**HABITAÇÃO POPULAR E PRESERVAÇÃO DO PATRIMÔNIO
NA REABILITAÇÃO DO CENTRO DO RIO DE JANEIRO
O CASO DO EDIFÍCIO NA RUA SENADOR POMPEU 34**

2009

Dissertação de Mestrado apresentada ao Programa de Pós-Graduação em Arquitetura, Faculdade de Arquitetura e Urbanismo, da Universidade Federal do Rio de Janeiro, como parte dos requisitos necessários à obtenção do título de Mestre em Ciências em Arquitetura, Linha de pesquisa Restauração e Gestão do Patrimônio.

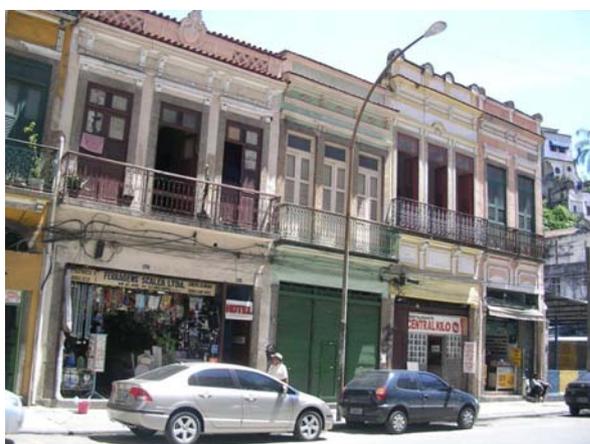
Com relação ao estado de conservação, verificou-se que a degradação física do conjunto arquitetônico existente ocorre em todas as ruas analisadas. Este fato decorre de muitos fatores tais como a falta de investimento público em infra-estrutura, a desvalorização imobiliária, a obsolescência funcional e o alto custo das obras em edifícios de valor patrimonial que muitas vezes são ocupados por moradores de baixa renda. A conservação dos edifícios foi classificada como moderada na avenida Marechal Floriano, nas ruas do Acre, Andradas, Júlia Lopes, Leandro Martins e Senador Pompeu e ruim nas ruas Camerino, Conceição e Sacadura Cabral. Estas últimas apresentam o maior número de ruínas e terrenos vazios identificados na área, sendo que, na rua Sacadura Cabral, verificam-se também alguns imóveis reformados recentemente.

Fig.II.20 Conservação na rua do Acre. Foto do autor, 2008.

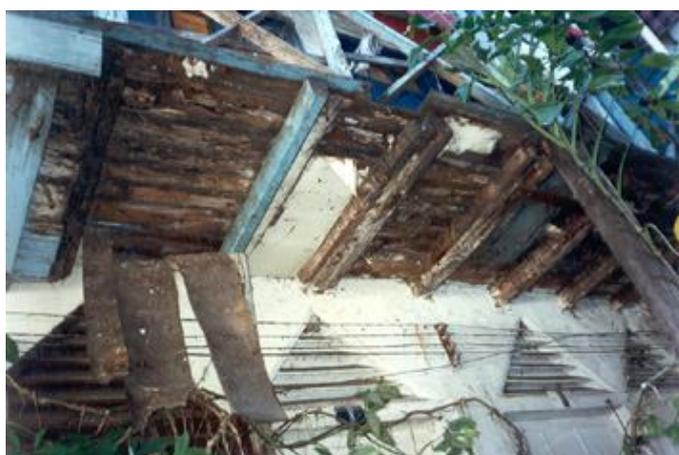
Fig.III.22 Estrutura deteriorada da circulação do pavimento superior. Novas Alternativas, 1999.

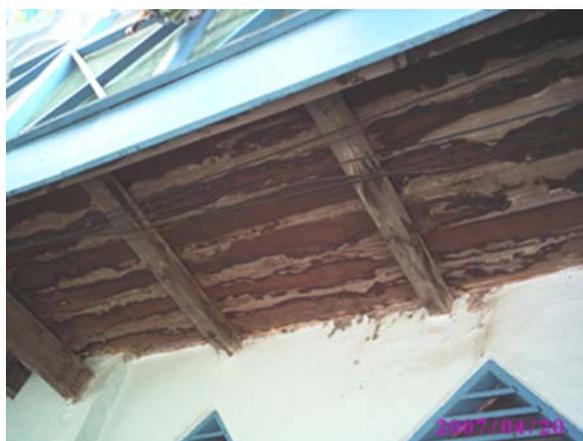
construtivos indica que não há problemas nesse sentido. Os únicos elementos que apresentaram patologias foram os barrotes em madeira do tipo ipê na circulação externa do pavimento superior. Foram identificadas manchas em todo o barroteamento devido à infiltração de água das chuvas e de algumas plantas existentes no local. Verificou-se que as peças estão visivelmente úmidas e com a cor alterada (figura III.33). Segundo Prudêncio (2007) trata-se de um problema meramente estético, não havendo perigo de desabamento com relação ao estado atual de conservação.

Fig.III.33 Manchas de umidade nos barrotes. Foto do autor, 2007.

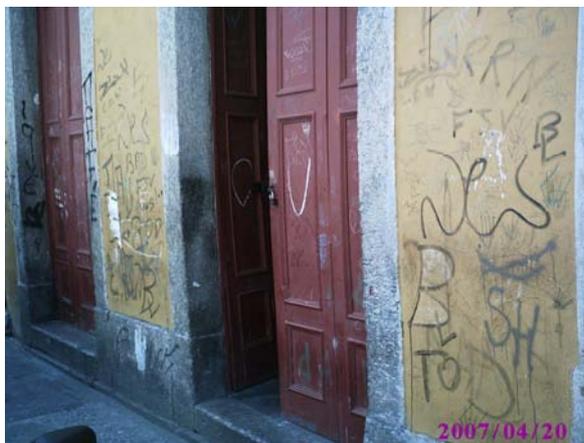
Fig.III.34 Manchas e pichações na cantaria. Foto do autor, 2007.

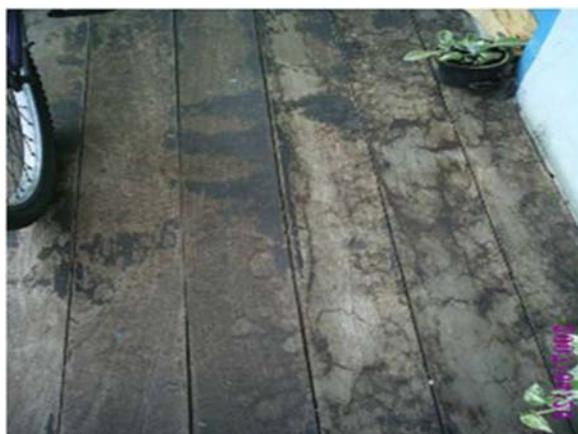
Fig.III.35 Manchas no piso de madeira. Foto do autor, 2007.

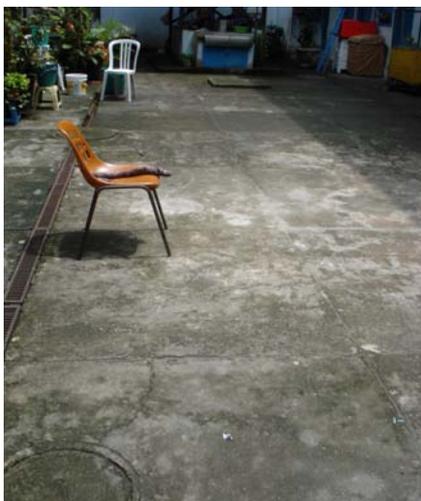
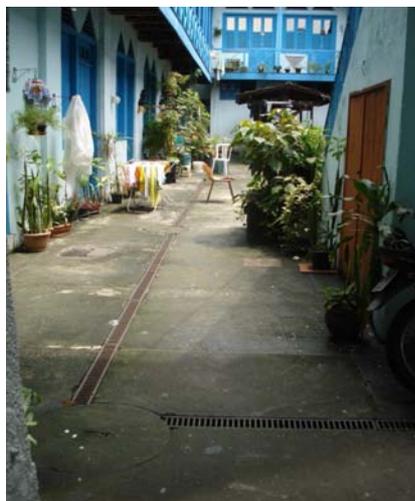
Figs.III.36 e III.37 Manchas no piso do pátio. Foto do autor, 2008.

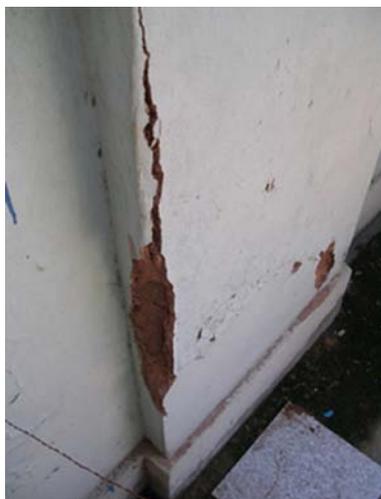
Fig.III.38 Fissura no emboço.
Foto do autor, 2007.

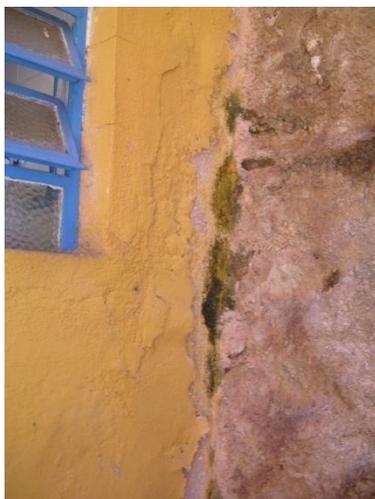
Fig.III.39 Descolamento do revestimento.
Foto do autor, 2007.

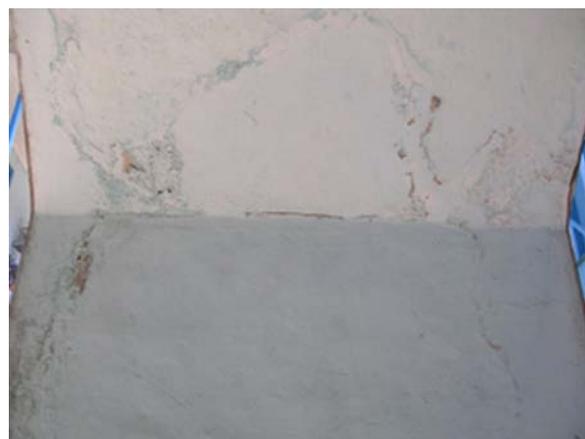
Fig.III.42 Manchas na pintura da escada. Foto do autor, 2007.

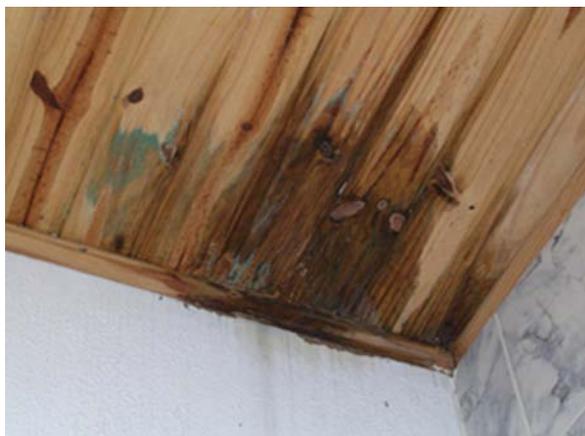
Fig.III.45 Umidade no forro de madeira. Foto do autor, 2007.

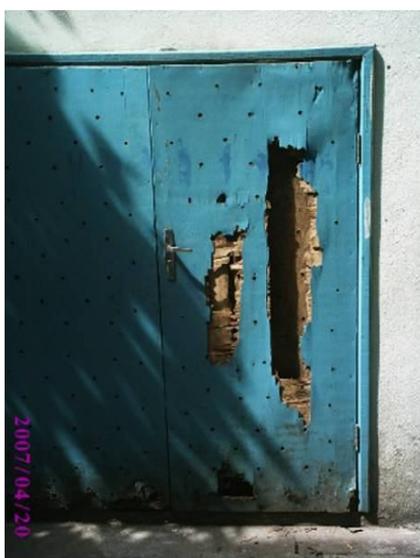
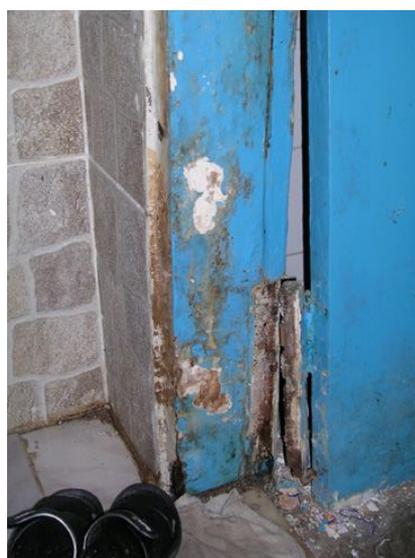
Fig.III.47 Esquadria externa deteriorada. Foto do autor, 2007. Fig.III.48 Apodrecimento esquadria interna. Foto do autor, 2007.

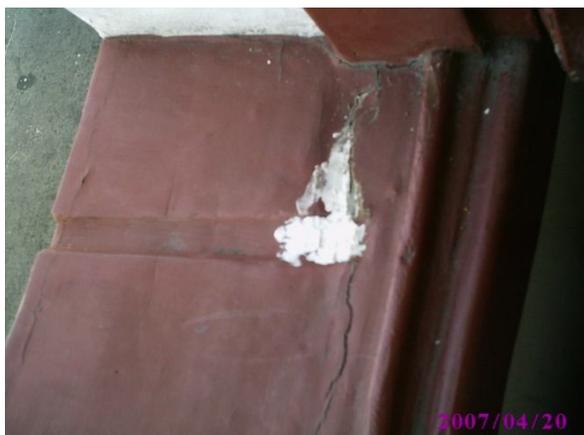
Fig.III.49 Fissuras no peitoril da janela. Foto do autor, 2007.

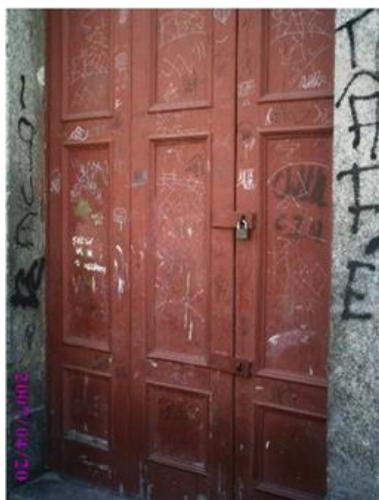
Fig.III.50 Danos nas esquadrias de madeira
Foto do autor, 2007.

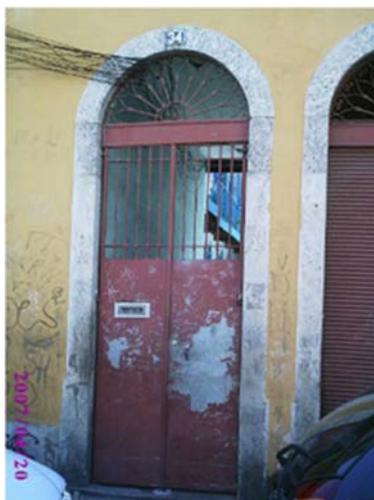
Fig.III.51 Danos externos na esquadria de ferro. Foto do autor, 2007.

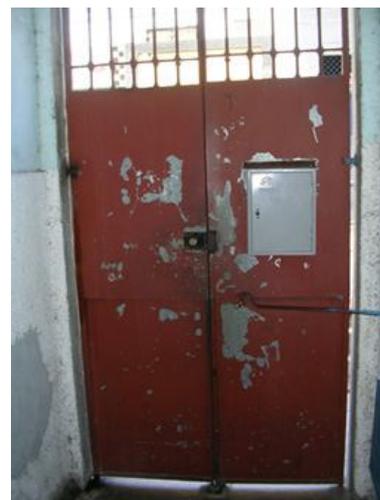
Fig.III.52 Danos internos na esquadria de ferro. Foto do autor, 2007.

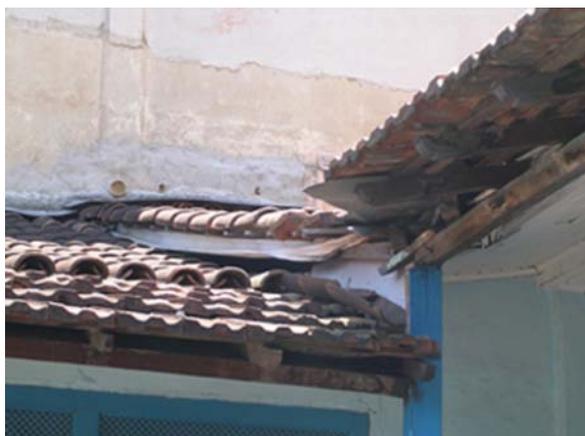
Fig.III.53 Transpasse curto entre telhas . Foto do autor, 2007.

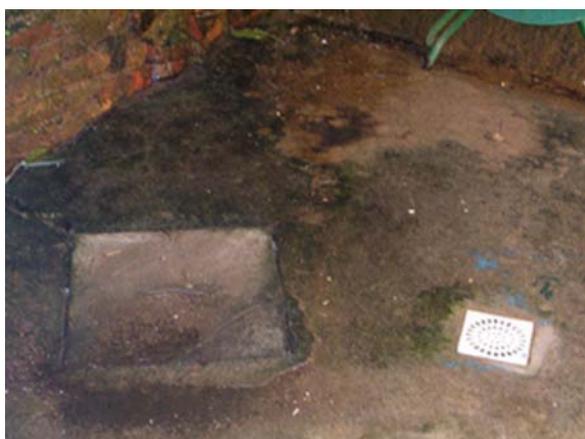
Fig.III.55 Vazamento na caixa de visita. Foto do autor, 2007.

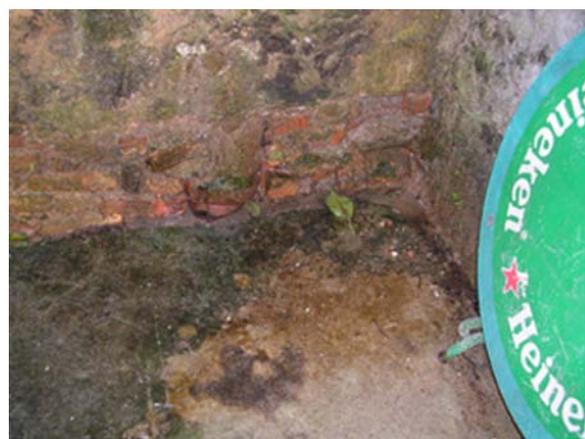
Fig.III.56 Tubulação de ferro rompida. Foto do autor, 2007.

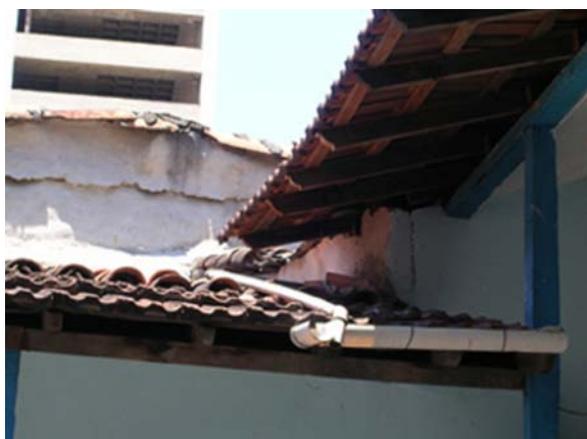
Fig.III.57 Ausência de calhas. Foto do autor, 2007.

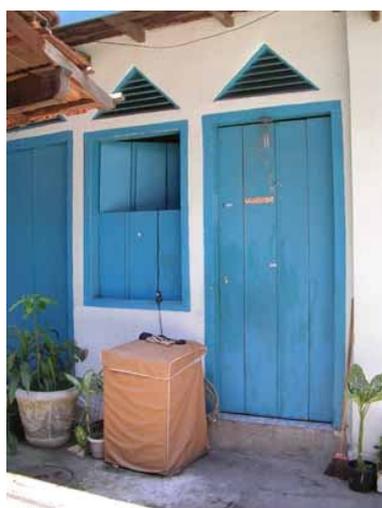
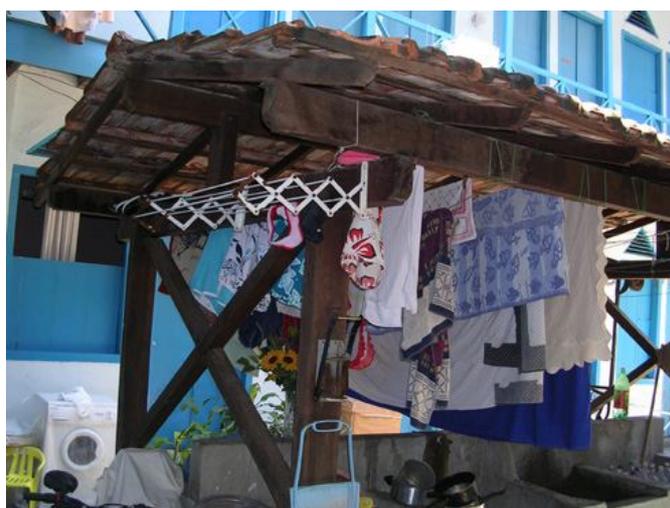
Figs. III.61 e III.62 Instalação de máquina de lavar no pátio e varais no tanque, respectivamente. Foto do autor, 2007.
