**PROJETO DE INTERVENÇÃO PARA O PAVILHÃO ARTHUR NEIVA/FIOCRUZ: ESTUDO DA VIBRAÇÃO E DO RUÍDO RODOVIÁRIO COMO FATOR DE DANO EM BEM MODERNO TOMBADO**

Dissertação de Mestrado Profissional em Projeto e Patrimônio apresentada ao Programa de Pós-graduação em Arquitetura, Faculdade de Arquitetura e Urbanismo, da Universidade Federal do Rio de Janeiro, como parte dos requisitos necessários à obtenção do título de Mestre em Projeto e Patrimônio.

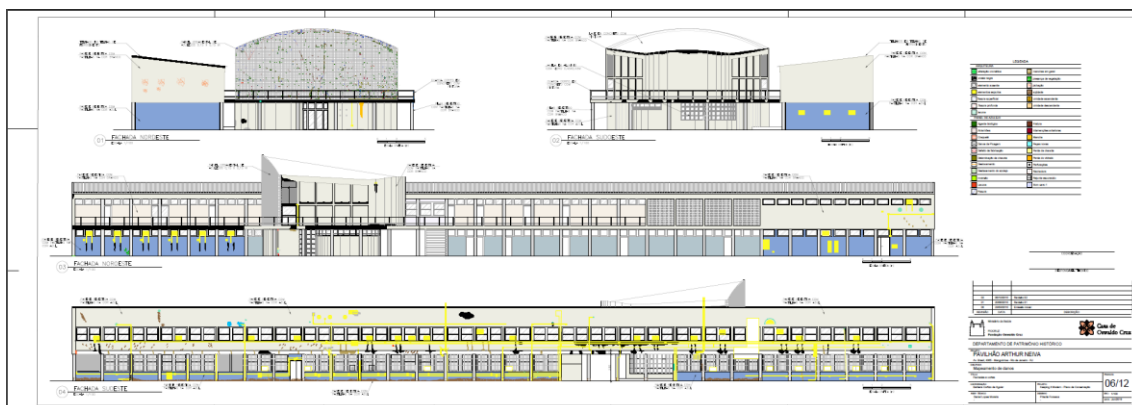
Figura 53 - Prancha Mapeamento Danos Fachadas (Fonte: DPH/COC/Fiocruz)

De acordo com o mapeamento de danos das fachadas, pode-se constatar o predomínio da presença de crosta negra, manchas e sujeidade, além de elementos espúrios e lacunas que contribuem para a descaracterização do edifício. A fachada sudeste (Figura 54), cujo acesso ao público se torna mais restrito, é a fachada com maior quantidade de intervenções inadequadas.

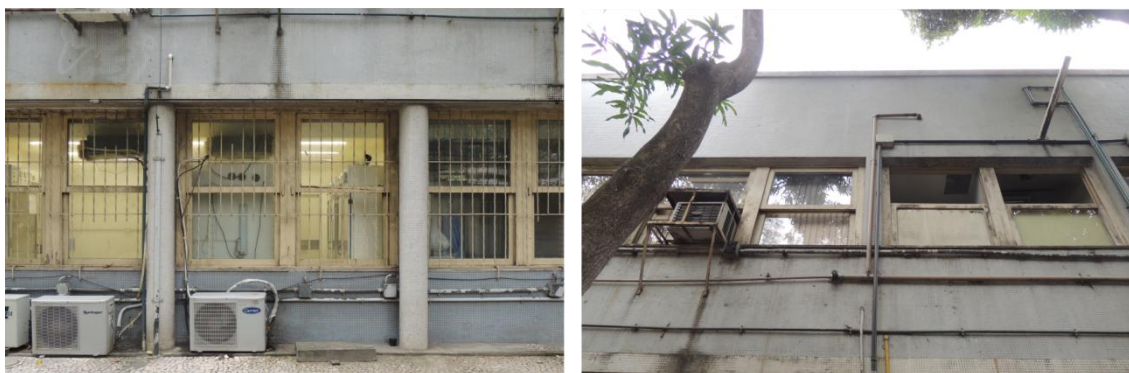
Figura 54 - Elementos espúrios - Fachada Sudeste (Nayara Gevú, 2017)

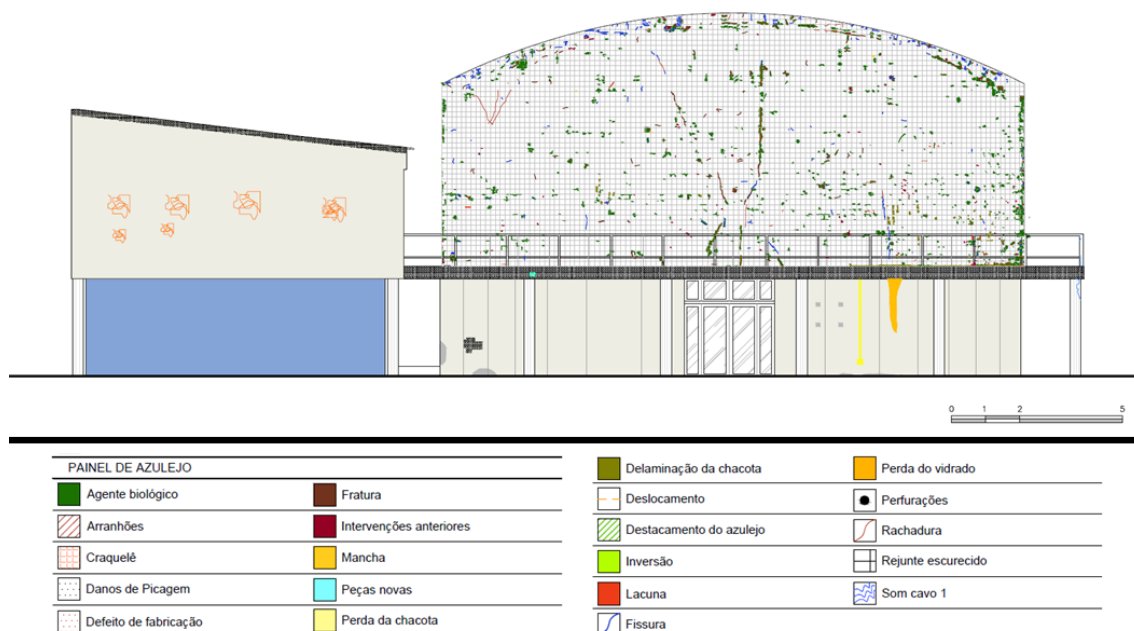
Localizado em sua fachada noroeste (Figura 55), o painel ornamental de azulejos é o elemento do edifício que apresenta a maior quantidade e diversidade de danos (Figura 56).

Figura 55 - Mapeamento de Danos Fachada Frontal (Fonte: DPH/COC/Fiocruz)

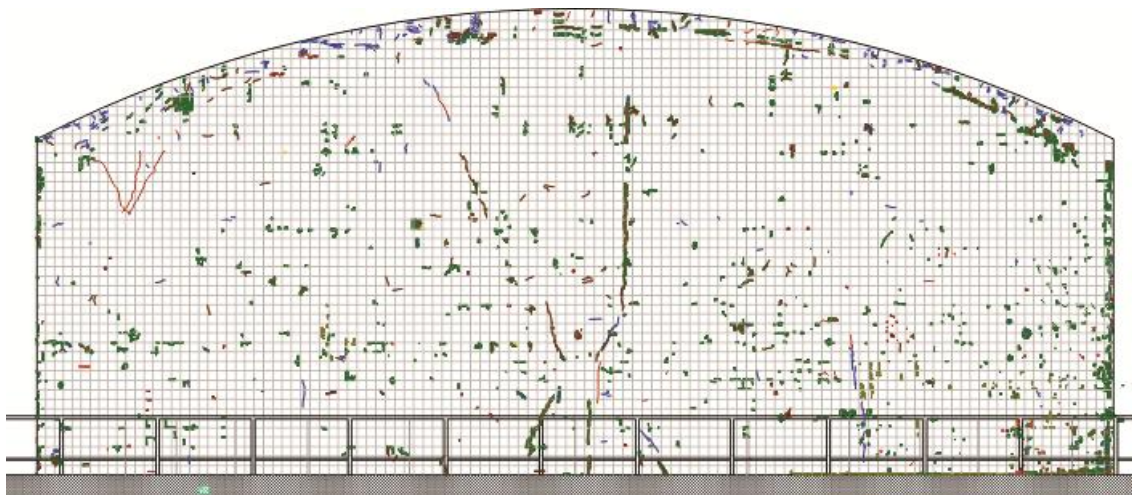
Os danos identificados pelo mapeamento são: abrasão, presença de agentes biológicos, delaminação da chacota, intervenções anteriores, lacunas, manchas, perfurações, fissuras, rachaduras e fraturas.

Figura 56 - Mapeamento de Danos Painei (Fonte: DPH/COC/Fiocruz)

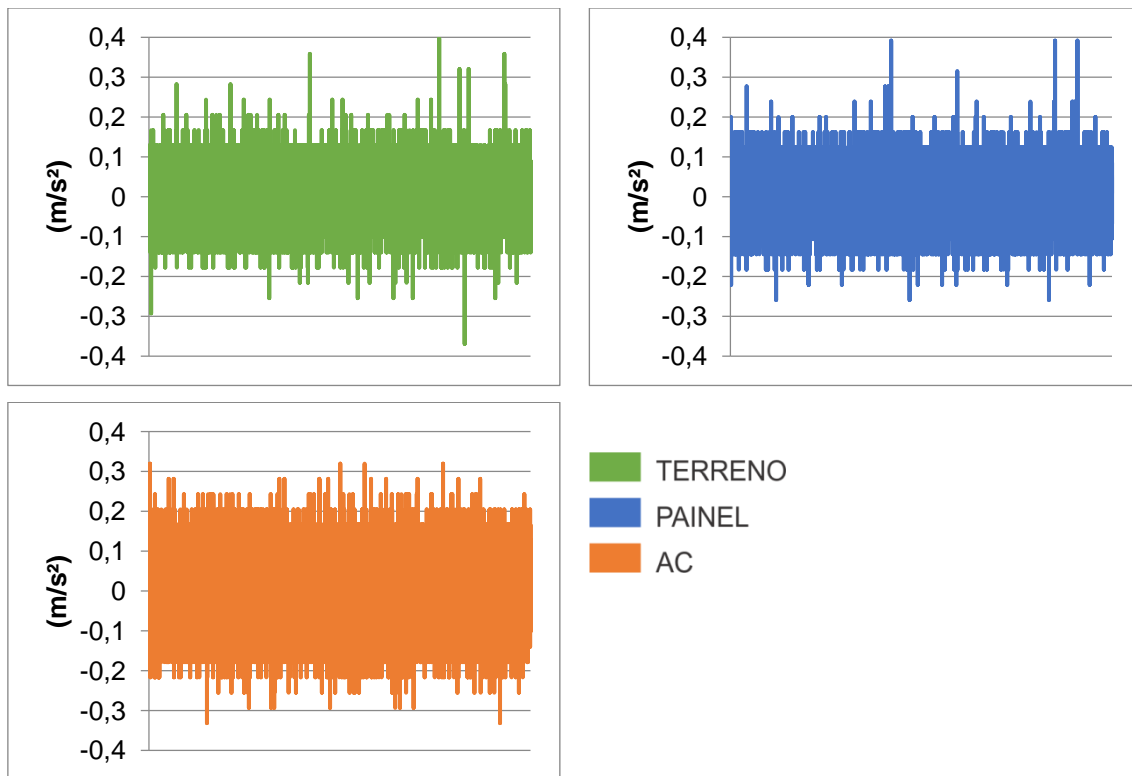
Figura 74 - Medições Vibração (Fonte: Elaboração da autora, 2017)

Do ponto de vista da integridade estrutural, os valores encontrados nas medições são inferiores aos limites especificados pela norma, ou seja, indicam que a vibração não provoca danos estruturais à edificação. Porém, esse fato não descarta a possibilidade da vibração ter colaborado, ao longo do tempo, para um agravamento nos danos de fissuração nos revestimentos e azulejos, por serem elementos mais sensíveis incorporados à estrutura. Com o intuito de ser realizada uma futura restauração/recolocação dos painéis de azulejo do Pavilhão, é necessário que os impactos causados pela vibração do sistema de ar condicionado seja mitigado.
