**Centro de Memória Magepe-Mirim: Reabilitação de Antiga Fazenda
Colonial em Magé/RJ.**

Rio de Janeiro
2018

Dissertação de Mestrado apresentada ao Programa de Pós-Graduação em Arquitetura, Faculdade de Arquitetura e Urbanismo, da Universidade Federal do Rio de Janeiro, como parte dos requisitos necessários à obtenção do título de Mestre em Ciências em Arquitetura, Linha de pesquisa Projeto de Revitalização e Restauração.

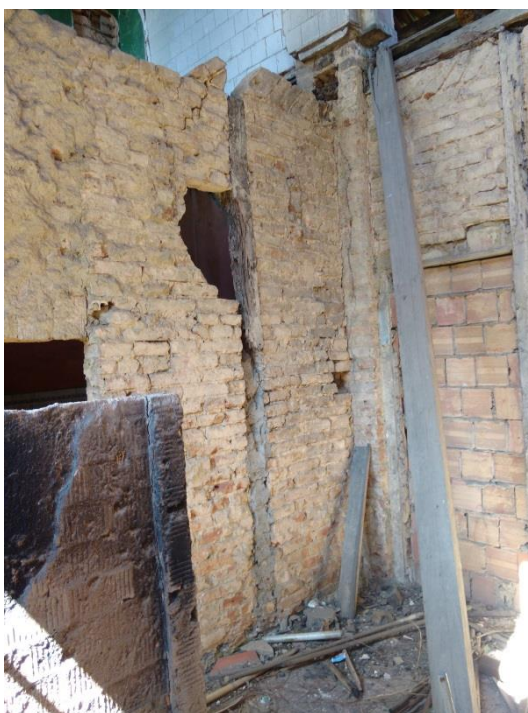
As patologias encontradas nas paredes de alvenaria foram: umidade devido principalmente à ausência de proteção das chuvas, atuação da poluição da rodovia, agentes biológicos – vegetação e cupins; fendilhação por possível abalo estrutural, argamassa que se encontra em grande parte desprotegida e ação cíclica dos fenômenos ambientais (ventos, variação térmica e higroscópicas); bem como desagregação causada pela ação das águas das chuvas e infiltrações do terreno (Figuras 40 a 43).

Figura 40 - Variedade de diferentes tipos de tijolos presentes na edificação. Nota-se maior degradação das vedações mais antigas, com os tijolos maciços e as madeiras apodrecidas. Fonte: Fotografia da autora, 2016.

A alvenaria poderá ser consolidada por injeção, com criação de barreiras químicas contra a umidade ascendente e substituição de materiais muito degradados. Quando do caso da substituição ou complementação de lacunas nas vedações, sugere-se a utilização de um material que seja capaz de identificar as junções ocasionais, como por exemplo o uso de tijolo furado (material não original). As juntas deverão ser refechadas, a superfície tratada com hidrofugante e execução de reboco de recuperação, também com adição de hidrofugante, compatível com o substrato da alvenaria.

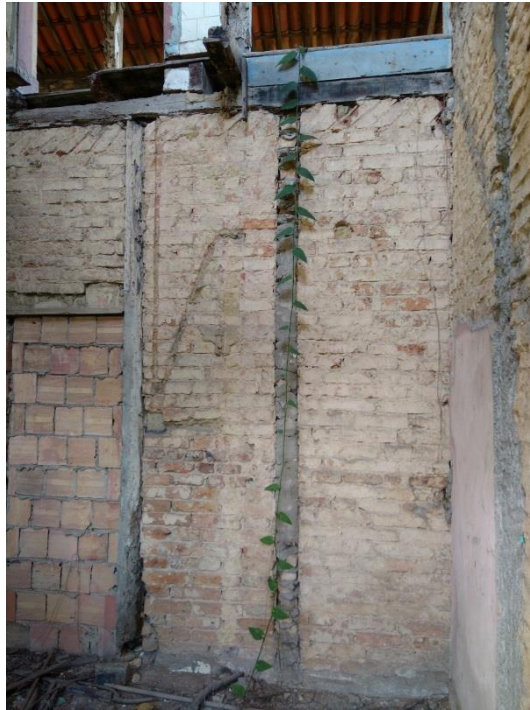
Figura 41 - Presença de vão emparedado, vegetação e o desabamento do assoalho do segundo pavimento / teto do primeiro pavimento. Fonte: Fotografia da autora, 2016.

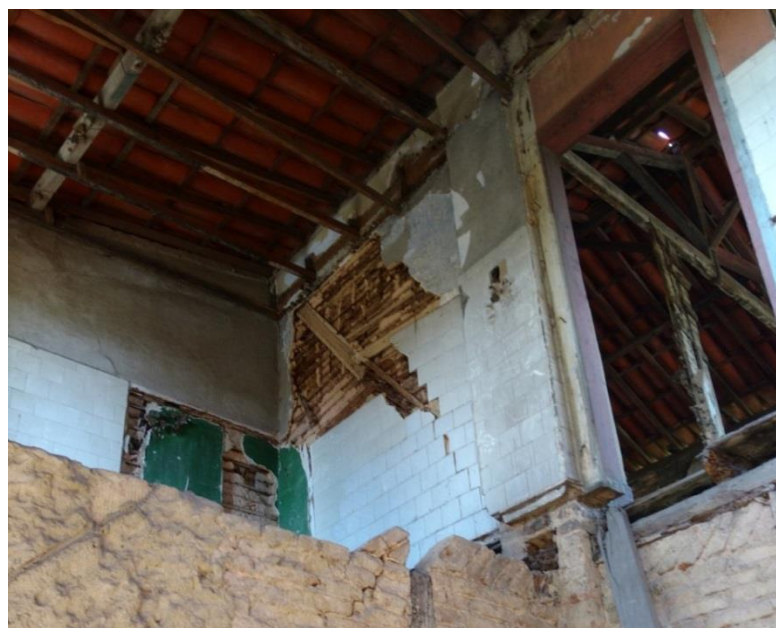
Já nos trechos em pau a pique (Figura 44) observa-se o desprendimento do emboço e reboco devido à presença de água. Fissuras causadas pelo movimento natural de retração e expansão do barro, devido ao ganho e perda de umidade recorrente em exemplares deste método construtivo conforme a passagem do tempo. Isto propicia o contato das camadas subsequentes com água e vento, além de facilitar a ação degradante de animais e do homem. Os cômodos observados também possuíam o uso como áreas molhadas, o que não se acredita ter sido sua destinação original.

Figura 44 - Paredes do segundo pavimento em pau a pique. Fonte: Fotografia da autora, 2016.

Estas paredes deverão ter todo seu revestimento removido, suas juntas raspadas com ponteiras e talhadeiras a uma profundidade de 2 a 3 cm. Suas fissuras deverão ser limpas e preenchidas com argamassa de cal e areia pouco espessa. Escova-se a alvenaria com escova dura, e faz-se um processo de lavagem: molhar, esperar secar e tornar a escovar. Após isto se deve molhar o tijolo para então aplicar a argamassa com o traço apropriado para a edificação.

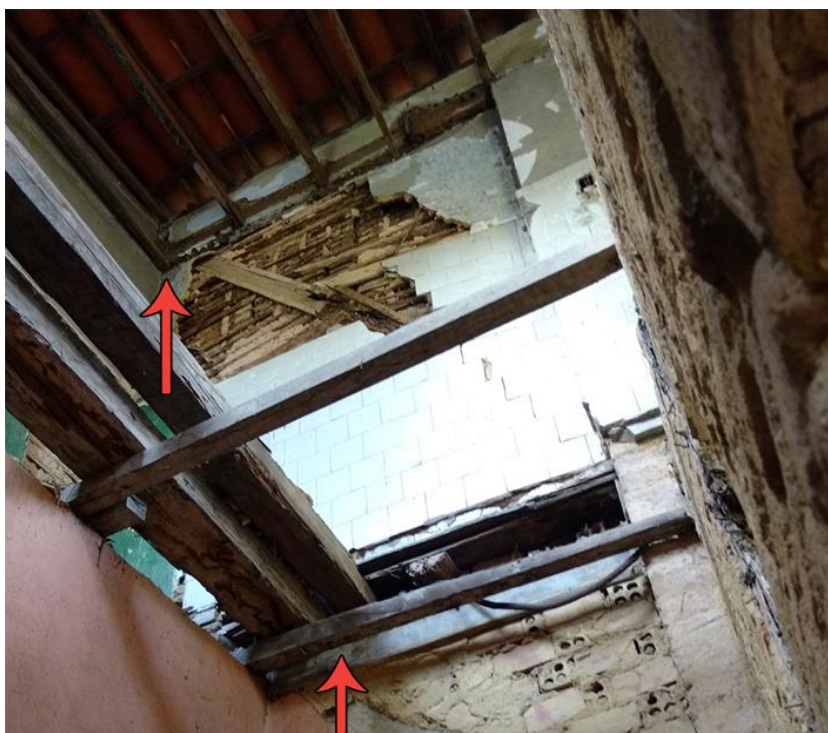
Grande parte dos forros da Fazenda Magepe-Mirim inexistem de maneira completa, o que se observa são as estruturas de barroteamento e revestimento de madeira (forro) (Figuras 45 e 46). Ou seja, os forros se apresentavam em planos horizontais, sustentados nos barrotes que servem como estrutura do piso, apoiados nos frechais e nas linhas que correm sobre as paredes internas. A deterioração foi auxiliada por insetos xilófagos (Figura 47), bem como a ação da umidade (apodrecimento de algumas partes), o que levou ao desabamento da escada de madeira existente no interior do edifício (Figuras 48 e 49).

Figura 45 - Madeiramento restante dos frechais do teto do segundo pavimento, e forro do primeiro/piso do segundo. Fonte: Fotografia da autora, 2016.

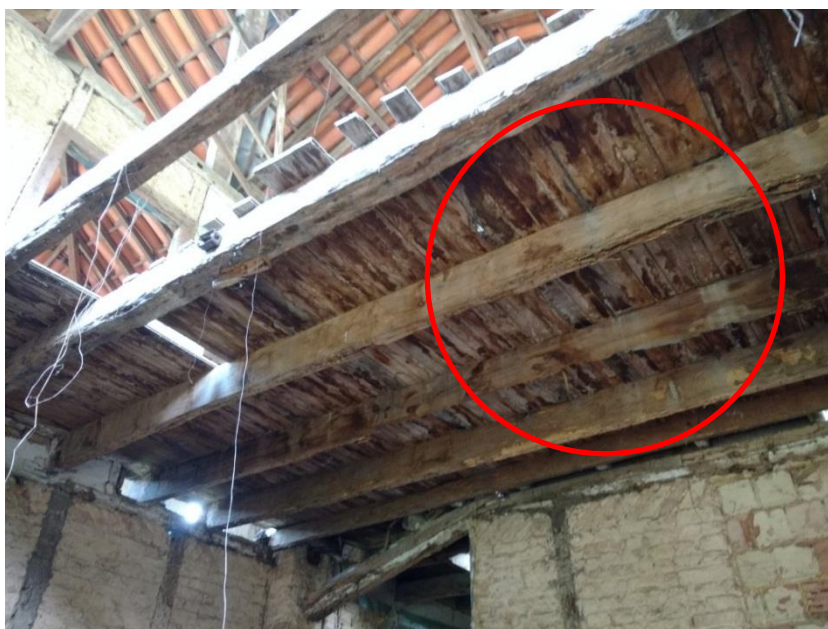
Figura 47 - Indícios da presença de insetos xilófagos nas madeiras do forro. Fonte: Fotografia da autora, 2016.

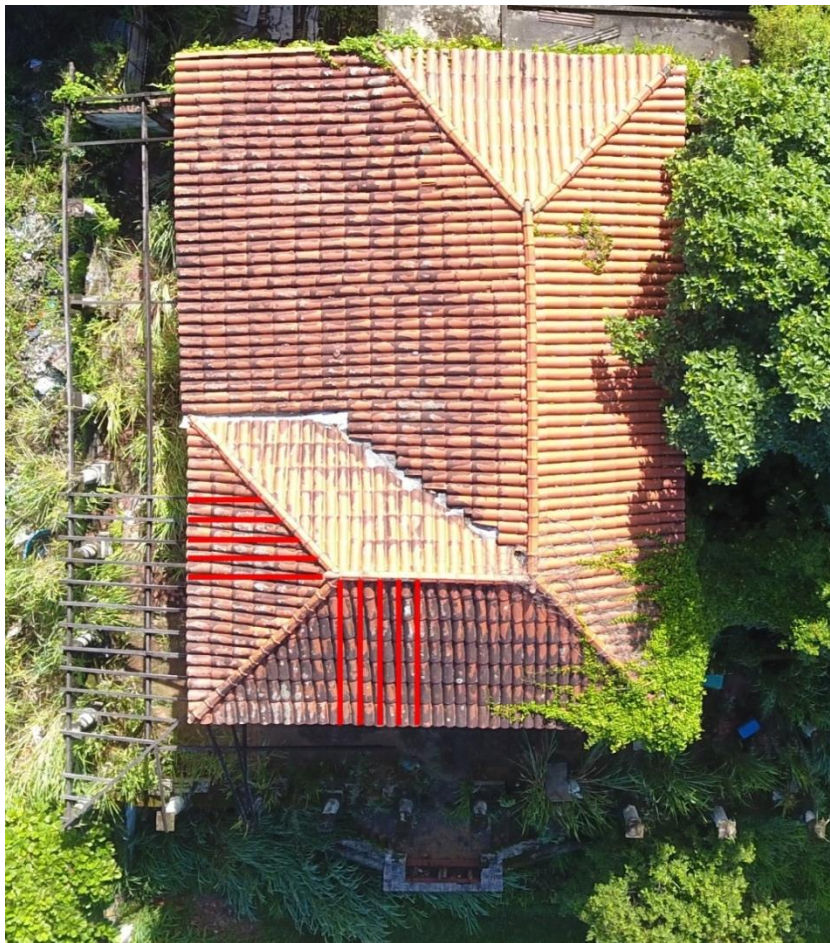
Figura 52 - Alteração do alinhamento do entelhamento. Fonte: Fotografia da autora, 2017.

edificação. O objetivo principal na recuperação do telhado é ser capaz de barrar a entrada de águas que vêm sendo o maior problema de danos na edificação. As peças oriundas da última reforma do telhado que estejam em bom estado de conservação, serão catalogadas e mantidas, e as novas peças a serem inseridas serão de madeira similar à original e identificadas com datação de sua alteração. Todas as peças receberão tratamento químico preventivo (novas e antigas) e curativo (antigas que estejam atacadas por agentes biológicos). As telhas não comprometidas estruturalmente e que apresentam sujidade ou fungos, serão limpas e tratadas.

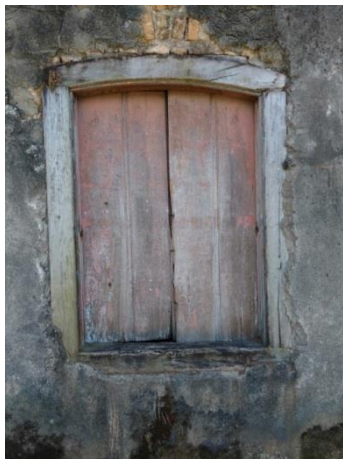
Figura 59 - Esquadria degradada devido à

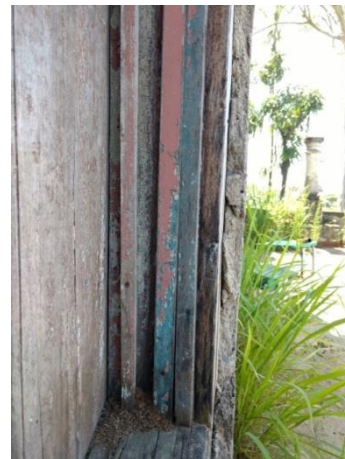
Figura 60 - Aspecto cinza-ruço devido aos

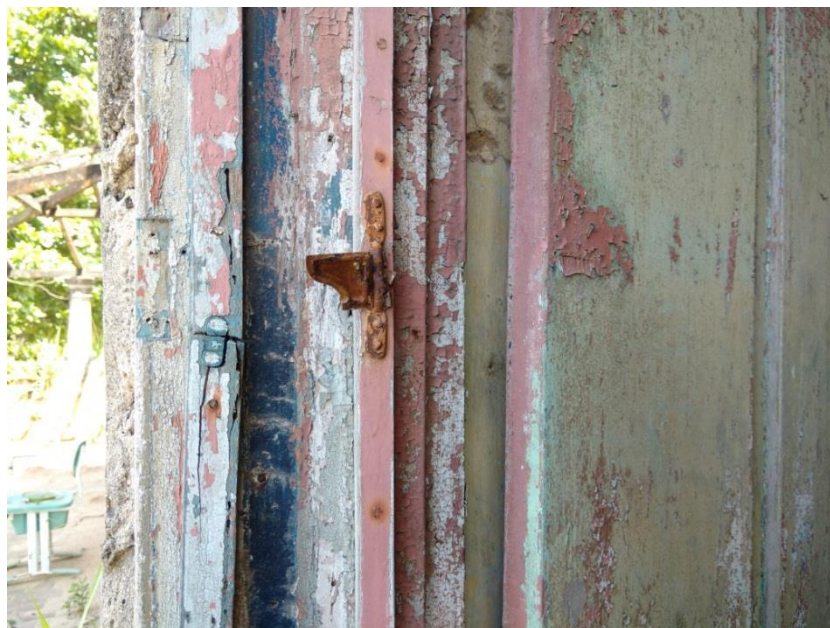
Figura 61 - Pequenas fendas que auxiliam na penetração da umidade na madeira. Fonte: Fotografia da autora, 2016.

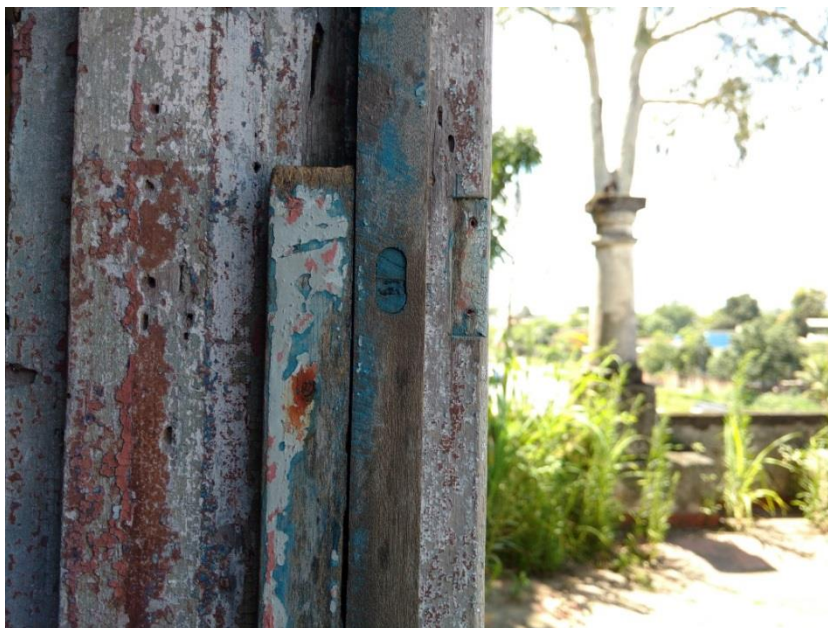
Figura 63 - Furos feitos para revoadas e ventilação de cupins na madeira. Fonte: Fotografia da autora, 2016.

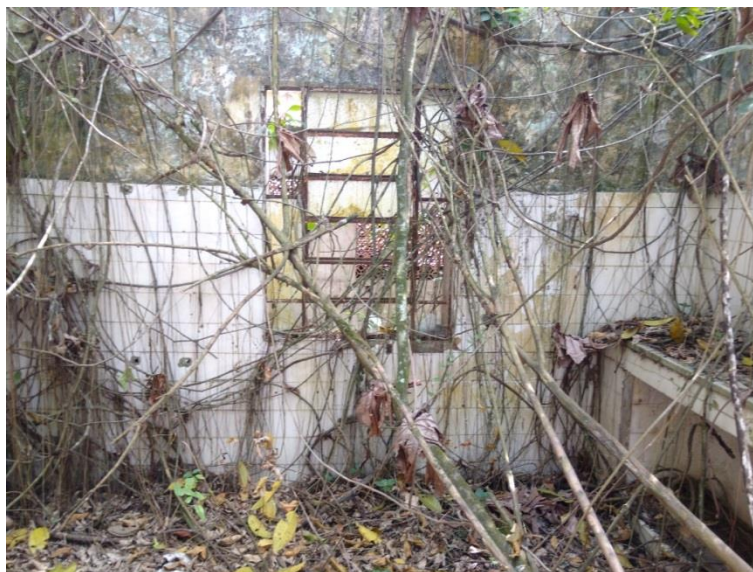
As esquadrias metálicas existentes (Figura 64) fazem parte de modificações feitas na edificação quando a mesma foi adaptada para uso hospitalar, que não serão mantidas. Portanto não se vê a necessidade de identificação dos tipos de corrosão atuantes e as maneiras de se recuperar as mesmas. Salvo o portão do oratório (Figura 65) na parte frontal do edifício. Tal portão apresenta corrosão devido à exposição às intempéries e principalmente devido à rodovia para a qual é voltado (dióxido de enxofre da combustão dos automóveis).

Figura 64 - Esquadria metálica existente no interior da edificação. Fonte: Fotografia da autora, 2016.

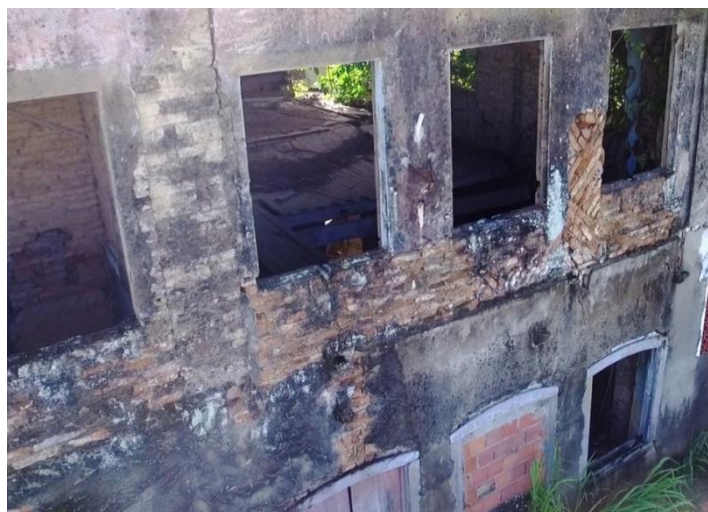
Pela constante exposição ao tempo, a fachada apresenta uma série de descolamento de argamassa ocasionada pela umidade (Figura 69), ausência da camada de chapisco e, provavelmente, uma argamassa de revestimento espessa e rica em cimento. Este descolamento permitiu com que os tijolos maciços ficassem expostos, apresentando eflorescências, devido também à poluição e umidade constante e infiltrada.

Figura 69 - Tijolos de barro aparentes na fachada. Fonte: Fotografia da autora, 2017.

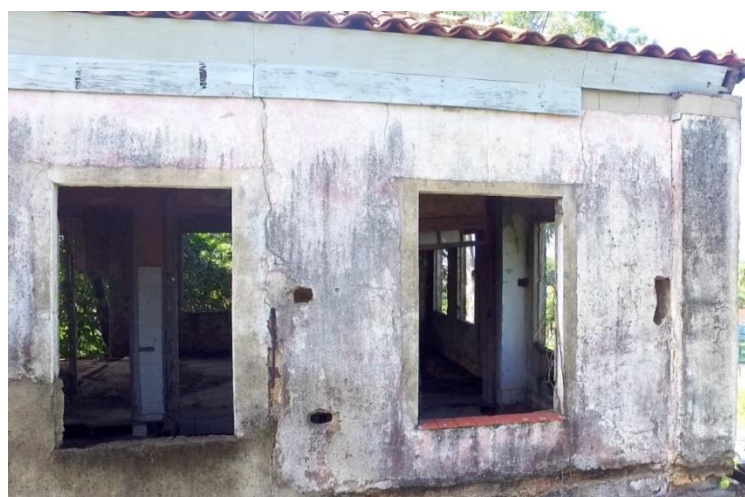
Por fim, é válido mencionar as fissuras e rachaduras presentes pelo abalo estrutural, o preenchimento inadequado (Figura 70) com argamassas de cimento e presença de agentes biológicos diversos como: bolor, musgo e vegetação. Que têm sua proliferação facilitada graças à umidade e falta de manutenção.

Figura 70 - Rachaduras em uma das fachadas, e parede posterior desabada vista pela janela. Fonte: Fotografia da autora, 2017.

É importante mencionar que segundo o Manual de Conservação Preventiva para Edificações, editado pelo IPHAN (1999), deve-se fazer antes de tudo a aplicação de gesso, vidro ou papel fino nas fissuras, em posição transversal para que se possa identificar o estacionamento ou não das lesões. Estes selos tem função de verificar a velocidade do deslocamento das lesões, ou se as mesmas já estão “assentadas”. Para lidar com o terreno é essencial um laudo de especialista em geologia. Este profissional será capaz de diagnosticar o agente da lesão e identificar o tratamento correto que, aliado à vegetação adequada, minimizarão as infiltrações e deslizamento da área.

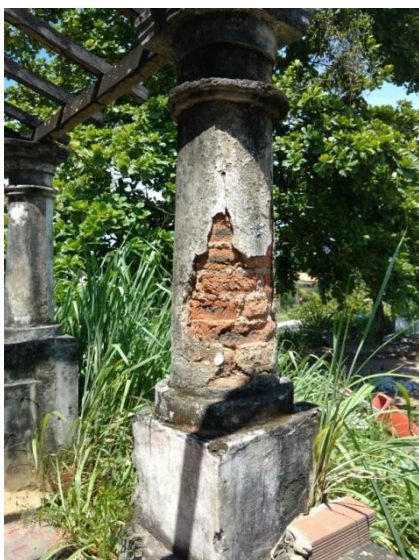
Principal elemento da área externa, o alpendre encontra-se sem telhamento e com madeiramento podre. As colunas de ordem toscana não aparentam problemas estruturais (Figura 71 e 72), apenas apresentando partes de sua alvenaria aparente em áreas com descolamento da argamassa e em alguns trechos existem lacunas nos capitéis. Os mármorees existentes nos estereobátos apresentam crosta negra e em algumas colunas perderam suas quinas.

Figura 71 - Coluna de ordem toscana com parte da alvenaria exposta. Fonte: Fotografia da autora, 2016.

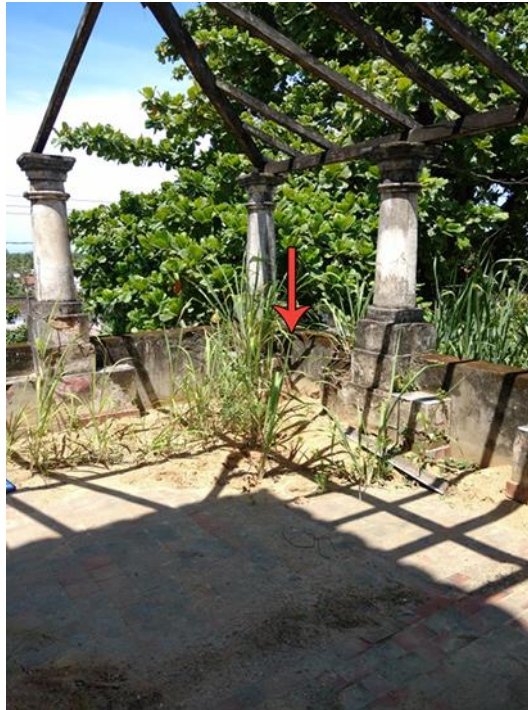
Figura 73 - Observa-se nesta imagem quina onde o piso apresenta uma depressão onde hoje existe uma camada de terra, onde observamos um grande formigueiro e vegetação. Bem como a presença de lajotas degradadas. Fonte: Fotografia da autora, 2016.

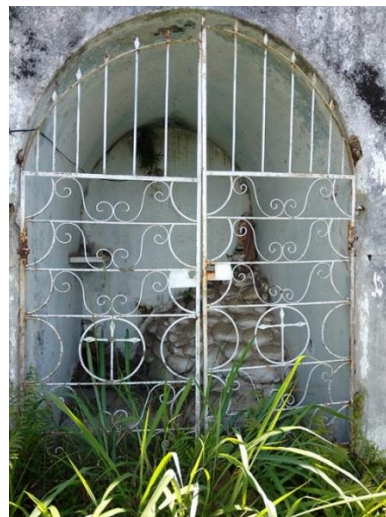
Na parte inferior da escada principal, encontra-se o oratório. Observa-se a ausência da imagem de Nossa Senhora da Piedade, bem como deterioração da pintura mural de fundo e

Figura 77 - Oratório no ano de 2016. Fonte: Fotografia da autora, 2016.

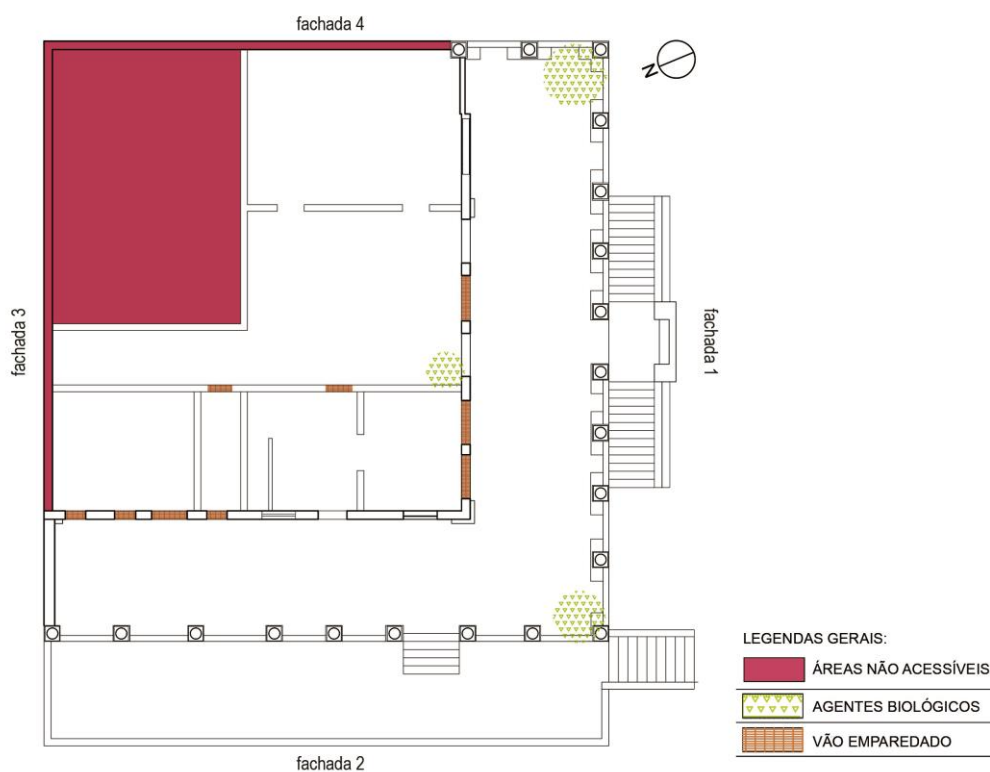
Figura 78 - Planta de localização das colônias de agentes biológicos (formigas e cupins), vãos emparedados e locais inacessíveis. Sem escala. Fonte: Desenho da autora, 2017.
