PROJETO DE REABILITAÇÃO DO CHALÉ DA ESCOLA DE ARQUITETURA DA UFF

Dissertação de Mestrado Profissional apresentada ao Programa de Pós-graduação em Arquitetura, PROARQ, da Universidade Federal do Rio de Janeiro, como parte dos requisitos necessários à obtenção do título de Mestre em Ciências em Arquitetura.

Rio de Janeiro  
Agosto de 2018

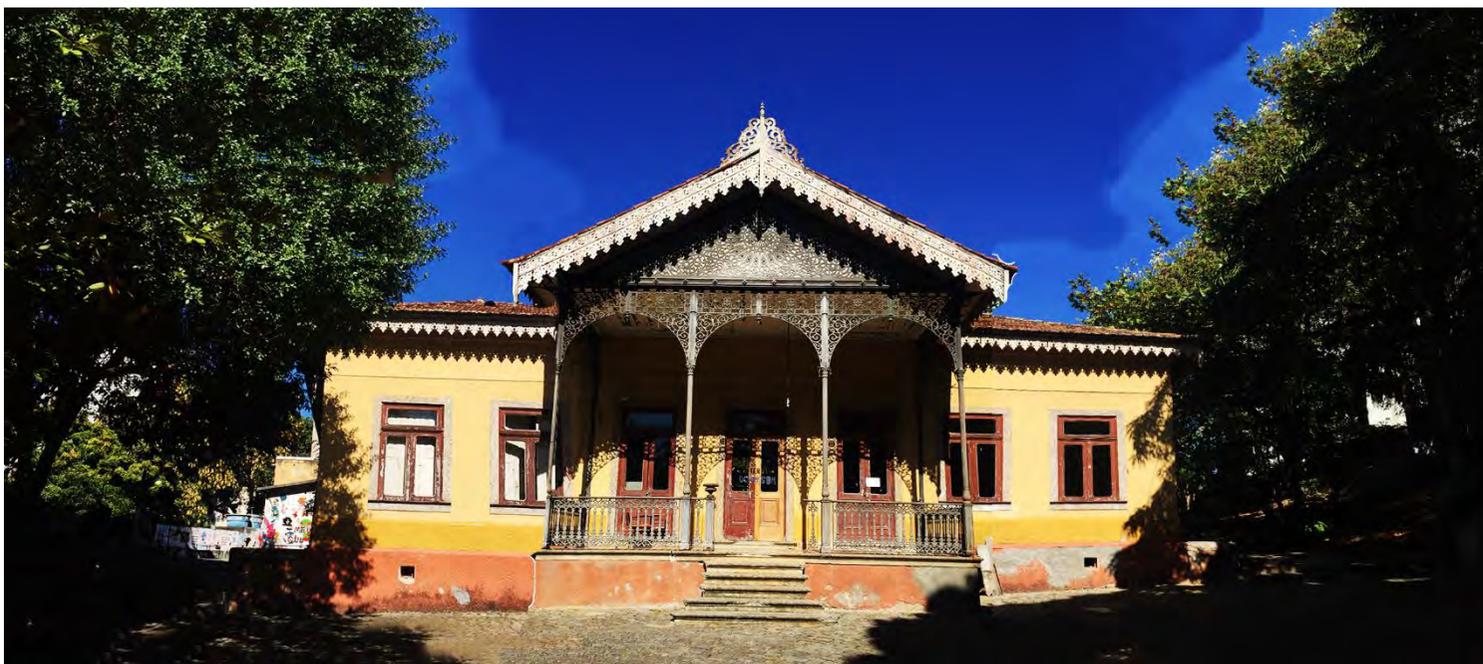
Figura 26 - Fachada frontal.  
Fonte: Acervo do autor

Na fachada frontal (Figura 26) há diversos pontos de deslocamento da pintura em função do desgaste natural de uso sem manutenção. Na base percebe-se manchas enegrecidas de vegetação causada pela umidade acendente natural do terreno.

Na varanda é possível perceber o desaprumo mais acentuado na parte superior da parede do frontão, causando o desprendimento do gradil de ferro. Há indícios de reparos recentes para estabilização da fissura através do reforço de massa colante de cimento na base. O deslocamento desta fachada é agravado pela infestação de pragas na estrutura em pedra base da varanda e da escada.

Os elementos de madeira como os forros, roda-teto e lambrequins apresentam ataque biológico de insetos e mancha negras de umidades. As principais causas são a falta de imunização periódica e o desgaste da impermeabilização do telhado. Os adornos em madeira, apresentam lacunas, conforme mapeamento de danos.

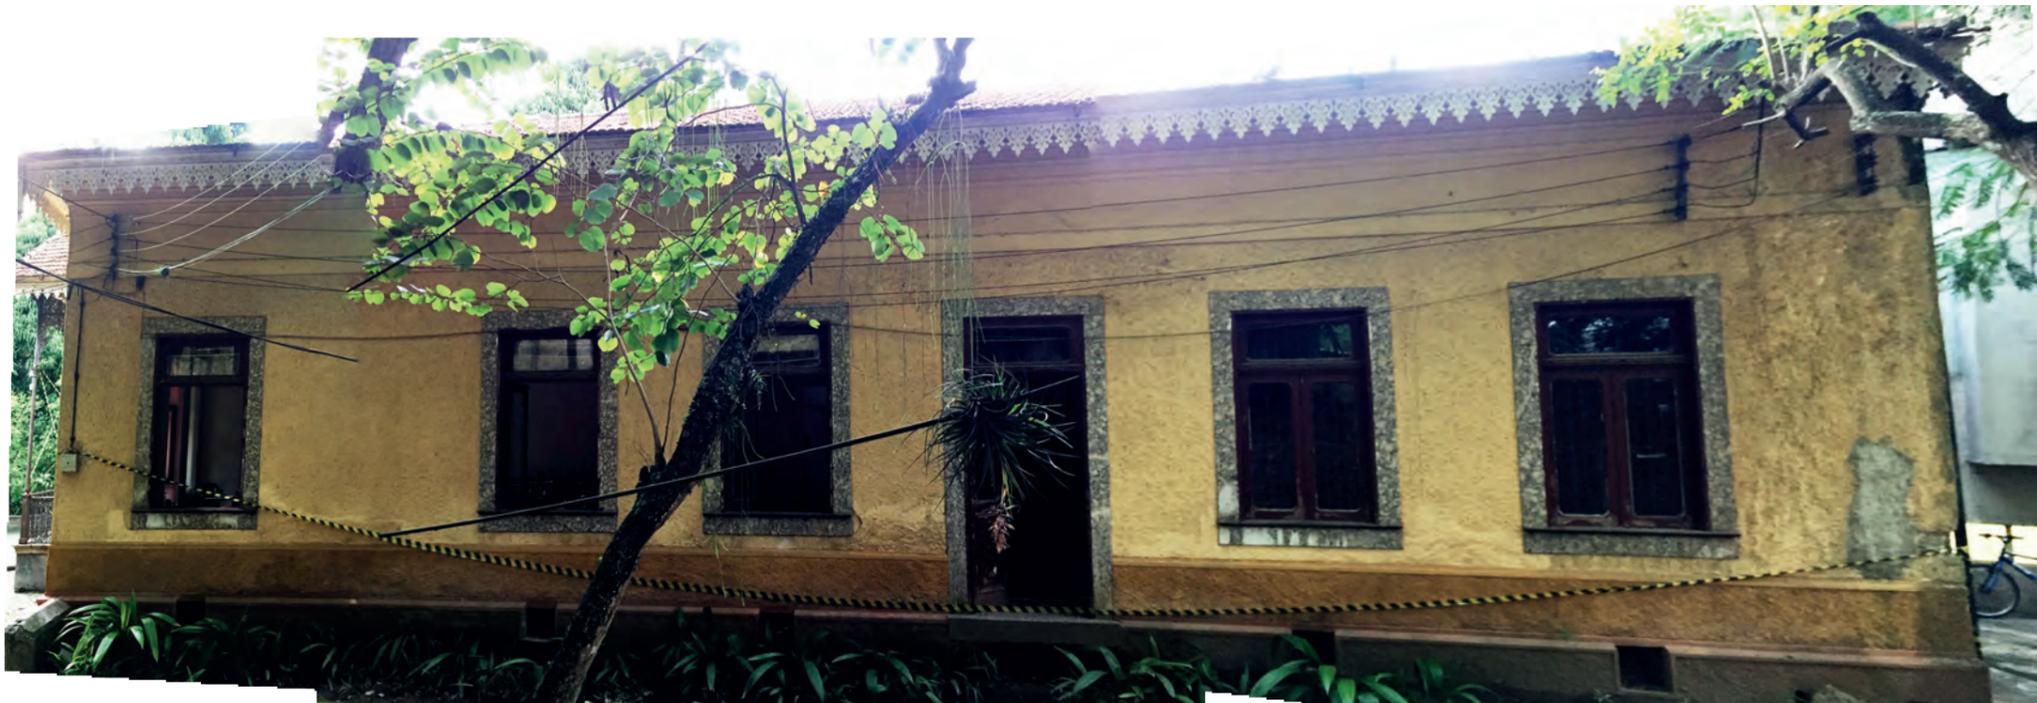
Figura 28 - Fotografia fachada noroeste.  
Fonte: Acervo do Autor

Dentre as fachadas ela possui melhor estado de conservação. É possível identificar intervenção de instalações elétricas de infraestrutura externa descaracterizando a fachada, infiltração na quina junto à fachada de fundos devido às instalações de ar-condicionado nos anexos e a falta de proteção à chuva das paredes pós-demolição de parte do volume original (beirais das demais fachadas), manchas enegrecidas nas bases provenientes da umidade natural do terreno e indícios de reparos recentes. Nesta fachada fica mais evidente o dano estrutural por recalque e ataque de térmitas na varanda, as pedras de cantaria estão quebradas nas quinas, onde é mais frágil. As portas que existem nesta fachada são modificações do projeto de intervenção de 1972, o Chalé em sua origem, apresentava fenestração regular em toda a volumetria com acesso, pelas portas da fachada frontal, localizadas na varanda.

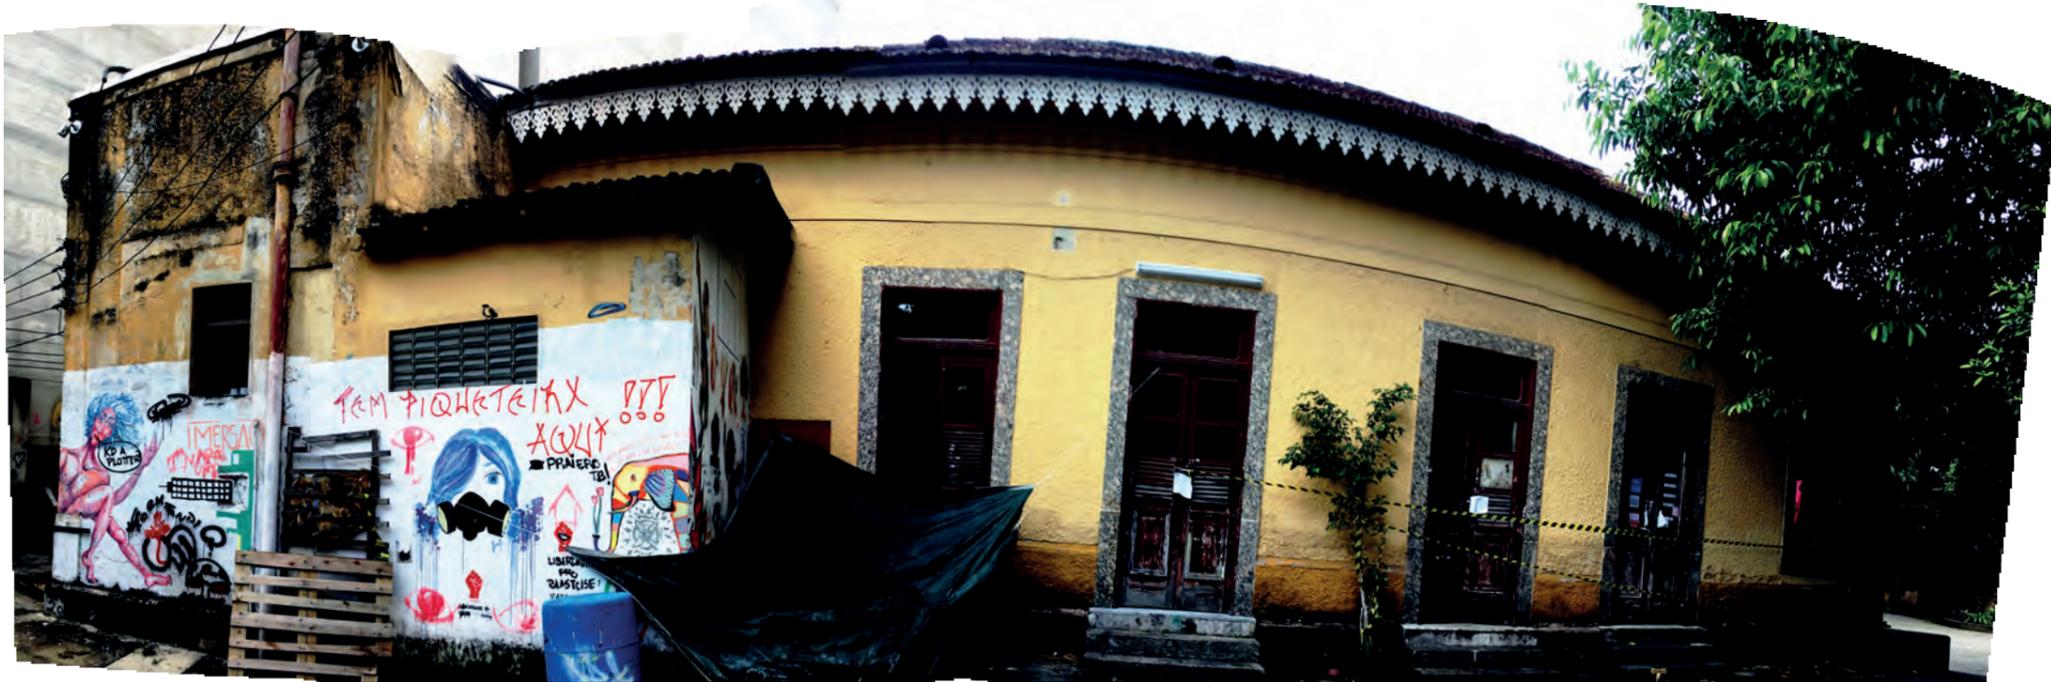
Figura 30 - Fotografia fachada sudeste.  
Fonte: Acervo do Autor

A fachada lateral sudeste (Figura 30) está voltada para a Rua Pres. Domiciano, e, aproximadamente dois metros mais alta que o nível da via de pedestre interna na lateral do campus. Nesta fachada foram incluídos os anexos dos banheiros e substituíram a fenestração por portas em veneziana de madeira na reforma de 1972, que descaracterizam a forma da edificação original. O anexo mais alto ocasiona acúmulo de umidade junto a fachada promovendo o crescimento de fungos e causa o desgaste da argamassa da parede.

É possível identificar também manchas enegrecidas nas bases provenientes da umidade natural do terreno, intervenção pontual de instalação elétrica na fachada e grafitismo no anexo dos banheiros. Está voltada para um pátio lateral onde são realizadas confraternizações dos alunos da graduação, que resulta muitas vezes em vandalismo, como a quebra de vidros e mancha da argamassa em função da fuligem do forno a lenha.

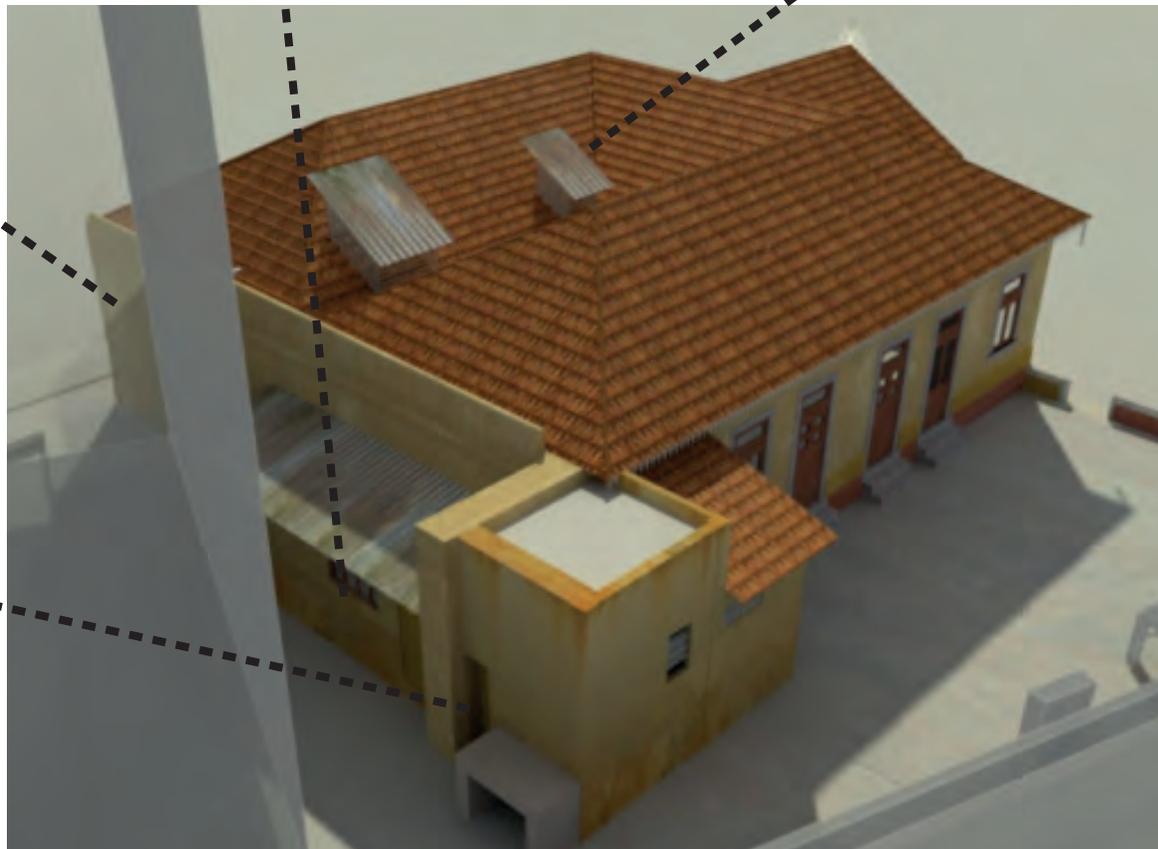
Figura 32 - Perspectiva dos fundos do Chalé e Imagens fachada de fundos.  
Fonte: Acervo do Autor

Aos fundos (Figura 32) não há uma fachada definida em função da demolição de uma parte do Chalé, na reforma de 1972, quando foi construído o Bloco E para a Escola de Engenharia. Não é possível fotografar completamente a fachada, nem ter visão do todo devido à proximidade do Bloco E. Existe um anexo utilizado, antes da interdição de 2006, como estação de trabalho de um dos laboratórios do campus. Suas instalações de climatização, elétrica, hidráulica e esgoto prejudicam a conservação do bem.

Os anexos existentes constituem uma intervenção grosseira que não respeita a integridade do conjunto arquitetônico como bem preservado, portanto, é indicada a sua remoção para melhor conservação do Chalé.

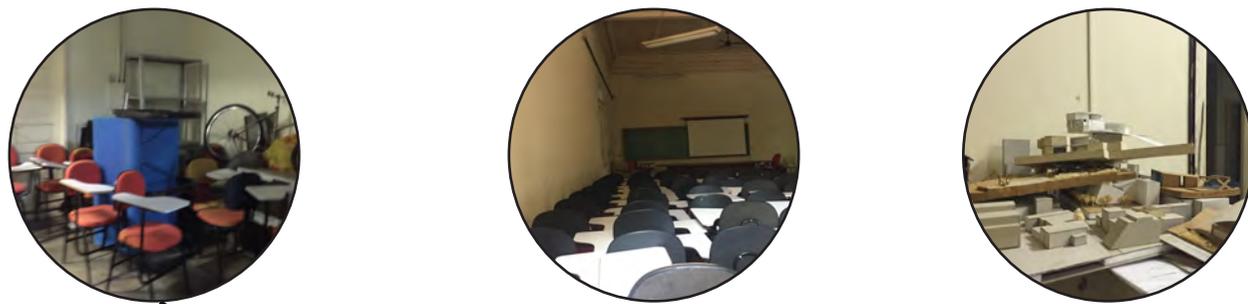
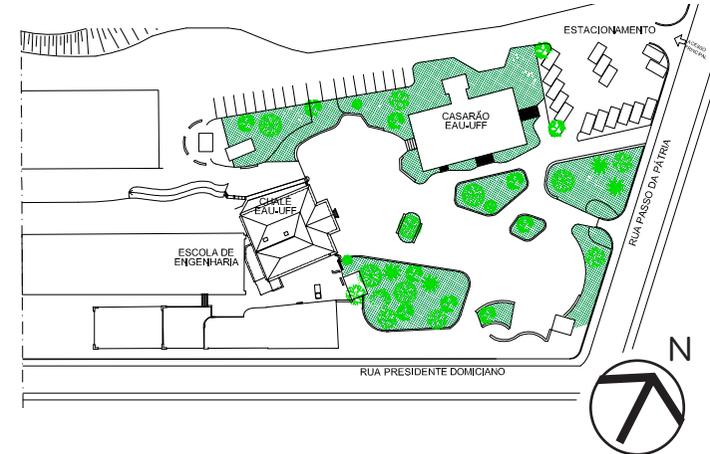
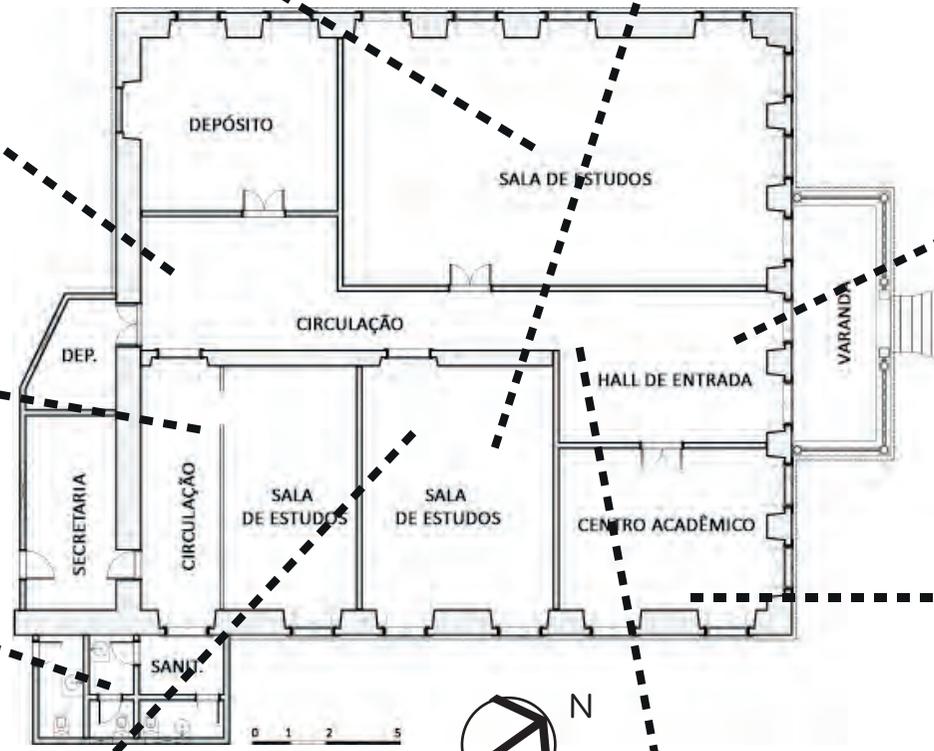
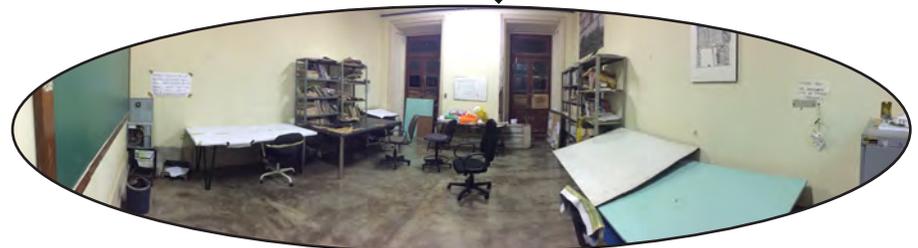
Figura 33 - Fotografias dos ambientes internos.  
Fonte: Acervo do Autor

No interior do Chalé, (Figura 33) algumas das paredes que faziam a divisão interna dos ambientes foram demolidas na reforma de 1972, para atender ao uso da Escola de Engenharia. Permaneceram as paredes estruturais, e algumas de tijolo maciços. Conseguimos sugerir o fluxo através da localização das portas originais, das poucas fotos antigas que temos do interior do Chalé, e, pelos detalhes de forros que faziam o encontro com as alvenarias originais, mas, a demolição de parte do prédio e a falta de registro, perdeu-se a possibilidade de reconstruir esse bem.

A atual desvalorização do Chalé resulta em um processo de limpeza precário, os funcionários da Universidade fazem limpeza periódica dos banheiros apenas uma vez ao dia, deixando a utilização dos sanitários insalubre ao fim do dia. As instalações elétricas estão degradadas como os demais ambientes da edificação. As instalações hidráulicas são aparentes e não apresentam sinais de vazamento.

Na parte superior de todas as paredes podemos perceber desgaste da pintura em função da umidade proveniente das infiltrações do telhado em todos os ambientes e precariedade não instalações elétricas.

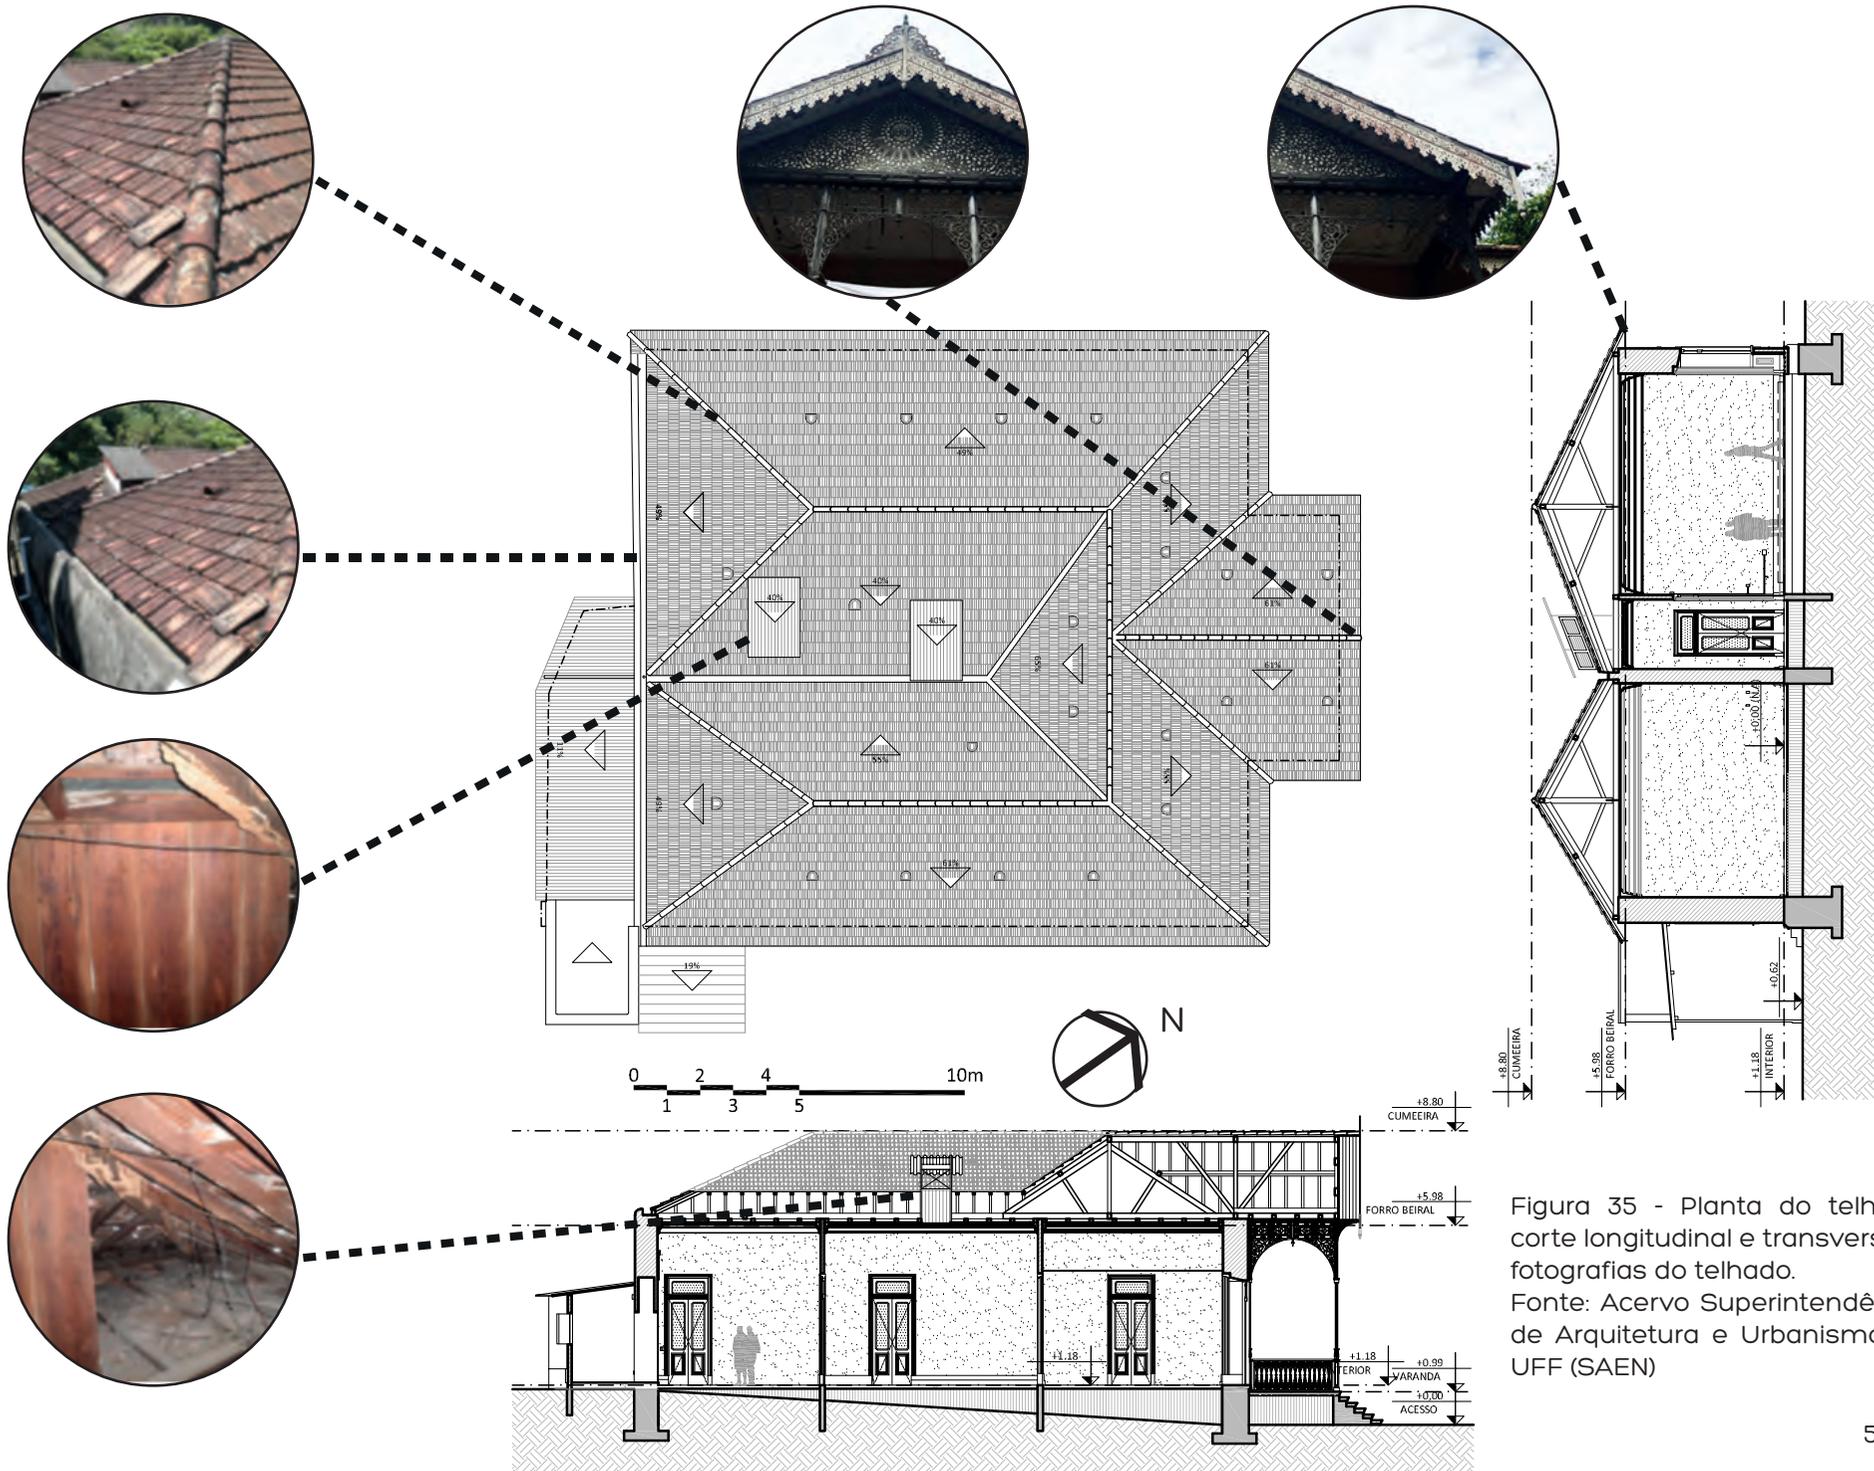
Figura 35 - Planta do telhado, corte longitudinal e transversal e fotografias do telhado.  
 Fonte: Acervo Superintendência de Arquitetura e Urbanismo da UFF (SAEN)

O telhado apresenta risco de desabamento em função da umidade infiltrada pelas calhas e pelas claraboias, e pelas pragas que atacam a estrutura em madeira. Foi o principal fator que causou a interdição do imóvel em 2016 pela direção da EAU-UFF.

O desgaste da impermeabilização do telhado, as modificações na estrutura do telhado e a falta de manutenção periódica das calhas ocasionou infiltração no entre forro causando o estufamento e infestação por fungos no sistema em madeira de sustentação do telhado. As mesmas patologias estão presentes no forro, também em madeiras. Atualmente, o desgaste tornou-se tão grave que o imóvel foi interditado por risco de desabamento, em dezembro de 2016, pela Direção da EAU-UFF.

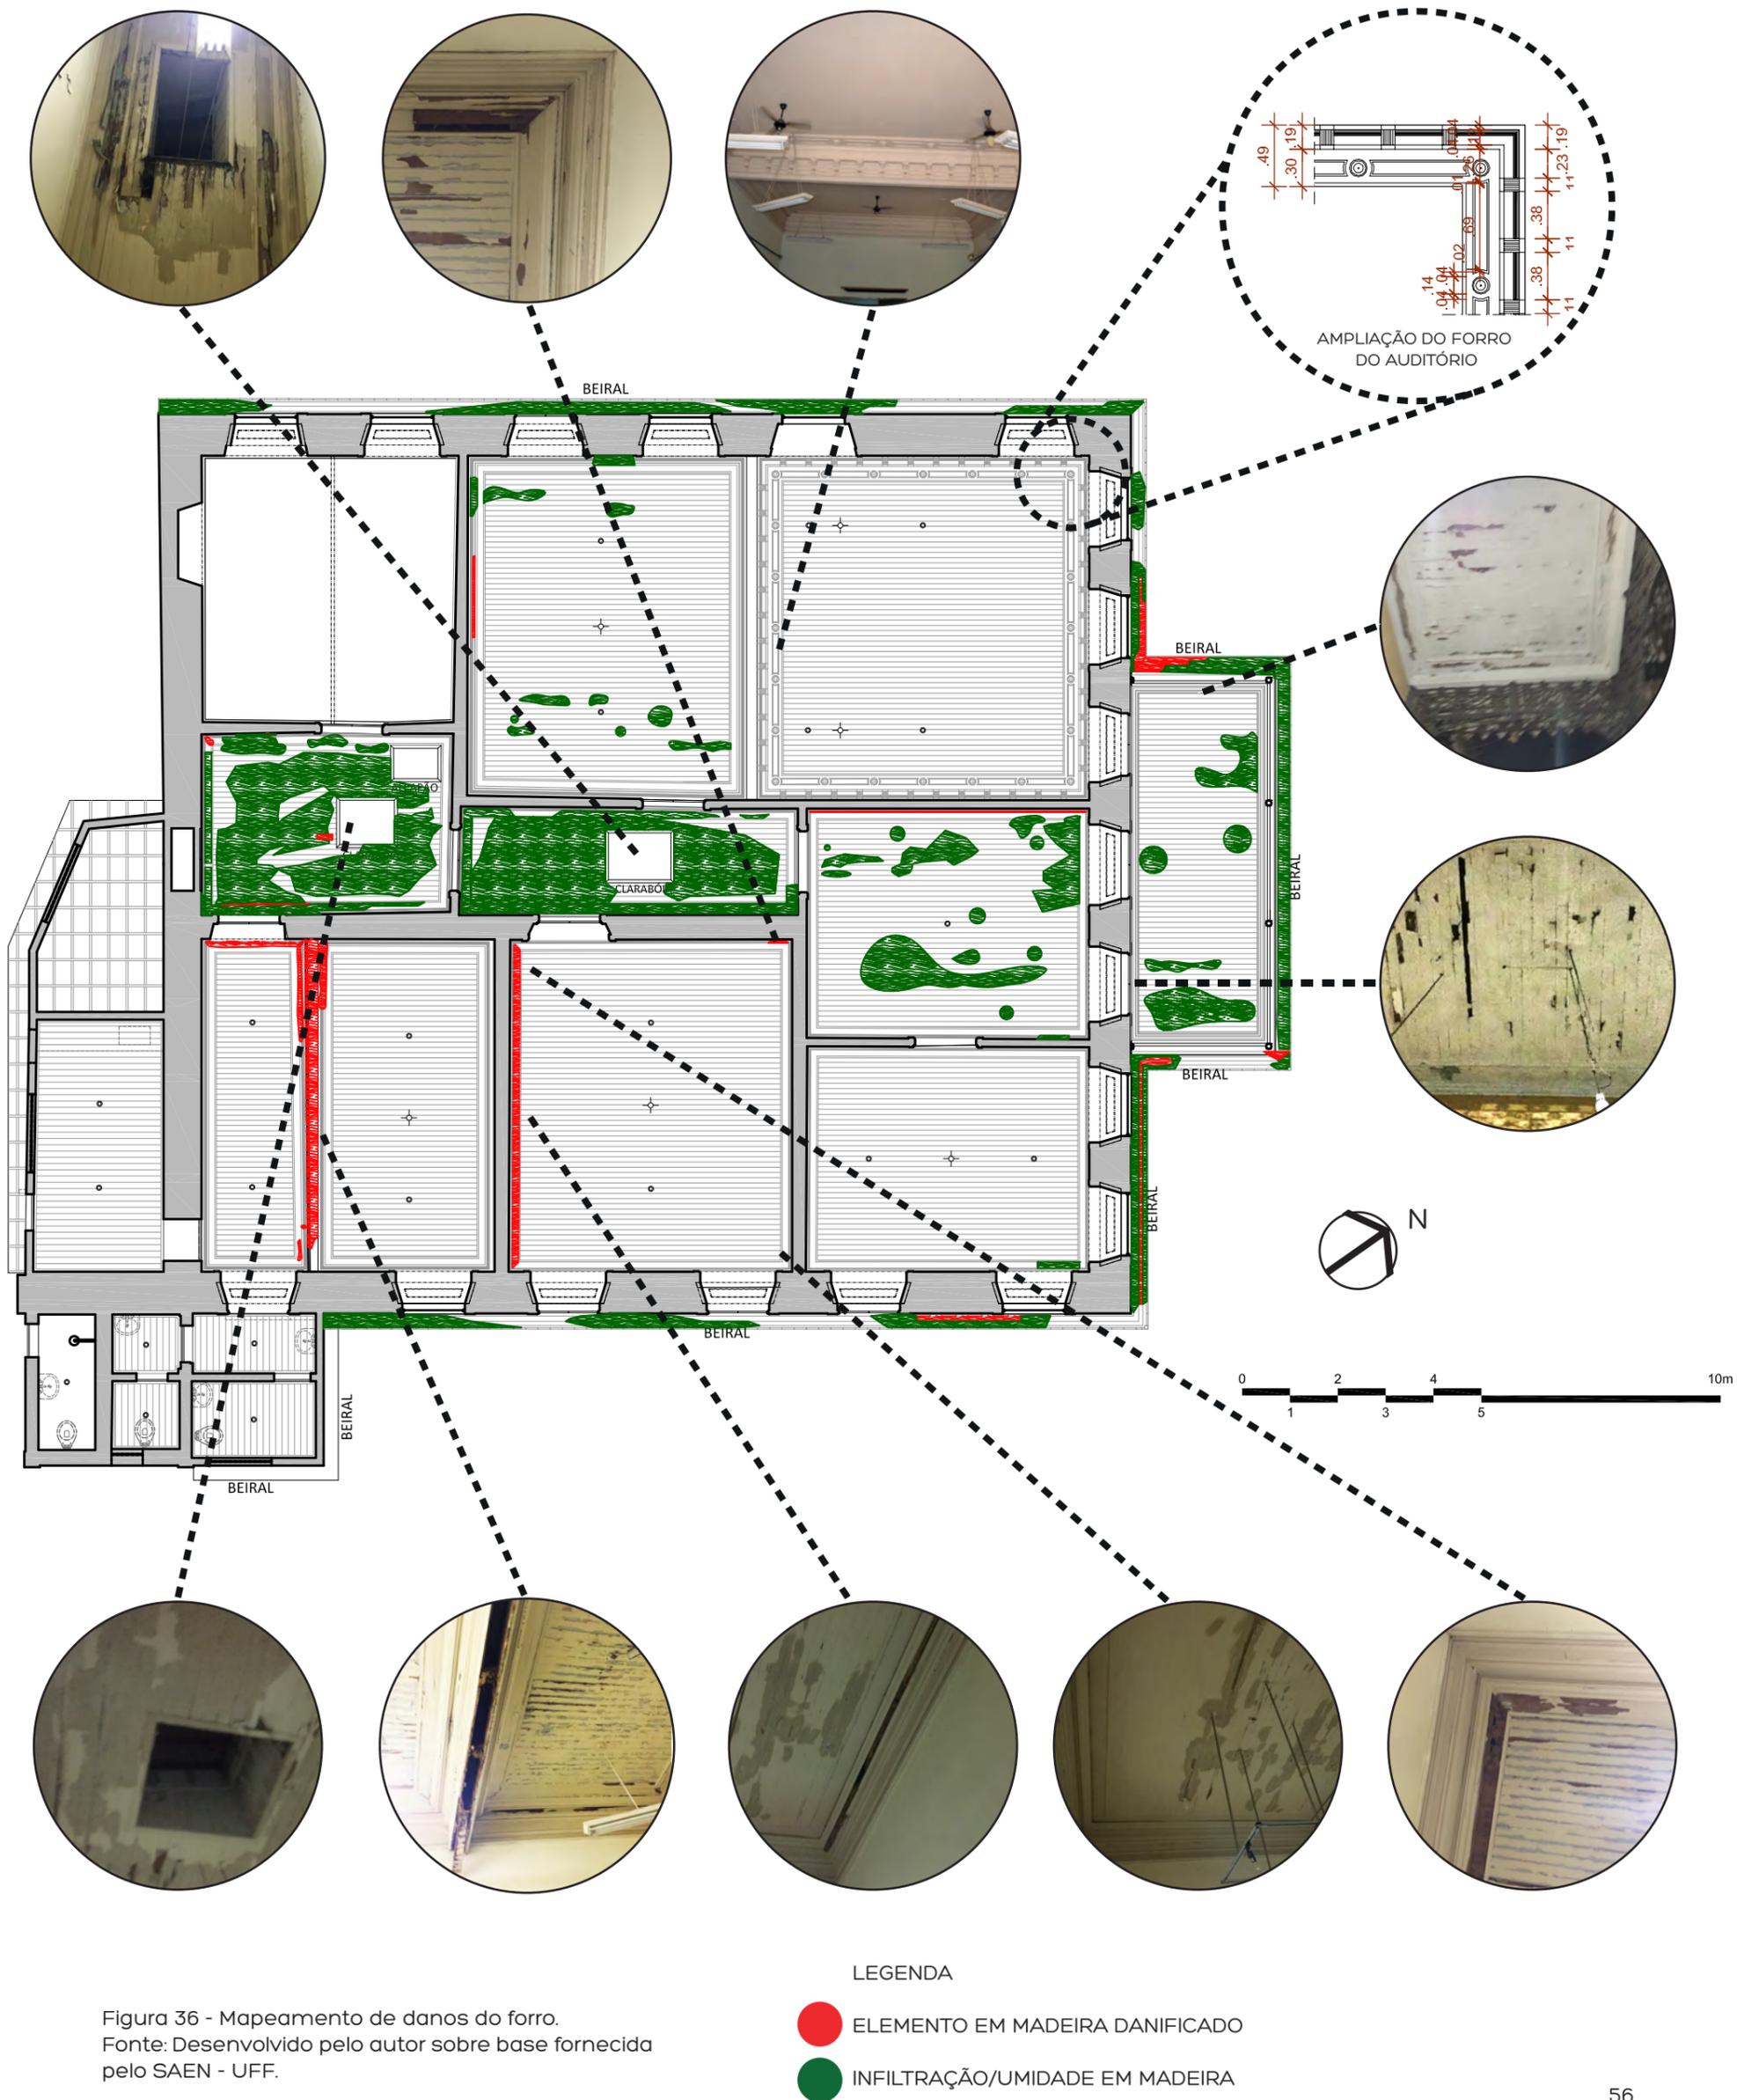
Figura 36 - Mapeamento de danos do forro.  
 Fonte: Desenvolvido pelo autor sobre base fornecida pelo SAEN - UFF.

O forro original foi mantido até hoje, (Figura 36) é composto em lambri de pinho de riga, em tábuas corridas colocadas no mesmo plano justapostase possui molduras de largura 15 cm.

Na antiga sala dos professores o forro em madeira foi substituído por uma lona tensionada para evitar desabamentos do telhado.

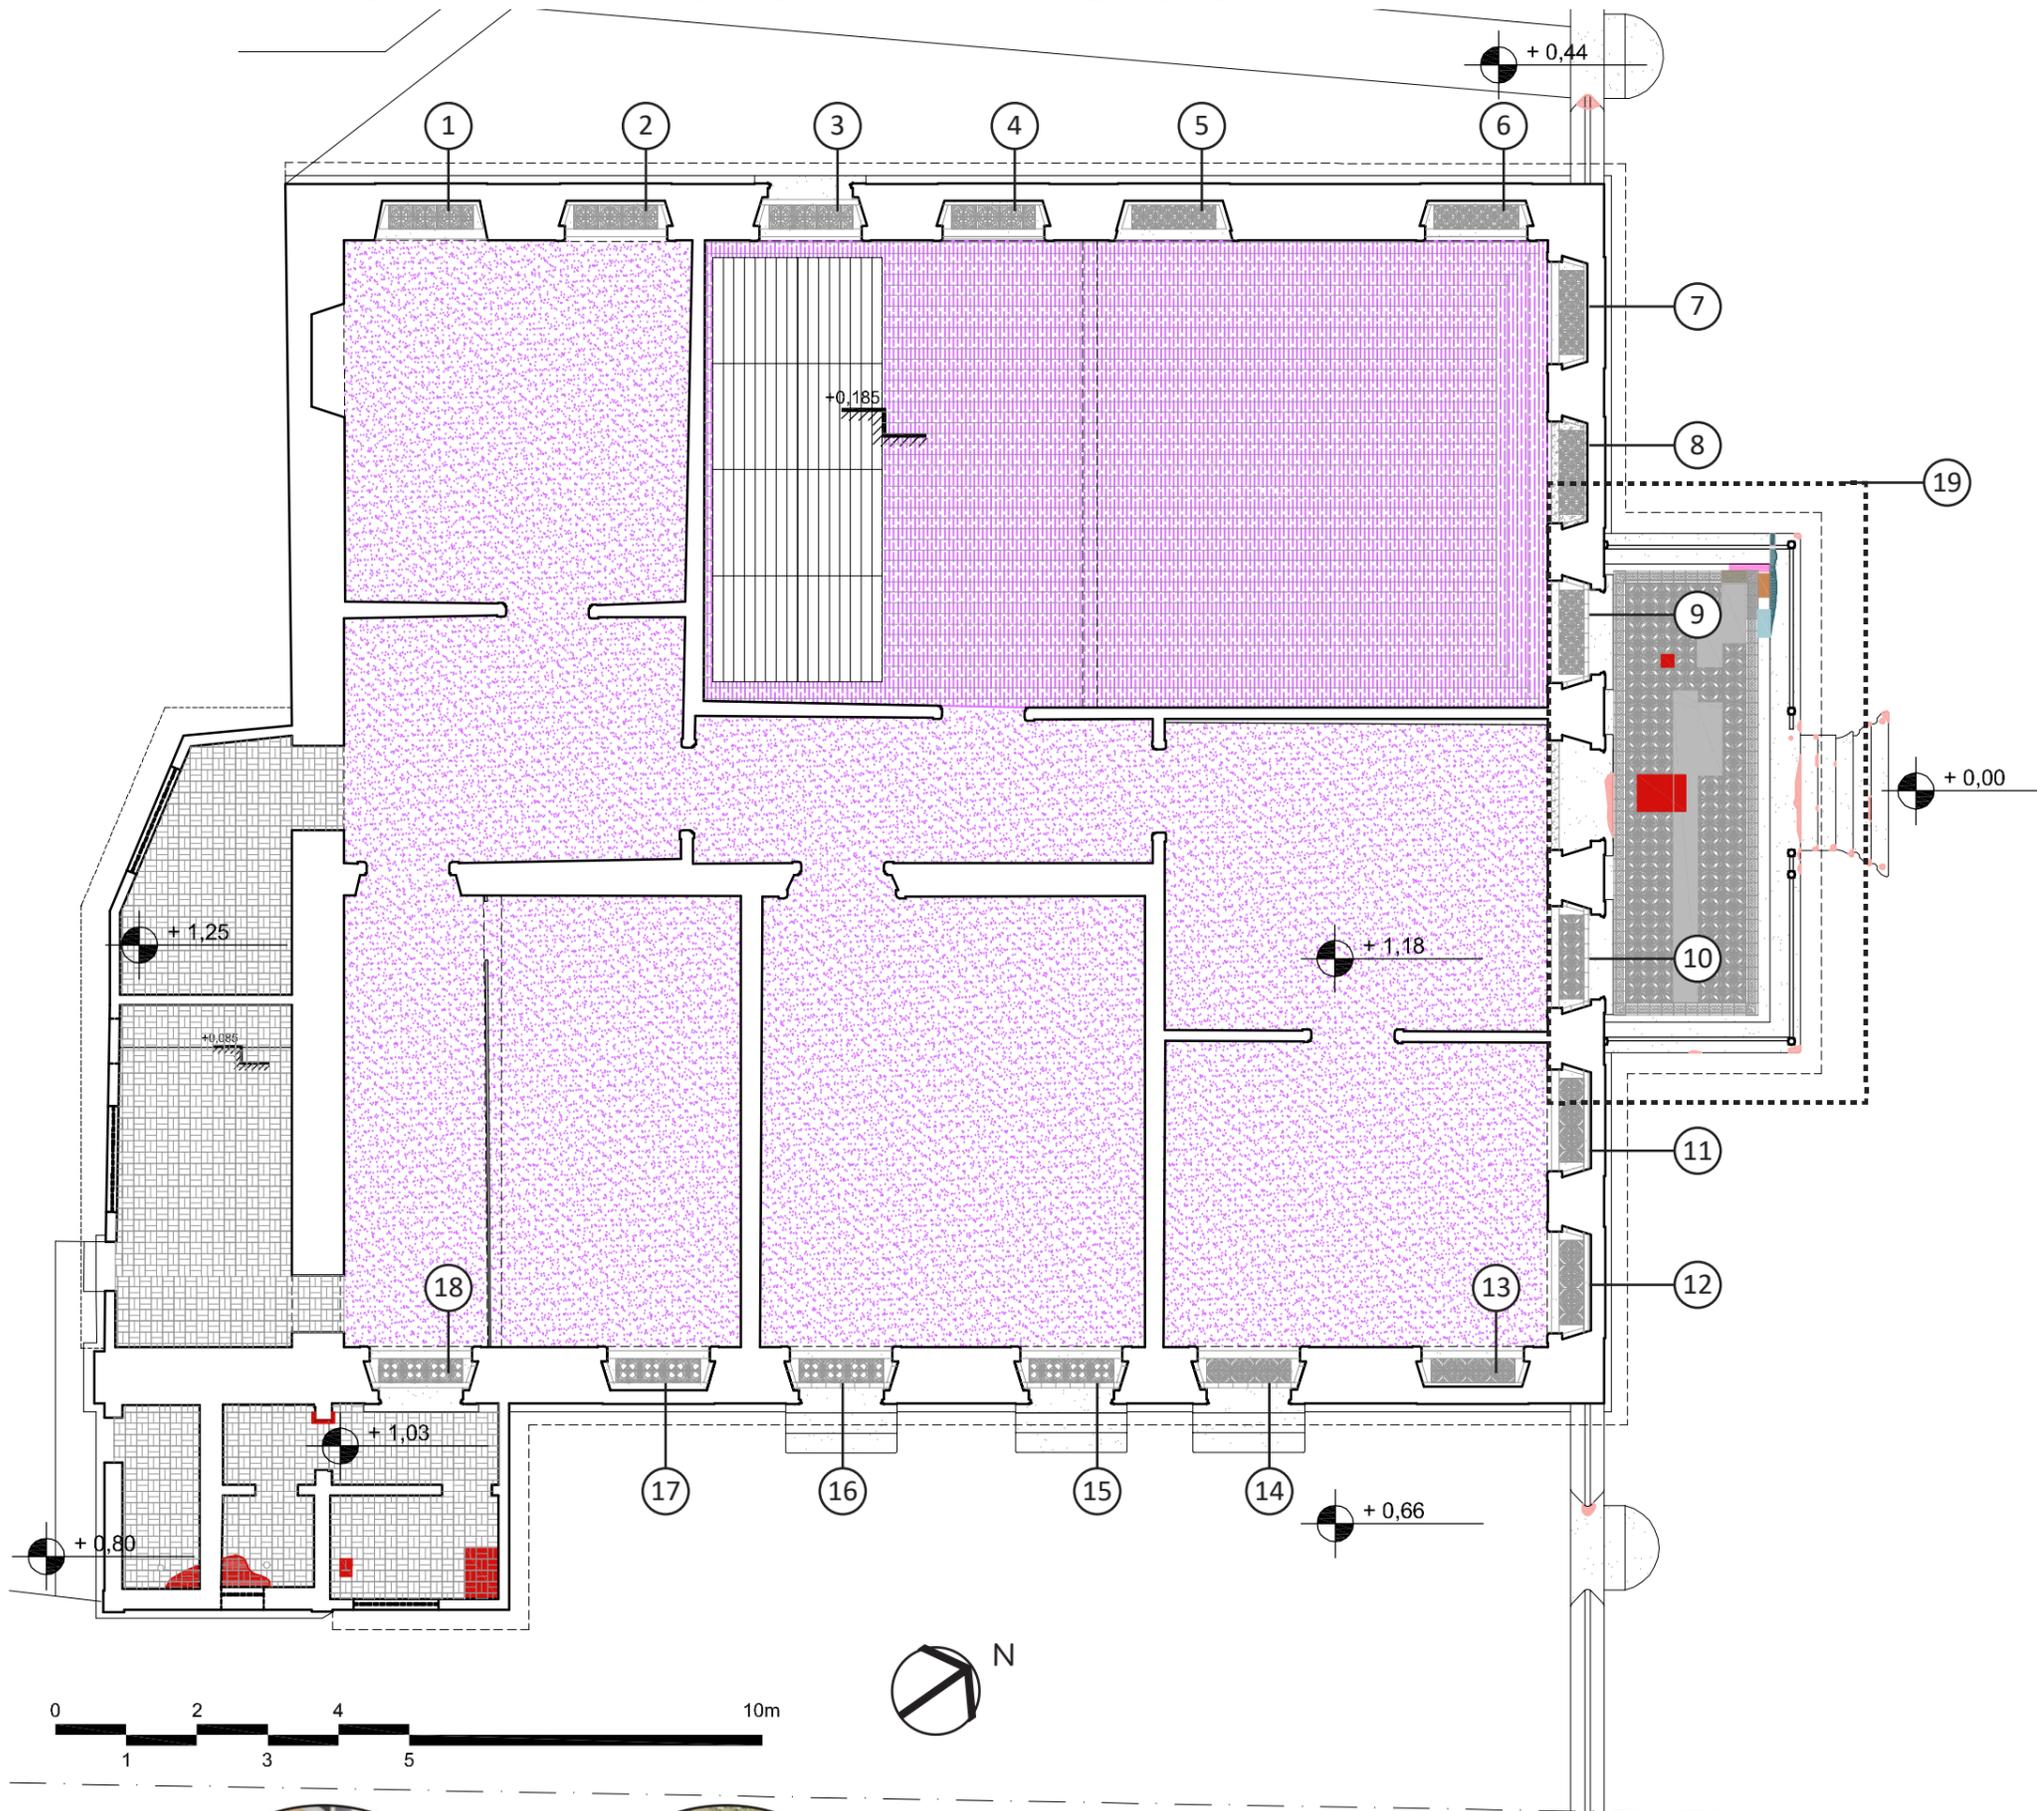
Figura 37 - Mapeamento de danos do piso. Fonte: Desenvolvido pelo autor sobre base fornecida pelo SAEN UFF.

O rodapé é em madeira com altura de 20 cm, dividido em dois níveis. O que ainda existe está bastante deteriorado pelo desgaste natural do tempo e por ação biológica de praga.
