Estação Ferroviária Ipê-Açú: uma contribuição para a reabilitação do patrimônio ferroviário capixaba
Emanuela Nogueira Fabres

Dissertação apresentada ao Mestrado Profissional em Projeto e Patrimônio da Faculdade de Arquitetura da Universidade Federal do Rio de Janeiro, como pré-requisito para obtenção do título de Mestre em Projeto e Patrimônio.

3.4.1 Levantamento de Danos e Análise do Estado de Conservação da Estação Ferroviária Ipê-Açú

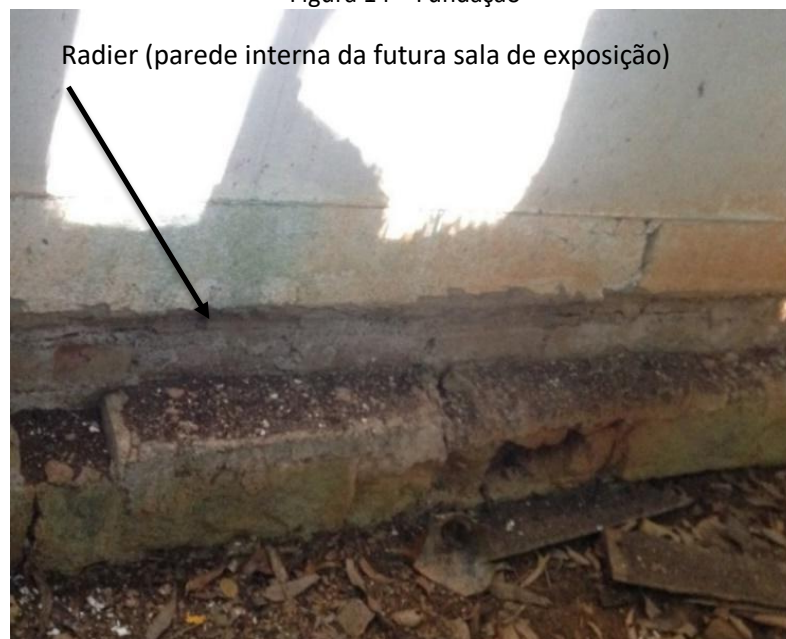
Figura 14 – Fundação

Devido à falta de uso e de manutenção, a Estação Ipê-Açú encontra-se abandonada e em constante estado de degradação. Dessa forma, encontra-se, em toda sua estrutura, danos desde a fundação até o telhado, devido a vários tipos de agentes como as intempéries, os microrganismos e a umidade. Os apêndices 02 e 03 demonstram os danos encontrados.

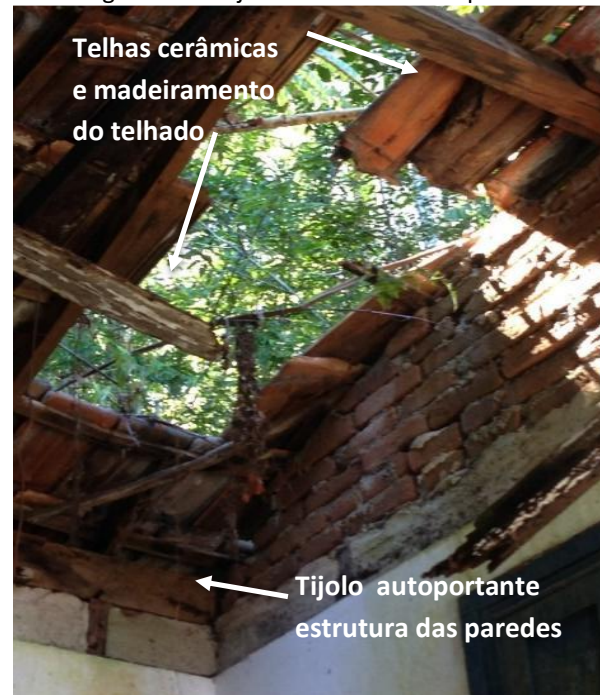
Figura 115 - Tijolos da estrutura da parede

Em visita ao local, pode-se perceber que as paredes são autoportantes de tijolo cerâmico queimado (Figura 15), apresentam espessura de 23cm na maioria das paredes e nas demais apresenta espessura de 17 cm. Os tijolos são ligados por argamassa, ficando pronta a estrutura, a parede é argamassada e pintada. As pinturas das paredes tanto externas como internas são de cal. Nota-se ainda, que as paredes apresentam várias patologias, entre elas o descolamento da pintura causada pela umidade proveniente do teto (pela falta da cobertura) e também a perda da argamassa.

Observa-se que a umidade no local é intensa e provoca infiltrações ascendente e descende (pela falta do telhado), com presença de microrganismos, pela ausência da cobertura e presença de vegetação no entorno. Além disso, favorece a formação de crosta negra na superfície das paredes externas e a perda da camada de pintura original.

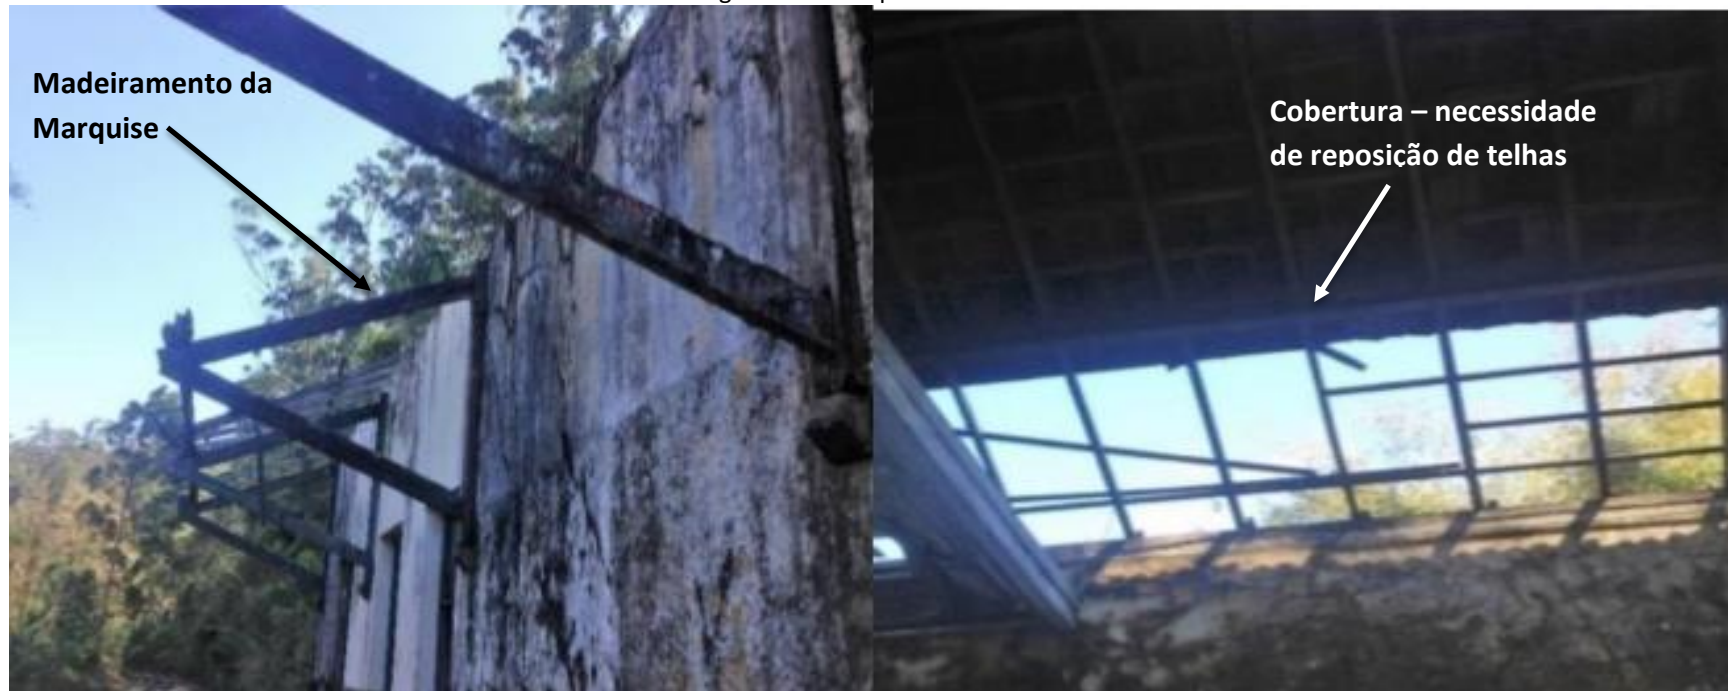
Figura 17 – Marquise e Telhado

O telhado é composto por caibros, ripas, vergas e duas treliças de madeira (Figura 16) e telhas francesas. A marquise é sustentada por mãos francesas de madeira e é composta de caibros e ripas também de madeira com telhas francesas. O telhado em sua maioria já ruiu ocasionando a entrada de água da chuva o que provocou danos em toda a estação; o que resta do madeiramento do telhado são peças de madeira em estado de apodrecimento. Da marquise só existem as mãos francesas nas paredes e algumas madeiras que sustentavam o telhado (Figura 17 e Figura 18). As telhas, em sua maioria, já caíram devido ao arruinamento do telhado e apresentam muito lixo, entulho e musgos.

Como grande parte da degradação causada pela umidade, acontece pela falta de telhado o primeiro passo seria refazer a cobertura da Estação, retirando o madeiramento que restou e está apodrecendo. Refazer a estrutura de madeira, colocar caibros e ripas e novas telhas para garantir que a água não passe mais através do telhado para a edificação. E colocar passadiços para inspeção e manutenção do telhado. Isso ajudará a resolver os problemas de crosta negra e de pintura e argamassa degradada; e resolverá o problema de umidade descendente.

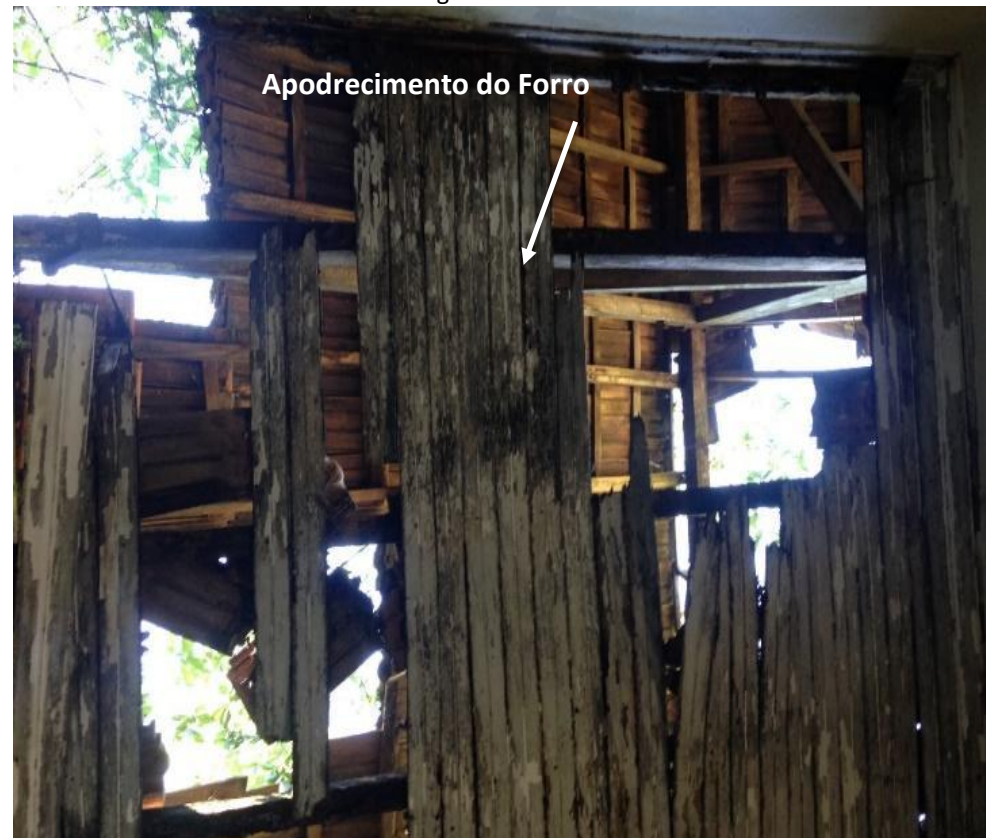
Figura 19 - Forro

Percebe-se que o forro (Figura 19 e Figura 20) do edifício, existente em três dos cômodos, é tabuado de madeira com sanca e está em avançado estado de degradação devido ao apodrecimento da madeira, parte pelo arruinamento do telhado que permite a entrada da água da chuva deixando a madeira úmida e parte também pela ação do tempo.

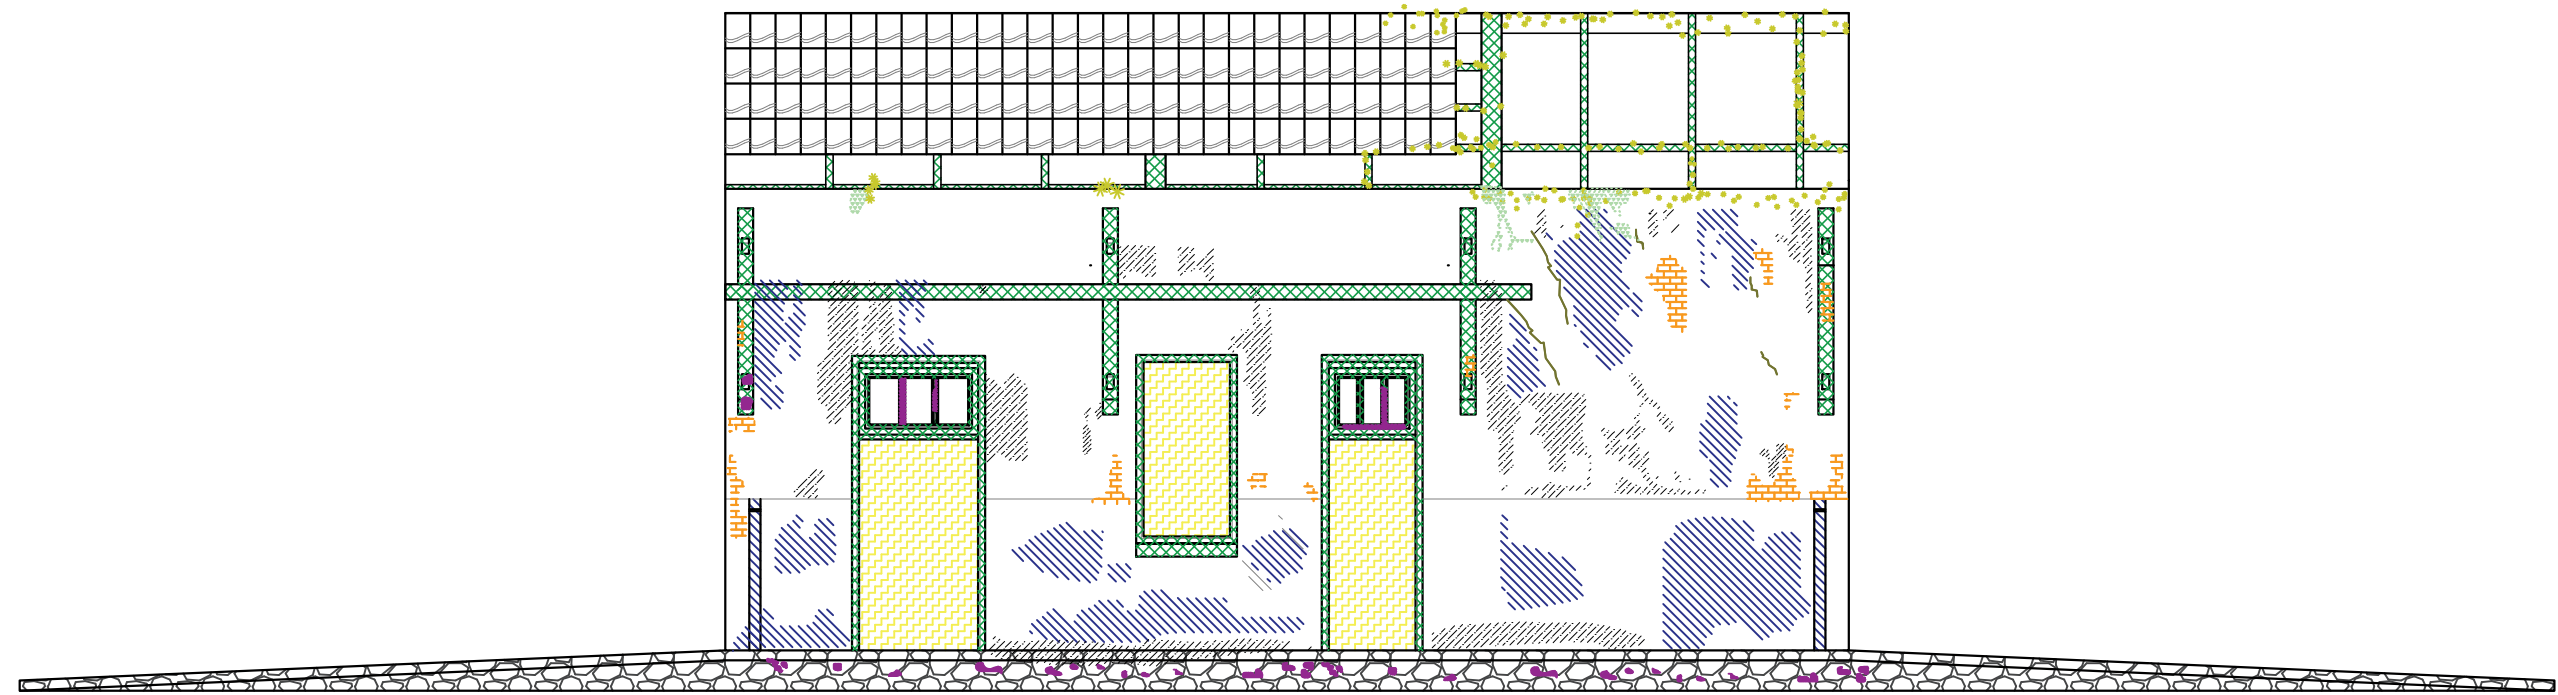
1 LEVANTAMENTO DANOS – FACHADA OESTE
ESCALA 1/75

As fissuras encontradas na fachada oeste têm sua possível causa a vibração pela passagem de trens de carga nos trilhos em frente à estação e são superficiais não comprometendo a estrutura do edifício. Como atualmente os trens pararam de passar as fissuras podem ser tratadas “limpando com cuidado onde se encontra a fissura, fazendo escariamento⁷ e em seguida preencher o vazio com argamassa forte de cal e areia, pouco espessa, a aplicação dessa argamassa deve ser feita depois de convenientemente molhada a alvenaria” (MANUAL DO IPHAN, pág.80).

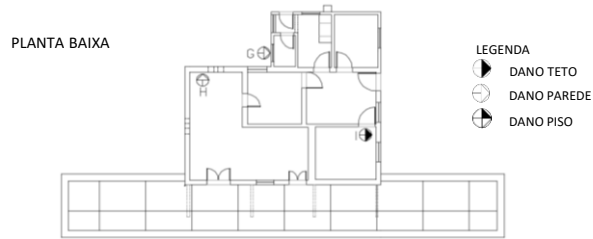
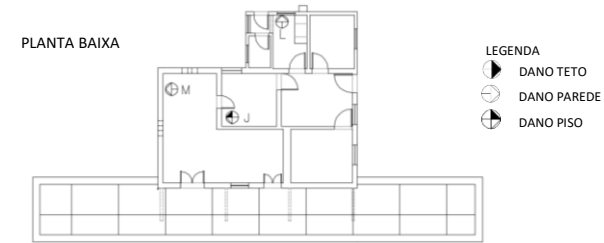
DANO G: AUSÊNCIA DE ESQUADRIA

CLASSIFICAÇÃO: DANO DE ORIGEM EXTERNA AO EDIFÍCIO, CAUSADO POR AGENTE BIOLÓGICO

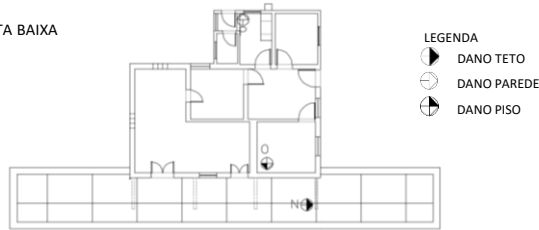
DANO N: APODRECIMENTO DA MADEIRA

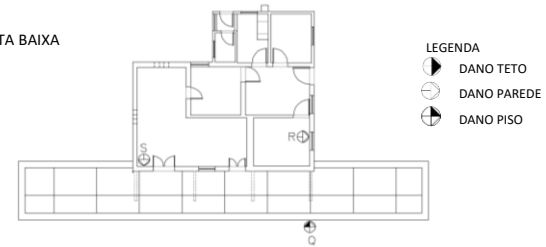
DANO Q: PRESENÇA DE LIQUENS E MUSGOS

A vegetação de pequeno porte que se encontra na fachada frontal e dentro de um dos cômodos, será tratada com um produto tóxico aplicado por pulverização que entra na circulação do arbusto, sem danos ao monumento. Já para os musgos a superfície precisa ser limpa com água e depois utilizado um biocida de ação lenta que deixa resíduos ativos no tempo (proteção de 1 a 4 anos), devem ser usados com cautela pois causam danos ao homem.
