**PROJETO DE INTERVENÇÃO EM UM PATRIMÔNIO CULTURAL EM RUÍNAS:
FAZENDA SÃO BERNARDINO, NOVA IGUAÇU, RJ.**

Natália Maldonado Alves Teixeira

2019

Dissertação de Mestrado Profissional em Projeto e Patrimônio apresentada ao Programa de Pós-graduação em Arquitetura, Faculdade de Arquitetura e Urbanismo, da Universidade Federal do Rio de Janeiro, como parte dos requisitos necessários à obtenção do título de Mestre em Projeto e Patrimônio.

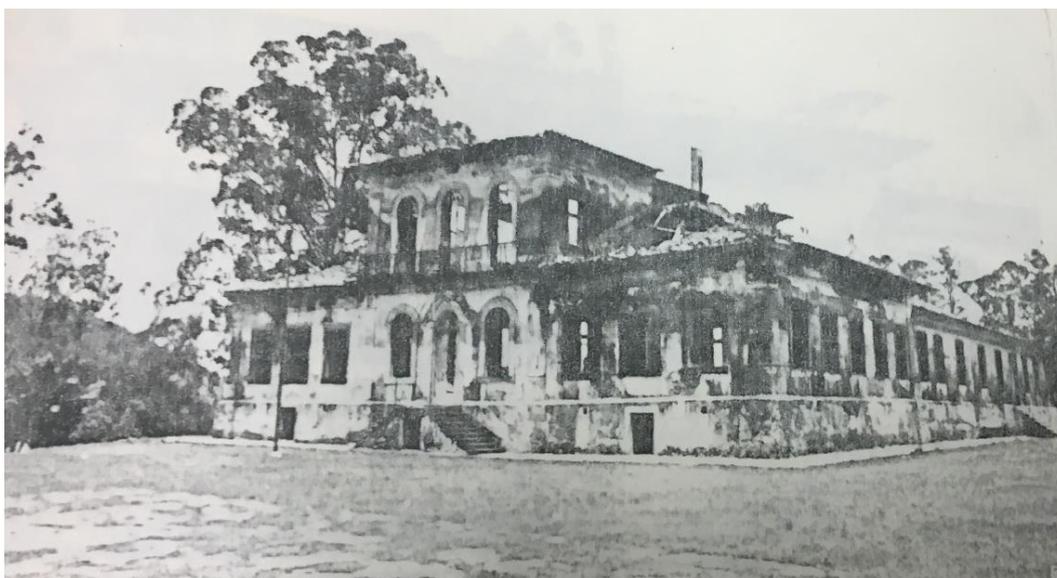
Em meados da década de 1980, a Fazenda São Bernardino, deteriorada pela ação do tempo, mas apresentando boa parte de seu aspecto original, sofreu um incêndio, que destruiu muito do que restara à época do tombamento (Fig. 18).

*Figura 18 - Casa Grande após incêndio, 1984.
Fonte: Arquivo Central do IPHAN – RJ, 2017.*

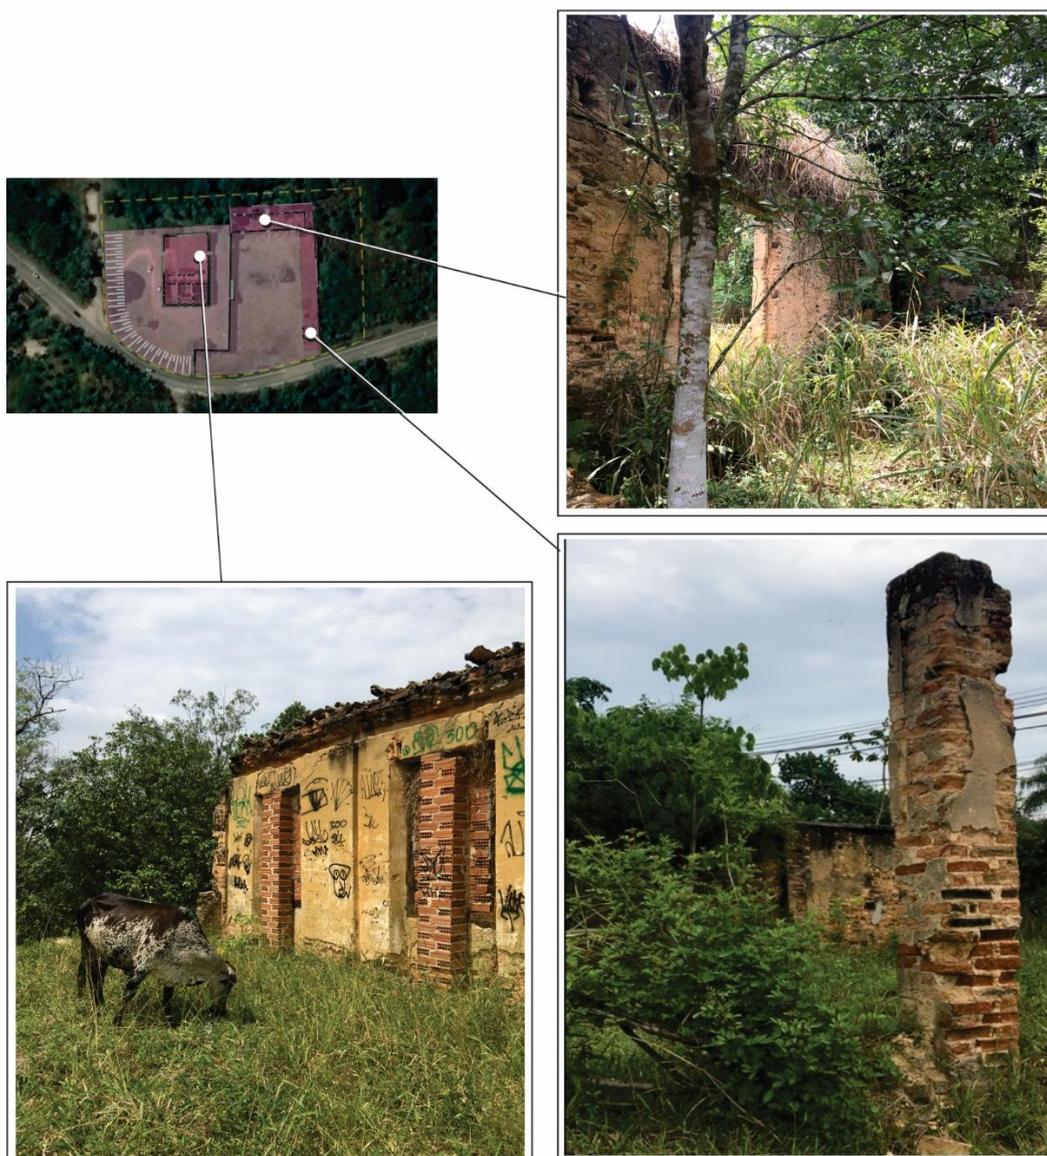
Todos os pisos originais dos espaços livres interiores às ruínas encontram-se inexistentes ou não visíveis, encobertos por terra e vegetação. Há a presença de arbustos e árvores de médio porte muito próximas e, algumas vezes, no interior das ruínas (Fig. 47).

*Figura 47 - Espaço livre interno, Casa Grande, limites da Senzala e Engenho.
Fonte: A autora, 2018.*

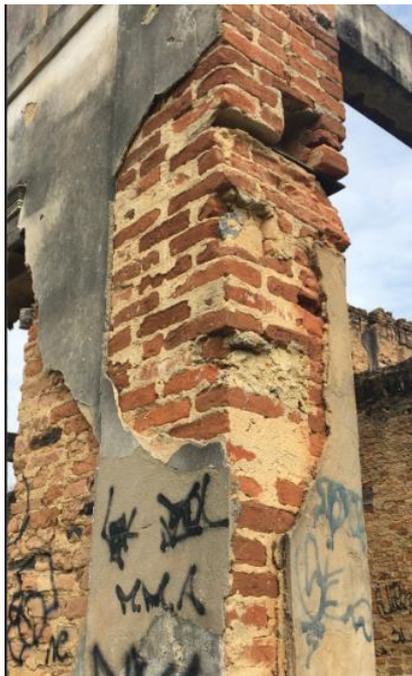
A atual condição de ruínas do conjunto arquitetônico revela de forma clara seu sistema construtivo autoportante, em tijolos maciços cerâmicos e argamassa, com paredes medindo aproximadamente 45cm de espessura. Em estado precário, apresenta infiltrações e desgastes devido à ausência de cobertura. Não foi identificada umidade ascendente no conjunto, apenas infiltrações por exposição dos topos de parede, que propiciaram o surgimento de manchas negras (Fig. 81 e 82).

Figura 81 - Casa Grande. Estrutura autoportante.

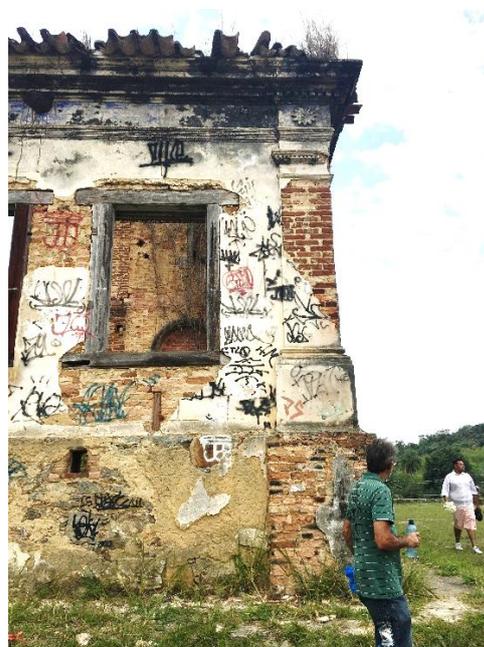
*Figura 91 - Deslocamentos na fachada lateral da Casa Grande.
Fonte: A autora, 2017.*

Há algumas rachaduras nas alvenarias e fissuras na argamassa de revestimento das fachadas, causadas por stress mecânico. Esse stress está relacionado à existência de vegetação arbustiva de pequeno e médio porte com suas raízes entranhadas nos topos das alvenarias e também ao fluxo de veículos que, em determinados momentos, entram no sítio das ruínas. A subida de automóveis até o nível superior onde se localiza a Casa Grande ocorre de maneira irregular no sítio das ruínas, causando impacto no terreno e contribuindo com danos ao bem.

É proposta na intervenção de consolidação da estrutura a limpeza geral e remoção de toda vegetação que estiver presente nas alvenarias e cantarias do conjunto arquitetônico com uso de biocida. Elementos de alvenaria e cantaria no conjunto que estiverem íntegros e se apresentarem soltos devido à perda de aderência devem ser reassentados. Em trechos de estrutura que apresentar trincas e fissuras, deverá ser realizado o embrechamento com argamassa de cal e areia.

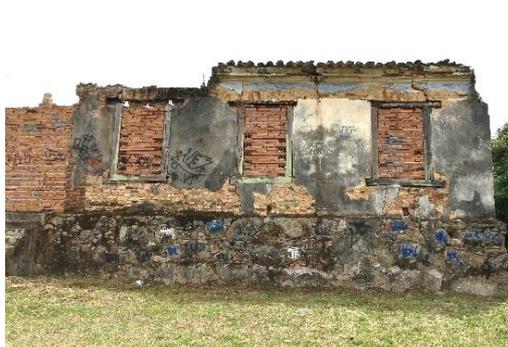
As alvenarias do conjunto arquitetônico apresentam também lacunas, manchas negras, trechos de cantaria exposta (no embasamento da Casa Grande) e muito grafitismo. Na edificação da Casa Grande houve a implementação de tijolos furados em alguns vãos, como forma de contenção e prevenção de desabamentos (Fig. 92 e 93).

*Figura 92 - Trecho de fachada lateral da Casa Grande. Fechamento de vãos para contenção da alvenaria.
Fonte: A autora, 2017.*

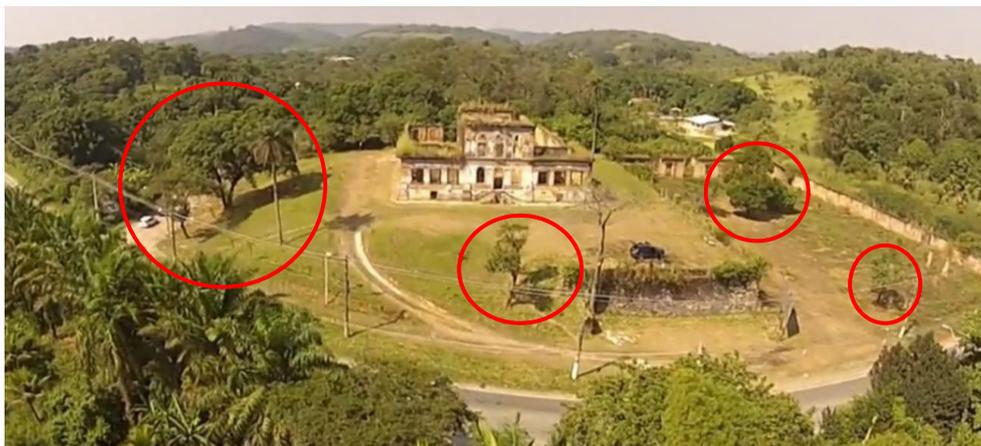
Não foram identificados focos de cupim no solo ou árvores próximas às ruínas cujas raízes causem danos à arquitetura. As características que o terreno atualmente apresenta são o solo em terra batida com vegetação e a presença de árvores pontuais, de pequeno, médio e grande porte, afastadas das edificações (Fig. 108).

Figura 108 - Vista aérea do sítio e conjunto arquitetônico. Em destaque, árvores de pequeno, médio e grande porte no terreno.
Fonte: <https://www.youtube.com/watch?v=9t7IWkp93bU&t=3s>. Acesso em dez. de 2017.

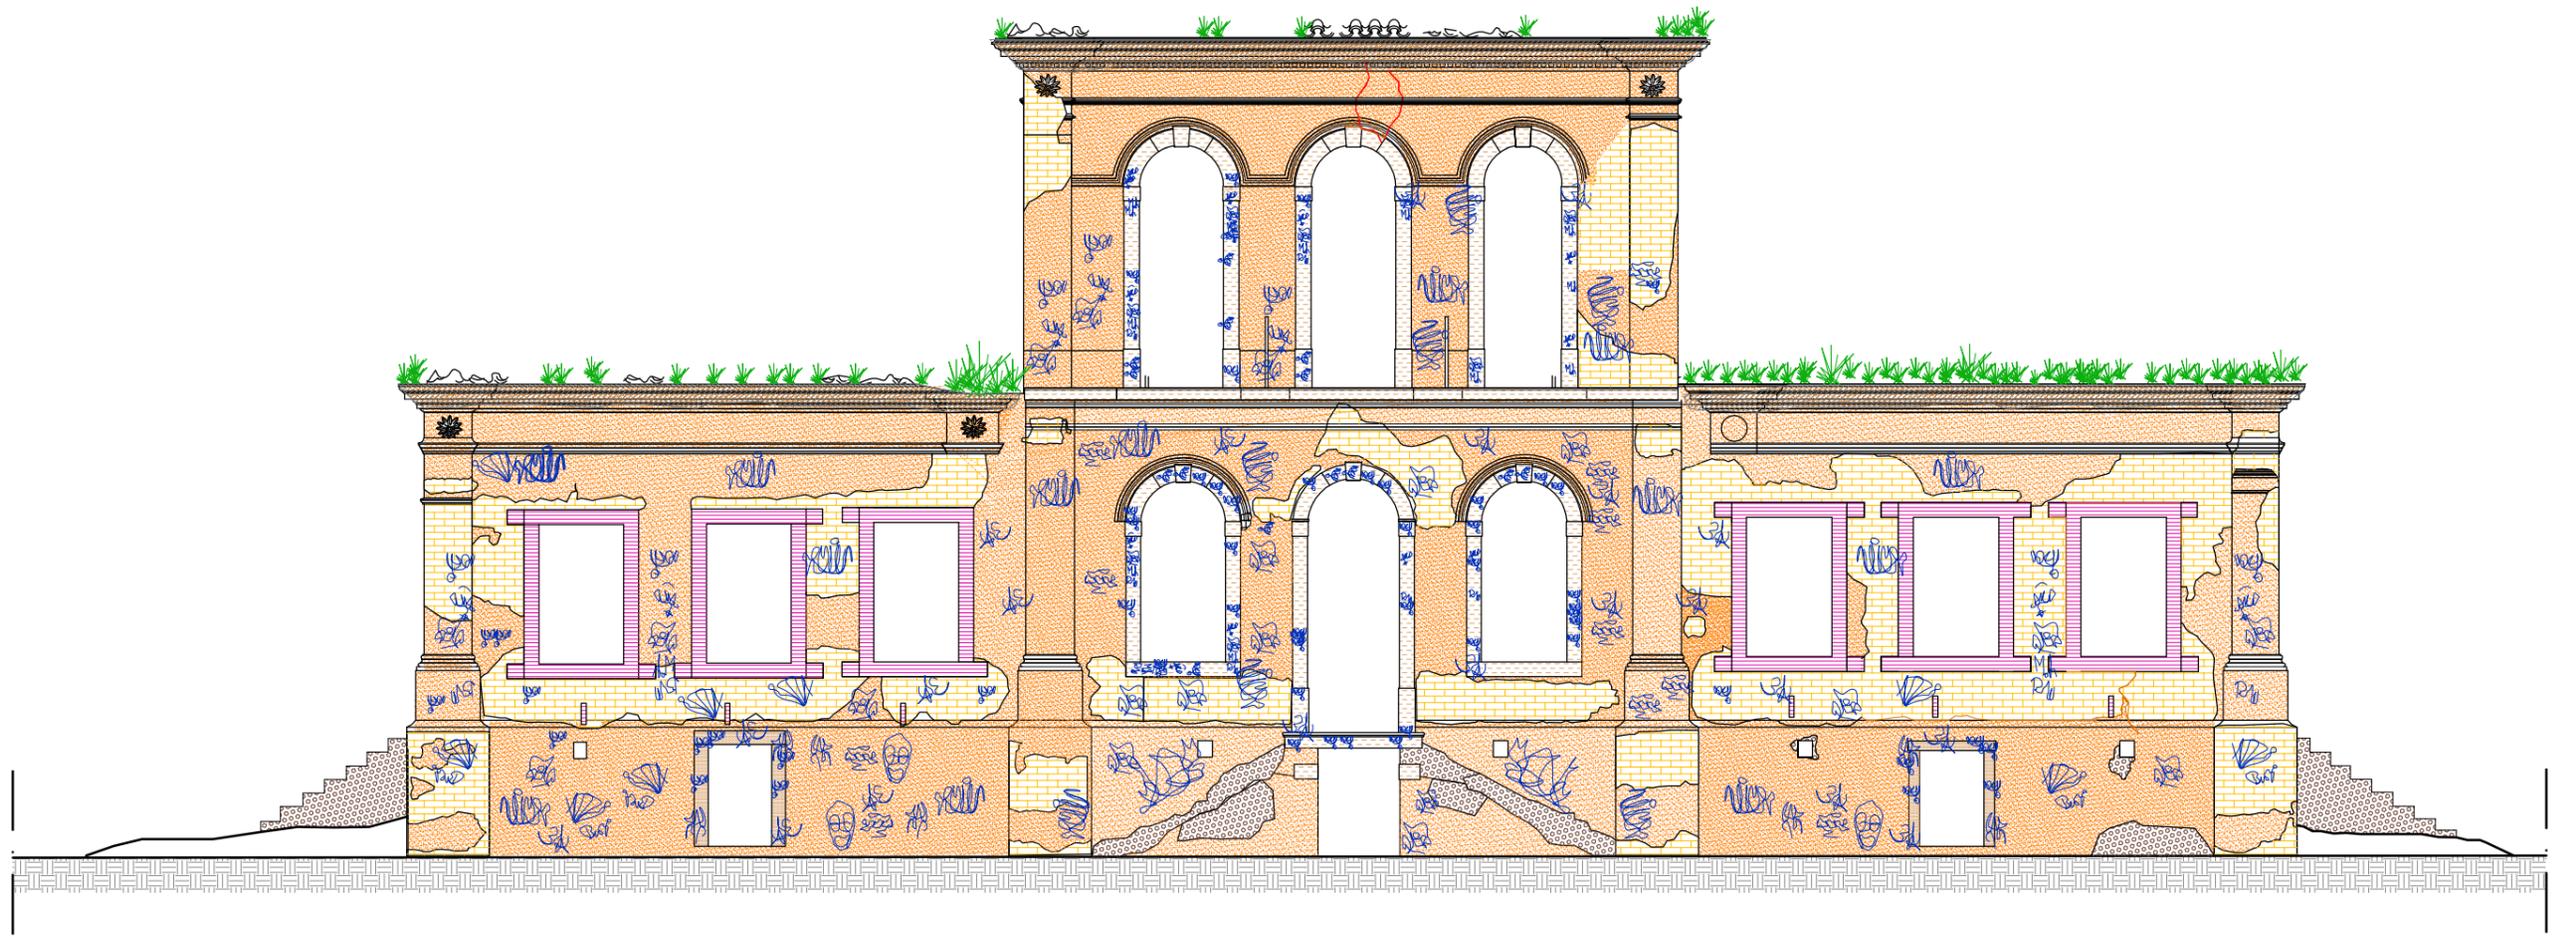
01 FACHADA FRONTAL CASA GRANDE - MAPA DE DANOS
ESCALA 1/100

LEGENDA DE PATOLOGIAS			
	RACHADURA		ESQUADRIA DANIFICADA
	FISSURA		ESQUADRIA DESGASTADA
	DESPLACIMENTO		CANTARIA DESGASTADA
	ARGAMASSA DEGRADADA		GRAFITISMO
	MANCHA NEGRA		VEGETAÇÃO

A limpeza das cantarias englobará a remoção de crostas negras, e das pichações, com uso de solventes, sendo recomendados testes para avaliar o melhor produto a ser utilizado por mão de obra especializada.

A vegetação presente nos topos das paredes do conjunto das ruínas deverá ser retirada após a aplicação de biocida, com o propósito de matar as raízes e sementes entranhadas na alvenaria. Há materiais no solo como pedras e tijolos, remanescentes de desabamentos e demolições (vandalismo), que podem ser selecionados e utilizados para complementos necessários ao reforço das partes danificadas. Os trechos de alvenarias que apresentam rachaduras devem ser recuperados através de injeção de argamassa. As fissuras de superfície presentes em algumas fachadas do conjunto, devem ser colmatadas, assim como as rachaduras, afim de evitar o avanço da deterioração.

Todas as alvenarias devem receber aplicação de hidrofugante, que visa impedir a absorção de água pela alvenaria e minimizar os processos de degradação causados pelo acúmulo de água (umidade) e poluição atmosférica, responsáveis pelo surgimento de colonização biológica e infiltrações.

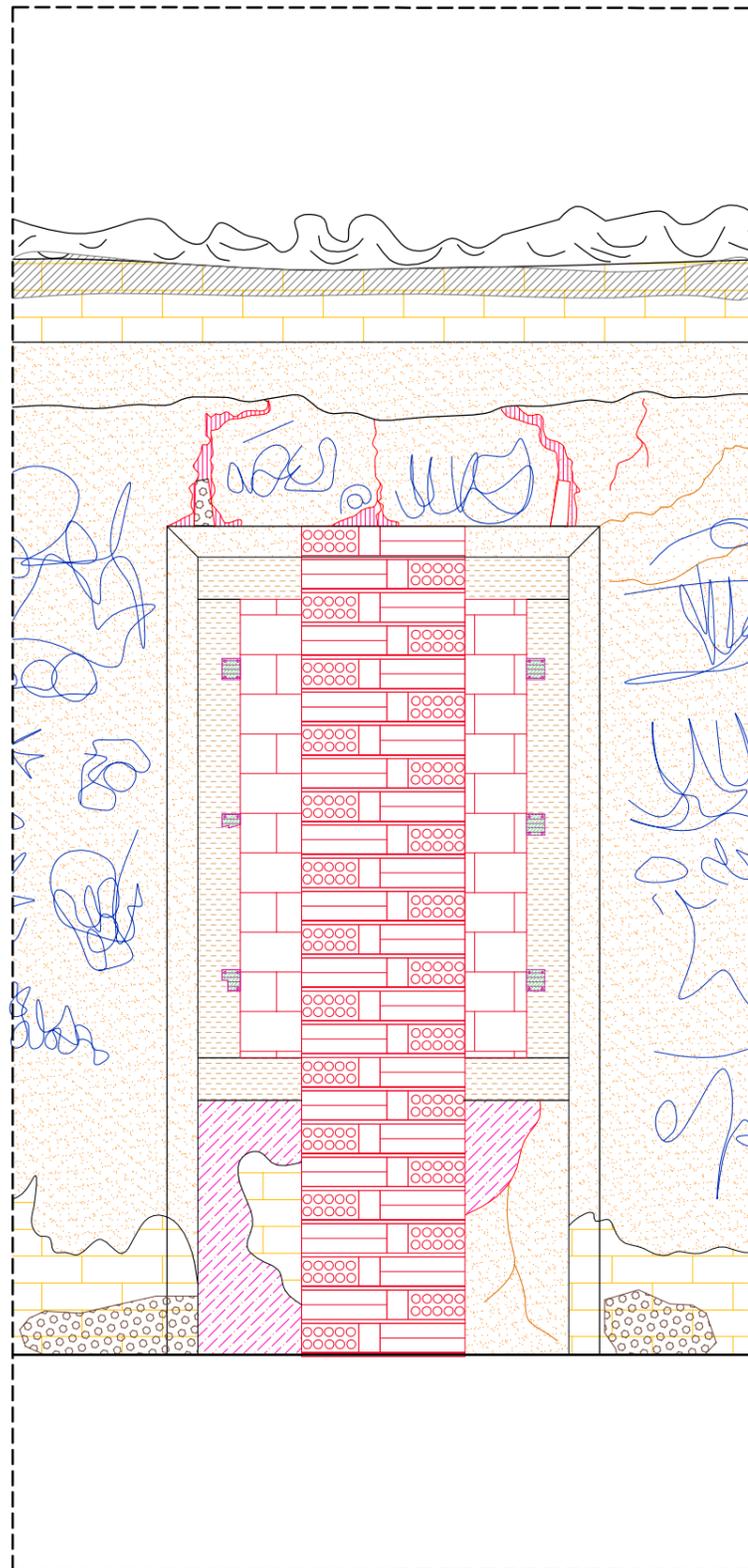
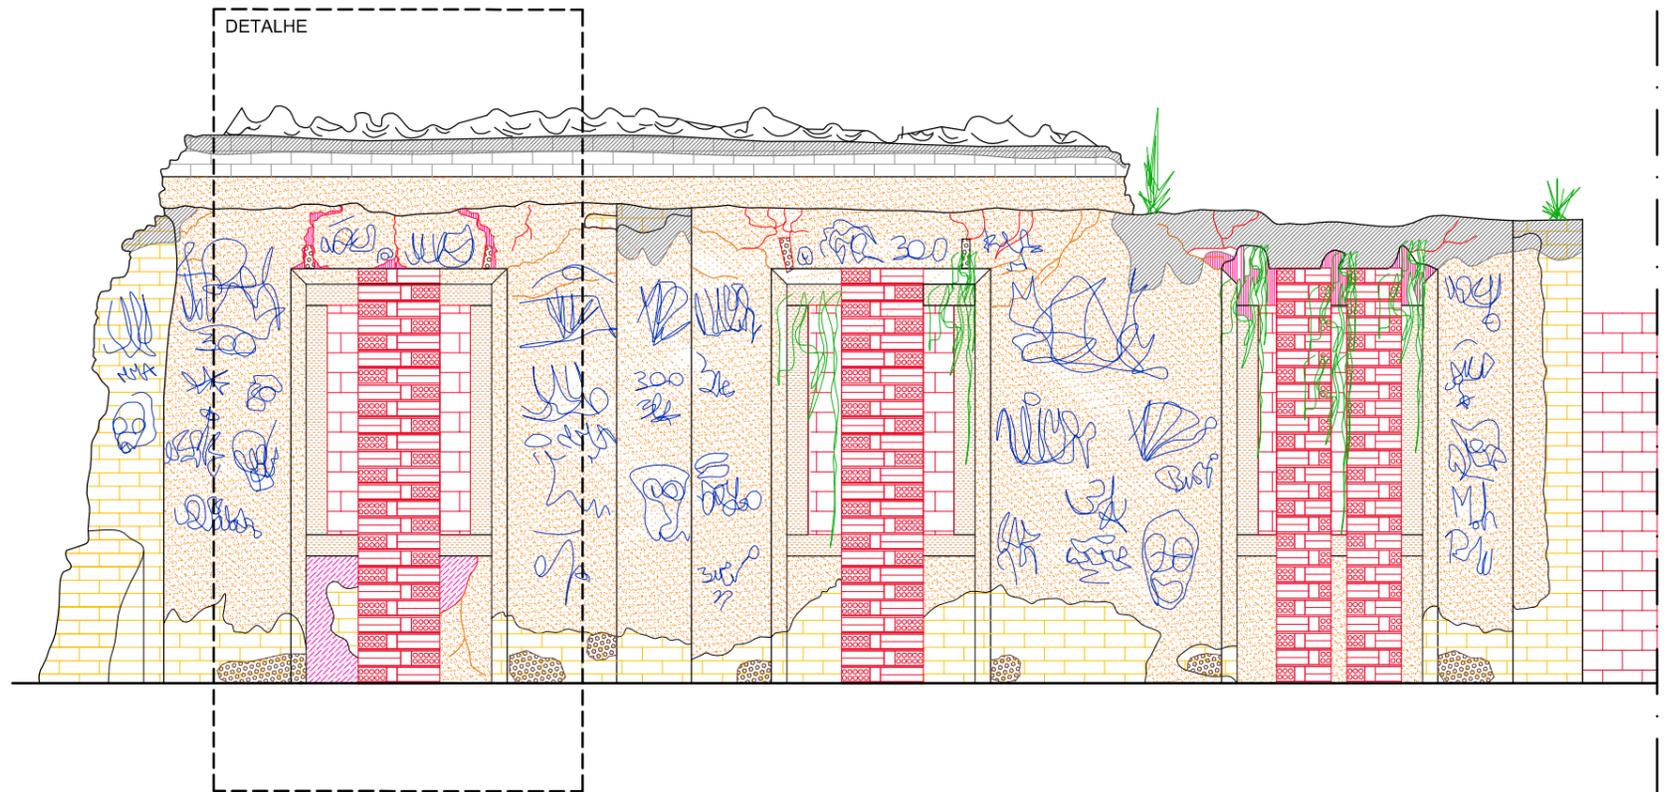
DETALHE - MAPA DE DANOS

RACHADURA		ELEMENTO METÁLICO
	FISSURA		ESQUADRIA DANIFICADA
	LACUNAS		OXIDAÇÃO
	DESPLACAMENTO		CANTARIA DETERIORADA
	ARGAMASSA DIFERENCIADA		GRAFITISMO
	ARGAMASSA DEGRADADA		VEGETAÇÃO
	MANCHA NEGRA		ELEMENTO ESPÚRIO
