**PROJETO DE RESTAURAÇÃO DO PALACETE PRAÇA DA  
REPÚBLICA 22**

O uso como princípio de preservação.

Dissertação de Mestrado Profissional em Projeto e Patrimônio apresentada ao Programa de Pós-graduação em Arquitetura, Faculdade de Arquitetura e Urbanismo, da Universidade Federal do Rio de Janeiro, como parte dos requisitos necessários à obtenção do título de Mestre em Projeto e Patrimônio.

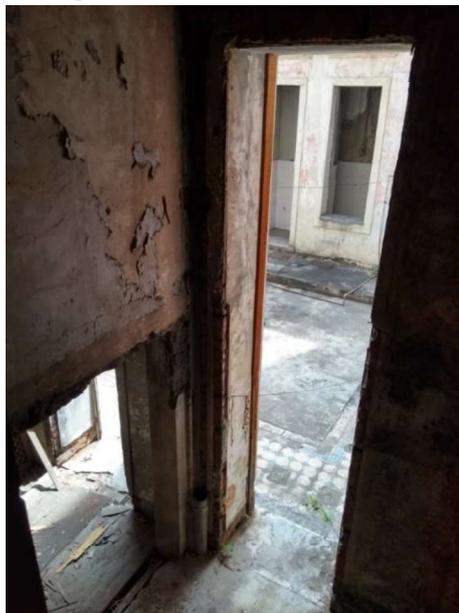
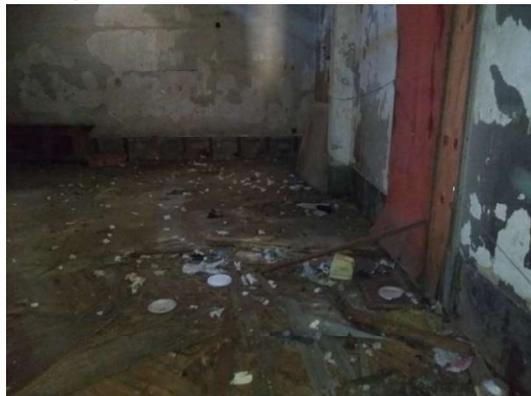
Figuras 33 e 34. Paredes com descascamento de pintura e piso sem estrutura

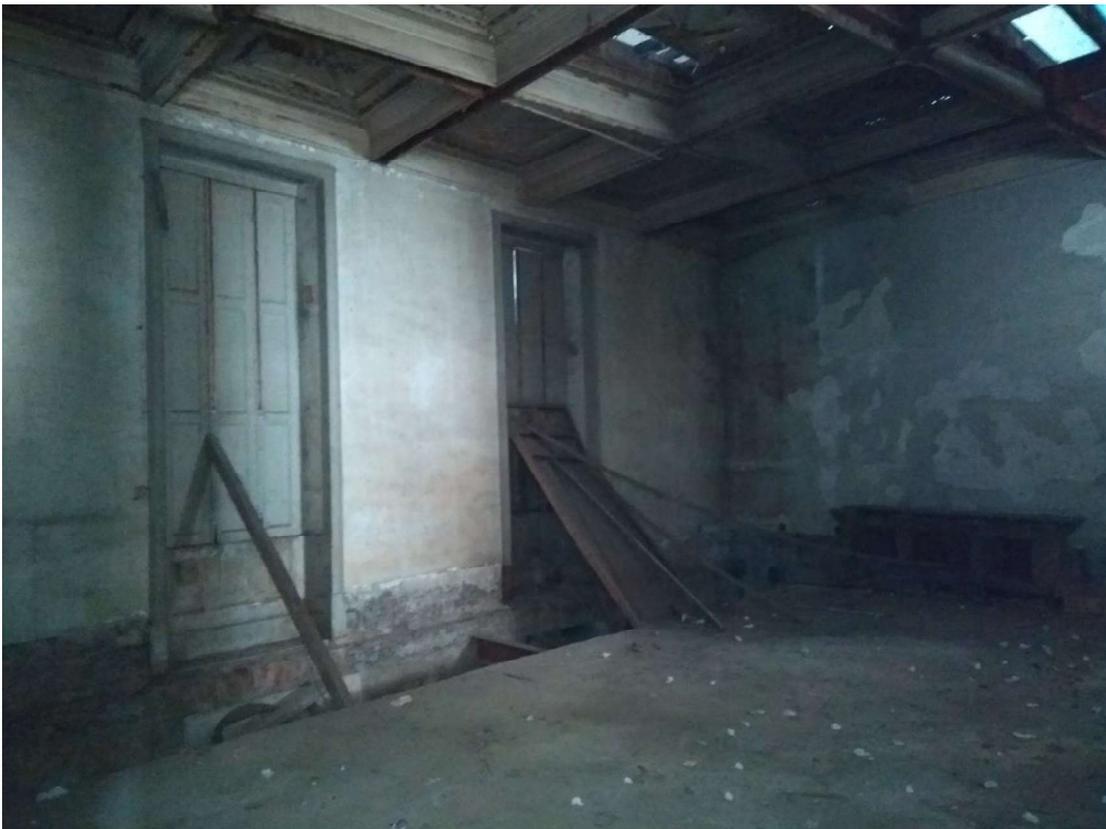
Figura 35. Pavimento térreo - esquadrias escoradas e parte do piso sem estrutura.

A (figura 35), com parte do piso tabuado sem estrutura e presença de umidade (figuras 36 e 37), fatores que geram bastante degradação nos ambientes internos do PR22, visto que, há proliferação de agentes biológicos nas argamassas e nos materiais em madeira causando-lhes seu apodrecimento.

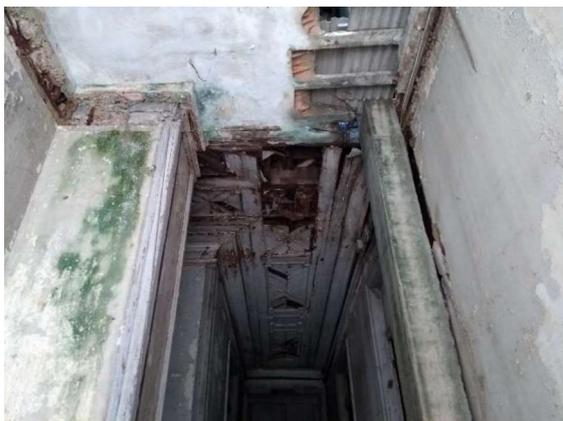
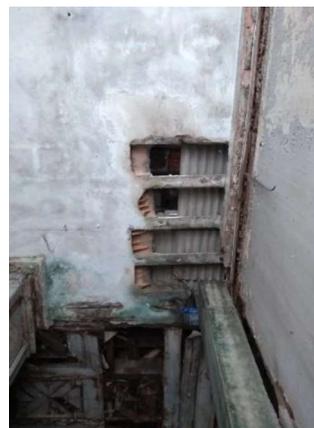
Figuras 36 e 37. Atividade biológica nas paredes. Lajes e forros degradados

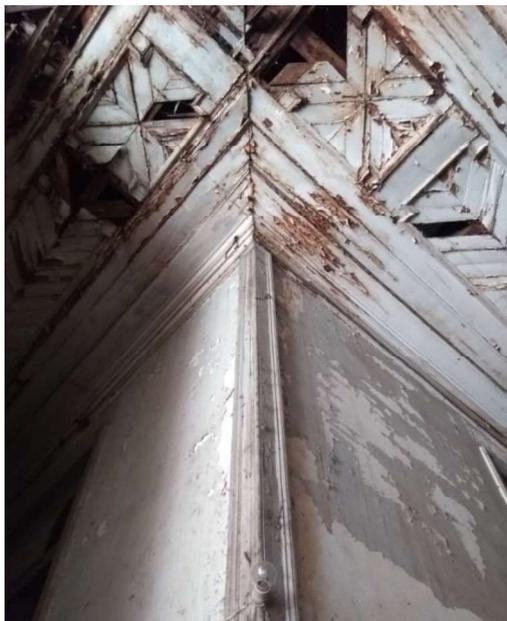
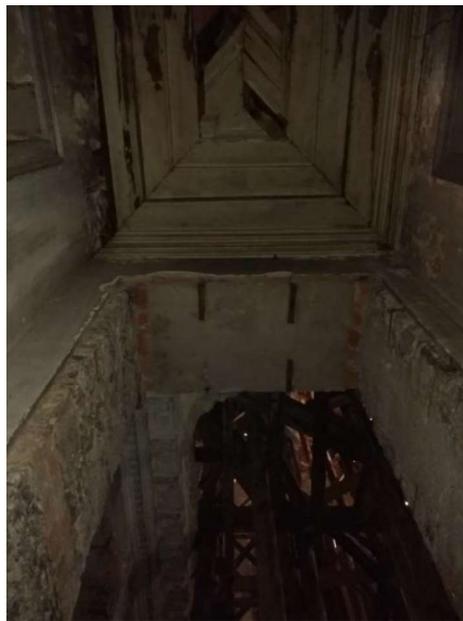
Figuras 38 e 39. Pavimento térreo, deterioração dos forros em madeira

Há degradação parcial ou total dos elementos em madeira, forros e barrotes da estrutura dos pisos estão destruídos, e compromete a estabilidade dos pisos e dos ornamentos. Esta patologia é causada pelas infiltrações nos ambientes, e pelo ataque de xilófagos (figuras 38, 39, 40 e 41).

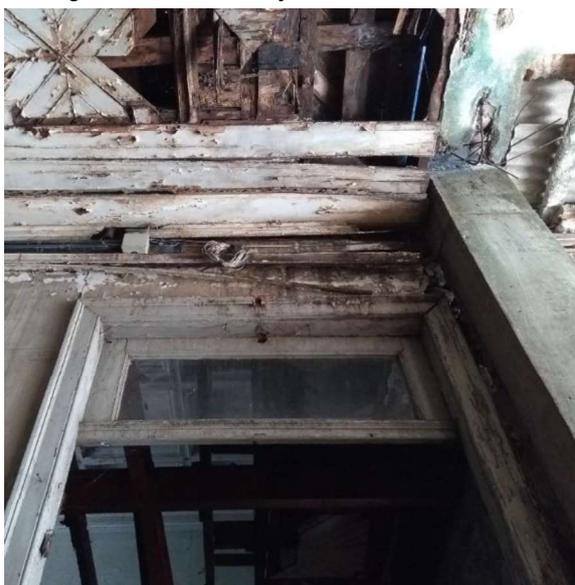
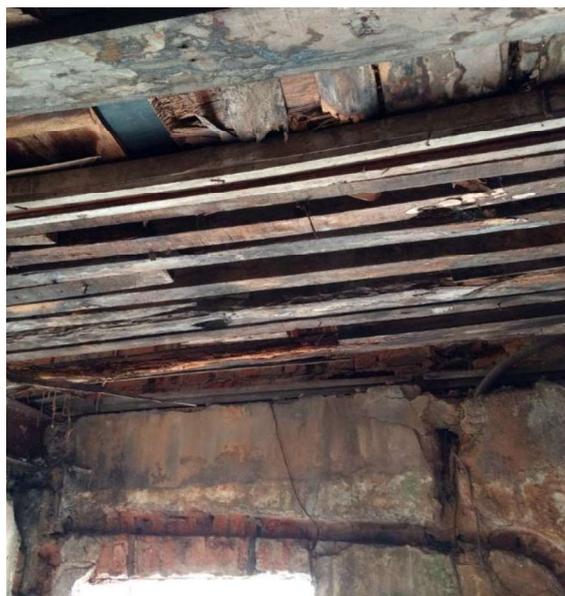
Figuras 40 e 41. Deterioração dos forros em madeira.

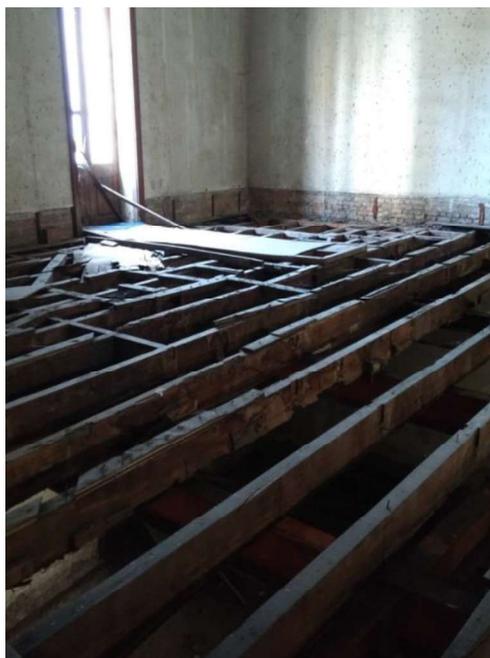
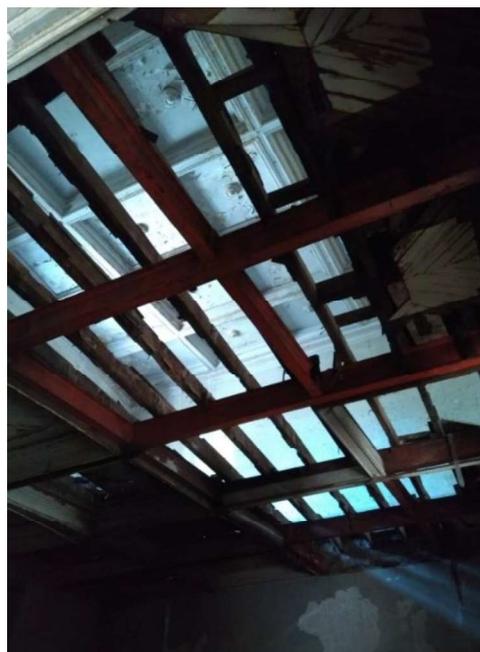
Figuras 42 e 43. 1º pavimento - pisos em tabuado com estrutura em barrotes de madeira destruídos.

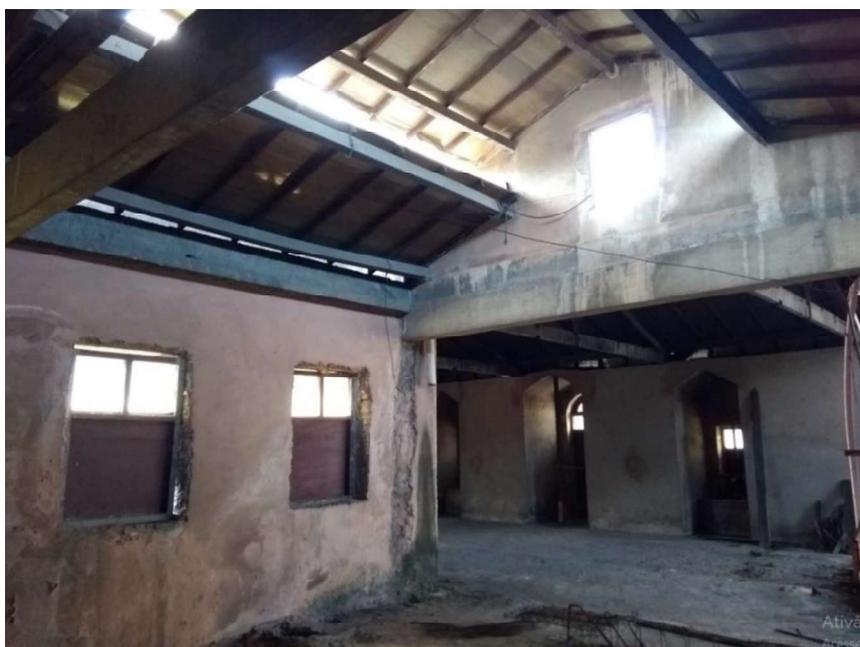
Figura 46. 2º pavimento ambiente bastante deteriorado.

No segundo pavimento tem-se a degradação do ambiente que se encontra mais avançada, seja pela infiltração de águas pluviais, dos furos no piso, pela ausência de esquadrias e sujidades (figuras 46 e 47).

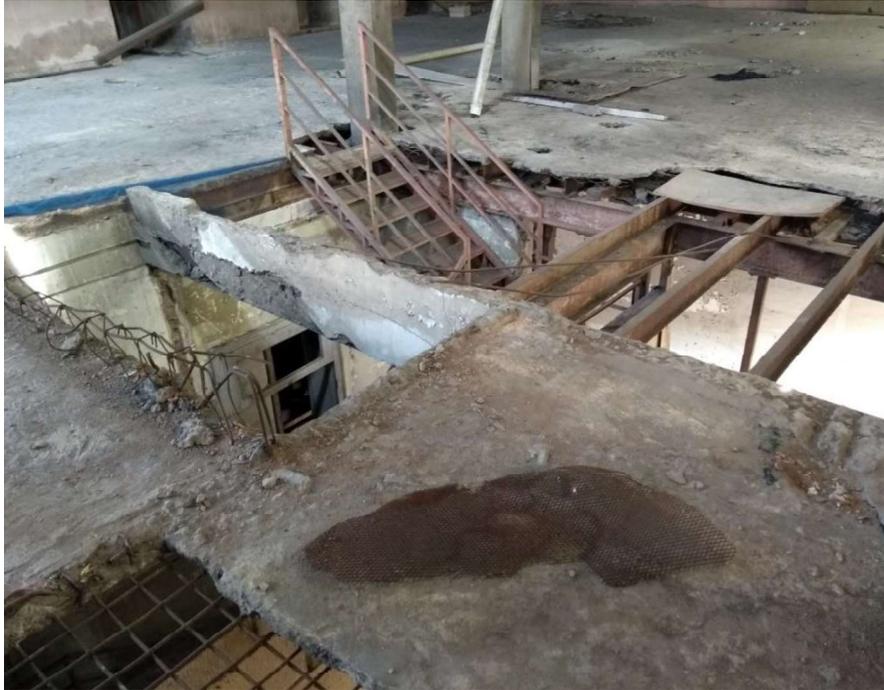
Figura 48. Laje de piso do 2º pavimento em avançado estado de deterioração.

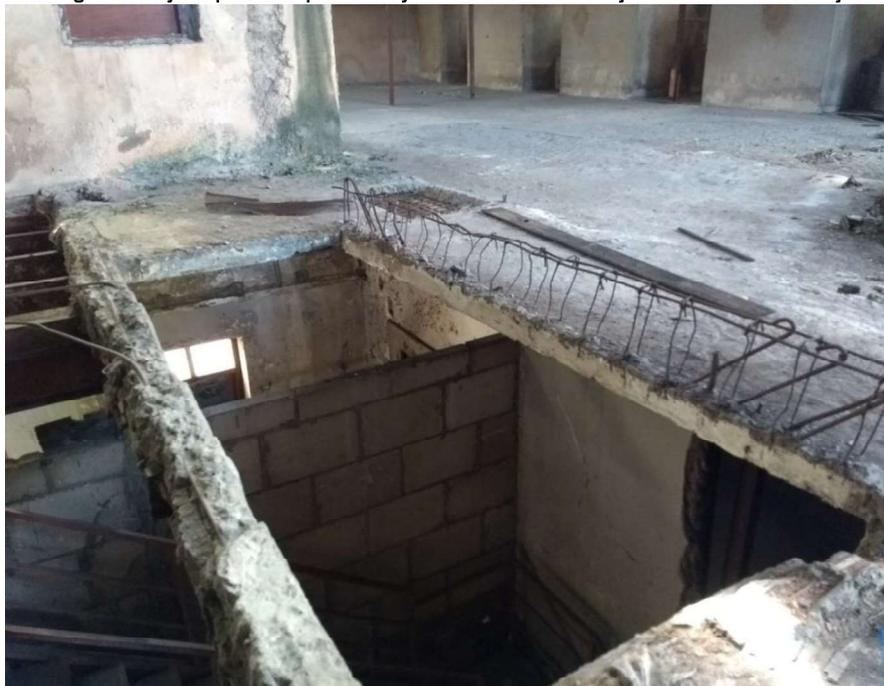
Figura 49. Laje de piso do 2º pavimento junto da escada em avançado estado de deterioração.

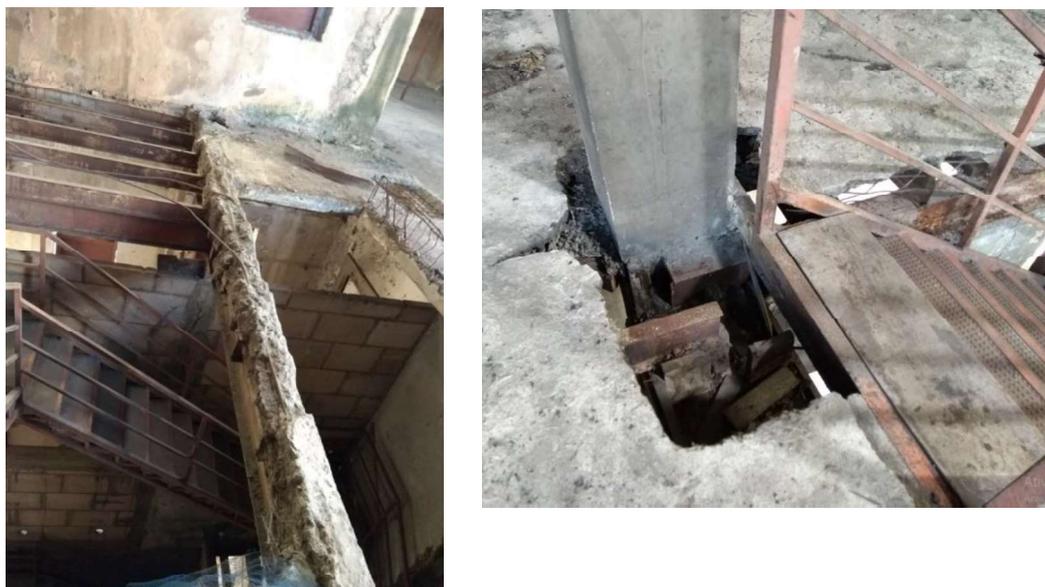
Figuras 50 e 51. Escada metálica no 2º pavimento com alto grau de degradação.

A escada metálica está com alto grau de degradação, as armaduras estão expostas e devido às infiltrações ocasionadas pelas águas das chuvas que faz avançar a corrosão dos elementos metálicos (figuras 50, 51, 52 e 53).

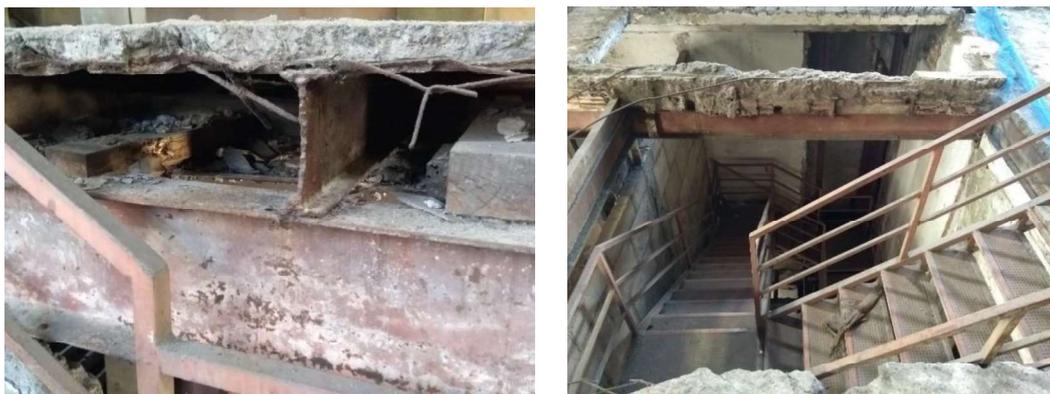
Figuras 52 e 53. Laje de piso do 2º pavimento em avançado estado de deterioração.

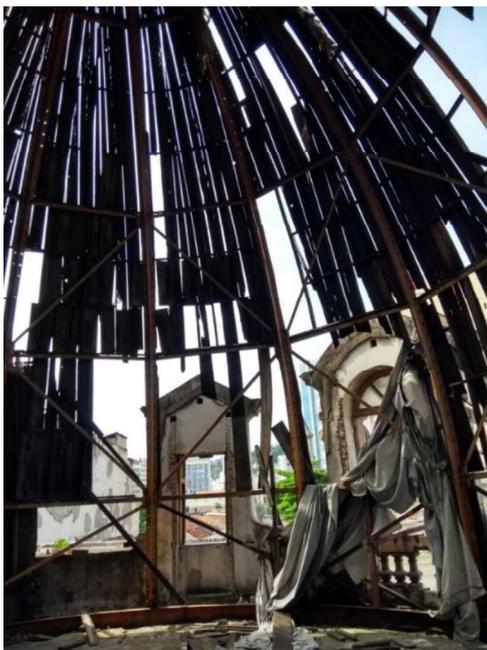
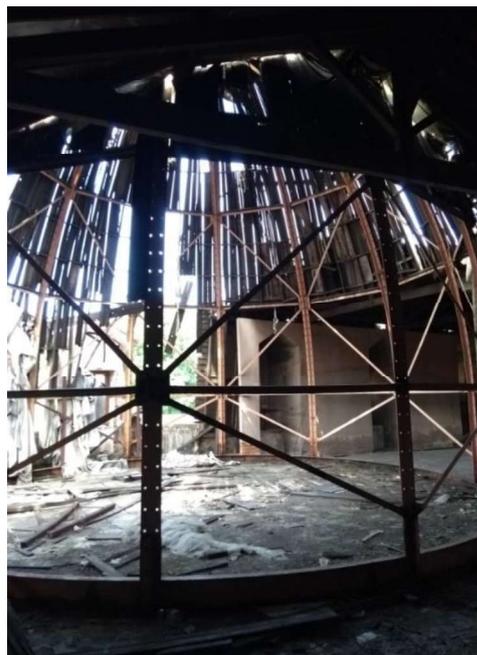
Figuras 54 e 55. Cúpula no segundo pavimento – Composição dos elementos da cúpula destruídos.

A estrutura metálica da cúpula encontra-se totalmente destruída, os componentes metálicos em avançado estado de degradação. As telhas em forma de régua estão totalmente destruídas e há corrosão dos elementos metálicos (figuras 54, 55, 56 e 57).

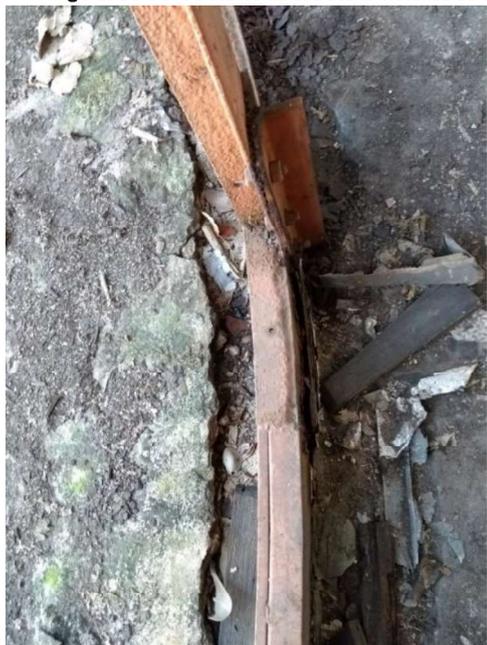
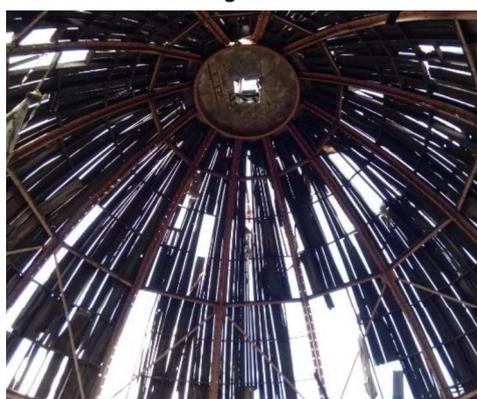
Figuras 56 e 57. Detalhe da estrutura metálica da cúpula e telhas em forma de régua destruídos

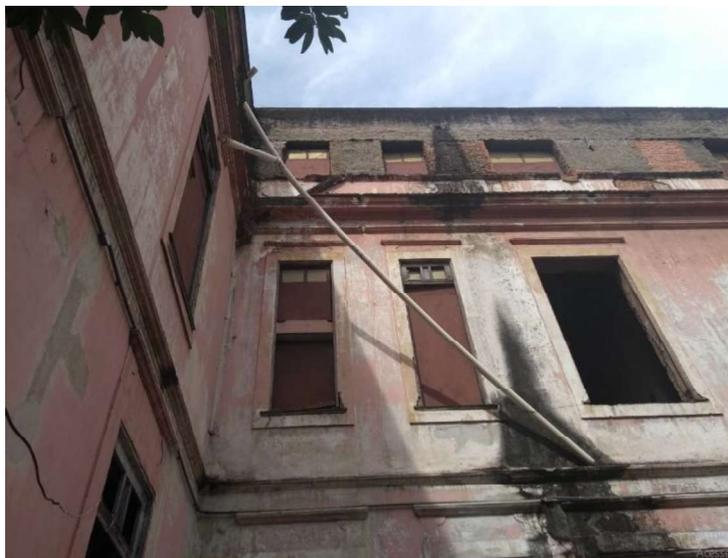
Figura 60. Atividade biológica nas fachadas internas do PR22.

As fachadas internas do prédio, voltadas para o pátio, apresentam manchas negras e bolor, elementos espúrios, vegetação, ausência de esquadrias, trincas e fissuras (figuras 58, 59 e 60).

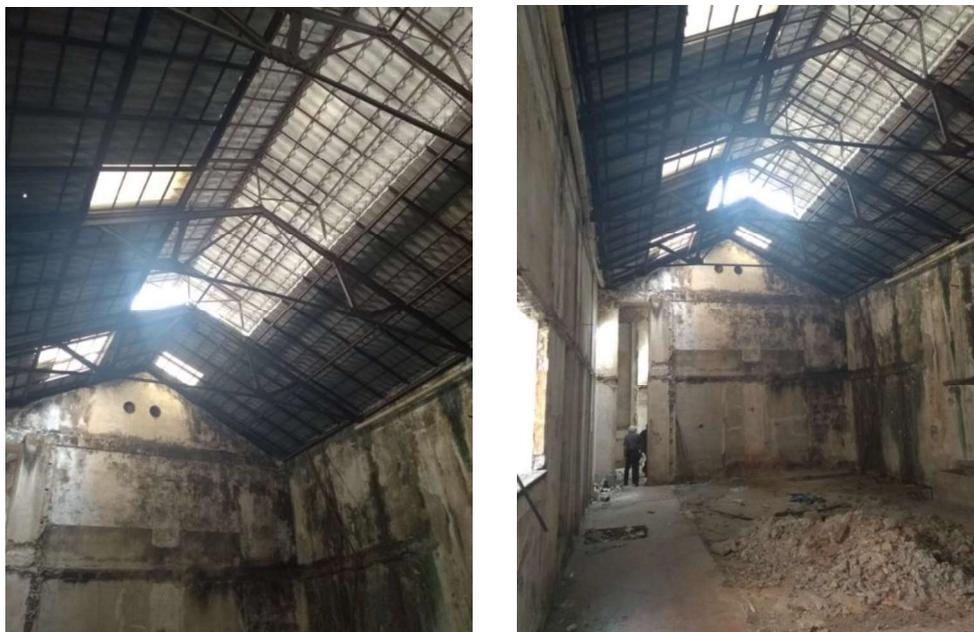
Figuras 64 e 65. Piso do anexo 1 do PR22 destruído, manchas de umidade e atividade biológica nas paredes.

O anexo 1, do PR22 localizado nos fundos do lote encontra-se desconfigurado, possui degradação dos componentes metálicos da cobertura e o piso está destruído. Nas paredes há atividade biológica por conta das infiltrações e umidade por todo galpão (figuras 64, 65, 66 e 67).

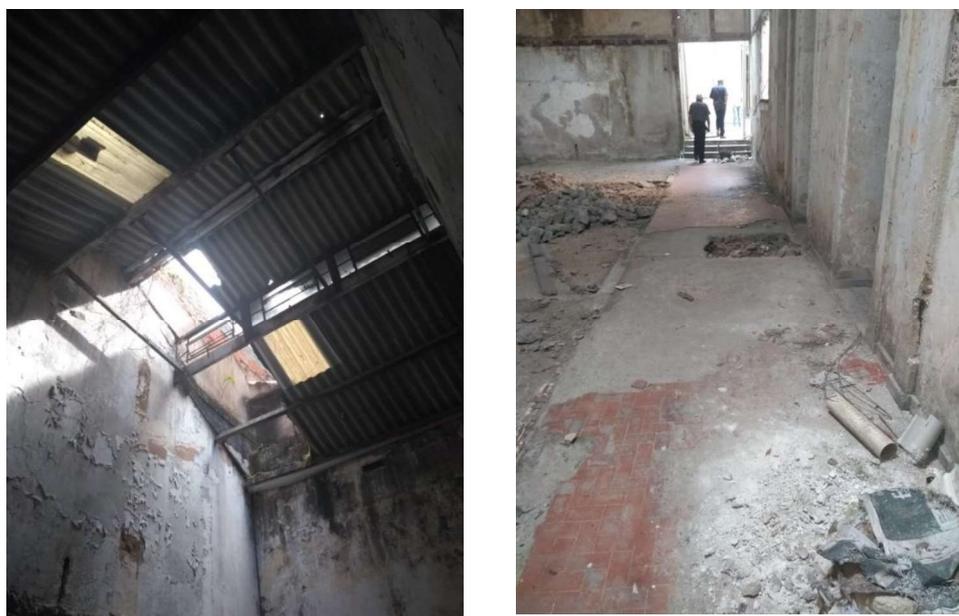
Figuras 66 e 67. Estrutura metálica do anexo 1 e telhas com alto grau de deterioração.
