**IGREJA SANT'ANA DO PIRAÍ – RJ:
PROJETO DE RESTAURO NA IGREJA E INTERVENÇÃO EM SEU ENTORNO IMEDIATO**
ANA CRISTINA BARBOSA DE SOUZA PINHEIRO HARBACHE

Dissertação de mestrado apresentada ao Programa de Pós-Graduação em Projeto e Patrimônio (linha de pesquisa: Projeto de Revitalização e Restauração), Faculdade de Arquitetura e Urbanismo, da Universidade Federal do Rio de Janeiro, como parte dos requisitos necessários à obtenção do título de Mestre em Projeto e Patrimônio.

Rio de Janeiro
Dezembro de 2023

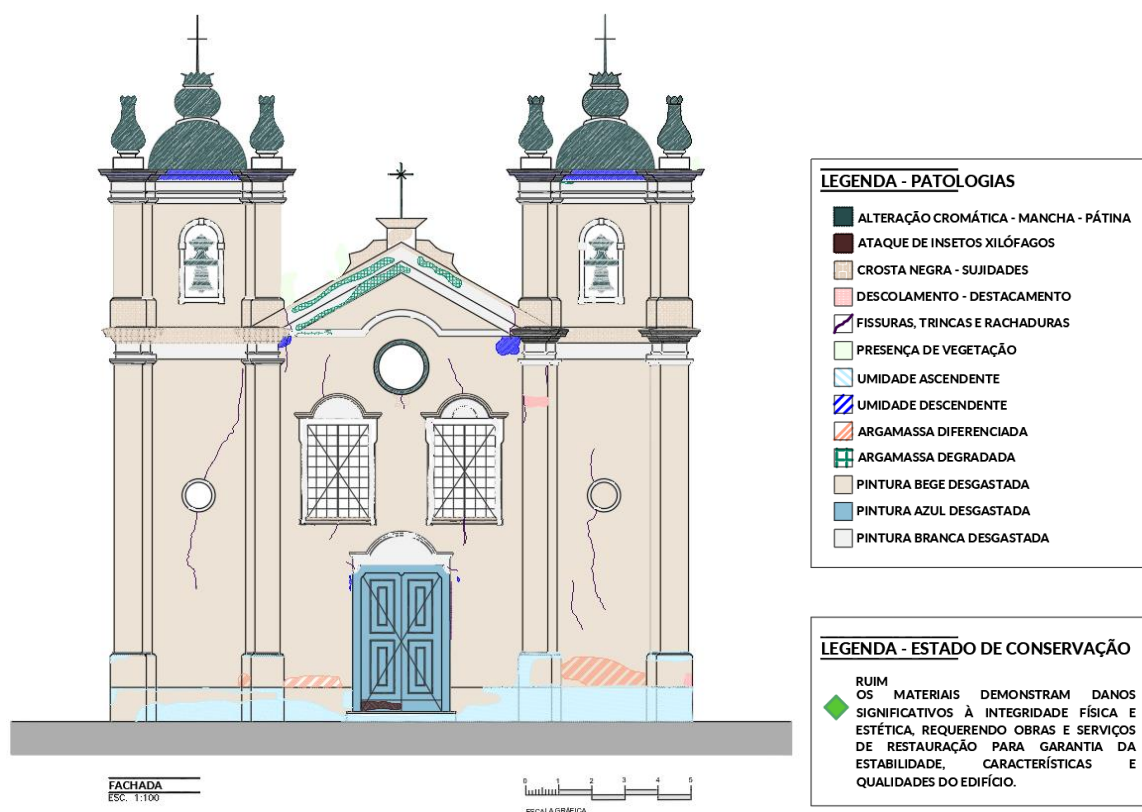
Figura 58: Mapeamento de danos fachada frontal.
Fonte: Autora, 2021

Na Figura 58 é apresentado de forma reduzida o mapeamento de danos das patologias encontradas na fachada frontal da igreja Sant'Ana, cujo objetivo se dá em fazer o diagnóstico do estado de conservação da edificação. O mapeamento de danos detalhado está no apêndice D.

A partir de análise realizada no local, levantamento fotográfico e com base no mapeamento de danos, constata-se a existência de danos significativos à integridade física e estética do bem, requerendo obras e serviços de restauração para garantia da estabilidade, características e qualidades do edifício. Vale ressaltar que as causas inerentes as diversas patologias podem ser fruto da ação da natureza ou humana e, portanto, recomenda-se que análises mais aprofundadas devam ser feitas nas patologias identificadas abaixo.

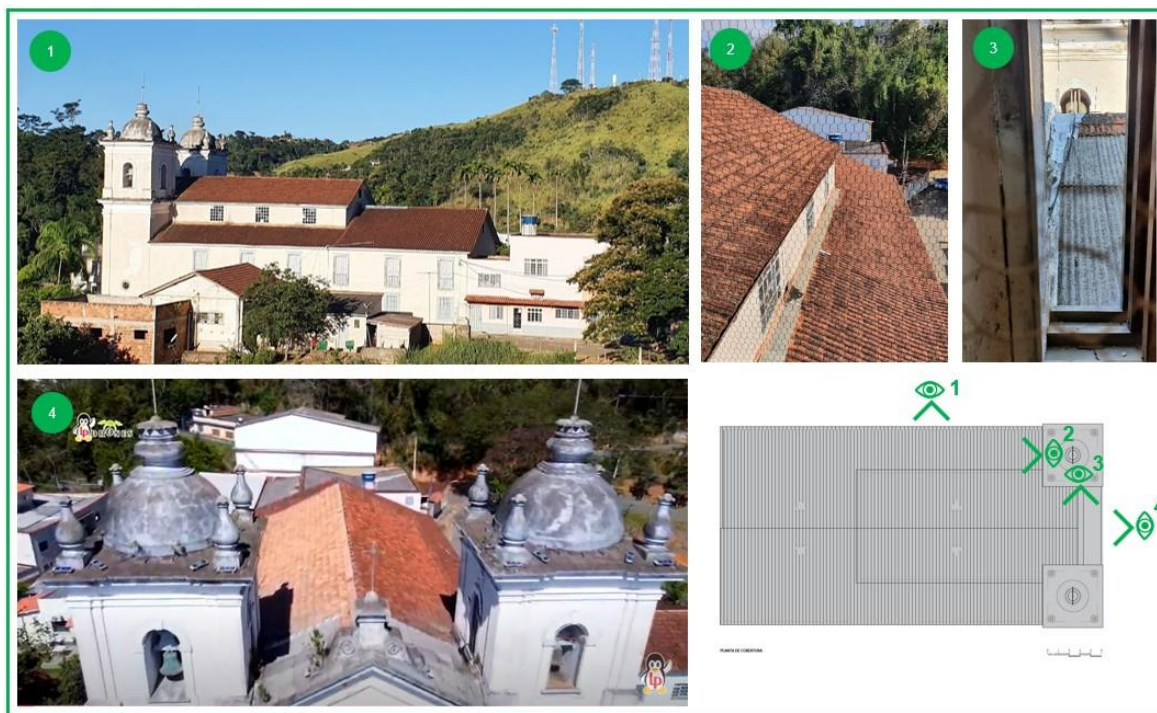
Figura 59: Identificação de danos no telhado.
Fonte: Foto 4 – LPDrones, 2021. Demais fotos - Autora, 2022

Não existem passadiços para manutenção e acesso ao telhado. O sistema de escoamento de águas pluviais é insuficiente sendo necessária a revisão de calhas e rufos (Figura 59).

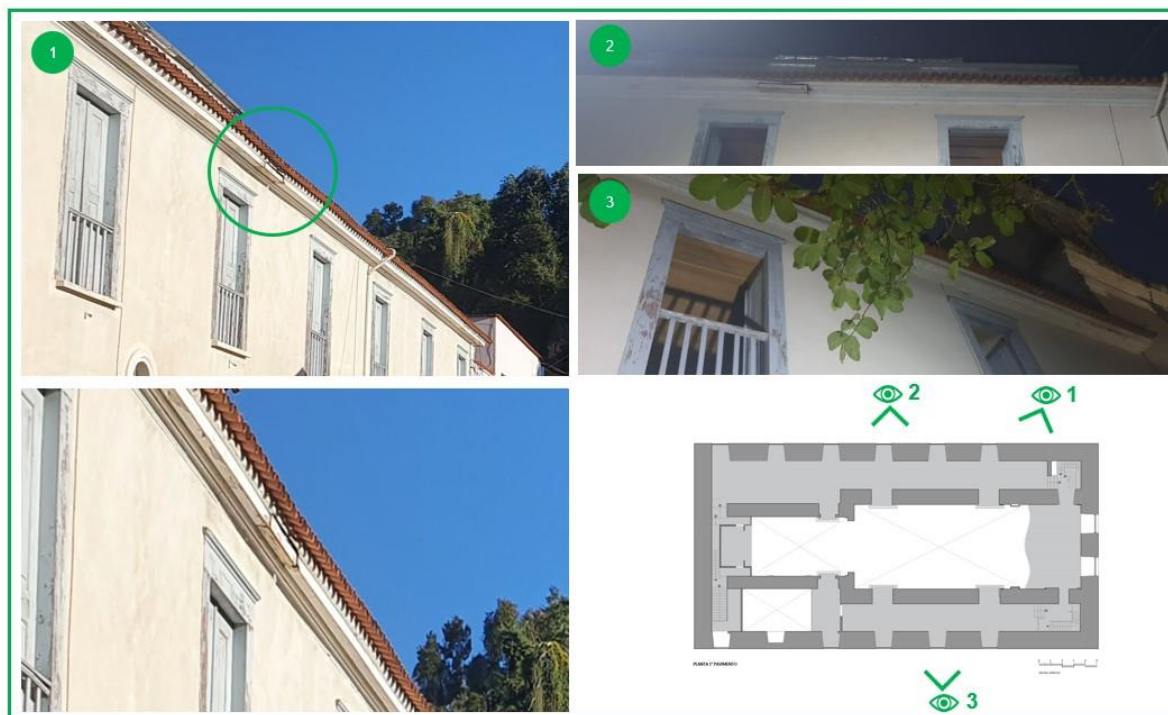
Figura 60: Identificação de danos na cimalha.
Fonte: Autora, 2022

Cimalhas - O madeiramento das cimalhas apresenta sinais de apodrecimento (Figura 60).

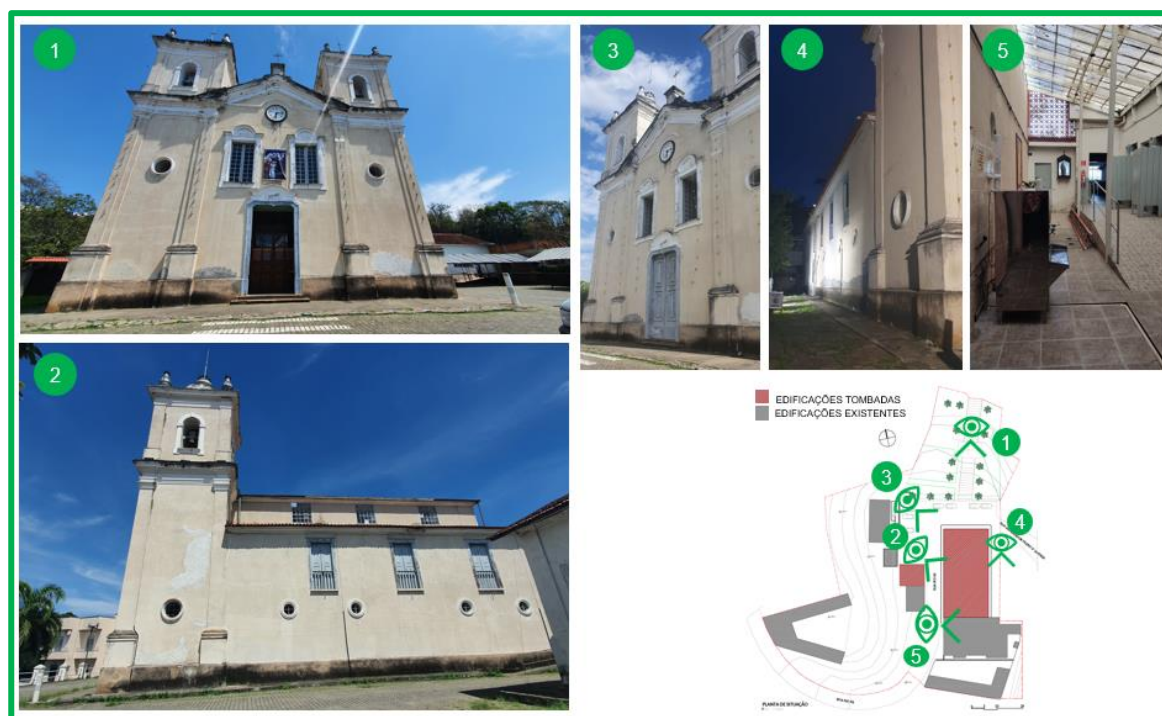
Figura 61: Identificação de danos nas fachadas.
Fonte: Autora, 2022.

Fachada posterior - Encontra-se com a construção irregular de uma cobertura unindo a igreja a um anexo construído posteriormente, alterando a volumetria original do bem tombado (Figura 61).

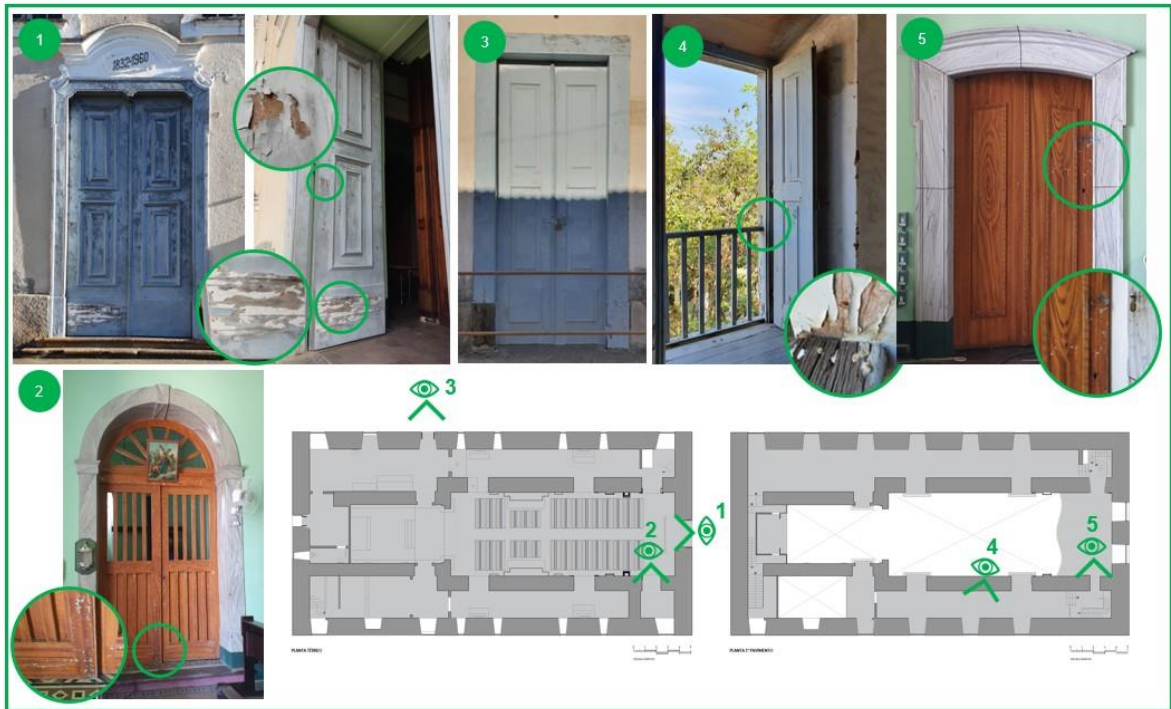
Figura 62: Identificação de danos nas esquadrias - portas.
 Fonte: Autora, 2022

Esquadrias de madeira e madeira com vidro com as cores azul, marrom e detalhes em branco. Janelas, portas e molduras em péssimo estado de conservação com o madeiramento comprometido pela ação do tempo com fissuras e perdas aparentes.

O madeiramento apresenta perdas expressivas e observa-se a utilização de “bacalhau” para a substituição das peças. Em algumas esquadrias com vidro observa-se a ausência de vidros (Figura 62 e Figura 63).

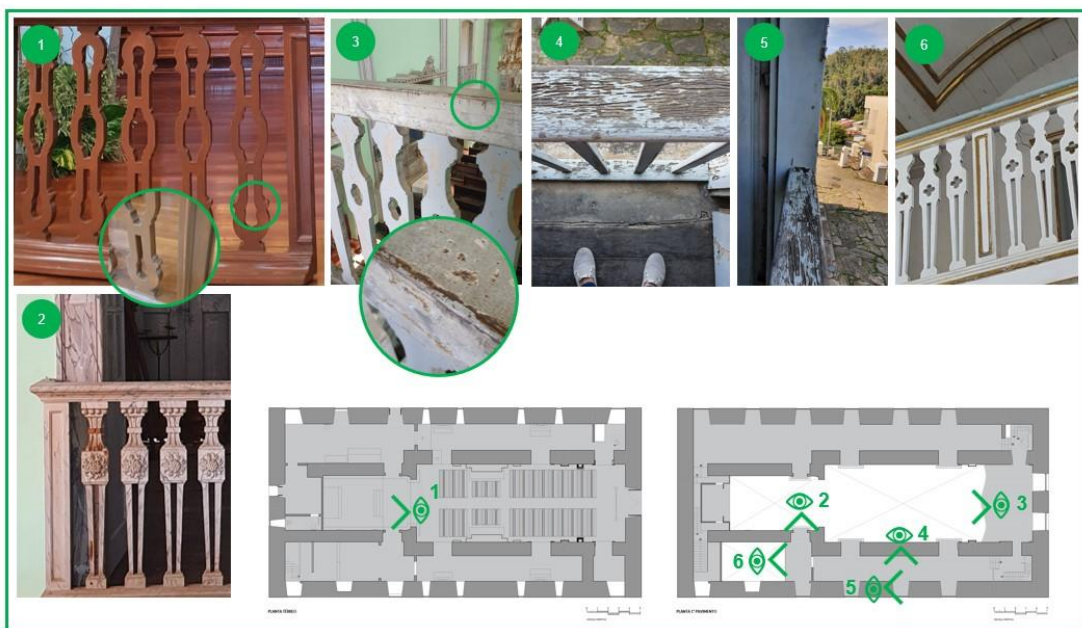
Figura 64: Identificação de danos nos guarda corpos.
Fonte: Autora, 2022

Guarda-corpo – Os guarda corpos de madeira estão com sinais de apodrecimento e com desprendimento das camadas de tintas (Figura 64).

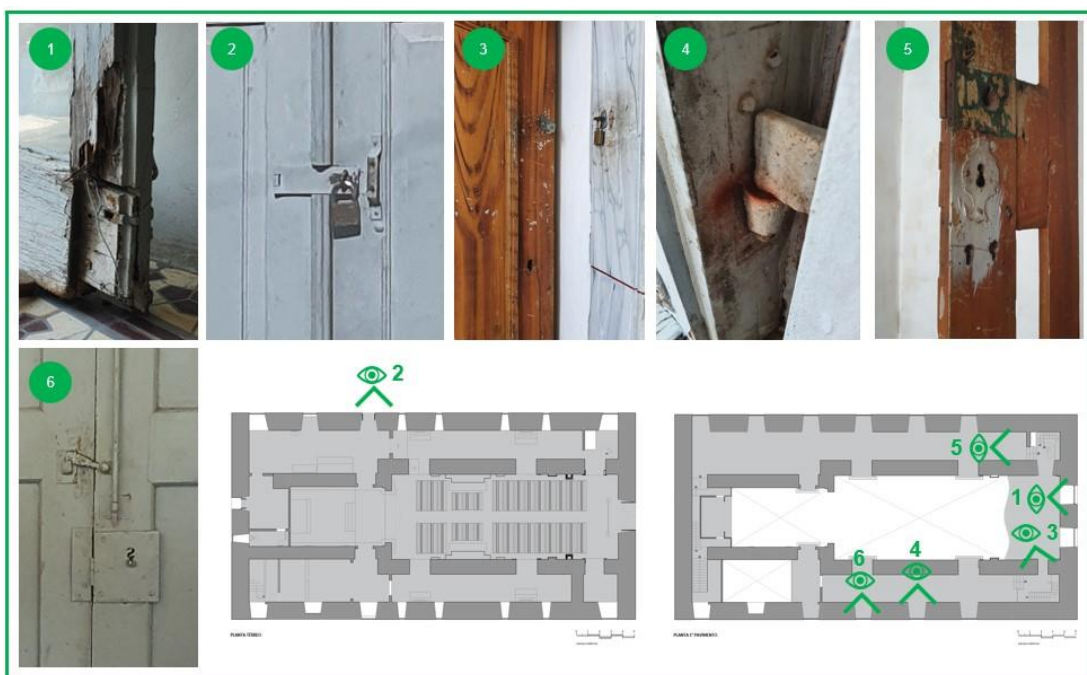
Figura 65: Identificação de danos nas ferragens.
Fonte: Autora, 2022

As ferragens do guarda-corpo das sacadas apresentam estado de conservação razoável com alterações cromáticas em alguns pontos (Figura 65).

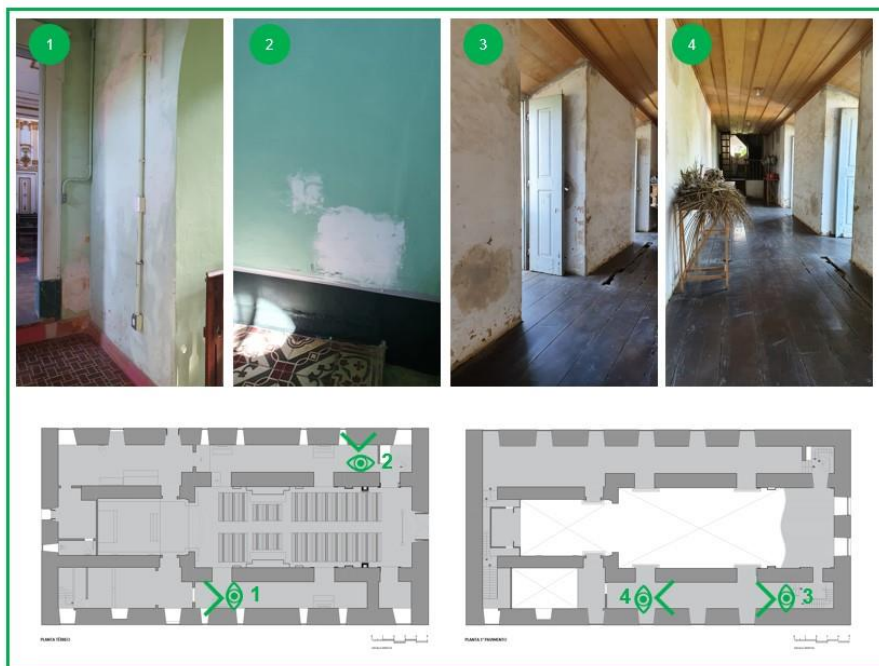
Figura 66: Identificação de danos nas argamassas internas.
Fonte: Autora, 2022

Argamassa interna – A argamassa de cal está em péssimo estado de conservação em toda a área interna da igreja, com diversos pontos de desprendimento, manchas na pintura, estufamento provocados por infiltrações e a utilização de argamassa cimentícia. Em diversos pontos encontram-se rachaduras que podem caracterizar problemas estruturais (Figura 66).

Verificar se existem fissuras ou fendas na alvenaria, em caso positivo solicitar uma verificação estrutural de um engenheiro especialista e caso não haja problema estrutural, as mesmas deverão ser escariadas e preenchidas com argamassa compatível com a existente.

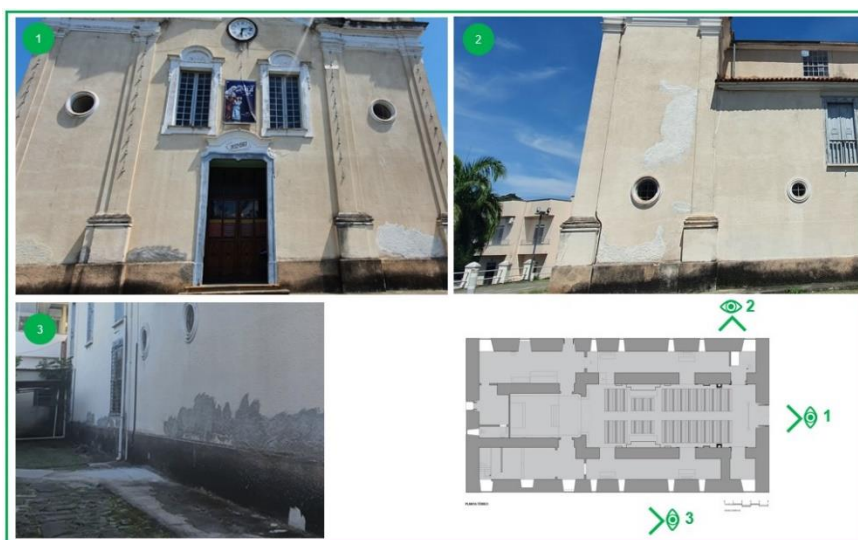
Figura 67: Identificação de danos nas argamassas externas.
Fonte: Autora, 2022

Argamassa externa – A argamassa de cal da área externa tem intervenções recentes de argamassa cimentícia. Verifica-se ainda rachaduras caracterizando possíveis problemas estruturais (Figura 67).

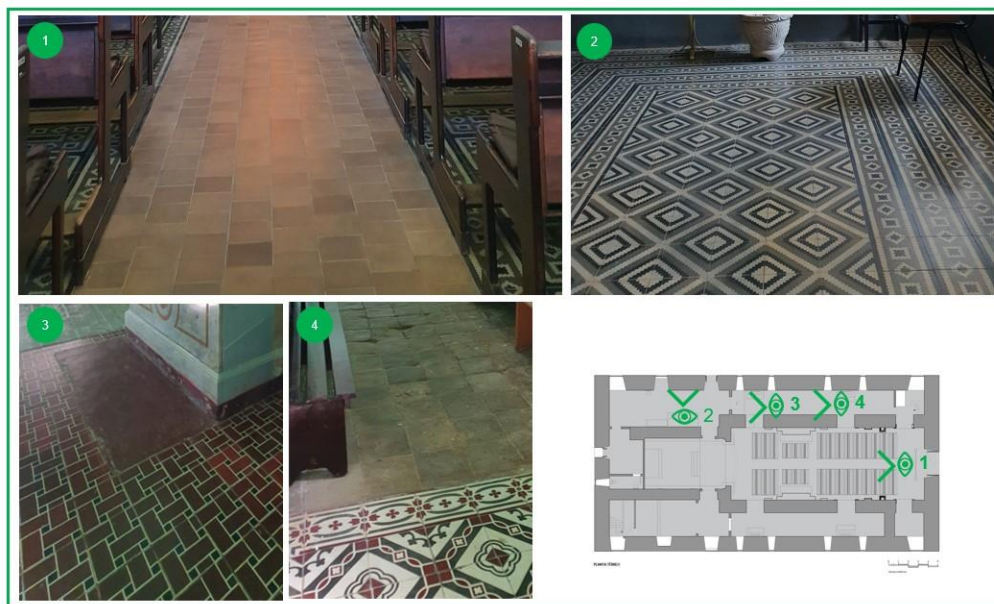
Figura 68: Identificação de danos nos ladrilhos hidráulicos.
Fonte: Autora, 2022

De Ladrilho Hidráulico – No térreo da igreja o piso é de ladrilho hidráulico. A sacristia apresenta bom estado de conservação, já os demais ambientes apresentam intervenções de outros modelos de ladrilho hidráulico e cerâmica. As áreas onde os ladrilhos foram retirados se encontram com cimento (Figura 68).

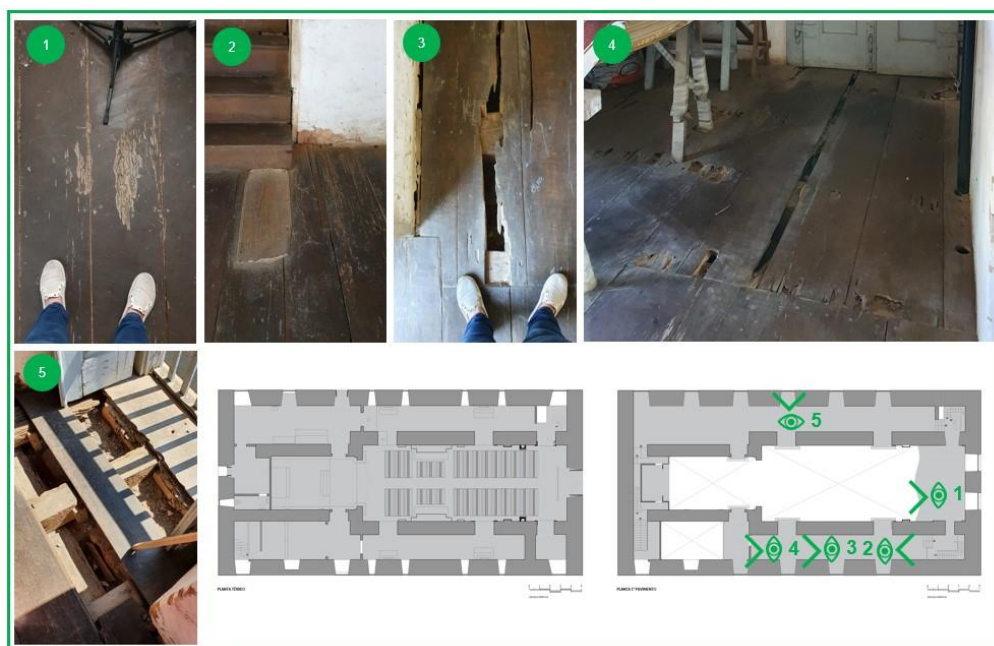
Figura 69: Identificação de danos nos pisos de madeira.
Fonte: Autora, 2022

De Madeira – O térreo e primeiro pavimento possuem piso tabuado que se encontra totalmente comprometido com peças apodrecidas, perdas aparentes e observa-se a presença de xilófagos (Figura 69).

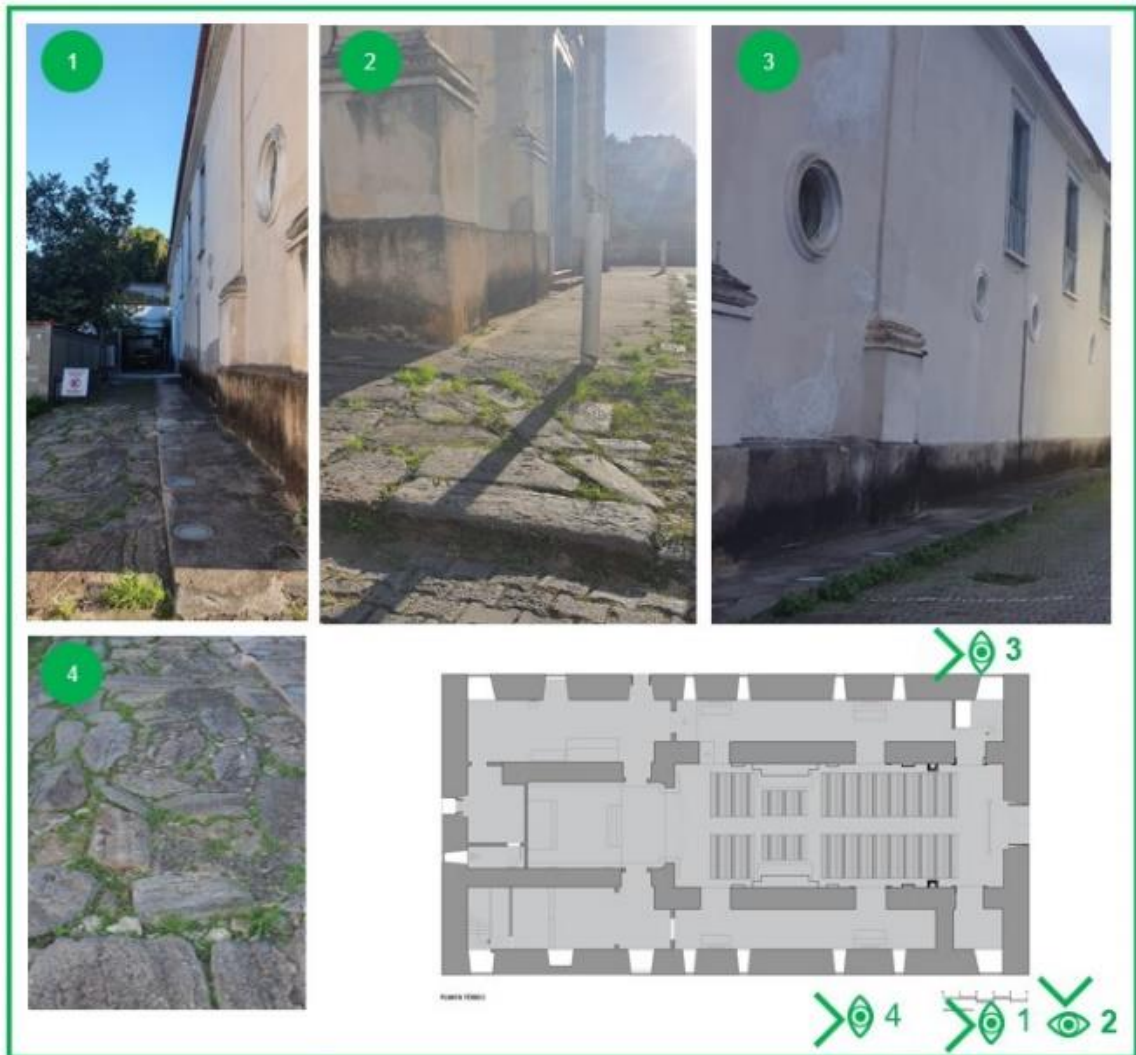
Figura 70: Identificação de danos na cantaria.
Fonte: Autora, 2022

De Cantaria – A calçada externa da igreja era originalmente de pedra pé de moleque, mas em praticamente toda a sua extensão está coberta com argamassa cimentícia, descaracterizando a edificação em seu entorno. Os degraus da entrada da fachada frontal em cantaria têm peças quebradas. O entorno das alvenarias da fachada tem diversas camadas de tinta e argamassa cimentícia (Figura 70).

De cantaria: as superfícies que apresentem fissuras ou rachaduras devem ser limpas, retirando a poeira e os pedaços soltos. Todas as fissuras ou fraturas devem ser preenchidas com fragmentos colantes, através de pastas ou colas. É importante que a superfície fique lisa e não ofereça pontos fracos que favoreçam a degradação.

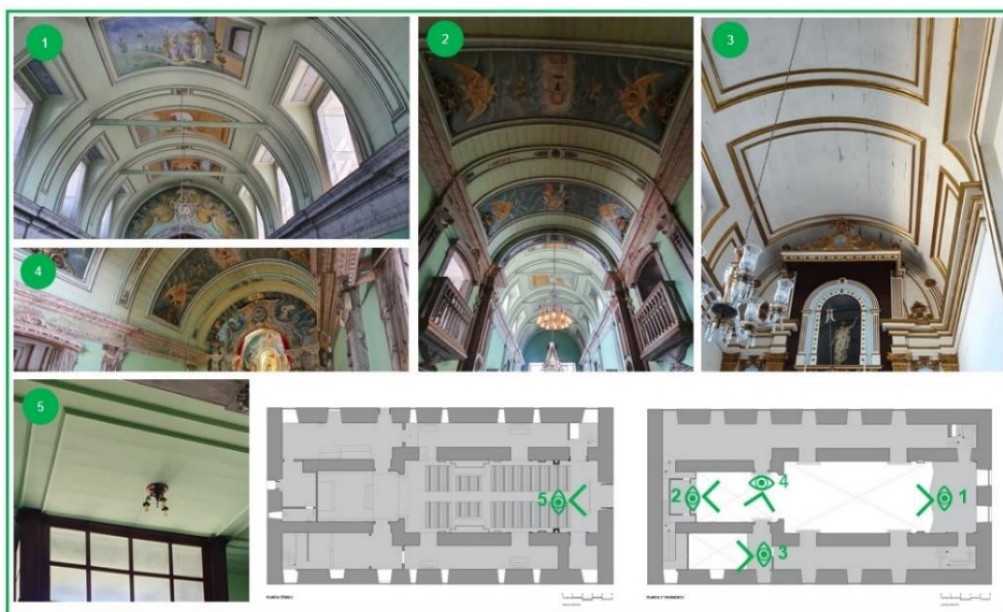
Figura 71: Identificação de danos no forro.

Os forros originais do tipo tabuado em madeira, localizados na nave e no altar-mor, estão com estado razoável de conservação com manchas de infiltração devido ao vazamento de águas pluviais e perdas causadas pela presença de xilófagos em toda a estrutura da cobertura (Figura 71).

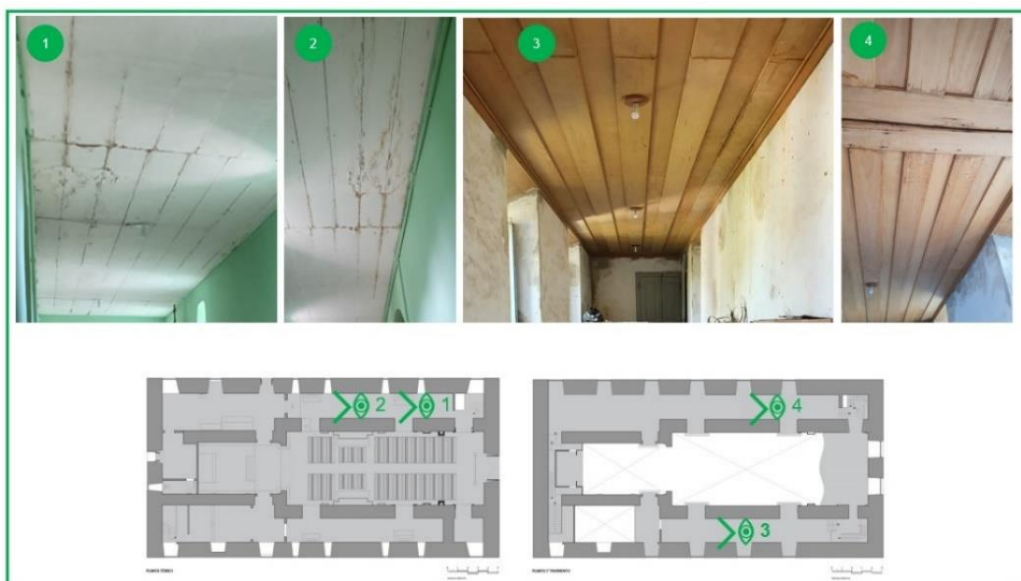
Figura 72: Identificação de danos no forro.

Nas alas laterais observa-se o desprendimento de peças de madeira, diversas camadas de tinta e manchas de umidade causados por infiltração. Observa-se também a ausência de forros originais com a substituição por peças de diferentes dimensões que descaracterizam o monumento (Figura 72).

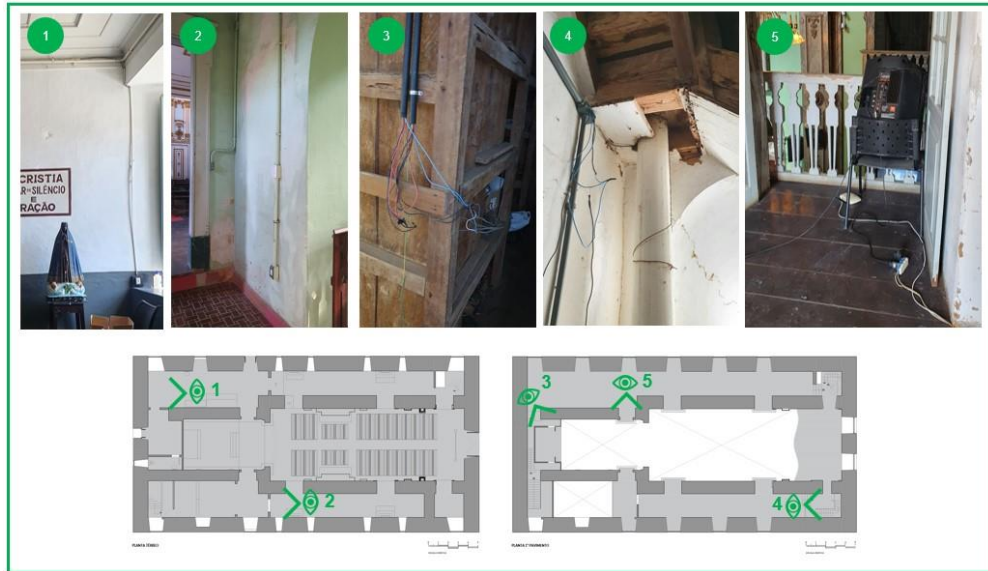
Figura 78: Identificação dos danos nas instalações prediais de elétrica.
Fonte: Autora, 2022.

Elétrica – As instalações elétricas são antigas, com parte aparente, sem conduítes. Devem ser totalmente revistas e substituídas, se necessário (Figura 78).

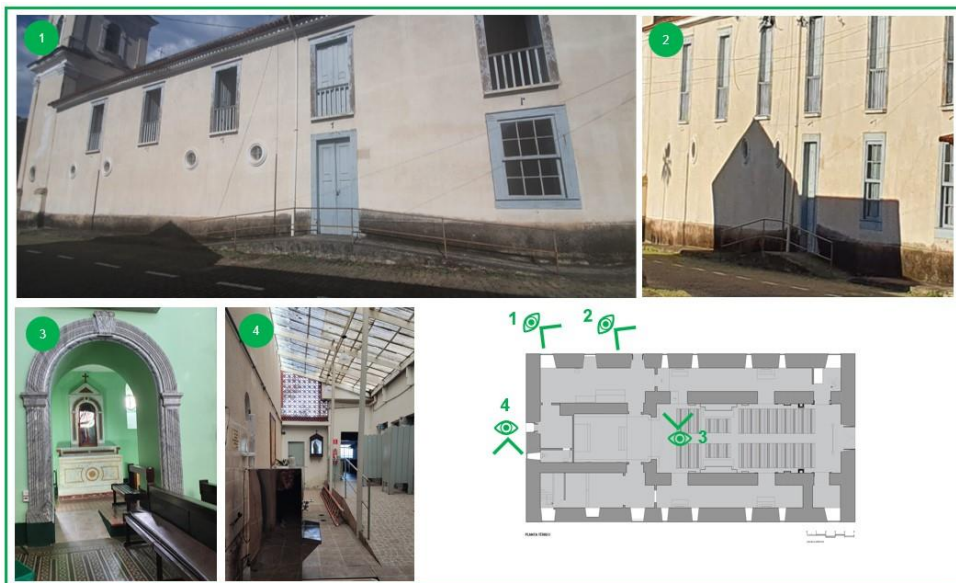
Figura 79: Identificação dos danos nos acessos e acessibilidade na igreja.
Fonte: Autora, 2022.

No interior da igreja existe uma rampa de acessibilidade da nave para ala lateral com revestimento inadequado. Na porta da sacristia que dá acesso a rua lateral da igreja também existe uma rampa com cantaria deteriorada (Figura 79).

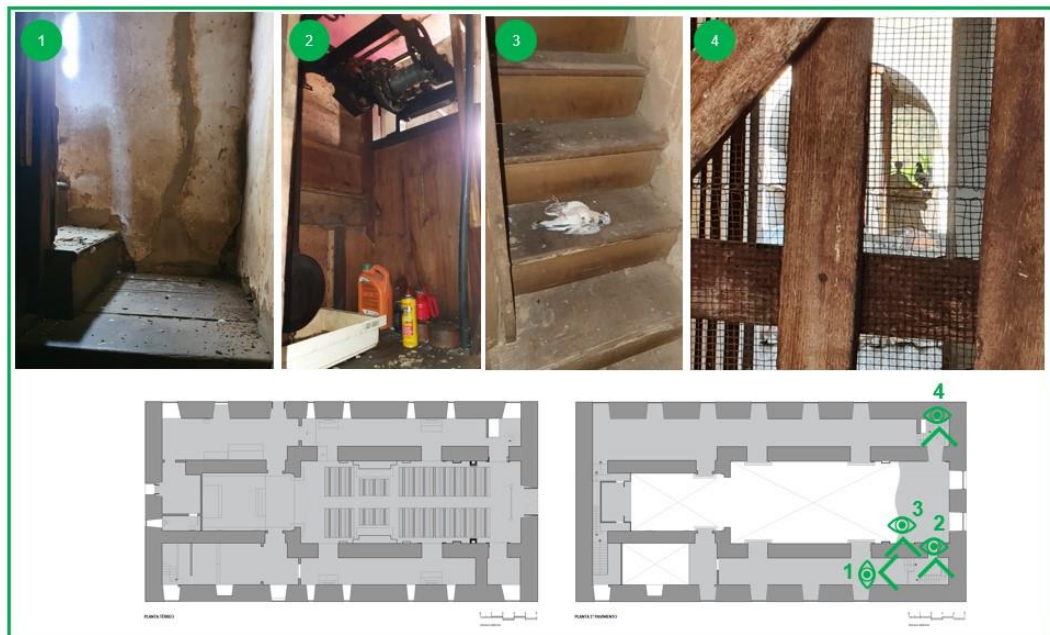
Figura 81: Identificação dos danos quanto aos ataques biológicos.
Fonte: Autora, 2022.

Os campanários apresentam rachaduras internas e externas em toda a sua extensão. Ataque de insetos xilófagos nos elementos de madeira como piso, escada e corrimão (Figura 81 e Figura 82).

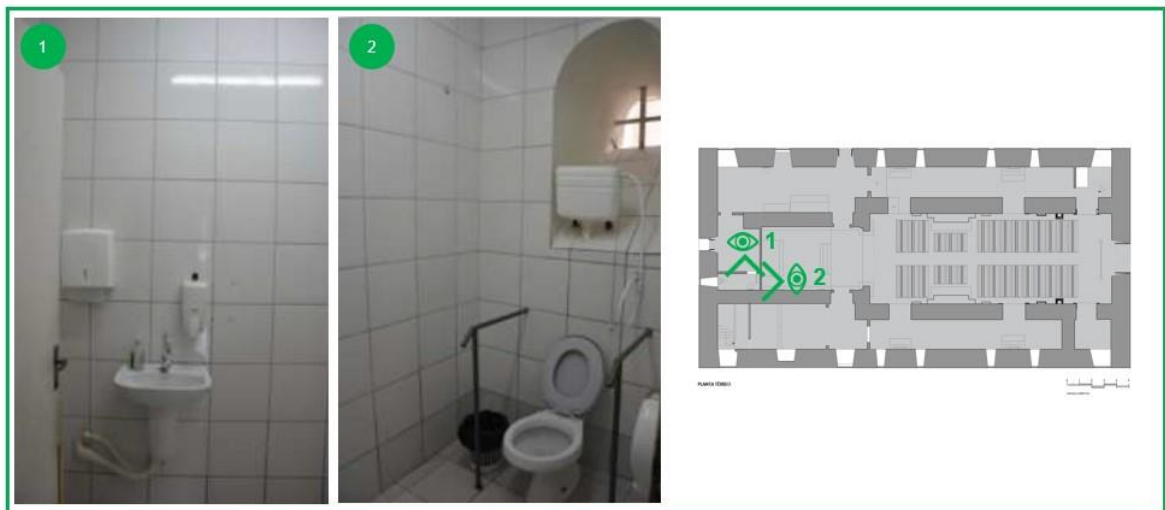
Figura 83: Identificação dos danos devido a intervenções irregulares.
 Fonte: Autora, 2022.

Construído banheiro no saguão posterior da igreja, contendo aplicação de revestimento cerâmico nas alvenarias e nos pisos. Construção de uma porta para acessar o banheiro acessível, modificando as características originais da edificação (Figura 83).

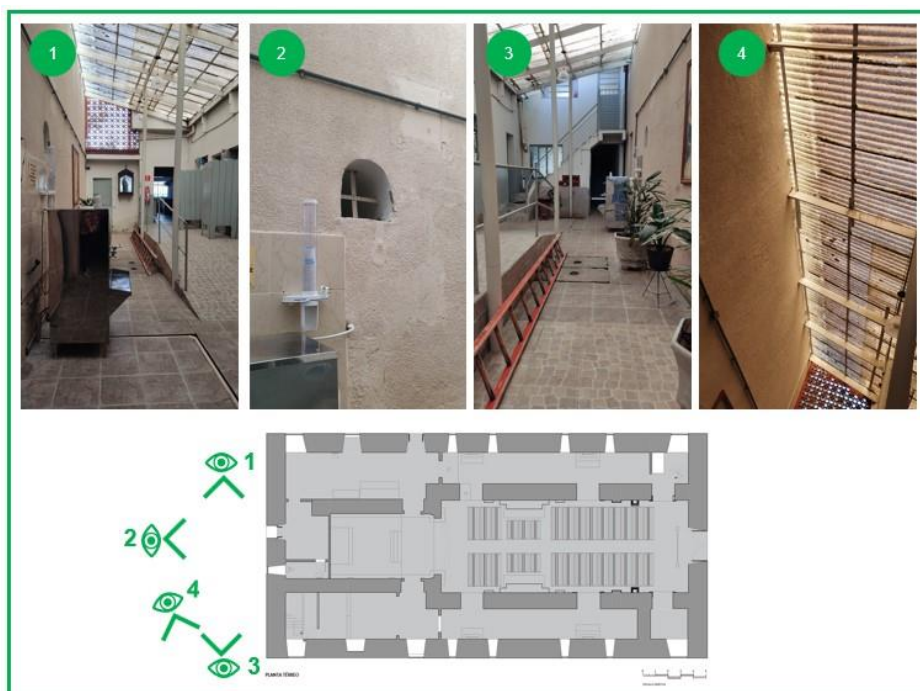
Figura 84: Identificação dos danos devido aos anexos irregulares.
Fonte: Autora, 2022.

Construção irregular de anexo entre a igreja e o salão/casa paroquial. Foi construída uma cobertura de estrutura metálica com telhas de PVC translúcida, piso em cerâmica, rampa de acessibilidade para os banheiros e cozinha do salão paroquial. Foram construídos um depósito e um quarto em alvenaria colados à fachada posterior da igreja na divisa com o terreno vizinho. Na lateral da Igreja existe uma cobertura irregular de garagem que será retirada quando do projeto final. Esta construção altera a volumetria da construção descaracterizando o bem tombado (Figura 84 e Figura 85). A manutenção ou exclusão de construções posteriores no entorno da igreja será discutida na elaboração do projeto de intervenção apresentado no capítulo IV.

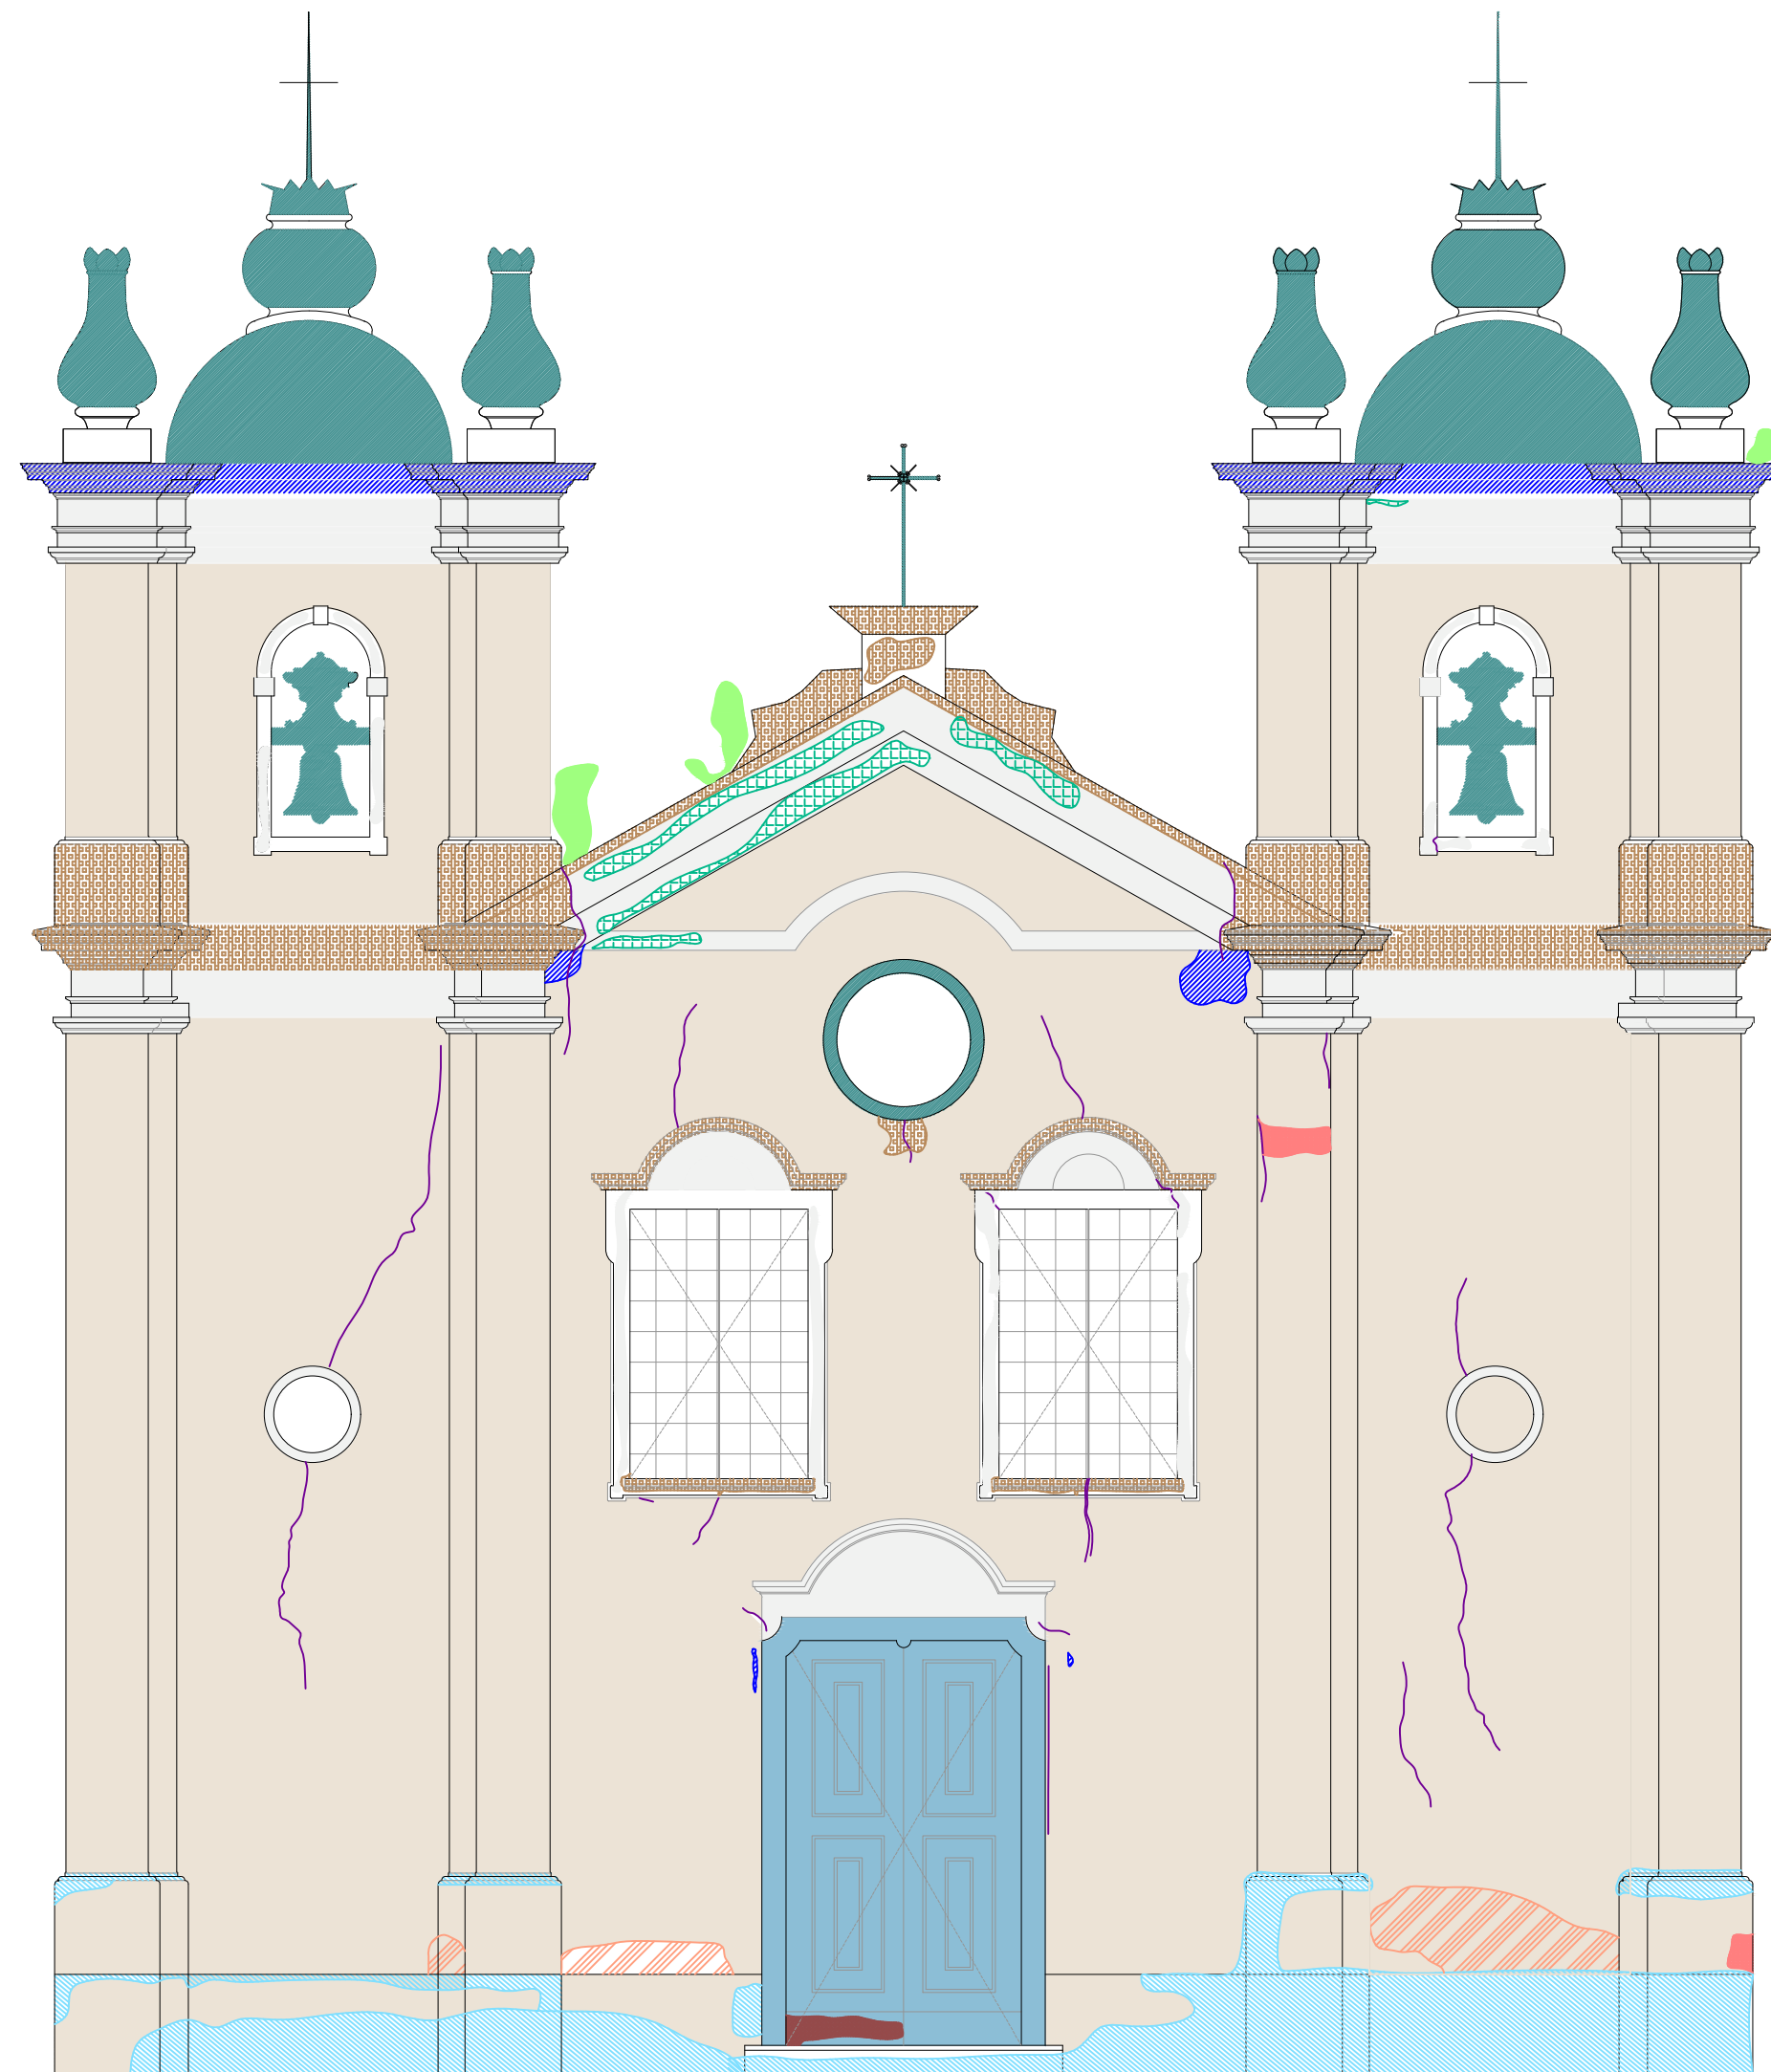
MAPEAMENTO DE DANOS
FACHADA
 ESCALA 1/75

RUI OS MATERIAIS DEMONSTRAM DANOS SIGNIFICATIVOS À INTEGRIDADE FÍSICA E ESTÉTICA, REQUERENDO OBRAS E SERVIÇOS DE RESTAURAÇÃO PARA GARANTIA DA ESTABILIDADE, CARACTERÍSTICAS E QUALIDADES DO EDIFÍCIO.
