**AVALIAÇÃO DO COMPORTAMENTO E CONDIÇÃO GEOMORFOLÓGICA DO
RIO MACABU COM FOCO NO MONITORAMENTO E PROJETOS DE
REABILITAÇÃO**

ISABELA BELMIRA SANTOS GIAROLA

2020

Dissertação apresentada ao Programa de Pós-Graduação em Geografia do Instituto de Geociências, Universidade Federal do Rio de Janeiro, Centro de Ciências Matemáticas e da Natureza, como requisito necessário à obtenção do grau de Mestra em Geografia.

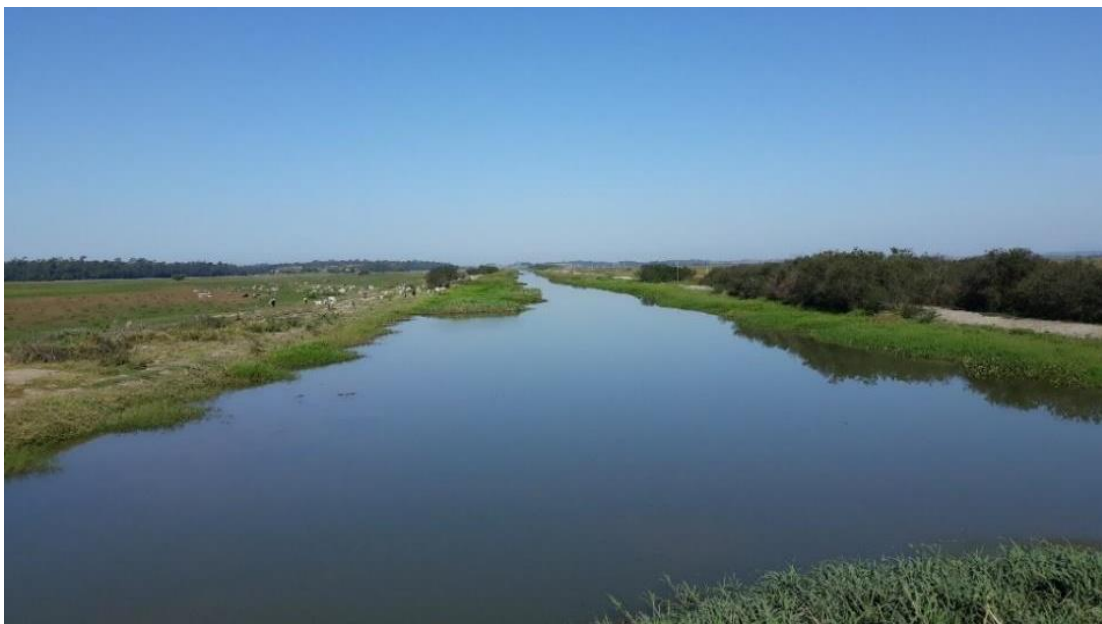
Figura 4 – Rio Macabu no trecho retificado e área de pastagem, foto tirada sentido ao montante da Lagoa Feia. Fonte: Acervo Grupo GEOMORPHOS/UFRJ (2018).

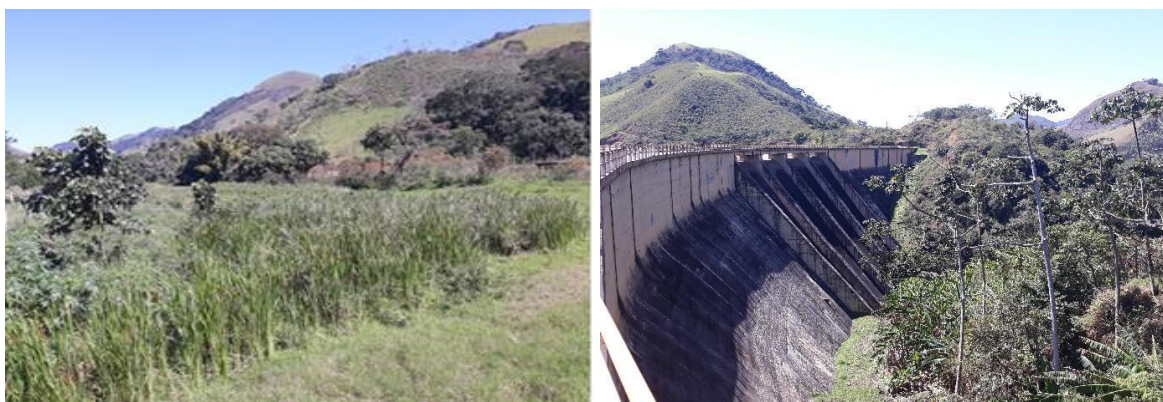
Figura 5 – (a) Rio Macabu entulhado de sedimentos, com a presença de vegetação típica de brejo, na localidade de Sodrelândia; (b) Barragem de Sodrelândia, com entulhamento de sedimentos e vegetação de médio e grande porte. Fonte: Acervo Grupo GEOMORPHOS/UFRJ (2018).

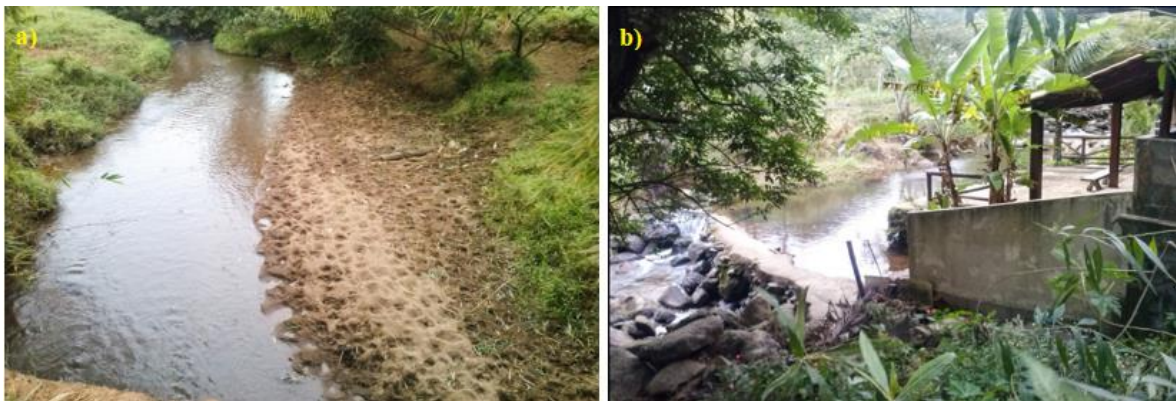
Figura 21 – a) Assoreamento e formação de bancos de areia no rio Santa Catarina; b) Barragem irregular para recreação no rio Santa Catarina. Fonte – Freitas (2014).

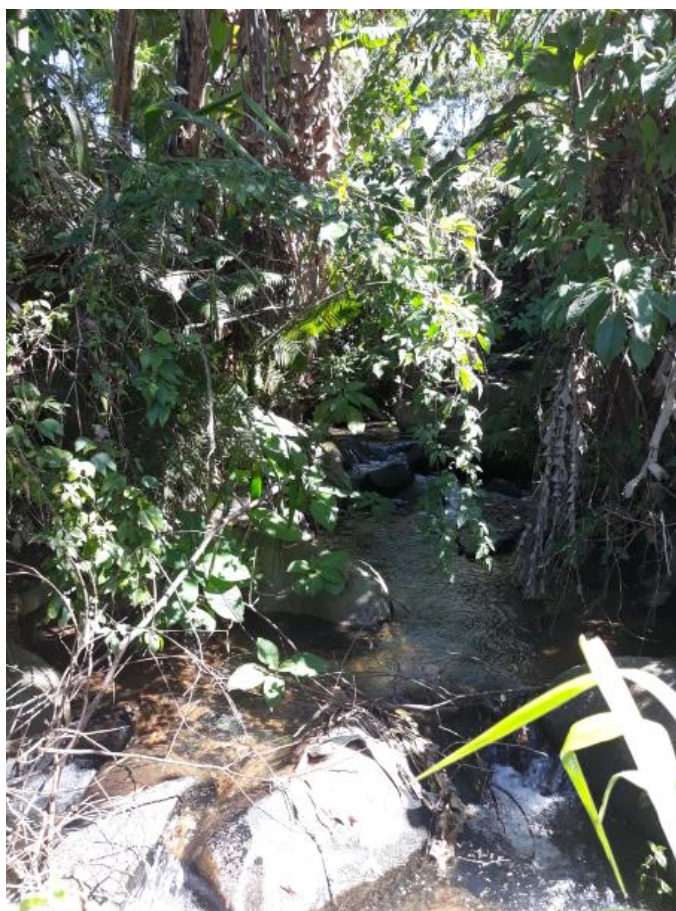
Figura 26 – Leito do córrego Soledade. Fonte: Acervo Grupo Geomorphos/UFRJ (2018).

Mesmo com sinais de degradação, esse trecho ainda apresenta BOA condição geomorfológica após a análise dos Geoindicadores relevantes (Tabela 7), pois conta com vegetação ripária em diversos pontos, principalmente na cabeceira de drenagem e as margens do canal estão sendo erodidas, mas de maneira natural para um ambiente com alta declividade.

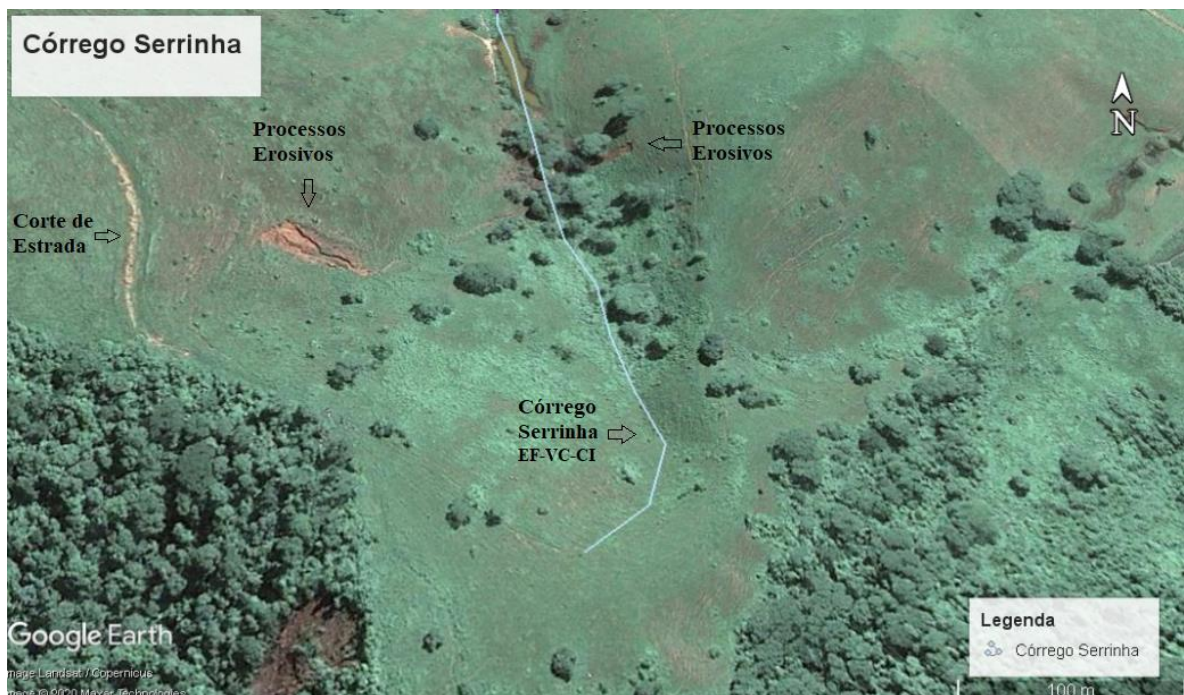
É notório que esse segmento está bastante degradado e sofre com os impactos ambientais gerados pelas atividades antrópicas. Assim, os Geoindicadores selecionados apontam para uma MODERADA condição geomorfológica desse trecho do córrego Serrinha (Tabela 10).

Figura 31 – Córrego Serrinha em MODERADA condição geomorfológica. Fonte: Google Earth (2020).

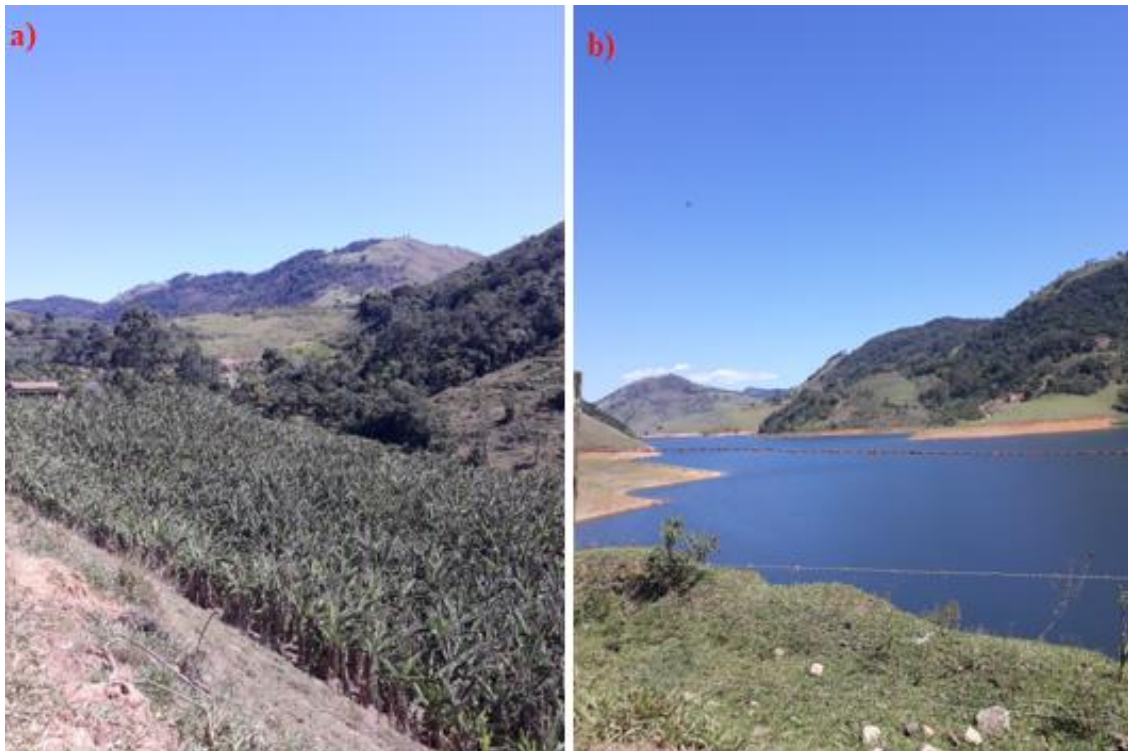
Figura 42 – Estilo Fluvial em moderada condição geomorfológica. a) Plantação de banana e eucalipto no alto curso do rio Macabu; b) Represa do rio Macabu para geração de energia elétrica. Fonte: Acervo Grupo Geomorphos (2018).

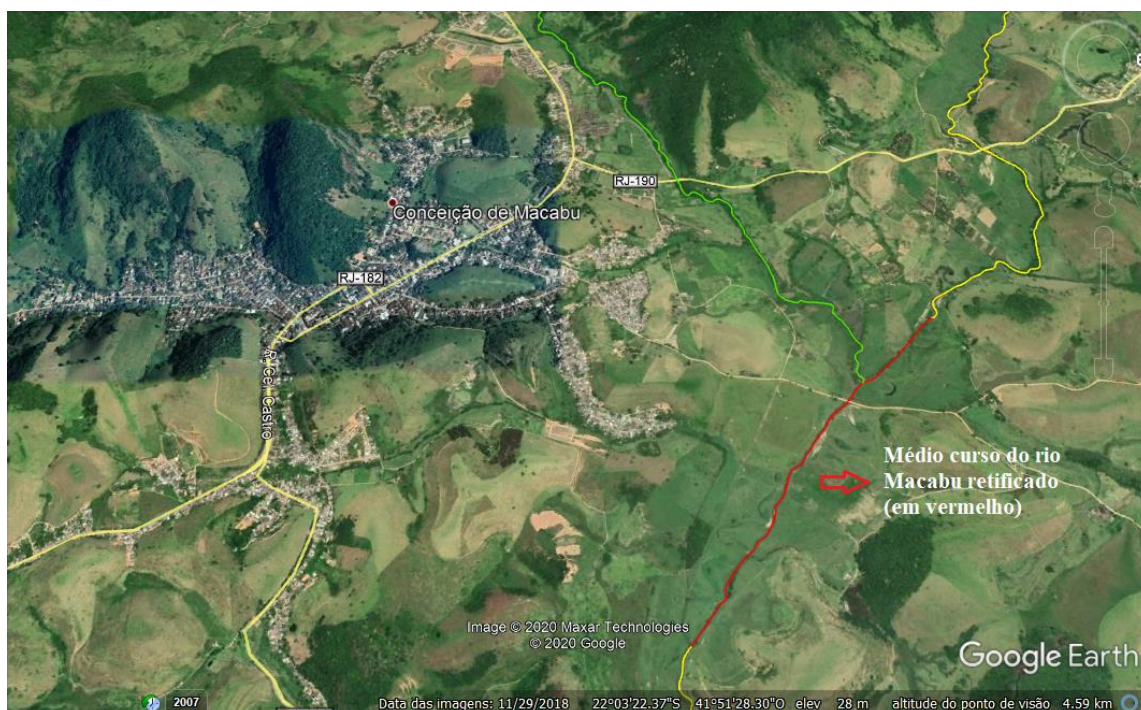
A largura média é de 35 m e a elevação de 18 a 0 m. O médio curso, nesse trecho, fica no município de Conceição de Macabu, estando muito degradado por causa das atividades agropecuárias e extração mineral.

Figura 45 – Rio Macabu retificado no médio curso. Fonte – Google Earth (2020).

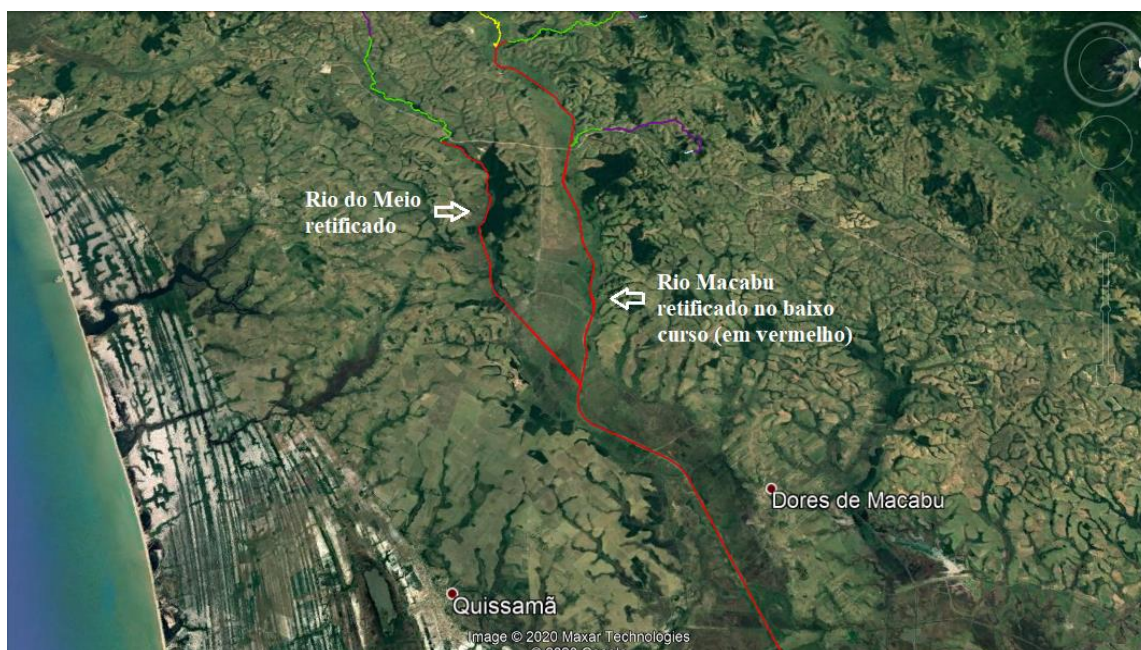
Figura 46 – Rio Macabu retificado no baixo curso. Fonte – Google Earth (2020).

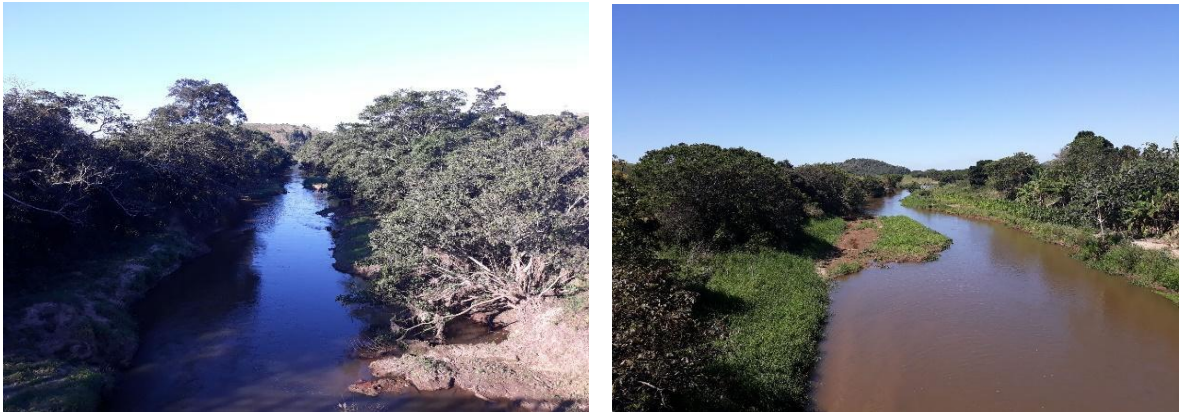
Figura 48 - Estilo Fluvial em ruim condição geomorfológica. Ambas as figuras mostram trechos canalizados no baixo e médio curso do rio Macabu e a presença de feições geomorfológicas como barras laterais. Fonte – Acerto Grupo Geomorphos/UFRJ (2018).

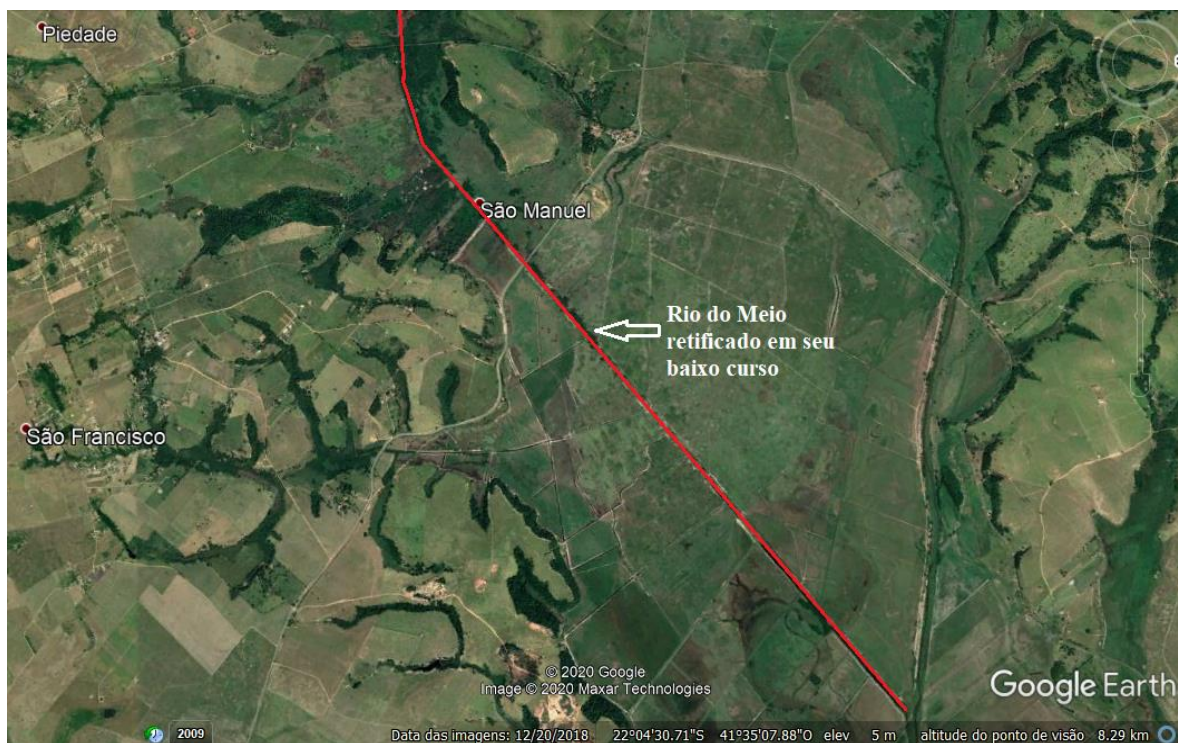
Figura 50 – Rio do Meio retificado e a degradação ambiental. Fonte: Google Earth (2020).

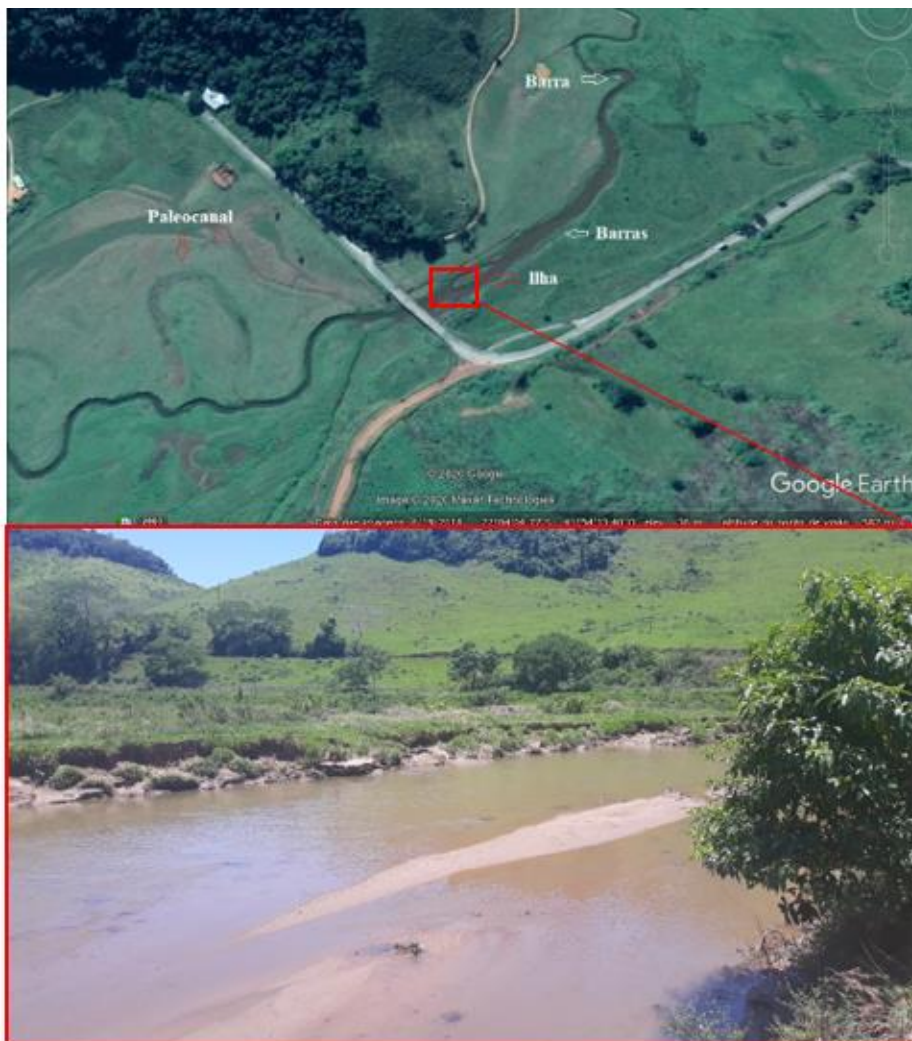
Figura 53 – Rio Macabu mostrando ilhas de areia e margens instáveis. Fonte: Google Earth (2020).

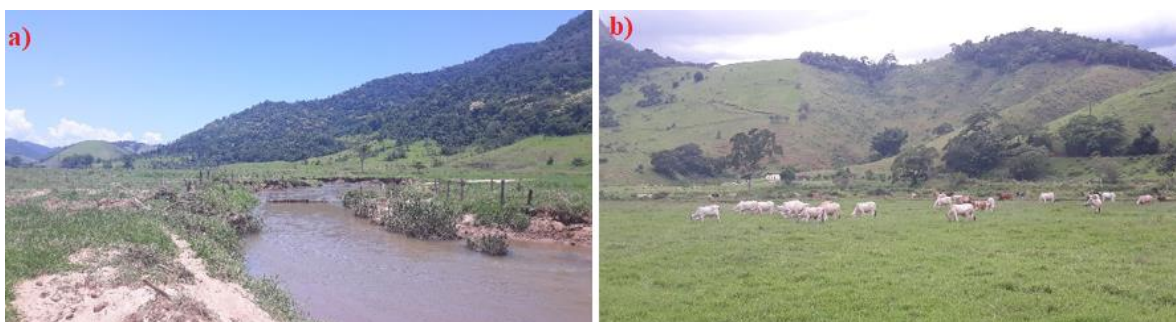
Figura 54 - Estilo Fluvial em moderada condição geomorfológica. Ambas as figuras (a e b) são do rio Macabu na localidade do município de Conceição de Macabu, sendo evidente o pisoteio de gado, retirada da cobertura vegetal, instabilidade das margens, processos erosivos e deposição de sedimentos. Fonte: Acervo Grupo Geomorphos/UFRJ (2019).

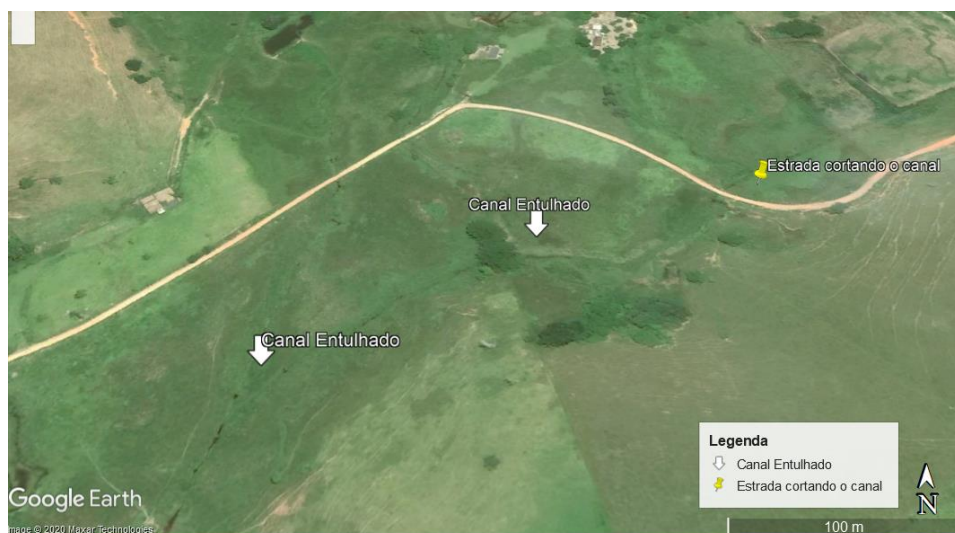
Figura 56 - Corte de estrada no Córrego Pedra Branca (canal entulhado). Fonte: Google Earth (2020).

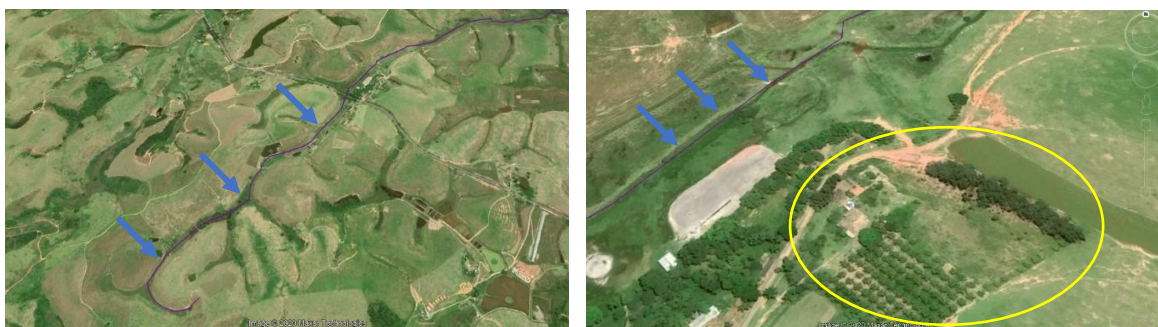
Figura 57 - Rio do Meio totalmente degradado, com pouca vegetação ripárias, vários pastos e campos. Fonte – Google Earth (2020).

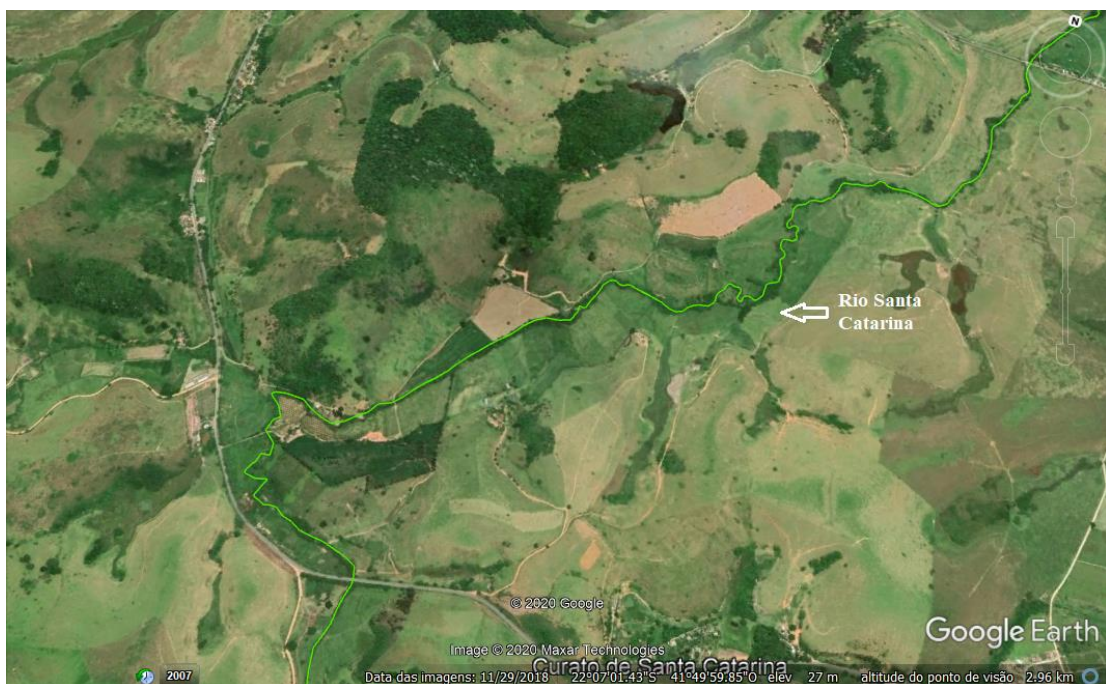
Como nos trechos do rio Macabuzinho, o rio Santa Catarina desenvolve em uma planície contínua e colinas, que por ter um relevo plano facilitou a abertura de pastos e campos para a agropecuária. É uma área bem degradada, pois a cobertura vegetal foi severamente retirada, havendo raríssimos pontos de áreas florestadas (Figura 60).

Figura 60 – Rio Santa Catarina no Estilo Fluvial Vale parcialmente confinado, margem controlada pela forma em planta, leito arenoso. Fonte: Google Earth (2020).

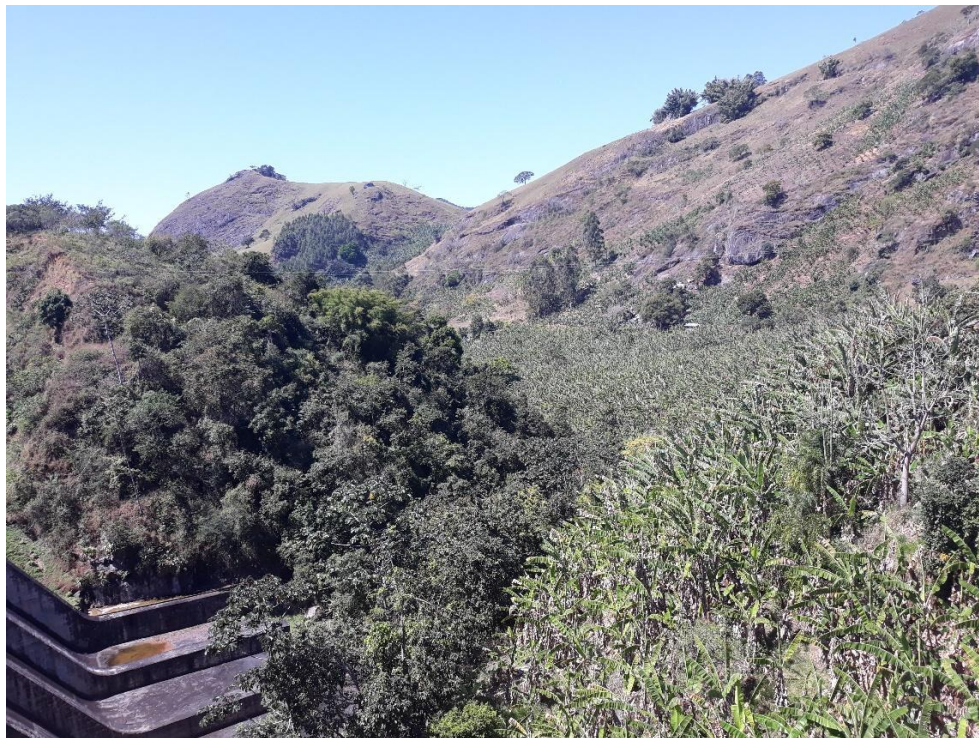
Figura 63 – Rio Macabu após as obras de transposição e barragem. Fonte: Acervo Grupo Geomorphos/UFRJ (2018).
