## SUSCETIBILIDADE À EROSÃO DOS SOLOS NO ALTO CURSO DA BACIA DO RIO AÇAILÂNDIA - MARANHÃO

**UNIVERSIDADE FEDERAL DO RIO DE JANEIRO  
INSTITUTO DE GEOCIÊNCIAS  
PROGRAMA DE PÓS-GRADUAÇÃO EM GEOGRAFIA**

Instituto de Geociências – Departamento de Geografia  
UFRJ – Curso de Pós-Graduação em nível de Doutorado

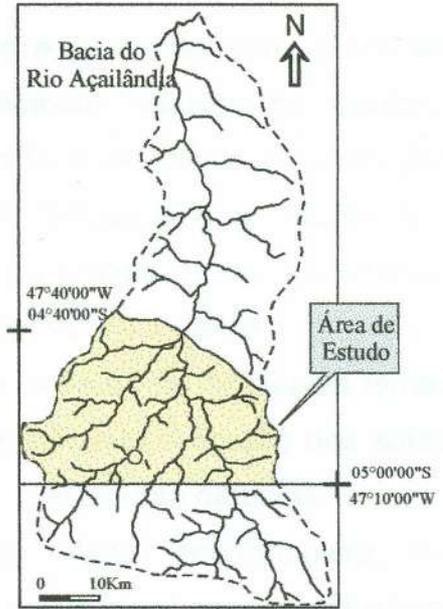
Figura 1 Localização da área de estudo, no município de Açailândia.

A área selecionada para o presente estudo encontra-se na bacia hidrográfica do rio Açailândia, porção central do município, com 1.009 Km<sup>2</sup> do total dos 2.401 Km<sup>2</sup> correspondentes à bacia, e foi denominada de alto curso da bacia do rio Açailândia (Figura 1). Ressalta-se que esta área corresponde a uma das regiões mais afetadas pela erosão englobando todo o alto curso do rio Açailândia. Além disso, sob o ponto de vista geomorfológico e pedológico, esta área também apresenta os melhores contrastes, englobando todos os seus compartimentos. O rio Açailândia nasce nas proximidades da cidade em uma altitude de 290m, drena toda a parte de relevo dissecado e deságua no rio Gurupi, limite dos Estados do Pará e Maranhão, a 190m de altitude.

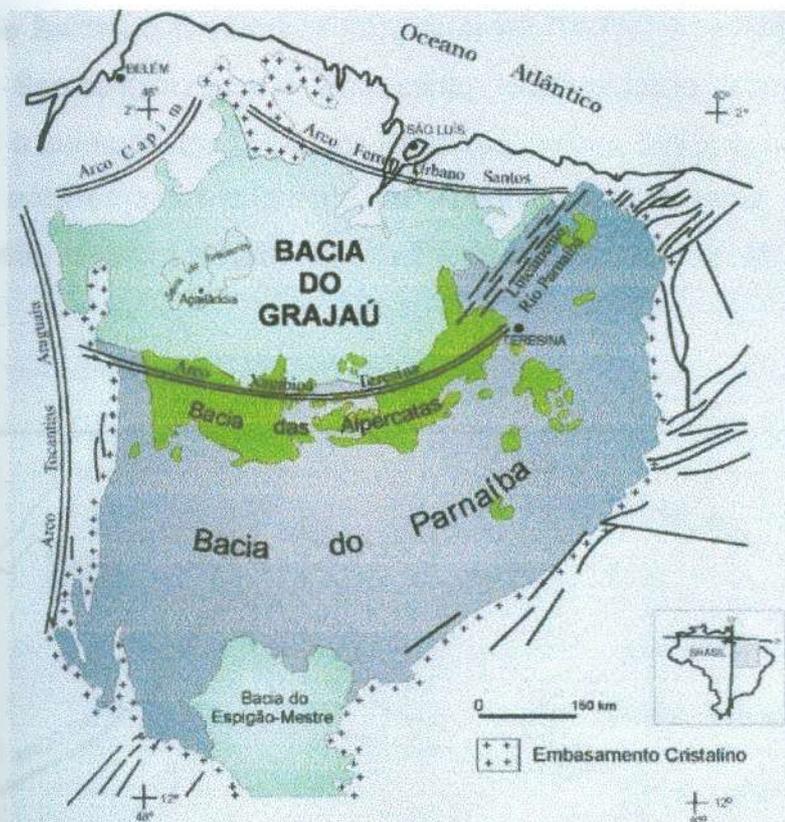
Figura 2 – Província Sedimentar do Meio Norte. A Bacia do Grajaú tem seus limites estruturais ressaltados (Góes, 1995; Góes e Coimbra, 1996 *In* Anaisse Júnior, 1999). A região de Açailândia está situada na parte sudoeste, no domínio da Serra do Tiracambu.

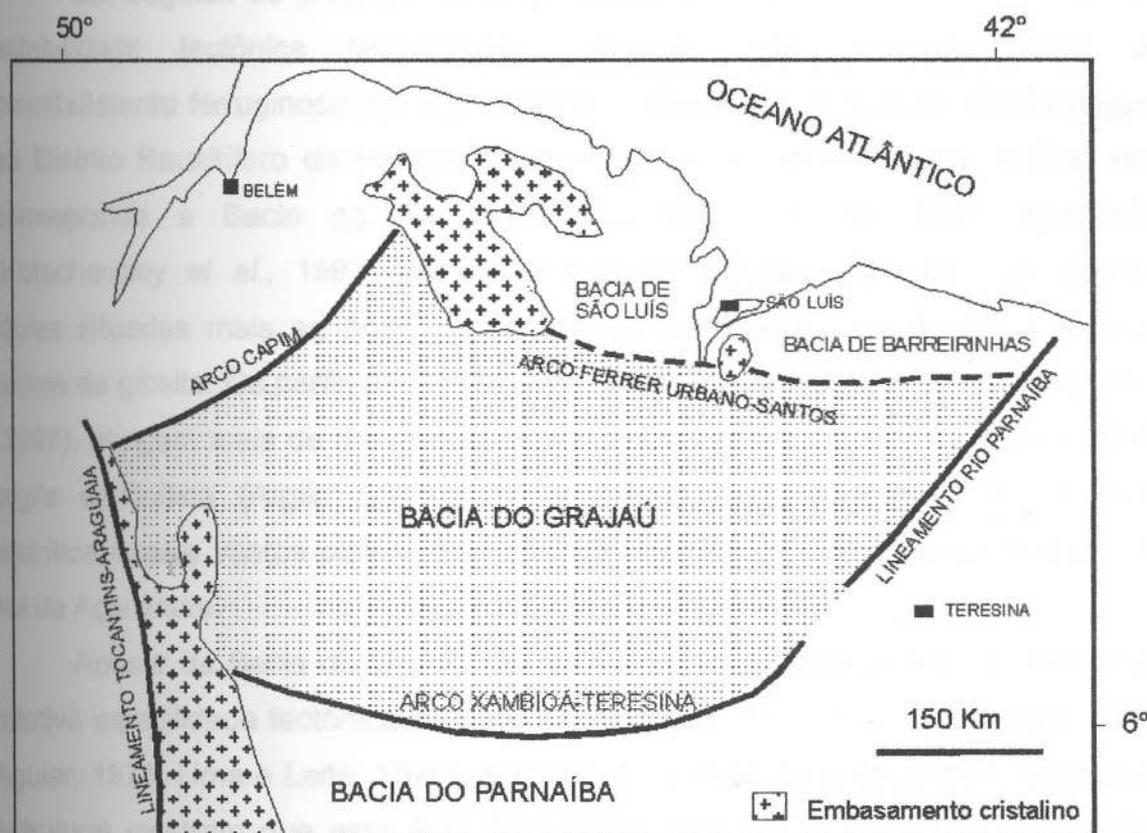
Figura 3 –Delimitação da Bacia do Grajaú e unidades representativas de seu preenchimento sedimentar . O Arco Urbano Ferrer-Santos é indicado por linha *hachuriada* por não se constituir em barreira geográfica após o final do cretáceo Inferior (Góes *et al.*, 1999).

denominada de Bacia do Capim por Borges *et al.* (1997), é limitada pelos arcos Ferrer-Urbano Santos (Rezende e Pamplona, 1970) a norte, Xambioá-Teresina (Aguiar, 1971) a sul-sudeste, Tocantins-Araguaia (Kegel, 1965) a oeste, e Capim (Góes, 1995; anteriormente chamado de Tocantins por Mesner e Woodridge, 1964) a noroeste, e pelo Lineamento Rio Parnaíba (Cordani *et al.*, 1984) a leste (Figura 3).

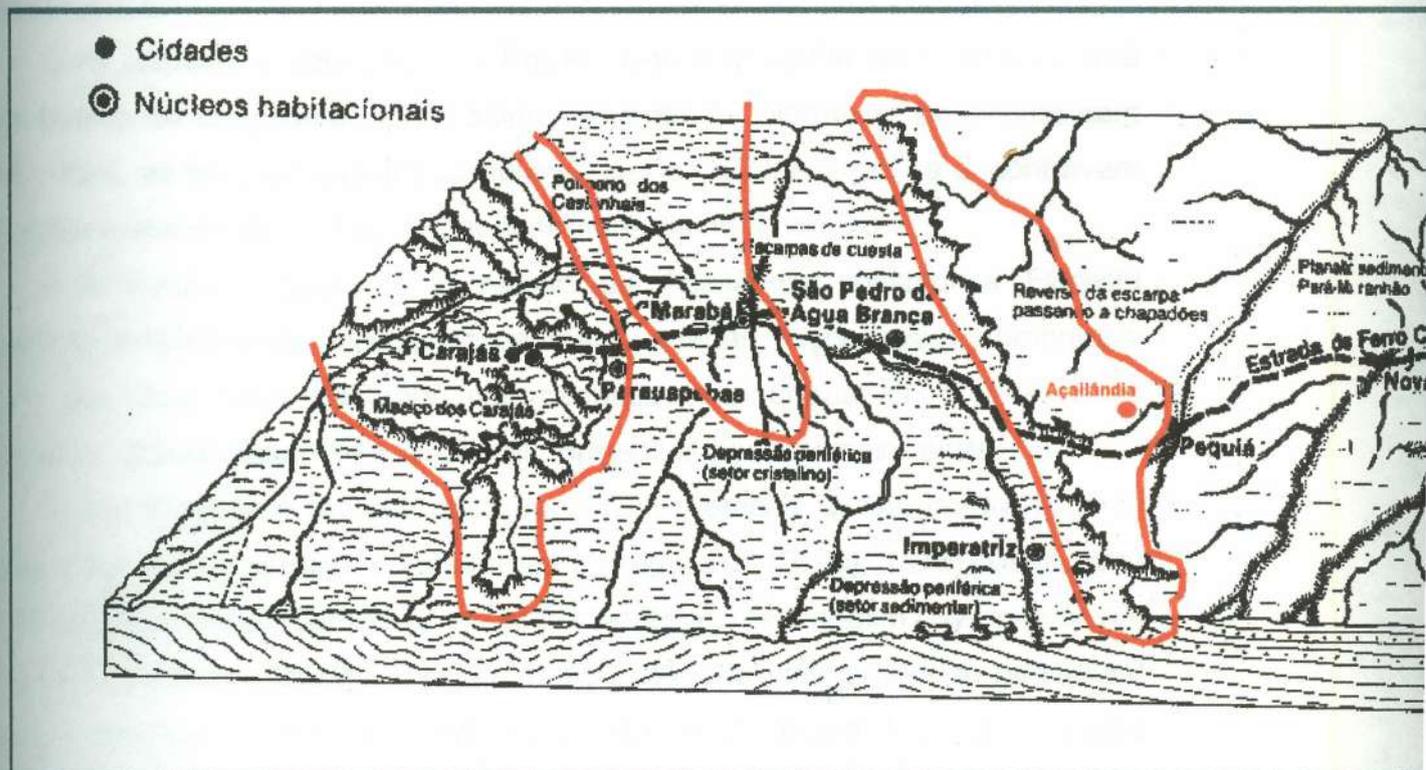
Figura 4 - Diagrama mostrando os setores de relevo da região situada entre as linhas vermelhas correspondem às faixas críticas, sob o ponto de Açailândia está inserida em uma dessas faixas.

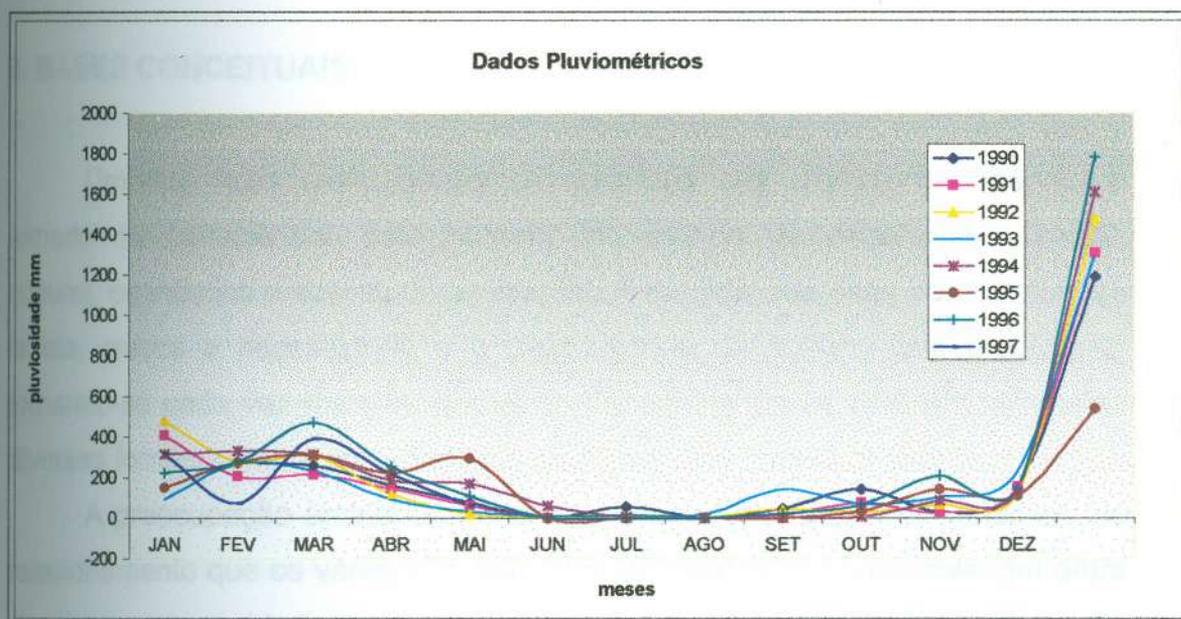
Figura 5 – Comparação dos dados da pluviosidade anual entre os anos de 1990 a 1996. Estação meteorológica da Fazenda Itabaiana, próximo a cidade de Açailândia, pertencente a Companhia Vale do Rio Doce (CVRD).

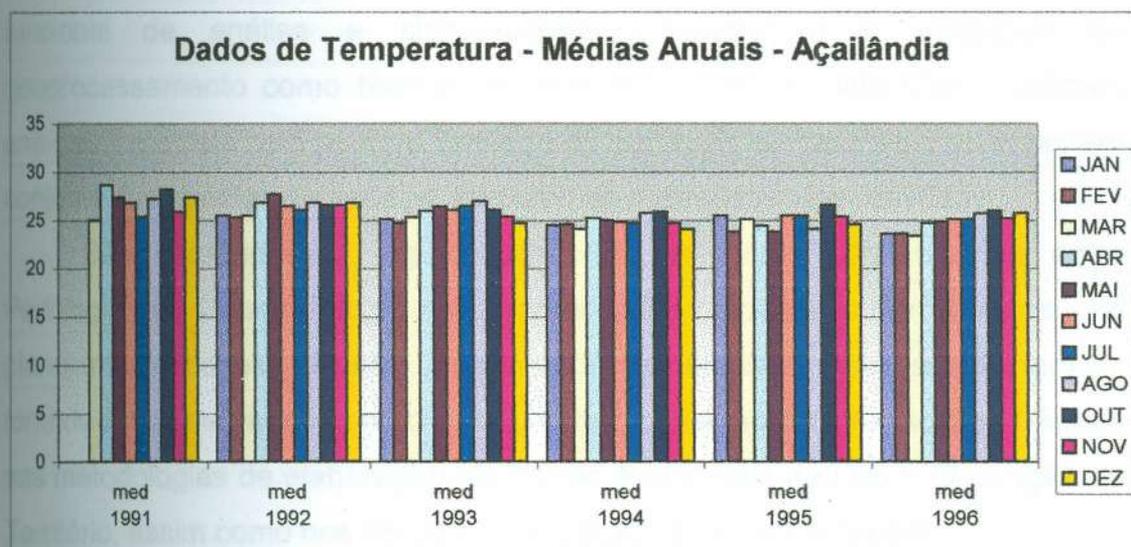
Figura 6 - Comparação das médias anuais das temperaturas entre os anos 1991 a 1996 (Estação Meteorológica da CVRD).

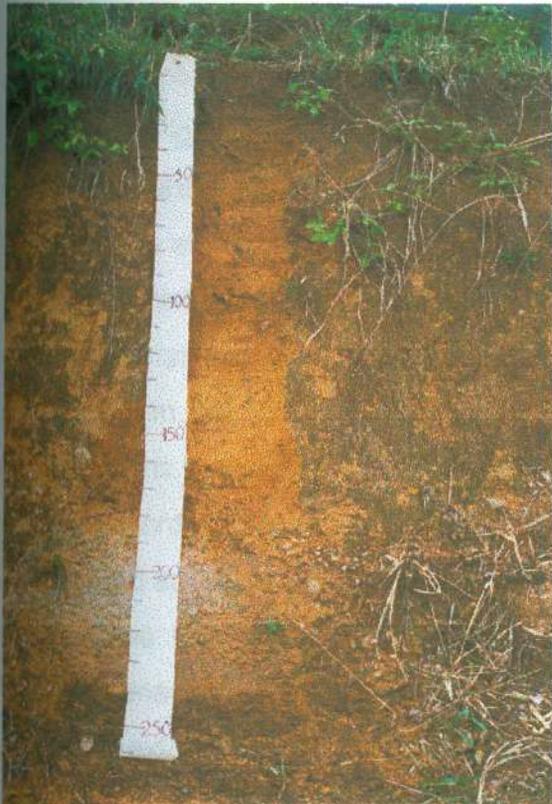
Figura 8— Latossolo Vermelho-Amarelo com horizonte A proeminente, Ponto N° 1.

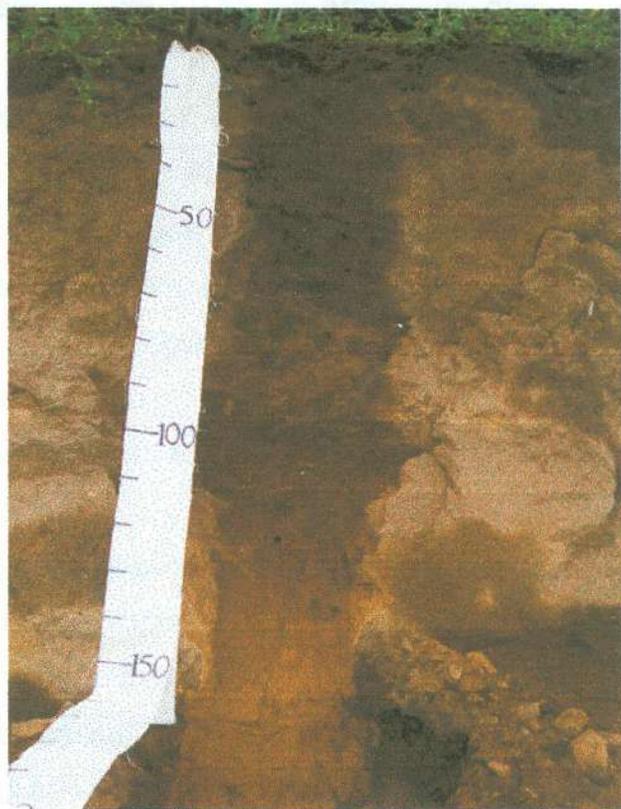
Figura 9 – Neossolo Quartzarênico com Horizonte A húmico, Ponto N° 4.

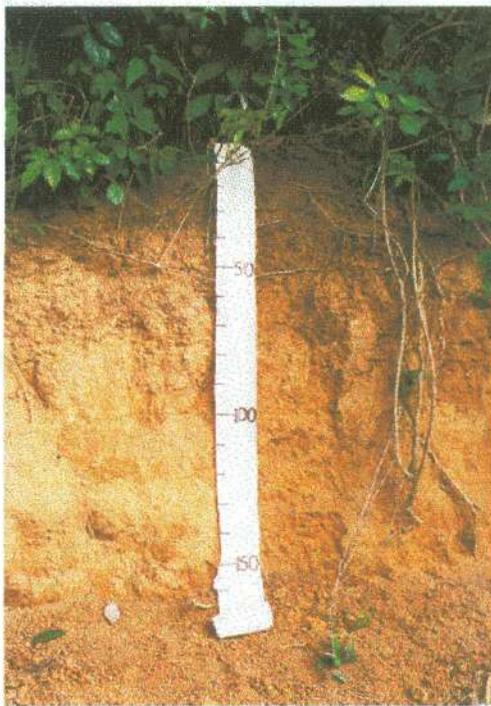
Figura 10– Argissolo Vermelho-Amarelo com textura muito argilosa, Ponto N° 8.

A textura dos solos varia de franco-argilo-arenosa a muito argilosa, em Argissolos e *intergrades* (Figuras 10 e 11), franco-arenosa em Latossolos e *intergrades* (Figuras 12 e 13), franco-arenosa em Neossolos Flúvicos e Gleissolos e areia franca em Neossolo Quartzarênico (Tabela 3). Existe solo com presença significativa de cascalho, com percentual de 19,80%. Ocorre a presença de linha de seixo nos Latossolos e *intergrades*, com profundidade que pode variar de 90cm a quase 2 metros de profundidade, e largura em média de 40cm. Os grãos de seixos possuem diâmetro que variam de 0,5cm a 3cm, em matriz bastante arenosa (Figura 14).

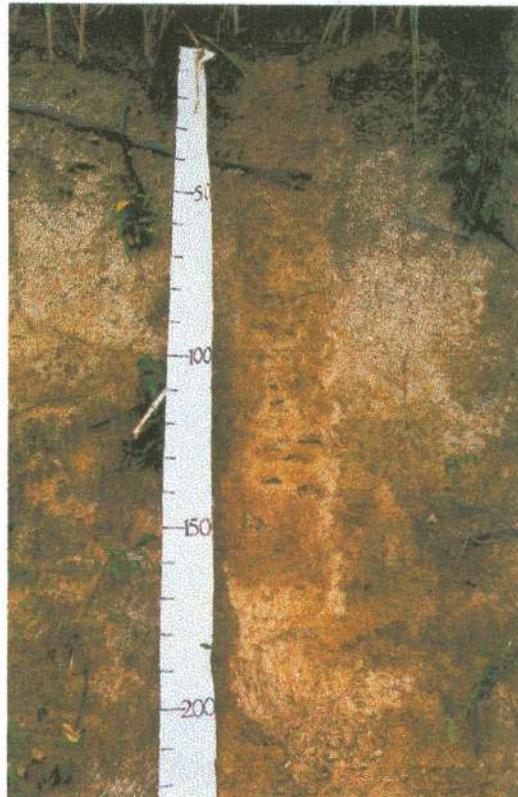
Figura 12 – Latossolo Amarelo com textura franco-arenosa, Ponto N° 2.

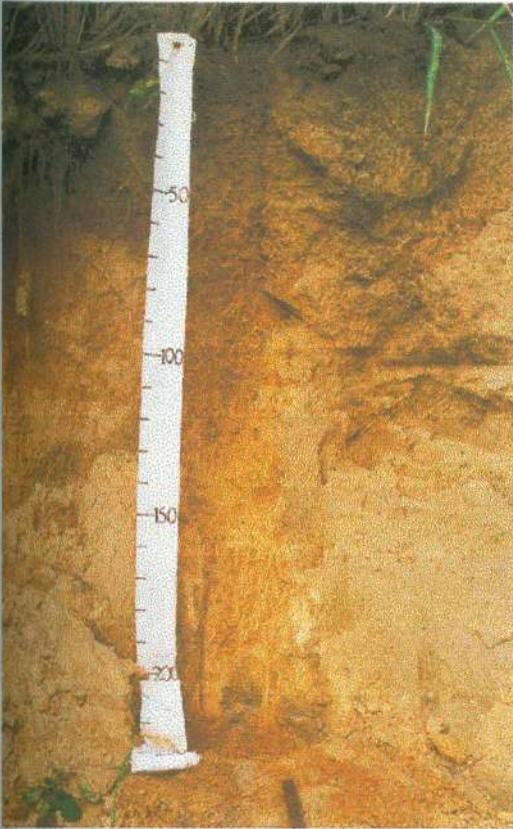
Figura 13 – Latossolo Vermelho-Amarelo argissólico com textura franco-arenosa, Ponto Nº 5

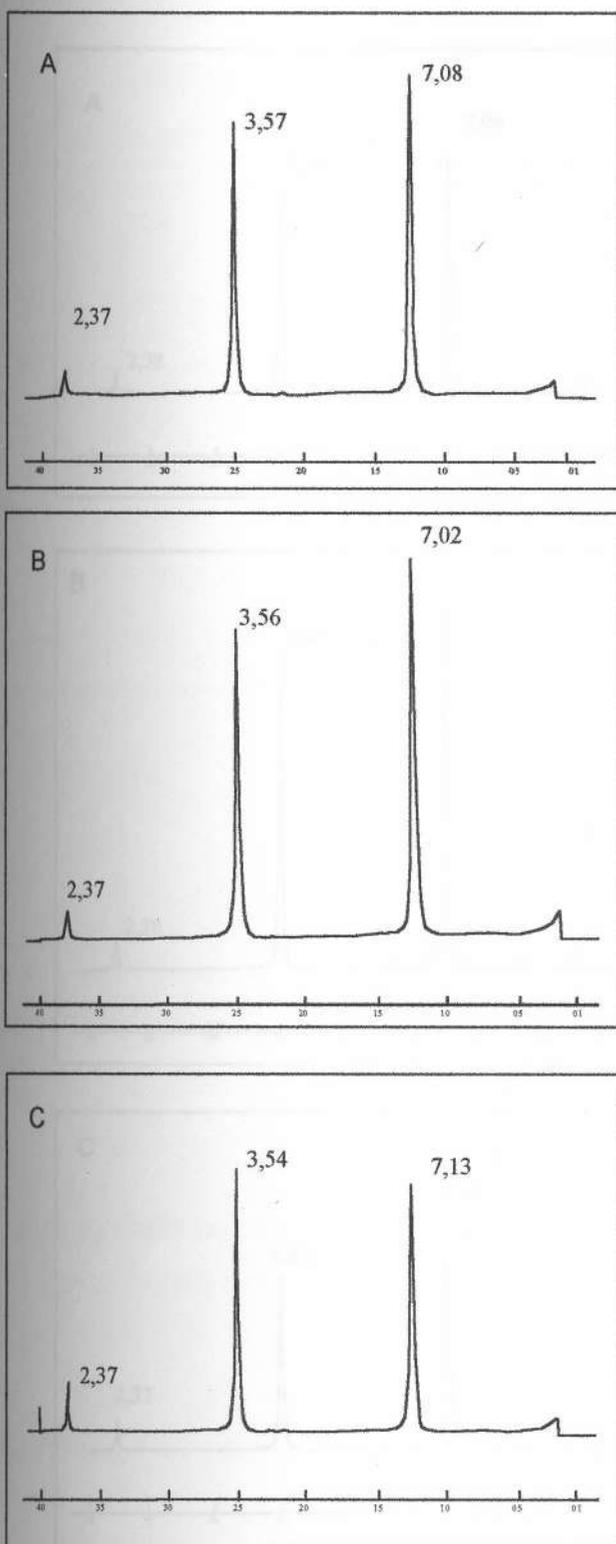
Figura 15 – Difratoogramas de raio-X fração argila natural. Caunita

(A) Ponto 1, (B) Ponto 2 e (C) Ponto 4.

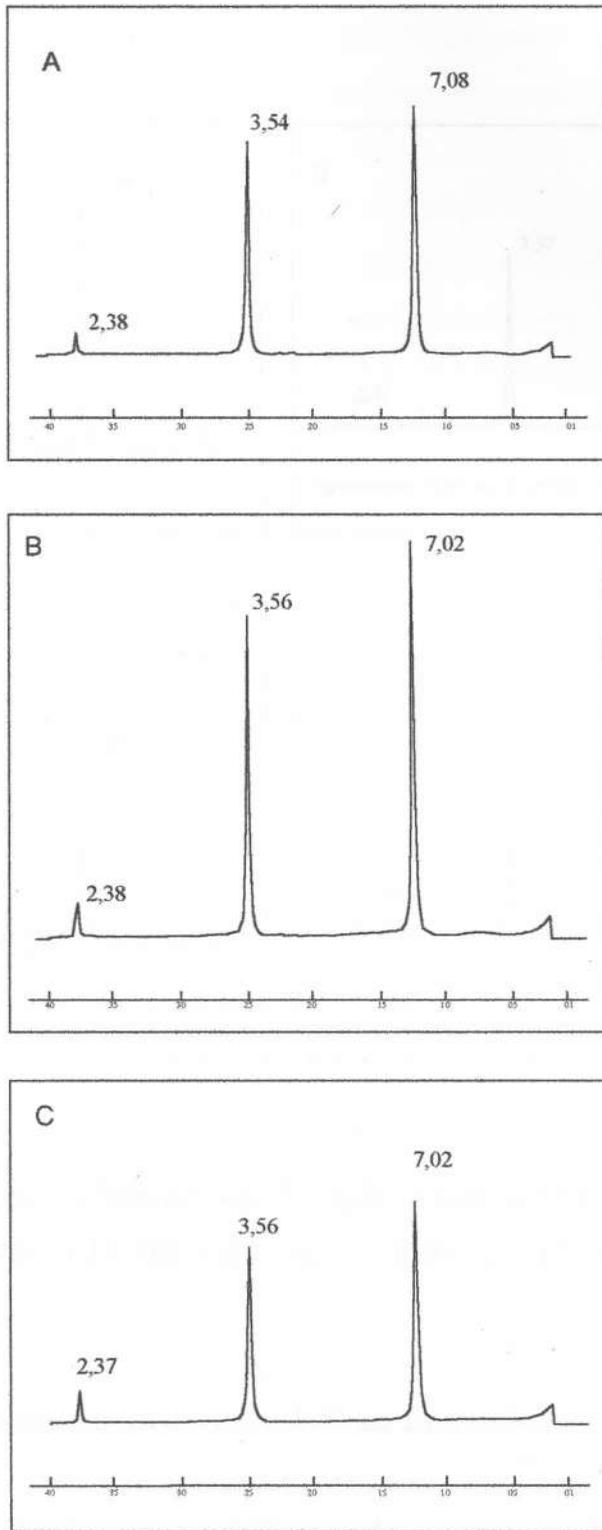
Figura 16 - Difratoogramas de raio-X fração argila natural. Caulinita (A) Ponto 5, (B) Ponto 7 e (C) Ponto 9.

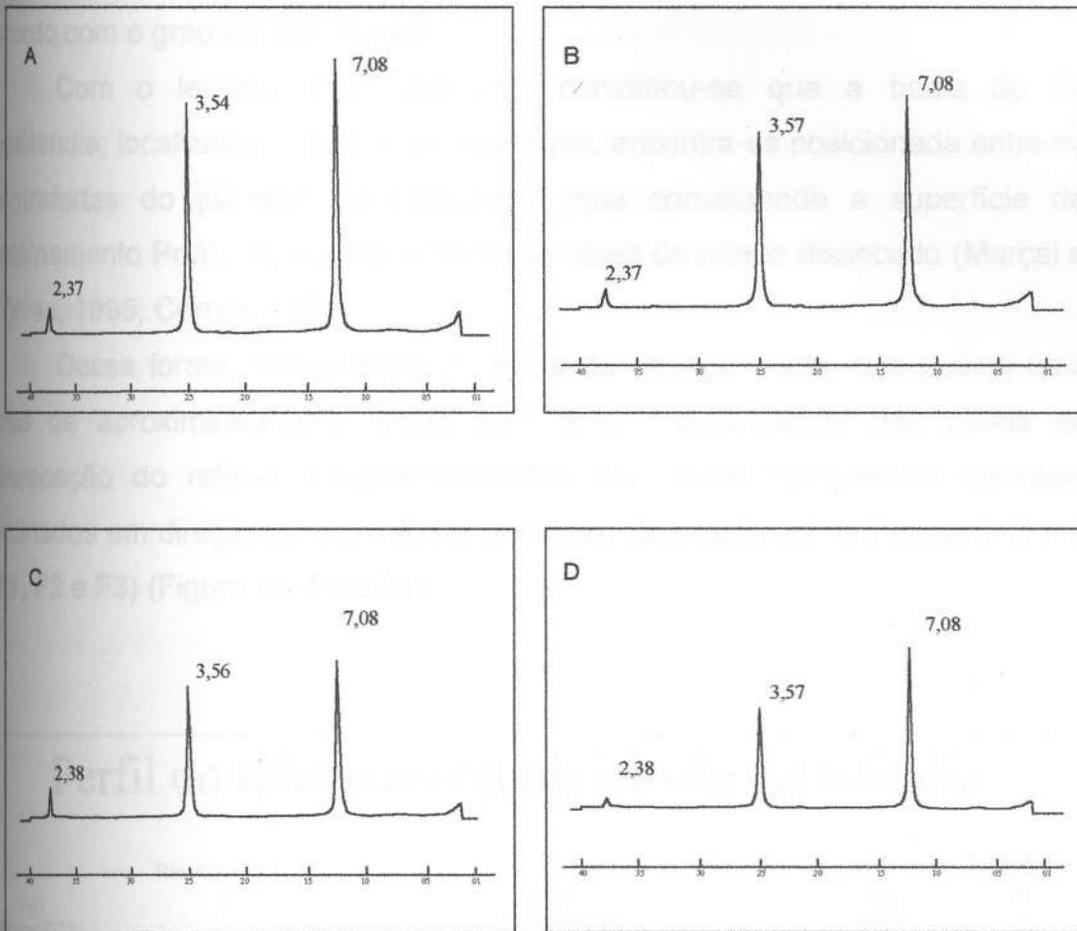
Figura 17 - Difratoogramas de raio-X fração argila natural. Caulinita  
 (A) Ponto 14, (B) Ponto 26, (C) Ponto 28 e (D) Ponto 30.

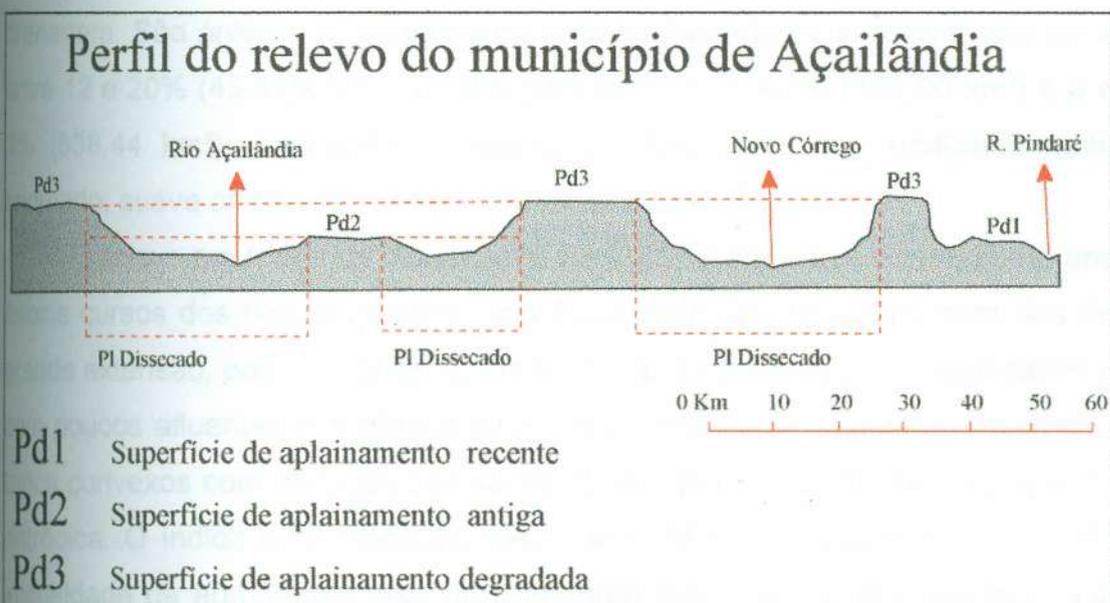
Figura 18 – Perfil esquemático do relevo do município de Açailândia (Marçal e Corrêa, 1995)

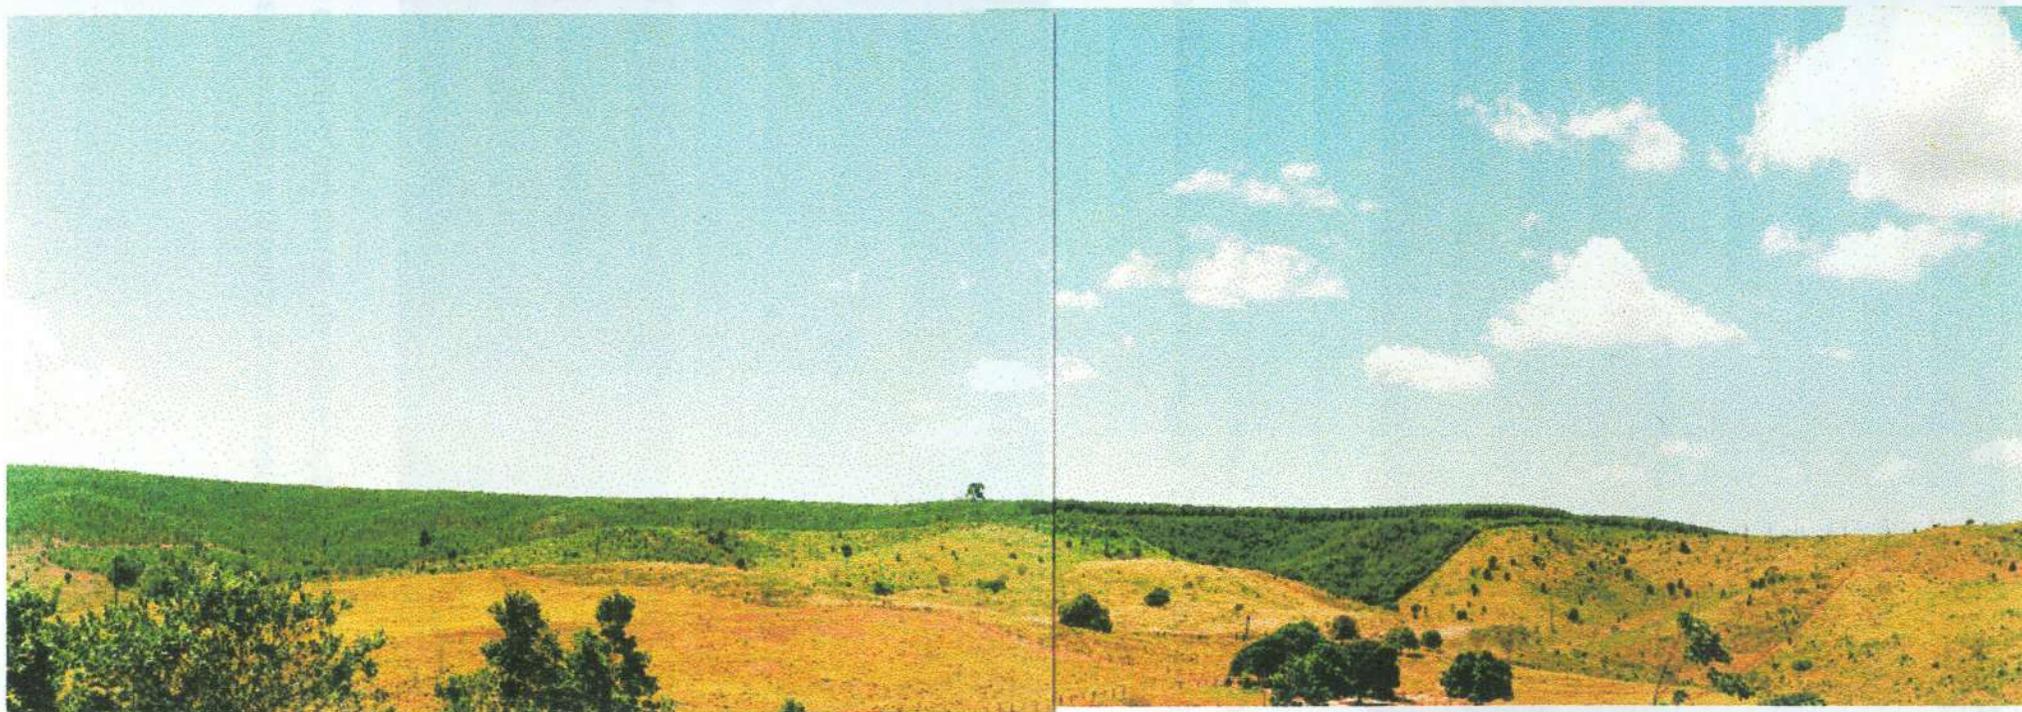
Figura 22 – Vista do relevo no município de Açailândia. Em primeiro plano, colinas amplas e suaves que correspondem à fácies de dissecação F1; ao fundo a presença de uma superfície de aplainamento Pd3 que corresponde a Serra do Tiracambu.

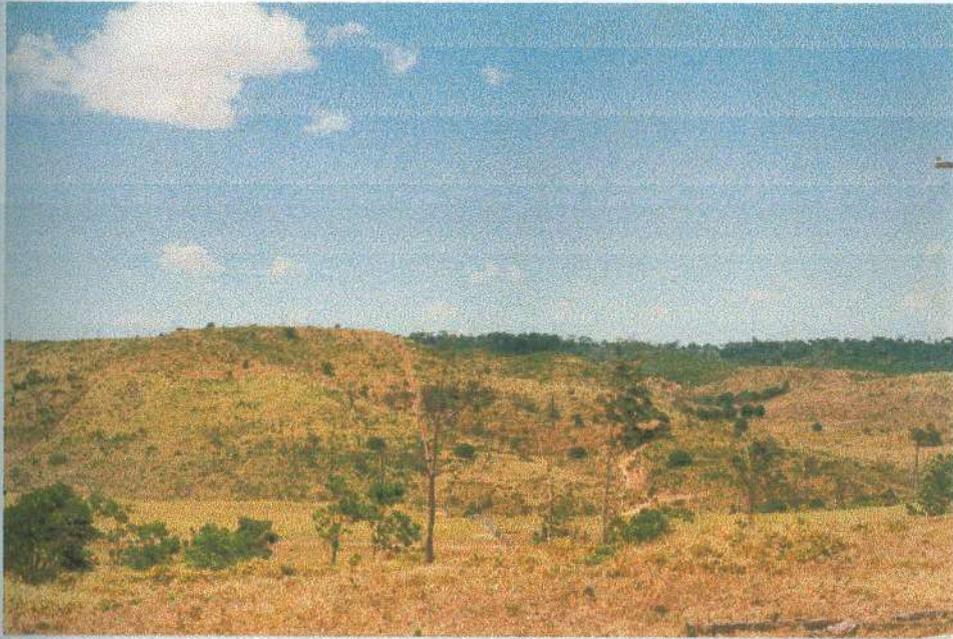
Figura 23 – Vista do relevo em forma de dissecação F2, com topos convexos e baixa densidade de cobertura vegetal. Zona rural, oeste da área.

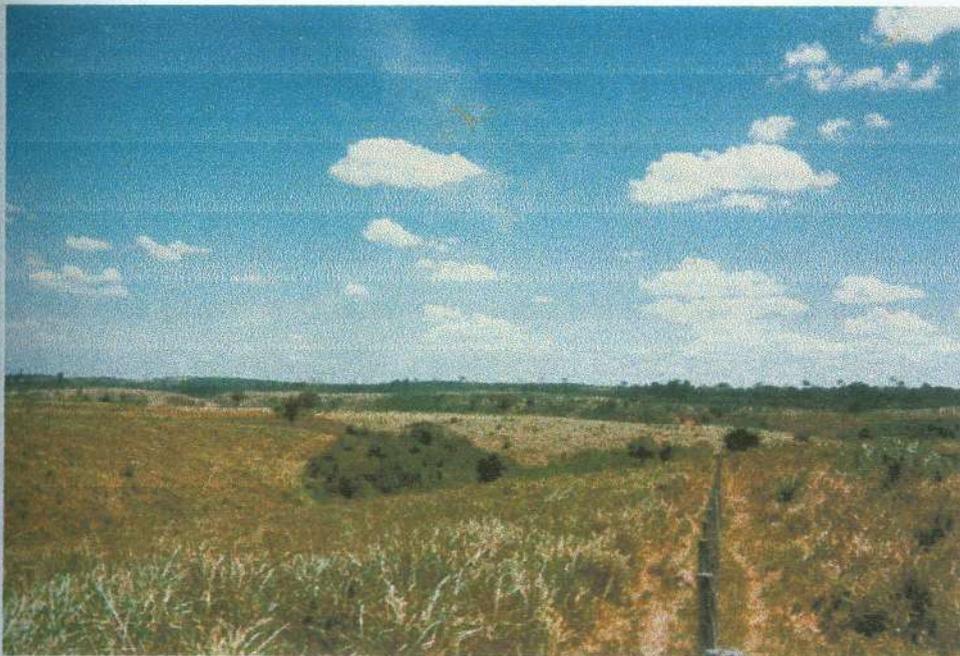
Figura 24 - Vista do relevo em forma de dissecação F3, com topos convexos e intensa atividade antrópica. Zona rural, região central da área.

O relevo em forma de dissecção **F3** (373,12 km<sup>2</sup>), que corresponde aos baixos cursos dos rios, apresenta uma fraca rede de drenagem, com rios de grande extensão, onde os leitos dos mesmos apresentam-se mais alongados e com poucos afluentes e ausência quase total de cobertura vegetal. Apresenta topos convexos com altitudes abaixo de 150m, também com intensa atividade antrópica. O índice de dissecção varia de 1.750m a 12.750m, com grau de intensidade de aprofundamento da drenagem mais fraco que o anterior. São áreas que apresentam as menores inclinações das vertentes, 0 e 3% (538,44 km<sup>2</sup>) e 3 e 8% (151 km<sup>2</sup>) correspondendo a relevos plano e suave ondulado (Figuras 24 e 25).

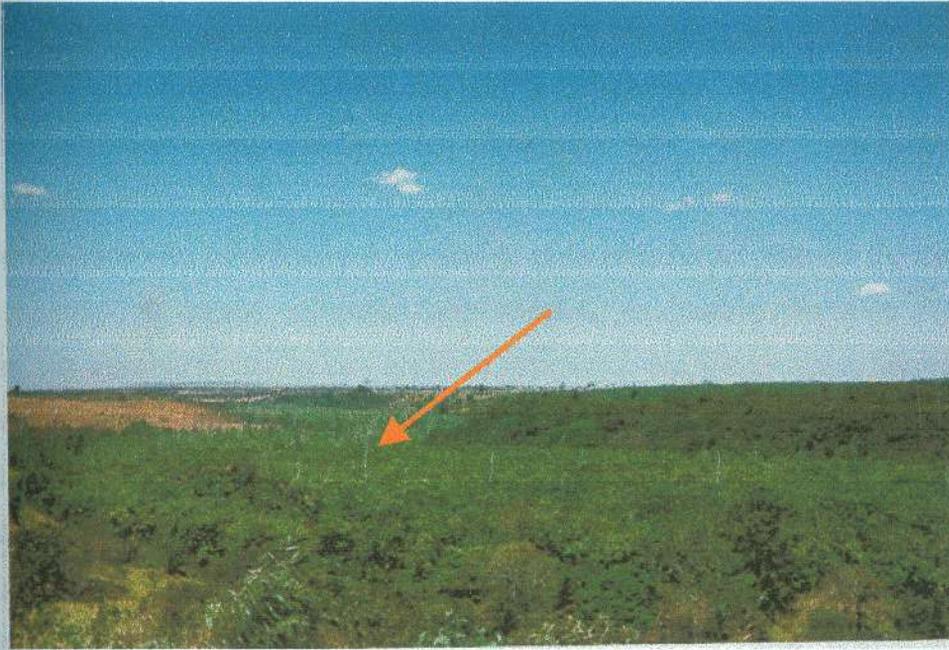
Figura 25 – Vale do rio Açailândia com seu leito apresentando fraco grau de aprofundamento, conseqüência do assoreamento causado por um grande índice de dissecação do relevo. A seta indica o leito do rio que está quase todo ocupado por vegetação.

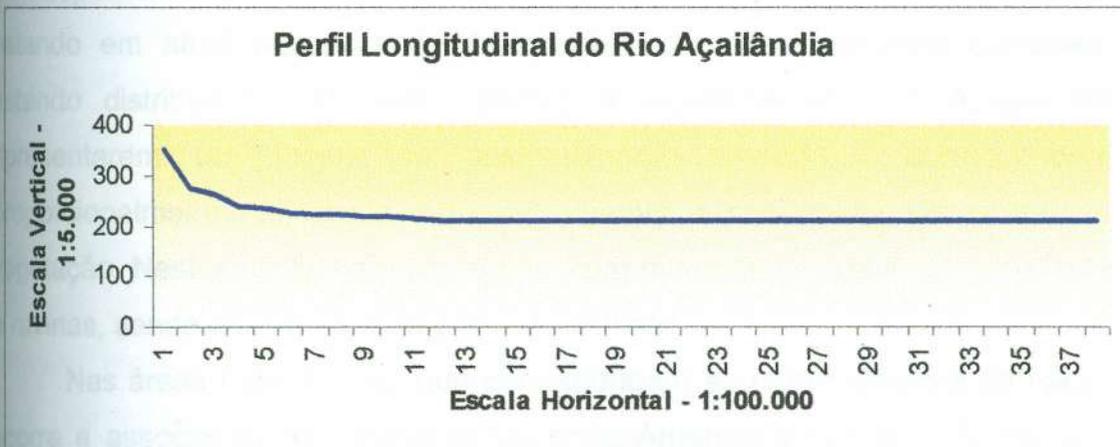
Figura 27 – Perfil longitudinal do rio Açailândia no percurso que abrange a nascente até o limite norte da área de estudo, correspondendo ao alto curso.

Pela análise do perfil longitudinal do rio Açailândia (Figura 27), pode-se verificar que este se apresenta côncavo, com declividades maiores em direção à cabeceira. A partir de sua nascente, até aproximadamente 10 quilômetros, ele apresenta um desnível suave de cerca de 150m. A partir daquele ponto, atinge um gradiente constante, com altitude de 200 metros até o córrego do Jacaré, próximo ao limite da área de estudo.

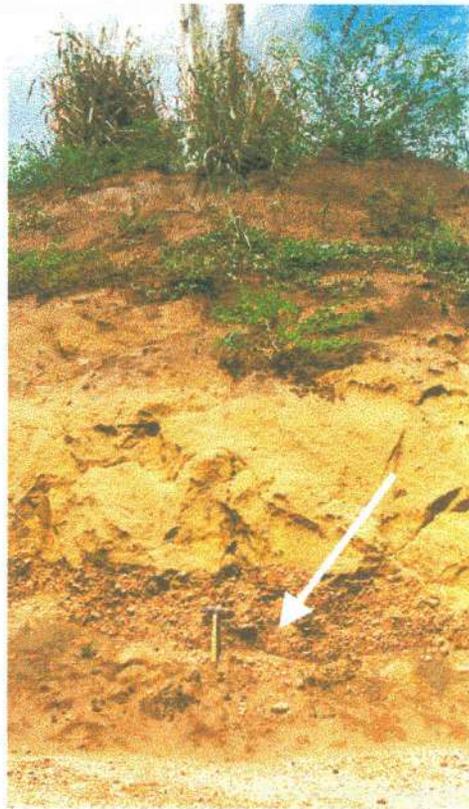
Figura 30 – Afloramento na BR-010 constituído de arenito. Seta indica a presença da faixa de seixo bastante argilosa com espessura em torno de 40 cm.

Os pontos de descrição das unidades litológicas encontradas na área de estudo estão localizados em um afloramento ao norte, na estrada vicinal que parte da rodovia BR-010 em direção leste, e ao longo das rodovias BR-222 e BR-010. Apesar de estarem bastante friáveis, observa-se que são caracterizados por arenitos finos, estratificados, de cor variando entre vermelho a rosa claro e amarelo esbranquiçado (Figura 29). Subordinadamente, ocorrem pelitos de cor vermelho rosado e arenitos conglomeráticos com muitos seixos. Destaca-se a presença de uma faixa de seixos, bastante argilosa, com espessura em torno de 40 cm (Figura 30). Os seixos apresentam-se pouco angulosos, com tamanho que varia em média entre 0,5cm e 5cm. Esta faixa situa-se, em média, a 1 metro e meio de profundidade, variando com frequência sua profundidade.

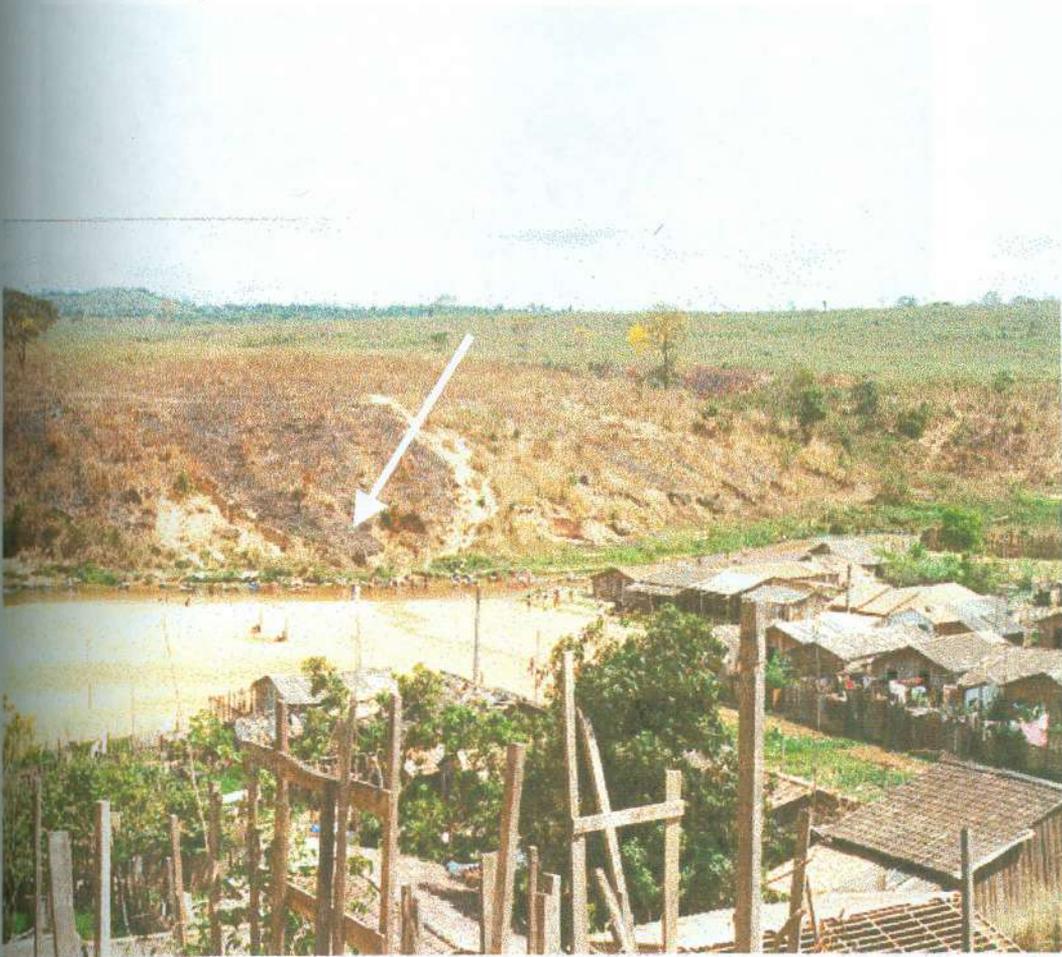
Figura 36 – Voçoroca no bairro do Jacu, lado oeste da cidade. Vista da parte de cima da voçoroca que termina com o assoreamento do rio Jacu. Observar a encosta desmatada com ocorrência de ravinas.

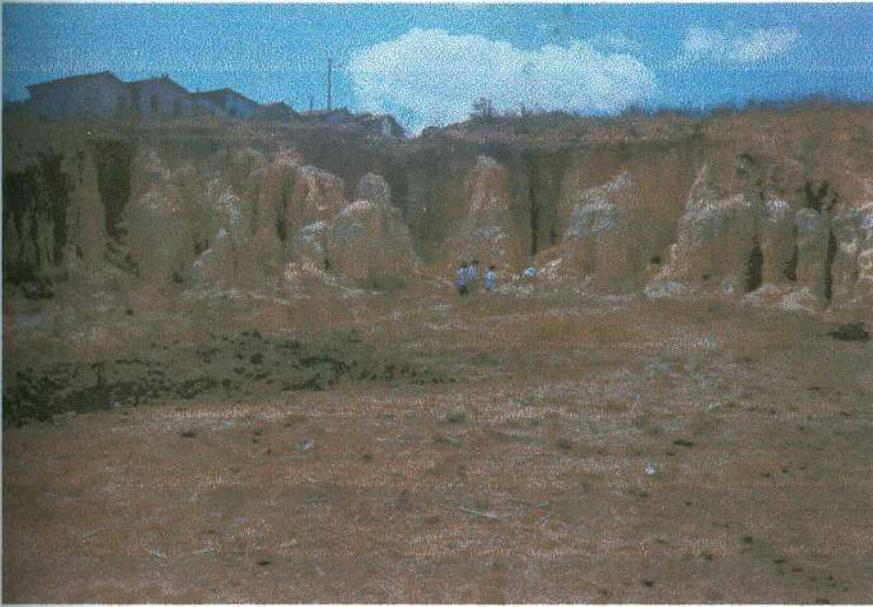
Figura 37 – Vista da voçoroca localizada no bairro Laranjeiras, parte leste da cidade. Região com predomínio do Latossolo.

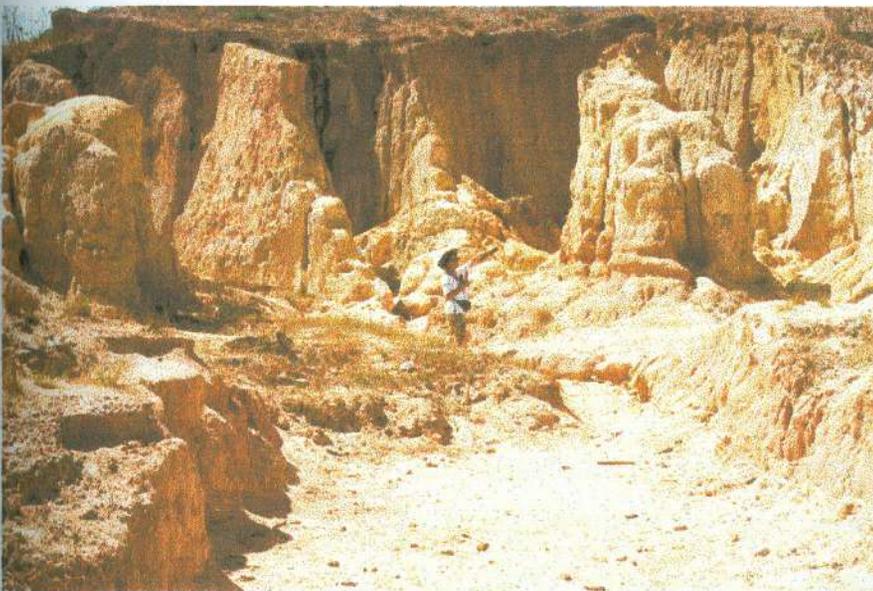
Figura 38 – Vista da voçoroca localizada no bairro Laranjeiras. Grande parte dos sedimentos são transportados para o córrego Boa Esperança.

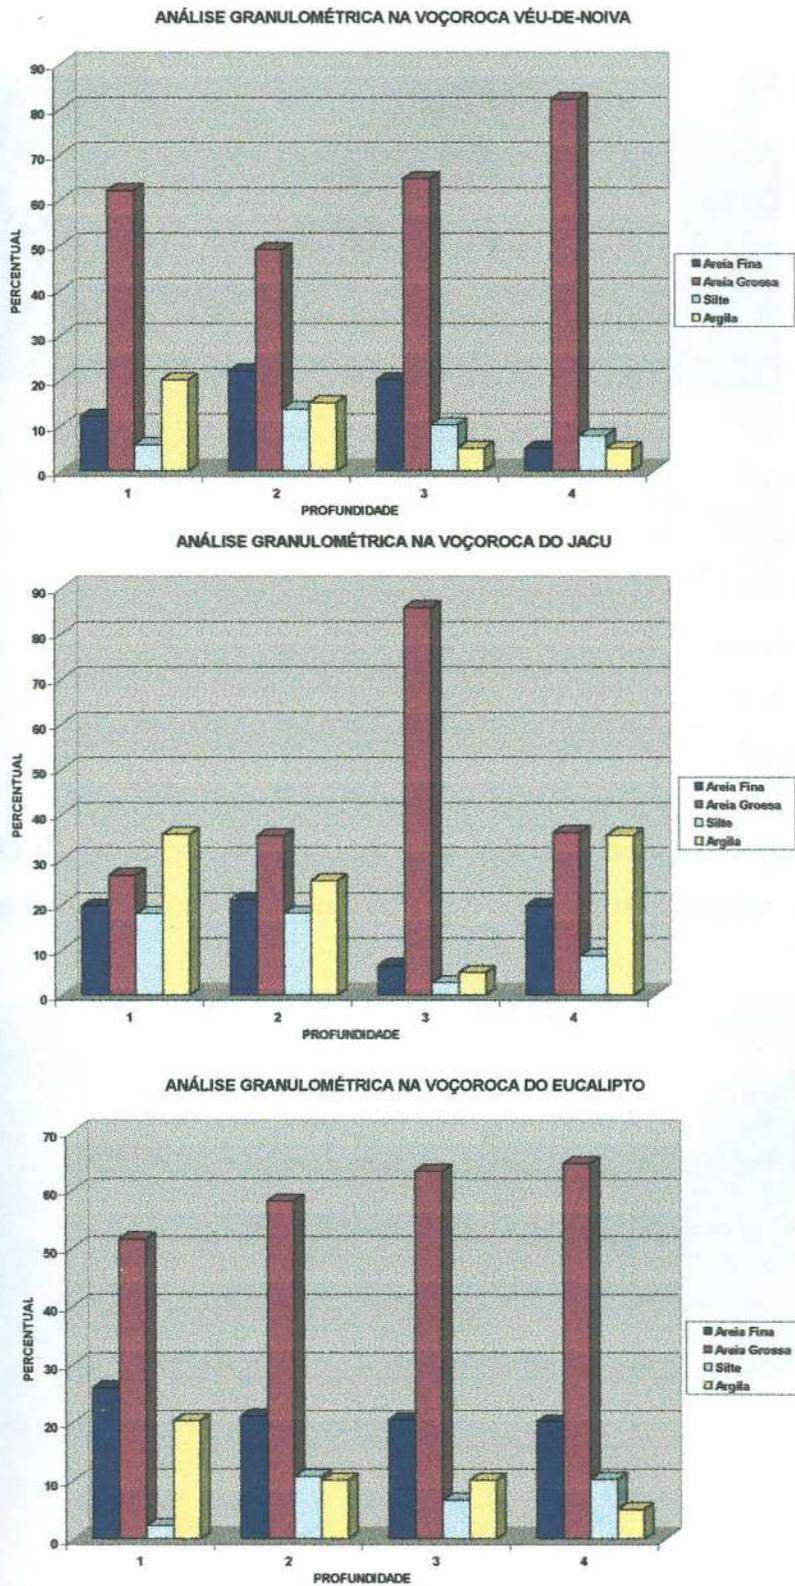
Figura 39 – Representação gráfica da análise granulométrica das voçorocas monitoradas na cidade de Açailândia

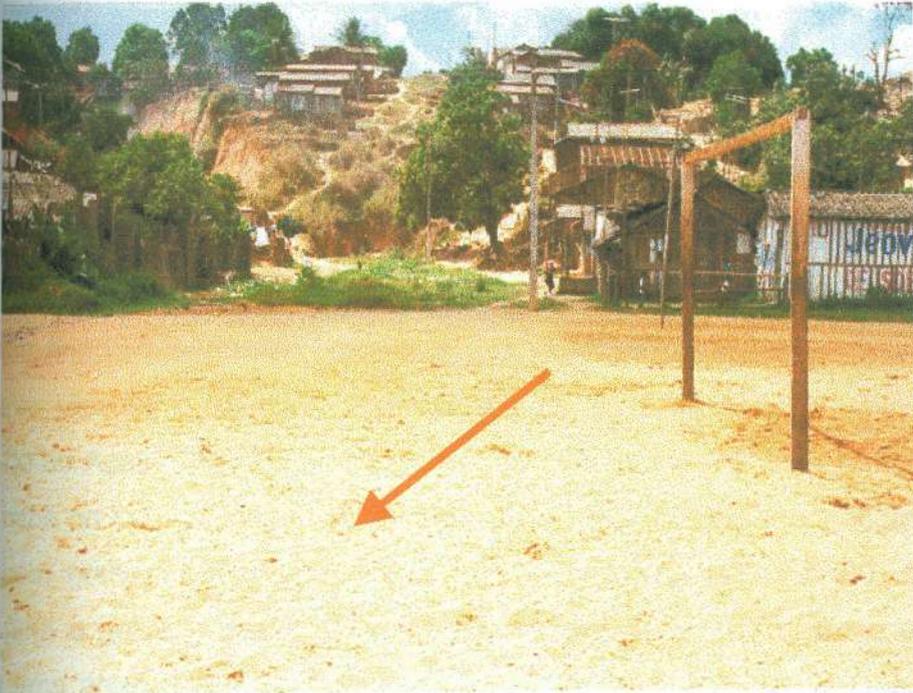
Figura 40 – Vista da voçoroca do Jacu. A seta indica o local de deposição de areia fina em sua base, formando um cone de deposição.

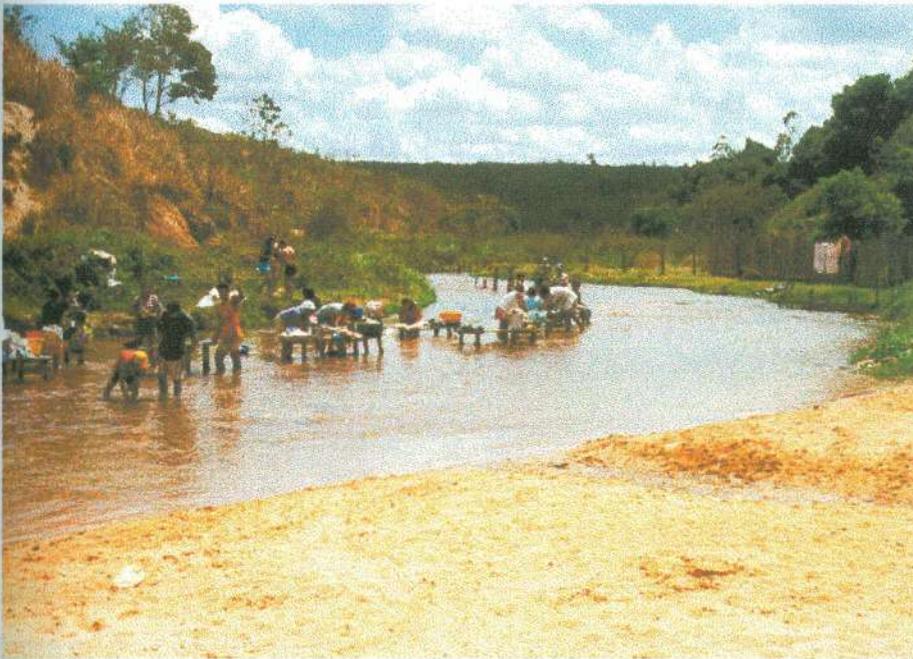
Figura 41 – Assoreamento do rio Jacu, em frente a voçoroca do Jacu.

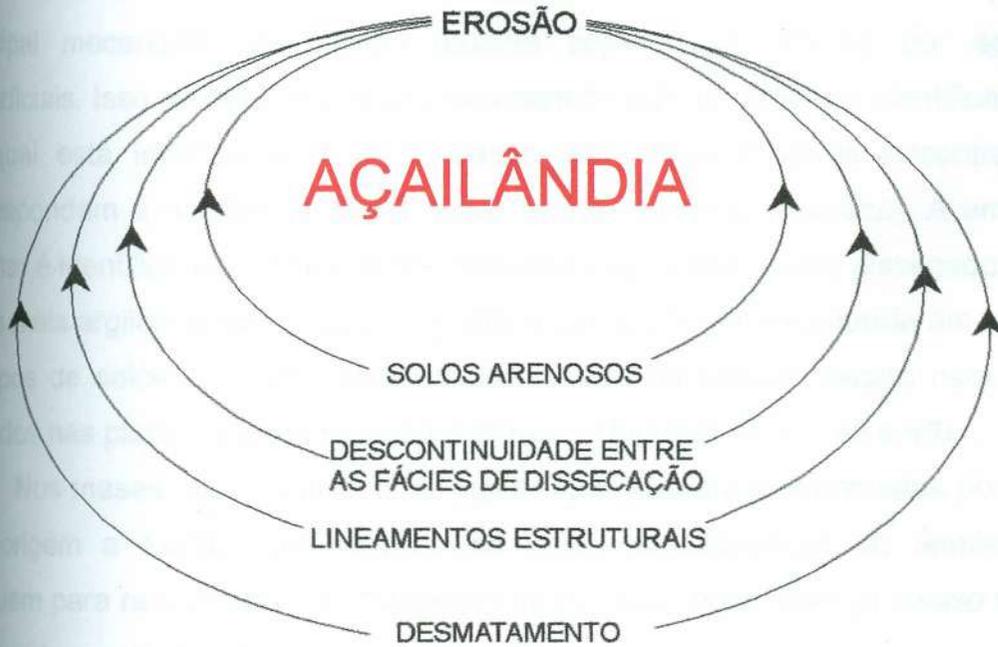
Figura 45 – Fatores ambientais que influenciam na erosão dos solos em Açailândia

Com isso, esse quadro vem reforçar a hipótese inicialmente levantada na pesquisa, de que as mudanças sociais verificadas, tanto na área rural como urbana de Açailândia, em conjunto com as mudanças ocorridas nas características físicas, são os grandes responsáveis pela ocorrência de

processos erosivos, conferindo um quadro local de alta suscetibilidade à erosão (Figura 45).

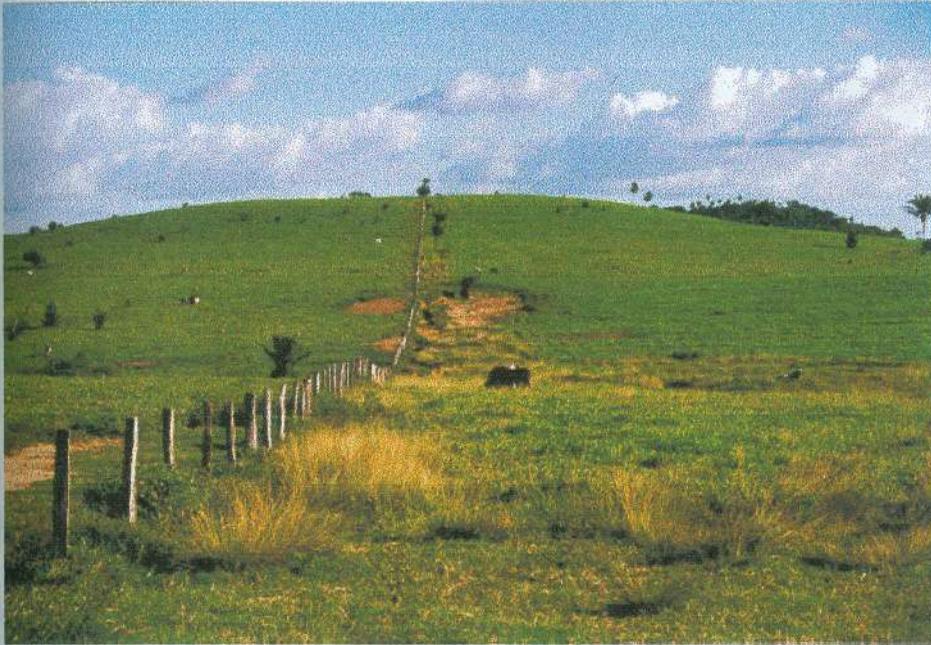
Figura 46 – Erosão laminar em Argissolo Vermelho-Amarelo.  
Zona rural, parte oeste da área

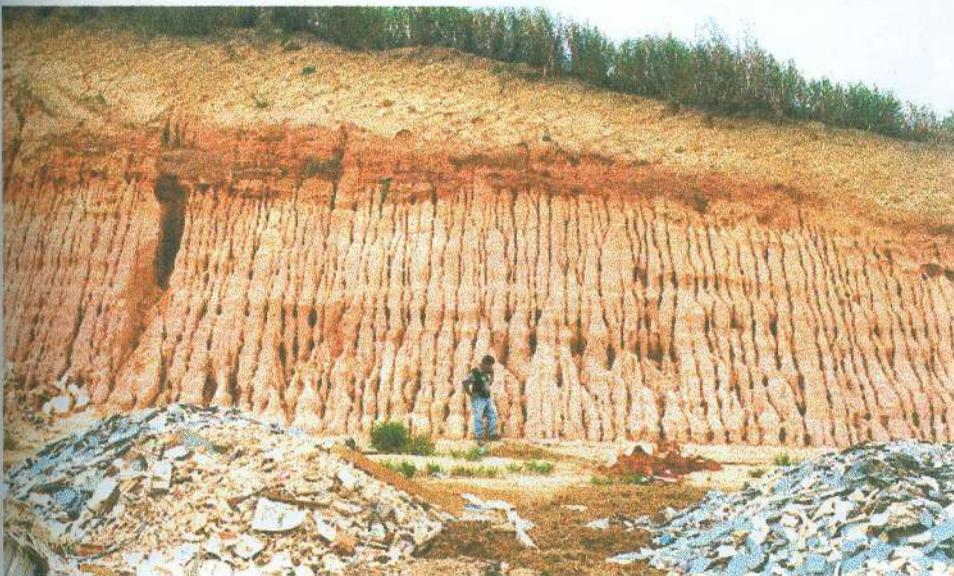
Figura 47 – Corte de estrada na BR-010, próximo à cidade de Açailândia. Erosão em ravina no Latossolo Vermelho-Amarelo.
