## SUSCETIBILIDADE À EROSÃO DOS SOLOS NO ALTO CURSO DA BACIA DO RIO AÇAILÂNDIA - MARANHÃO

**UNIVERSIDADE FEDERAL DO RIO DE JANEIRO  
INSTITUTO DE GEOCIÊNCIAS  
PROGRAMA DE PÓS-GRADUAÇÃO EM GEOGRAFIA**

Instituto de Geociências – Departamento de Geografia  
UFRJ – Curso de Pós-Graduação em nível de Doutorado

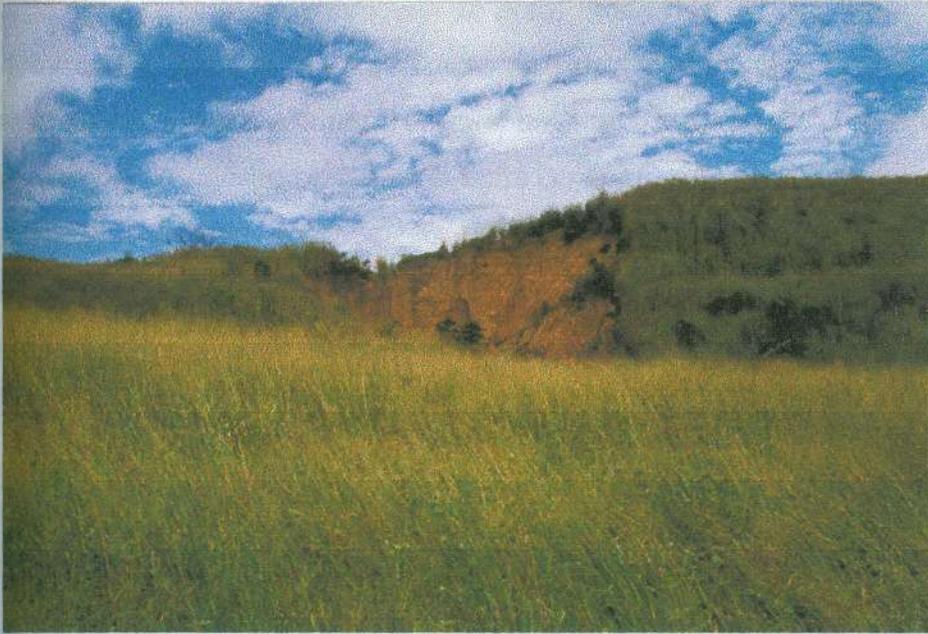
Figura 48 – Erosão em voçoroca no Latossolo Amarelo, zona rural.

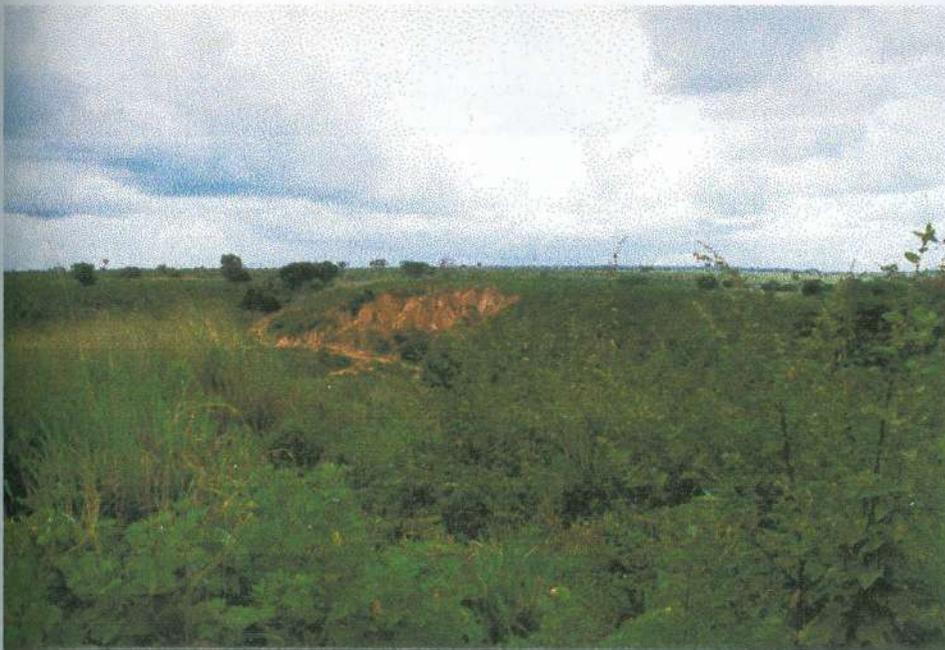
Figura 49 – Erosão em voçoroca no Latossolo Vermelho-Amarelo, zona rural.

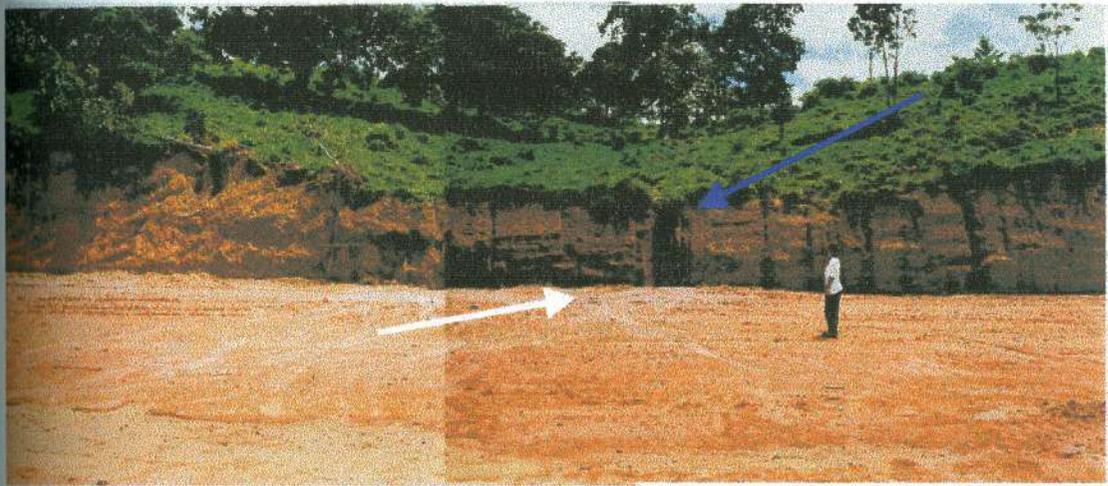
Figura 50 – Representação a nível de afloramento da ação do processo erosivo pelo escoamento superficial das águas, nas áreas onde ocorrem convergências de fluxos (*hollows*). A seta azul indica o local onde ocorre a incisão linear e a seta branca indica a formação de um cone de deposição de areia muito fina na base da incisão.

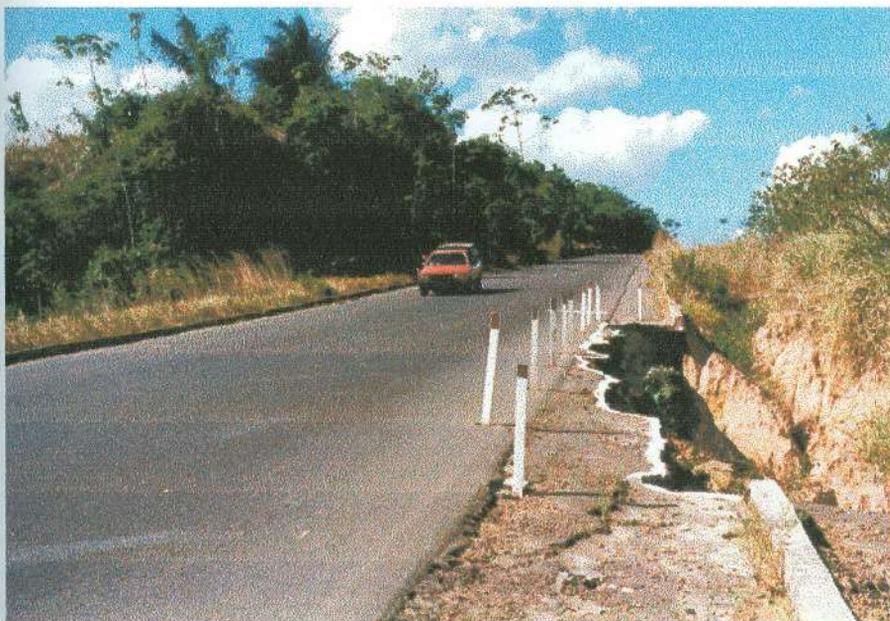
Figura 51 – Erosão na rodovia BR-222 que liga a cidade de Açailândia a São Luís. Os piquetes são colocados para se evitar acidentes.

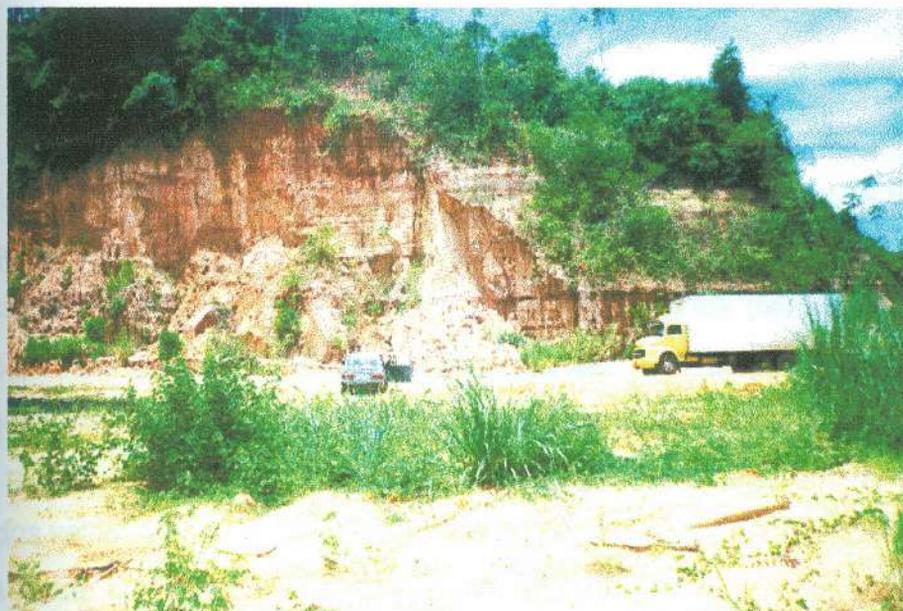
Figura 52 – Erosão e desmoronamento na rodovia BR-222. A região é constituída de Latossolo Vermelho-Amarelo.

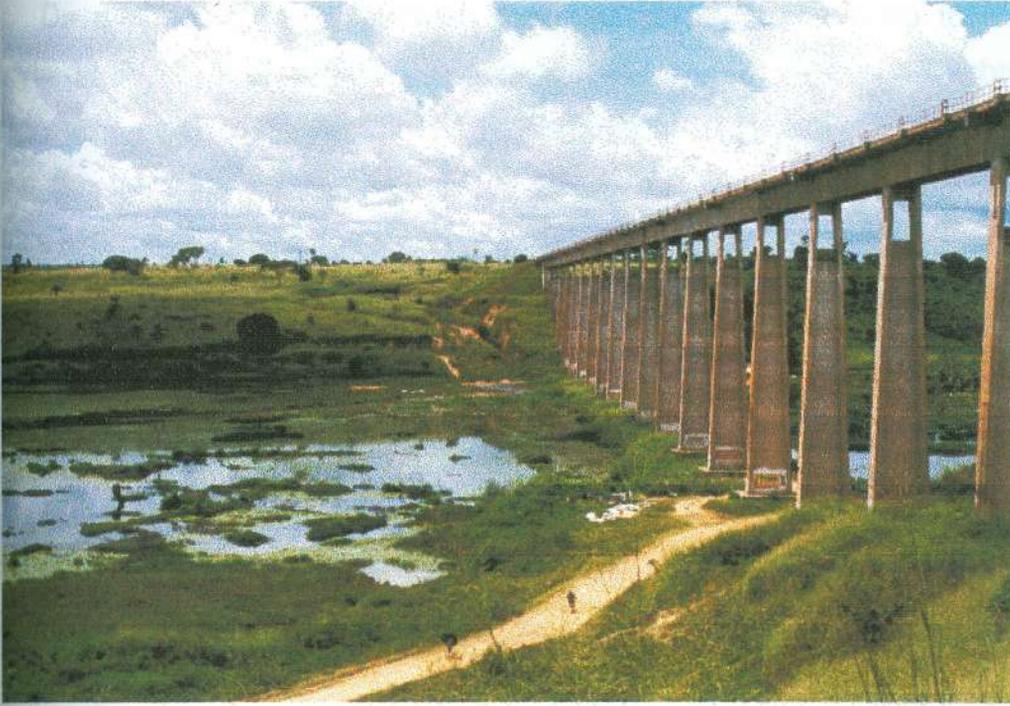
Figura 53 – Ponte sobre o córrego Água Branca para a passagem do trem. Observar à esquerda da ponte uma erosão que ameaça a sua construção, que inclusive está sendo monitorada pela CVRD.

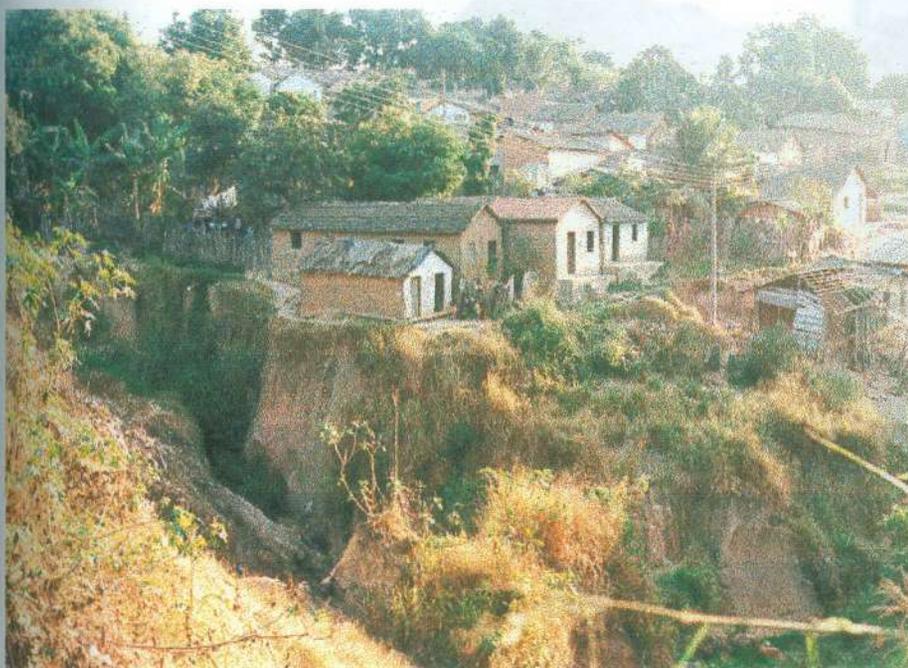
Figura 57 – Vista da voçoroca do Jacu. O local da erosão correspondia ao cruzamento das ruas Pedro Álvares Cabral e Moamari. Foto: Alan Guimarães. Agosto/95.

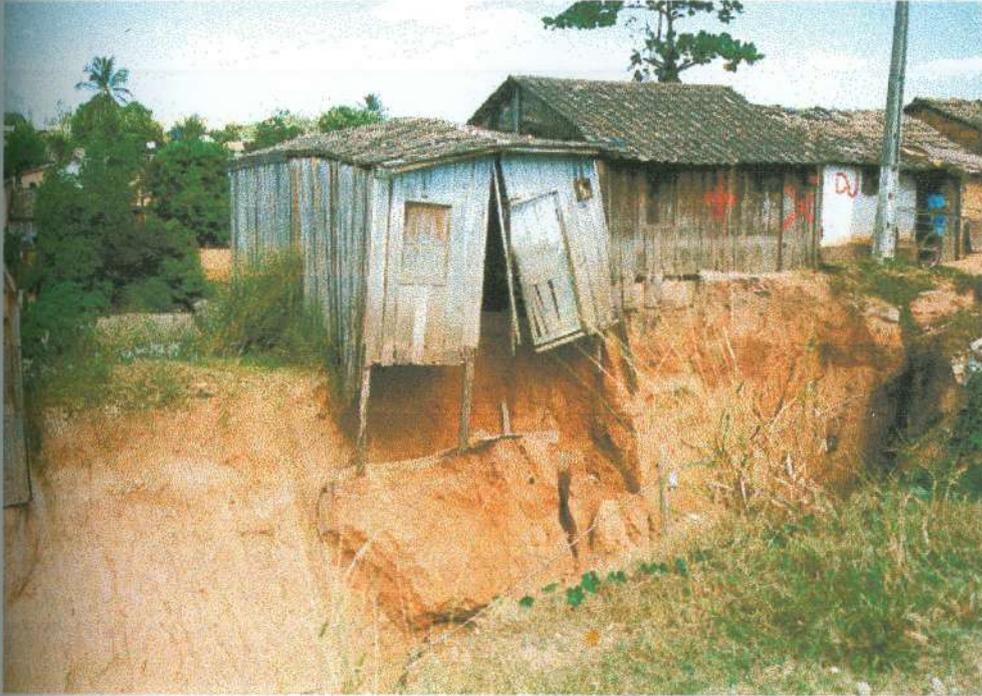
Figura 59 – Casa condenada na voçoroca do Jacu devido ao desabamento causado pela erosão. A casa ao lado marcada com "X" vermelho está condenada pela Defesa Civil. Foto: Elis Miranda. Julho/97.

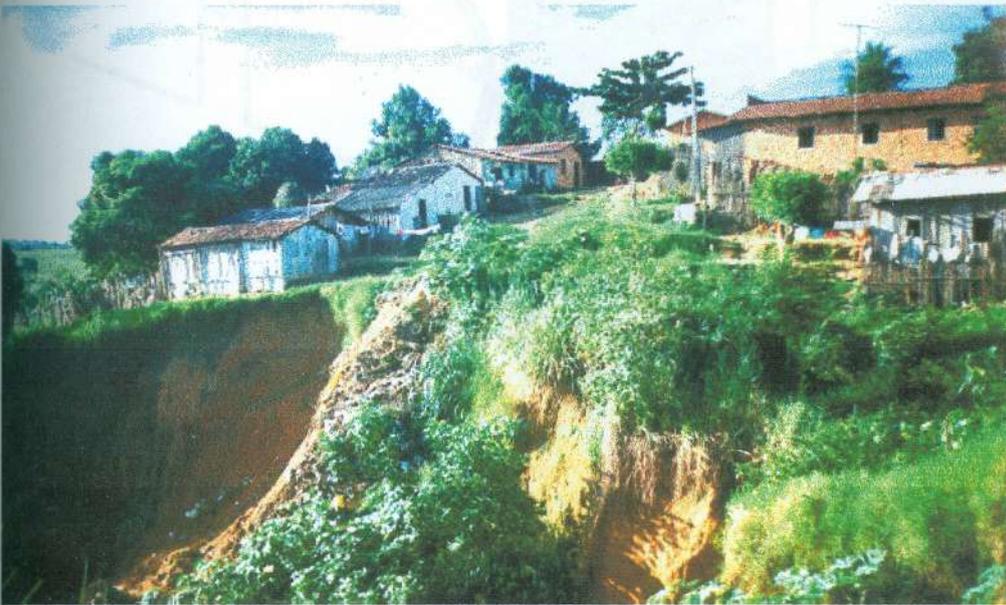
Figura 60 – Vista da voçoroca do Jacu. As casas são ameaçadas pelo avanço da erosão e a população despeja lixo no "buraco". Dezembro/99.

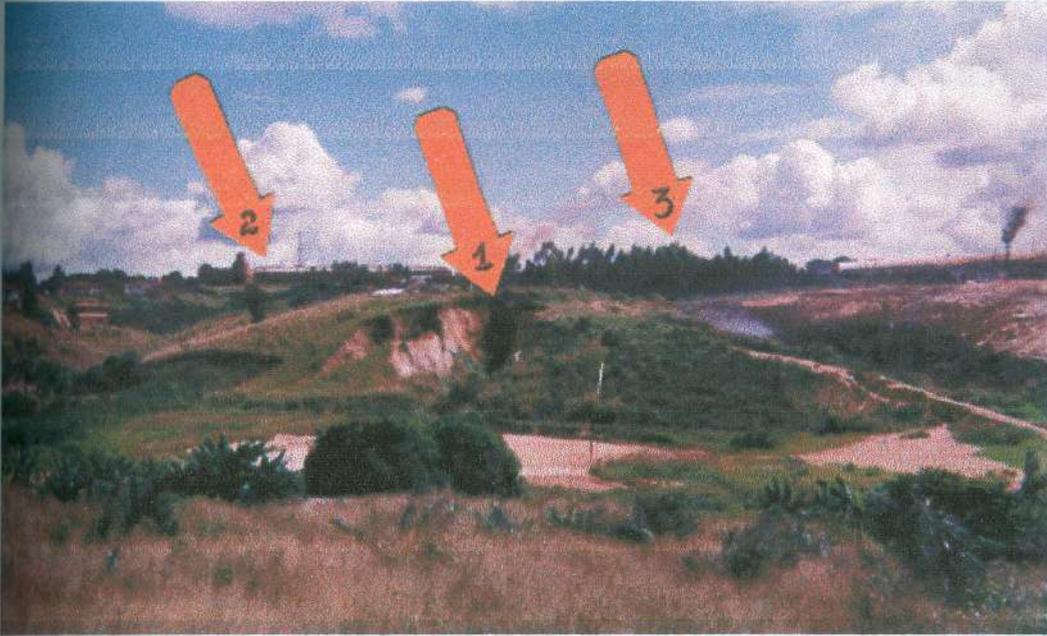
Figura 64 – Seta (1) localização da voçoroca Véu-de-Noiva, seta (2) serraria Gramacosa, seta (3) localização da voçoroca do eucalpto. Janeiro/95.

As voçorocas do Eucalipto e Véu-de-Noiva situam-se às margens do córrego Boa Esperança, onde a declividade varia de dois a cinco graus. A do Eucalipto ganhou esse nome porque sua cabeceira foi reflorestada com esse tipo de árvore (Figura 62). Já o nome Véu-de-Noiva surgiu a partir do formato assumido pela queda do esgoto despejado de um cano que termina em seu interior (Figuras 63, 64 e 65). Segundo informações locais é composto por um produto químico não-identificado, usado no combate ao cupim, lançado diretamente no córrego Boa Esperança e pode trazer conseqüências à população que utiliza a água do córrego para o abastecimento doméstico.

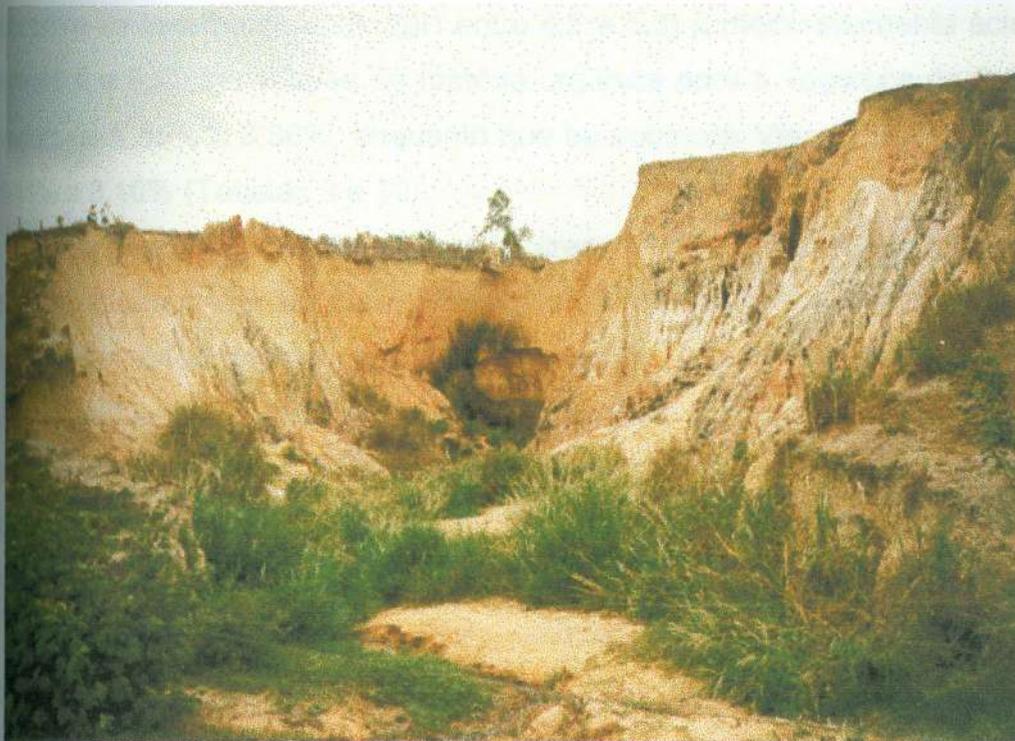
Figura 65 – Voçoroca Véu-de-Noiva, desprovida de vegetação com profundidade média de 15 metros. Agosto/97.
