Impactos Ambientais na Bacia do Igarapé do Leão/ Manaus-AM : Tendências à Arenização

Dissertação (Tese) submetida ao corpo docente da Universidade Federal do Rio de Janeiro - UFRJ, como parte dos requisitos necessários para a obtenção do grau de Mestre.

Departamento de Geografia Programa de Pós Graduação em Geografia PPGG - UFRJ

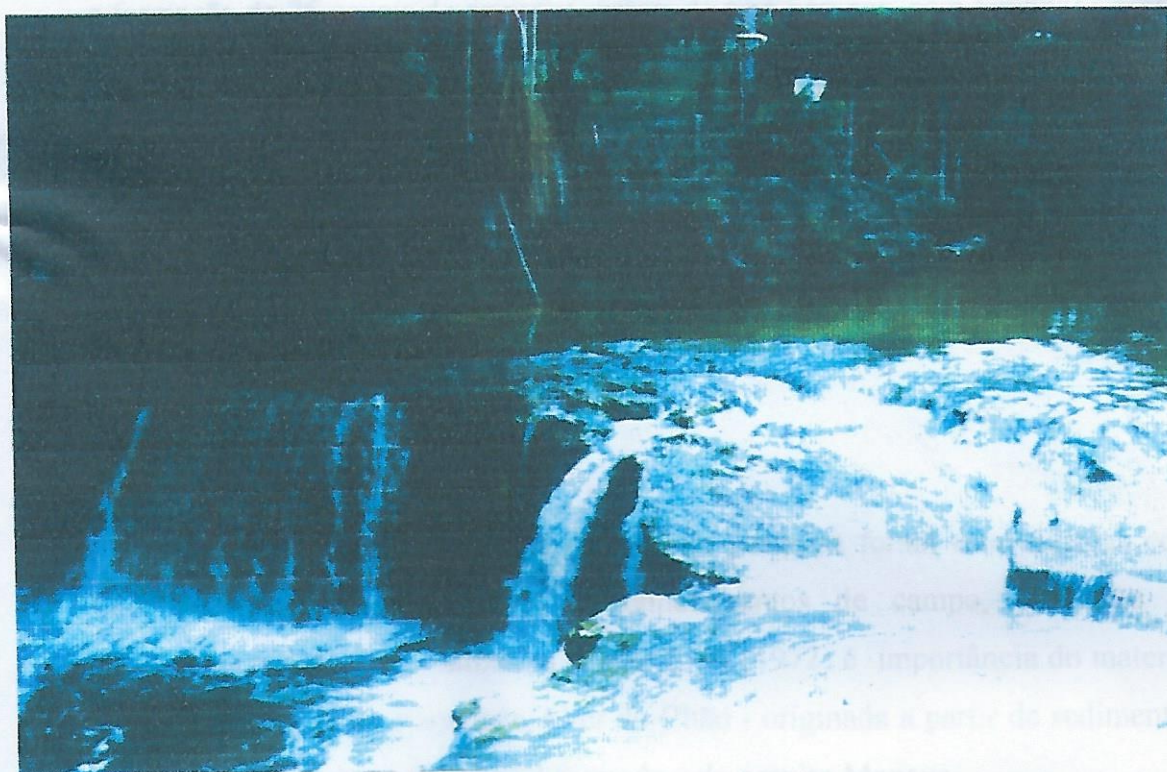
Figura 6 - Afloramento do arenito Manaus, formando desnível aproximado de 3m, no curso médio da bacia. Este setor é o mais impactado, sofrendo constantes desmatamentos para facilitar o acesso à cachoeira.

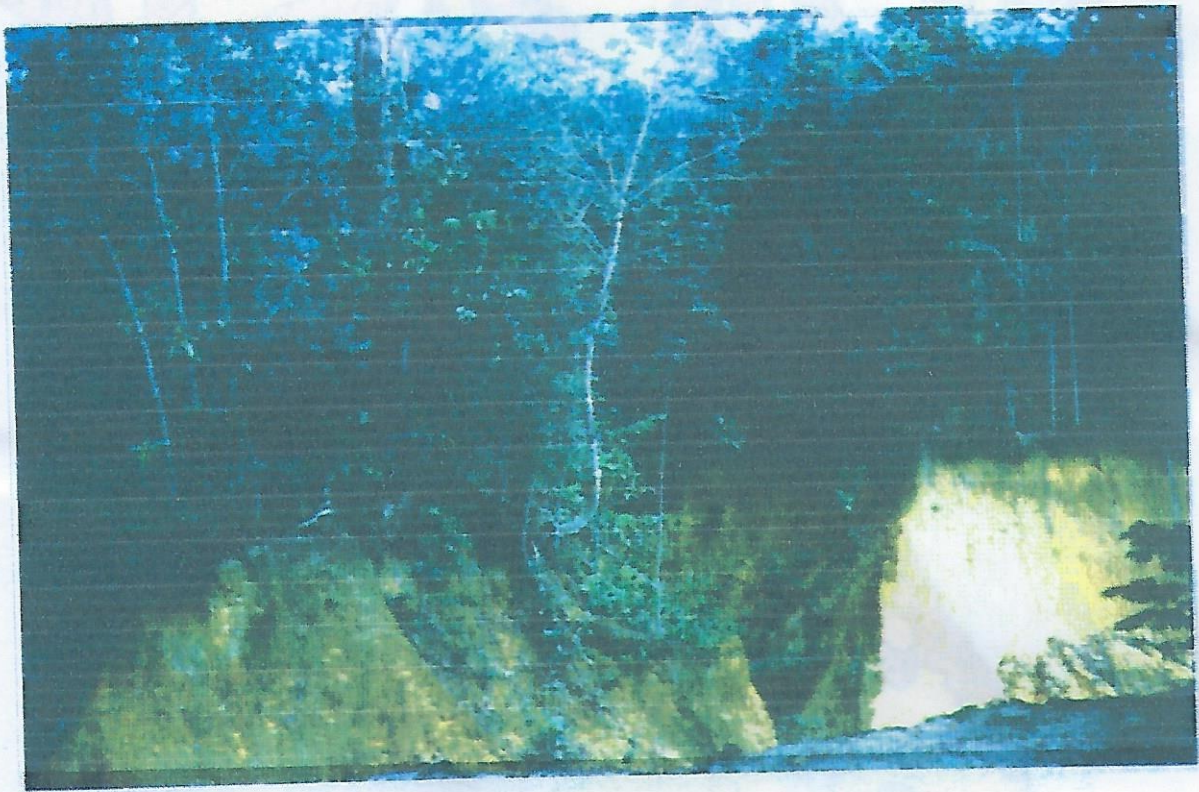
Figura 9. Os baixos platôs existentes nos limites da bacia, constituem áreas de cabeceiras de drenagem. Ao longo das encostas apresentam superfícies fortemente dissecadas pela ação erosiva. A baixa resistência dos solos, deve-se aos elevados teores de areia.

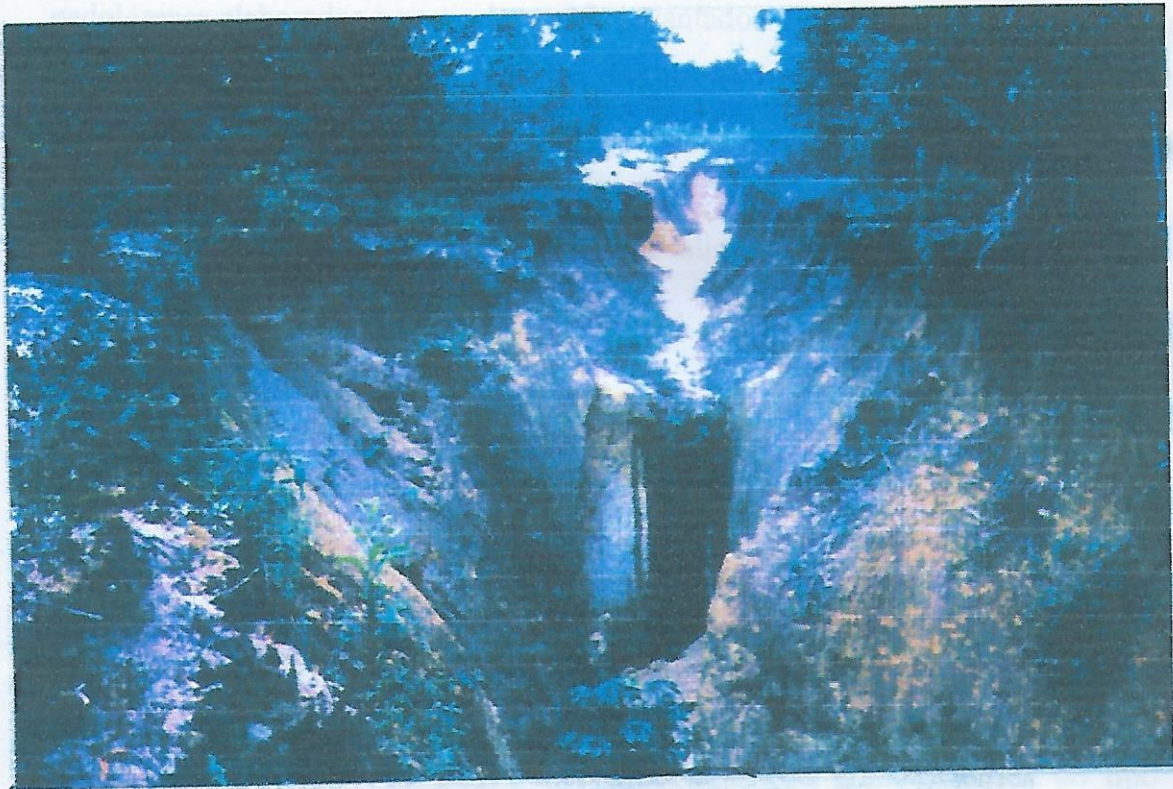
Figura 17 - Voçorocamento localizado na antiga estrada que permitia o acesso até a cachoeira. A direção da incisão erosiva corre perpendicular à margem do Igarapé formando fluxos concentrados até o canal do rio, há possibilidades de reentalhamento da rede de drenagem

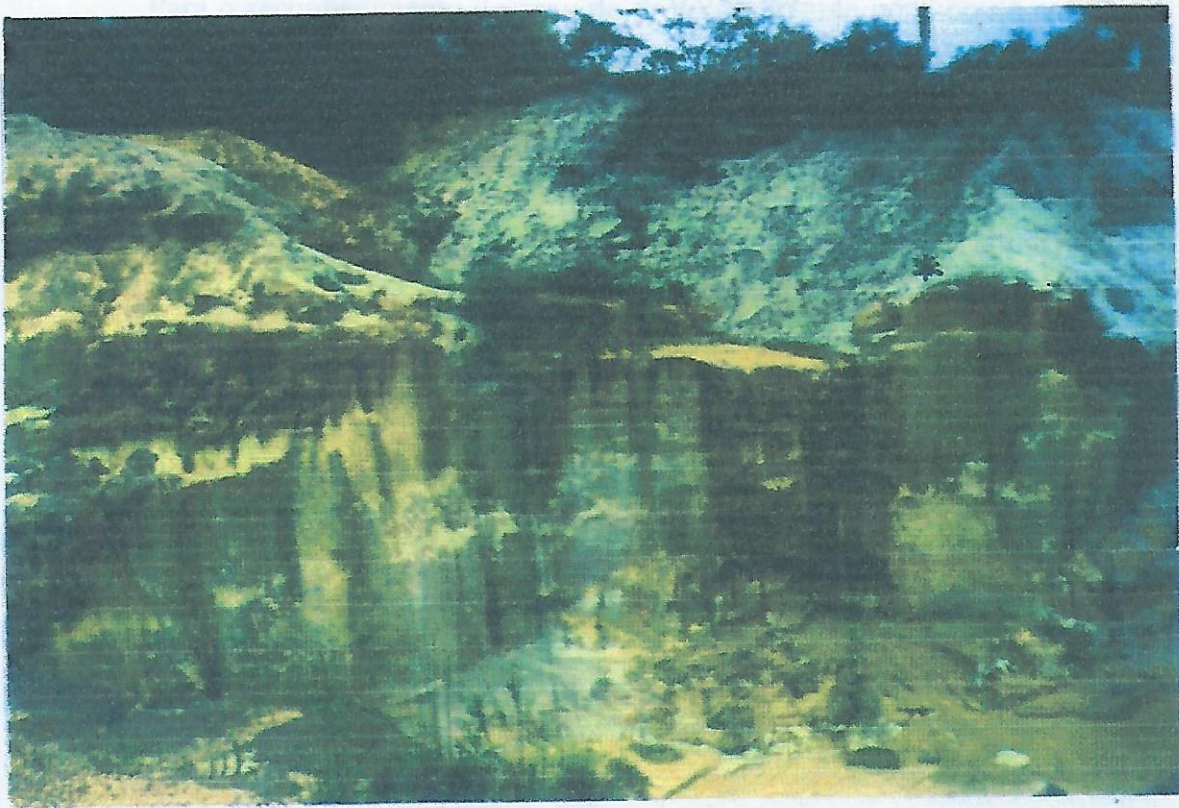
Figura 20 - Depósito arenoso localizado na BR-174, corresponde às faixas de interflúvios onde se localizam os limites da bacia do Leão. Estes depósitos encontram-se nos topos dos baixos platôs que margeiam a estrada; até metade da década de 60 encontravam-se colonizados por vegetação. Caracterizam faixas de contato entre idades terciárias e quaternárias, sendo comuns na área de pesquisa. O desmatamento sem controle nestas localidades pode expandir manchas arenosas na Amazônia.

As evidências aqui apontadas conferem a tendência à arenização de acordo, com o conceito utilizado por Suertegaray (1996), adotado como “resultado do retrabalhamento dos depósitos areníticos (pouco consolidados) ou arenosos (não consolidados), que promove, nessas áreas a dificuldade de fixar a vegetação devido à constante mobilidade dos sedimentos” (figura 20).

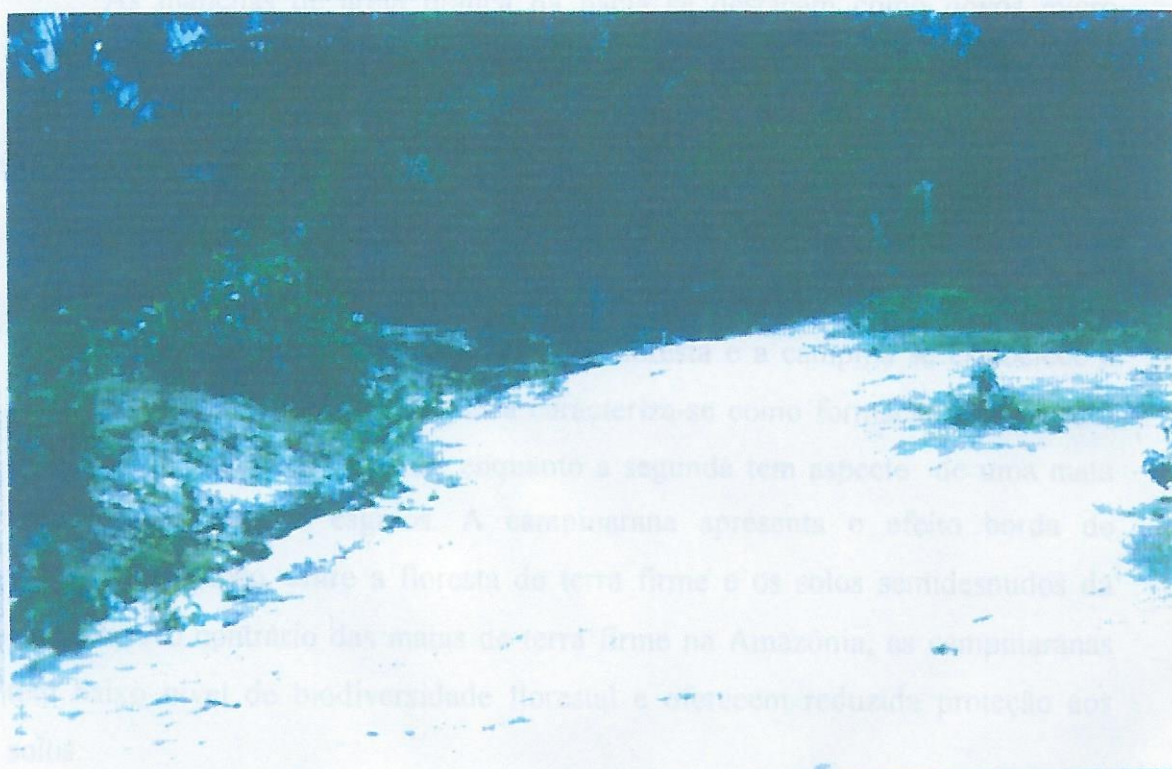
Figura 22 - Indícios de arenização no horizonte superficial do solo, causada pelos desmatamentos locais, estas áreas tornam-se facilmente vulneráveis à erosão.

A atuação de processo hídrico superficial do tipo *runoff*, tem contribuído para o aparecimento de lençóis arenosos nos primeiros horizontes do solo. A exposição dos demais horizontes tem gerado o aparecimento de sulcos erosivos em forma de ravinas e conseqüentemente de voçorocas (Figura 22).

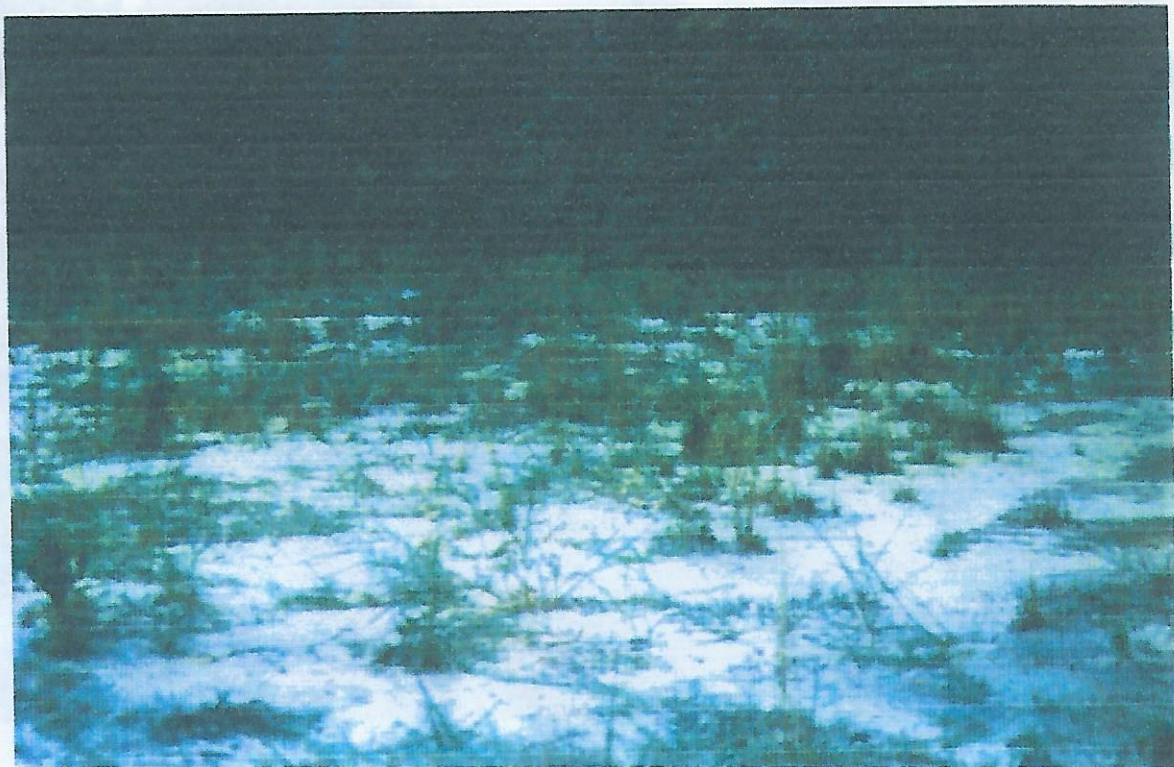
Figura 25 - O aparecimento de micro ambientes diferentes do original vem constituindo característica comum na área da bacia do Leão. A regeneração deste ambientes pode ser de longo prazo, tendo em vista a concentração de areia no solo. Estas áreas encontram-se no curso médio e são conhecidas na Amazônia por campinas.

As manchas de areia branca na bacia se destacam como novos micro ambientes propícios ao desenvolvimento de campinas e campinaranas (figura 25). Constituem formação geológica excessivamente arenosa, que ocupam diferentes posições na topografia, gerando assim ecossistemas alterados com aspectos distintos do original e adaptados a viver com um suporte pedológico fortemente drenado. Nestas massas de areia fortemente drenadas, encontram-se as campinas, e na borda de transição entre a floresta e a campina se estabelece a campinarana (figura 26). A primeira caracteriza-se como formação aberta, com touceiras de pequenos arbustos, enquanto a segunda tem aspecto de uma mata com troncos finos e esguios. A campinarana apresenta o efeito borda de verdadeiro tampão, entre a floresta de terra firme e os solos semidesnudos da campina. Ao contrário das matas de terra firme na Amazônia, as campinaranas têm baixo nível de biodiversidade florestal e oferecem reduzida proteção aos solos.

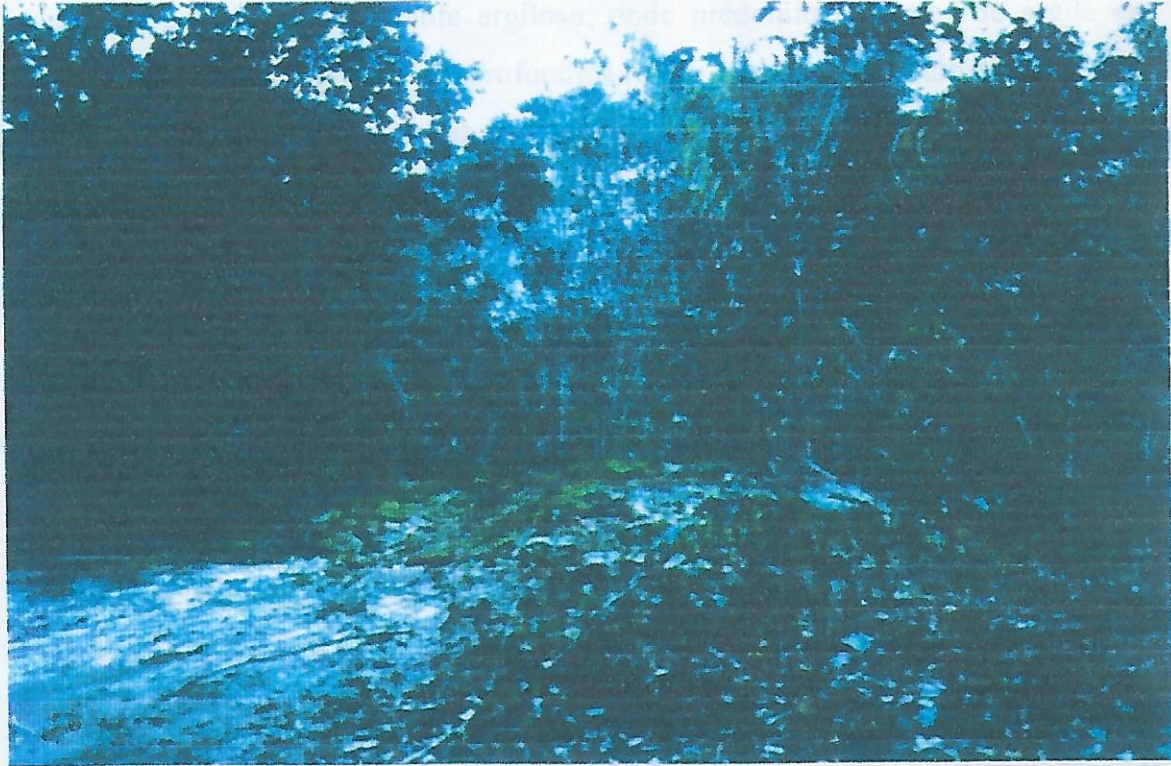
Figura 26 - Aspecto de campinaras ou capoeirões, aparecem quando uma clareira é aberta. Os capoeirões situam-se entre a clareira e a floresta propriamente dita. Nas bordas surge um “emaranhado” de vegetais, que funcionam como um tampão até o interior das florestas de características originais; as plantas são heliófitas com folhas cerosas e baixo porte.

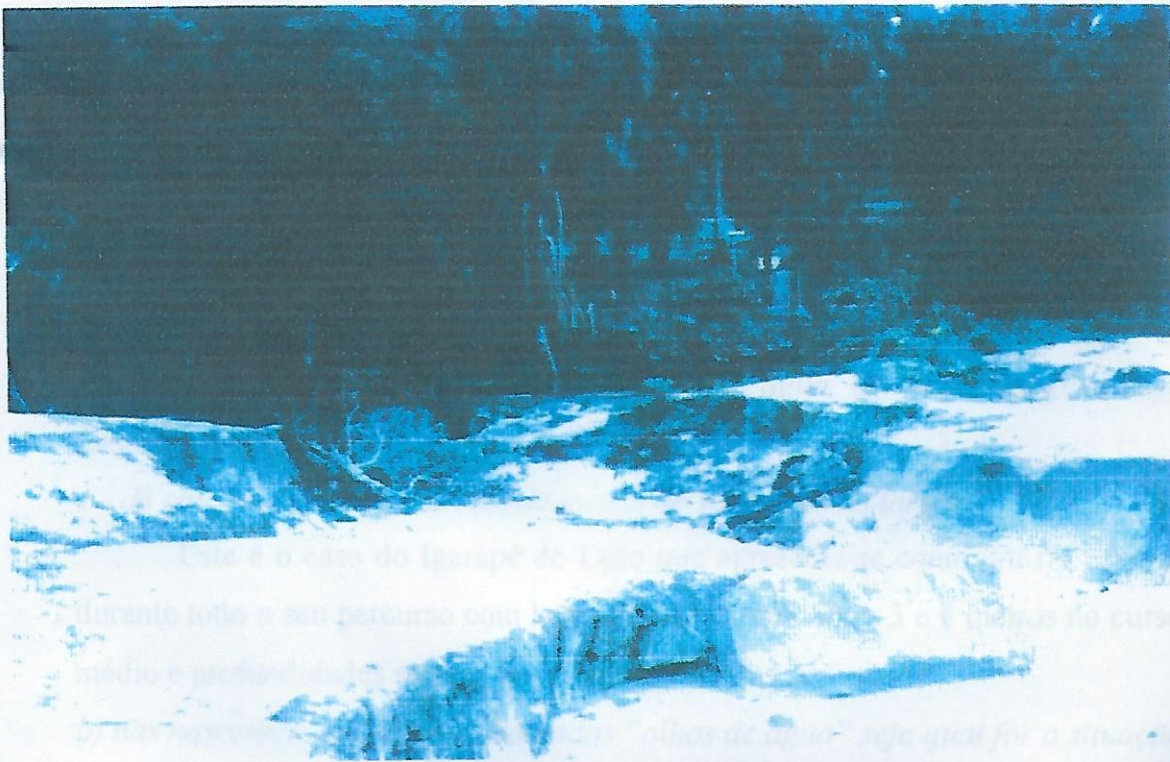
Figura 27 - Material arenítico não consolidado. A ação da água causa rompimento neste material, a tendência é a arenização destas áreas.
