**INFLUÊNCIA DA DINÂMICA HIDROLÓGICA E DAS CARACTERÍSTICAS
DAS FORMAÇÕES SUPERFICIAIS NOS MECANISMOS DE RUPTURA DAS
ENCOSTAS COM ROCHAS GRANITÓIDES DE ÁREAS SUBTROPICAIS
SÃO PEDRO DE ALCÂNTARA/SC**

Tese de Doutorado apresentada ao Programa de Pós-Graduação em Geografia, Instituto de Geociências, da Universidade Federal do Rio de Janeiro, como parte dos requisitos necessários à obtenção do título de Doutor em Geografia (Geomorfologia/Geoecologia).

Rio de Janeiro
Novembro de 2003

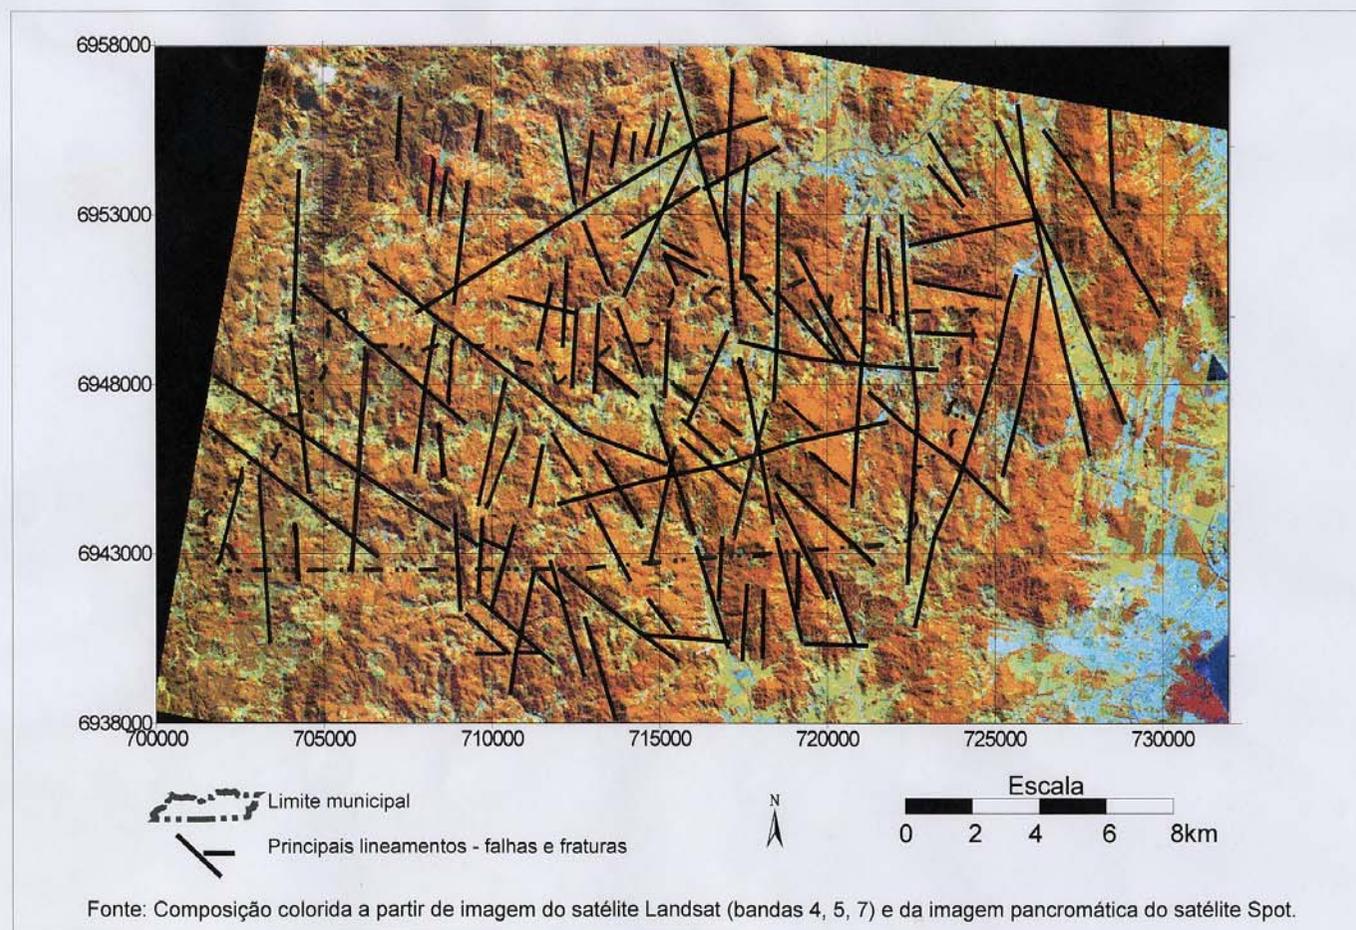
Figura 4.1 - Lineamentos sobre imagem de satélite de São Pedro de Alcântara

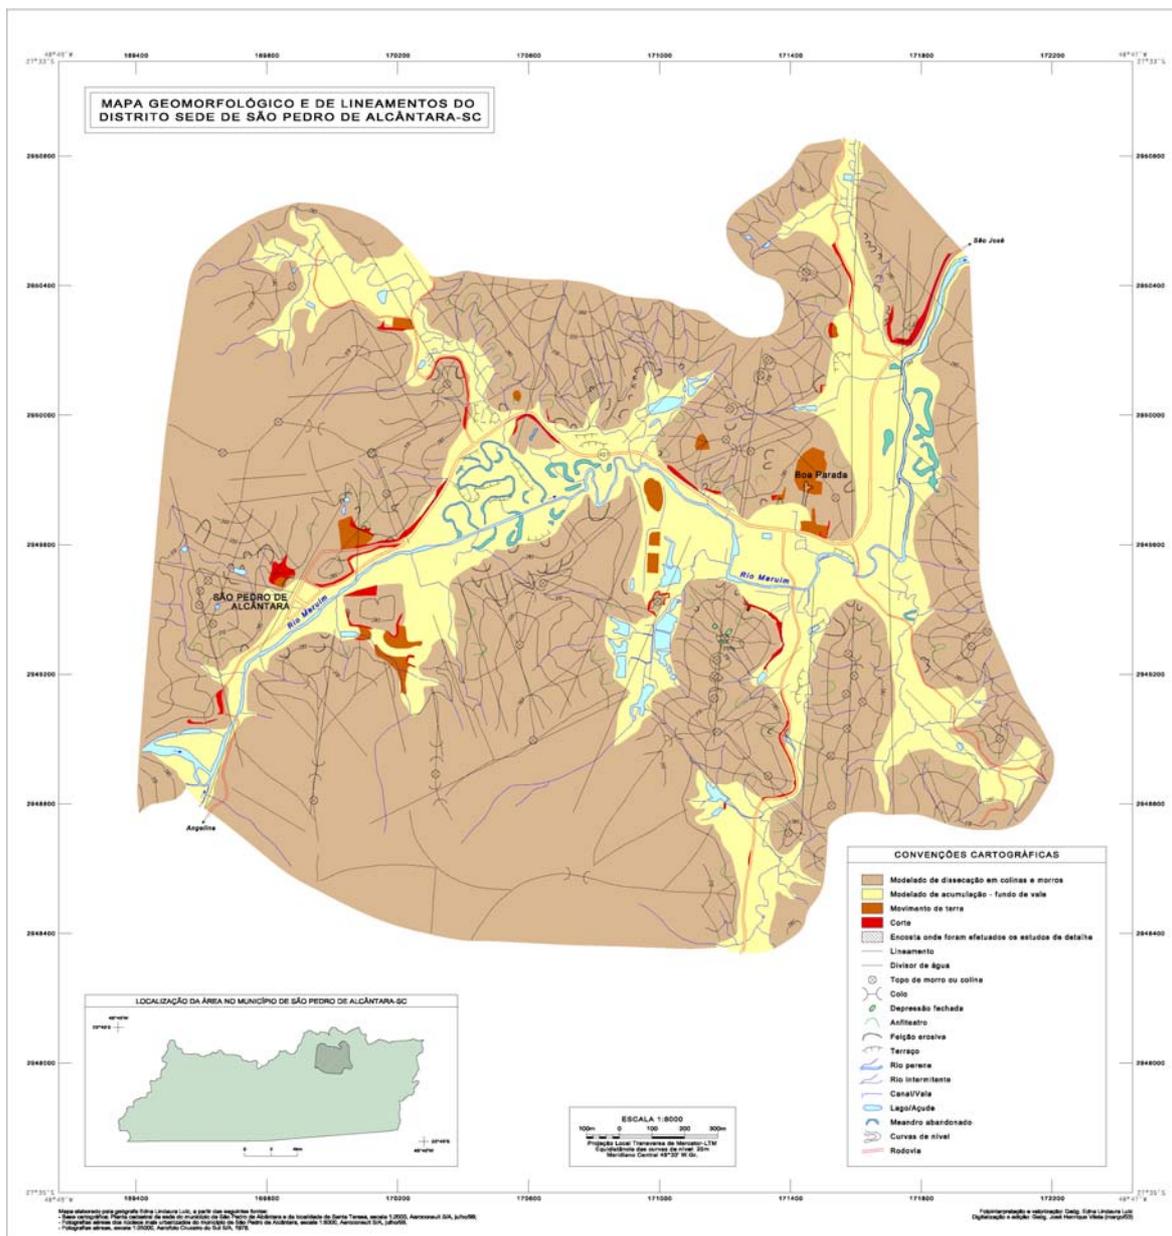
Mapa 4.3 - Mapa de lineamentos do distrito sede de São Pedro de Alcântara

composições mineralógicas diferenciadas, como por exemplo a presença de mais quartzo e feldspato. Os blocos poderiam ser resultado de partes com mais quartzo e/ou menos fraturadas da rocha matriz. O Mapa 4.3 (lineamentos) permite observar a existência de lineamentos com duas direções diferentes se encontrando na parte baixa da elevação onde foi realizado o monitoramento hidrológico, o que corrobora com a hipótese de esforços tectônicos mudando a constituição das rochas do local e condicionando a circulação da água. Esteves (2000) através do emprego de métodos de geofísica, também encontrou a influência de lineamentos da rocha na localização de fluxos rasos preferenciais de água em áreas com migmatito na localidade de Sorocaba do Sul - SC.

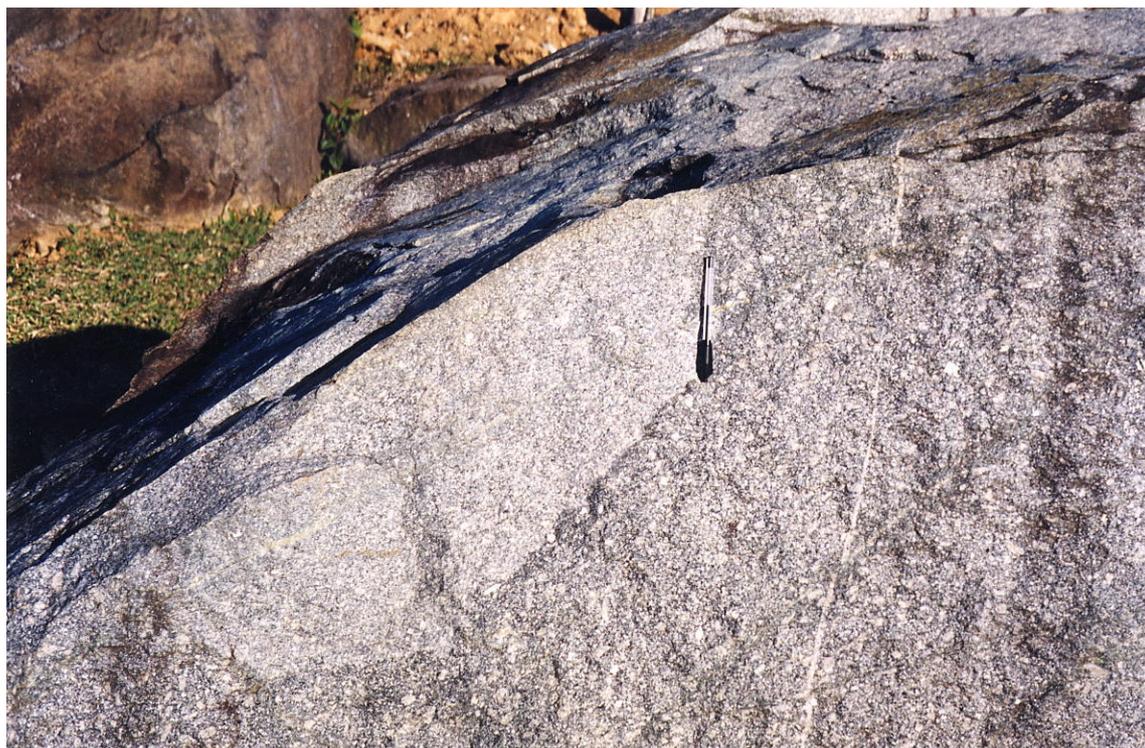
Foto 4.1 – Bloco do Granito São Pedro de Alcântara com mudança abrupta de textura equigranular (à esquerda), com grãos pequenos e cor clara para outra porfirítica (à direita) e cor da matriz mais escura, os fenocristais são feldspato. (Foto Edna Lindaura Luiz – ago./2001).

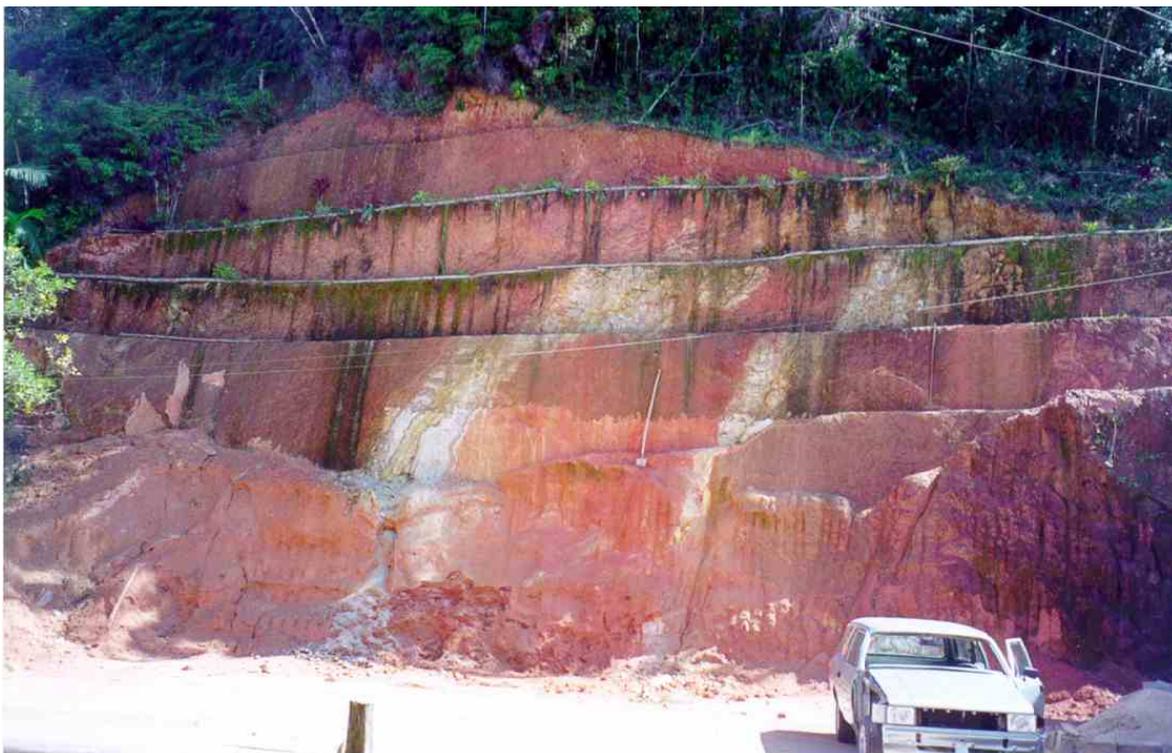
Foto 4.2 – Corte de encosta no distrito sede de São Pedro de Alcântara, observar os veios quartzo – feldspáticos e a ruptura da bancada que ocorreu principalmente junto destes veios. A textura é arenosa nos veios e siltosa no restante do material. (Foto José Luís B. Gardenal – jan./2000).

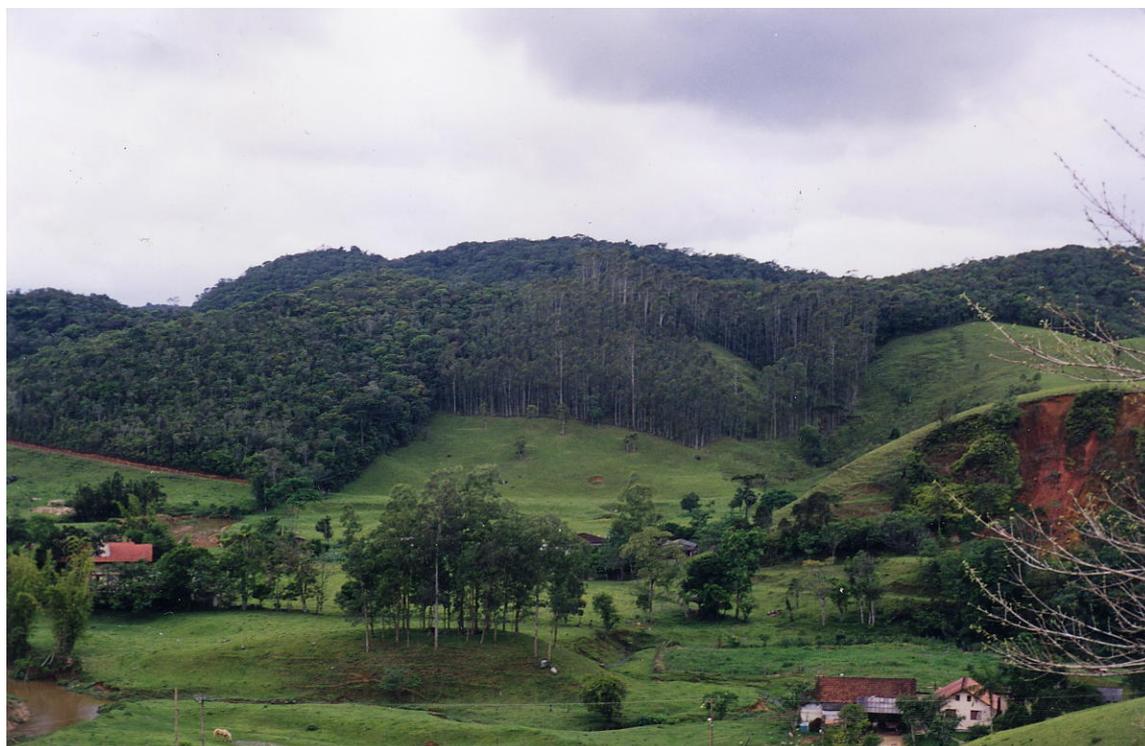
Foto 4.3 – Colina com encosta erodida da base até o topo, à direita da foto. Quase metade do volume desta elevação já foi erodido. Um afluente do rio Maruim na localidade de Boa Parada vem migrando lateralmente e solapando a base desta colina. (Foto Edna Lindaura Luiz – dez./1999).

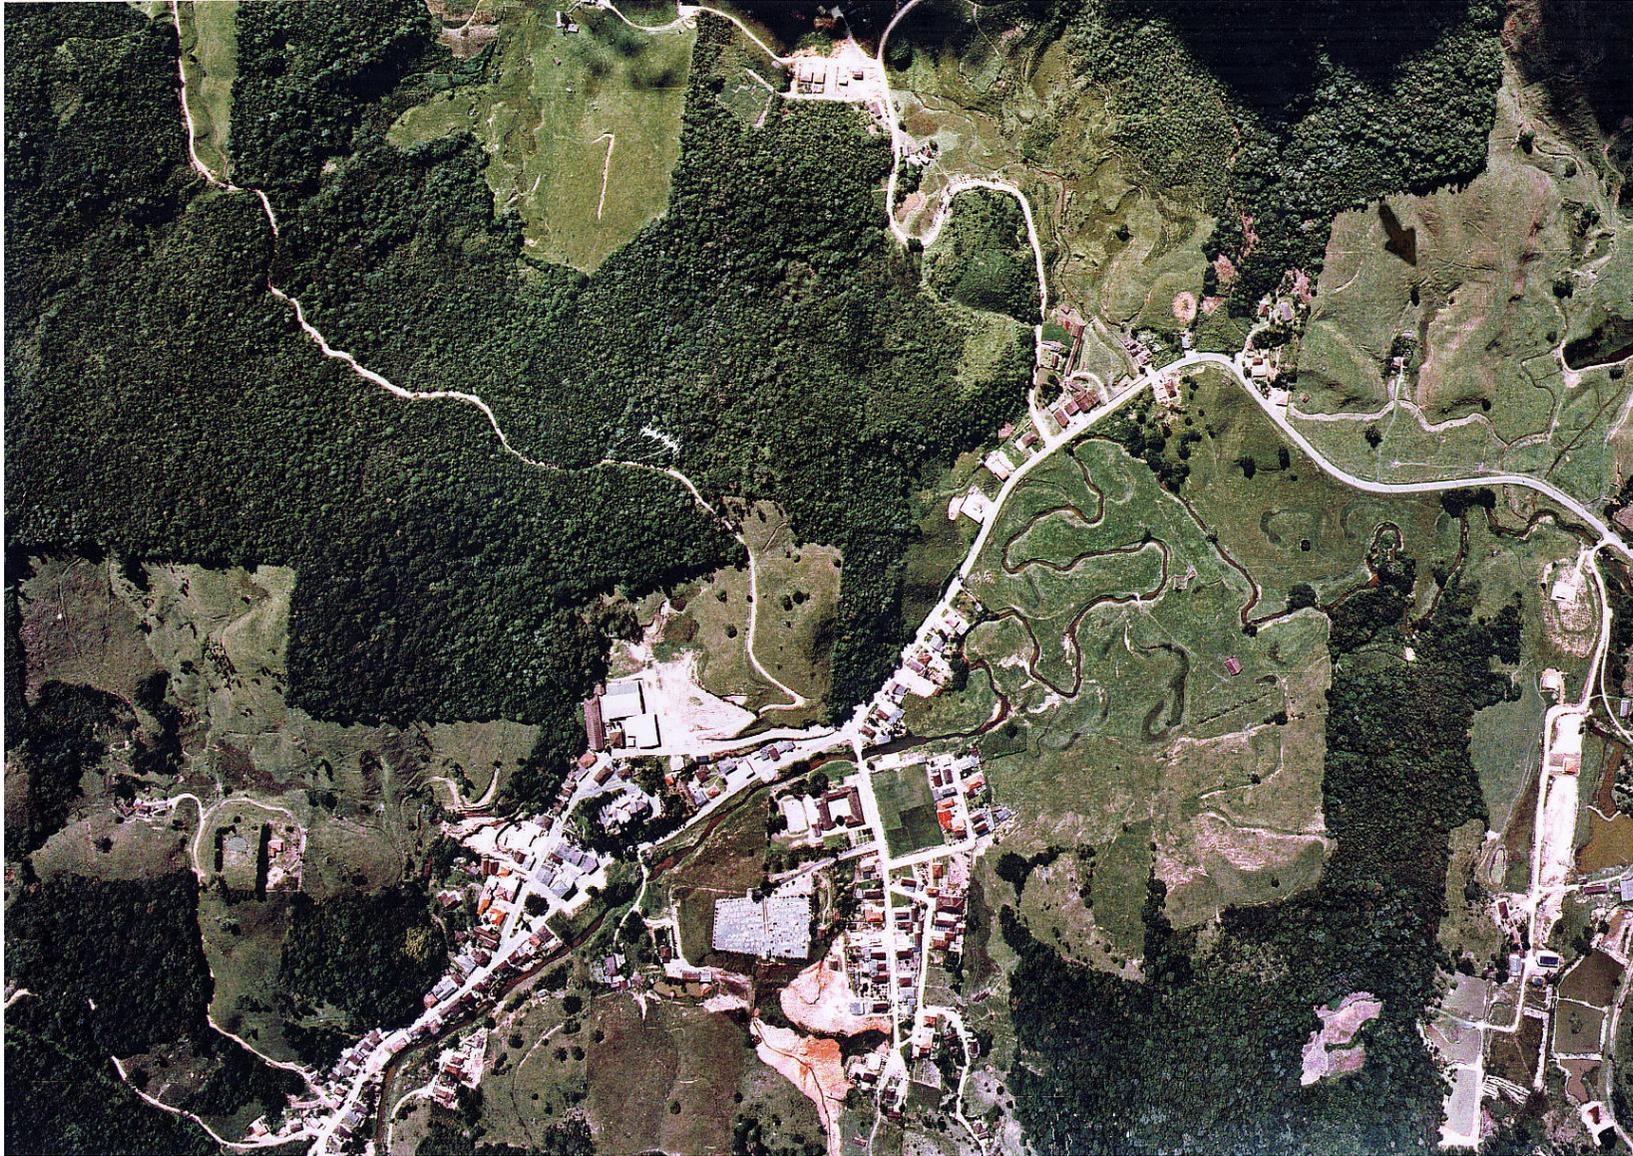
Foto 4.5 - Foto aérea colorida do distrito sede de São Pedro de Alcântara. Escala aproximada 1: 7.500. Observar os cortes e aterros. O solo aparece exposto por efeito das rupturas a partir dos terracetes onde a cobertura de gramíneas aparece mais rala, como nas encostas próximas ao trecho meandrante do rio. A seta, à direita no alto, indica a área de estudos de detalhe. Fonte: Aeroconsult–Aerolevantamentos e Consultoria S/A, 1999

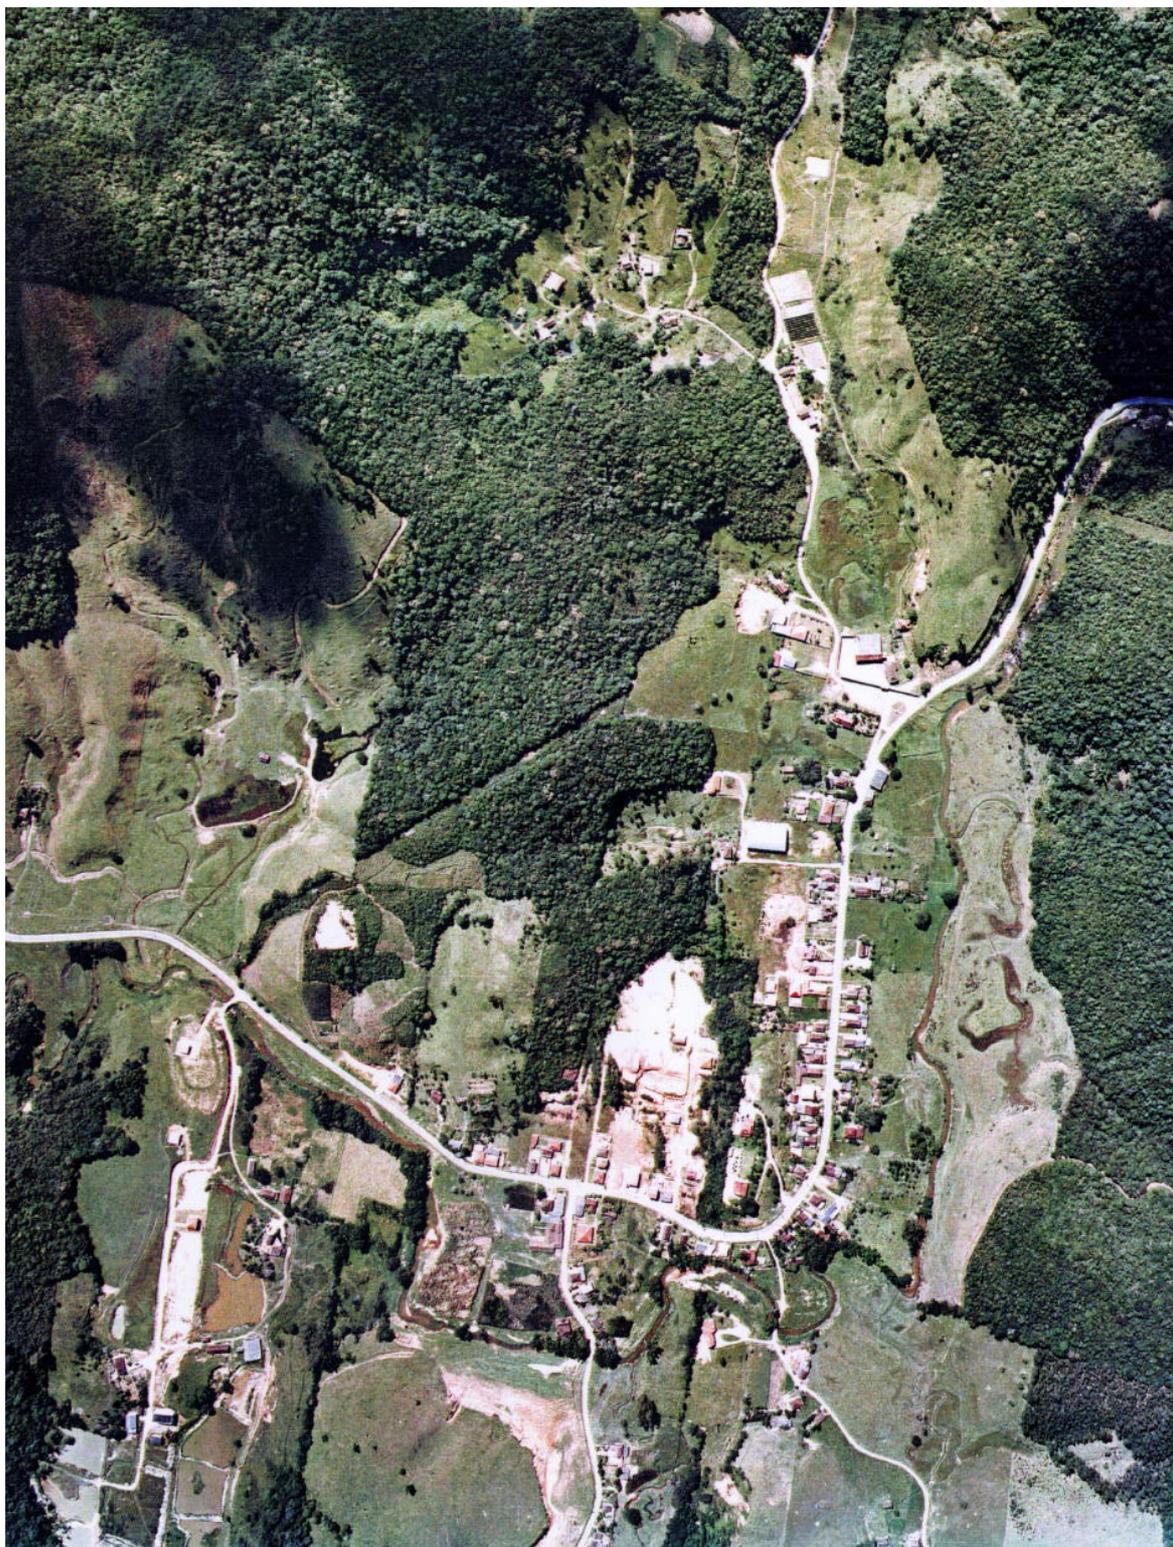
Foto 4.6 - Foto aérea colorida da localidade de Boa Parada. Escala aproximada 1: 7.500. Observar os meandros abandonados do rio, à direita na foto, e uma encosta com a base cortada, onde está se desenvolvendo uma feição erosiva, abaixo na foto. Fonte: Aeroconsult – Aerolevantamentos e Consultoria S/A, 1999

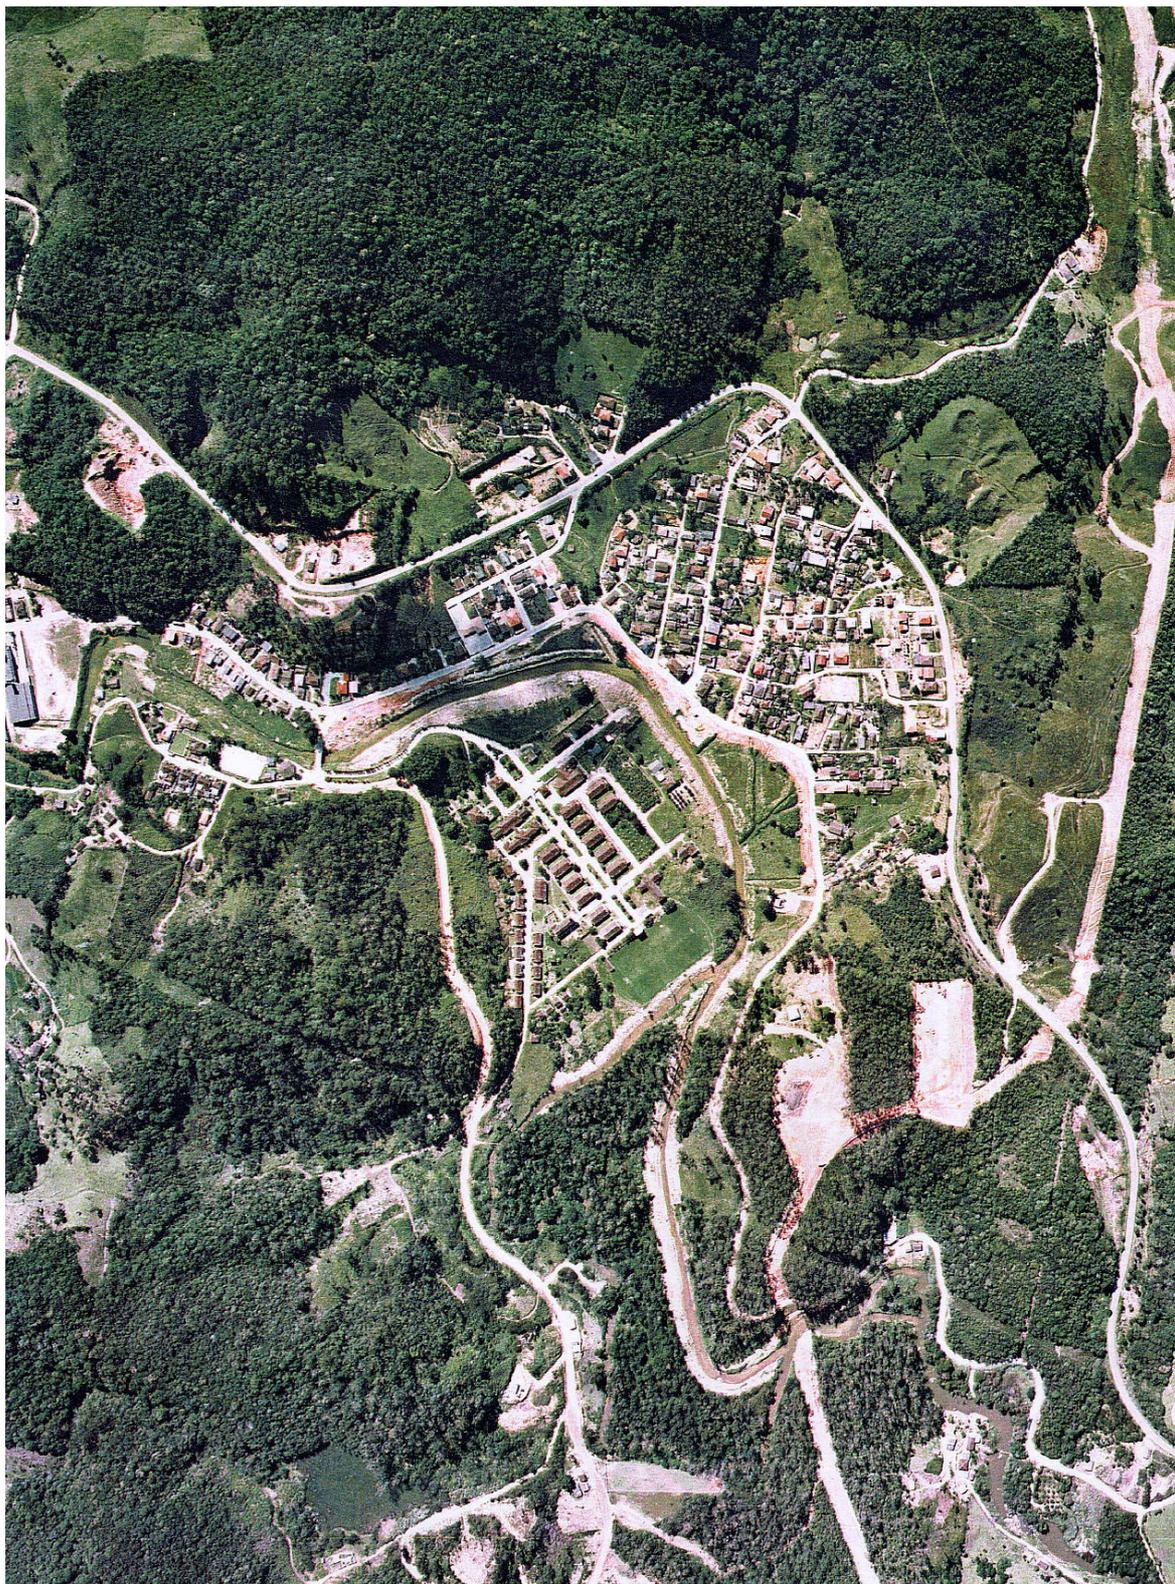
Foto 4.7 - Foto aérea colorida da localidade de Santa Teresa. Escala aproximada 1: 7.500. Observar os cortes e aterros na área. Acima da área urbanizada, é visualizada uma cabeceira de drenagem com feições erosivas. Fonte: Aeroconsult – Aerolevantamentos e Consultoria S/A, 1999.

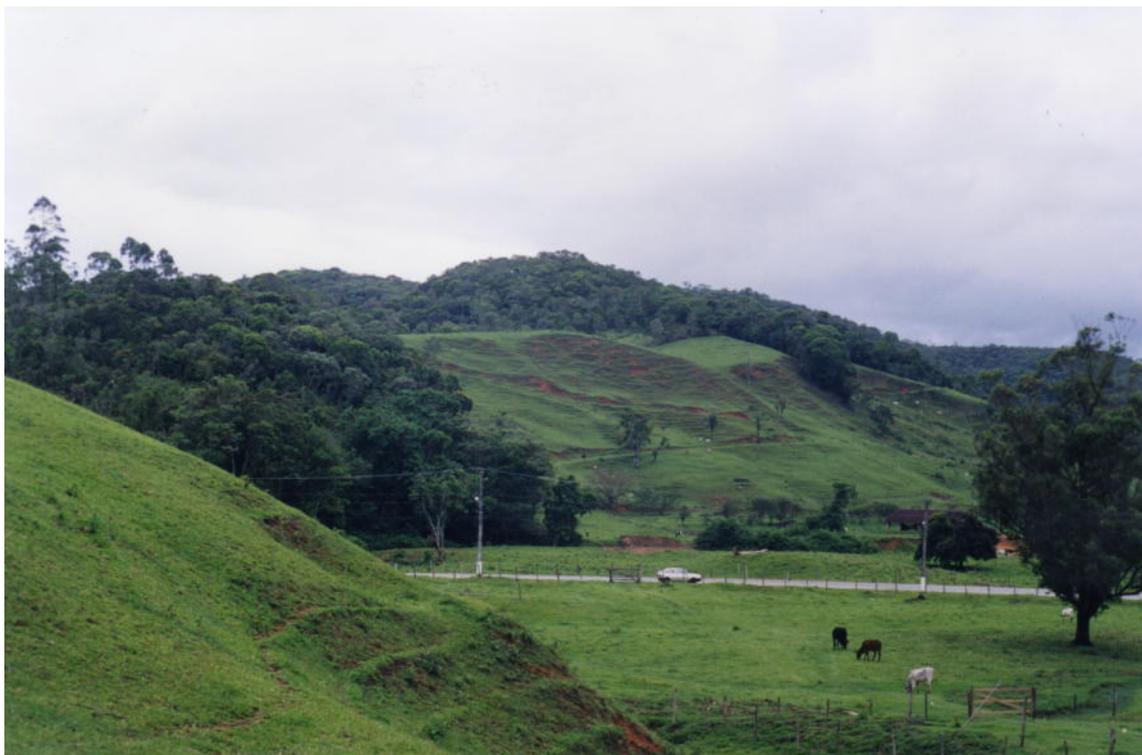
Foto 4.8 – Presença de anfiteatros nas encostas com pequenas rupturas do solo no seu interior a partir de terracetes. (Foto Edna Lindaura Luiz – dez./1999).

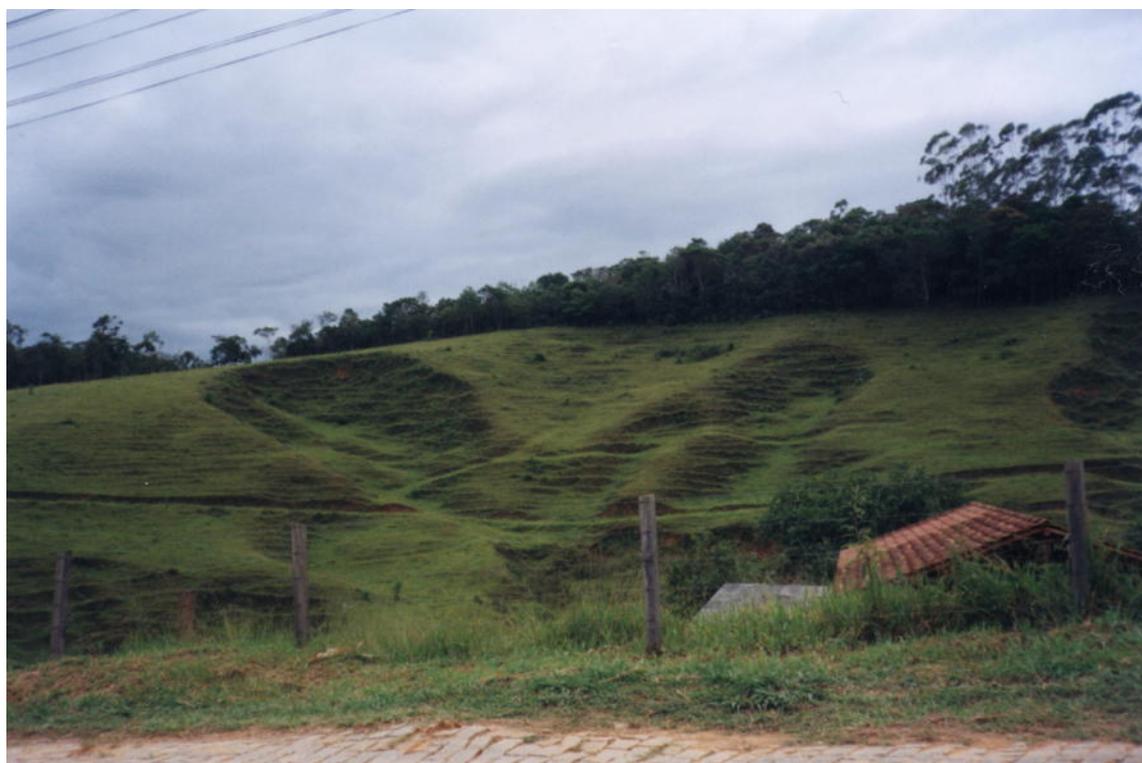
Foto 4.9 – Feições de erosão em cabeceira de drenagem na localidade de Santa Teresa. (Foto Edna Lindaura Luiz – jul./2003).

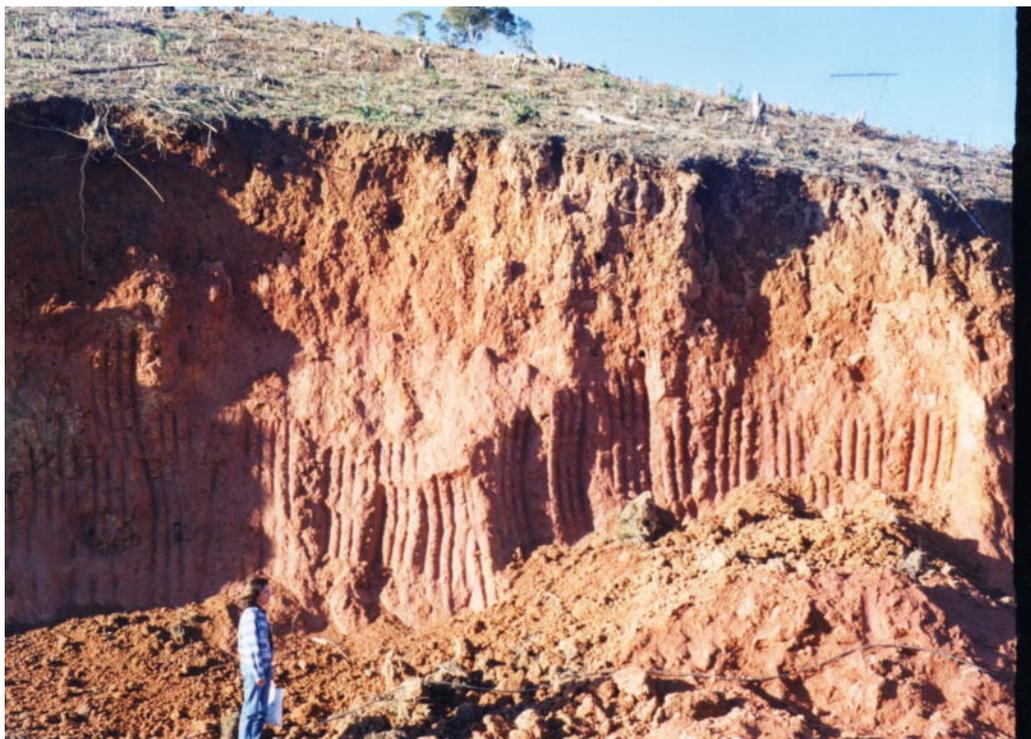
Foto 4.10 – Perfil típico do solo desenvolvido a partir do granito São Pedro de Alcântara. O horizonte A é muito pouco desenvolvido sob pastagens, o horizonte B apresenta textura argilosa, cor bruno amarelada a bruno - avermelhada e estrutura de blocos subangulares. A transição do horizonte B para o C é nítida e gradual, com o material perdendo a estruturação em blocos, a cor mudando para mais rosada e a textura se tornando mais siltosa. (Foto Edna Lindaura Luiz – ago./2001).

maior quantidade de areia fina e vai perdendo a estruturação em blocos e se tornando mais maciço (Foto 4.10). O horizonte C é muito espesso, com textura variando de siltico - argilosa para siltico - arenosa e de areno - argilosa para areno-siltosa, além de apresentar muitas estruturas herdadas da rocha matriz.

As sondagens e a análise da trincheira e dos cortes demonstraram que esta encosta apresenta um perfil de solo com horizontes semelhante àqueles encontrados em cortes ao longo de toda a área de estudo e conforme descrito no item sobre solos do capítulo anterior (Foto 4.10). Os horizontes acompanham a topografia e são mais espessos no terço médio e superior da encosta, sendo que somente nestes segmentos aparece o horizonte argiloso com cor bruna (10 YR 5/6 ou 5/8). No terço inferior da encosta, nos seus segmentos mais íngremes, a cobertura é rasa e os horizontes do solo desaparecem restando da cobertura, às vezes, o horizonte de transição e da rocha alterada com estrutura conservada.

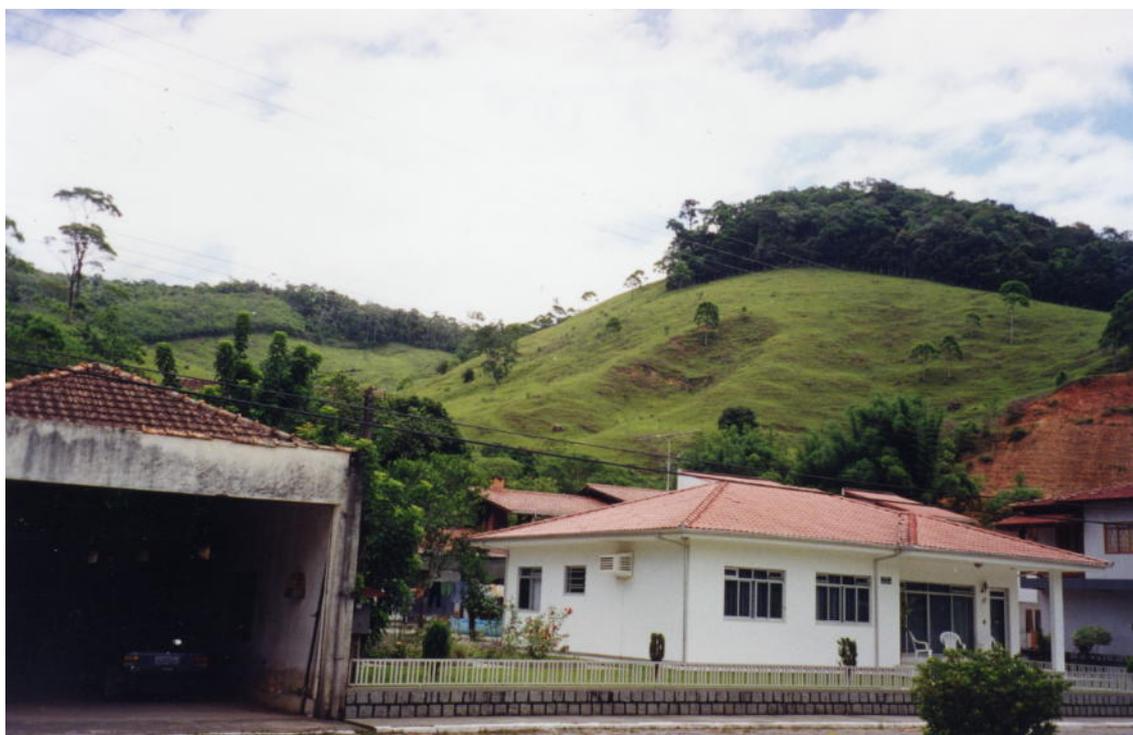
Foto 4.11 – Feição erosiva no perímetro urbano do distrito sede de São Pedro com forma alongada, semelhante a uma voçoroca. Esta feição apresenta pequenas porções com solo exposto no seu interior por causa de rupturas a partir de terracetes. (Foto José Luís B. Gardenal – jan./2000).

As feições erosivas presentes em São Pedro podem ser identificadas como voçorocas pela sua forma alongada (Foto 4.11), apesar da falta de paredes retas e de nem sempre possuírem alguma frente de exfiltração na sua cabeceira, conforme os critérios descritos por Higgins *et al* (1990), ou por cicatrizes de deslizamentos (Foto 4.12). Contudo, muitas destas feições são o resultado de uma evolução provocada por outros mecanismos que não necessariamente aquele que lhe deu origem e, por isso, a partir apenas da observação de sua forma atual não é possível lhe associar um processo único de gênese, sendo necessário que se empreenda estudos mais aprofundados sobre a sua dinâmica de evolução através de observações da atuação dos seus mecanismos modeladores e do conhecimento da organização e natureza dos materiais no seu interior. Marques Castro (2002) identificou cicatrizes erosivas em Barra Mansa –RJ, formadas pela associação de um conjunto de mecanismos, sendo que um mecanismo dá início à feição, enquanto outros mecanismos fazem-na evoluir. Porém, algumas feições foram classificadas pelo autor como complexas por serem fruto de uma sinergia de diversos mecanismos, não se sabendo qual o predominante ou o principal responsável pela conformação da feição.

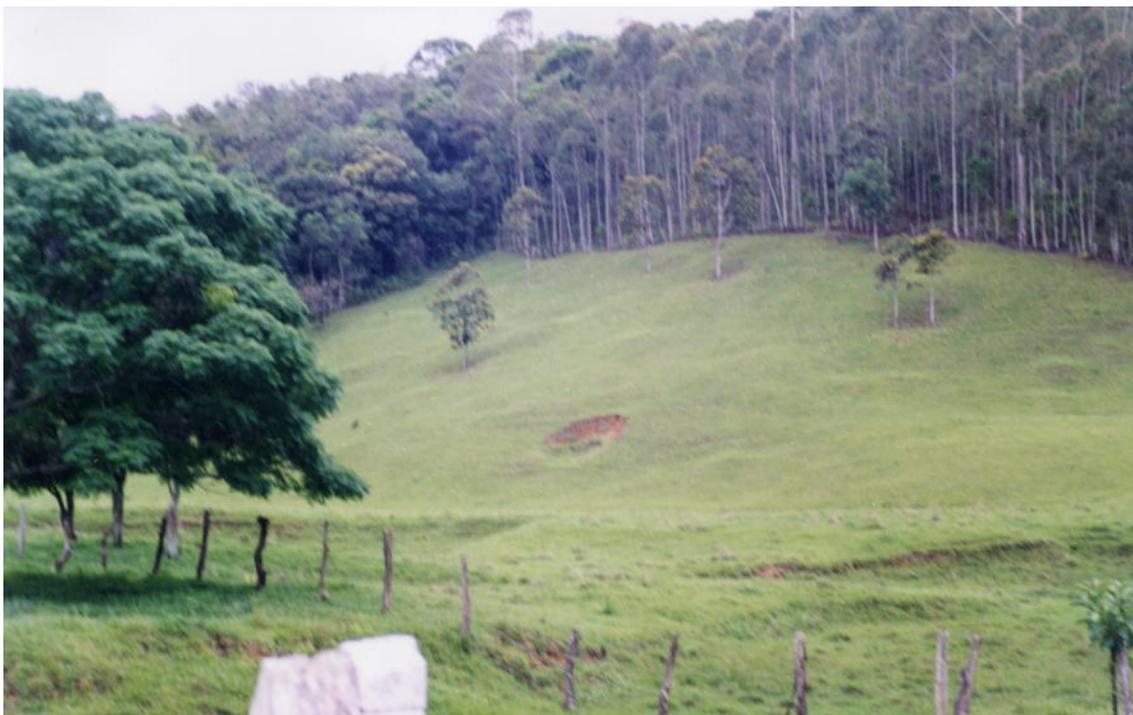
Foto 4.12 – Pequena cicatriz de deslizamento com deposição na sua base dos materiais deslocados. (Foto Edna Lindaura Luiz – dez./1999).

Em momentos de precipitação excepcional, como o do dia 11 de dezembro de 1998, são deflagrados movimentos de massa nas encostas conforme observado por Zabol (1999). Há casos de pequenos movimentos de massa com superfícies de rupturas côncavas que ocorrem de modo geral entre a base e o terço médio da encosta, nos locais onde a cobertura de solo é mais espessa. Os materiais mobilizados em um destes deslizamentos parecem ter se deformado como uma massa plástica (Foto 4.12).

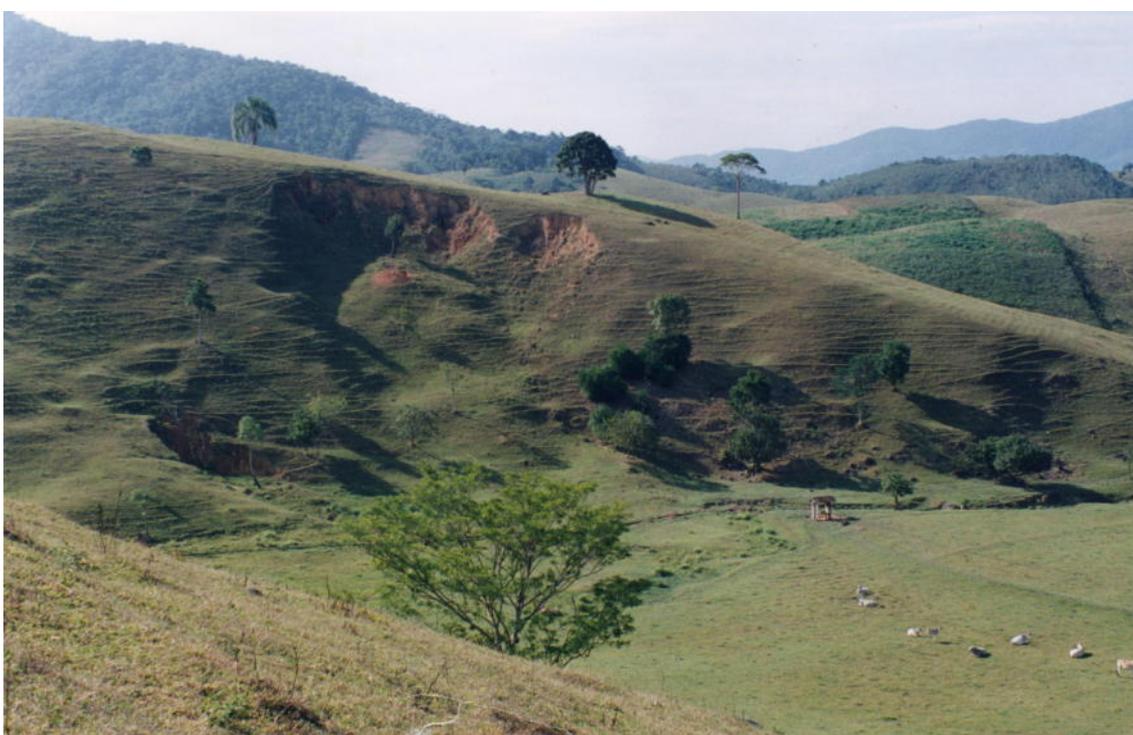
Foto 4.13 – Feição erosiva em Sorocaba do Sul, Biguaçu – SC, estudada por Luiz (1996) que lembra uma grande cicatriz de movimento de massa, mas que na realidade é uma voçoroca que foi desenvolvida por vários mecanismos. Seu início ocorreu por exfiltração de fluxos subsuperficiais, como a feição menor no lado esquerdo da foto. O caminho do fluxo pôde ser identificado junto à base desta feição através da presença de uma linha com nódulos ou acúmulo de manganês quando foram feitas as sondagens para a construção de toposseqüências. (Foto Joel Pellerin – mai./1995).

Em estudos anteriores, (LUIZ, 1996) encontrou no município de Biguaçu, ao norte de São Pedro de Alcântara, uma feição de erosão que se estendia da base até o topo de uma colina de 50 metros de altura, a qual em uma primeira observação, lembrava uma grande cicatriz de um deslizamento rotacional (Foto 4.13). Entretanto, com investigações mais detalhadas das formações superficiais da encosta através de topossequências, seguindo a metodologia de Análise Estrutural de Solo, verificou-se que a feição era na realidade uma

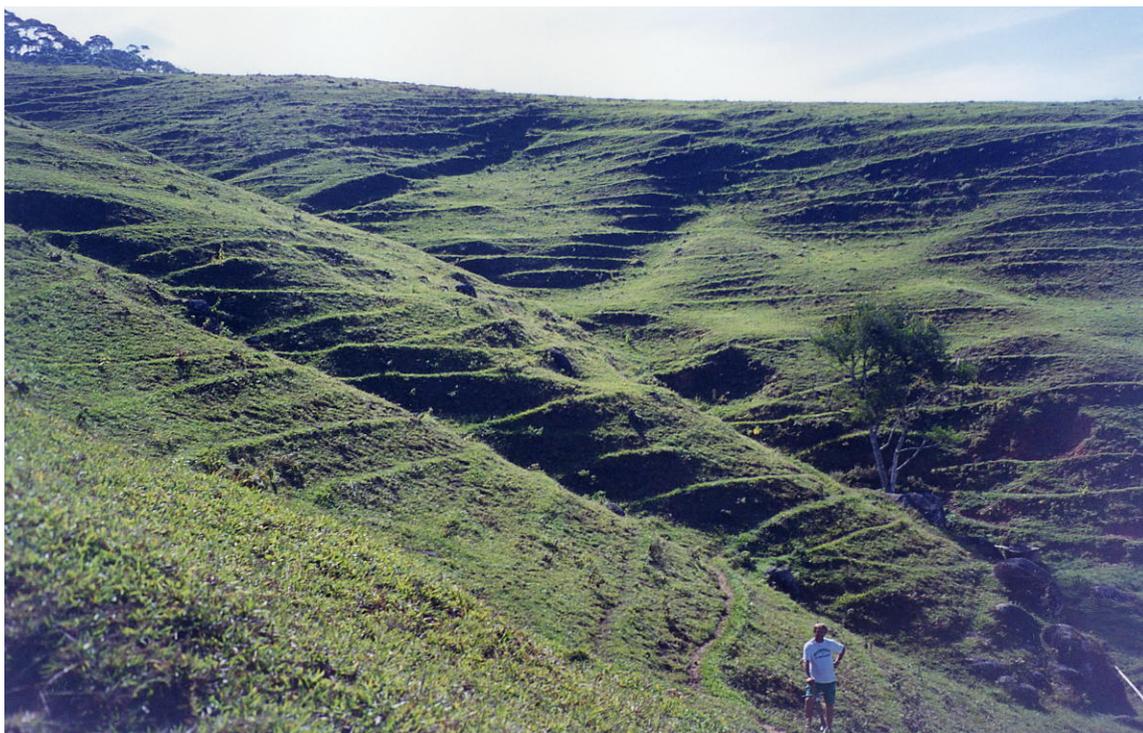
Foto 4.14 – Presença de terracetes nas encostas do distrito sede de São Pedro, os quais constituem a trilha do gado por estas encostas íngremes. A pessoa está situada na encosta onde foram realizados os estudos de detalhe deste trabalho. (Foto Edna Lindaura Luiz – mai./2000).

Uma feição muito comum nas encostas de colinas e morros da área, cobertas por pastagens, é os terracetes (Foto 4.14). Estes terracetes apresentam vários pequenos deslizamentos que deixam o solo exposto. Este fenômeno foi observado também por Moeyersons (1981 e 1989) em colinas de Ruanda (África), por Luiz (1996) e por Luiz e Beltrame (1998) nas colinas da bacia do rio Inferninho em Biguaçu - SC. Junto à parede dos terracetes existem fendas subverticais que aparecem quando o solo perde umidade e se contrai (MOEYERSONS, 1981; LUIZ, 1996). Os terracetes são provocados pelo movimento de rastejo e pelo pisoteio do gado nas vertentes inclinadas.

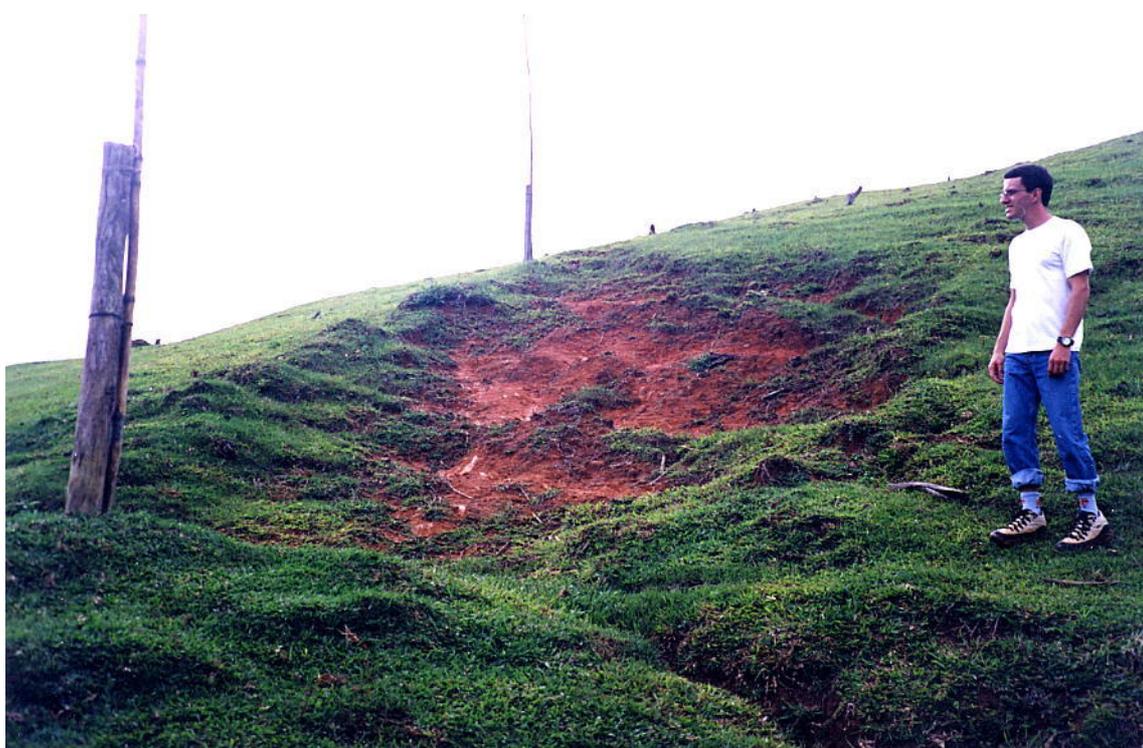
Foto 4.15 – Detalhe de uma encosta onde o horizonte B está exposto por causa dos pequenos deslizamentos que ocorrem ao longo dos terracetes. Este horizonte sofre a atuação direta do escoamento superficial, contudo não apresenta incisões erosivas significativas em virtude do material ser muito argiloso e coeso. (Foto Edna Lindaura Luiz – dez./1999).

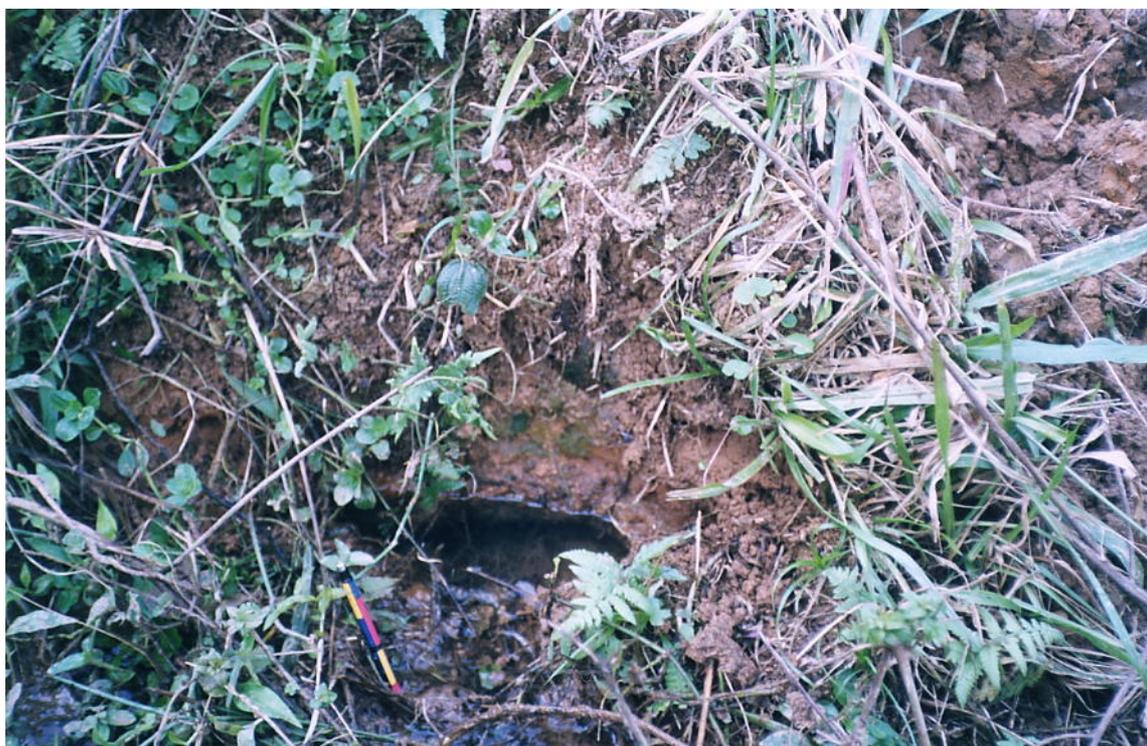
Foto 4.16 – frente de exfiltração (nascente) em uma encosta do distrito sede de São Pedro. Observar o solo exposto nas suas paredes laterais. (Foto Edna Lindaura Luiz – jul./2003).

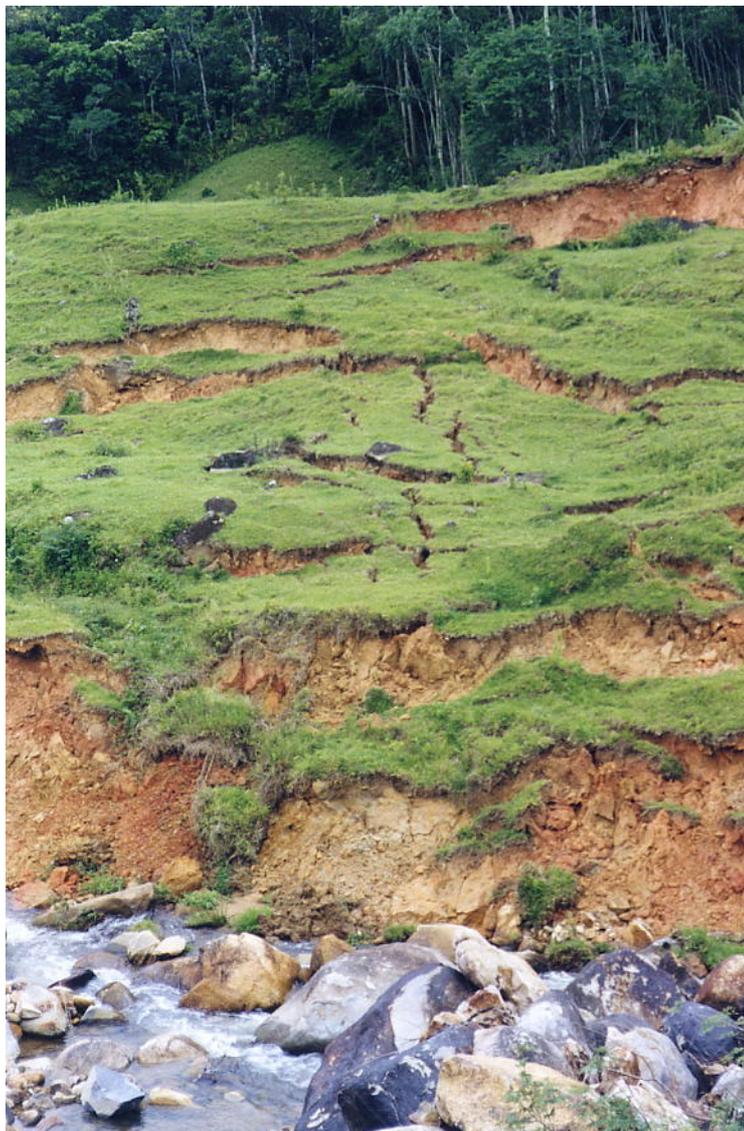
Foto 4.17 – Deslizamento com vários planos de ruptura em uma encosta nas margens do rio Maruim, ocorrido logo após o episódio de chuvas excepcionais e enchente em dezembro de 1998. (Foto Heloísa P. Pôssas – Jan./1999).

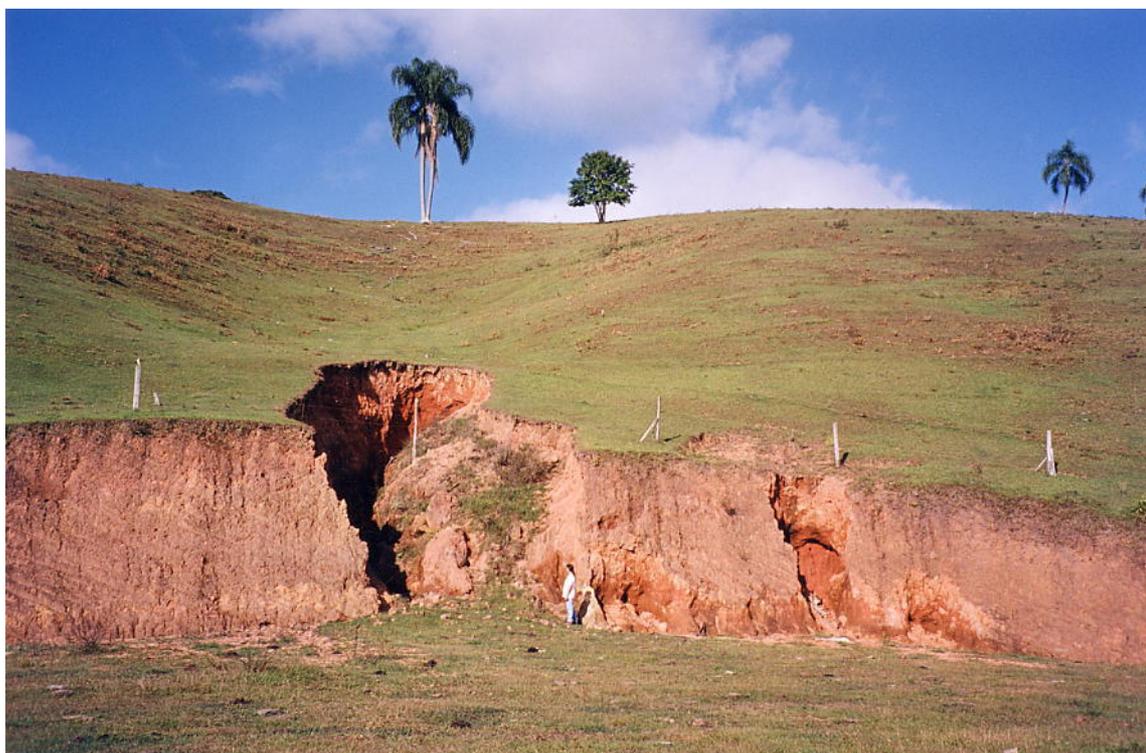
Foto 4.18 – Feição erosiva em um corte de encosta no perímetro urbano de São Pedro de Alcântara. Notar que a incisão maior se desenvolveu na parte inferior de um anfiteatro e que novas incisões estão surgindo na parede do corte. A incisão maior está se alargando a montante pelo desprendimento de blocos da estrutura do horizonte B e se aprofundando a jusante a partir da atuação do escoamento superficial nos materiais siltosos do horizonte C. Alcovas de regressão estão se desenvolvendo no horizonte C exposto na parede do corte em alguns pontos à direita. Um destes pontos já demonstra inclusive um abatimento da superfície por causa da retirada do suporte basal. (Foto José Luís B. Gardenal – jan. /2000).
