**INFLUÊNCIA DA DINÂMICA HIDROLÓGICA E DAS CARACTERÍSTICAS
DAS FORMAÇÕES SUPERFICIAIS NOS MECANISMOS DE RUPTURA DAS
ENCOSTAS COM ROCHAS GRANITÓIDES DE ÁREAS SUBTROPICAIS
SÃO PEDRO DE ALCÂNTARA/SC**

Tese de Doutorado apresentada ao Programa de Pós-Graduação em Geografia, Instituto de Geociências, da Universidade Federal do Rio de Janeiro, como parte dos requisitos necessários à obtenção do título de Doutor em Geografia (Geomorfologia/Geoecologia).

Rio de Janeiro
Novembro de 2003

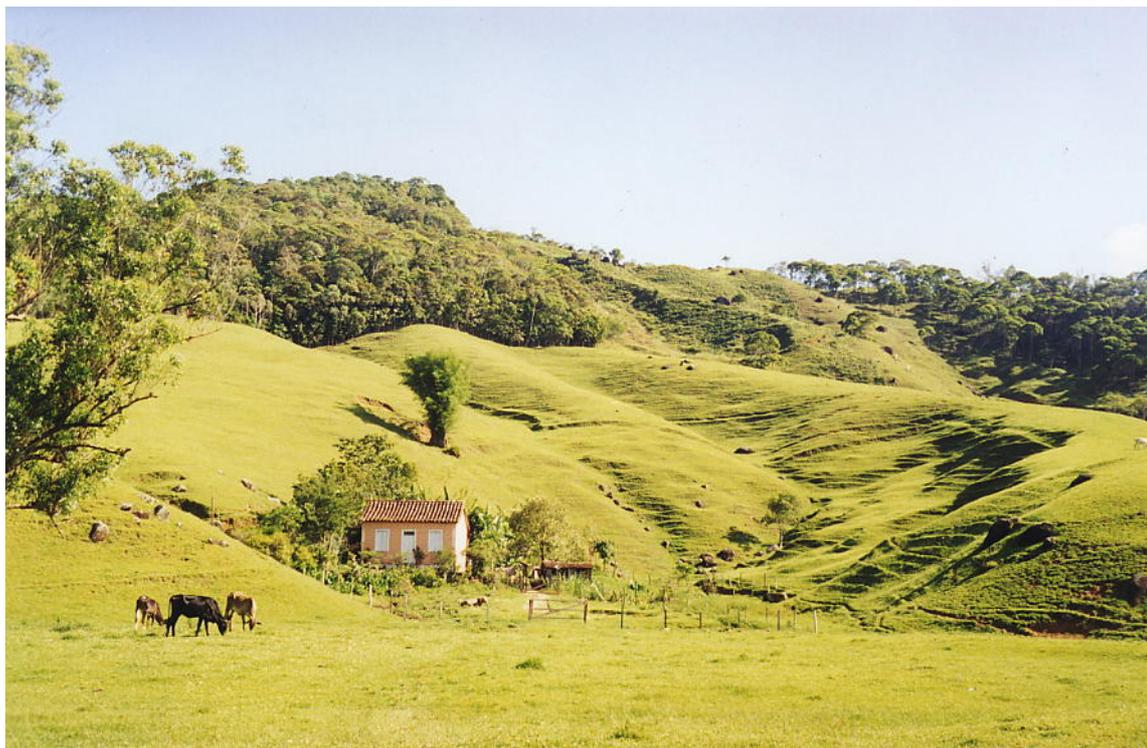
Foto 4.20 – Visão geral da área escolhida para a realização de estudos de detalhe. Notar as linhas de talvegue paralelas e as feições erosivas suavizadas e revegetadas. Uma feição de erosão com solo exposto aparece atrás do bambuzal à esquerda da foto, na encosta onde foram efetuados os estudos de detalhe. É possível observar também a presença de linhas de terracetes da base até o alto das encostas. O terço inferior das encostas são os terrenos mais íngremes. (Foto Edna Lindaura Luiz – dez./1999).

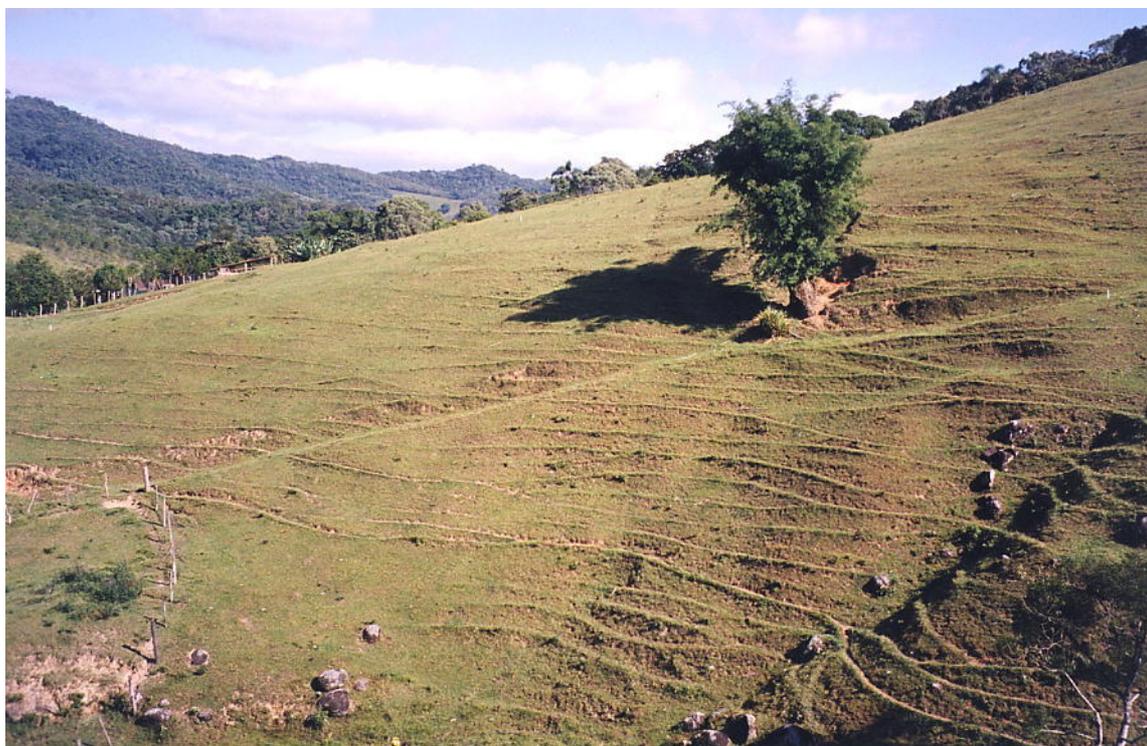
Foto 4.21 – Detalhe da foto 4.20, com a porção da encosta onde foram efetuados os estudos de detalhe. Notar os terracetes bem marcados no terreno e o solo exposto junto deles. O bambuzal se encontra no interior de uma feição de erosão que se originou a partir da parede do caminho que corta quase lateralmente esta encosta. Notar, do lado direito da foto, a presença de matacões alinhados para montante, bem como sua presença na base da encosta. (Foto Edna Lindaura Luiz – mai./2000).

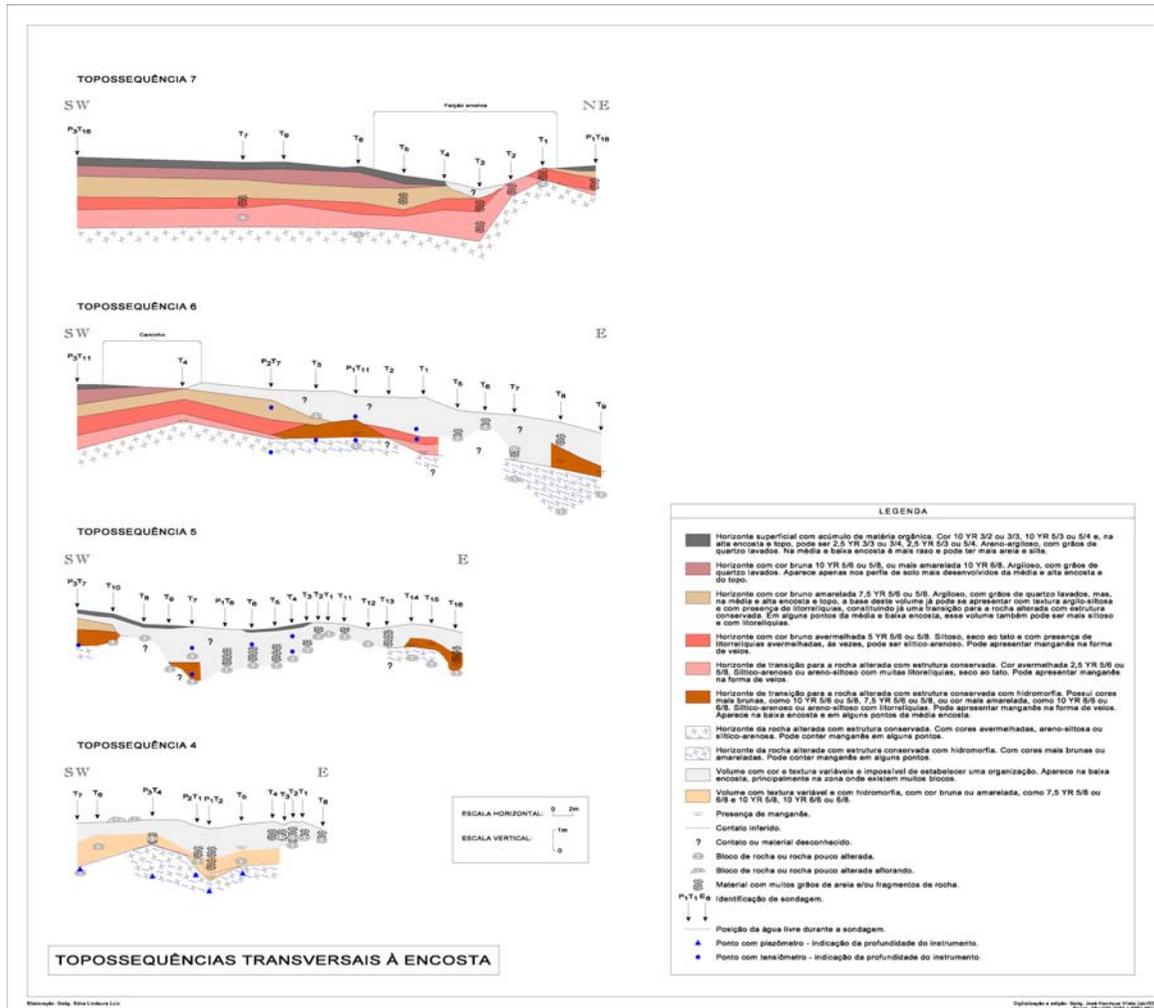
Obs.: Esta figura está reduzida da sua escala original
Figura 5.2 – Toposequências transversais à encosta

Um horizonte orgânico é encontrado nesta toposseqüência, com textura areno-silto-argilosa, mas ele desaparece para leste e onde a superfície do terreno se torna mais côncava. Ao longo de praticamente toda esta toposseqüência, as sondagens terminaram sobre blocos que não puderam ser atravessados com o trado manual. O aparecimento destes blocos em profundidade formam um limite côncavo entre os pontos T10 e T2, com maior aprofundamento no ponto T7. No lado leste, os blocos se encontram muito próximos da superfície, a cerca de 50 cm de profundidade, e também estão muito próximos uns dos outros.

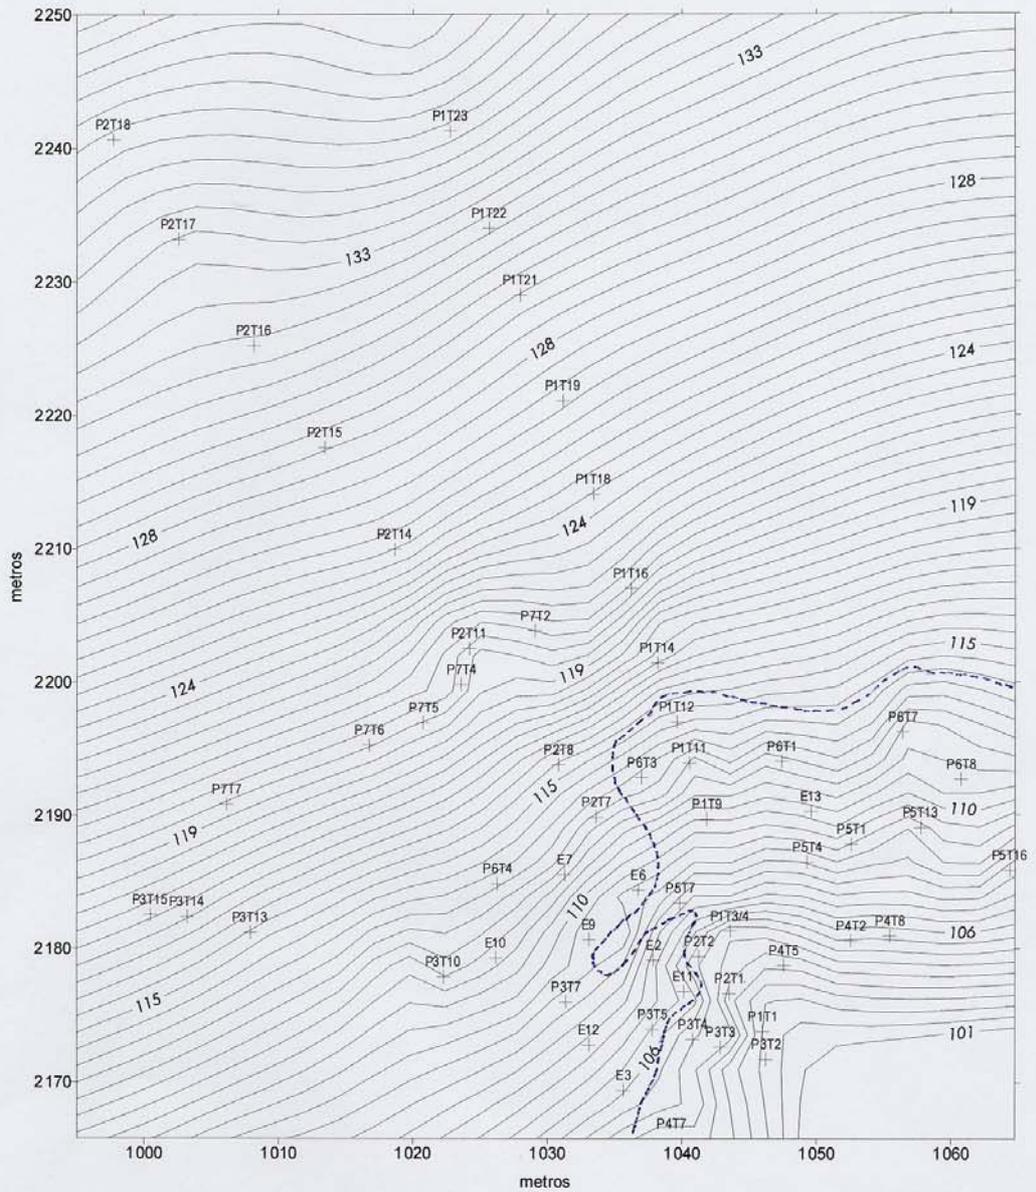
Figura 5.3 - Profundidade de aparecimento de blocos ou da rocha alterada com estrutura conservada na encosta estudada.

A Figura 5.3 mostra a configuração espacial do aparecimento da rocha alterada com estrutura conservada, destacando que no lado nordeste da baixa encosta são encontrados blocos, e não a rocha alterada, como já foi descrito nas topossequências.

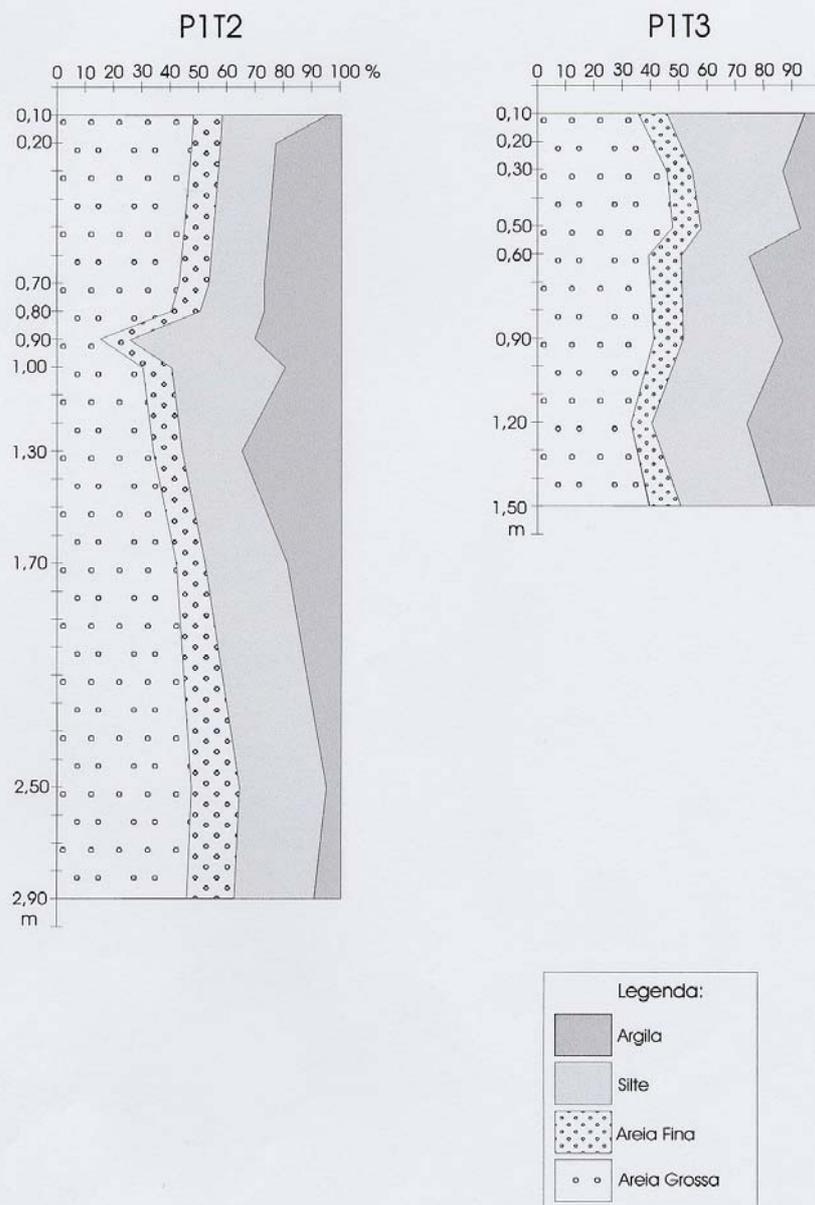
Figura 5.4 - Variação vertical da textura dos pontos PIT2 e PIT3

A fração argila, no ponto P1T2, sofre um pequeno aumento a 1.30 m de profundidade, diminuindo, em seguida. Já no ponto P1T3, sua percentagem varia muito até 1.50 m de profundidade. No ponto P1T8, a percentagem de argila permanece mais ou menos constante até 2.0 m de profundidade, cerca de 20%, quando então começa a decrescer. Esta diminuição é acompanhada de um aumento das frações areia grossa e areia fina, sendo que, logo abaixo, a 2.5 m de profundidade, existe um bloco que não pôde ser ultrapassado com trado manual, conforme é visualizado na Topossequência 01, o que leva a crer que derive dele o aumento das frações de areia.

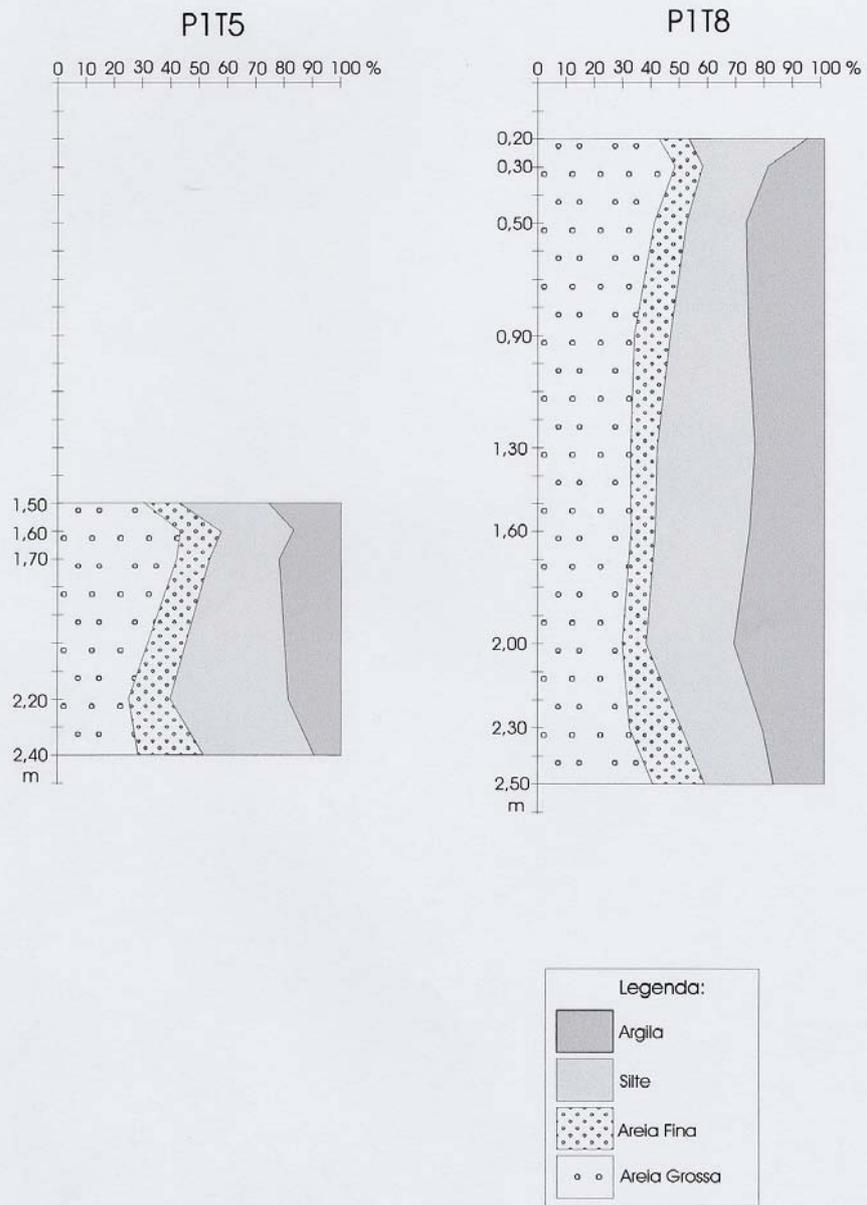
Figura 5.5 - Variação vertical da textura dos pontos PIT5 e PIT8

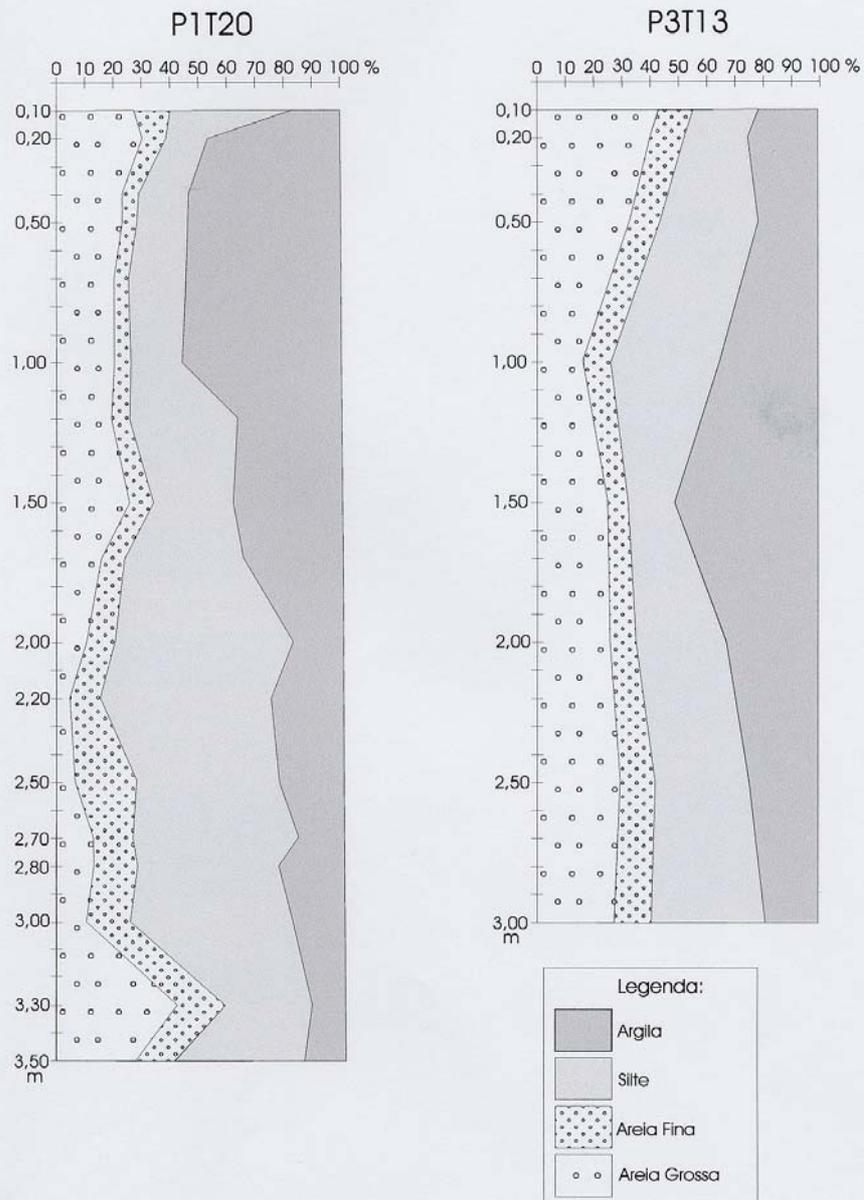
Figura 5.6 - Variação vertical da textura dos pontos P1T20 e P1T3

A rocha alterada com estrutura conservada é encontrada no ponto P1T20 a 2.5 m de profundidade, segundo observação da Topossequência 01. É exatamente nesta profundidade que é verificado o aumento da fração areia no perfil vertical de variação de textura deste ponto. A diminuição da fração argila e o aumento da fração silte começam a 1.2m de profundidade, já dentro do horizonte bruno avermelhado (5YR 5/6 ou 5/8). Isto confirma que este horizonte é onde começa a transição para a rocha alterada. As profundidades com maiores percentagens de argila correspondem, na Topossequência 01, à ocorrência do horizonte bruno-amarelado (7.5YR 5/6 ou 5/8). As concentrações de manganês neste horizonte, estão nas profundidades onde ele começa a apresentar mais silte.

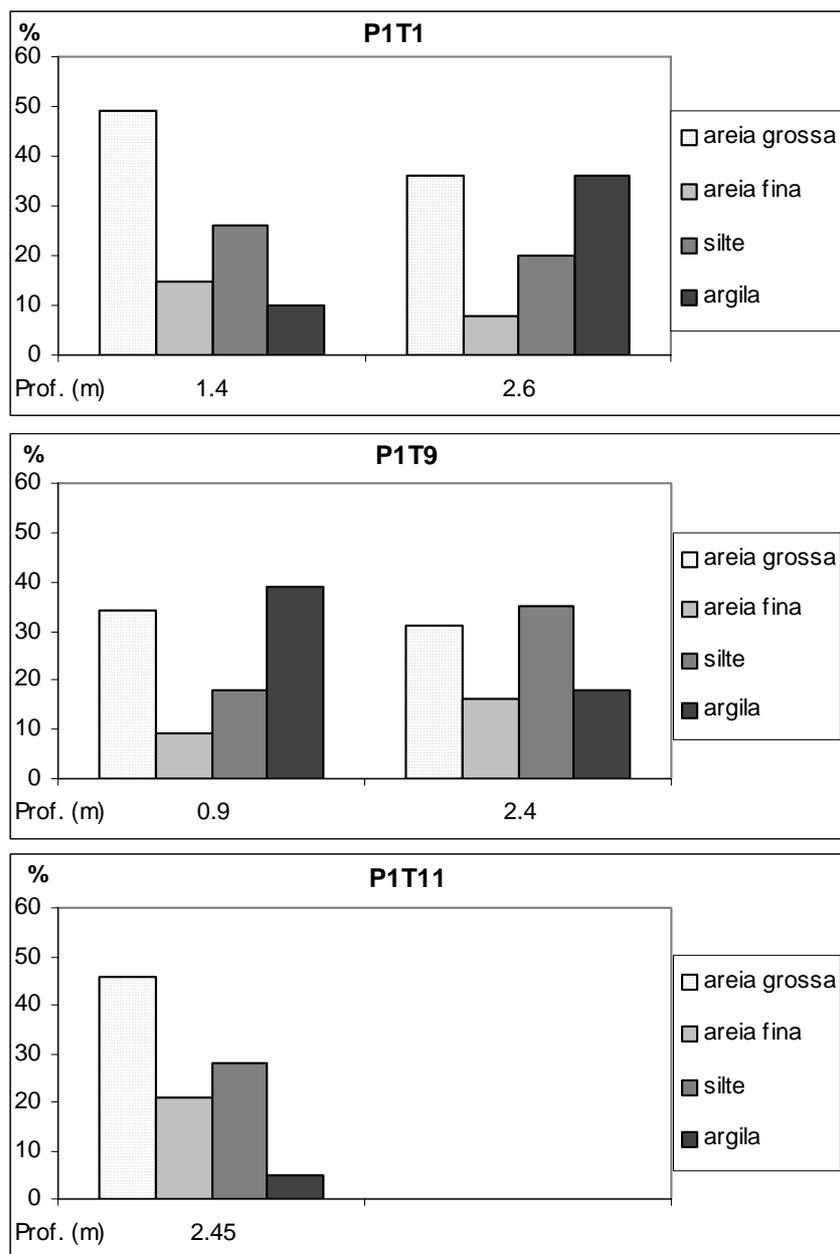
Figura 5.7 - Composição textural de determinadas profundidades dos pontos P1T1, P1T9 e P1T11

No ponto P1T1 foram analisadas duas profundidades (Figura 5.7): 1.4 m, que foi a profundidade onde se estabilizou o topo do lençol freático, e 2.6 m, que está no interior da rocha alterada com estrutura conservada com hidromorfia. A 1.4 m, a textura é muito arenosa, com quase 50% de areia grossa, o que pode ser resultado da presença do bloco encontrado logo acima desta profundidade, conforme é observado na Topossequência 01. A cerca de 20 cm abaixo desta profundidade foi instalado um piezômetro, junto ao limite de aparecimento da rocha alterada com estrutura conservada. A amostra de 2.6 m profundidade foi retirada do interior da rocha alterada com estrutura conservada e apresenta um teor menor de areia grossa e uma maior quantidade de argila, isso talvez possa ser explicado por um maior intemperismo nesta área por causa da presença constante do lençol de baixada.

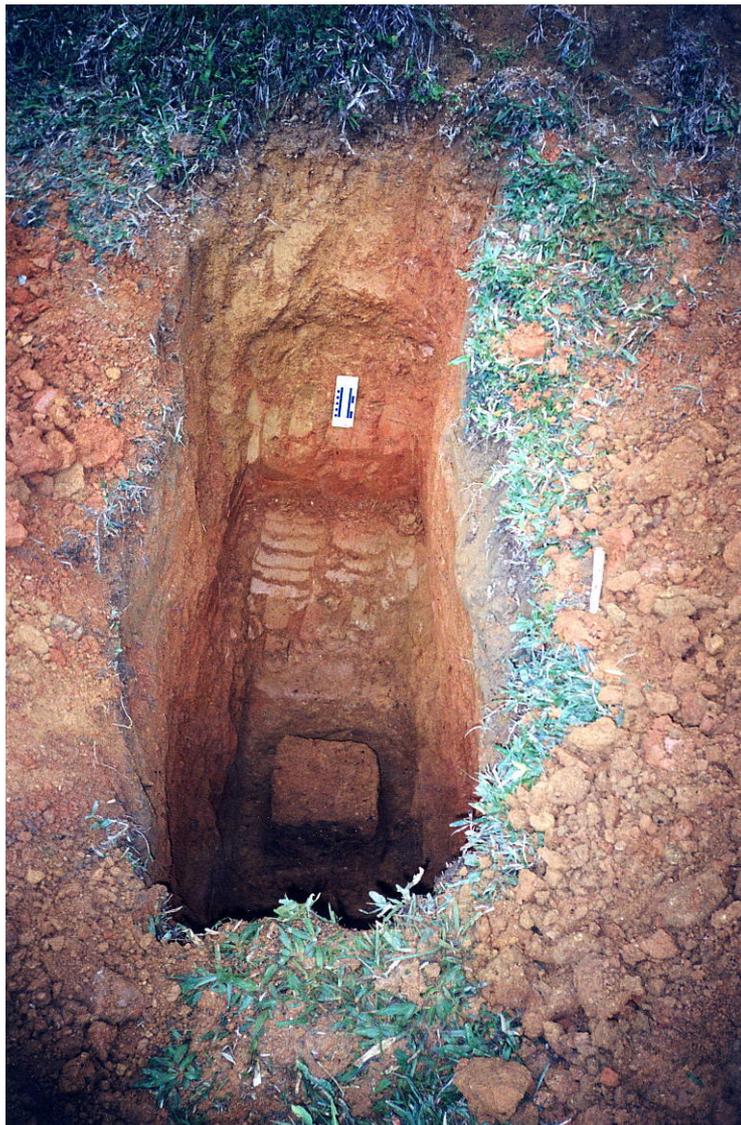
Foto 5.1 – Trincheira de onde foram retiradas amostras para os ensaios de caracterização e comportamento geomecânico (Foto: Marga E. Pontelli, set./2001)

As amostras deformadas e indeformadas usadas para os ensaios de caracterização e comportamento geomecânico e de condutividade hidráulica foram retiradas das proximidades da sondagem 10 da Topossequência 03 (Mapa 5.1 e Figura 5.1). Este local foi escolhido em virtude da presença da parede do caminho com horizontes do solo expostos, pois, assim não era necessário a abertura de uma trincheira muito profunda na base da parede (Foto 5.1) para encontrar os outros horizontes do solo e a rocha alterada com estrutura conservada.

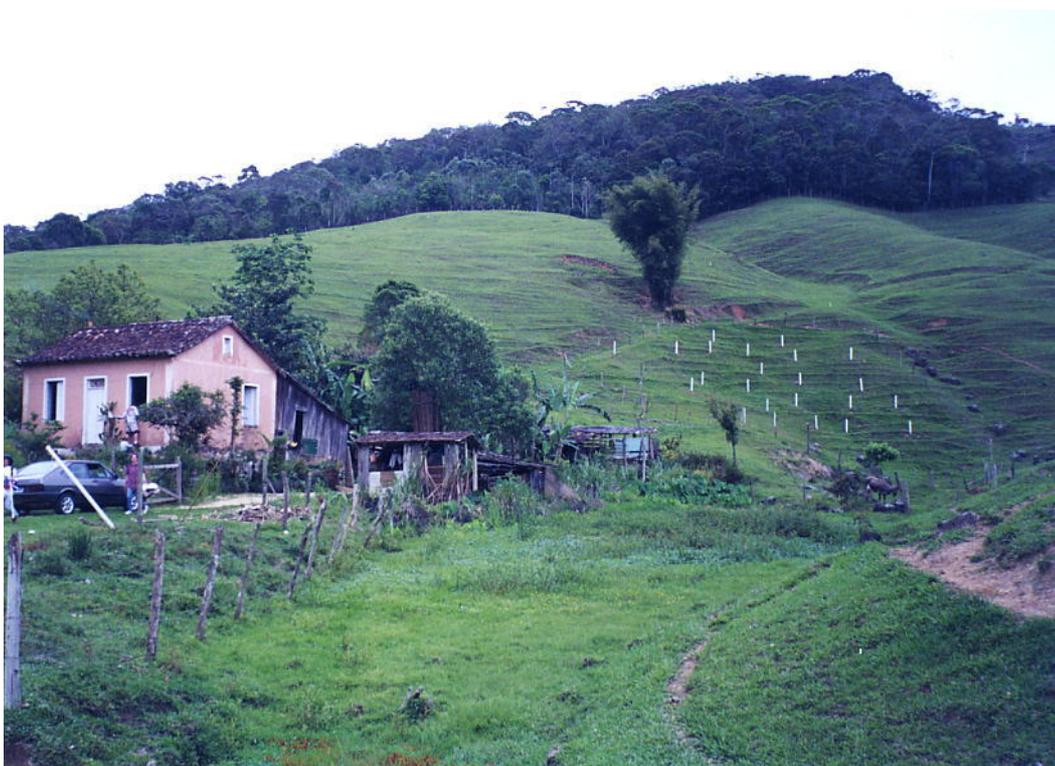
Foto 6.1 – localização dos tensiômetros na encosta. Cada estaca branca representa um ponto com um ou dois tensiômetros (Foto Heloisa P. Pôssas, out./2000).

Após a colocação do tubo com a cápsula porosa no ponto escolhido e o fechamento do furo, a mangueira, que já estava conectada ao tubo, era colocada no recipiente com mercúrio. Este recipiente era, então, fixado em uma tábua fincada no chão (Foto 6.1), tomando-se o cuidado de manter o nível do mercúrio na mesma altura da saída da mangueira do tubo a fim de facilitar os cálculos de transformação dos valores de altura da coluna de mercúrio em valores de pressão (FERNANDES,1990). As leituras eram feitas duas vezes ao dia: às 9:00 e às 15:00 horas.

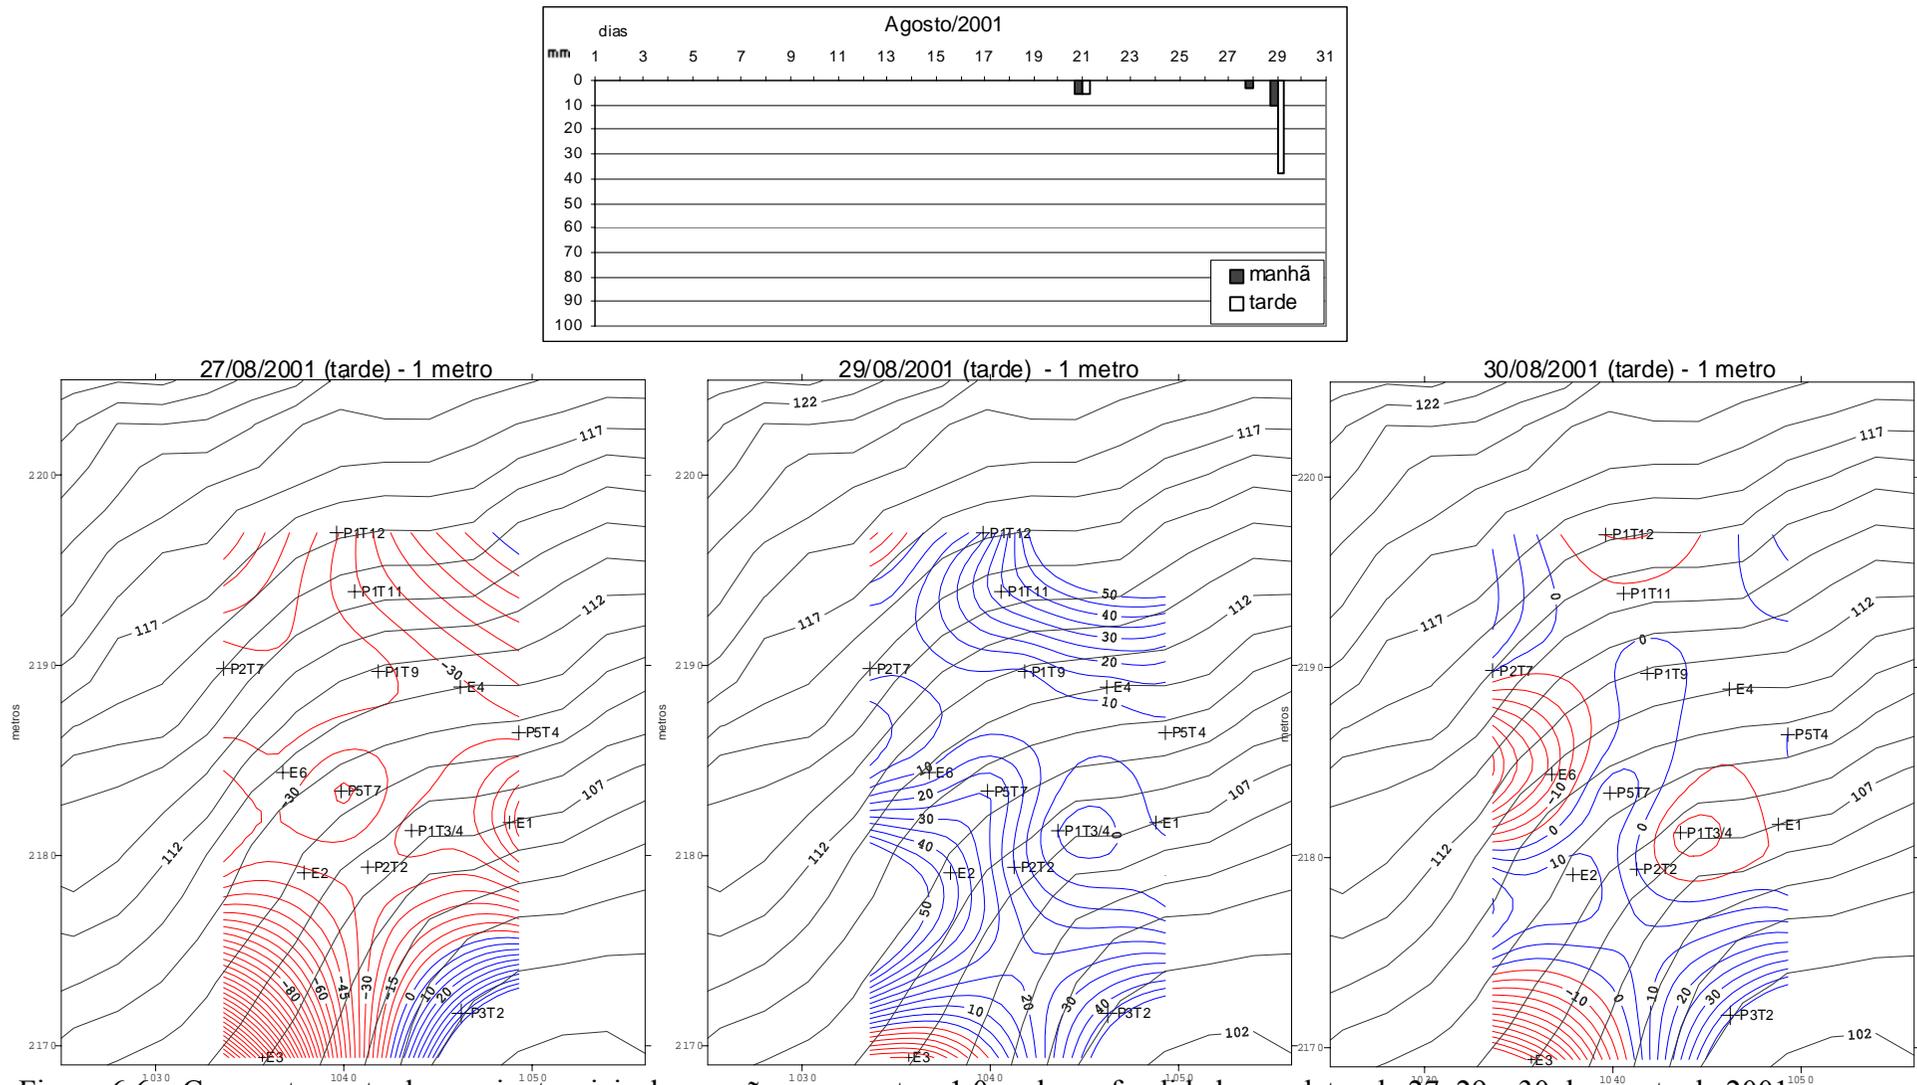
Figura 6.6 – Comportamento dos equipotenciais de pressão na encosta a 1.0 m de profundidade nas datas de 27, 29 e 30 de agosto de 2001.

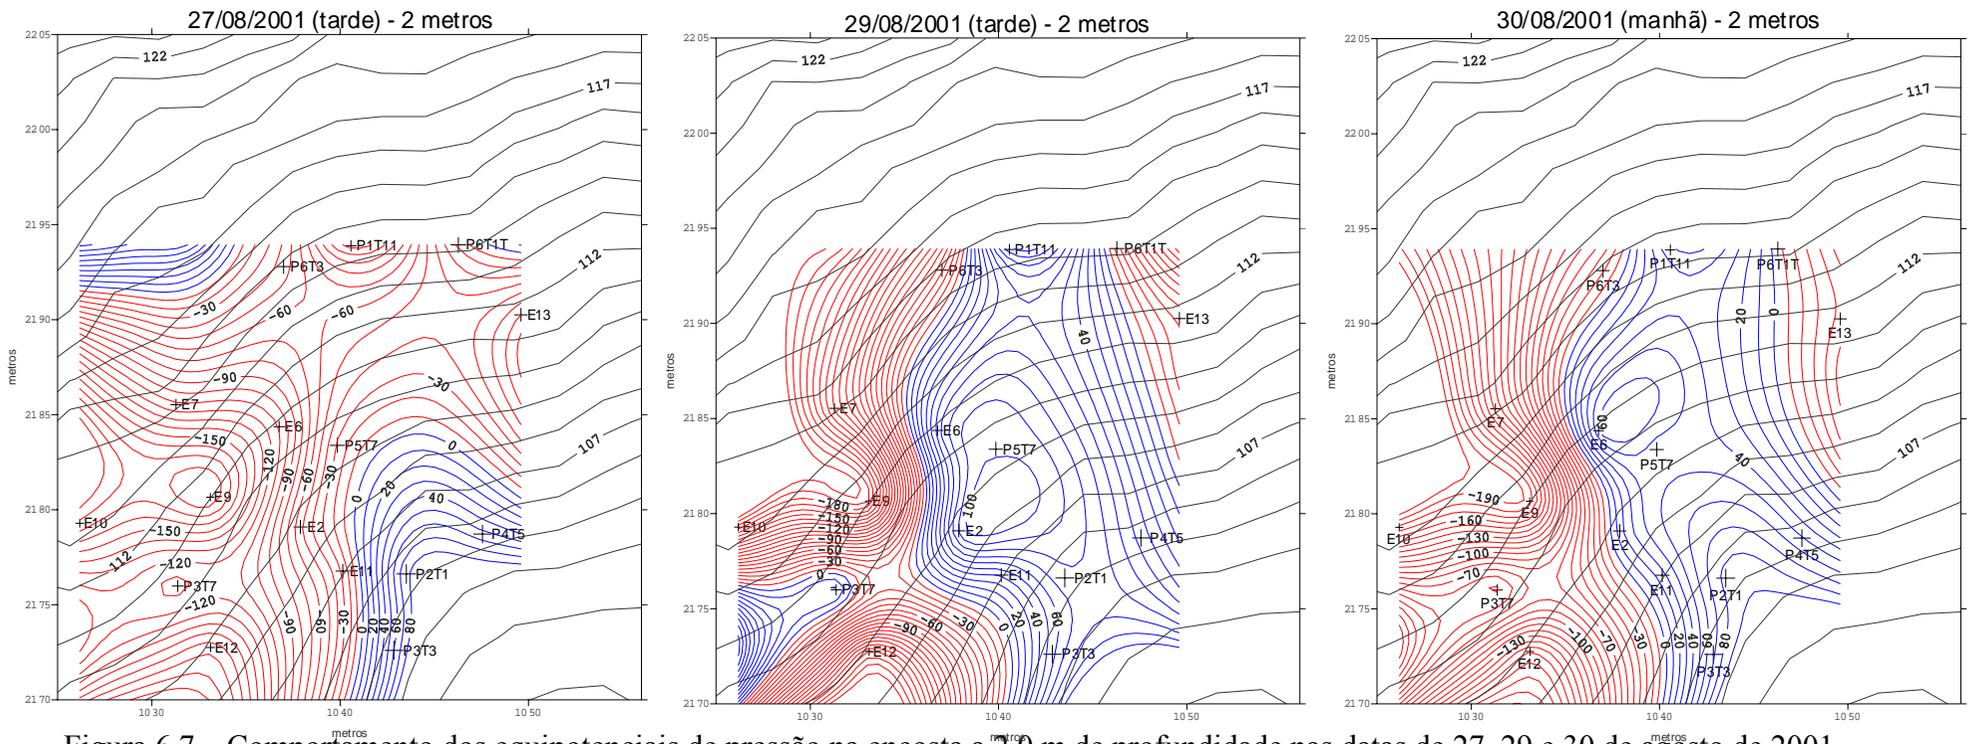
Figura 6.7 – Comportamento dos equipotenciais de pressão na encosta a 2.0 m de profundidade nas datas de 27, 29 e 30 de agosto de 2001.

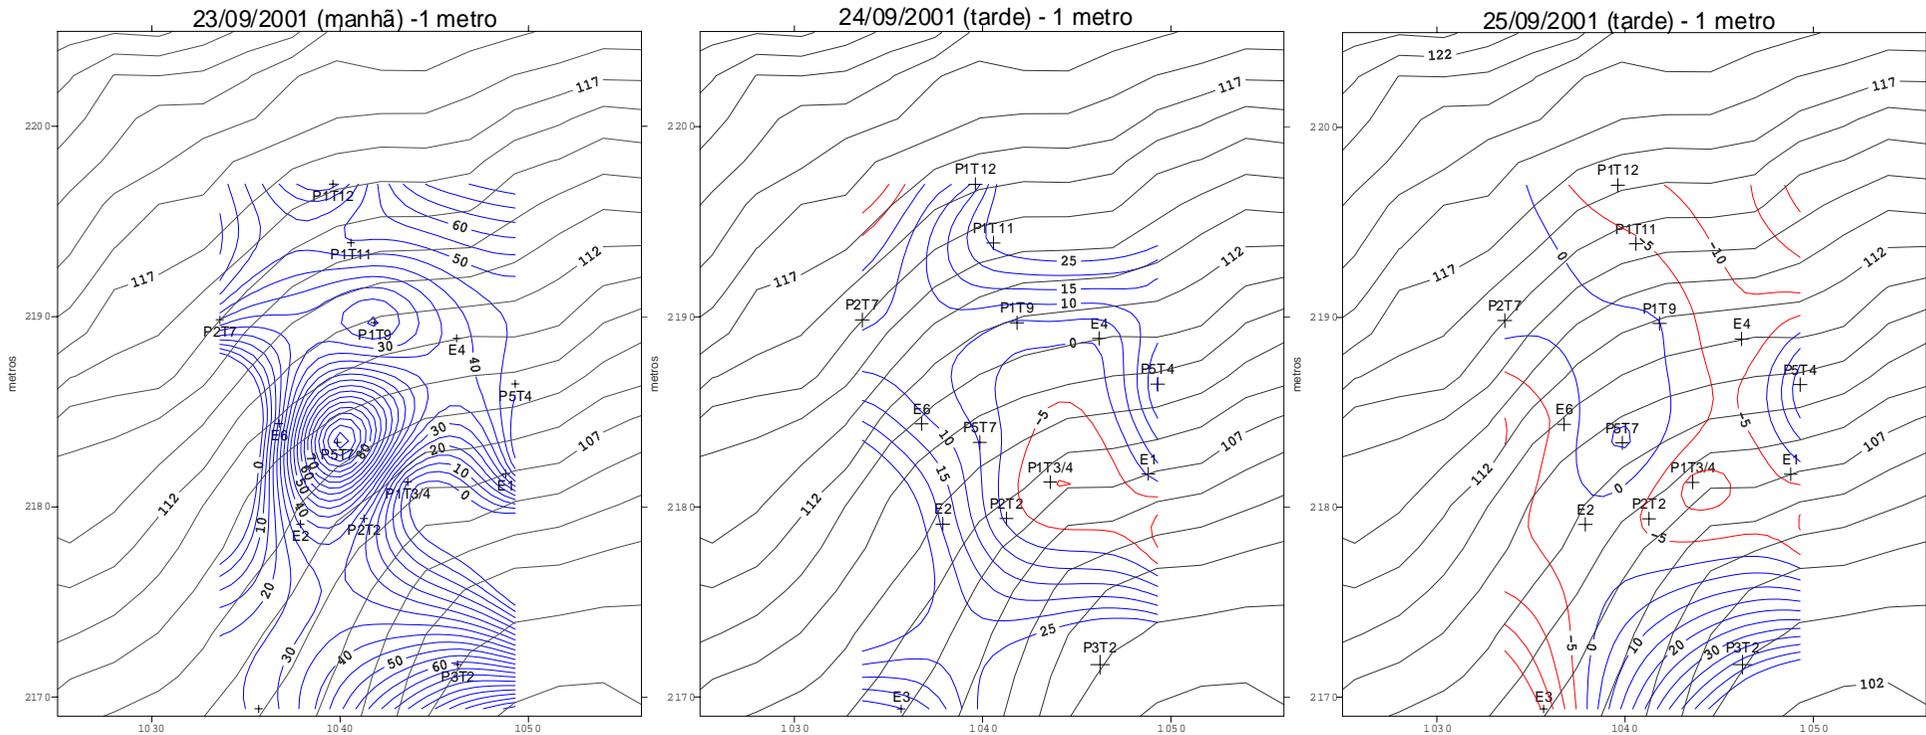
Figura 6.8 – Comportamento dos equipotenciais de pressão na encosta a 1.0 m de profundidade nas datas de 23, 24 e 25 de setembro de 2001. Obs.: as linhas negras representam as curvas de nível com equidistância de 1.0 m, as linhas azuis representam os equipotenciais de pressão na saturação e positivas e as linhas vermelhas representam os equipotenciais de pressões negativas (sucções). Os equipotenciais de pressão apresentam equidistância de 5 cm de H₂O.

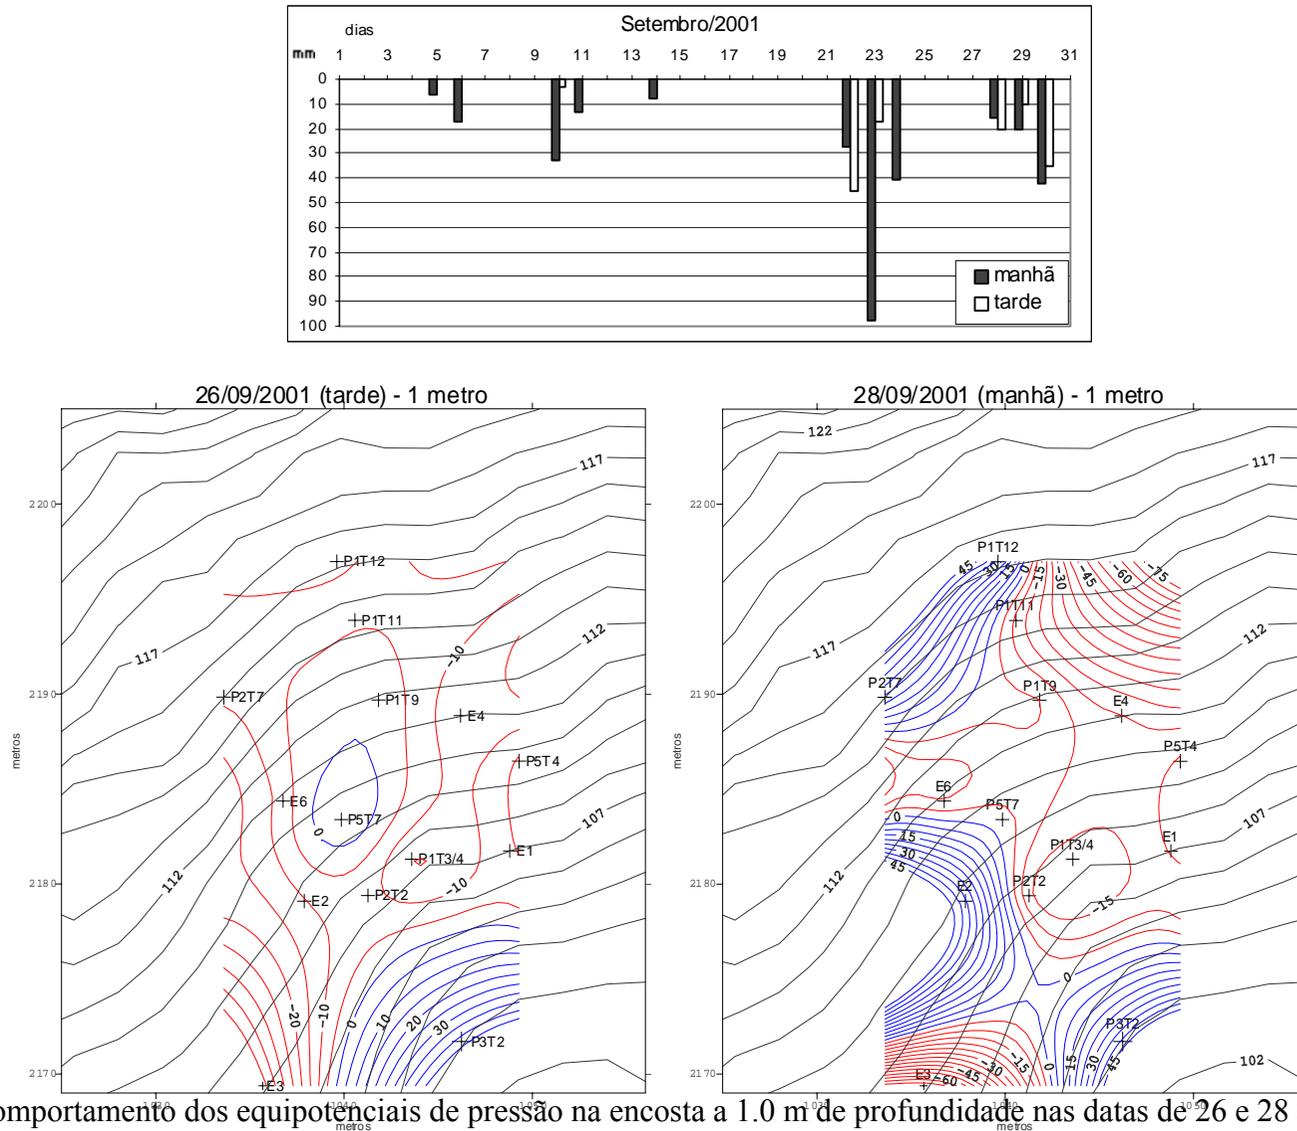
Figura 6.9 – Comportamento dos equipotenciais de pressão na encosta a 1.0 m de profundidade nas datas de 26 e 28 de setembro de 2001. Obs.: as linhas negras representam as curvas de nível com equidistância de 1.0 m, as linhas azuis representam os equipotenciais de pressão na saturação e positivas e as linhas vermelhas os equipotenciais de pressões negativas (sucções). Os equipotenciais de pressão apresentam equidistância de 5 cm de H₂O.

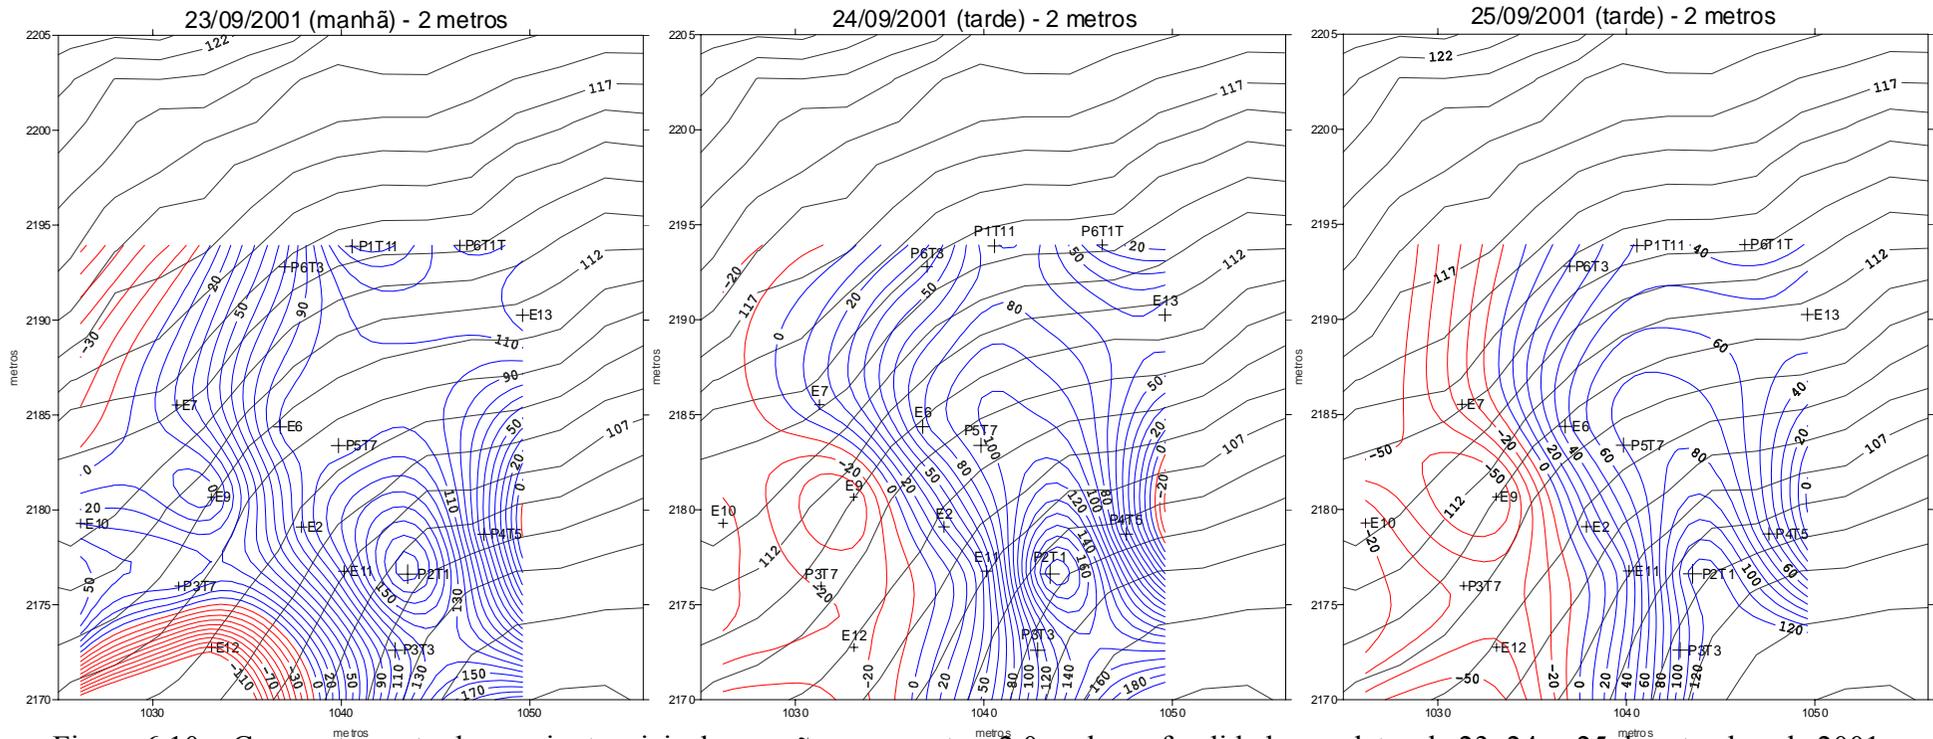
Figura 6.10 – Comportamento dos equipotenciais de pressão na encosta a 2.0 m de profundidade nas datas de 23, 24, e 25 de setembro de 2001. Obs.: as linhas negras representam as curvas de nível com equidistância de 1.0 m, as linhas azuis representam os equipotenciais de pressão na saturação e positivas e as linhas vermelhas representam os equipotenciais de pressões negativas (sucções). Os equipotenciais de pressão apresentam equidistância de 10 cm de H₂O.

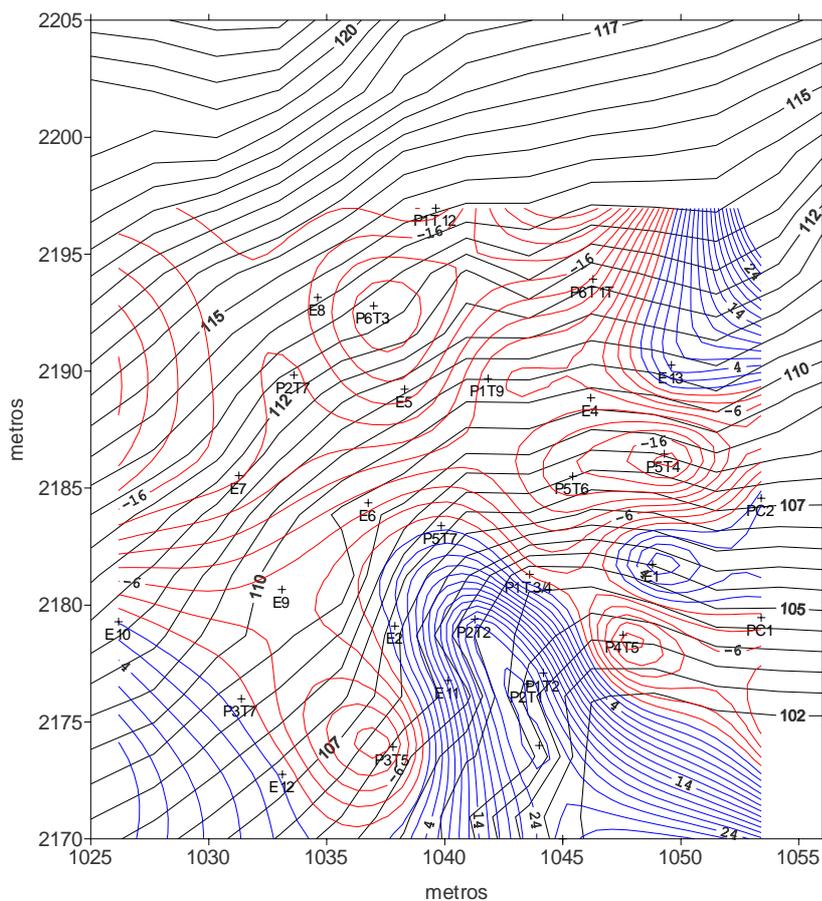
Figura 6.13 – Comparação da topografia de subsuperfície (contato solo e/ou colúvio com a rocha alterada e/ou blocos) com a situação dos potenciais espontâneos do solo em de 08/12/2001.

A Figura 6.13 a seguir apresenta a configuração espacial dos valores do potencial espontâneo (SP) na área monitorada da encosta para a data de 08/12/2001. Como já foi comentado anteriormente, valores positivos de SP significam água fluindo com alto gradiente e valores negativos de SP indicam água fluindo verticalmente (infiltração) ou com gradientes muito baixos, ou seja, a área pode até estar saturada, mas não demonstra movimentação significativa da água.
