**INFLUÊNCIA DA DINÂMICA HIDROLÓGICA E DAS CARACTERÍSTICAS
DAS FORMAÇÕES SUPERFICIAIS NOS MECANISMOS DE RUPTURA DAS
ENCOSTAS COM ROCHAS GRANITÓIDES DE ÁREAS SUBTROPICAIS
SÃO PEDRO DE ALCÂNTARA/SC**

Tese de Doutorado apresentada ao Programa de Pós-Graduação em Geografia, Instituto de Geociências, da Universidade Federal do Rio de Janeiro, como parte dos requisitos necessários à obtenção do título de Doutor em Geografia (Geomorfologia/Geoecologia).

Rio de Janeiro
Novembro de 2003

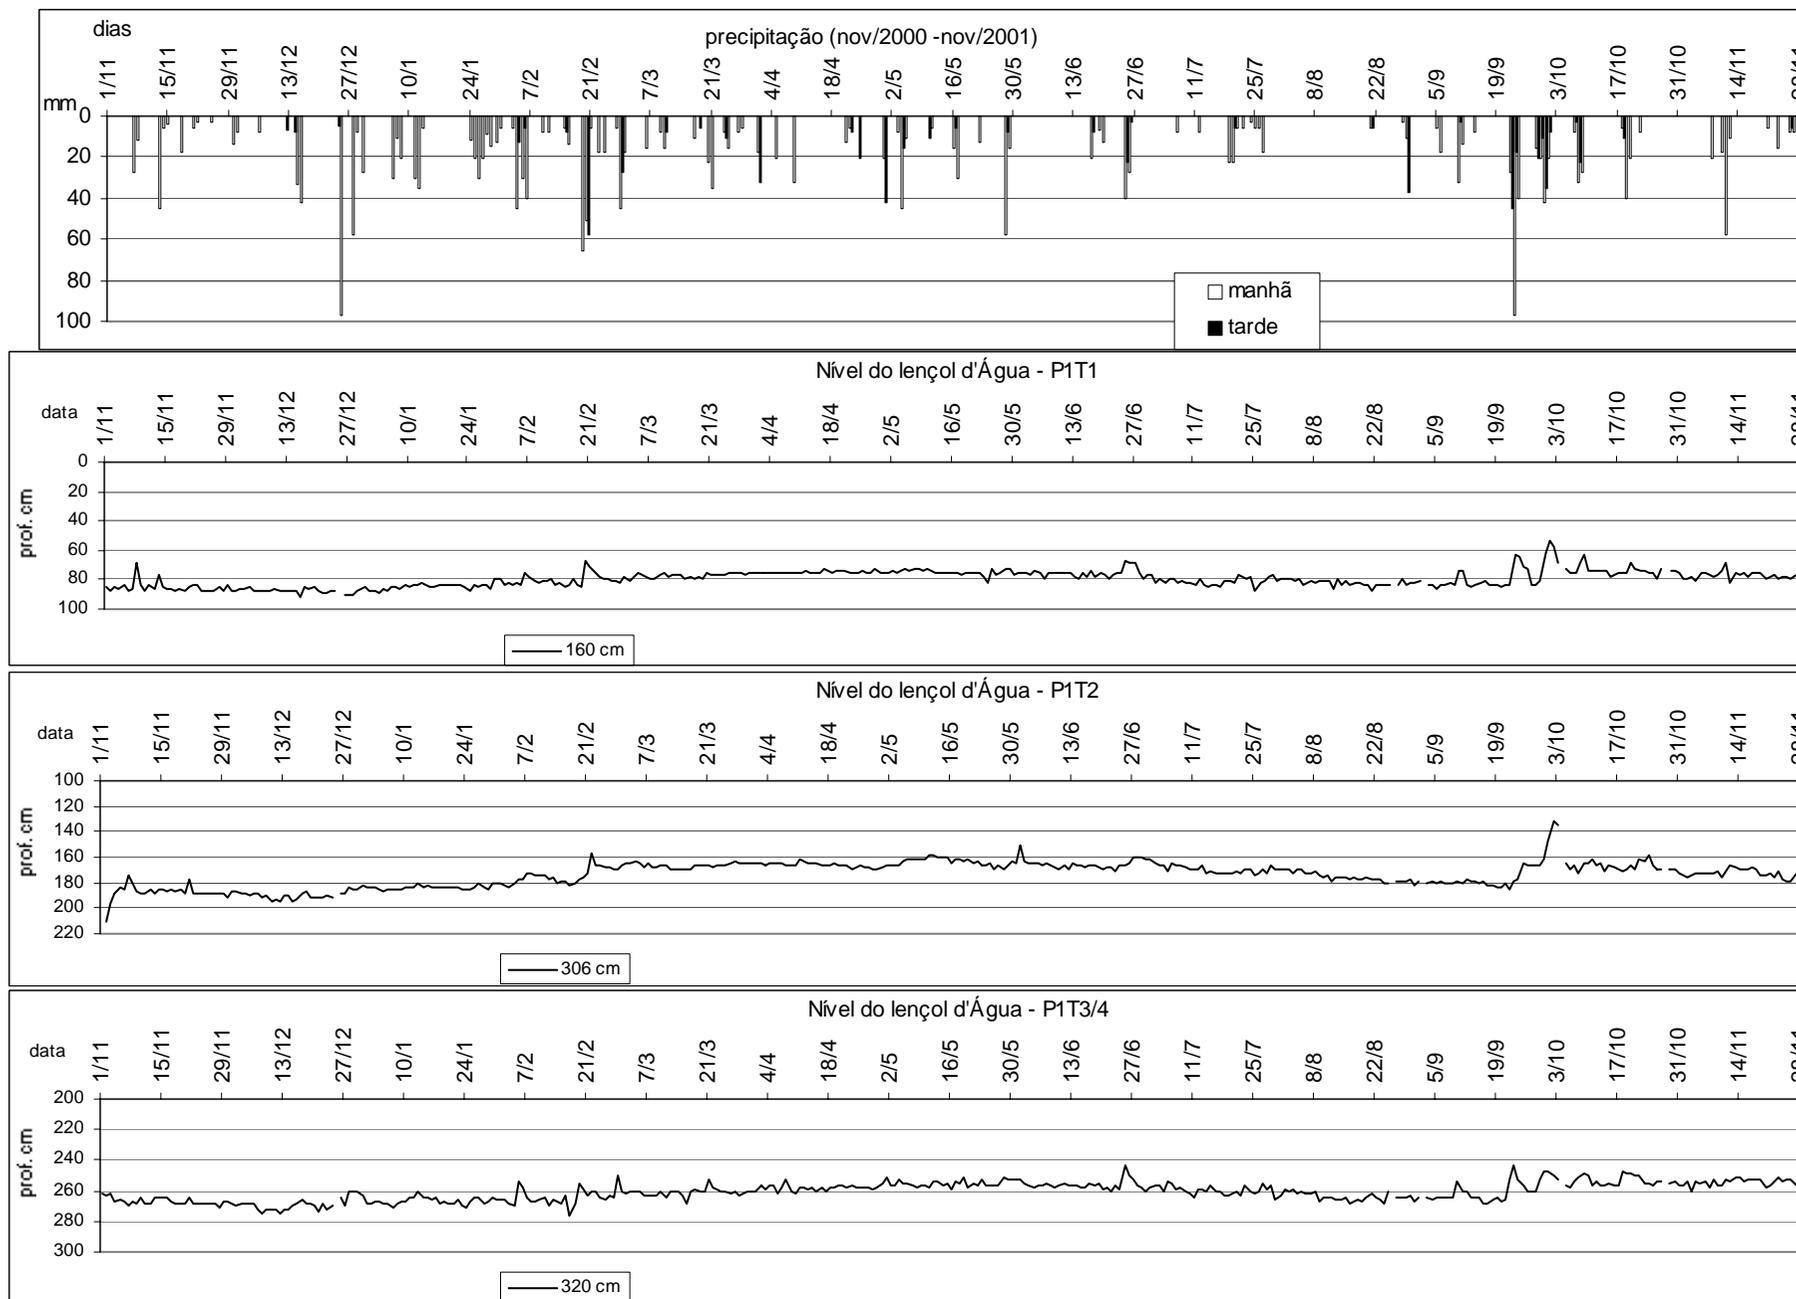
Figura B.1 - Variação anual do nível do lençol d'água nos pontos P1T1, P1T2, P1T3/4

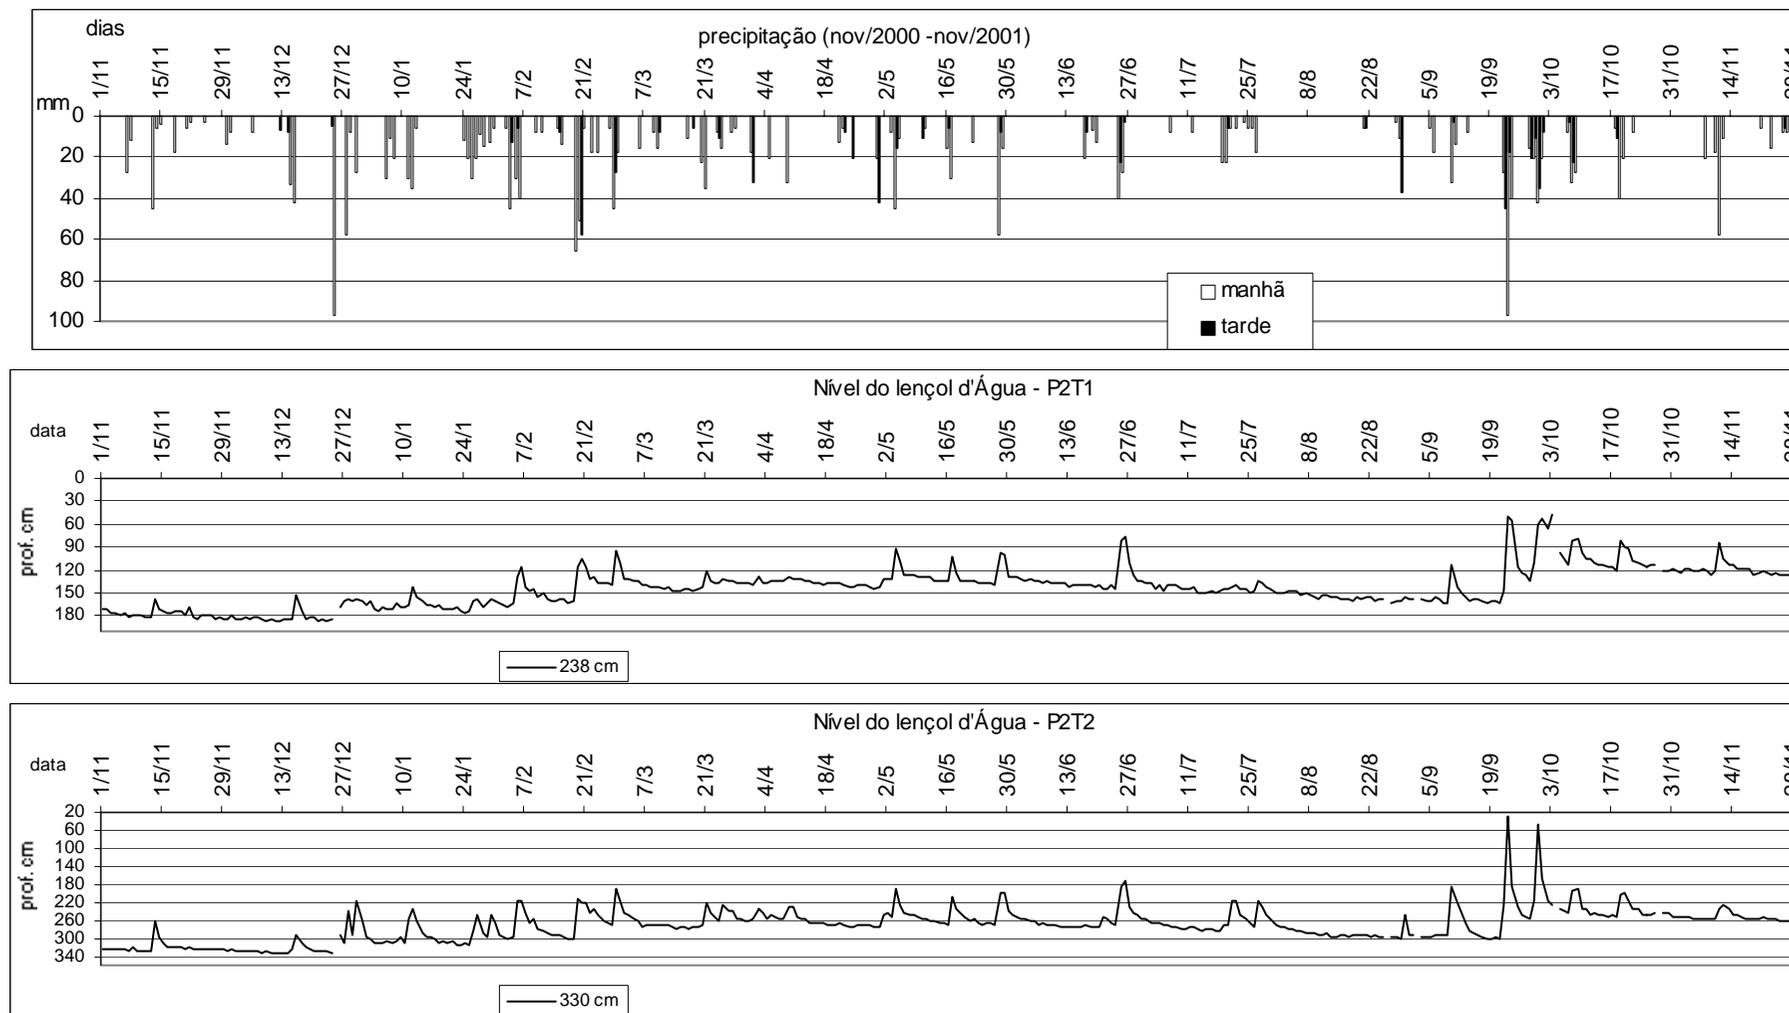
Figura B.2 - Variação anual do nível do lençol d'água nos pontos P2T1, P2T2

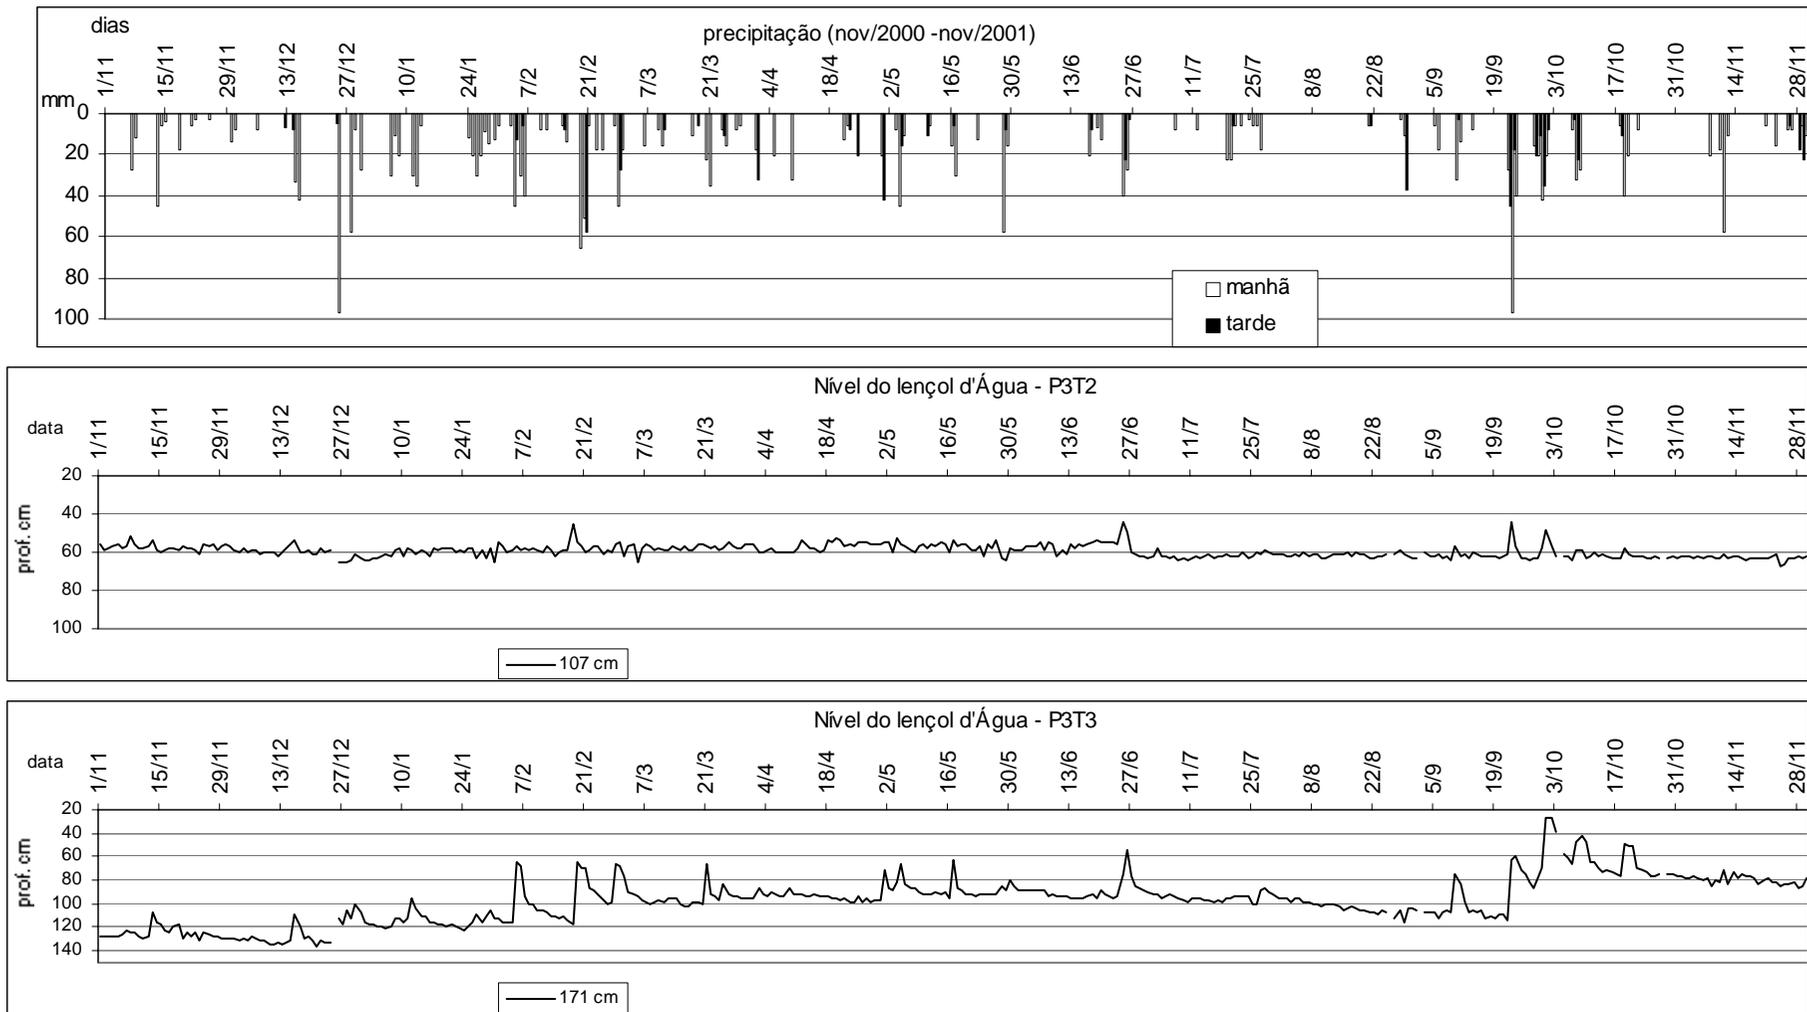
Figura B.3 - Variação anual do nível do lençol d'água nos pontos P3T2, P3T3

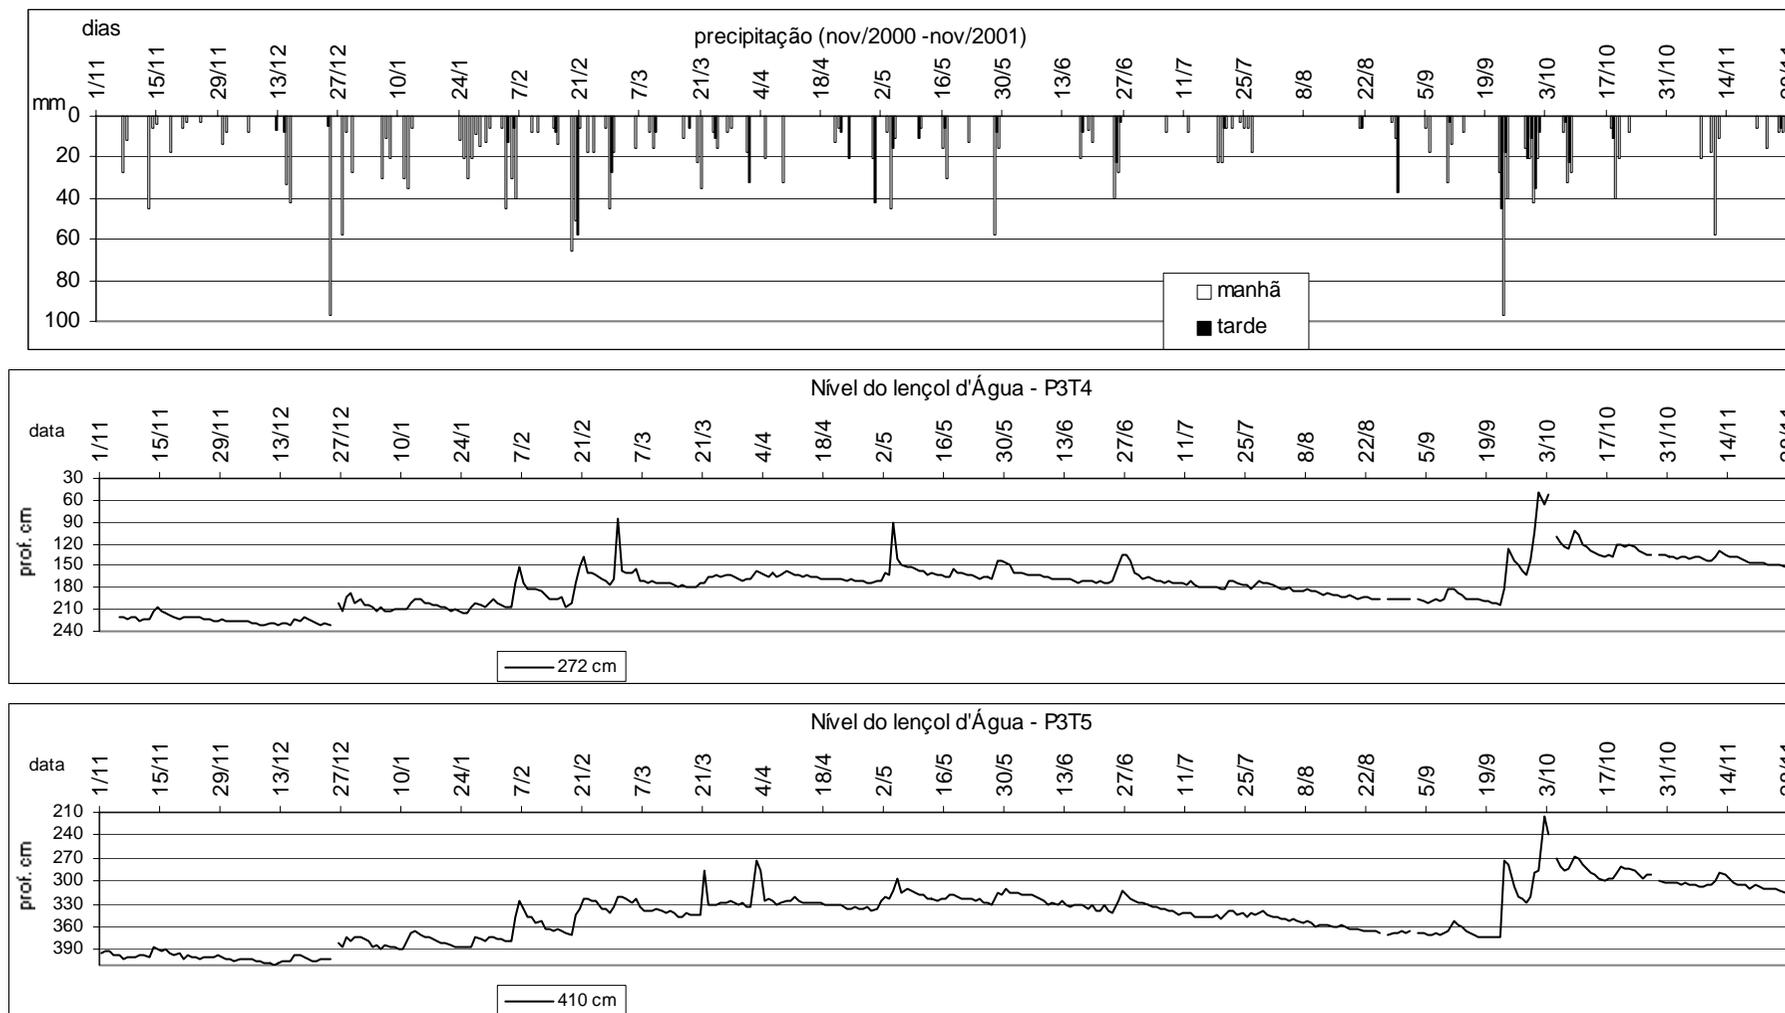
Figura B.4 - Variação anual do nível do lençol d'água nos pontos P3T4, P3T 5

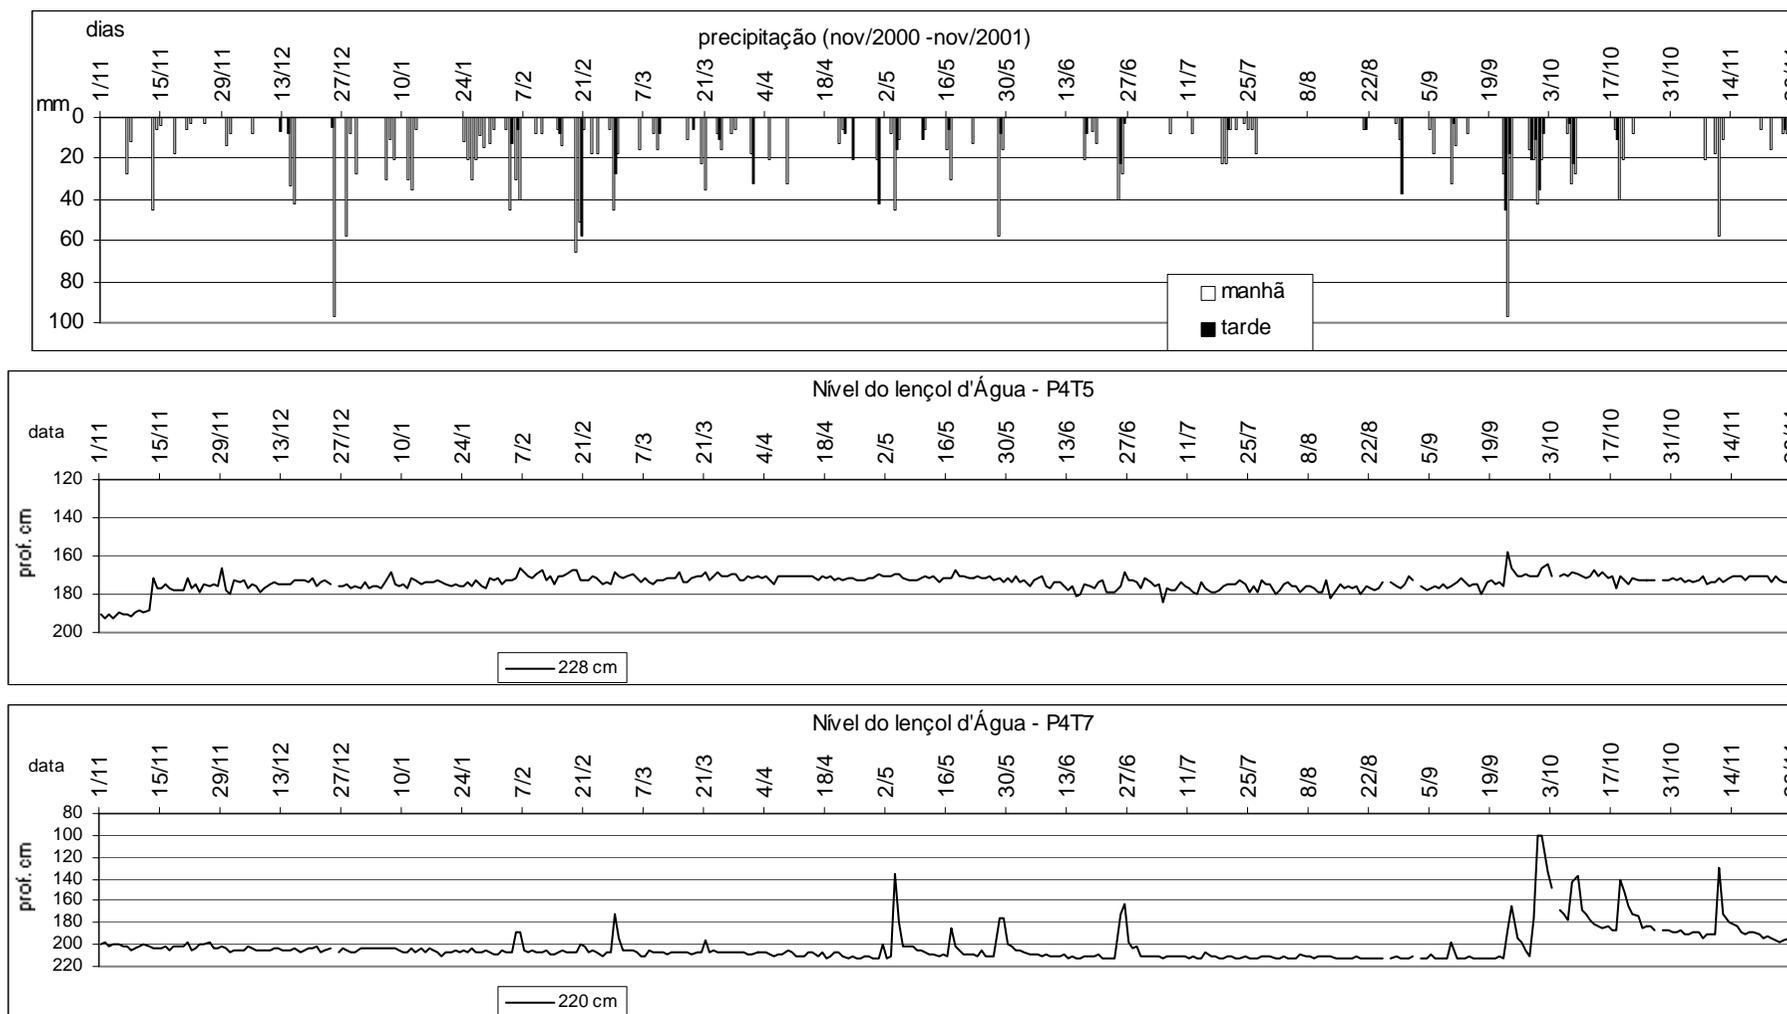
Figura B.5 - Variação anual do nível do lençol d'água nos pontos P4T5, P4T7

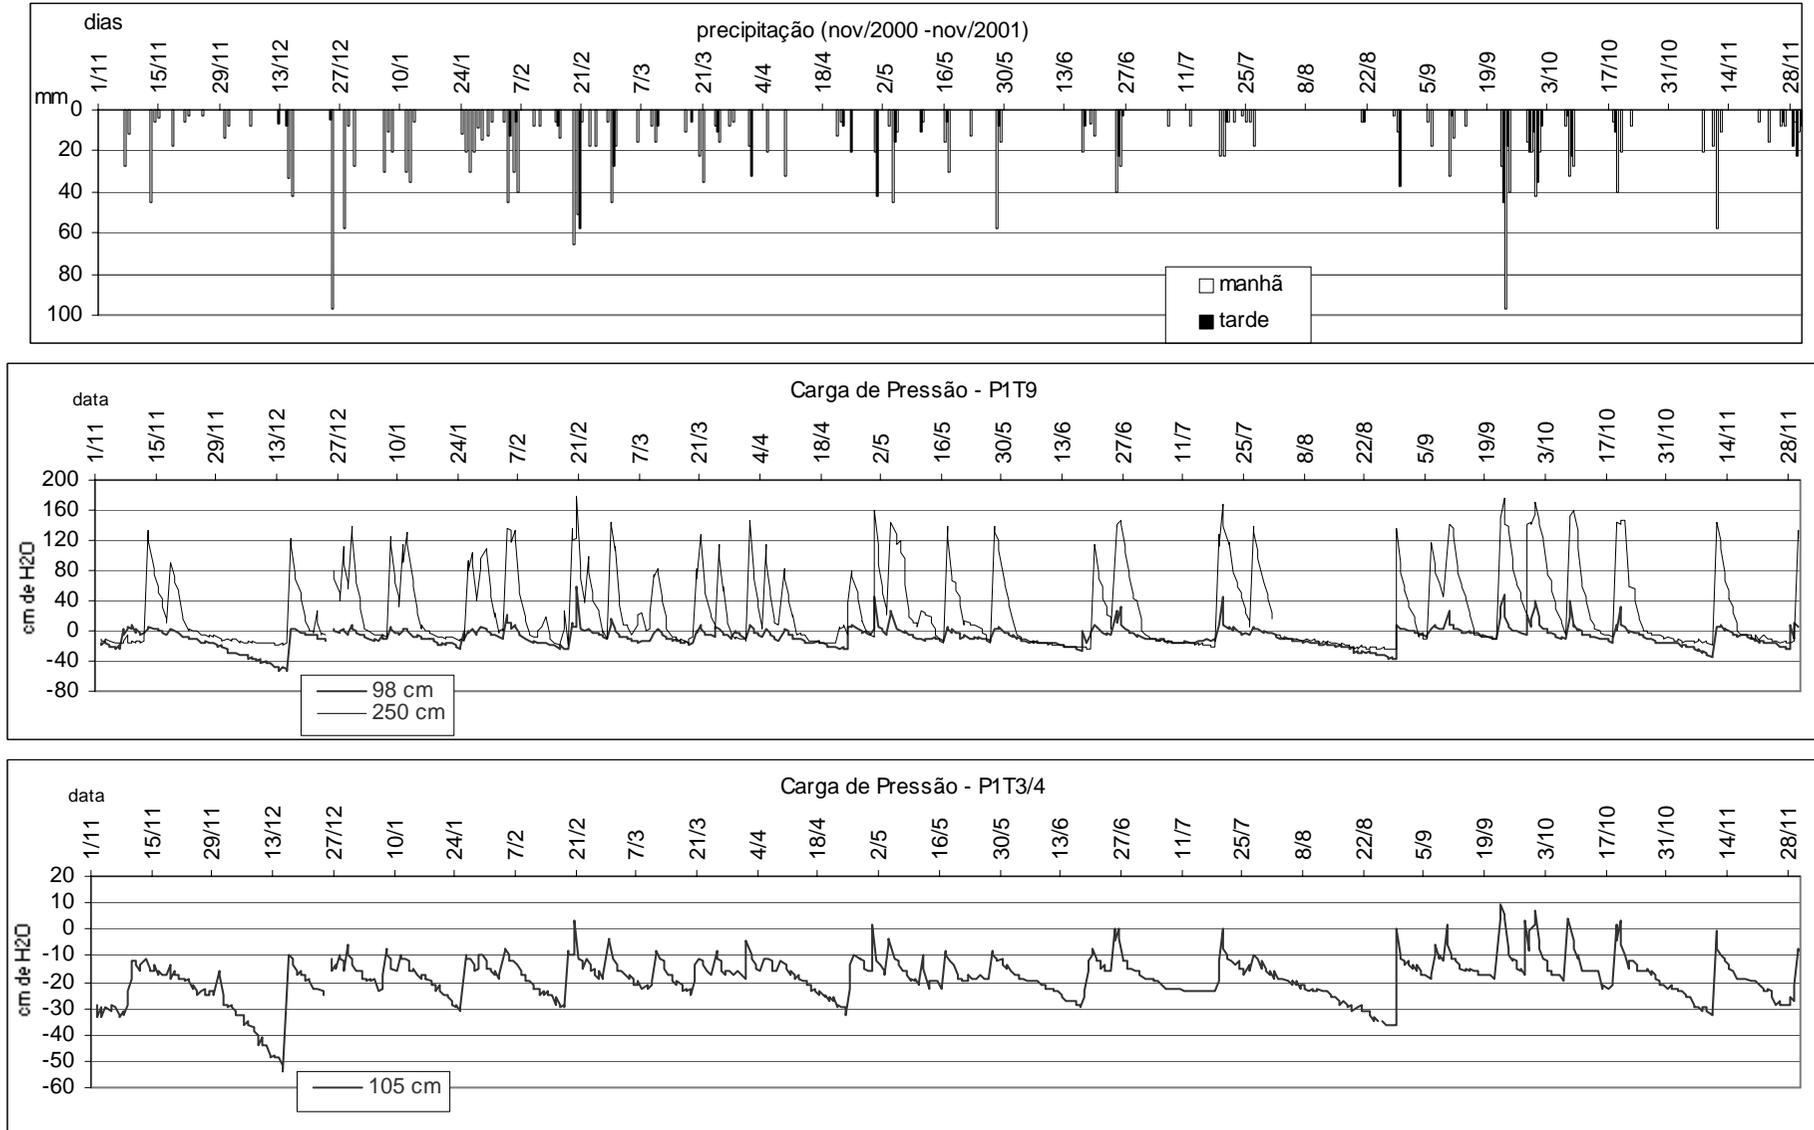
Figura C.2 - Variação anual da carga de pressão nos pontos P1T3/4 e P1T9

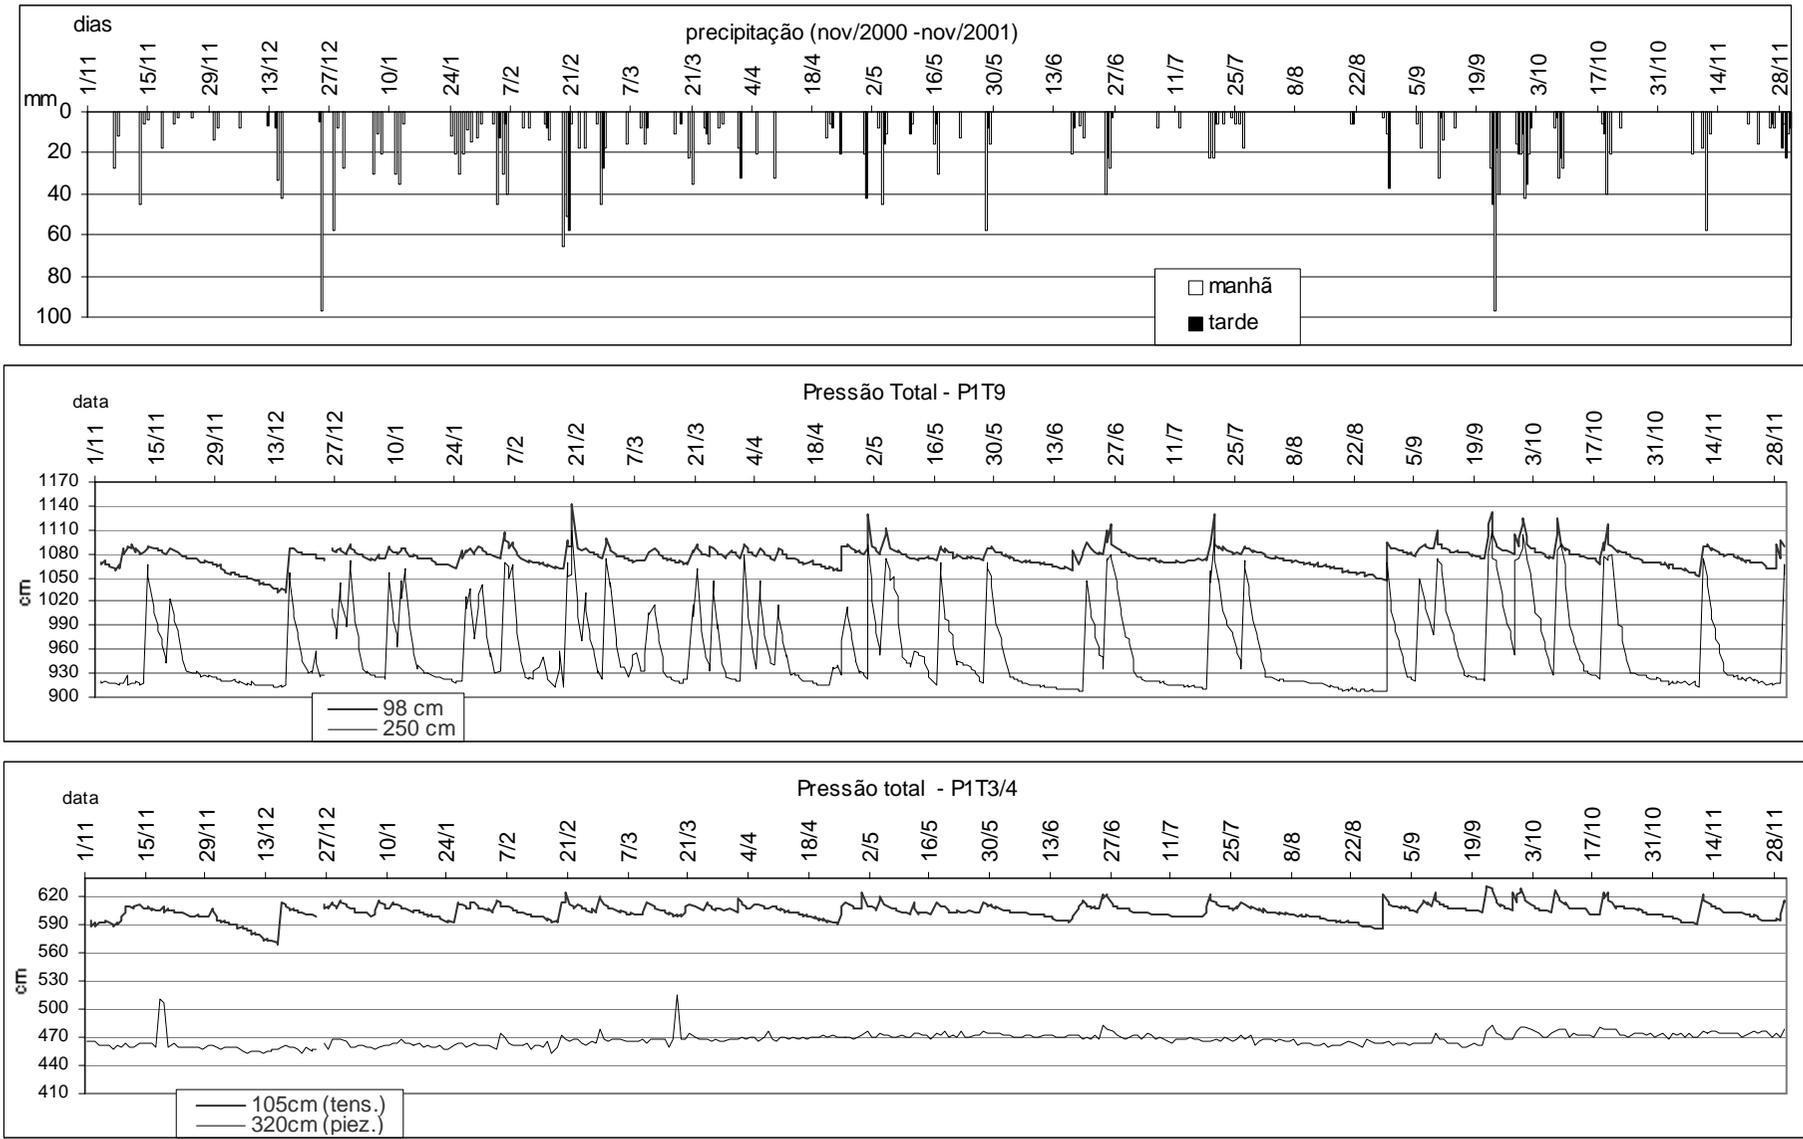
Figura C.3 - Variação anual da pressão total nos pontos P1T3/4 e P1T9

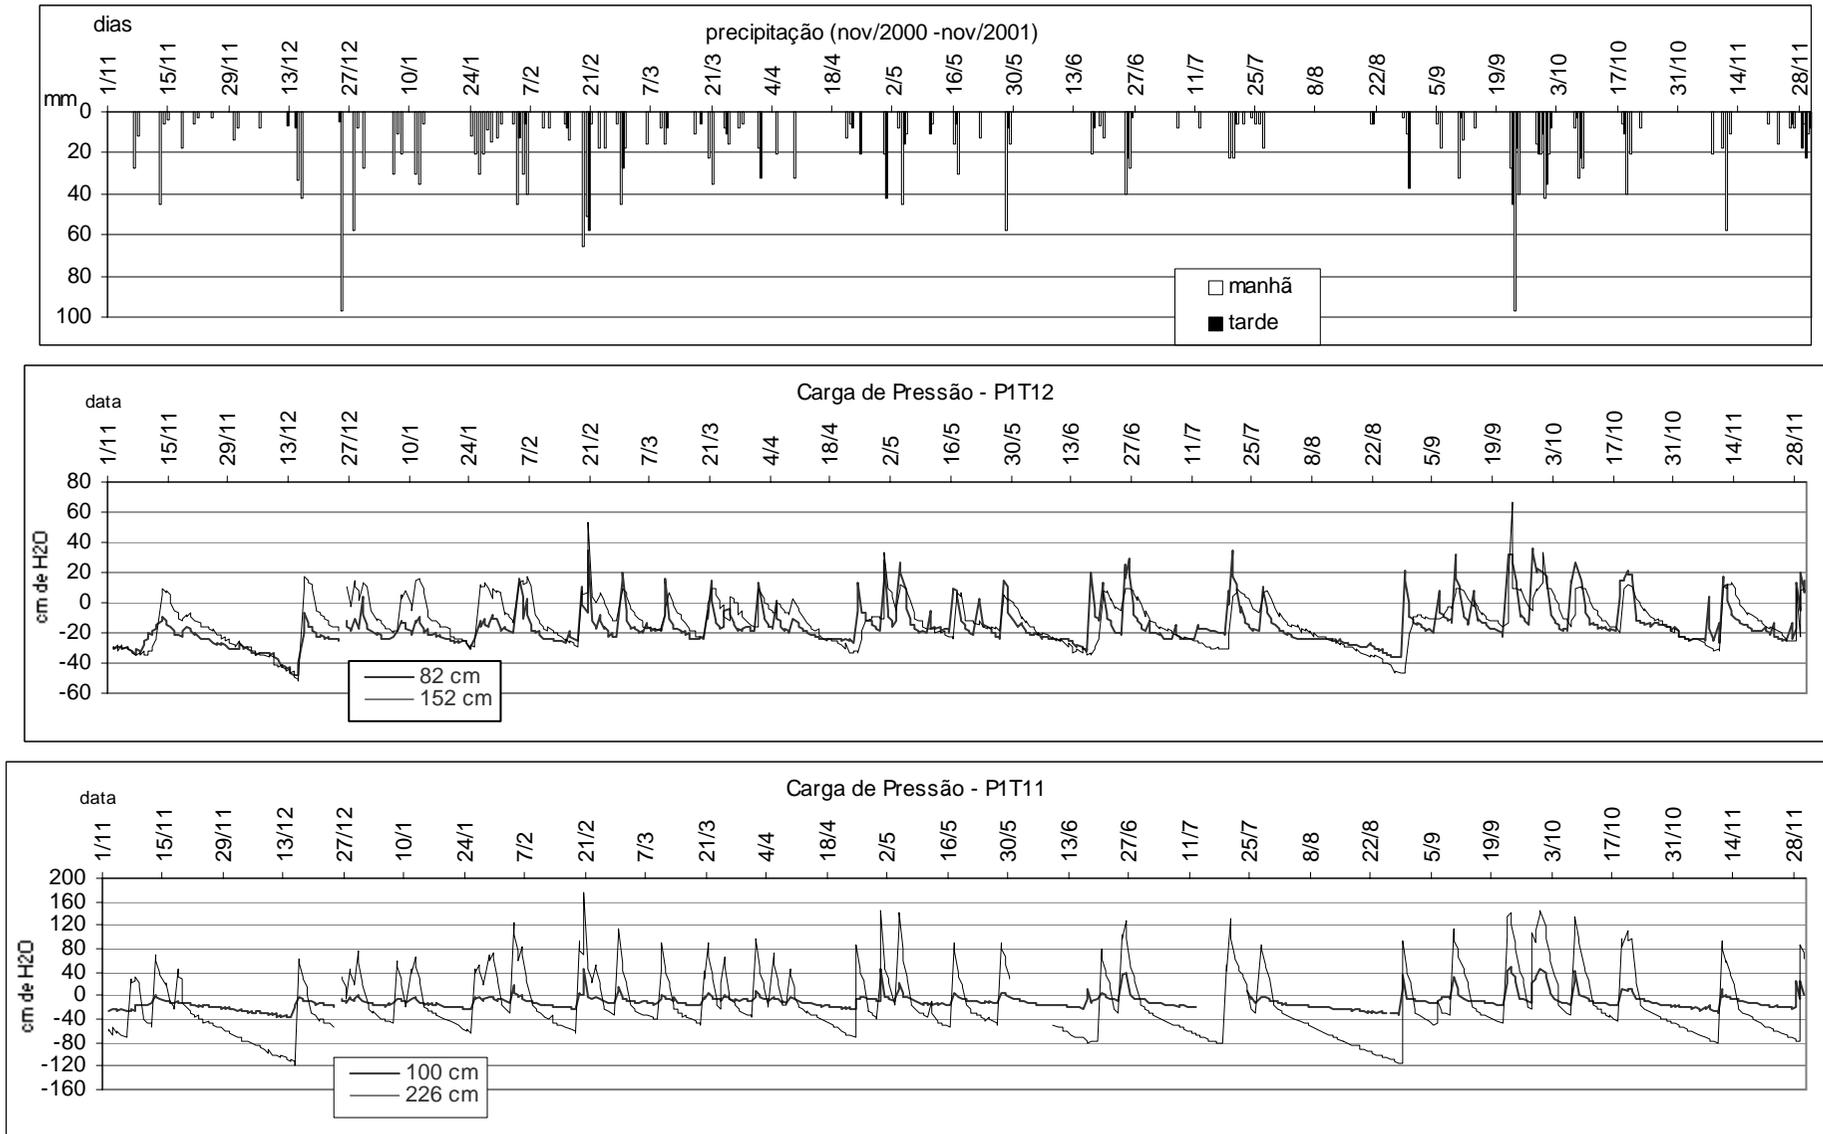
Figura C.4 - Variação anual da carga de pressão nos pontos P1T11e P1T12

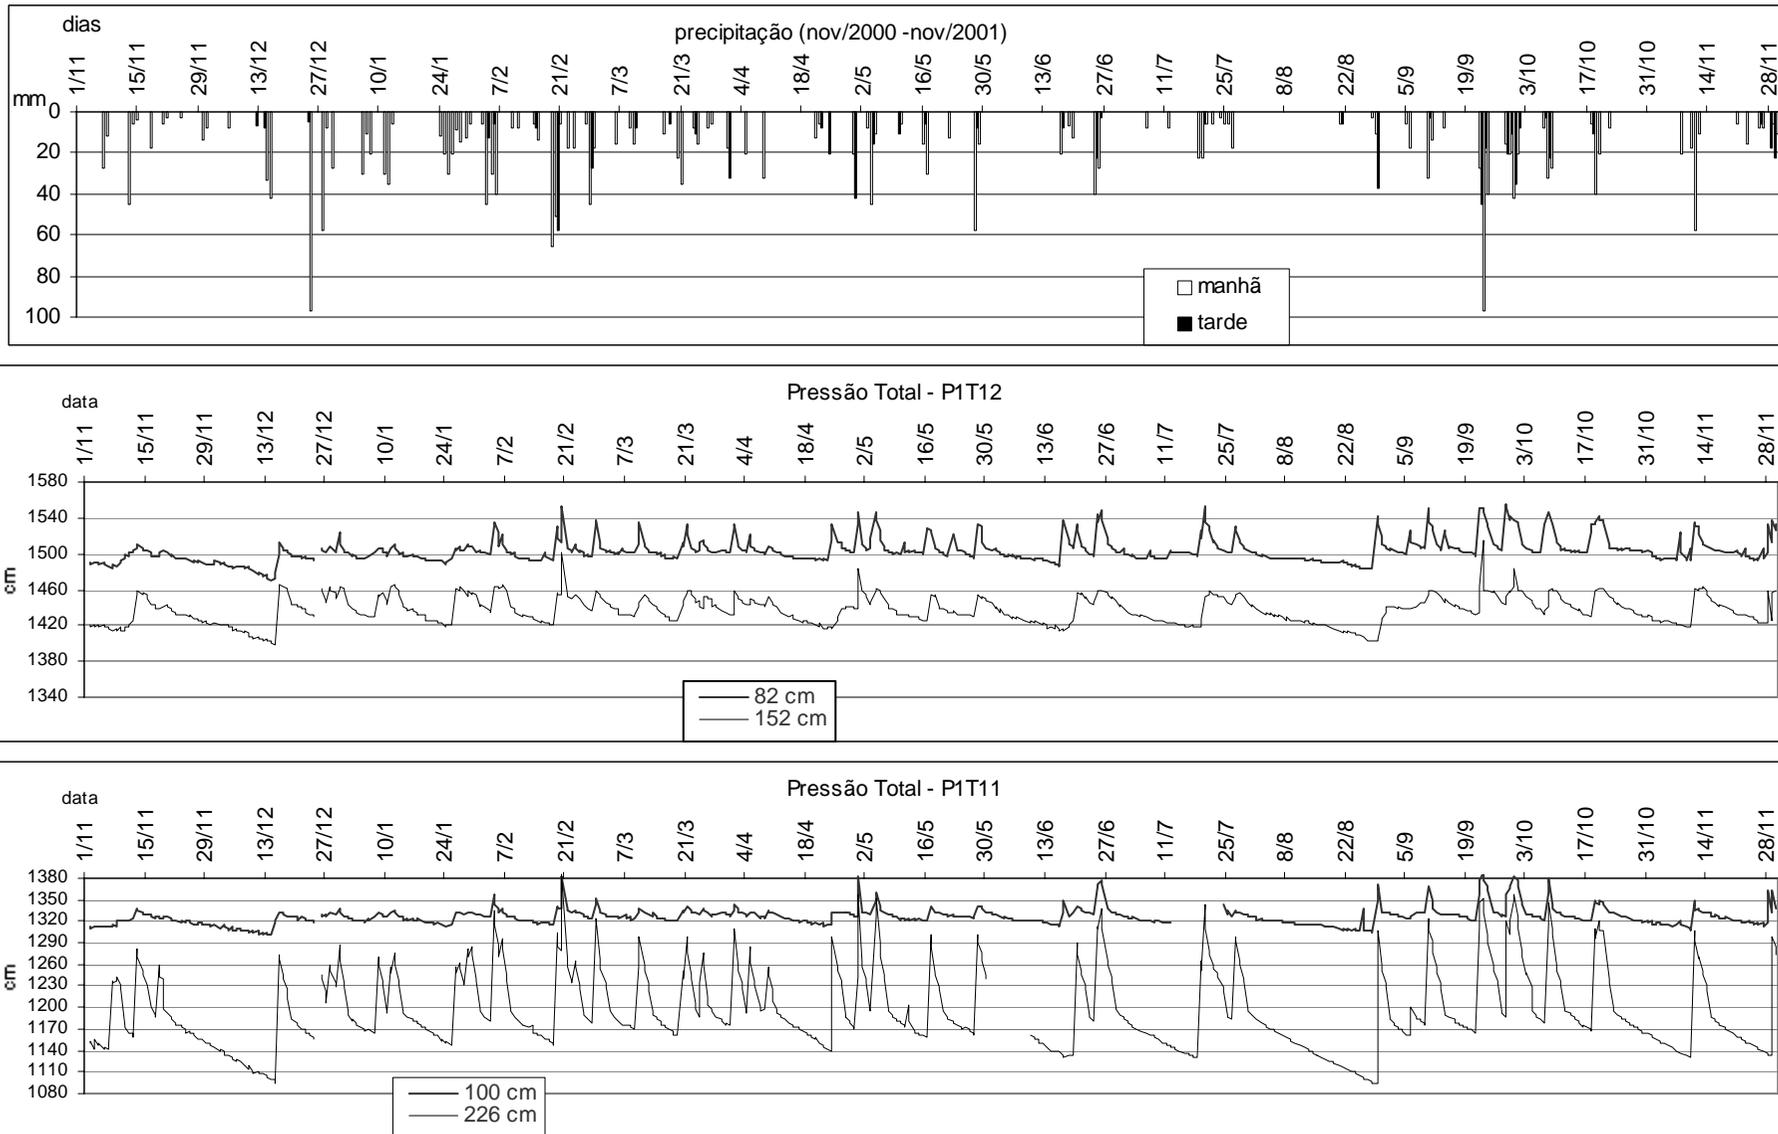
Figura C.5 - Variação anual da pressão total nos pontos P1T11 e P1T12

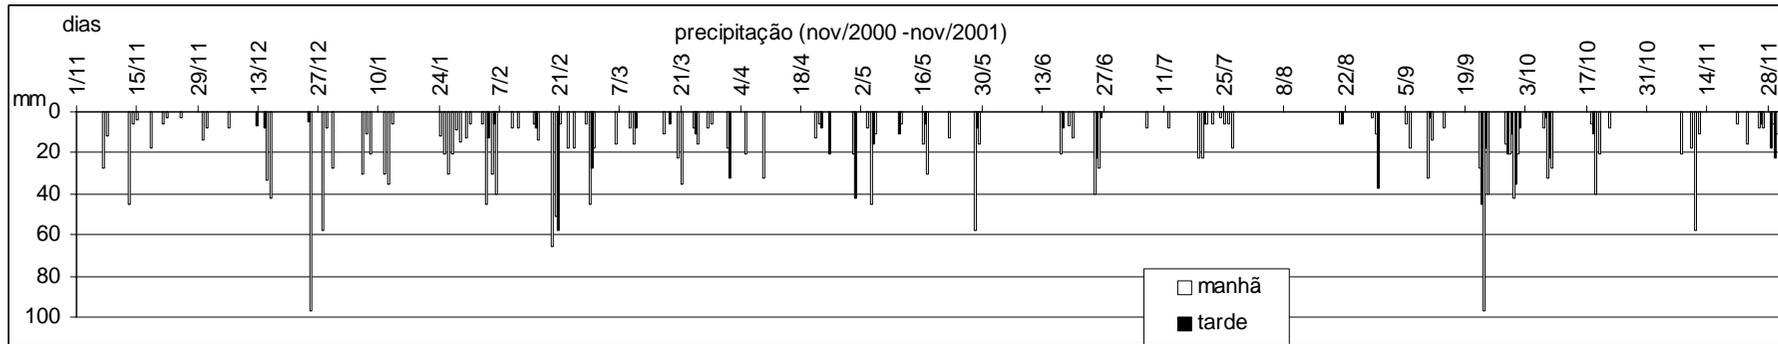
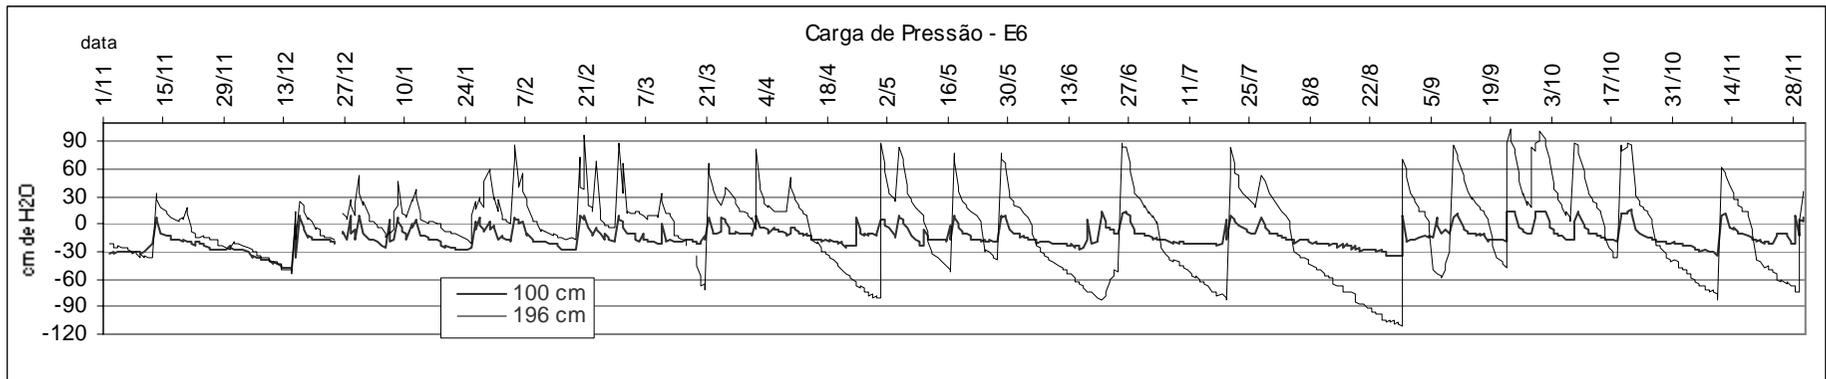
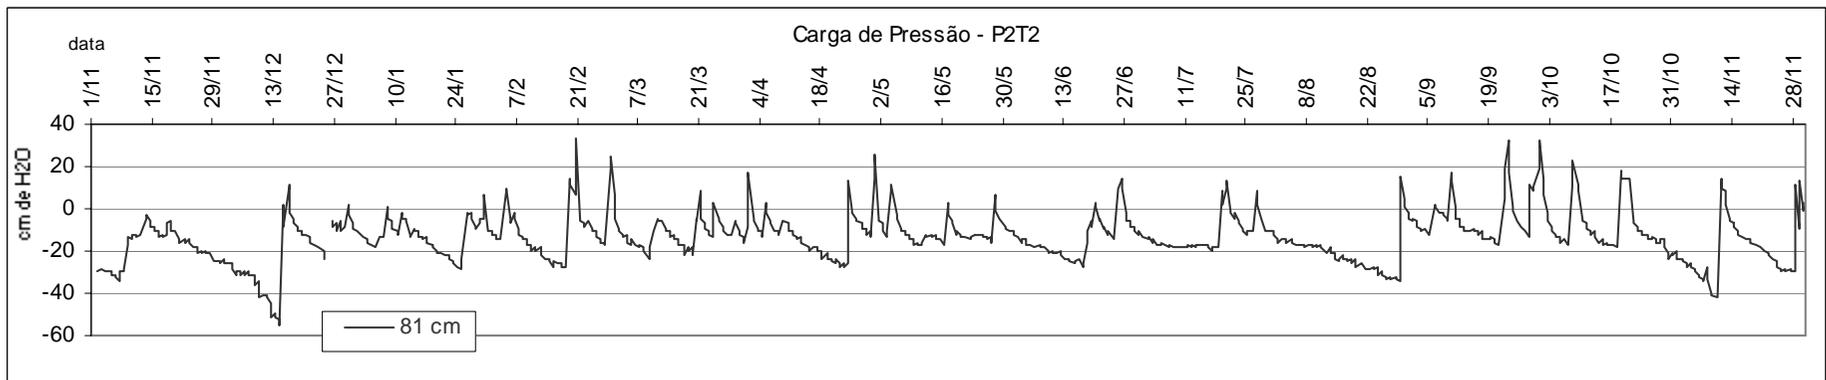
Figura C.7 - Variação anual da carga de pressão nos pontos E6 e P2T2

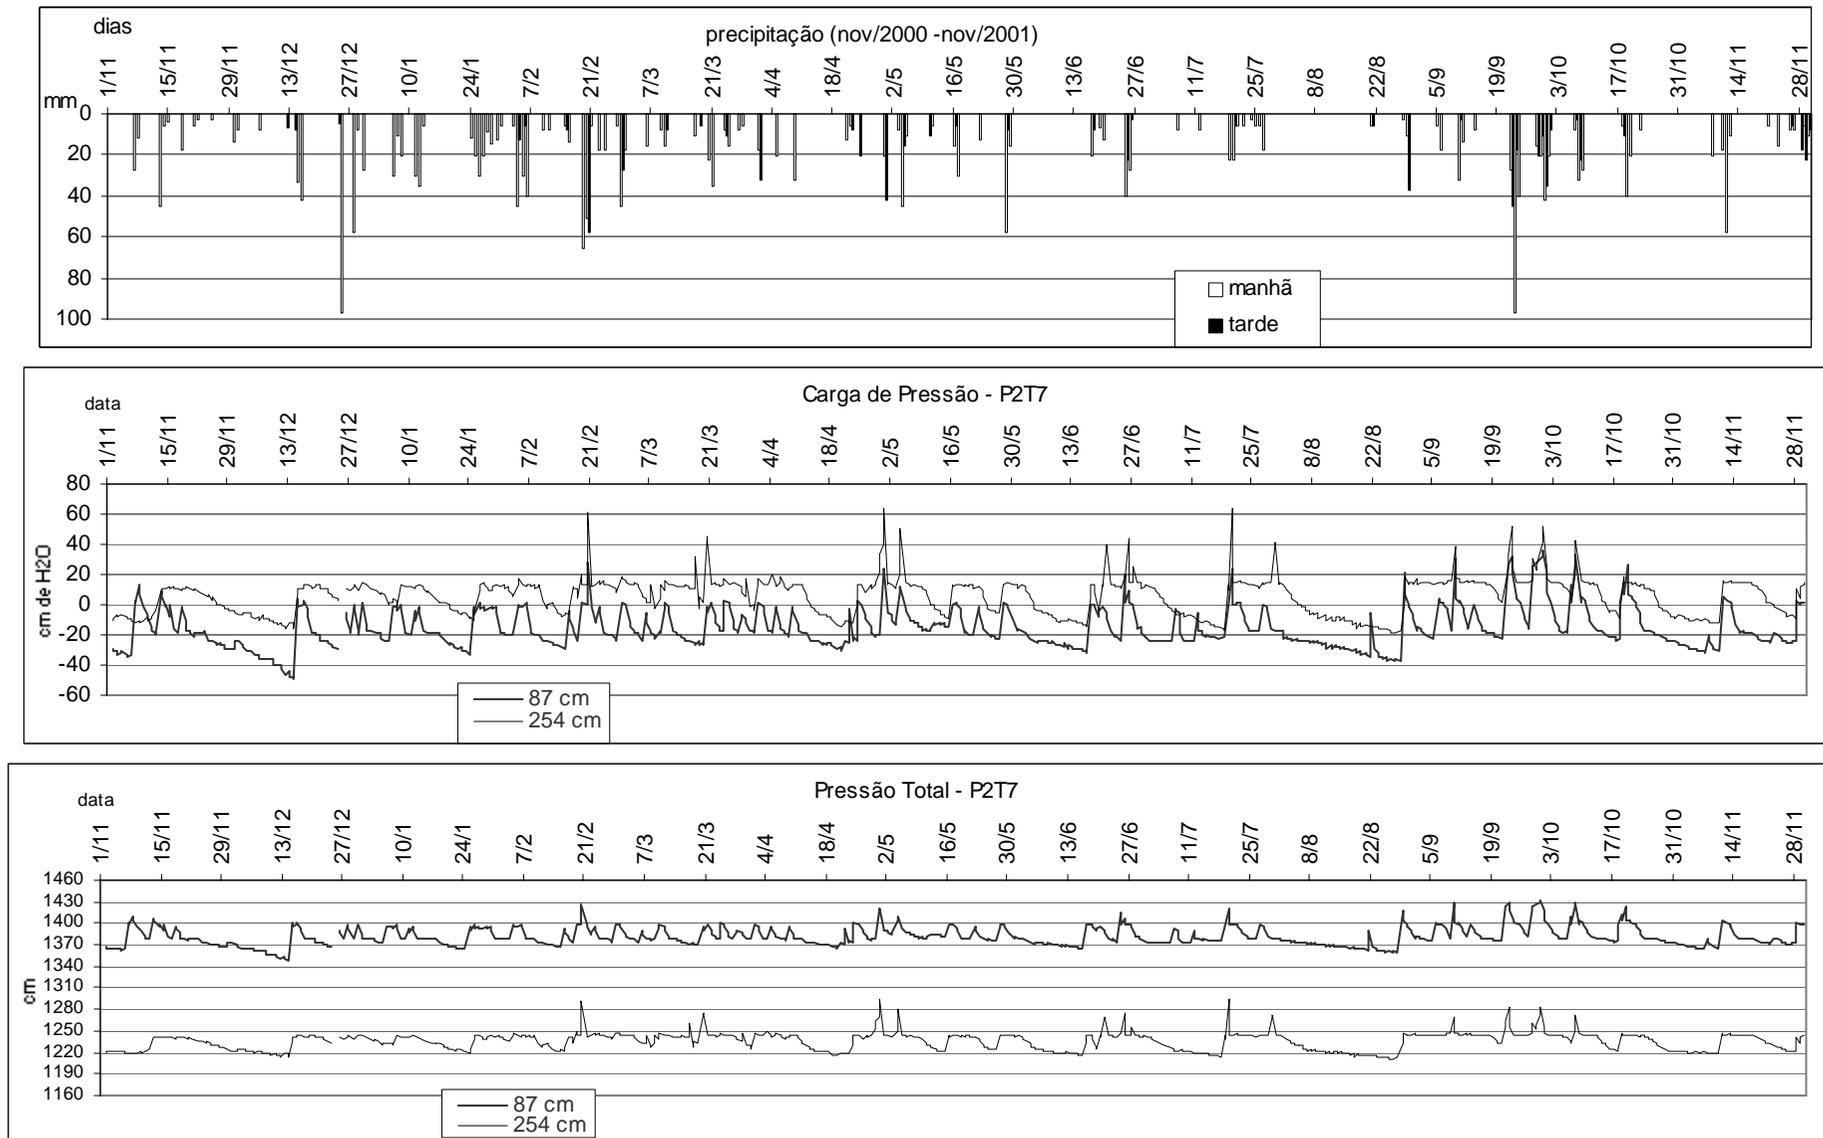
Figura C.9 - Variação anual da carga de pressão e da pressão total no ponto P2T7
