**INFLUÊNCIA DA DINÂMICA HIDROLÓGICA E DAS CARACTERÍSTICAS
DAS FORMAÇÕES SUPERFICIAIS NOS MECANISMOS DE RUPTURA DAS
ENCOSTAS COM ROCHAS GRANITÓIDES DE ÁREAS SUBTROPICAIS
SÃO PEDRO DE ALCÂNTARA/SC**

Tese de Doutorado apresentada ao Programa de Pós-Graduação em Geografia, Instituto de Geociências, da Universidade Federal do Rio de Janeiro, como parte dos requisitos necessários à obtenção do título de Doutor em Geografia (Geomorfologia/Geoecologia).

Rio de Janeiro
Novembro de 2003

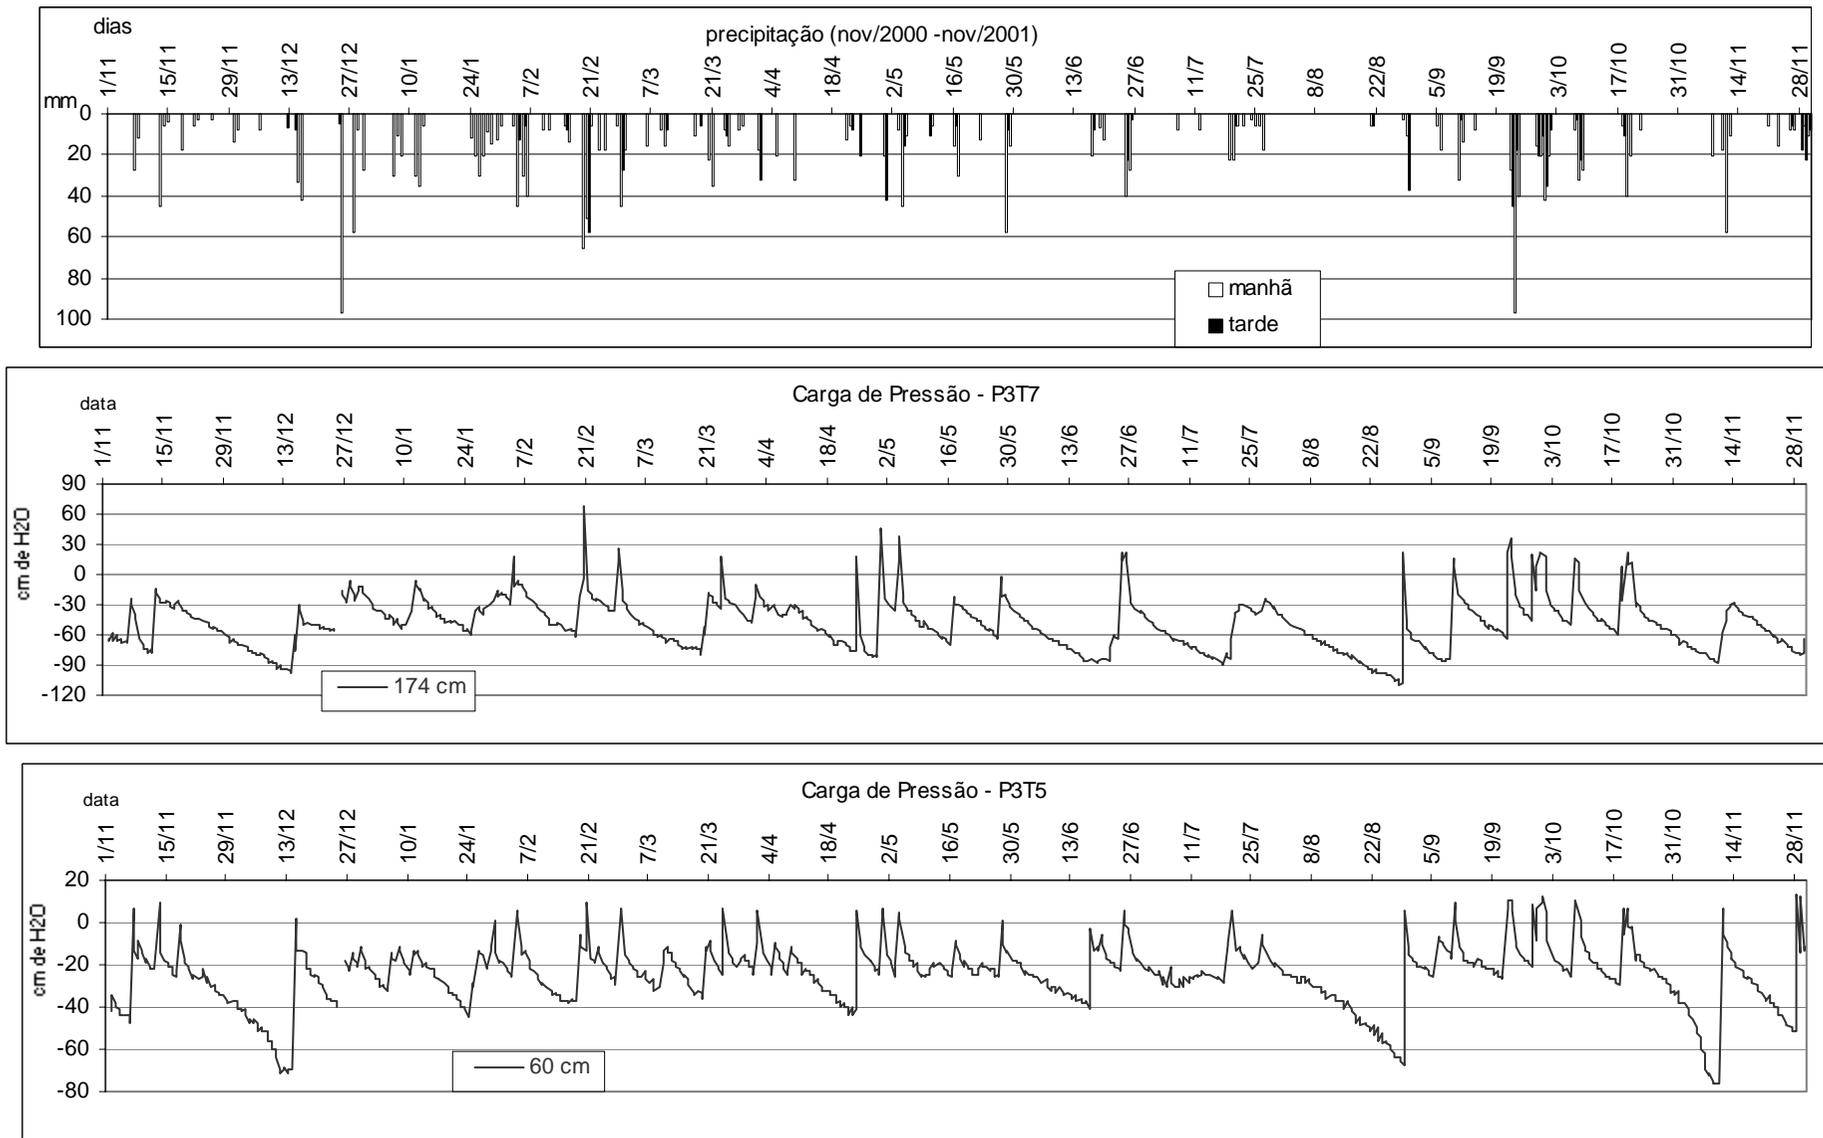
Figura C.11 - Variação anual da carga de pressão nos pontos P3T5 e P3T7

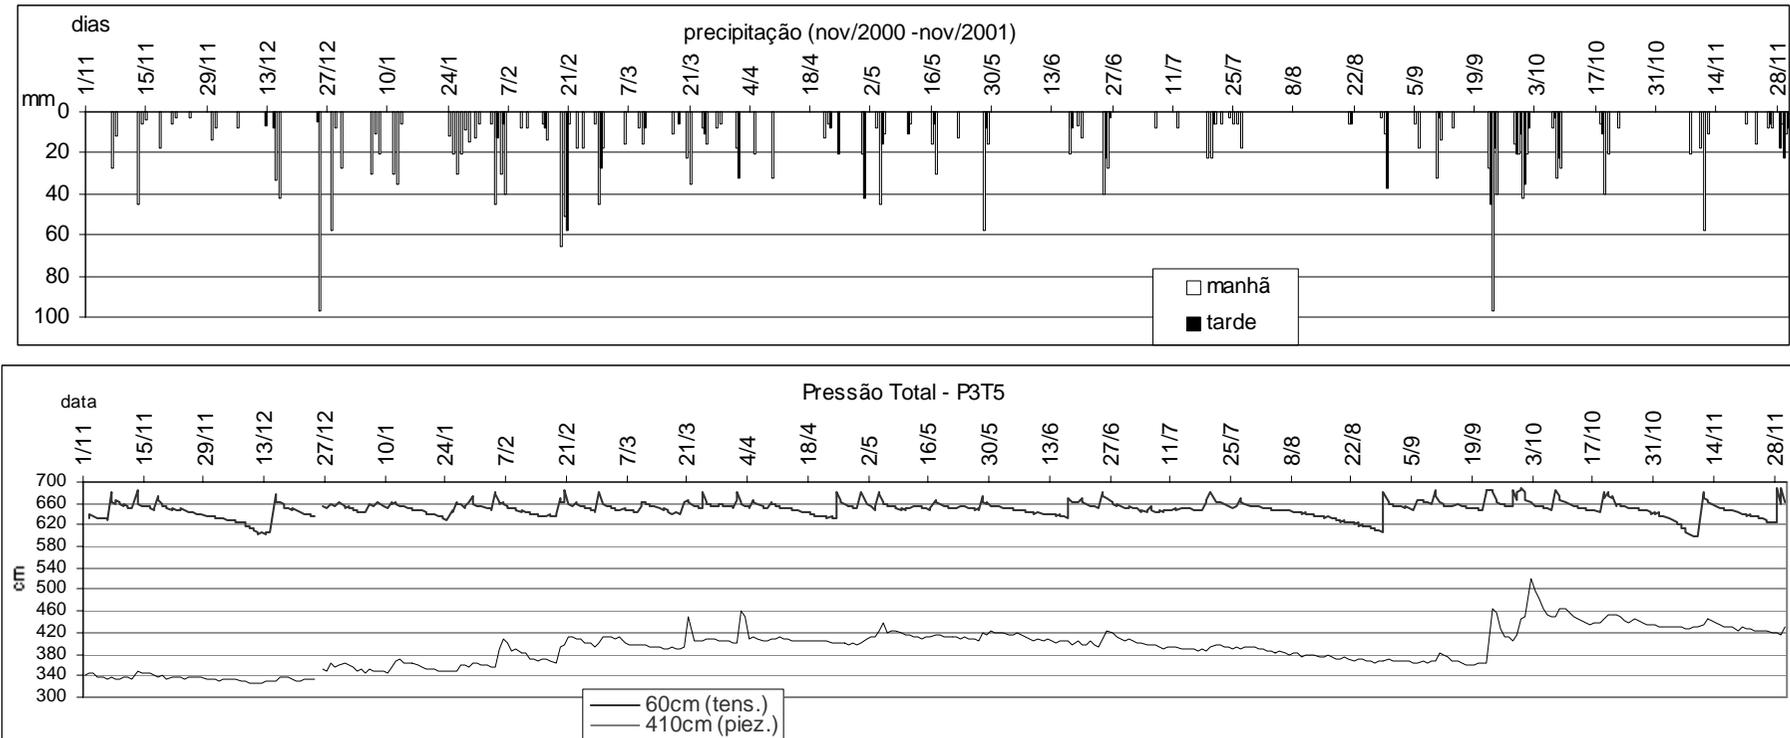
Figura C.12 - Variação anual da pressão total no ponto P3T5

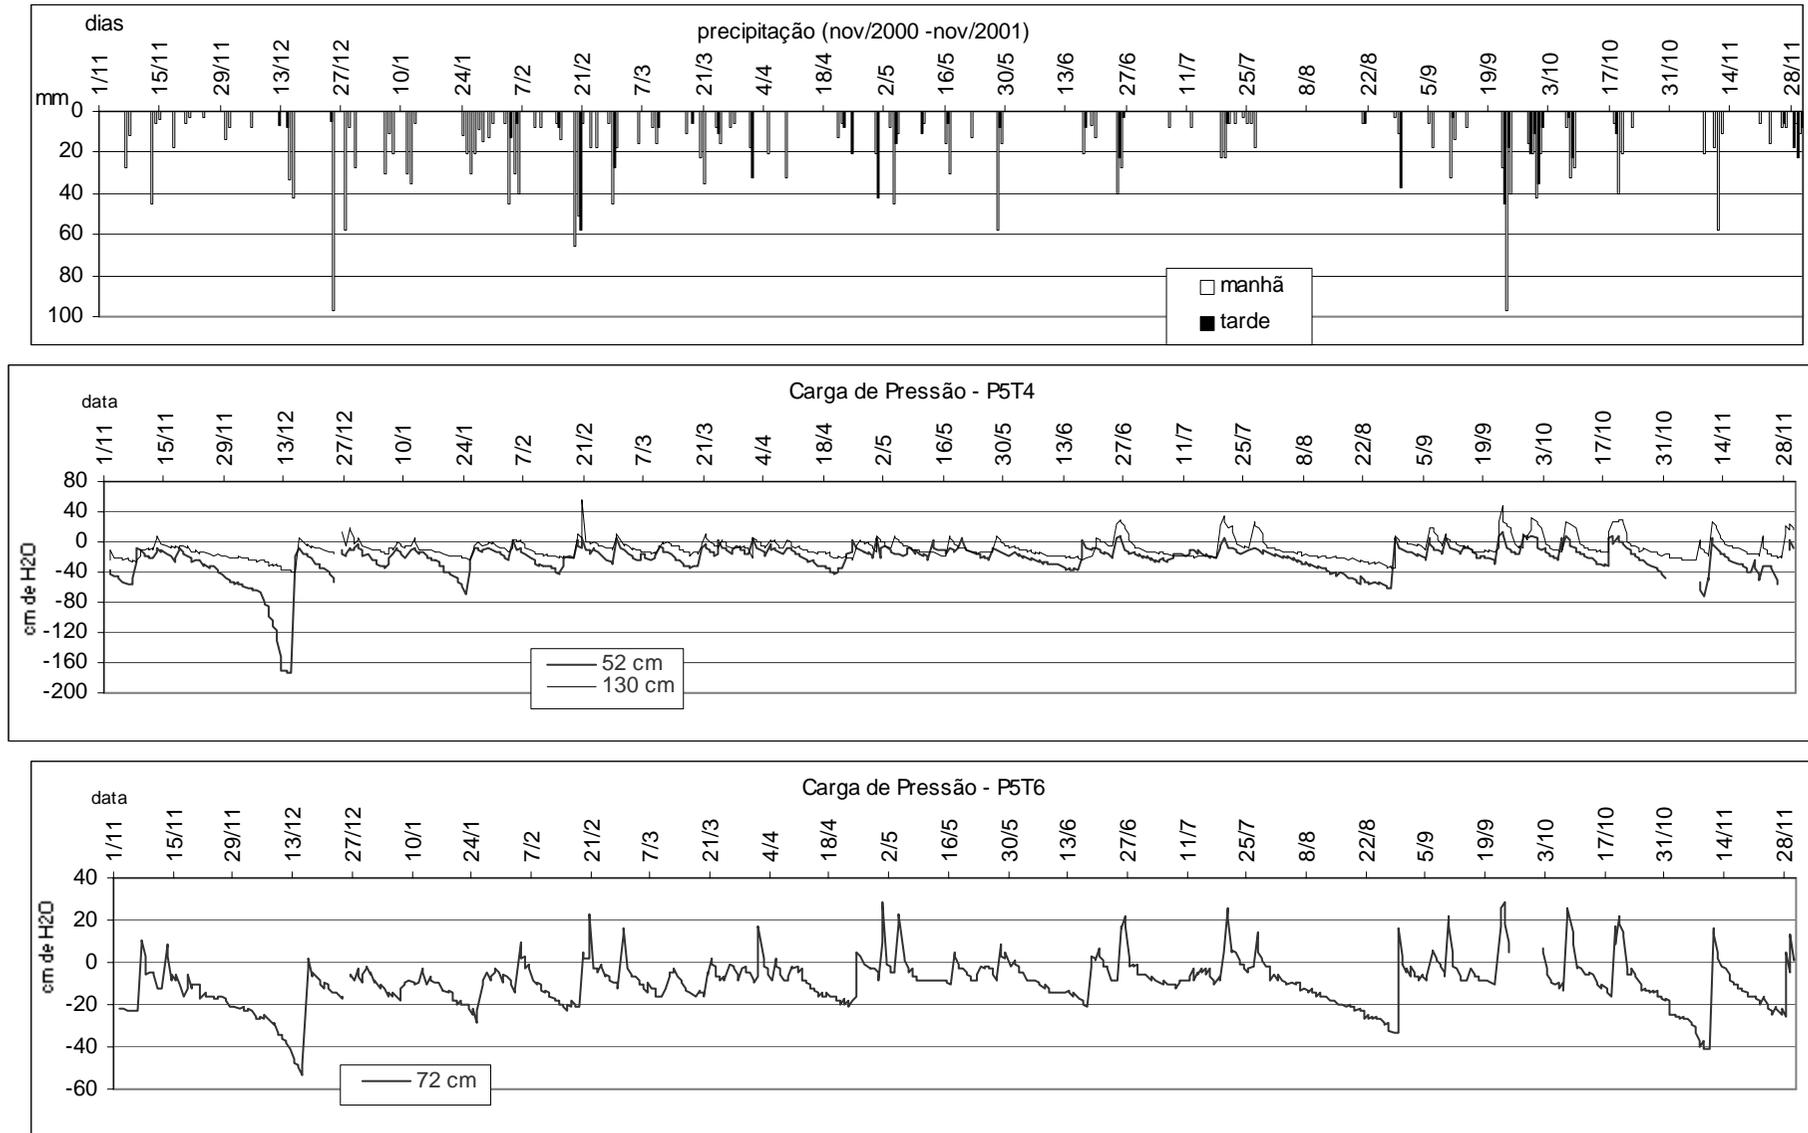
Figura C.14 - Variação anual da carga de pressão nos pontos P5T4 e P5T6

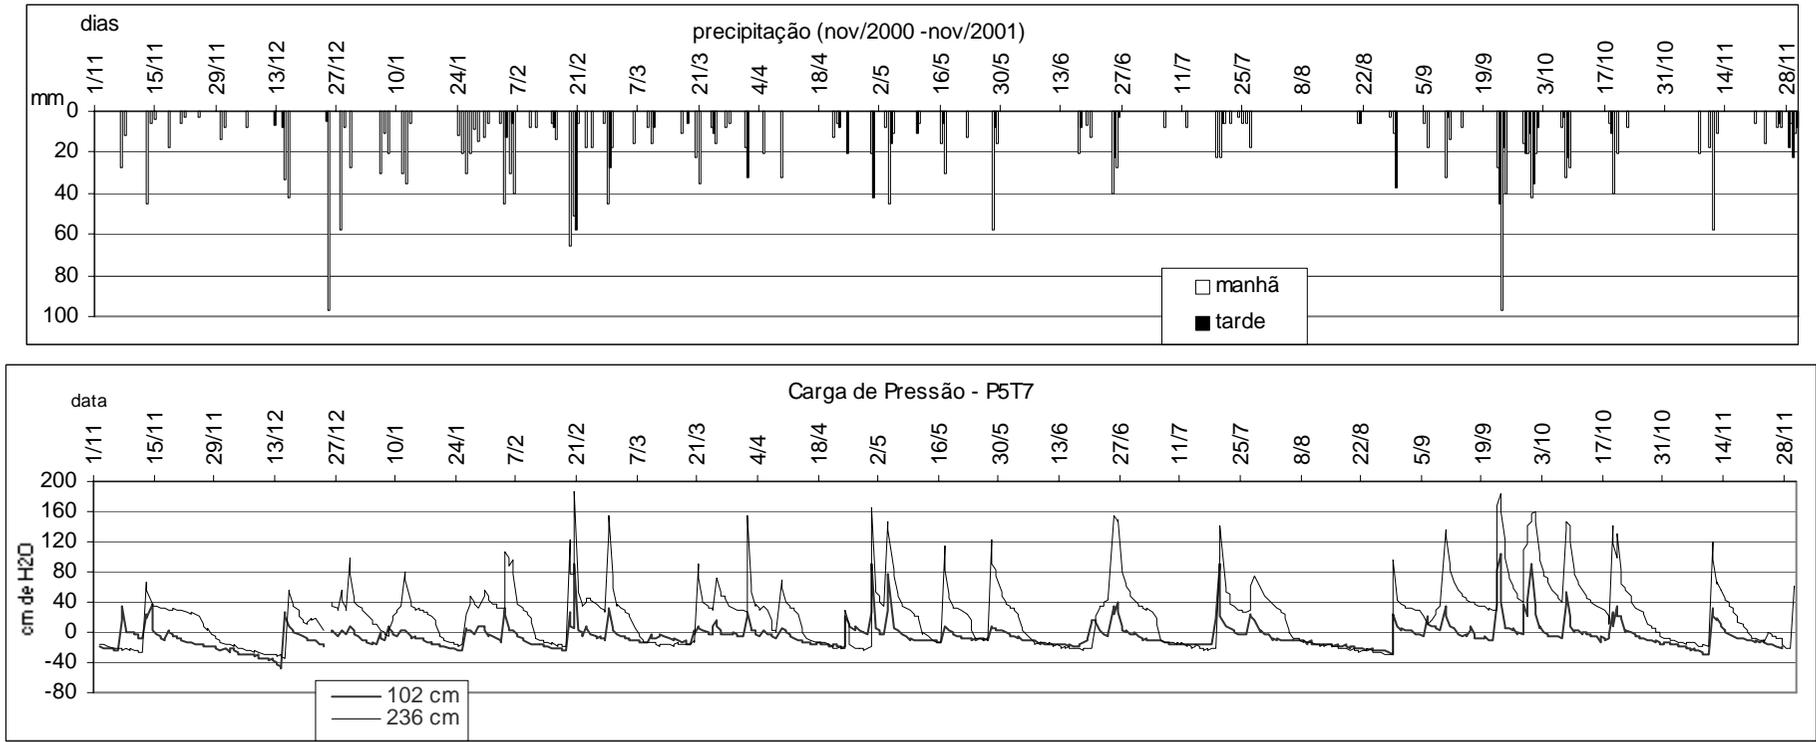
Figura C.16 - Variação anual da carga de pressão no ponto P5T7

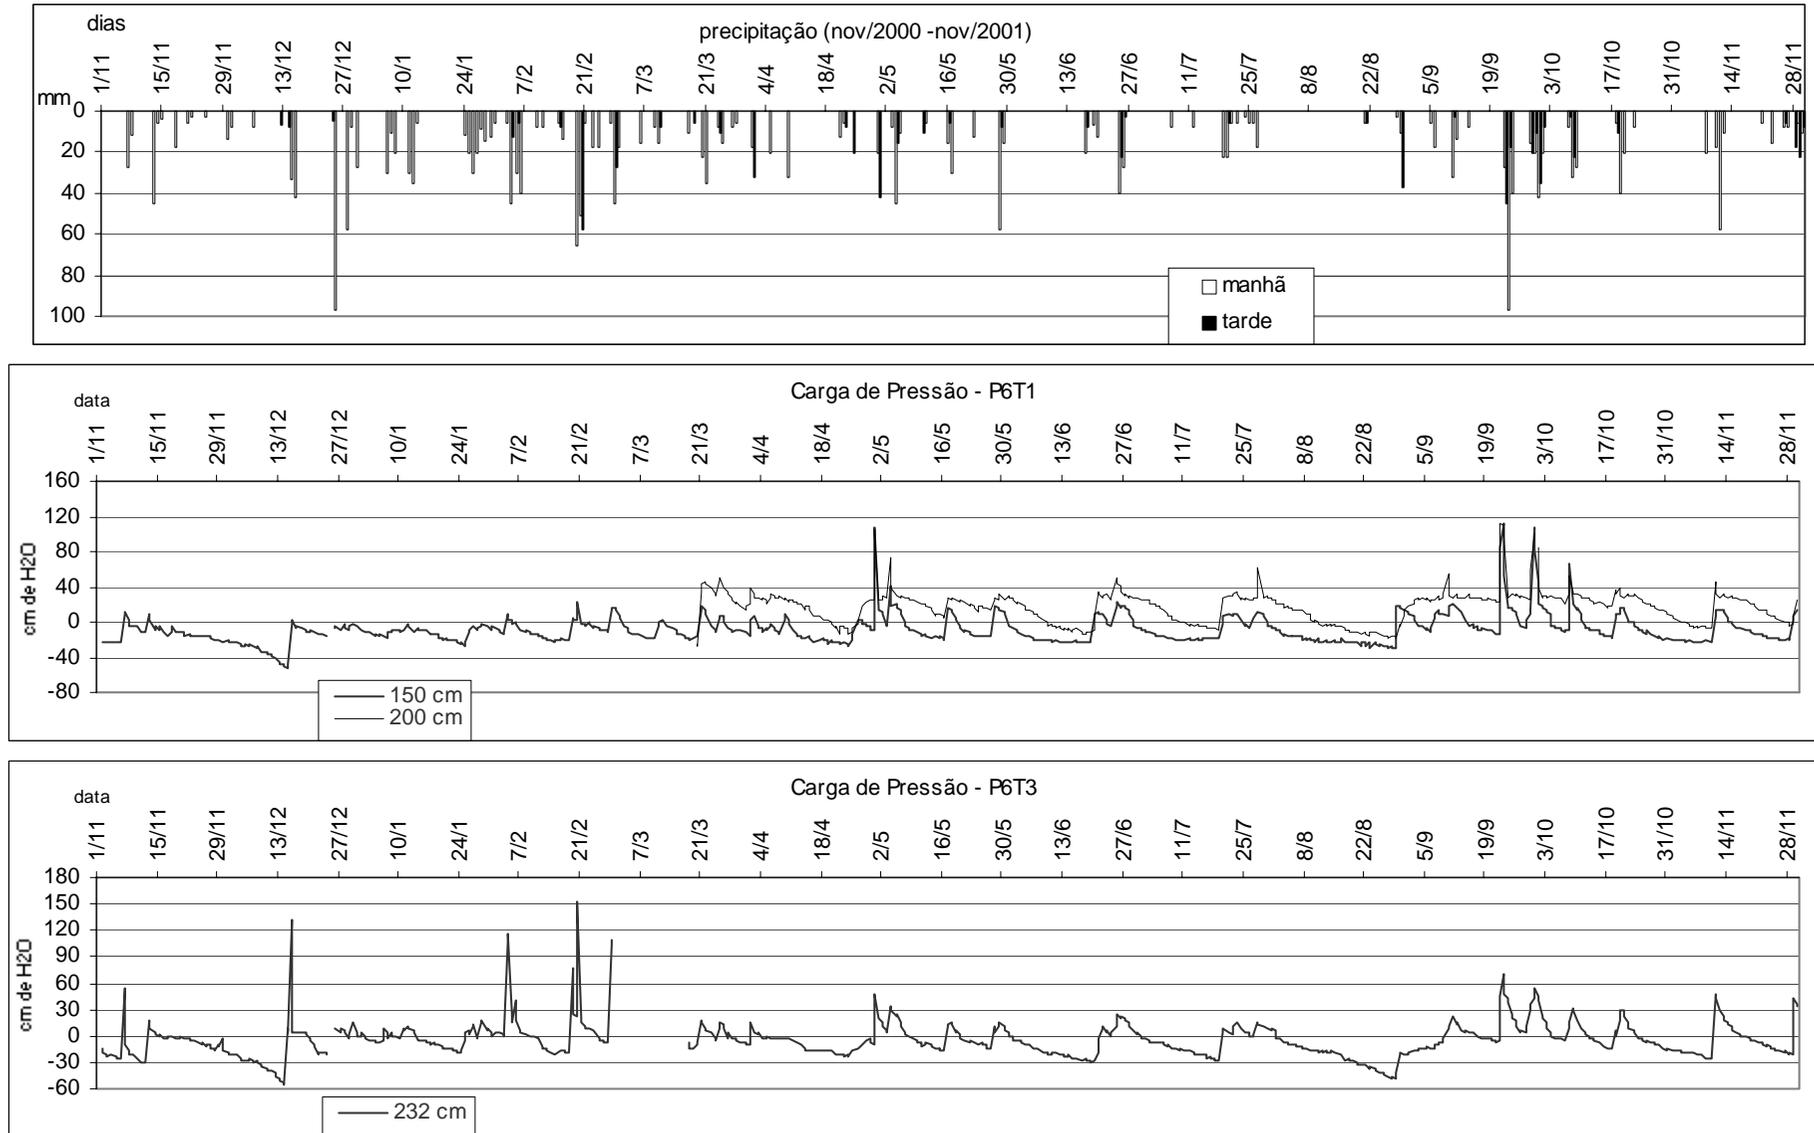
Figura C.18 - Variação anual da carga de pressão nos pontos P6T1 e P6T3

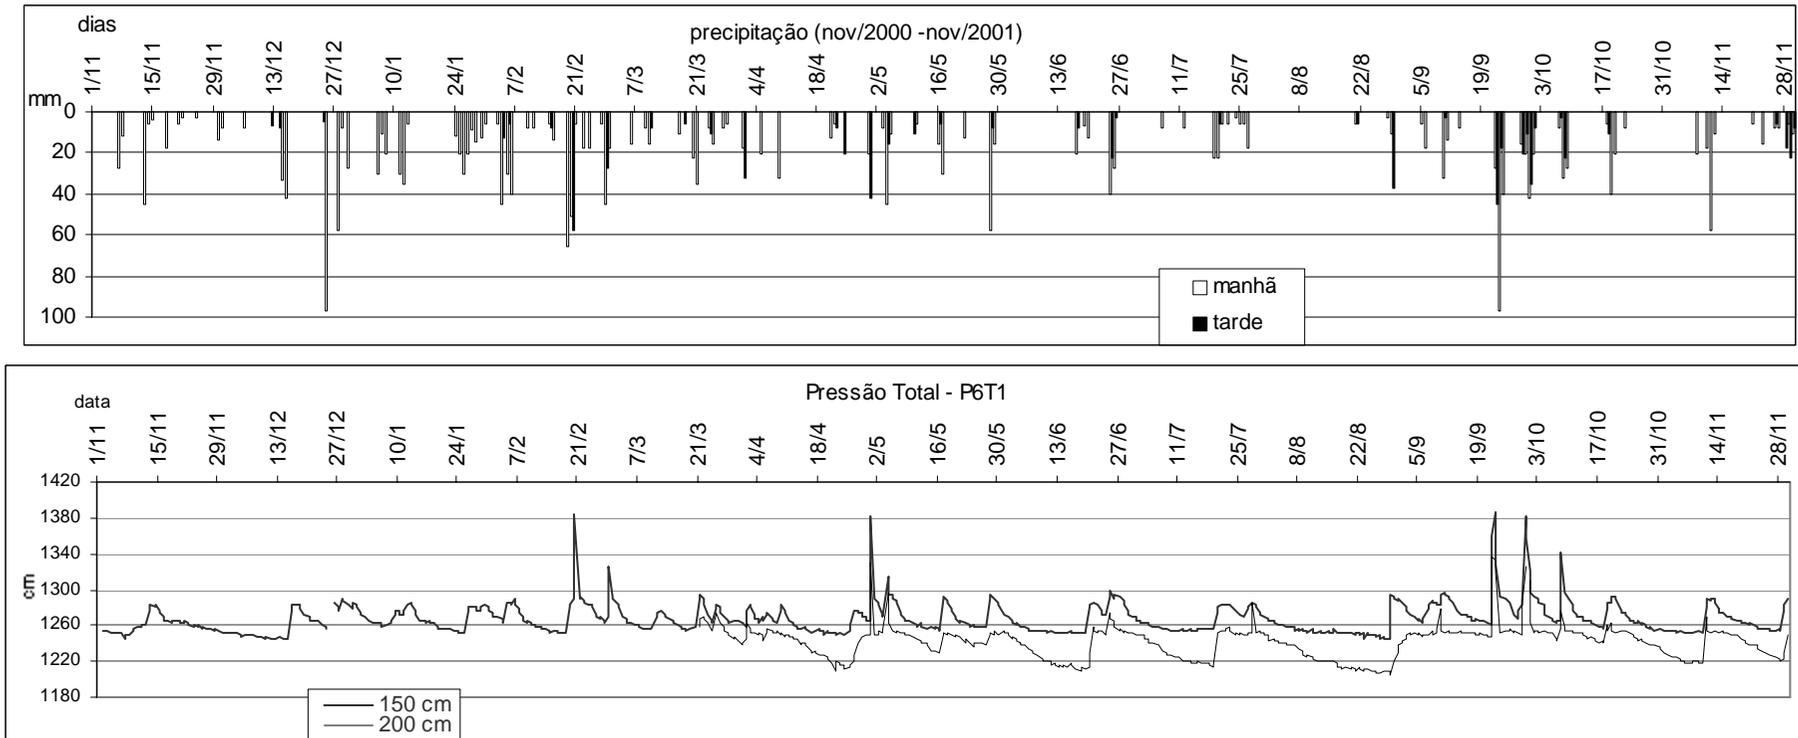
Figura C.19 - Variação anual da pressão total no ponto P6T1

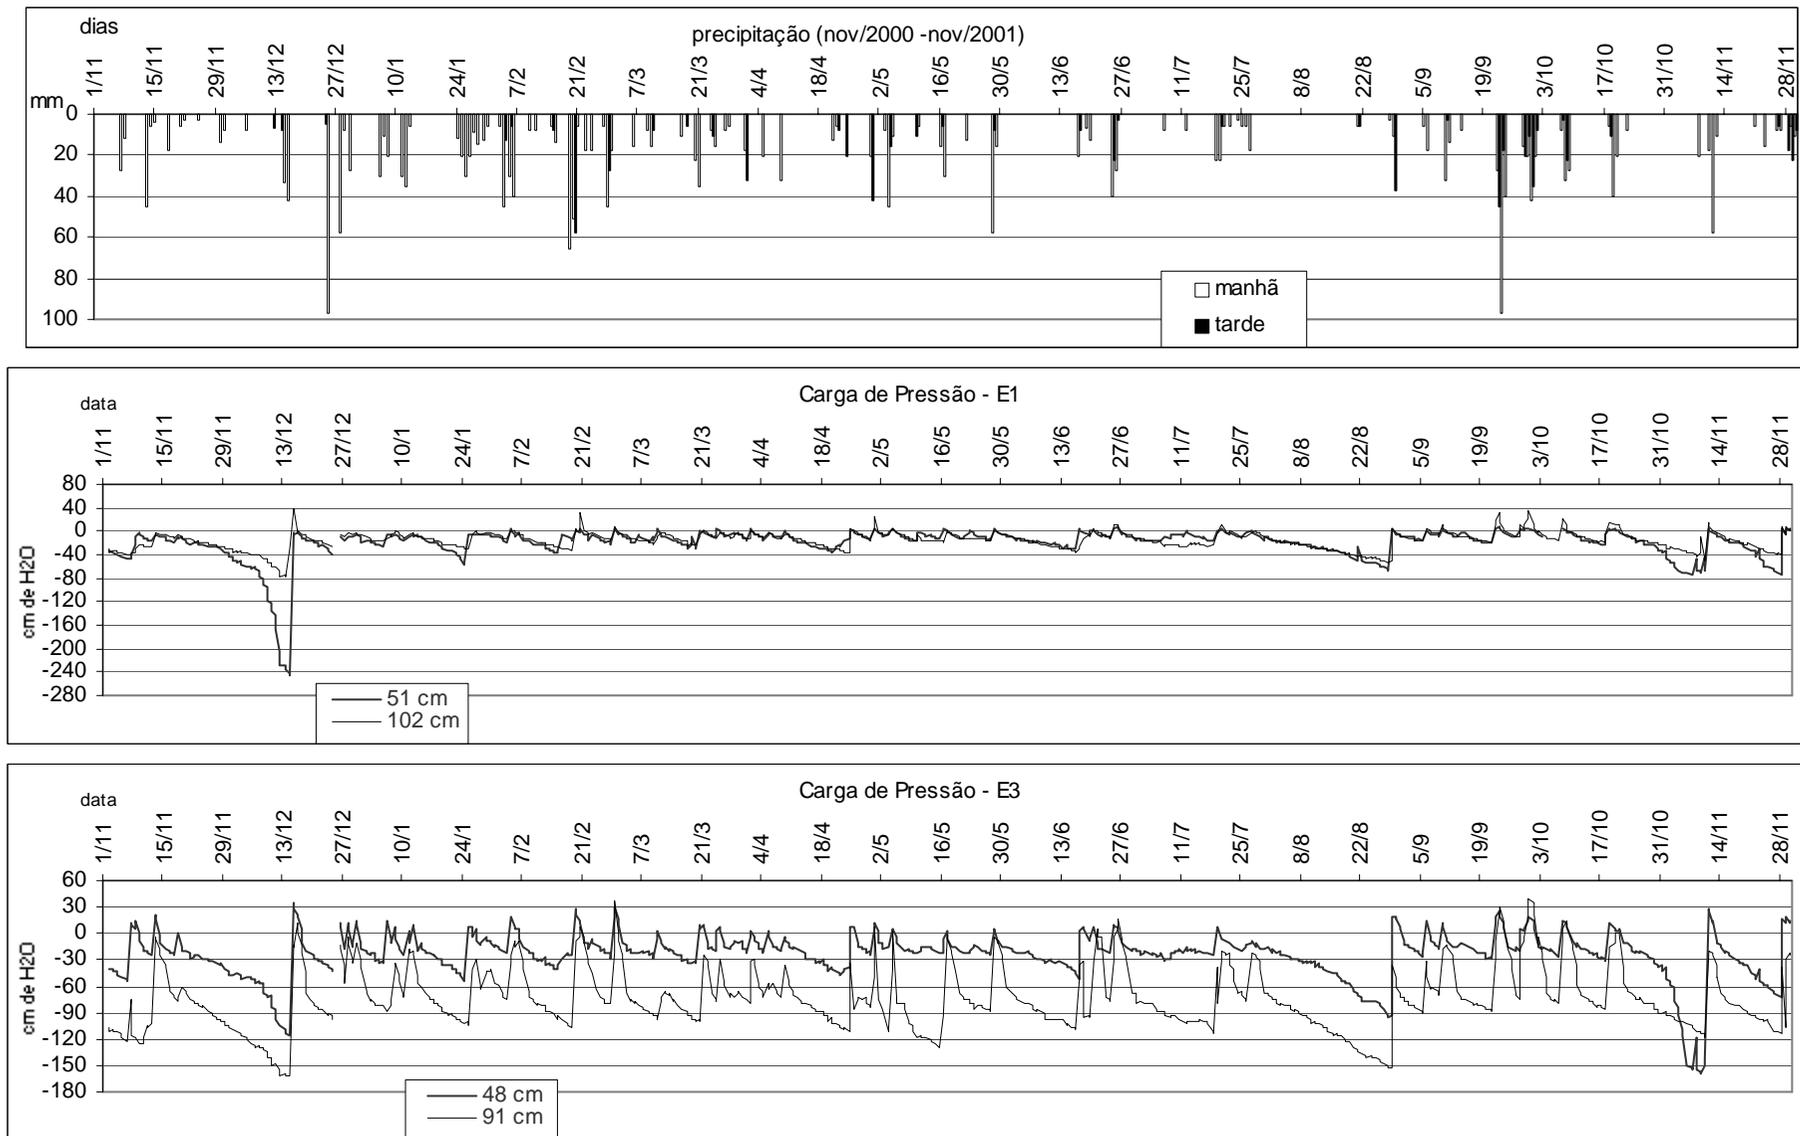
Figura C.21 - Variação anual da carga de pressão nos pontos E1 e E3

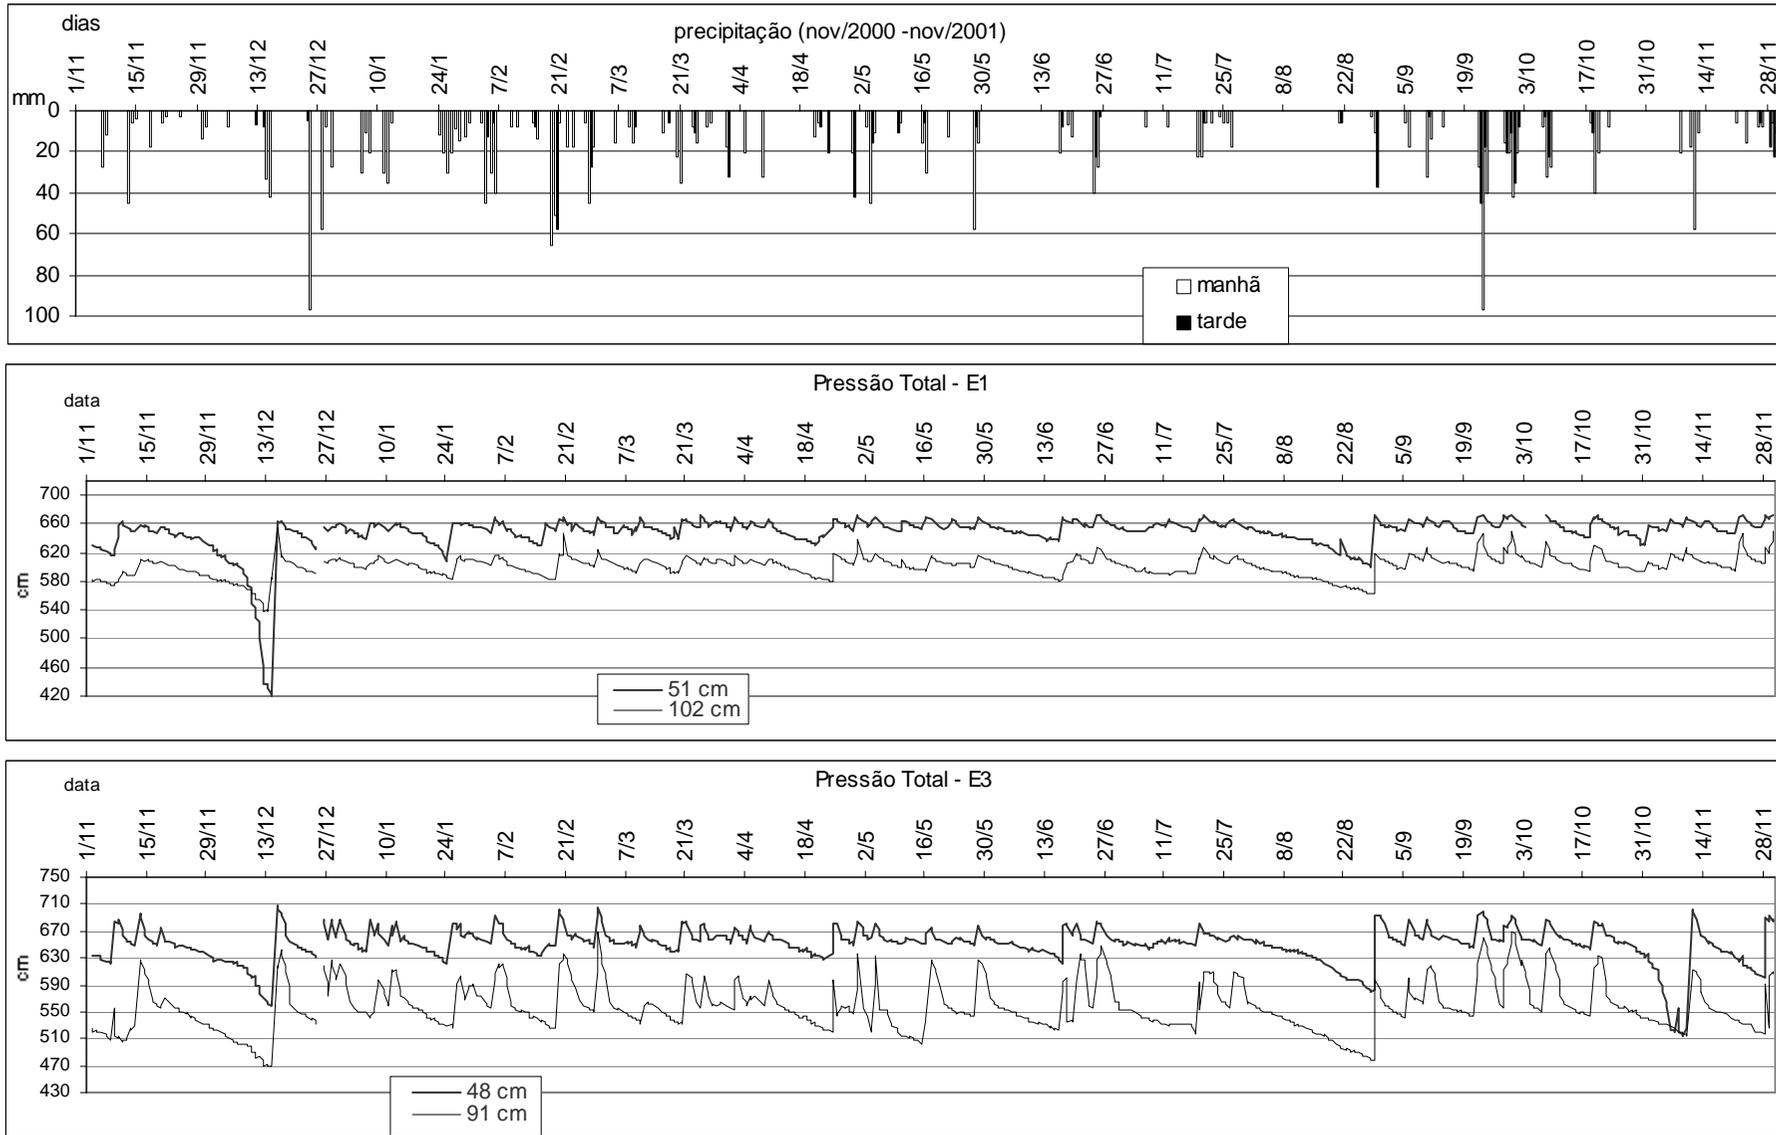
Figura C.22 - Variação anual da pressão total nos pontos E1 e E3

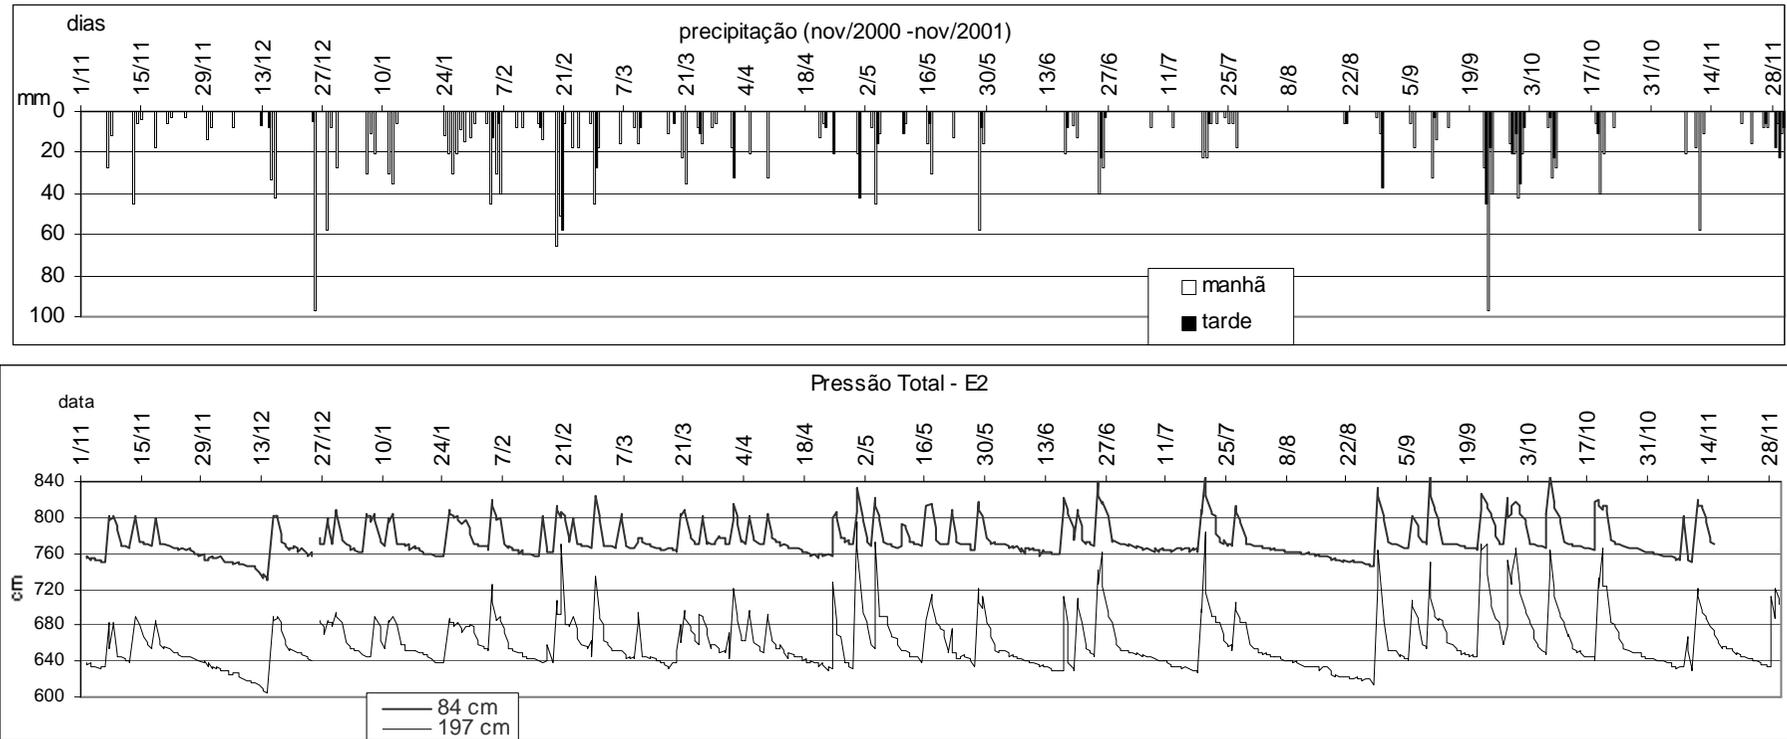
Figura C.25 - Variação anual da pressão total no ponto E2

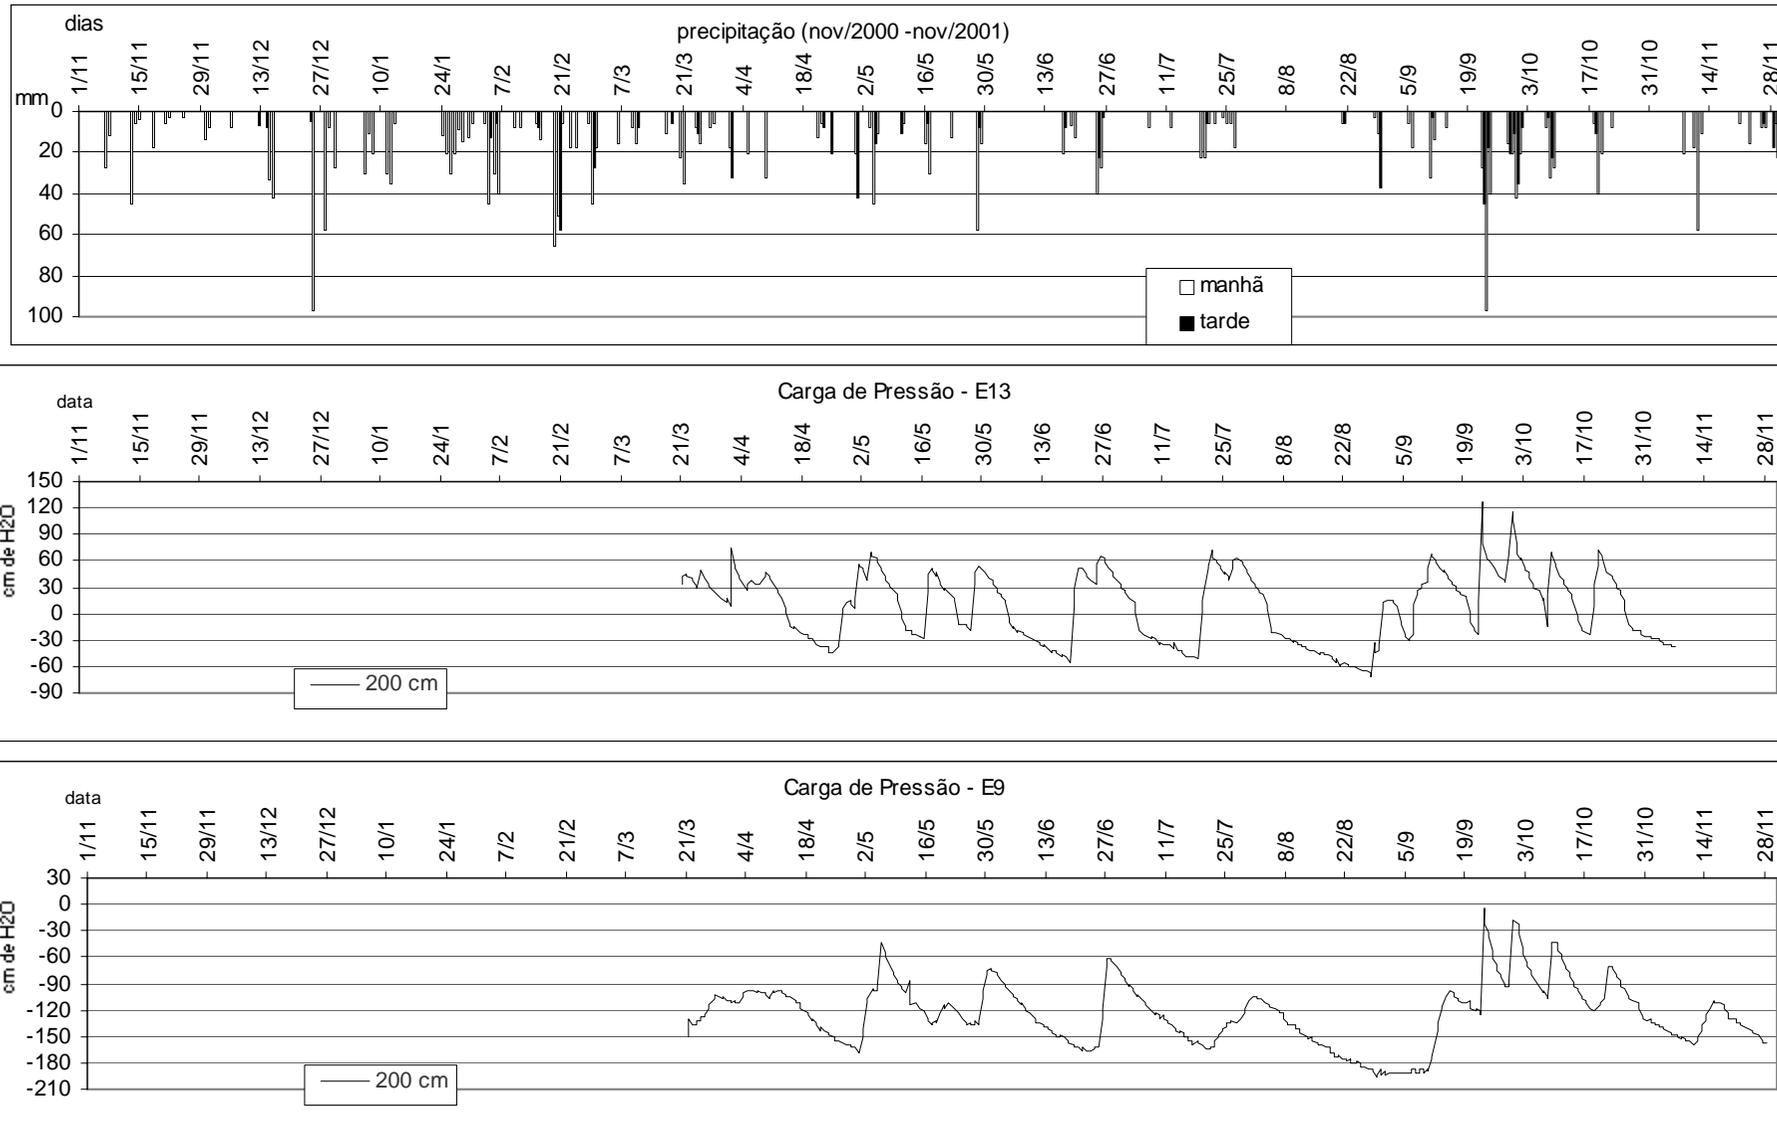
Figura C.27 - Variação anual da carga de pressão nos pontos E13 e E9

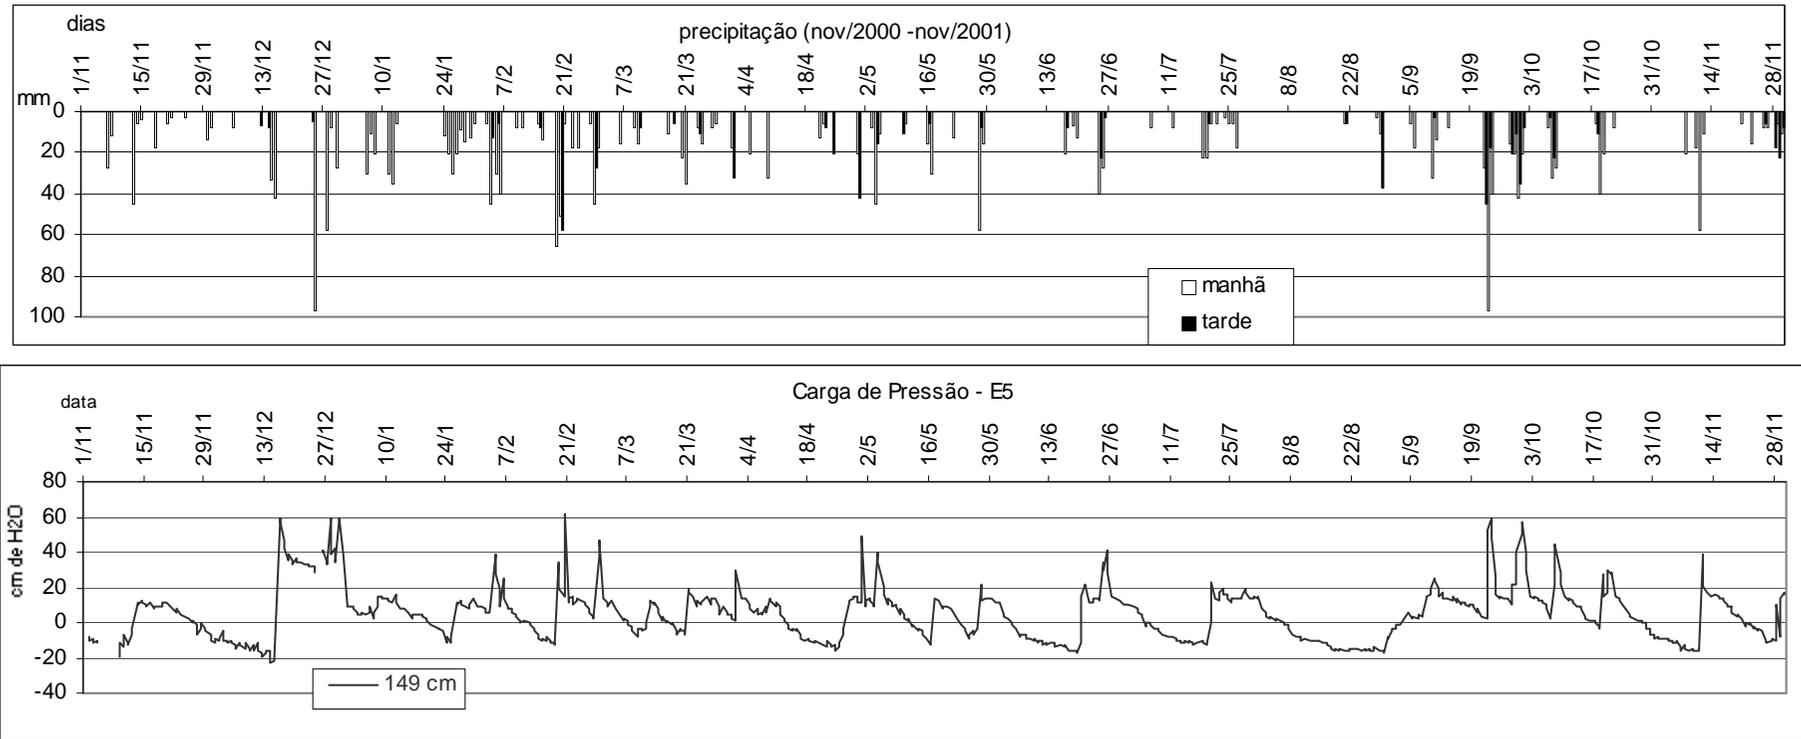
Figura C.30 - Variação anual da carga de pressão no ponto E5

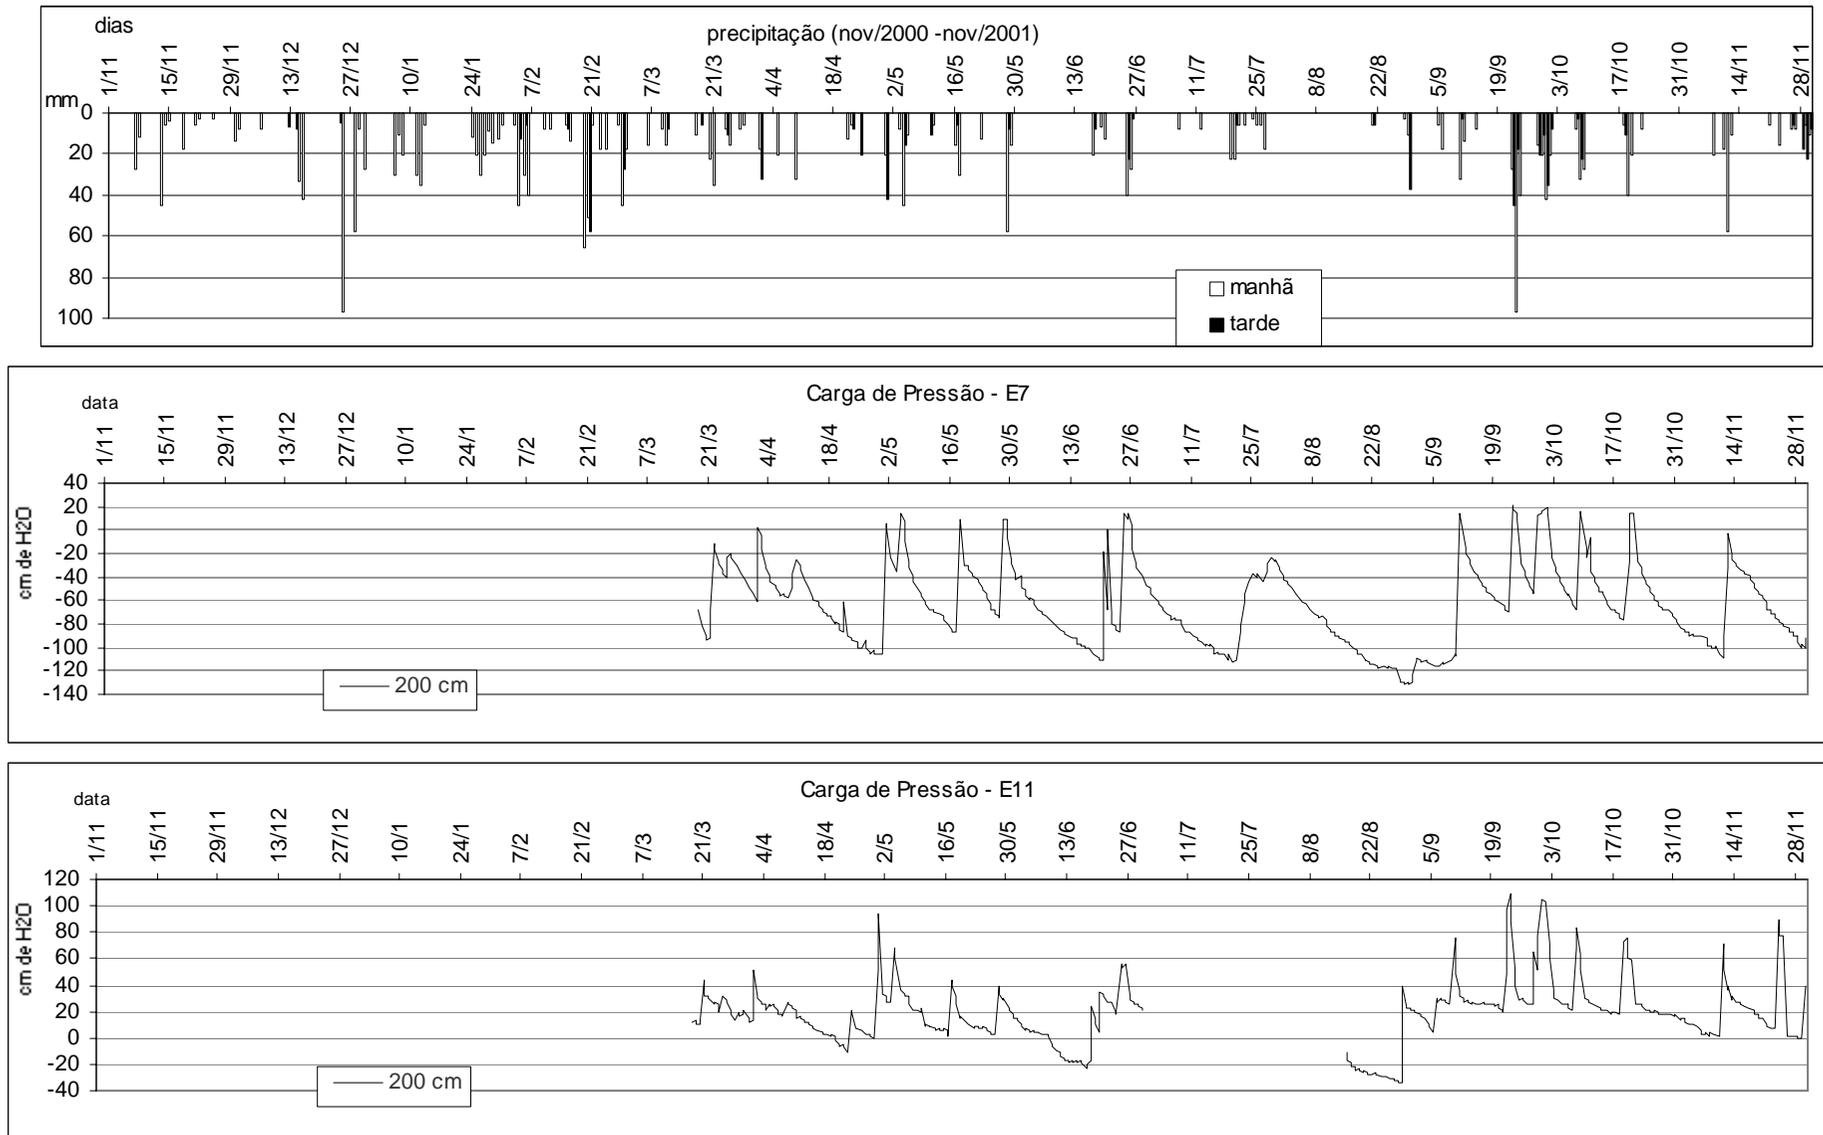
Figura C.32 - Variação anual da carga de pressão nos pontos E7 e E11.
