**RISCO E VULNERABILIDADE À EROSÃO
COSTEIRA NO MUNICÍPIO DE MARICÁ,
RIO DE JANEIRO**

Programa de Pós-Graduação em Geografia
Departamento de Geografia
Instituto de Geociências / UFRJ

**Rio de Janeiro
2005**

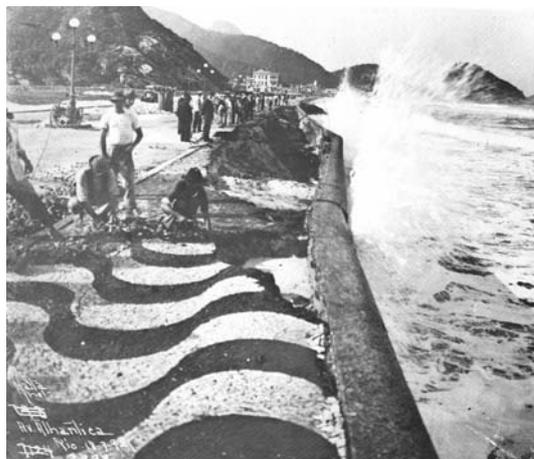
Foto 1 - Destruição da calçada da Avenida Atlântica em Copacabana, RJ – 1921.

A posição e o alinhamento do litoral do estado do Rio de Janeiro, com grande parte de sua área costeira voltada para o quadrante sul, o torna exposto às fortes frentes frias e ondulações associadas que se formam com bastante intensidade neste quadrante. Na cidade do Rio de Janeiro as praias são atingidas anualmente por intensas ondulações, denominadas ressacas, que apresentam ondas entre 2,5 e 5 metros de altura gerando erosão do perfil emerso das praias e, muitas vezes, provocando a queda de muros ou a destruição de ruas e calçadas. Desde o começo do século XX as ressacas que atingiam a cidade provocavam danos em avenidas, muros e calçadas representando prejuízos econômicos e custos elevados de recuperação (foto 1).

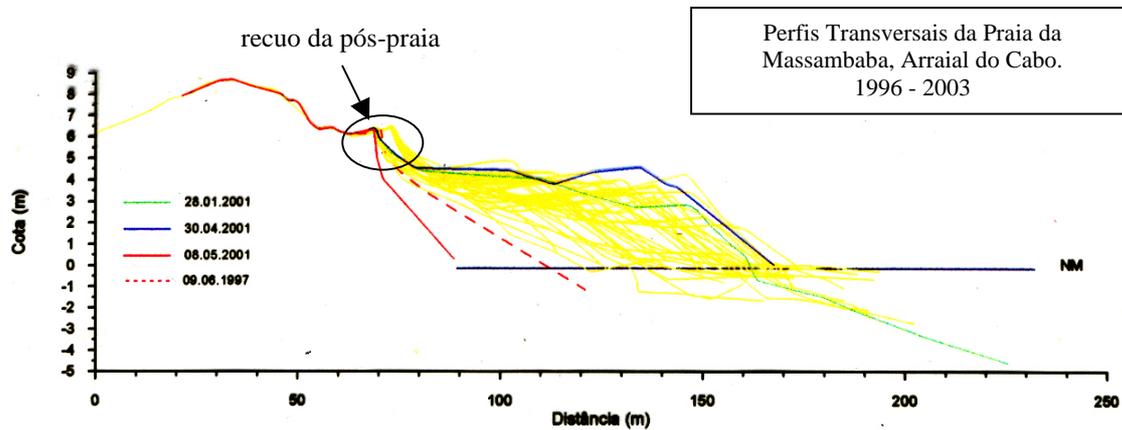
Fig. 3a – Perfis Transversais da praia de Massambaba, Arraial do Cabo. Em amarelo estão representados todos os perfis realizados entre 1996 e 2003. As cores vermelho tracejado e vermelho contínuo representam o perfil da praia logo após as tempestades de 1997 e de 2001 respectivamente. Os perfis em azul e em verde refletem a situação em tempo bom no ano de 2001.

apresente recuperação alguns dias depois de passada a tempestade, a escarpa da pós-praia apresenta, ao longo de todo o período estudado, um recuo de aproximadamente 11 metros sem recuperação. A figura 3b representa em escala detalhada o recuo da escarpa da praia e a migração do flanco das dunas frontais em direção ao continente no período compreendido entre 1996 e 2003.

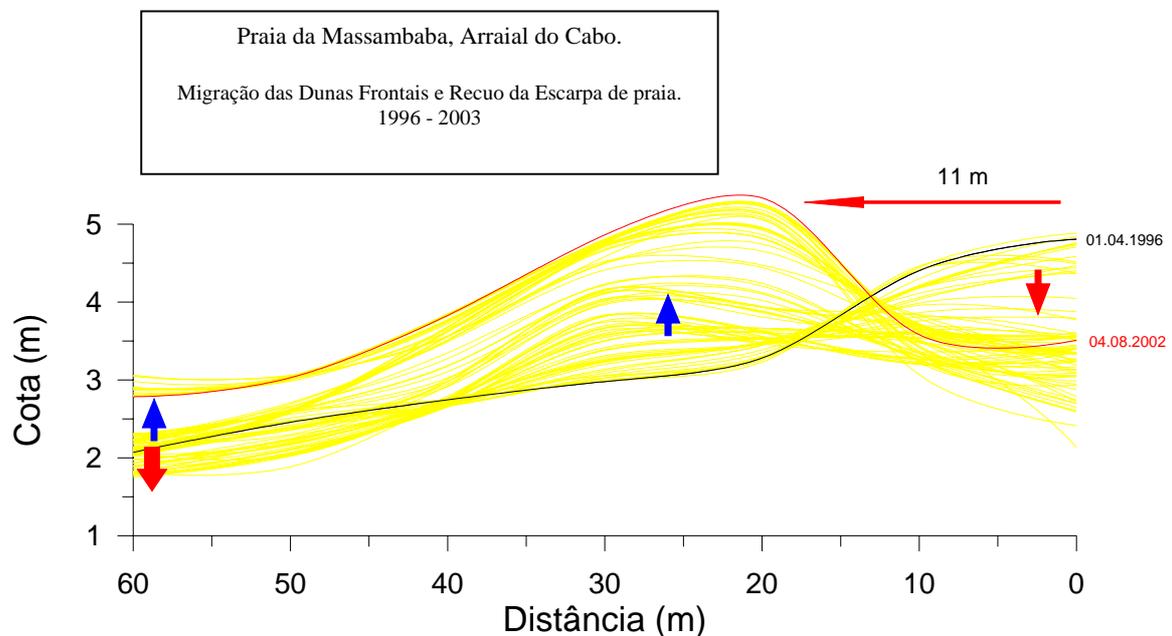
Fig. 3b – Perfis das dunas frontais em maior detalhe. Migração do flanco das dunas frontais em direção ao continente mostrando o recuo da escarpa da praia de aproximadamente 11 metros.

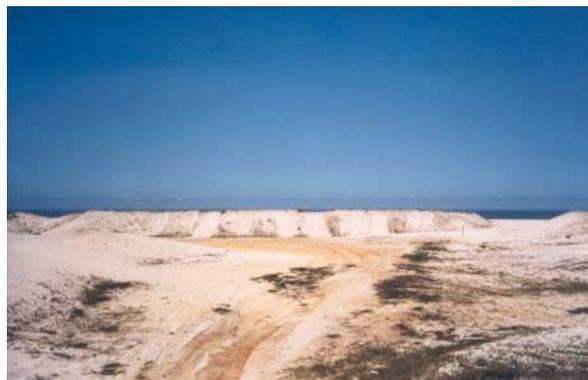
Foto 2 – Depressão formada pela extração ilegal de areia na APA de Maricá.

Quanto aos impactos que influenciam diretamente no balanço sedimentar da praia deve-se ressaltar as atividades de extração de areia. No período entre 1942 e 1949 uma companhia de vidros (COVIBRA) foi responsável pela retirada de grandes volumes de areia das praias do município de Maricá para fabricação de vidros em uma indústria localizada em São Gonçalo (disponível no site: www.professorivanluz.hpg.ig.com.br). Mais recentemente a APA de Maricá sofreu mineração clandestina o que resultou em uma ampla depressão restando apenas uma estreita faixa do cordão original (foto 2) (Muehe e Valentini, 2003). Atualmente nesta área são praticadas atividades fora de estrada (off-road) com veículos de tração nas quatro rodas ampliando o impacto ambiental tanto biológico como em termos da estabilidade das feições morfológicas (*op. cit.*).

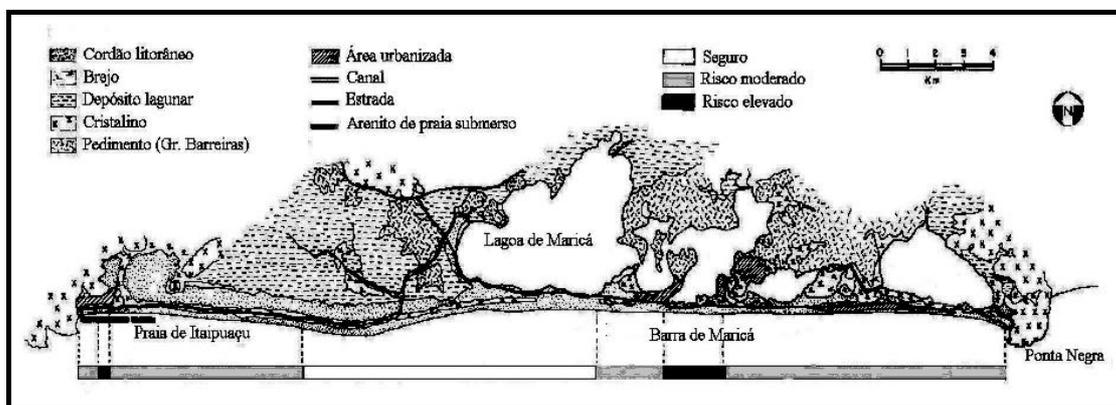
Fig. 6 – Mapa de Risco à Erosão Costeira para o litoral do município de Maricá.

O litoral do município de Maricá (figura 6) apresentou os três níveis de risco. A área que corresponde à restinga de Maricá (APA), entre a praia do Francês e a praia da Barra de Maricá, foi considerada segura. Este trecho é influenciado pelas ilhas Maricás que provocam uma “sombra” na propagação das ondas resultando em uma área de acumulação (sendo denominada de arco reverso ou mega-cúspide). A praia de Itaipuaçu foi classificada em sua maior parte como instável onde foram observadas marcas de transposição do cordão pelas ondas. Apenas um pequeno trecho da orla de Itaipuaçu encontrava-se nesta época ocupado por casas. A partir da praia da Barra de Maricá até Ponta Negra o litoral foi classificado ora como instável, ora como perigoso devido às marcas de erosão pela ação das ondas na parte frontal do cordão, às marcas de transposição deste pelas ondas e a ausência de dunas. Estas últimas voltam a aparecer próximo à Ponta Negra representando relativa segurança. Em todo este trecho do litoral à leste da Barra de Maricá a urbanização já se encontrava muito próxima ao perfil ativo da praia.

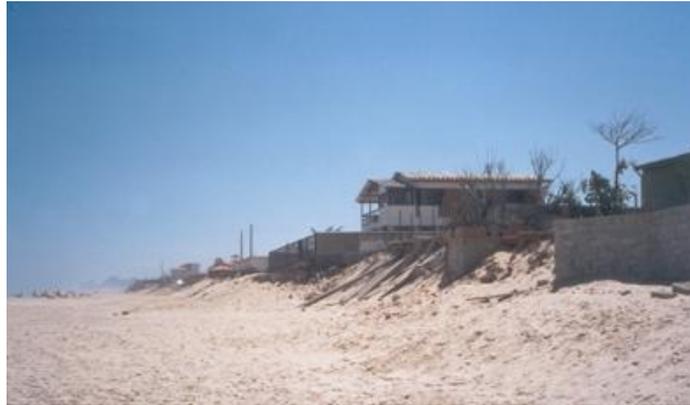
Foto 3 - Praia da Barra de Maricá (2001).

Observa-se as construções danificadas ou em situação de risco devido à sua localização no espaço dinâmico da praia.

Segundo Lins-de-Barros *et al.* (2003) toda a orla do município entre a praia da Barra de Maricá e Ponta Negra apresentou forte erosão durante o evento de tempestade que ocorreu em maio de 2001, o que, somado a urbanização da orla situada na proximidade imediata da praia, representa uma situação de alto risco de danos (foto 3).

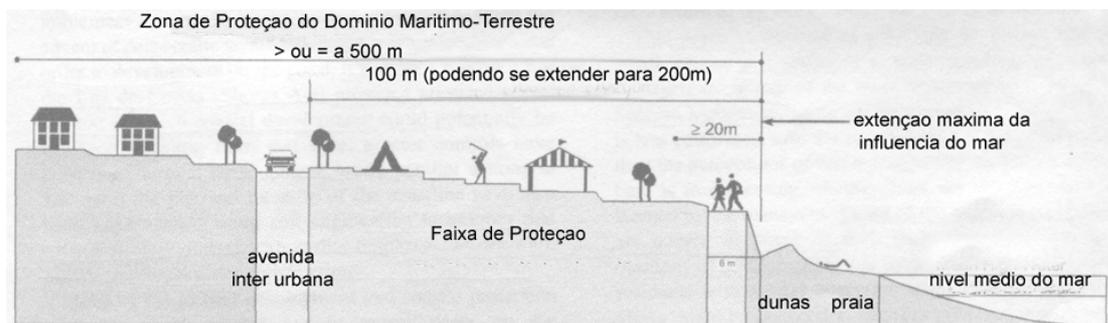
Fig. 13 – Zoneamento estabelecido pela Ley de Costas da Espanha (Malvarez Garcez *et al.*, 2003, p.473).

Neste sentido é interessante apontar o avanço de alguns programas elaborados em diversos países que incluem uma faixa de proteção ou estabelecem um zoneamento do uso do solo. Na Espanha, a Lei de Costas (Ley de Costas – disponível em: www.mediterranea.org/cae) instituída em 1988 delimita zonas de usos para as zonas costeiras, considerando uma faixa de proteção de 100 metros, podendo se estender a 200

(figura 13). Nesta faixa ficam proibidos quaisquer tipos de edificação, ruas, linhas de eletricidade entre outras restrições (Ley de Costas, 1988; Malvarez Garcez *et al.*, 2002). Os primeiros 20 metros ficam reservados para calçadas para caminhadas e outros tipos de lazer como acampamentos e golfe (*op. cit.*).

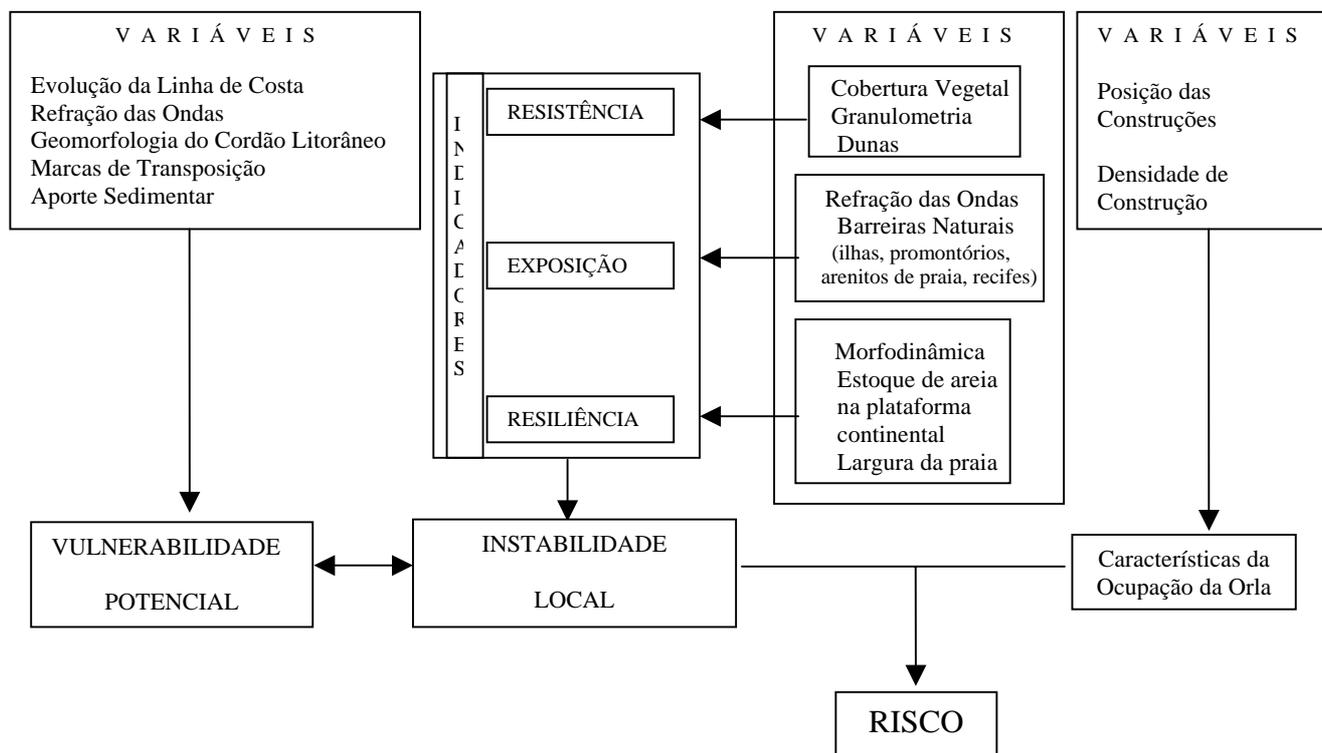
Fig. 17 – Fluxograma com as inter-relações entre as diferentes variáveis e indicadores de vulnerabilidade física e de risco

O fluxograma a seguir apresenta de forma esquemática estas relações entre as diferentes variáveis, indicadores e conceitos propostas na metodologia e que resultaram nos mapeamentos acima descritos (figura 17):

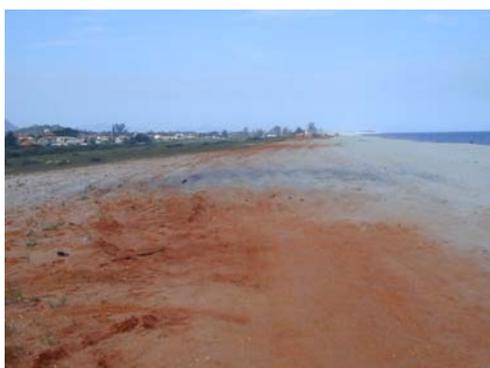
Foto 4 – Marcas de Transposição.
Praia de Itaipuaçu, 2004
Foto Flavia Lins de Barros

GRAU DE EXPOSIÇÃO	Litoral com elevada exposição às fortes ondulações do quadrante sul devido ao seu alinhamento leste-oeste e a quase inexistência de barreiras naturais.
DUNAS	Com exceção de um trecho de aproximadamente 6,5 quilômetros não existem dunas frontais ao longo de todo o arco praial.
CORDÃO LITORÂNEO	O litoral do município é formado por cordões litorâneos duplos e lagoas intracordões em alguns trechos. O cordão litorâneo é muito estreito apresentando larguras entre 50 e 200 metros aproximadamente. A sua altura não ultrapassa 9 metros.
TRANSPOSIÇÃO DO CORDÃO LITORÂNEO	Foi observado em diferentes trechos ao longo do litoral marcas de transposição pelas ondas de tempestade do cordão litorâneo apontando possivelmente para uma nova migração do cordão para o interior (fotos 4).
COBERTURA VEGETAL	A cobertura vegetal é, em quase toda a orla, ausente ou pequena (foto 5).

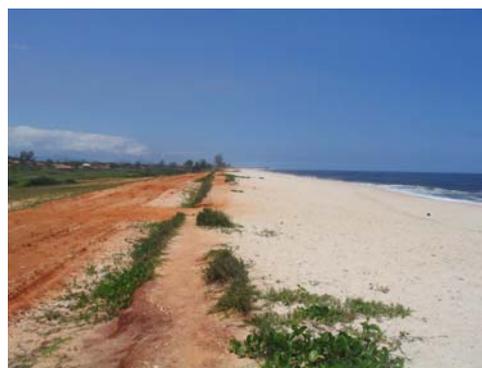
Foto 5- Pequena cobertura vegetal
Praia de Itaipuaçu, 2004
Foto Flavia Lins de Barros

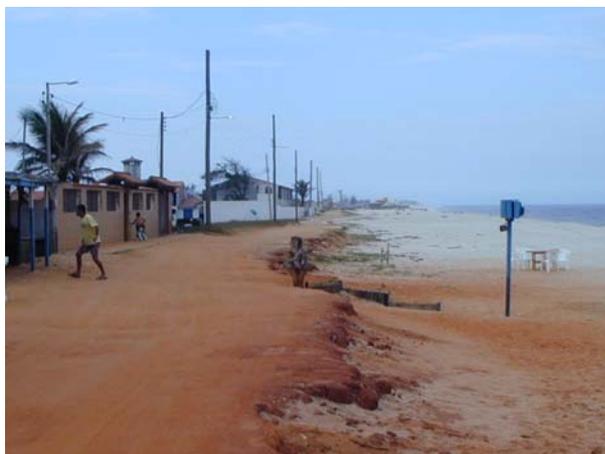
Foto 6 – Marcas de erosão na escarpa da praia.

Praia de Itaipuaçu, 2004.

Além destas características foi observado também que as praias apresentam escarpas de tempestade bastante acentuadas e com marcas de erosão o que revela a ação freqüente das ondas (foto 6).

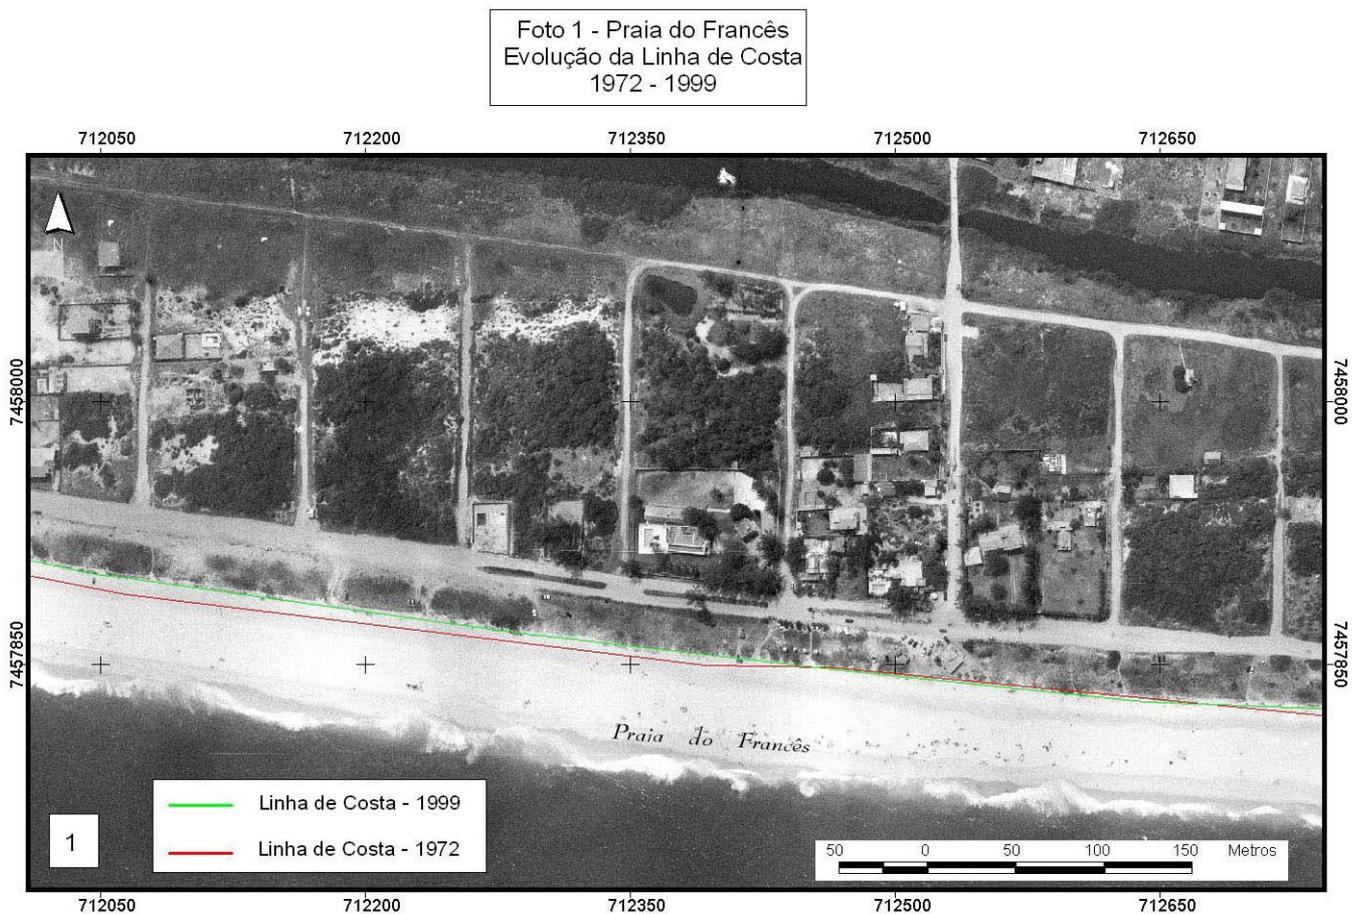
Mapa 1 - Praia do Francês – Sobreposição das fotografias aéreas mostrando a evolução da linha de costa no período entre 1972 e 1999.

Na praia do Francês a sobreposição das fotografias, possível apenas em um trecho de menos de 1km, revelou recuo de até 8 metros ao longo destes 27 anos. Este resultado revela que mesmo no trecho mais protegido das ondulações devido ao efeito das ilhas na propagação destas está ocorrendo tendência de recuo do cordão litorâneo.

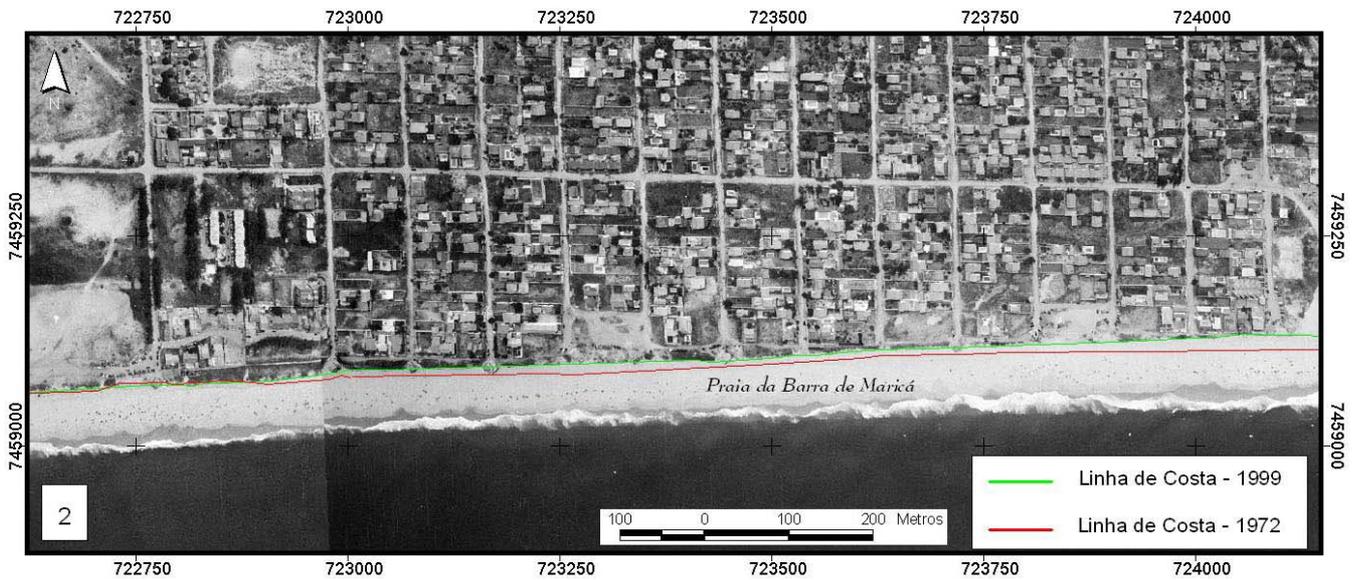
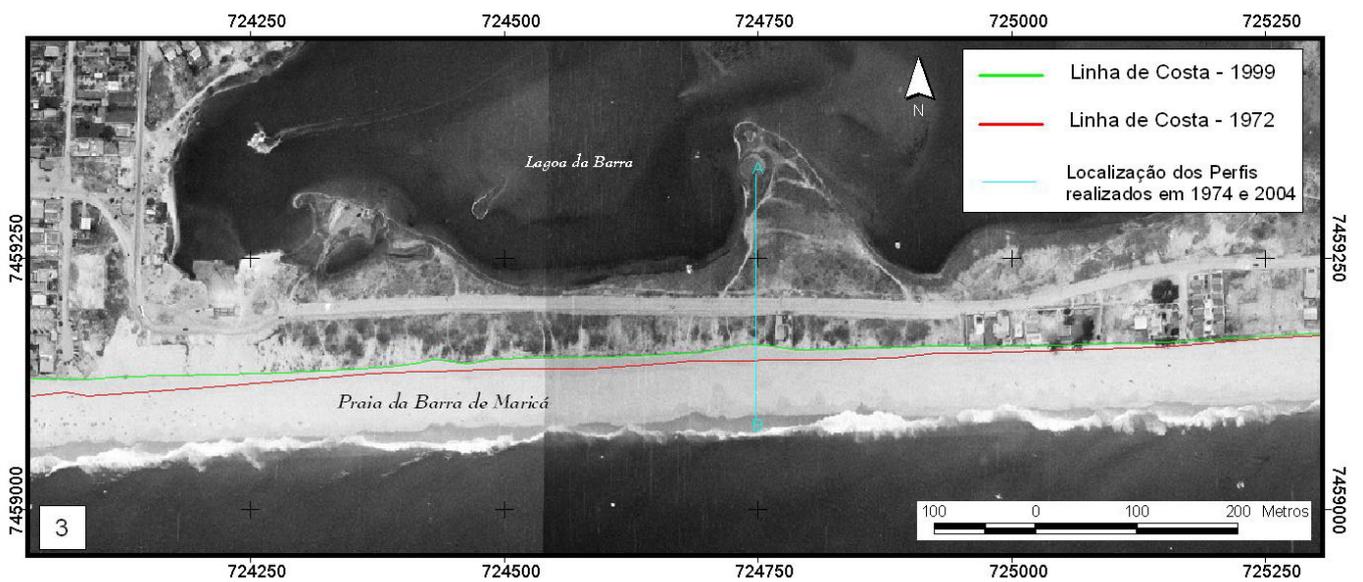
Mapas 2 e 3 – Praia da Barra de Maricá – Sobreposição das fotografias aéreas mostrando a evolução da linha de costa no período entre 1972 e 1999.

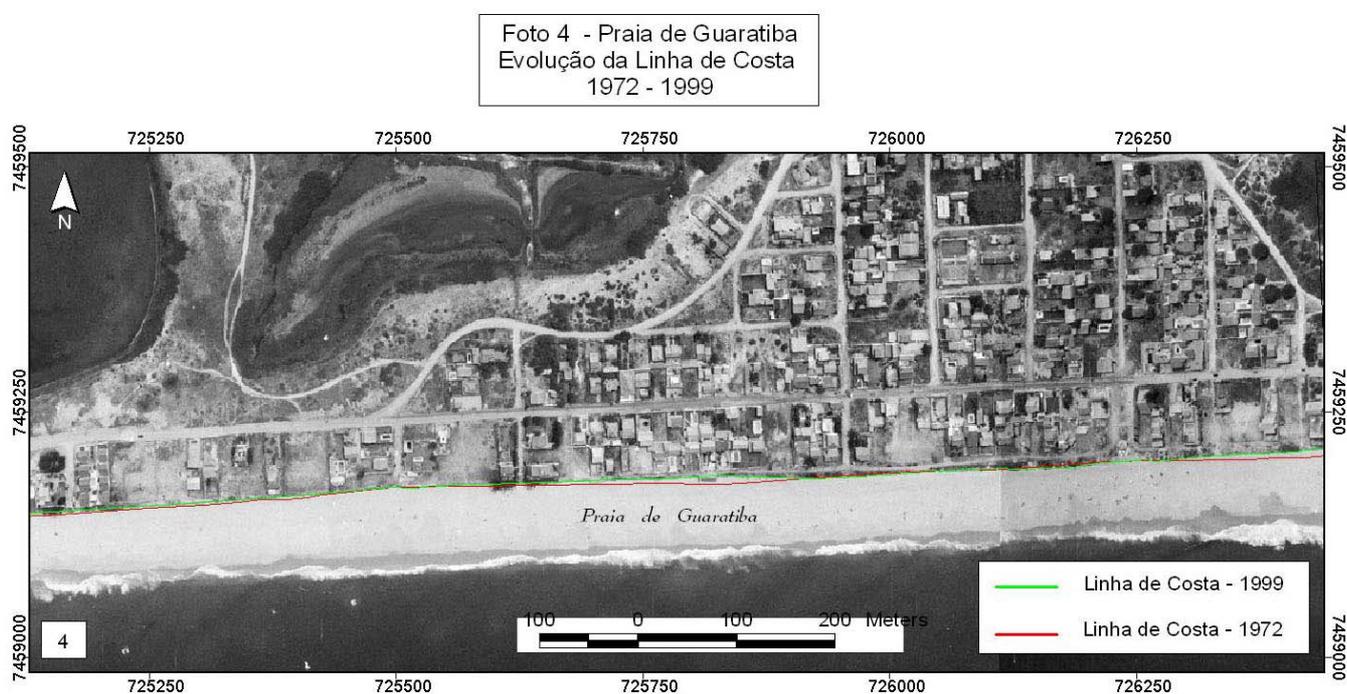
Mapas 4 – Praia de Guaratiba – Sobreposição das fotografias aéreas mostrando a evolução da linha de costa no período entre 1972 e 1999.

O começo da praia de Guaratiba (mapa 4), ao contrário, apresenta recuo de no máximo 5,5 metros e diversos trechos estáveis. O trecho mais à leste desta praia (mapa 5), porém, apresentou novamente trechos com recuo entre 7 e 15 metros.

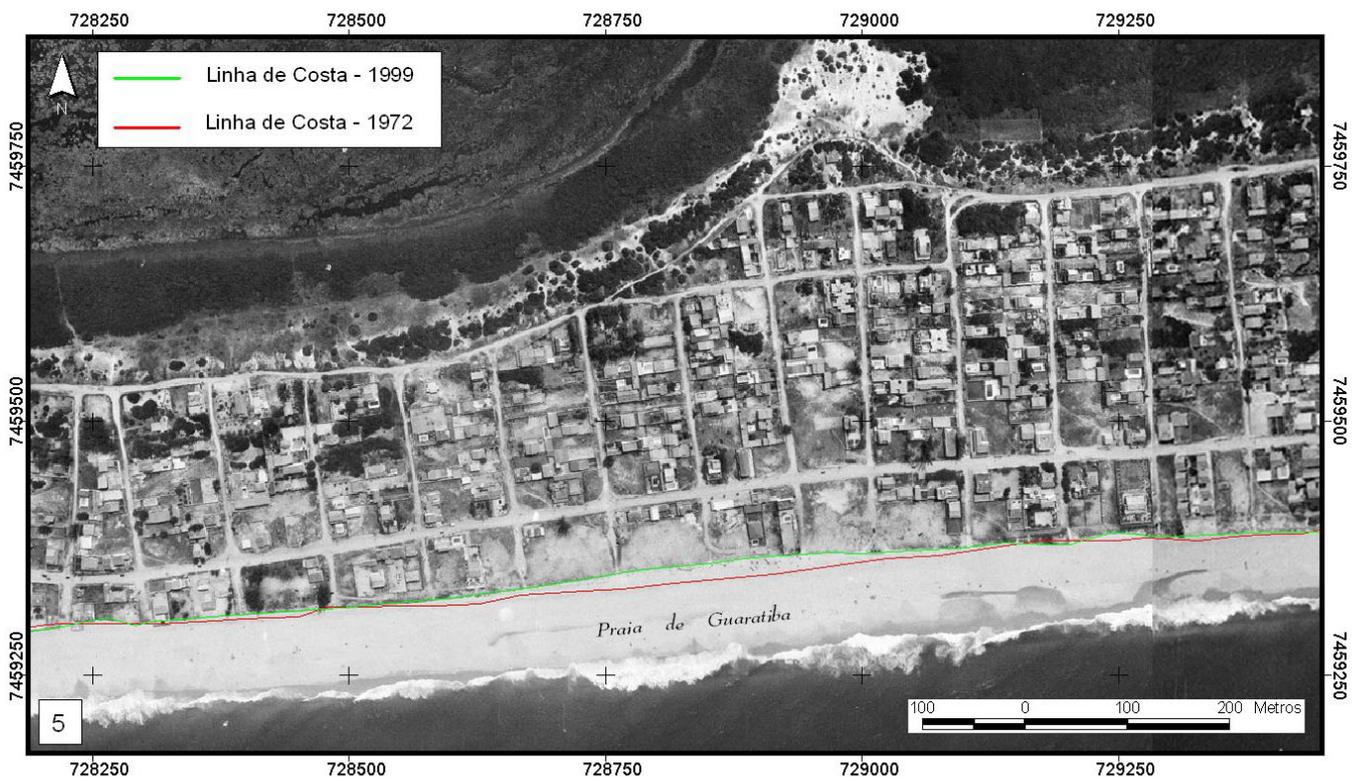
Mapas 5 – Praia de Guaratiba – Sobreposição das fotografias aéreas mostrando a evolução da linha de costa no período entre 1972 e 1999.

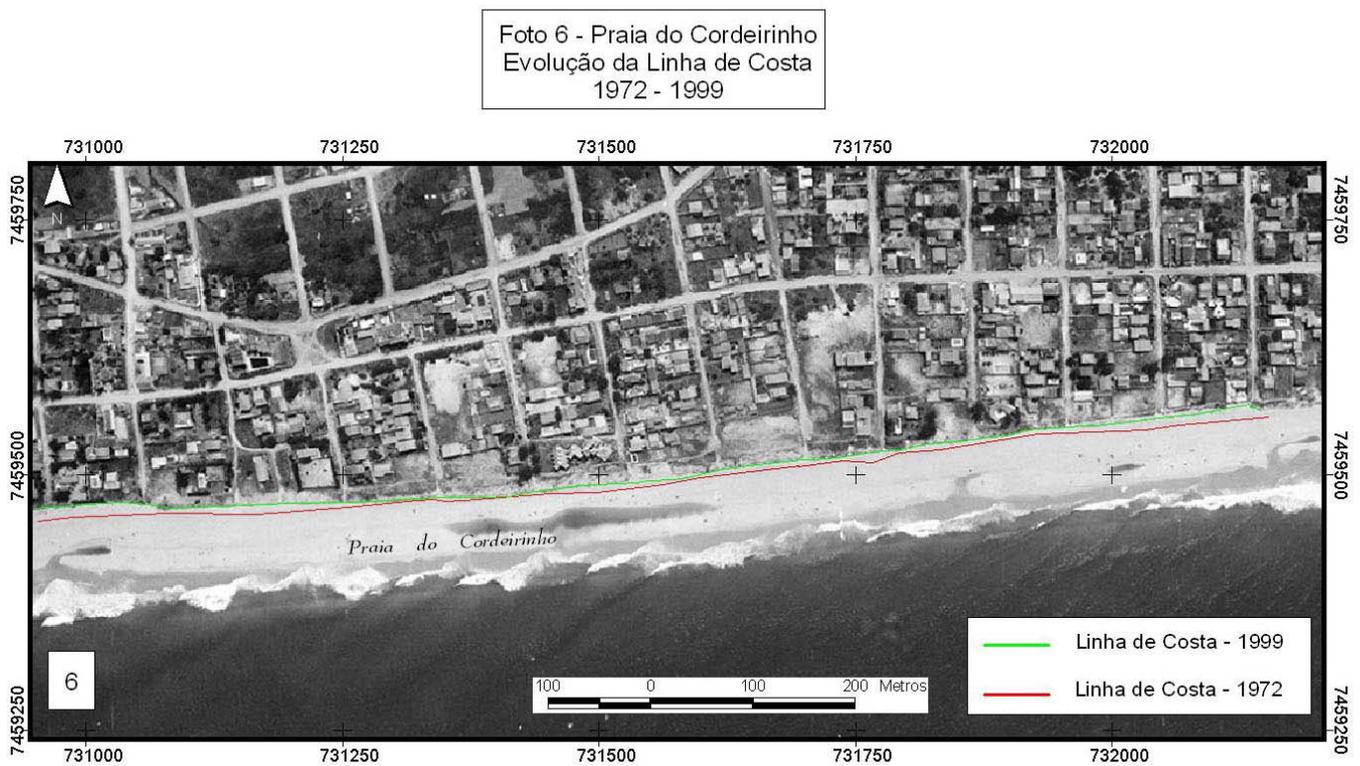
Mapa 6 – Praia do Cordeirinho – Sobreposição das fotografias aéreas mostrando a evolução da linha de costa no período entre 1972 e 1999.

O resultado da comparação da linha de costa no começo da praia do Cordeirinho (mapa 6) apresentou recuo de até 9 metros, embora, observando o mapa, note-se que em pequenos trechos o recuo foi quase zero.

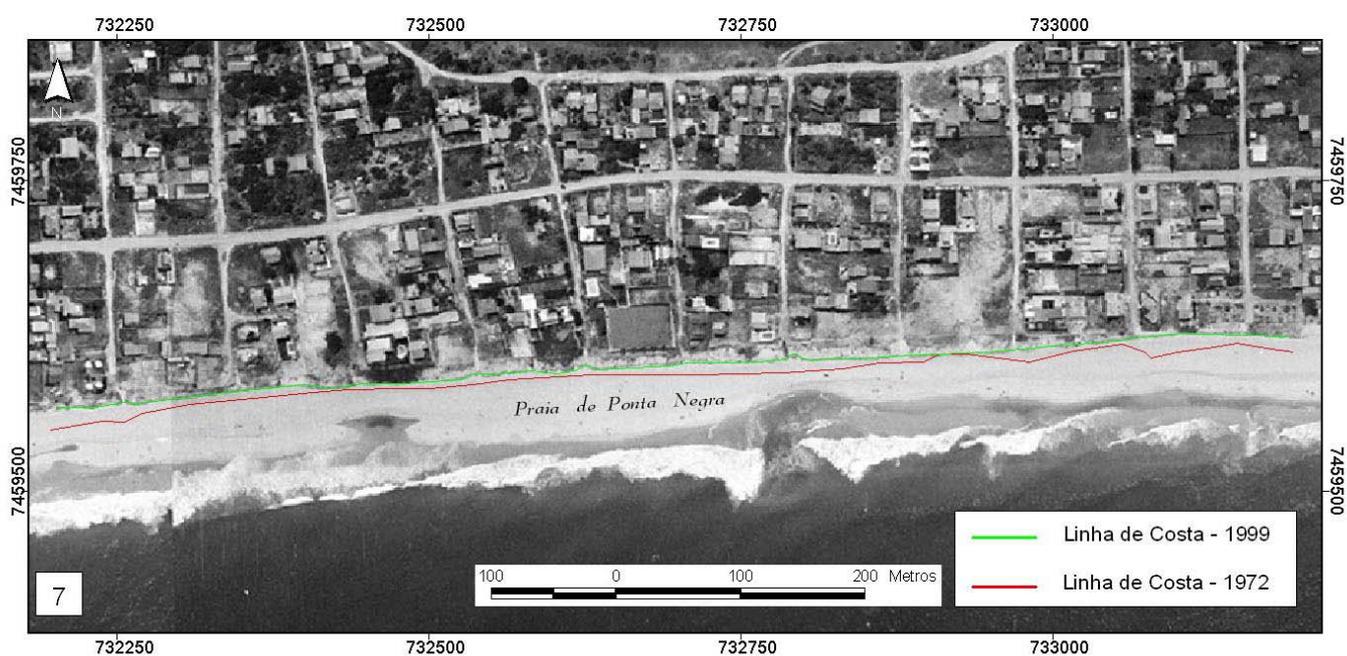
Mapa 7 – Ponta Negra – Sobreposição das fotografias aéreas mostrando a evolução da linha de costa no período entre 1972 e 1999.

No começo da praia de Ponta Negra (mapa 7) também ocorreu recuo da linha de costa que variou de 4 a 8 metros e no canto leste desta praia (mapa 8) o recuo observado foi entre 7 a 16 metros.

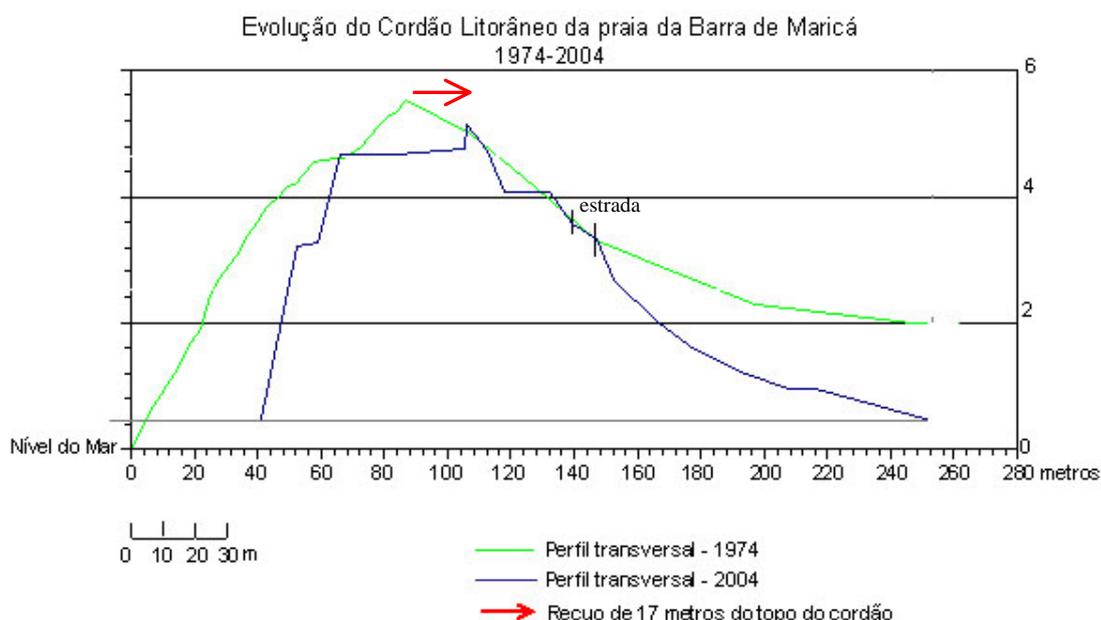
Fig. 21 – Comparação dos perfis transversais da praia da Barra de Maricá mostrando o recuo do topo do cordão de aproximadamente 17 metros em um período de 30 anos.

Na praia da Barra de Maricá a comparação dos perfis também revelou recuo do topo do cordão de cerca de 17 metros o que corresponde aproximadamente ao valor encontrado na superposição das fotografias aéreas. A altura do topo do cordão diminuiu 0,5 metros.

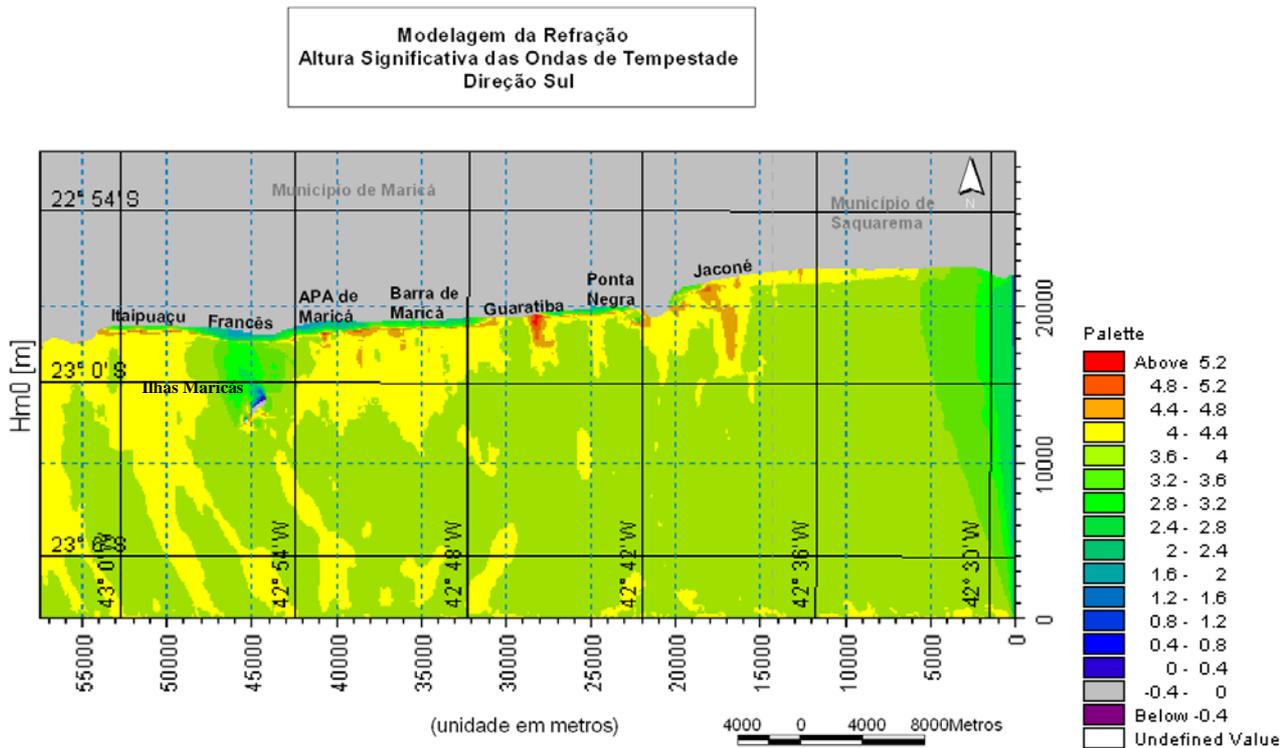
Fig. 23 – Modelagem da refração das ondas – direção sul.

Os modelos de refração simularam situações de eventos extremos (ondas de 4 metros, período de 14 segundos e ventos de 10m/s) para três direções representativas de tempestades (Sul, Sudeste e Sudoeste). Os dados de entrada das ondas e ventos foram escolhidos com base na tempestade ocorrida em maio de 2001. Os modelos foram baseados na batimetria até a profundidade de aproximadamente 80 metros (figura 22). O modelo de sudeste apresentou um erro na sua extremidade leste provavelmente em função da falta de dados batimétricos precisos. A área de influência deste erro, porém, atinge apenas parte da praia de Jaconé prejudicando muito pouco os resultados.

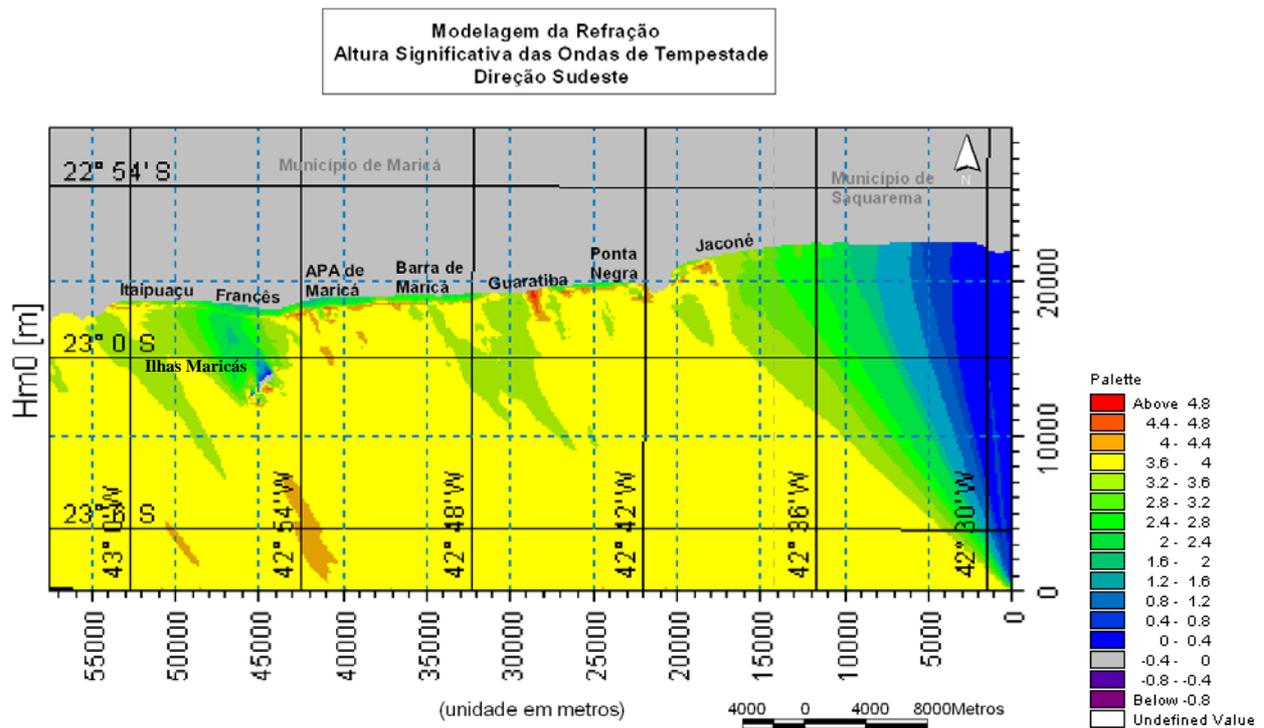
Fig. 24 – Modelagem da refração das ondas - Direção Sudeste

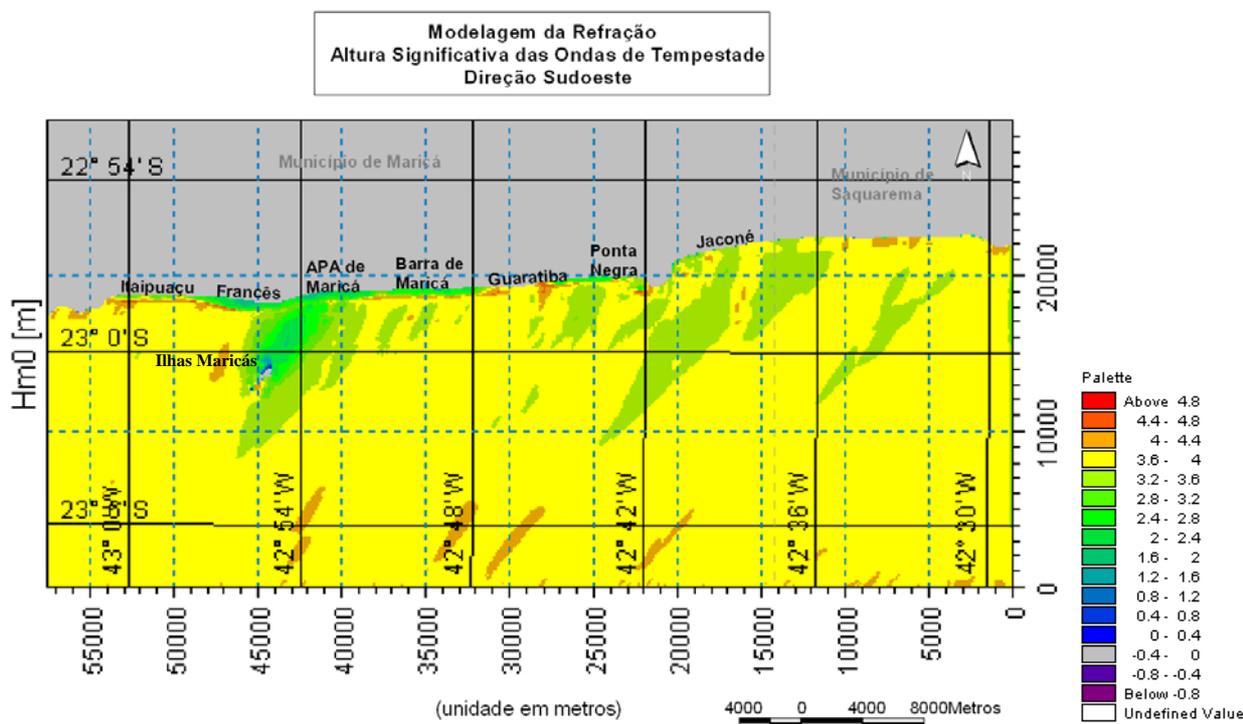
Fig. 25 – Modelagem da refração das ondas – Direção Sudoeste.

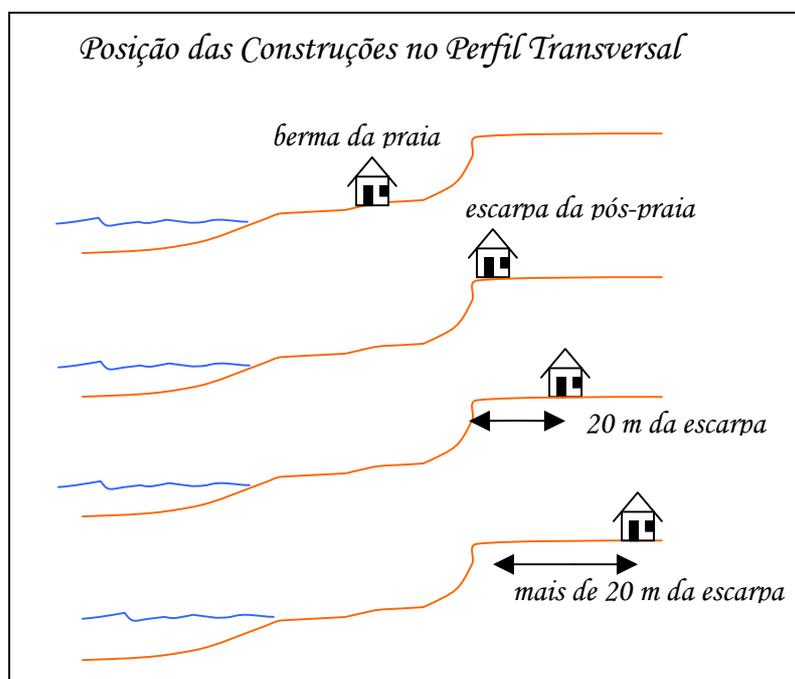
Fig 35 - Posição das casas em relação ao perfil transversal da praia.

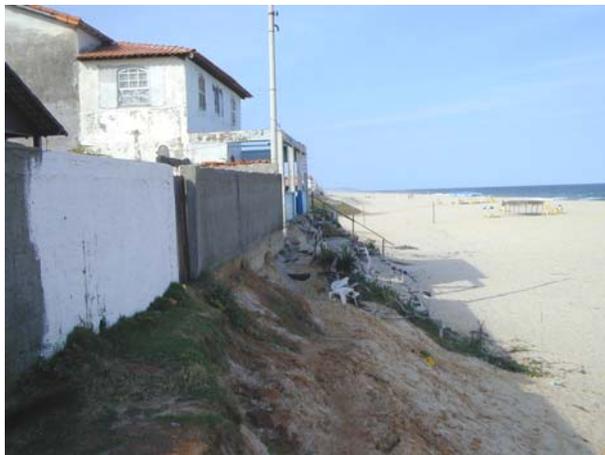
Foto 7 – Casas no topo da escarpa da pós-praia.

Excluindo-se os casos sem construção, predominam construções posicionadas no topo da escarpa da praia, somando mais de 7 quilômetros, o que equivale a 34% das situações observadas (foto 7).

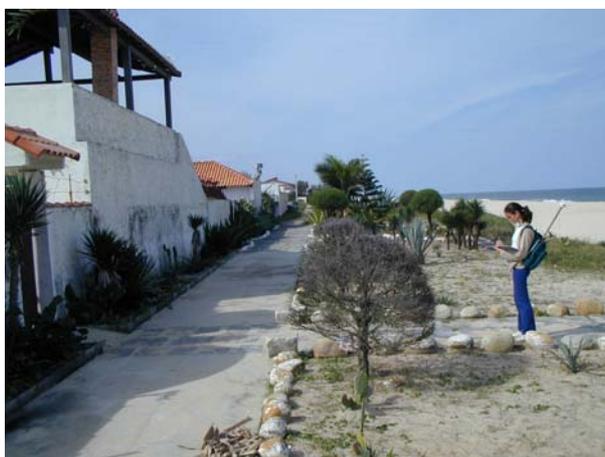
Foto 8 – Casas a 20 metros do topo da escarpa.

Casas a 20 metros da escarpa da praia são também numerosas correspondendo a 30% (foto 8).

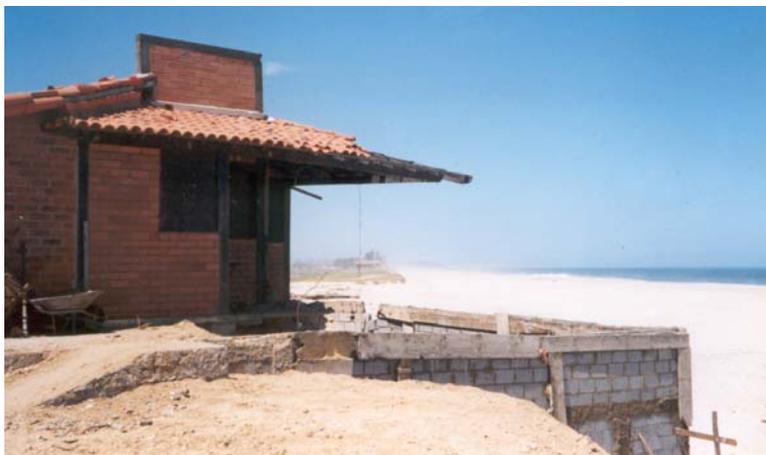
Foto 9 – Praia de Guaratiba. Este quiosque teve o deque completamente destruído. Na foto observa-se a sua recuperação.

Posicionadas na berma da praia encontram-se 18,5% das construções. Quase todas estas construções posicionadas na berma correspondem a quiosques, como ocorre

na praia de Guaratiba e Cordeirinho onde os deques que avançavam vários metros na faixa de areia foram destruídos (foto 9).

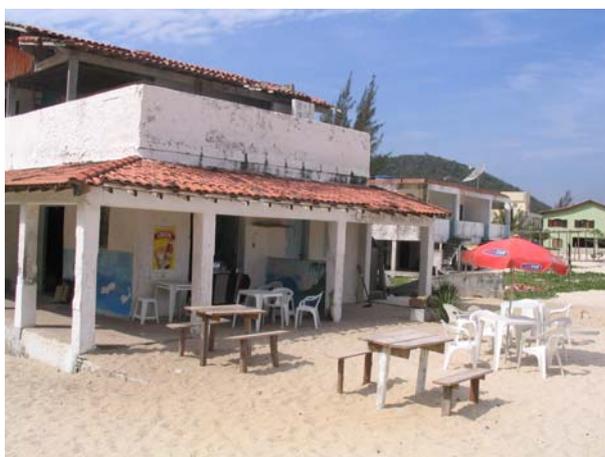
Foto 10 – Praia de Itaipuaçu. Bar na berma da praia.

Porém, na extremidade da praia de Itaipuaçu, ao contrário de quiosques avançando sobre a berma da praia, casas e bares encontram-se nesta posição (foto 10).

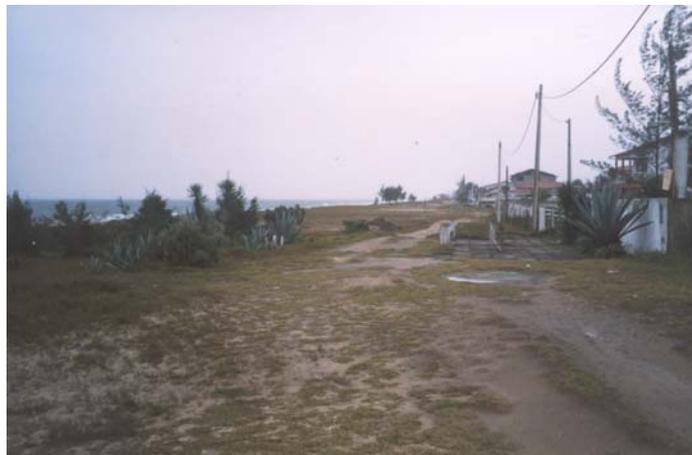
Foto 11 – Praia de Guaratiba. Casas posicionadas a mais de 20 metros do topo da escarpa da praia.

Os casos de casas a mais de 20 metros são menos frequentes (16%) estando praticamente restritos à praia do Francês. Nas outras praias apenas pequenos segmentos,

não representados no mapa devido à sua pequena extensão, apresentam casas a mais de 20 metros do topo da escarpa (foto 11).

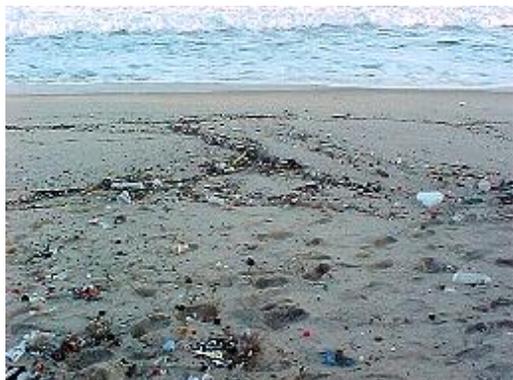
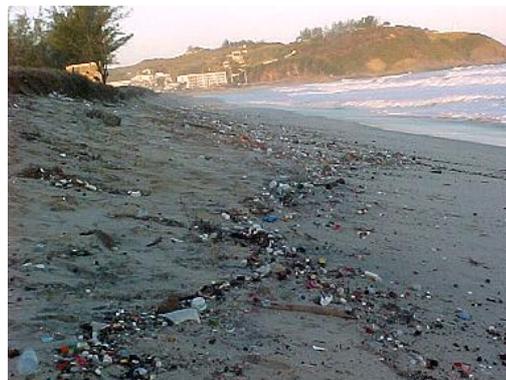
Fotos 20 e 21 - Praia do Cordeirinho. Lixo deixado na praia pela ressaca de maio de 2001.

Na mesma reportagem publicada no site do Museu Virtual de Maricá é colocado que além dos danos e prejuízos diretos a ressaca deixou ainda muito lixo nas praias do município (www.marica.com.br/museu).

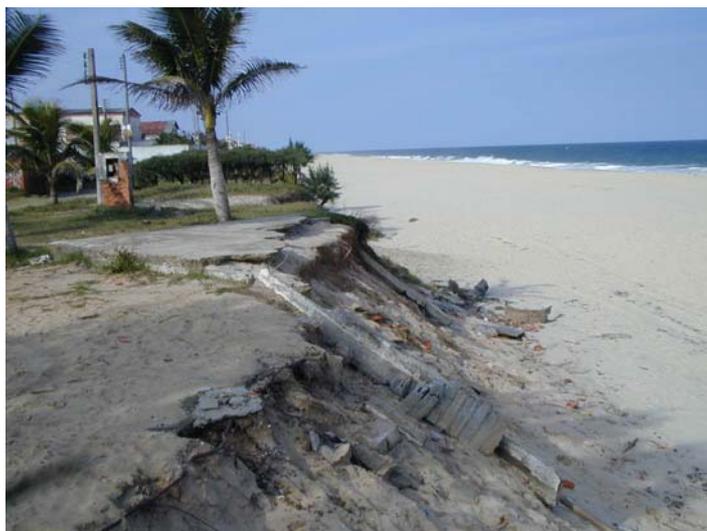
Foto 22 – Praia de Guaratiba.
Dano moderado. Destruição parcial da Avenida Litorânea.
Foto: Flavia Lins de Barros

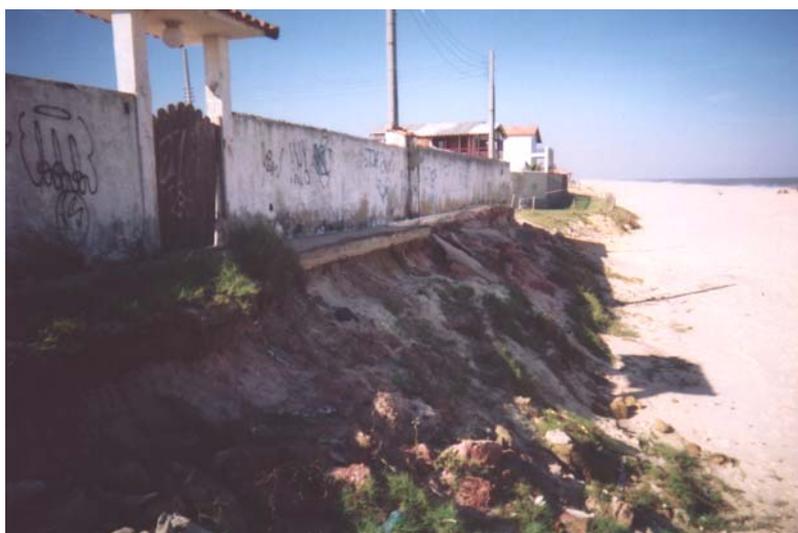
Foto 23– Praia da Barra de Maricá.
Dano Forte. Destruição total da Avenida Litorânea
Foto: Dieter Muehe

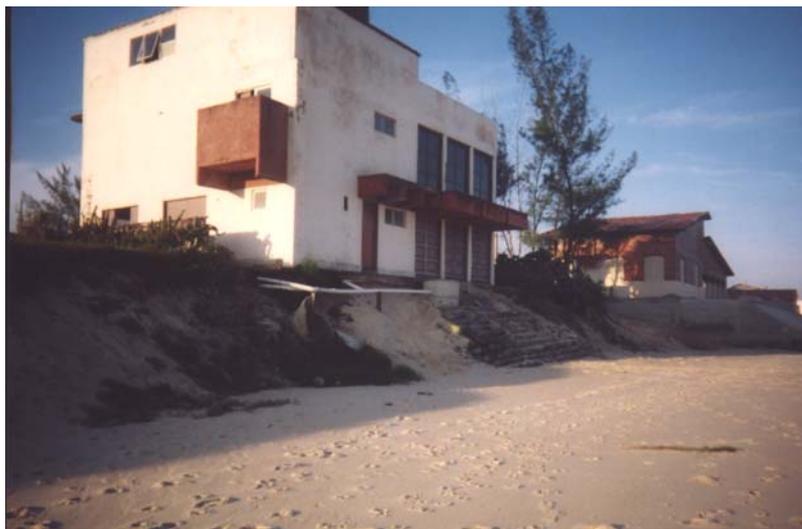
Foto 24 – Praia da Barra de Maricá
Dano Forte. Destruição total da Avenida Litorânea e parcial
da escada de acesso da casa.

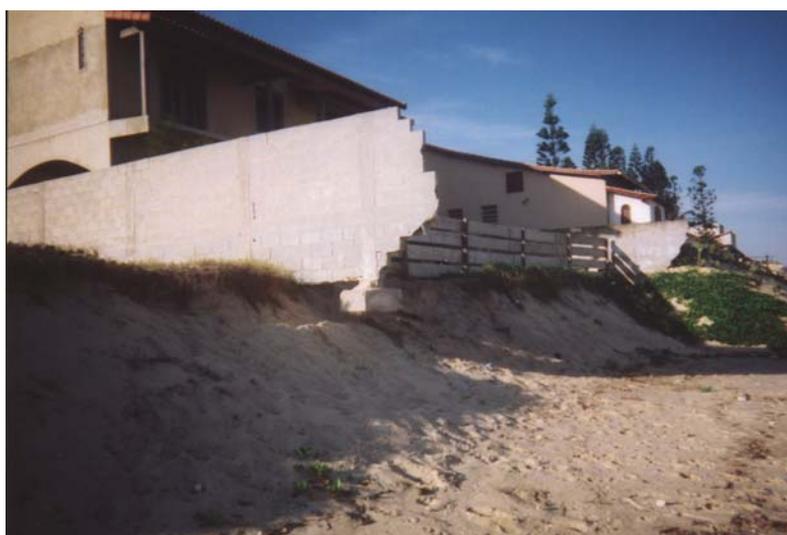
Foto 25– Praia de Ponta Negra.
Dano Muito Forte. Destruição total da Avenida Litorânea e do
muro da casa.

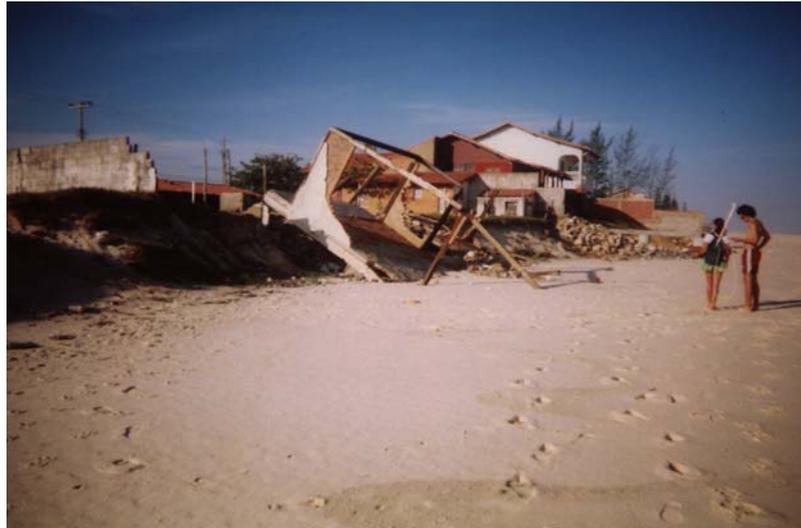
Foto 26 – Praia da Barra de Maricá.
 Dano Muito Forte. Destruição total da casa.
 Foto: Dieter Muehe.
