**RISCO E VULNERABILIDADE À EROSÃO
COSTEIRA NO MUNICÍPIO DE MARICÁ,
RIO DE JANEIRO**

Programa de Pós-Graduação em Geografia
Departamento de Geografia
Instituto de Geociências / UFRJ

**Rio de Janeiro
2005**

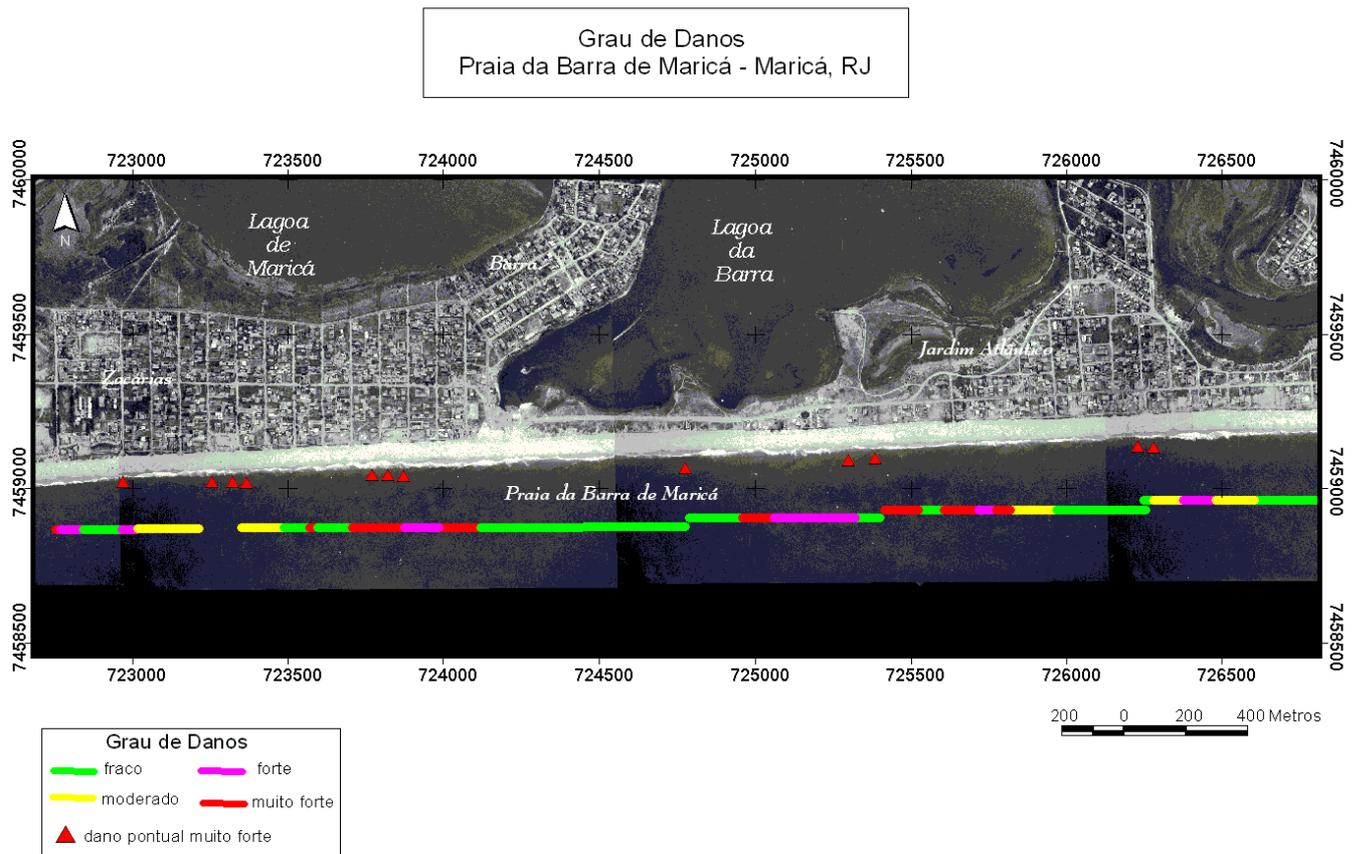
Mapa 19 – Grau de danos na praia da Barra de Maricá

Os mapeamentos do grau de danos mostram que na praia da Barra de Maricá muitos segmentos com danos forte e muito forte foram observados, com exceção de trechos onde as casas encontram-se a mais de 20 metros da escarpa da pós-praia ou não existe ocupação na orla. As praias de Guaratiba e de Cordeirinho, por sua vez, apresentaram predominância de danos fracos com pequenos trechos com danos moderados a muito forte e danos pontuais muito fortes. Estes últimos correspondem a quiosques situados na berma da praia. Ponta Negra volta a apresentar maior quantidade de danos forte a muito forte como ocorre em Barra de Maricá.

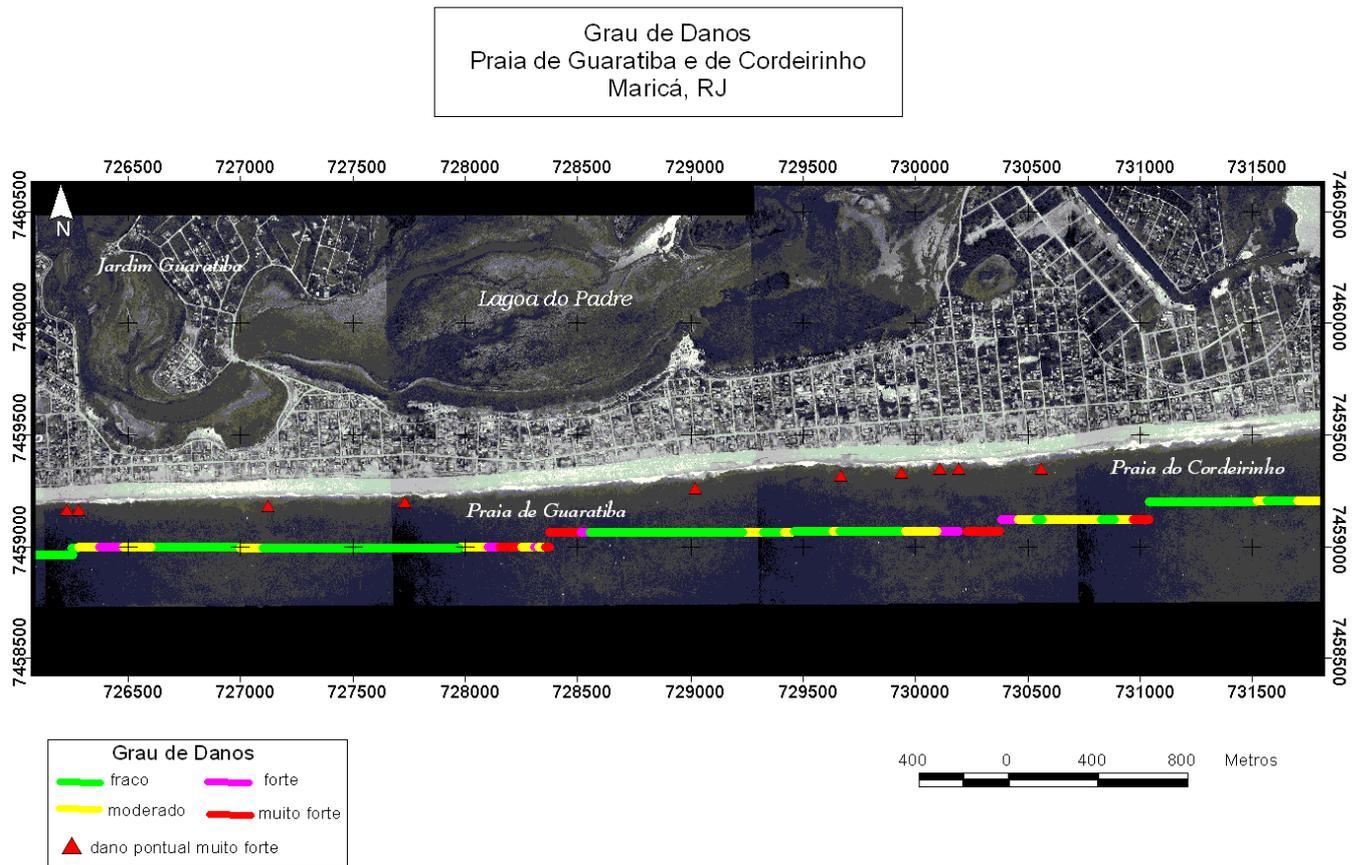
Mapa 20 – Grau de danos na praia de Guaratiba e Cordeirinho

Comparando estes mapas do grau de danos com o mapeamento de risco nota-se que existe uma correlação entre os dois resultados. As praias de Guaratiba e

Cordeirinho, onde os danos observados foram predominantemente fracos, correspondem ao segmento classificado como risco elevado enquanto que as praias da Barra de Maricá e Ponta Negra apresentaram risco muito elevado. Os dois segmentos com risco muito elevado em Guaratiba correspondem aos segmentos onde os danos foram mais fortes. Esta correlação mostra também que a aparente pequena diferença entre o risco muito elevado e elevado resultou em uma grande diferença no grau de danos. Ao observar as outras variáveis separadamente é possível perceber que as principais diferenças entre as praias de Guaratiba e de Cordeirinho e as praias da Barra de Maricá e Ponta Negra são a cobertura vegetal, e a densidade e posição das construções. As outras variáveis não apresentam diferenciação o que contribuiu para um grau de risco muito semelhante. Assim, pode-se concluir, a princípio, que estes três fatores (cobertura vegetal, densidade e posição das construções) são provavelmente os que mais influenciaram a diferenciação entre o grau de danos nestas praias.

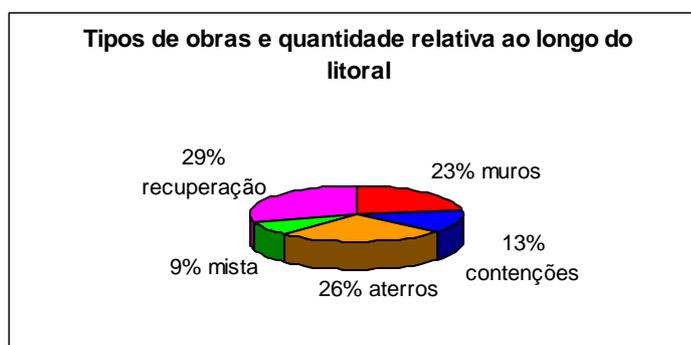
Gráfico 4 – Caracterização do litoral quanto aos tipos de obras.

A adaptação pode ser entendida como autônoma e respondendo a interesses privados visto que foi realizada por indivíduos sem o apoio da prefeitura ou qualquer tipo de assistência técnica. Tal característica resultou na grande variedade de materiais usados nas obras (gráfico 4).

O gráfico 4 revela que nenhum tipo de obra tem predominância significativa sobre outra. Os tipos de obras mais comum foram recuperação, aterros e muros. Nas fotos é possível observar que as obras foram realizadas na beira da praia, isto é, mais próximas do mar. Esta característica revela que não existiu uma tendência de recuo das construções, mas sim de avanço destas, o que significa um risco ainda mais elevado no caso de novas ressacas.

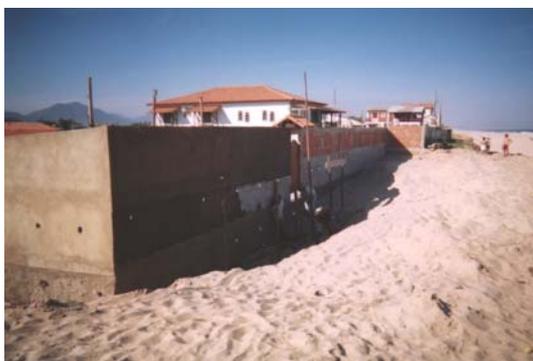
Foto 27 – Praia da Barra de Maricá

Muro de Concreto

Foi classificado como obras de recuperação aquelas que representam apenas uma recuperação do que foi danificado (muro, escada, varanda, deque dos quiosques) sem a realização de obras novas para proteção futura. No conjunto nomeado de muros estão incluídos muros de tijolos, de concreto, anéis de manilhas e enrocamentos (fotos 27, 28, 29 e 30). Foi considerado como contenção a colocação de pneus ou madeiras para conter o deslizamento da escarpa da praia (foto 31). No grupo dos aterros foram observado alguns realizados com areia da própria praia e outros com barro e entulhos (foto 32). Finalmente, as obras mistas são aquelas onde diversos materiais foram utilizados simultaneamente.

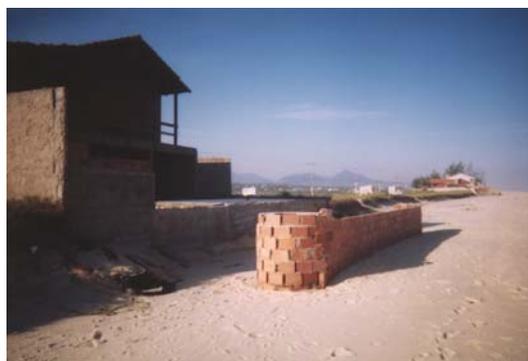
Foto 28 – Praia da Barra de Maricá

Muro de Tijolos

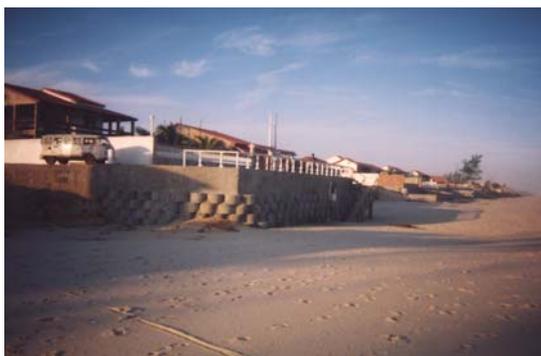
Foto 29 – Praia de Guaratiba

Muro de Concreto e Anéis de Manilha

(Obra Mista)

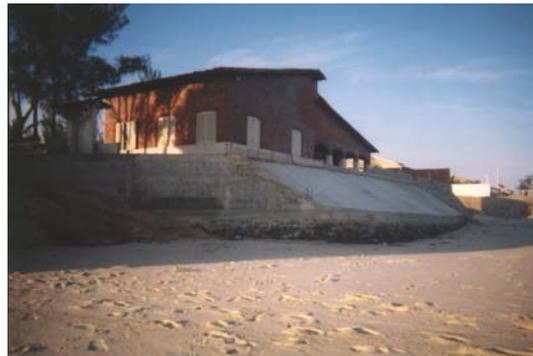
Foto 30 - Praia de Guaratiba

Rampa de Concreto e Anéis de Manilha.

(Obra Mista)

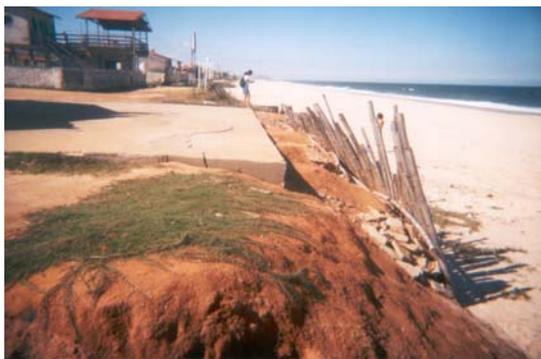
Foto 31 – Praia de Guaratiba
 Contenção feita de bambus
 Foto: Flavia Lins de Barros

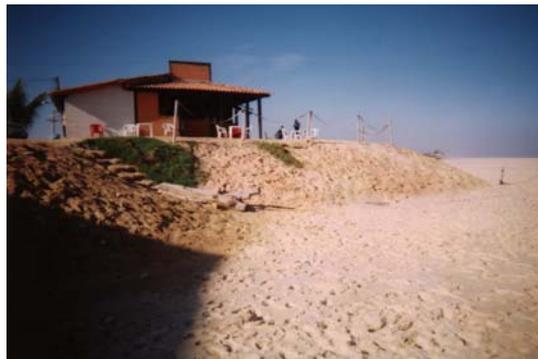
Foto 32 - Praia da Barra de Maricá
 Aterro de Areia
 Foto: Flavia Lins de Barros
