ANÁLISE DO USO DO SOLO E DOS RECURSOS HÍDRICOS NA MICROBACIA DO IGARAPÉ APEÚ, NORDESTE DO ESTADO DO PARÁ.

Tese de doutorado apresentada ao Programa de Pós-graduação em Geografia, Instituto de Geociências, Universidade Federal do Rio de Janeiro, como parte dos requisitos necessários à obtenção do título de Doutora em Geografia.

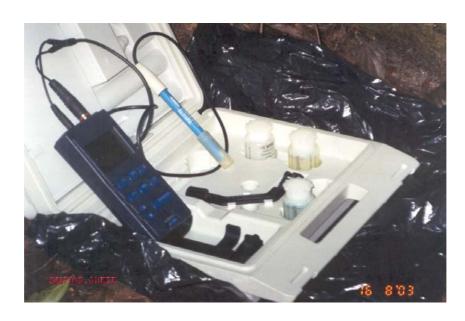
A temperatura da água foi observada por um termômetro, o pH medido por um aparelho pH330i/SET-WTW, calibrado para os pH's 4.0 e 7.0 e a turbidez determinada pelo aparelho ORBECO-HELLIGE, da Orbeco Analytical Systems, INC, todos esses parâmetros observados por ocasião da coleta da água (Figuras 03 e 04).

Figura 03 – Medidor de pH das águas.

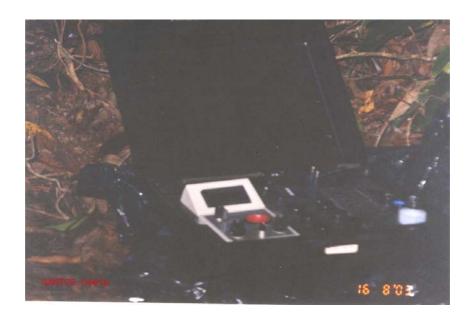
Figura 04 – Medidor de turbidez.

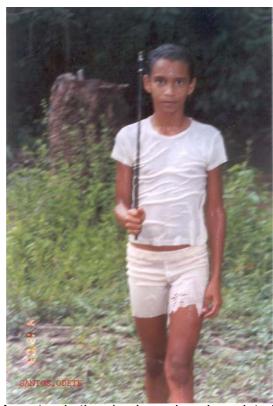
Pinos de erosão – (WOLMAN, 1959; FERNANDEZ, 1990; CUNHA, 1996; MOTA 2001): é uma metodologia em que se usa pedaços de vergalhões de 5.16mm de diâmetro, que são inseridos no barranco, deixando-se uma ponta para fora, de preferência pintada. Nessa ponta coloca-se um número para facilitar a sua identificação. Para essa pesquisa o comprimento dos vergalhões foi de 60cm de comprimento, sendo inserido 55cm no barranco ficando para fora os 5cm restantes, onde era pintado o número dos pinos (Figura 05) posicionados horizontalmente ao longo dos igarapés. A quantidade de pinos foi determinada de acordo com a altura da margem em relação ao nível d'água conforme (Tabela 01).

Figura 05 – Amostra do tipo de pino colocado no interior das margens dos igarapés para monitoramento da erosão.

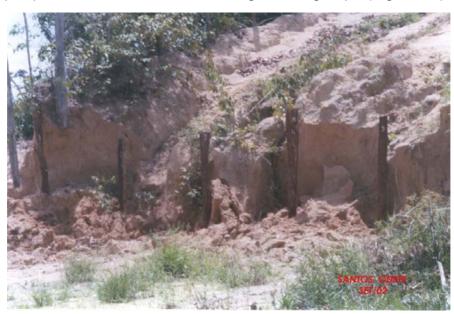
Esta metodologia foi usada nas nascentes dos olhos d'água, no interior da Fazenda Morro Verde onde foram instaladas 16 estacas com distâncias entre elas de 1.5m, porque havia muita erosão às margens do igarapé (Figura 06).

Figura 06 – Instalação das estacas, Fazenda Morro Verde, Município de Castanhal. PA. Setembro de 2002.

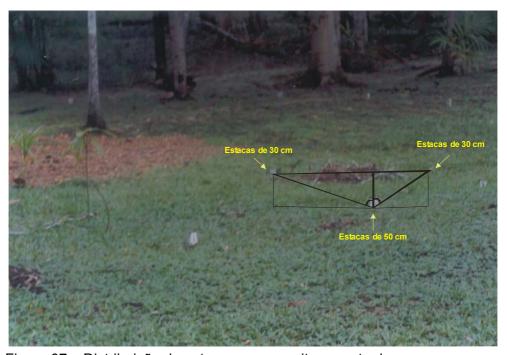
Escolheu-se cinco voçorocas nas encostas da bacia, para serem monitoradas, instalando-se estacas ao longo das mesmas. A estaca com uma largura de 5cm por 50cm de comprimento, foi enterrada até 40cm; os 10cm restantes ficaram acima do solo, onde foi colocada a numeração para facilitar o reconhecimento por ocasião da medição do recuo da borda em direção à estaca. A distância da estaca em direção à borda da ravina ou voçoroca é de preferência de 5m, todavia na Fazenda Morro Verde foi de 9m a 10m. A distância entre estacas é de 1,5m, mas devido à presença de tocos de árvores ou devido à compactação do solo, chegou até 1.70m; mas nas fazendas Buriti e Morro Verde, devido ao comprimento das voçorocas essas distâncias foram ultrapassadas. Entre cada estaca e a borda foram posicionadas três estacas de 30cm, obedecendo a seguinte disposição: uma foi colocada entre a estaca principal e a borda, e as outras duas restantes ficaram em posições entre a borda e a estaca principal, formando um ângulo de mais ou menos de 45°, isso porque poderia haver erosão nessas direções; enterrou-se 25cm e os 5cm restantes foram usados para numeração (Figura 07).

Figura 07 – Distribuição de estacas para monitoramento de uma voçoroca, na chácara Paraíso, Município de Castanhal Agosto de 2002.

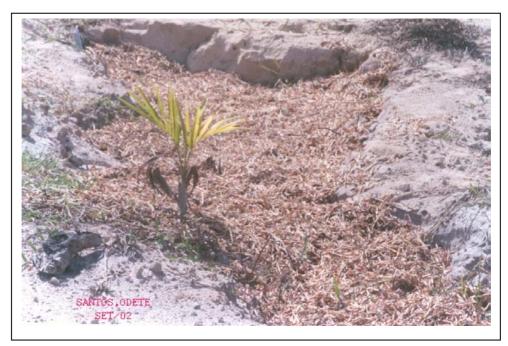
Na busca de soluções para reverter a situação de áreas degradadas, tentou-se recuperar o estado de duas áreas (20m X 20m) degradadas, na Fazenda Buriti, perto de uma barragem adubando o solo com 6.3 gramas(g) de nitrogênio, 6.3g potássio e 6.3g de fósforo e plantando açaizeiros, no dia 16/02/2002, sob os cuidados do Sr. Elsion, técnico responsável naquela oportunidade pela parte agrícola da fazenda. Apesar do mesmo ter sido despedido em julho de 2002, continuou-se assessorando o experimento; em 07/07/2002, fez-se limpeza no terreno e nos trechos em que a erosão estava se processando colocou-se palha de feijão (Figura 09), cobrindo-se com areia, e novamente sobre a areia colocou-se outra camada de palha de feijão.

Figura 09 – Cobertura do solo degradado com palha de feijão, Fazenda Buriti, Município de Castanhal (PA). Setembro de 2002.

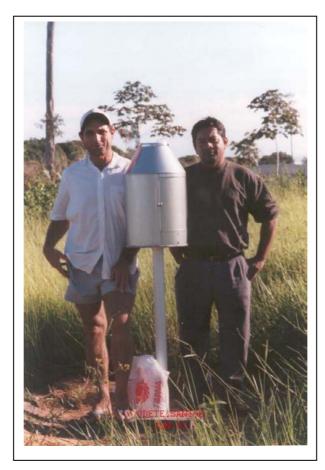
Por falta de informações de chuvas na área de pesquisa instalou-se na Fazenda Buriti um pluviógrafo semanal marca HIDROMEC. Isso foi possível porque um funcionário da fazenda (Sr. João) comprometeu-se em fazer a troca semanal do pluviograma, diagrama onde se registra a quantidade de chuva, (Figura 10). Para isso foi necessário ensinar-lhe como manipular o pluviógrafo para que aprendesse a trocar o pluviograma corretamente, permitindo a coleta de informações a partir de 7/06/02 até 30/07/03.

Figura 10 – Instalação do pluviógrafo na Fazenda Buriti, Município de Castanhal. Junho de 2002.

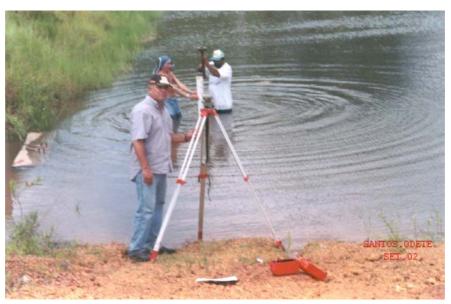
Para conhecer os níveis de água alcançados pelos igarapés nos períodos menos chuvoso e chuvoso ao longo do período da pesquisa, instalou-se réguas linimétricas. Todavia para instalá-las levou-se em consideração a localização de fácil acesso e a presença de pessoas da agrovila ou povoado que estivessem interessadas em fazer a leitura das réguas como trabalho voluntário diariamente às 7:00 e 17:00, conforme normas da Organização Meteorológica Mundial -OMM, obedecidas pela Agência Nacional das Águas – ANA. Por isso as réguas foram instaladas nos seguintes igarapés: Apeú – Chácara Paraíso, Agrovilas de Boa Vista e Macapazinho; Castanhal – Fazenda Flamboyant; Capiranga – Fazenda Santa Clara; Fonte Boa – Fazenda Fonte Boa; Itaqui – povoado de Santa Rosa; Janjão – Fazenda Bom Jesus; Papuquara – Sítio São José; São João - Sitio São Sebastião, agrovilas de São João e Trindade (Figura 11).

Figura 11 – Instalação da régua linimétrica, igarapé Capiranga, Fazenda Santa Clara, Município de Santa Izabel do Pará (PA). Setembro 2002.

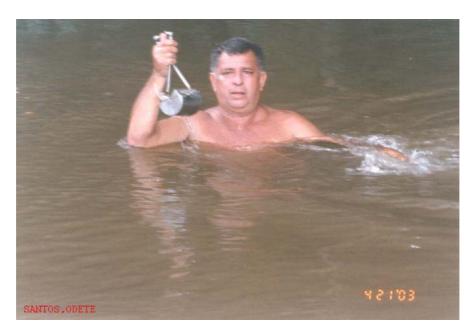
Por ocasião das medições de vazão foram coletados sedimentos de fundo com uma draga (Figura 12), acondicionados em sacos plásticos identificados e datados, e transportados para o Laboratório de Solos do CPATU/ EMBRAPA.

Figura 12 – Draga usada para coleta de sedimentos

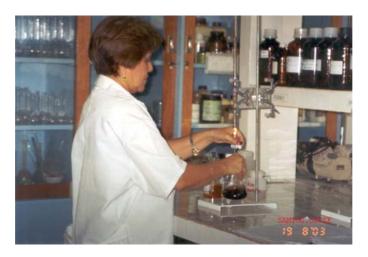
As características físico-químicas foram determinadas pelos Laboratórios de Química, do Departamento de Química, do Centro de Ciências Naturais, e Hidroquímica e Absorção Atômica, do Centro de Geociências, todos da UFPA (Figura 14), usando-se vários métodos conforme descritos a seguir:

Figura 14 – Interior do Laboratório de Hidrogeoquimica do Centro de Geociências, da UFPA.

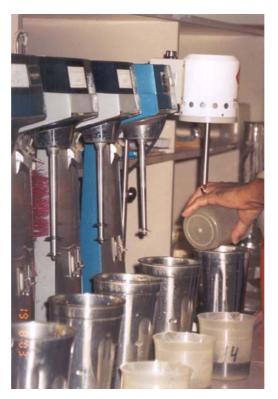
partículas, ficando em repouso por 24 horas. Em seguida colocou-se a amostra num copo da coqueteleira (Figura 15), agitando por 15 minutos a fim de dispersar a argila. Após depositar o material do copo numa peneira de 0,053mm, este foi lavado com água destilada dentro de uma proveta de 1000ml para retirada de toda a argila, completando-se com água destilada. Posteriormente, agitou-se com um bastão por 1' e 45" para separar ainda mais a argila, deixando o material em repouso por 3h e 30'. Através de uma pipeta retirou-se 5cm da solução, sendo coletado 25ml que foram depositados no cadinho, previamente pesado, anotando o seu peso. Em seguida colocou-se o cadinho em uma estufa a 105°C para secar, obtendo-se assim a quantidade de argila.

Figura 15 – Coqueteleiras onde as amostras dos sedimentos de voçorocas eram chaqualhados para separação da argila.

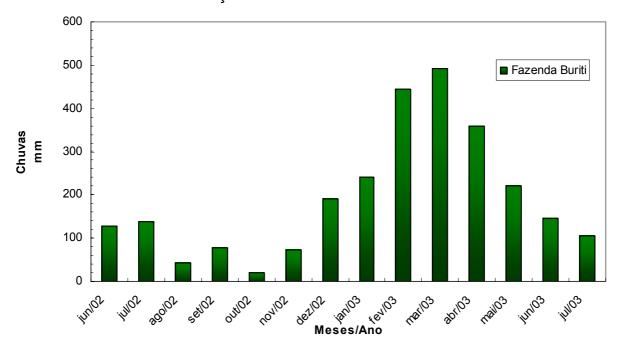
mensais obtidos ao longo da pesquisa, (Figura 16), observou-se que a partir de junho a novembro de 2002, que corresponde ao período menos chuvoso, os valores foram baixos alcançando 21mm no mês de outubro. A partir de dezembro de 2002 até maio de 2003 houve um aumento nesses valores pluviométricos atingindo 492.4mm no mês de março.

Figura 16 - Distribuição das chuvas, Fazenda Buriti, município de Castanhal. Período: Junho de 2002 a Julho de 2003. Elaborado por SANTOS, O. C. de O.

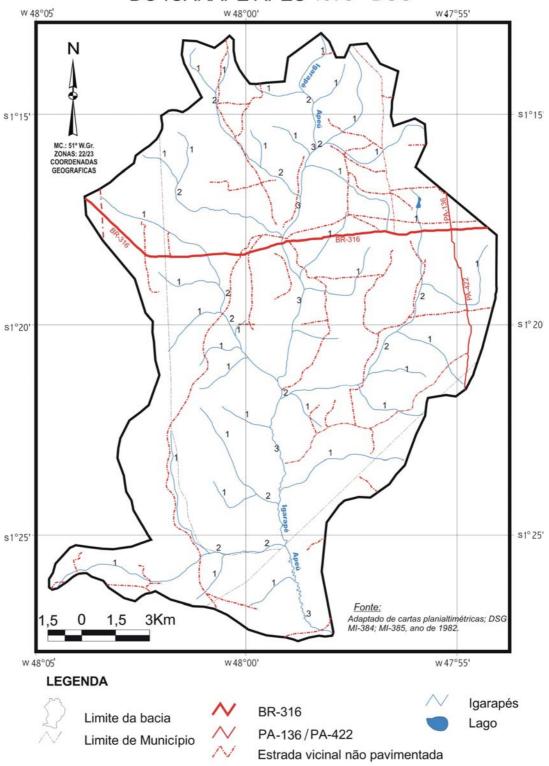
MAPA DA HIERARQUIA DA BACIA HIDROGRÁFICA DO IGARAPÉ APEÚ 1978 - DSG

Figura 19 - Mapa da Hierarquia da Bacia Hidrográfica do Igarapé Apeú, 1978

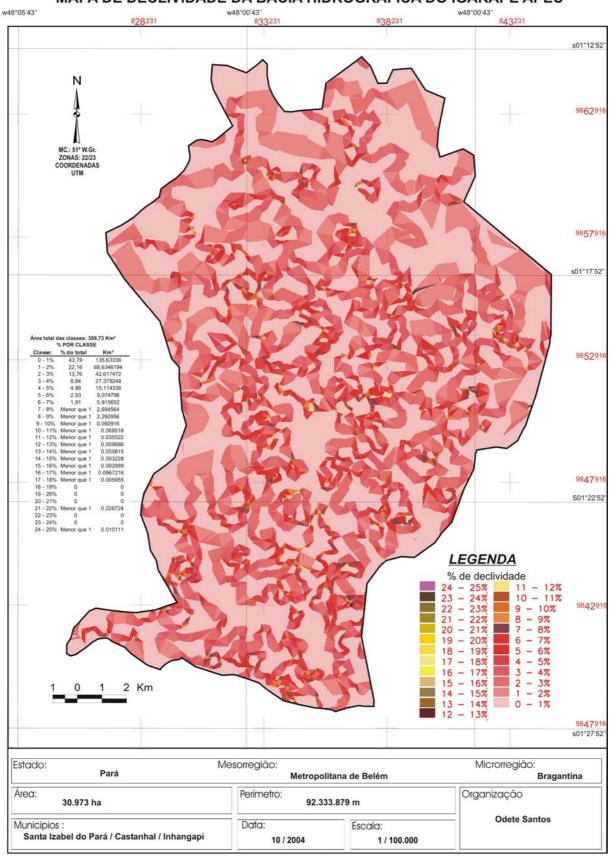
Figura 21 - Mapa temático de declividade da bacia hidrográfica do igarapé Apeú.

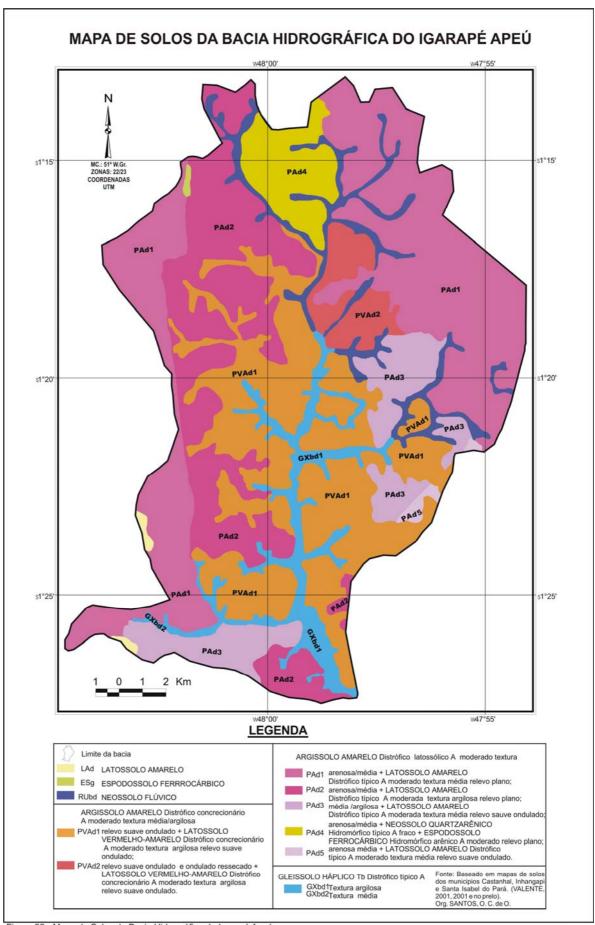
Figura 22 - Mapa de Solos da Bacia Hidrográfica do Igarapé Apeú

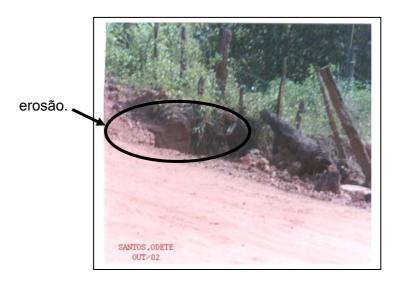
Figura 28 – Estrada vicinal de ligação do Distrito do Apeú a Agrovila de Pacuquara, município de Castanhal – PA, apresentando erosão.

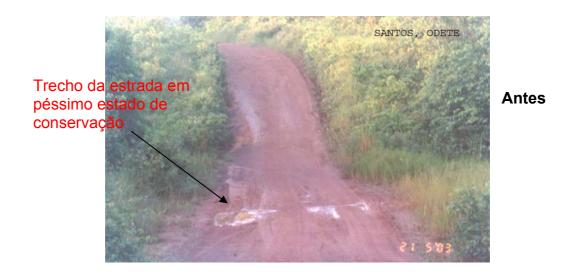
Para recomposição dessas estradas, as prefeituras dos municípios retiram geralmente do entorno das estradas, piçarras dos tabuleiros e terraços que compõem o relevo da área da microbacia conforme se comprovou por ocasião das visitas ao campo durante a pesquisa (Figura 29)

Figura 29: Apresenta a técnica usada pelas prefeituras dos municípios na recuperação das estradas vicinais.

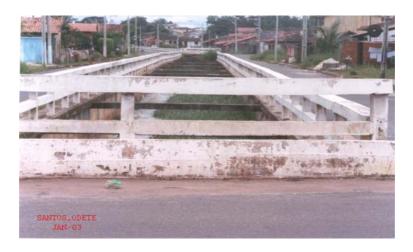
Baseando-se nas informações de Valente *et al.* 2001, *ib idem*, e Valente *et al.* (no prelo), ao delimitar a área urbana na microbacia hidrográfica obteve-se de 5,22% em 1995 conforme consta na Tabela 6, e de acordo com a imagem de satélite LANDSAT de 2003 a área delimitada foi de 10,30% mostradas anteriormente na Figura 24 e Tabela 7. Portanto, o aumento da população urbana fez-se sentir sobre a área da microbacia, o exemplo disso é que os igarapés Fonte Boa e Castanhal, atualmente têm as suas nascentes dentro da área urbana; cerca de 5,8km do Igarapé Castanhal dentro da cidade de Castanhal é canalizado, Figura 30.

Figura 30 - Trecho do Igarapé Castanhal canalizado na área urbana do município de Castanhal – PA.

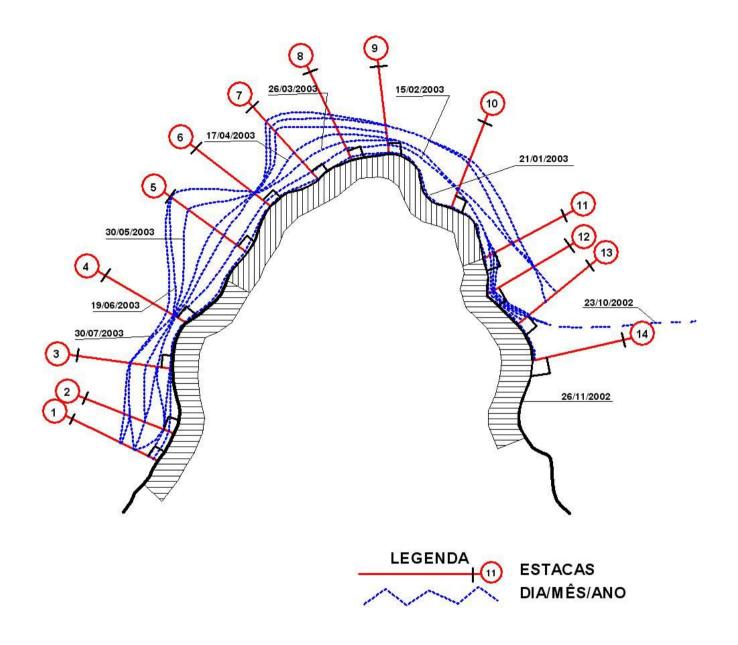
Figura 32 – Evolução da perda de solo da voçoroca em metros, na fazenda Buriti, município de Castanhal. Período de Outubro de 2002 a Julho de 2003.

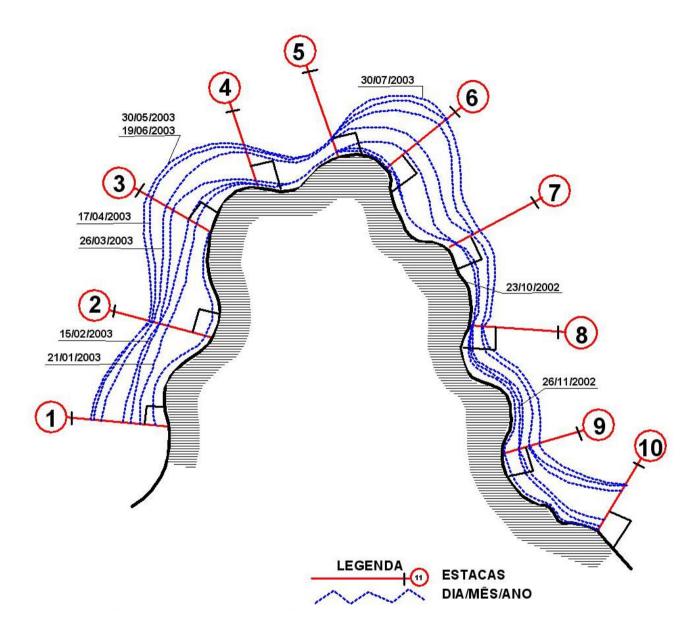
Figura 34 – Monitoramento da voçoroca em metros, na fazenda Morro Verde, município de Castanhal. Outubro de 2002 a Julho de 2003

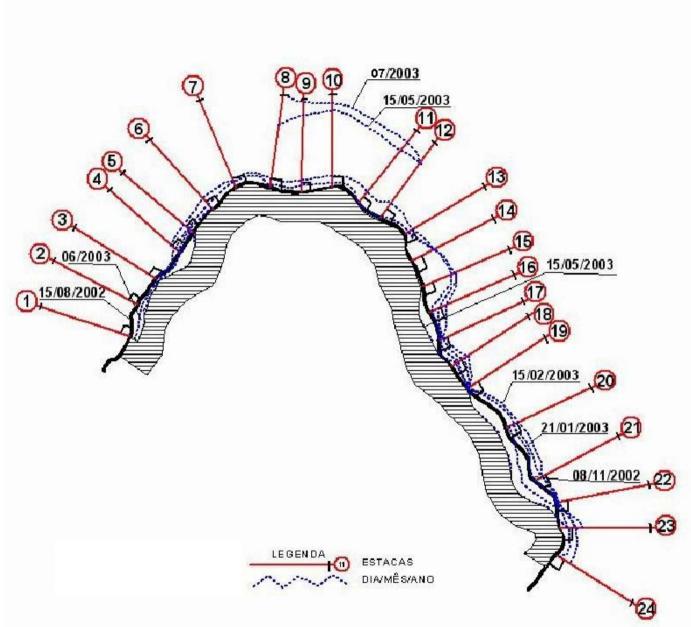
Figura 36 – Evolução da voçoroca em metros na chácara Paraíso, município de Castanhal – PA. Período: Agosto de 2002 a Julho de 2003

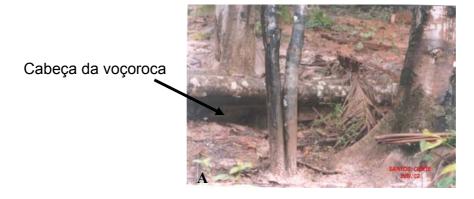
A voçoroca na Agrovila de São João desenvolveu-se devido ao escoamento superficial, inicialmente em forma de sulcos. Para conter o desenvolvimento da cabeça da voçoroca, a população colocou um tronco de árvore, (Figura 37**A**), todavia por desconhecimento, a população preservava apenas as árvores que forneciam sombra, e retirava as plantas caméfitos² e nanofanerófitos³, deixando o solo desnudo levando à compactação, por isso que no período chuvoso surgiram vários sulcos, ficando a estaca 13 dentro de um desses sulcos. Na Figura 37**B**, vê-se a evolução da voçoroca monitorada.

Figura 37 - (**A**) Cabeceira da voçoroca com o tronco; (**B**) Evolução da voçoroca em metros. Agrovila São João, Município de Santa Izabel do Pará (PA).

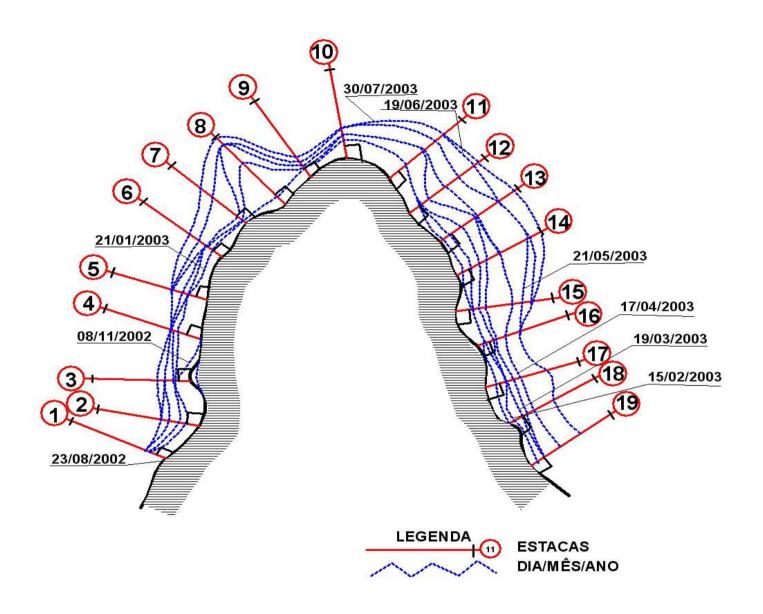
Figura 38 – Evolução da voçoroca em metros, no sitio São Sebastião, município de Santa Izabel do Pará – PA. Período: Agosto de 2002 a Julho de 2003.

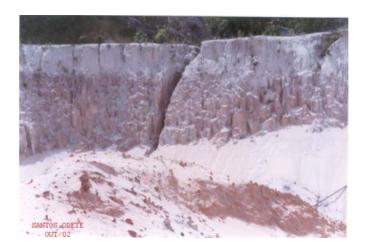
Nas áreas de exploração de areia, a presença da erosão é uma constante, porque as áreas estão sem cobertura vegetal, expostas às ações do vento e das

chuvas, conforme se visualiza nas (Figuras 25 e 39), o produto dessa erosão é carreado para os igarapés, como por exemplo, o igarapé Papuquara.

Figura 39 - Formas erosivas no areal abandonado. Sub-Bacia do Papuquara, município de Castanhal – PA.

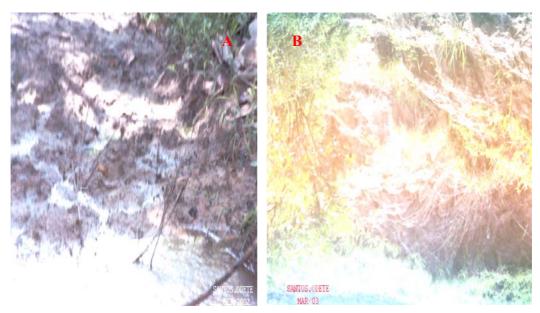
Figura 41 – (**A**) Erosão atingindo o lençol freático; (**B**) Erosão provocada pelo pisoteio do gado associado à chuva. Fazenda Morro Verde, Município de Castanhal.

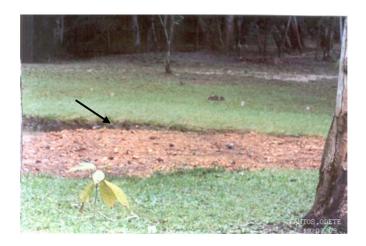
Na Chácara Paraíso no dia 01/03/2003, por causa das chuvas, o igarapé Apeú ultrapassou o seu leito menor, atingindo a área onde estava situada a voçoroca já aterrada e, no dia 19/03 observou-se uma perda de solo por causa do escoamento superficial (Figura 42), e no dia 26/04, novamente a área foi tomada pelas águas, aumentando ainda mais o desnível. Na 1ª quinzena de Junho, na área foram plantadas gramíneas, todavia no dia 10/07, nota-se a presença de sulcos (Figura 8). A perda de solo entre 15/05 a 10/07 foi da ordem de 6,83m, (Tabela 15) e (Figura 36).

Figura 42 – Grande perda de solos do aterramento da voçoroca, na chácara Paraíso, Município de Castanhal. Março de 2003.

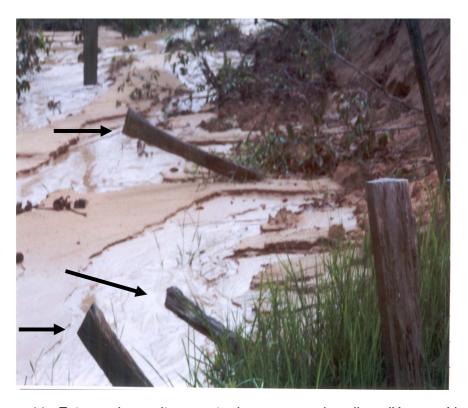
Figura 44 - Estacas do monitoramento das margens dos olhos d'água caídas, Fazenda Morro Verde, Município de Castanhal. Período: Outubro de 2002 a Julho de 2003.

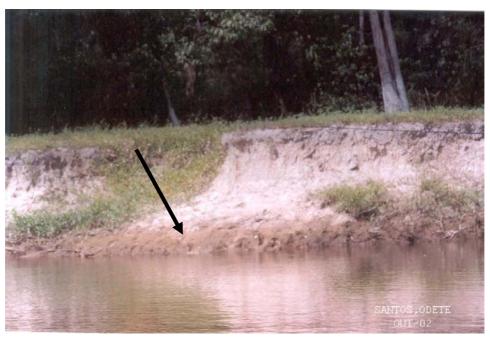
No período menos chuvoso, devido à diminuição das chuvas e dos mananciais que alimentam esses igarapés, eles passam a ocupar somente o leito de vazante, (Figura 46), havendo uma diminuição nos níveis de água dos mesmos, influenciando nos valores de velocidade das águas e das vazões, Tabela 27 e 28.

Figura 46 – O igarapé Apeú ocupando o leito de vazante. Agrovila de Macapazinho, município de Castanhal, (PA). Período: Outubro de 2002.

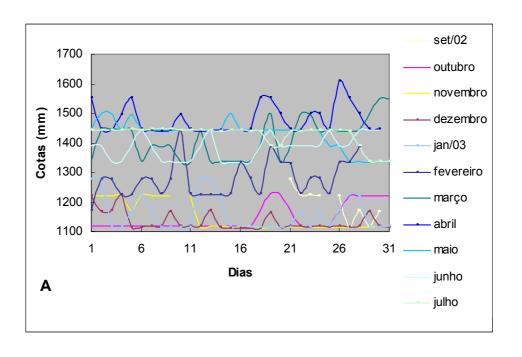
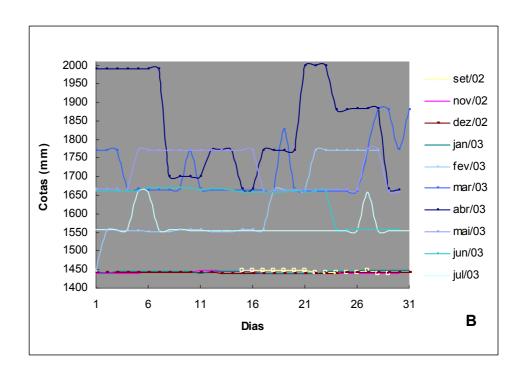
Figura 47 - Cotas diárias dos igarapés: (A) Papuquara no sítio São José, município de Castanhal; (B) Capiranga, fazenda Santa Clara, Santa Izabel do Pará. Período: Setembro de 2002 a Julho de 2003

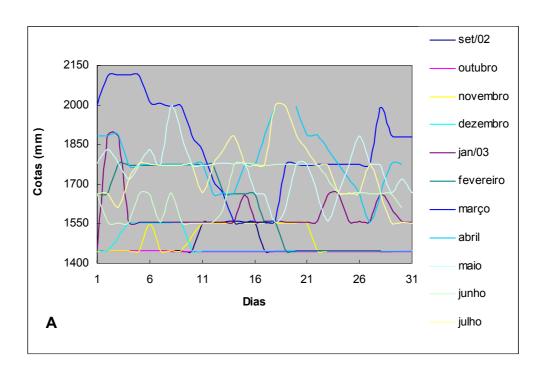
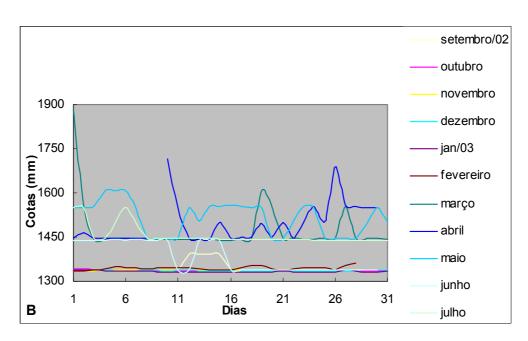
Figura 48 – Cotas diárias dos igarapés: (**A**) Fonte Boa, fazenda Fonte Boa, município de Castanhal; (**B**) São João, agrovila de São João, município de Santa Izabel do Pará. Período, Setembro de 2002 Julho de 2003.

As medições nas seções transversais dos igarapés mostraram que houve uma ampliação em suas áreas, perímetro e profundidade, como o igarapé Apeú que alcançou 3.0m de profundidade em maio de 2003, (Tabelas 27 e 28) e as águas alcançaram os maiores níveis. Todavia, nota-se que o Igarapé Castanhal, desde o mês de Fevereiro de 2003, já apresentava cotas altas, (Figura 59), por causa da menor infiltração das águas pluviais na área da parte urbana que contribuiu para um escoamento superficial mais rápido, atingindo o canal do igarapé em menor espaço de tempo. Nos outros igarapés os maiores níveis ocorreram em abril de 2003, apesar de ter sido o mês de março de 2003, o mais chuvoso, (Figuras 47A, 47B, 48B, 56A e 61). Contudo, na seção transversal da chácara Paraíso, notou-se que o maior pico aconteceu no mês de março, conseqüência da chuva que ocorreu no dia 18/03/2003, alcançando, nesse dia, 51,9mm e, principalmente, por causa da liberação de uma quantidade maior de água, proveniente dos diversos represamentos que ocorrem nesse igarapé e nos seus afluentes à montante dessa seção, como os igarapés Fonte Boa e Janjão que apresentaram os níveis de águas mais altos no mês de março (Figuras 48A e 66).

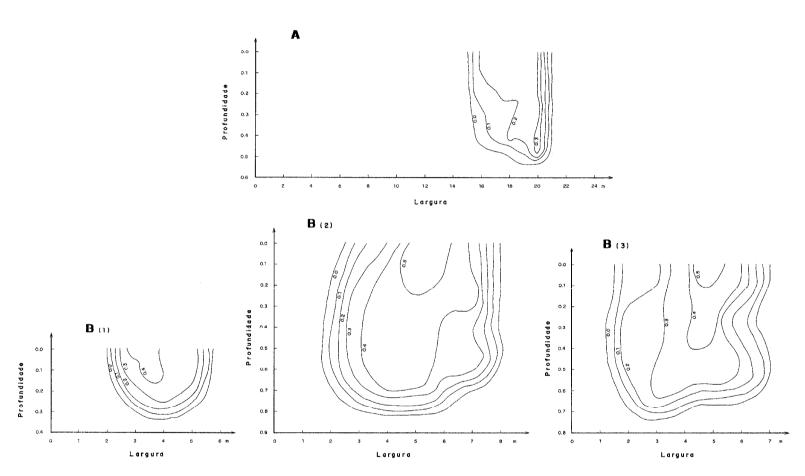
Figure 49 - Isotacas (m/s) do Igorapé Papuquare, Município de Castanhal Pa.

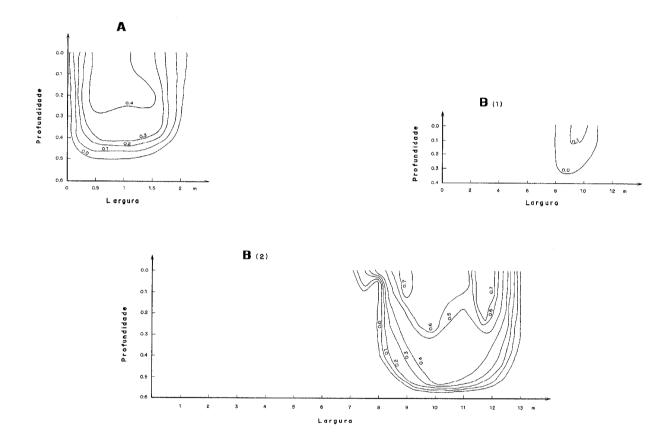
Figure 50-Isótocos (m/s) do Igoropé Capiranga. (A) Fozendo Sente Cloro, Município de Santo Izabel do Pará. Período: 27/03/03; (B) Rua Augusto Montenegro (Ponte), Período: 07/12/02; (1) 27/03/03; (2).

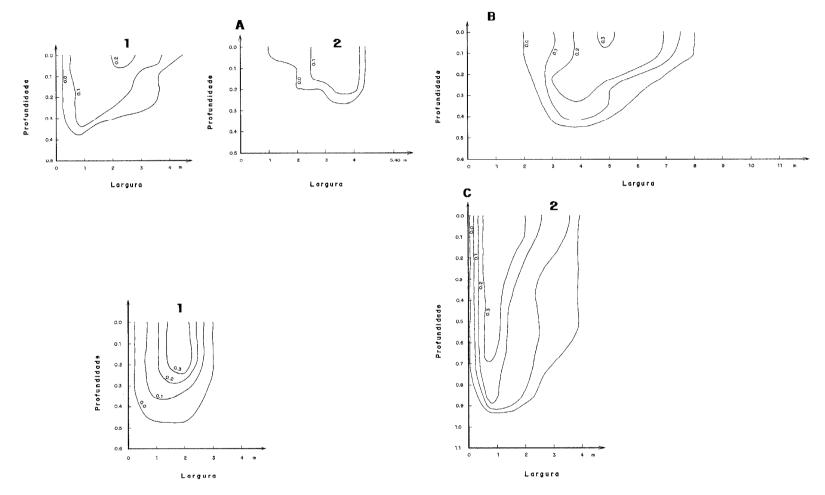
Figura 51-Isátacos (m/s) do Igorapé São João, Município de Santa Izabel Pa, (Al Sítio Sapuccia. Período: 12/04/03 (1); 31/07/03 (2); (8) Agrovita São João, Período: 12/04/03 (C) Agrovita Trindade. Período: 22/11/02 (1); 12/04/03 (2).

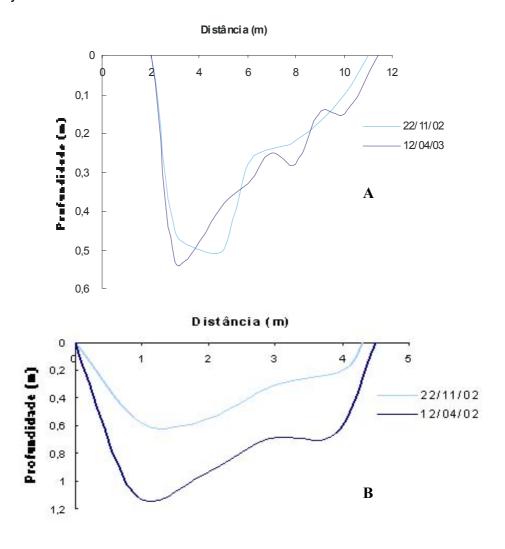
Figura 52 – Perfis das seções molhadas do Igarapé São João: (**A**) Agrovila de São João; (**B**) Agrovila de Trindade. Município de Santa Izabel do Pará. Período: Novembro de 2002 a Abril de 2003.

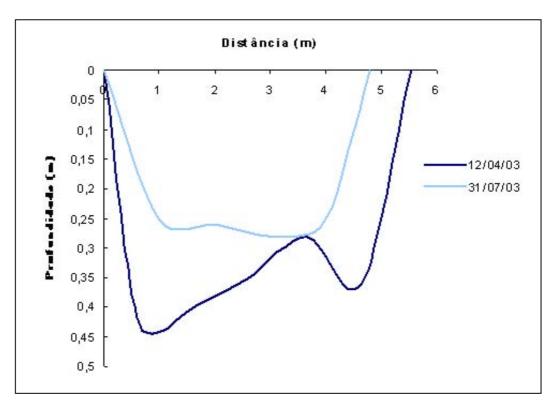
Figura 53 – Perfis das seções molhada do Igarapé São João: Sítio Sapucaia. Município de Santa Izabel do Pará. Período: Abril a Julho de 2003.

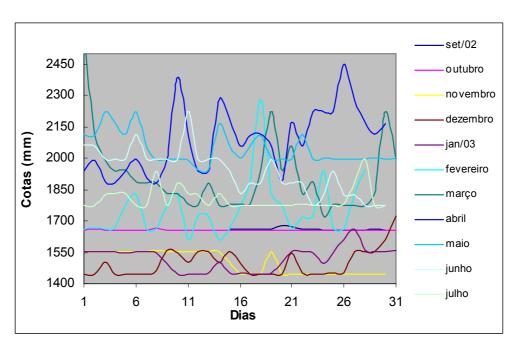
Figura 54 – Cotas diárias do igarapé São João, agrovila Trindade, município de Santa Izabel do Pará. Período: Setembro de 2002 a Julho de 2003.

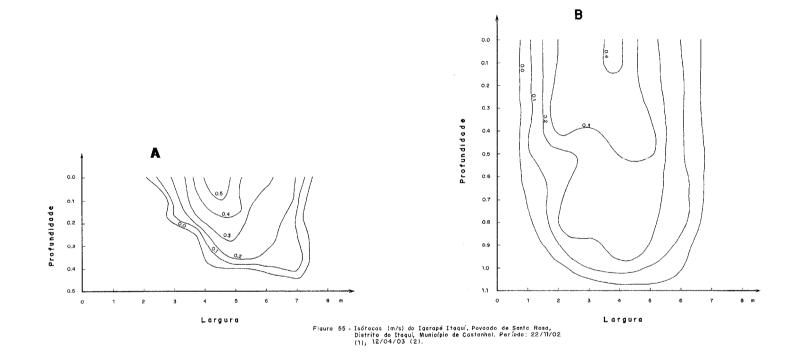
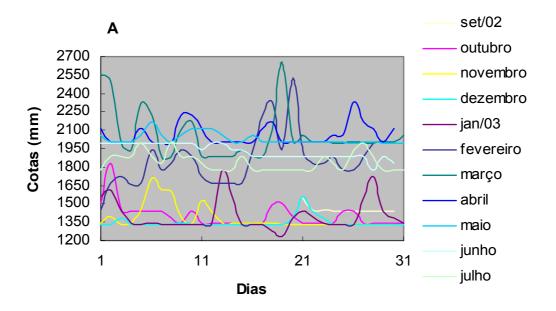
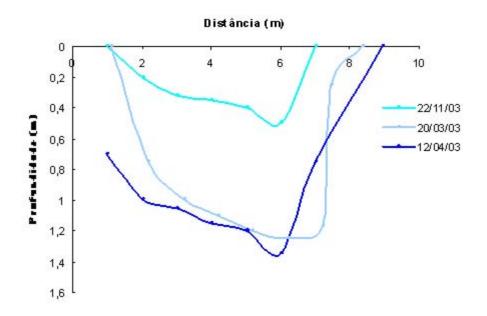
Figura 56 - Igarapé Itaqui (**A**) Cotas diárias. Período Setembro de 2002 a Julho de 2003. (**B**) perfil da Seção Molhada. Povoado Santa Rosa, município de Castanhal - PA.

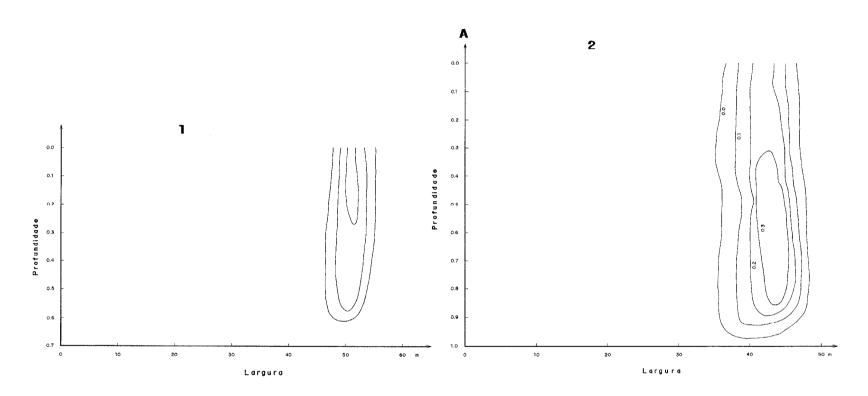
Figura 58-Isótacas (m/s) do Igarapé Castanhal, Município de Castanhal, Pa. (A) Período: 17/11/02; (1) e 21/04/03; (2).

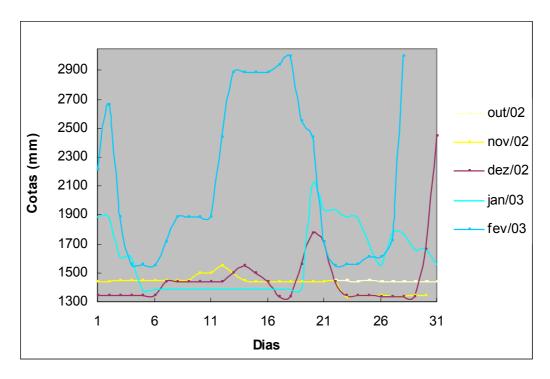
Figura 59 – Cotas diárias do igarapé Castanhal, fazenda Flamboyant, município de Castanhal. Período: Outubro de 2002 a Fevereiro de 2003

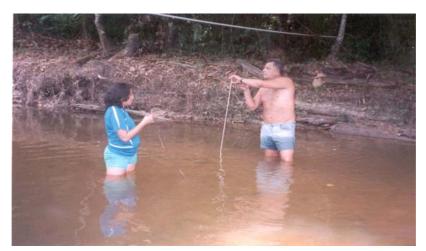
O igarapé Apeú, o principal curso d'água da microbacia hidrográfica, ao longo do período menos chuvoso esteve sempre ocupando o leito de menor e nos meses de outubro, novembro e início de dezembro de 2002, o leito de vazante, Figura 60, com uma profundidade mínima de 0,44m na Agrovila de Boa Vista.

Figura 60 – Igarapé Apeú ocupando o leito de vazante, chácara Paraíso, município de Castanhal. Novembro de 2002.

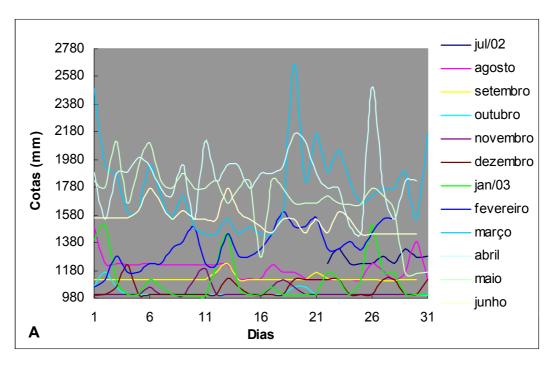
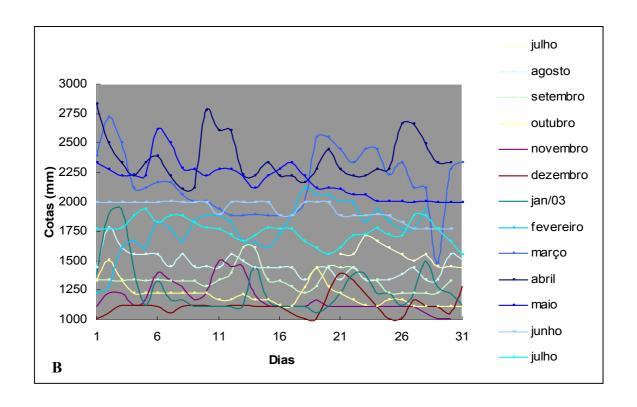
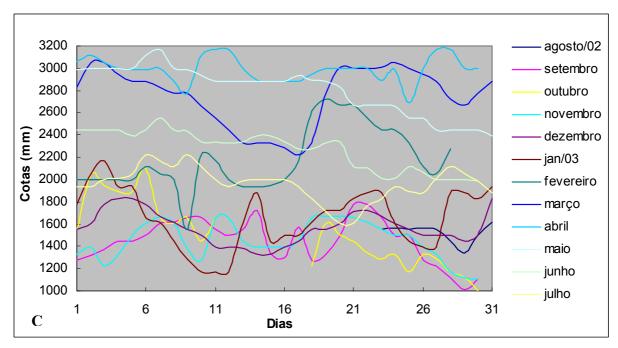
Figura 61 – Cotas diárias do Igarapé Apeú: (**A**) Chácara Paraíso. (**B**) Agrovila de Boa Vista. (**C**) Agrovila de Macapazinho. Período: Julho de 2002 a Julho de 2003. Município de Castanhal (PA).

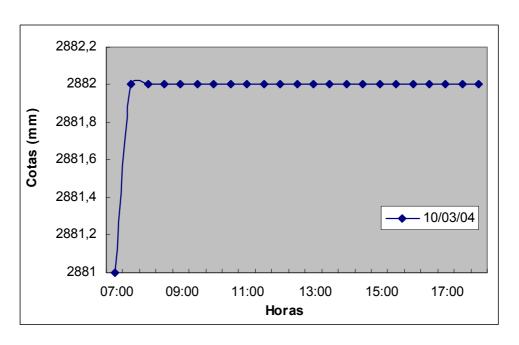
Figura 62 – Nível do Igarapé Apeú, num dia do período chuvoso, Agrovila de Macapazinho, município de Castanhal. Período: 10 de março de 2004.

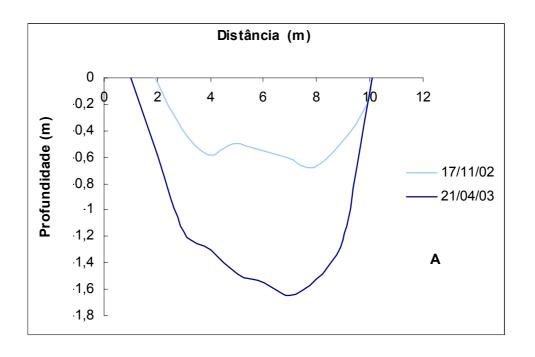
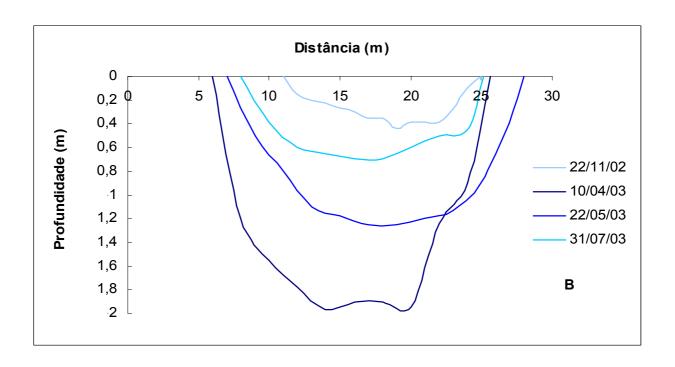
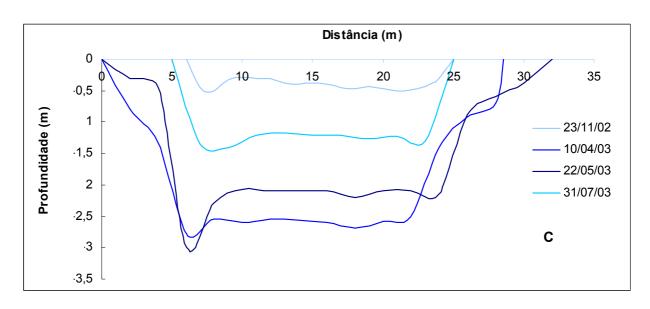
Figura 64 - Perfís das seções molhadas do Igarapé Apeú: (**A**) Chácara Paraíso; (**B**) Agrovila de Boa Vista; (**C**) Agrovila de Macapazinho. Município de Castanhal (PA). Período: Novembro de 2002 a Julho de 2003.

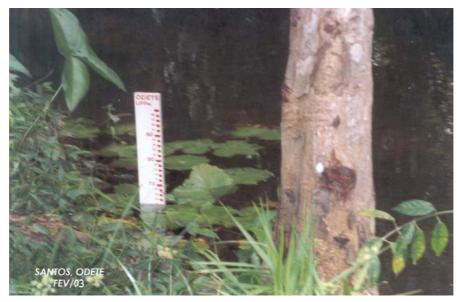
No período chuvoso, a partir de janeiro, os igarapés passaram a ocupar o seu leito menor, e a partir de fevereiro passaram a ocupar o seu leito maior como Capiranga, Papuquara, Itaqui, São João, Apeú, etc., (Figura 65).

Figura 65 – Igarapé São João ocupando o leito maior. Agrovila de Trindade, município de Santa Izabel do Pará (PA). Período: Fevereiro de 2003.

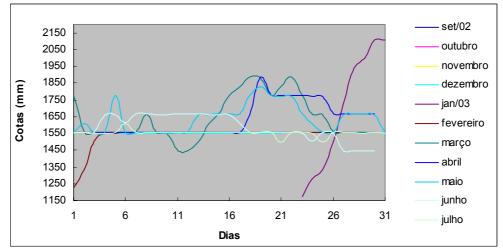
Figura 66 – Cotas diárias dos igarapé Janjão, Fazenda Bom Jesus. Município de Castanhal (PA). Período: Setembro de 2002 a Julho 2003.

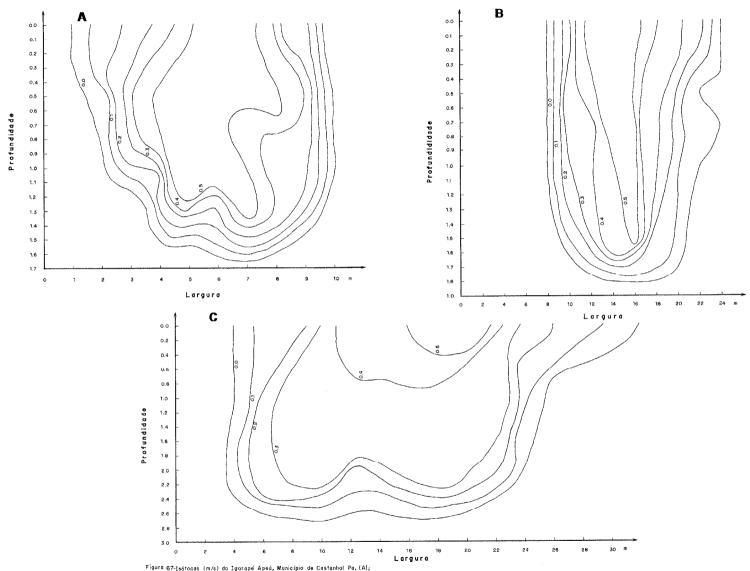
Figura 67-Isátocas (m/s) do Igorapé Apoú, Município de Castanhal Pa, (A); Chácara Poraíso, Período: 21/04/03; Agrovilas Boa Vista (B); Macapazinho (C); Período: 10/04/03.

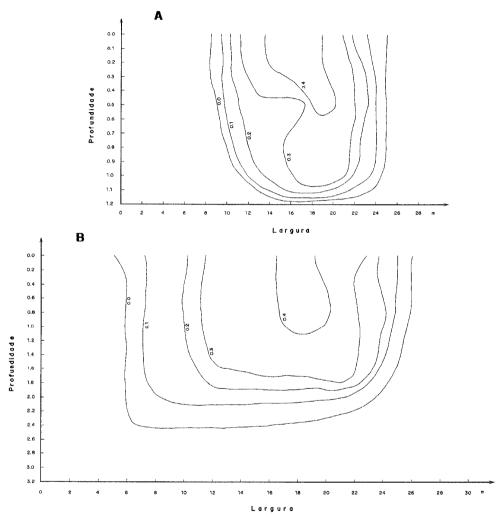
Figura 68-Isátacas (m/s) do Igarapé Apeú, Agrovitas Boa Vista (A); Macapazinho (B); Período: 22/05/03

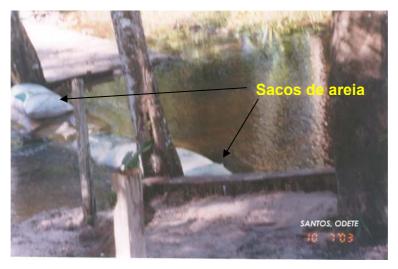
Os igarapés dessa microbacia sofrem vários tipos de represamentos ao longo de seus percursos, como piscinas, lagos, balneários e nos quintais das residências é comum colocar barreiras ao longo de seus percursos, para conterem o deslocamento das águas (Figura 69). Essas interferências prejudicam a geometria hidráulica e a hidrologia desses cursos d'água, visto que vão modificar a ação dos processos morfogenéticos, a dinâmica do fluxo e os mecanismos de transporte, transformando o ecossistema lótico em um ecossistema lêntico.

Figura 69 – Sacos de areia colocados no percurso do igarapé Papuquara como barreiras para conter o escoamento das águas. Agrovila de Pacuquara, município de Castanhal. Julho de 2003.

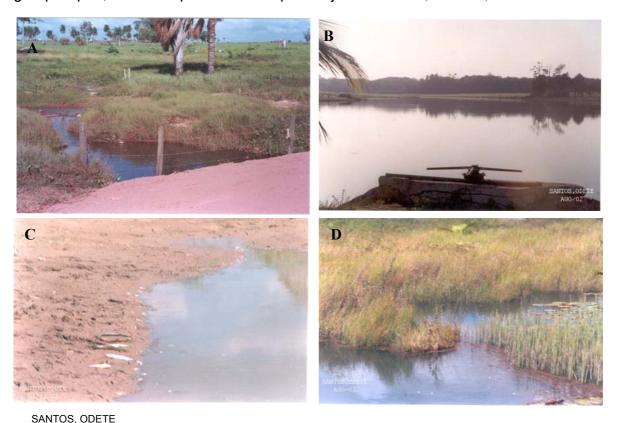
Ao analisar o igarapé Janjão, verifica-se que desde a sua nascente sofre um represamento para alimentar uma piscina, sai da piscina por uma tubulação posteriormente entra na fazenda Lago Azul e no interior dessa fazenda compõe um lago que está tomado por uma vegetação hidrófila constituída, principalmente, por gramíneas, que passa a ser a única formação vegetal ao longo desse lago, portanto não há cobertura vegetal de grande porte, após as águas passarem por uma tubulação

passa a percorrer um canal estreito. Depois, numa propriedade contígua à fazenda, o canal passa a forma uma área alagada, com árvores de grande porte. Ao retornar a área da fazenda Lago Azul, ocupa uma área que passa ser o seu canal (Figura 70A), atravessando a estrada vicinal Transcastanhal, penetrando na fazenda Bom Jesus. No interior dessa fazenda passa a compor um novo lago, (Figura 70B), e no período menos chuvoso as suas águas diminuem. Todavia é no seu canal normal que as águas quase secam, provocando a mortandade de peixes, conforme pode se observar na Figura 70 (C), após passar pela segunda comporta, as suas águas passam a percorrer um canal pantanoso (Figura 70D), depois penetra na fazenda Morro Verde indo desaguar no igarapé Apeú, com uma profundidade que em julho de 2002, foi de 0,25m.

Figura 70 – Igarapé Janjão. (A) Saindo da Fazenda Lago Azul, atravessando a Estrada Transcastanhal. (B) Trecho do igarapé no interior da Fazenda Bom Jesus transformado em lago. (C) Parte do canal quase seco apresentando a mortandade de peixes. (D) canal pantonoso.

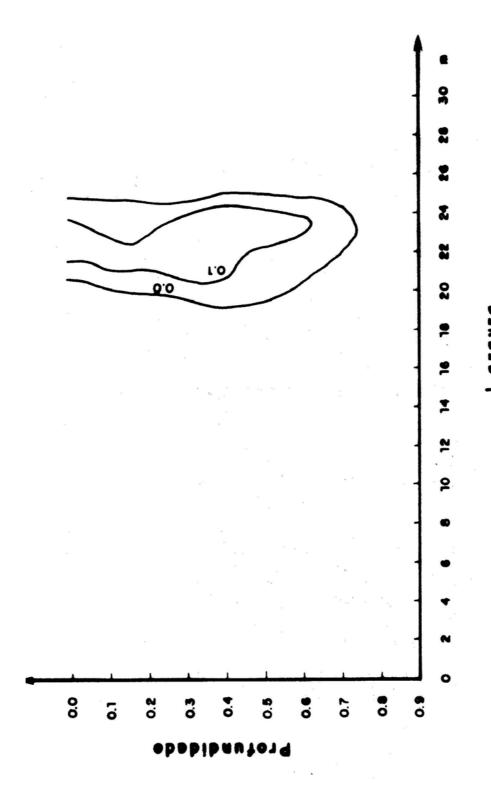
Figura 75-Isótacas (m/s) da Seção molhada do Igarapé Fonte Boe, Fezenda Fonte Boa, Município de Castanhal Pa. Período: 27/03/03.

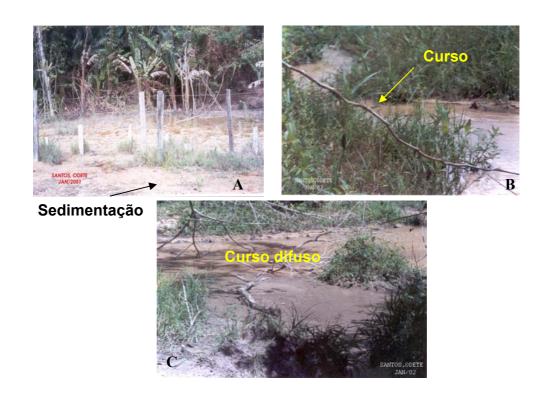
Figura 76 – Igarapé Apeú: (A) Colmatagem do canal no interior da Fazenda Morro Verde, deslocando o curso do igarapé para o interior da Fazenda Buriti; (B) Curso do igarapé no interior da Fazenda Morro Verde; (C) Curso do igarapé difuso.

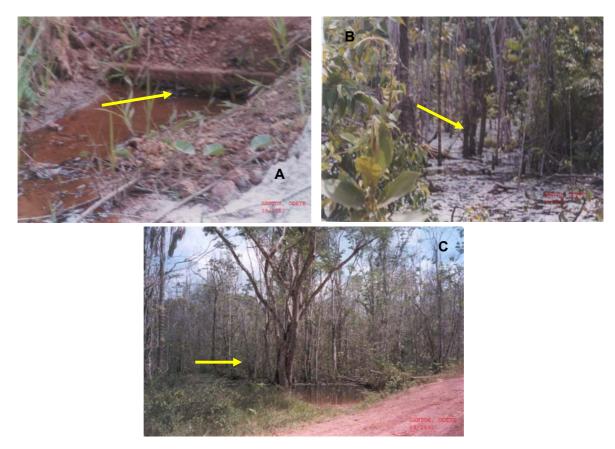
Figura 80 – (A) Tubulação cheia de sedimentos não permitindo o escoamento das águas do afluente do igarapé Papuquara. (B) Águas do afluente do Papuquara confinadas no outro lado da estrada. (C) Mata ciliar morrendo dentro do igarapé confinado na estrada que liga a Agrovila de Trindade a um povoado.

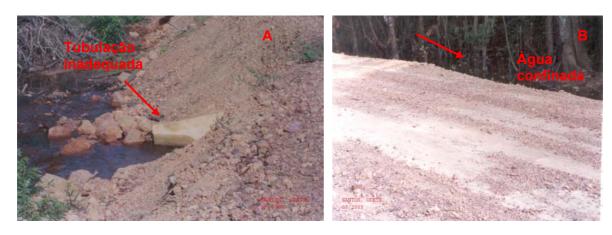
Figuras 81 – (**A**) Tubulação inadequada para escoamento das águas do igarapé Papuquara. (**B**) Águas do igarapé Papuquara confinadas.

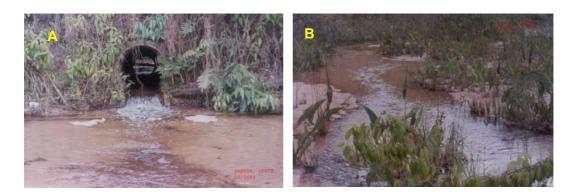
Figura 82 – Igarapé Papuquara: (A) O escoamento saindo pela tubulação em forma difusa; (B) O curso do igarapé direcionado.

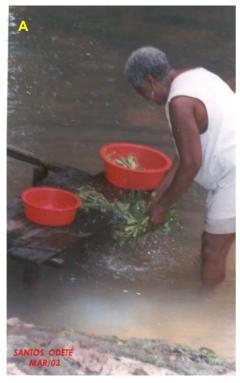
O abastecimento de água na área rural é realizado por poços artesianos, que são perfurados por meio de convênios entre a Secretaria de Saúde Pública do Estado do Pará-SESPA e a Prefeitura dos municípios. Em cada agrovila foi construído um poço e, desse poço, é realizada a canalização para as residências, atendendo geralmente às famílias residentes mais próximas do poço as demais perfuram o seu próprio que pode ser artesiano, como ocorre nas fazendas, ou do tipo amazonas, ou então usam diretamente as águas dos igarapés para todas atividades, como por exemplo, no sítio Sapucaia e Agrovila São João, Figura 83**A** e **B**.

Figura 83 - Igarapé São João: (A) Lavagem de verduras, Sítio Sapucaia; (B) Lavagem da mandioca, Agrovila São João. Município de Santa Izabel do Pará, (PA).

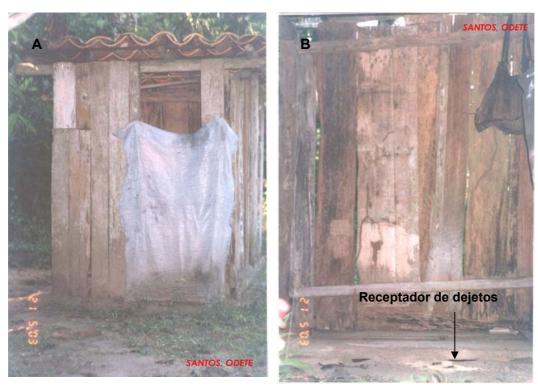
Figura 85 - Tipo de sanitário sem receber descarga de água (**A**). Interior do Sanitário (**B**). Sítio Sapucaia, Município de Santa Izabel do Pará (PA).

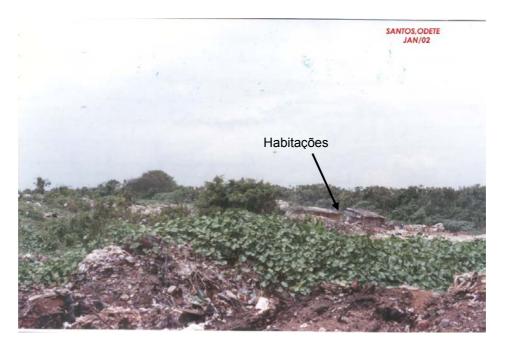
Com relação a coleta do lixo, esta é realizada nos bairros centrais da cidade de Castanhal, e o lixo é depositado em um lixão a céu aberto; próximo desse local há uma invasão chamada de Pantanal (Figura 86).

Figura 86 – Depósito de lixo da área urbana do Município de Castanhal, a céu aberto e a invasão do Pantanal.

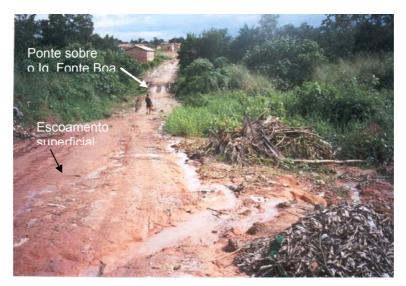
Nos bairros periféricos não há coleta, o lixo é jogado em terrenos baldios ou próximo às margens dos igarapés, como por exemplo, próximo ao igarapé Fonte Boa (Figura 87).

Figura 87 – Depósito de lixo próximo do Igarapé Fonte Boa, e o escoamento superficial em direção ao mesmo, Município de Castanhal (PA).

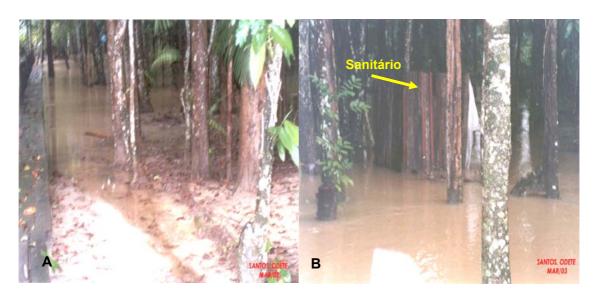
Figura 88 - (**A**) O quintal de uma residência tomado pelas águas do igarapé Apeú; (**B**) Sanitário dentro d'água. Distrito do Apeú, Município de Castanhal, (PA). Março de 2003.

De um modo geral, notou-se que as maiores concentrações de Coliformes Totais e E. coli ocorreram no período chuvoso, principalmente nos igarapés cujas planícies de inundações, nessa época, são tomadas pelas águas, como no alto curso do igarapé Apeú, cujas propriedades têm seus quintais atingidos pelas águas onde estão construídos os sanitários (Figuras 88**A** e **B**).
