# ANTROPOGEOMORFOLOGIA DA OCUPAÇÃO DE ÁREAS DE RISCO EM PETRÓPOLIS (RJ): análise ambiental urbana

UFRJ - Doutorado em Geografia

Janeiro 2007

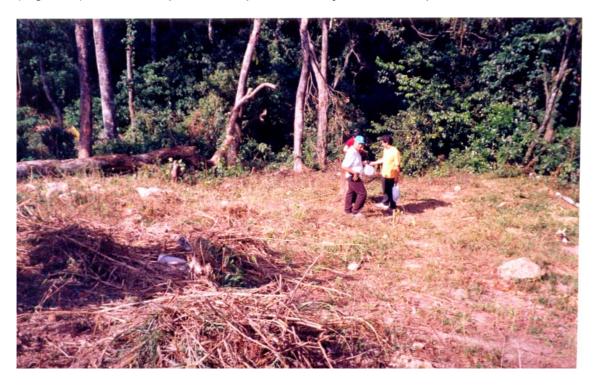
A intensificação dos processos erosivos causada pela remoção da vegetação (Figura 2) é um exemplo deste tipo de alteração causada pelo Homem.

Figura 2: Desmatamento para construção de casas. (Caminho do Ouro, Petrópolis; Foto A.J.T. Guerra).

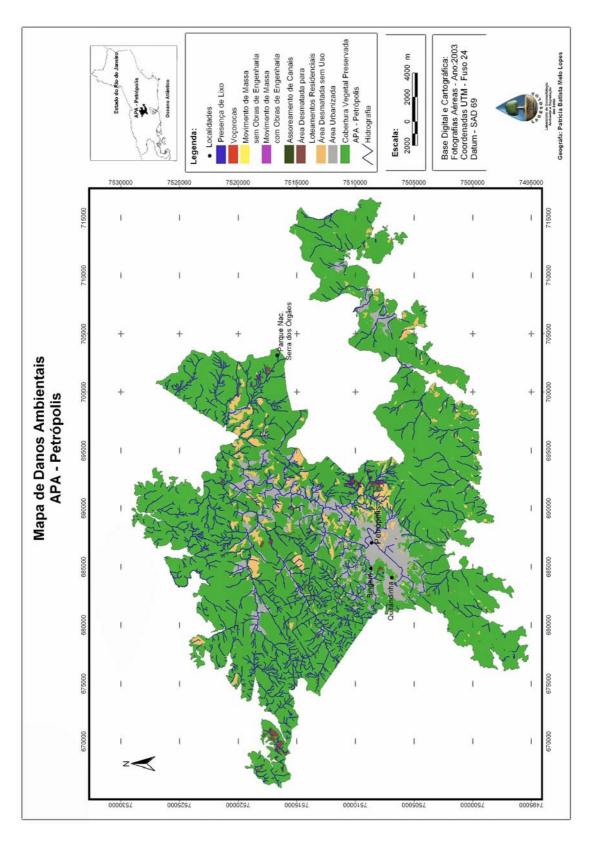
A paisagem passa a ser desenhada sob paradigmas geológicogeormofológicos (Figura 4), acrescidos das informações da urbanização, constituindo-se desse modo uma nova imagem, um novo todo, que passa a ser conhecido pelas suas características derivadas da evolução natural do relevo (Geologia e Geomorfologia) e da ação antrópica (urbanização).

Figura 4 : Mapa de danos ambientais na APA- Petrópolis. (Fonte: LAGESOLOS, 2005)

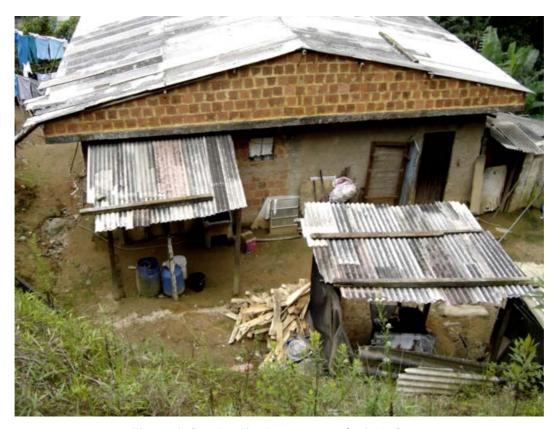
Figura 6: Casa localizada em convergência de fluxo. (Estrada do Contorno; Foto, A.J.T. Guerra)

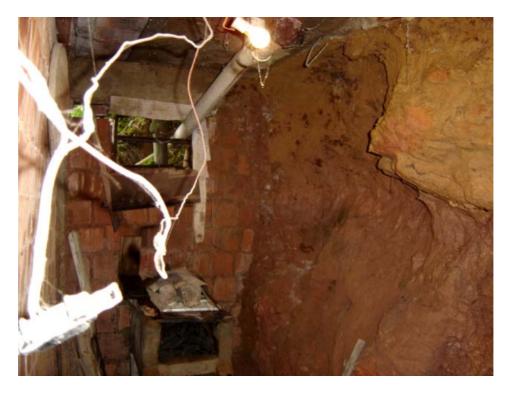
Figura 8: Fundos da casa 19.9. (Rua 24 de Maio, Petrópolis; Foto A.J.T. Guerra).

A precariedade da instalação humana (Figura 8) evidencia a urgência e transitoriedade neste tipo de habitação que pode ser considerada como de emergência e interpretada como uma etapa provisória e anterior à plena ocupação do lugar.

A precariedade da construção evidencia urgência, transitoriedade e emergência e que deve ser complementado com recursos de estabilidade para o edifício e seu entorno.

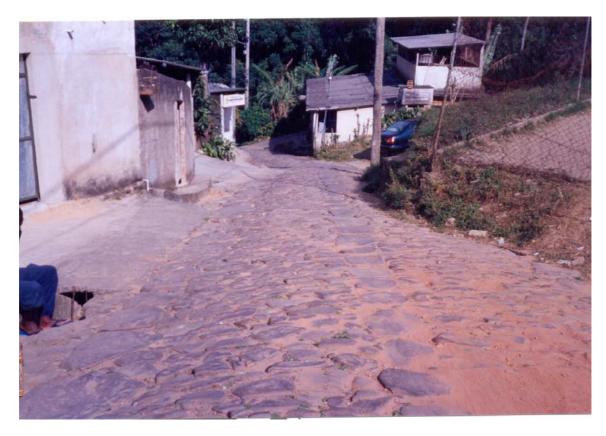
A Comunidade Caminho do Ouro está localizada em área urbana, com alta densidade de ocupação e a maioria de suas ruas calçadas, com pavimentação pé-de-moleque (Figura 22).

Figura 22: Pavimentação de rua em "pé-de-moleque". (Caminho do Ouro, Foto A.J.T. Guerra)

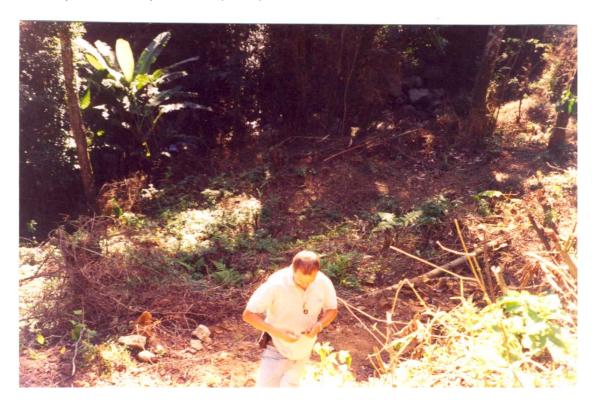
Figura 25: Abertura de clareira para o provável assentamento de famílias (Vila União, Foto A.J.T.Guerra).

No outro cenário paradigmático (Figura 25), a clareira foi aberta para o assentamento de uma casa, mas como não existe uma responsabilidade coletiva evidente, o lugar foi desmatado e exposto à erosão.

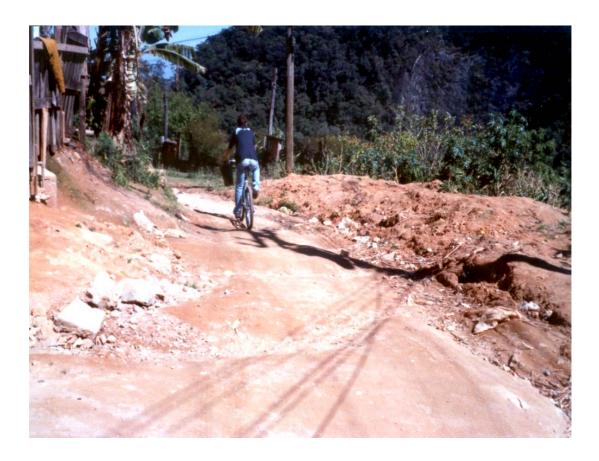
A questão da infra-estrutura na área (Anexo 5) pode ser discutida através do cenário ambiental de urbanização apresentado na Figura 26.

Figura 26: Encosta ao lado da casa em via não pavimentada. (Quitandinha - Rua C, lado esquerdo; Foto A.J.T. Guerra).

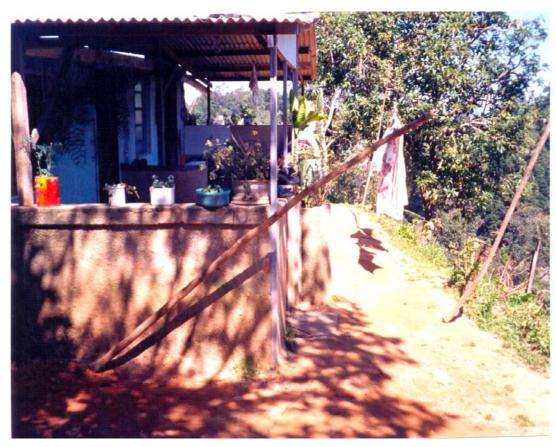
Na área existe, ainda, evidência de instabilidade geológico-geomorfológica o que impõe a necessidade de providências urgentes, em especial, a de remoção das famílias para um outro local mais seguro (Figura 27).

Figura 27: Casa da Dona Cida, que está condenada. (Quitandinha – Rua C, lado esquerdo; Foto A.J.T. Guerra).

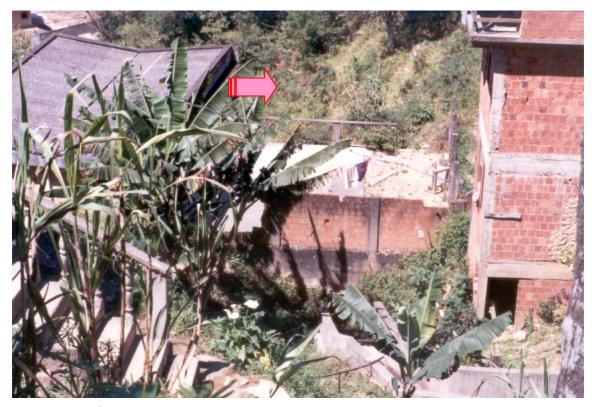
A área está no Bioma Mata Atlântica e são necessárias providências à estabilização (Figura 29) para conter a instabilidade (cicatrizes de movimentos de massa), o que impõe a necessidade de remoção das famílias para um local mais seguro.

Figura 29: Área a ser revegetada, em platô ocupado por casa demolida e outra em demolição. (Rua Minas Gerais, Foto A.J.T.Guerra).

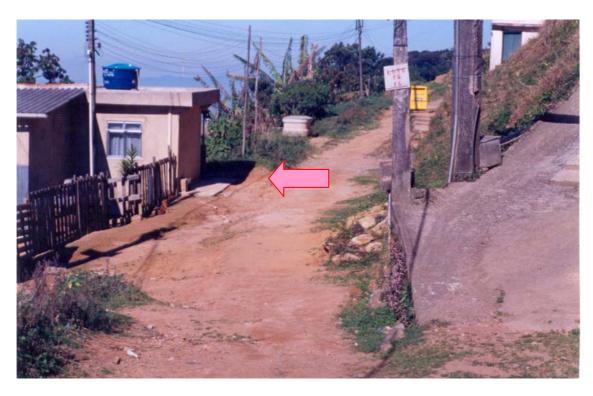
Figura 31: Rua "C"; lado esquerdo; note-se cicatriz de deslizamento. (Bairro Amazonas, Foto A.J.T. Guerra).

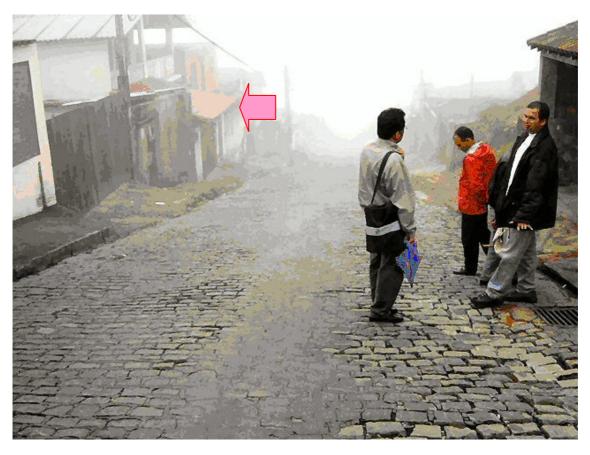
Figura 35: Tipologia arquitetônica. (Rua Ceará, Foto A.J.T.Guerra).

Apresenta construções regulares e características de edificação para populações de baixa renda, implantada em loteamento com a área mínima de 440 m2 e testada de 11 m no mínimo (Anexo VI, Lei nº. 5.393 de 28/05/1998; Figura 35).

Este balizamento é estabelecido em Petrópolis para lotes com declividade média menor que 30%, como ocorre na Rua Ceará (28,67%, gradiente de 16°).

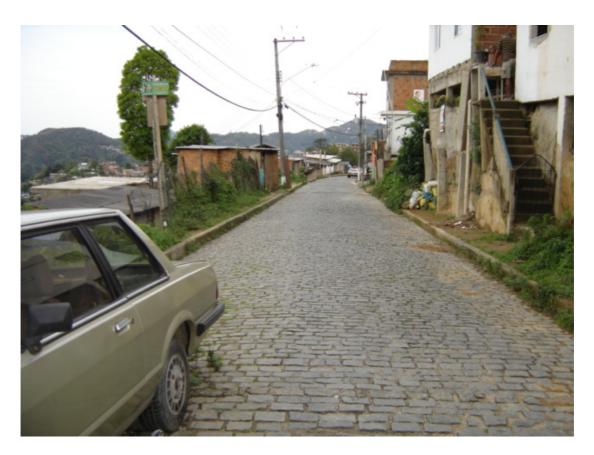
Figura 37: Rua Lopes de Castro (Foto A.J.T. Guerra).

A contenção, muro de arrimo e o calçamento existente confirmam a consolidação do povoamento da área, com a participação do Poder Público (Figura 37).

Os terrenos baldios e o "bota-fora" de obras existentes confirmam que existe continuidade na ocupação daquela área, onde a remoção dos resíduos das obras se transforma em um problema, por se tratar de área íngreme (45°) e onde o processo de ocupação ainda está longe de se encerrar.

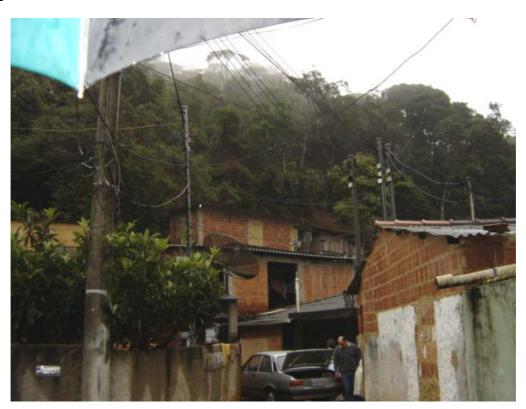
Figura 38: Casa a ser removida próxima à cicatriz de movimento de massa. (Alto da Derrubada, Foto A.J.T. Guerra).

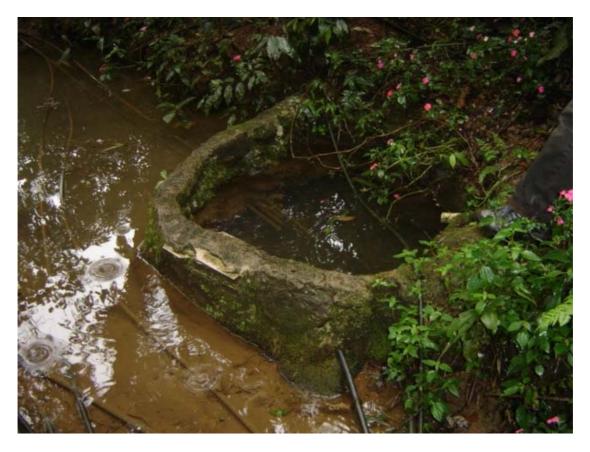
Figura 39: Captação de água de fonte aflorante. (Alto da Derrubada, Foto A.J.T. Guerra).

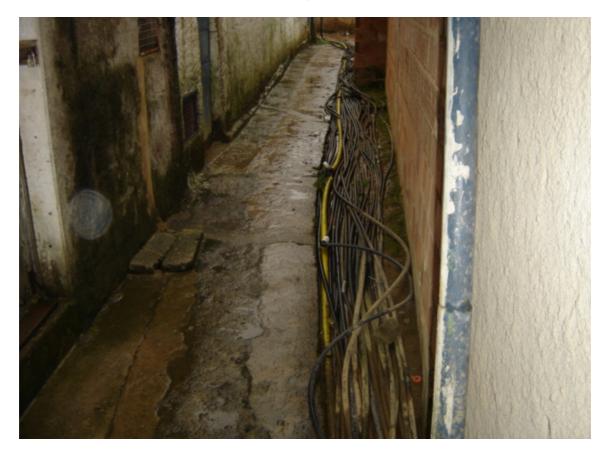
Figura 40: Borrachas flexíveis utilizadas na adução e abastecimento de água domiciliar (Alto da Derrubada, Foto A.J.T. Guerra).

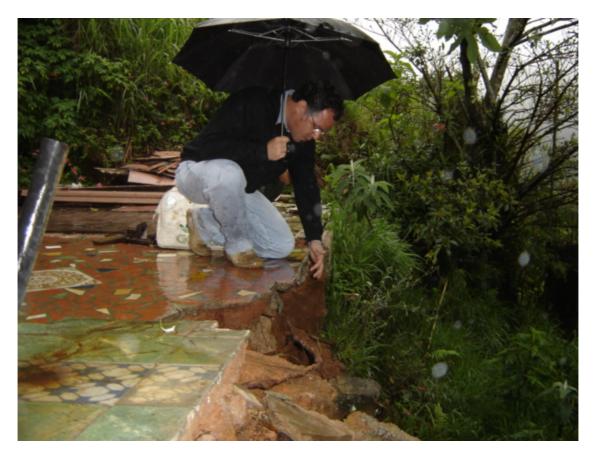
Figura 41: Ausência de base sob o piso da casa. (Alto da Derrubada, Foto A.J.T. Guerra).

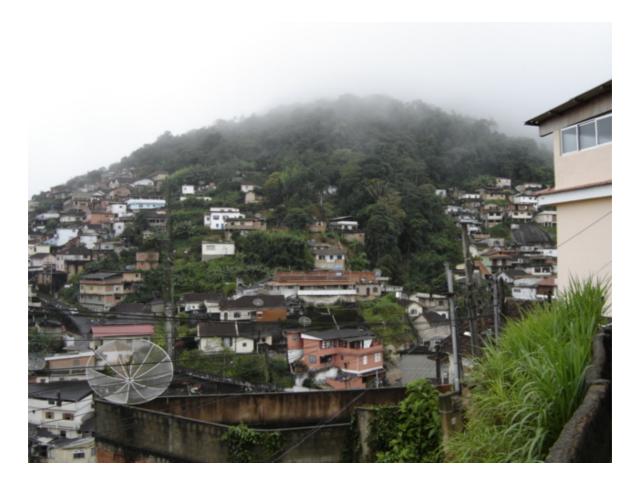
Figura 42: Vista da Rua Nova. (Rua 24 de Maio, Foto 7, A.J.T. Guerra).

Localizada no Morro do Estado, a Rua 24 de Maio é zona urbana definida (687,543E 7508,856N; Anexo 13) com construções regulares (Figura 42).

A urbanização acelerada do sítio da Rua 24 de Maio produziu desmatamento e acúmulo de lixo em áreas desocupadas, o que aumenta o processo erosivo, a insalubridade ambiental e a contaminação do solo. O sistema de esgotamento, na maior parte da área, é o de *separador absoluto*.

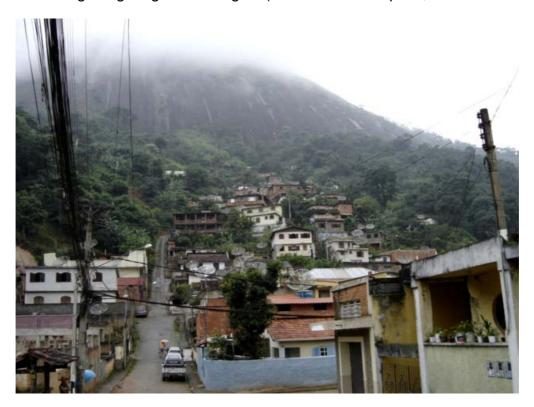
Figura 46: Corrêas – Vista Alegre (Foto A.J.T. Guerra)

Tem sua localização (692488E; 7517615N; Anexo 16) referenciada ao Bar do Dida - Rua Condessa Barbosa - lote 18. Ocupa área (Figura 46) com instabilidade geológico-geomorfológica (Tribuna de Petrópolis, 2005a e 2006b).

Constata-se o lançamento de lixo domiciliar *in natura* nas áreas livres, em canais, córregos e terrenos baldios.

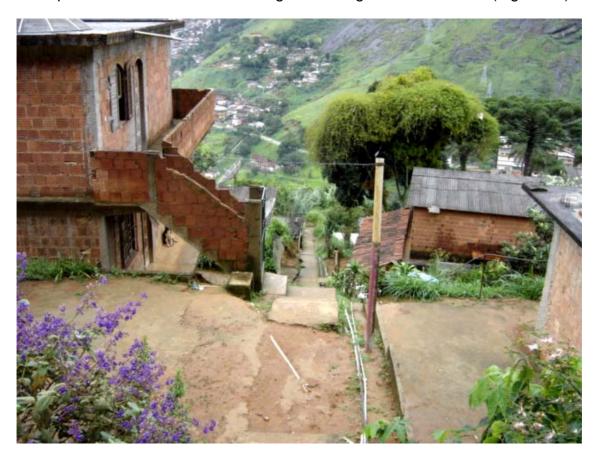
Figura 48: Comunidade Esperança. (Foto A.J.T. Guerra).

Não existem obras de proteção nas margens dos rios e por se tratar de povoação irregular, recente e ainda em desenvolvimento acelerado, o sítio apresenta corte de tálus e desmatamento em áreas com acentuada declividade (em alguns trechos, 18º, Anexo 17), fatores que aceleram a erosão e agravam

as condições geológico-geomorfológicas ambientais, tornando a área susceptível à ocorrência de eventos geomorfológicos catastróficos (Figura 48).

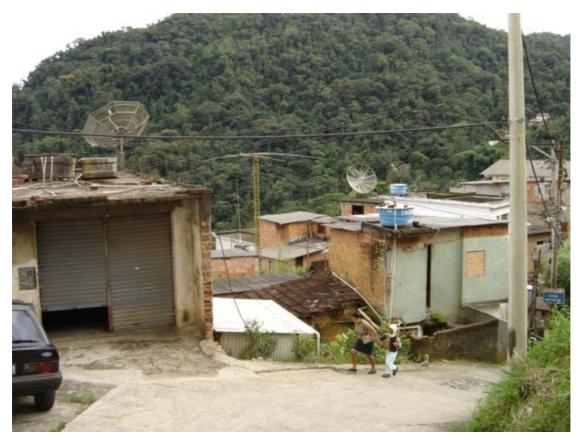
Figura 49: Comunidade de Duques (Foto A.J.T. Guerra).

O bairro foi referenciado à Escola Municipal Odete Fonseca, esquina com a Rua Dejacy Lessa (682,729E, 7585,855N) e se constitui de zona urbana com construções regulares (Anexo 18; Figura 49).

O sítio está urbanizado – pavimentação, calçamento, etc. – com rede de esgoto e galeria de águas pluviais, em sistema absoluto de esgotamento das águas residuárias.

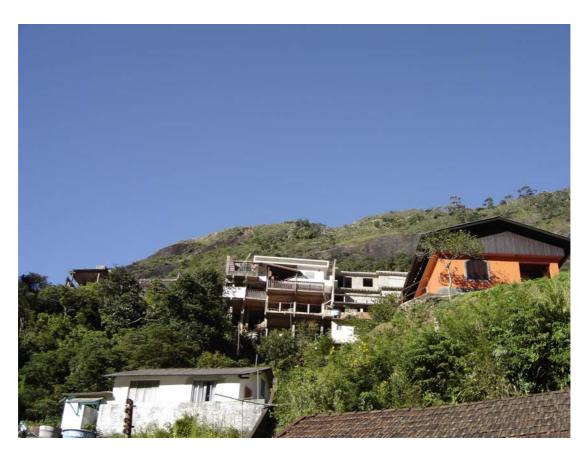
Figura 50: Comunidade São Sebastião. (Rua Manoel Pereira de Carvalho, fim da Rua Capitão Paladino; Foto A.J.T. Guerra).

A uma altitude de 791 metros (Figura 50), esta zona foi referenciada ao ponto final do ônibus (686,623E e 7506,458N). A área apresenta construções regulares e algumas clandestinas (Anexo 19), construções estabelecidas sem parcelamento formal da terra (projetos de loteamento e outros).

A Comunidade ocupa área com uma urbanização precária, quanto à pavimentação, calçamento, etc., embora, em alguns trechos e em termos de intervenções positivas (Leopold *et al,* 1971; Fomasari Filho, 1992; Tommasi, 1994; Bitar, 1995), o bairro conta com ruas calçadas, o que contribui para a preservação ambiental e para a drenagem urbana, mas não foi identificada rede de esgoto e galeria de águas pluviais.

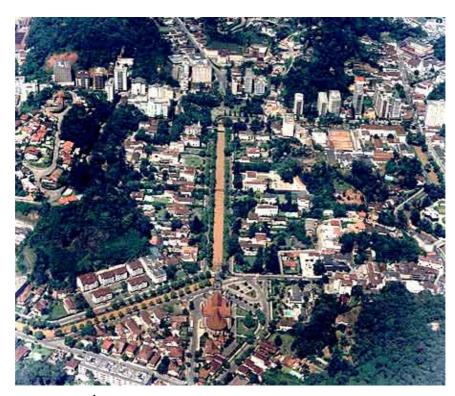
Figura 51: Área urbana central, mostrando o traçado tradicional. (Fonte: http://www.vivercidades.org.br/publique/media/aerea.jpg

A Figura 51, que retrata a área central de Petrópolis, ilustra a forma de um loteamento tradicional.

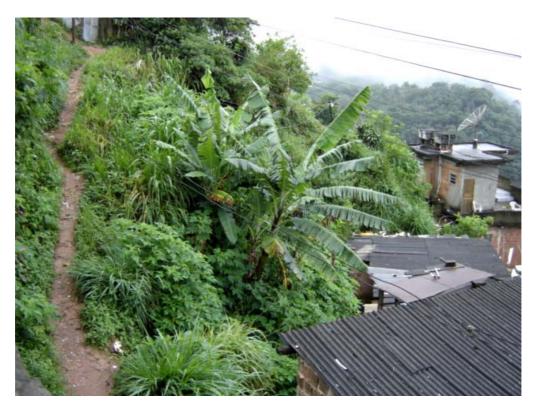
Figura 52: Transecto em encosta. (Rua 24 de Maio, Foto A.J.T. Guerra).

A tipologia de ocupação sugere que a área foi ocupada recentemente e que ainda está em processo de ocupação (Rua 24 de Maio, Figura 52).

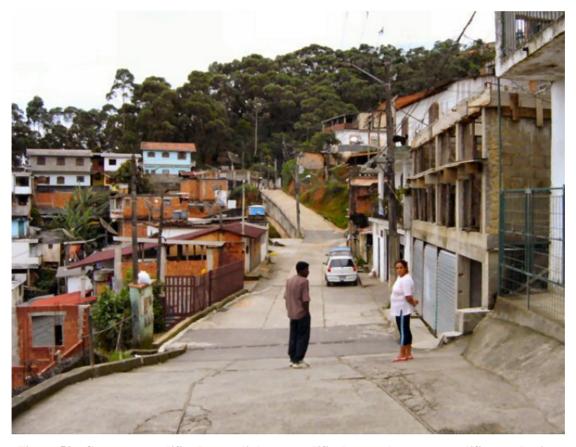
Figura 53 : Construções edificadas no alinhamento dificultam a abertura e modificação de vias. (Valparaíso, Foto A.J.T. Guerra)

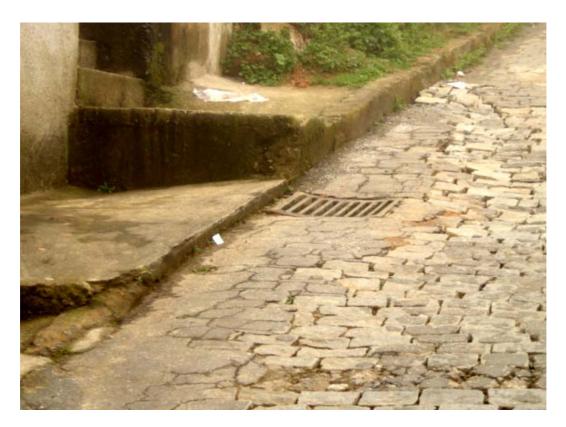
Figura 55: Boca-de-lobo sem função devido à deformação da via (base e sub-base) (Rua Ceará, Foto A.J.T.G.)

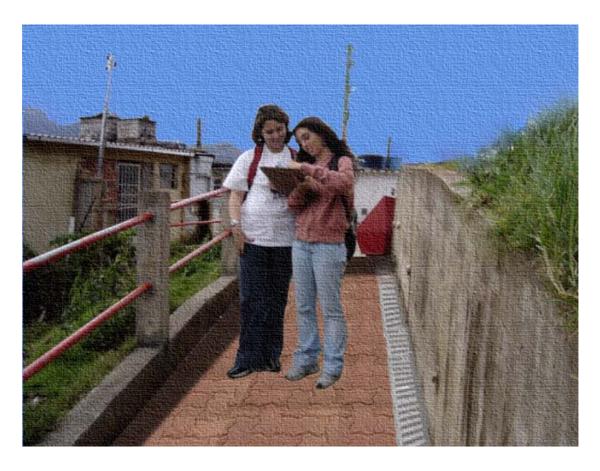
Figura 56: Complementação da urbanização, instalação de drenagem e de piso antiderrapante. (Valparaíso, Desirée Poço & André Seixas, IAC-UFRJ 2006; após Foto A.J.T. Guerra).

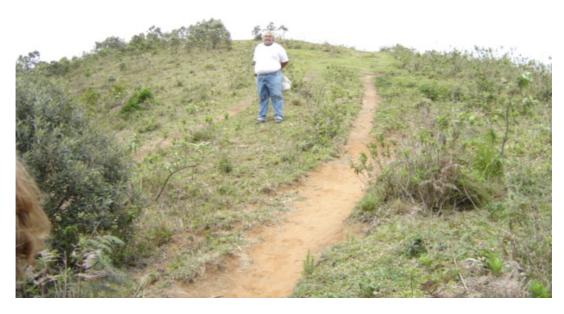
Figura 57: Topo de morro, não pode ser construído. (Rua Lopes de Castro, Foto, A.J.T. Guerra).

esgoto) e da convergência de fluxo. Trata-se, portanto de uma região geológico - geomorfológicamente instável (Tribuna de Petrópolis, 2006c) e que requer a imediata intervenção para ser evitada a ocupação de áreas ainda disponíveis e cujas características geológicas e geomorfológicas são críticas e, assim, poderá ser evitado o progresso do desmatamento, que acentua os processos erosivos. Devem ser evitados novos cortes em depósito de tálus e impedido o progresso do desmatamento, o que expõe a camada superficial do solo e acentua os processos erosivos, especialmente no topo dos morros. Esta situação peculiar é ilustrada pela Figura 57, que confirma que no local foi removida a maior parte da cobertura vegetal.

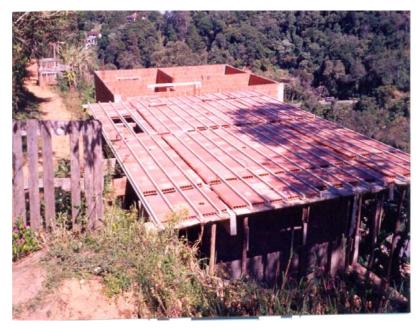
Figura 58: Platô ocupado por casa a ser removida, abaixo da cicatriz de movimento de massa. (Quitandinha - Rua C, lado esquerdo; Foto A.J.T. Guerra).

Quando a construção estiver edificada em área de risco deverá ser demolida e, após a remoção das demais construções que ocupam o local, o platô que ocupava deverá ser revegetado com espécies nativas da Mata Atlântica e características de Floresta Ombrófila Densa (RADAM, 1983).

A edificação em área de risco (Figura 58) deverá ser demolida após a retirada das famílias e o platô deverá ser revegetado com espécies nativas (Figura 59).

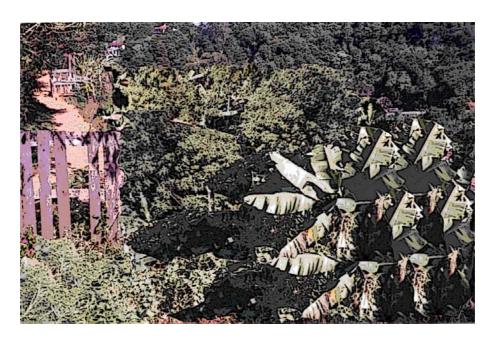
Figura 59: Revegetação do platô ocupado por casa a ser removida. (Quitandinha - Rua C, lado esquerdo, Raphael David; após Foto A.J.T. Guerra).

O processo de regeneração natural da vegetação é demorado. Como a região apresenta muita instabilidade (cicatriz de movimento de massa), é recomendável a adoção de providências imediatas à sua estabilização. Outros

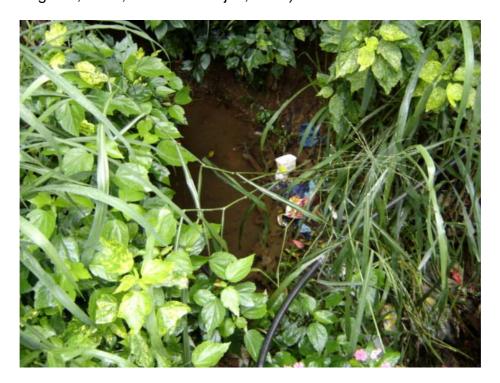
Figura 60: Lixo despejado em margem de canal de 1ª ordem. (Foto A.J.T. Guerra).

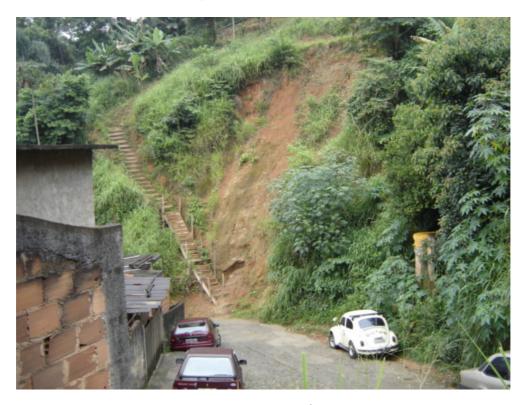
Figura 61: Cicatriz de deslizamento. Área a ser recuperada (Vista Alegre - Corrêas, Foto A.J.T. Guerra).

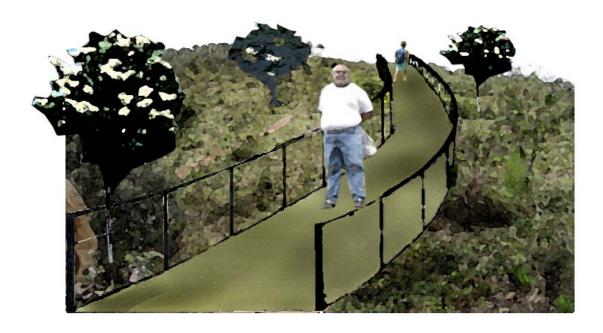
Figura 63: Recuperação ambiental de área desmatada (Rua Lopes de Castro, Thaís Couto, IAC-UFRJ 2006; após Foto A.J.T. Guerra).

Hoje, a cobertura vegetal da região é constituída por vegetação secundária, em geral formada por Floresta Montana, com estrato arbóreo de aproximadamente 25 m abrigado no Parque Nacional da Serra dos Órgãos e no Parque Nacional do Tinguá, limítrofes à Petrópolis (Gonçalves e Guerra, 2001). O desmatamento das encostas, principalmente em área com declividade acentuada como é o caso da Rua Lopes de Castro, acentua os processos erosivos e contribui para a degradação ambiental, processo que requer imediata interrupção (Figura 63).

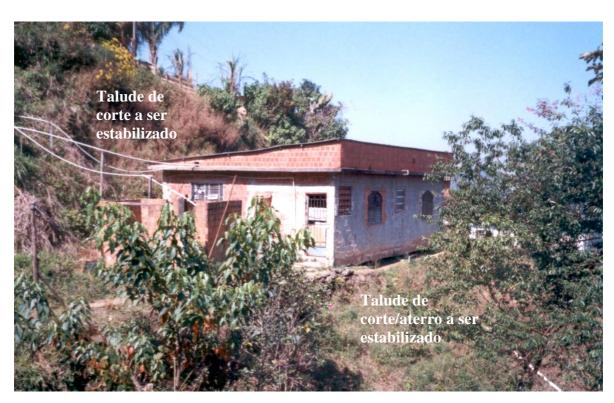
Figura 65: Necessidade de obras urgentes de estabilização de encosta. (Rua Minas Gerais, Foto A.J.T. Guerra).

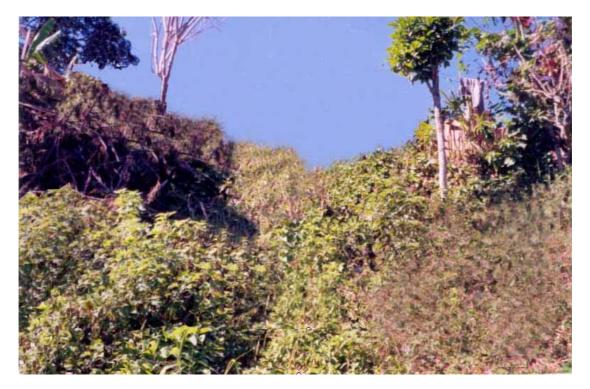
Figura 66: Demolição de imóvel e revegetação da área. (Bairro Amazonas, Tiago IAC-2006; após Foto A.J.T. Guerra).

Sempre que for necessária a revegetação, se deverá proceder a um estudo que vise o reaproveitamento de espécies da região ou da Mata Atlântica. Como a declividade local é alta (45°, Bairro Amazonas; 46°, Rua Maranhão). Portanto, em ocorrendo junto à edificação, em primeiro lugar, a opção dever ser de utilização de elementos estruturais – arrimos e, em segundo lugar, construção de taludes de corte e aterro, com proteção das suas vertentes, neste caso, utilizando-se a revegetação (Figura 66).

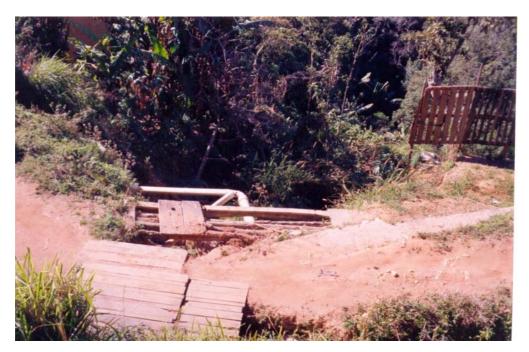
Figura 67: Cicatriz de movimento de massa e convergência de fluxo. (Bairro Amazonas, Foto A.J.T. Guerra).

Nas áreas geológico-geomorfológicamente instáveis (Valparaíso; Tribuna de Petrópolis, 2005c, 2005e e 2006c), as famílias devem ser transferidas para áreas mais seguras na própria Comunidade e os espaços remanescentes devem receber um tratamento paisagístico (contenção e revegetação), para que se estabeleçam condições para a sua recuperação. A evidência de fluxo superficial que conduz à convergência de fluxo, inclusive com exfiltração, impõe a seleção de áreas preservadas da ocupação antrópica (Figura 67).

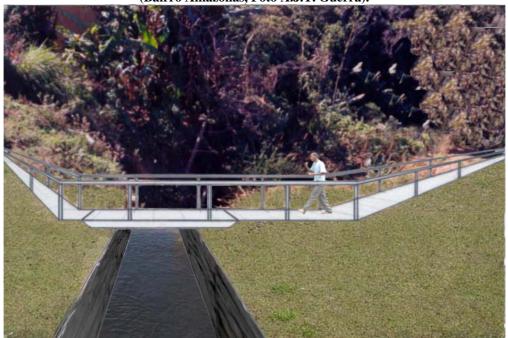
Figura 68: Urbanização como instrumento de gerência dos fenômenos hidrológicos. (Bairro Amazonas, Vivian Requejo IAC – 2006; após Foto A.J.T. Guerra).

Dever-se-á providenciar a coleta das águas a serem conduzidas aos mananciais ou à rede (se houver) de águas pluviais (Figura 68). Essas áreas deverão ter complementadas a sua forração vegetal, para retardo da erosão. Deve-se reflorestar as áreas de mananciais para preservação das nascentes. O reflorestamento nas nascentes e em lotes que não apresentem condições de ocupação (geológica, geomorfológica e outros) poderão ser preenchidos por

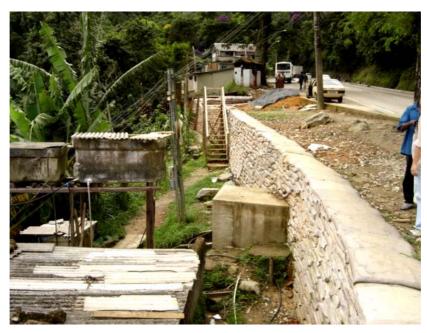
Figura 69: Obra de contenção em parceria: CONCER, PMP e Associação de Moradores. (Bairro de Duques, Foto A.J.T. Guerra).

As áreas com convergência de fluxo deverão ser desocupadas, reflorestadas e monitoradas pela Comunidade (Figura 69), quanto à evolução das variáveis ambientais (processo erosivo, cobertura vegetal e outras).

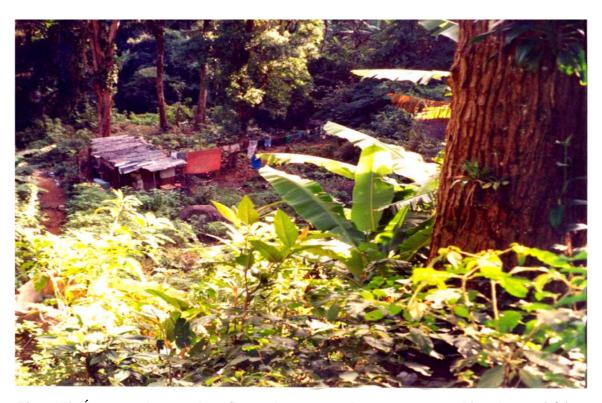
Figura 70: Área a ser desocupada, reflorestada e conservada como reserva ambiental comunitária. (Vila União, Foto A.J.T. Guerra).

Deve ser providenciada a desobstrução dos canais fluviais. Essa tarefa poderia ser realizada em parceria com a Comunidade – que poderia fornecer mão-de-obra, por exemplo – que dessa forma criaria vínculos claros e objetivos com a ação preventiva. A área de inundação resultante do curso de água e convergência de fluxo deve ser desocupada e neste caso, não poderá ser urbanizada (Vila União, Figura 70).

Trata-se de uma reserva, uma opção ao curso de água que periodicamente é inundada pela cheia do rio ou pelas águas provenientes da convergência de fluxo. Este episódio faz com que esta área faça parte do leito maior ou sazonal, que é ocupado pela águas do rio regularmente durante as cheias, um local que permite o crescimento de vegetação herbácea (Cunha, 1998), indicada para o povoamento vegetal local, após a remoção das casas ali construídas.

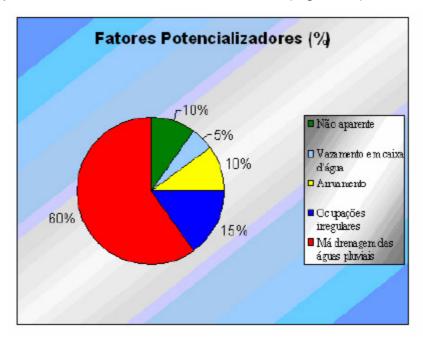
Figura 72: Fatores Potencializadores em acidentes geológico-geomorfológicos (Petrópolis, Lagesolos, 2001. *In*: Hack *et al.*, 2003).

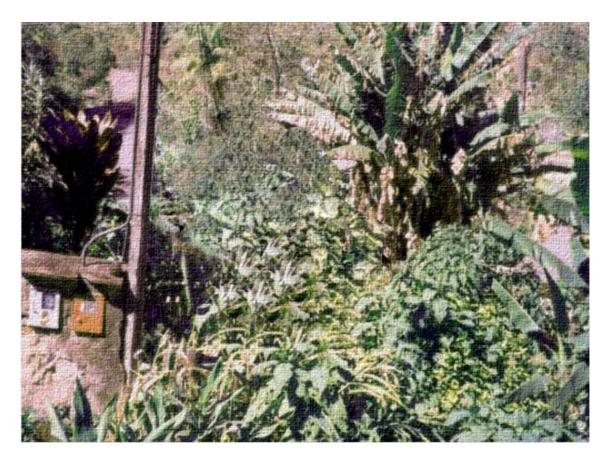
Figura 73: Revegetação sobre o cambissolo para reduzir o escoamento superficial. (Rua Minas Gerais, André Seixas / Desirée Poço, IAC – 2006; após, Foto A.J.T. Guerra)

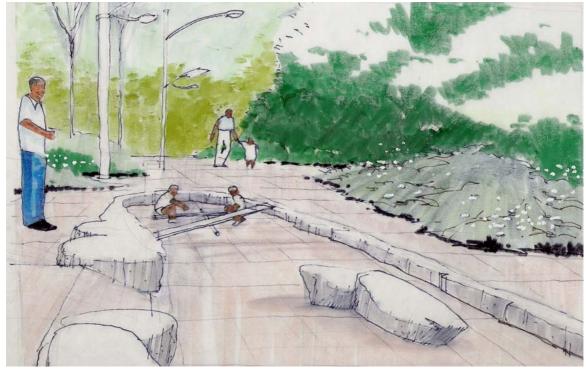
Figura 79: Estudo para aproveitamento paisagístico de área (Caminho do Ouro, Arquiteto Luis Régis; após Foto A.J.T. Guerra).

O estudo propõe o aproveitamento da área existente na Comunidade, com a implantação de área pública de lazer e recomposição da paisagem com espécies da Mata Atlântica (Figura 79).

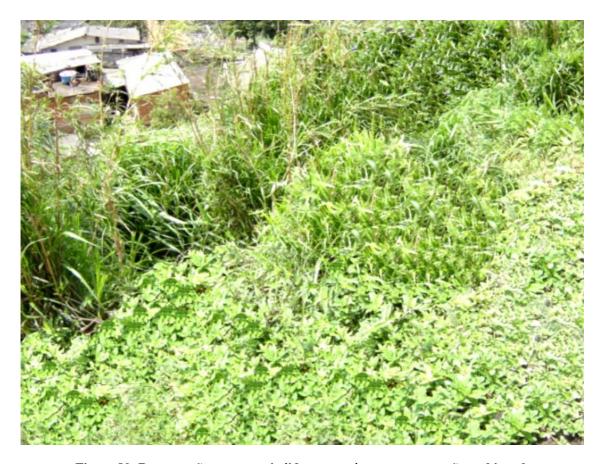
Figura 80: Revegetação com graminóides e gramíneas para proteção ambiental. (Rua Lopes de Castro, Rodrigo Roquette, IAC-UFRJ 2006; após Foto A.J.T. Guerra).

Sempre que for necessária recomposição vegetal, se deverá proceder a um estudo que vise o reaproveitamento prioritário de espécies da região (Mata Atlântica) e a revegetação poderá ser implementada com gramíneas e graminóides. Araújo *et al.* (2005) afirmam que a escolha correta das plantas é muito importante, porque uma cobertura de gramíneas, ou vegetação herbácea densa, fornece proteção contra a erosão superficial (Figura 80).

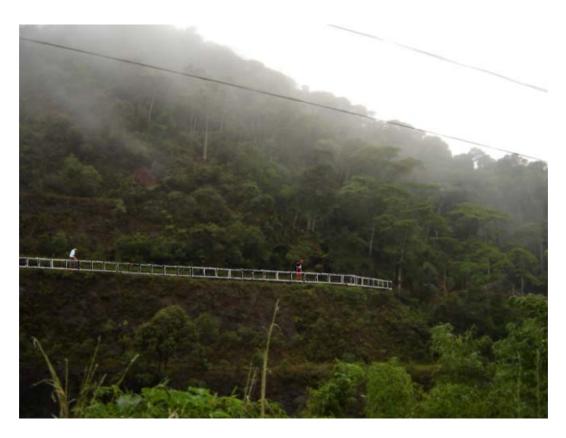
Figura 81: Aproveitamento do corte de estrada e revegetação do local (Alto da Derrubada, Tiago Nascimento, IAC-UFRJ 2006; após Foto A.J.T. Guerra).

A Figura 81 sugere o preenchimento do vazio ambiental criado por seqüência de talude por via de circulação que, após a sua integração ao sistema de drenagem urbana local, participaria da urbanização em curso, garantindo a circulação, direcionando as infra-estruturas básicas (água, esgoto, luz, etc.) e retomando uma forma técnica de ocupação da área.

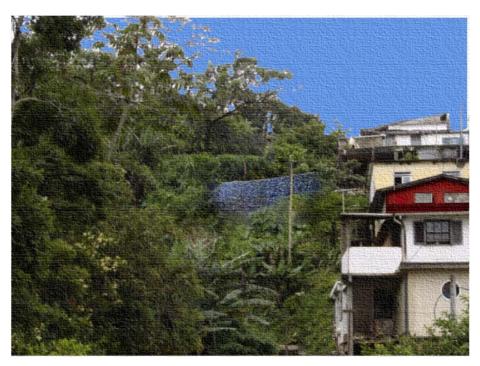
Figura 83: Recomposição e contenção de encostas (Valparaíso, Desirée Poço & André Seixas, IAC-UFRJ 2006, após Foto A.J.T. Guerra).

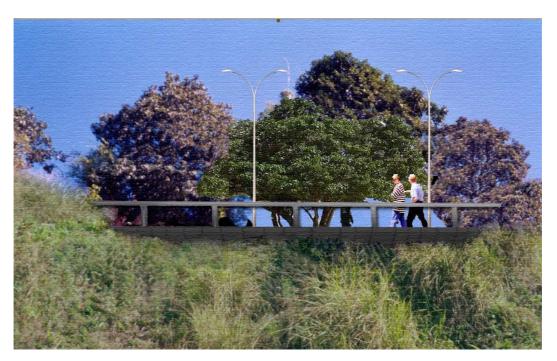
Figura 84: Reurbanização com contenção e consolidação de taludes, de áreas de risco. (Bairro Amazonas, Tiago IAC-2006; após Foto A.J.T. Guerra).

Uma alternativa à construção de contenção estrutural – muros de arrimo e outros elementos de contenção, para levar alguma segurança às edificações que estão implantadas naquele sítio, é, em primeiro lugar, a urbanização das vias – consolidação de pavimentos, vias e logradouros públicos que atuarão em última análise, como elementos do sistema local de drenagem (Figura 84).

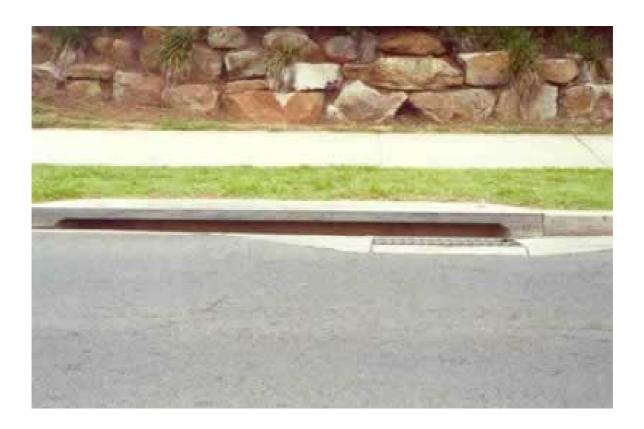
Figura 86: Caixa de ralo com grelha no primeiro plano e, ao fundo, boca-de-lobo. (Fonte: http://services.eng.uts.edu.au).

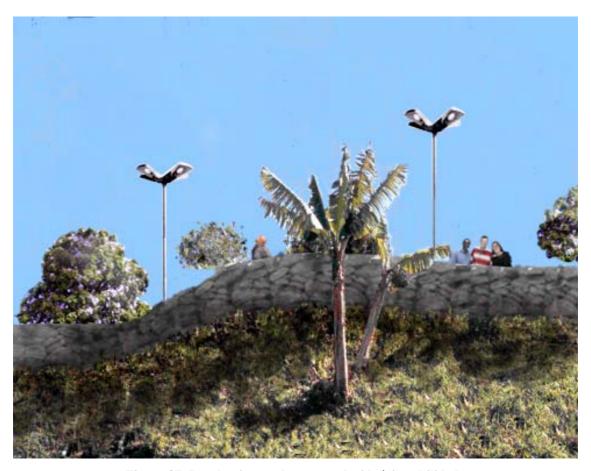
Figura 87: Reurbanização de encosta devido à instabilidade. (Rua Maranhão, Thaís e Tiago, IAC-2006; após Foto A.J.T. Guerra).

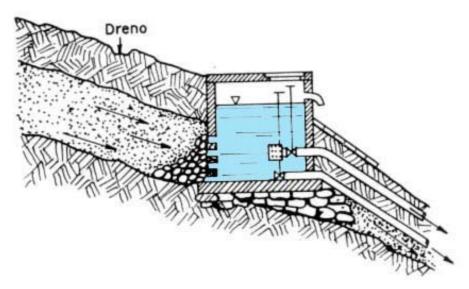
Figura 88: Captação de fonte aflorante (Puppi, 1981).

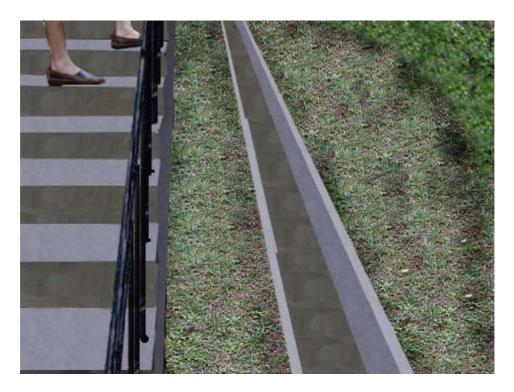
Figura 90: Recomposição da urbanização (drenagem, pavimentação e recomposição paisagística). (Vista Alegre - Corrêas, Vivian Requejo, IAC - UFRJ 2006, após Foto A.J.T. Guerra)

A etapa seguinte será a de conclusão da urbanização das vias (Figura 90), pavimentação dos logradouros, vias e servidões e construção de sarjetas e

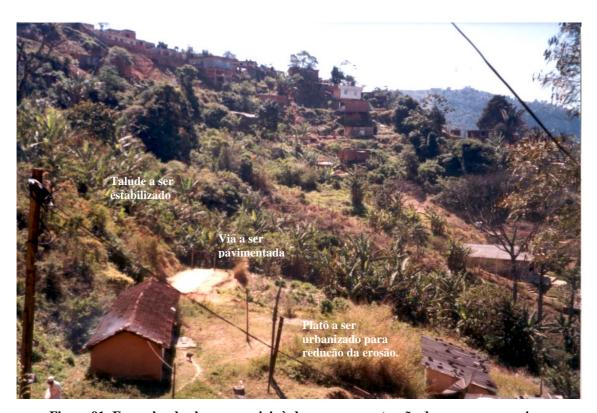
Figura 91: Exemplos de obras essenciais à drenagem e contenção dos processos erosivos. (Quitandinha – Rua C, lado esquerdo; Foto A.J.T.G.).

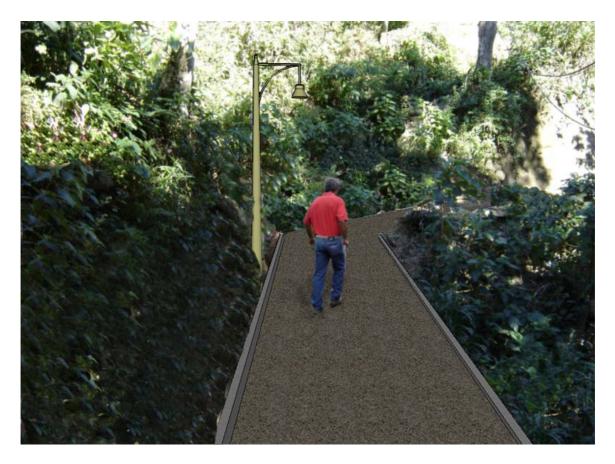
Figura 92: Urbanização de servidão existente. (Comunidade São Sebastião, Tatiana Nolasco, IAC-UFRJ 2006, após Foto A.J.T. Guerra).

Estas intervenções poderiam gerar um impacto positivo nas condições ambientais locais. Neste sentido, dois elementos – contenções e complementação da urbanização – se apresentam como os primeiros a serem

priorizados pelas ações, quando da implementação de obras nas Comunidades, como ilustrado pela Figura 92:

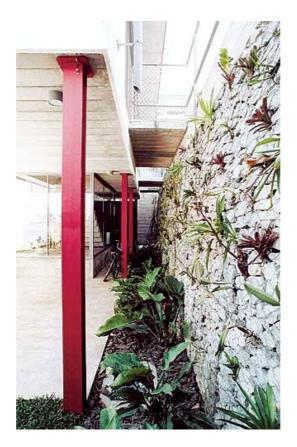
Figura 93: Contenção de talude em residência com gabião (Serapião, 2004). Solução estrutural e composição estética do ambiente, arte e técnica (Coelho, 2002).

Ainda, se poderá optar pela implantação de estruturas de contenção em gabião (Figura 93), para que se alcance o equilíbrio dinâmico e a recomposição da cobertura vegetal do solo, essenciais ao controle da erosão (Guerra, 1998).

As estruturas e o capeamento em concreto armado deverão ser evitados, porque interferem agressivamente no meio ambiente e, por se tratar de um equilíbrio sob condições físicas especiais – o equilíbrio sob tensões – requerem monitoramento constante por parte do Poder Público, situação complexa naquelas condições.

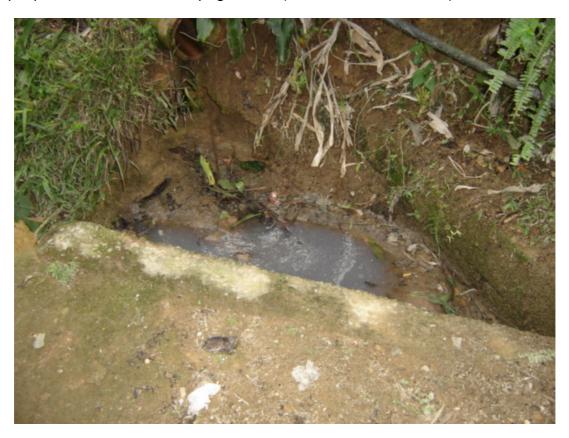
Figura 94: Esgoto a céu aberto (Rua Lopes de Castro, Foto A.J.T. Guerra).

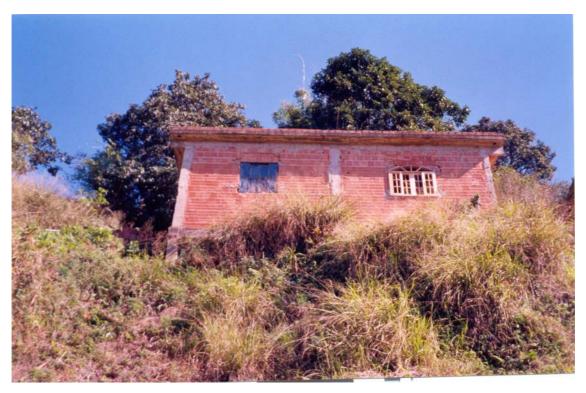
Figura 95: Casa localizada no topo de cicatriz. (Bairro Amazonas, Foto A.J.T. Guerra).

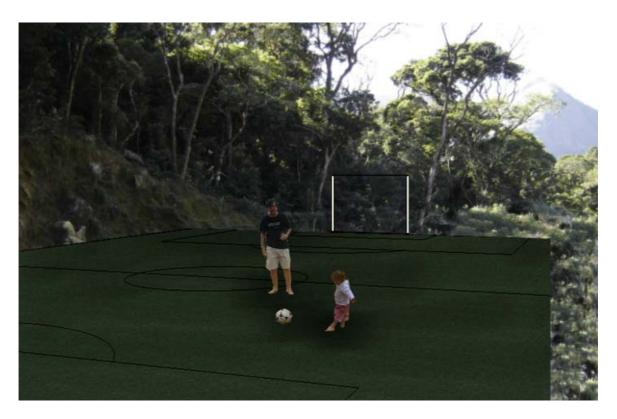
Figura 96: Recuperação de espaços públicos. (Estrada do Contorno, Thaís Couto, IAC-UFRJ 2006; após Foto A.J.T. Guerra).

Os terrenos baldios deverão ser recadastrados pela Comunidade e pelo Poder Público, de modo a que não sejam ocupados e possam receber reservas florestais comunitárias ou outros usos comunitários (Figura 96) pertinentes à garantia das condições ambientais. Na eventualidade dessas áreas serem ocupadas, o cadastro ambiental dos terrenos informará aos novos ocupantes sobre como proceder em termos construtivos e ambientais. Outra alternativa para a ocupação das áreas desmatadas e não ocupadas, é empreender um

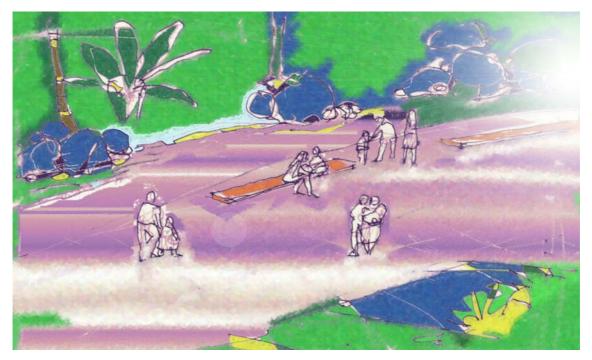
Figura 97: Reaproveitamento de terreno baldio (Vila União, Arquitetos Luis Régis e Raphael David; após Foto A.J.T. Guerra).

No local (Figura 97), houve a abertura de uma clareira, provavelmente, para o assentamento de famílias. Como o assentamento não se concretizou e com o objetivo de impedir novas ocupações, que a área se torne um vazadouro de lixo doméstico ou ainda, para impedir a degradação ambiental decorrente da remoção da vegetação, se propõe a implantação de uma área de uso comunitária, uma praça ou um espaço público múltiplo. Deve ser estudada a criação de centros de bairro onde houver espaço mais aberto. A consolidação de centros de bairro contribui para uma racionalização dos serviços e infraestruturas públicas – água, luz e outras – através da concentração em pontos estratégicos da malha, dos serviços indispensáveis à Comunidade: comércio

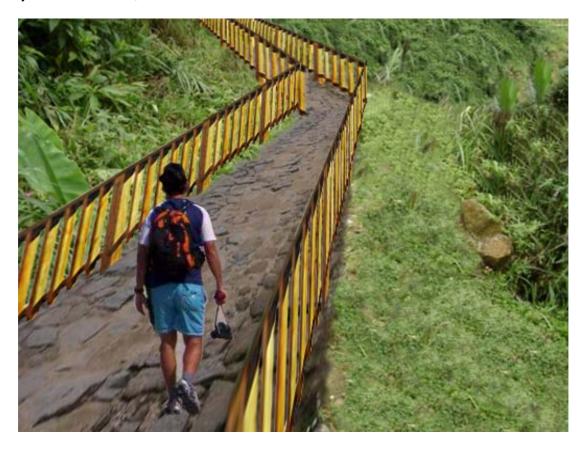
Figura 98: Reurbanização para turismo histórico da antiga Servidão dos Tropeiros. (Comunidade de Duques, Vivian Requejo, IAC-UFRJ 2006; após Foto A.J.T. Guerra).

As servidões devem ser urbanizadas, quando possível, com aproveitamento também em termos de turismo histórico (Servidão dos Tropeiros, Figura 98), e receberem a infra-estrutura necessária à conservação da urbanização. Estas áreas carecem de todos os elementos construtivos imprescindíveis (sarjetas, guias e outros) e pertinentes à garantia das condições ambientais, inclusive se implantando um desenho da paisagem de forma artística, como obra de arte,

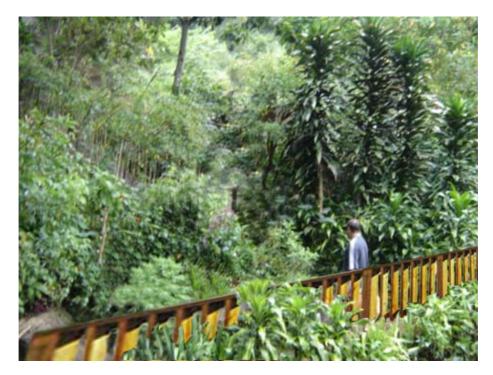
Figura 100: Reflorestamento e urbanização de via após remoção de casa em área de risco. (Vista Alegre - Corrêas, Vivian Requejo, IAC – UFRJ 2006, após Foto 14, A.J.T. Guerra)

As áreas de risco devem ser transformadas em reservas ambientais (Figura 100), para serem evitados os novos assentamentos e os despejos de lixo domiciliar nestes sítios. Deve ser providenciada a implantação de coletas sistemáticas de lixo, rampas de coleta e a colocação de caçambas de lixo nas áreas de menor urbanização e de acesso mais fácil (Rua Lopes Trovão). Onde há lançamento de lixo domiciliar *in natura* (Comunidade Esperança), imperativo a colocação de mais pontos de coleta. Nas áreas livres remanescentes, especialmente em terrenos baldios, deve ser evitado o lançamento de lixo

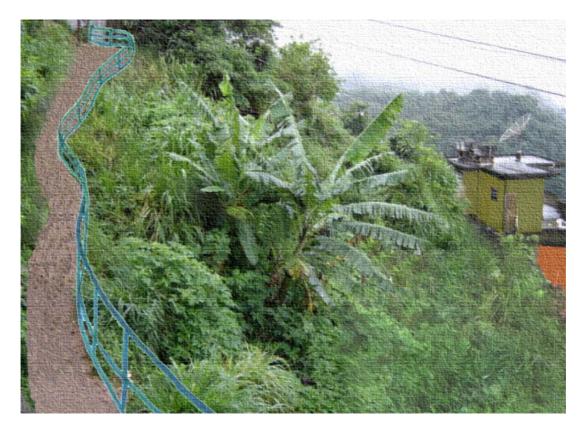
Figura 103: Estabilização da encosta e urbanização de via. (Rua 24 de Maio, Desirée Poço & André Seixas, IAC-UFRJ, 2006; após Foto A.J. T. Guerra).

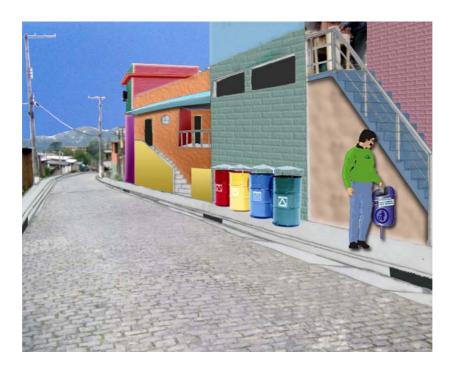
Figura 104: Recuperação do ambiente construído, essencial à qualidade ambiental. (Rua Lopes de Castro, Desirée Poço & André Seixas, IAC-UFRJ 2006; após Foto A.J.T. Guerra).

O reconhecimento pela Comunidade dos seus espaços públicos, e de sua delimitação, poderia realçar as relações espaciais existentes (Conde e Magalhães, 2004) e justificar o apoio comunitário à recuperação ambiental (Figura 104).

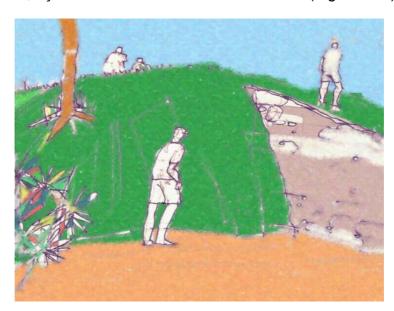
Figura 105: Muro de arrimo e forração vegetal de talude. (platô para uma casa, Vila União, Luis Régis e Raphael David; após Foto A.J.T. Guerra).

Uma seqüência ideal de ações para o caso seria considerar, em primeiro lugar, a imediata remoção das famílias das áreas críticas, para outras, na Comunidade, de modo a serem assegurados os direitos estabelecidos pelo Estatuto da Cidade (Soares Filho, 2001). Em seguida, essas áreas deverão ser estabilizadas, com muros de arrimos ou taludes em declividade e estrutura pedológica que assegurem a estabilidade. A etapa final seria a revegetação e reflorestamento, ações benéficas ao retardo da erosão (Figura 105).

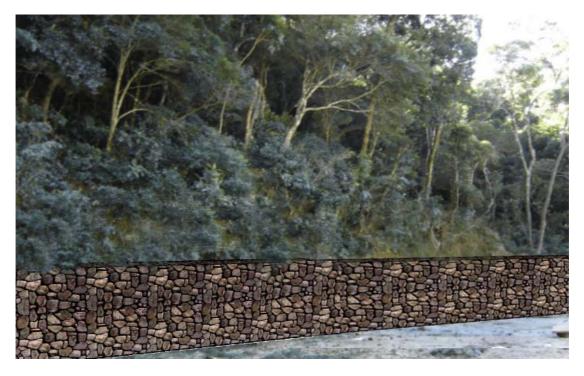
Figura 106: Recuperação de áreas internas com drenagem e valorização do ambiente local. (Thaís Couto, IAC-UFRJ 2006; São Sebastião, após Foto A.J.T. Guerra).

O fluxo superficial deve ser canalizado, a partir de tratamento paisagístico que inclusive valorize a urbanística local, o que contribuiria para criar um vínculo entre o meio e a Comunidade (Figura 106).

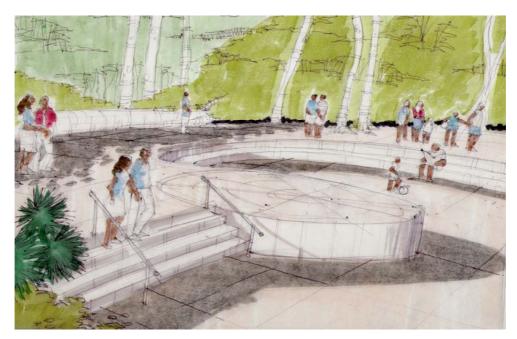
Figura 107: Estudo para recomposição paisagística e a recuperação de áreas. (Caminho do Ouro, Arquiteto Luis Régis; após Foto A.J.T. Guerra)

A exfiltração deverá ser controlada através de canalização ou consolidação, como no caso do fluxo superficial, de forma artística, como obra de arte,

conciliando arte e técnica, estrutura e funcionalidade (Coelho, 2002; Figura 107).

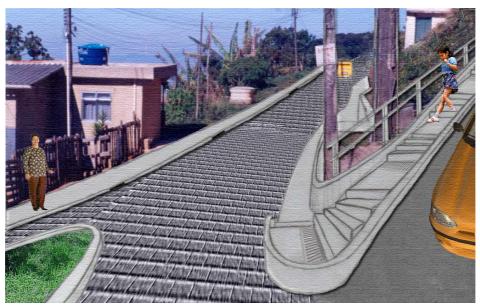
Figura 108: Estudo para recuperação de áreas públicas (Bairro Amazonas, André Seixas/Desirée Poço IAC – 2006; após Foto A.J.T. Guerra)

A recuperação do ambiente construído é essencial à preservação da qualidade ambiental. A ausência da conservação do ambiente construído poderia ser equacionada pela recuperação das vias o que contribui para a melhor circulação, para a eficiência na drenagem (Puppi, 1981) e, em síntese, para melhorar a qualidade de vida na Comunidade (Figura 108).

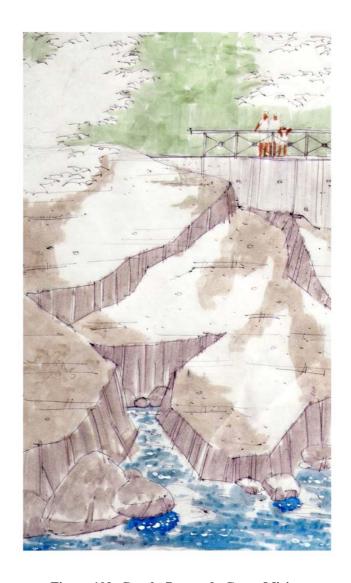
Figura 109: Canal afluente do Coroa Mirim. (Serra da Estrela, Arquiteto Luis Régis; após Foto A.J.T. Guerra)

A Figura 109 mostra que se mantendo o efeito irregular natural e lapidando as placas de rocha existentes no canal, se proporcionará descontinuidade ao percurso das águas e diminuição de sua velocidade, para que não haja destruição nas partes mais baixas à jusante. Obtém-se uma valorização

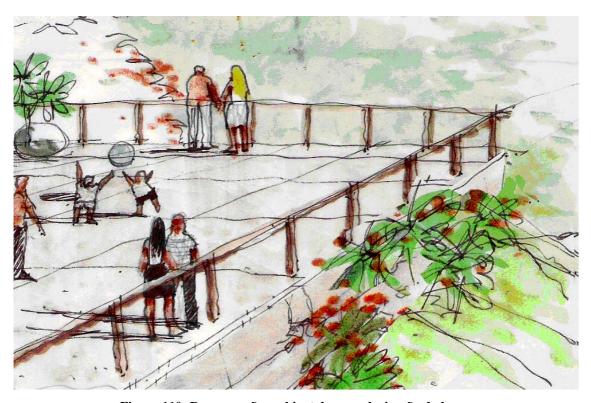
Figura 110: Recuperação ambiental com valorização do lugar. (Caminho Roberto Ferreira Rocha, Arquiteto Luis Régis; após Foto A.J.T. Guerra).

A proposta ideal seria a de implantação de programas de Educação Ambiental, conjugados a projetos de aproveitamento de mão-de-obra local para a realização de ações preventivas e reurbanizações (Figura 110).
