**RESPOSTAS GEOHIDROECOLÓGICAS EM CLAREIRA
DE DESLIZAMENTO NUMA ENCOSTA FLORESTADA:
ALTO RIO DOS MACACOS, MACIÇO DA TIJUCA (RJ).**

DISSERTAÇÃO SUBMETIDA AO PROGRAMA DE PÓS GRADUAÇÃO EM
GEOGRAFIA DA UNIVERSIDADE FEDERAL DO RIO DE JANEIRO COMO
REQUISITO PARA OBTENÇÃO DO GRAU DE MESTRE EM CIÊNCIA (M. Sc).

**UFRJ
2006**

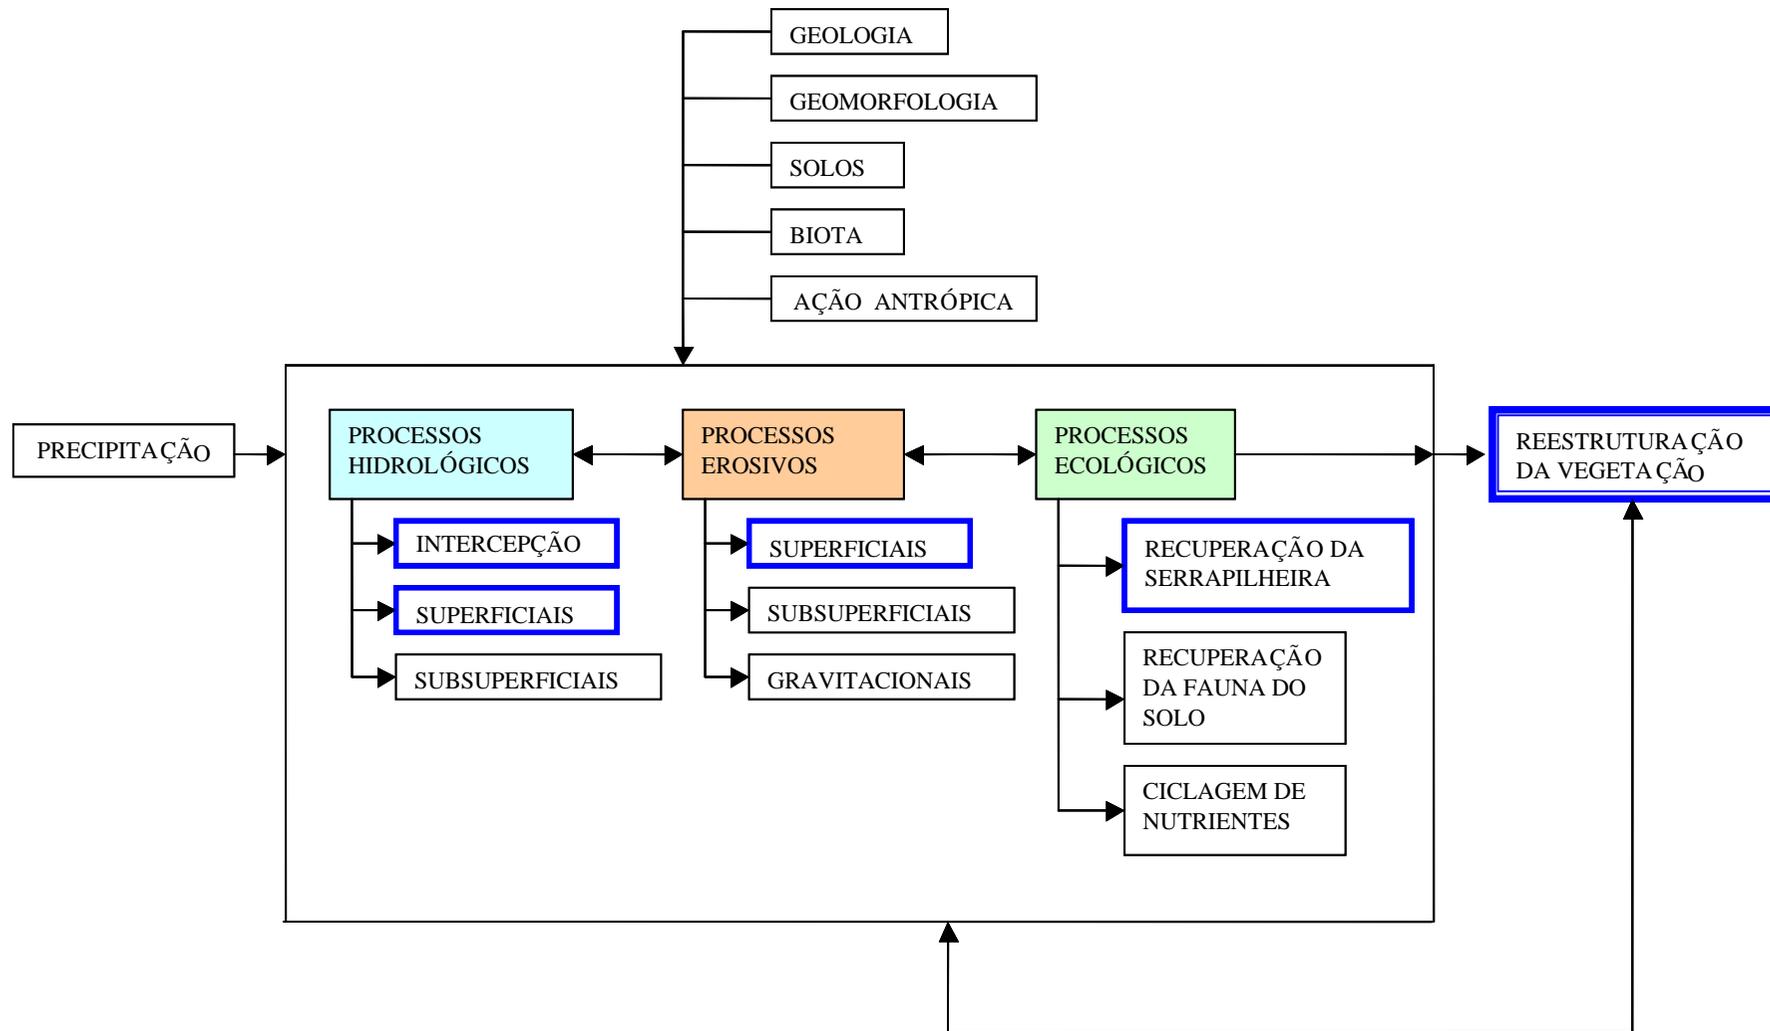
Figura 1: Sistema geo-hidroecológico composto por processos atuantes na recuperação de clareiras e seus fatores atuantes. Em destaque os processos analisados nessa pesquisa e resposta final de recuperação.

Tendo em vista que a partir do retorno da funcionalidade hidrológica do topo do solo, como visto na figura 1, este compartimento vem a desempenhar um papel de regulador da dinâmica de infiltração e escoamento no piso florestal, reduzindo assim a erosão por escoamento superficial que, na maioria dos casos, torna-se o fator limitante desse retorno. Ressalta-se também a importância de conhecer o tempo de recuperação do topo do solo, ou seja, de conhecer em que momento e sob que condições específicas o retorno da vegetação passa a contribuir de forma efetiva para a redução das taxas de erosão em uma clareira gerada por deslizamento.

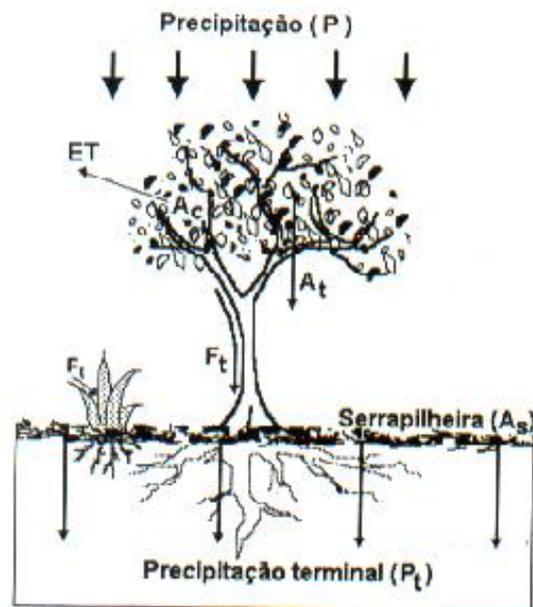
Figura 2: Atuação da cobertura vegetal na entrada de fluxos de água, onde: P é precipitação; E_t é evapotranspiração; A_c é armazenamento das copas; A_T é atravessamento nas copas; F_T é fluxo de tronco; A_s é armazenamento pela serrapilheira e P_T é precipitação terminal (extraído de Coelho Netto, 1994.)

No interior da matriz do solo, encontram-se as raízes vivas ou mortas que são meios de movimento de águas, nutrientes e ar no solo, sendo o desenvolvimento do sistema radicular controlado e modificado pelas propriedades do solo e pelo tipo de espécie vegetal (Armson, 1977). Desta forma, o sistema radicular de absorção e ancoramento exerce uma função hidrológica relevante atuando no controle das rotas preferenciais de percolação e concentração de água nos solos e através de sua função mecânica na estabilidade das encostas, variando em função não apenas do padrão de enraizamento dos indivíduos, podendo variar verticalmente ou lateralmente, mas principalmente, das próprias condições mecânicas do solo, onde se ancoram esses sistemas radiculares (Nunes *et al.*,1992; Freire Alemão, 1997; Jansen, 2001; Silveira, 2004; Basile, 2004 e Correa, 2004). Os caminhos dos fluxos da água das chuvas e a atuação da cobertura florestal nestes, podem ser visualizados na figura 2.

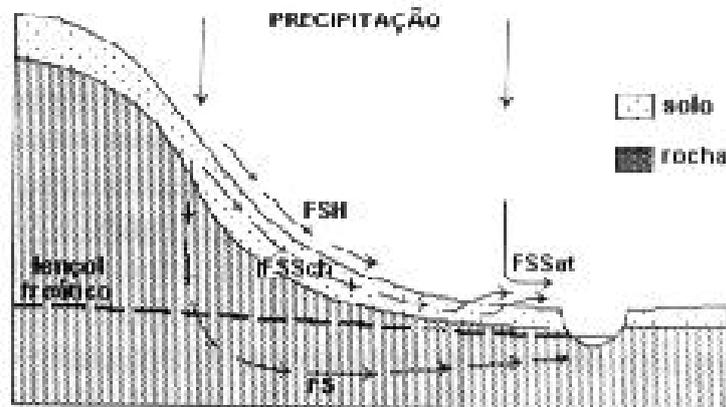
Figura 3: Possíveis rotas de fluxos d'água nas encostas, onde : FSH é fluxo superficial hortoniano, FSSch é fluxo subsuperficial de chuva, FSSat é fluxo subsuperficial de saturação, FS é fluxo subterrâneo (extraído de Dunne e Leopold, 1978).

A água das chuvas que chega às bacias florestadas pode tomar diversos caminhos até sua chegada ao canal fluvial, sendo definidos por variáveis que regulam a infiltração rumo ao horizonte mineral e escoamento superficial. Dunne & Leopold (1978) apontam para diferentes destinos da drenagem da água da chuva em encostas, via quatro tipos de escoamento: fluxo superficial tipo "hortoniano"; fluxo sub-superficial da chuva; fluxo subsuperficial de saturação e fluxo subterrâneo, como exemplificado na figura 3.

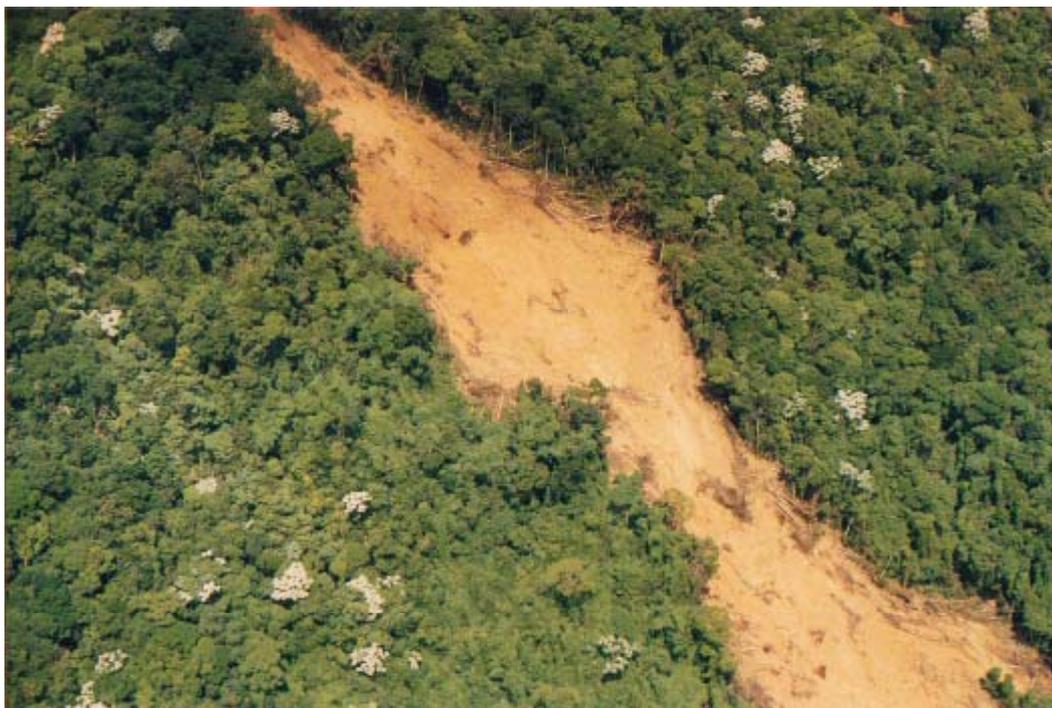
Figura 8: Fotografia aérea do deslizamento da Vista Chinesa logo após o evento em fevereiro de 1988 (Foto: GEORIO).

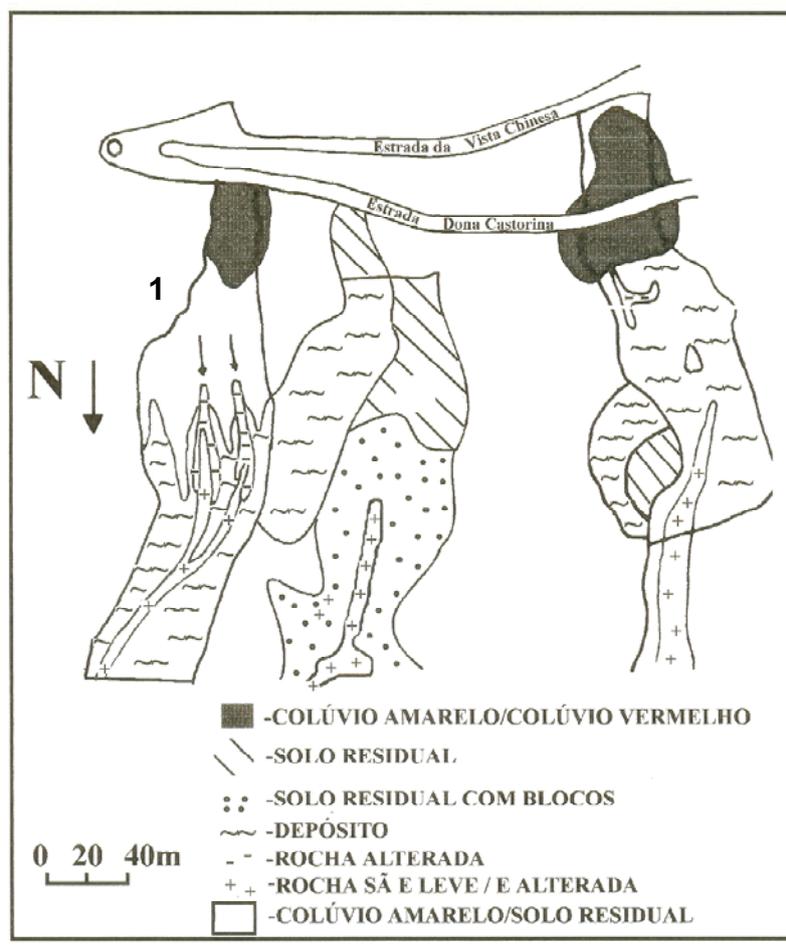
Figura 9: Mapa geotécnico da encosta estudada, observado a área da cicatriz de deslizamento da Vista Chinesa (1), adaptado de Santos da Rocha *et al.*(1992).

A geologia da área afetada pelo deslizamento compreende basicamente a formações de biotita–gnaisse, gnaisse facoidal, quartzitos e associações biotita–gnaisse e quartzito (Soares *et al.*, 2001). Em relação ao substrato pedológico, Santos da Rocha *et al.*, (1992) identificou perturbações locais nas seqüências de solos coluviais, podendo aflorar depósitos coluviais mais antigos e solos residuais na superfície. Na área da cicatriz erosiva ocorre um total de sete unidades Geológico/Geotécnicas com propriedades físicas, químicas e mineralógicas distintas, onde nesses variados substratos pedológicos atuam processos hidro-erosivos de encosta. Na base da cicatriz erosiva situa-se um espesso pacote de solo com pequenos blocos rochosos, depositados durante o escorregamento, Na porção média da encosta, a incisão vertical promovida pela dissecação erosiva aflorou rocha alterada e sã e na porção superior da encosta ocorrem associações de solos coluviais e residuais (figura 9).

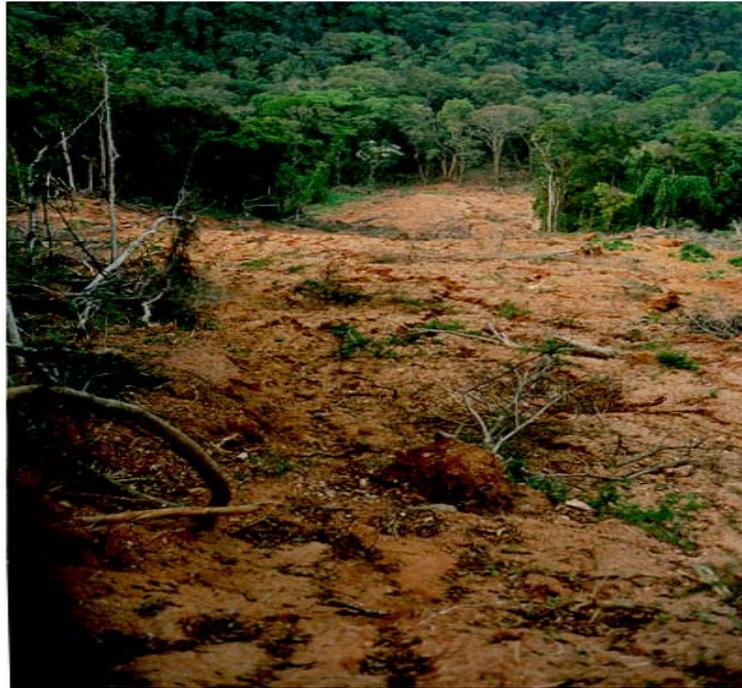
Figura 10: Fotografia da cicatriz Vista Chinesa em fevereiro de 1988, logo após o movimento de massa que originou a cicatriz. Fonte: GEOHECO-UFRJ.

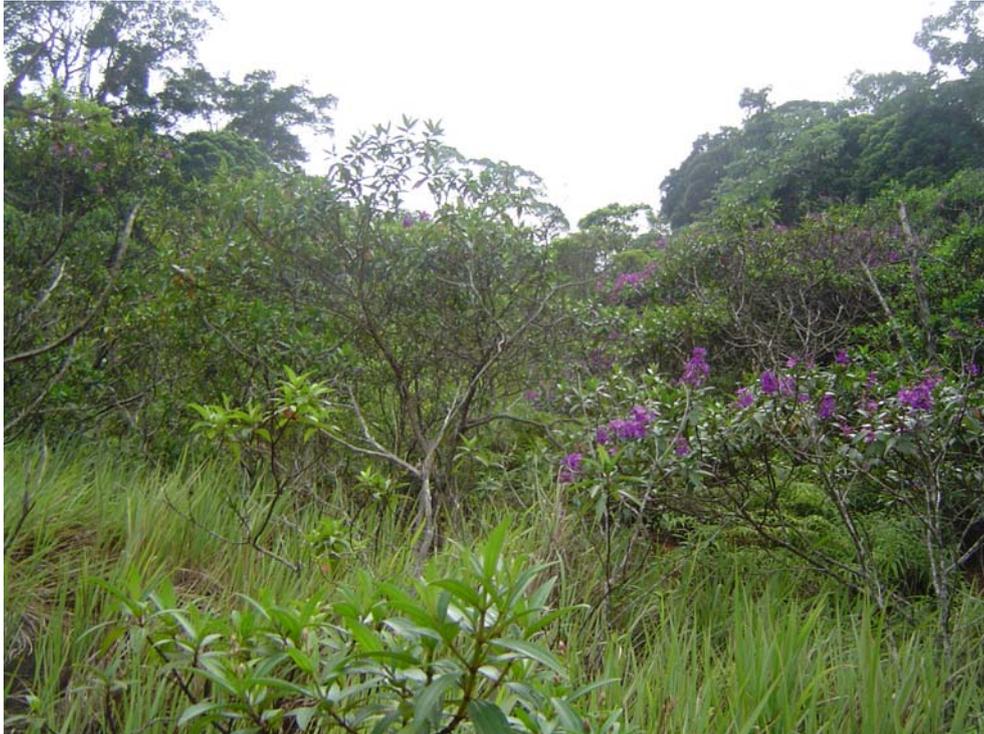
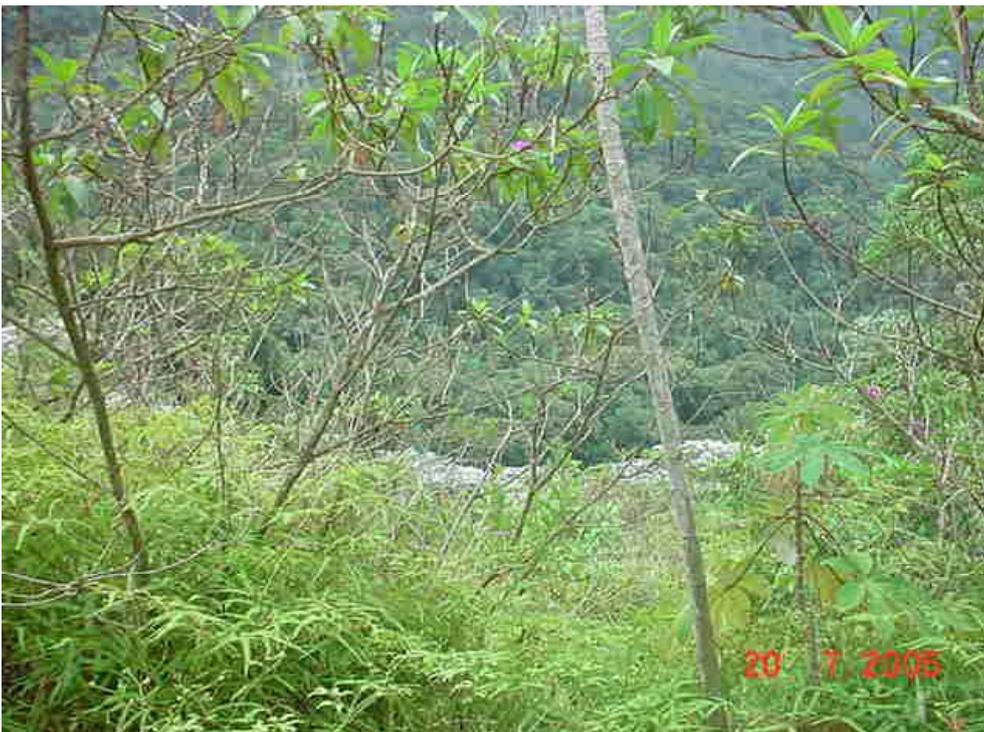
Figura 11: Fotografias do interior da clareira com vista em direção a montante (acima) e a jusante (abaixo) no ano de 2005.

Ressalta-se também que mesmo após 18 anos da ocorrência do evento erosivo, ainda existe na porção central da clareira uma área desprovida de vegetação.

Com o recente fechamento da canaleta de escoamento de chuvas que provém da estrada no ano de 2002 espera-se diminuir o efeito por lavagem do topo do solo por escoamento superficial e gradativamente retomar o processo natural de sucessão ecológica e conseqüentemente retorno da funcionalidade hidrológica e ecológica do topo do solo.

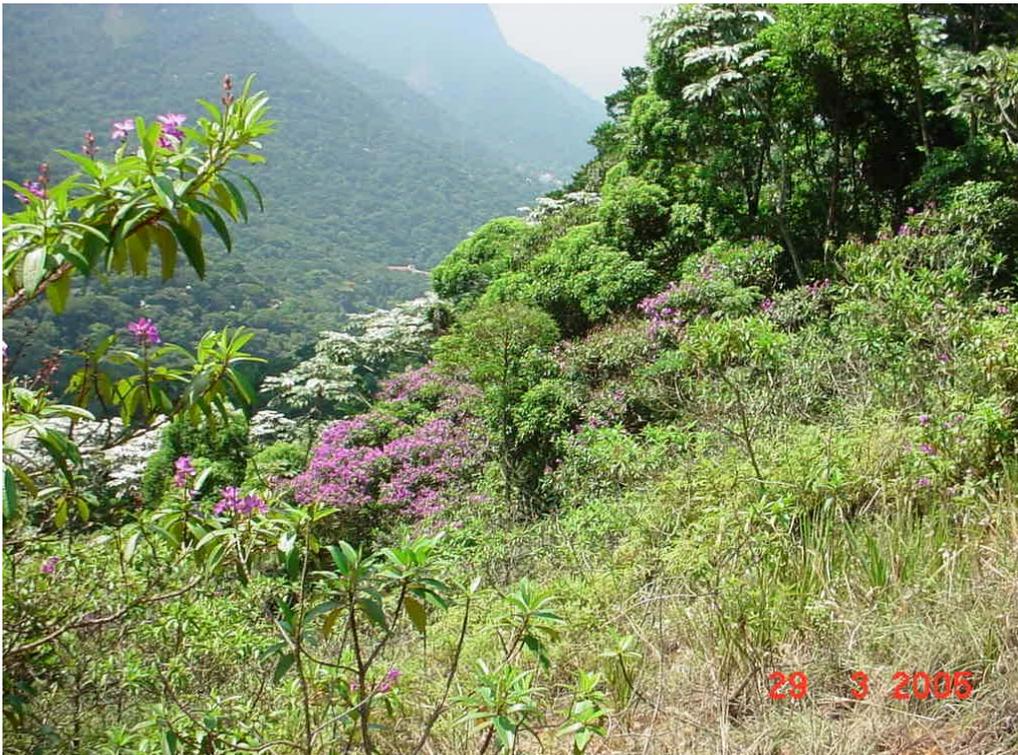
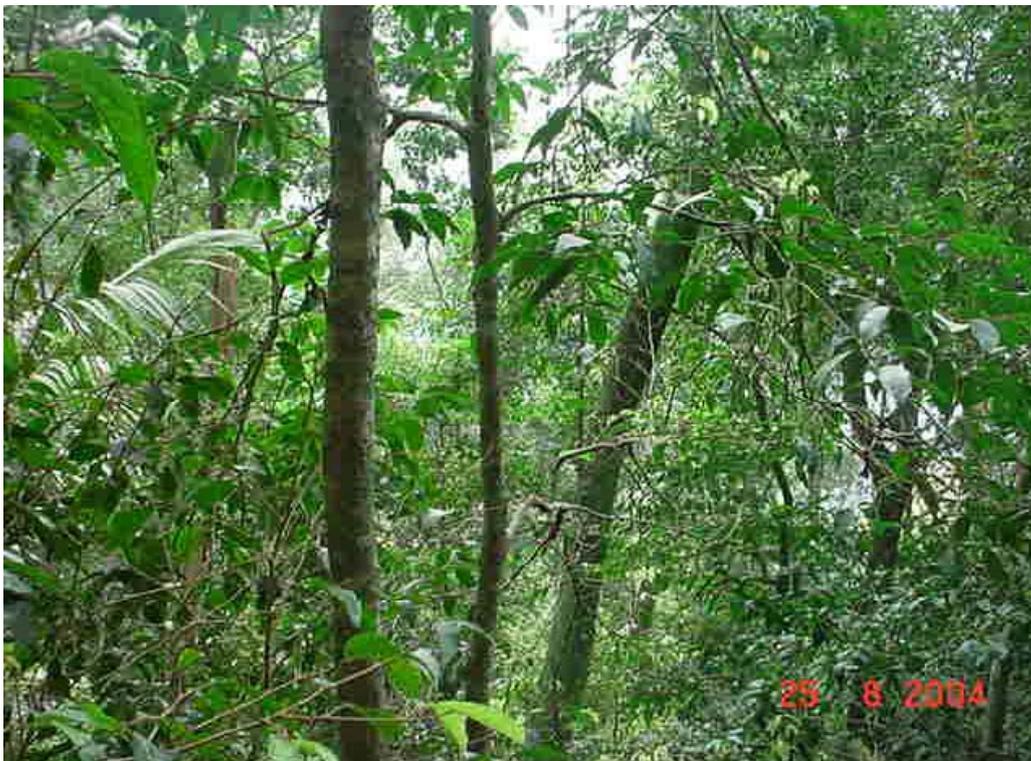
Figura 12: Fotografia com visão da área com revegetação incipiente em direção as bordas da clareira (acima) e fotografia da floresta secundária tardia no entorno adjacente à clareira de deslizamento (abaixo).

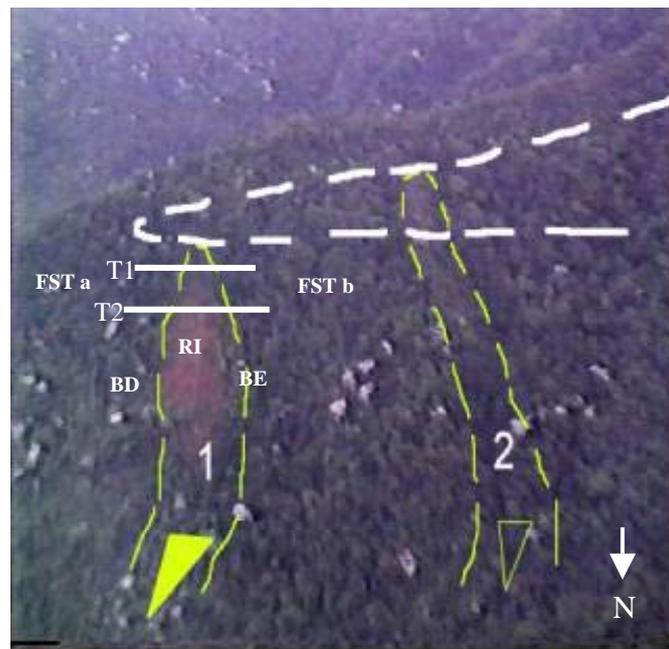
Figura 13: Localização dos transectos (em tracejado) e domínios analisados na clareira de deslizamento da Vista Chinesa (1) e em seu entorno florestado.

O local correspondente à instalação dos transectos foi escolhido através de diversas incursões de campo procurando obter áreas significativas colonizadas por diferentes padrões de recolonização da vegetação e a partir dos domínios de tipologias vegetais apontados por Rocha Leão (1996 e 1997) e na porção médio superior da clareira (figura 13), onde predominam os processos erosivos superficiais limitantes da revegetação. Buscou-se também contemplar no interior da faixa amostral os domínios correspondentes às parcelas hidro-erosivas integradas ao estudo.

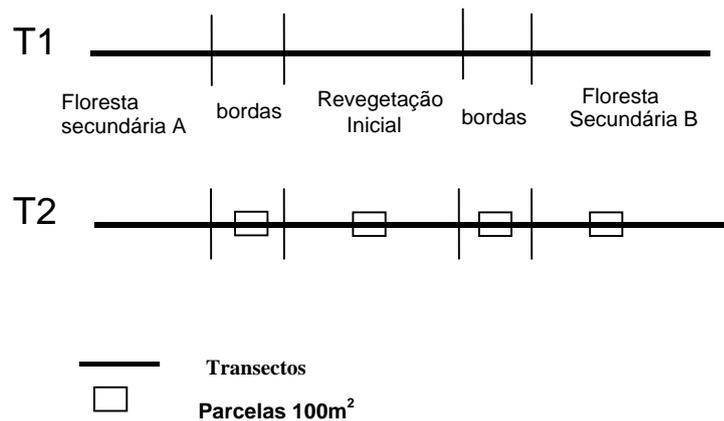
Figura 14: Esquema dos transectos e quadracts utilizados no levantamento da estrutura da vegetação e divisão dos domínios analisados no estudo.

Foram construídas no interior da faixa amostral do transecto 2 parcelas de 100m² (10x10m), para fins comparativos ao estudo desenvolvido por Rocha leão (*op. cit.*), como observado na figura 14. Foi escolhido o transecto 2 por conta de sua marcante diferenciação dos domínios observados, além de contemplar os pontos amostrais das bordas levantados no estudo anterior.

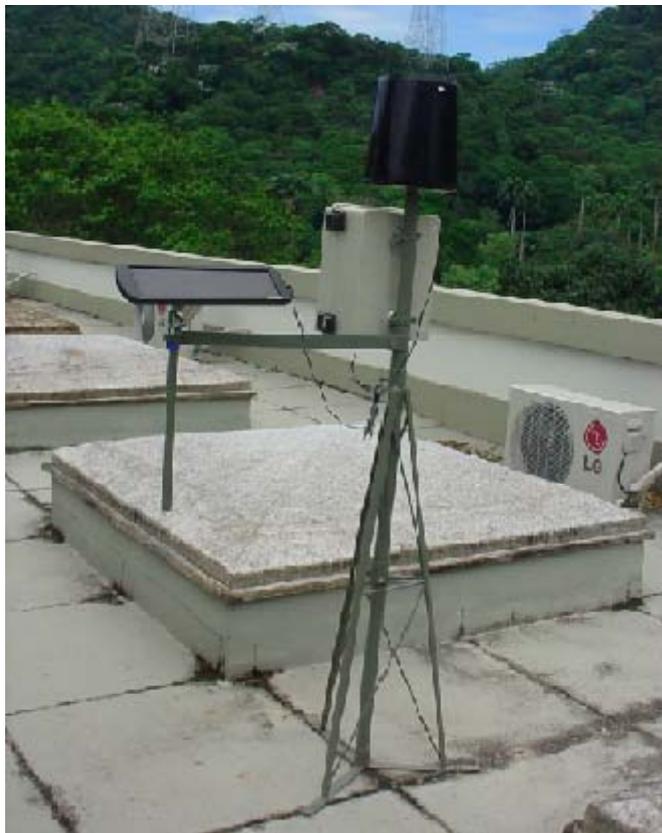
Figura 15: Pluviômetro digital instalado na bacia estudada.

A mensuração da quantidade e intensidade das chuva que cai no interior da bacia estudada foi feita através de um pluviômetro digital modelo Global Water (modelo GL 400) localizado em seu médio vale. Este se encontra em um local fechado e protegido no posto pluviométrico do GEOHECO-UFRJ instalado no Instituto de Matemática Pura e aplicada (IMPA), como mostra a figura 15. Os dados acumulados de chuva foram armazenados em um *data logger* em intervalos contínuos de 15 minutos e transferidos quinzenalmente para análise.

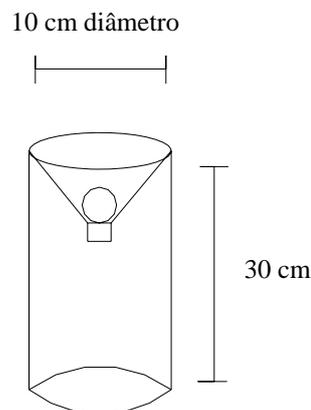
Figura 16: Pluviômetro artesanal instalados na área laboratório.

Os pluviômetros artesanais foram construídos com tubos e fundo de PVC, com 30cm de comprimento e com uma abertura de 10cm de diâmetro na sua parte superior (figura 16). Na área de entrada do coletor foram adaptados funis feitos da parte superior de garrafas PET e uma bola de plástico (bola de tênis de mesa) para evitar a evaporação da água acumulada.

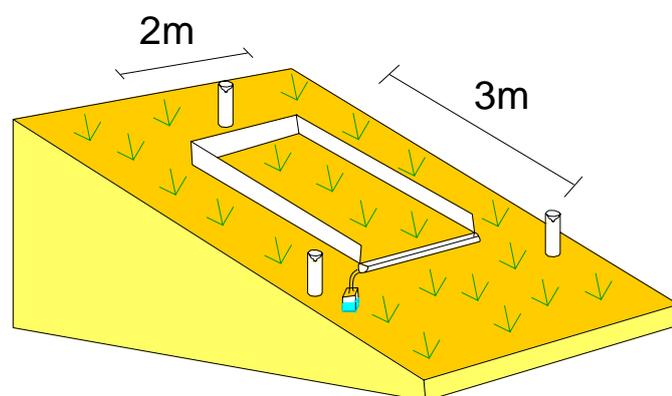
Figura 17: Desenho esquemático mostrando a parcela de escoamento superficial e a posição dos pluviômetros.

Para a mensuração do escoamento superficial, foram construídas parcelas tipo *Gerlach* adaptadas com área correspondente a 6m^2 . As calhas foram construídas a partir de uma seção de 2 metros de calha de PVC com uma tampa dobrada de metal de forma a impedir a entrada chuva direta e por gotejamento. Conectado a calha de PVC, foi instalado um tubo de borracha que leva a água e os sedimentos para um recipiente de armazenamento de 50 litros ancorado na encosta. Uma chapa retangular de aço galvanizada ($3\text{m} \times 2\text{m}$) foi presa ao lado superior da calha e enterrada no interior do solo para permitir que a erosão e escoamento superficial fossem mensurados em uma área conhecida (figura 17). No entorno desse contato com a lâmina encaixada no solo foi colocado uma massa para fins de impermeabilização, evitando a passagem da água por áreas possivelmente descontínuas ideologicamente no solo em relação à área amostrada, possivelmente geradas em sua instalação.

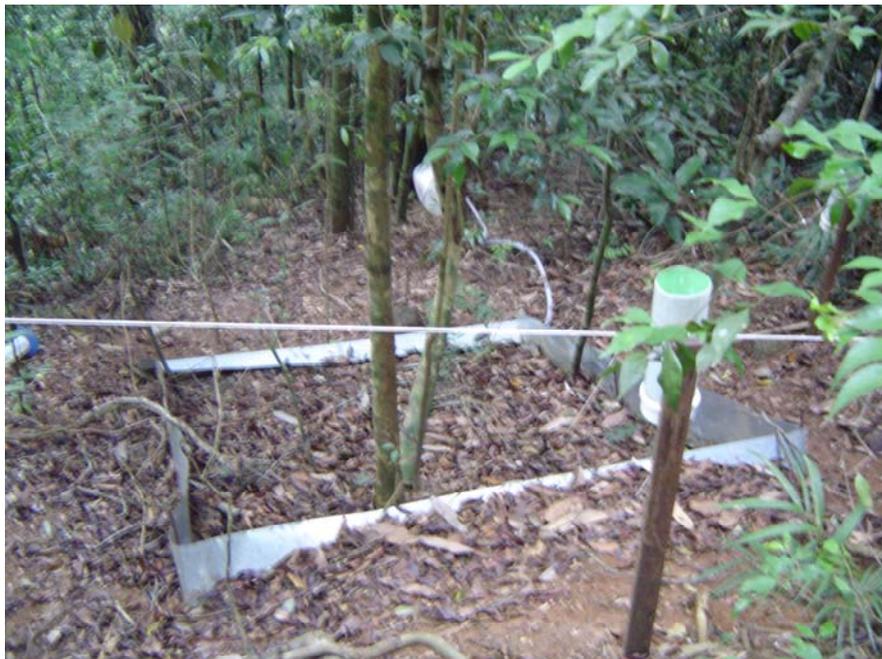
Figura 18: Parcela de escoamento superficial localizada no domínio de floresta secundária tardia.

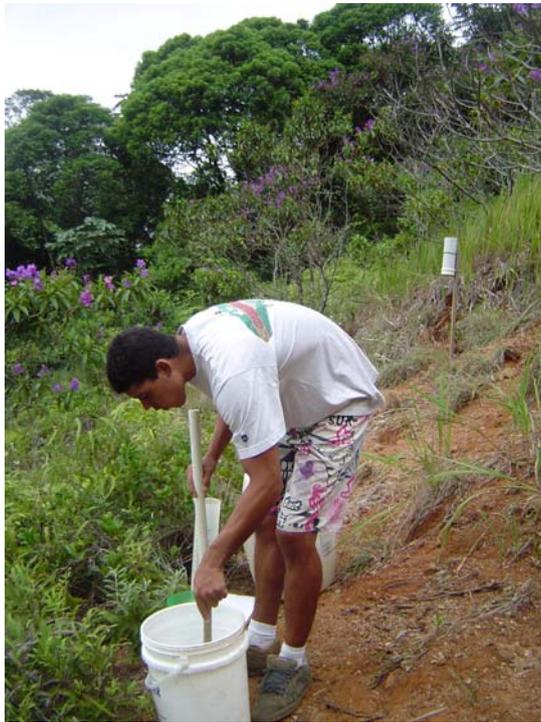
Figura 19: Fotografias do procedimento de coleta das sub-amostras de sedimentos escoados à esquerda e detalhes de instrumentos de coleta, observado a direita.

A amostragem regular de escoamento superficial e transporte de sedimentos de cada parcela, foi feita através da mensuração do volume de água nos galões e retirada de sub amostras de sedimentos que foram transportados para dentro dos coletores após os eventos de chuvas. Estas sub-amostras (500ml) de sedimentos são coletadas através de uma mistura por agitação dos sedimentos em suspensão em um recipiente maior através de uma espécie de agitador manual construído artesanalmente. Os sedimentos foram capturados ainda em suspensão e em processo de decantação dos grãos mais pesados por um coletor artesanal, vide figura 19, esta homogeneização se torna importante para evitar predomínio de nenhum fração de sedimentos na amostragem. Posteriormente, em laboratório, estas sub-amostras foram secas em estufa a 105° C e determinado através de pesagem o quanto foi carregado para cada amostra. O valor obtido foi extrapolado para o conteúdo de todo o escoamento e transformado de g/500ml para g/l.

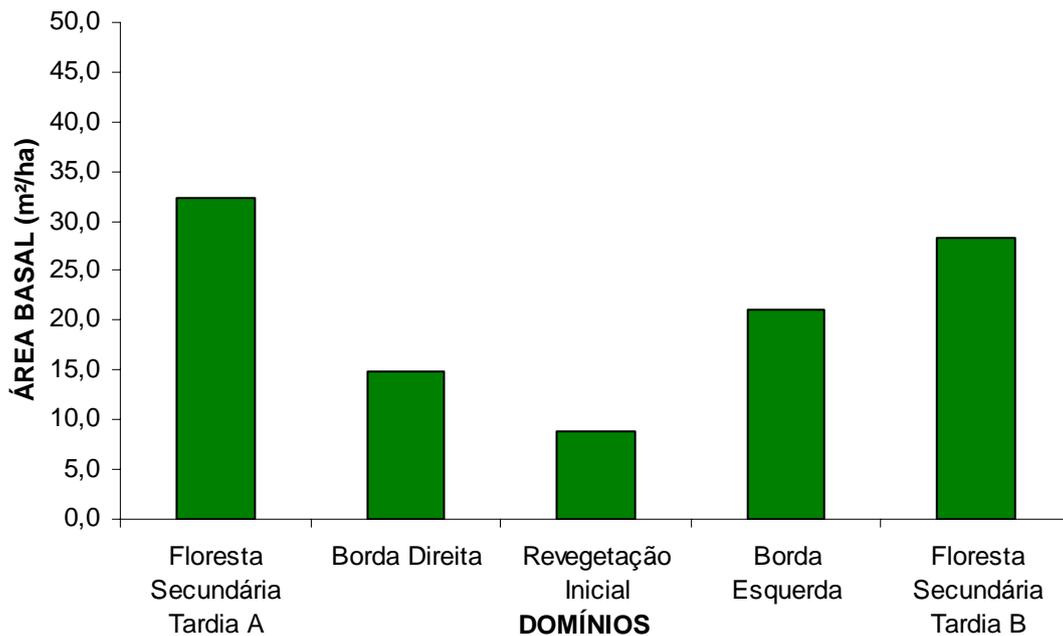
Figura 20: Histograma com médias gerais de área basal nos diferentes domínios.

Já para o interior da clareira e suas bordas, os valores de área basal encontrados foram de 14,85 m²/ha para a borda direita; 21,14 m²/ha para a borda esquerda e 8,80 m²/ha para a área de revegetação inicial (figuras 20 e 29). O maior valor para a borda esquerda pode ser atribuído ao seu melhor estado de regeneração e por marcante presença das espécies pioneiras: Embaúbas (*Cecropia glaziovii* e *Cecropia hololeuca*), Jacatirão (*Miconia cinnamomifolia*) e Quaresmeira (*Tibouchina granulosa*) que conferem troncos desenvolvidos devido ao seu rápido crescimento inerente a espécies desse estágio sucessional (Budowski, 1965 e Corlett, 1995).

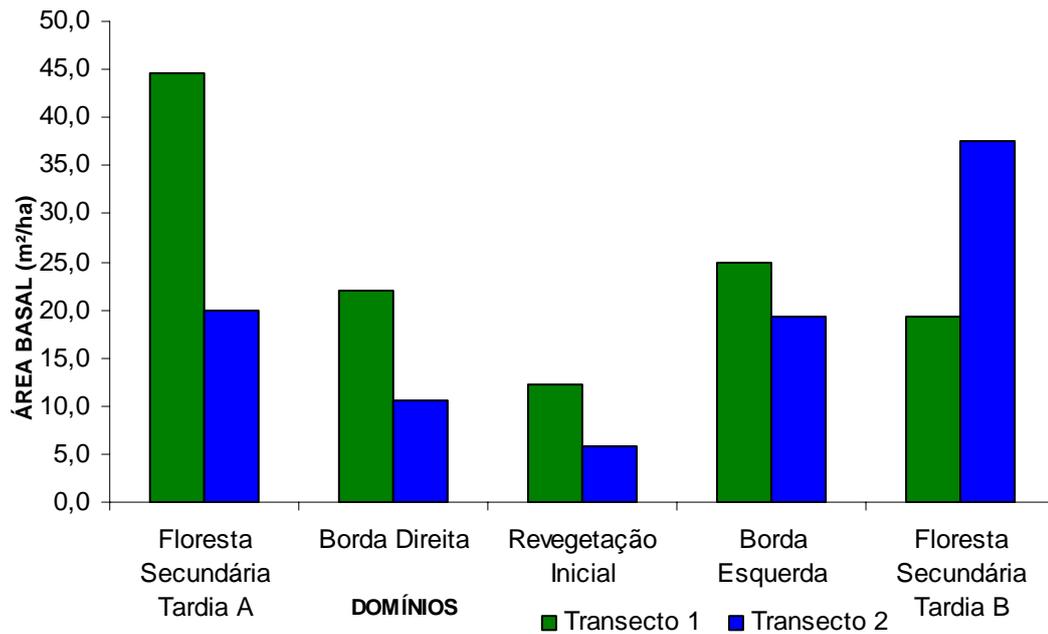
Figura 21: Histograma comparativo de área basal entre os transectos nos diferentes domínios.

Os maiores valores para o T1 pode ser explicado por conta da ação desenvolvida por plantios de espécies de rápido crescimento efetivado por órgãos públicos, com o fim de acelerar o processo de regeneração, dentre eles o bambu. Porém o que se percebe hoje é um grande avanço desta espécie nesta porção da clareira e no seu entorno, que além de ser prejudicial por aspectos ecológicos, por ser uma espécie exótica e seu predomínio inibir o crescimento de outras espécies, como, pode ser prejudicial sob a ótica hidrológica, por sua arquitetura de convergência de fluxos: que aumenta o fluxo de tronco e de seu enraizamento raso, criando áreas de concentração de água no interior do solo em pouca profundidade podendo induzir a novos deslizamentos.

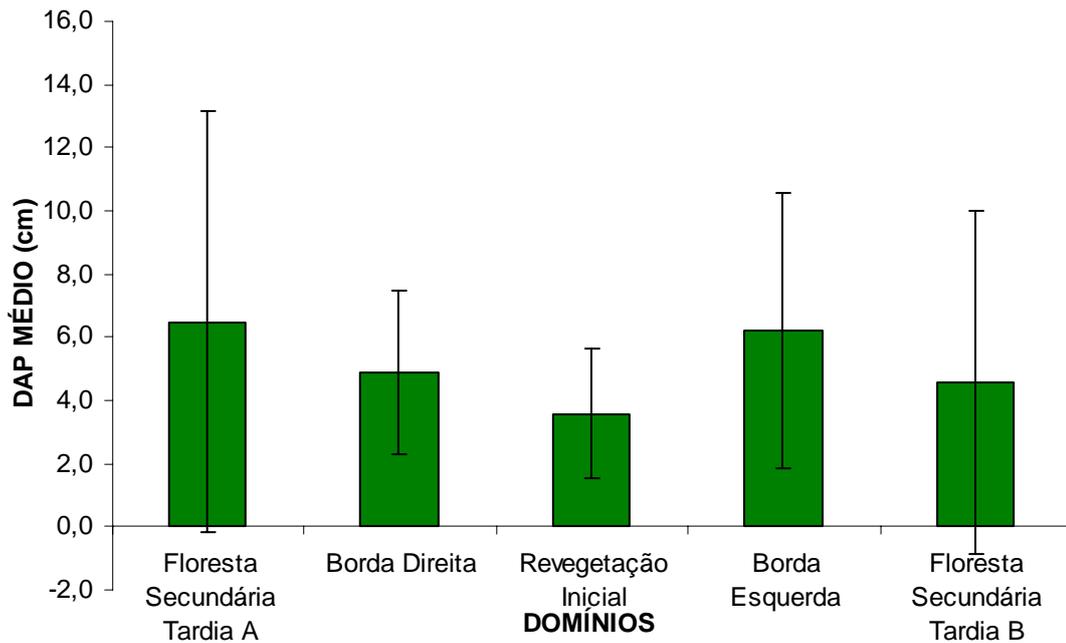
Figura 22: Histograma com médias de diâmetro a altura do peito nos diferentes domínios e desvio padrão.

Quando comparado ao DAP de áreas na mesma bacia de melhor estado de preservação e de outros trechos de floresta no mesmo sub-sistema de drenagem os valores se encontram inferiores como visto nas figura 30 e 32. Cabe ressaltar que este estudo determinou 1,5cm como DAP mínimo para inclusão, com o propósito de avaliar a presença de indivíduos jovens no processo de recolonização da clareira, enquanto os outros estudos determinaram como valor mínimo valores superiores, o que ocasiona um certo decréscimo nos valores médios obtidos nesse estudo em relação às outras áreas.

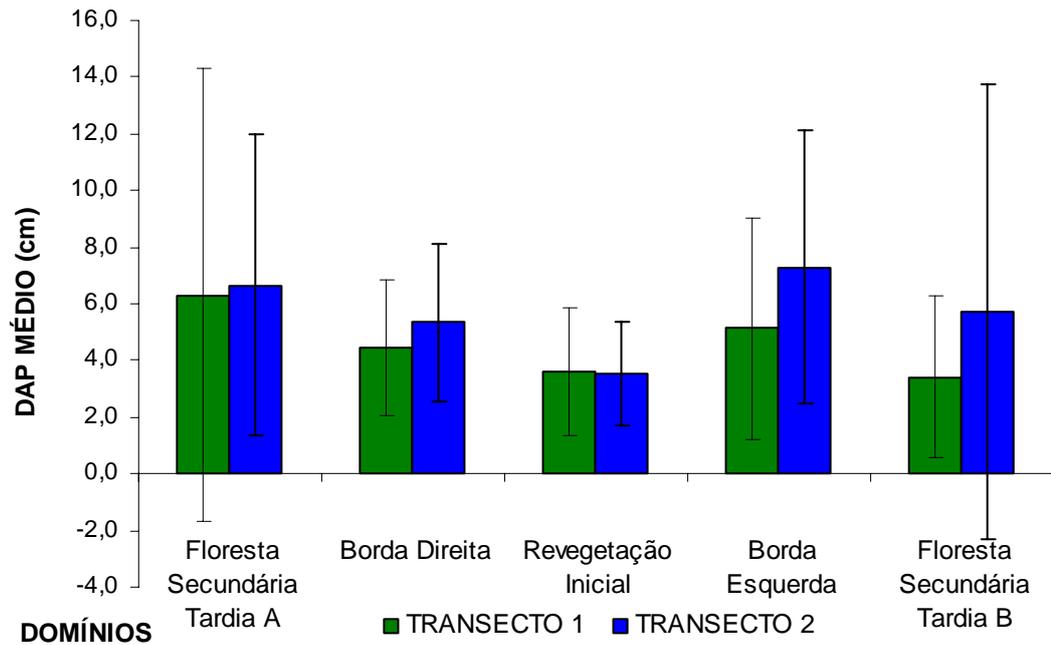
Figura 23: Histograma comparativo de médias de diâmetro a altura do peito entre os transectos e desvio padrão.

Em relação ao DAP comparativo entre os dois transectos, percebe-se uma pequena variação no comportamento médio dos domínios, entretanto pode se observar desvios de DAP relativamente mais elevados nos domínios de floresta e na borda esquerda (Figura 23), evidência da presença de tanto indivíduos de grande porte como de indivíduos jovens. Levando em consideração este parâmetro não se evidenciaram diferenças significativas entre eles.

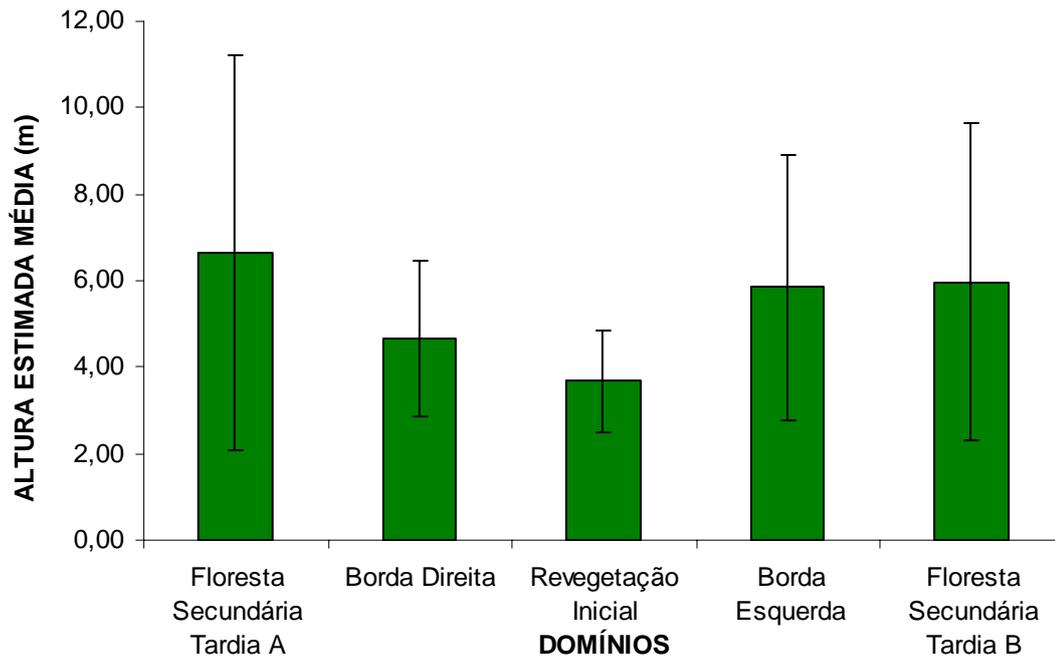
Figura 24: Histograma com médias de altura estimada nos diferentes domínios e desvio padrão.

A altura média nos domínio apontou para resultados de 6,38m para a floresta secundária tardia, sendo de 6,82 para FSTa e 5,95 para FSTb. Nos domínios das bordas estes valores foram de 4,78m para a borda direita e 5,68m para a borda esquerda e por fim pra área de revegetação inicial com 3,94m (figuras 24 e 29). Estes resultados de altura estimada para a área de floresta secundária também acompanharam a tendência do parâmetro analisado de DAP e também se encontraram inferiores às áreas florestadas comparadas neste estudo na mesma vertente.

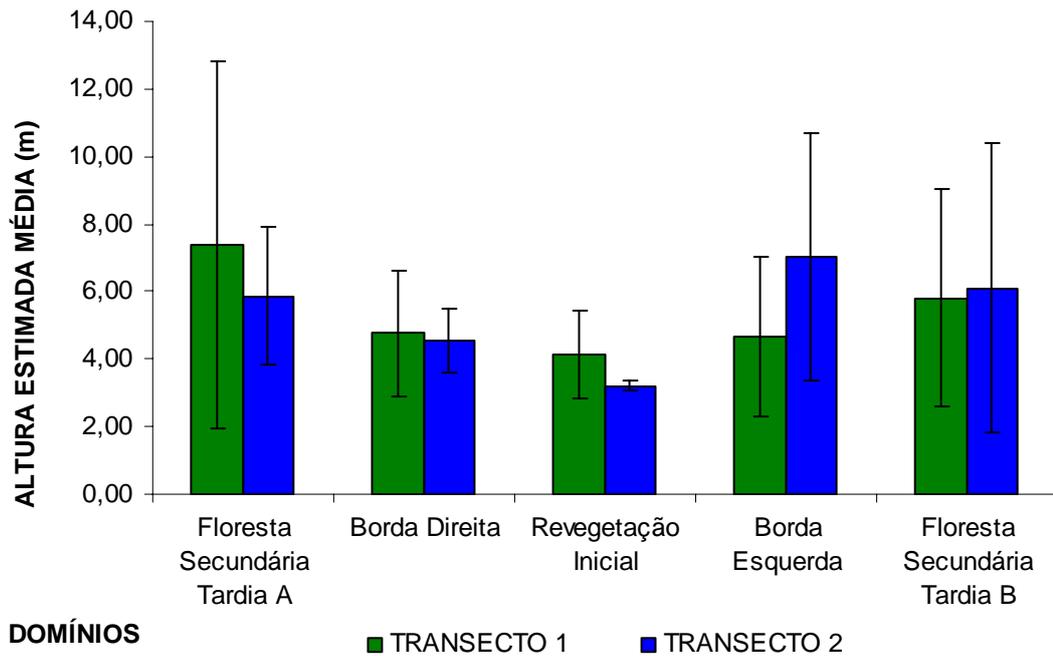
Figura 25: Histograma comparativo de altura estimada nos diferentes domínios entre transectos e desvio padrão.

Em relação à altura comparada entre duas faixas transversais percebe-se uma pequena variação no comportamento médio dos domínios, entretanto, podem se observar desvios de altura relativamente mais elevados nos domínios de floresta e na borda esquerda (figura 25). Isso se dá por conta da presença de indivíduos de grande porte e de indivíduos jovens. O domínio de revegetação inicial apresenta maior valor médio de altura no transecto 1, sob influência da revegetação induzida, devido ao predomínio do bambuzal de porte mais alto, o qual inibe o desenvolvimento das quaresmeiras que se mantêm com menor porte.

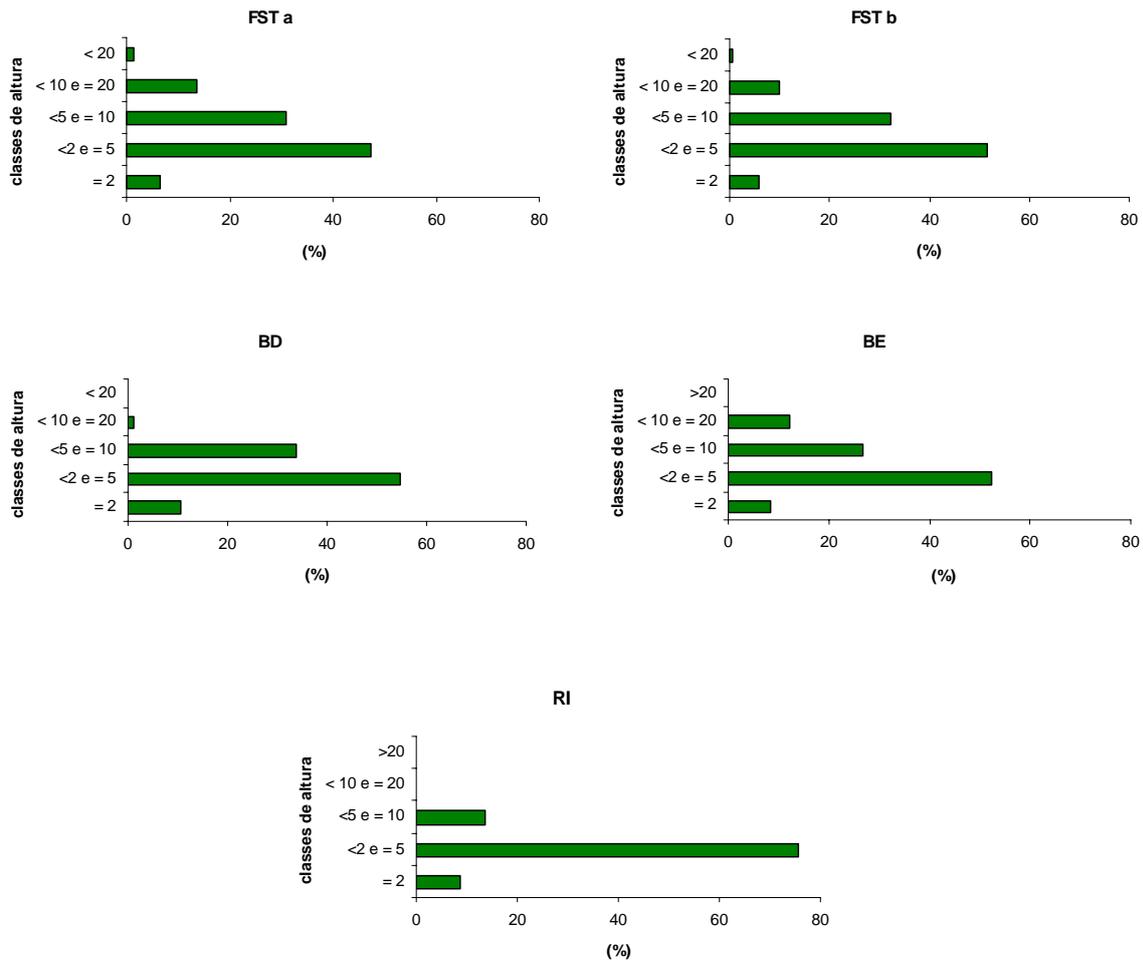
Figura 26: Gráficos de altura estimada em diferentes classes de altura nos domínios estudados.

A estratificação da altura dos indivíduos arbóreos nos diferentes domínios apresentou uma maior presença desses na faixa entre 2 a 5 metros, como visto na figura 26. É importante considerar, entretanto, que a maior parte dos indivíduos contemplados nesta classe possuem altura próxima a 5 metros. Não foi observado a presença de muitos indivíduos maiores que 20 metros de altura no domínio de floresta secundária tardia, assim como não foi presente esta classe nas bordas em contato com a clareira. A borda esquerda acompanha os outros parâmetros analisados e se mostra com a vegetação com maior porte estrutural que a borda direita. A presença de indivíduos neste domínio na classe analisada entre 10 a 20 metros deve-se basicamente pela presença da espécie *Embaúba* (*Cecropia glaziovii* e *Cecropia hololeuca*) que se apresenta com altura elevada. Como visto na figura 27.

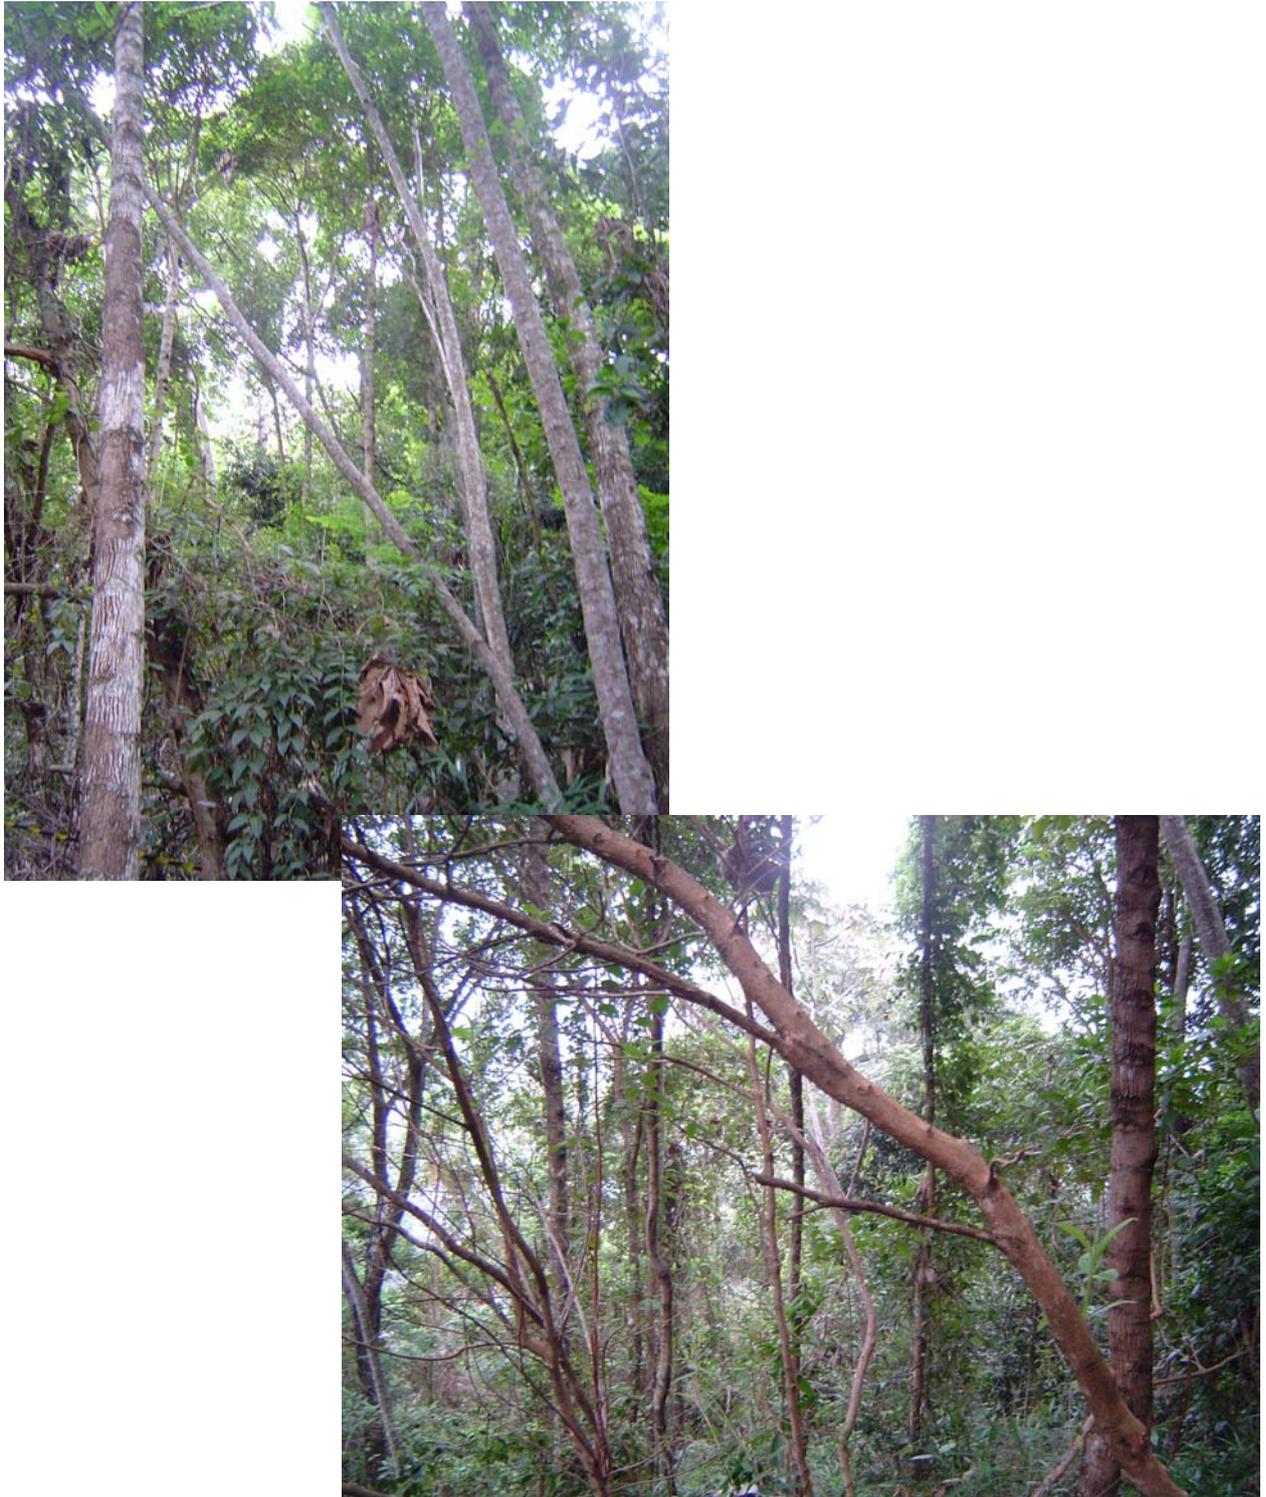
Figura 27: Bordas em contato com a floresta, com destaque para a estrutura da vegetação na borda esquerda (acima) e borda direita (abaixo).

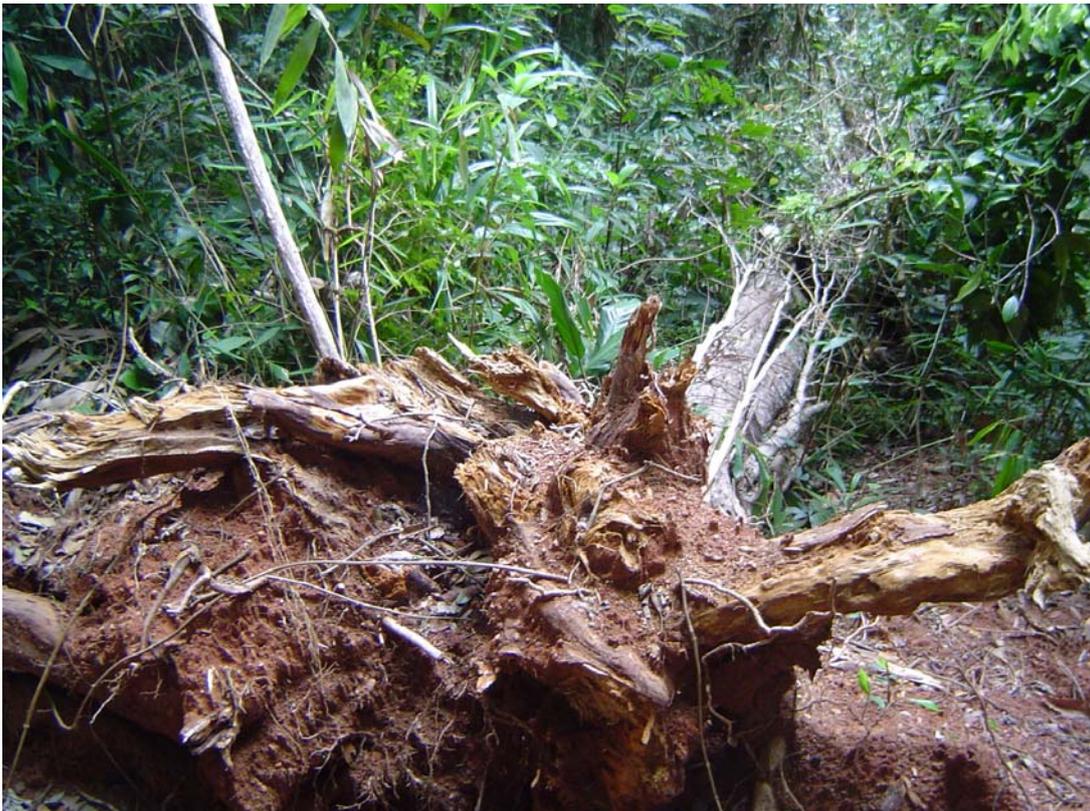
Figura 28: Árvores caídas com destacamento de raízes próximos a formigueiros.

Outras observações complementares de campo evidenciam um elevado número de árvores caídas ao longo do Transecto 1 neste domínio ($n = 7$; DAP médio = 17,6cm) e do Transecto 2 ($n = 12$ DAP médio = 29,3cm). A maioria das árvores caídas foi rompida no tronco, o que indica o efeito de ventos fortes como indutor destas rupturas (figura 28); tal fato pode estar evidenciando o efeito indireto da clareira enquanto espaço aberto que favorece a ação dos ventos. Ressalta-se ainda a ocorrência local de algumas árvores caídas com destacamento de raízes (figura 28) do Transecto 1 ($n = 2$; DAP médio = 43,3cm) e do Transecto 2 ($n = 6$; DAP médio = 30,8cm). Estas se deram em sua maioria devido a presença de grandes formigueiros no contato entre a clareira e a floresta que corrobora a idéia de degradação. Em recente visita de campo à área de estudo presenciou-se árvores de grande porte caídas recentemente na área FSTb o que reforça ainda mais as evidências de um efeito degenerador.
