**RESPOSTAS GEOHIDROECOLÓGICAS EM CLAREIRA
DE DESLIZAMENTO NUMA ENCOSTA FLORESTADA:
ALTO RIO DOS MACACOS, MACIÇO DA TIJUCA (RJ).**

DISSERTAÇÃO SUBMETIDA AO PROGRAMA DE PÓS GRADUAÇÃO EM
GEOGRAFIA DA UNIVERSIDADE FEDERAL DO RIO DE JANEIRO COMO
REQUISITO PARA OBTENÇÃO DO GRAU DE MESTRE EM CIÊNCIA (M. Sc).

**UFRJ
2006**

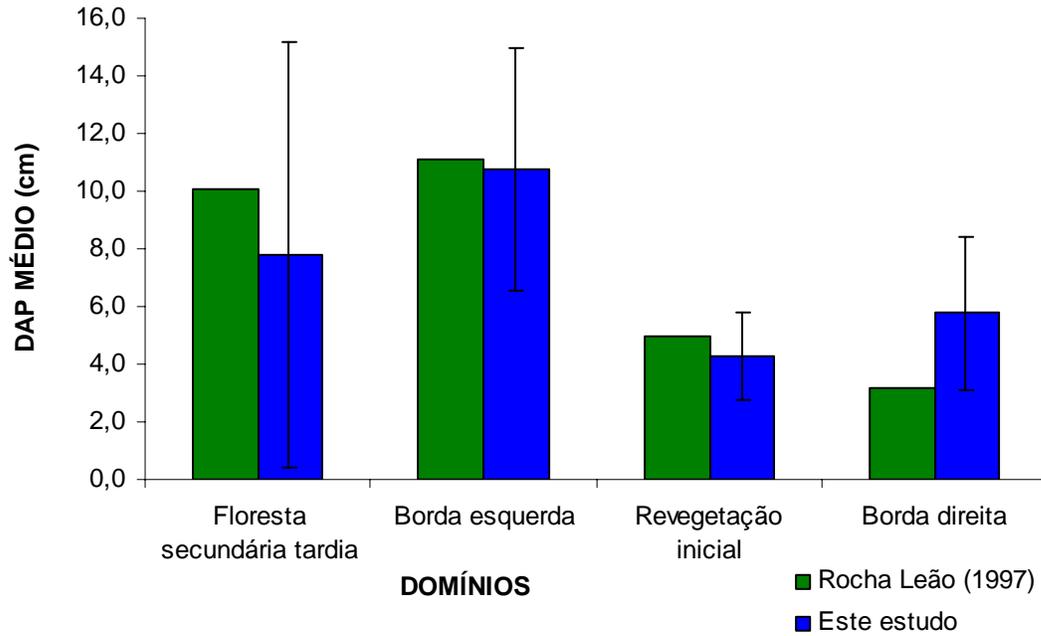
Figura 32: Histograma com resultados médios de diâmetro a altura do peito (DAP) nos diferentes domínios em dois diferentes momentos.

Chama atenção o decréscimo dos valores médios de DAP no entorno florestado (FST), o que não ocorre com a altura estimada em campo. Observações evidenciam um elevado número de árvores caídas ao longo dos transectos, como já discutido anteriormente. Estes resultados em estudos em diferentes momentos também reforça a idéia de uma degradação com tempo de resposta atrasada ao evento no entorno florestado. A figura 34 mostra o avanço da vegetação desde o estudo conduzido por Rocha Leão (1997) até o presente estudo.

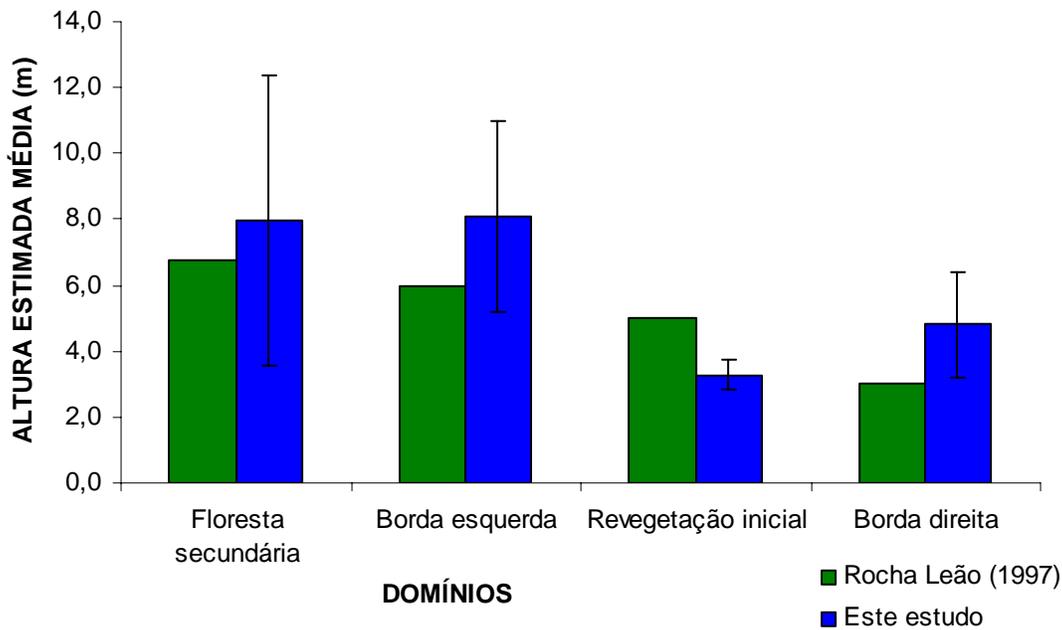
Figura 33: Histograma com resultados médios de altura estimada nos diferentes domínios em dois diferentes momentos.

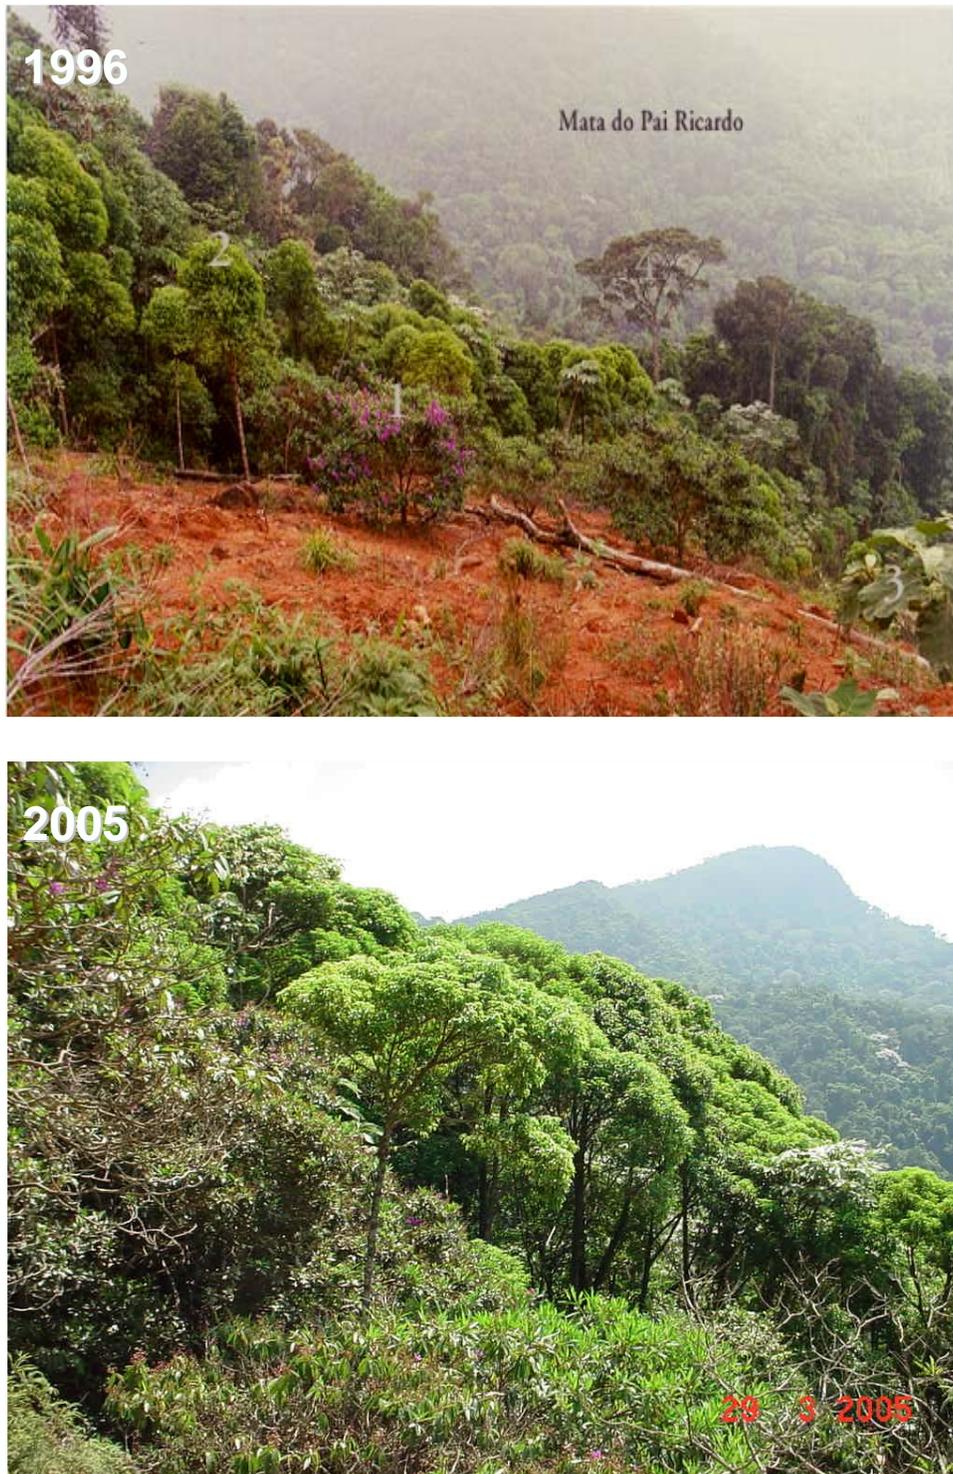
Figura 34: Clareira da Vista Chinesa em 1996, com destaque para espécies colonizadoras: 1- Quaresmeira "*Tibouchina granulosa*"; 2- Jacatirão "*Miconia cinnmomifolia*" (acima); 3- Fruta de Lobo "*Solanum sp.*". Fonte: (Rocha leão, 1997). Abaixo o avanço da vegetação no mesmo ponto, em foto tirada no ano de 2005.

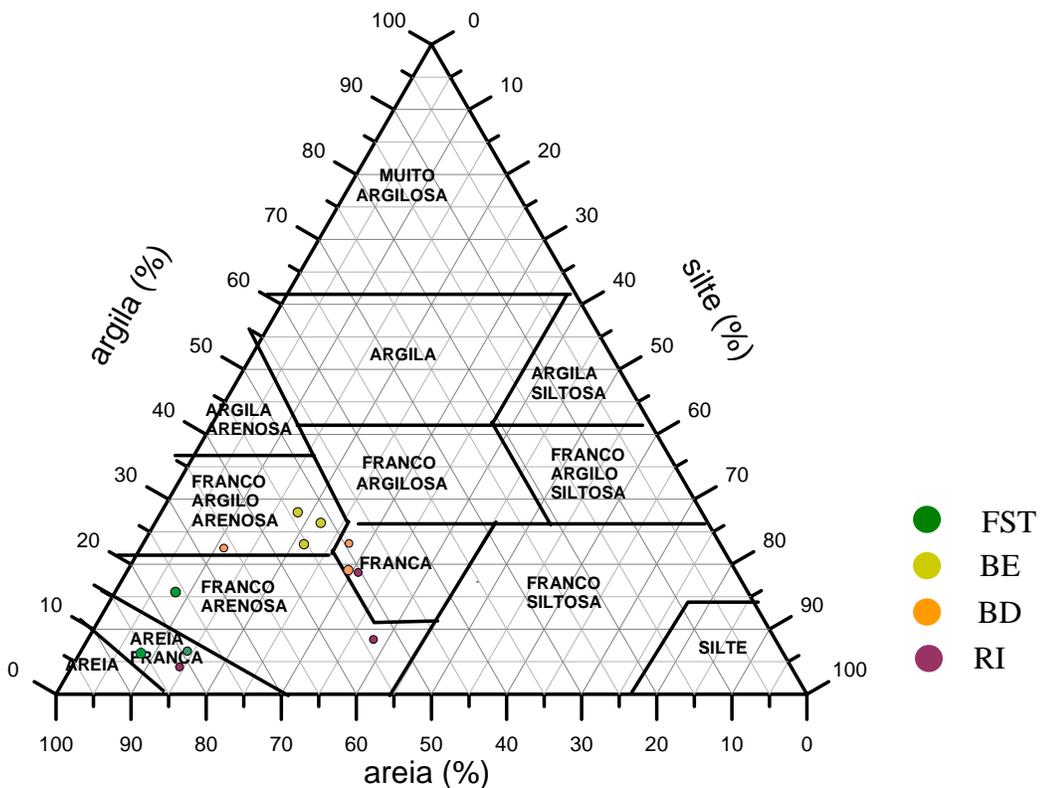
Figura 35: Triângulo textural com os pontos amostrados em diferentes domínios na profundidade de 0 a 5cm.

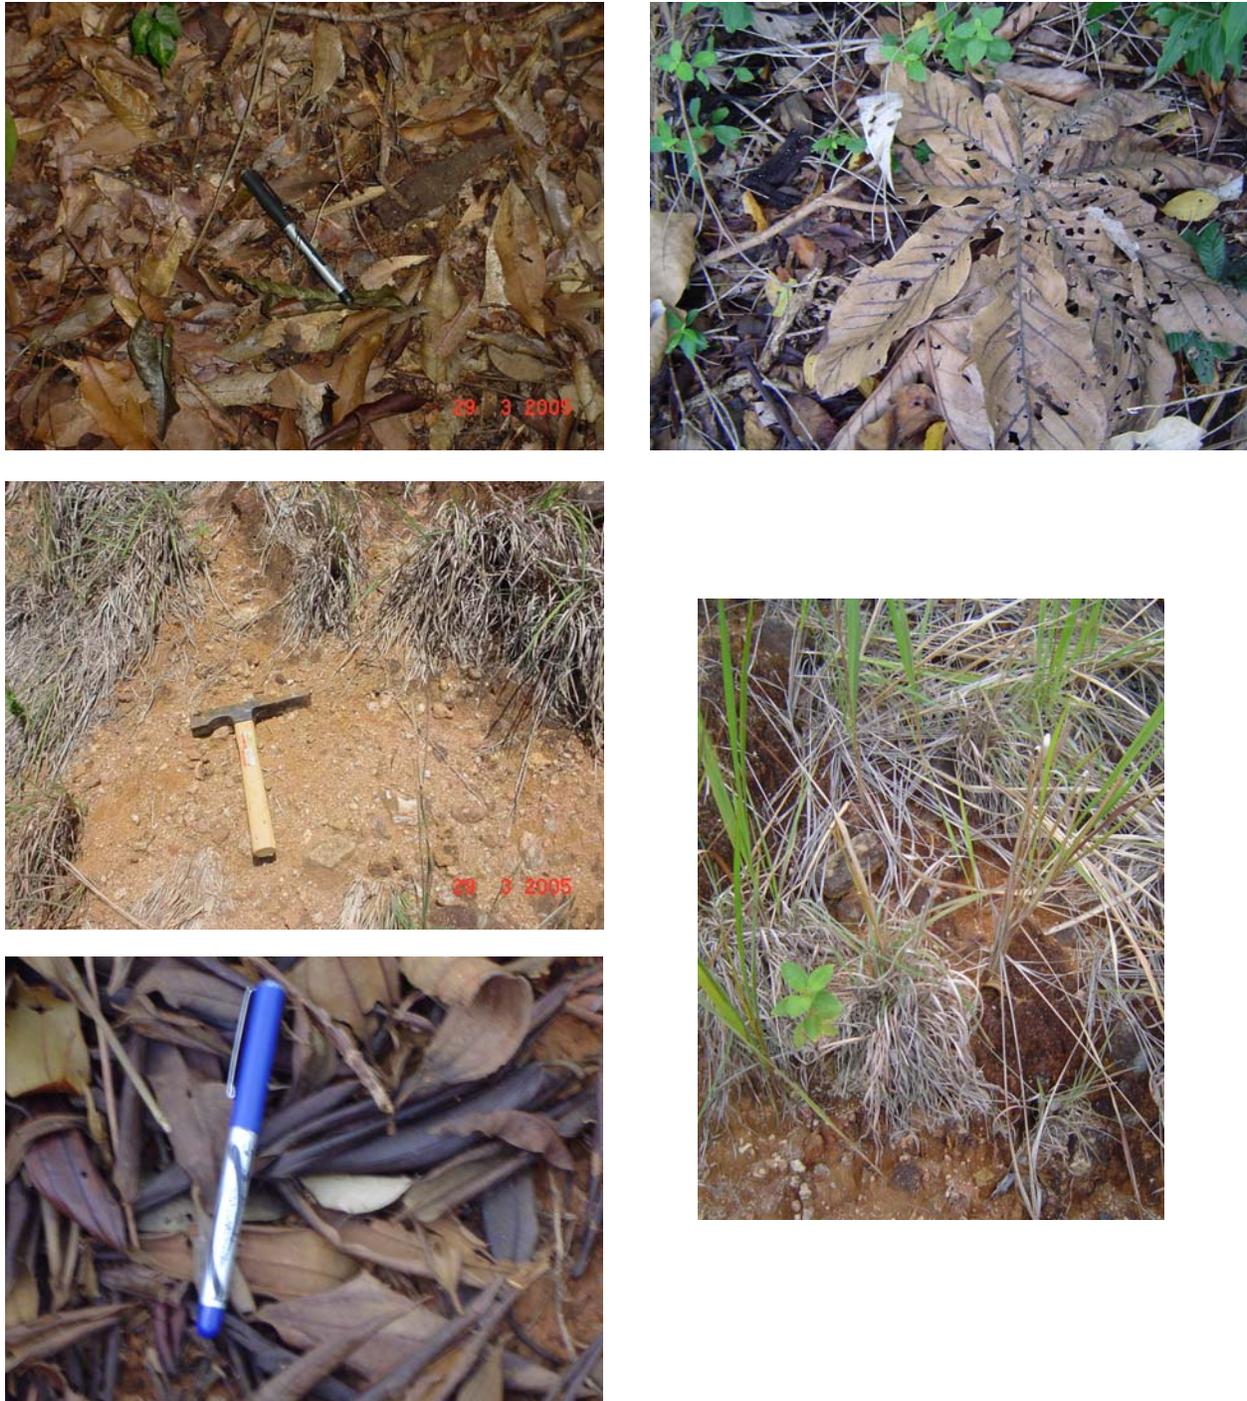
Figura 38: Fotografias do piso florestal nos diferentes domínios, visualizados a partir de cima em sentido horário: piso da Floresta secundária Tardia; serrapilheira de difícil decomposição, com destaque para a folha da Embaúba na borda esquerda; domínio de revegetação inicial com ausência de camada estruturada de serrapilheira e evidências de decomposição de gramíneas ainda em pé; piso florestal da borda direita e área no domínio da de revegetação inicial com ausência de serrapilheira.

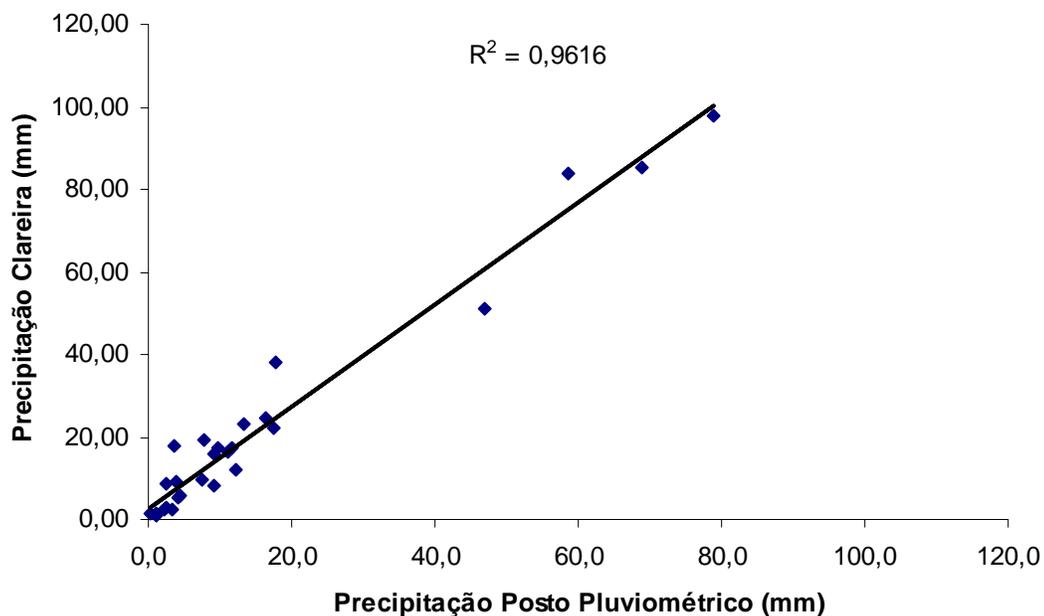
Figura 39: Correlação entre precipitação monitorada no posto pluviométrico e em pluviômetro em localização aberta no interior da clareira .

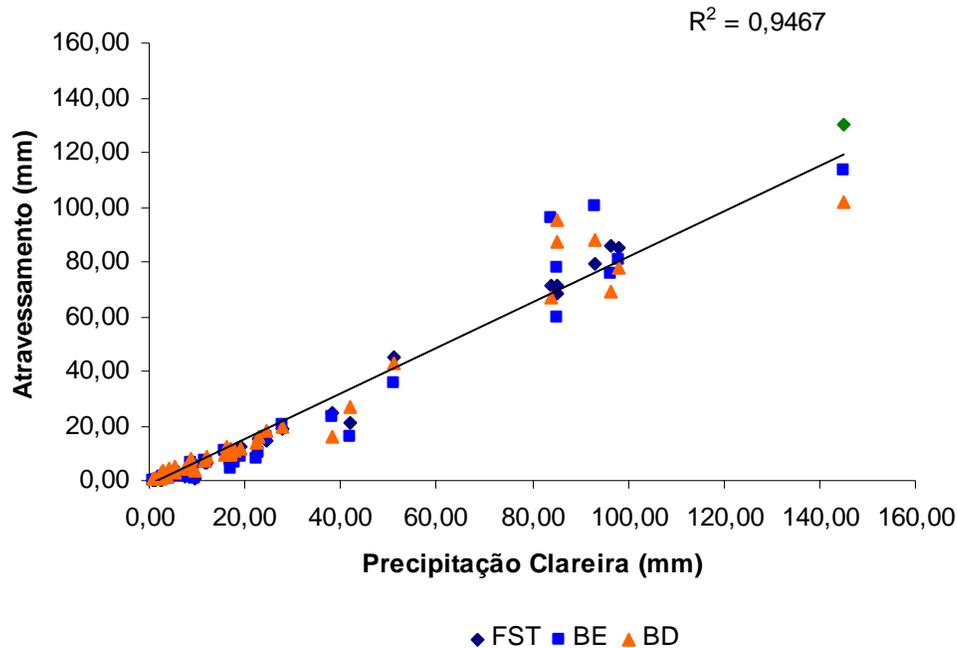
Figura 40: Correlação entre precipitação aberta e precipitação terminal nos diferentes domínios.

Na figura 40 percebe-se que o atravessamento de chuvas nas copas arbóreas dos domínios florestados (FST, BD e BE) aumenta proporcionalmente com a precipitação, tal como indicam Coelho Netto (1985) e Miranda (1992). O domínio de floresta secundária tardia bem conservada, não favorece a geração do escoamento superficial hortoniano em decorrência de sua elevada capacidade de infiltração. Nestes domínios o escoamento superficial característico é do tipo intra-serrapilheira tal como demonstrou Coelho Netto (1987) através de mensurações e experimentos de campo

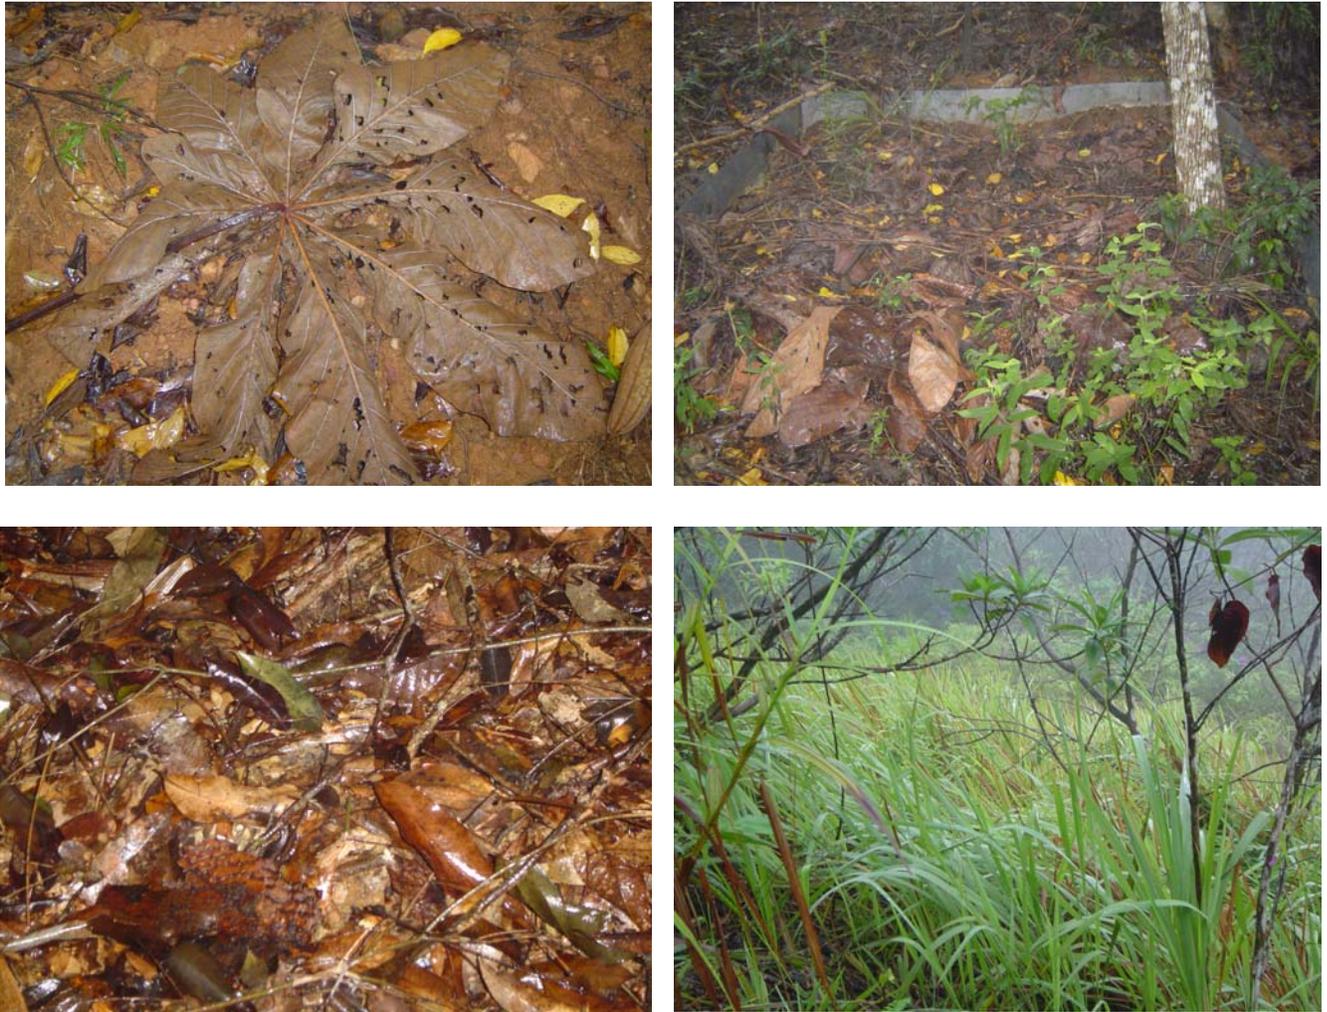
Figura 41: Fotografias dos domínios analisados em dias de chuvas. Em sentido horário a partir de cima, folha de Embaúba no domínio BE; plano em conjunto do domínio BE; área de revegetação inicial e por fim detalhe do piso florestal em dia de chuva na FST.

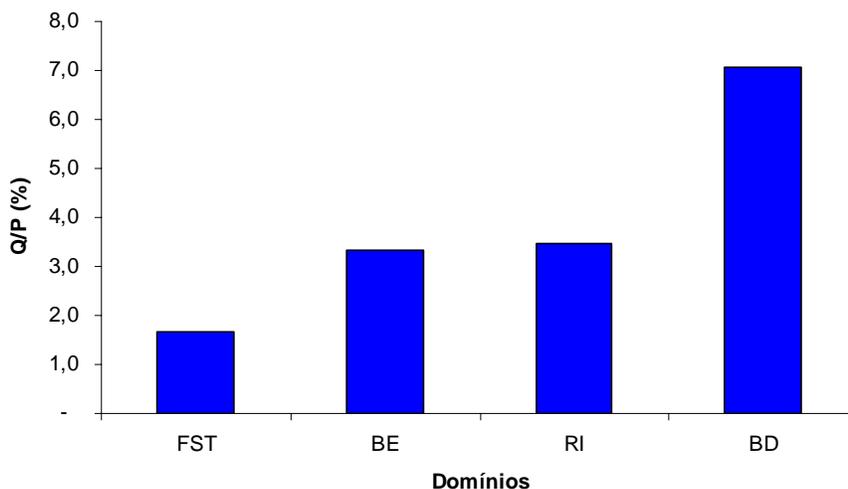
Figura 42: Valores médios da razão Q/P (%) em cada domínio estudado.

Na parcela da borda direita obteve-se o maior valor médio da razão Q/P (7,08%). Este resultado pode ser atribuído ao fato do solo local ser mais raso e também ao fato da parcela estar situada logo à montante de um desnivelamento abrupto na encosta onde freqüentemente aflora a água subsuperficial. Este fato invalida o ponto amostral para fins de comparação com os demais domínios no que diz respeito à relação entre as mudanças na vegetação e as respostas de infiltração com base na razão Q/P, além de evidenciar uma área de exfiltração, possível indutora de deslizamentos.

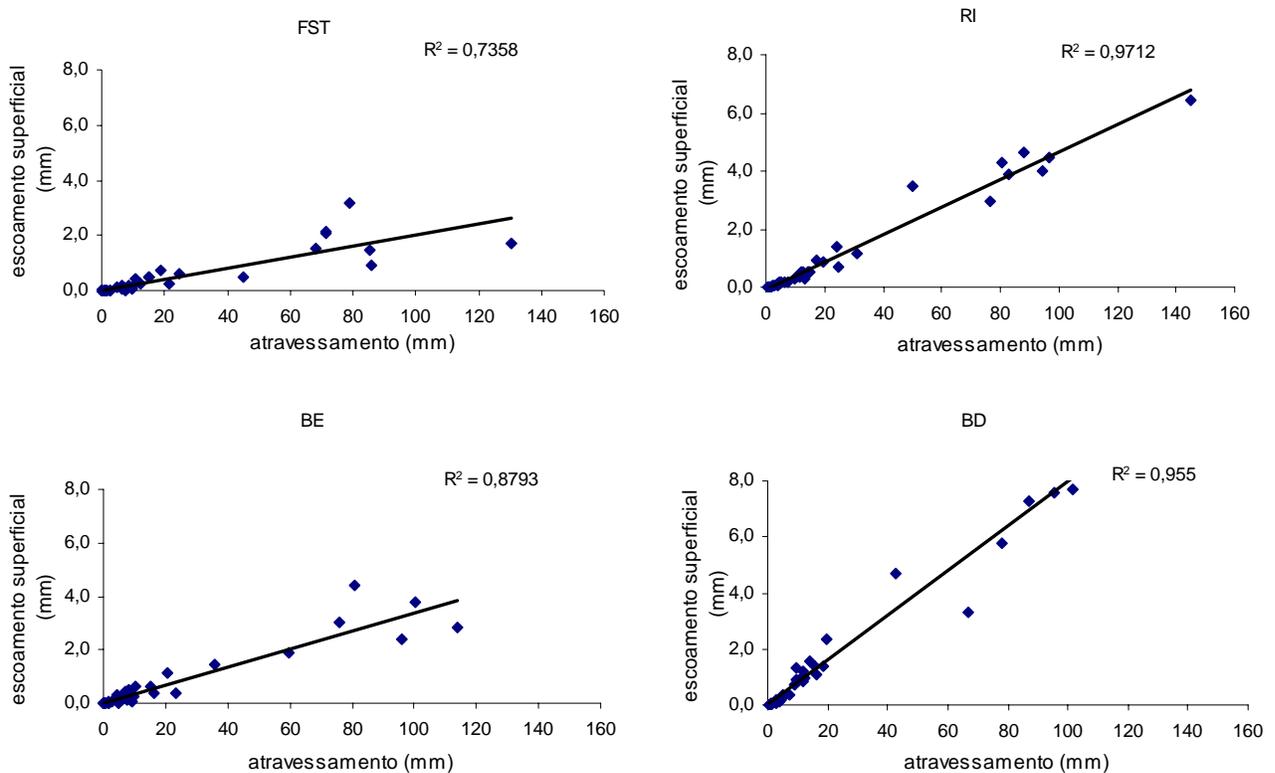
Figura 43: Correlações entre precipitação terminal e escoamento superficial em cada domínio.
