**DIAGNÓSTICO DE ÁREA DEGRADADA COM VOÇ  
OROCAMENTO E PROPOSTA DE REABILI  
TAÇÃO AMBIENTAL DO MORRO SANTA CLARA, VOLT  
A REDONDA/RJ.**

**Área de Concentração: Planejamento e Ge  
stão Ambiental.**

Dissertação submetida ao corpo docente do Programa de Pós-Graduação em Geografia do Instituto de Geociências da Universidade Federal do Rio de Janeiro (U.F.R.J.), como parte dos requisitos necessários à obtenção do grau de Mestre em Ciências em Geografia (M.Sc.).

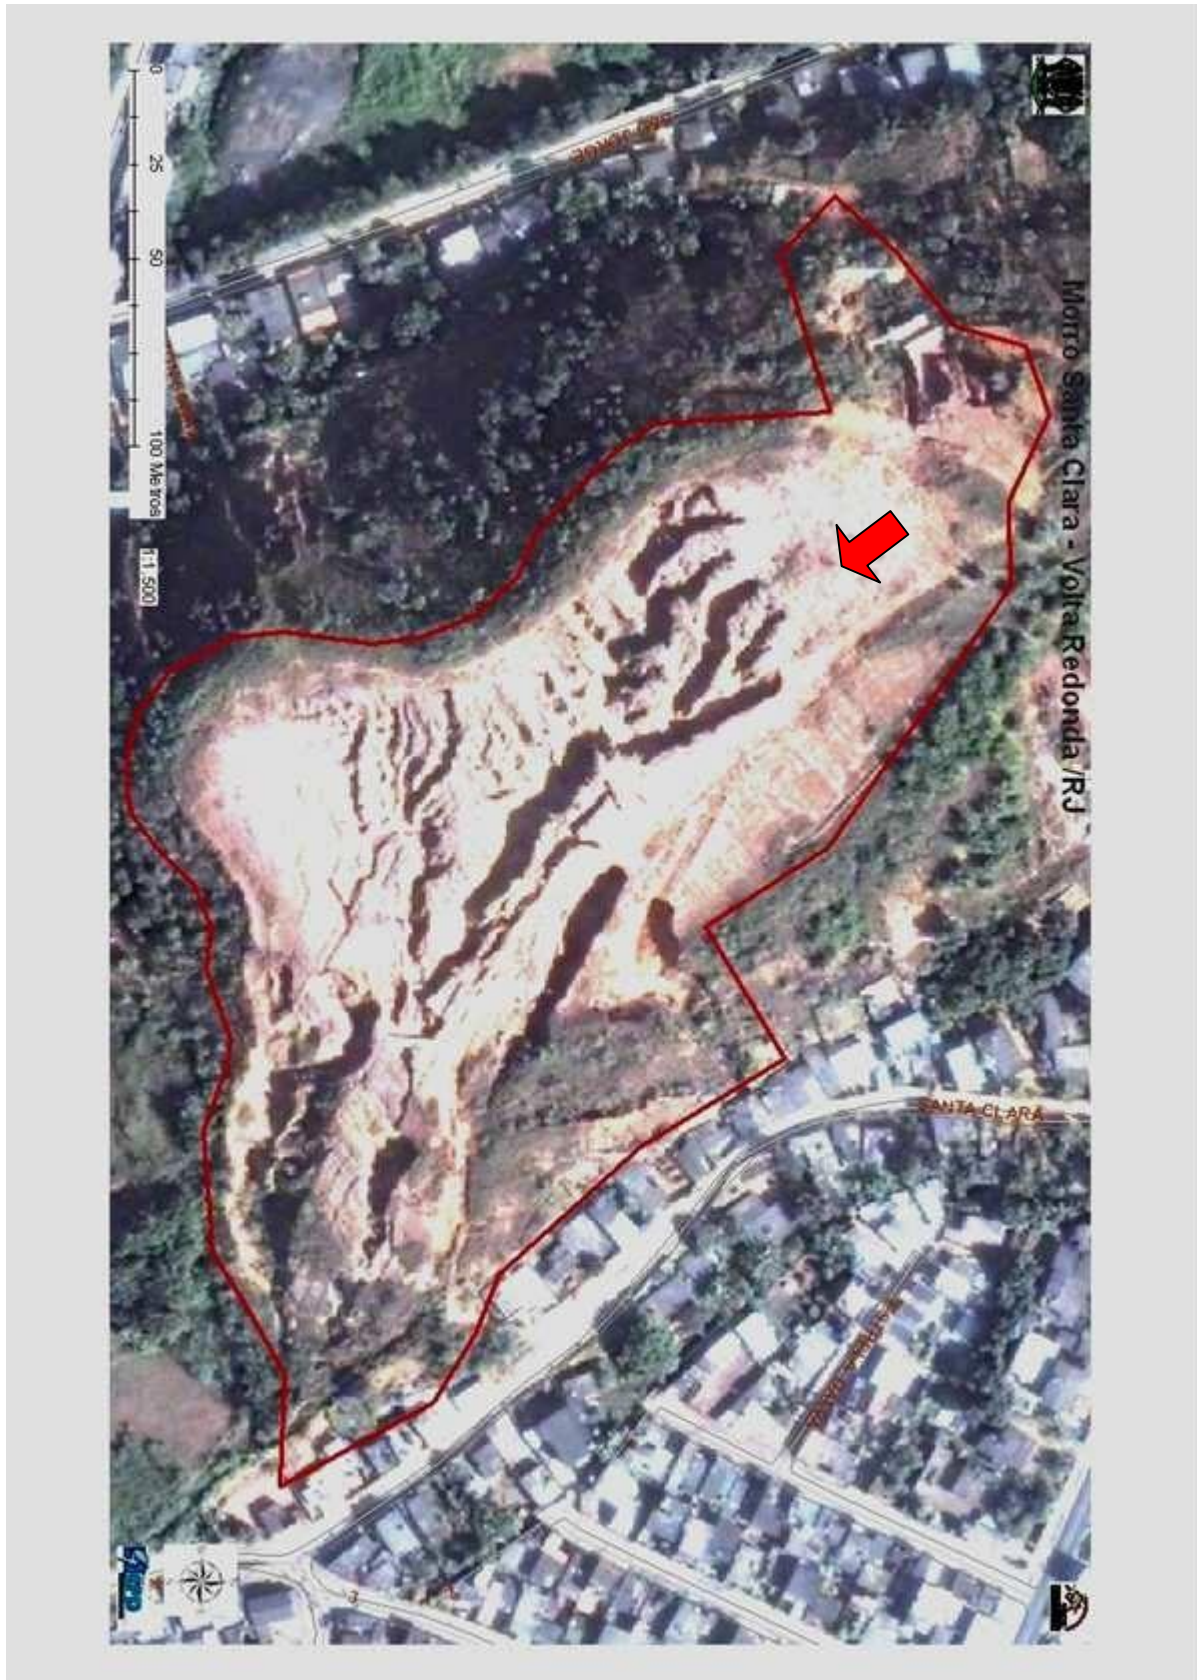
**Fig.1:** Foto aérea do morro Santa Clara, seu entorno habitado e seta destacando o sentido de montante para jusante.

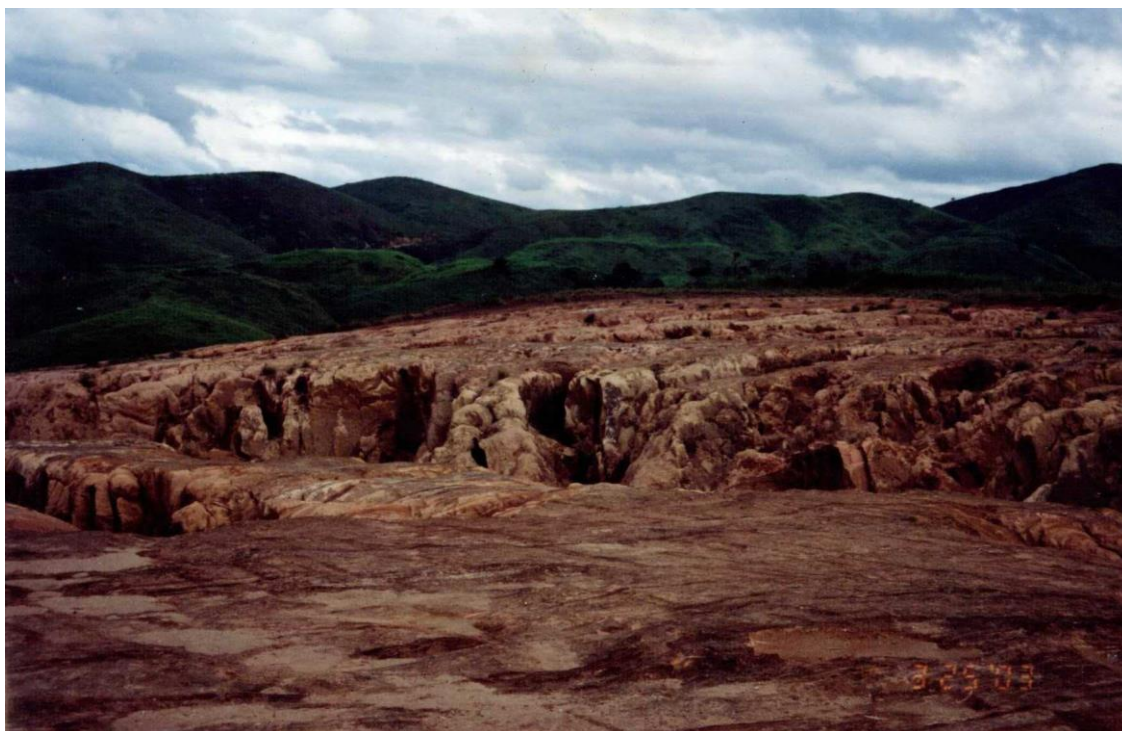
**Fig. 3:** Vista parcial da área degradada por voçorocas antes do plantio de mudas. Ao fundo observa-se o “mar de morros”. Notar a ausência marcante de vegetação na área. Foto: Gurgel Júnior, 2005.

O manejo inadequado do solo, tanto em áreas rurais, como em áreas urbanas, é a principal causa da degradação conforme Morgan (1986, *in* Guerra, 2001) e foto abaixo do morro Santa Clara (Fig. 3).

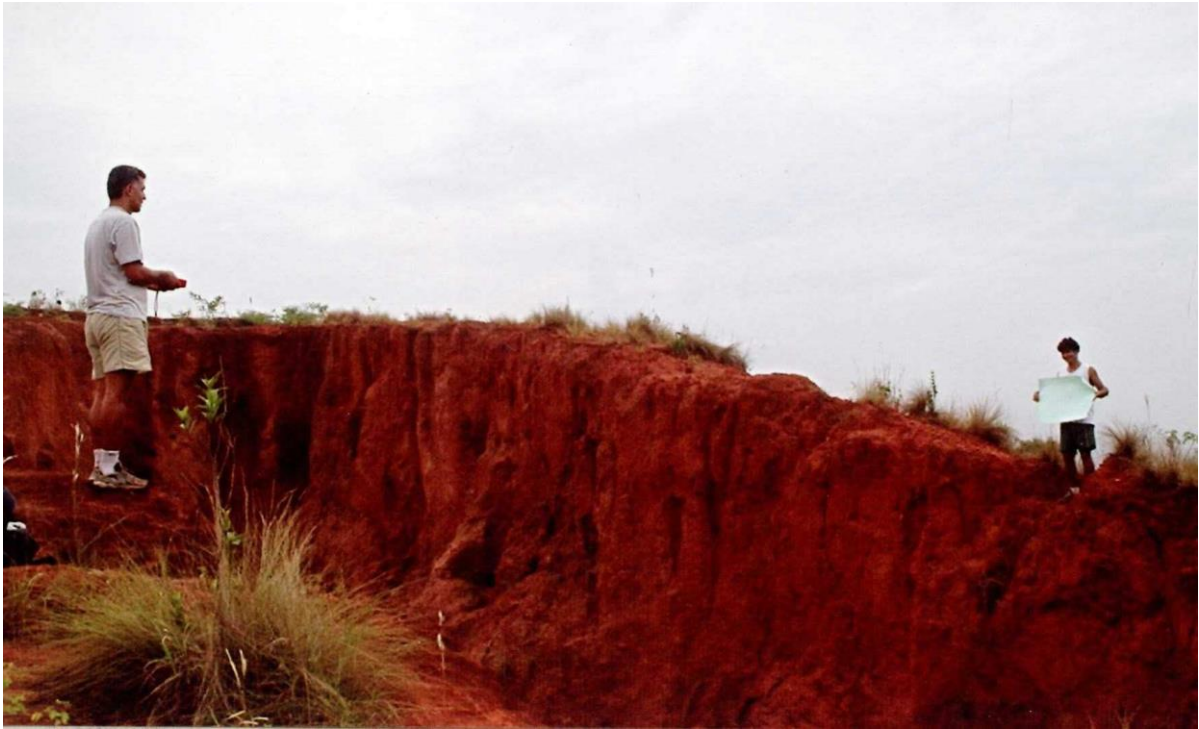
**Fig. 8:** Medição da largura da Voçoroca 1 (V-1) com auxílio da trena digital.

Os resultados colhidos nos pontos e posteriormente interpretados indicarão a susceptibilidade da área à erosão. Foram coletadas amostras em cinco voçorocas principais denominadas V-01, V-02, V-03, V-04 e V-05 devidamente georreferenciadas, na cabeceira, laterais e em perfil, verificada a densidade relativa com o auxílio do penetrômetro para aferir a taxa de infiltração do subsolo.

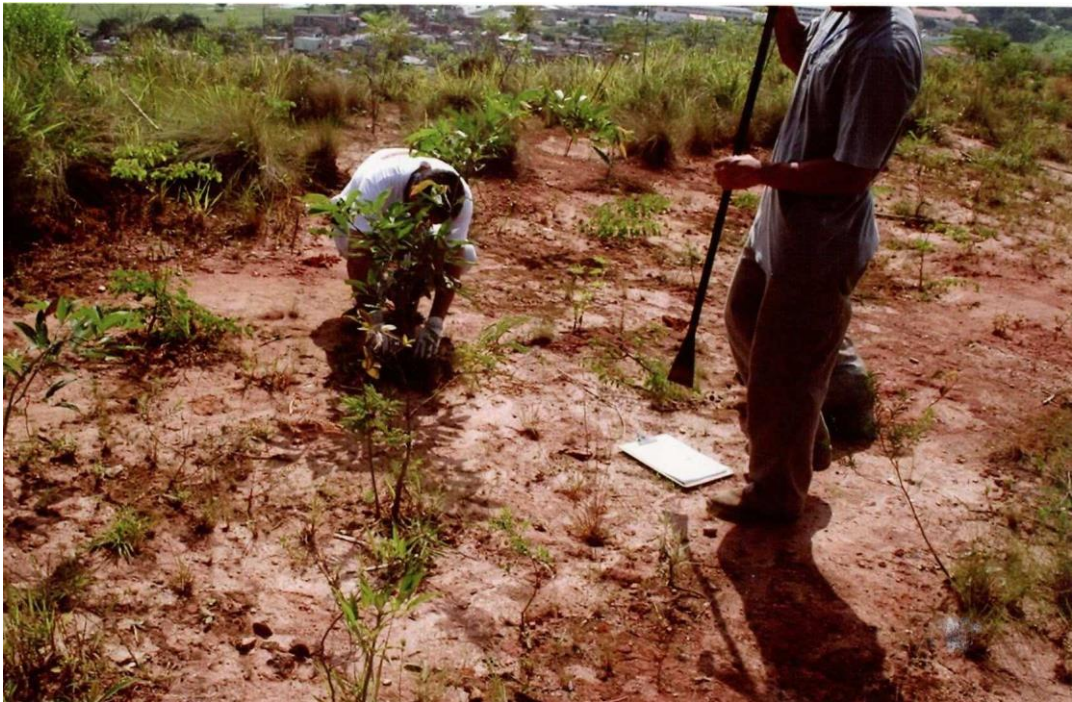
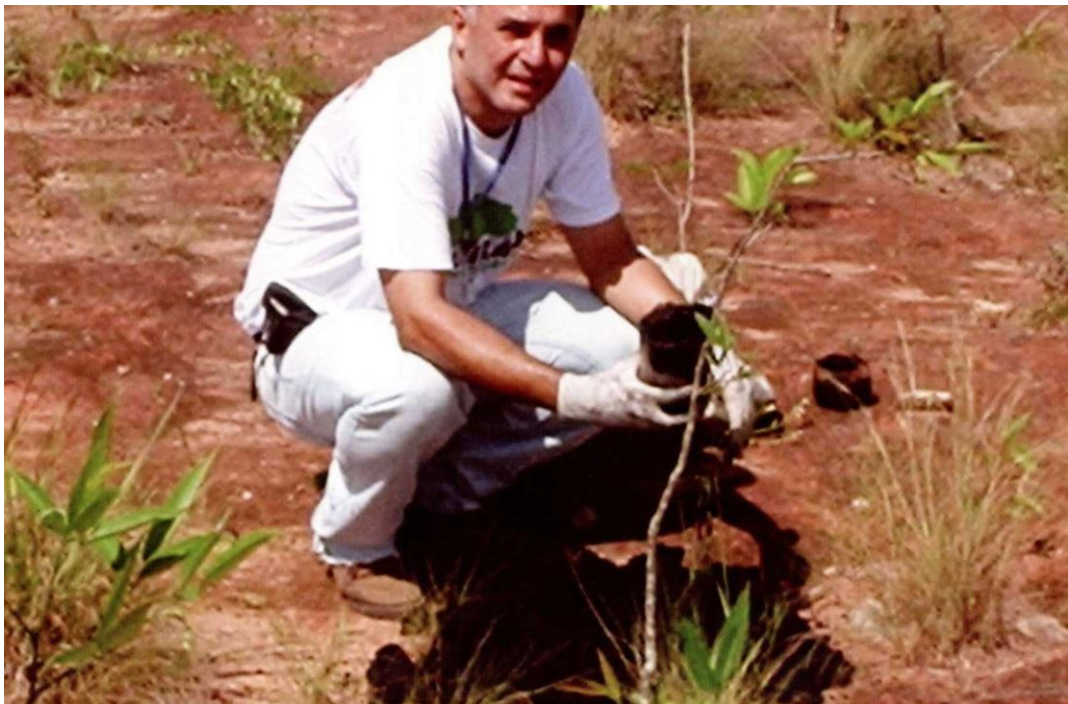
**Figs. 10 e 11:** Aplicação de lodo de esgoto desidratado nas mudas do topo do morro Santa Clara.

O lodo de esgoto foi colocado, próximo aos caules das mudas plantadas, visando a melhoria das características químicas do substrato edáfico e o aceleração do desenvolvimento das mudas. O laudo laboratorial (Fig.24) indica que não existe impedimento para uso do mesmo no enriquecimento do solo na reabilitação ambiental de áreas degradadas, pois o objetivo é o aproveitamento do material disponibilizado pelo Serviço Autônomo de Água Potável (S.A.A.E./V.R.) em locais onde os nutrientes do solo e do subsolo já tenham sido levados pela lixiviação intensa, agravada pela retirada da cobertura vegetal.

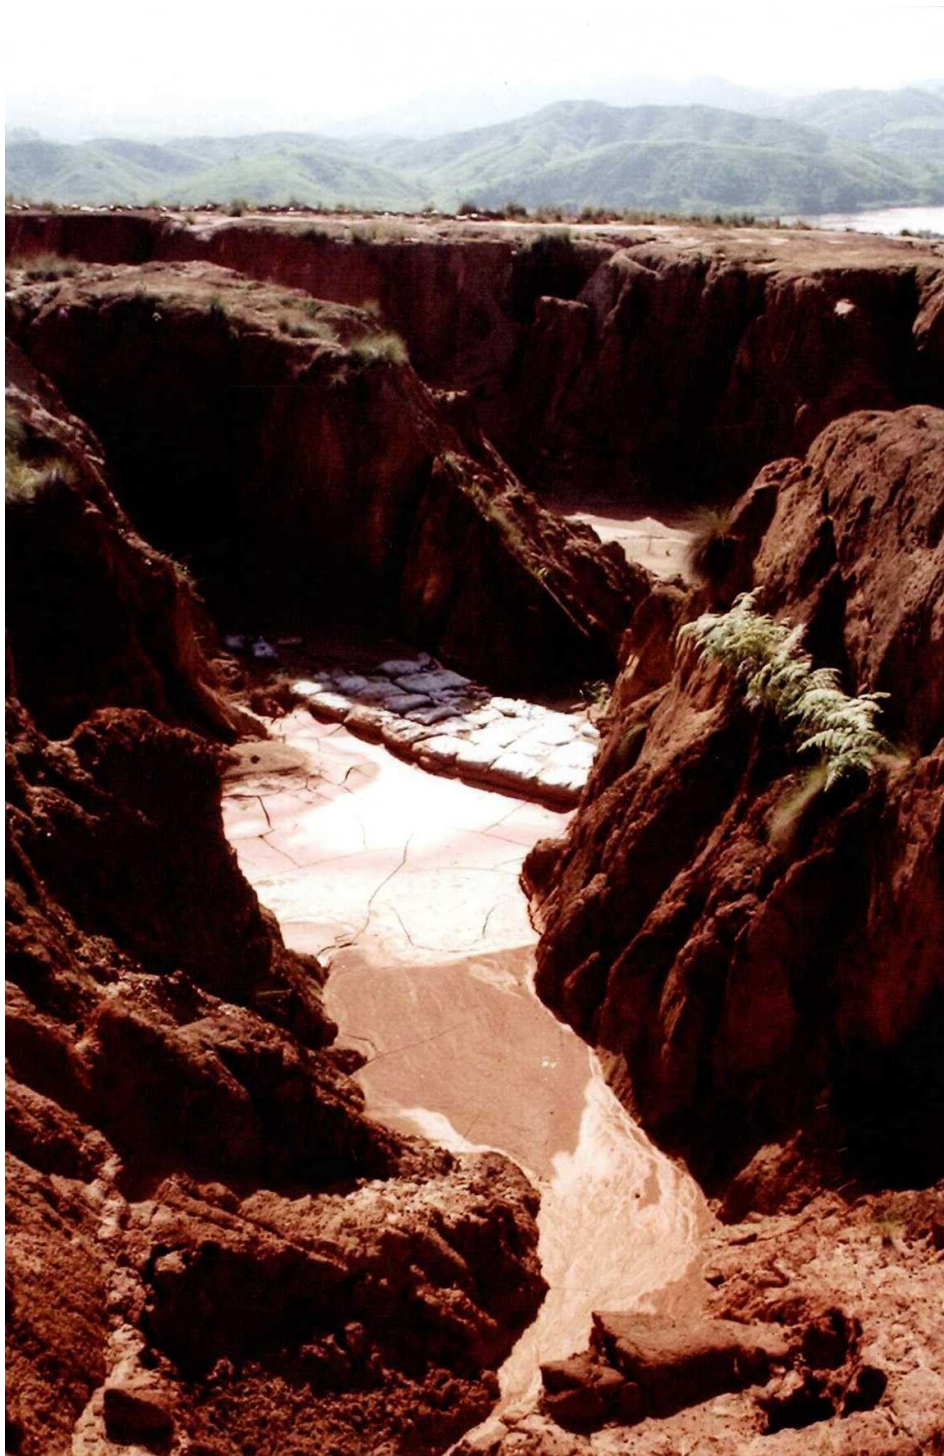
**Fig. 12:** Vista de um muro de saco construído no interior de uma voçoroca para retenção de sedimentos e posterior plantio à montante.  
Foto: Gurgel Júnior, 2005.

A terceira etapa prevista teve como objeto a definição prévia das mais diversas práticas mecânicas corretivas a serem efetivadas para suavização da inclinação dos taludes (45°-100% de declividade), eliminação de bermas e ângulos negativos, terraceamento com construção de escada dissipadora e canaletas de crista, edificação de paliçadas no interior das voçorocas, para contenção das paredes verticais dos taludes e para a redução da velocidade de escoamento superficial (*runoff*) da enxurrada em sulcos, contribuindo para a retenção dos sedimentos transportados. Foram previamente edificados cerca de dois mil metros cúbicos de muro de solo-cimento no interior das principais voçorocas da área, visando à sedimentação do material erodido por atorro hidráulico, de modo que possa agir na redução da velocidade de escoamento superficial da enxurrada dos sulcos, contribuindo para futuro surgimento de vegetação espontânea e plantio à montante dos respectivos muros, bem como para atenuar o risco de carreamento de material para os fundos dos lotes próximos à base do talude. Outra ação mecânica que deveria ter sido efetuada diz respeito a construção de uma grande canaleta de concreto no platô do morro, com o objetivo de coletar as águas pluviais e desviá-las para a rede pública, evitando assim o aporte das mesmas no interior da rede de voçorocas. Os resultados obtidos com o monitoramento indicam que os muros de sacos não são eficientes em todas as situações, pois, por não serem ancorados não suportam o solo e o excesso de água que se acumulam à montante e desabam. Os drenos colocados em sua parede frontal não foram eficientes para drenar as águas pluviais, conforme se observa na figura 12. As paliçadas seriam a melhor opção para se reter o solo proveniente do topo do morro, pois impedem a passagem do material terroso e permitem o escoamento das águas pluviais de montante.

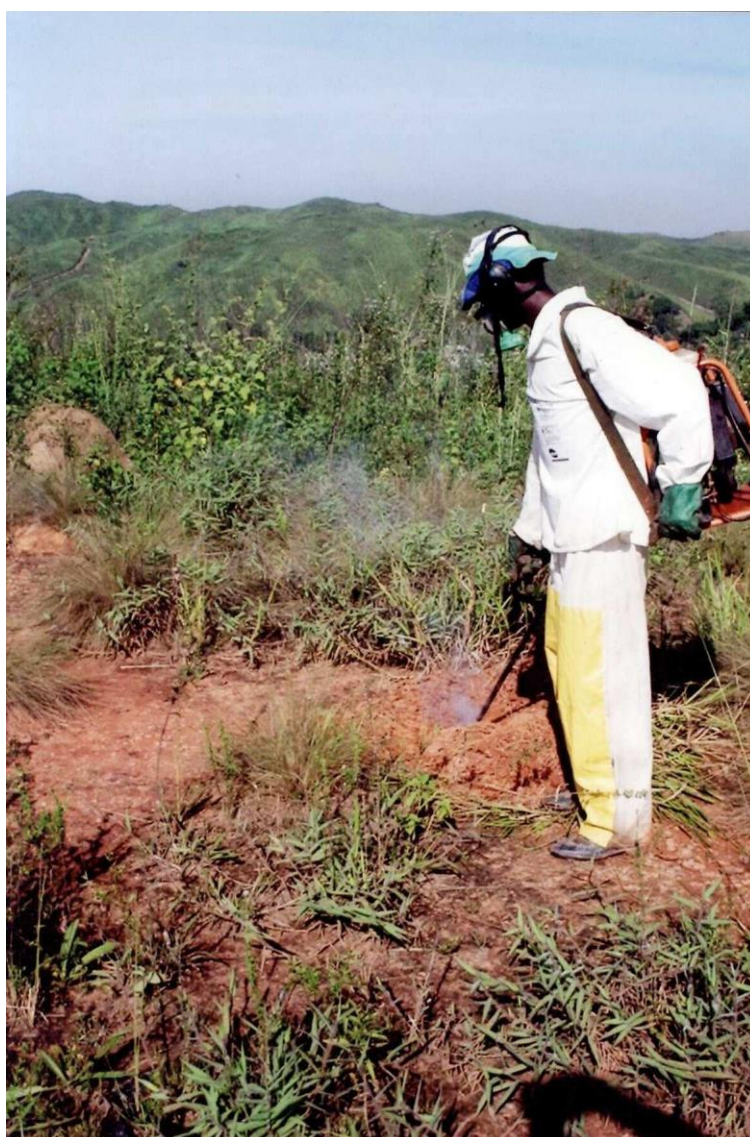
**Fig.15:** Combate inicial às formigas cortadeiras (saúvas) com o emprego de termonebulizador.

Foi executado o prévio controle de formigas saúvas cortadeiras que foram detectadas no cume do morro e imediações por conta do início dos trabalhos e de vistorias prévias de campo. O combate de formigas foi feito preventivamente com o auxílio de Termonebulizador (Multifog 2000 L F) nos focos (olheiros) espalhados no cume do morro e adjacências.

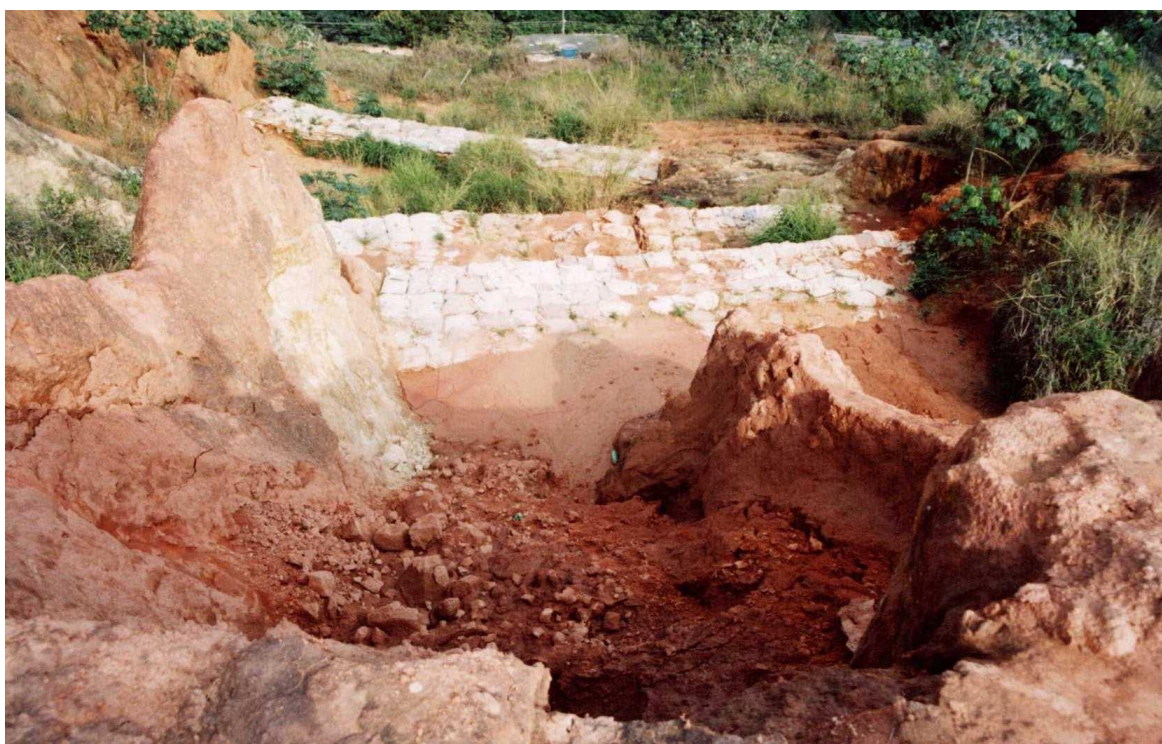
**Fig.16:** Edificação de muros de solo-cimento para retenção de sedimentos carreados de montante.

Foram preliminarmente edificados cerca de dois mil metros cúbicos de muro de sacos no interior das principais voçorocas da área, visando à sedimentação do material erodido por aterro hidráulico, de modo que possa agir na redução da velocidade de escoamento superficial da enxurrada dos sulcos, contribuindo para, futuro surgimento de vegetação espontânea e condições favoráveis para plantio à montante dos respectivos muros.

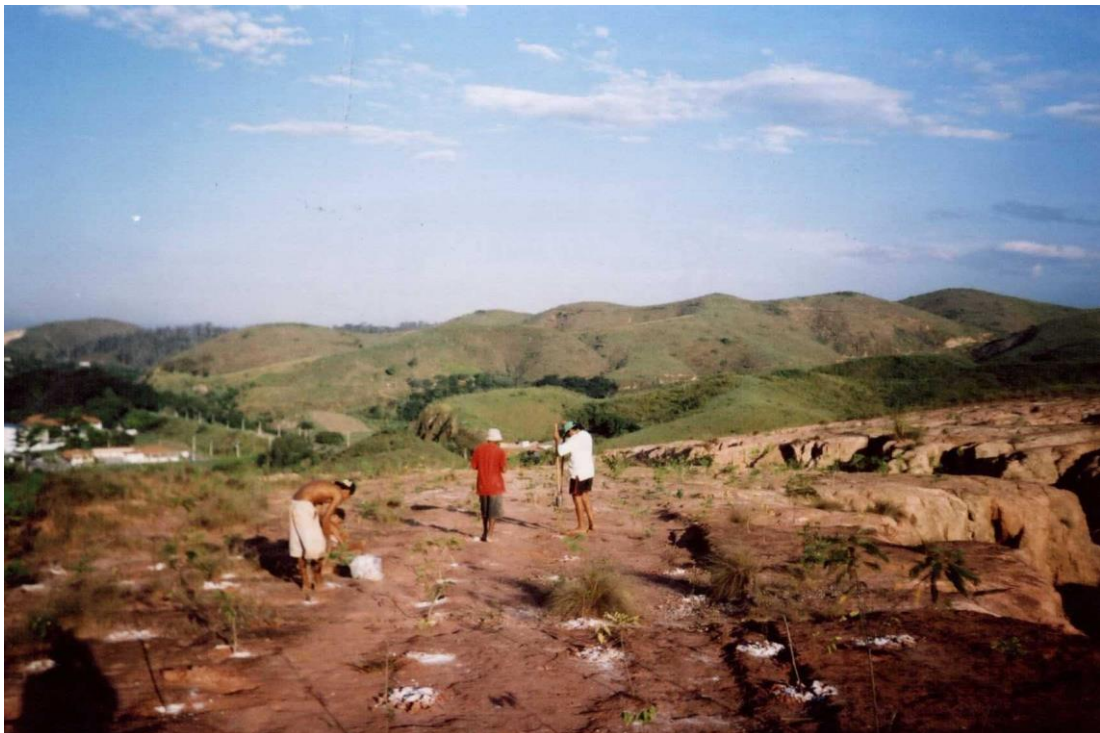
**Fig. 17:** Plantio de mudas em um dos platôs do morro Santa Clara.

**Total de dias trabalhados:** 38 dias trabalhados com 05/06 homens  
Cerca de 7.000 mudas plantadas (1ª Etapa): média de 184 mudas  
plantadas/dia e 37 mudas/homem/dia

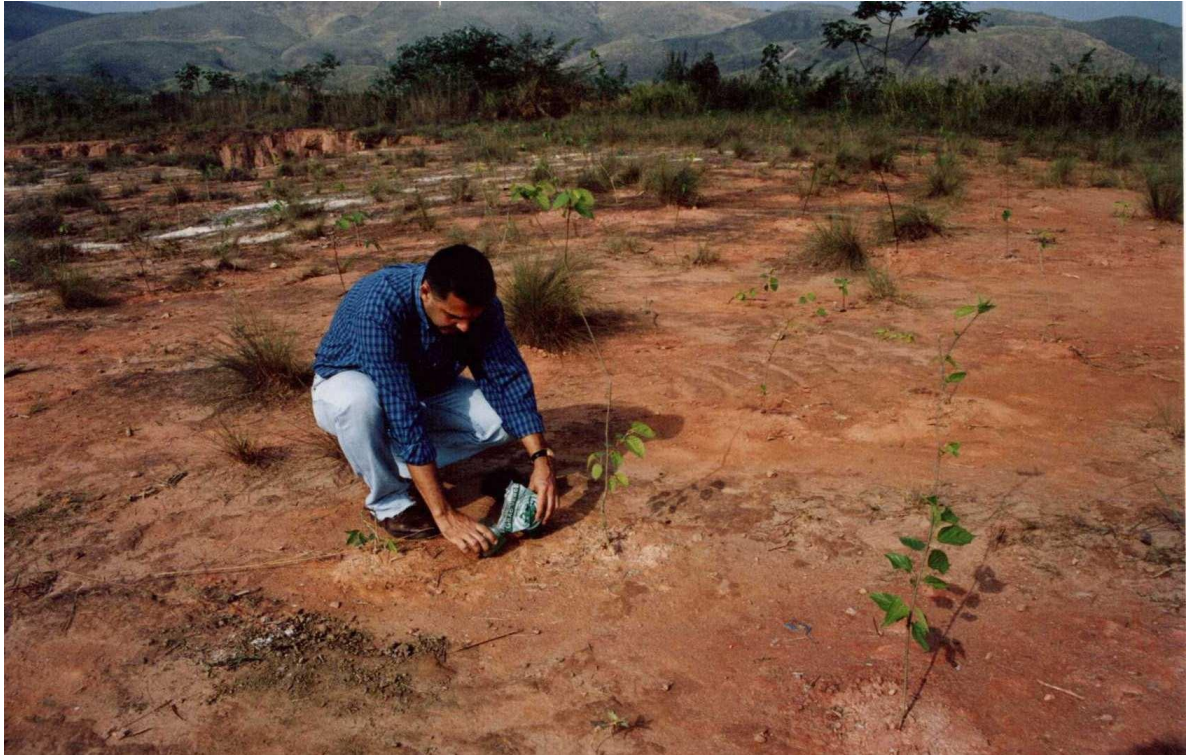
**Fig. 18:** Controle de herbivoria executado após o plantio com a aplicação de iscas granuladas da marca Mirex.

O controle da herbivoria foi feito previamente com o auxílio do termonebulizador, citado inicialmente no capítulo destinado às intervenções prévias adotadas. A área foi toda vasculhada visando a detecção de focos (olheiros) e sua posterior eliminação. O emprego deste aparelho deve-se basicamente à sua eficiência, se comparado com outros métodos de controle (mecânicos-enxada; culturais-aração e gradagem; biológicos-inimigos naturais; químicos - tratamento prévio de sementes e gases liquefeitos) e às suas especificidades. A aplicação através de equipamento de termonebulização promove uma rápida paralisação das atividades da colônia, cessando, os danos causados. O controle se dá por ingestão, fumigação e profundidade. As formigas que foram diretamente afetadas pelo produto morrerão pela ingestão do fungo contaminado. É altamente eficaz em colônias de todos os portes, e, em áreas onde a incidência delas é muito alta. Após este combate generalizado, o plantio foi executado, e conforme previsto, o monitoramento será constante nos três primeiros anos após a implantação do projeto. Os formicidas granulados (iscas tóxicas contendo inseticida/fungicida) foram utilizados durante o período pós-plantio em vistorias semanais na área. A marca "Mirex" revelou-se a mais eficiente e com menor índice de rejeição. Preliminarmente observou-se que a espécie mais palatável é o Sabiá (*Mimosa caesalpiniiifolia*) conforme vistorias em campo, onde verificamos a ausência total de folhas em alguns indivíduos.

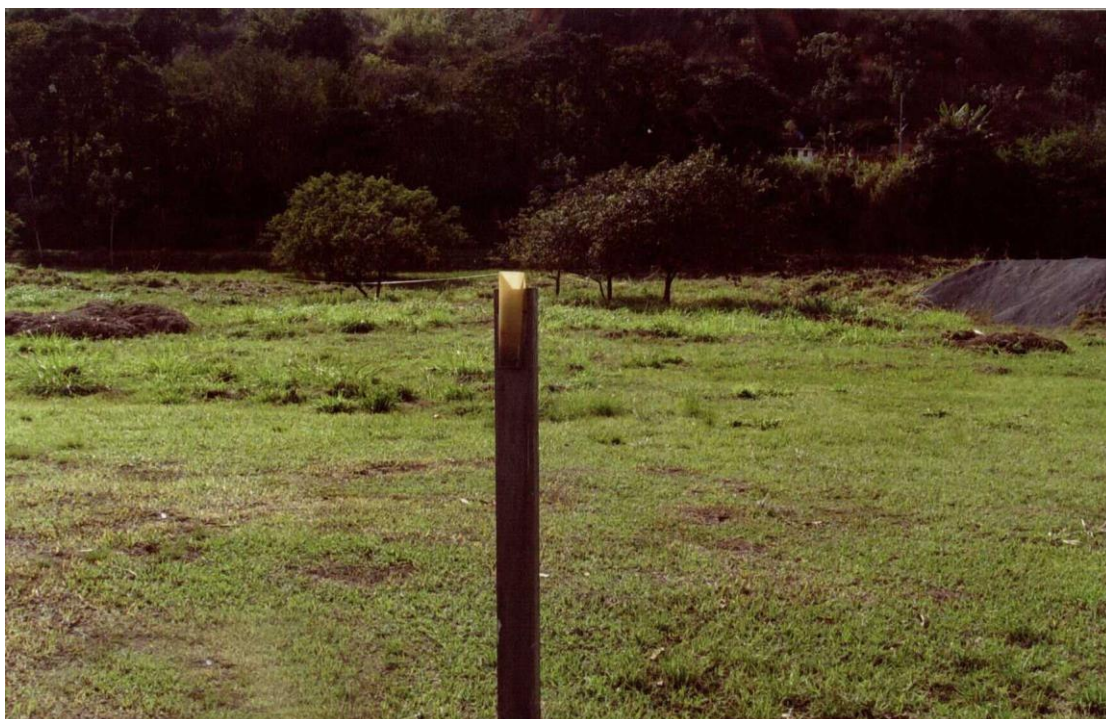
**Fig. 20:** Foto do pluviômetro instalado no gramado da empresa CESBRA para controle diário da pluviosidade. Foto: Gurgel Júnior, 2006.

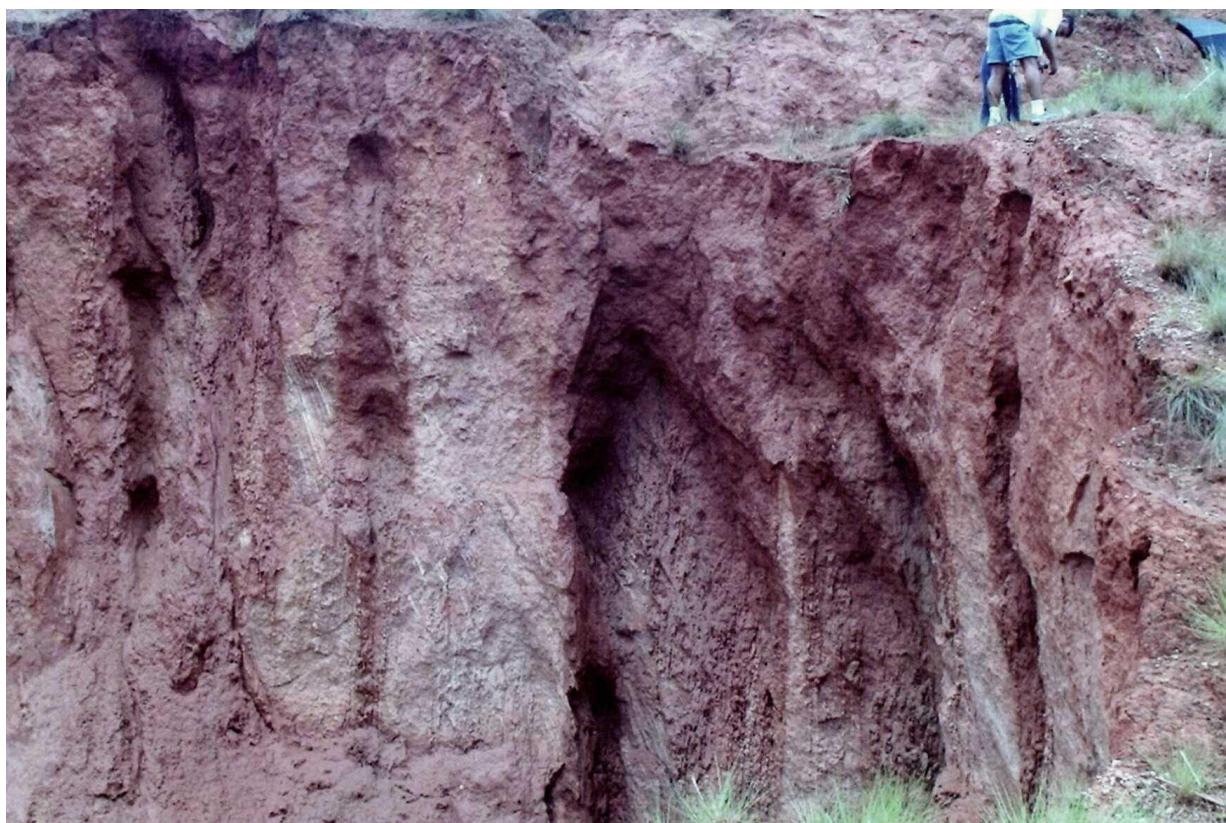
**Fig. 20:** Vista da cabeceira de uma voçoroca do morro Santa Clara e abaixo, a alcova de regressão causada pela ação do escoamento superficial.

Outro importante sinal com relação à erosão que assola a área é a ocorrência de pedestais (*demoiselles*) nas encostas circundantes do morro, fator indicador de intenso salpicamento do solo intercalado com remoção das partículas pelo escoamento superficial conforme observado por Oliveira (1999). Observou-se também a presença de alcovas de regressão nas cabeceiras de algumas voçorocas (Fig.21), fruto da ação de filotes subsuperficiais e/ ou escoamento superficial, que normalmente ocorrem em cabeceiras ativas de voçoroca (Oliveira, 1999).

Os depósitos originados pelos movimentos de massa responsáveis pelo recuo de cabeceiras de algumas voçorocas causaram a perda de várias mudas plantadas no interior da rede de voçorocas do morro.

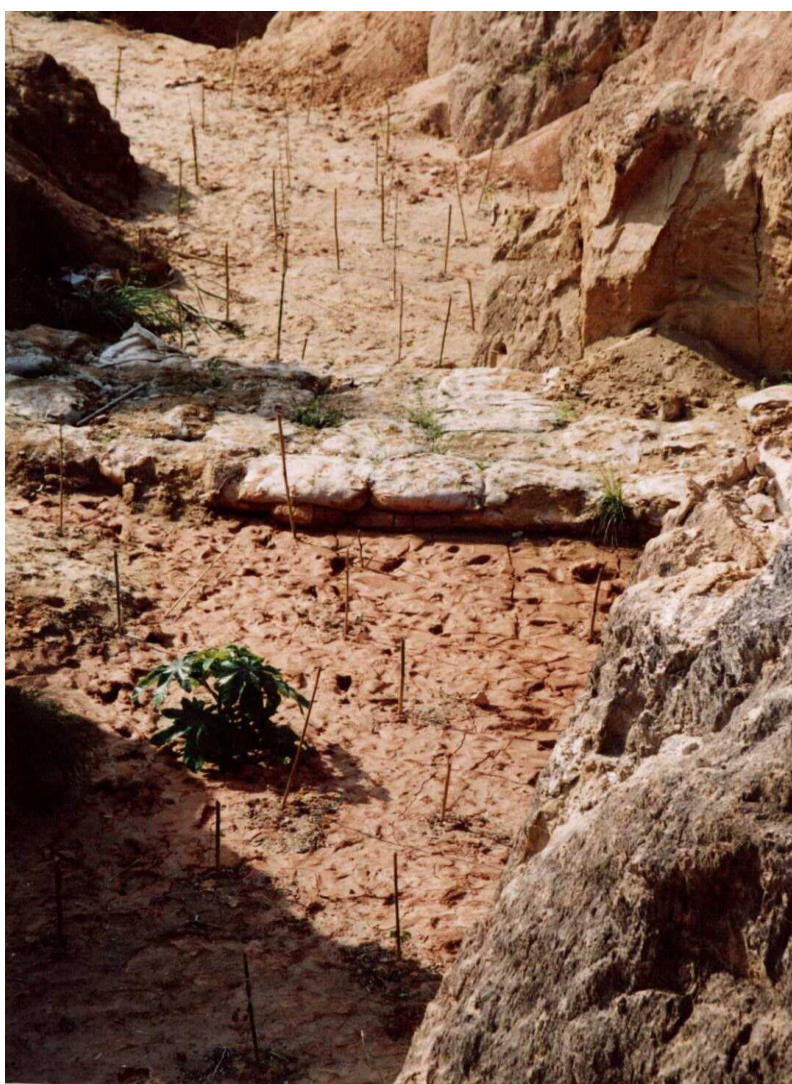
**Fig. 21:** Vista de um muro de saco construído no interior de uma voçoroca. Atentar para o fato da retenção excessiva de sedimentos à montante do mesmo. Foto: Gurgel Júnior, 2005.

Os drenos de canos de PVC colocados transversalmente foram insuficientes para escoar o excesso de umidade e corroboraram para o desabamento parcial de alguns muros construídos.

As paliçadas verticais de eucalipto (I.P.T., 1996) entremeadas com arame ou qualquer outro tipo de madeira seriam mais eficazes, pois permitiriam a passagem das águas pluviais e apenas reteriam os sedimentos carregados de montante. Com a retenção exclusiva do material terroso à montante, o plantio de espécies vegetais adequadas seria mais facilitado pela consistência dos sedimentos acumulados e pela umidade, criando condições favoráveis para o estabelecimento do sistema radicular das espécies plantadas nos terraços acima das paliçadas. O subsolo do topo do morro é um grande obstáculo para a reabilitação ambiental do morro Santa Clara, pois com o auxílio do penetrômetro (23 pontos de aferição) foi possível detectar que o mesmo está extremamente compactado pelo carreamento do solo antes existente, que é, sem dúvida, um fator limitante para o plantio e estabelecimento da vegetação utilizada, bem como aumenta a velocidade do escoamento superficial e dificulta a infiltração das águas pluviais (Tabela nº4, pág. 65). A vegetação plantada nas bordas das voçorocas e nos platôs não se desenvolveu adequadamente, pois as raízes das mesmas não conseguiram ultrapassar os limites das covas e tampouco absorver a umidade necessária ao seu sustento.

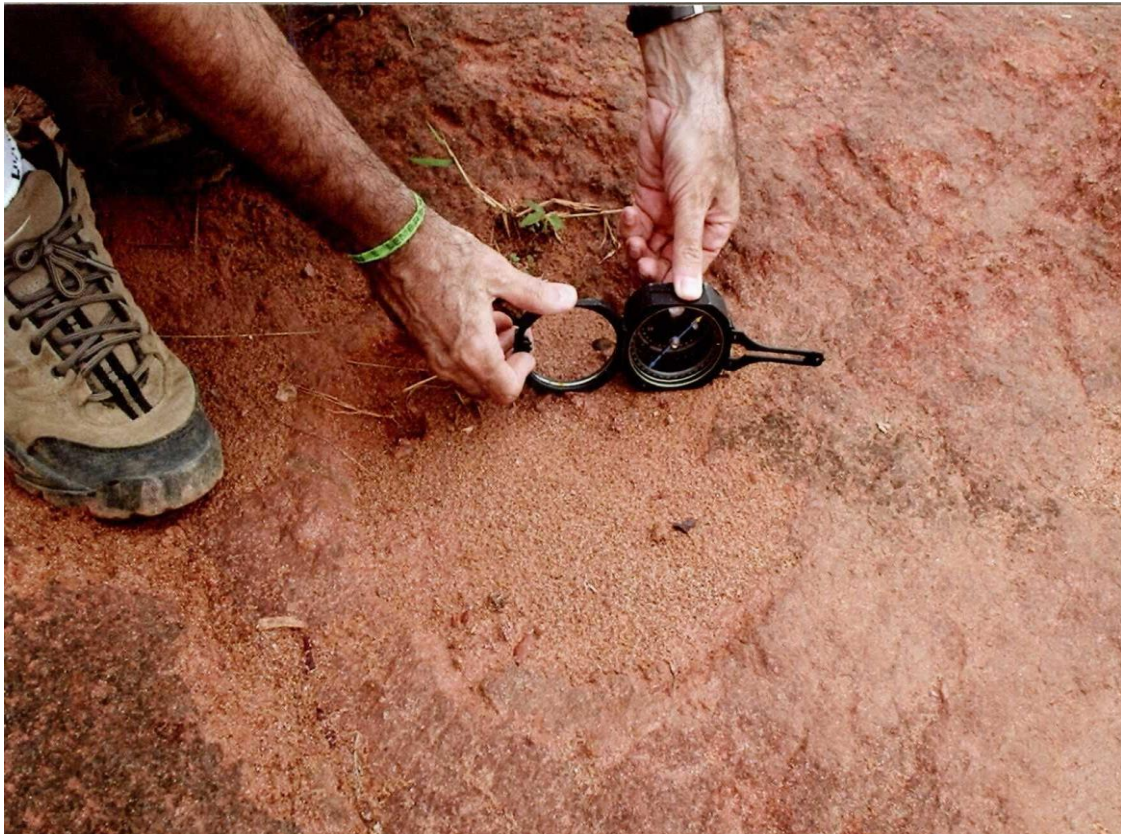
**Fig. 22:** Aferição da declividade da encosta. Foto: Gurgel Júnior, 2006.

Segundo LUK (1979 *in* Guerra 1994) solos com maior erodibilidade são aqueles situados em encostas com 30° de declividade. A declividade das encostas não deve ser levada em conta separadamente para se aferir as taxas de erosão e sim em conjunto com as características da superfície do solo e a quantidade de escoamento superficial.

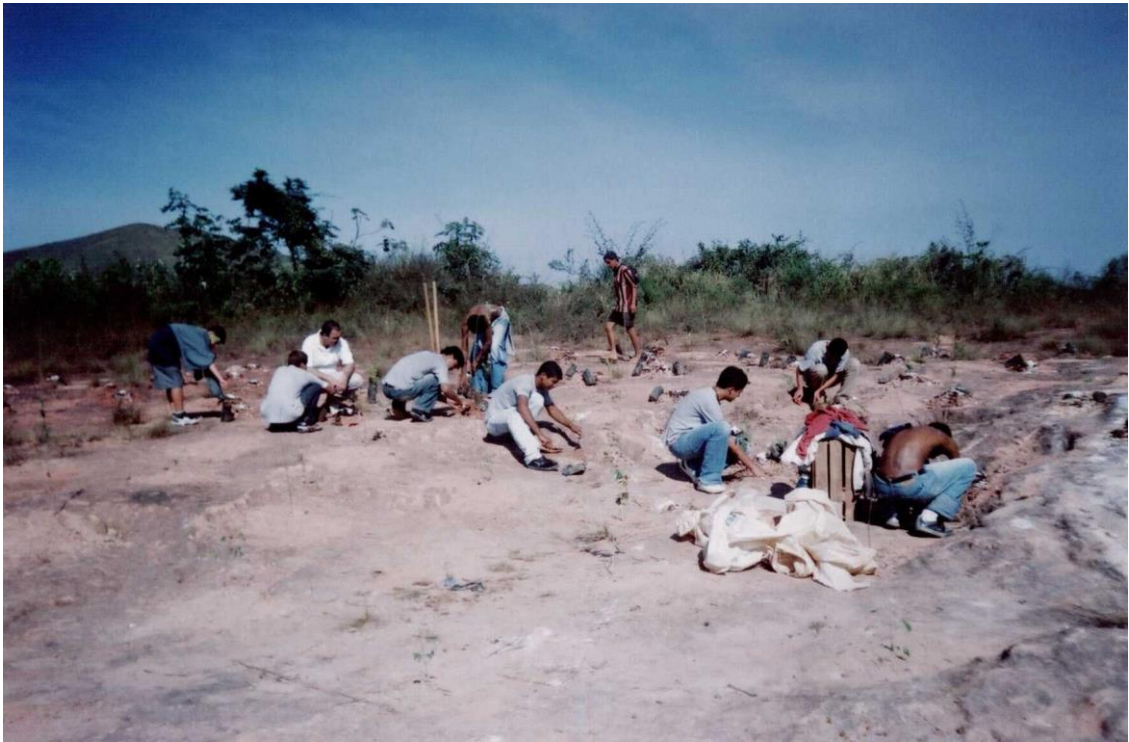
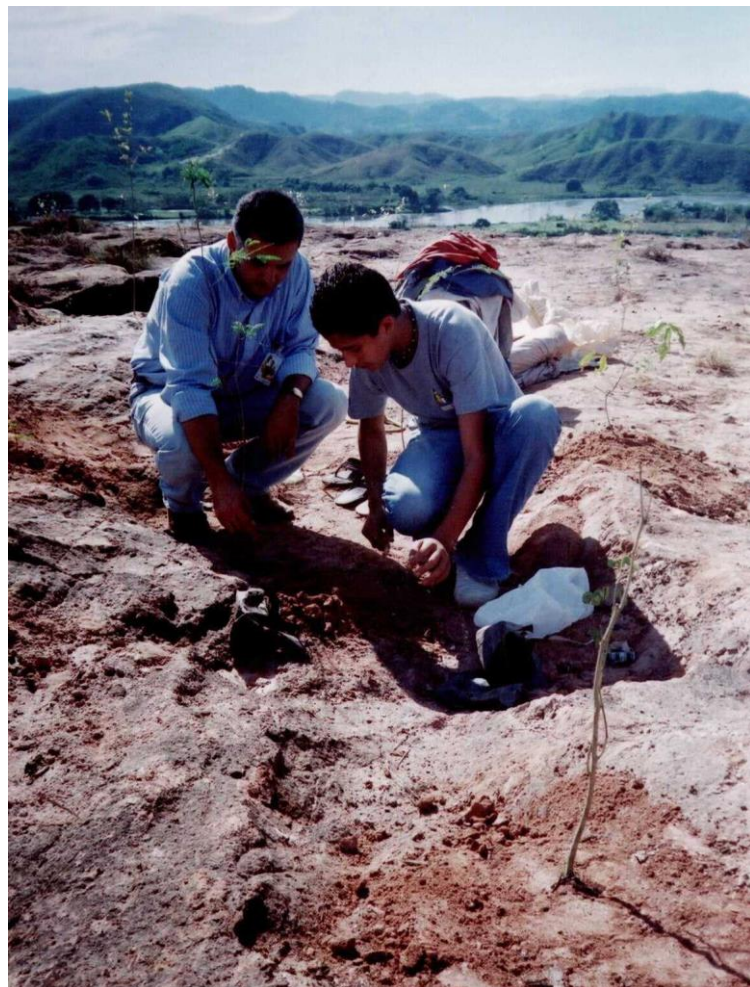
**Figs. 24 e 25:** Plantio de mudas executado por alunos do ensino fundamental em maio de 2005 no morro Santa Clara.

Os trabalhos de Educação Ambiental a nível formal e não-formal devem permear e anteceder quaisquer intervenções públicas ou não, informando os benefícios diretos e indiretos, imediatos ou não, e a importância e compreensão das intervenções benéficas dirigidas à população-alvo. Três turmas da Escola Municipal Marizinha Félix foram levadas ao topo do morro Santa Clara, para, na época do plantio, participar e receber instruções sobre a importância do plantio para a comunidade ali residente (Figs. 25 e 26).
