**ANÁLISE DA BACIA DO RIBEIRÃO SÃO JOÃO, TOCANTINS: uma
contribuição metodológica ao planejamento e gestão ambiental.**

RIO DE JANEIRO
2008

Tese de Doutorado apresentada ao Programa de Pós-graduação em Geografia, Instituto de Geociências da Universidade Federal do Rio de Janeiro, como requisito parcial à obtenção do título de Doutor em Geografia (Planejamento e Gestão Ambiental).

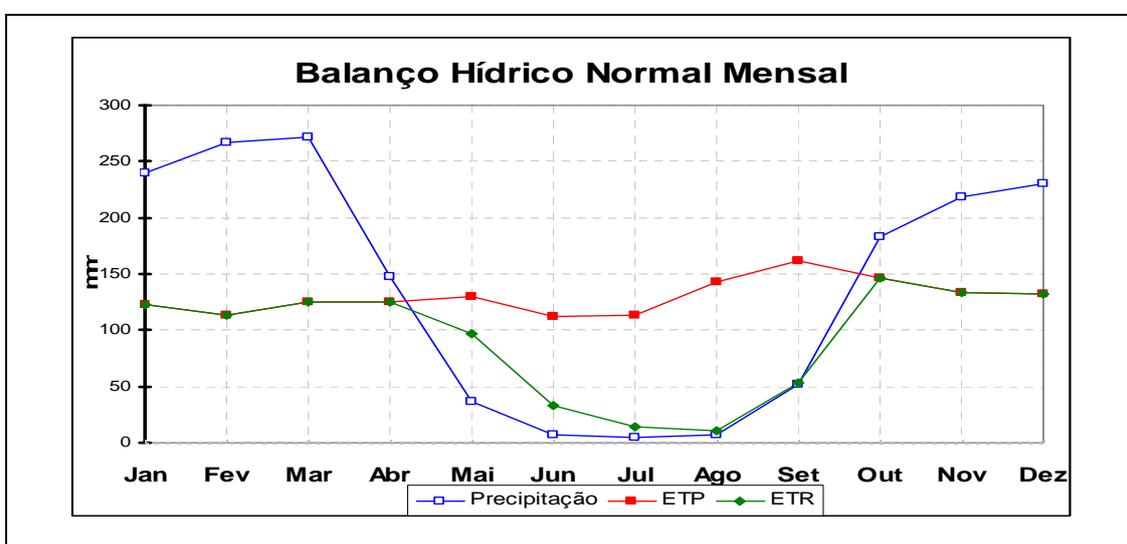
Figura 02 – Gráfico balanço hídrico para a região de Porto Nacional - TO.
Fonte: INMET. Departamento de Física e Meteorologia ESALQ-USP.

Através desses dados, pode-se observar que no cômputo geral a área de estudo apresenta balanço hídrico negativo, embora nesta análise a consideração seja apenas em termos climáticos, conforme figura 02. O período do ano entre os meses de dezembro e março apresenta excedente hídrico, totalizando 559,5 mm. Por outro lado, entre os meses de abril e outubro se verificam as deficiências hídricas (total médio de 451,8 mm). O que evidenciam uma forte irregularidade na distribuição das chuvas, além de se tratar de um volume anual que não permite uma caracterização bem definida, ou seja, se o ano pode ser considerado normal, chuvoso e/ou seco. Observou-se também que o déficit hídrico de 451,8 mm/ano representa aproximadamente 27,1% da média total de chuva precipitada, coincidindo com o período de estiagem, que ocorre nos meses em que há maior temperatura, velocidade do vento, associadas à baixa umidade relativa do ar e, provavelmente uma maior insolação.

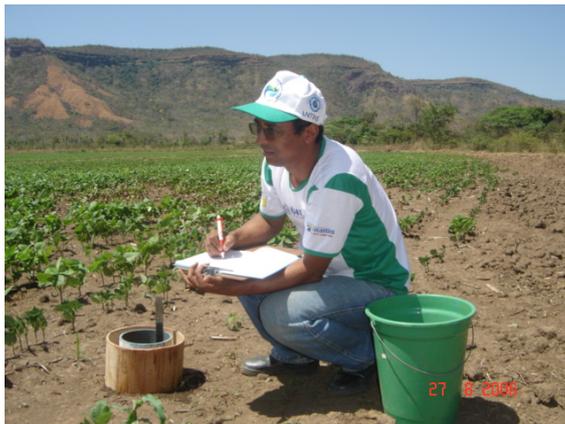
Figura 04 – Teste de infiltração do solo com o uso de infiltrômetro de anéis concêntricos, realizado em Plintossolo sob cultura de feijão irrigado, Fazenda Vargem Grande, município de Palmas (TO).

A determinação da velocidade de infiltração da água no solo foi realizada nos mesmos pontos de abertura de perfis de solo, adotando-se o método dos cilindros concêntricos, conforme metodologia descrita por Bernardo (2005), que consiste em se enterrar 10 cm dos cilindros no solo, colocando-se uma régua graduada em mm e enchendo os cilindros com 5 cm de lâmina d'água. As leituras foram efetuadas a cada 5 minutos até o momento que ocorre a estabilização destes valores, considerando-se o valor encontrado com a velocidade de infiltração do solo, observando-se um intervalo de teste de no mínimo 2 horas. A figura 04 mostra a realização do teste de infiltração do solo com o uso de infiltrômetro de anéis concêntricos.

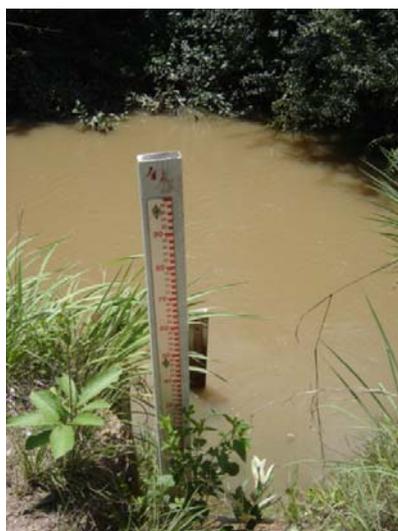
Figura 05 – Estação hidrossedimentométrica 06, instalada no Ribeirão São João, Fazenda Brejinho, município de Palmas – TO.

A seguir são apresentadas as figuras 03 e 04, respectivamente, do local de instalação de um conjunto de réguas limnimétricas e na seção de medição de vazão, ambos da EHS – 6 (Ribeirão São João).

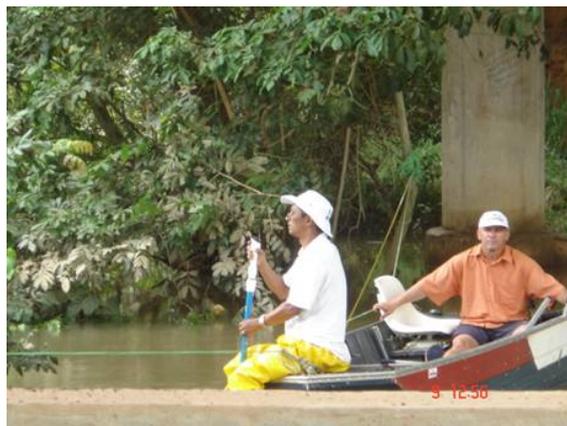
Figura 06 – Medição da velocidade da água na seção de controle (ponte da TO-050), Ribeirão São João, municípios de Porto Nacional e Palmas – TO.

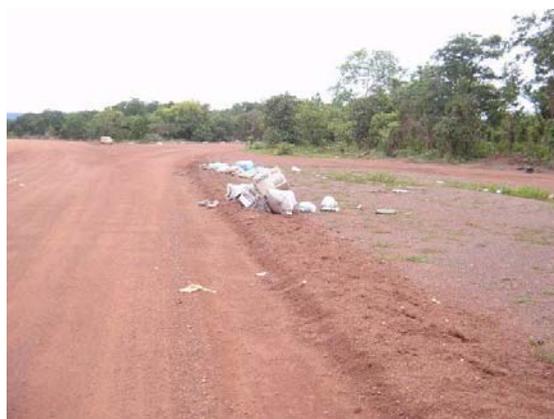
Figura 09 – Degradação paisagística e sanitária relacionada à presença de lixo nas margens do leito da rodovia que dá acesso ao Aterro Sanitário de Palmas TO.

A figura 09 a seguir, mostra aspectos da degradação paisagística e sanitária relacionada à presença de lixo nas margens do leito da rodovia rural que dá acesso ao Aterro Sanitário de Palmas.

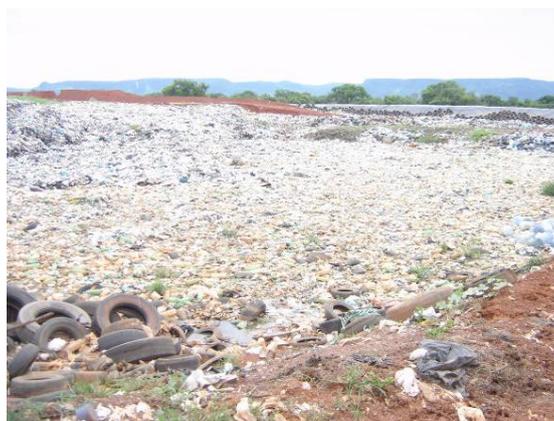
Figura 10 – Vista parcial do “Aterro Sanitário” de Palmas, localizado na Bacia do Ribeirão São João, município de Palmas – TO.

As figuras 10 e 11 mostram respectivamente, vista parcial do “Aterro Sanitário” de Palmas, uma vala para acondicionamento de resíduos sólidos e o talude da parede do Aterro, detalhe para a instalação de processos erosivos.

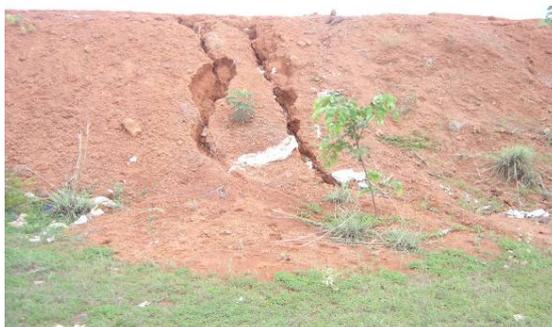
Figura 11 – Vista parcial do talude da parede do “Aterro Sanitário de Palmas”, detalhe para a instalação de processos erosivos.

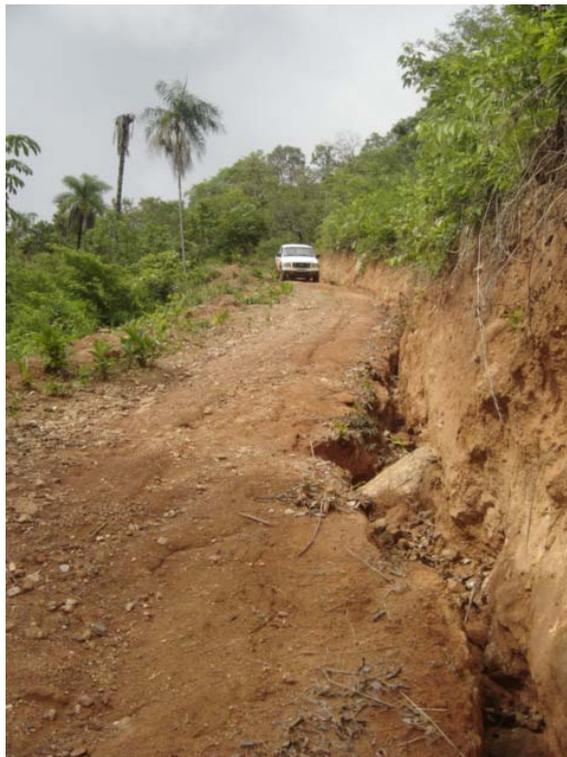
Figura 13 – Visão panorâmica da zona de morro e o processo erosivo acelerado no leito da rodovia que dá acesso à fazenda Vale do “Vai-Quem-Quer”

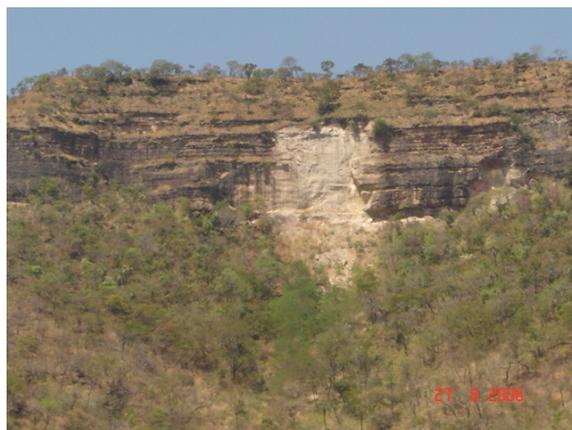
Figura 17 – Cicatriz de movimento de massa, ocorrido em fevereiro de 2004, localizado na cuesta da Serra do Carmo, Bacia do Ribeirão São João, município de Palmas – TO.

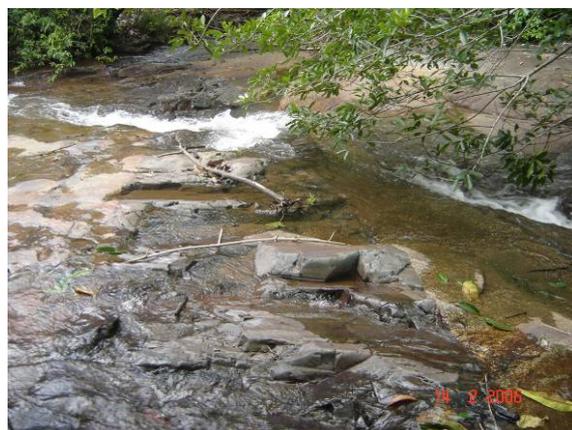
Figura 18 – Vista parcial de uma diáclase com coluna de basalto observada na base da Serra do Carmo, Fazenda do Sr. Luciano Ayres, Bacia do Ribeirão São João, municípios de Porto Nacional e Palmas – TO.

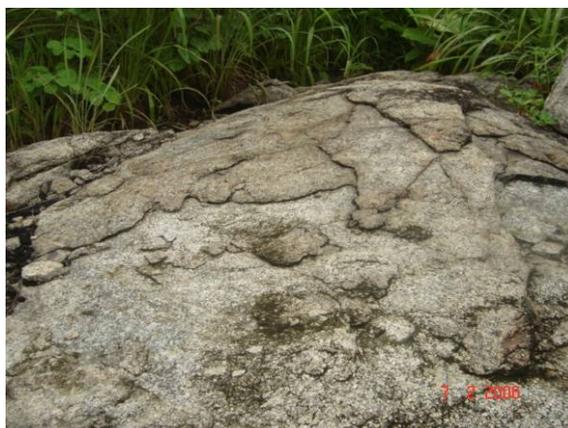
Figura 19 – Bloco de rocha granítica do Complexo Goiano, detalhe para o intemperismo tipo esfoliação, Faz. Vale do “Vai-quem-quer”, município de Palmas (TO).

Afloramentos rochosos são observados em diversas regiões da Bacia do Ribeirão São João, os mais comuns são as exposições tipo blocos lateríticos e graníticos, além de pequenas elevações sem vegetação e bancadas lateríticas, conforme se pode observar respectivamente nas figuras 19, 20 e 21.

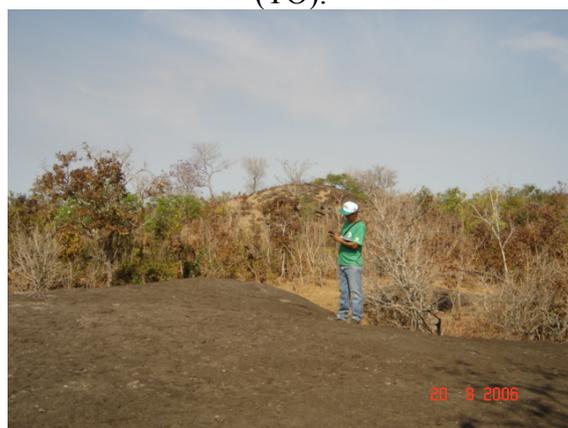
Figura 20 – Afloramentos rochosos em forma de morrotes (graníticos), Bacia do Ribeirão São João, município de Palmas – TO.

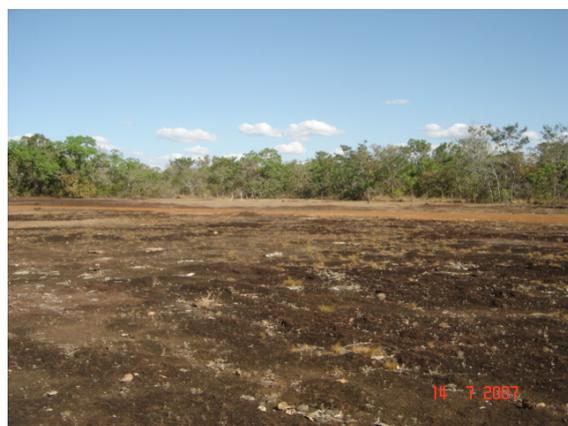
Figura 21 – Afloramento rochoso em forma de bancada laterítica (lajedo), Bacia do Ribeirão São João, município de Porto Nacional – TO.

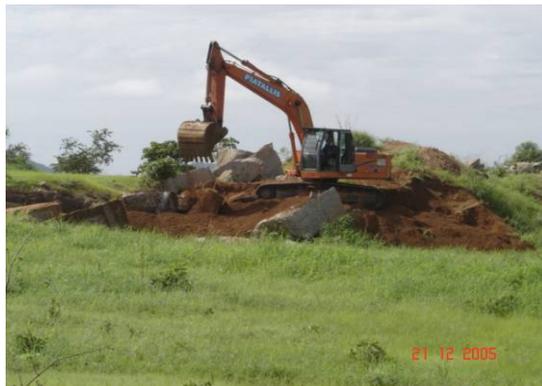
Figura 22 – Equipamento em atividade para a extração de blocos de granito - Projeto de Assentamento São João, município de Palmas – TO.

As pedreiras exploradas para o fim de desmonte de rocha para obtenção de material de construção na área da Bacia do Ribeirão São João, seja blocos ou brita, são usualmente vítimas de lavra predatória. A figura 22 mostra um equipamento em atividade minerária para a extração de blocos de granito, Projeto de Assentamento São João; a figura 23 mostra uma área de exploração mineral da rocha granítica onde foram retirados blocos para produção de lâminas, Bacia do Ribeirão São João, ambas no município de Palmas – TO.

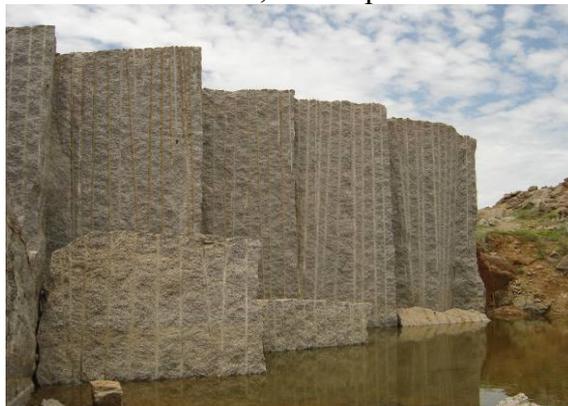
Figura 23 – Vista parcial de área de exploração mineral da rocha granítica para produção de blocos, detalhe para acumulação de água. Bacia do Ribeirão São João, município de Palmas – TO.

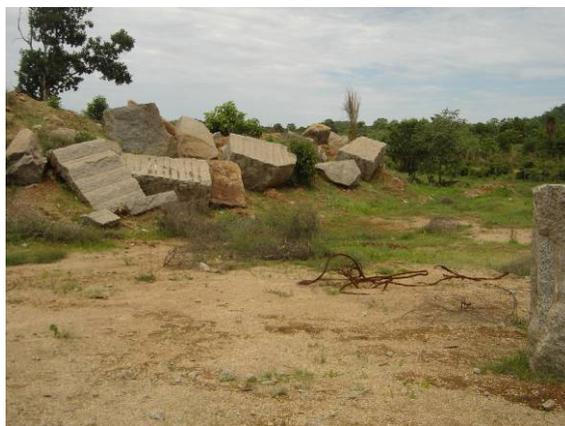
Figura 24 – Aspecto de degradação da paisagem após decapeamento do solo e a retirada de parte da rocha granítica, detalhe para as sobras de cabo metálico abandonado, Bacia do Ribeirão São João, município de Palmas – TO.

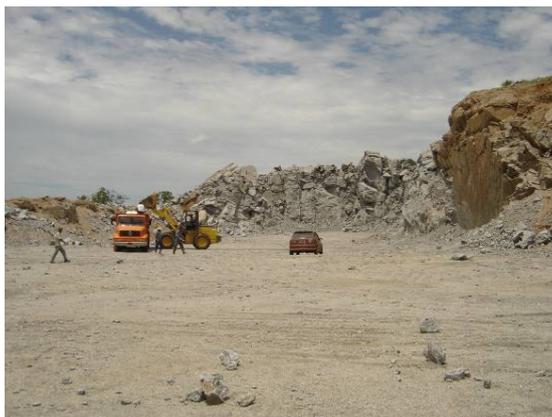
Figura 25 – Exploração mineral da rocha granítica para produção de brita, localizada na Bacia do Ribeirão São João, município de Palmas – TO.

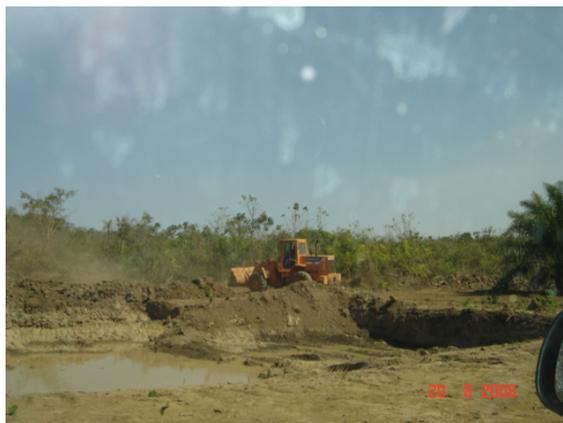
Figura 26 – Área de exploração de argila para abastecimento de uma cerâmica localizada na Bacia do Ribeirão São João e outras na circunvizinhança, destinadas à produção de telhas e tijolos, detalhe para a máquina escavadeira, Fazenda Vale do Ribeirão São João, município de Porto Nacional – TO.

Foram identificadas vinte áreas de exploração mineral tipo cavas abertas na área da Bacia do Ribeirão São João, para exploração de argila. Localizam-se geralmente às margens deste ribeirão e do Ribeirão São Joãozinho, registrando-se o fato de que algumas se encontram interligadas ao dreno principal, com o agravante de possuírem nível de base mais rebaixado que seu leito. Fato este, que durante o período chuvoso provoca o enchimento das cavas transformando-as em “piscinas” modificando o aspecto da paisagem, conforme pode se observar nas figuras 26 a 28.

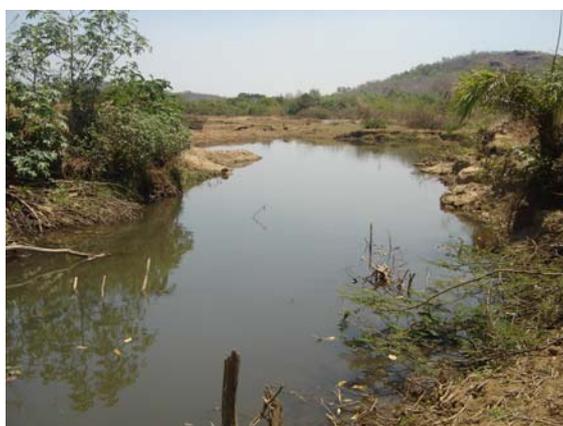
Figura 27 – Vista parcial do canal aberto de interligação do Ribeirão São João com uma área de cavas de exploração de argila, município de Palmas – TO.

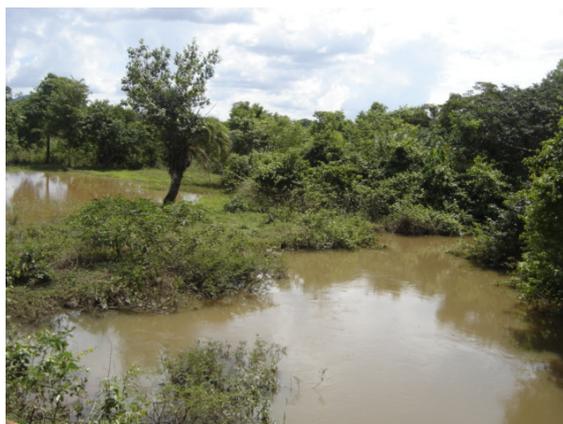
Figura 28 – Inundação de cavas em áreas marginais (zona ripária) do Ribeirão São João, detalhe para a, localizada nas proximidades da Cerâmica Betim, Porto Nacional – TO.

Importante salientar que mesmo as cavas que foram abertas a mais de quinze anos, nunca foram objetos de recuperação da paisagem, ficando a mercê da deposição de material de acordo com as enchentes ocorridas no Ribeirão São João. Na tabela 08

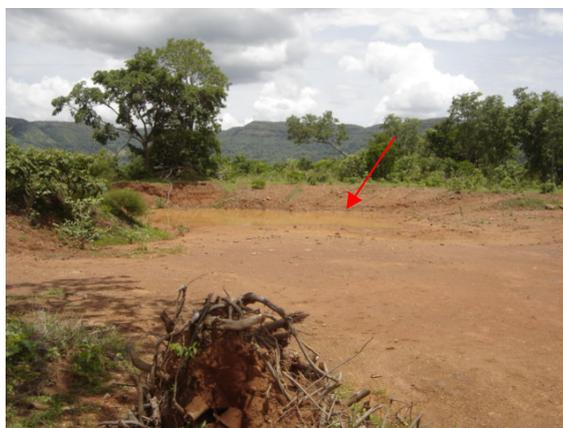
Figura 29 – Área de extração de cascalho ativa. Pode ser observada a formação de “piscina” na cava, localizada nas proximidades do laticínio, Projeto de Assentamento São João, Bacia do Ribeirão São João, município de Palmas – TO.

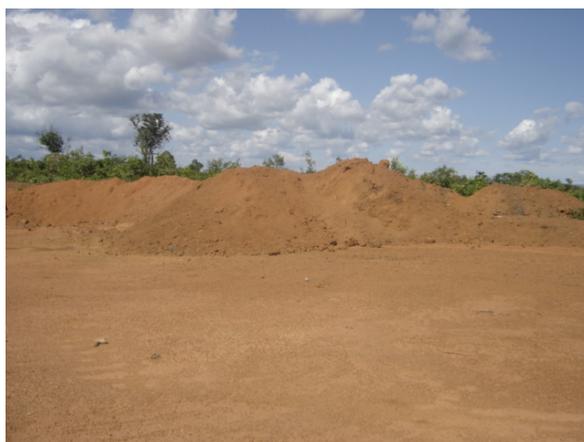
Figura 30 – Área de extração de cascalho ativa, localizada nas proximidades da AGROTINS, Bacia do Ribeirão São João, município de Palmas – TO.

Algumas escavações feitas para retirada de cascalho foram transformadas em reservatórios de água, tendo em vista não apresentarem sistema de drenagem. Além disso, a abertura das cavas para retirada do material laterítico provoca alteração na topografia do terreno, demonstrando assim a falta de preocupação com a recuperação das áreas degradadas e/ou em processo de degradação. As figuras 29 e 30 mostram locais de retirada de material (cavas)

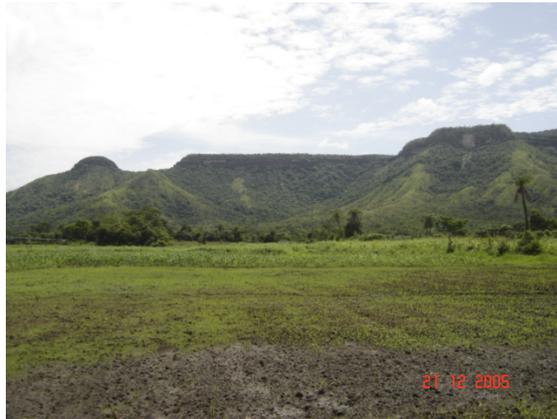
Figura 33 - Vista geral da planície de inundação e dos terraços no primeiro plano, as encostas escarpadas da Serra do Carmo na porção mediana e a superfície cimeira (chapada) ao fundo.

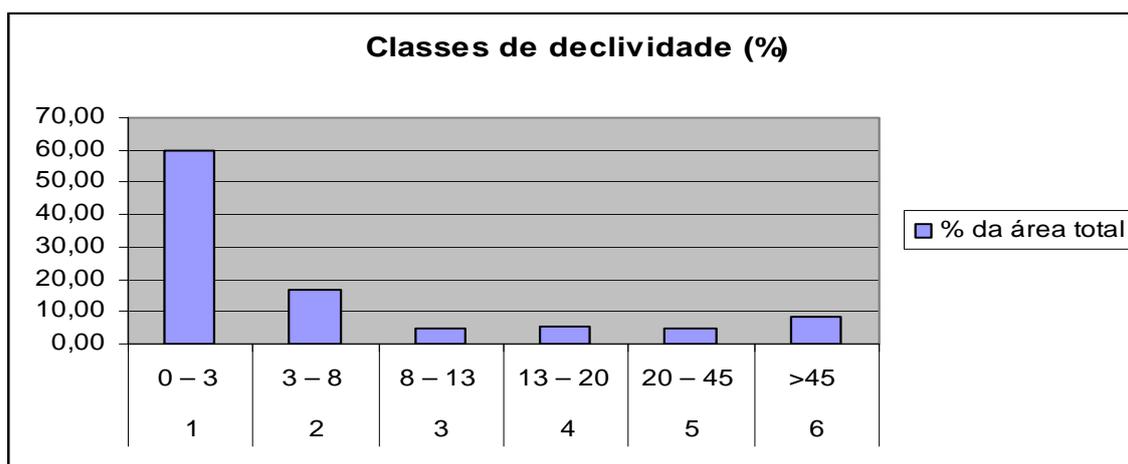
Figura 36 – Gráfico das classes de declividade e percentual da Bacia do Ribeirão São João.

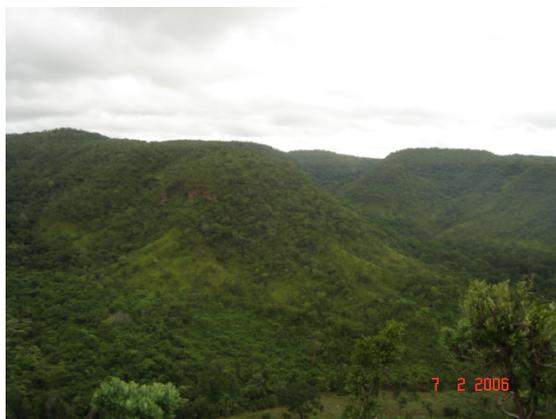
Figura 38 – Vista geral da Serra do Carmo, Planalto Residual do Tocantins, detalhe para o entalhamento dos vales do “Vai-quem-quer” e vertente, município de Palmas – TO.

Na região das escarpas das Serras do Carmo e São João, os vales que entalham as encostas são profundos e em “V”. A figura 38 mostra uma vista geral da Serra do Carmo, Planalto Residual do Tocantins, com detalhe para o entalhamento dos vales do Ribeirão São João e vertente.

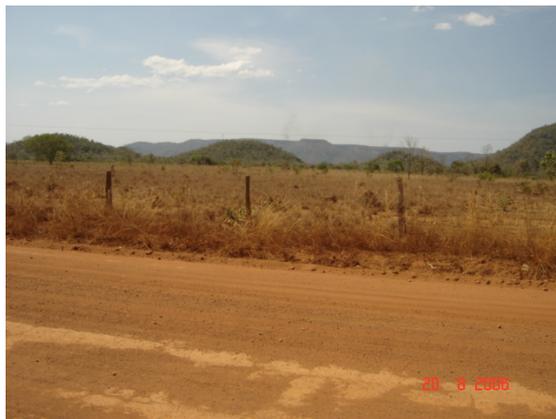
Figura 39 - Vista geral de aspectos do relevo da Bacia do Ribeirão São João, ao fundo detalhe para o relevo tipo meia laranja.

Ainda relativo aos aspectos do relevo, observa-se que na parte norte da bacia em estudo registram-se três pequenas elevações, em forma de meia laranja, cujo desnível não deve ultrapassar 150 metros de altura, conforme se pode observar na figura 39.

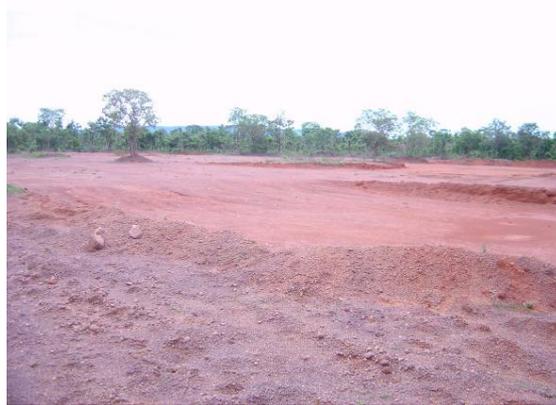
Figura 41 – Vista geral da cascalheira que cede material de recobrimento para o Aterro Sanitário de Palmas, Bacia do Ribeirão São João, em 2005.

Abordando ainda a questão da dinâmica geomorfológica da bacia estudada, observa-se na área de domínio dos terraços e da planície de inundação, a ocorrência de abertura de cavas para retirada de argilas e de cascalhos. Estas por sua vez têm contribuído para alterações pontuais na topografia do terreno, principalmente as cascalheiras localizadas às margens das rodovias e, em maior escala a da área de empréstimo do Aterro Sanitário de Palmas. As figuras 41 e 42 mostram respectivamente, uma vista geral da cascalheira que cede material de recobrimento para esse aterro, em 2005 e 2006, no detalhe o rebaixamento da superfície do terreno.

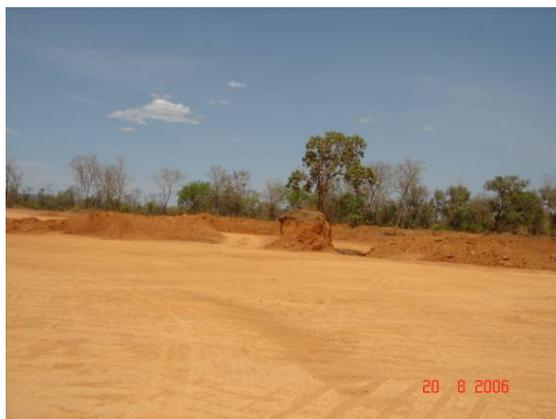
Figura 42 – Vista geral da cascalheira que cede material de recobrimento para o aterro sanitário de Palmas, Bacia do Ribeirão São João, em 2006, detalhe para o rebaixamento da superfície do terreno.

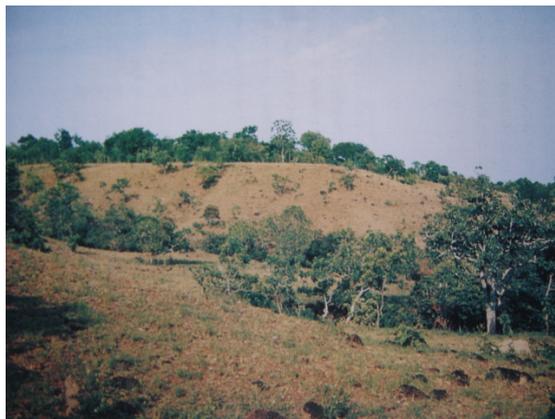
Figura 45 – Aspecto do relevo e da vegetação da área de nascente do Ribeirão São João, município de Palmas – TO.
Foto: Ranzani (2002)

Analisando a dinâmica fluvial constatou-se a influência dos aspectos geológicos, sobretudo das falhas geológicas na organização da rede de drenagem desta região, registra-se que os ribeirões São João e São Joãozinho apresentam categorias de fluxo diferenciadas ao longo de seus cursos. Na região de nascentes o fluxo é moderado, tendo em vista a baixa declividade do terreno, sendo que nas concavidades para as quais convergem as linhas de fluxo, o solo apresenta-se raso e com alta capacidade de infiltração. Na unidade de encosta da Serra do Carmo o fluxo observado é muito rápido e turbulento, pois as vertentes apresentam alto grau de declive com inclinação acima de 20%, e por último, na unidade de declive aluvial, o fluxo é mais lento, com inclinação do terreno entre 0 e 3%, registrando-se inundação de algumas regiões da bacia. A figura 45 mostra a região onde se localiza a nascente do Ribeirão São João.

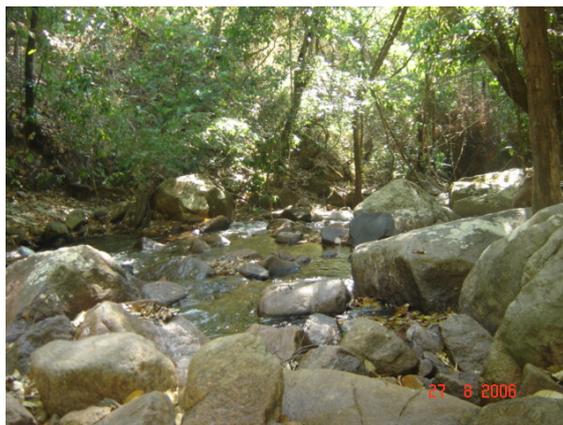
Figura 46 – Vista parcial Ribeirão São Joãozinho, detalhe para os afloramentos de blocos no leito, local de fluxo turbulento.

O fluxo turbulento de velocidades mais elevadas ocorre em trechos encachoeirados, destacando-se as cachoeiras e corredeiras das fazendas Vale do “Vai-quem-quer” e do Sr. Luciano Ayres. As figuras 46 e 47 mostram vistas parciais do Ribeirão São Joãozinho com ocorrência de afloramentos de rochas em seu leito.

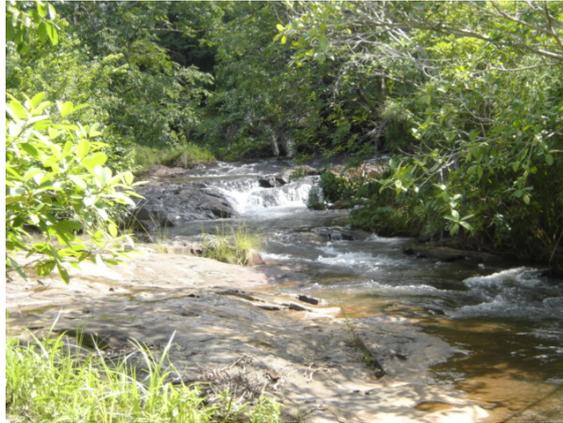
Figura 47 – Vista parcial Ribeirão São Joãozinho, detalhe para o afloramento de rocha granítica no leito (nível de base).

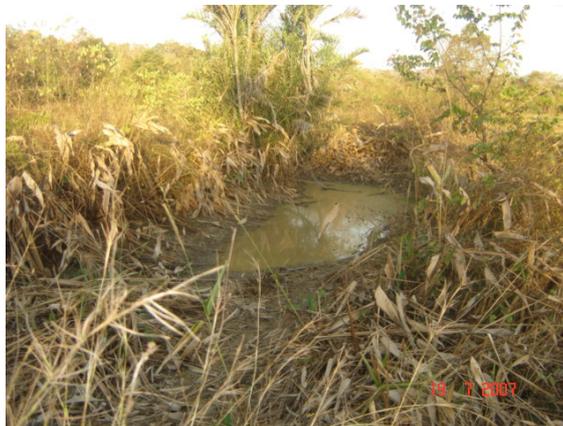
Figura 48 – Páleo-canal do Córrego Ouro, afluente do Ribeirão São João, Fazenda Quinhão 31, município de Porto Nacional – TO.

Ainda relativo à dinâmica hidrológica na área de planície da Bacia do Ribeirão São João registrou-se a ocorrência de páleo-canais, tanto no Córrego Ouro, quanto no Ribeirão São João, conforme se observa nas figuras 48 e 49.

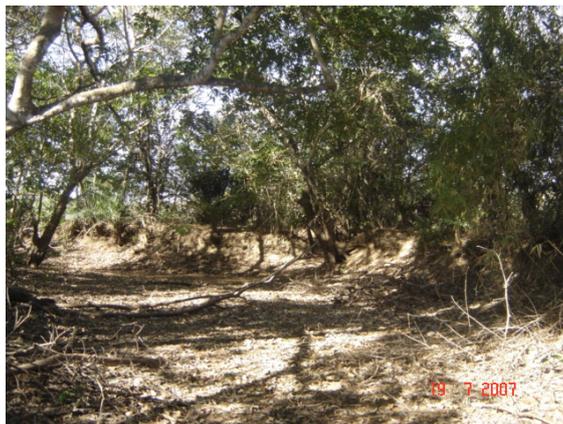
Figura 49 – Páleo-canal do Ribeirão São João, divisa dos municípios de Porto Nacional e Palmas – TO.

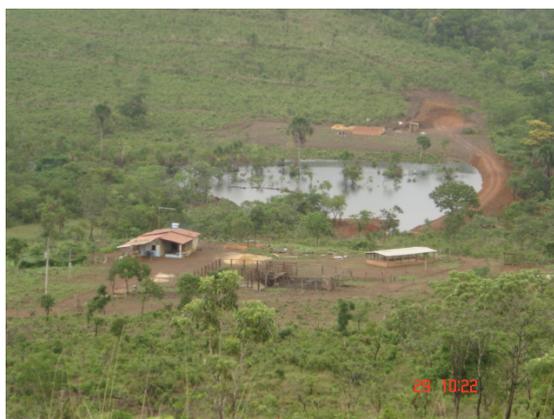
Figura 50 – Barramento realizado no Ribeirão São João, Fazenda Bom Pastor, município de Palmas – TO.

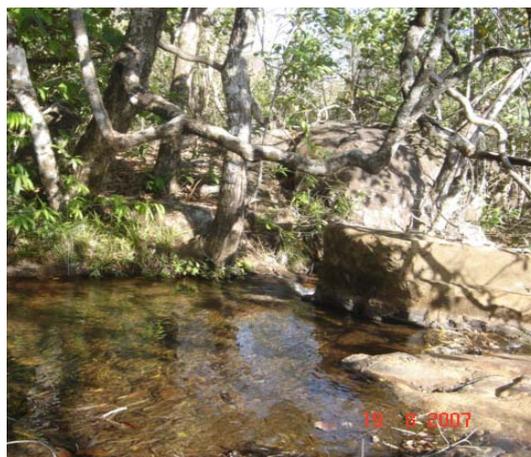
Figura 51 – 1º Barramento/derivação no Ribeirão São Joãozinho, realizada a partir da Fazenda do Sr. Luciano Ayres e que atende aos produtores do Projeto de Reassentamento Mariana, municípios de Porto Nacional e Palmas – TO.

Foram registrados cinco barramentos na Bacia do Ribeirão São João, para uso na irrigação e estético/lazer e que podem estar contribuindo para a retenção de sedimentos, pois conforme Carvalho (2000), a construção de barragens influencia na retenção do sedimento afluente, modifica o fluxo natural e o carreamento dos sedimentos para jusante. A seguir registram-se alguns usos múltiplos dos recursos hídricos da bacia, conforme as figuras 55 e 56.

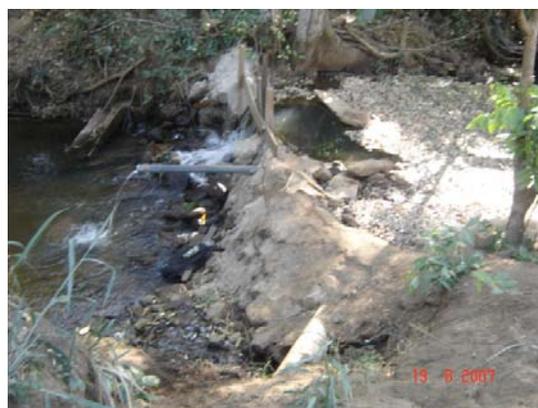
Figura 52 – 2º Barramento no Ribeirão São Joãozinho, realizada numa parcela do Projeto de Reassentamento Mariana, municípios de Porto Nacional e Palmas – TO.

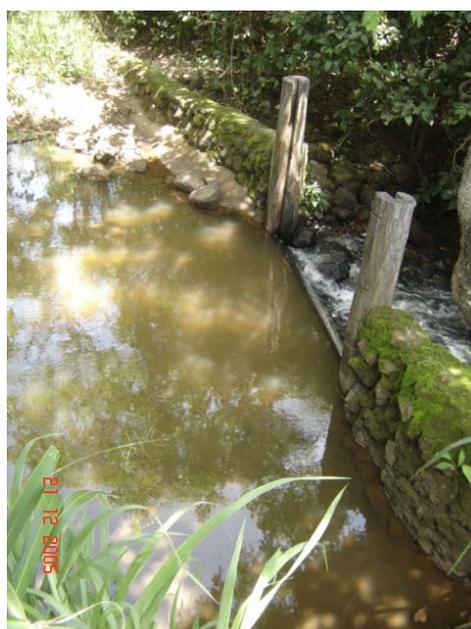
Figura 53 – 3º Barramento no Ribeirão São Joãozinho, realizado para atender ao sistema de irrigação por pivô central, localizado na Fazenda “Vargem Bonita”, municípios de Palmas e Porto Nacional.

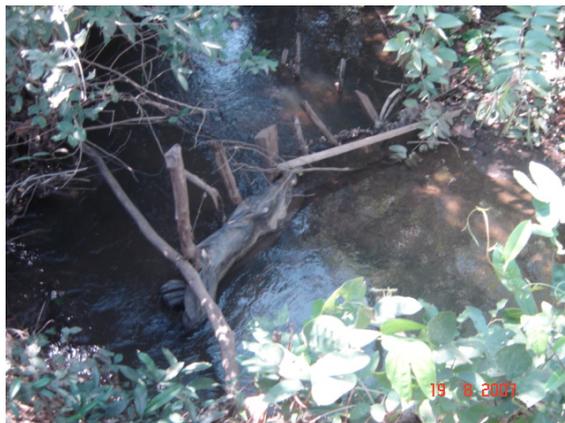
Figura 54 – 4º Barramento no Ribeirão São Joãozinho, realizado para atender ao sistema de irrigação convencional, detalhe para o estado precário de construção, municípios de Palmas e Porto Nacional.

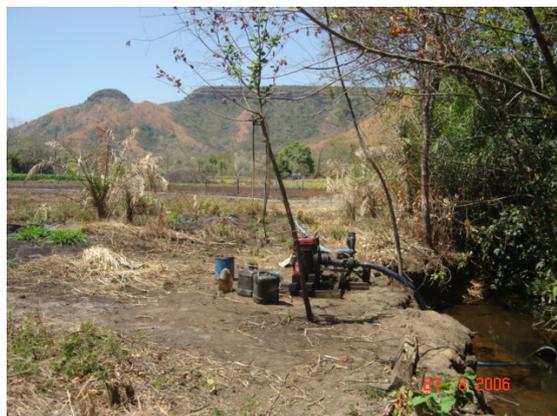
Figura 55 – Vista parcial do local de instalação e funcionamento do conjunto moto-bomba diesel para irrigação, detalhe para a retirada da cobertura vegetal natural (mata ciliar) em área de preservação permanente – APP do Ribeirão São Joãozinho, Projeto de Reassentamento Mariana, município de Palmas – TO.

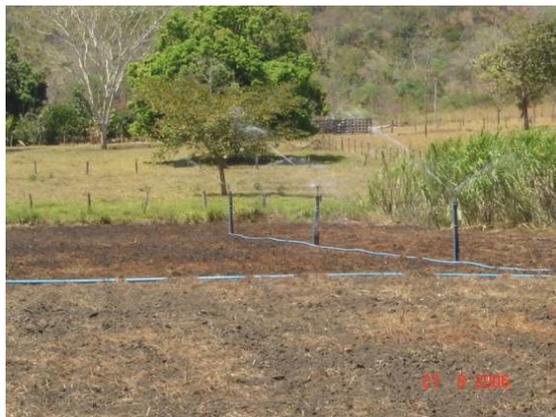
Figura 56 – Uso do recurso hídrico para irrigação convencional para produção de olerícolas, Bacia do Ribeirão São Joãozinho, Projeto de Reassentamento Mariana, município de Palmas – TO.

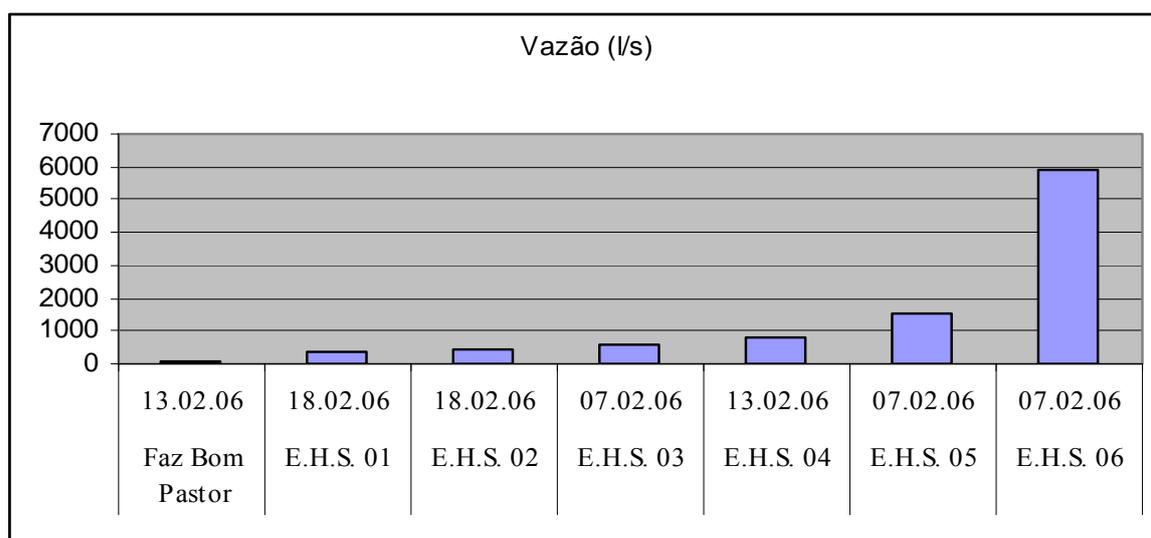
Figura 57 – Gráfico de vazões nas estações 01, 02 e 03 (Ribeirão São Joãozinho), na Fazenda Bom Pastor e estações 04, 05 e 06 (Ribeirão São João), para o mês de fevereiro/2006.

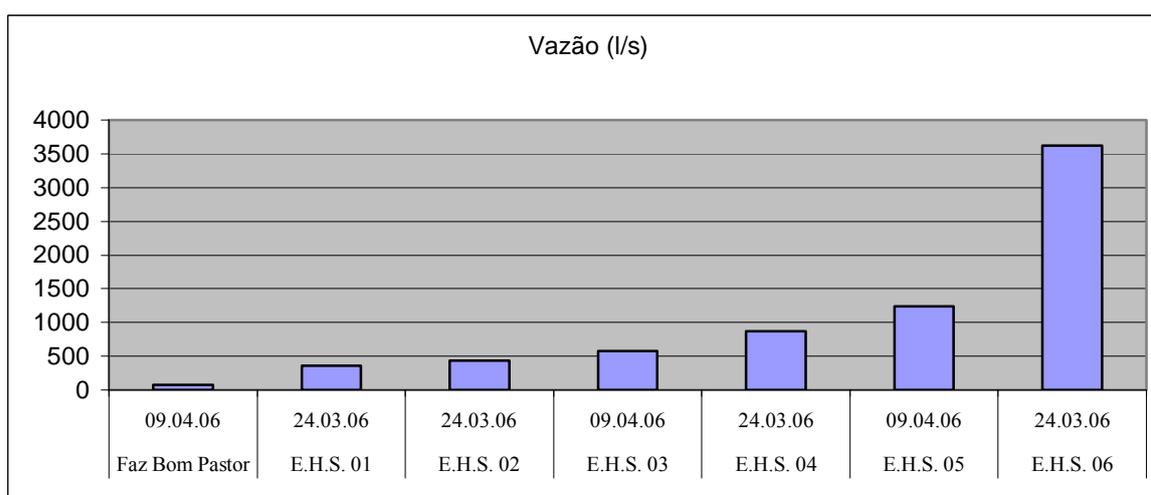
Figura 58 – Gráfico de vazões nas estações 01, 02 e 03 (Ribeirão São Joãozinho), na Fazenda Bom Pastor e estações 04, 05 e 06 (Ribeirão São João), para os meses de março e abril/2006.

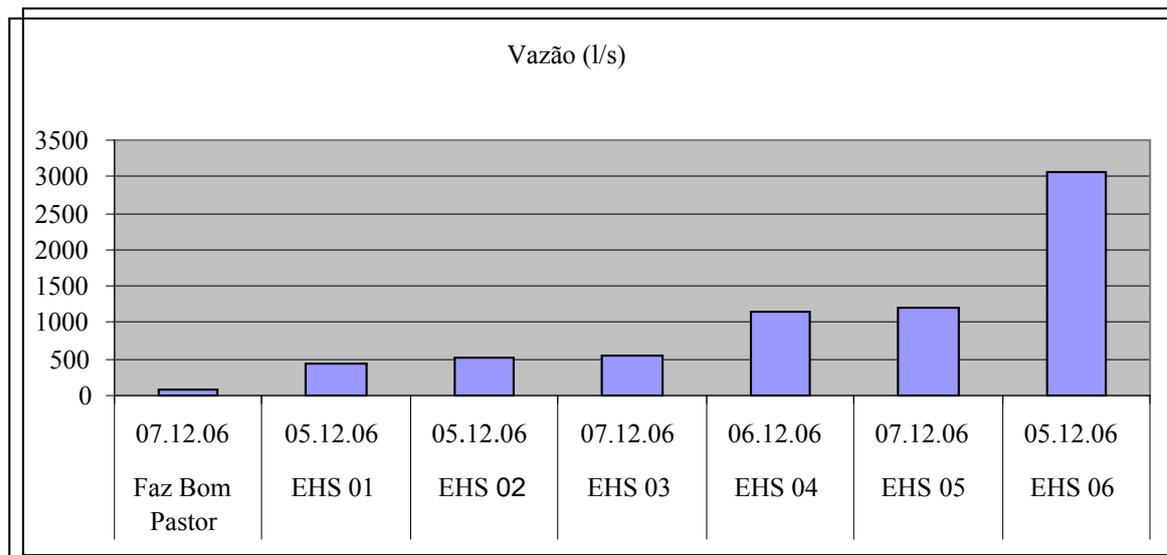
Figura 59 – Gráfico de vazões nas estações 01, 02 e 03 (Ribeirão São Joãozinho), na Fazenda Bom Pastor e estações 04, 05 e 06 (Ribeirão São João), para o mês de dezembro/2006.

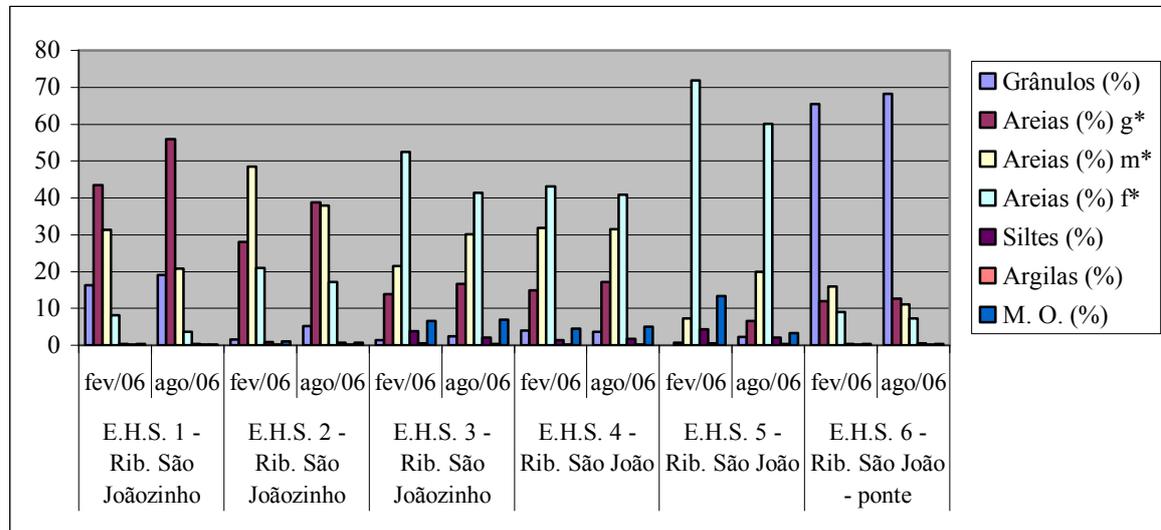
Figura 60 - Gráfico da identificação dos pontos de amostragem de material de fundo (sedimentos) dos ribeirões São João e São Joãozinho e a variação dos percentuais nas classes granulométricas, nos períodos de fev/2006 (estação chuvosa) e agosto/2006 (estação de estiagem).

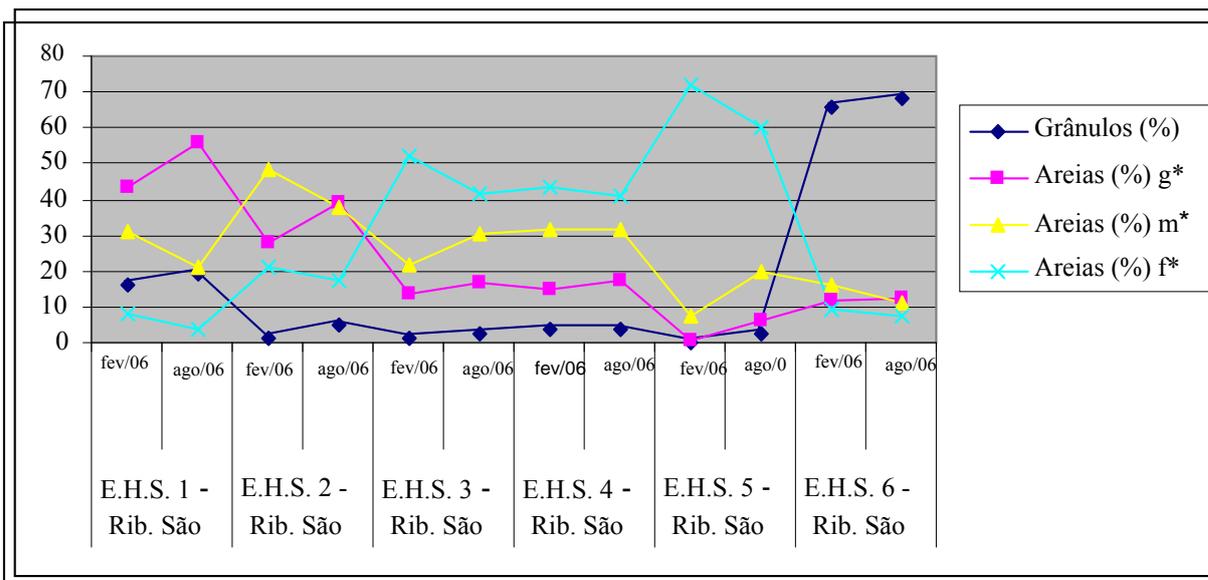
Figura 61 - Gráfico com a variação dos percentuais nas classes: grânulos, areia grossa a muito grossa, areia média, areia fina a muito fina, nos períodos de fevereiro/2006 (período chuvoso) e agosto/2006 (período de estiagem).

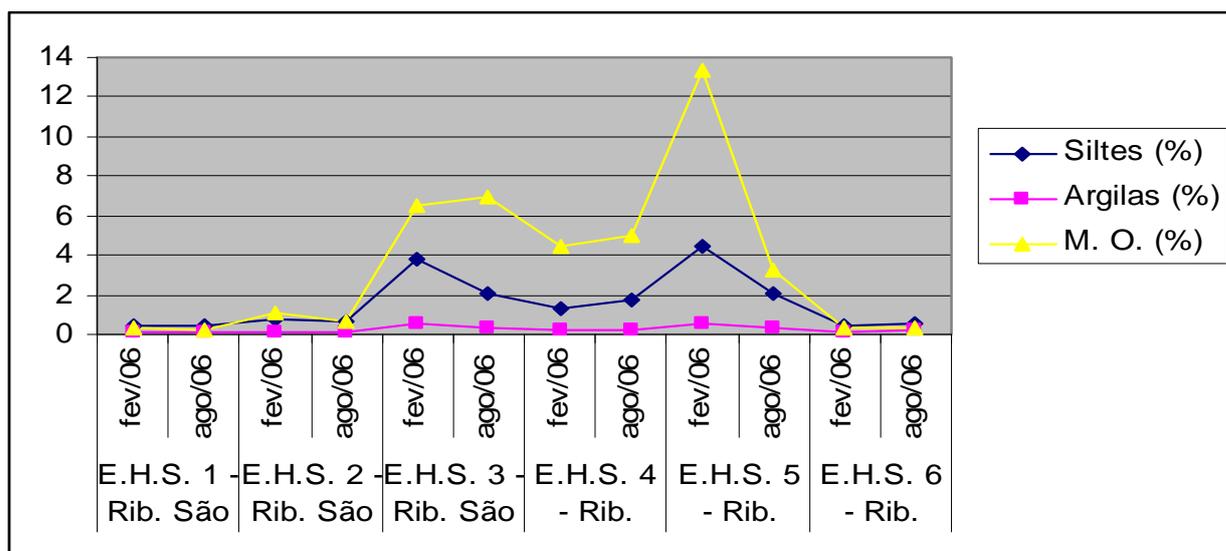
Figura 62 - Gráfico com a variação dos percentuais nas classes: silte, argila e matéria orgânica, nos períodos de fevereiro/2006 (período chuvoso) e agosto/2006 (período de estiagem).

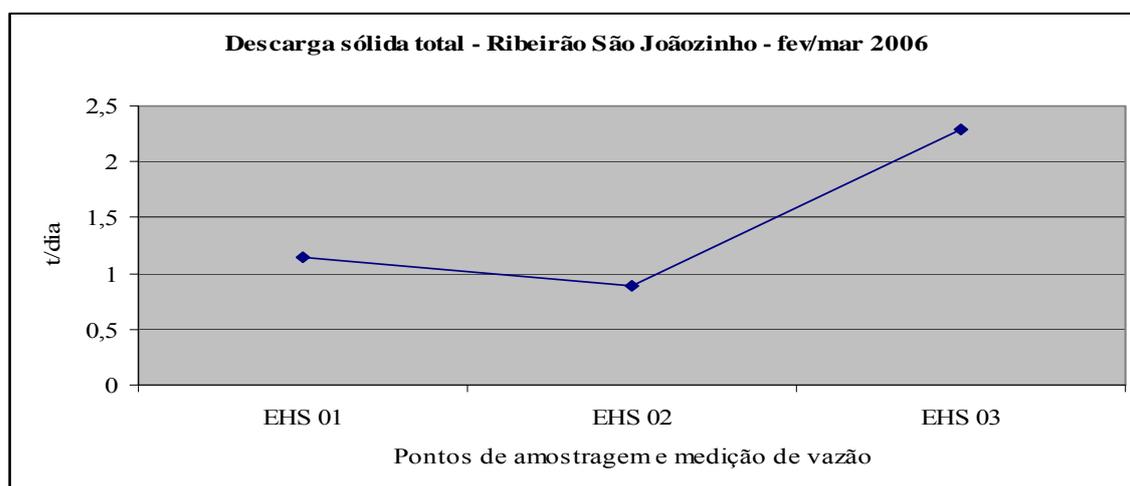
Figura 63 – Gráfico da evolução da produção da descarga sólida total em t/dia no Ribeirão São Joãozinho juntos às EHS 01, EHS 02 e EHS 03 em fevereiro e março de 2006.

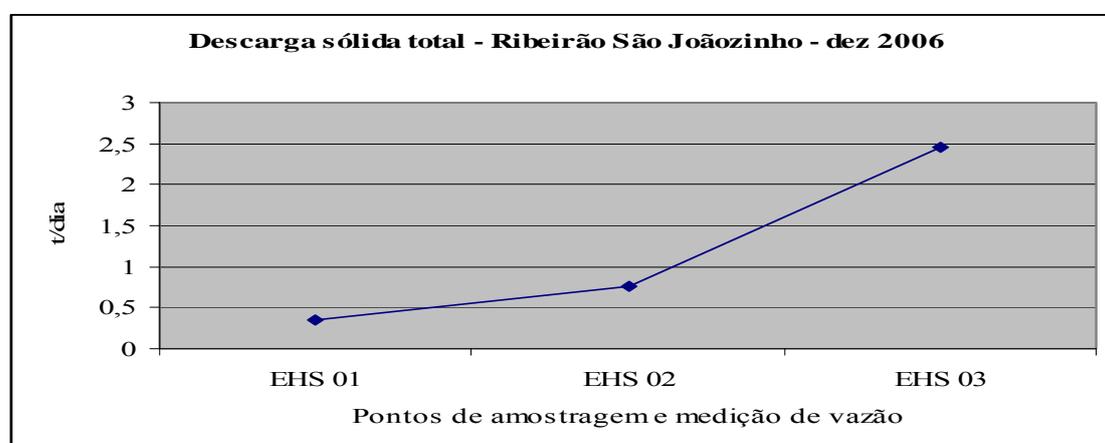
Figura 64 – Gráfico da evolução da produção da descarga sólida total em t/dia no Ribeirão São Joãozinho juntos às EHS 01, EHS 02 e EHS 03 em dezembro de 2006.

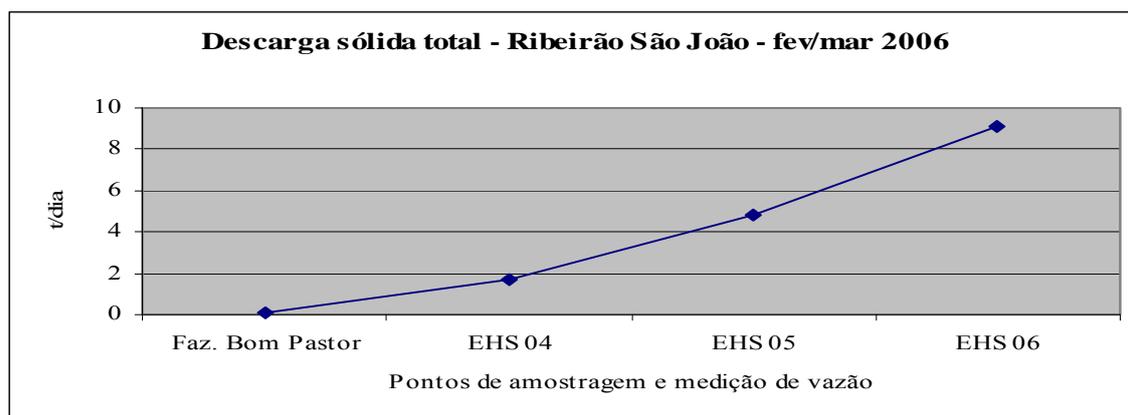
Figura 65 – Gráfico da evolução da produção da descarga sólida total em t/dia no Ribeirão São João na Fazenda Bom Pastor e junto às EHS 04, EHS 05 e EHS 06 em fevereiro e março de 2006.

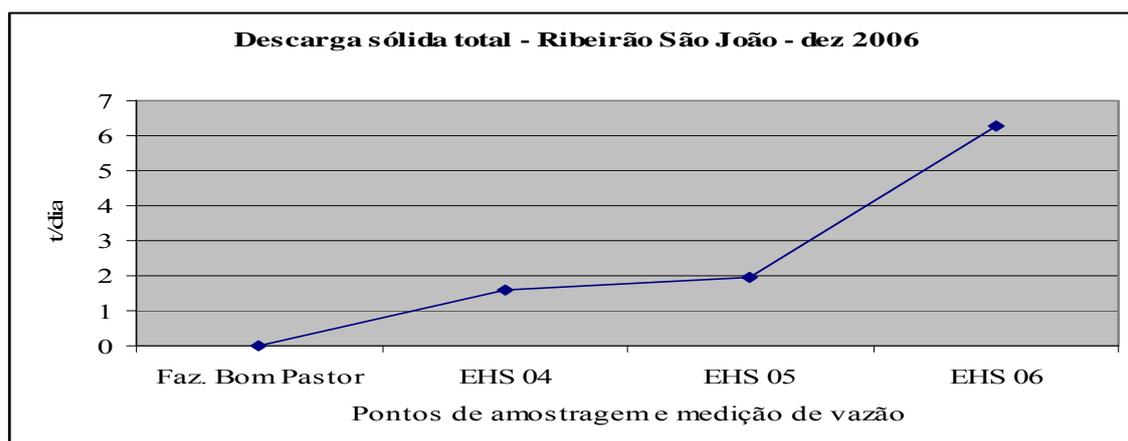
Figura 66 - Evolução da produção da descarga sólida total em t/dia no Ribeirão São João na Fazenda Bom Pastor e junto às EHS 04, EHS 05 e EHS 06 em dezembro de 2006.

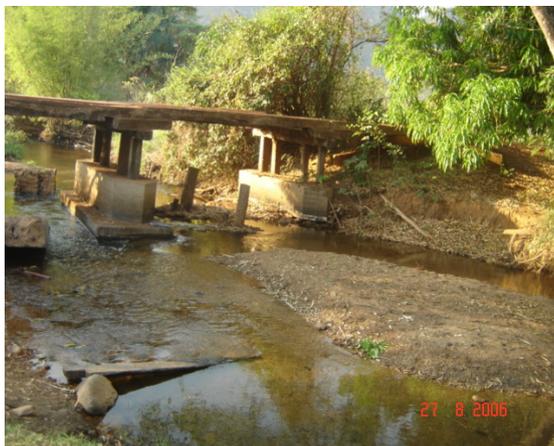
Figura 67 – Vista geral do assoreamento do Ribeirão São João; ao fundo, a estrutura da antiga ponte e a nova ponte (mais alta), “solução” dada pelos responsáveis pelo setor de transporte, que não consideraram a dinâmica fluvial.

Essa situação mostra também uma visão equivocada por parte dos planejadores destas obras de engenharia, que numa visão simplista preocuparam-se com o efeito *in situ* e não com as conseqüências do que está provocando tais alterações na dinâmica fluvial, isto pode inclusive resultar num processo em cadeia, de substituição das recém construídas pontes por outras de vão ainda maiores, caso a essência dos problemas

geradores da rápida concentração de fluxo, de produção e deposição de sedimento, não sejam atacados. As figuras 67 e 68 mostram, respectivamente, assoreamentos do leito do Ribeirão São João em dois pontos distintos e a construção de novas pontes como “solução”.

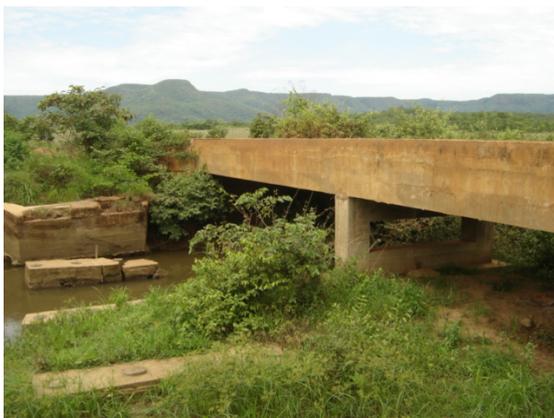
Figura 68 – Ponte nova no Ribeirão São João, nas proximidades da Cerâmica Betim, à esquerda da foto, a estrutura da antiga ponte.

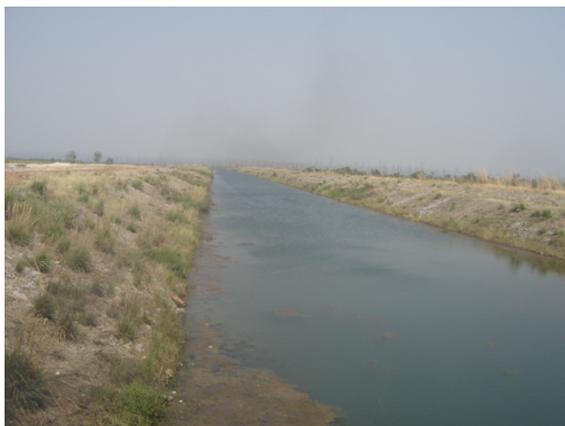
Figura 69 – Vista geral do canal de adução do reservatório da UHE – LAJEADO para o Projeto de Irrigação São João, município de Porto Nacional – TO.

Referente ao Projeto de Irrigação São João, que possui parte de seu perímetro dentro da Bacia do Ribeirão São João, constatou-se *in locu* que se encontra em fase final a construção das instalações de adução, bombeamento e distribuição da água para irrigação da 1ª etapa do empreendimento. Relativo à outorga de uso da água, segundo

informações de técnicos da Secretaria de Recursos Hídricos do Estado do Tocantins, esta foi requerida junto à Agência Nacional de Águas - ANA, devido ter suas águas captadas no reservatório da UHE – LAJEADO, formado pelo barramento do Rio Tocantins, considerado rio federal. A seguir têm-se as figuras 69 e 70 que mostram detalhes dos canais de adução e de distribuição, este último abastecerá as parcelas localizadas na Projeto de Reassentamento Córrego Prata - Bacia do Ribeirão São João.

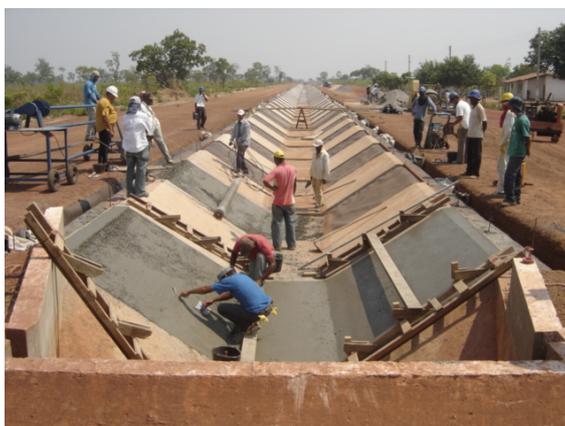
Figura 70 – Vista geral do canal secundário em construção, que levará água de irrigação aos lotes do Projeto de Reassentamento Córrego Prata, Bacia do Ribeirão São João, município de Porto Nacional – TO.

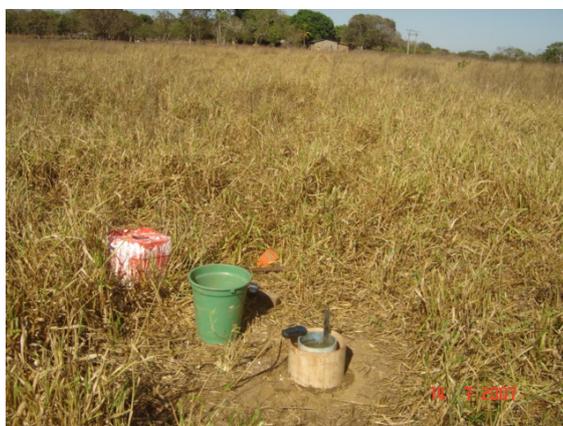
Figura 72 – Vista geral da área de ocorrência de Latossolo Vermelho-Amarelo em área pastagem (brachiária) no imóvel quinhão 31, detalhe para o infiltrômetro de anéis concêntricos, Bacia do Ribeirão São João, município de Palmas – TO.

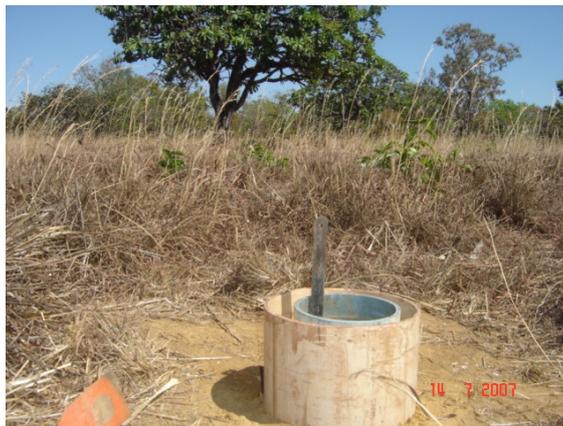
Figura 73 – Vista geral da área de ocorrência de Plintossolo Pétrico em área pastagem (Andropogon) na Fazenda Jatobá, detalhe para o infiltrômetro de anéis concêntricos, Bacia do Ribeirão São João, município de Porto Nacional.
