**ANÁLISE DA BACIA DO RIBEIRÃO SÃO JOÃO, TOCANTINS: uma
contribuição metodológica ao planejamento e gestão ambiental.**

RIO DE JANEIRO
2008

Tese de Doutorado apresentada ao Programa de Pós-graduação em Geografia, Instituto de Geociências da Universidade Federal do Rio de Janeiro, como requisito parcial à obtenção do título de Doutor em Geografia (Planejamento e Gestão Ambiental).

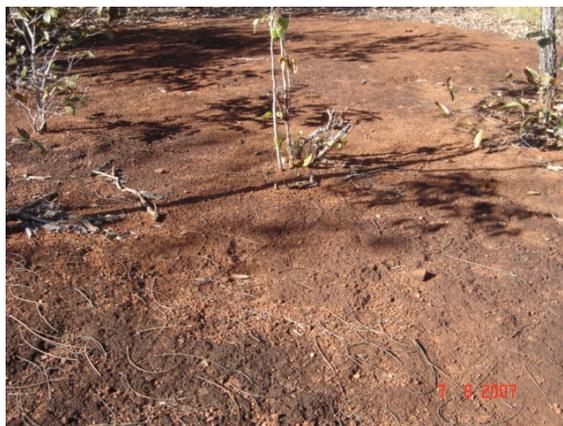
Figura 74 – Latossolo Vermelho sob vegetação de Cerrado em regeneração na Fazenda Jatobá, detalhe para o processo de encrostamento do solo, Bacia do Ribeirão São João, município de Porto Nacional - TO.

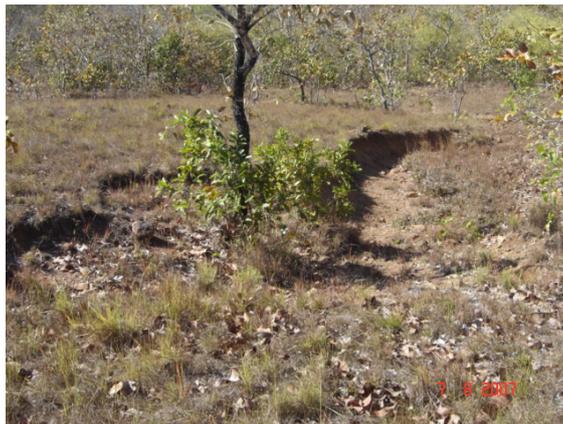
Figura 75 – Erosão natural observada em área sob Cerrado no imóvel Quinhão 31, Bacia do Ribeirão São João, município de Porto Nacional – TO.

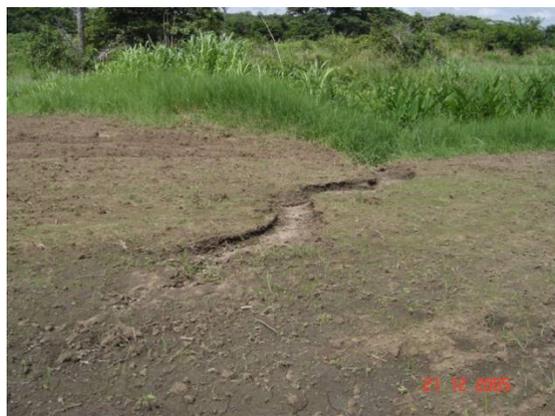
Figura 76 – Ravina em Plintossolo Hidromórfico, planície de inundação da Bacia do Ribeirão São João, área de cultivo de milho e feijão, Fazenda “Vargem Grande”, município de Palmas – TO.

Mesmo nos locais onde a topografia é plana, representada pelos relevos terraceados do baixo vale e das planícies de inundação, regiões que agregam o menor grau de suscetibilidade a erosão, registra-se também, o desencadeamento de processos erosivos, conforme se pode verificar na figura 76 que mostra ravina em Plintossolo Hidromórfico, localizado em área de cultivo de milho e feijão irrigados na Fazenda “Vargem grande”, município de Palmas.

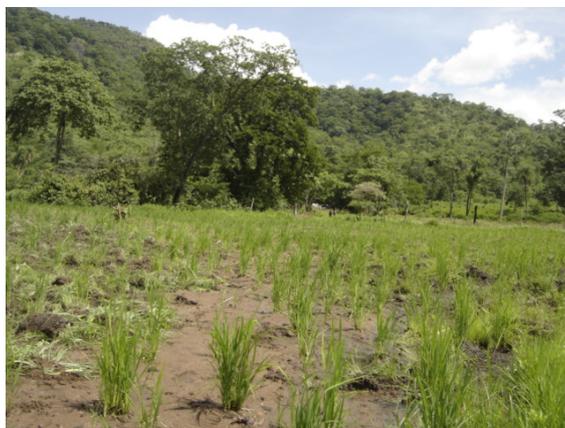
Figura 77 – Erosão laminar registrada em área de cultivo de arroz na Fazenda do Sr. Francisco Ayres, Bacia do Ribeirão São João, município de Palmas – TO.

As figuras 77 a 88 mostram respectivamente feições erosivas observadas na área de estudo, nos seus vários estágios, desde erosão laminar, erosão em sulcos e ravinas e voçorocamentos.

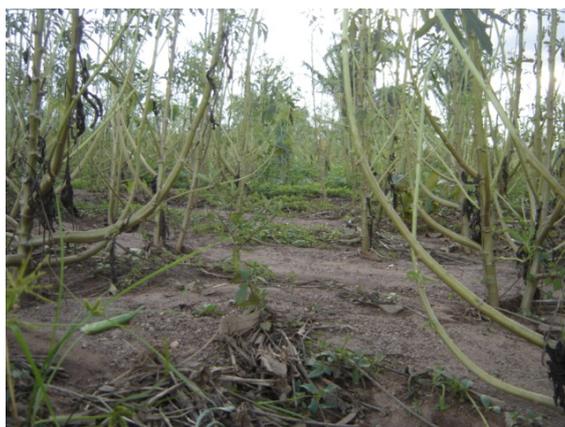
Figura 78 – Erosão laminar registrada em área de cultivo de hortaliças na Fazenda Vista Alegre, Bacia do Ribeirão São João, município de Porto Nacional – TO.

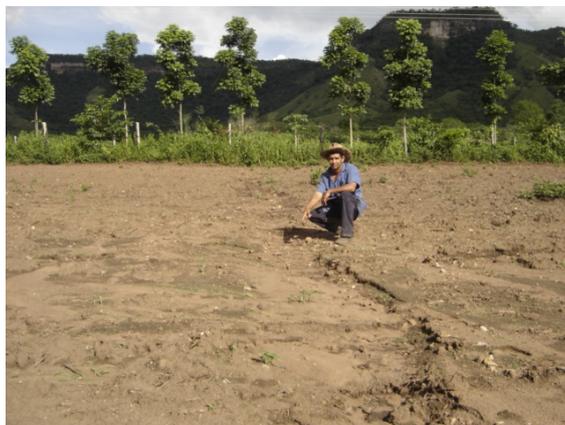
Figura 79 – Ravina em área de cultivo agrícola localizada no Projeto de Reassentamento Mariana, Bacia do Ribeirão São João, município de Palmas – TO.

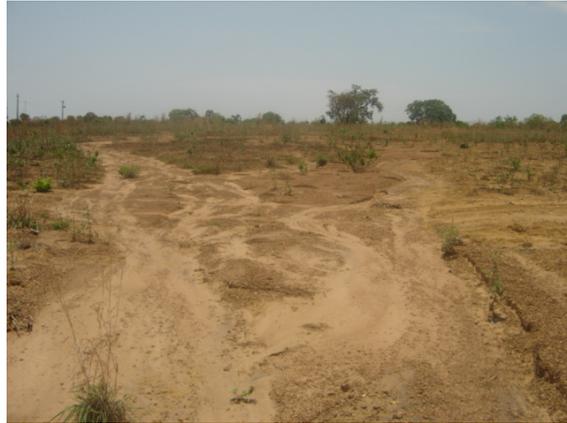
Figura 80 – Ravinas em área de cultivo de olerícolas localizada no Projeto de Reassentamento Prata, Bacia do Ribeirão São João, município de Porto Nacional – TO.

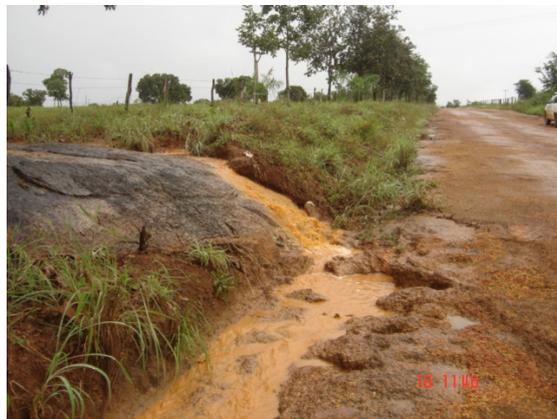
Figura 81 – Ravina na margem da principal via de acesso à Bacia do Ribeirão São João, detalhe para o afloramento da rocha granítica e o contacto abrupto rocha-solo, favorecendo a instalação de processos erosivos. Palmas – TO.

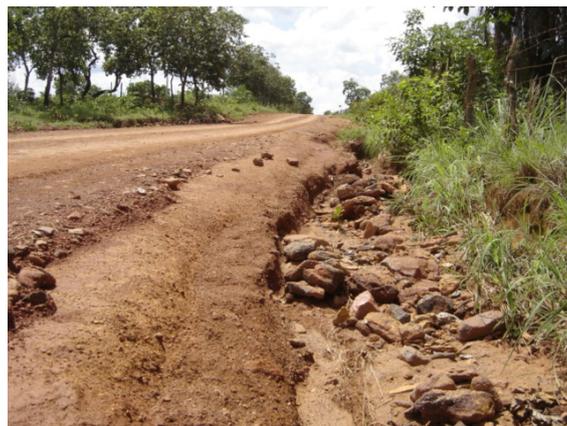
Figura 82 – Ravina no leito de uma via de acesso à Bacia do Ribeirão São João, município de Palmas – TO.

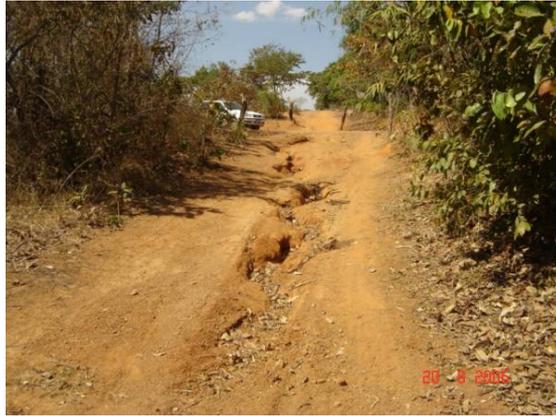
Figura 83 – Ravina no leito de estrada vicinal, Bacia do Ribeirão São João, município de Palmas – TO.

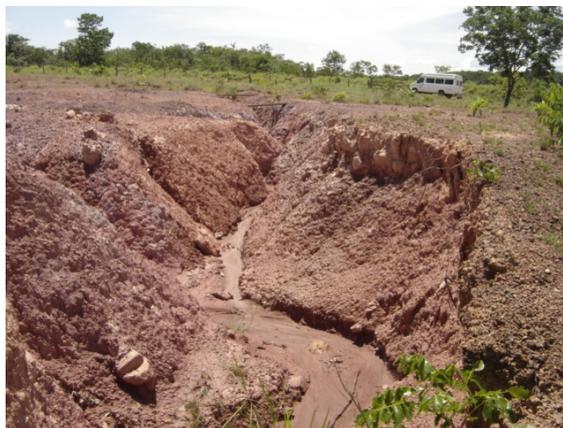
Figura 84 – Voçoroca na Fazenda Brejinho, Bacia do Ribeirão São João, município de Palmas – TO.

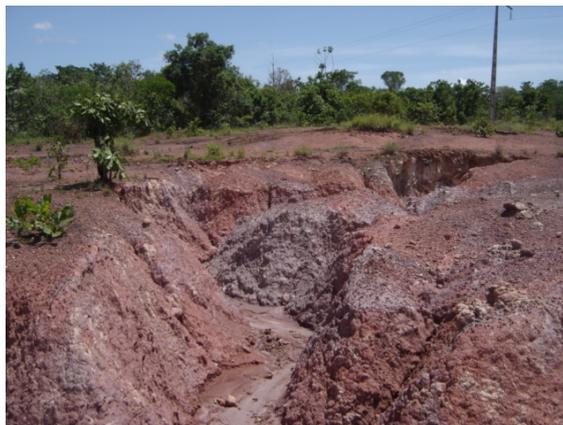
Figura 85 – Voçoroca na Fazenda Brejinho, detalhe para o avanço ré montante no sentido de uma torre da rede elétrica de alta tensão, Bacia do Ribeirão São João, município de Palmas – TO.

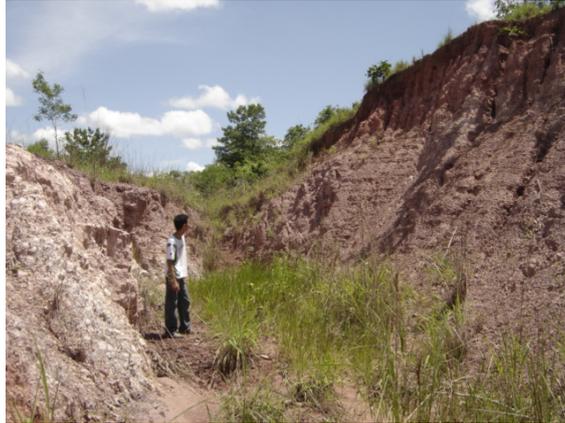
Figura 86 – Voçoroca localizada à margem esquerda da rodovia TO-050, sentido Palmas à Porto Nacional, Bacia do Ribeirão São João, município de Palmas – TO.

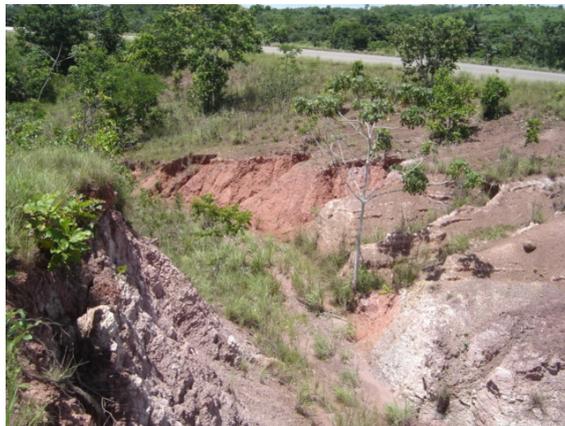
Figura 87 – Voçoroca verificada à margem da TO-050, no detalhe o processo ré montante que pode comprometer o leito da rodovia asfaltada, Bacia do Ribeirão São João, município de Palmas – TO.

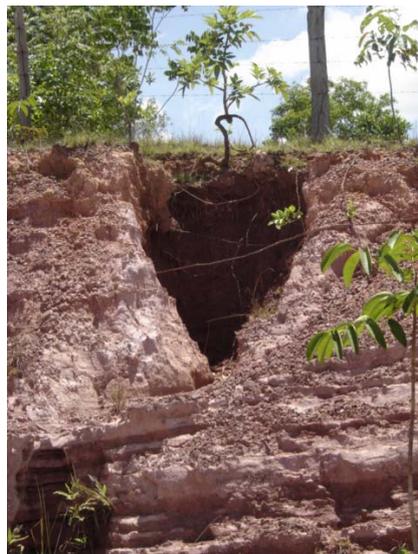
Figura 88 – Alcova de regressão em voçoroca da TO-050, Bacia do Ribeirão São João, município de Palmas – TO.

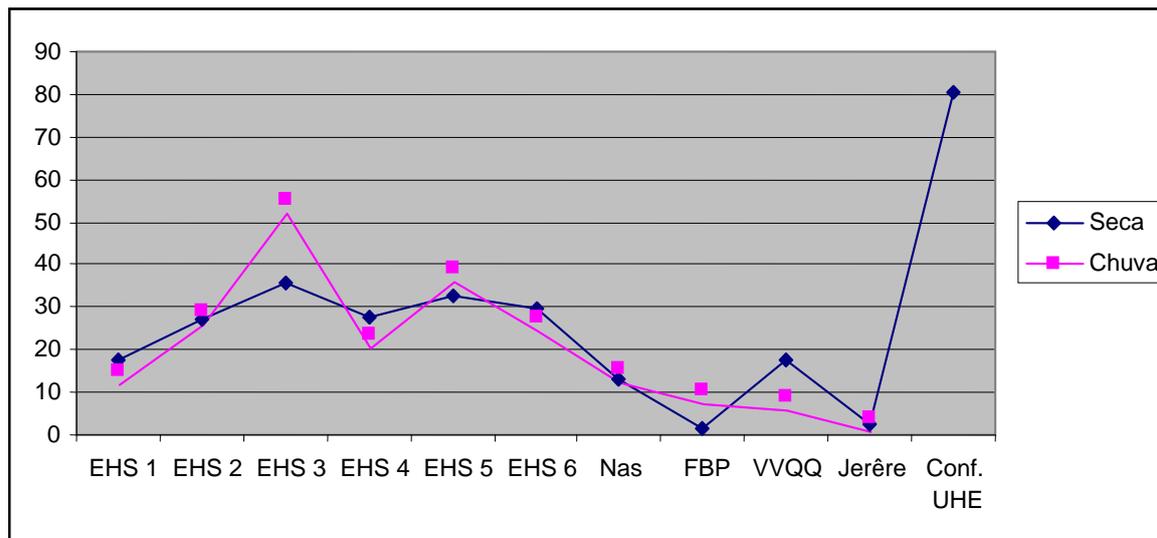
Figura 110 – Gráfico da variação espaço-temporal dos valores médios mensais de Condutividade Elétrica ($\mu\text{S}/\text{cm}$), entre as estações de amostragem no Ribeirão São João, no período de seca: jun/06 a jul/06 e de chuva: jan. a abr/06 e dez/06.

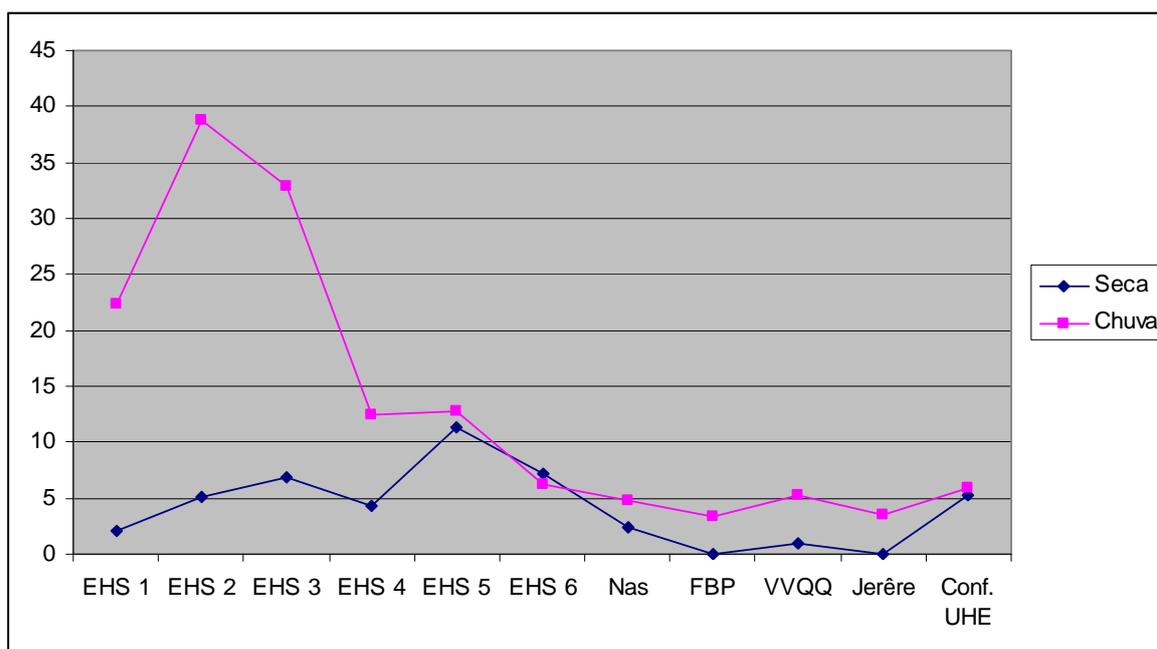
Figura 111 – Gráfico da variação espaço-temporal dos valores médios mensais de turbidez (mg/l), entre as estações de amostragem no ribeirão São João, no período de seca: jun/06 a jul/06 e de chuva: jan/fev a abr/06 e dez/06.

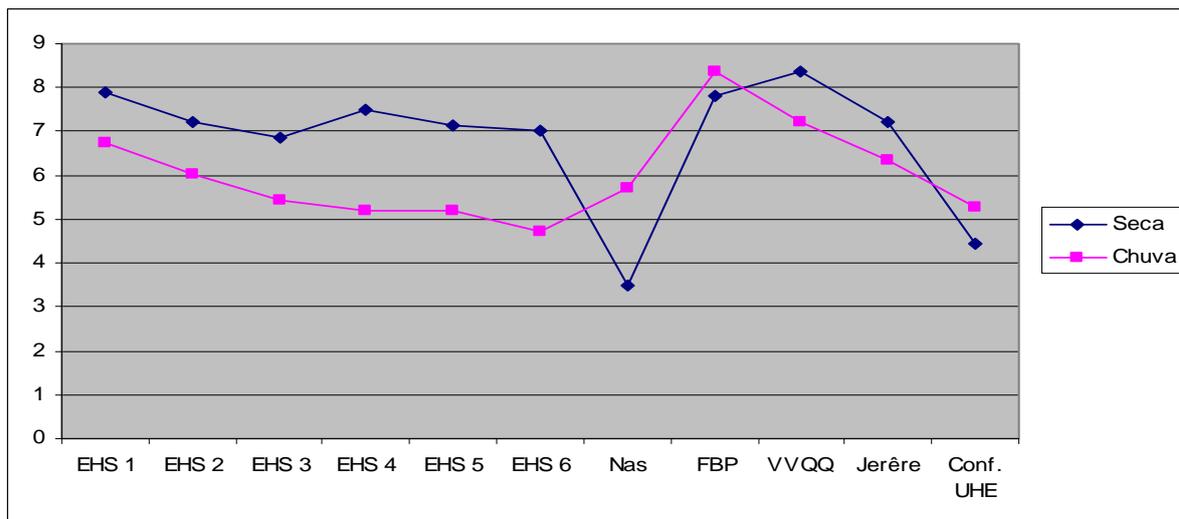
Figura 112 – Gráfico da variação espaço-temporal dos valores médios mensais de oxigênio dissolvido (mg/l), entre as estações de amostragem no ribeirão São João, no período de seca: jun/06 a jul/06 e de chuva: jan. a abr/06 e dez/06.

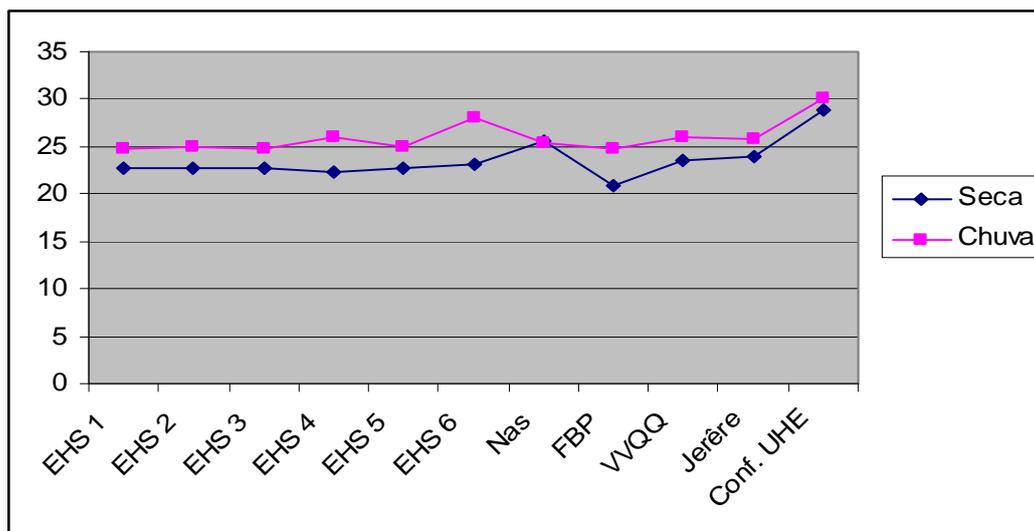
Figura 113 – Gráfico da variação espaço-temporal dos valores médios mensais de temperatura (°C), entre as estações de amostragem no Ribeirão São João, no período de seca: jun/06 a jul/06 e de chuva: jan. a abr/06 e dez/06.

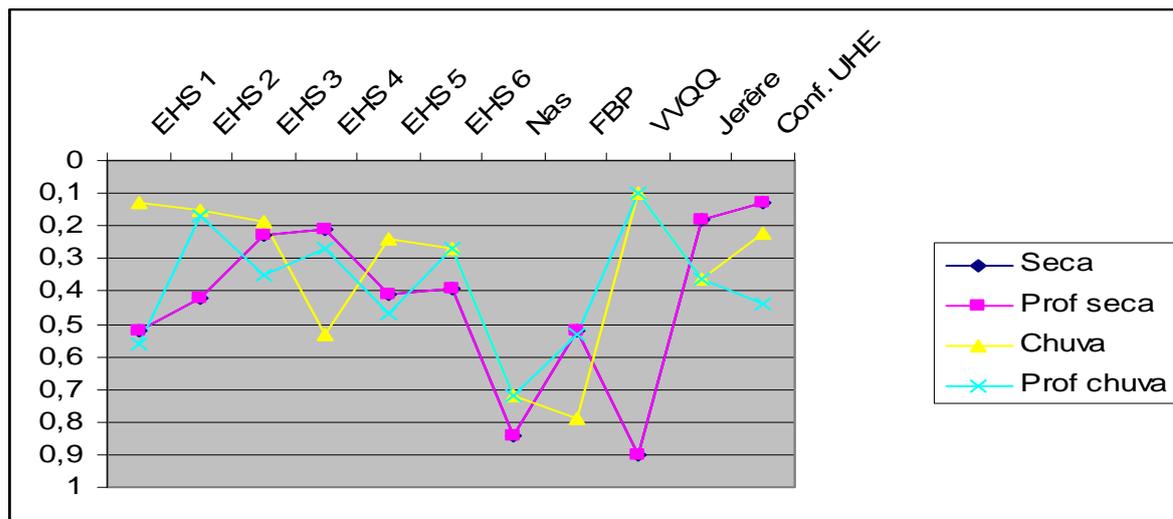
Figura 114 – Gráfico da variação espaço-temporal dos valores médios mensais de profundidade (m) e transparência (m), entre as estações de amostragem no Ribeirão São João, no período de seca: jun/06 a jul/06 e de chuva: jan a abr/06 e dez/06.

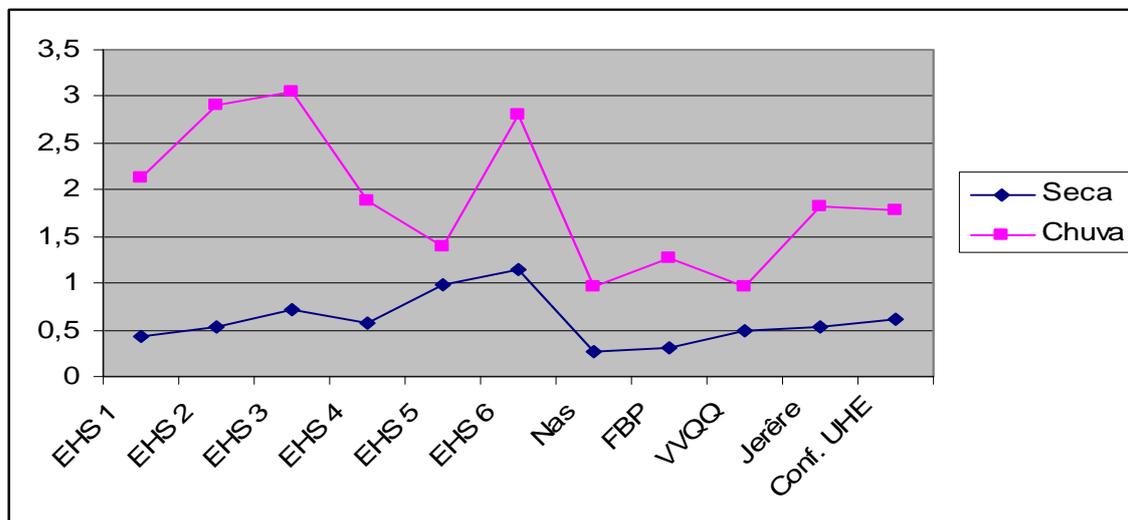
Figura 115 – Gráfico da variação espaço-temporal dos valores médios mensais de nitrogênio total (mg/l), entre as estações de amostragem no ribeirão São João, no período de seca: jun/06 a jul/06 e de chuva: fev a abr/06 e dez/06.

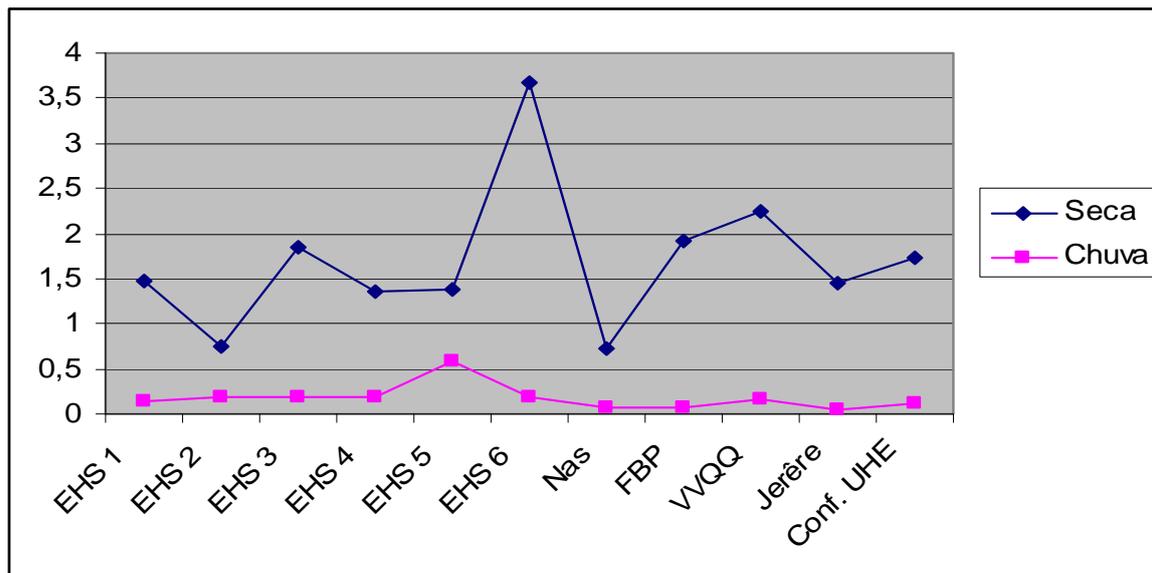
Figura 116 – Gráfico da variação espaço-temporal dos valores médios mensais de fósforo total (mg/l), entre as estações de amostragem no ribeirão São João, no período de seca: mai/06 a out/06 e de chuva: dez/06 a abr/06.

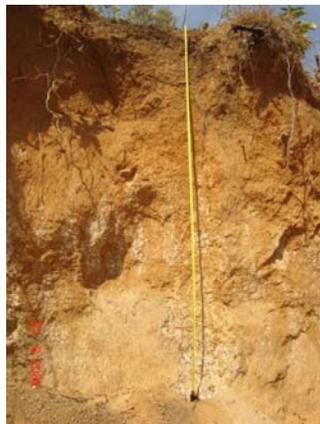
Classe: Cambissolos Háplicos
Simbologia: CX
Horizontes; profundidade; textura; estrutura; pegajosidade, plasticidade e transição dos horizontes
A; 0 - 17 cm; areia franca; fraca, não pegajosa, não plástica, clara e inclinada.
C1; 17 - 90 cm; franco argilo arenoso; fraca, não pegajosa, não plástica, difusa.
C2; > 90 cm; franco arenoso; fraca, pegajosa, plástica, difusa.

Perfil de Cambissolo Háplico em área de Cerrado no Morro do Oberth, pedreira Palmas, Bacia do Ribeirão São João, município de Palmas – TO.

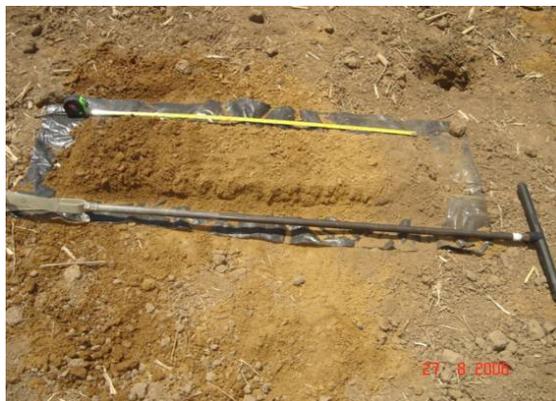
Classe: Plintossolos Hidromórficos
Simbologia: FX
Horizontes; profundidade; textura; pegajosidade, plasticidade e transição dos horizontes.
A; 0-14 cm; franco argilo arenoso; muito pegajosa, muito plástica, difusa e plana.
B1; 14-70 cm; franco argilo arenoso; muito pegajosa, muito plástica, difusa e plana.
B2; >70 cm; franco argilo arenoso; muito pegajosa, muito plástica, difusa e plana.

Perfil de Plintossolo Hidromórfico em área de irrigação tipo pivô central, localizado nas proximidades do Ribeirão São Joãzinho, Fazenda “Vargem Grande”, município de Palmas - TO.

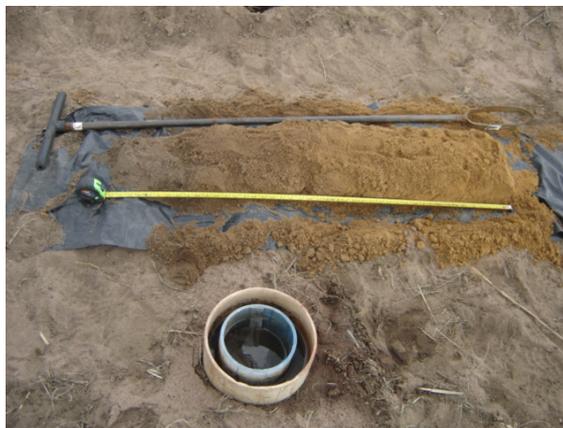
Classe: Latossolos Vermelho Amarelos
Simbologia: LVA
Horizontes; profundidade; textura; pegajosidade, plasticidade e transição dos horizontes.
A; 0-12 cm; areia franca; não pegajoso não plástico; plano; gradual.
B1; 12-80 cm; franco arenoso; não pegajoso; não plástico; difuso; gradual.
B2; > 80 cm; franco arenoso; não pegajoso; não plástico; difuso; gradual.

Perfil de Latossolo Vermelho Amarelo em área de cultivo de mamona, Complexo de Ciências Agrárias - UNITINS, município de Palmas - TO.

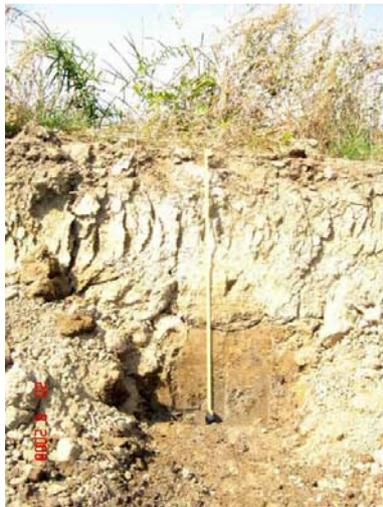
Classe: Plintossolos Hidromórficos
Simbologia: FX
Horizontes; profundidade; textura; estrutura; pegajosidade, plasticidade e transição dos horizontes.
A; 0-20 cm; muito argiloso; firme, muito pegajosa, muito plástica, difuso e plana.
B1; 20-95 cm; muito argiloso; firme, muito pegajosa, muito plástica, difuso e plana.
B2; >95 cm; areia franca; massiva; solta; não plástica; não pegajosa; abrupta e plana.

Perfil de Plintossolo Hidromórfico em área de mata ciliar, localizado nas margens do Ribeirão São João, município de Porto Nacional - TO.

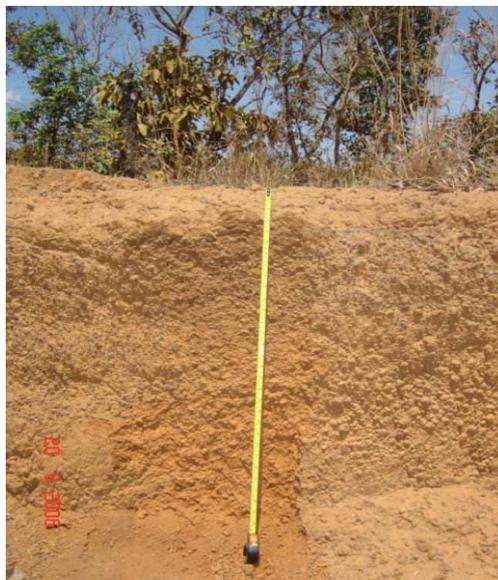
A; 0 - 12 cm; areia franca; fraca; grão simples, solto; não pegajoso; não plástico; suave e gradual.

C1; 12 - 85 cm; argila arenosa; fraca; grão simples, solto; não pegajoso; não plástico; suave e gradual.

Perfil de Plintossolo Pétrico em área da cascalheira do Aterro Sanitário de Palmas, Bacia do Ribeirão São João.

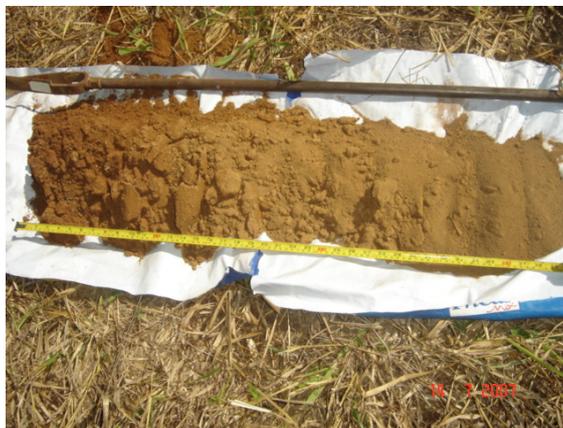
Classe: Latossolos Vermelho Amarelo
Simbologia: LVA
Horizontes/profundidade, textura; pegajosidade, plasticidade e transição dos horizontes:
A1 0-20 cm; argila; pegajoso; plástico; suave; gradual.
B1 20-70 cm; argila; pegajoso; plástico; suave; gradual.
B2 > 70 cm; argila; pegajoso; plástico; suave; gradual.

Perfil de Latossolo Vermelho Amarelo em área de pastagem (brachiaria) no imóvel Quinhão 31, Bacia do Ribeirão São João, município de Porto Nacional – TO.

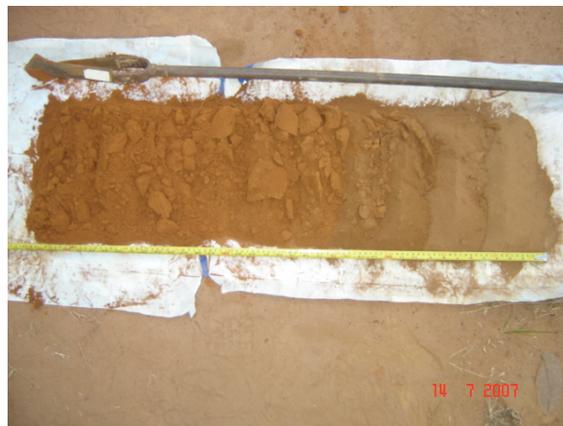
B1 20-40 cm; argila arenosa; ligeiramente pegajoso; ligeiramente plástico; suave; gradual.

B2 > 40 cm; argila arenosa; ligeiramente pegajoso; ligeiramente plástico; suave; gradual.

Perfil de Latossolo Vermelho sob Cerradão, Fazenda Jatobá, Bacia do Ribeirão São João, município de Porto Nacional – TO.

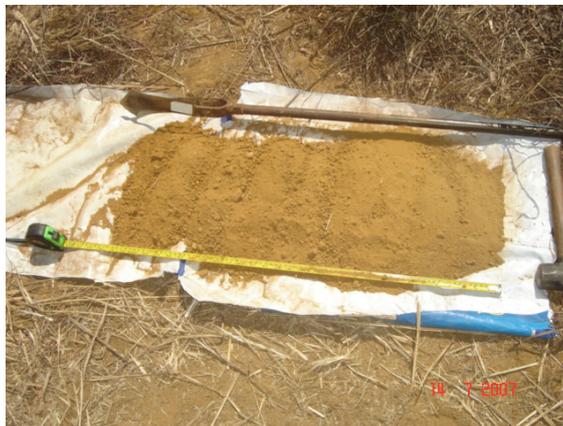
Classe: Plintossolos Pétricos
Simbologia: FF
Horizontes; profundidade; textura; pegajosidade, plasticidade e transição dos horizontes.
A 0-14 cm; franco argilo arenosa; não pegajoso; não plástico; suave e gradual.
B1 14-32 cm; argila arenosa; pegajoso; plástico, suave e gradual.
C > 32 cm; argila arenosa; pegajoso; plástico, suave e gradual.

Perfil de Plintossolo Pétrico em área de pastagem plantada (andropogon), Faz. Jatobá, Bacia do Ribeirão São João, município de Porto Nacional – TO.

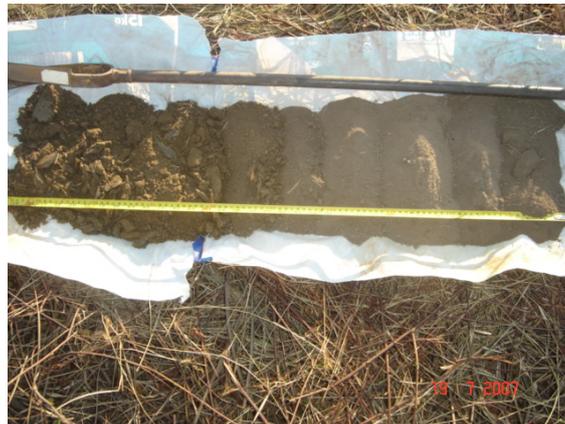
Classe: Plintossolos Hidromórficos
Simbologia: FX
Horizontes; profundidade; textura; pegajosidade, plasticidade e transição dos horizontes
A1; 0-12 cm; muito argiloso; muito pegajosa, muito plástica, difuso e plana.
A2; 12-50 cm; muito argiloso; muito pegajosa, muito plástica, difuso e plana.
B1; 50-120 cm; muito argiloso; muito pegajosa, muito plástica, difuso e plana.
B2; > 120 cm; areia franca; não pegajosa; não plástica; abrupta e plana.

Perfil de Plintossolo Hidromórfico em área de pastagem (brachiaria) no imóvel Quinhão 31, Bacia do Ribeirão São João, município de Porto Nacional – TO.

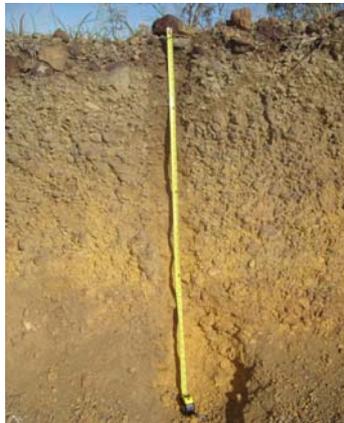
C2; 60 – 100 cm; muito argiloso; pegajosa, plástica, difusa e plana.

C3; > 100 cm; muito argiloso; pegajosa, plástica, difusa e plana.

Perfil de Plintossolo Pétrico em área de Cerrado na Fazenda Bom Pastor, Bacia do Ribeirão São João, município de Palmas – TO.

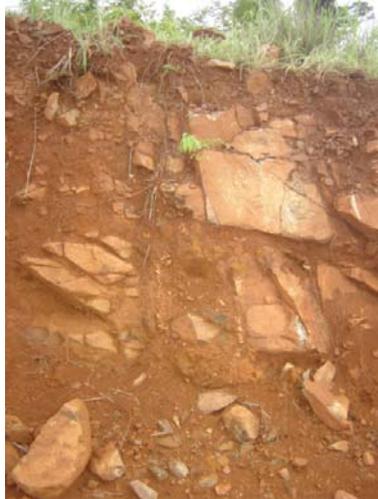
Classe: Neossolos Litólicos
Simbologia: RL

Figura 75 – Perfil de Neossolo Litólico em área de talude da Serra do Carmo, localizado no Projeto de Assentamento São João, município de Palmas - TO.
