**RETIFICAÇÃO DE CANAIS FLUVIAIS NO BAIXO CURSO DA BACIA DO RIO
MACAÉ (RJ) – UMA ABORDAGEM GEOMORFOLÓGICA**

DISSERTAÇÃO SUBMETIDA AO CORPO DOCENTE DO PROGRAMA DE PÓS-
GRADUAÇÃO EM GEOGRAFIA DA UNIVERSIDADE FEDERAL DO RIO DE
JANEIRO COMO REQUISITO PARCIAL PARA OBTENÇÃO DO GRAU DE MESTRE
EM CIÊNCIAS (M. Sc.)

RIO DE JANEIRO
JUNHO 2009

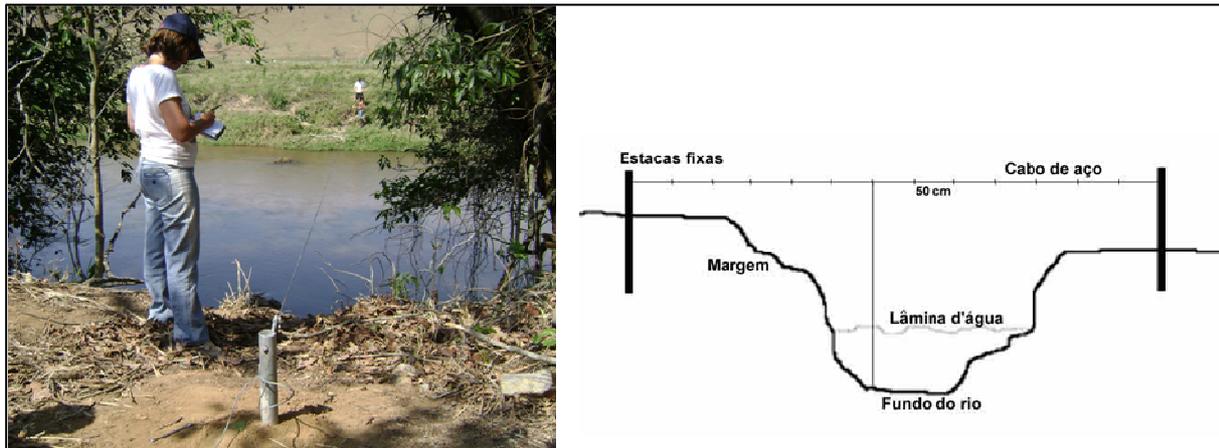
Figura 4.1 – Seção transversal ao rio Macaé - foto: 10/2007 e esquema ilustrativo da seção.

2003, para elaboração de gráficos que nos permitiram visualizar e analisar as áreas onde ocorrem erosão e deposição de sedimentos, e avaliar a situação atual do canal do rio Macaé, inferindo tendências na evolução das formas do mesmo e de seus afluentes. (Sugiuo e Bigarella, 1990; Brookes, 1996).

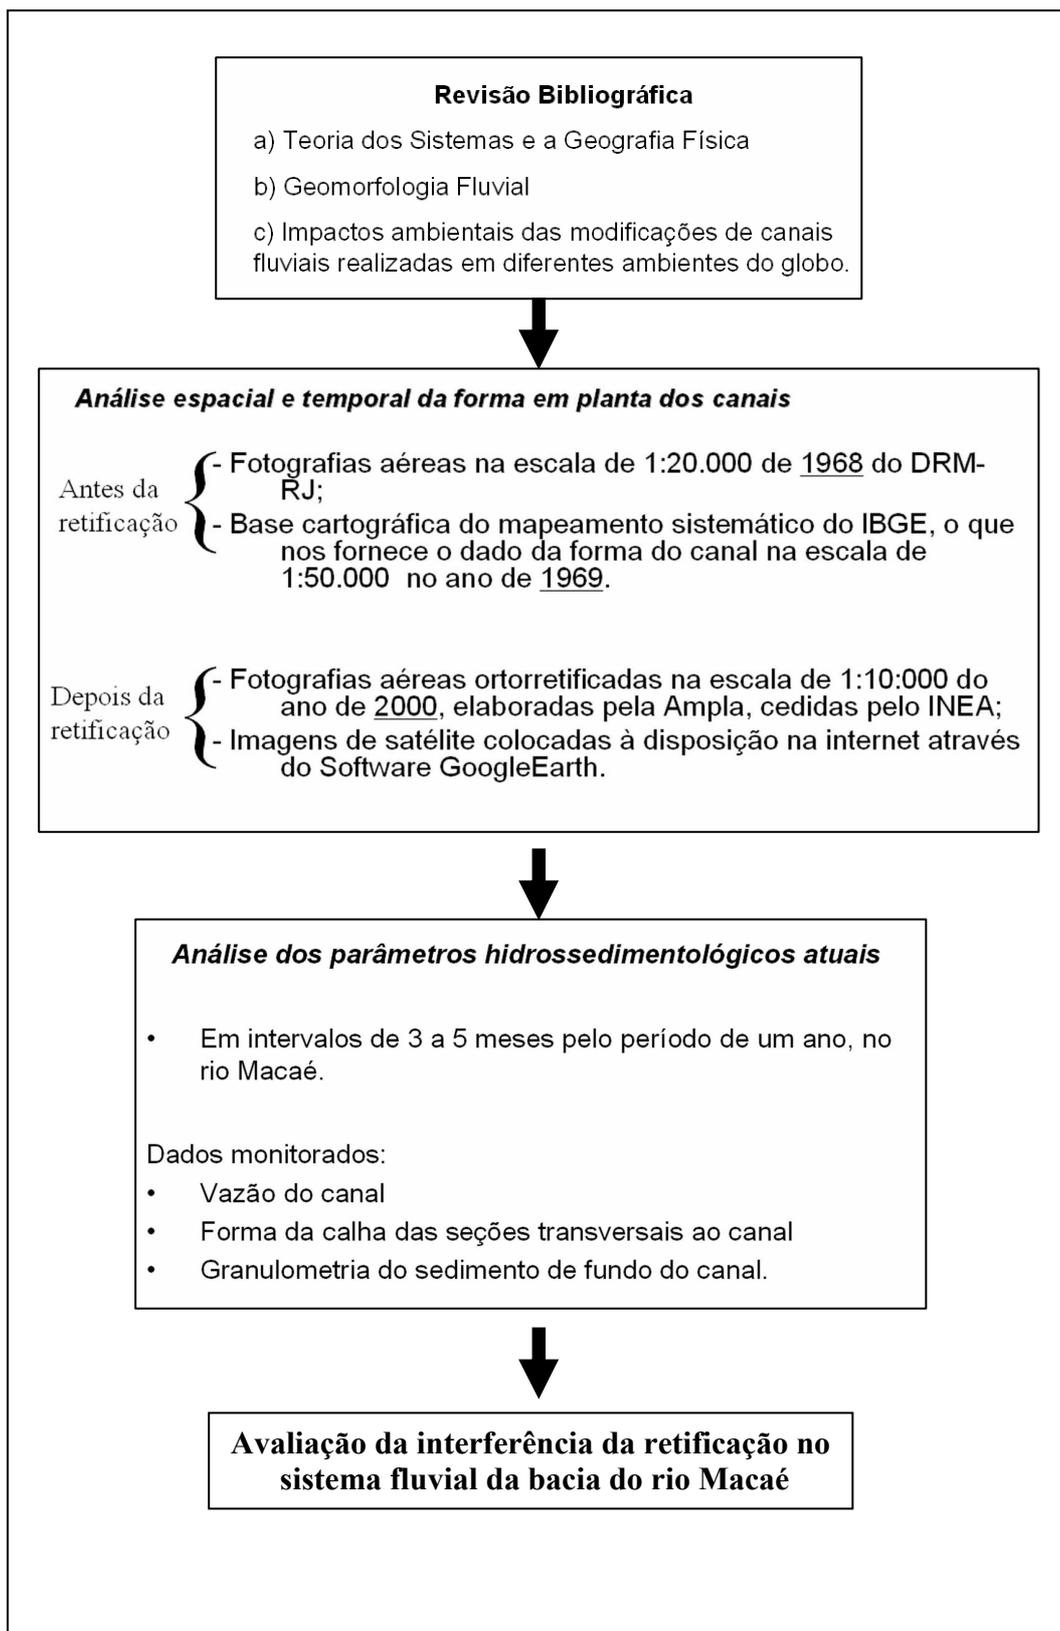
Figura 4.2: Esquema ilustrativo da Metodologia de trabalho

A partir do conjunto de dados obtidos para cada estação de monitoramento foi possível um maior entendimento das relações entre o fluxo d'água e os sedimentos carregados e depositados ao longo do canal do rio Macaé, uma vez que as mudanças ocorridas nesses elementos interferem nos processos de erosão, transporte e sedimentação fluvial, gerando, dessa forma, alterações na forma do canal. (Leopold *et al.*, 1964; Christofolletti, 1981; Cunha, 2003). A Figura 4.2 ilustra a metodologia utilizada para a pesquisa, desde as etapas iniciais até a avaliação da interferência das obras de retificação sobre a bacia do rio Macaé.

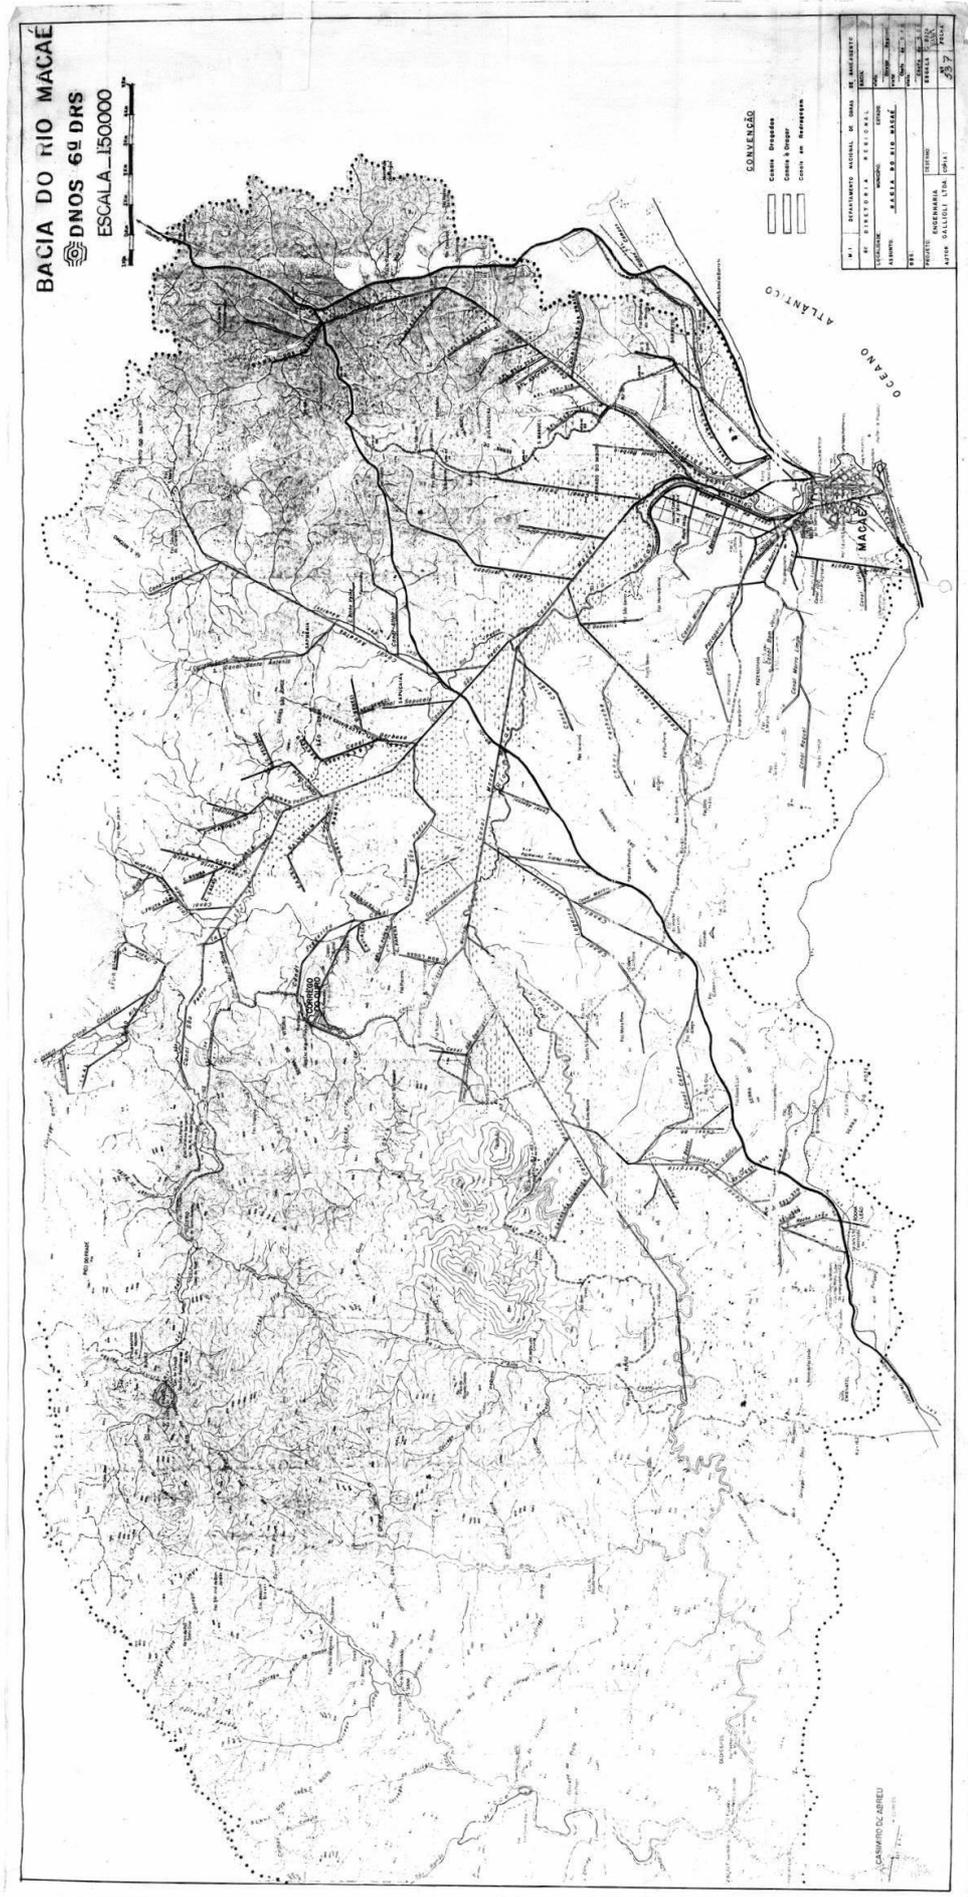
Figura 7.1: Planta do Plano de execução das obras de retificação de canais pelo DNOS na bacia do rio Macaé (Fonte: Secretaria de Obras e Urbanismo do município de Macaé).

Após a junção das fotografias aéreas de 1968, do DRM, das ortofotos produzidas pela AMPLA em 2000 e do mapeamento sistemático do IBGE (cujas cartas de interesse foram elaboradas por volta de 1970), puderam ser constatadas algumas observações importantes. Observou-se que o canal do rio Macaé teve a maior parte das obras de retificação realizada após o ano de 1968, uma vez que, a partir da interpretação das fotografias aéreas (Figura 7.2) vê-se que apenas um pequeno trecho do canal havia sido retificado, já àquela época. No entanto, grande parte dos canais que compõem o baixo curso da bacia já havia sofrido modificações até aquela data.

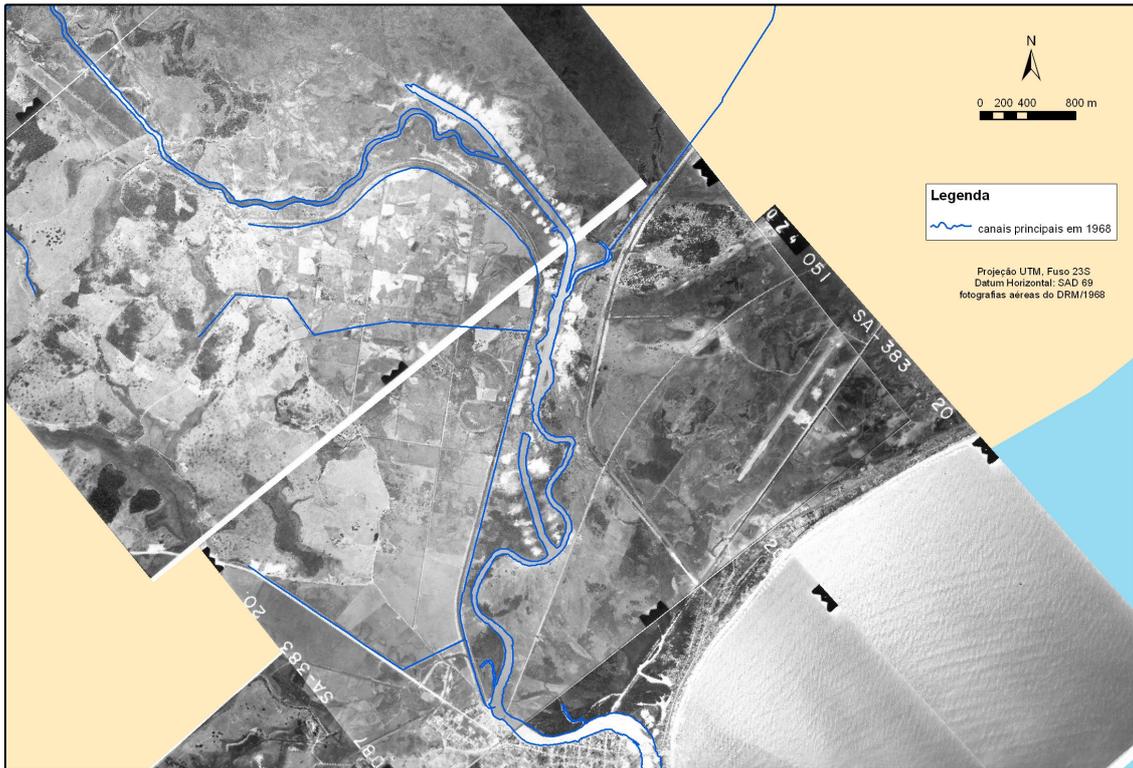
Figura 7.2: Trechos retificados do canal do rio Macaé, antes de 1968. (Assumpção, 2009)

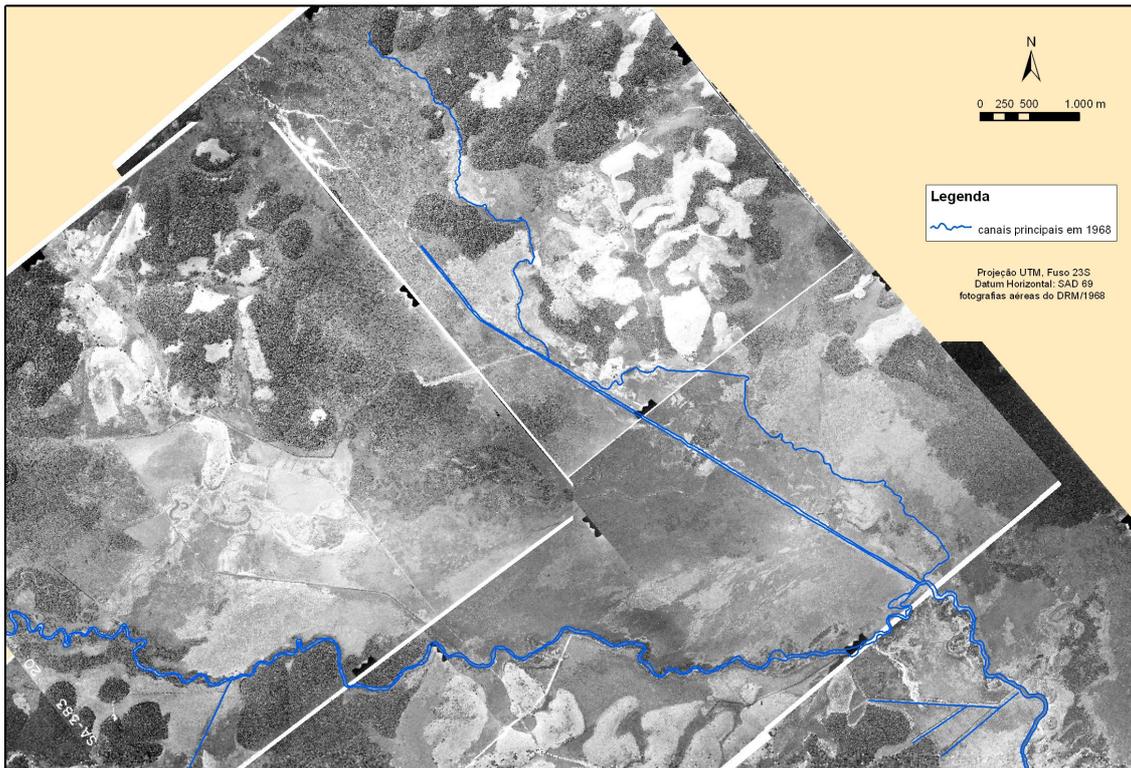
Figura 7.3: Trechos retificados do rio São Pedro, antes de 1968 (Assumpção, 2009).

Quanto ao rio São Pedro, nota-se que, assim como no canal principal, parte das obras de retificação já havia sido realizada em 1968 (Figura 7.3), mas ainda não havia sido completada.

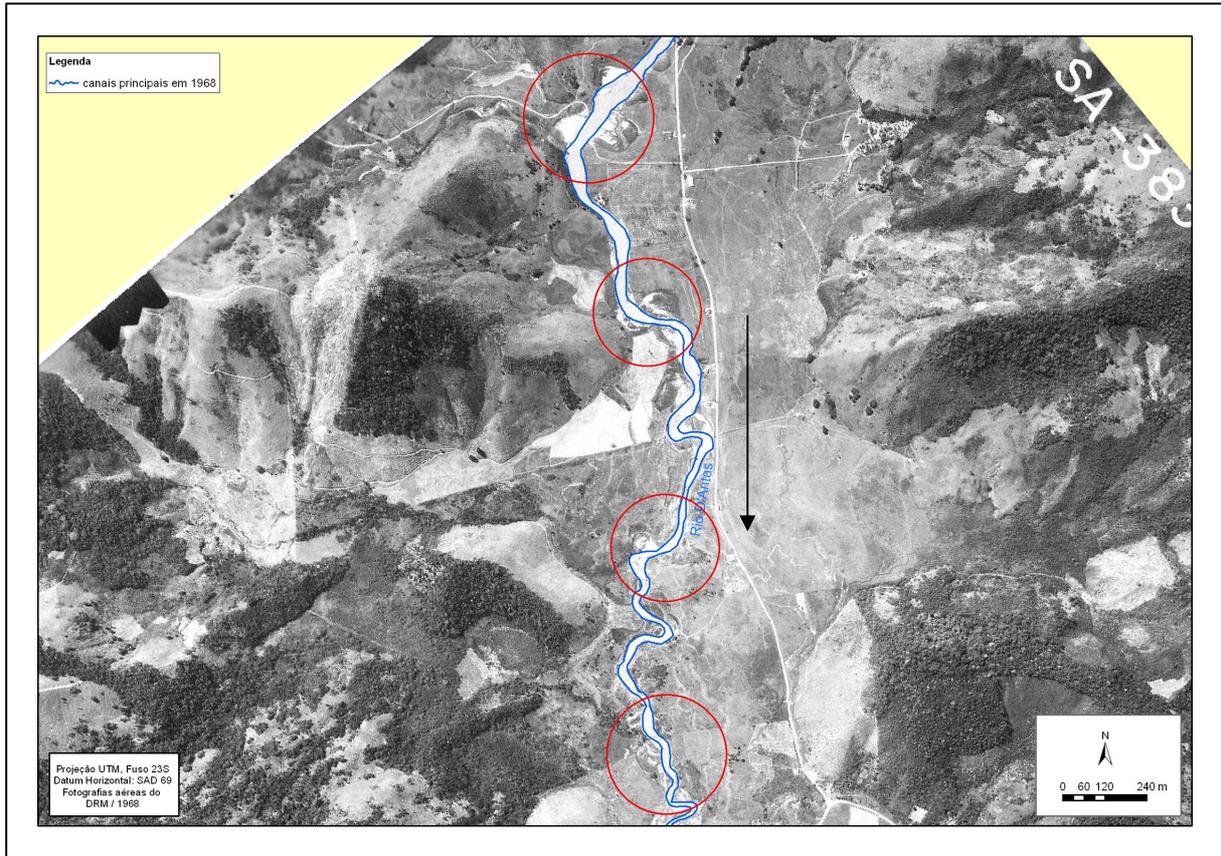
Figura. 7.4: Cortes artificiais de meandros no rio D'Antas - Fotografia aérea de 1968 (Assumpção, 2009).

Em relação ao rio D'Antas, observou-se que algumas obras foram iniciadas por volta do ano de 1968, que podem ser constatadas na fotografia aérea da época (Figura 7.4). Mais recentemente, próximo ao ano de 2000, foi realizada a maior obra neste canal, que pode ser observada nas Figuras 7.5 e 7.6.

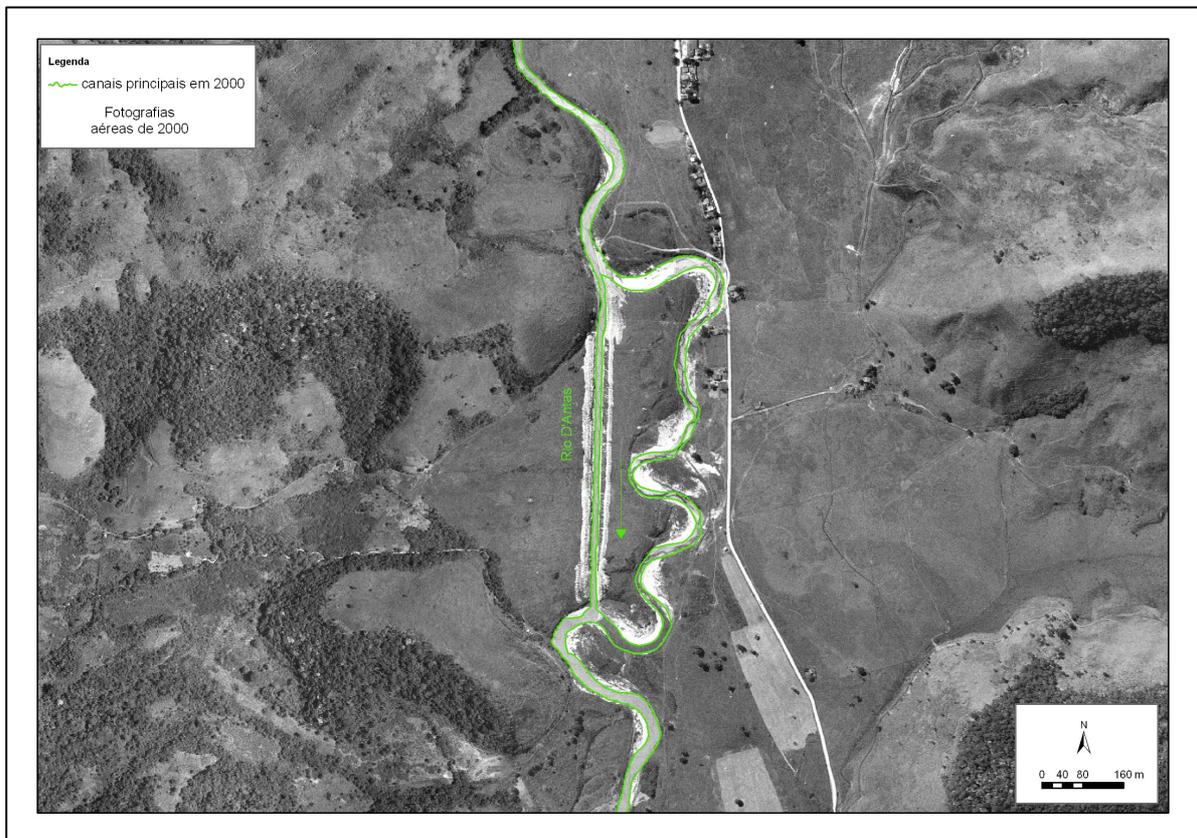
Figura.7.5: Retificação de trecho do rio D'Antas – Fotografia aérea de 2000 (Assumpção, 2009)

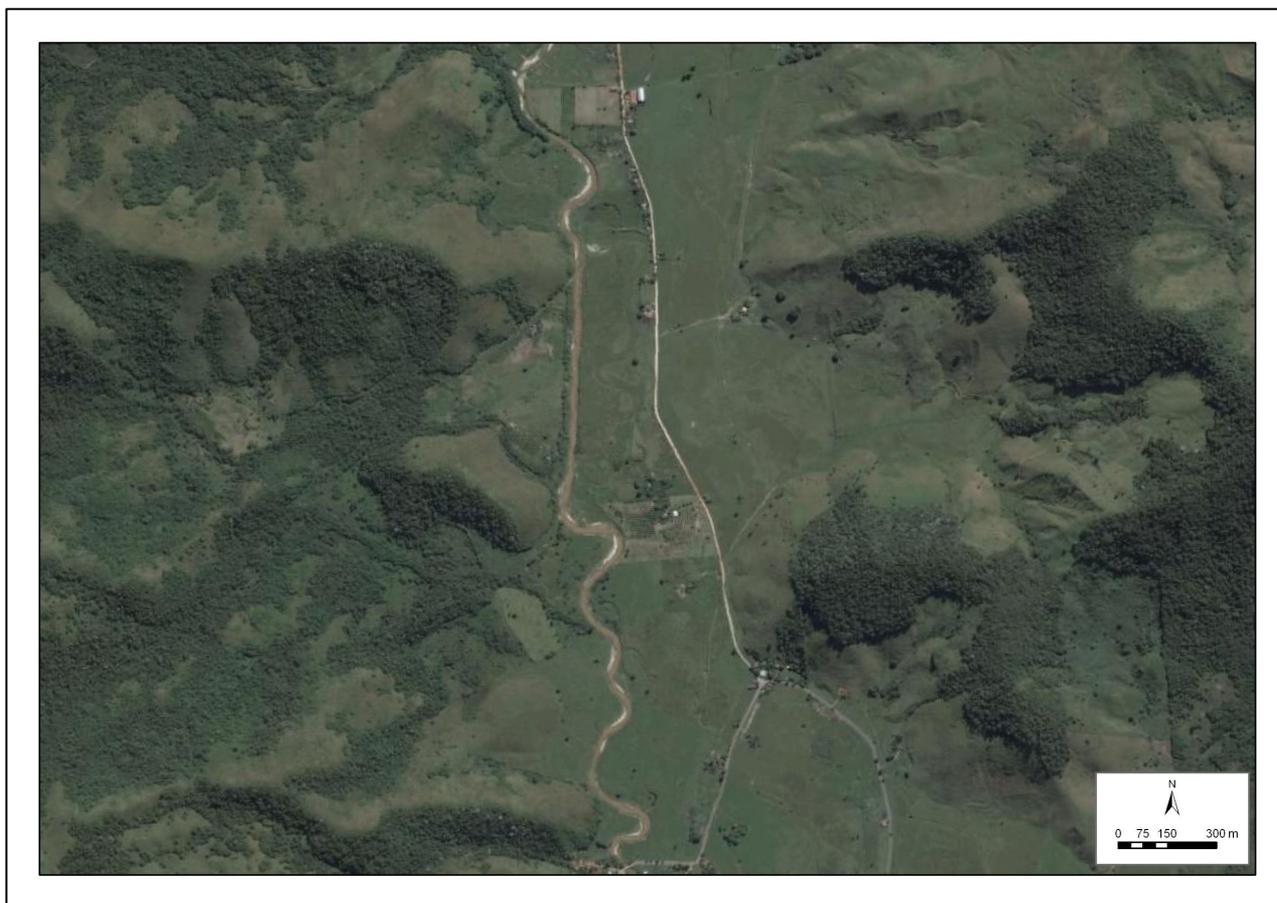
Figura. 7.6: Trecho retificado do rio D'Antas em 2007 (Fonte: GoogleEarth)

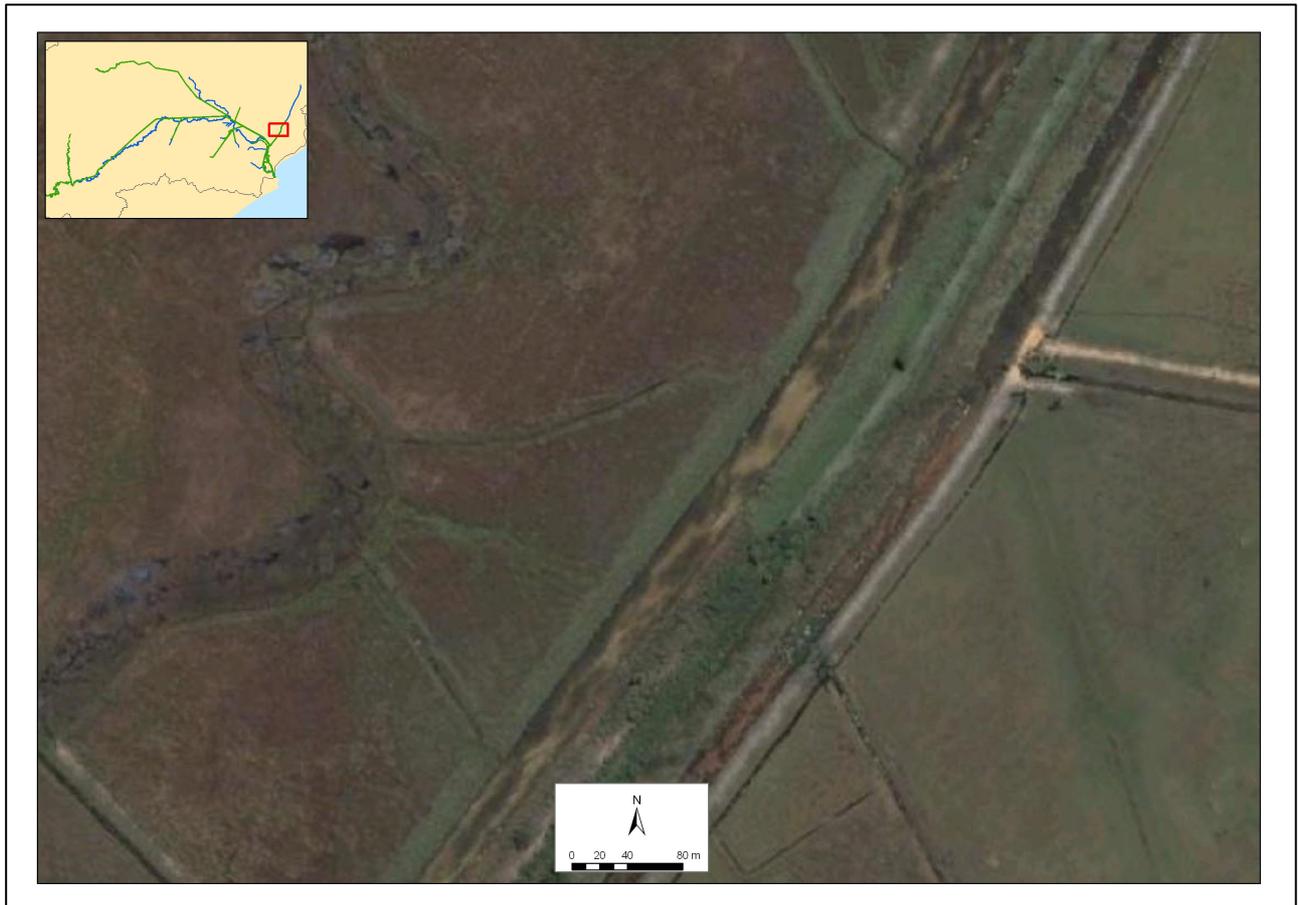
Figura.7.7: Assoreamento do canal Jurumirim (Fonte: GoogleEarth).

Ressalta-se que apenas os rios Macaé, São Pedro e D'Antas não haviam sido completamente modificados na época de elaboração da carta topográfica do IBGE que cobre a área (1969). A rede de drenagem do ano de 2000 é igual à rede já apresentada no ano de 1969, exceto por esses três canais (Figura 7.8). Até 1968, haviam sido retificados o canal Jurumirim, que possui 10,6 km de extensão totalmente retificado; o canal das Pedrinhas, que de 11,7 km teve 4,3 km retificados; além de pequenos canais afluentes do rio Macaé próximos ao canal principal. Atualmente, grande parte desses pequenos canais está assoreada e, por isso não foram mapeados, ou foram parcialmente, apesar de serem identificados através das fotografias aéreas de 2000. É o caso do Canal Jurumirim, que possui grande parte do seu curso assoreado (Figura 7.7).

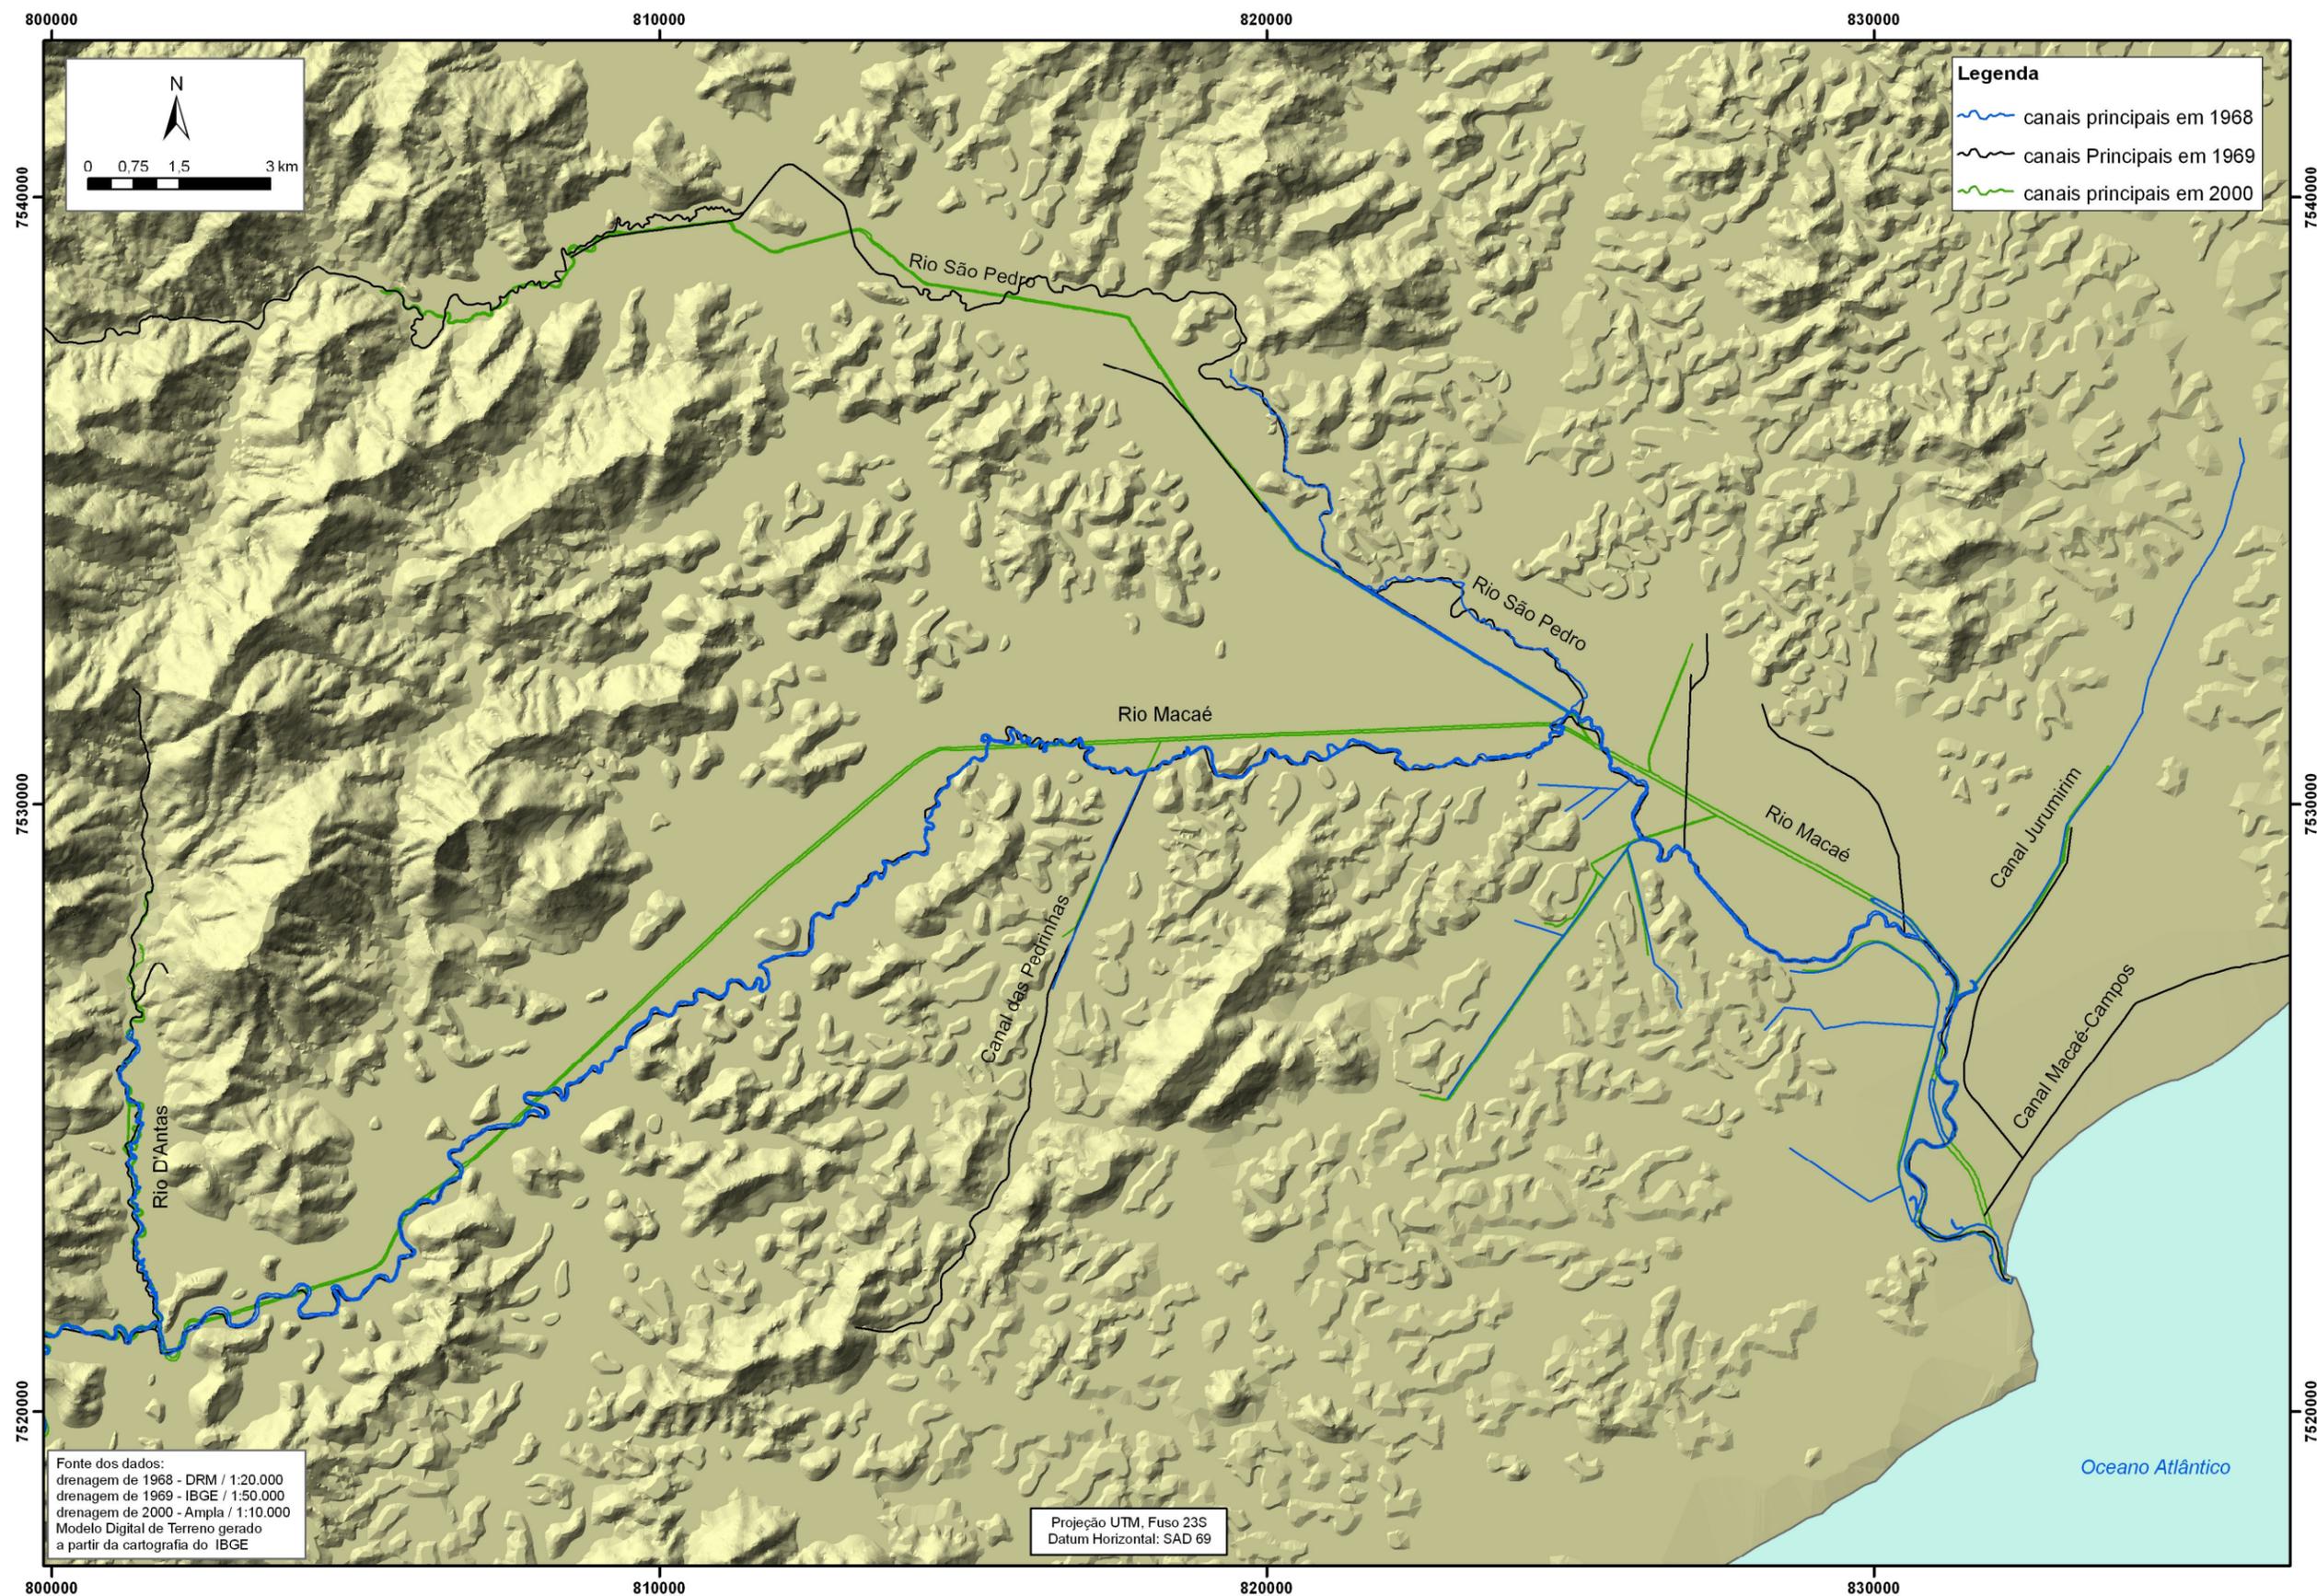
Figura 7.8 Mapa das alterações na forma em planta dos canais principais no baixo curso da bacia do rio Macaé (Elaboração do autor)

Por outro lado, se compararmos a rede de drenagem do ano de 1968 com a rede de drenagem de 1969, percebe-se que foi exatamente neste período que se iniciaram as obras de retificação dos rios São Pedro e Macaé, uma vez que em 1968 já se notavam alguns trechos retificados e em 1969 observavam-se trechos retificados que não se encontram nas fotografias aéreas de 1968 (Figura 7.8).

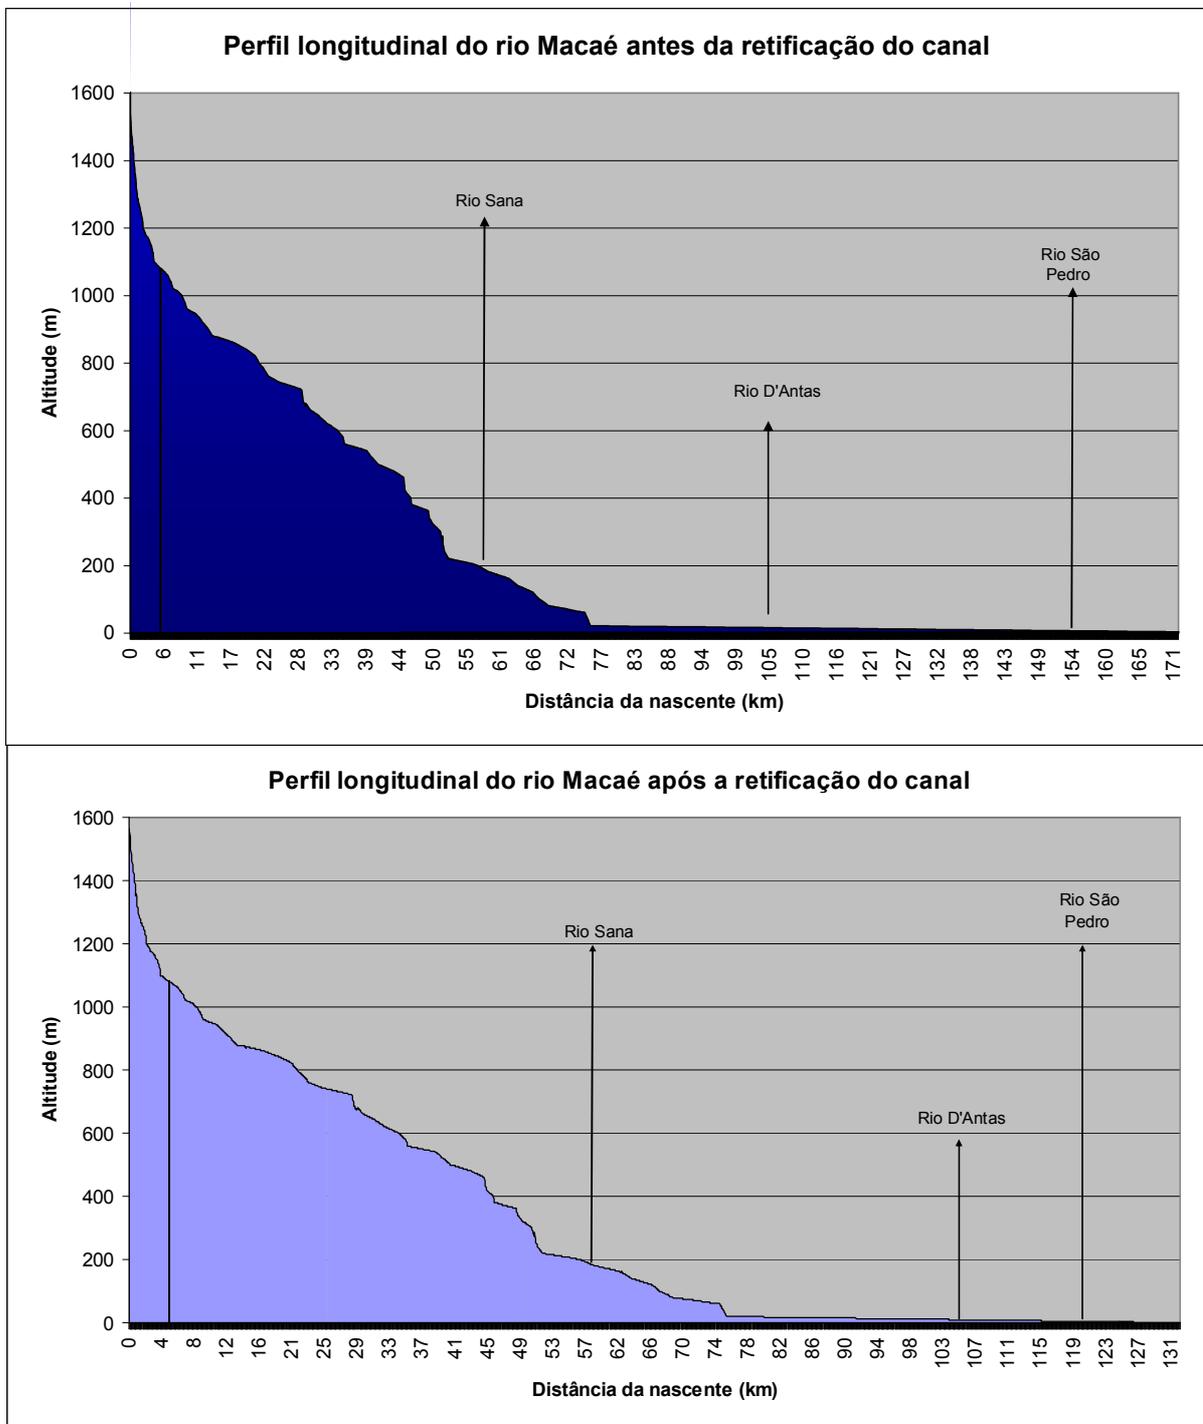
Figura 7.9: Perfis Longitudinais do rio Macaé, antes e após a retificação dos canais (Utilizou-se como base as cartas topográficas do IBGE).

um aumento significativo do gradiente do canal para compensar a redução no meandramento. Este aumento do gradiente pode ser observado na Figura 7.9, que compara o perfil longitudinal do rio antes e após as obras de retificação do canal.

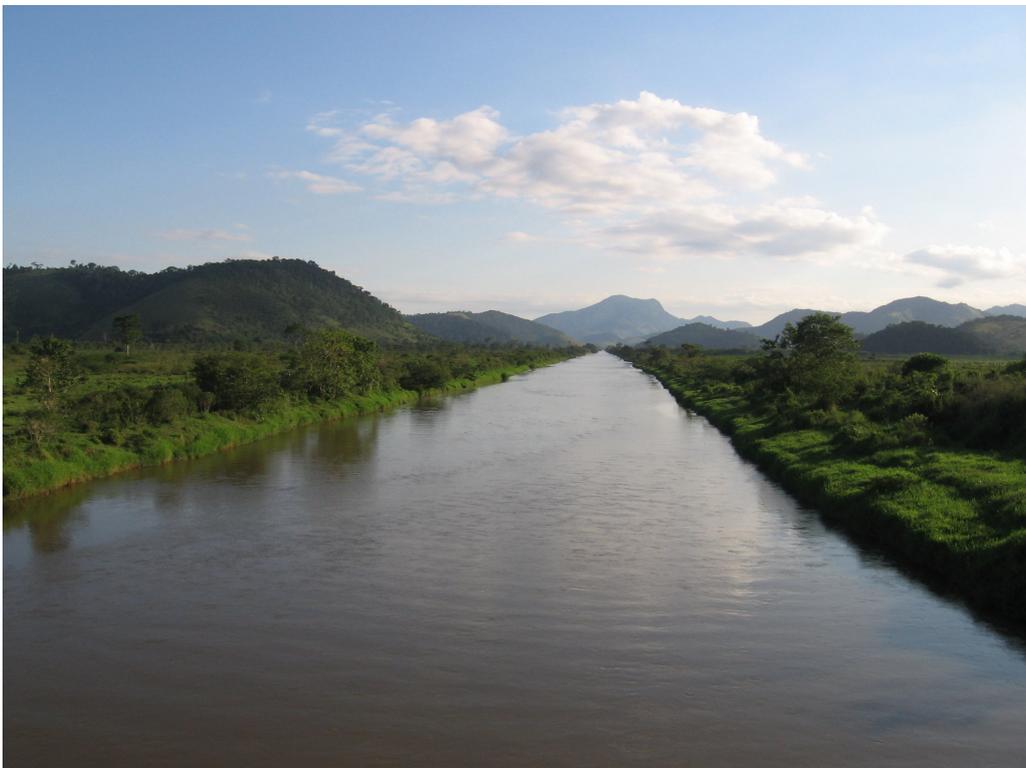
Figura.7.10: Trecho retificado do rio Macaé (Foto: LAGESOLOS/2007)

O índice de sinuosidade passou de 1,585 a 1,01, o que reflete a passagem do padrão meândrico para o padrão retilíneo, dificilmente encontrado na natureza. Quando encontrado naturalmente, o comprimento de trechos retilíneos de canais atinge no máximo dez vezes a extensão da largura. Isso raramente ocorre e, geralmente, os trechos retilíneos são poucas vezes superiores à largura. (Christofoletti, 1990). A Figura 7.10 mostra um trecho retilíneo do rio Macaé modificado pelas obras, no seu baixo curso.

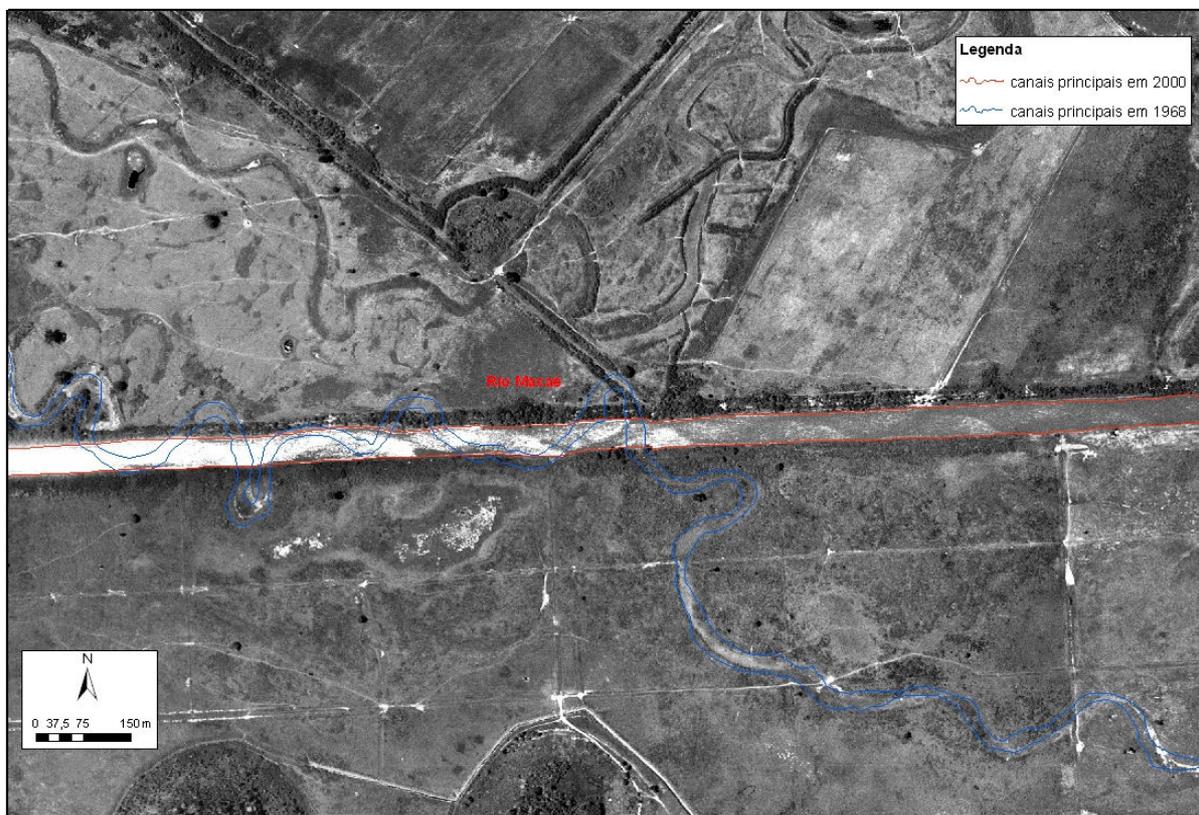
Figura.7.11: Meandramento do talvegue do rio Macaé no trecho retificado (Ortofoto da Ampla de 2000)

Na Figura 7.11 pode-se notar o meandramento do talvegue do rio Macaé, mesmo após a retificação. Tal característica do canal reflete a granulometria do sedimento transportado e de fundo, além do gradiente do canal e mostra como o canal tende a se ajustar novamente às condições sedimentológicas e geomorfológicas ali estabelecidas. O canal do rio Macaé possuía, como observado através da Tabela 7.1, um padrão meandrante. Este padrão se estabeleceu de acordo com a granulometria do sedimento que chega ao canal e à planície, com a geologia da área, com o gradiente do leito, com o padrão de fluxo, velocidade de vazão etc; (Schumm 1977.; Christofolletti,1990; Summerfield, 1991). Quando a forma do canal foi modificada artificialmente, para torná-la retilínea, os outros fatores que nela se refletem, como granulometria e carga sedimentar, não foram ajustados para a nova forma. E, portanto, há a tendência de que a forma do canal não permaneça retilínea por muito tempo, se considerarmos a escala de tempo geomorfológica.

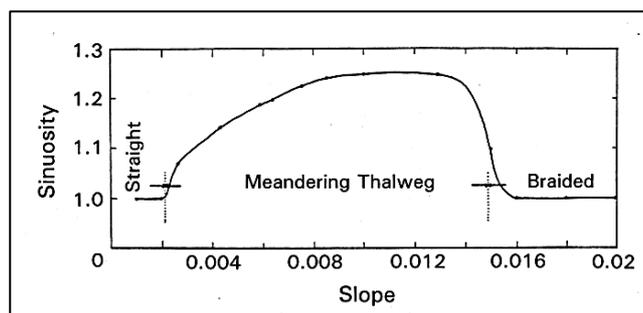
Figura 7.12: Relação entre sinuosidade e gradiente da calha (Schumm & Khan, 1972, apud Summerfield, 1991)

O meandramento é uma característica inerente ao fluxo de fluidos e, de acordo com Summerfield (1991), deveríamos nos perguntar por que nem todos os canais são meândricos. Segundo este autor, alguns experimentos demonstram que ao se inserir certo volume de água a uma determinada velocidade em um canal são gerados meandros naturalmente. No entanto, se o gradiente deste canal é reduzido abaixo de um ângulo mínimo crítico, um fluxo retilíneo se forma e estabiliza-se, mesmo que se introduza mais água pelas laterais do canal, como mostra a Figura 7.12.

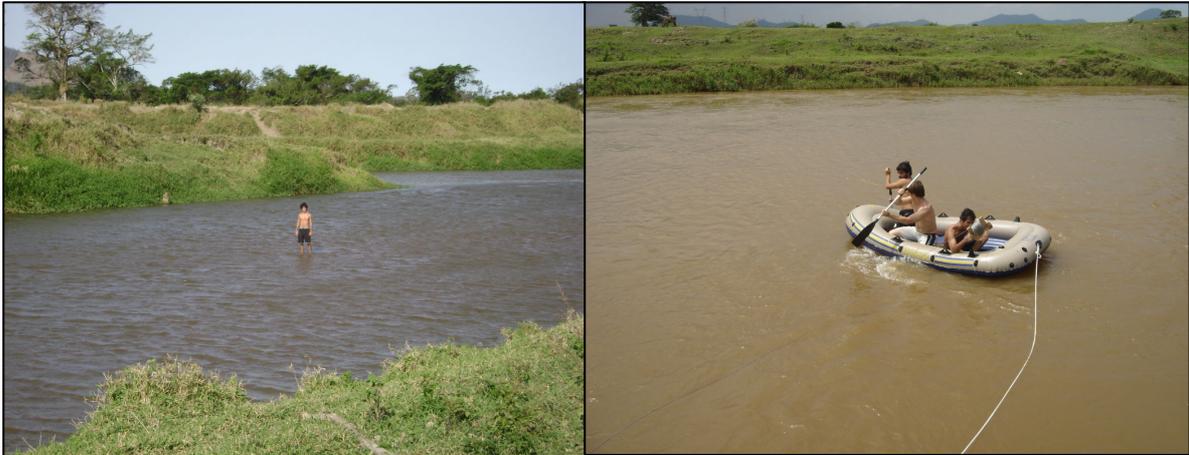
Figura.7.14: Variação do nível d'água entre outubro de 2007 (foto da esquerda) e março de 2008 (foto da direita) – Fonte: Acervo Lagesolos

sedimentos e assoreamento em determinados locais em períodos mais secos, como pode ser visto na Figura 7.14 e por meio das seções transversais apresentadas no capítulo 7.2.
