**RETIFICAÇÃO DE CANAIS FLUVIAIS NO BAIXO CURSO DA BACIA DO RIO
MACAÉ (RJ) – UMA ABORDAGEM GEOMORFOLÓGICA**

DISSERTAÇÃO SUBMETIDA AO CORPO DOCENTE DO PROGRAMA DE PÓS-
GRADUAÇÃO EM GEOGRAFIA DA UNIVERSIDADE FEDERAL DO RIO DE
JANEIRO COMO REQUISITO PARCIAL PARA OBTENÇÃO DO GRAU DE MESTRE
EM CIÊNCIAS (M. Sc.)

RIO DE JANEIRO
JUNHO 2009

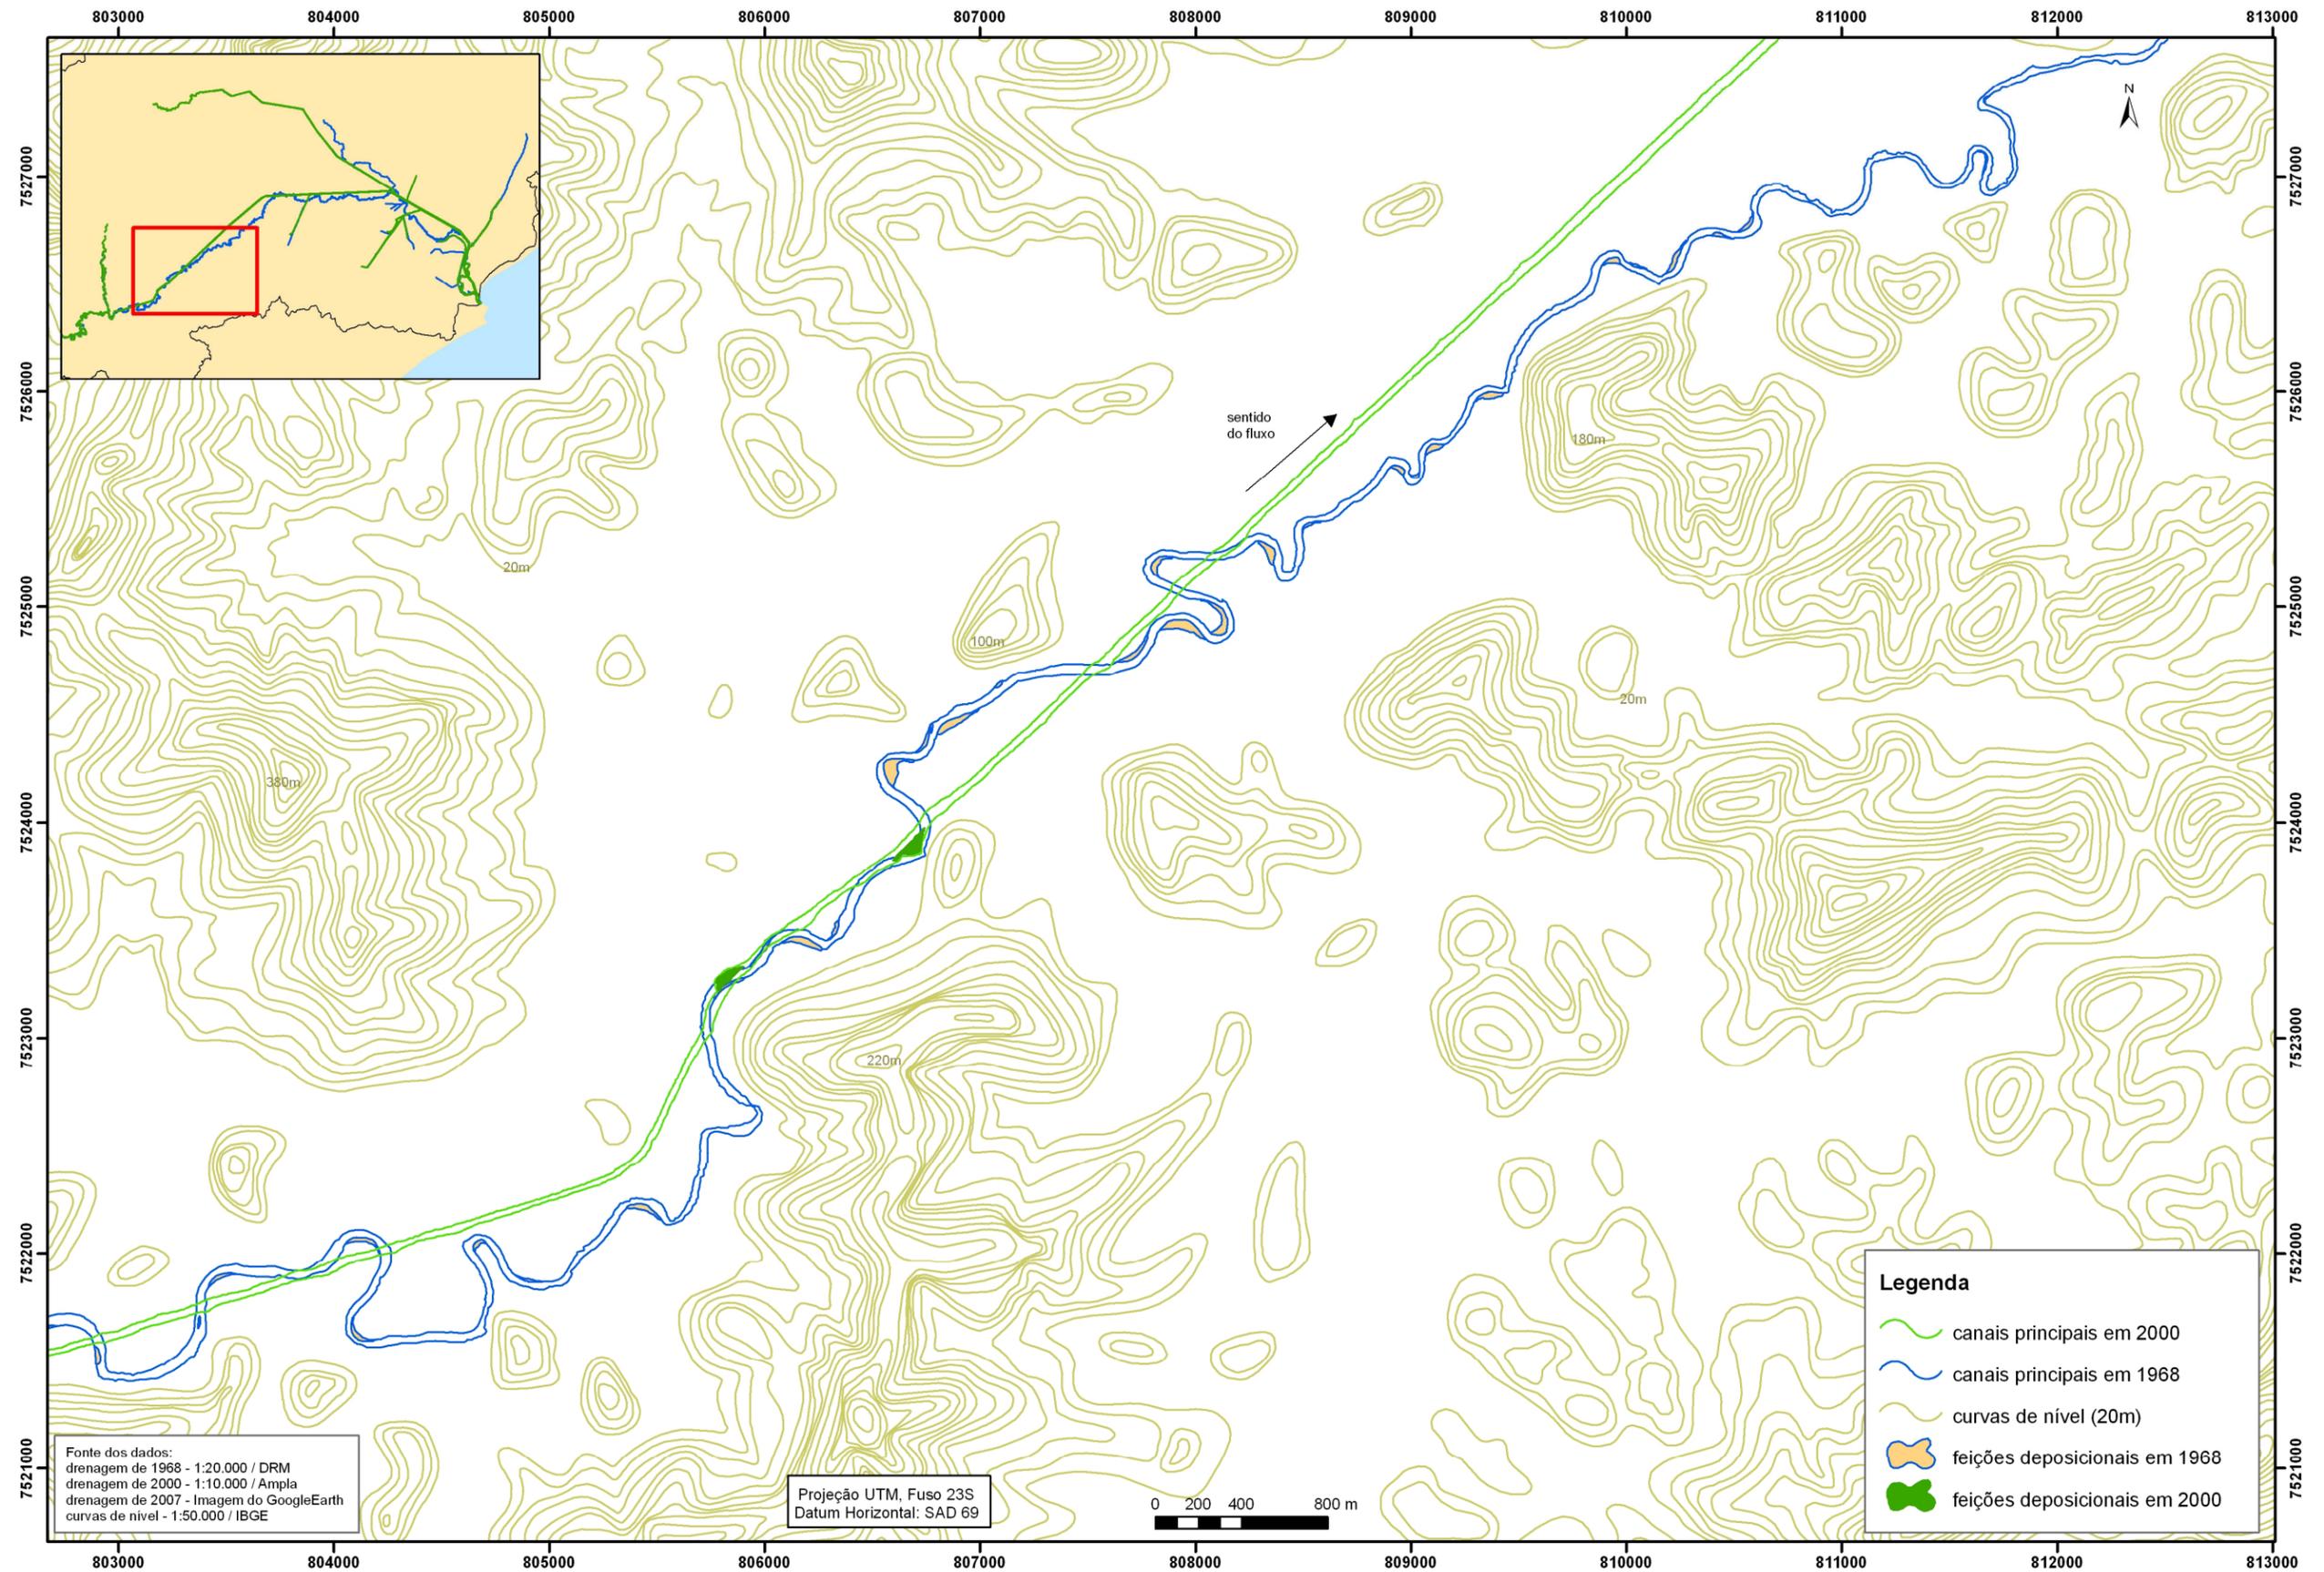
Figura 7.15: Mapa de feições deposicionais em trecho do rio Macaé, antes e após as obras de retificação (Elaboração do autor).

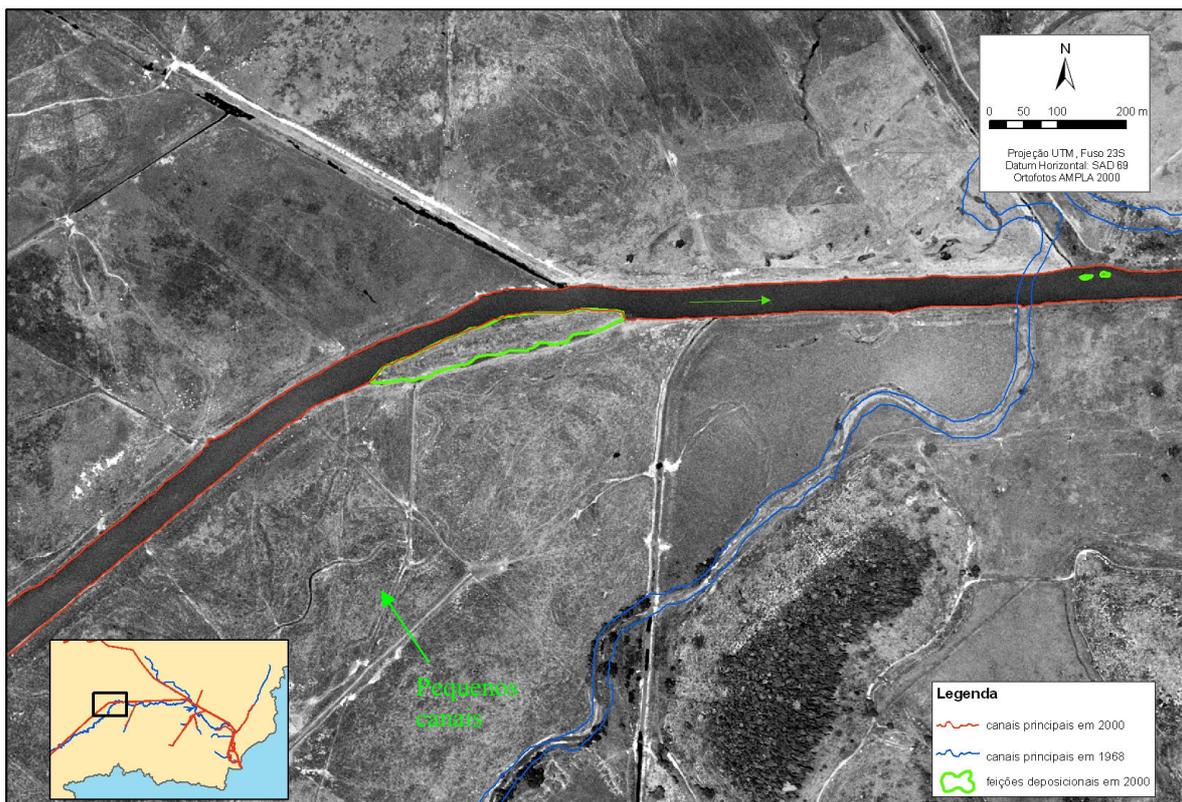
Figura.7.16: Barra lateral formada em convexidade do rio Macaé, no trecho retificado (Assumpção, 2009)

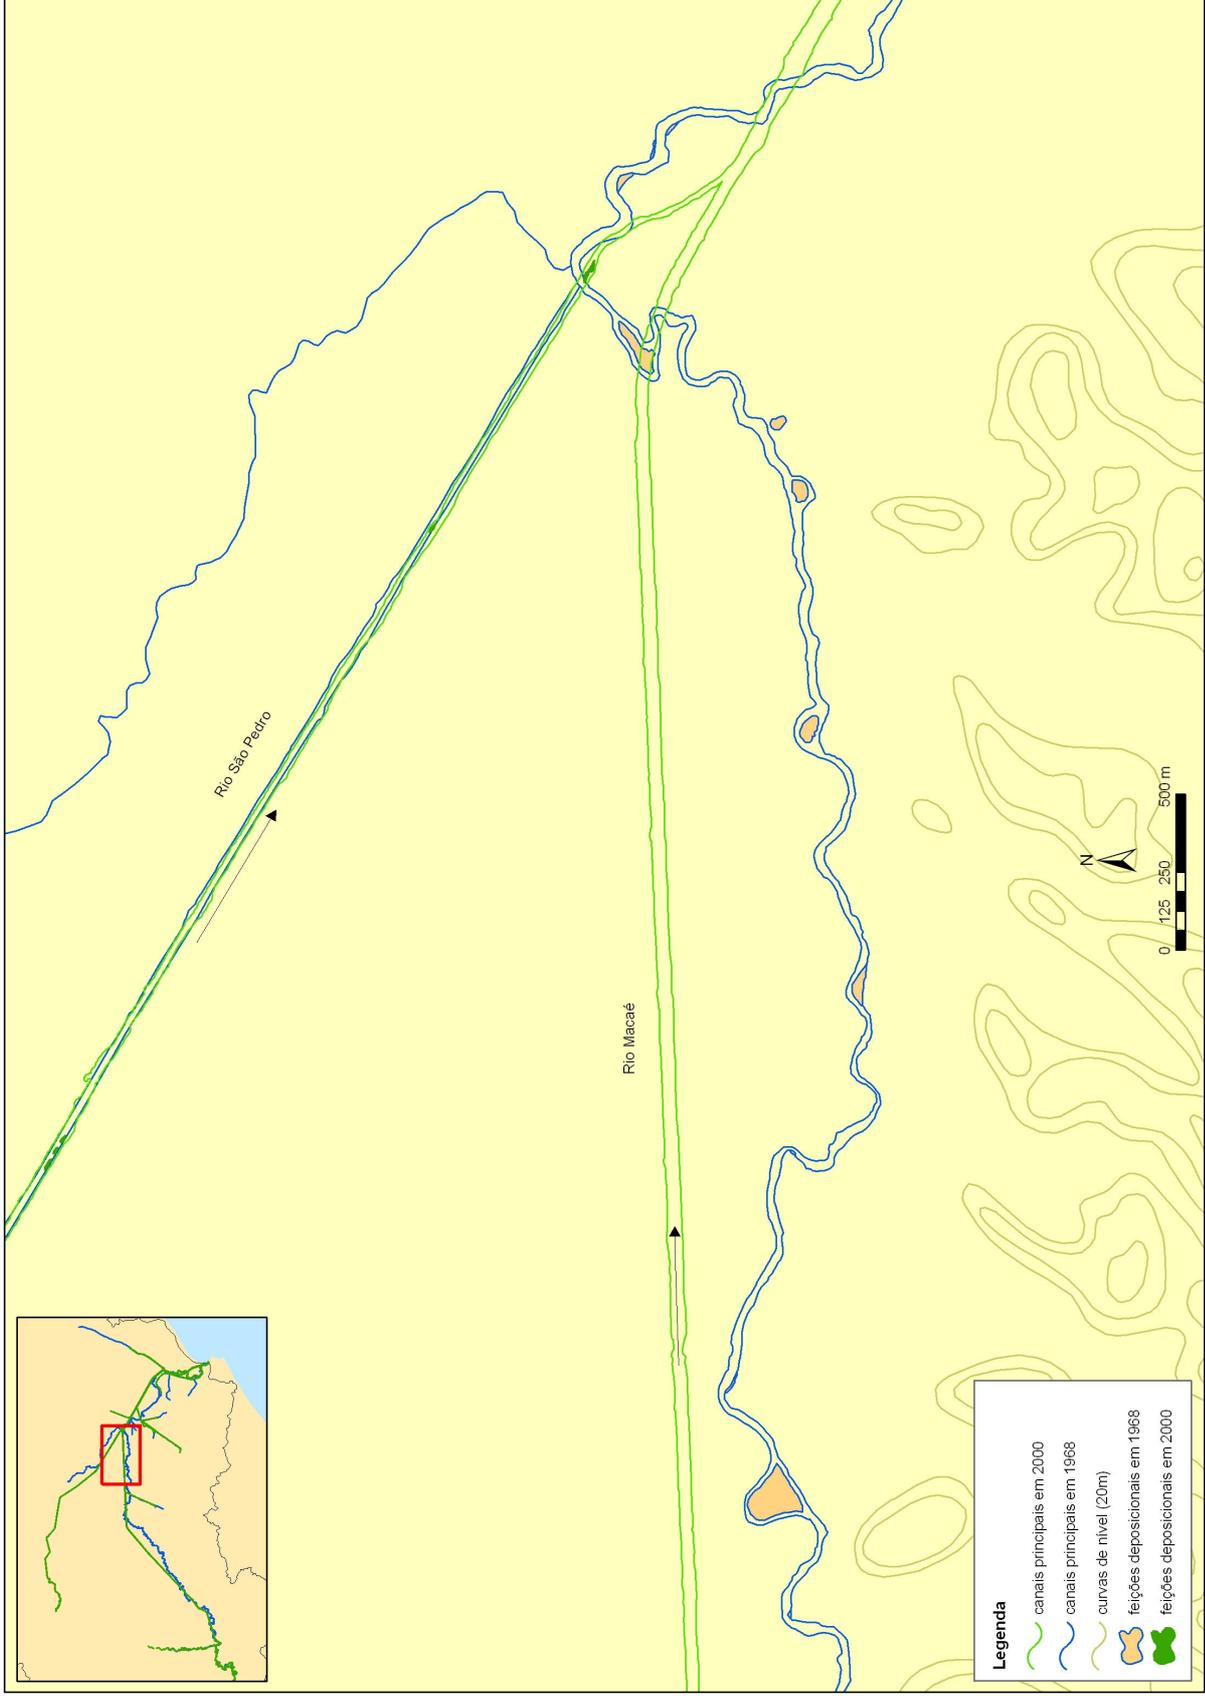
Figura 7.2.1: Ilhas fluviais e *point bars* no antigo leito do rio Macaé. No trecho retificado apresentado não há feições deposicionais formadas. (Elaboração: Assumpção, 2009)

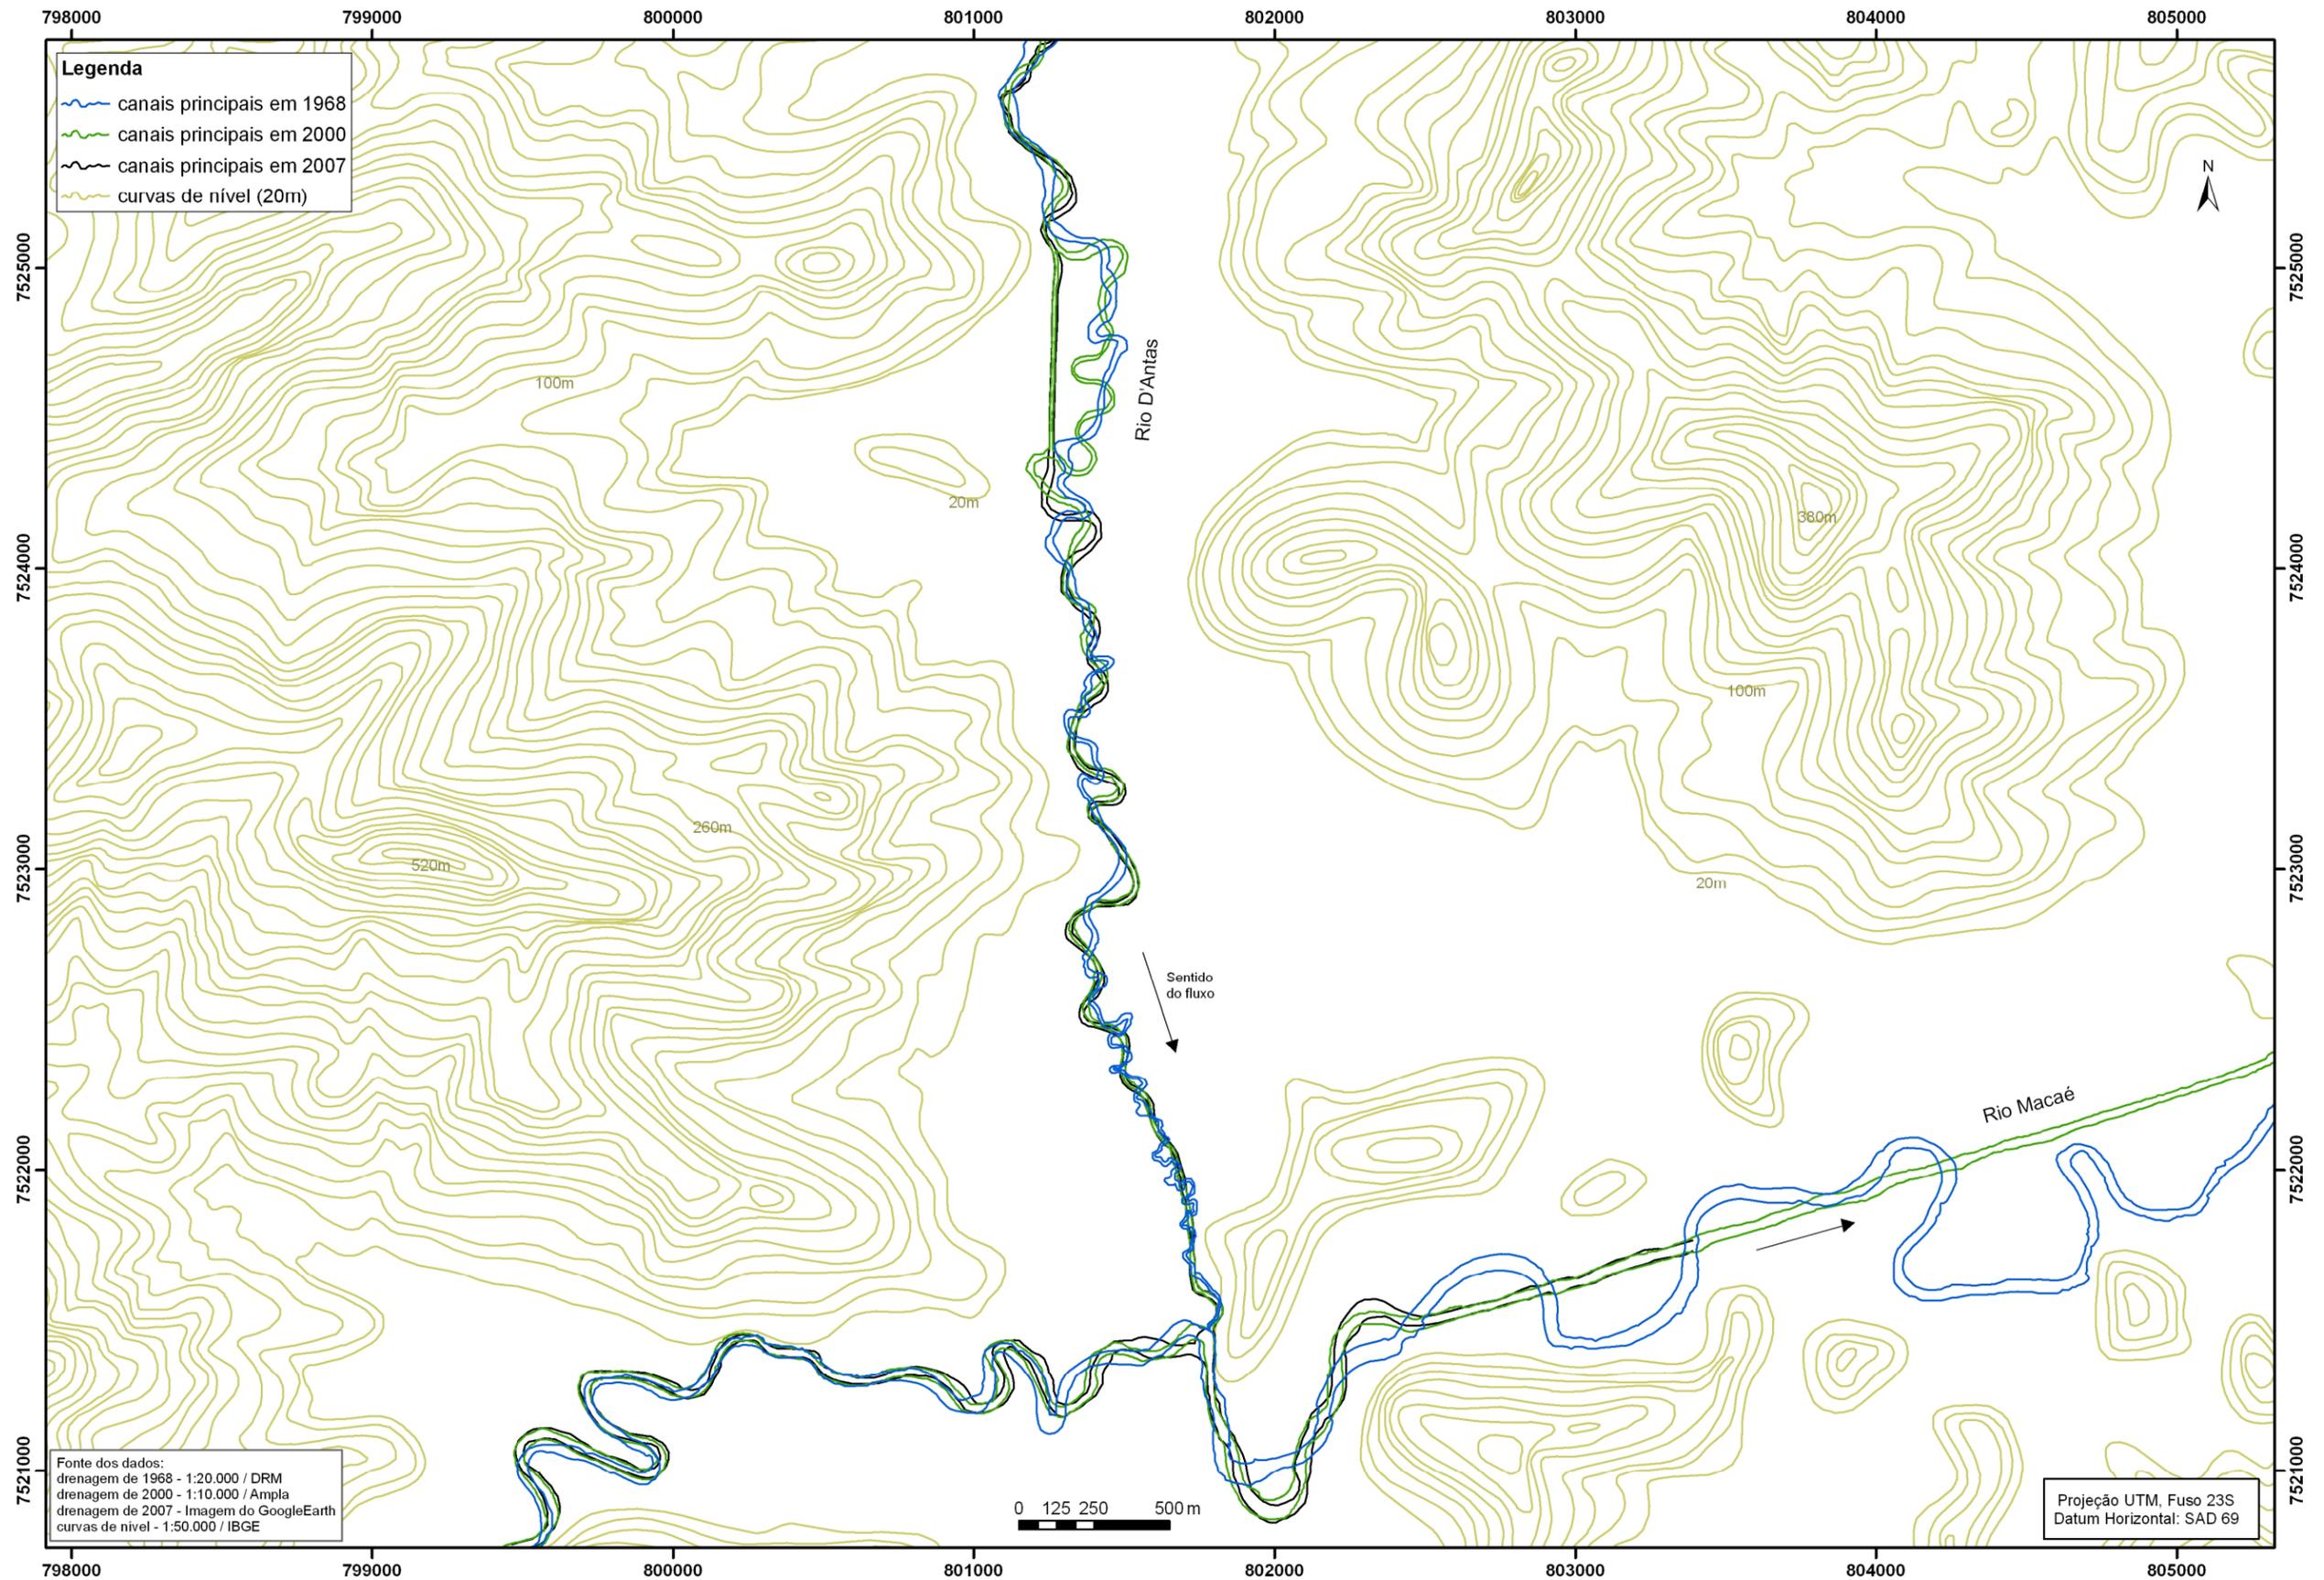
Figura 7.29: Mapa das alterações decorrentes das obras de retificação no rio D'Antas (elaboração do autor)

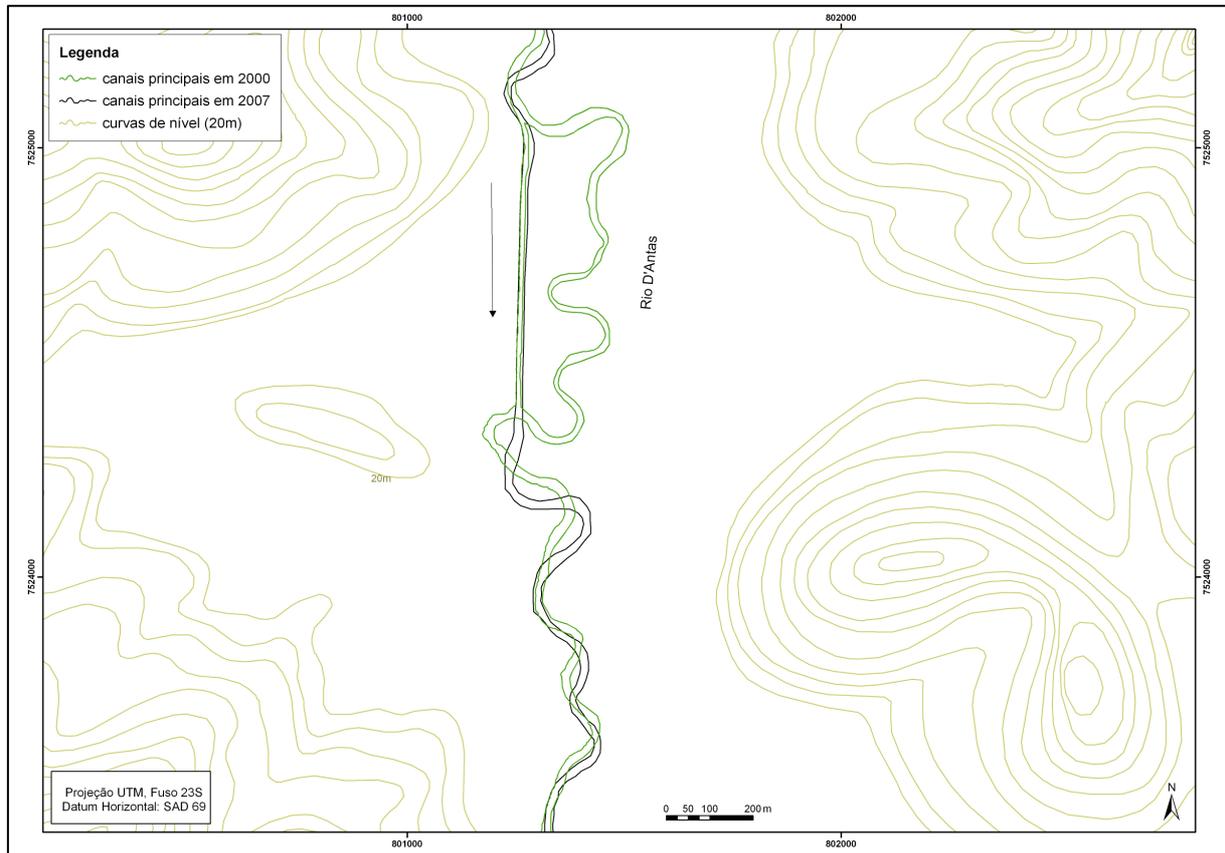
Figura.7.30: Migração do canal do rio D'Antas à montante do trecho retificado. (Elaboração: Assumpção, 2009)

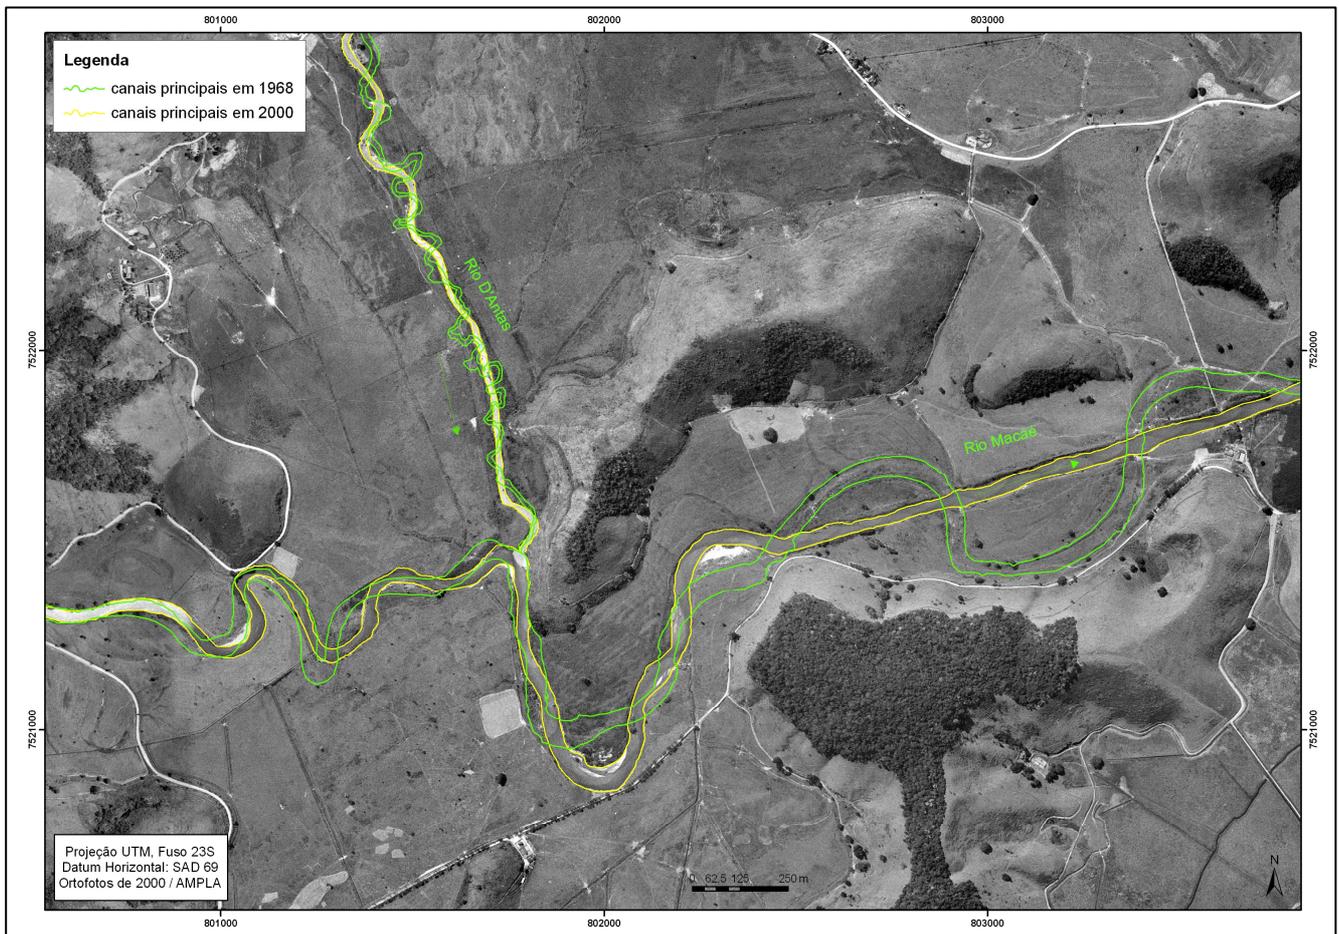
Figura. 7.31: Alterações dos rios Macaé e D'Antas entre 1968 e 2000. Nota-se a progradação da margem convexa do rio Macaé à jusante da confluência. (Elaboração: Assumpção, 2009)

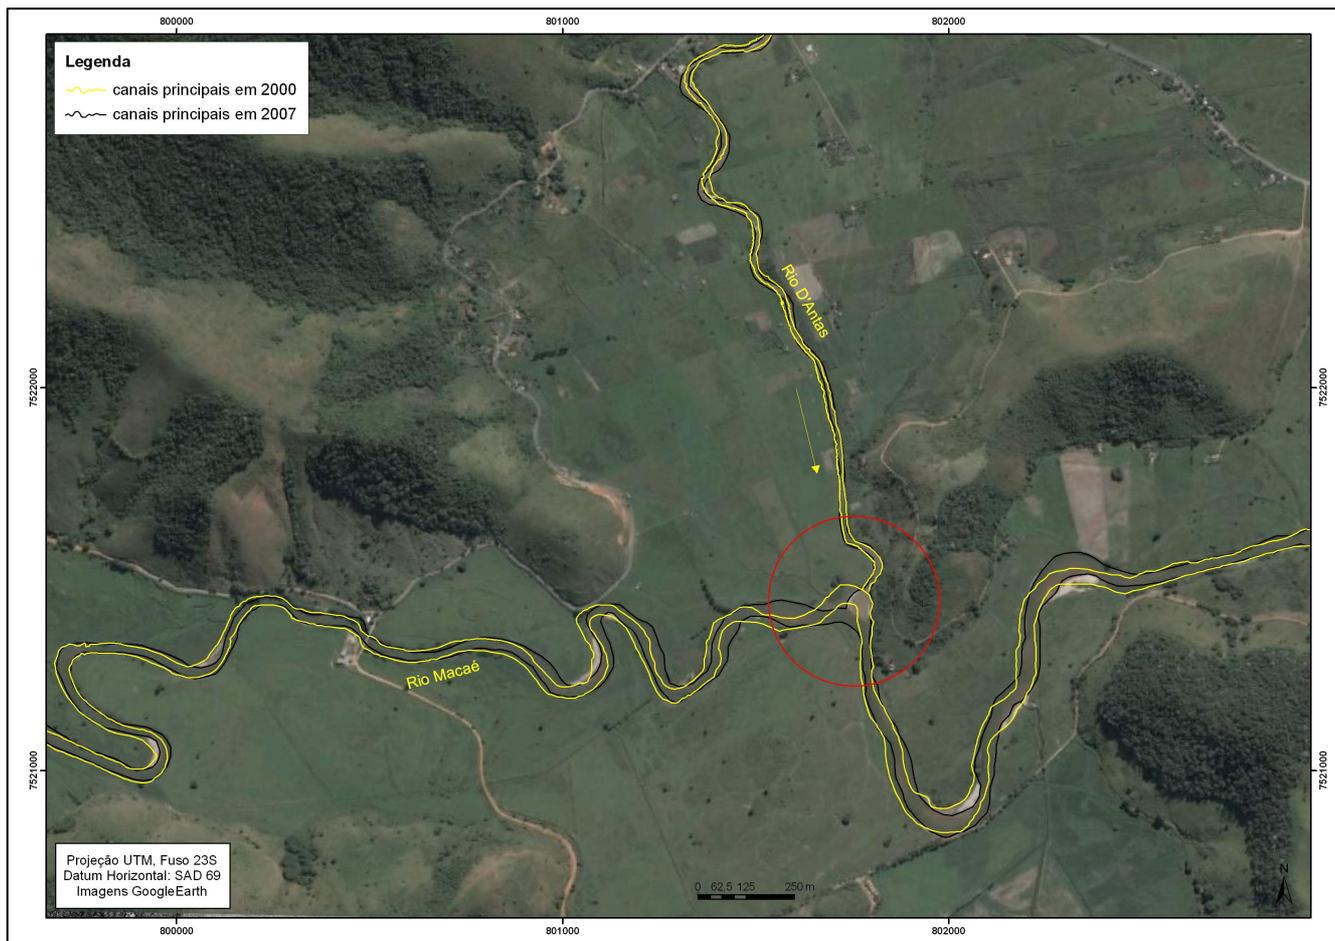
Figura. 7.32: Alterações dos rios Macaé e D'Antas entre 2000 e 2007. Nota-se, no trecho envolvido em vermelho, a intensa deposição e modificação subsequente do curso do rio Macaé (Elaboração: Assumpção, 2009).

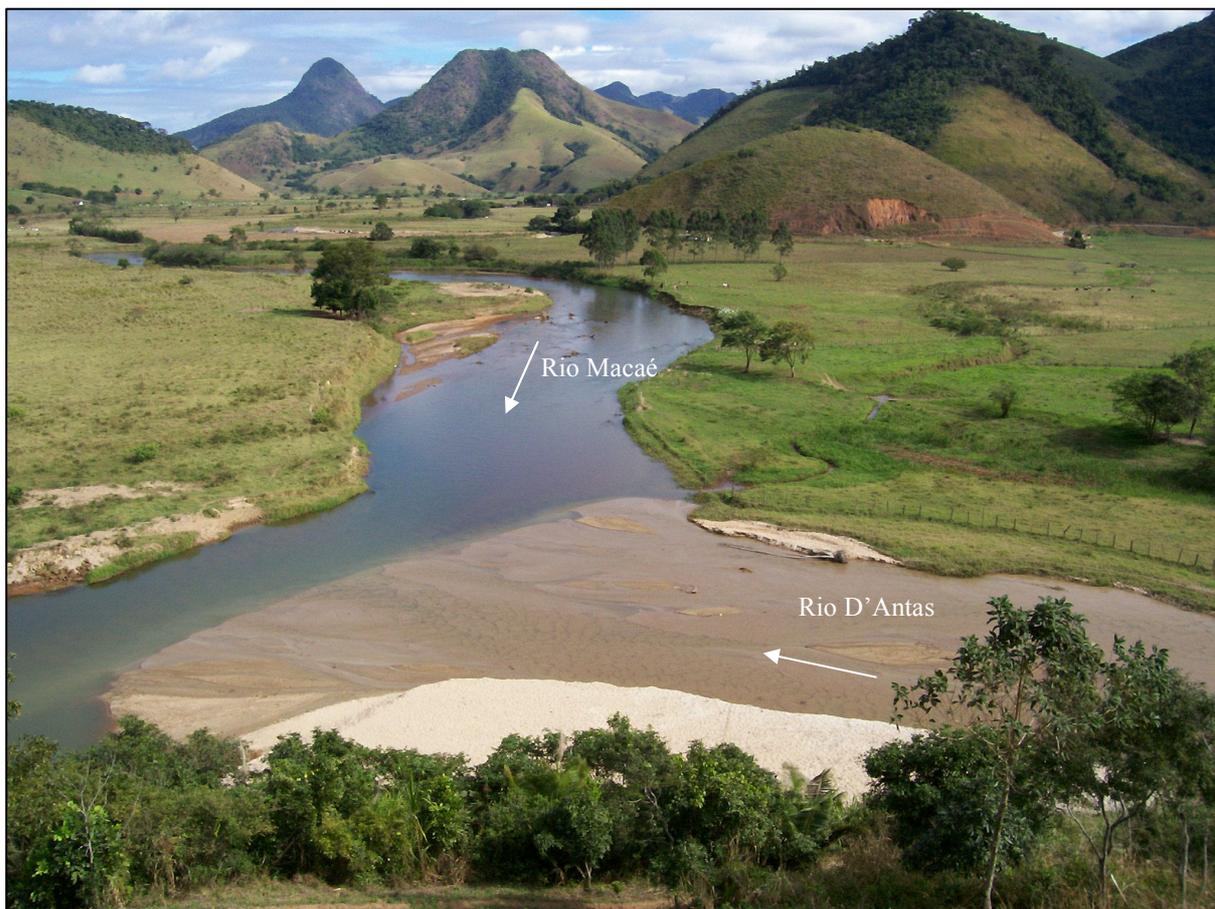
Figura. 7.33: Deposição de sedimentos na foz do rio D'Antas (Fonte: Acervo Lagesolos).

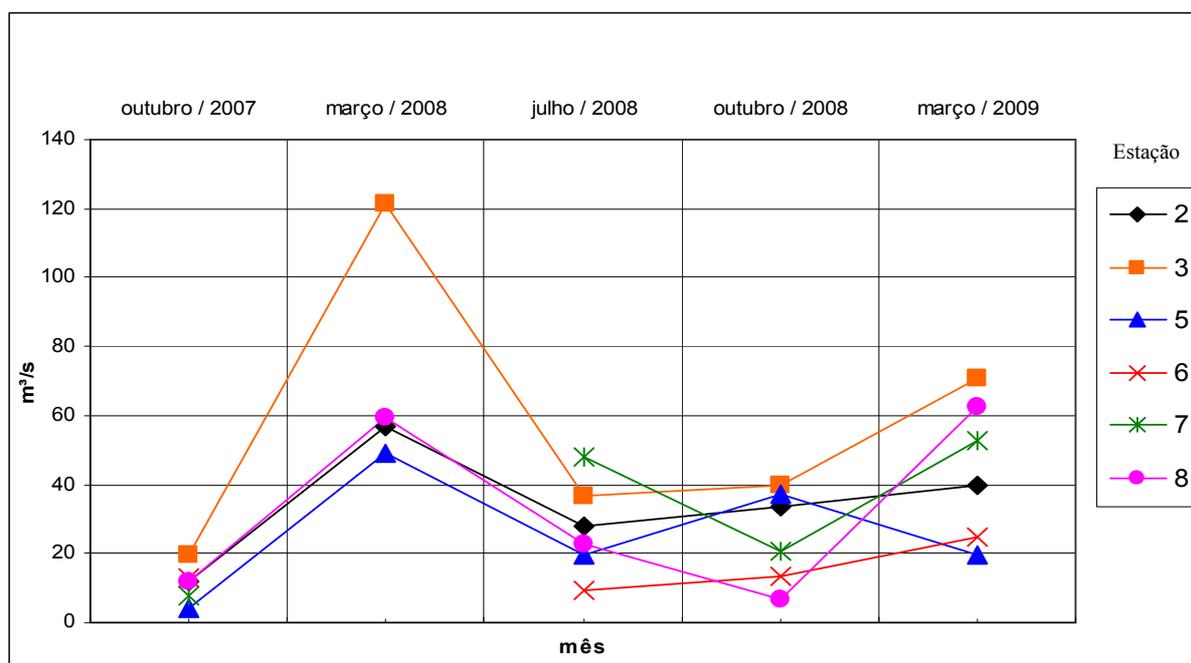
Gráfico. 7.1: Variação da vazão do rio Macaé nas estações de monitoramento.

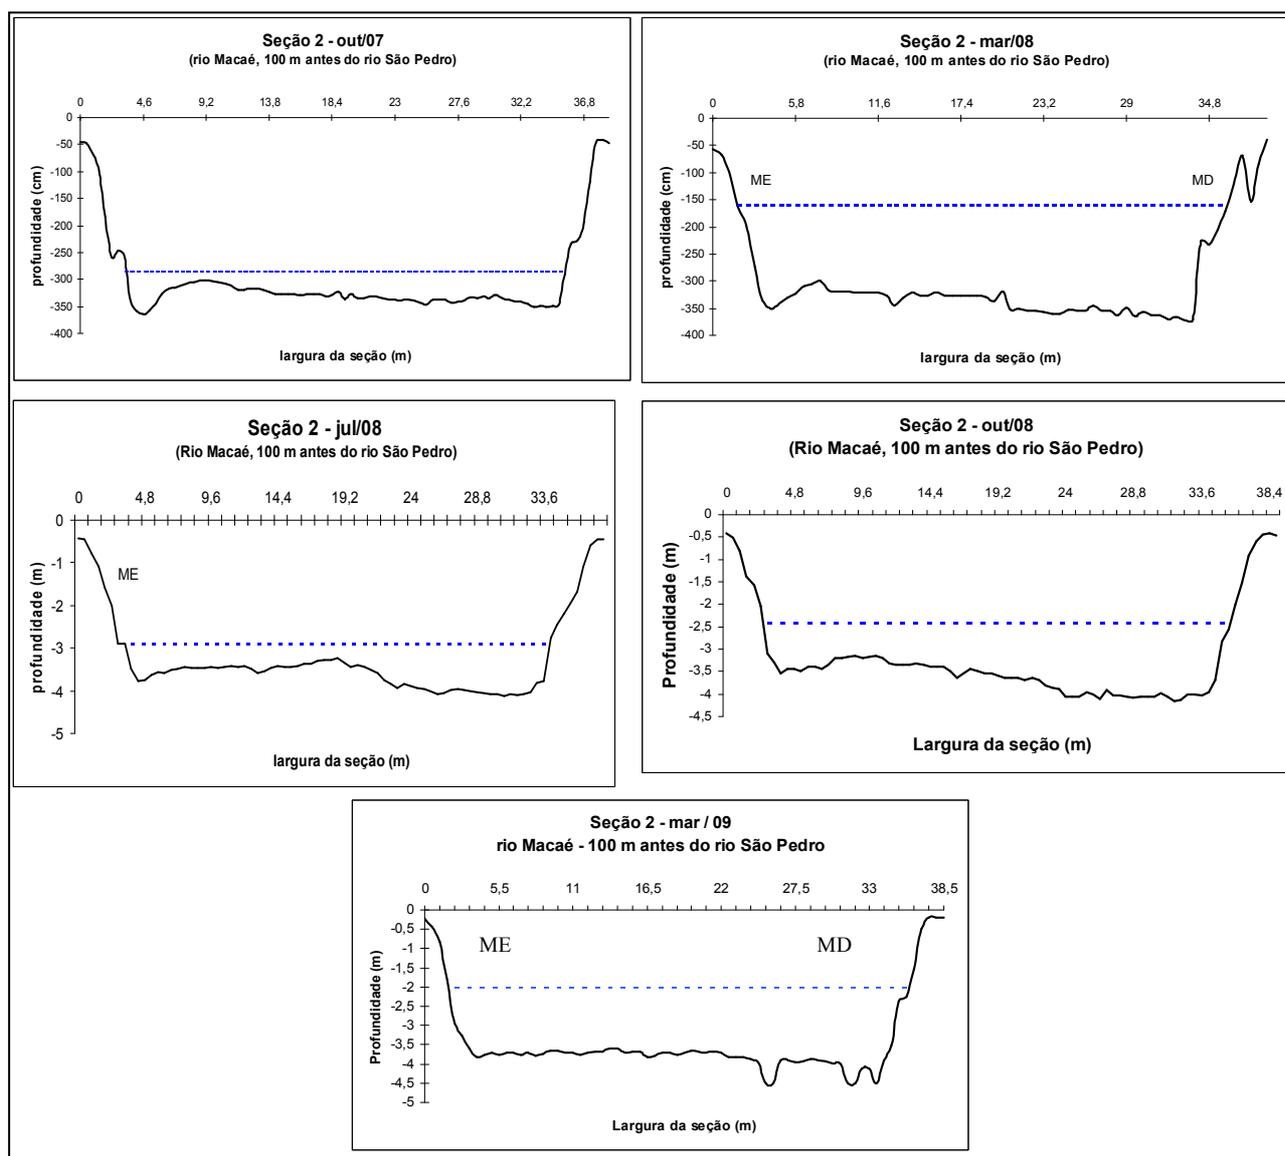
Figura 7.39: Seção transversal n° 2 – 100 m antes da confluência com o Rio São Pedro

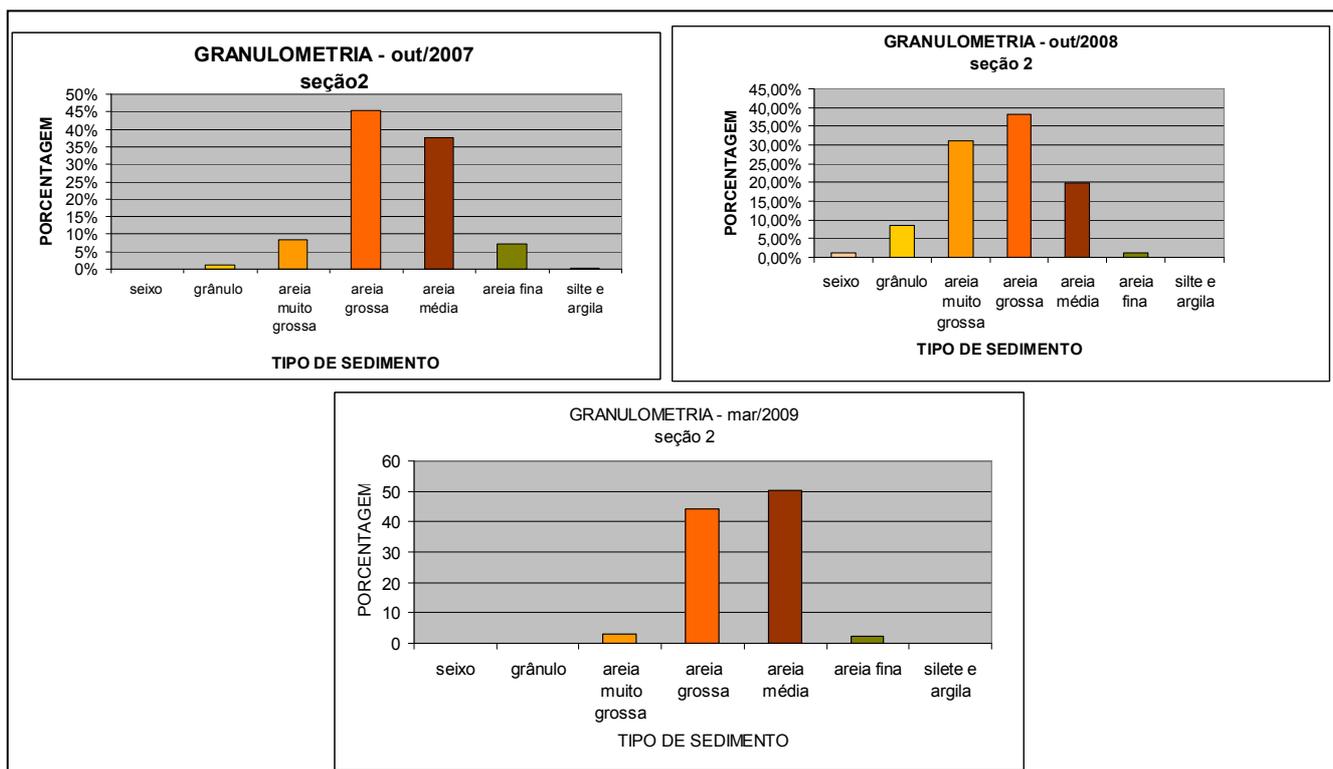
Figura 7.40: Composição granulométrica da seção transversal nº 2 – 100 m antes da confluência com o Rio São Pedro

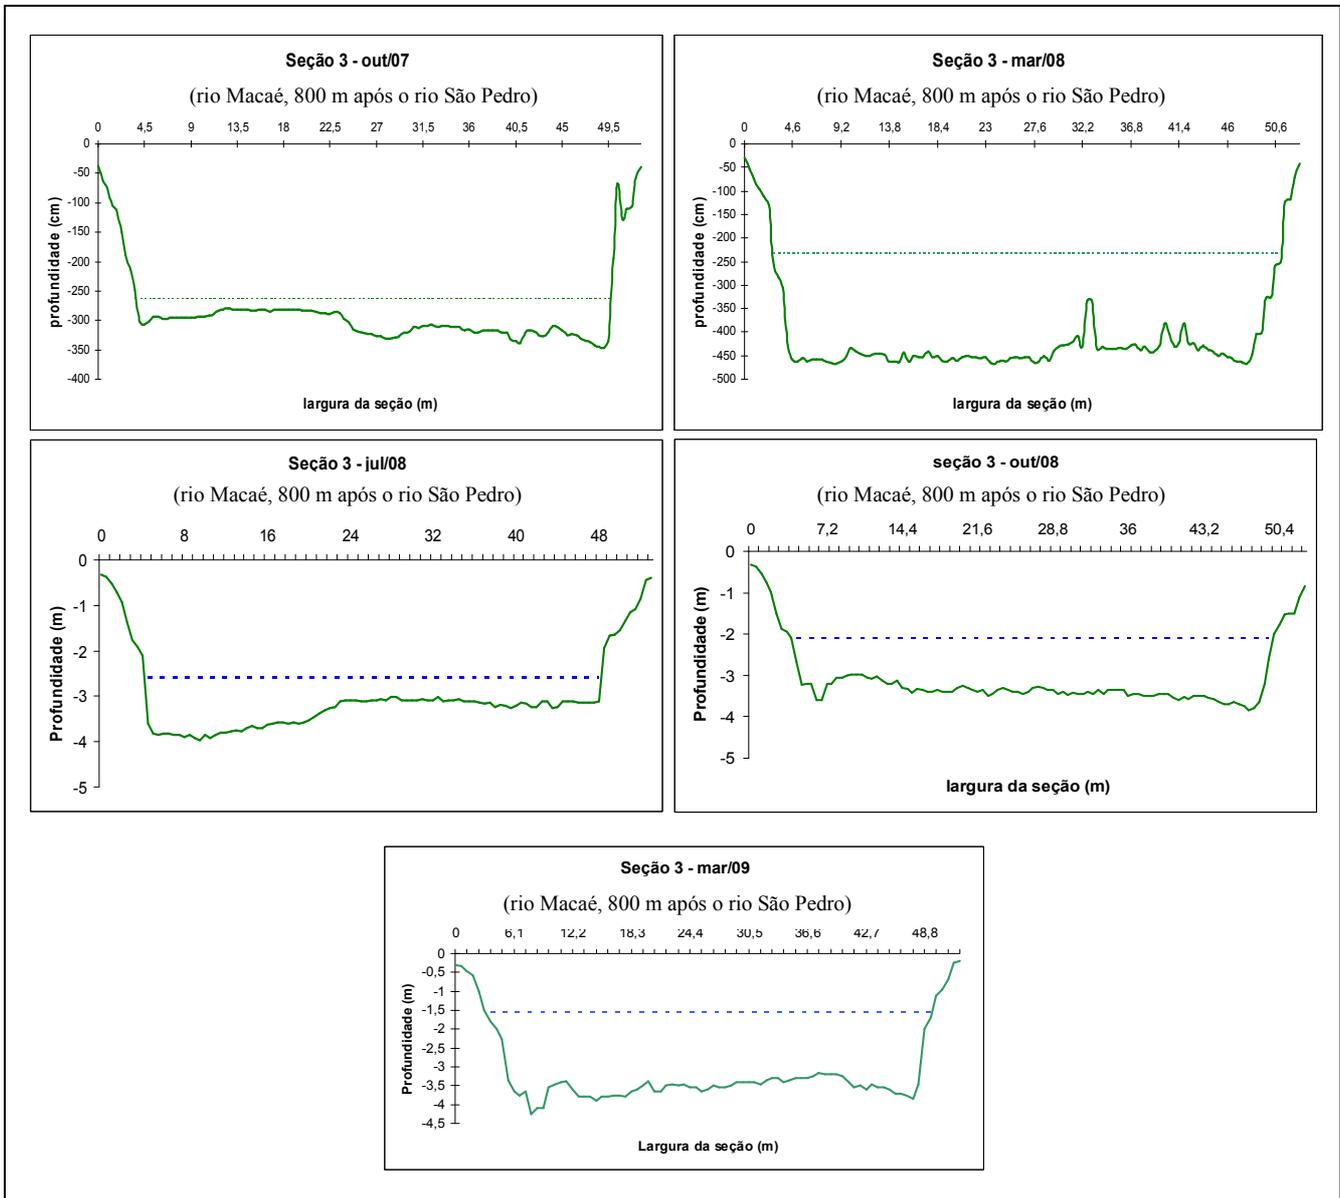
Figura.7.42: Seção transversal n° 3 – 800 m após a confluência com o Rio São Pedro

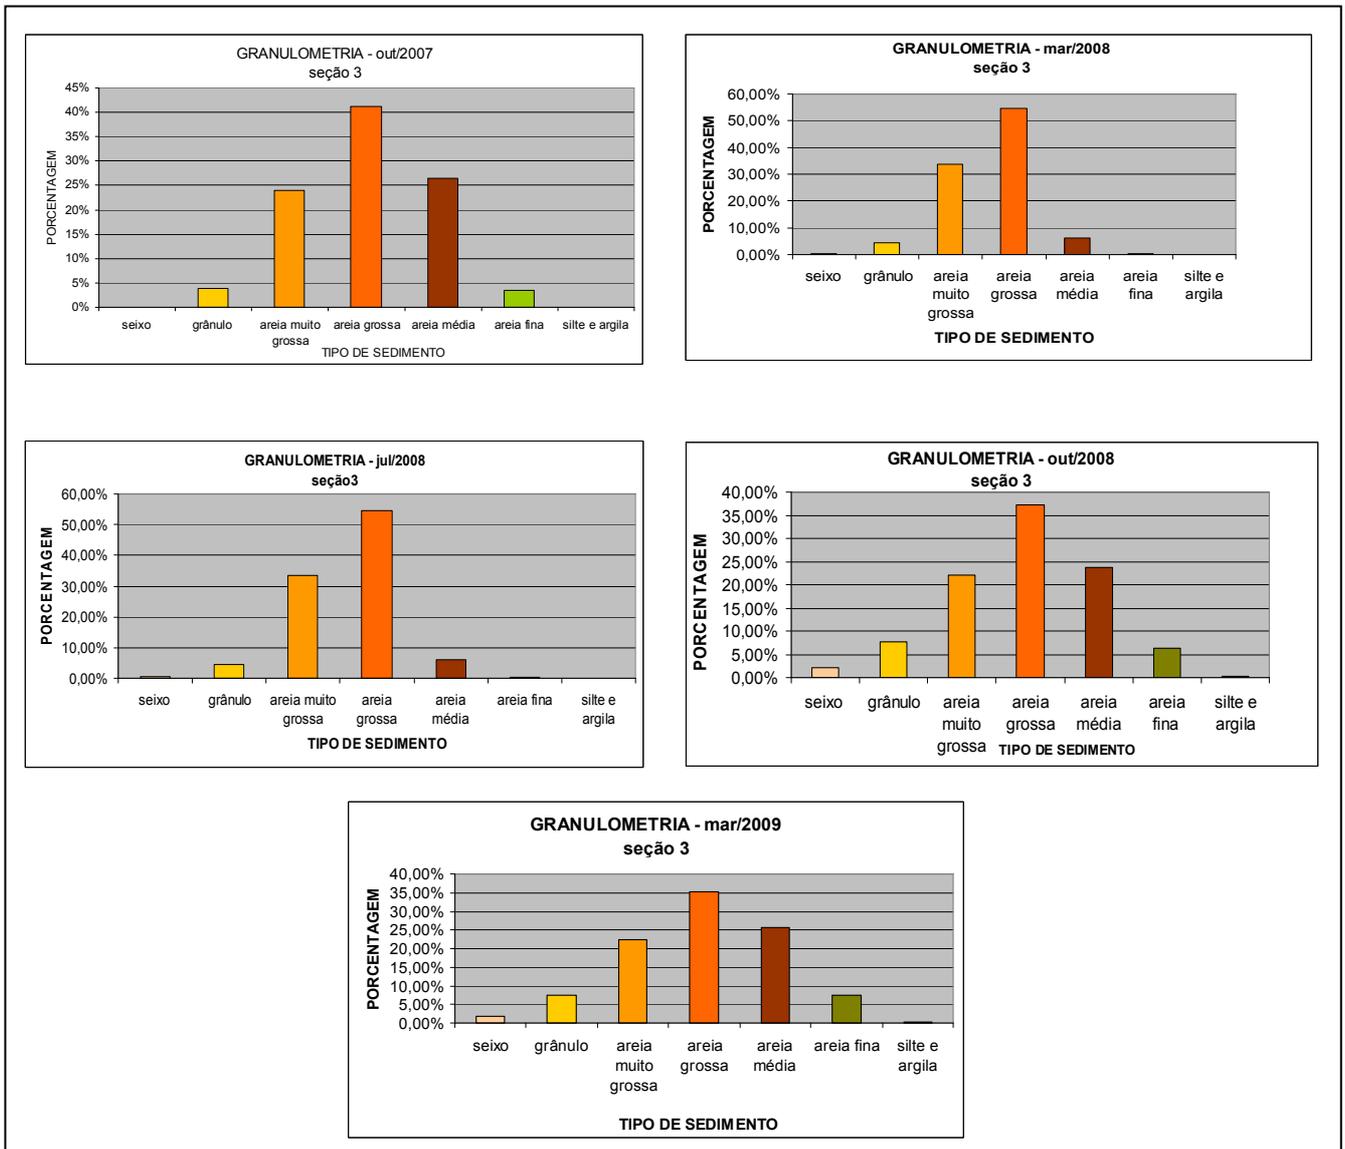
Figura 7.43: Composição granulométrica da seção transversal nº 3 – 800 m após a confluência com o Rio São

Pedro

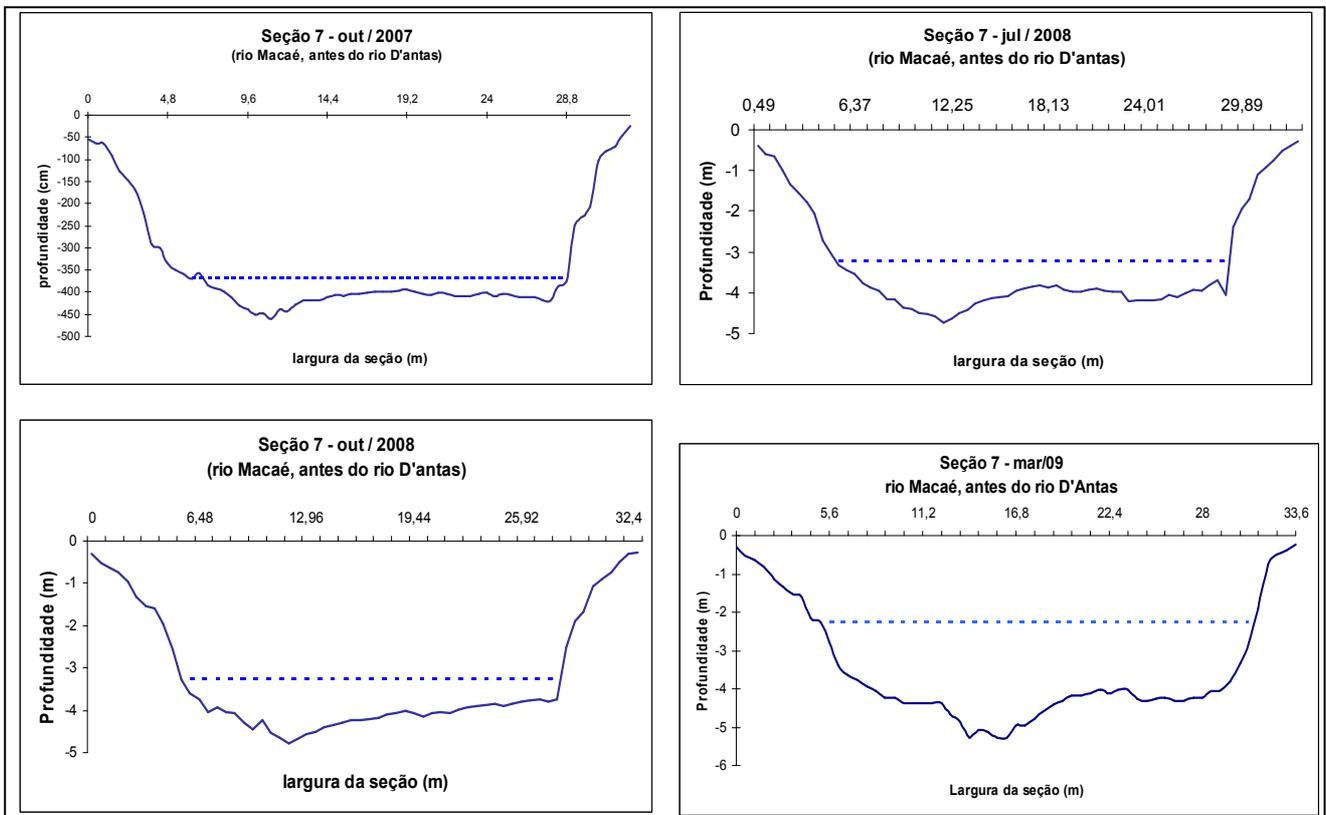
Figura 7.44: Seção transversal nº 7 – antes da confluência com o Rio D’Antas.
