**RETIFICAÇÃO DE CANAIS FLUVIAIS NO BAIXO CURSO DA BACIA DO RIO
MACAÉ (RJ) – UMA ABORDAGEM GEOMORFOLÓGICA**

DISSERTAÇÃO SUBMETIDA AO CORPO DOCENTE DO PROGRAMA DE PÓS-
GRADUAÇÃO EM GEOGRAFIA DA UNIVERSIDADE FEDERAL DO RIO DE
JANEIRO COMO REQUISITO PARCIAL PARA OBTENÇÃO DO GRAU DE MESTRE
EM CIÊNCIAS (M. Sc.)

RIO DE JANEIRO
JUNHO 2009

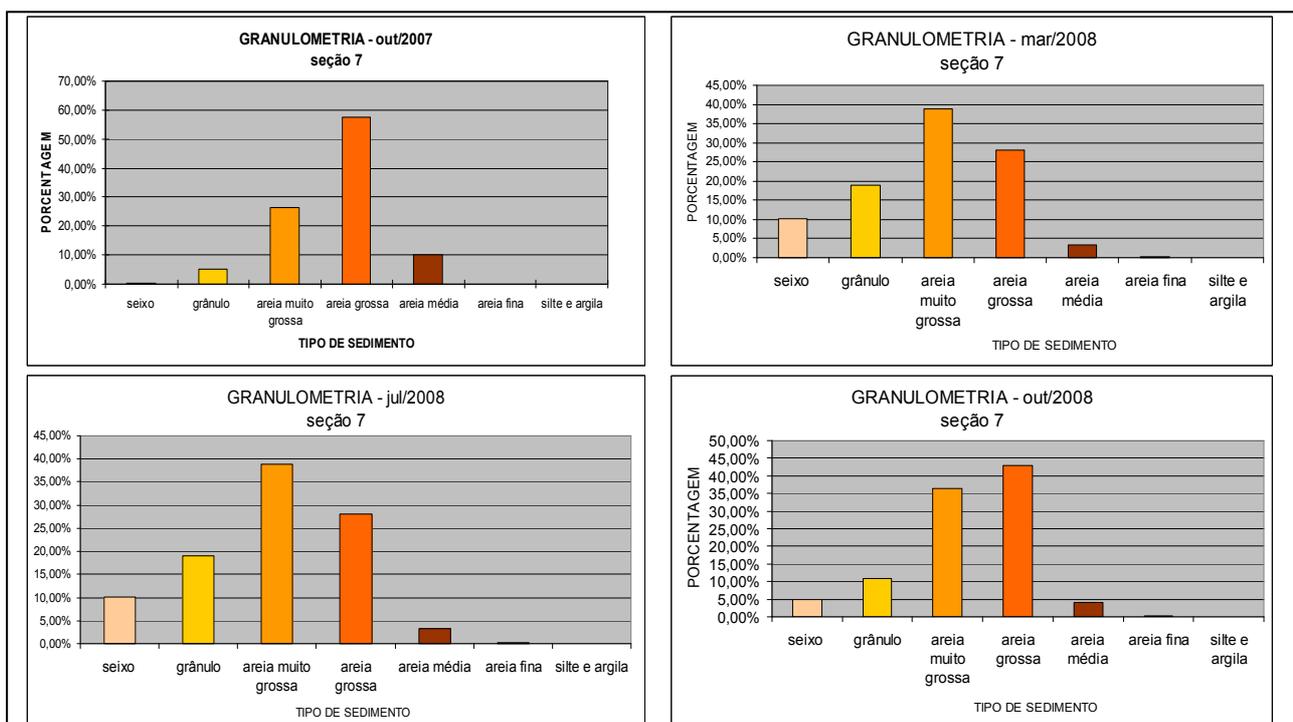
Figura 7.45: Composição granulométrica da seção transversal nº 7 – antes da confluência com o Rio D’Antas

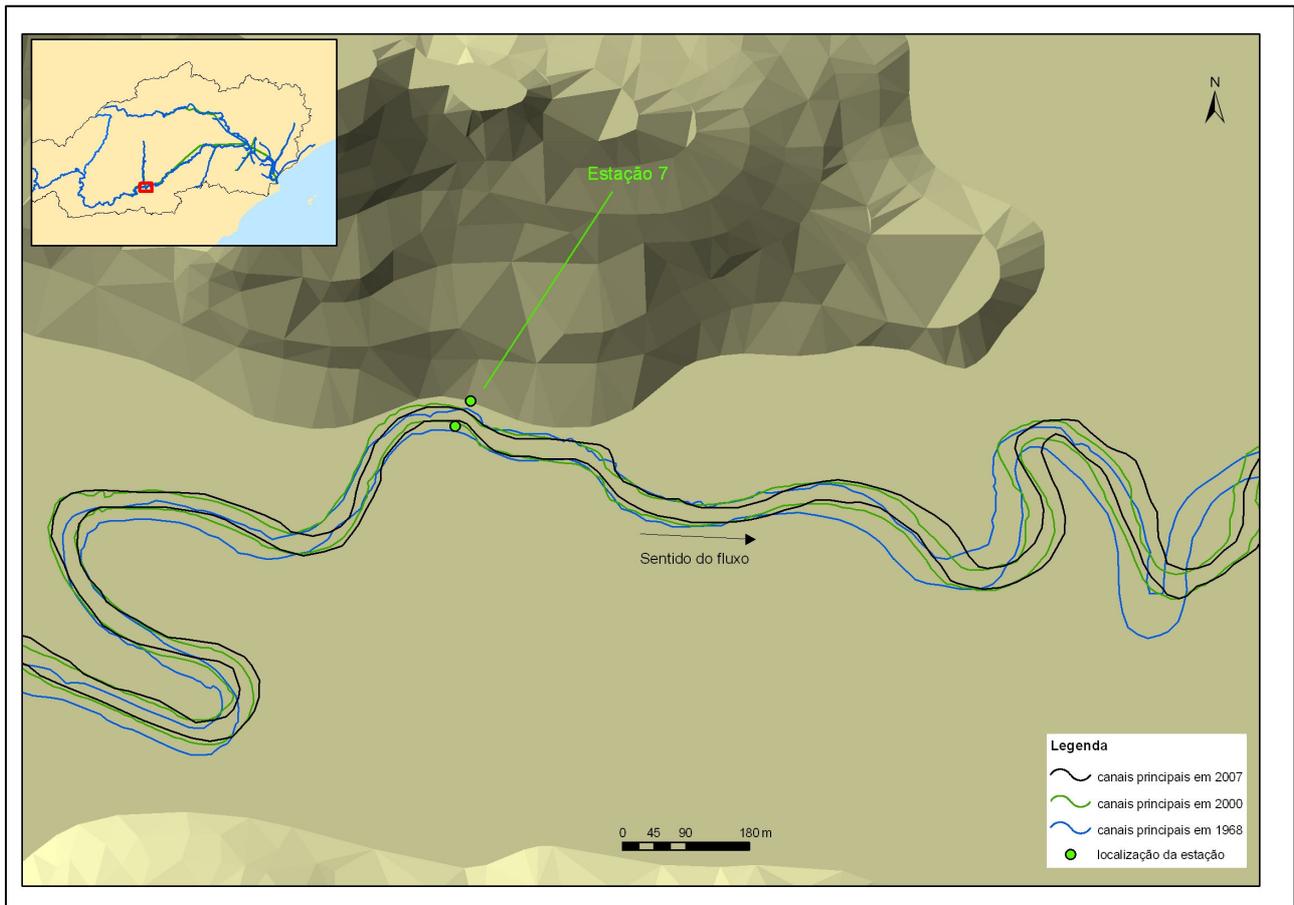
Figura.7.46: Migração do canal do rio Macaé nas proximidades da estação 7.

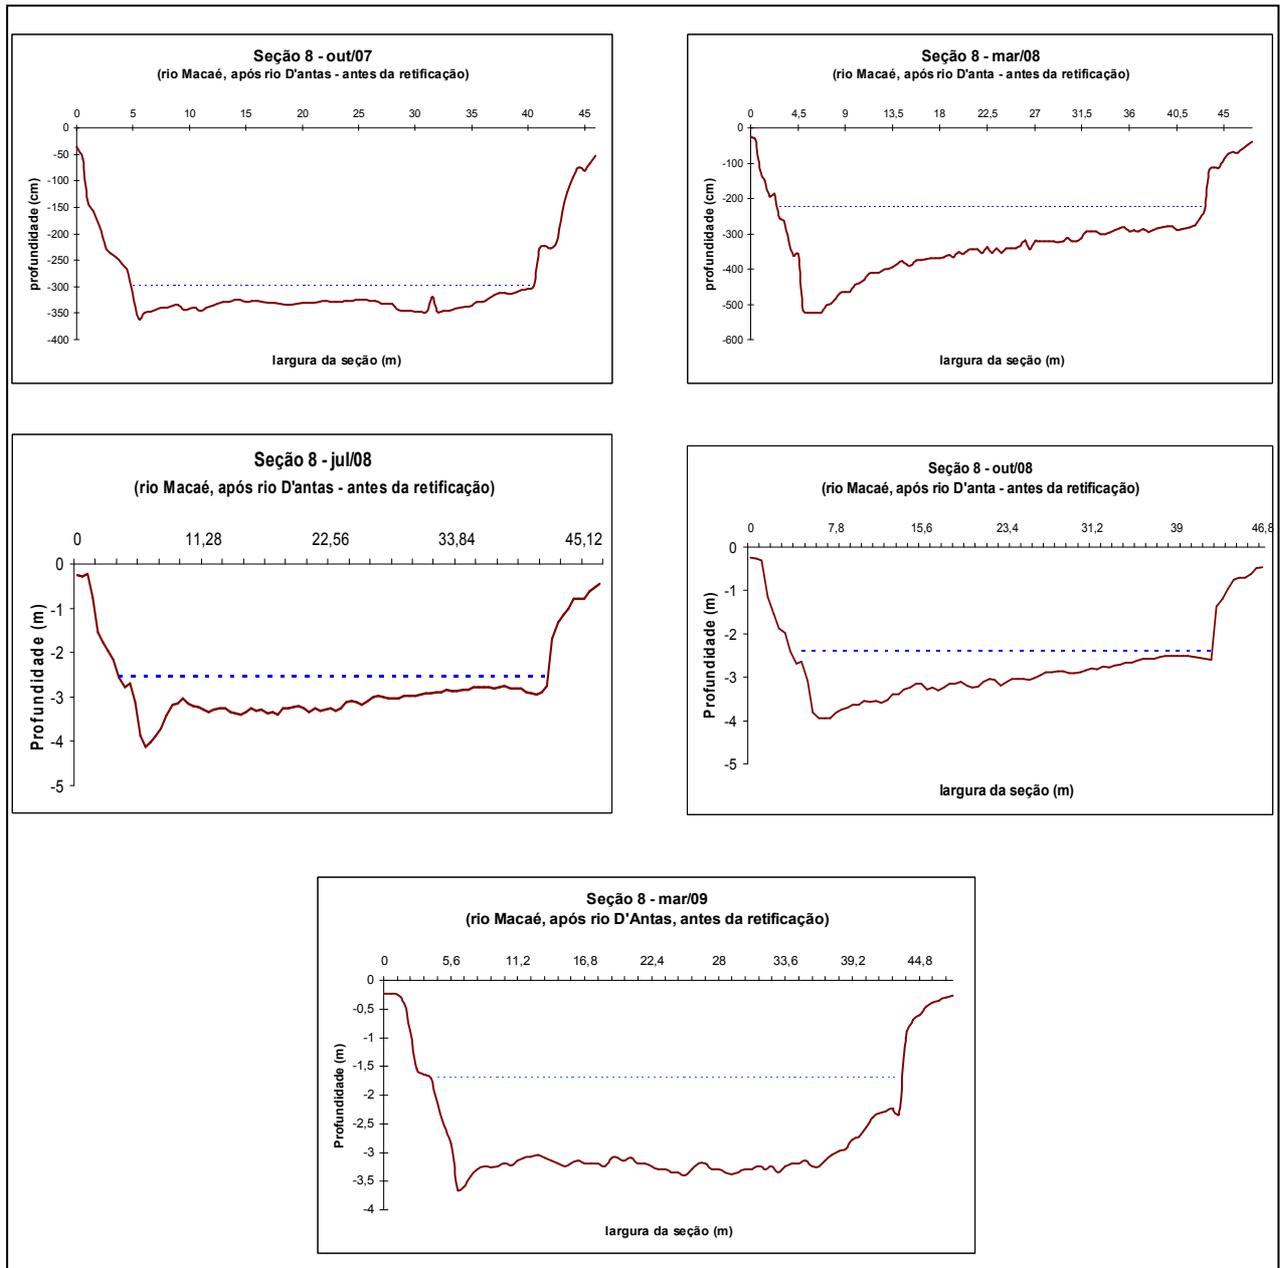
Figura 7.47: Seção transversal nº 8 – após a confluência com o rio D'Antas

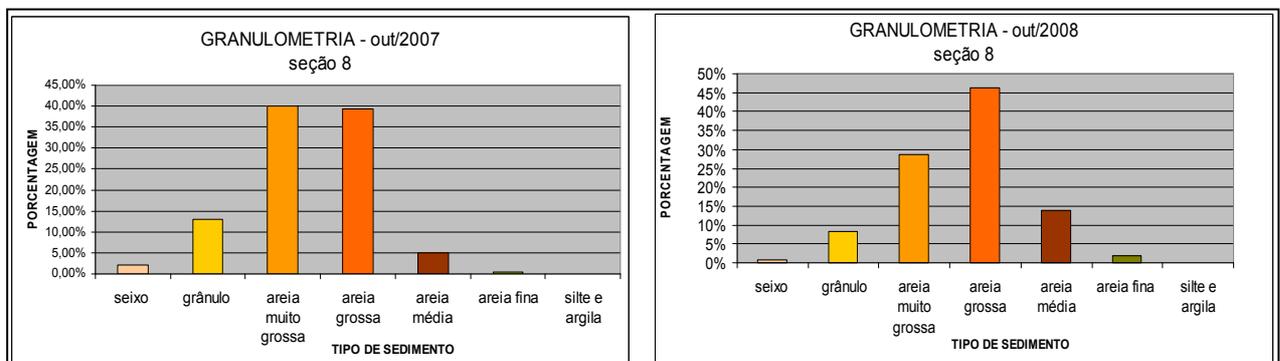
Figura.7.48: Composição granulométrica da seção transversal nº 8 – após a confluência com o rio D'Antas

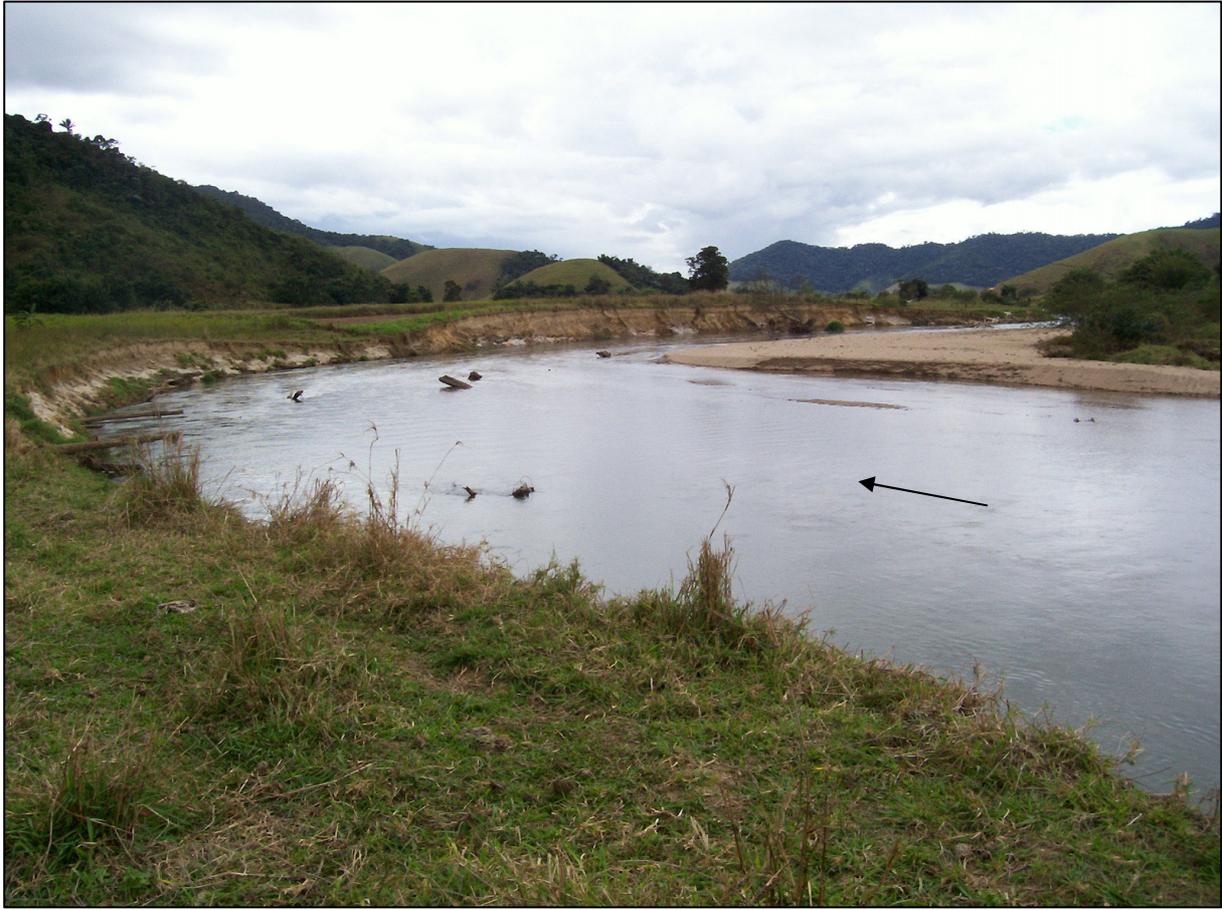
Figura.7.49: Erosão da margem esquerda e deposição na margem direita do rio Macaé, à jusante da estação 8, antes do trecho retificado. (Fonte: Acervo Lagesolos)

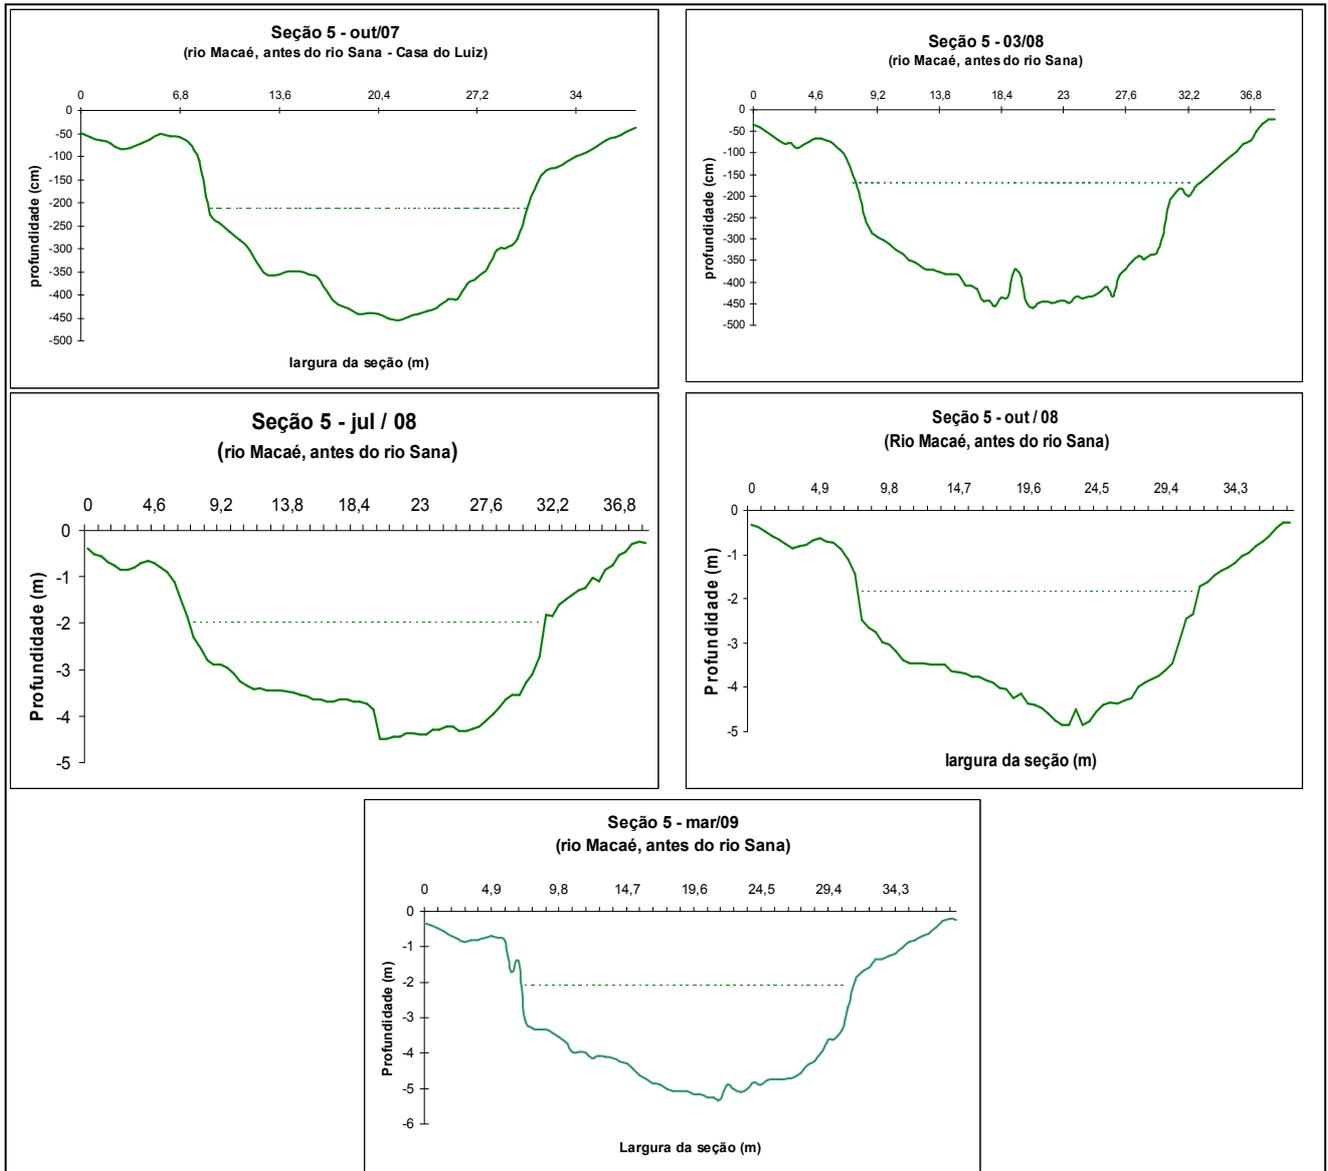
Figura.7.51: Seção transversal nº 5 – antes da confluência com o rio Sana.

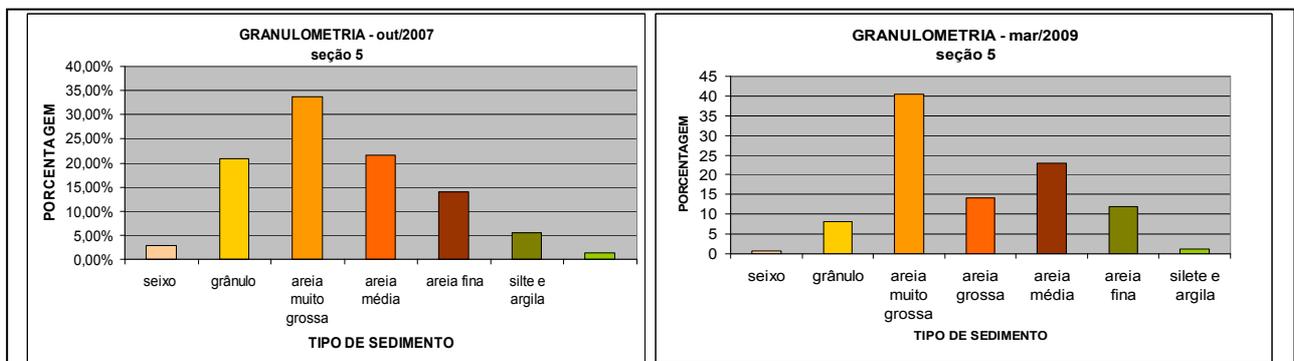
Figura.7.52: Composição granulométrica da seção transversal nº 5 – antes da confluência com o Rio Sana

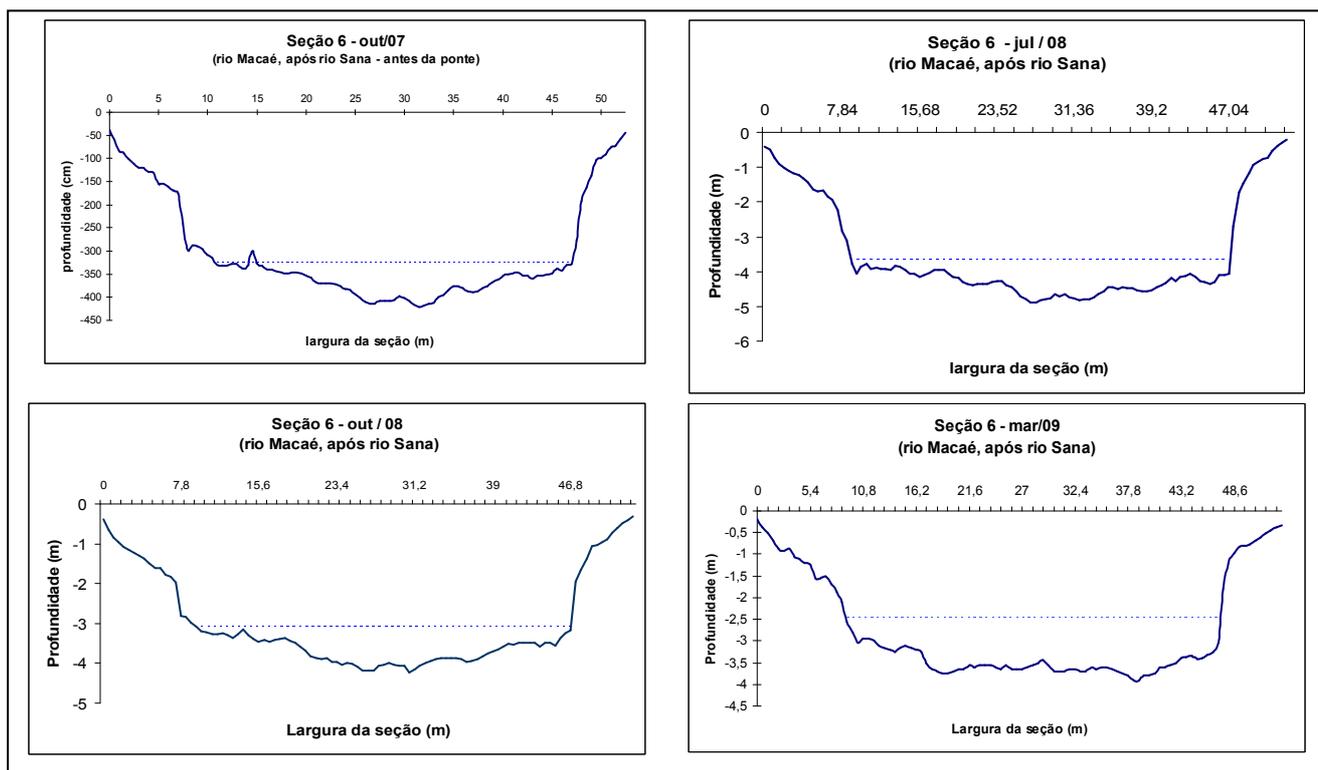
Figura.7.53: Seção transversal n° 6 – após a confluência com o rio Sana

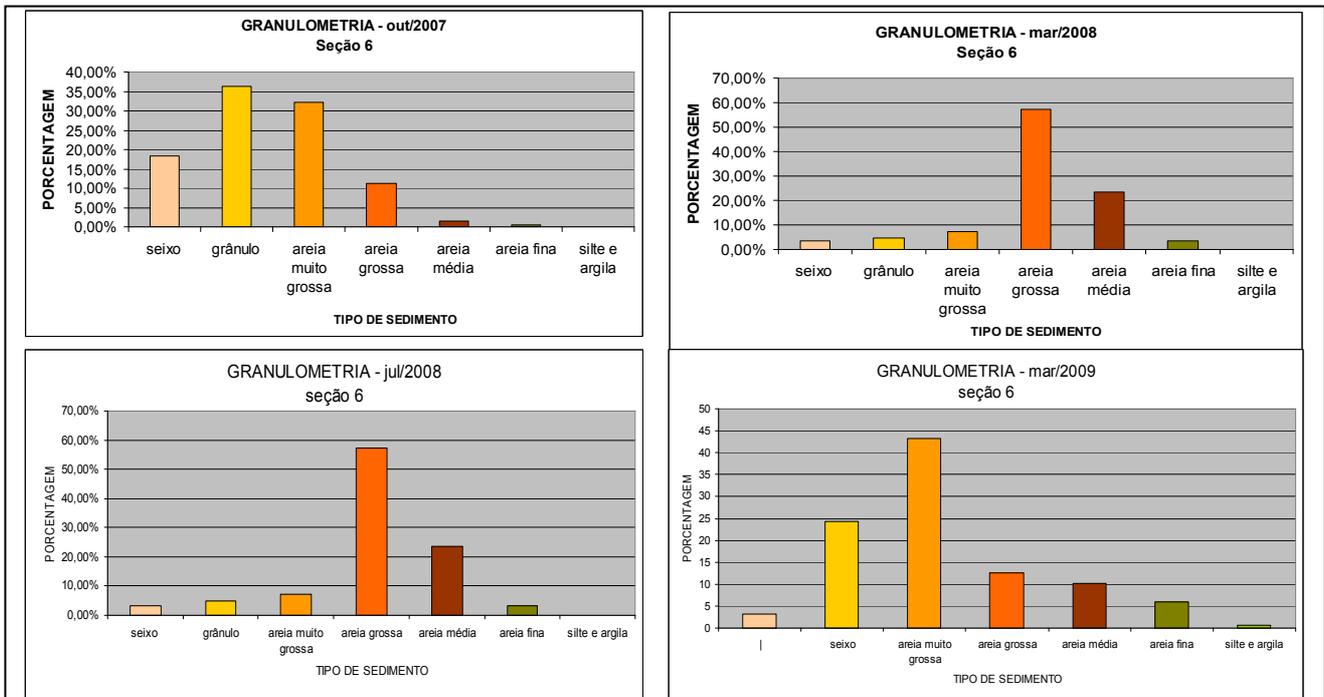
Figura 7.54: Composição Granulométrica da seção transversal nº 6 – após a confluência com o rio Sana.
