**RECUPERAÇÃO DE FLORESTA ATLÂNTICA E
RESULTANTE HIDRO-EROSIVA EM CLAREIRAS DE
DESLIZAMENTOS NAS ENCOSTAS ÍNGREMES DO
MACIÇO DE TIJUCA, RJ.**

TESE DE DOUTORADO SUBMETIDA AO PROGRAMA DE PÓS GRADUAÇÃO EM
GEOGRAFIA DA UNIVERSIDADE FEDERAL DO RIO DE JANEIRO COMO REQUISITO
PARA OBTENÇÃO DO GRAU DE DOUTOR EM CIÊNCIA.

JULHO/2011

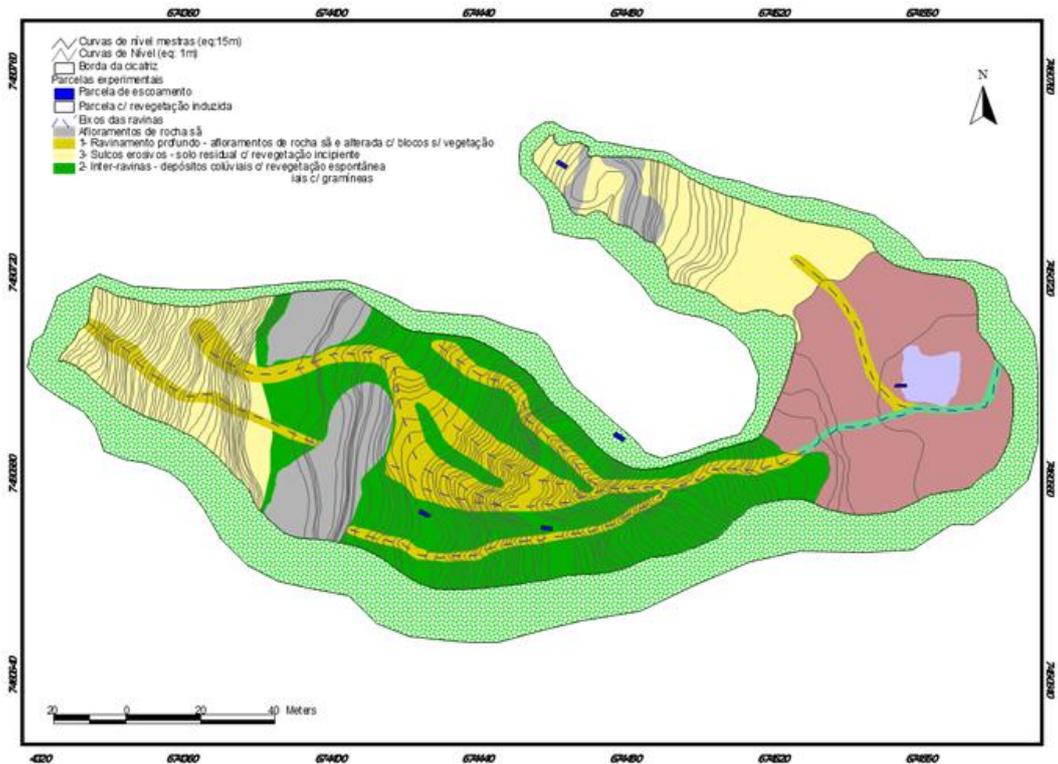
Figura 3.3.3: Caracterização topográfica fontes de erosão do interior da clareira de deslizamentos e a classificação dos domínios Geo-Hidroecológicos determinados em estudo anterior. Extraído de Cruz (2001).

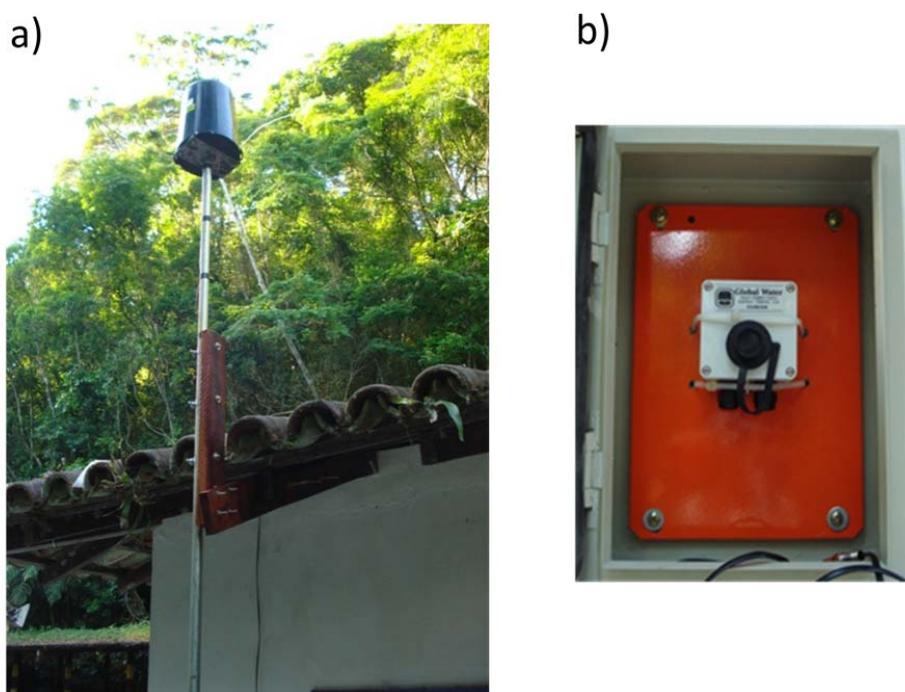
Figura 4.1.1: Detalhe do posto pluviométrico GEOHECO-UFRJ, (a) coletor de chuvas e (b) sistema de armazenamento digital dos dados de chuva.

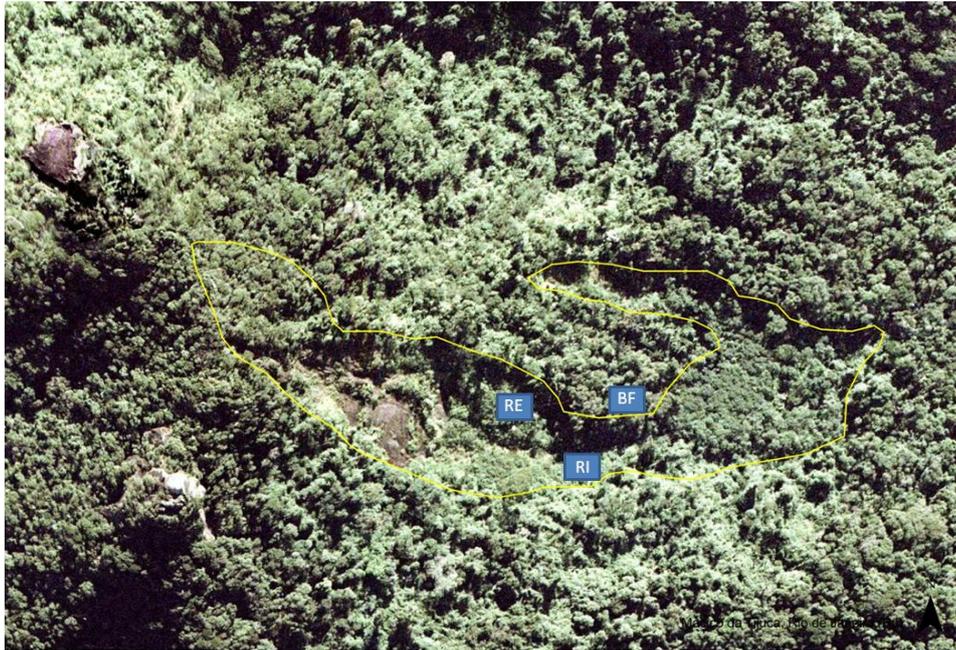
Figura 4.2.3.1: Localização das parcelas hidro-erosivas (3x2 m) no domínio inter-ravinas no interior da clareira e borda florestada. Onde: RE-Revegetação espontânea; BF -Borda Florestada; e RI -Revegetação induzida.

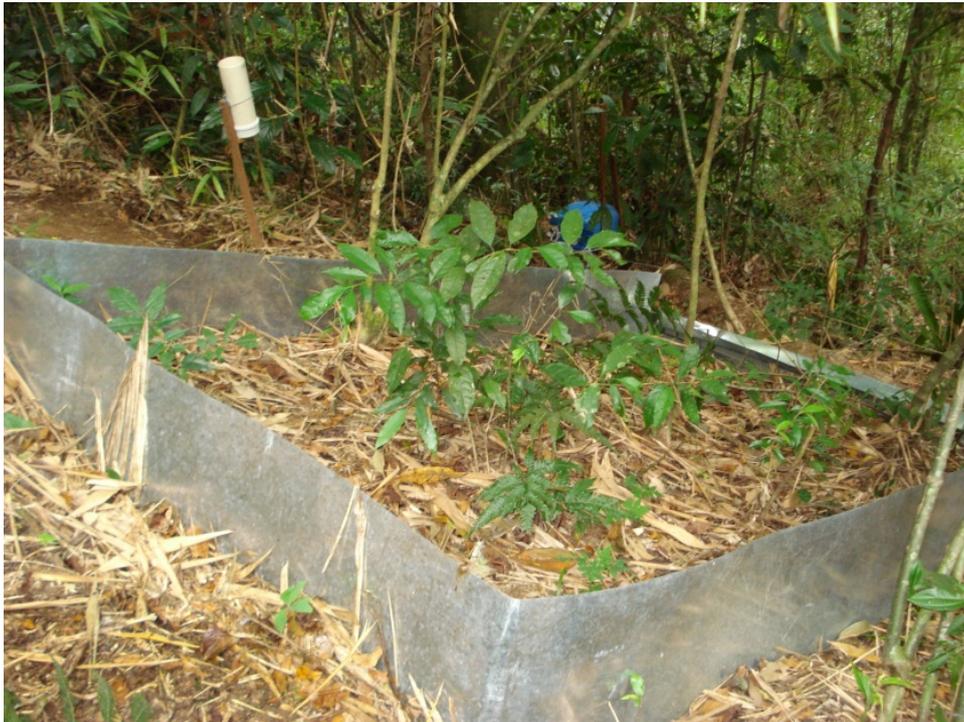
Figura 4.2.3.2: Parcela hidro-erosiva instalada na borda florestada da clareira laboratório.

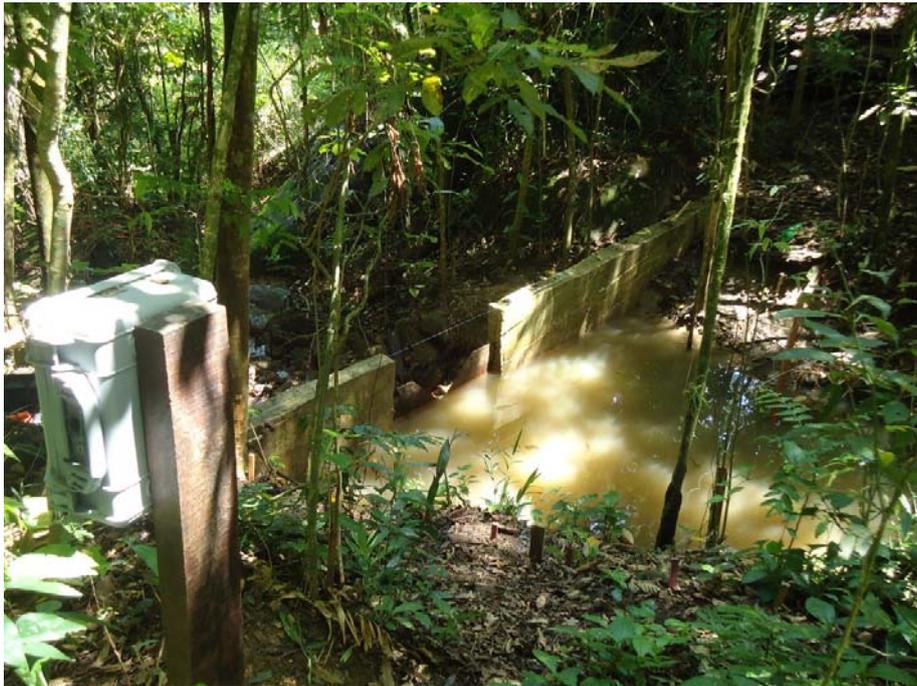
Figura 4.3.2: Estação Fluvio- Sedimentométrica da bacia do rio da Fazenda.

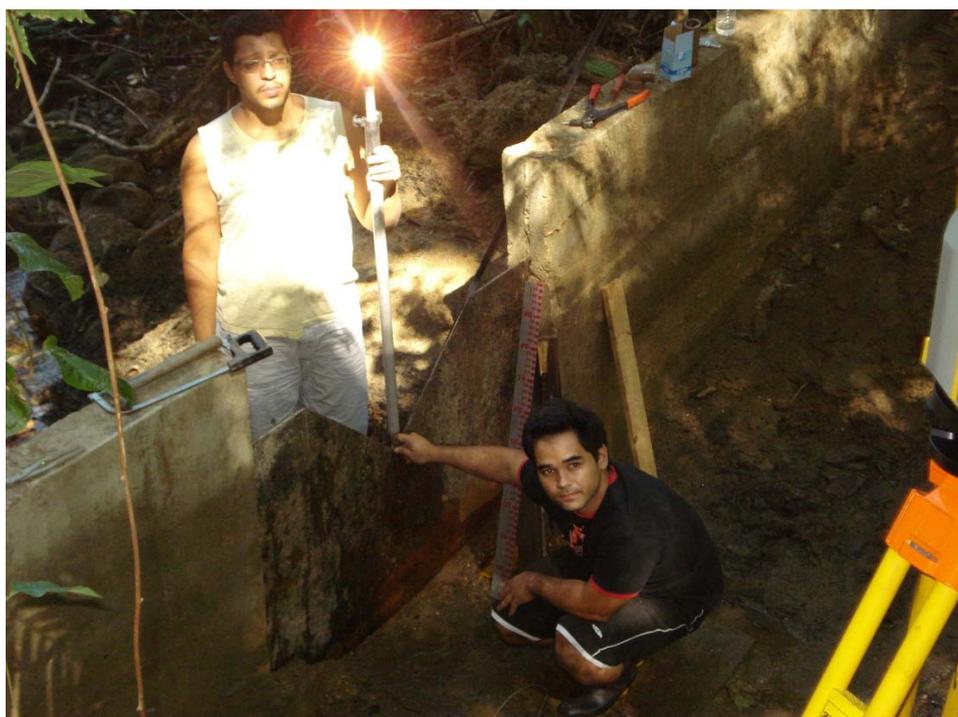
Figura 4.3.1.1: Etapa de nivelamento de precisão da régua linimétrica em relação ao vértice do vertedouro.

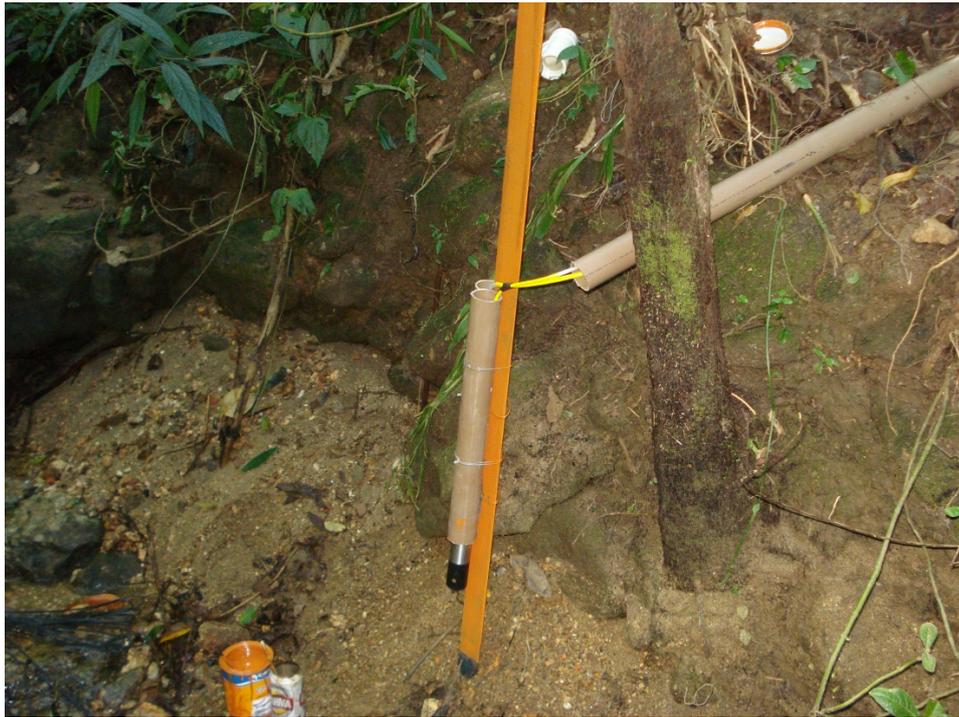
Figura 4.3.1.2: Detalhe da instalação dos Sensores de nível d'água e turbidez nas estações fluvio-sedimentométrica.

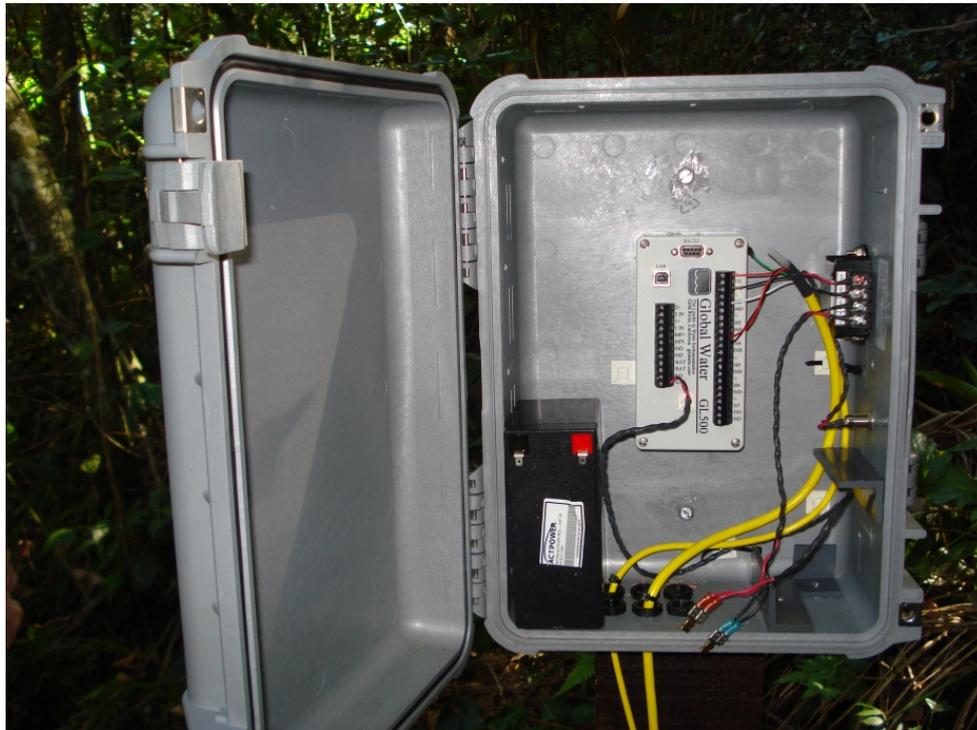
Figura 4.3.1.3: Detalhe do Sistema de armazenamento dos dados (Data Logger GL 500) compondo o sistema automático de aquisição dos dados da estação fluvio-sedimentométrica..

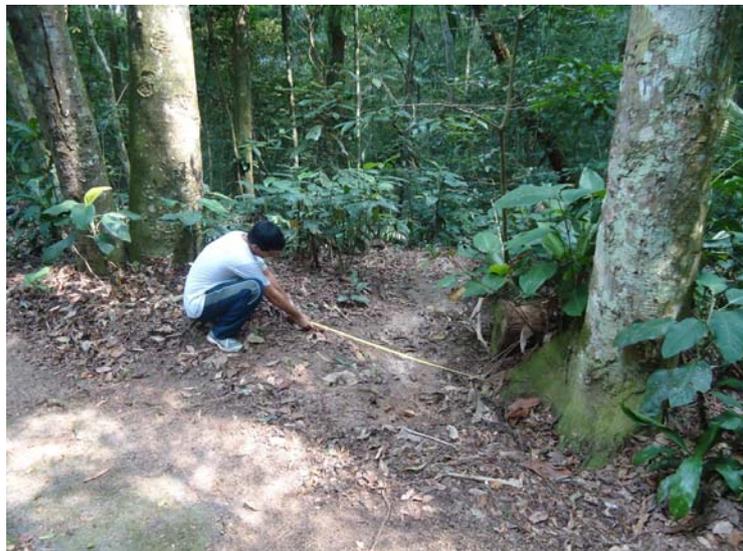
Figura 4.3.3.1: Levantamento e medida das fugas de água e fontes de erosão de estradas e trilhas no interior das bacias de drenagem estudadas.

Também foi realizado um mapeamento e georreferenciamento das fontes de erosão localizadas no interior das bacias, que compreende as cicatrizes de deslizamento de 1996; as trilhas; estradas pavimentadas ou não; e pontos de fuga d'água de estradas e trilhas com evidências de erosão (figura 4.3.3.1).

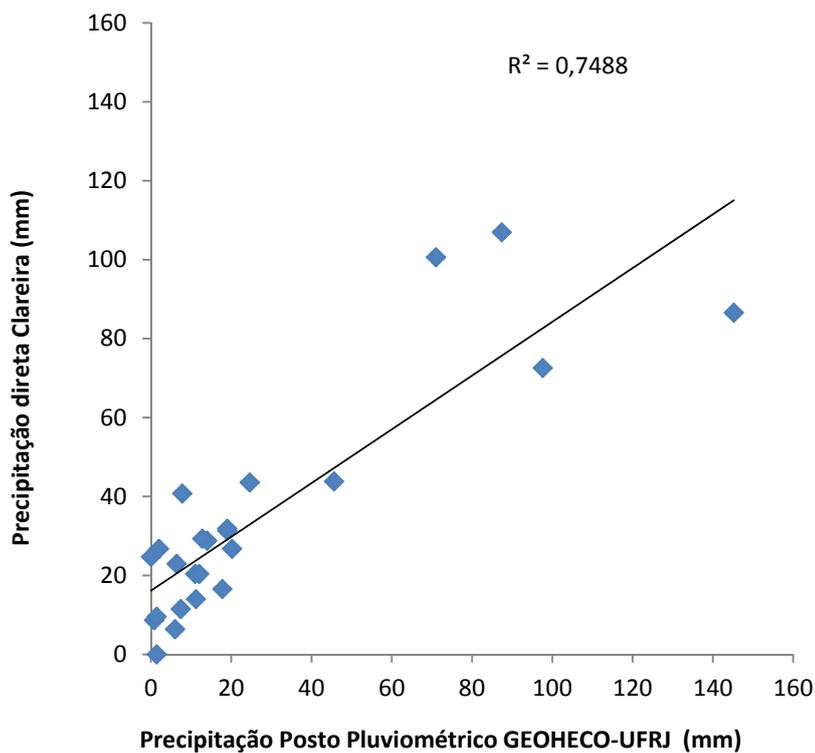
Figura 5.2.3.1: Correlação de dados de precipitação entre o posto pluviométrico GEOHECO – UFRJ e pluviômetro em área aberta situado na clareira estudada.

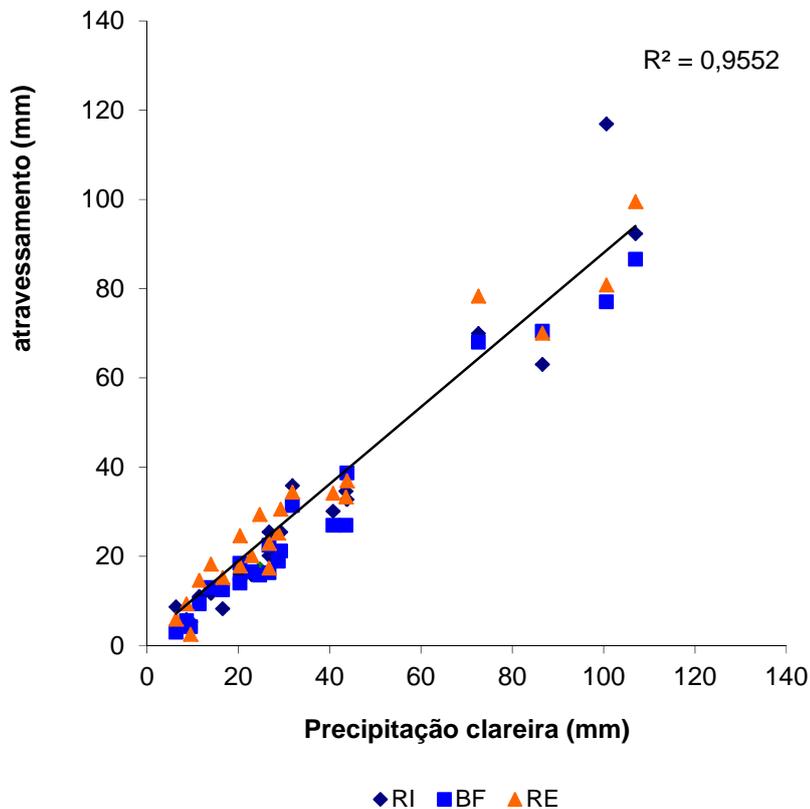
Figura 5.2.3.2: Correlação de dados de precipitação aberta na clareira estudada e fluxo de atravessamento nos diferentes domínios sucessionais amostrados.

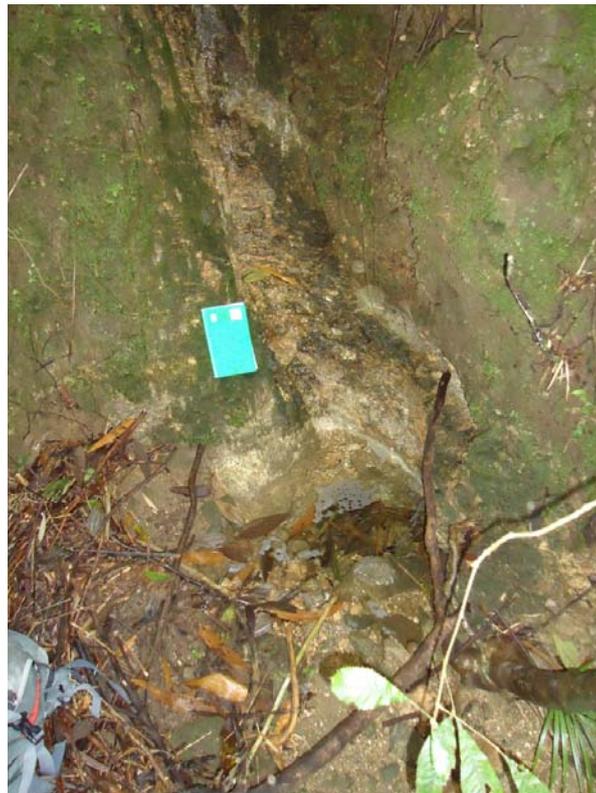
Figura 5.2.3.9: Evidência em campo de infiltração de água através das fraturas das rochas no interior da clareira estudada.

As taxas encontradas de valores de escoamento superficial são baixos frente à presença de forte distúrbio no sistema florestal, e que se encontra ainda em processo de reabilitação funcional do topo do solo e de redução da cobertura vegetal. Em campo observou-se no interior da cicatriz clareira, uma forte presença de fraturamento das rochas, pressupondo assim, uma grande infiltração da água por essas fraturas. Assim, ocorre a redução de valores de escoamento superficial. Em atividades de campo observou-se em uma ocasião, a infiltração total da água que corria em uma ravina no interior da clareira. Esta evidência corrobora a hipótese da importância das fraturas como mecanismo de infiltração nessas encostas. Este fenômeno pode ser visualizado na figura 5.2.3.9.

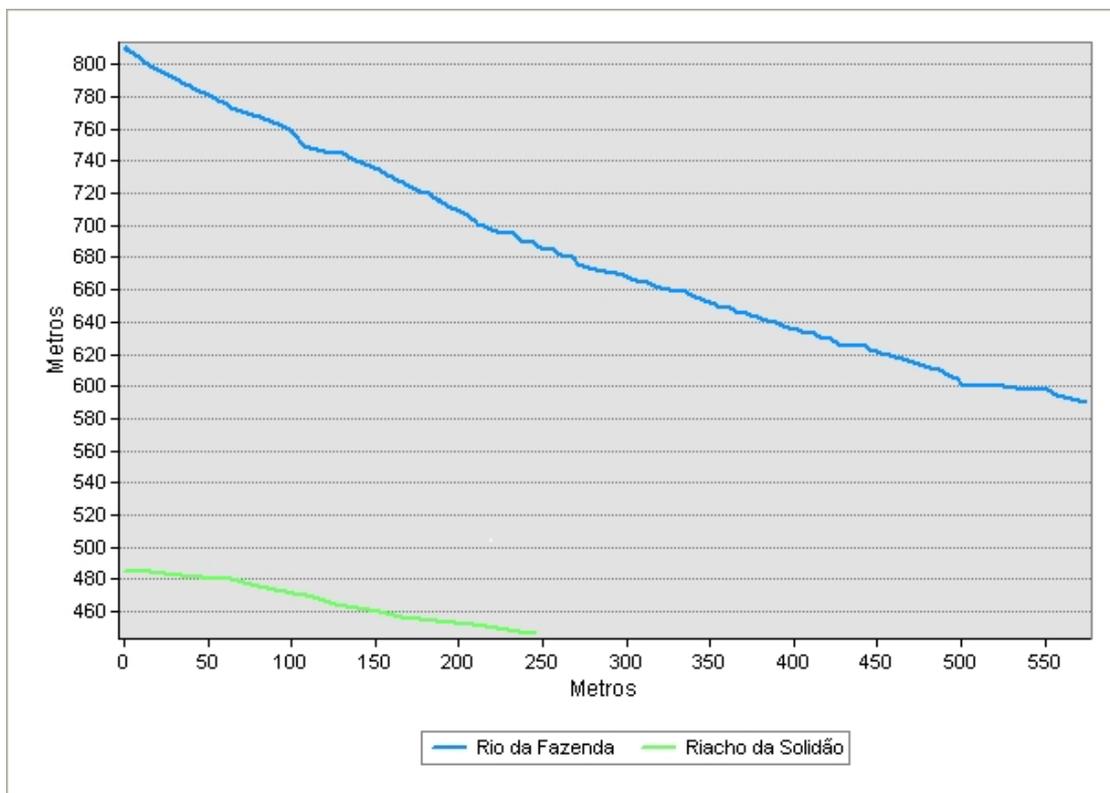
Figura 5.3.1: Perfil longitudinal dos canais fluviais do rio da Fazenda e riacho da Solidão que compõem as bacias de drenagem estudadas.

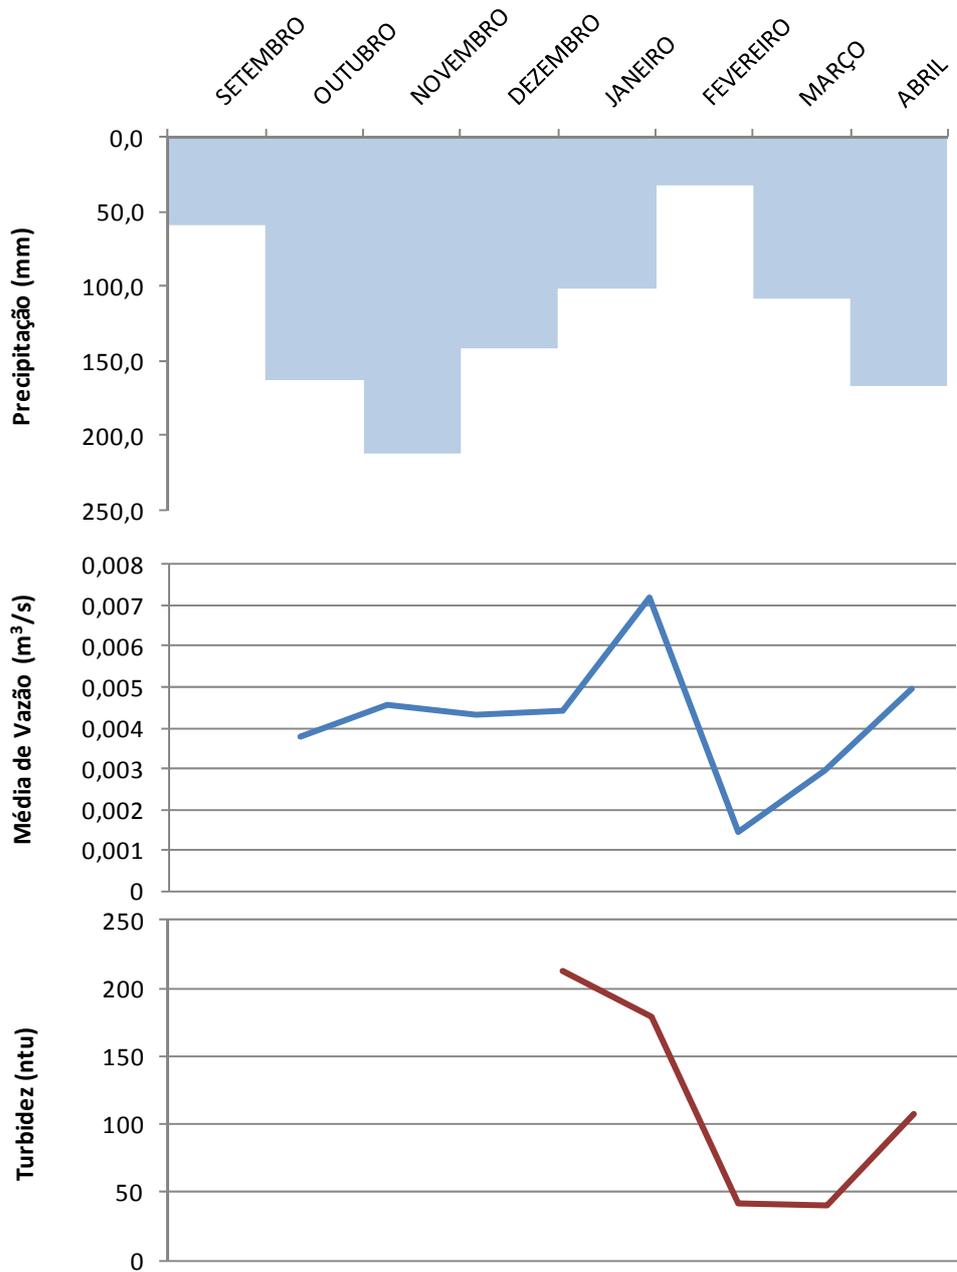
Figura 5.3.1.1: Valores médios mensais de vazão média, vazões máximas e mínimas e turbidez na bacia estudada do rio da Fazenda.

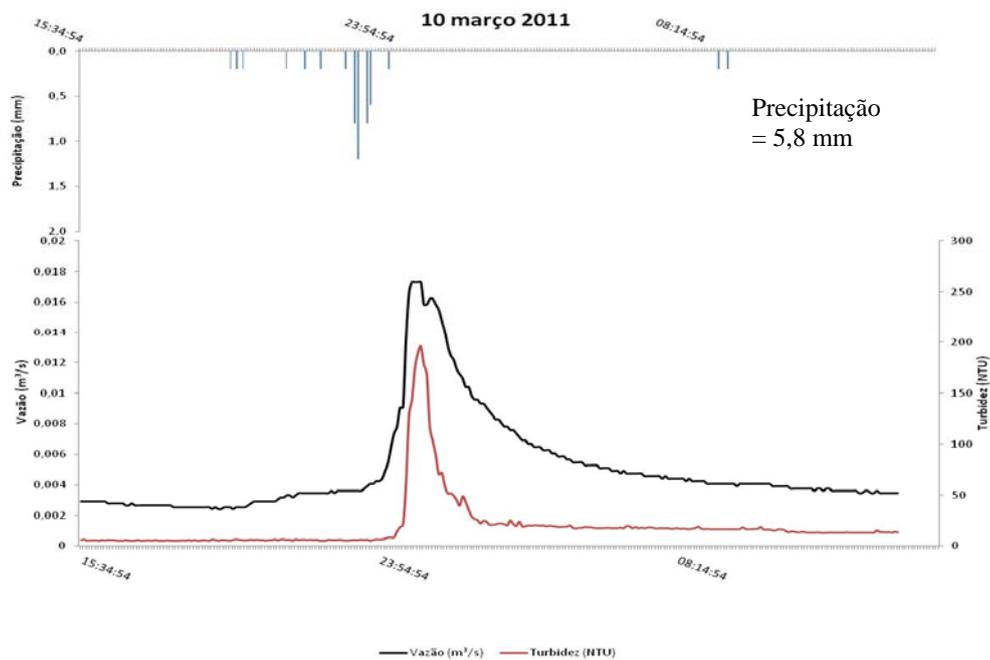
Figura 5.3.1.2: Vazão e turbidez na bacia do rio da Fazenda para o evento de 10 de março de 2011.

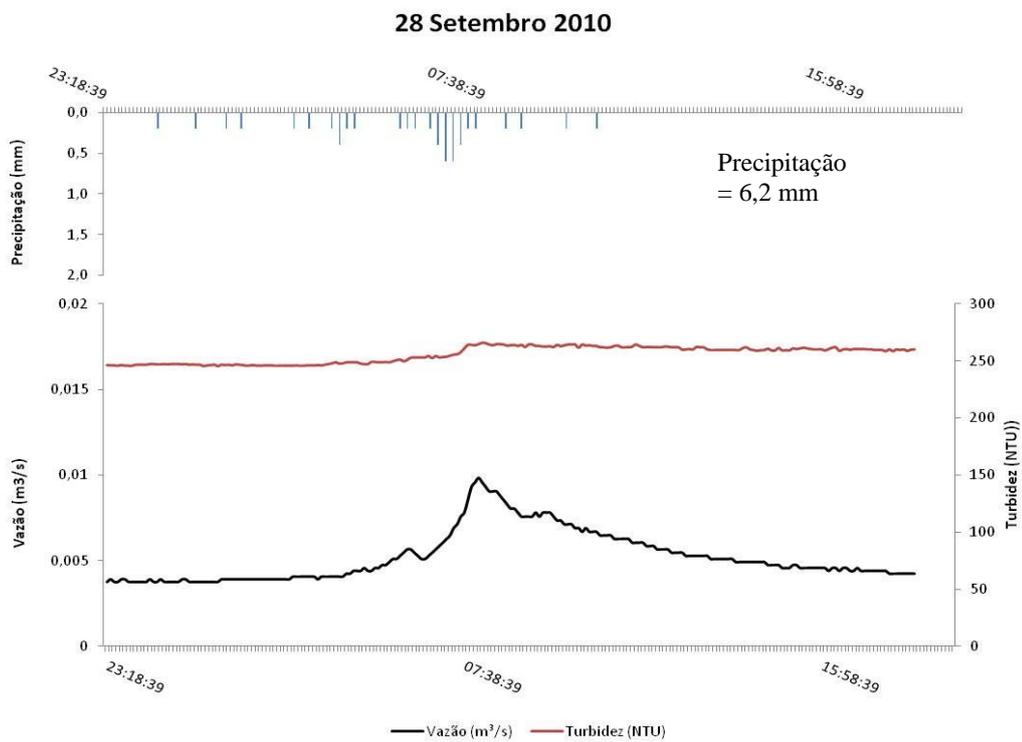
Figura 5.1.3.3: Vazão e turbidez na bacia do rio da Fazenda para o evento de 28 de setembro de 2010.

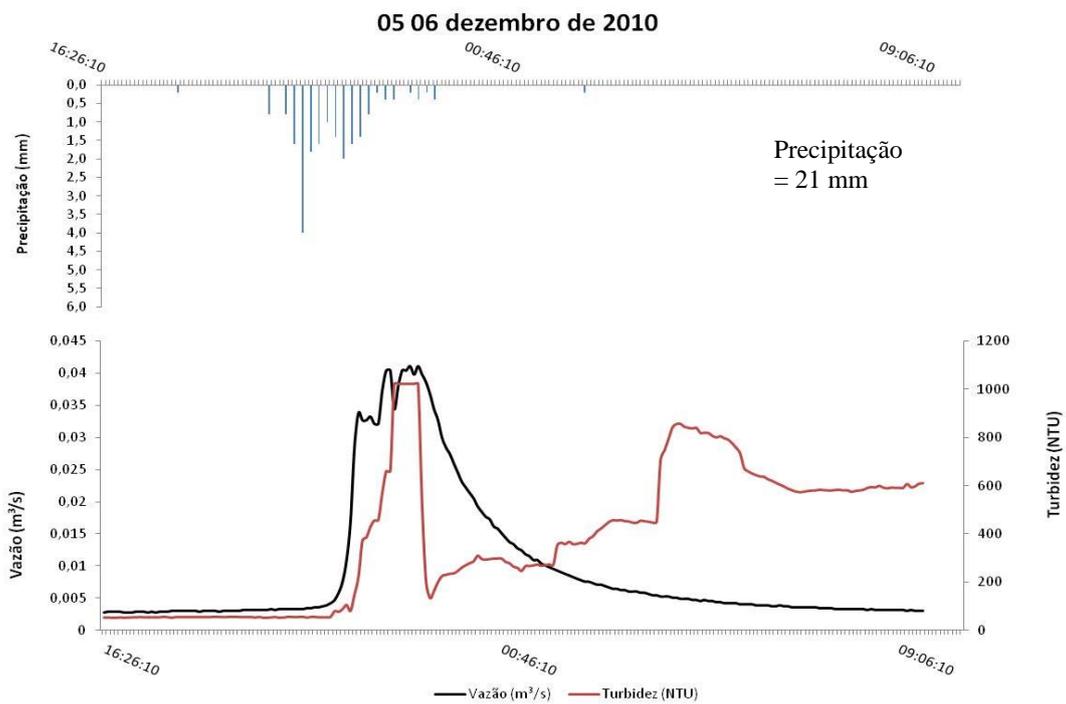
Figura 5.1.3.4: Vazão e turbidez na bacia do rio da Fazenda para o evento entre 05 a 06 de dezembro de 2010.

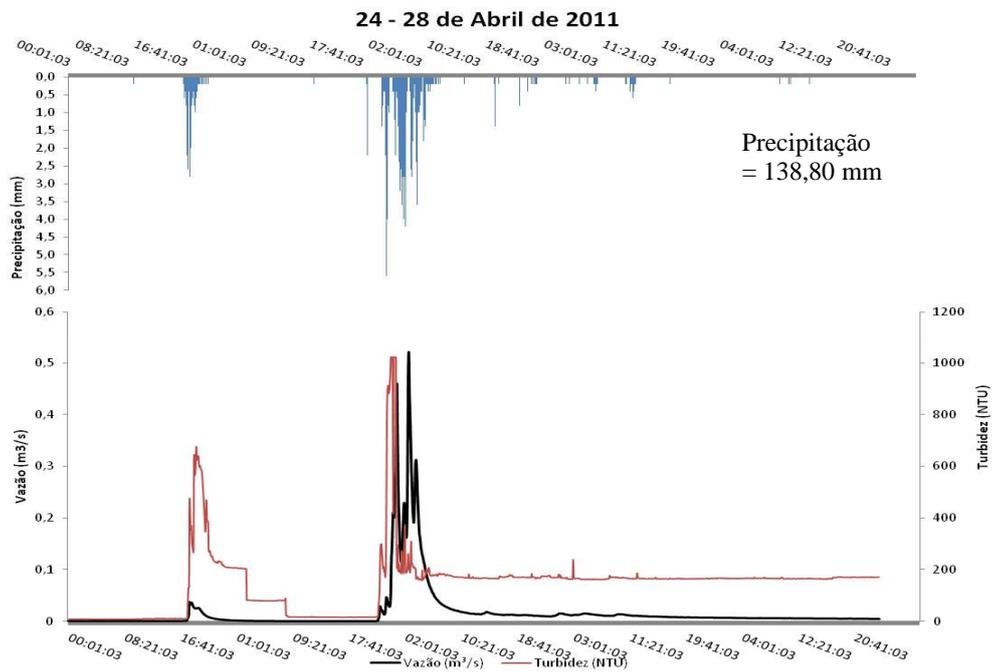
Figura 5.1.3.5: Vazão e turbidez na bacia do rio da Fazenda para o evento entre 24 a 28 de abril 2011.

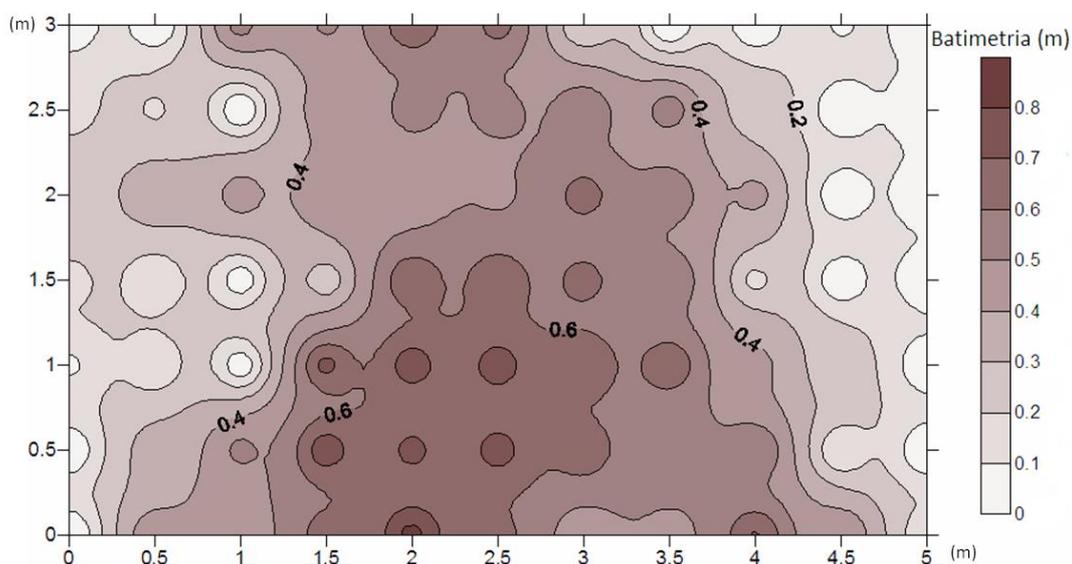
Figura 5.3.1.6: Representação de modelo de acúmulo de sedimentos a montante do vertedouro para a bacia do rio da Fazenda pós o evento de abril de 2010.

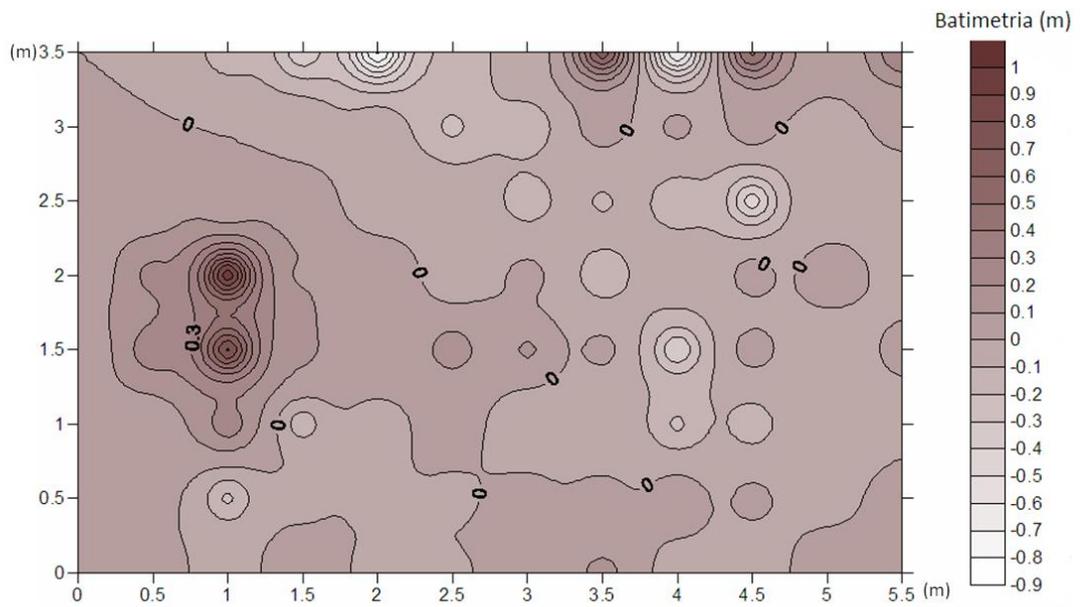
Figura 5.3.1.7: Representação de modelo de acúmulo de sedimentos a montante do vertedouro para a bacia do rio da Fazenda pós o evento entre 8 de dezembro de 2010 a 8 de abril de 2011.

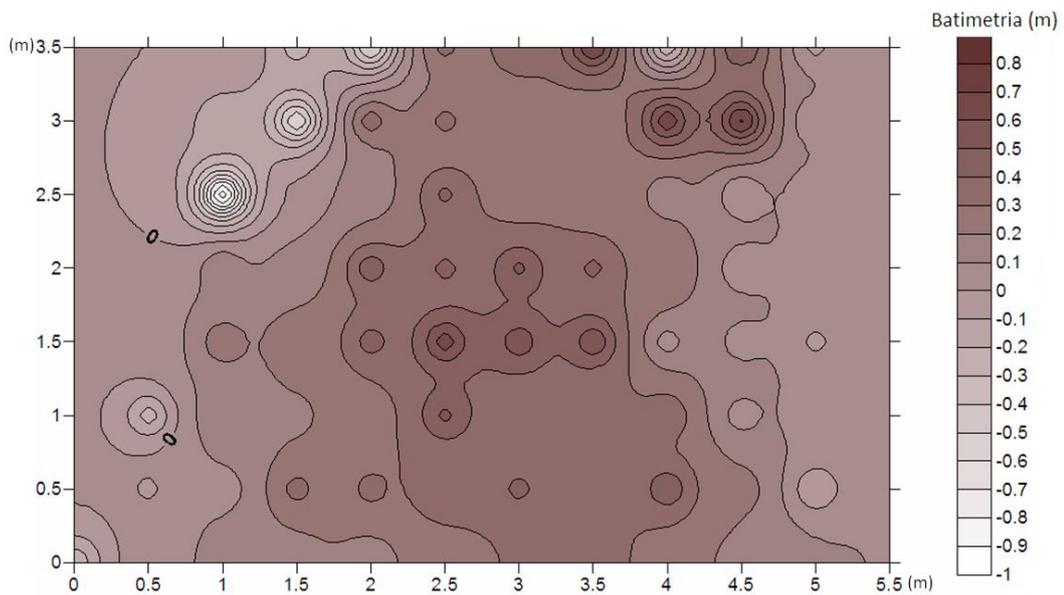
Figura 5.3.1.8: Representação de modelo de acúmulo de sedimentos a montante do vertedouro para a bacia do rio da Fazenda pós o evento entre 06 de abril de 2011 a 13 de maio de 2011.

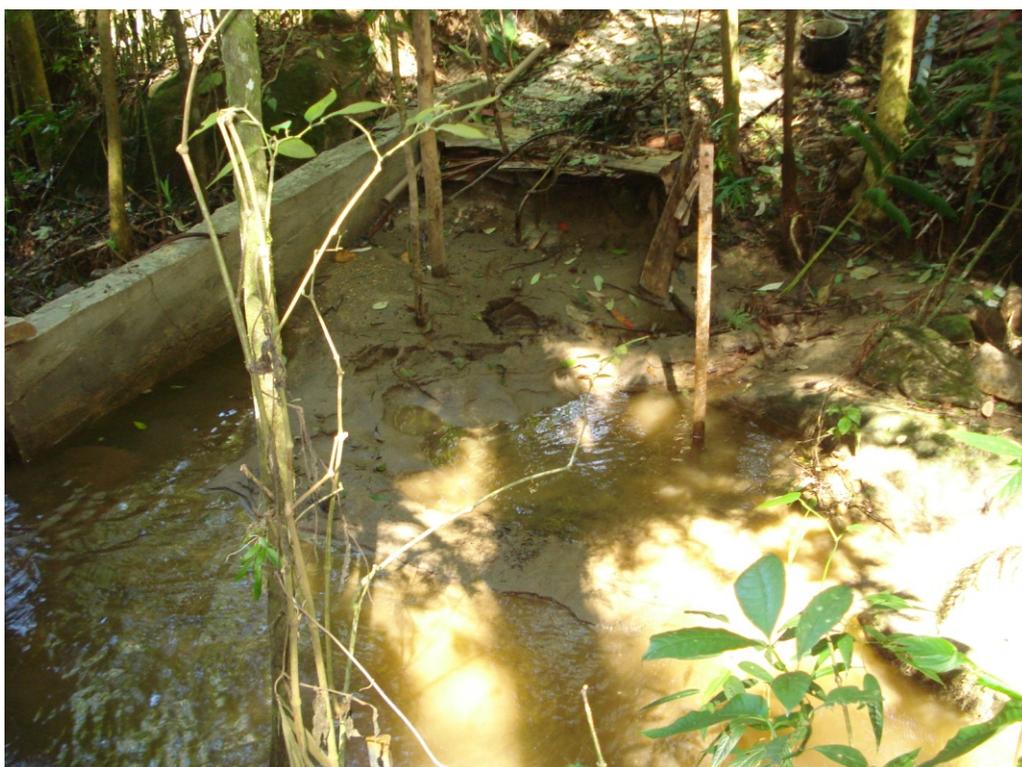
Figura 5.3.1.9: Assoreamento completo pós eventos de grande intensidade de abril de 2010 da estação fluvio –sedimentométrica da bacia laboratório do rio da Fazenda.

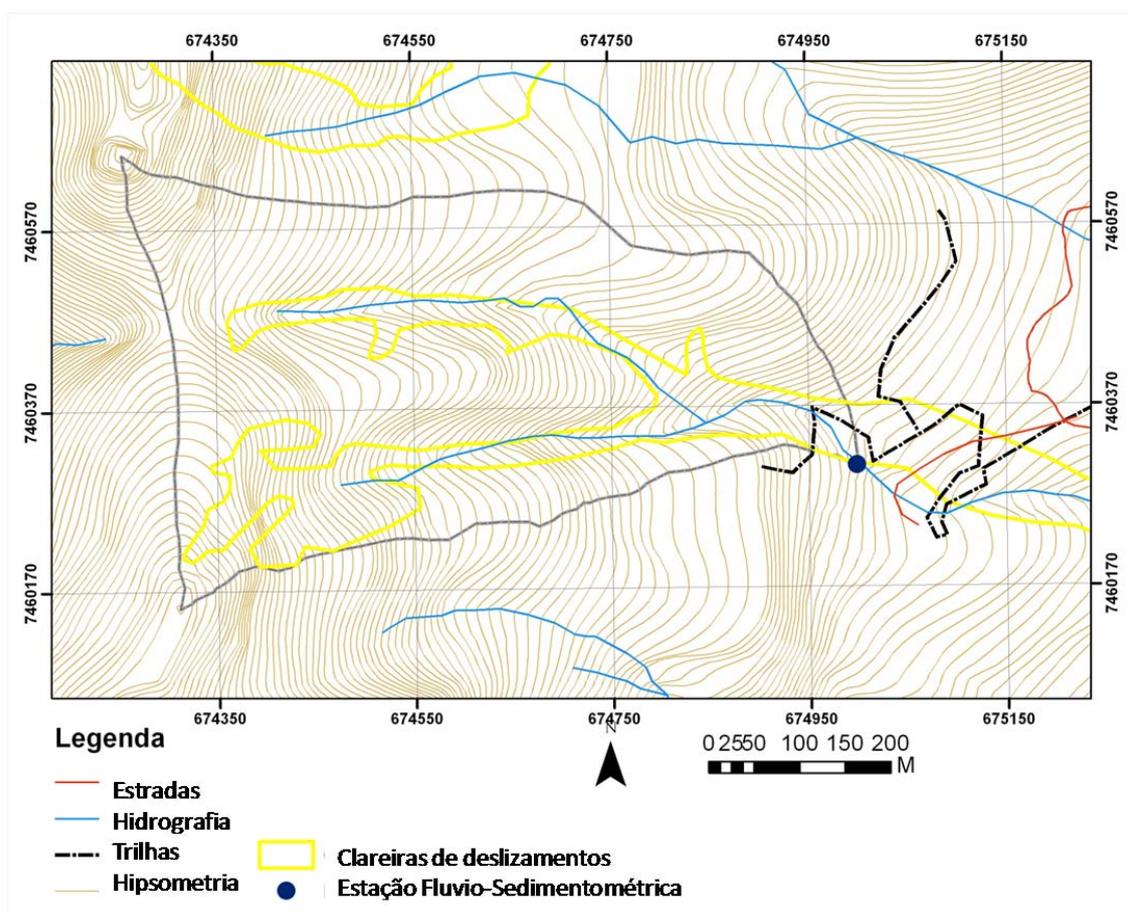
Figura 5.3.1.10: Mapeamento das fontes de erosão no interior da bacia do rio da Fazenda.

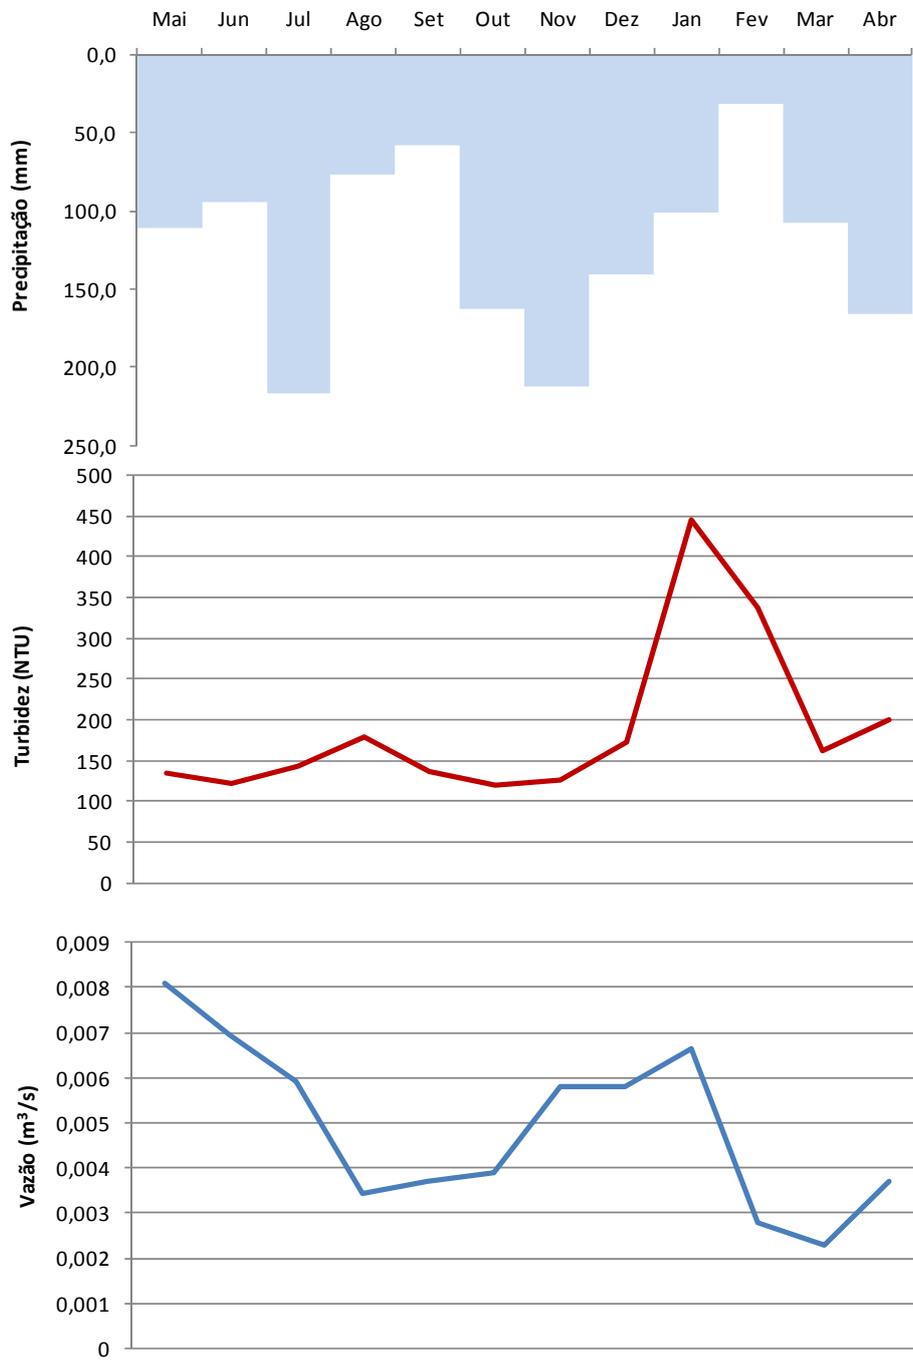
Figura 5.3.2.1: Valores médios mensais de Vazão Média, Vazões máximas e mínimas e turbidez na estação fluvio-sedimentométrica da bacia do riacho da Solidão.

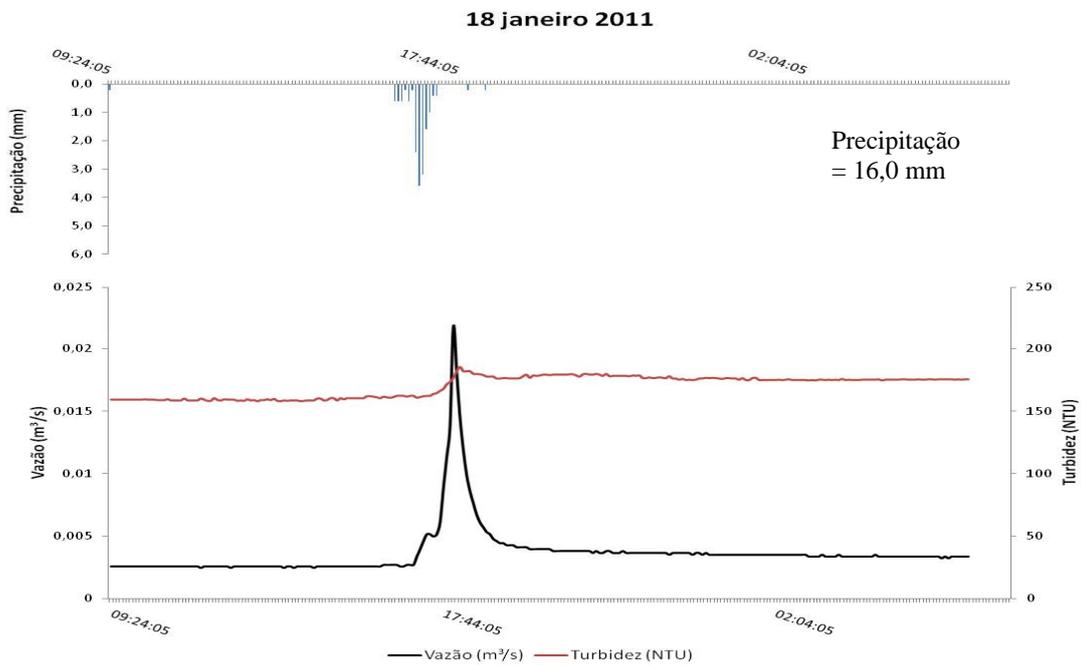
Figura 5.3.2.2: Vazão e turbidez na bacia do riacho da Solidão para o evento de 18 de janeiro de 2011.

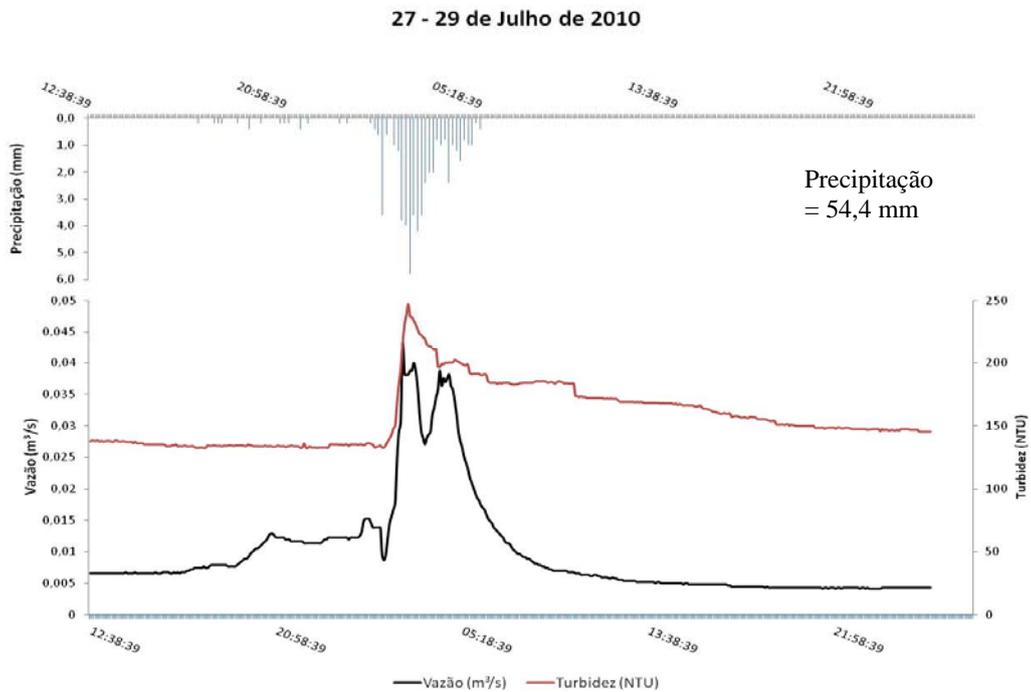
Figura 5.3.2.3: Vazão e turbidez na bacia do riacho da Solidão para o evento entre 27 a 29 de julho de 2010.

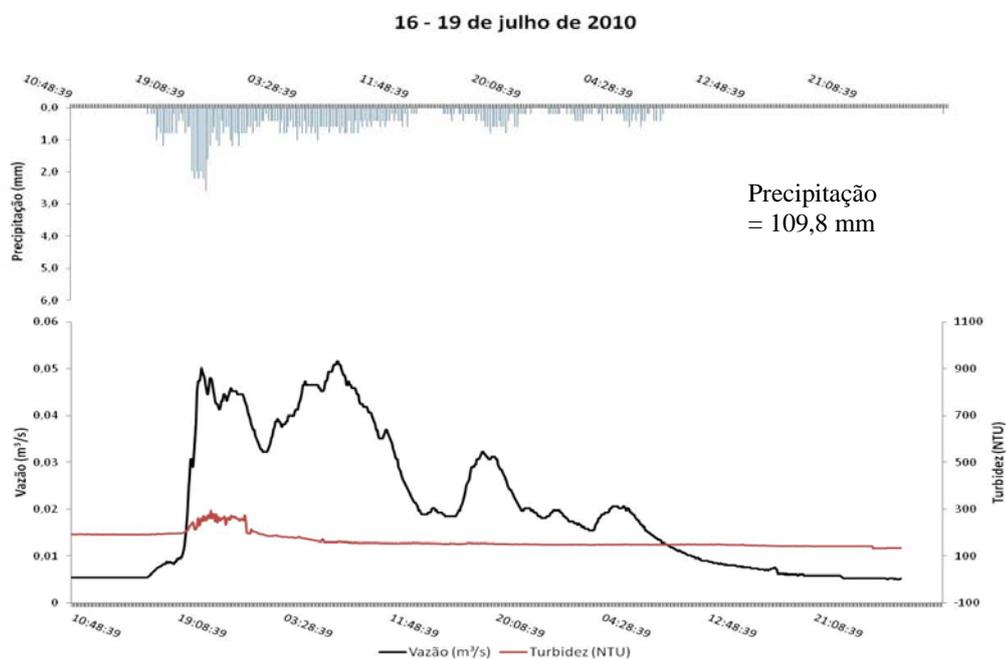
Figura 5.3.2.4: Vazão e turbidez na bacia do riacho da Solidão para o evento entre 16 a 19 de julho de 2010.

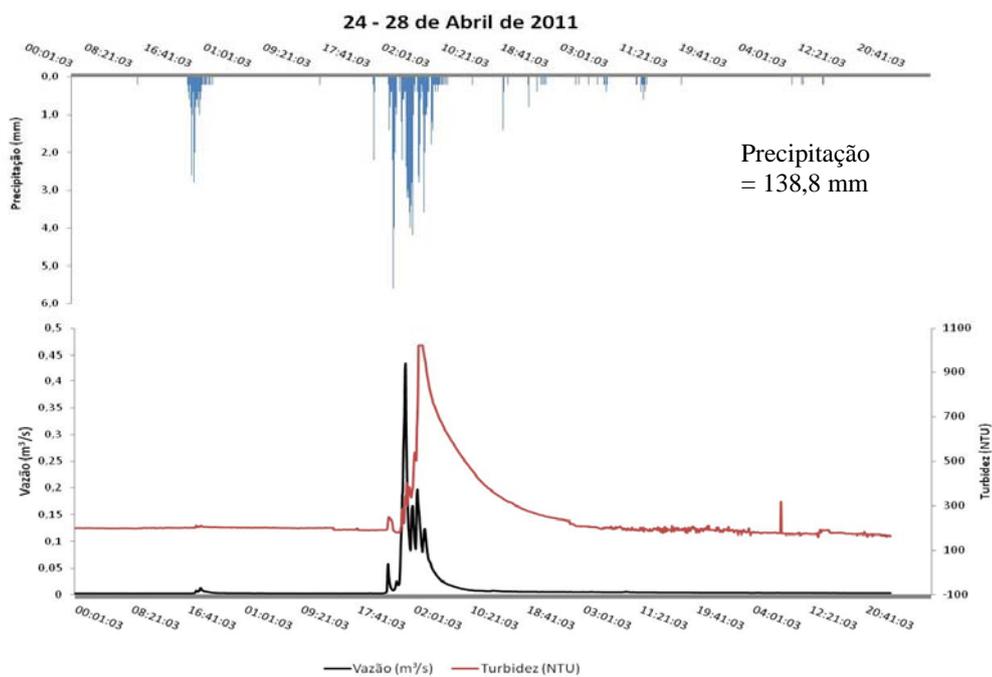
Figura 5.3.2.5: Vazão e turbidez na bacia do riacho da Solidão para o evento entre 24 a 28 de abril de 2011.

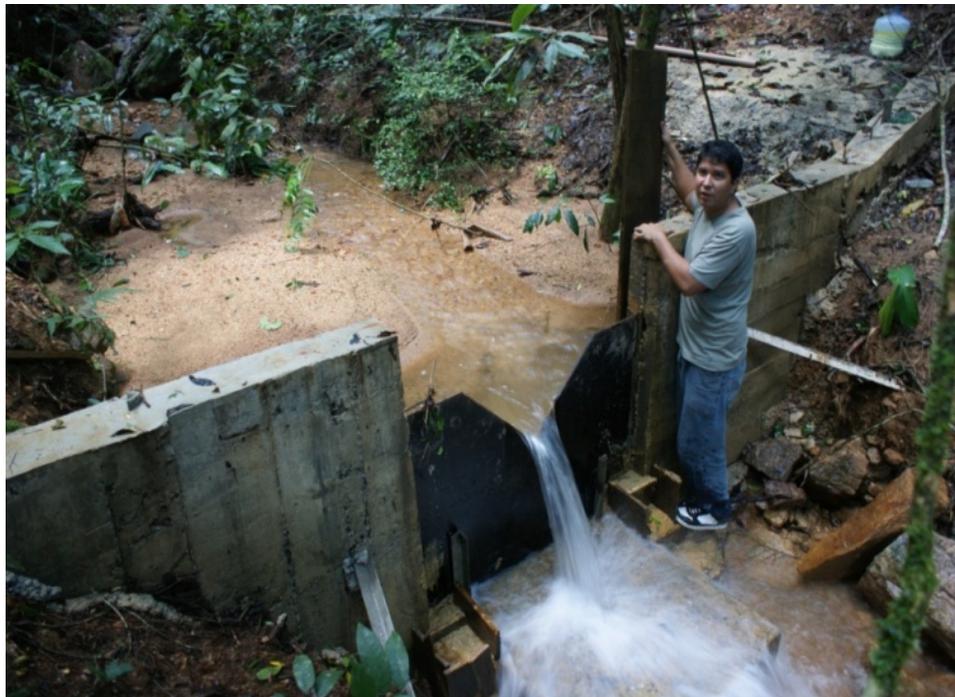
Figura 5.3.2.9: Evidência de completo assoreamento do vertedouro da bacia do rio da Solidão em abril de 2010.

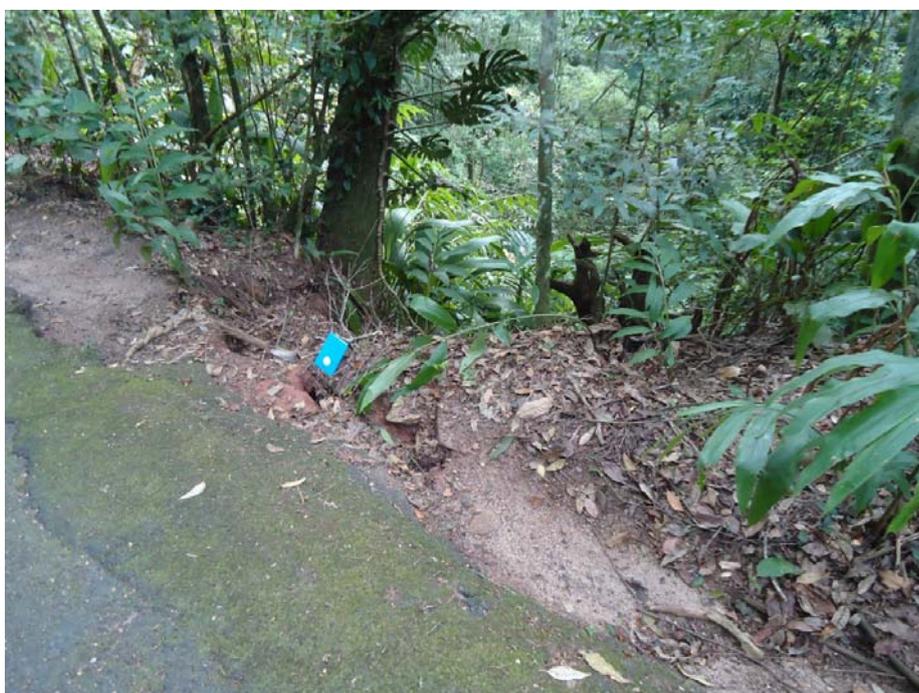
Figura 5. 3. 2.10: Fugas d'água da estrada promovendo erosão na encosta.
