**RECUPERAÇÃO DE FLORESTA ATLÂNTICA E
RESULTANTE HIDRO-EROSIVA EM CLAREIRAS DE
DESLIZAMENTOS NAS ENCOSTAS ÍNGREMES DO
MACIÇO DE TIJUCA, RJ.**

TESE DE DOUTORADO SUBMETIDA AO PROGRAMA DE PÓS GRADUAÇÃO EM
GEOGRAFIA DA UNIVERSIDADE FEDERAL DO RIO DE JANEIRO COMO REQUISITO
PARA OBTENÇÃO DO GRAU DE DOUTOR EM CIÊNCIA.

JULHO/2011

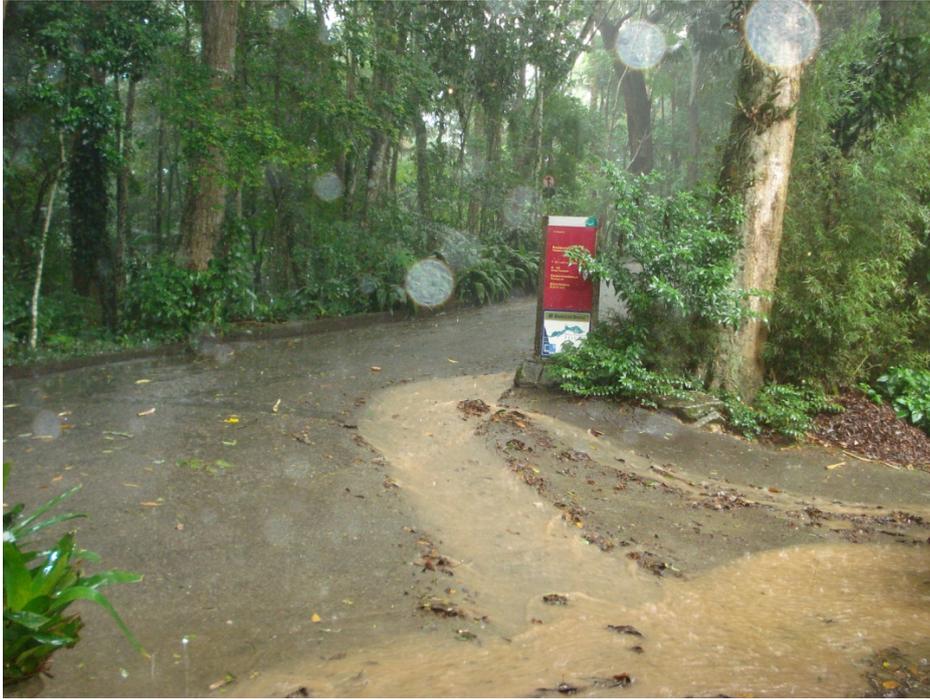
Figura 5.3.2.11: Escoamento superficial oriundo de estradas pavimentadas.

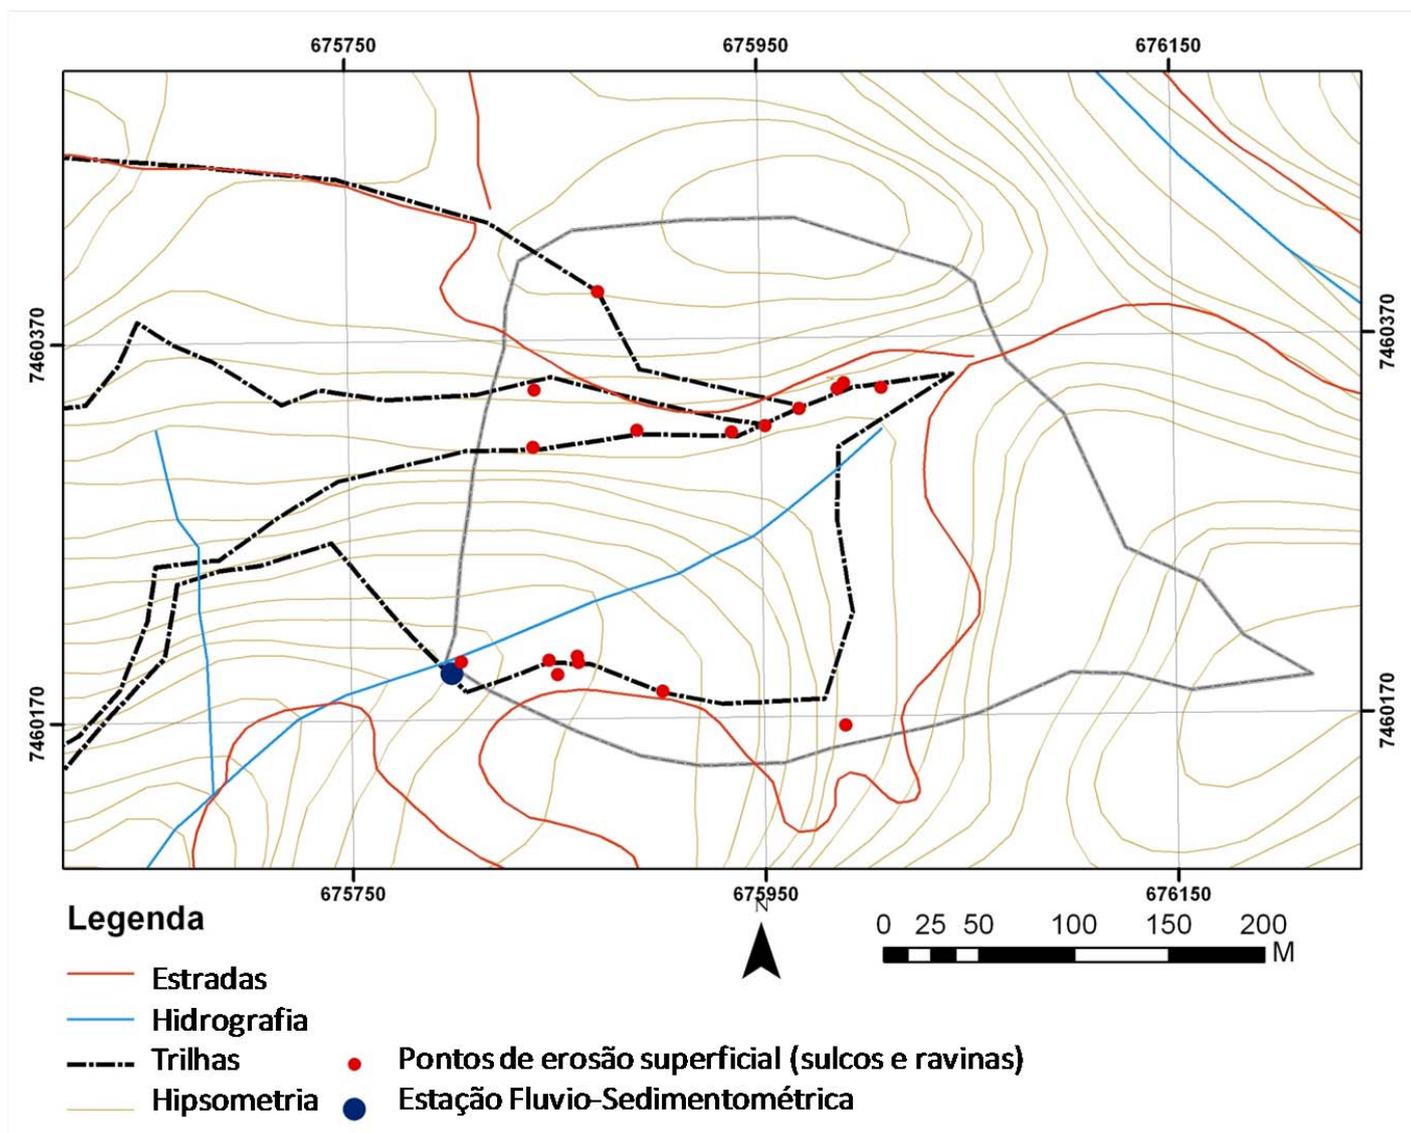
Figura 5.3.2.12: Mapeamento dos pontos de erosão associados a trilhas ou estradas no interior da bacia do riacho da Solidão.

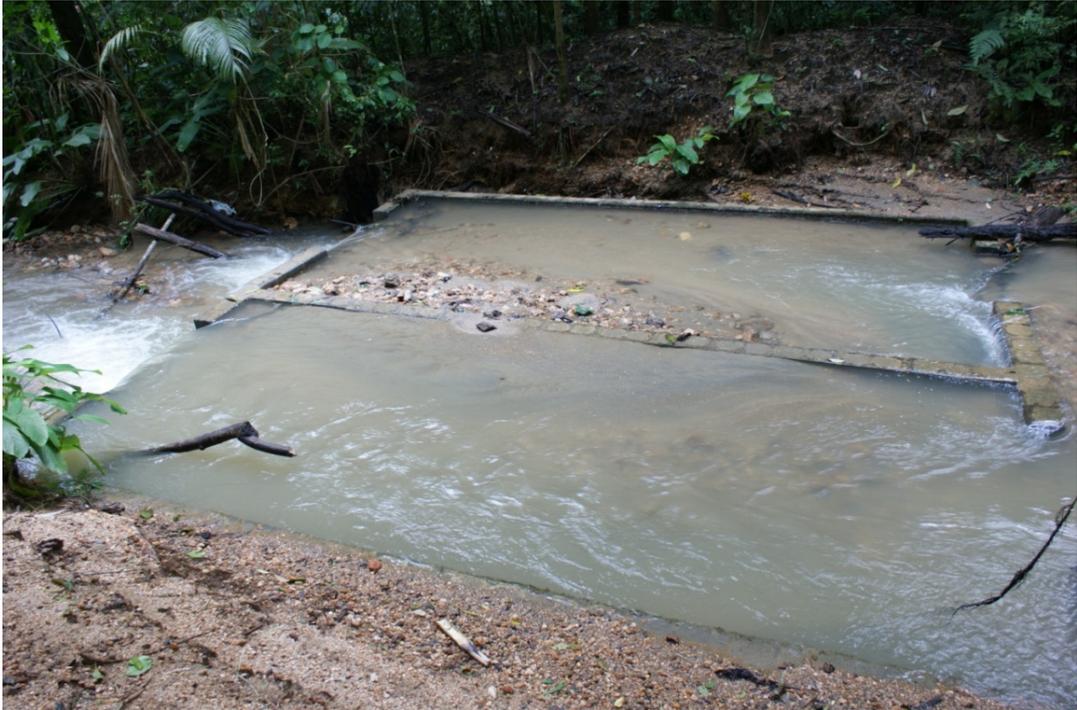
Figura 5.3.2.13: Assoreamento das caixas coletoras de sedimentos a montante do açude da Solidão.

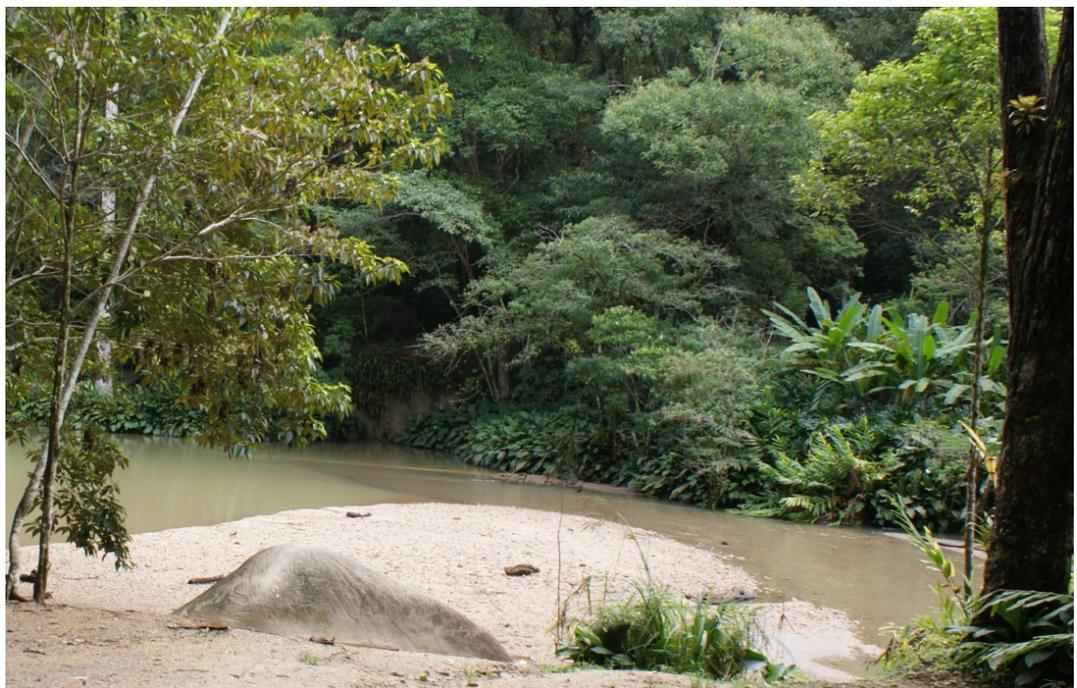
Figura 5.3.2.14: Assoreamento do açude da Solidão, evidenciado após evento de abril de 2010.
