**UNIVERSIDADE FEDERAL DO RIO DE JANEIRO - UFRJ**

**MONITORAMENTO E DIAGNÓSTICO DE ÁREAS DEGRADADAS NA  
BACIA HIDROGRÁFICA DO RIO SÃO PEDRO (RJ) – Estudos  
Experimentais em Voçoroca e Utilização de Geotêxteis de Fibra de  
Bananeira**

Dissertação de Mestrado apresentada ao Programa de Pós-Graduação em Geografia (Planejamento e Gestão Ambiental), Instituto de Geociências, Centro de Ciências Matemáticas e da Natureza, Universidade Federal do Rio de Janeiro, como requisito parcial à obtenção do título de Mestre em Ciências.

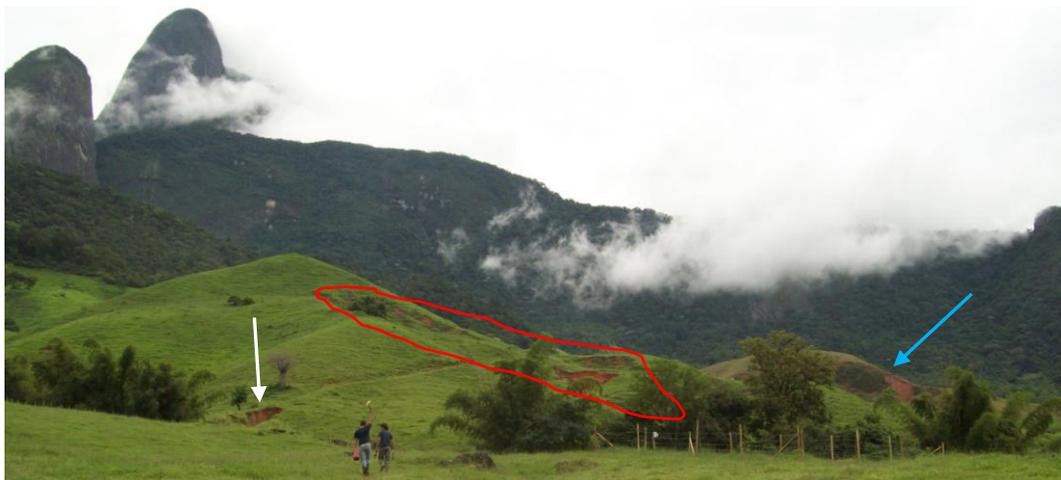
FIGURA 3. Área de estudo nas encostas do sopé do Pico do Frade. À esquerda, apontada em branco, a voçoroca monitorada, a menor das três; no centro, destacado em vermelho, área com dois grandes voçorocamentos; e à direita, apontada em azul, encosta com deslizamentos (Hugo Alves S. Loureiro, 2011).

Nesse sentido, a área escolhida para os estudos de erosão e recuperação de área degradada possui grande destaque na paisagem. A área localiza-se no sopé do cartão postal local, o Pico do Frade, no médio curso da bacia hidrográfica do rio São Pedro. Há três voçorocas geradas na mesma época, sendo as duas maiores em rápida evolução entre 2003 (surgimento) e 2007 a 2010. No ano de 2011, no mês de março, ocorreram deslizamentos em outra encosta, devido à chuva contínua na região, que caiu durante dias ou semanas, o que mostra a constante e acelerada ação dos processos erosivos na área (Figuras 3, 4, 5 e 6).

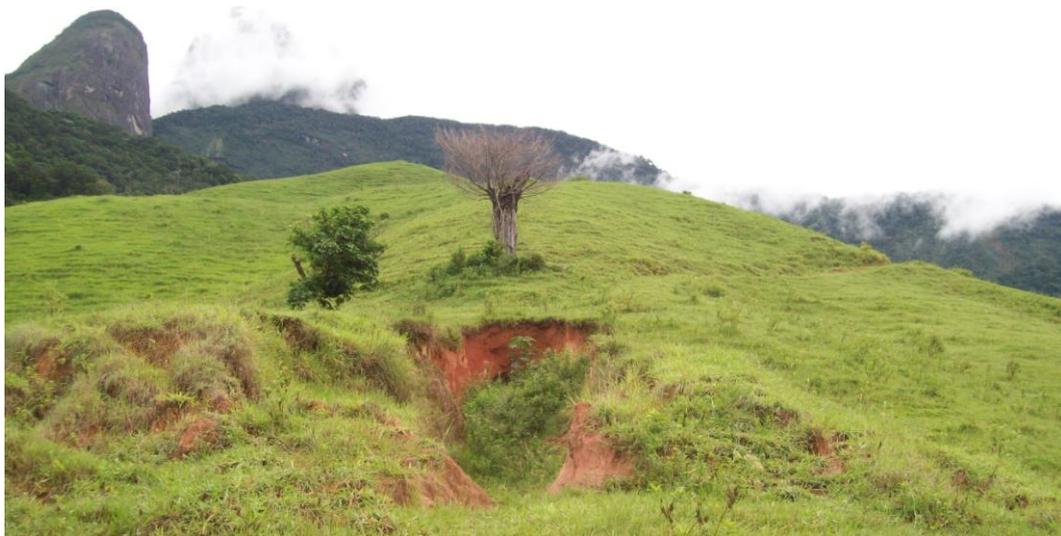
FIGURA 4. Voçoroca escolhida para os monitoramentos, a menor e mais acessível das três voçorocas da área (Hugo Alves S. Loureiro, 2011).

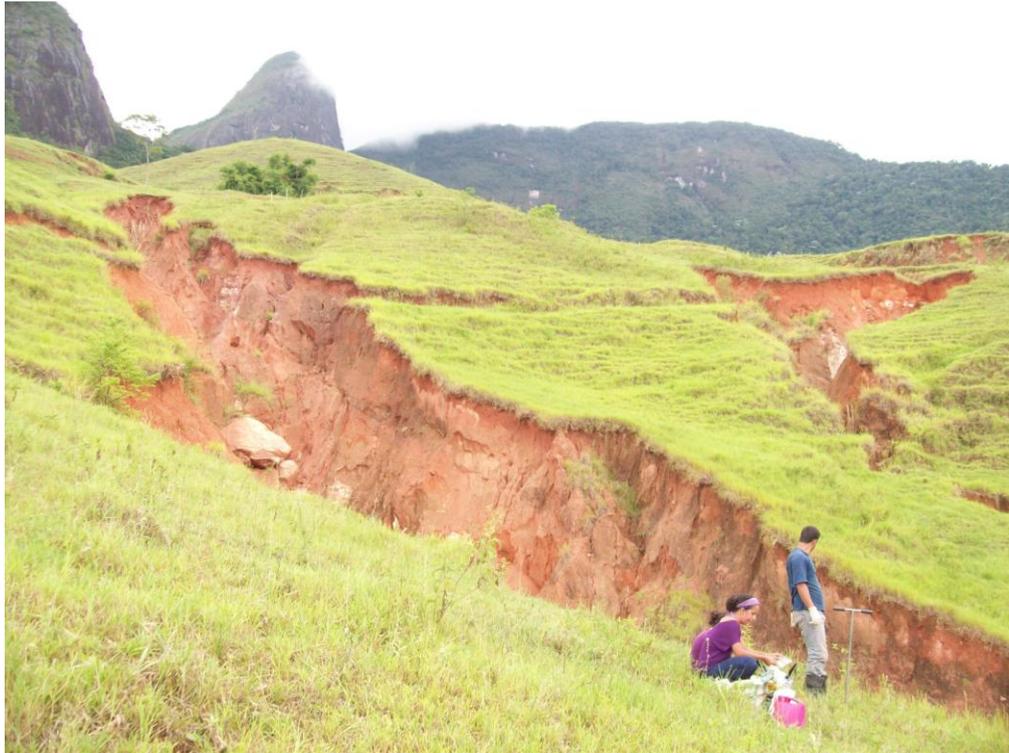
FIGURA 5. Voçorocamentos vizinhos profundos levaram entre 3 e 6 anos para chegar ao estágio atual, segundo visualização de imagens no *software Google Earth* e comunicação com o responsável da Fazenda, Sr. Carlos Alberto (Hugo Alves S. Loureiro, 2011).

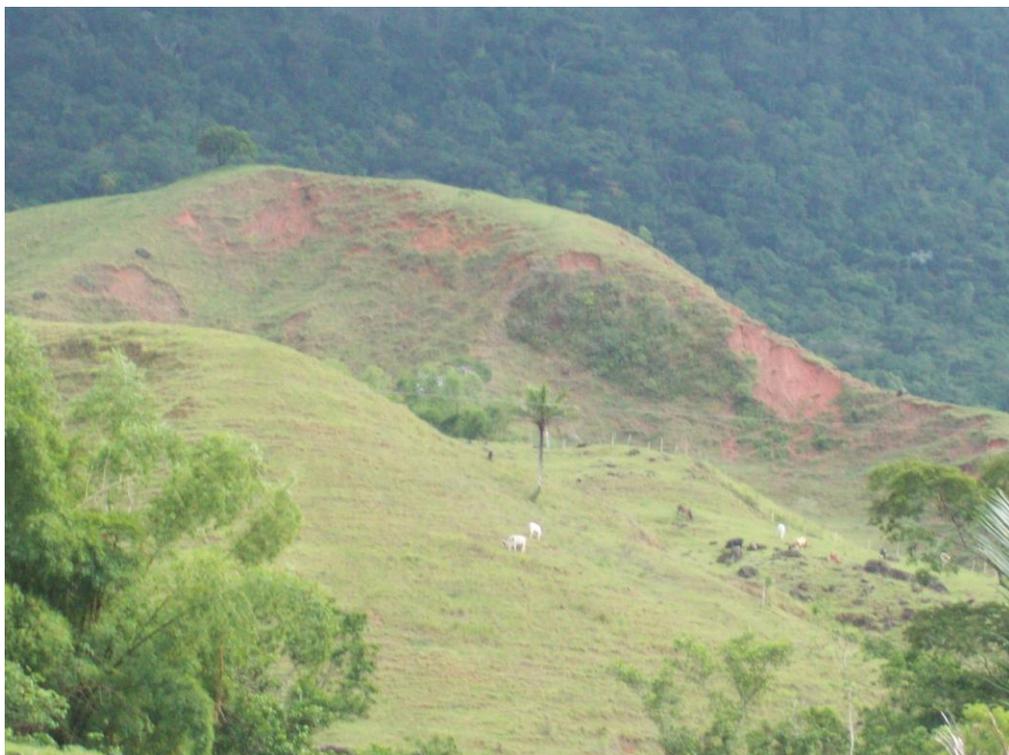
FIGURA 6. Área de estudo, com terras muito degradadas. Destaque para todos os deslizamentos ocorridos nesta encosta, após mês chuvoso, em março de 2011 (Hugo Alves S. Loureiro, 2012).

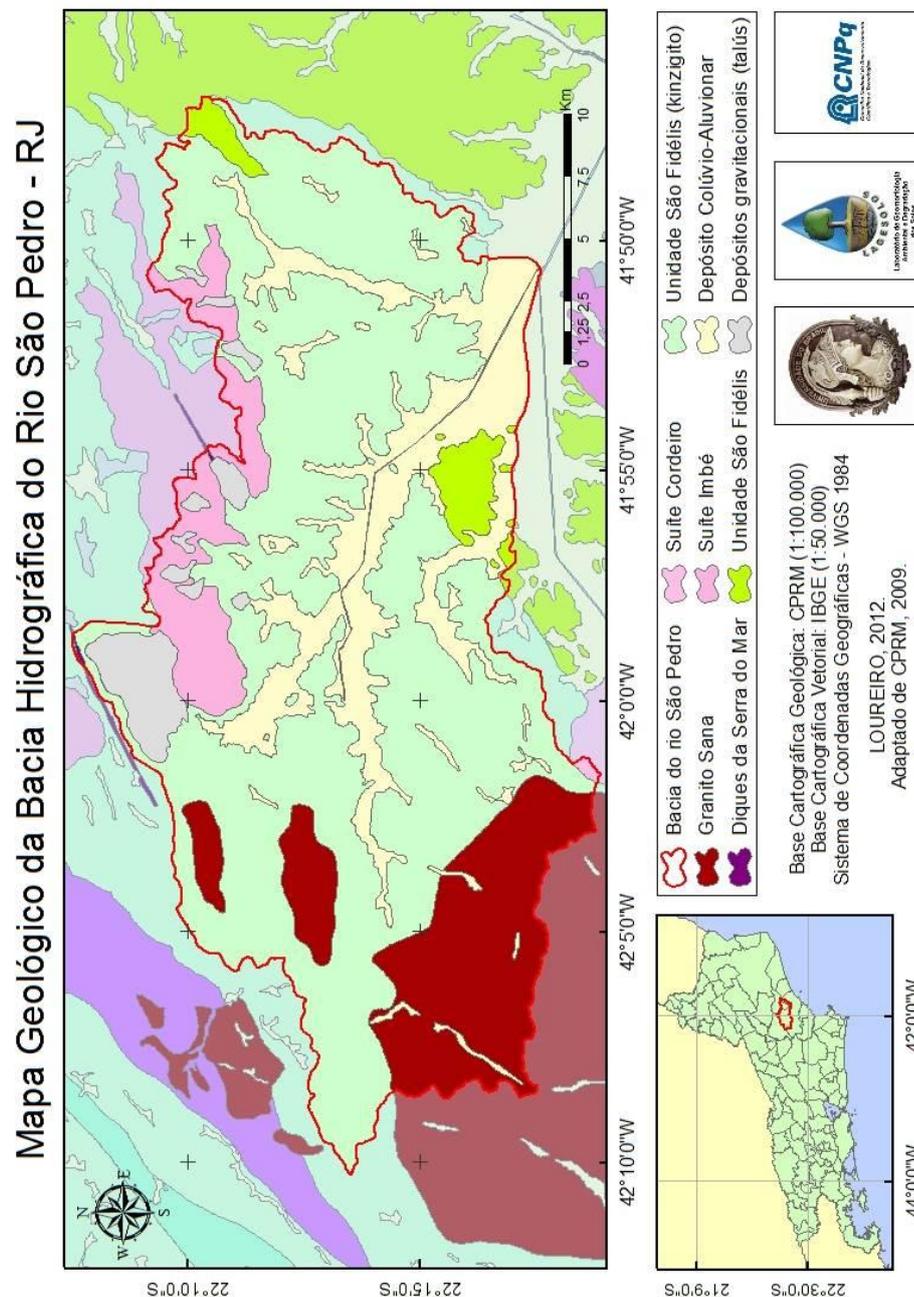
FIGURA 7. Mapa Geológico da bacia hidrográfica do rio São Pedro (LOUREIRO, 2012 adaptado de CPRM, 2009).

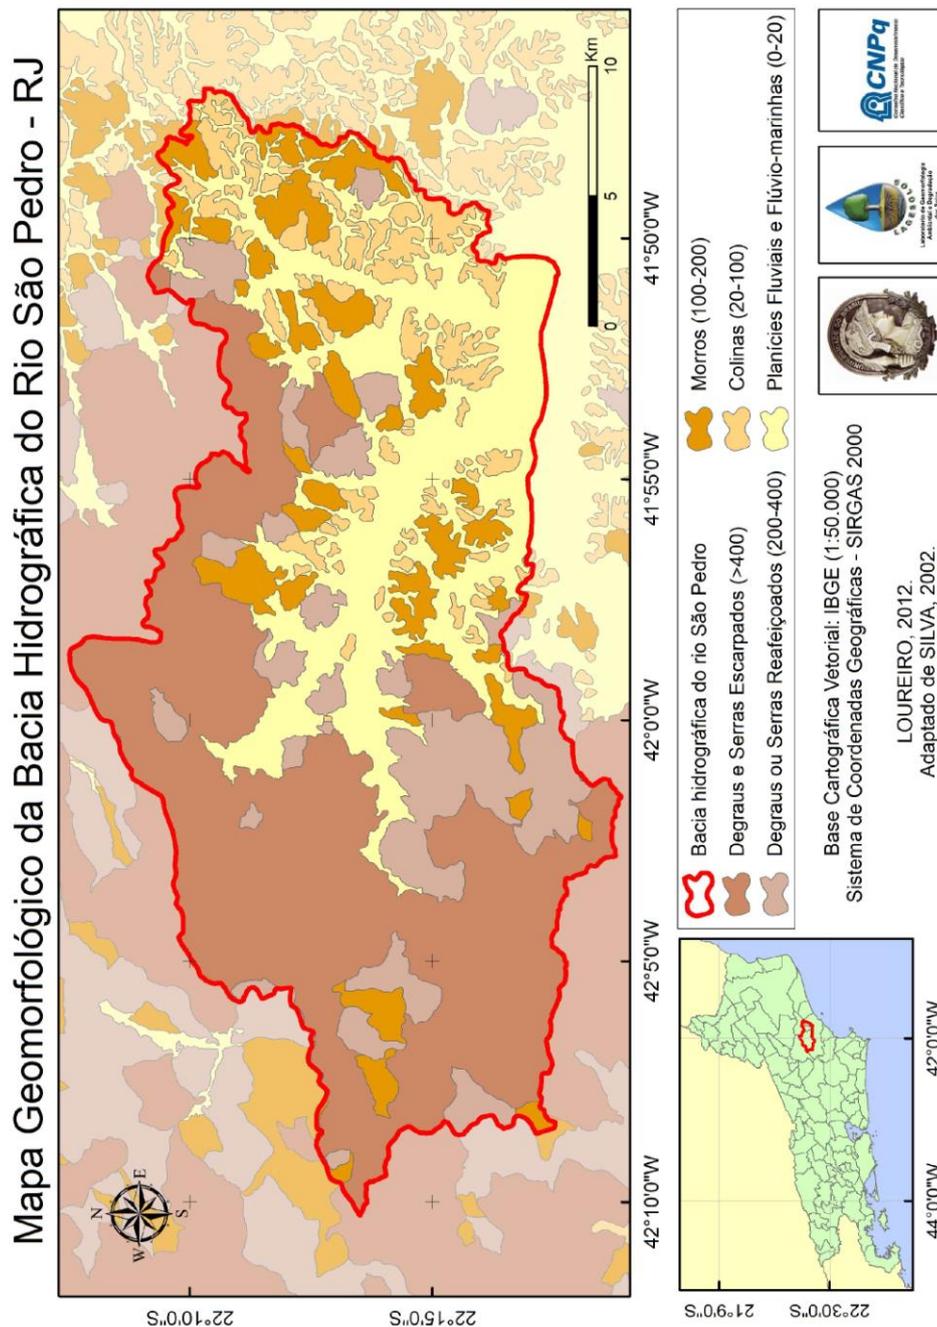
FIGURA 8. Mapa Geomorfológico da bacia hidrográfica do rio São Pedro (LOUREIRO, 2012 *adaptado de* SILVA, 2002).

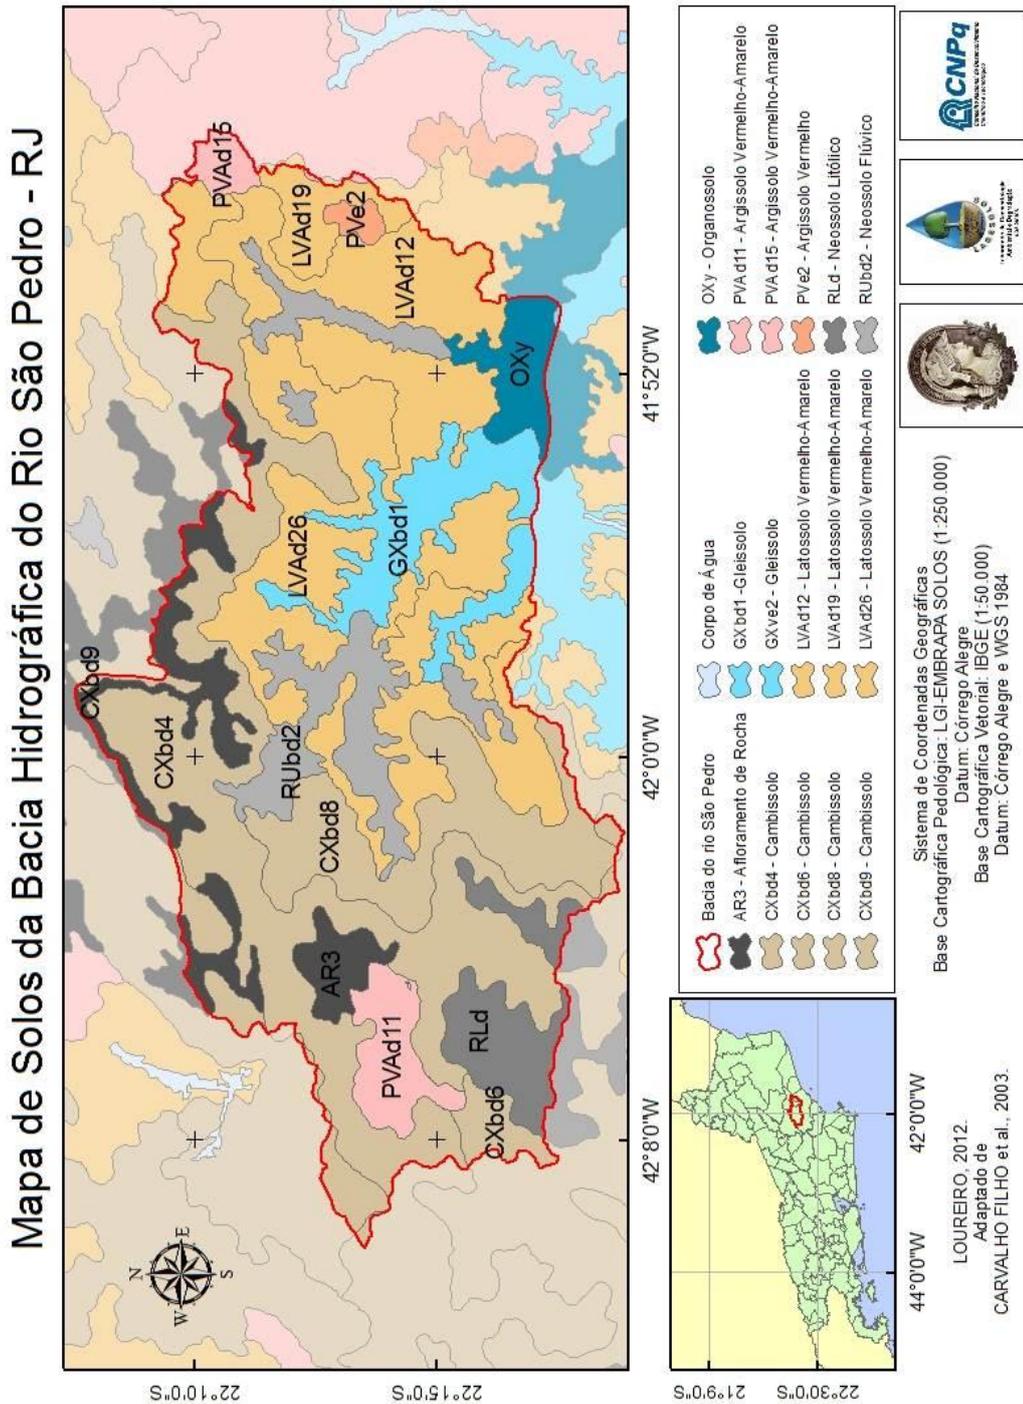
FIGURA 9. Mapa de Solos da bacia hidrográfica do rio São Pedro (LOUREIRO, 2012 adaptado de CARVALHO FILHO et al., 2003).

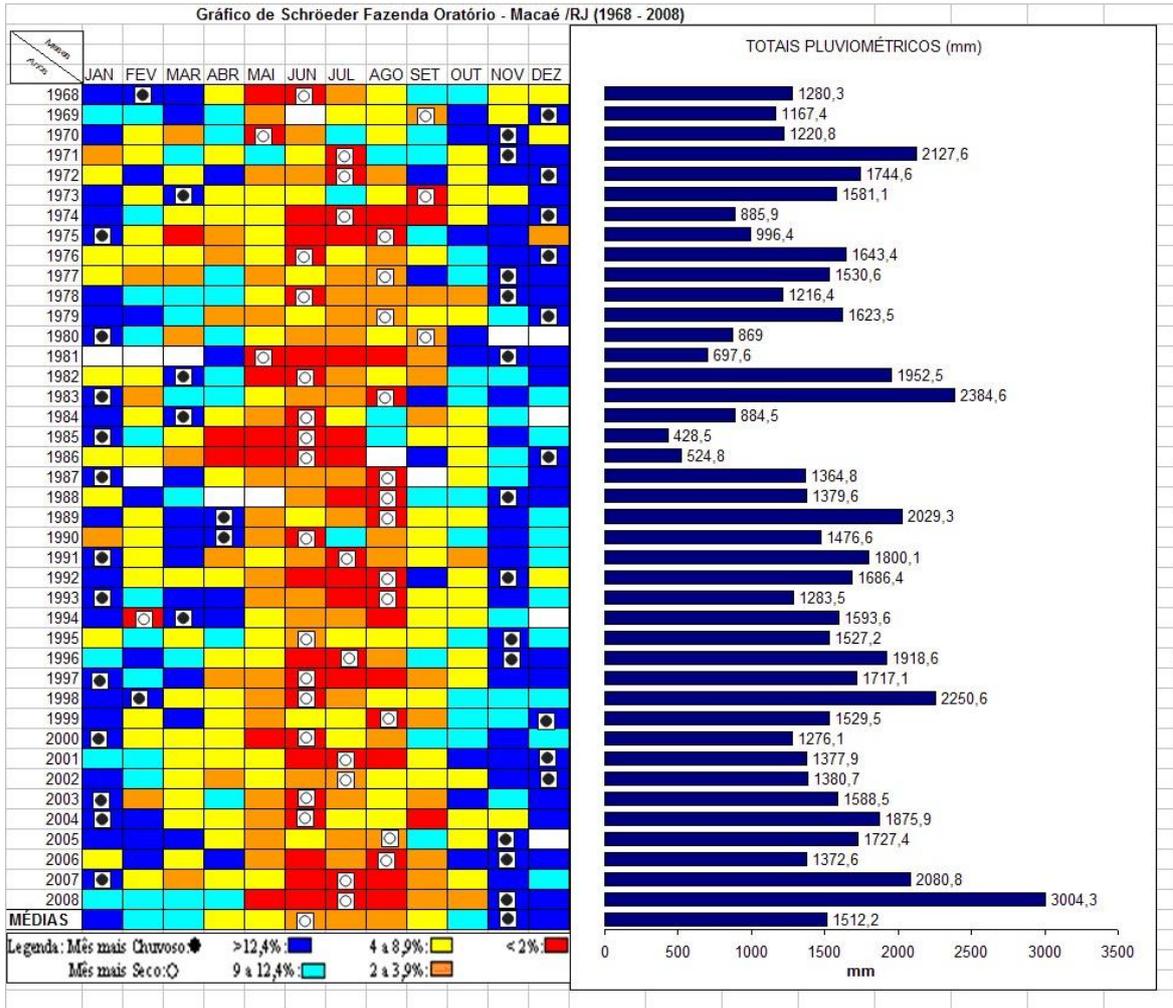
FIGURA 10. Gráfico de Schröder para a pluviosidade da estação Fazenda Oratório da ANA em série histórica de 40 anos, entre 1968 e 2008. Fonte: NASCIMENTO *et al.* 2010.

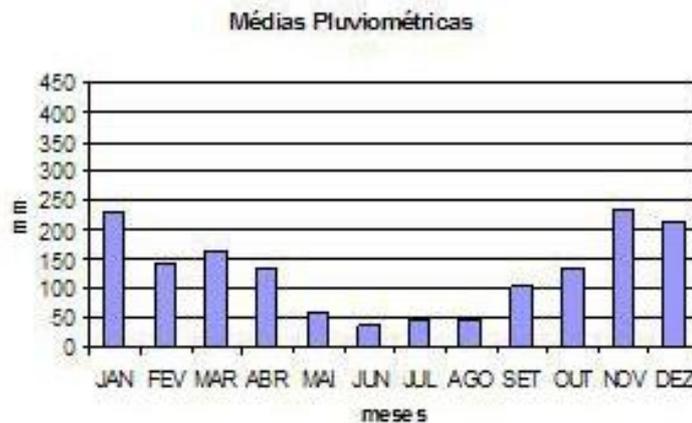
FIGURA 11. Média de pluviosidade da estação Fazenda Oratório da ANA para o período de 1968 a 2008. Fonte: NASCIMENTO *et al.* 2010.

Nascimento *et al.* (2010), estudando a pluviosidade associada às vazões na bacia do rio Macaé, se utilizam dos dados das Estações Pluviométricas da Agência Nacional de Águas (ANA) inseridas nesta. Os dados da Estação Fazenda Oratório (Figuras 10 e 11) confirmam a presença de uma estação mais seca entre abril/maio a setembro, em que a menor média no período de 1968 a 2008 corresponde ao mês de junho, com menos de 50 mm de chuva. Já a maior média, durante o período chuvoso, é registrada nos meses de novembro a janeiro, ultrapassando os 200 mm. Quando somados os meses de verão (janeiro, fevereiro e março), estes números passam de 400 mm; e quando somados os de inverno (junho, julho e agosto), os totais ficam abaixo de 150 mm. Como exemplo, um pluviógrafo instalado na área de estudo registrou 136,20mm de chuva, apenas entre os dias 21 e 31 de março de 2011, enquanto que em todo o mês de abril foram registrados 155,18mm de chuva.

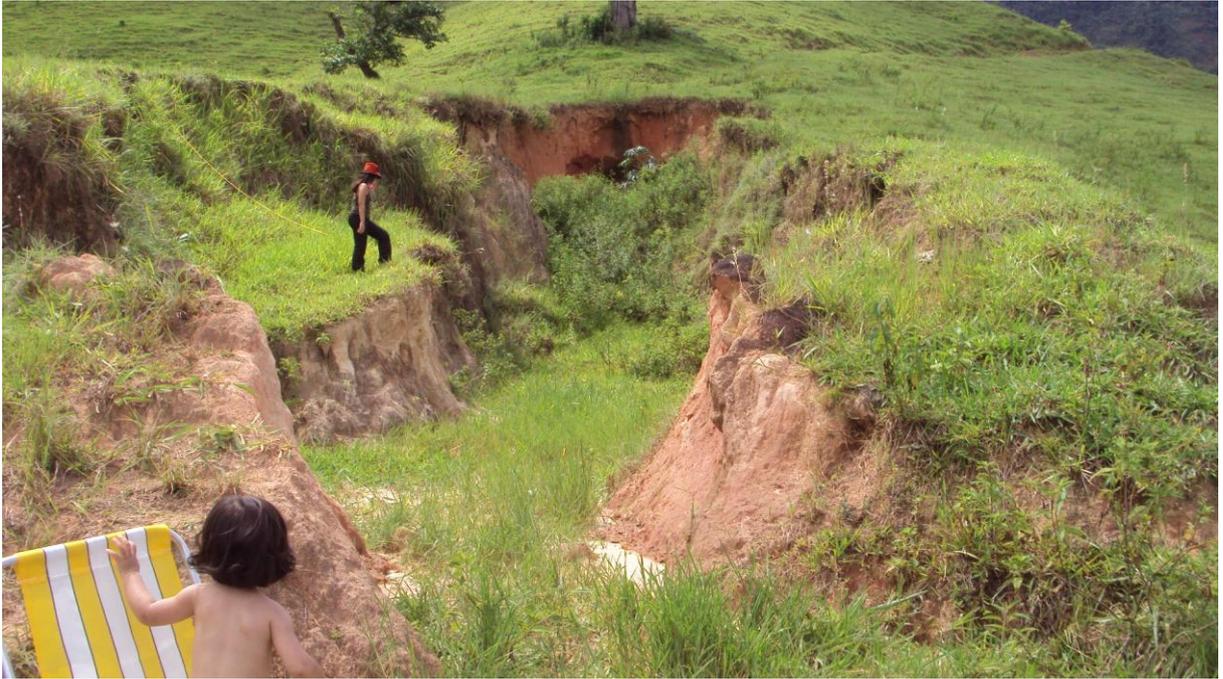
FIGURA 13. Voçoroca escolhida para monitoramentos e demais experimentos (Maria do Carmo O. Jorge, 2011).

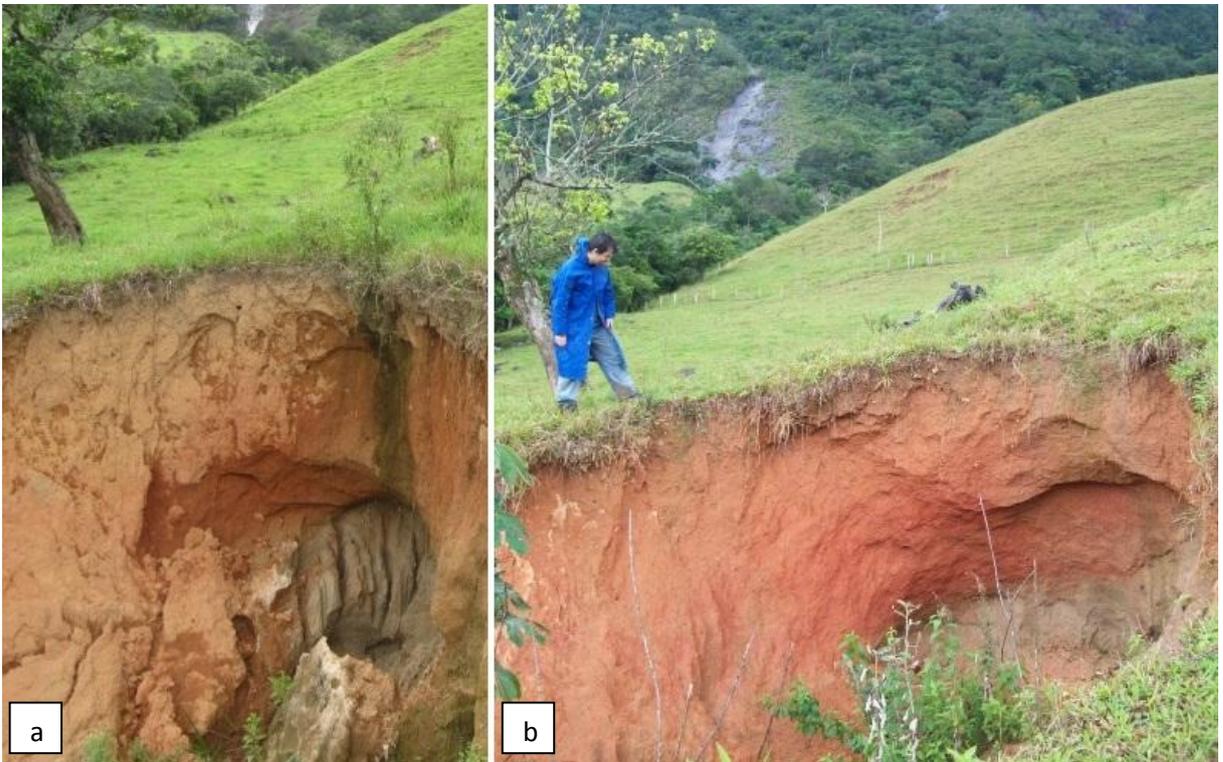
FIGURA 14. Lado esquerdo da cabeceira da voçoroca apresenta maior atividade: (a) Janeiro de 2011 (Stella P. Mendes, 2011); (b) Maio de 2012 (Juliana N. Pena, 2012).

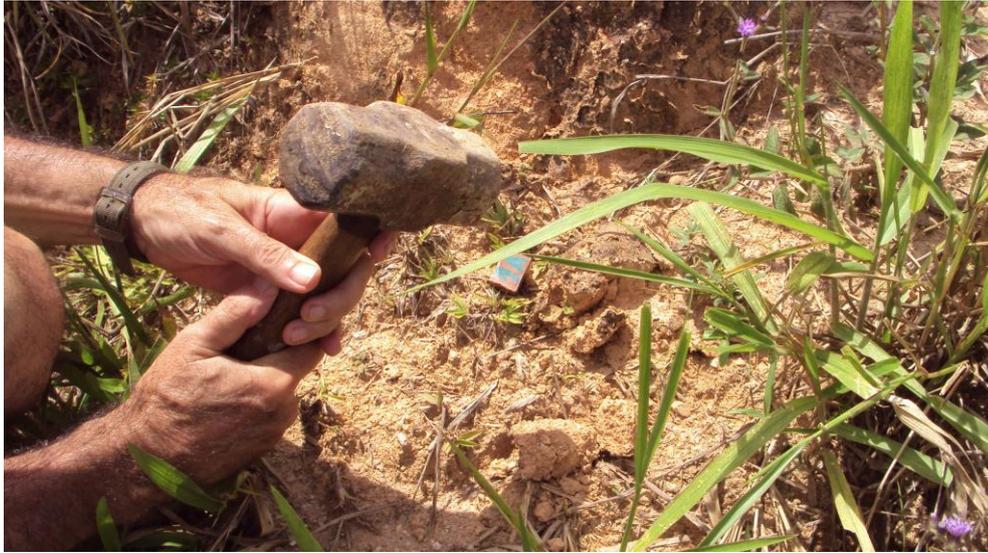
FIGURA 15. Colocação da estaca 1A, principal referência do monitoramento (Maria do Carmo O. Jorge, 2011).

Foram colocadas 18 estacas ao redor da voçoroca, numeradas de 1A e 1B a 9A e 9B (Figuras 15 e 16), medindo 20 cm de altura, por 2cmx3cm de largura para as medições efetivas do recuo das bordas da feição erosiva. Elas foram assim numeradas por terem como referência inicial outras nove estacas de mesma dimensão, numeradas de 1 a 9, para servirem de marco zero das medições, tendo sido enterradas no solo a cerca de 10 metros das bordas da voçoroca.

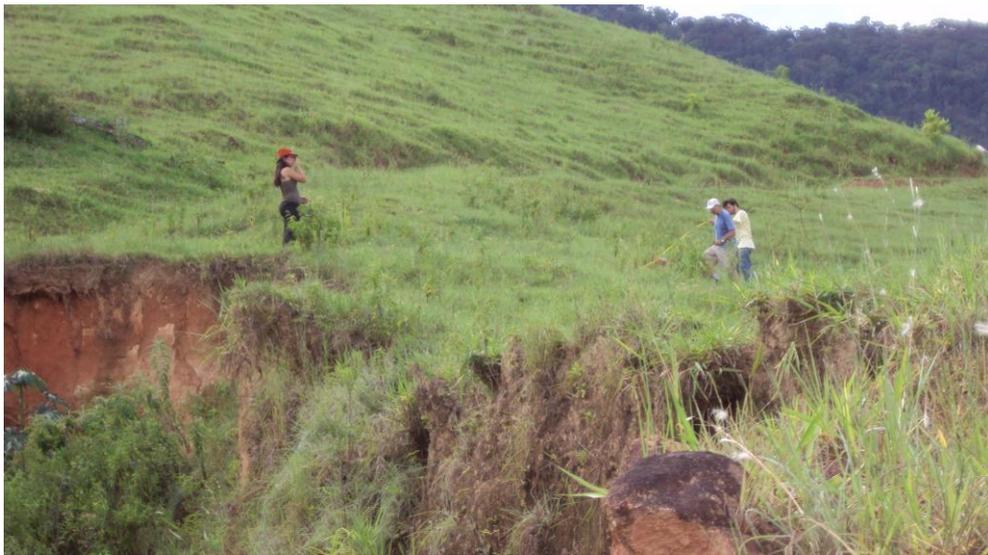
FIGURA 16. Colocação das estacas 6A e 6B e medição com trena de 50 metros (Maria do Carmo O. Jorge, 2011).

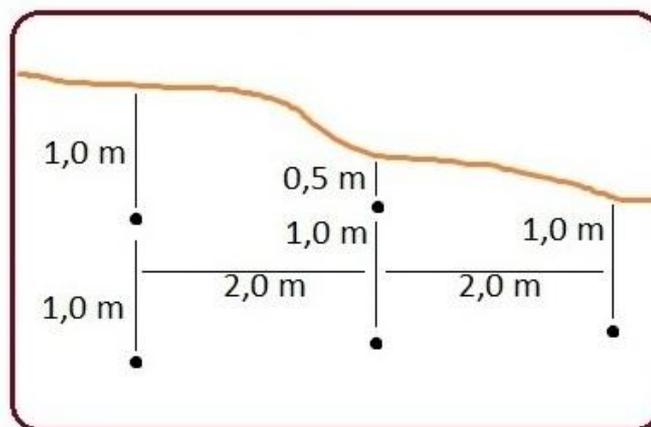
FIGURA 19. Regras gerais da instalação dos pinos de erosão nas paredes da voçoroca monitorada (Hugo Alves S. Loureiro, 2012).

Os pinos foram feitos de vergalhões, medindo em torno de 40 cm de comprimento, inseridos em grupos, cobrindo áreas pré-selecionadas, e suas medições foram realizadas em centímetros e milímetros. Foram selecionadas sete áreas nas paredes da voçoroca para a distribuição dos pinos de erosão. A instalação destes respeitou as seguintes regras (Figura 19): (a) cada primeiro pino de uma coluna é instalado a 0,5m e a 1,0m da superfície do solo, alternadamente (Figura 20); (b) a distância vertical entre os pinos de uma mesma coluna é de 1,0m (Figura 21); (c) a distância entre as colunas de pinos de erosão é de 2,0m. Para quatro colunas houve a necessidade de adaptação das regras em função da altura da parede. Ao todo foram instalados 56 pinos (Figura 22), e a perturbação gerada pela colocação dos pinos foi considerada pouco influente sobre o monitoramento.

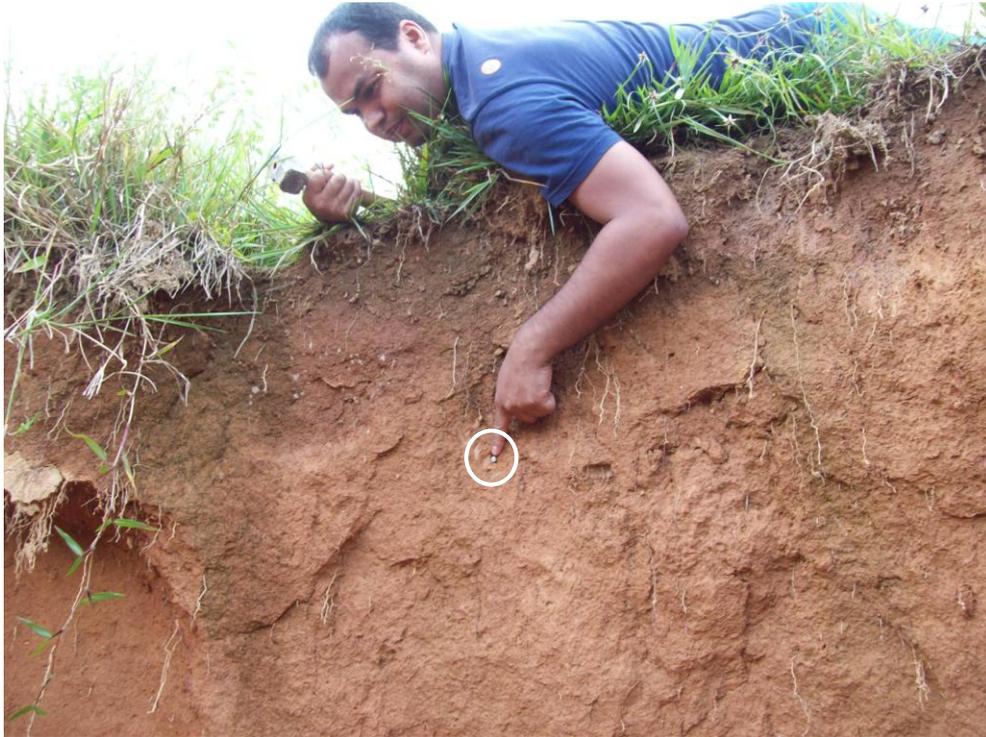
FIGURA 20. Instalação do 1º pino de erosão da 2ª coluna de pinos da cabeceira esquerda (CE 2.1), a 0,5m do topo do solo (Hugo Alves S. Loureiro, 2011).

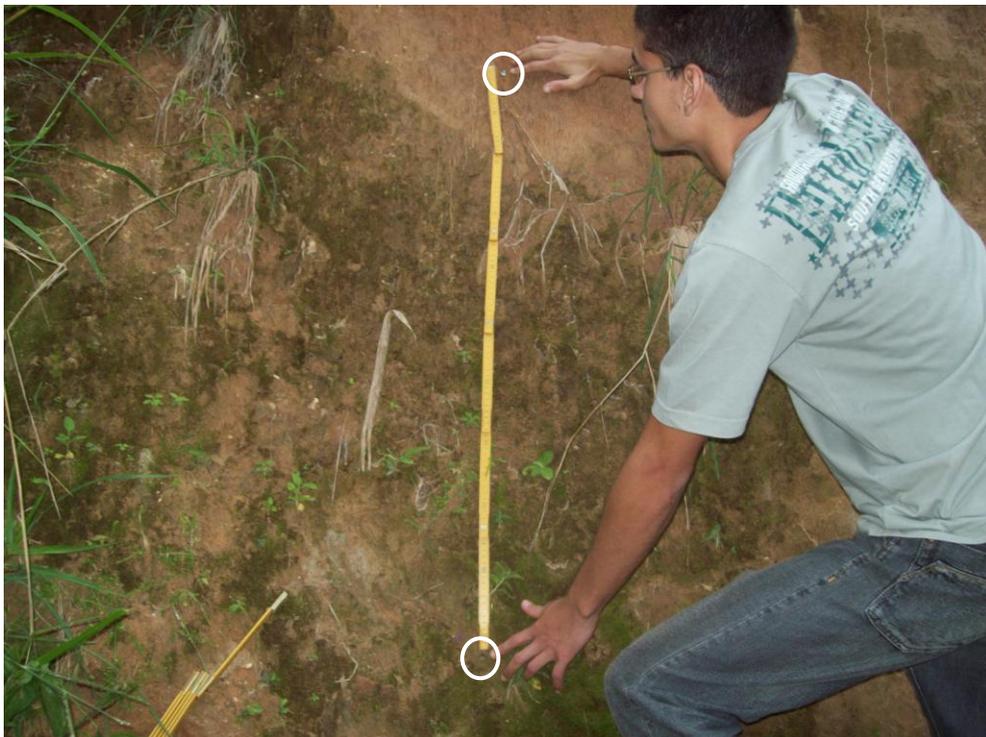
FIGURA 21. Pinos nº 2 e 3 da 1ª coluna da lateral direita (LD 1.2 e LD 1.3), seguindo a distância de 1,0m entre eles (Hugo Alves Soares Loureiro, 2011).

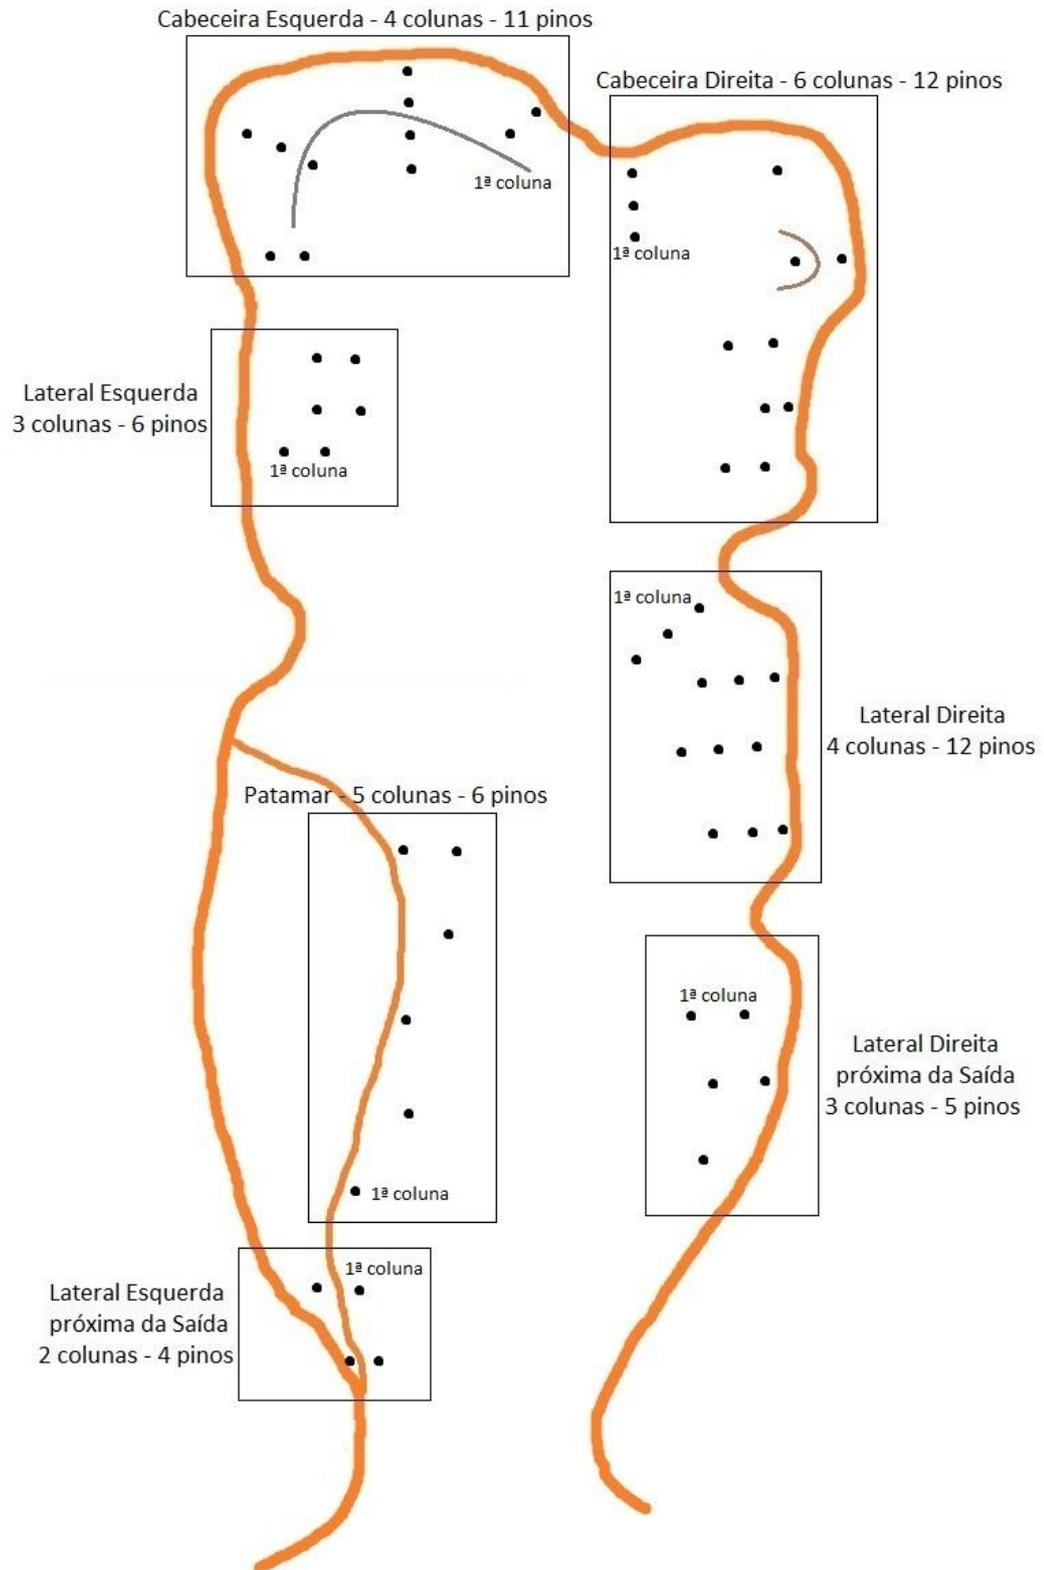
FIGURA 22. Esquema representativo da posição de cada área de pinos nas paredes da voçoroca monitorada (Hugo Alves S. Loureiro, 2011).

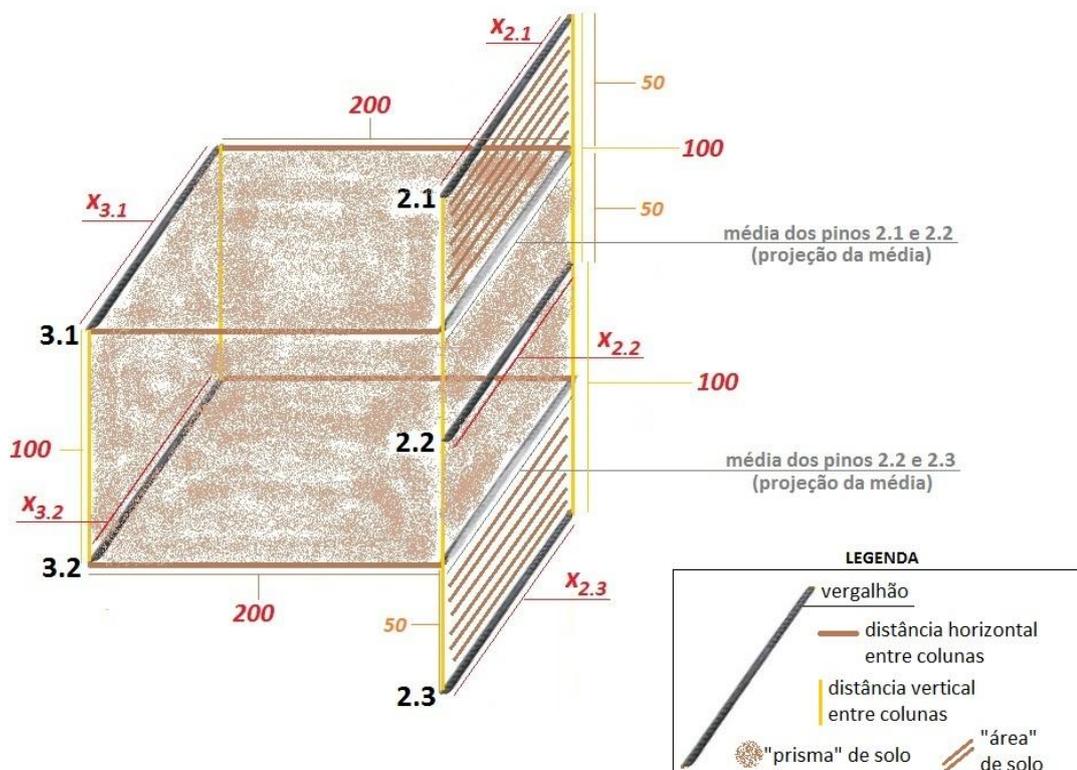
FIGURA 23. Representação de prisma e área formados pela distribuição dos pinos nas paredes da voçoroca monitorada (Hugo Alves S. Loureiro, 2012).

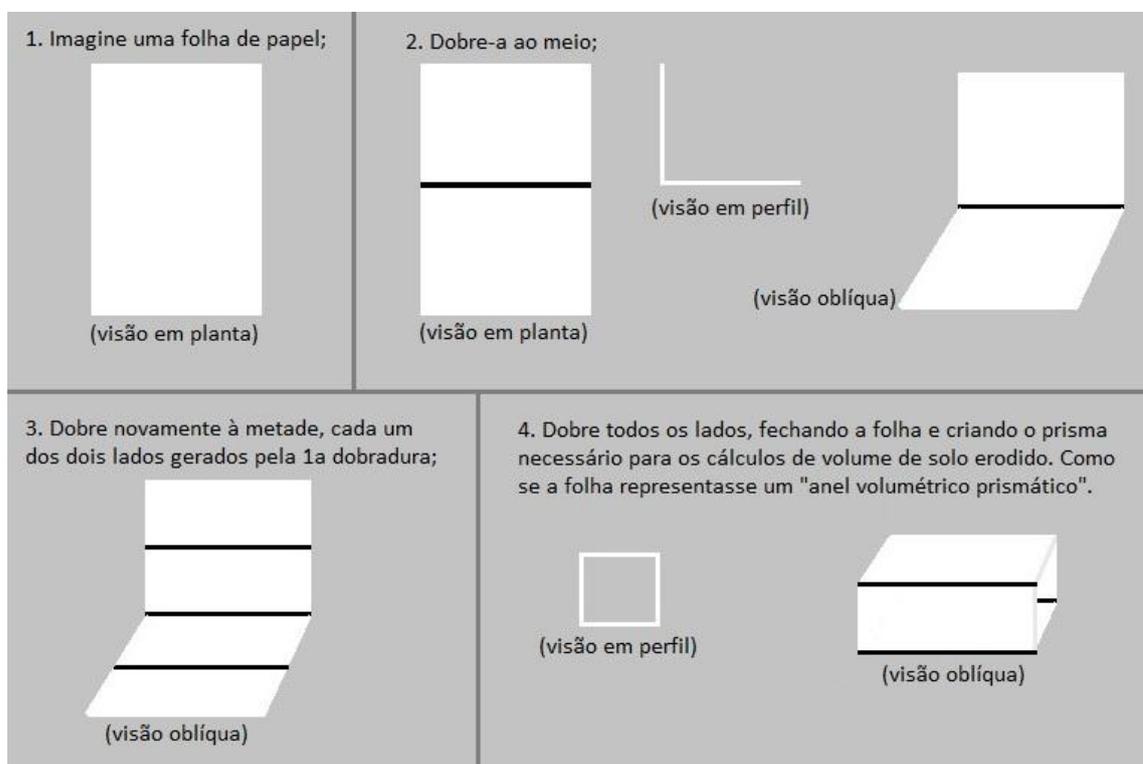
FIGURA 24. Representação esquemática da ideia de dobrar uma folha de papel para compreender a transformação de uma “área de solo” em “volume de solo” (Hugo Alves S. Loureiro, 2012).

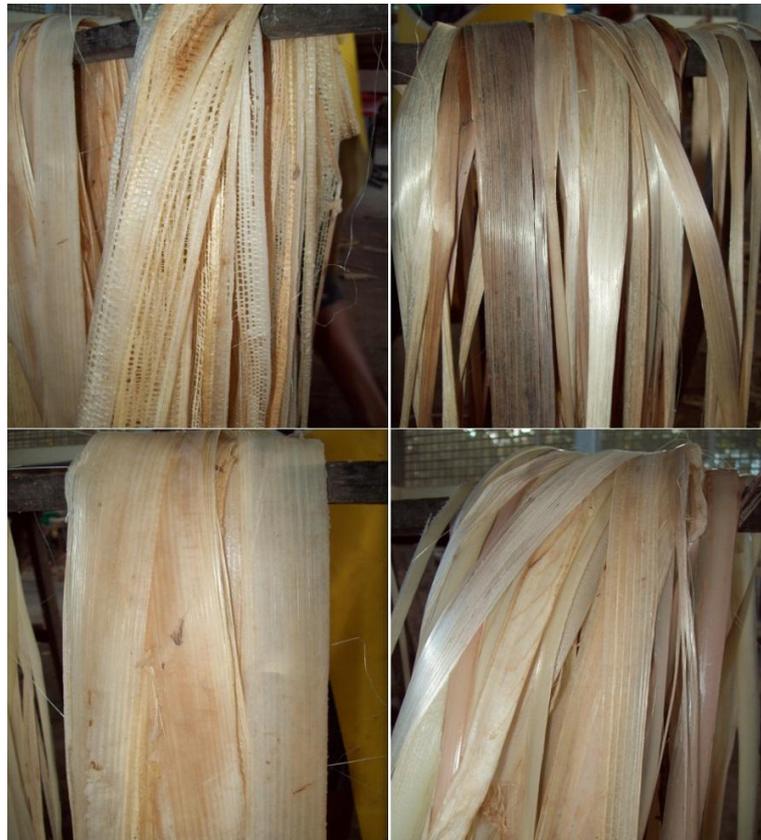
FIGURA 25. Diferentes tipos de fibra de bananeiras disponíveis (Hugo Alves S. Loureiro, 2011).

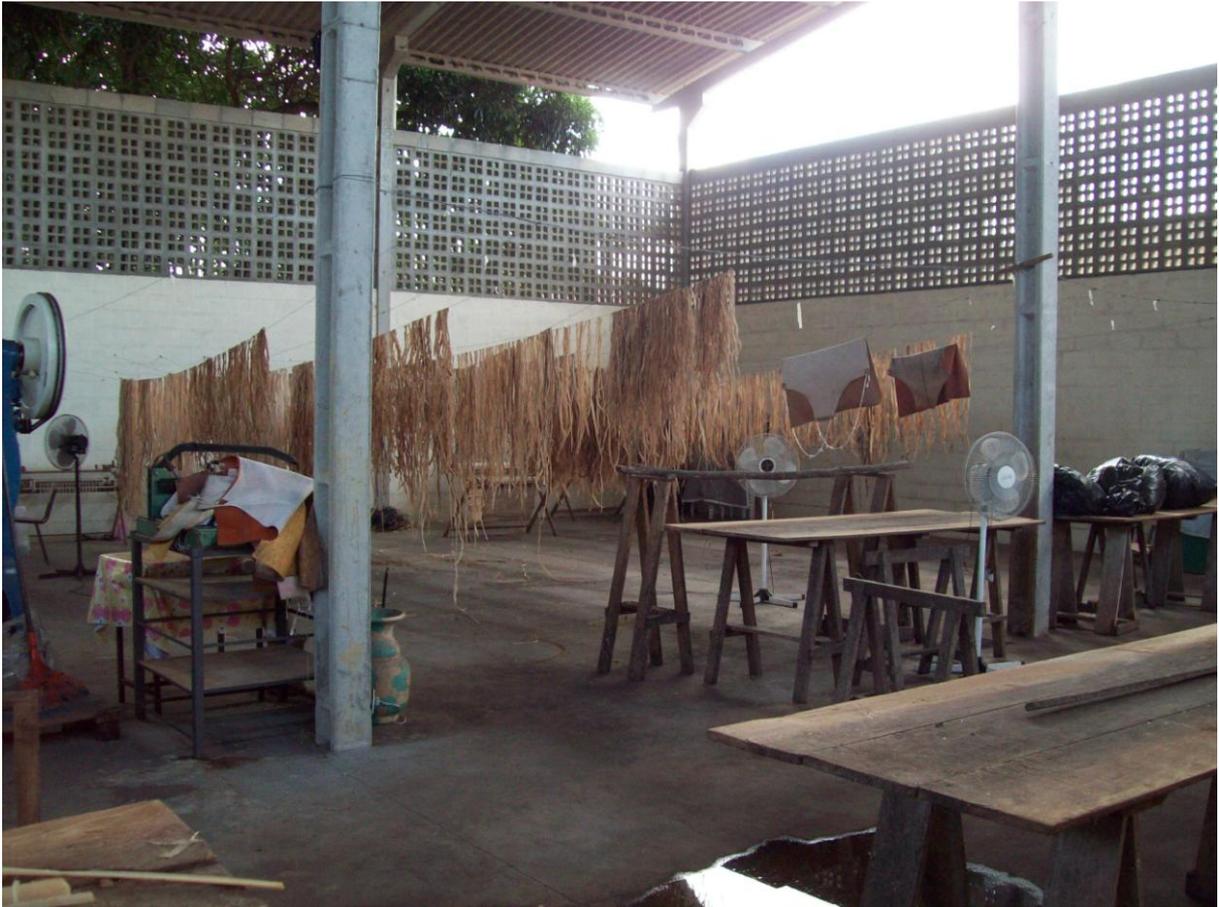
FIGURA 27. Varal para secagem das fibras já separadas no galpão de preparo e confecção (Hugo Alves S. Loureiro, 2011).

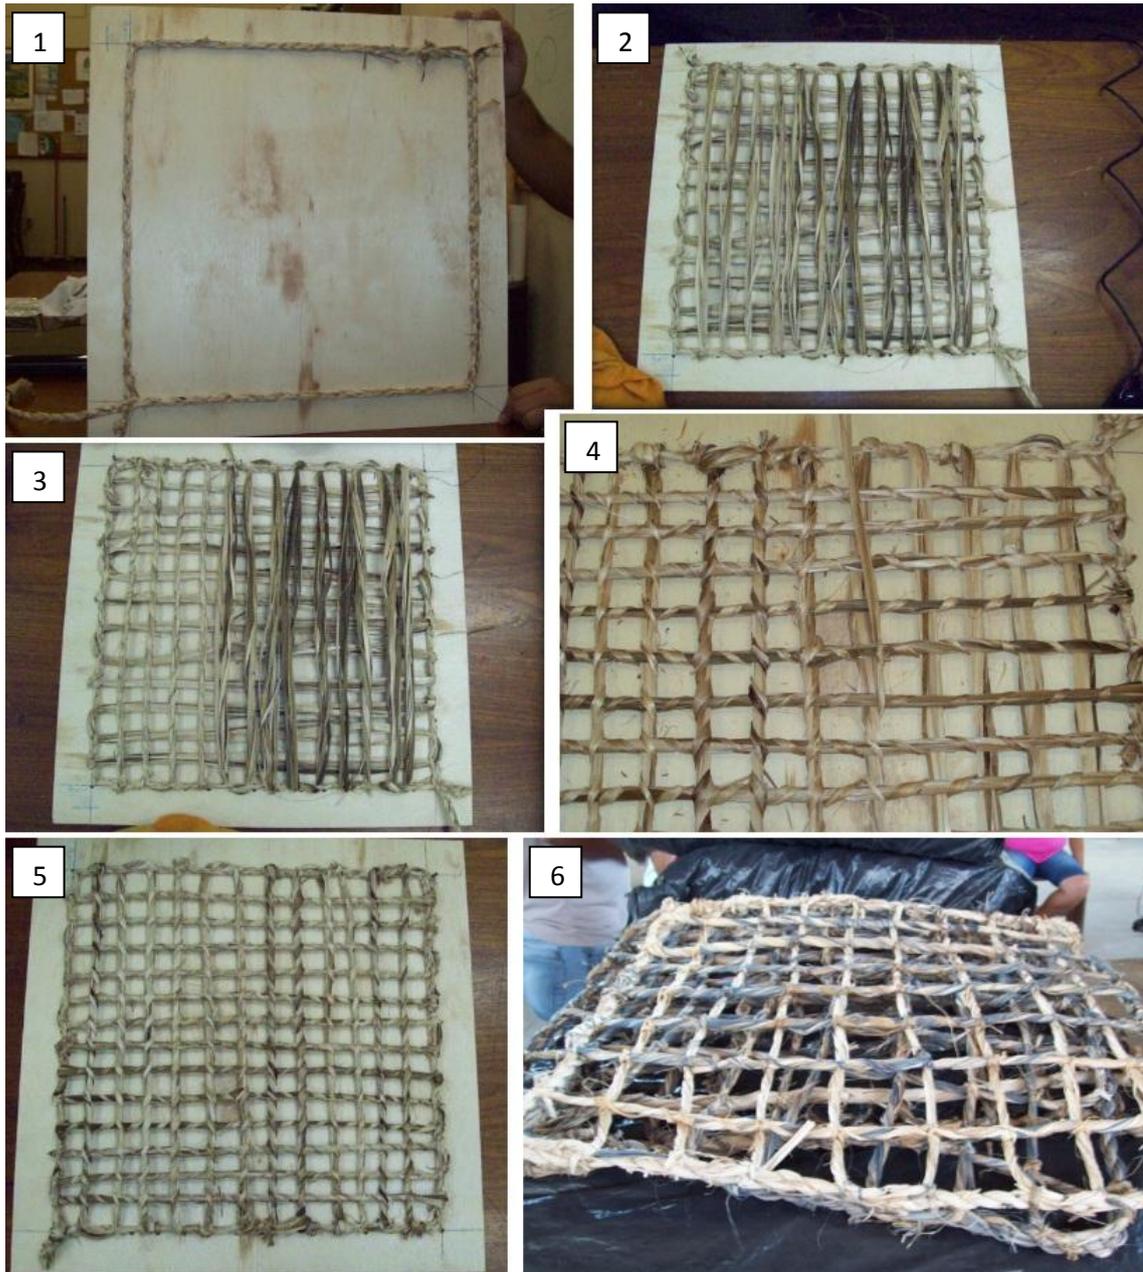
FIGURA 28. Etapas da confecção da geotêxtil (Hugo Alves S. Loureiro, 2011) e dezenas de geotêxteis (n° 6) produzidas pelos artesãos da cooperativa *Gente de Fibra* (Hugo Alves S. Loureiro, 2012).

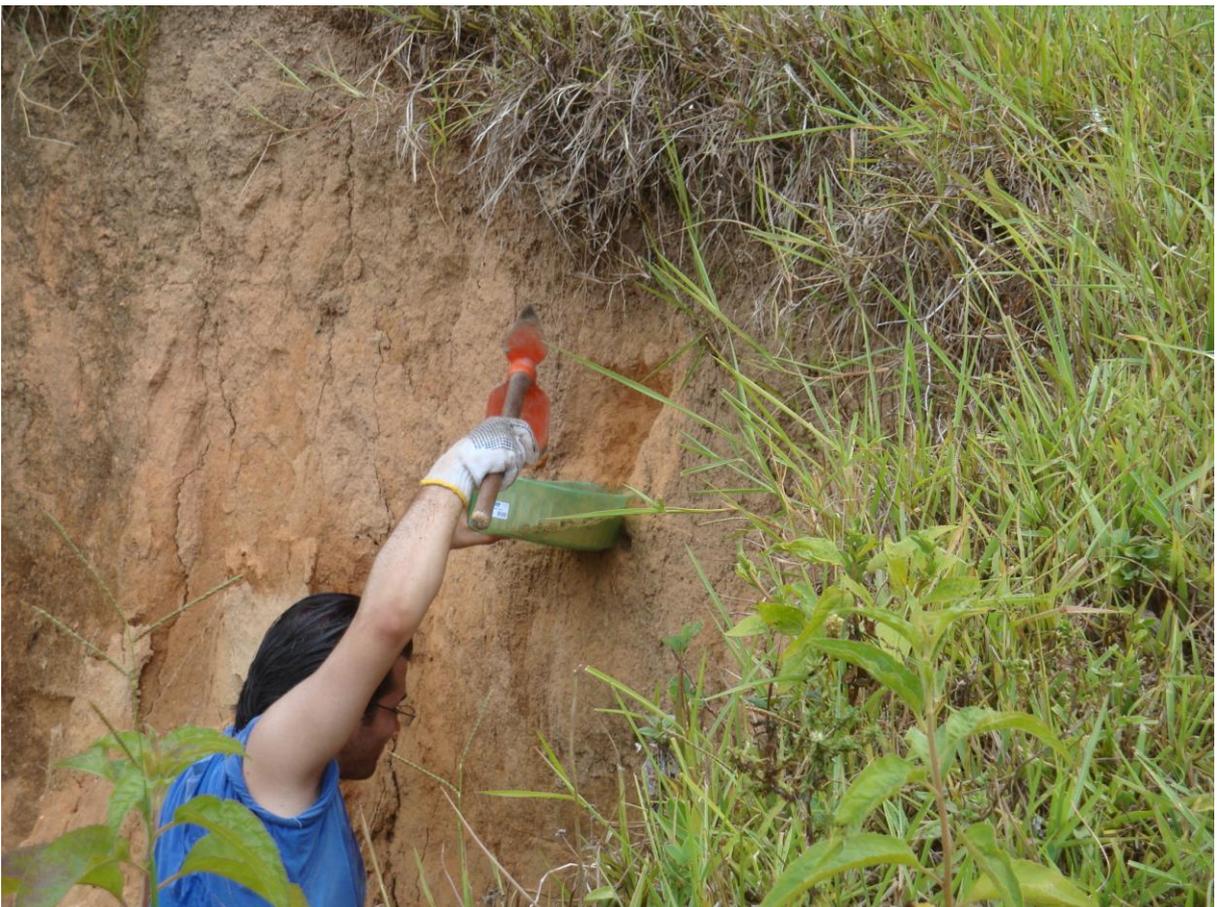
FIGURA 29. Coleta de amostra deformada no intervalo 0-0,5 m de profundidade pelo lado direito da cabeceira da voçoroca (Sara Regina de A. Neves, 2011).

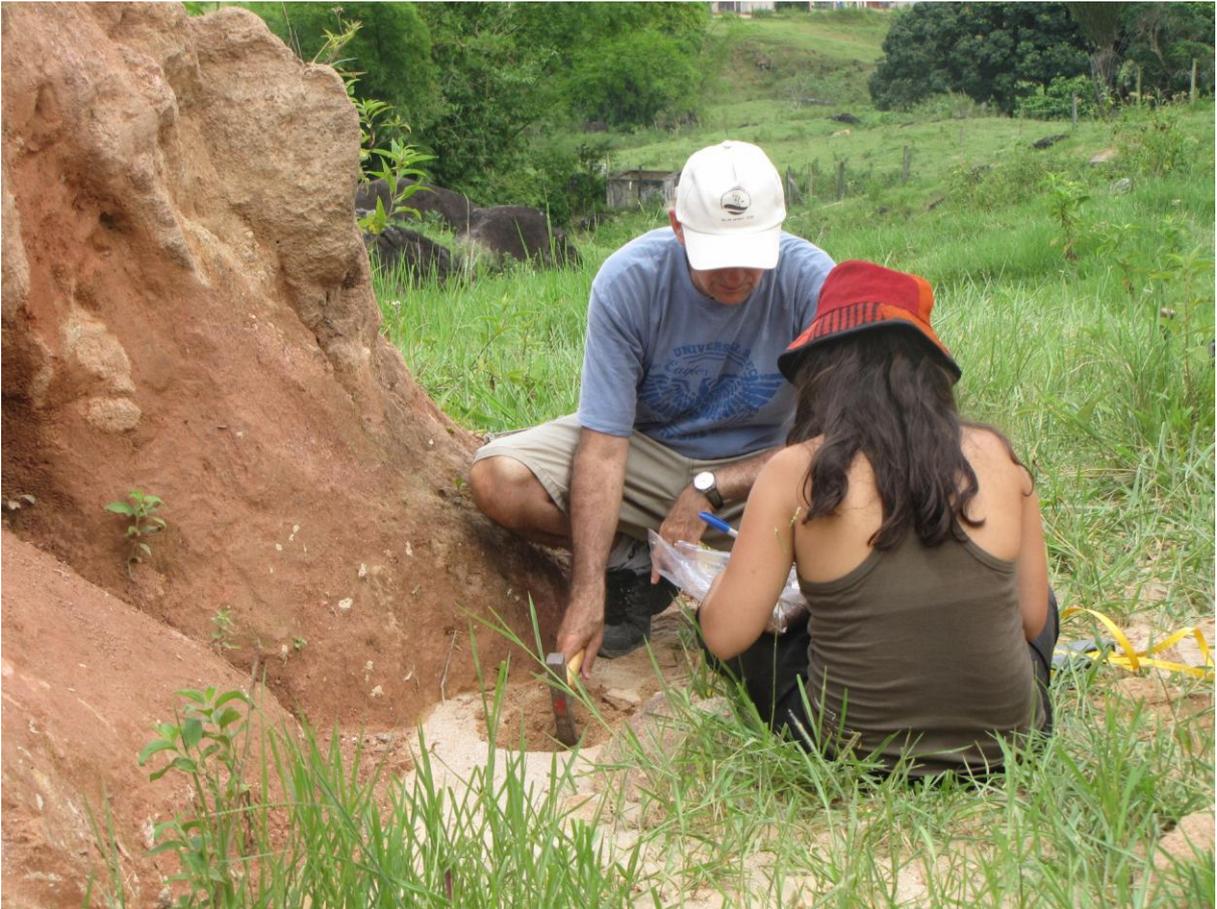
FIGURA 30. Coleta de material do chão da voçoroca, na saída direita (Maria do Carmo O. Jorge, 2011).
