**UNIVERSIDADE FEDERAL DO RIO DE JANEIRO - UFRJ**

**MONITORAMENTO E DIAGNÓSTICO DE ÁREAS DEGRADADAS NA  
BACIA HIDROGRÁFICA DO RIO SÃO PEDRO (RJ) – Estudos  
Experimentais em Voçoroca e Utilização de Geotêxteis de Fibra de  
Bananeira**

Dissertação de Mestrado apresentada ao Programa de Pós-Graduação em Geografia (Planejamento e Gestão Ambiental), Instituto de Geociências, Centro de Ciências Matemáticas e da Natureza, Universidade Federal do Rio de Janeiro, como requisito parcial à obtenção do título de Mestre em Ciências.

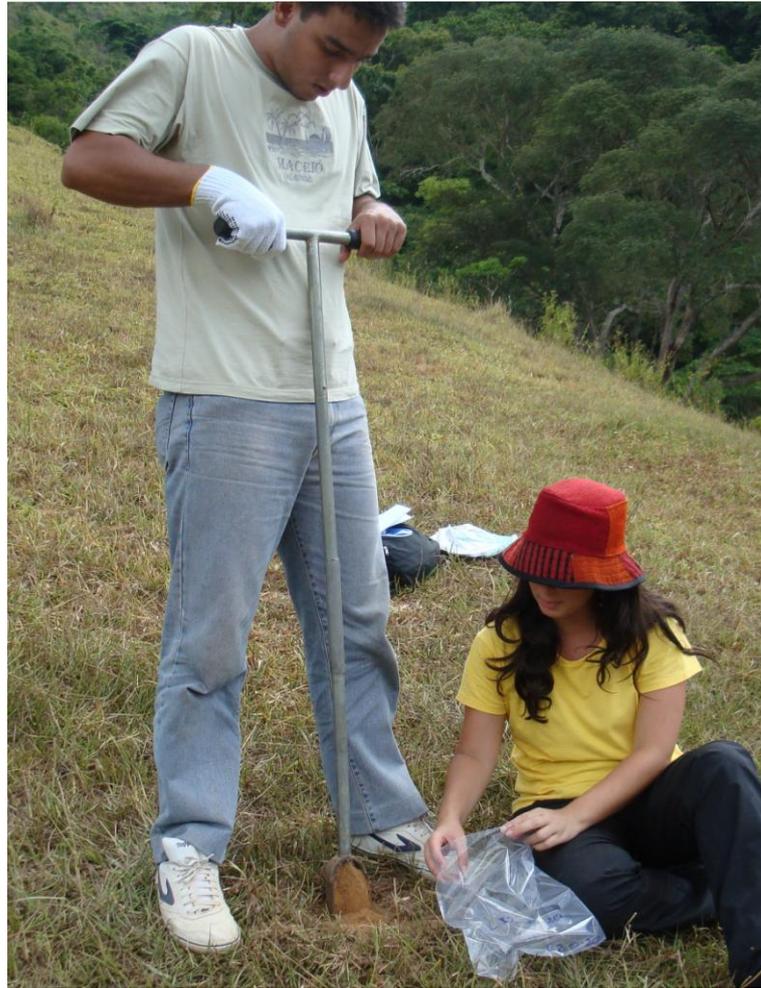
FIGURA 31. Coleta de amostra deformada com trado holandês no médio curso da bacia do rio São Pedro, Macaé/RJ (Sara Regina de A. Neves, 2011).

Das 31 amostras deformadas coletadas nas encostas ao redor da voçoroca, 24 delas foram a profundidades de 0-20 cm e 20-40 cm, enquanto as outras sete restantes foram coletadas em uma única profundidade, de 0-50 cm, sendo 4 delas, amostras da encosta onde situa-se a maior voçoroca da área de estudo. Essa diferença de profundidade na coleta ocorreu apenas por adequação de métodos durante a realização da pesquisa, quando se julgou mais propícia a coleta em duas profundidades. Contudo, as coletas em única profundidade não foram descartadas das análises por representarem pontos importantes para os quais não haveria possibilidade de nova coleta. Desse modo, foram amostrados no total 19 pontos nas encostas ao redor da voçoroca monitorada (12 com amostras de 0-20 e 20-40 cm e sete de 0-50 cm). Em todos estes pontos, as coletas deformadas foram realizadas por meio da tradagem com trado holandês (Figura 31).

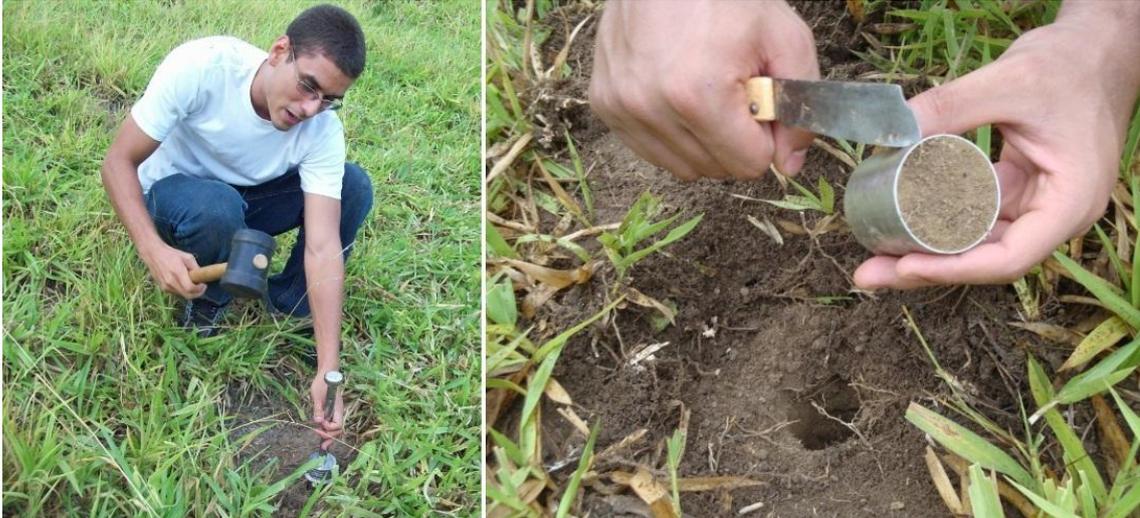
FIGURA 32. Coleta de amostras indeformadas com amostrador volumétrico (de 100 cm<sup>3</sup>), na bacia do rio São Pedro (Hugo Alves S. Loureiro, 2011; Sara Regina de A. Neves, 2011).

Todas as 35 amostras indeformadas foram coletadas utilizando coletor volumétrico com o anel de Kopecky de  $100 \text{ cm}^3$ , sendo coletadas em profundidade superficial, de 0-10 cm (Figura 32).

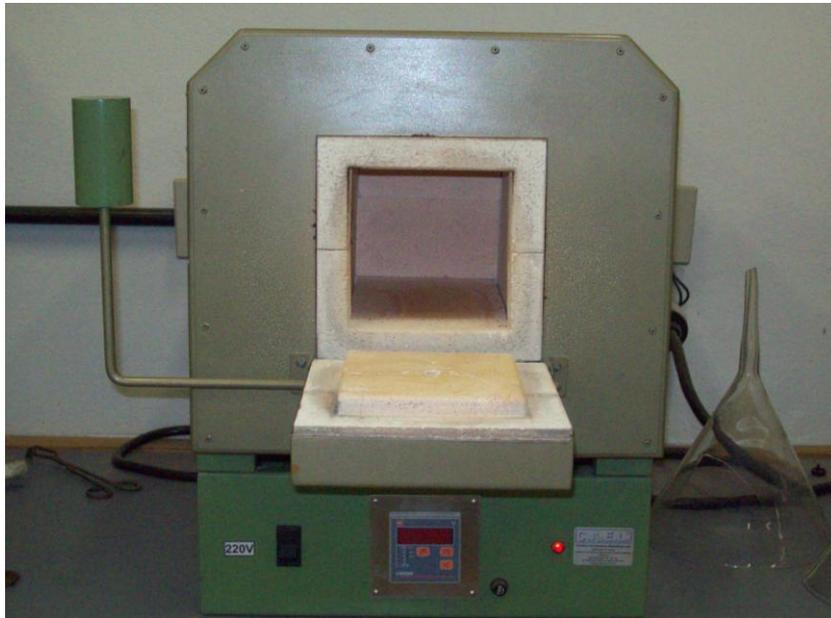
FIGURA 34. Forno mufla, aberto, no Laboratório de Geomorfologia Maria Regina Mousinho de Meis/UFRJ (Hugo Alves S. Loureiro, 2011).

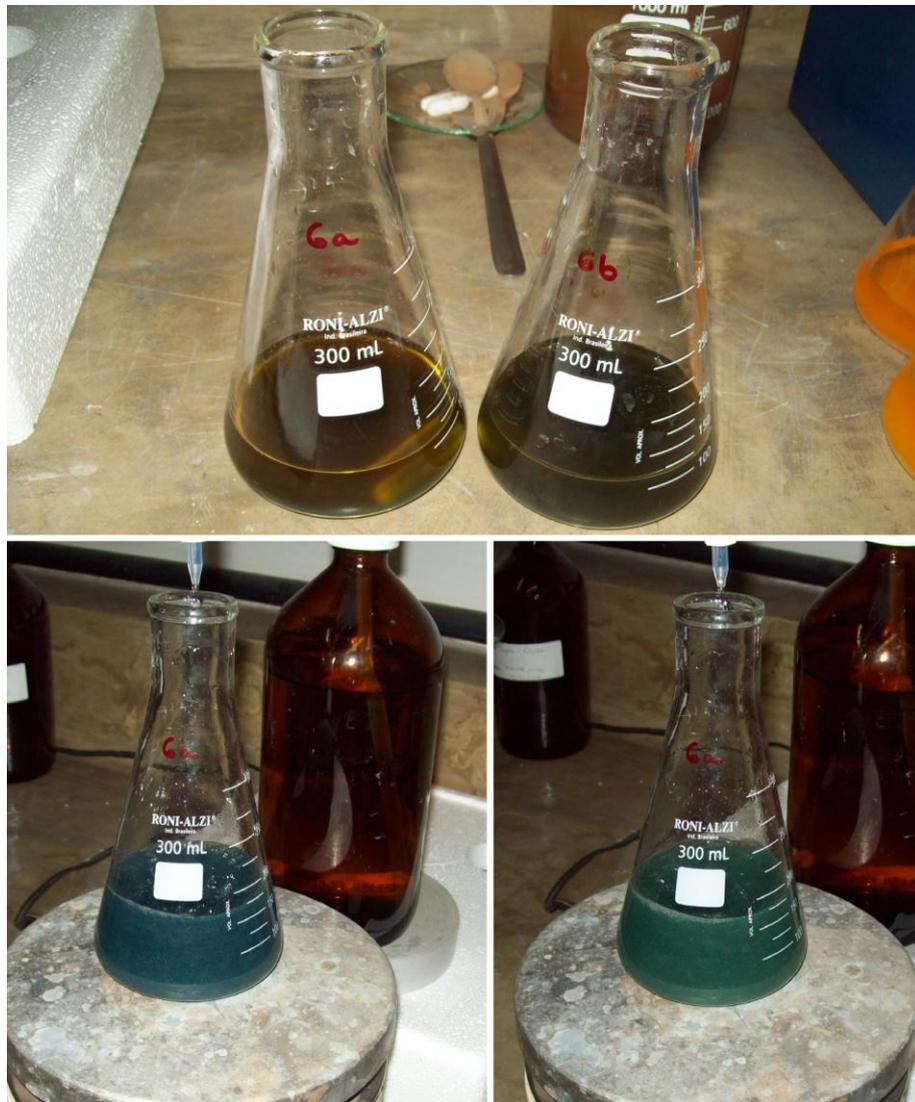
FIGURA 35. (a) Erlenmeyers com 0,5g da amostra CE 2,5-3,0m com ácido ortofosfórico e gotas de difenilamina adicionados, prontos para titulação; (b) durante a titulação com sulfato ferroso amoniacal apresentando cor azulada; (c) momento em que muda a coloração para verde, encerrando a titulação, anotando-se o volume gasto de solução (Hugo Alves S. Loureiro, 2012).

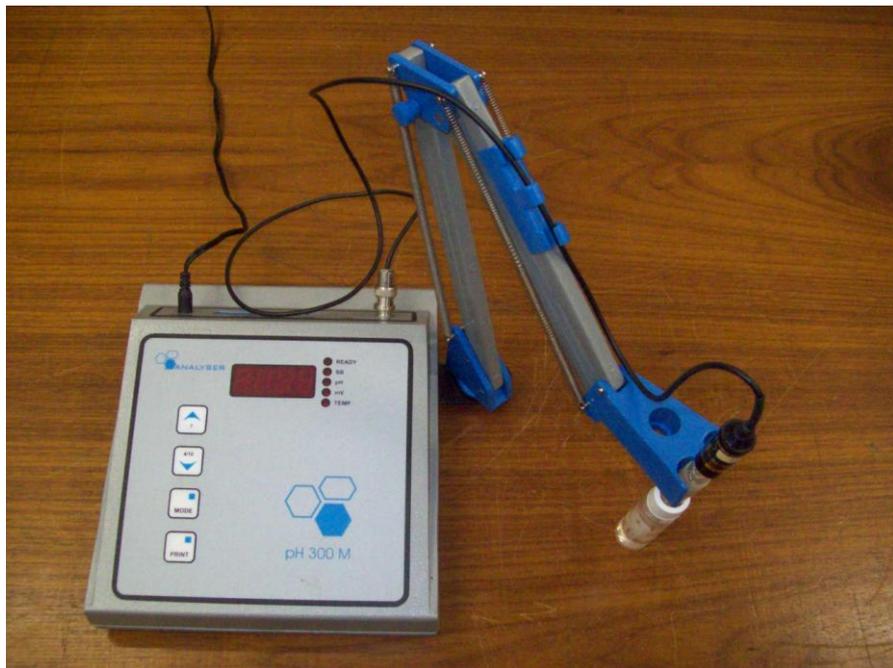
FIGURA 36. Medidor de pH Analyser modelo pH 300 M (Hugo Alves S. Loureiro, 2011).

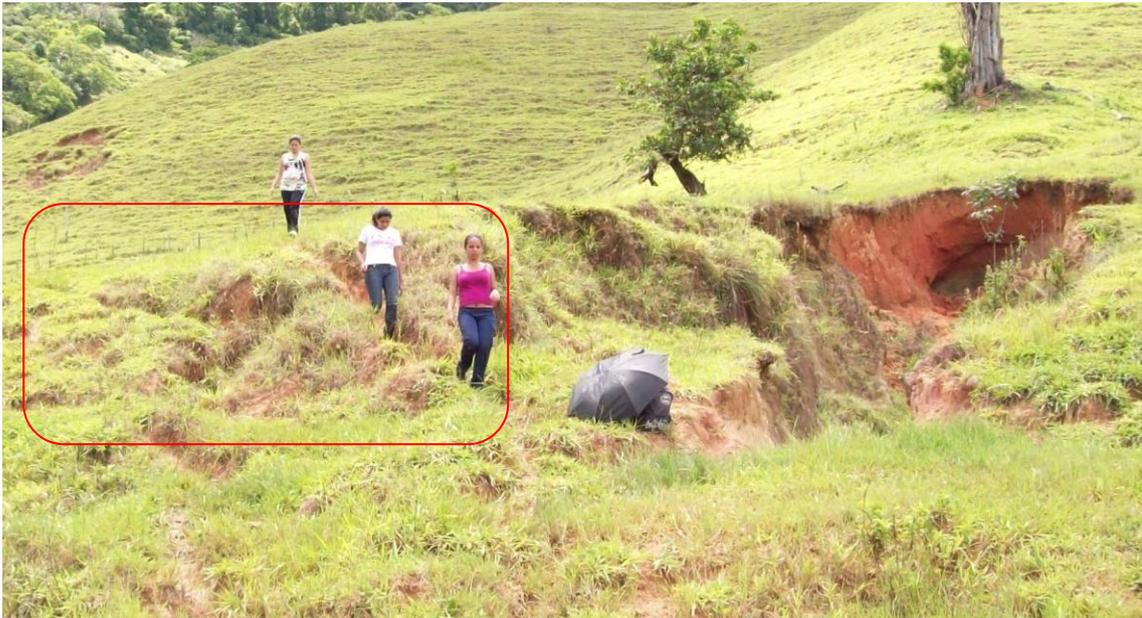
FIGURA 37. Área com terracetes bastante degradados pela passagem do gado, ao lado da voçoroca monitorada (Hugo Alves S. Loureiro, 2012).

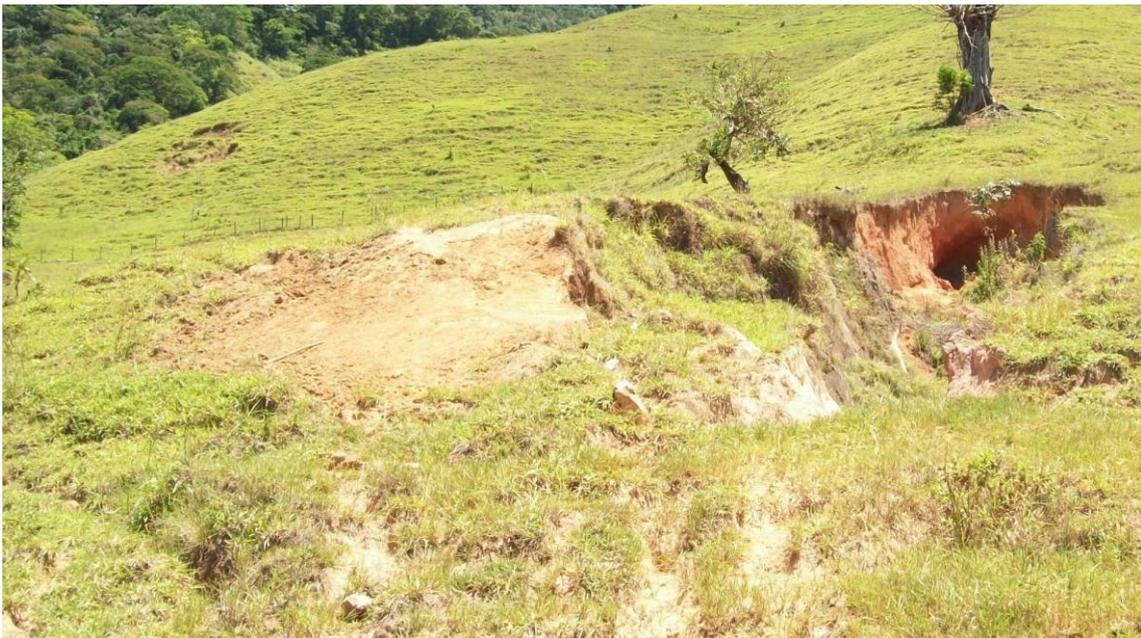
FIGURA 38. Área retaludada manualmente com uso de ferramentas (Hugo Alves S. Loureiro, 2012).

3. Retaludamento da área a ser recuperada, com a quebra dos grandes terracetes de pisoteio de gado e a suavização do terreno (Figura 38);
4. Aplicação de NPK (Figura 39);

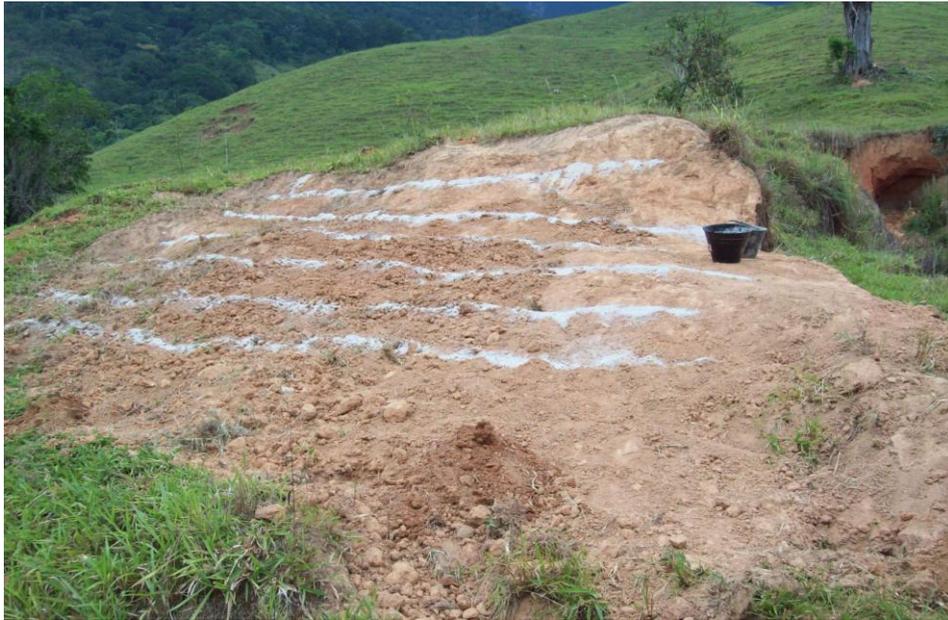
FIGURA 39. Aplicação de NPK no solo (Hugo Alves S. Loureiro, 2012).

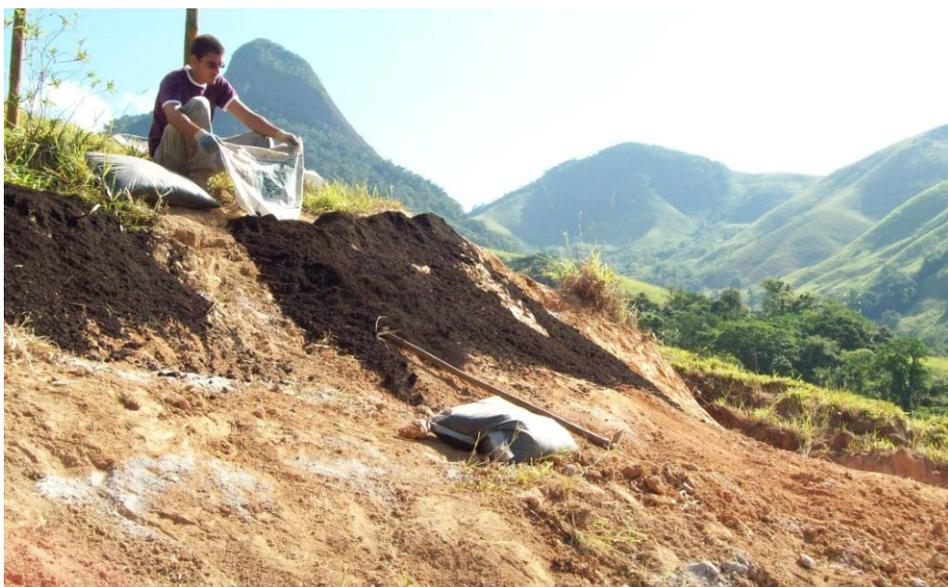
FIGURA 40. Aplicação do adubo orgânico com húmus de minhoca e esterco bovino, espalhado manualmente sobre o solo (Hugo Alves S. Loureiro, 2012).

5. Aplicação do adubo orgânico de húmus de minhoca e esterco bovino (Figura 40), fazendo uma camada de 3 cm sobre o solo exposto pelo retaludamento;
6. Semeadura manual de Braquiária Marandu, de modo aleatório sobre o adubo orgânico;

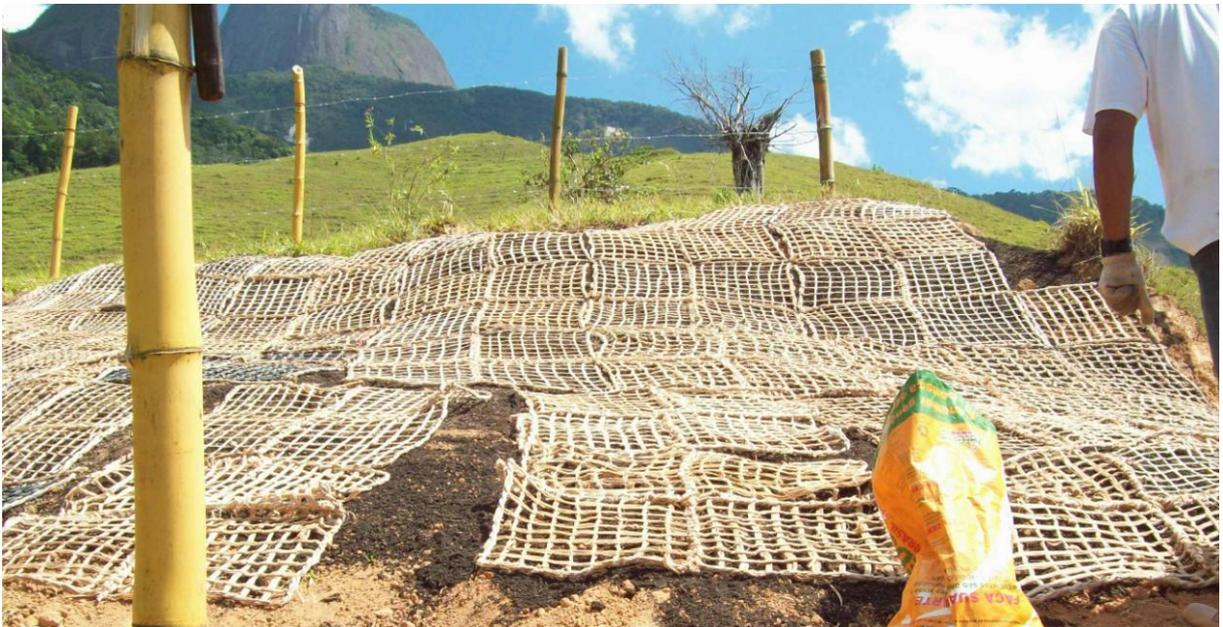
FIGURA 41. Fixação dos geotêxteis de fibra de bananeira na área em recuperação (Hugo Alves S. Loureiro, 2012).

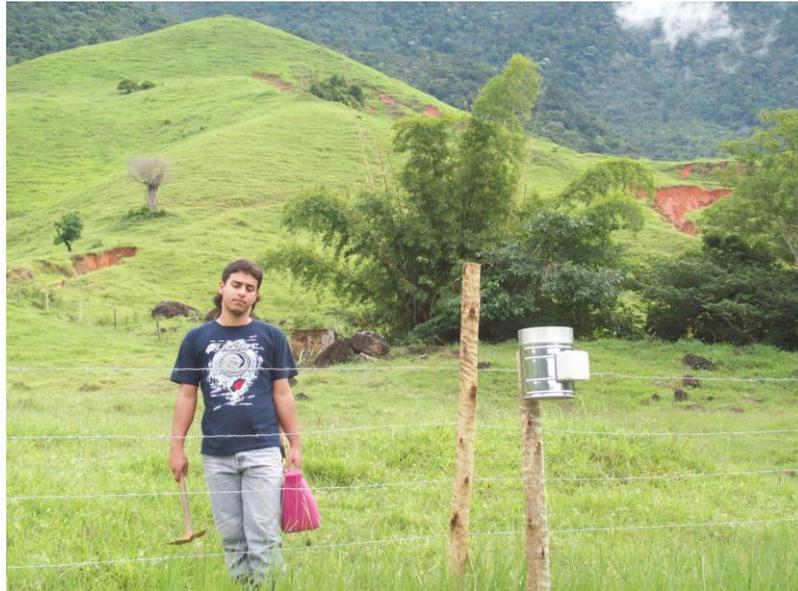
FIGURA 43. Pluviógrafo instalado em parcela de erosão de solos na mesma fazenda da área monitorada não registrou a pluviosidade para todo o período da pesquisa (Hugo Alves S. Loureiro, 2011).

Um pluviógrafo (IRRIPLUS 300 adaptado) instalado na área de estudo, poucos metros a jusante da área monitorada (Figura 43), registrou (a cada 15 minutos) a pluviosidade em detalhe entre os dias 21 de março a 30 de abril de 2011. Os primeiros meses deste referido ano foram intensamente chuvosos no Estado do Rio de Janeiro, principalmente na Região Serrana do Estado, o que contribuiu para que o curto período de registro por este aparelho não fosse de todo deficitário, permitindo tecer importantes comparações com o monitoramento das bordas com o estaqueamento. A razão para o curto período registrado pelo pluviógrafo se deve ao surgimento de defeitos em seu sistema de *download*, que impediram a recuperação dos dados de período posterior.

O pluviógrafo registrou, somente nos últimos 10 dias de março daquele ano, um total de 136,20mm de chuva, sendo que em todo o mês de abril foram registrados 155,18mm. Neste último verificou-se 36,5mm a mais de chuva que o registrado pela Estação da ANA, que marcou 118,7mm para o mesmo período, que exemplifica a hipótese levantada anteriormente, embora seja insuficiente para garantir quaisquer tendências pluviais.

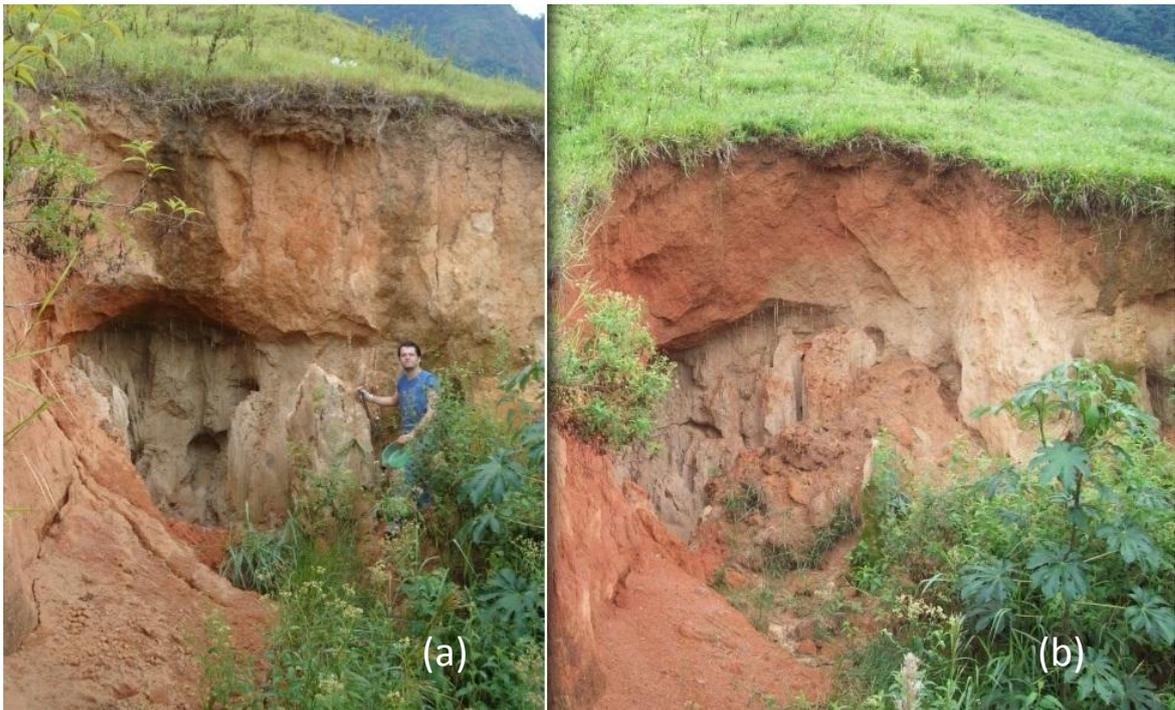
FIGURA 44. (a) Cabeceira da voçoroca em 25 de fevereiro de 2011, sem solapamentos recentes (Stella P. Mendes, 2011); (b) cabeceira em 26 de abril do mesmo ano, com bastante material solapado durante as fortes chuvas (Hugo Alves S. Loureiro, 2011).

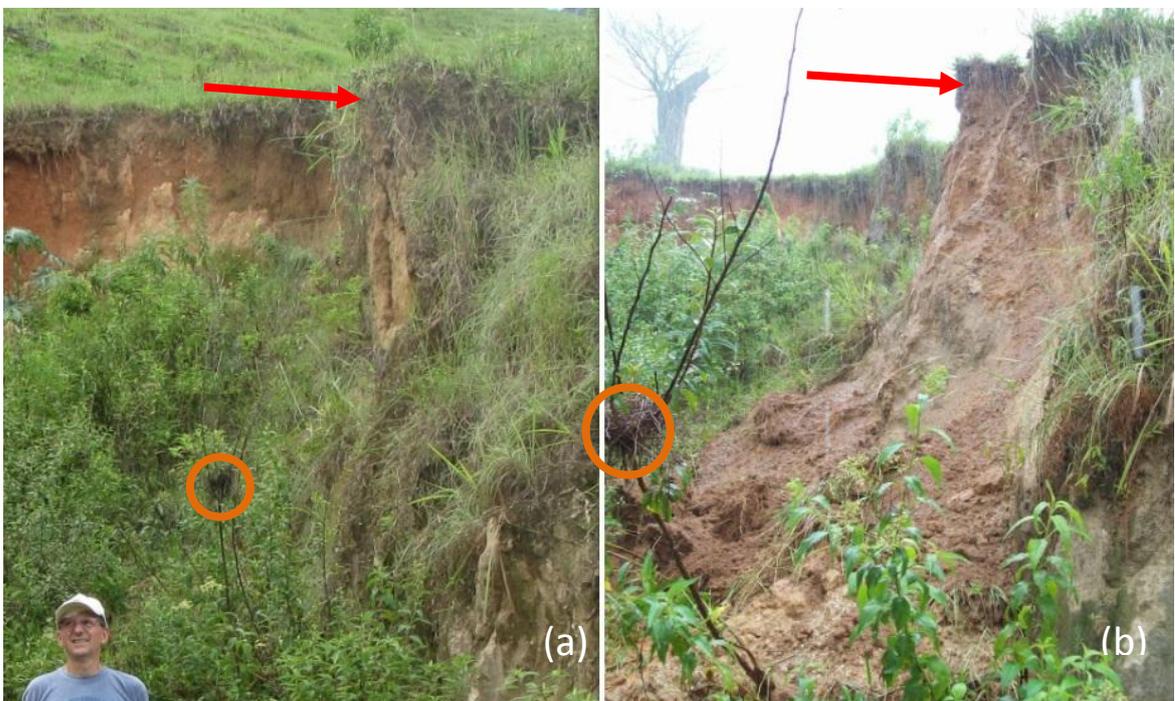
FIGURA 45. (a) Em janeiro, antes das chuvas (Maria do Carmo O. Jorge, 2011); (b) foto tirada em 15 de março durante chuva intensa (Hugo Alves S. Loureiro, 2011).

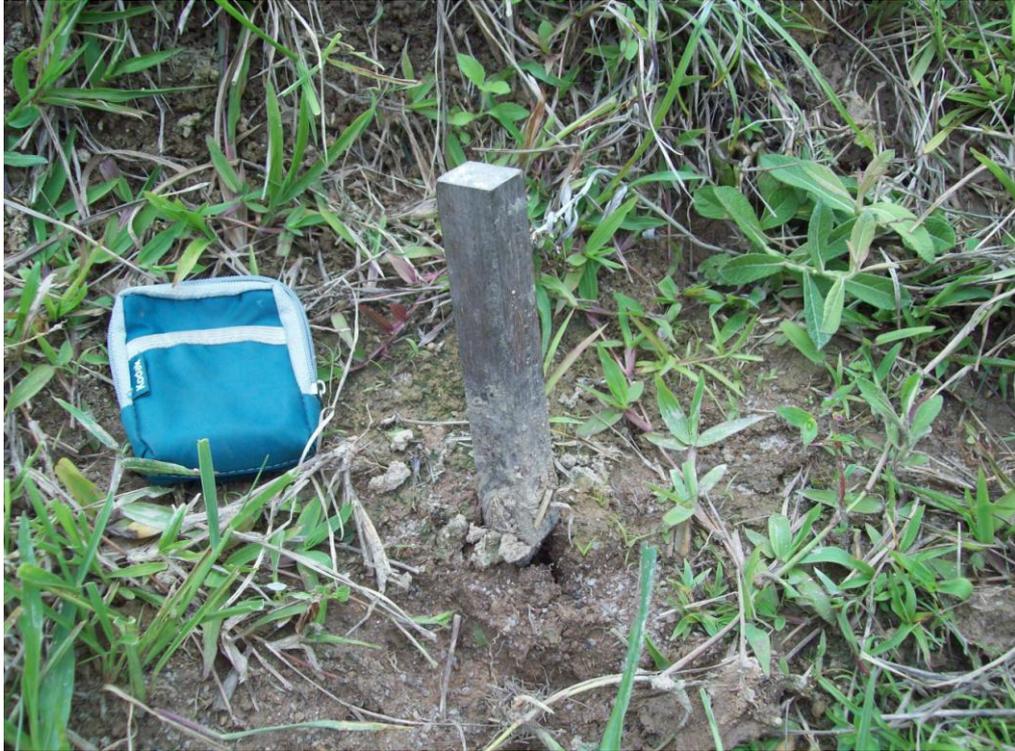
FIGURA 47. Estaca 6A desenterrada pela erosão laminar, curiosamente de pé, antes de ser monitorada, em novembro de 2011 (Hugo Alves S. Loureiro, 2011).

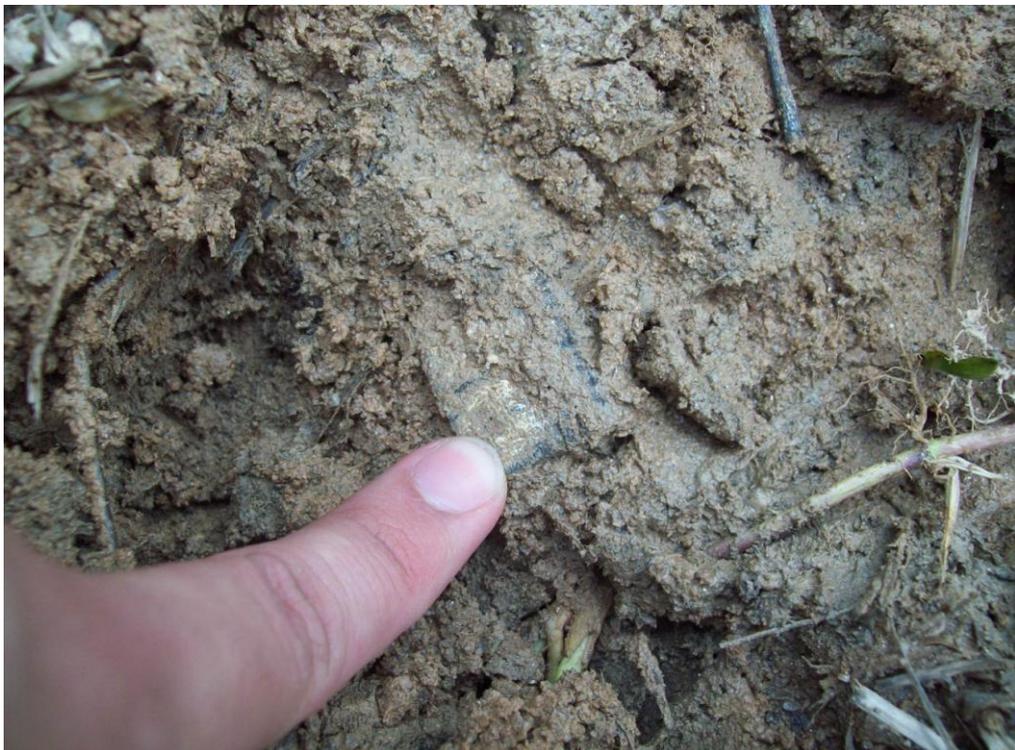
FIGURA 48. Estaca 9B totalmente enterrada devido à passagem/pisoteio do gabo sobre ela, em novembro de 2011 (Hugo Alves S. Loureiro, 2011).

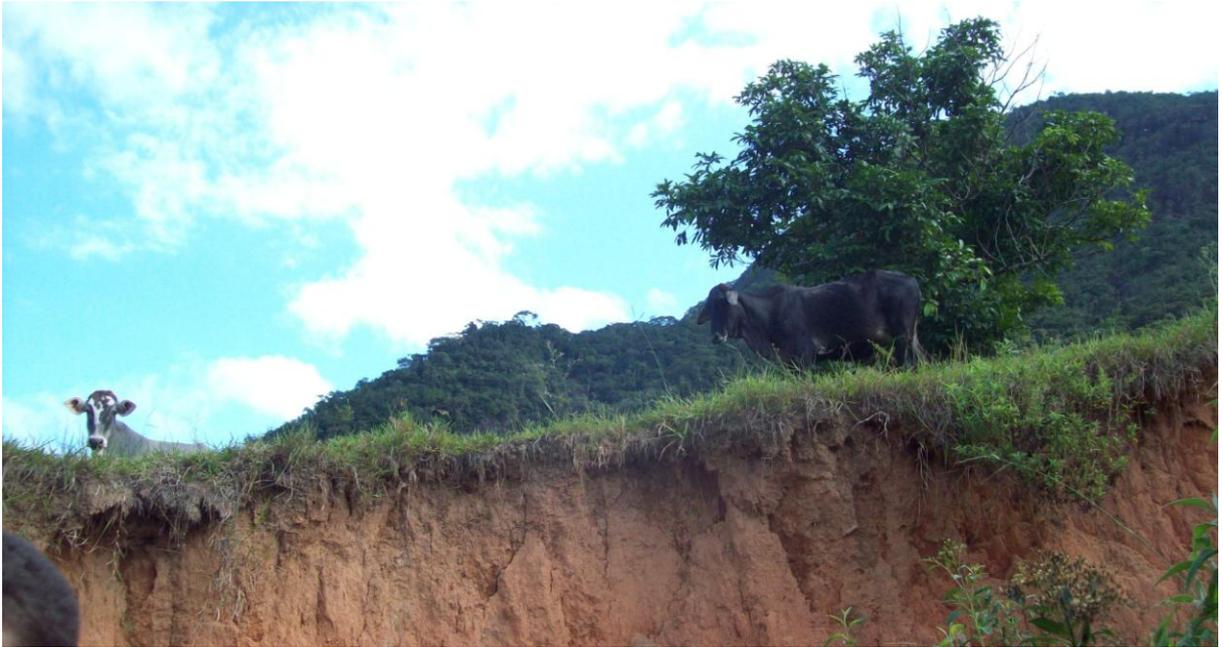
FIGURA 49. Bovinos causaram pequenos problemas ao estaqueamento em volta da voçoroca ao pastarem pela área (Hugo Alves S. Loureiro, 2011).

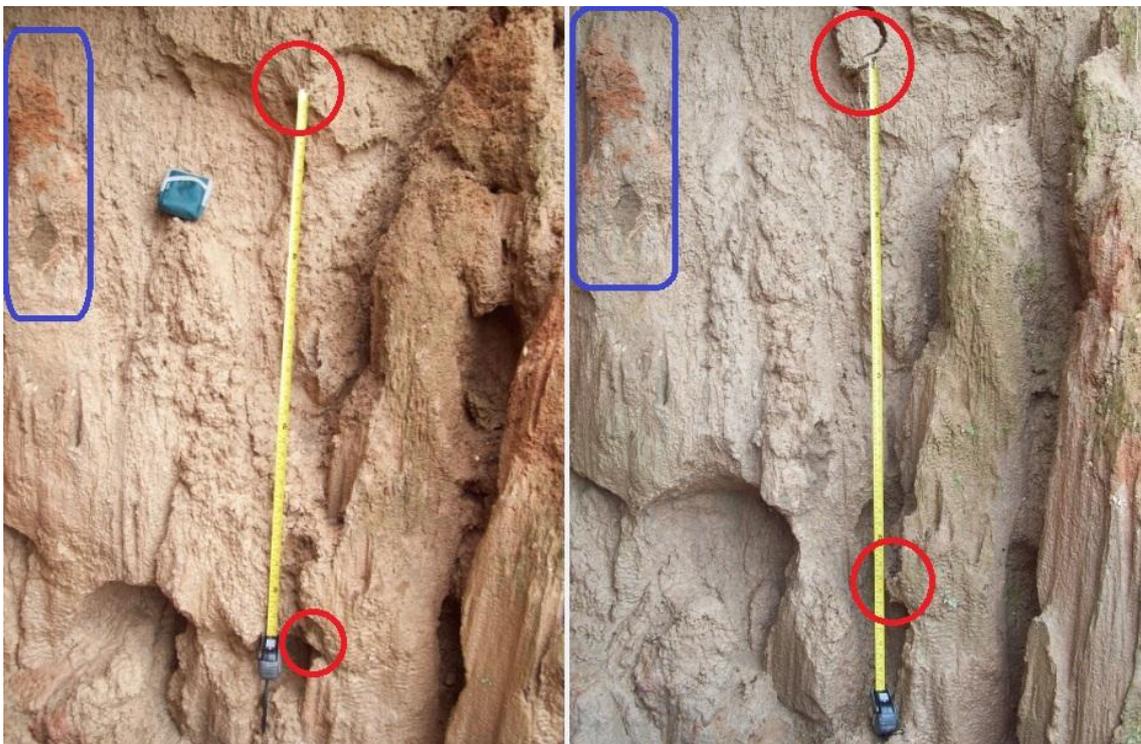
FIGURA 50. Área entre os pinos CE 2.3 e 2.4 (destacados em vermelho, acima e abaixo, respectivamente) nos meses de novembro de 2011 (à esquerda) e dezembro de 2011 (à direita); destacada em azul uma parte inalterada para comparação das diferenças registradas (Hugo Alves S. Loureiro, 2011).

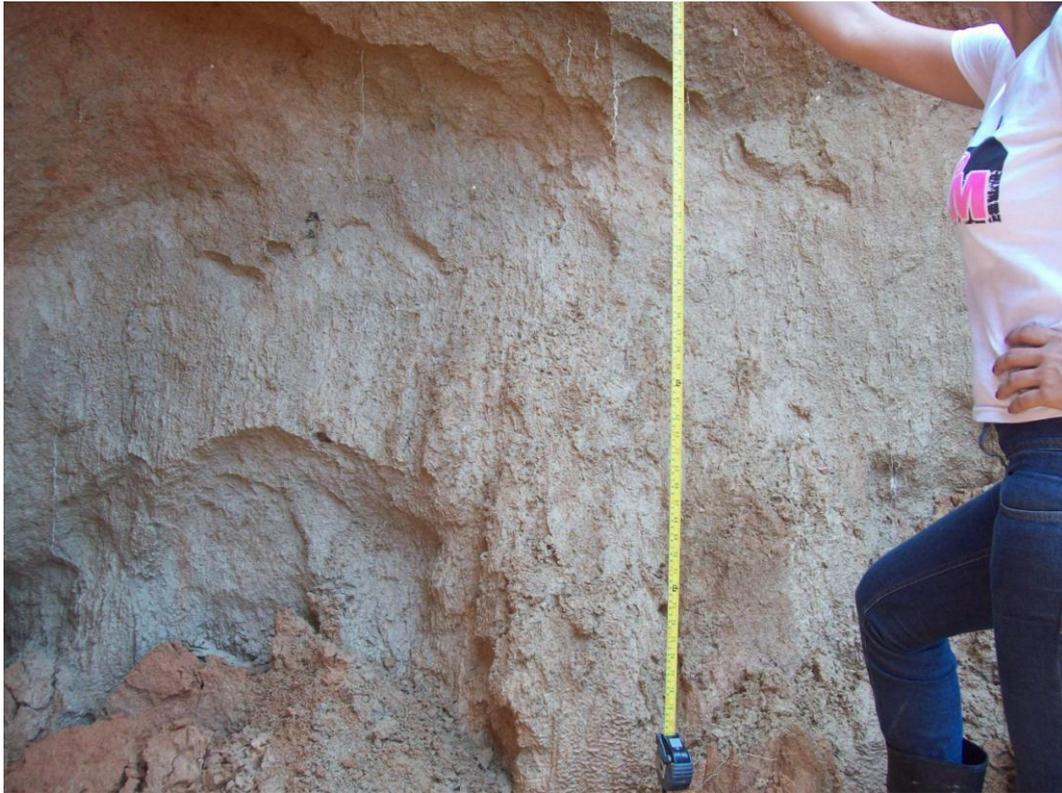
FIGURA 51. Área dos pinos CE 2.3 e 2.4, totalmente modificada pela ação da água, em janeiro de 2012, na comparação com os dois meses anteriores (Hugo Alves S. Loureiro, 2012).

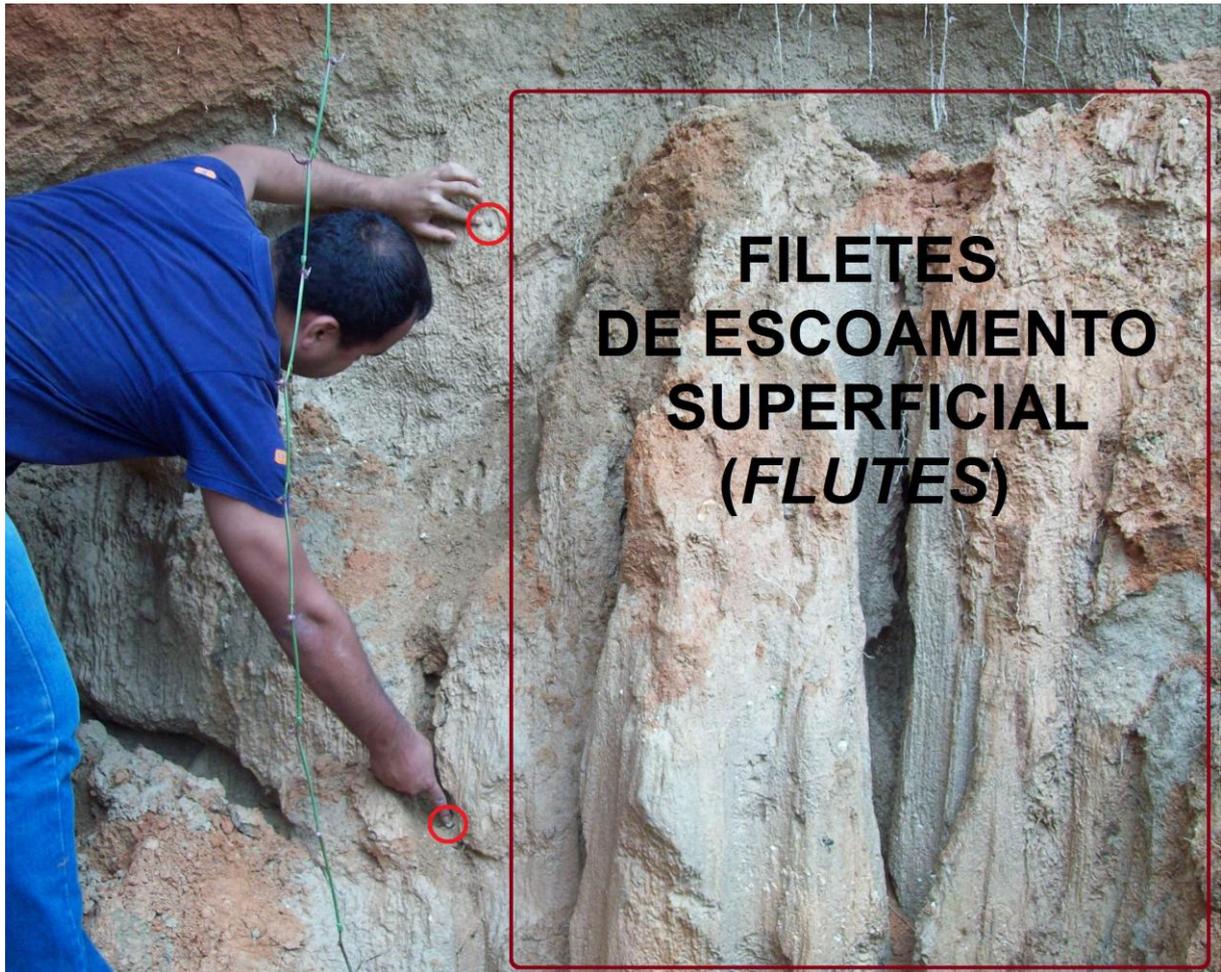
FIGURA 52. Área dos pinos CE 2.3 e 2.4 apresentando filetes subverticais de escoamento superficial (*flutes*) na alcova de regressão, em maio de 2011, mês de instalação dos pinos de erosão (Hugo Alves S. Loureiro, 2011).

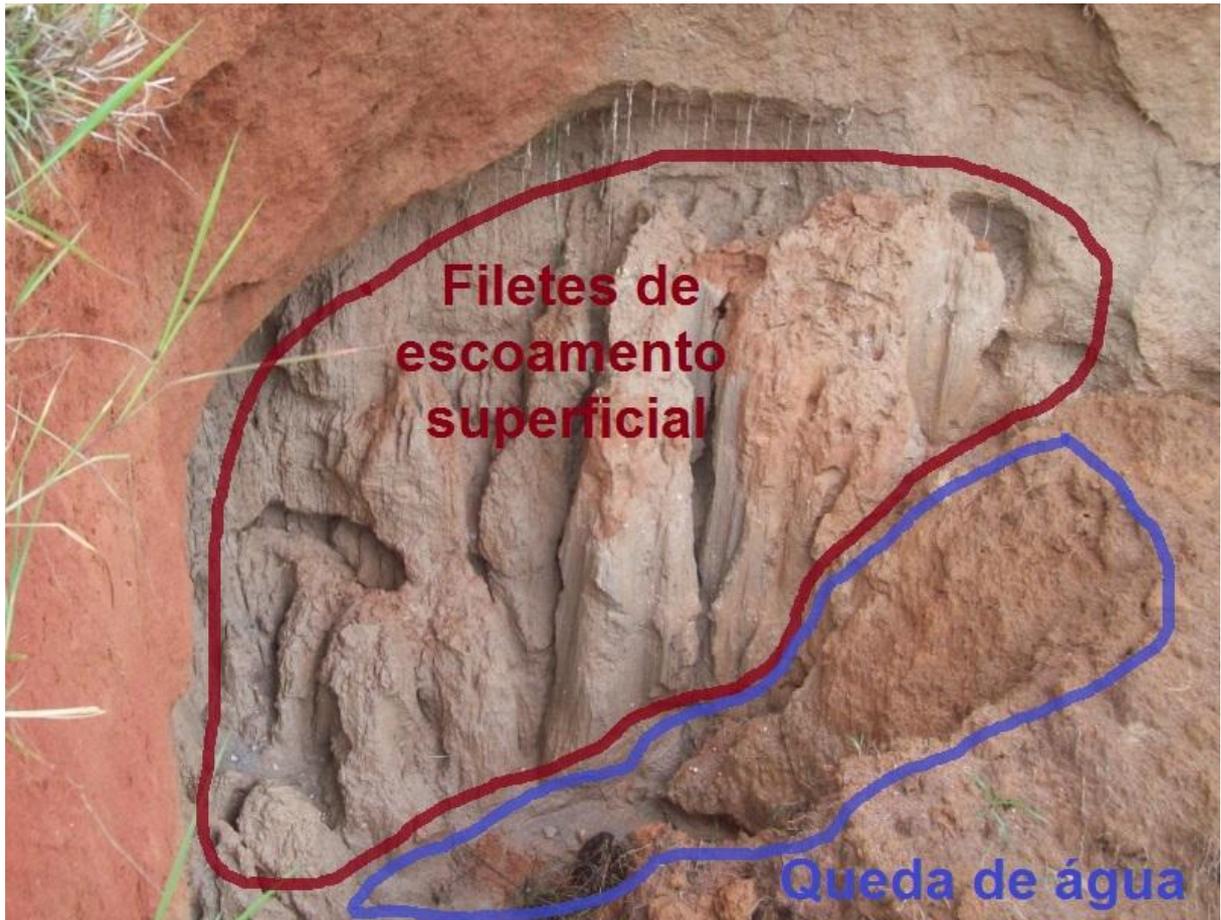
FIGURA 53. A erosão por queda de água atua no material das paredes da voçoroca e também remobiliza os sedimentos já solapados; foto de abril de 2011 (Hugo Alves S. Loureiro, 2011).

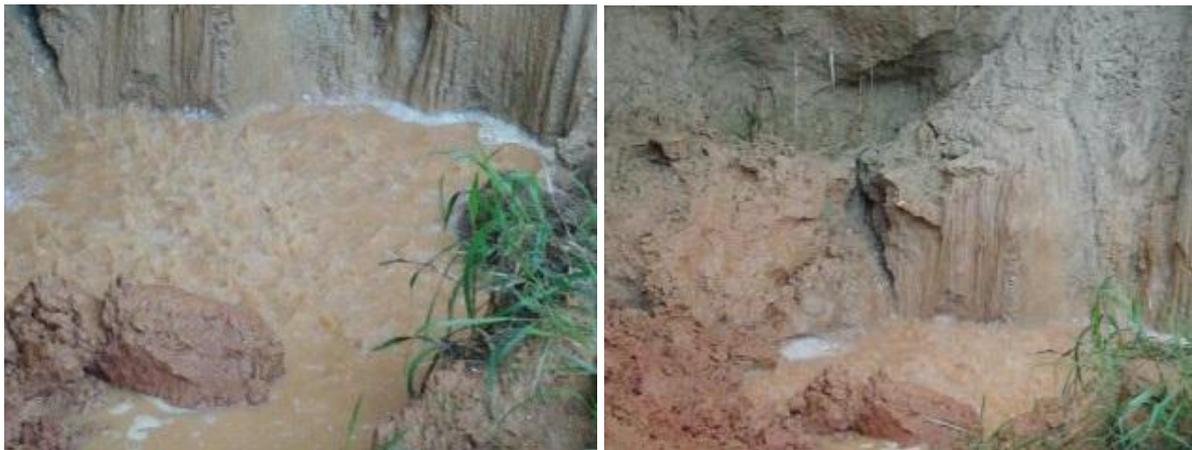
FIGURA 54. Formação de poça durante evento chuvoso, devido à queda de água dos fluxos superficiais concentrados, em 21 de maio de 2012 (Hugo Alves S. Loureiro, 2012).

Este subprocesso pode ser potencializado, principalmente, quando se formam poças, durante os eventos de chuva. As poças sofrem turbulências devido à queda das gotas, mas, principalmente, devido aos fluxos concentrados que caem com força, vindos das bordas da cabeceira da voçoroca, como se fossem pequenas cachoeiras. Tais fluxos se formam seguindo os caminhos preferenciais da água em superfície, a exemplo do bem demarcado caminho do gado que percorre toda a encosta até chegar à voçoroca (Figuras 54 e 55).

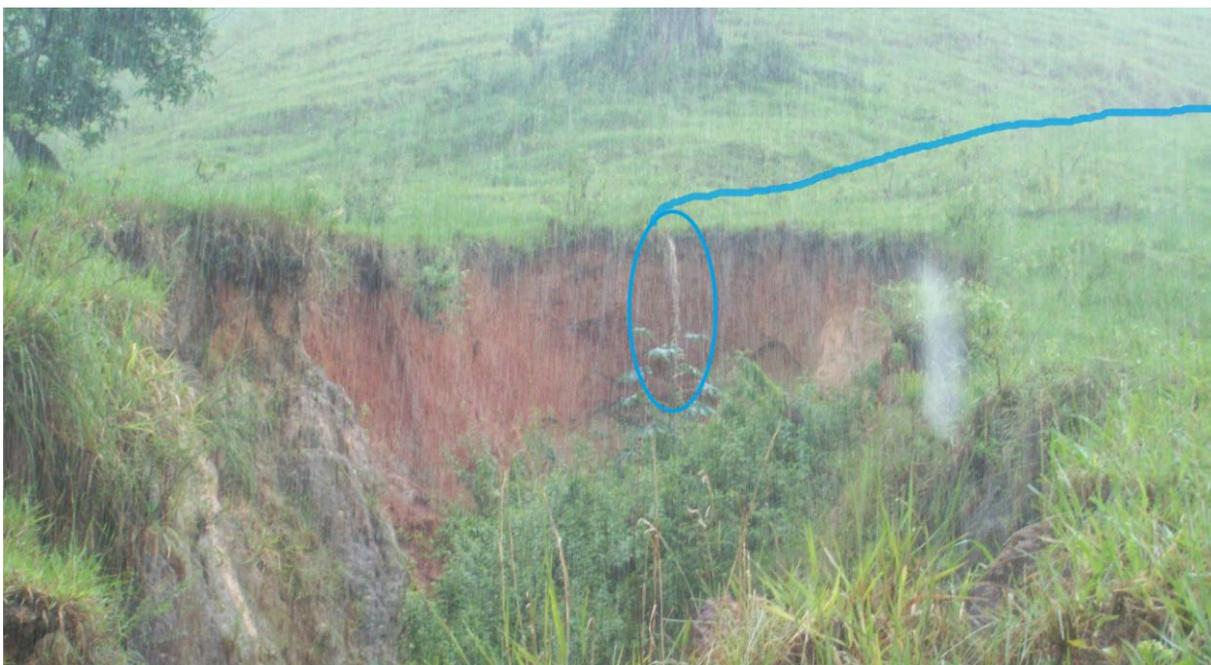
FIGURA 55. Durante eventos chuvosos, forma-se uma queda d'água na cabeceira, causada pelos fluxos concentrados gerados nos caminhos preferenciais, como o caminho de gado traçado na imagem registrada sob chuva intensa, em 15 de março de 2011 (Hugo Alves S. Loureiro, 2011).

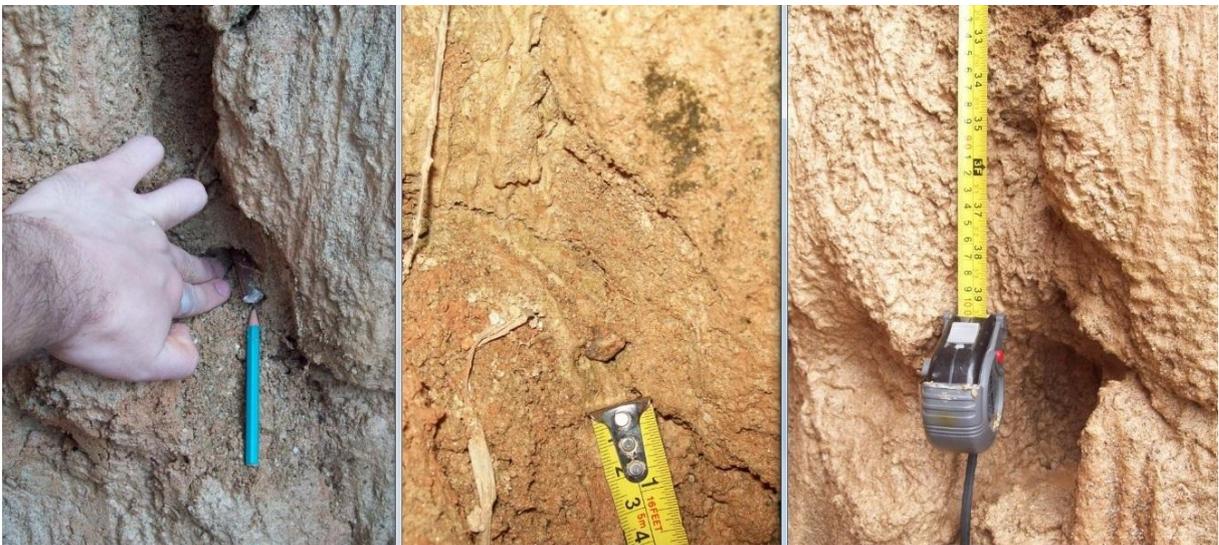
FIGURA 57. Pino CE 2.4 apresentou constantes mudanças nos monitoramentos de (a) maio, (b) setembro e (c) novembro de 2011 (Hugo Alves S. Loureiro, 2011).

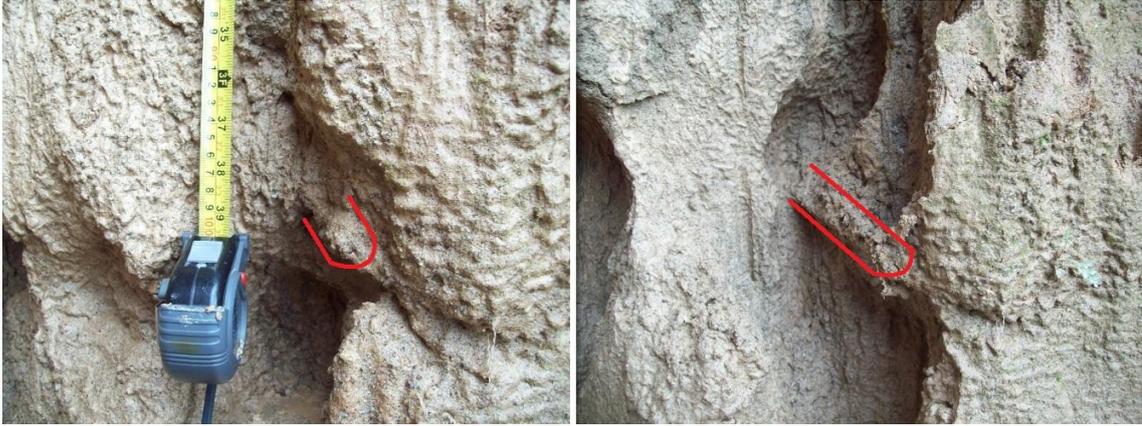
FIGURA 58. Pino CE 2.4 nos monitoramentos de novembro e dezembro de 2011, respectivamente (Hugo Alves S. Loureiro, 2011).

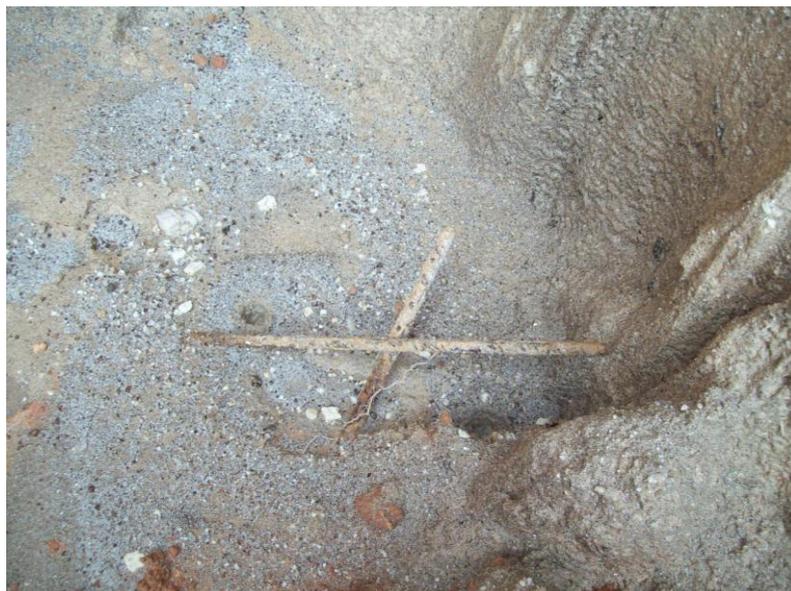
FIGURA 59. Material de fácil dispersão onde estavam os pinos CE 2.3 e 2.4 foi retrabalhado pela ação da água das chuvas, removendo-os (Hugo Alves S. Loureiro, 2012).

Por consequência desses processos e das poças, sua turbulência e a lavagem do material da parede e dos sedimentos nesta área, o pino CE 2.4 foi removido completamente. O mesmo ocorreu com o pino CE 2.3, cuja evolução de exposição acompanhou a daquele pino, principalmente em relação à pluviosidade do período. Em novembro e dezembro, o pino CE 2.3 apresentou exposição de 7,8 e 12,1 cm, respectivamente, e em seguida foi totalmente coberto por material solapado em janeiro, para finalmente ser registrada sua remoção (Figura 59).

Ambos foram removidos ou durante o mês de março de 2012, ou nos primeiros 10 dias de abril. Há esta dúvida em função de o registro de sua remoção ter ocorrido em visita emergencial a campo, em 11 de abril de 2012. Como não foi possível realizar o monitoramento ao final de abril, considerou-se para a tabela que os dois pinos foram removidos em março, uma vez que neste mês o material acumulado pelos últimos solapamentos impedia o monitoramento de ambos desses pinos com precisão, permitindo a dúvida de que estivessem soterrados, com ou sem remoção de seus locais originais.

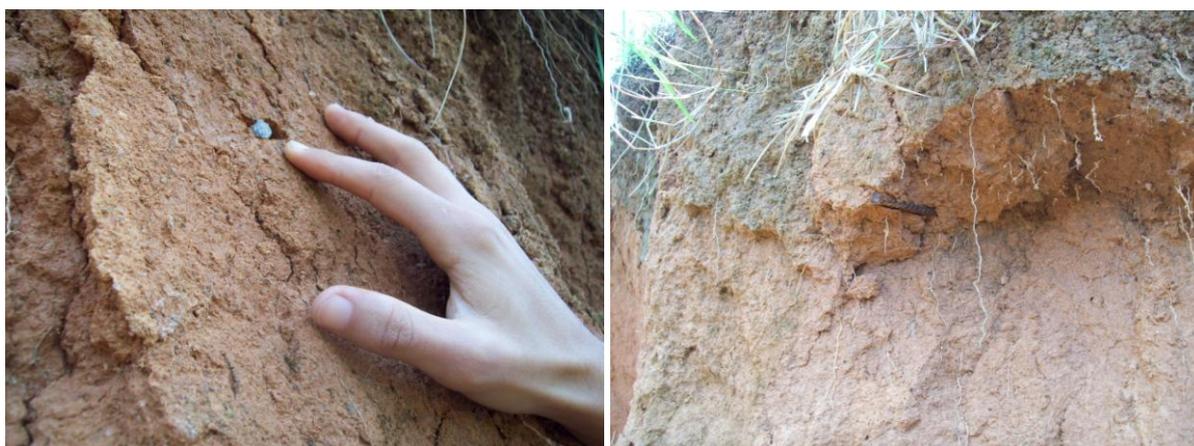
FIGURA 60. (a) Pino CD 1.1 na instalação dos pinos na voçoroca, em maio de 2011 (Hugo Alves S. Loureiro, 2011); (b) e no monitoramento de janeiro de 2012, registrando seu primeiro solapamento (Hugo Alves S. Loureiro, 2012).

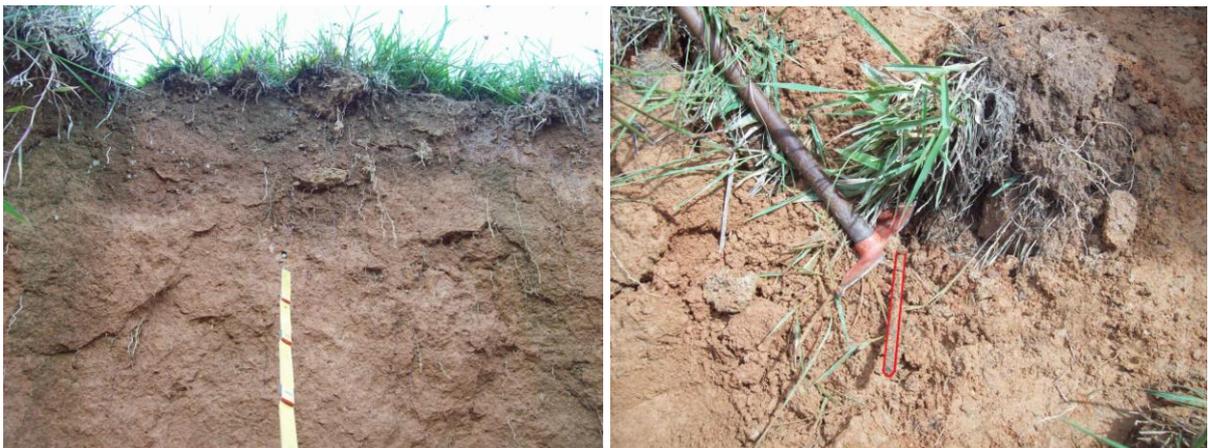
FIGURA 61. (a) Pino CE 2.1 na instalação dos pinos na voçoroca, em maio de 2011 (ponto prateado acima do metro de madeira) (Hugo Alves S. Loureiro, 2011); (b) e no monitoramento de janeiro de 2012 (em vermelho), soterrado pelo solapamento do solo a sua volta (Hugo Alves S. Loureiro, 2012).

Os pinos CE 2.1 e 2.2 caíram com o solapamento dos, pelo menos, 40 cm de solo onde estavam enterrados, que ocorreu no mês de janeiro de 2012, reflexo do incremento da pluviosidade nesse mês, com seus 348,1 mm de chuva. Estes pinos não haviam registrado nenhum solapamento de material durante os primeiros sete meses de monitoramento, e permaneceram sem exposição até então (Figura 61).

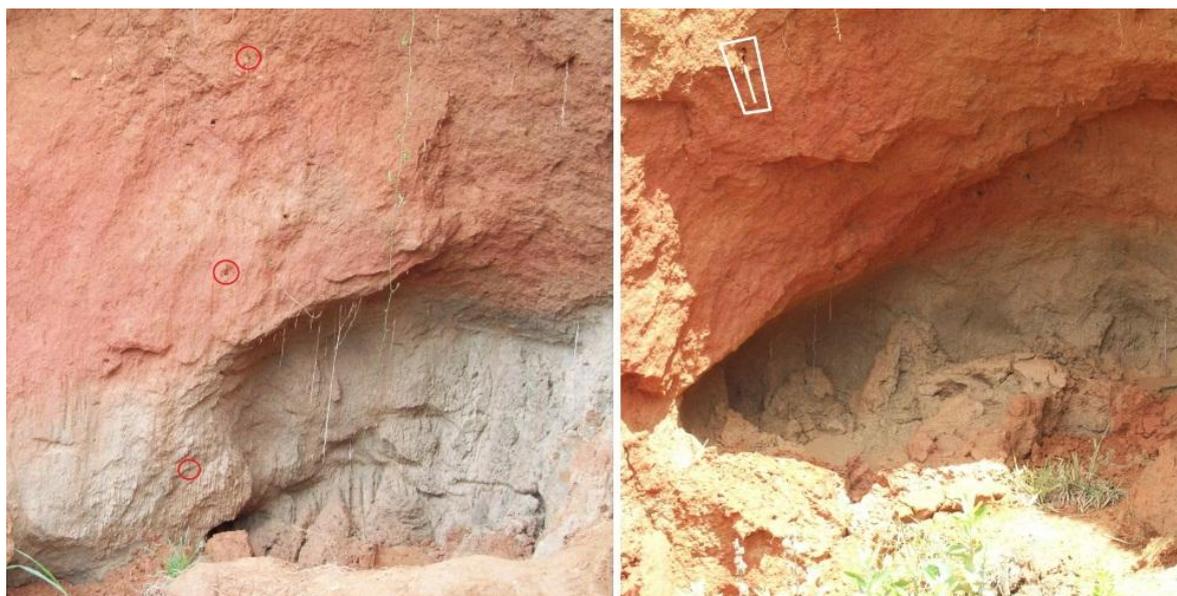
FIGURA 62. Comparação da 3ª coluna da CE da voçoroca: (a) em maio de 2011 (Hugo Alves S. Loureiro, 2011); (b) no monitoramento de janeiro de 2012, destacando-se (em branco) o pino CE 3.1 torto ou pendurado após solapamento do solo, e a remoção do pino CE 3.2 (Hugo Alves S. Loureiro, 2012).
