**UNIVERSIDADE FEDERAL DO RIO DE JANEIRO - UFRJ**

**MONITORAMENTO E DIAGNÓSTICO DE ÁREAS DEGRADADAS NA  
BACIA HIDROGRÁFICA DO RIO SÃO PEDRO (RJ) – Estudos  
Experimentais em Voçoroca e Utilização de Geotêxteis de Fibra de  
Bananeira**

Dissertação de Mestrado apresentada ao Programa de Pós-Graduação em Geografia (Planejamento e Gestão Ambiental), Instituto de Geociências, Centro de Ciências Matemáticas e da Natureza, Universidade Federal do Rio de Janeiro, como requisito parcial à obtenção do título de Mestre em Ciências.

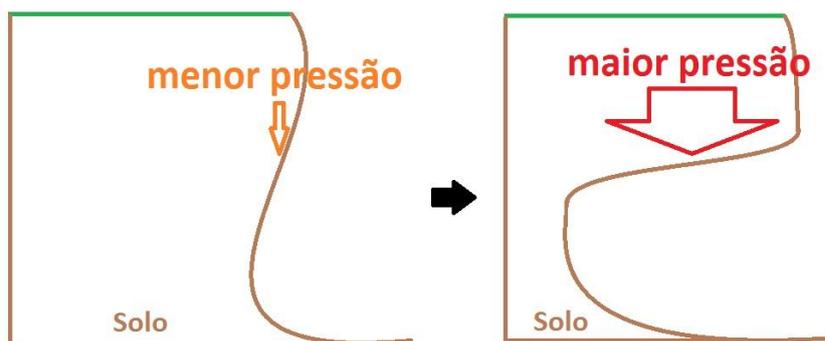
FIGURA 63. Representação esquemática da pressão sobre a massa de solo na alcova de regressão (Hugo Alves S. Loureiro, 2012).

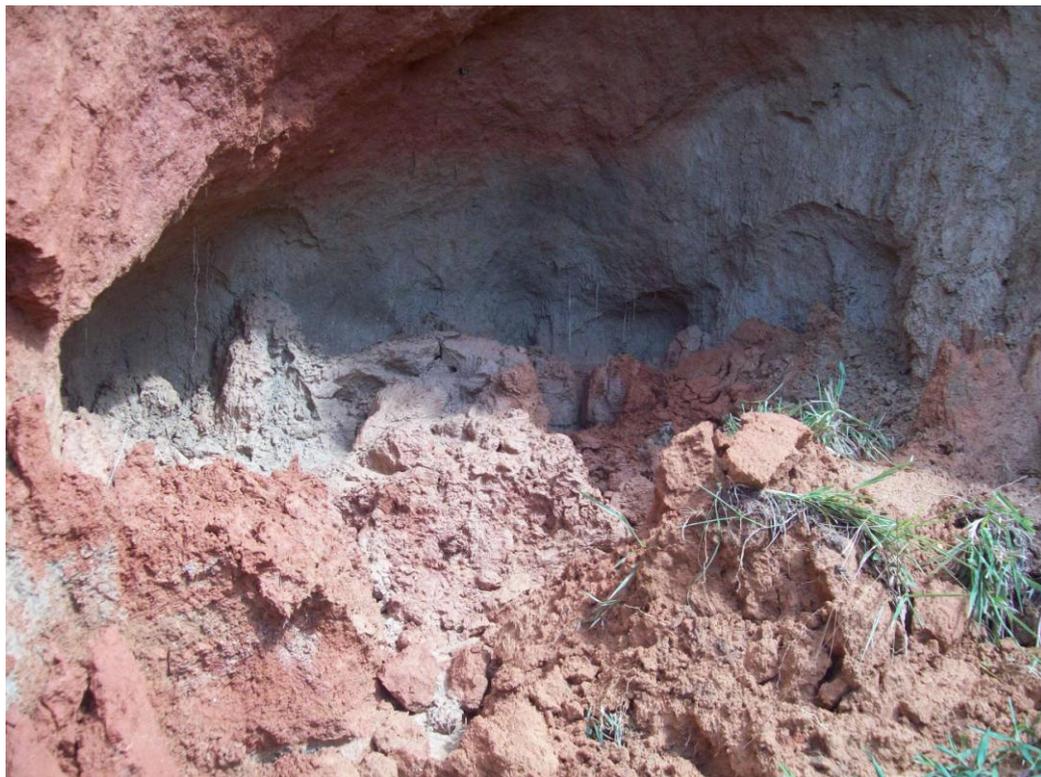
FIGURA 64. Material solapado na área da alcova de regressão, registro de janeiro de 2012 (Hugo Alves S. Loureiro, 2012).

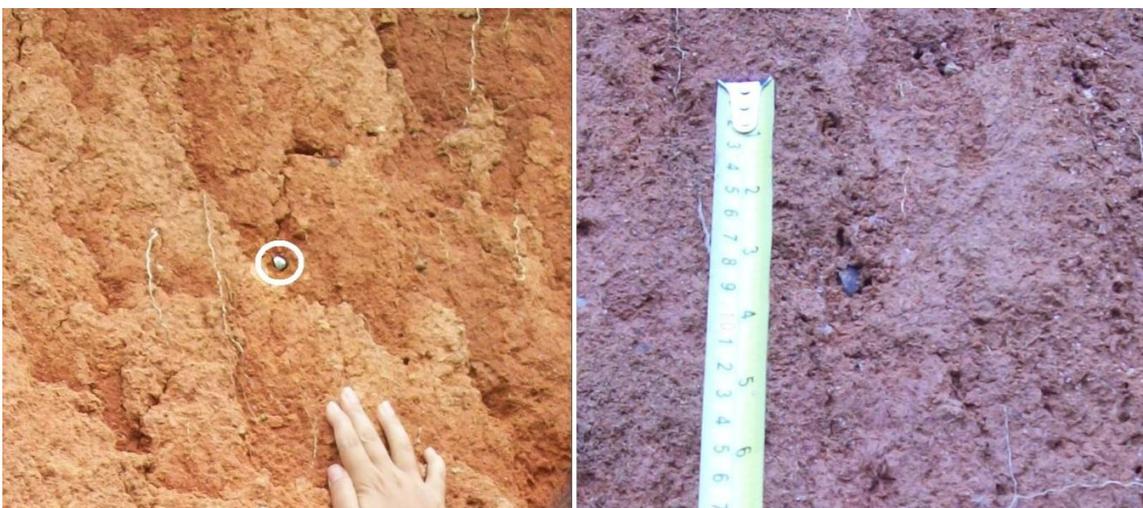
FIGURA 66. Pino PE 3.1 instalado com 0,5 cm de exposição, em maio de 2011 (a); e totalmente coberto por partículas retrabalhadas de solo, em novembro de 2011 (b) (Hugo Alves S. Loureiro, 2011).

De volta à tabela 5, nota-se que os pinos PE 3.1 e 3.2 dão dois interessantes exemplos, ambos registrados em novembro de 2011, sobre seus recobrimentos, que puderam ser verificados em diferentes áreas da voçoroca, além das tão discutidas situações ocorridas na área CE da feição. O primeiro pino da 3ª coluna da PE, área próxima à CE, teve cobertos seu 0,5 cm anteriormente exposto devido à lavagem das partículas de solo na parede durante evento(s) chuvoso(s), como é possível notar na comparação da figura 66.

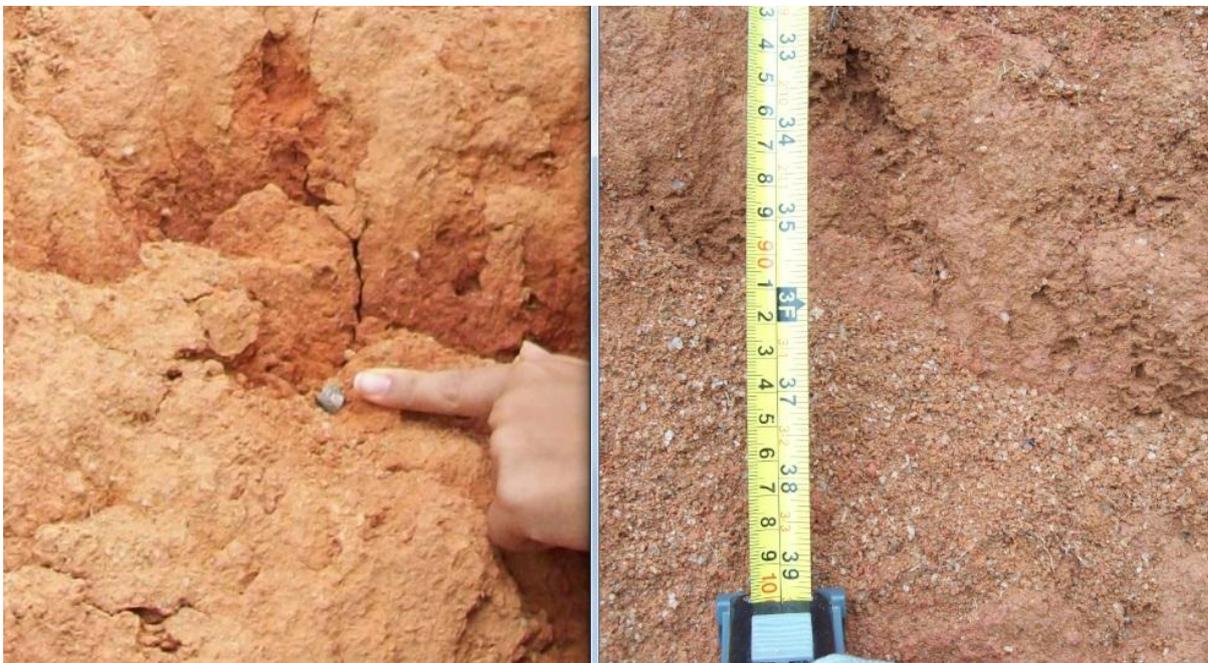
FIGURA 67. Pino PE 3.2 (a) em maio de 2011 e (b) em novembro de 2011, coberto por partículas friáveis ou soltas (Hugo Alves S. Loureiro, 2011).

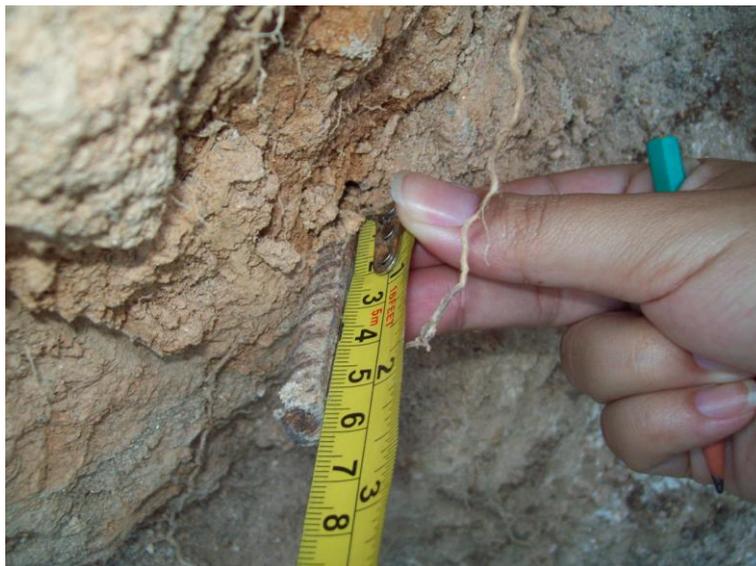
FIGURA 68. Pino PAT 3.1 registrou 6,0 cm de exposição em agosto (Hugo Alves S. Loureiro, 2011).

Os resultados da área denominada “Patamar” (PAT) merecem algumas considerações. De acordo com a tabela 5, vê-se que o pino PAT 3.1 teve um significativo resultado de avanço de exposição entre os meses de julho e agosto, períodos secos, que registraram, respectivamente, 27,4 mm e 47,4 mm de chuva, com máximas pouco superiores a 12 e 13 mm (Figura 56). Essa exposição passou de 1,6 cm, em julho, para 6,0 cm, no monitoramento de agosto de 2011 (Figura 68). Há para isso uma hipótese científica, de que tenha ocorrido o solapamento de solo por rupturas de tensão, devido principalmente à maior secura do ambiente, constatado inclusive pelo aspecto bastante seco da vegetação (Figura 69a) e, também, do solo (Figura 69b). Há, também, uma hipótese do caráter “sabedoria popular”, resultado de comunicação direta com o responsável pela fazenda, Sr. Carlos Alberto (Carlinhos), ao afirmar que “o gabo coça a cabeça” em barrancos como o que se chamou de patamar.

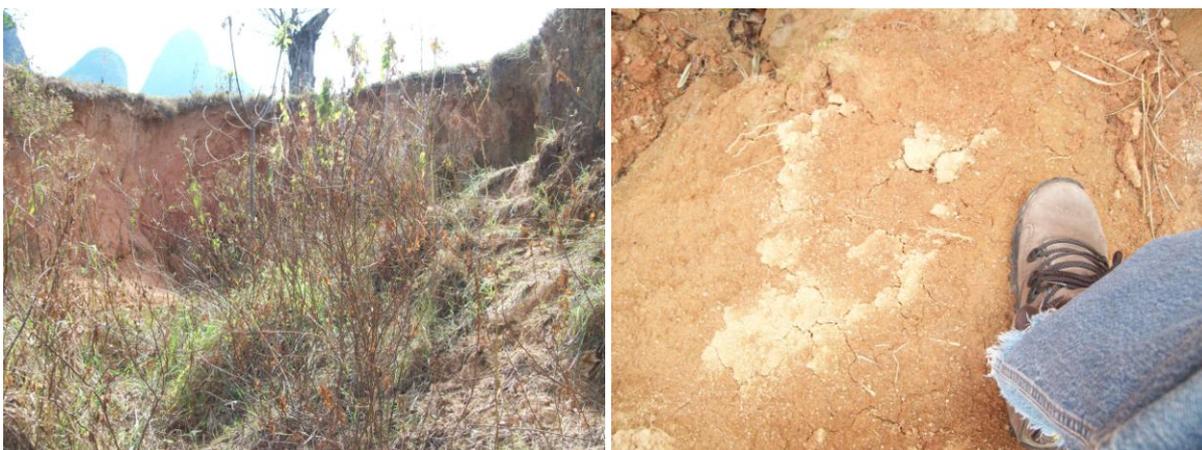
FIGURA 69. Agosto de 2011 surpreendeu pelo aspecto seco em campo (Hugo Alves S. Loureiro, 2011).

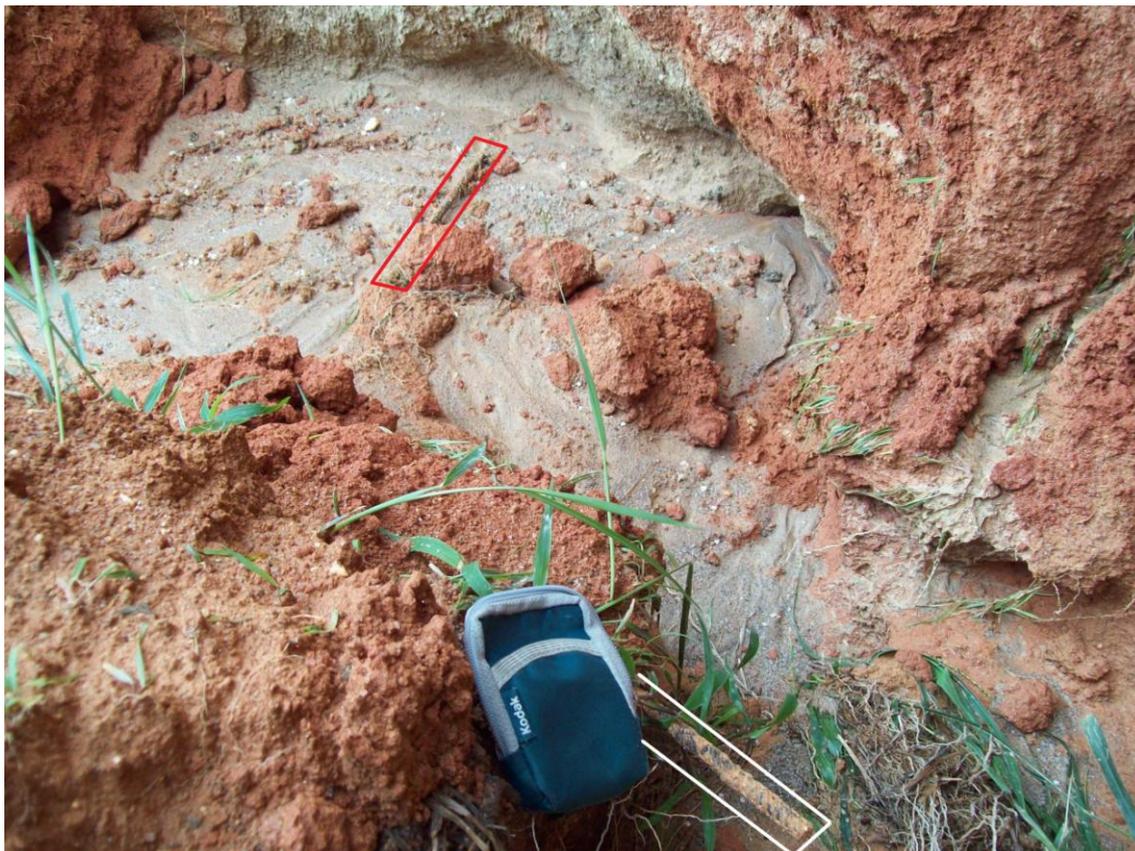
FIGURA 70. Pinos CE 2.2 (destacado de branco) e CE 3.2 (destacado de vermelho) removidos junto ao solapamento do solo; registro de abril de 2012 ( Hugo Alves S. Loureiro, 2012).

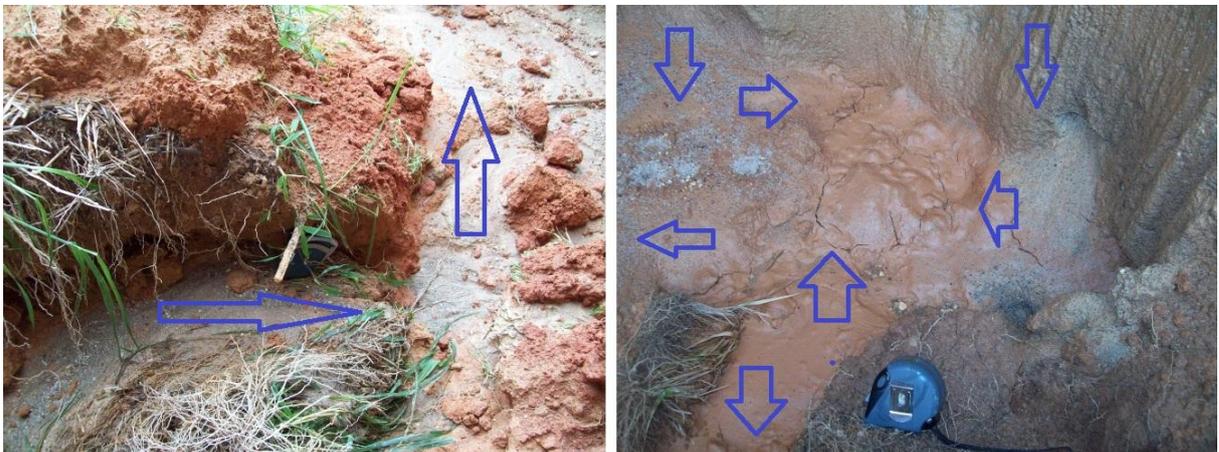
FIGURA 73. Material de solo erodido das paredes e das bordas é gradativamente transportado pelos fortes fluxos de água das chuvas, principalmente aqueles vindos da cabeceira para dentro da voçoroca (a); e as partículas finas depositam-se por cima das mais grosseiras quando a suspensão do solo seca, sendo mais fáceis de serem carregadas pelos fluxos em novos eventos pluviométricos (Hugo Alves S. Loureiro, 2012).

transporte gradativo pelas águas das chuvas para a base da encosta e os canais fluviais, através de uma triagem natural que carrega primeiramente as partículas mais finas do solo (Figuras 73 e 74). Excetua-se esta afirmação caso alguma intervenção seja realizada de modo a utilizar, na própria voçoroca, esse material desprendido das paredes e depositado em sua base, como por exemplo, alguma medida de recuperação, ou reabilitação, da feição erosiva, ou contenção do avanço da erosão. É pertinente citar, também, que nesta dissertação não se dispôs de meios para calcular o tempo que esse solo erodido, depositado na base da feição, pode levar para sair de dentro da voçoroca.

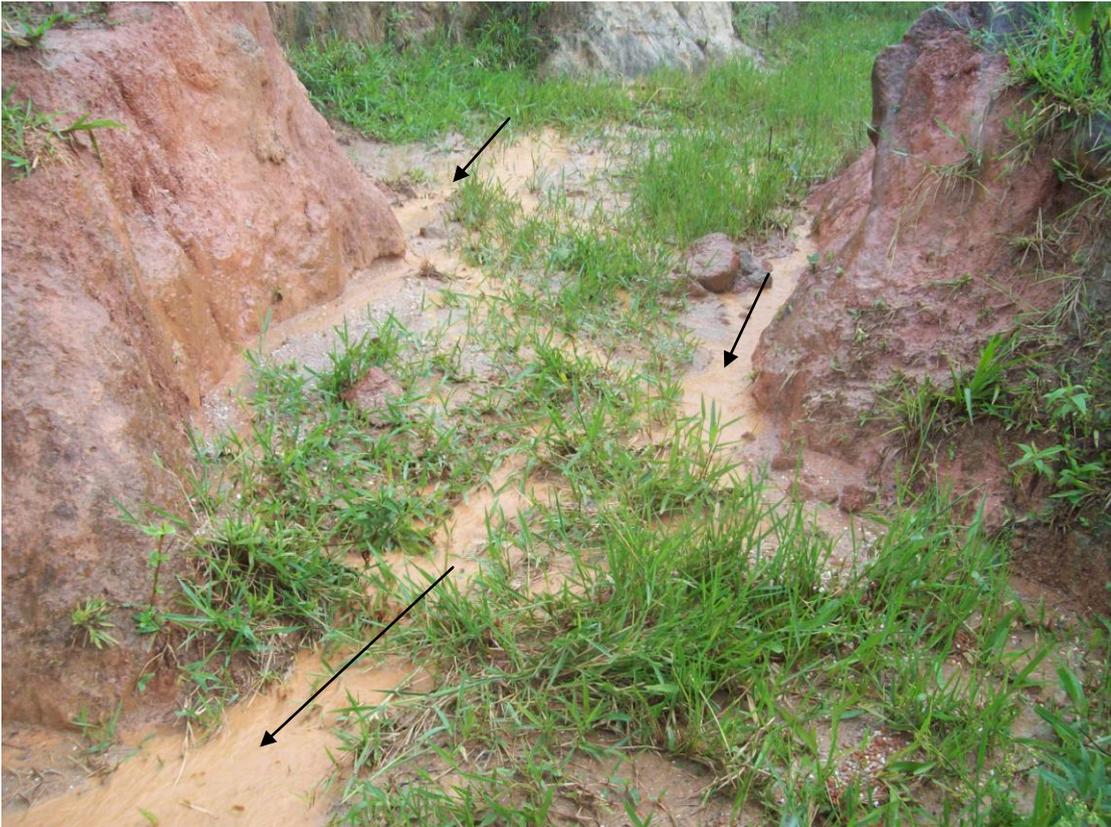
FIGURA 74. Intensos fluxos de escoamento superficial, com abundância de sedimentos transportados, durante grande evento chuvoso em março de 2011, com registro de 376,1 mm de pluviosidade total (Hugo Alves S. Loureiro, 2011). Fonte do dado: Agência Nacional de Águas (ANA).

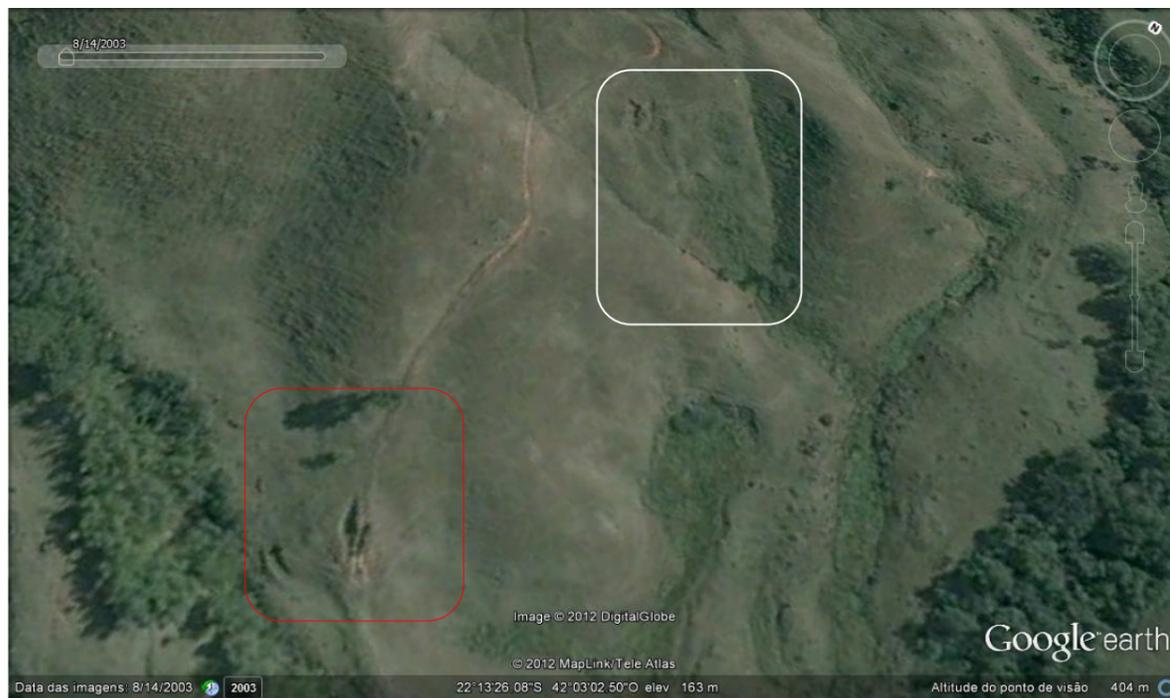
FIGURA 75. Imagem do *Google Earth* de 14 de agosto de 2003. Em vermelho a área da voçoroca monitorada. Em branco a área dos dois grandes voçorocamentos da fazenda. Nota-se que nos locais onde se encontram as três voçorocas já há incisões no solo, sendo a maior delas referente à voçoroca monitorada.

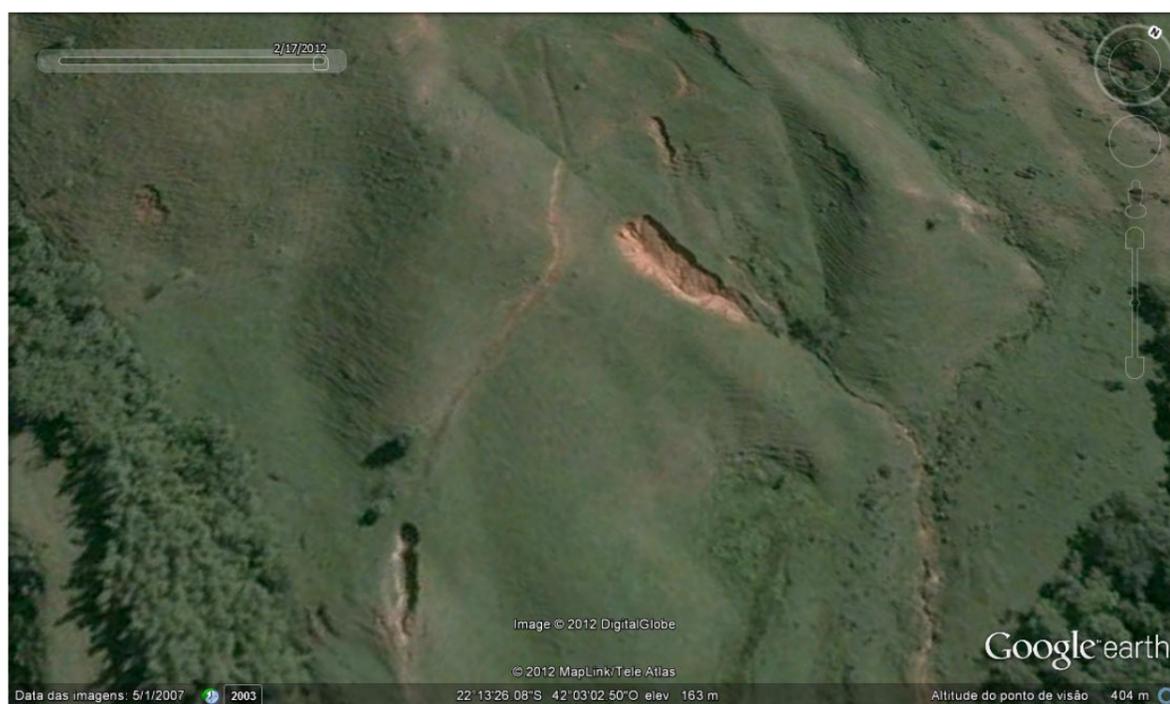
FIGURA 76. Imagem do *Google Earth* de 1º de maio de 2007. Em um período de menos de quatro anos, a evolução da maior voçoroca já aparentava ser bastante acelerada. A voçoroca monitorada também apresentou boa evolução.

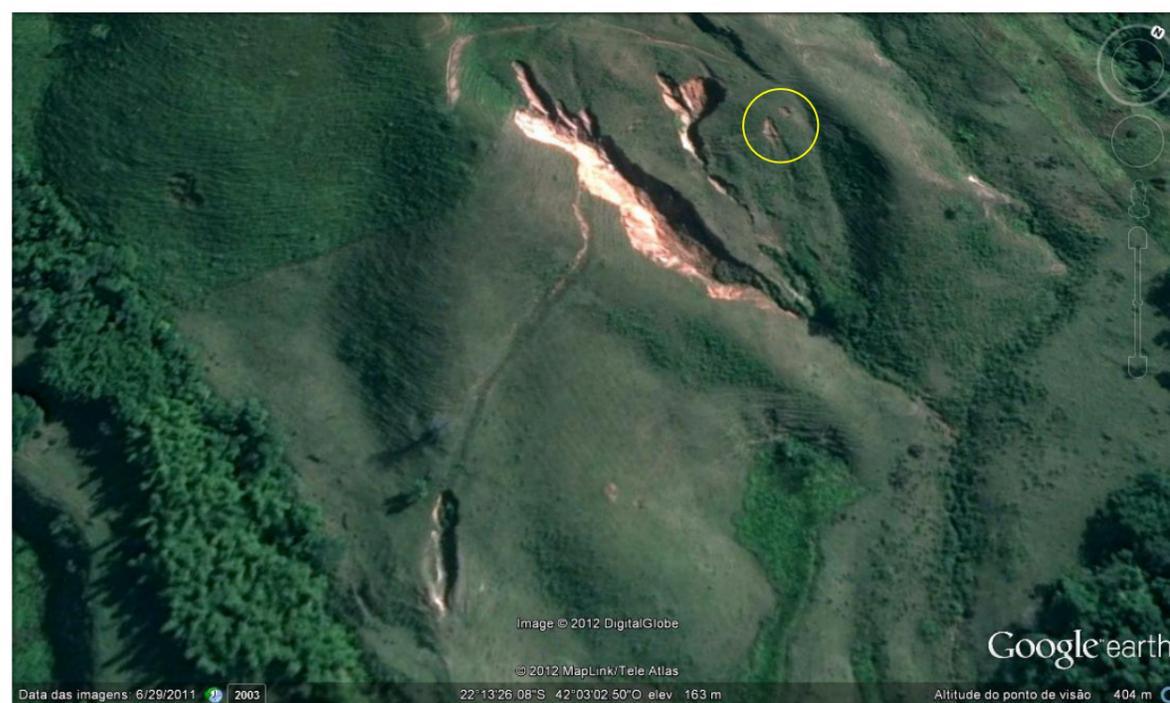
FIGURA 77. Imagem do *Google Earth* de 29 de junho de 2011, mostrando a configuração mais atualizada da evolução das feições. Em mais quatro anos, o avanço das duas voçorocas maiores é surpreendente. É perceptível um avanço também da voçoroca monitorada, porém, mais modesto. Destacados em amarelo, um deslizamento que poderá originar uma voçoroca (à esquerda) e o início de uma nova voçoroca, atualmente em evolução (à direita).

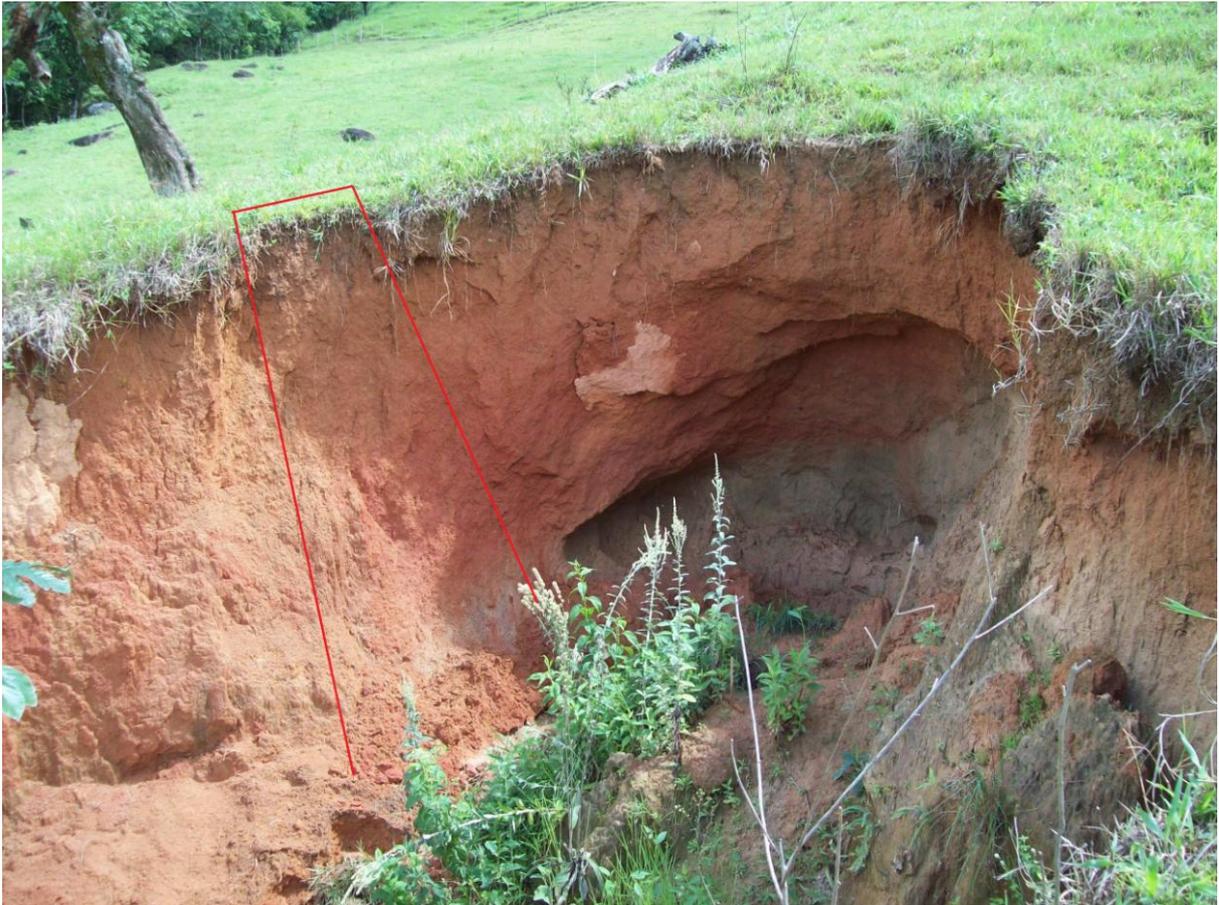
FIGURA 78. Destacada em vermelho a área por onde recuou a borda e solapou solo da parede da voçoroca monitorada, em março de 2012 (Hugo Alves S. Loureiro, 2012).

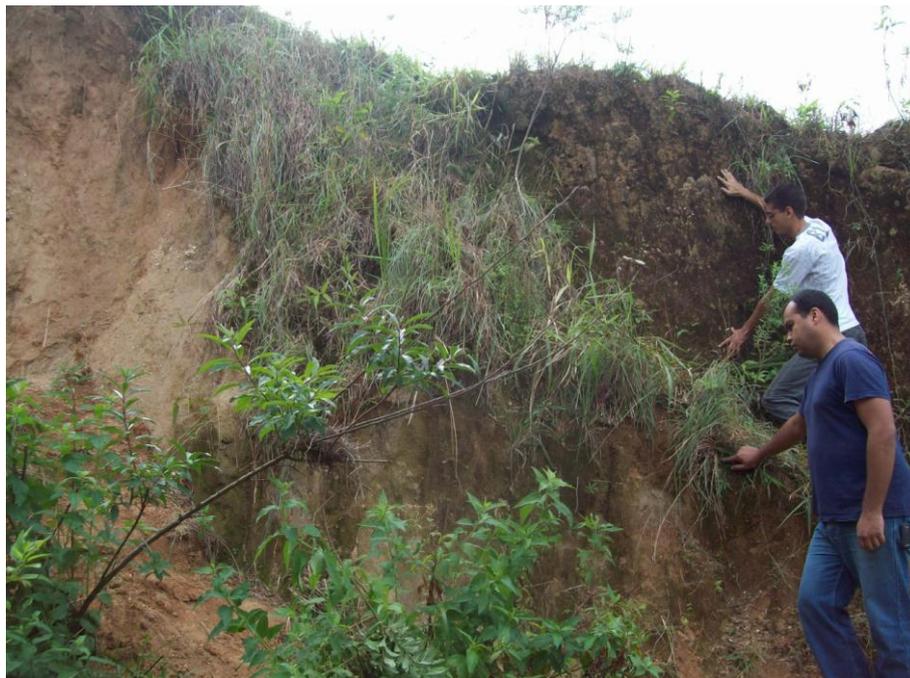
FIGURA 79. Lateral direita da voçoroca possui parte ativa, mas predomina a estabilidade conferida pela revegetação natural (Hugo Alves S. Loureiro, 2011).

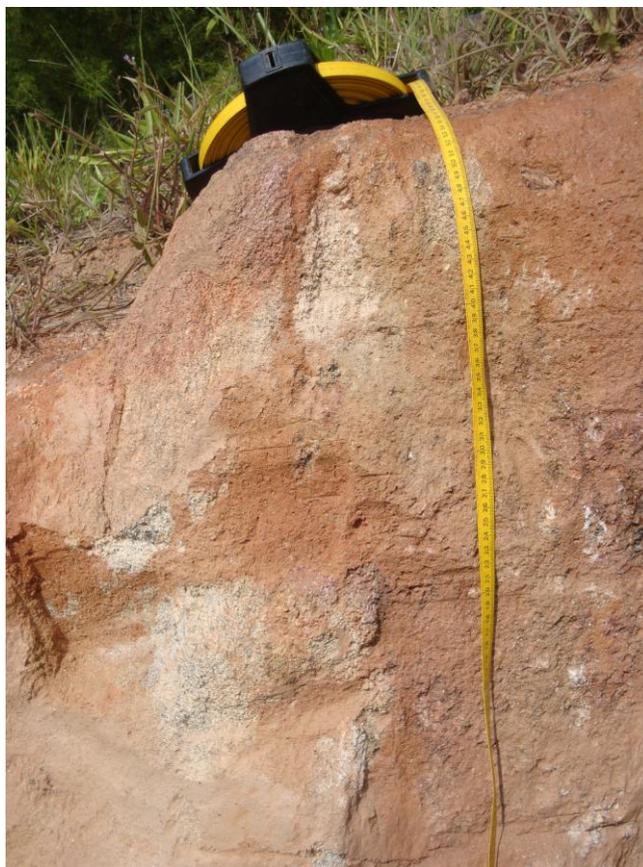
FIGURA 80. Saída esquerda da voçoroca apresenta saprolito e “escamas” (Hugo Alves S. Loureiro, 2011).

Em SE e SD, apesar das somas dos teores de silte e areia fina apresentarem-se de elevada suscetibilidade à erosão, com variação entre 395 e 547 g/Kg da TFSA nessas amostras, tendem a ter reduzida erosão, devido a algumas características percebidas na figura 80, como crostas de vegetação ou escamas (OLIVEIRA, 2005), formadas pela acumulação de materiais do solo e pela presença de materiais mais grosseiros, constituindo um solo bastante duro. Estes podem ser os motivos para a amostra SE 0 – 0,5 m ter sido classificada como areia franca.

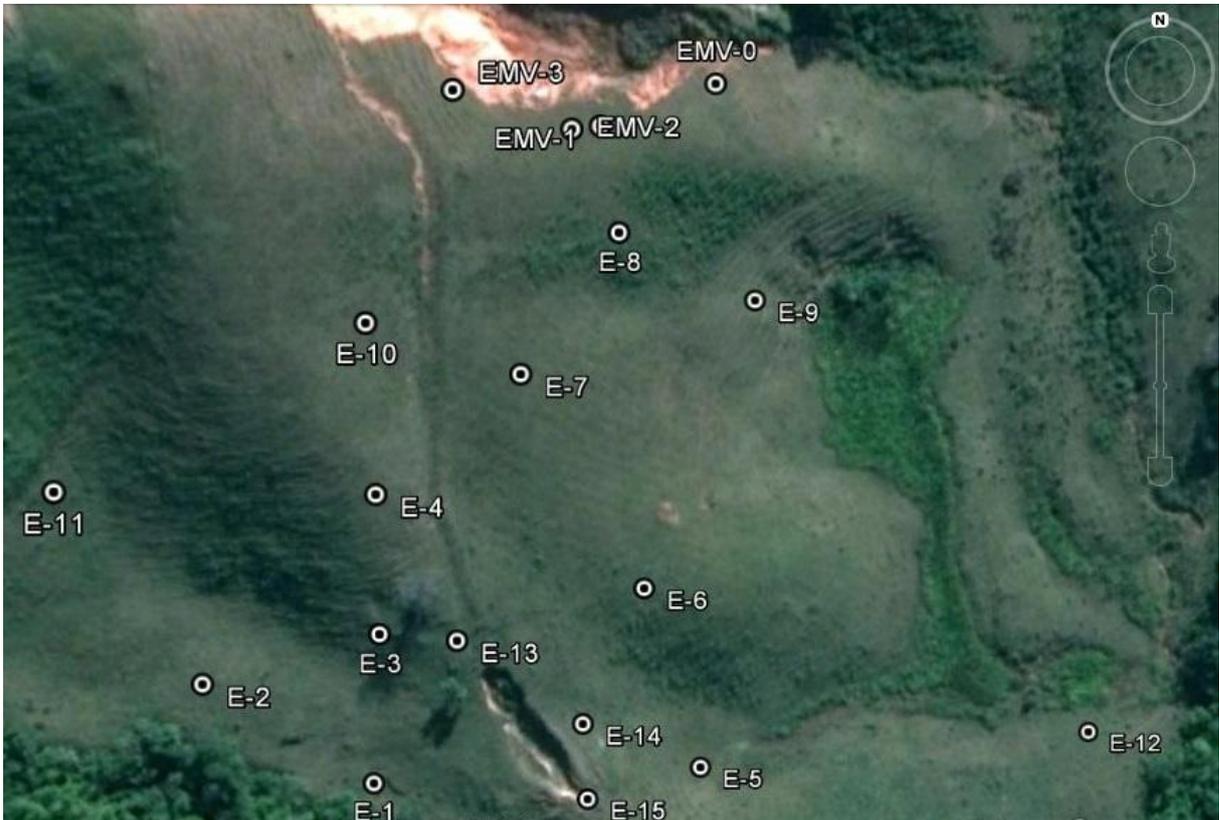
FIGURA 81. Distribuição dos pontos de coleta nas encostas da área de estudo. “E” significa “encostas” e “EMV” significa “Encosta da Maior Voçoroca”. Fonte: Google Earth, 2013.

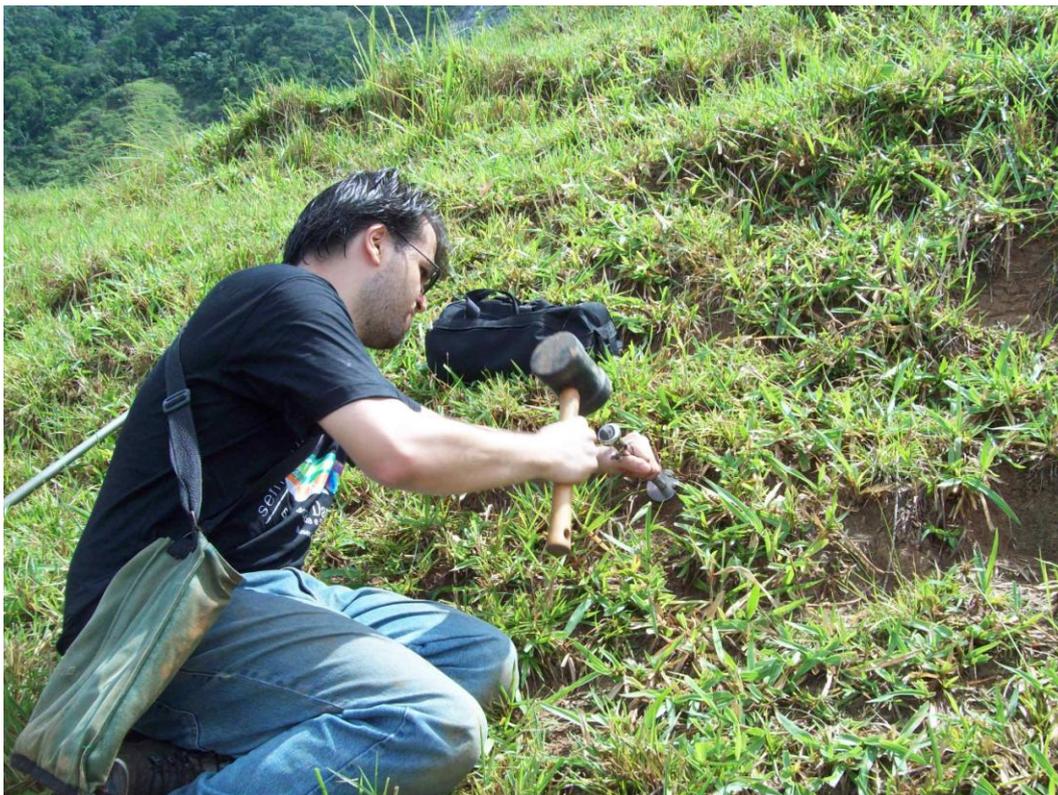
FIGURA 82. Coleta da amostra volumétrica no ponto E-4 apresentou elevada densidade aparente e baixa porosidade, devido a forte presença de terracetes (Sara Regina de A. Neves, 2012).

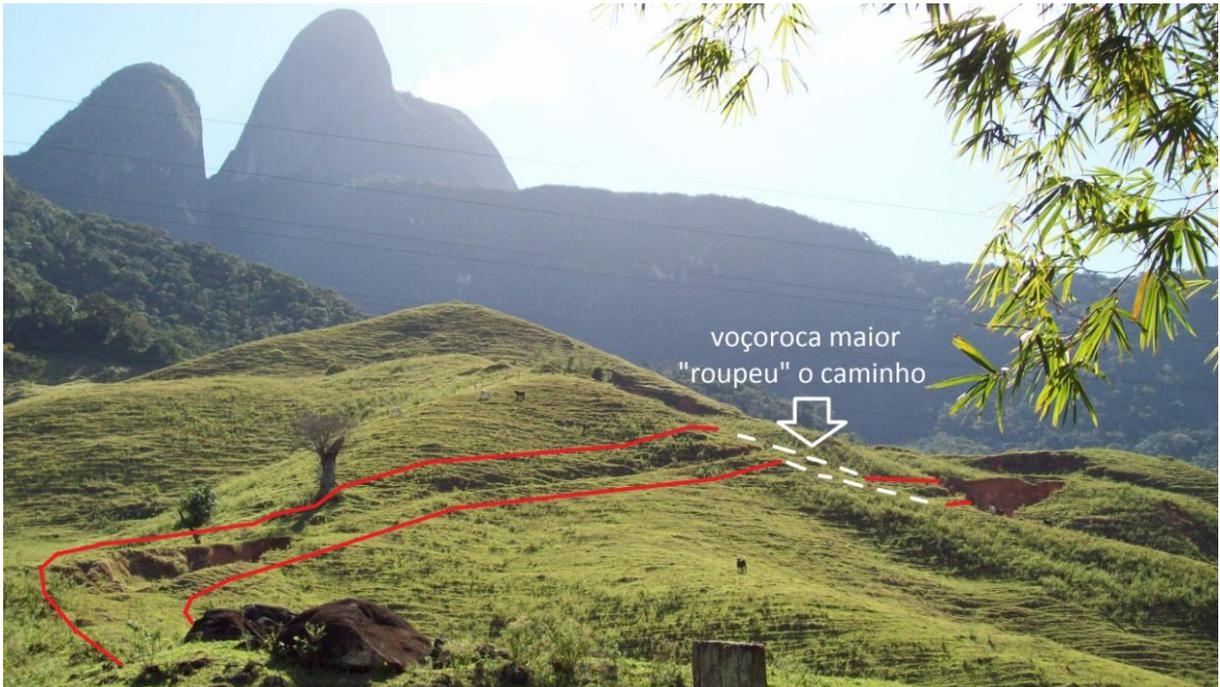
FIGURA 83. Representação de partes do traçado de antiga estrada, fortemente marcada no terreno, desde o começo do caminho que chega à saída da voçoroca monitorada para além das cabeceiras das voçorocas maiores (Hugo Alves S. Loureiro , 2012).

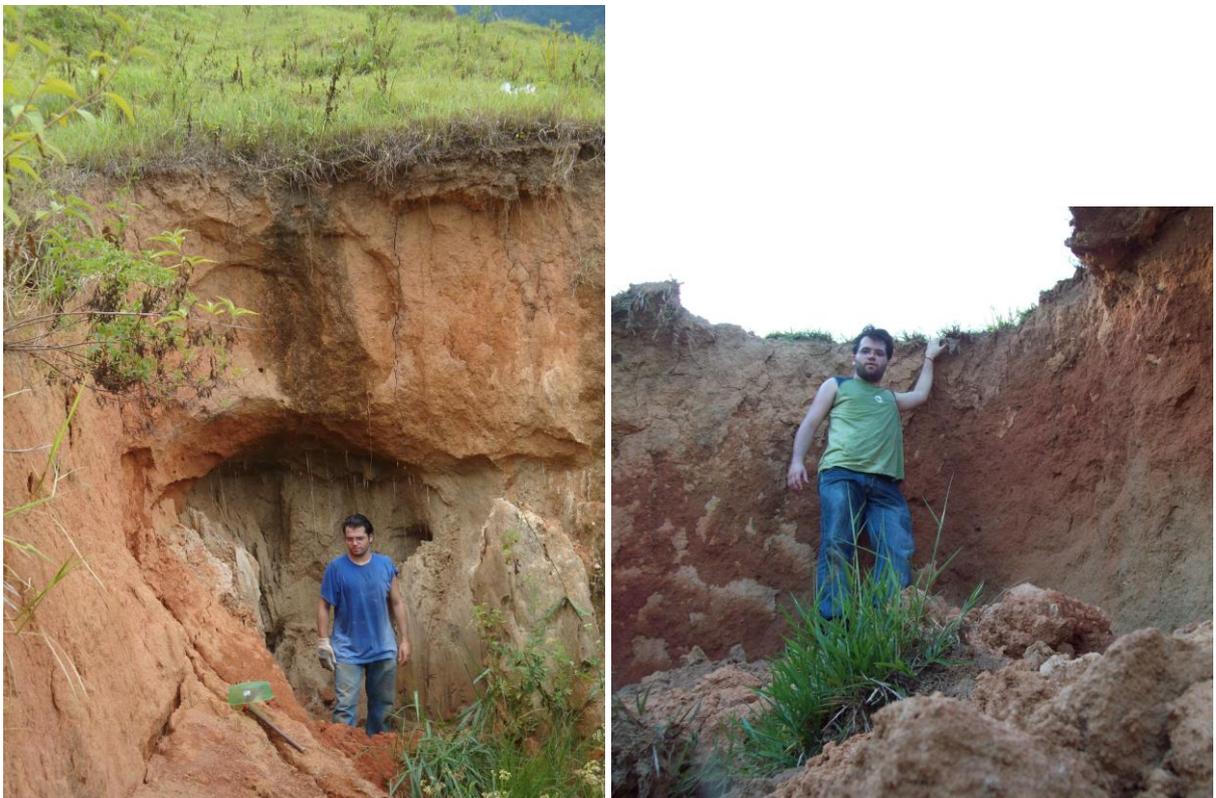
FIGURA 84. (a) Voçoroca monitorada em fevereiro de 2011, com alcova de regressão em atividade (Stella P. Mendes, 2011); (b) em dezembro de 2012 a alcova de regressão encontrava-se completamente entulhada de sedimentos (Hugo Alves S. Loureiro, 2012).

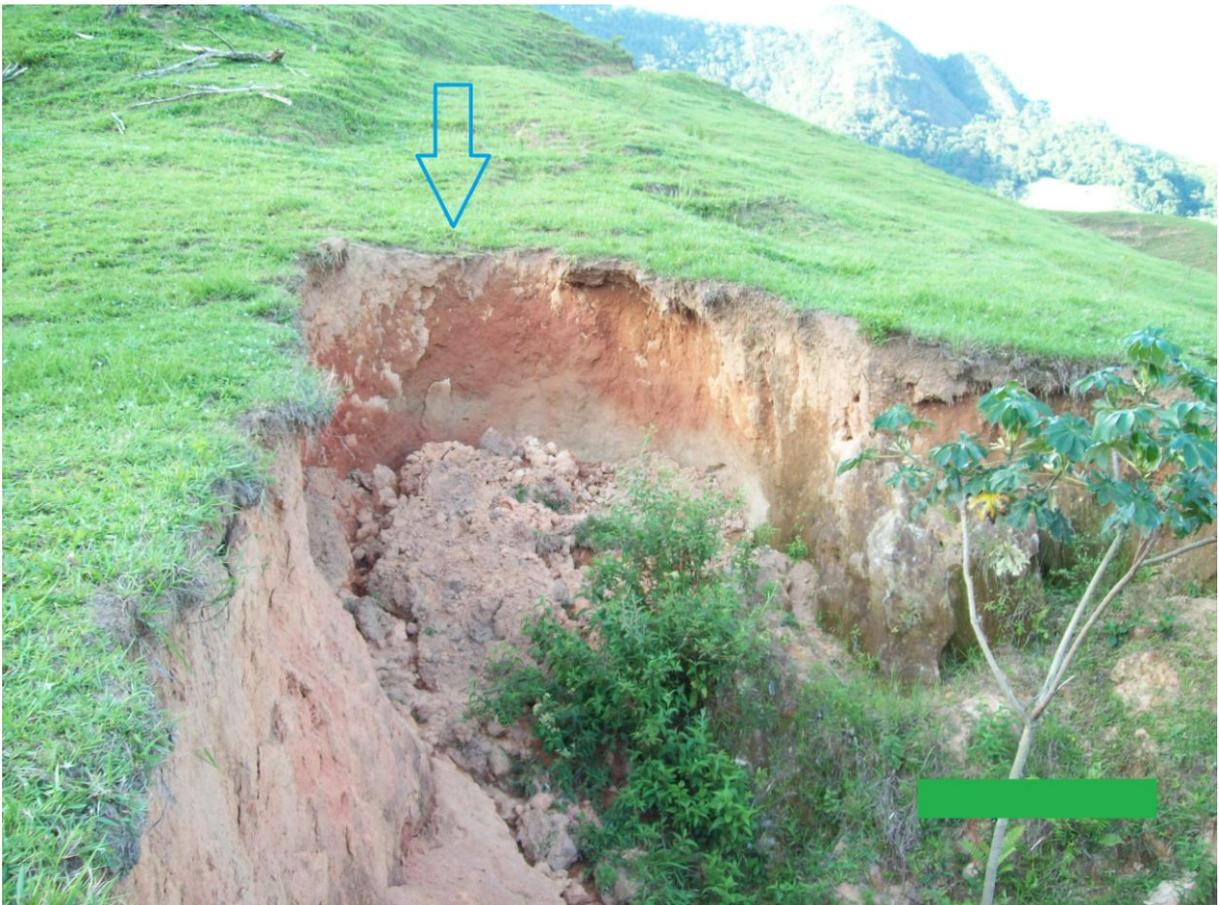
FIGURA 85. Voçoroca em dezembro de 2012. Desde a última ida a campo (maio de 2012), a cabeceira recuou notadamente. O solo da parede solapou e soterrou toda a alcova de regressão, modificando bastante o visual que se habituou a ter da cabeceira, durante mais de dois anos de visitas ao local (Hugo Alves S. Loureiro, 2012).

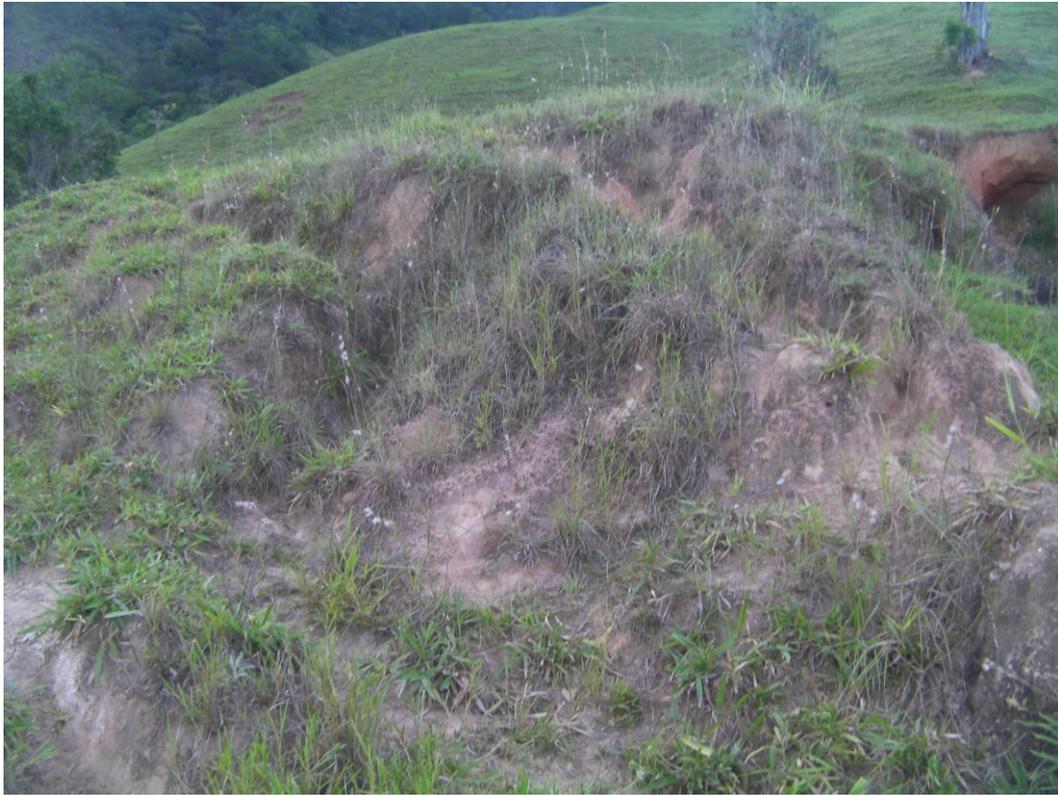
FIGURA 86. Área-teste em 1º de março de 2012, antes do retaludamento, com presença marcante de terracetes de pisoteio de gado (José Fernando R. Bezerra, 2012).

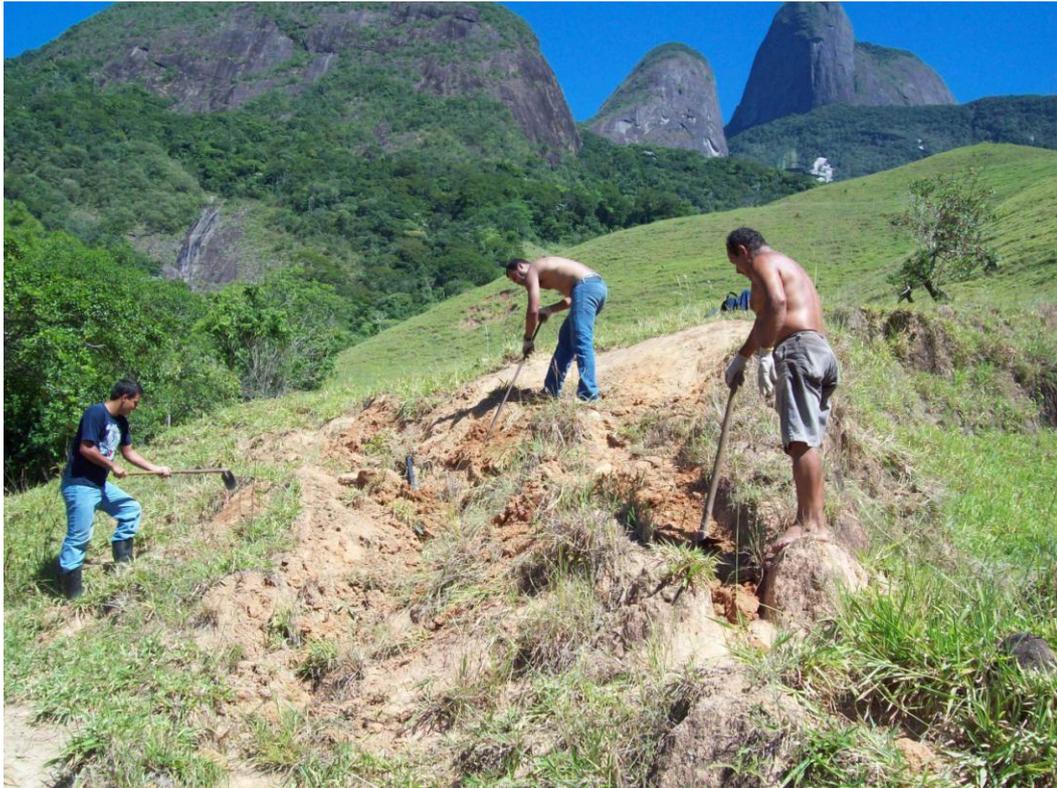
FIGURA 87. Retaludamento manual do trecho da encosta para recuperação (LAGESOLOS, 2012).

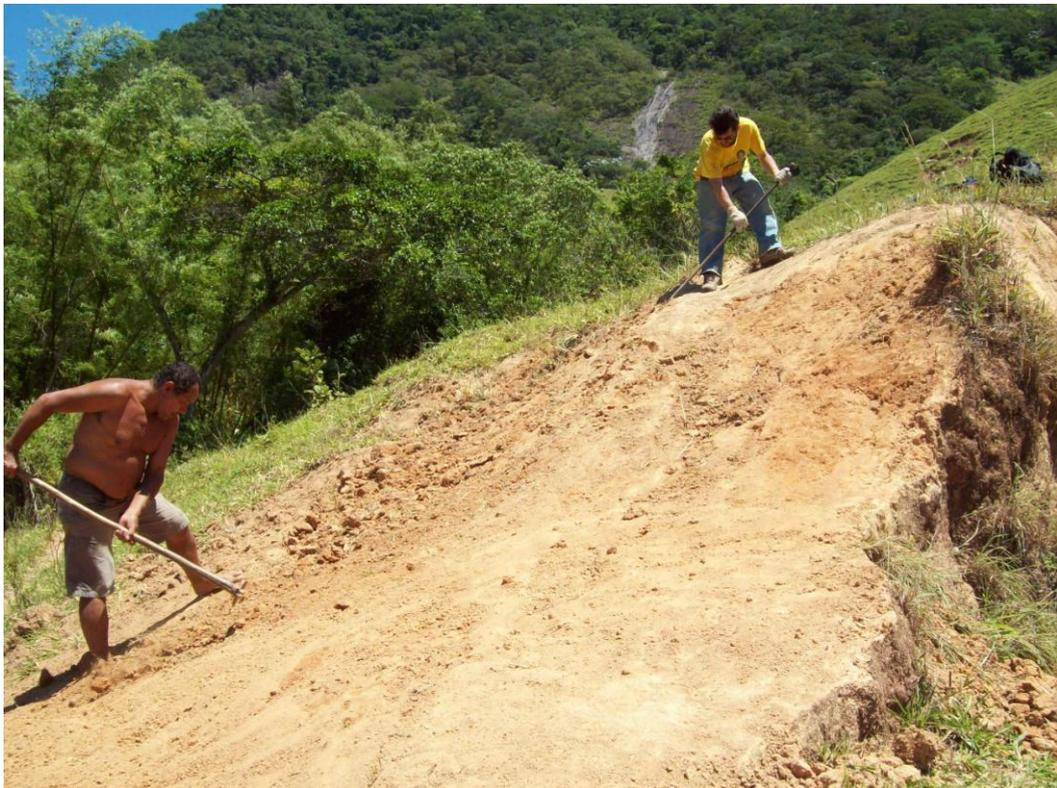
FIGURA 88. Resultado do retaludamento da encosta (LAGESOLOS, 2012).

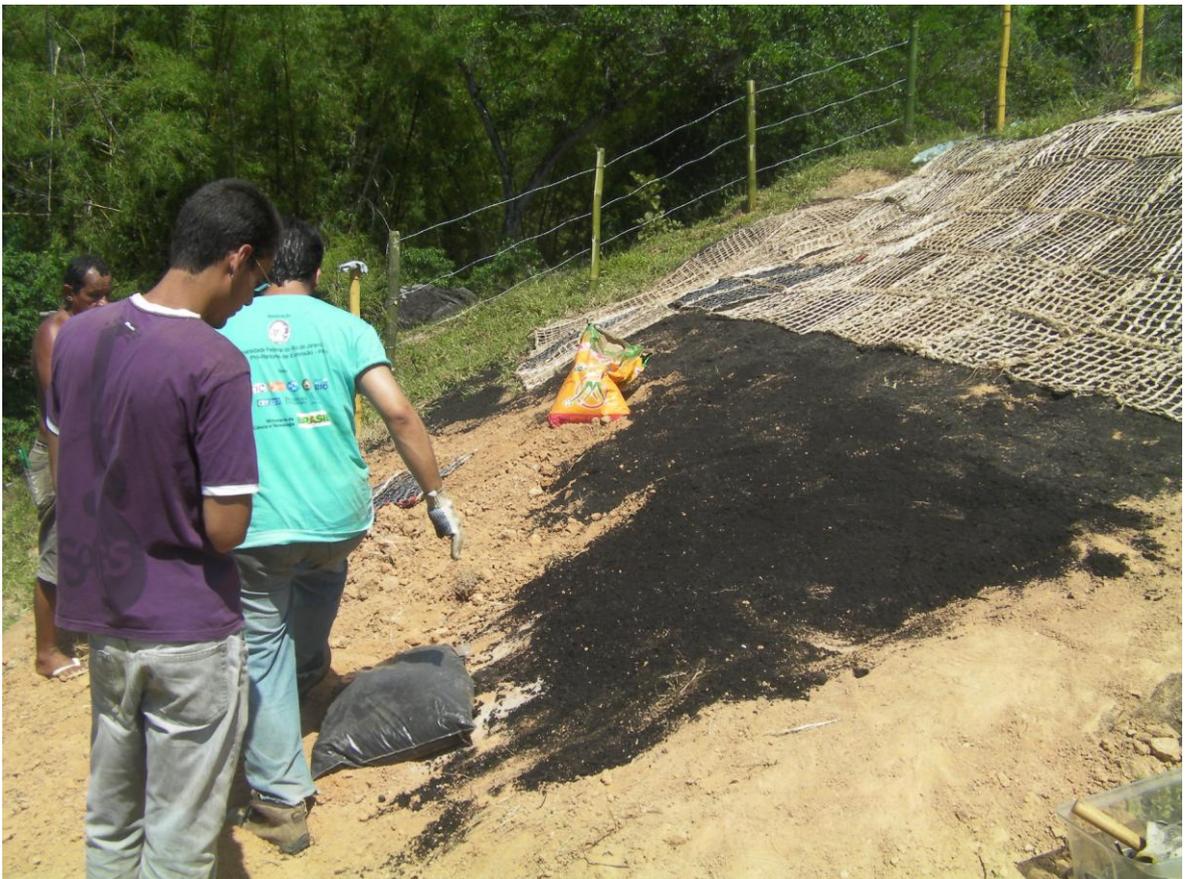
FIGURA 89. Aplicação de insumos, semeadura das sementes onde já havia insumos e instalação gradual dos geotêxteis, no dia 3 de março de 2012 (José Fernando R. Bezerra, 2012).

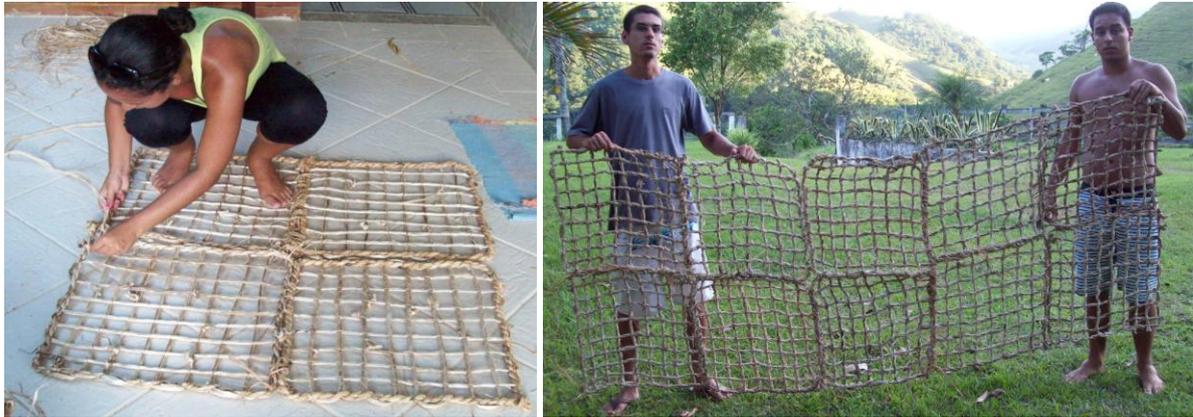
FIGURA 90. União de geotêxteis em grupos de quatro a até 10 telas em uma unidade inteira (Hugo Alves S. Loureiro, 2012).

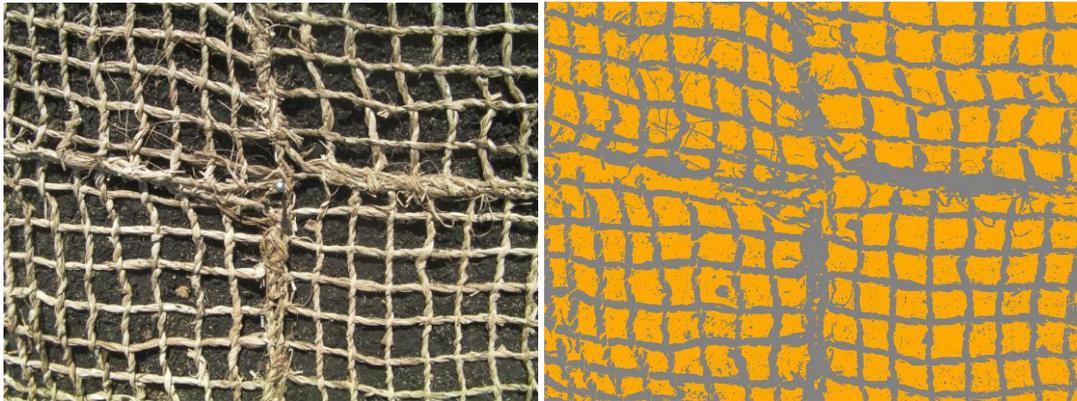
FIGURA 92. Classificação supervisionada (fotocomparação) de PA-2, indicando cobertura vegetal nula, mas solo protegido por geotêxteis, em 03 de março de 2012 (José Fernando R. Bezerra, 2012).

Ao analisar as fotografias e as imagens classificadas (Figuras 91 e 92) dos pontos amostrais 1 e 2 (PA-1 e PA-2), referentes à instalação dos geotêxteis durante o processo de recuperação, percebe-se o efeito protetor parcial e imediato que os geotêxteis oferecem ao solo e as sementes recém plantadas. Os resultados de Bezerra (2011) e Bezerra *et al.* (2011) apresentaram 51,62% (em média) e 57% de proteção ao solo dada pelos geotêxteis amostrados sobre o solo, para o primeiro mês de monitoramento (equivalente à sua instalação). Pode-se estimar, com base nesses estudos, que a ocupação percentual dos geotêxteis de bananeira nesta pesquisa varie entre 40 a 50%. Sem dúvida, isto reflete a importância da utilização dos geotêxteis, principalmente neste período, no qual a cobertura vegetal não iniciou seu desenvolvimento, protegendo o solo contra o salpicamento provocado pela energia cinética das gotas de chuva e dando auxílio às condições necessárias para que as sementes germinem, como por exemplo, a retenção de água e manutenção de umidade no sistema (BEZERRA, 2011; BEZERRA *et al.*, 2011). Como afirmam Fullen e Guerra (2002), tal importância inicial do geotêxtil sobre o solo, sem cobertura vegetal, se dá pela oferta de estabilidade para o estabelecimento do crescimento vegetal, controla os processos iniciais da erosão, e assim, reduz efeitos do escoamento superficial.
