**UNIVERSIDADE FEDERAL DO RIO DE JANEIRO - UFRJ**

**MONITORAMENTO E DIAGNÓSTICO DE ÁREAS DEGRADADAS NA  
BACIA HIDROGRÁFICA DO RIO SÃO PEDRO (RJ) – Estudos  
Experimentais em Voçoroca e Utilização de Geotêxteis de Fibra de  
Bananeira**

Dissertação de Mestrado apresentada ao Programa de Pós-Graduação em Geografia (Planejamento e Gestão Ambiental), Instituto de Geociências, Centro de Ciências Matemáticas e da Natureza, Universidade Federal do Rio de Janeiro, como requisito parcial à obtenção do título de Mestre em Ciências.

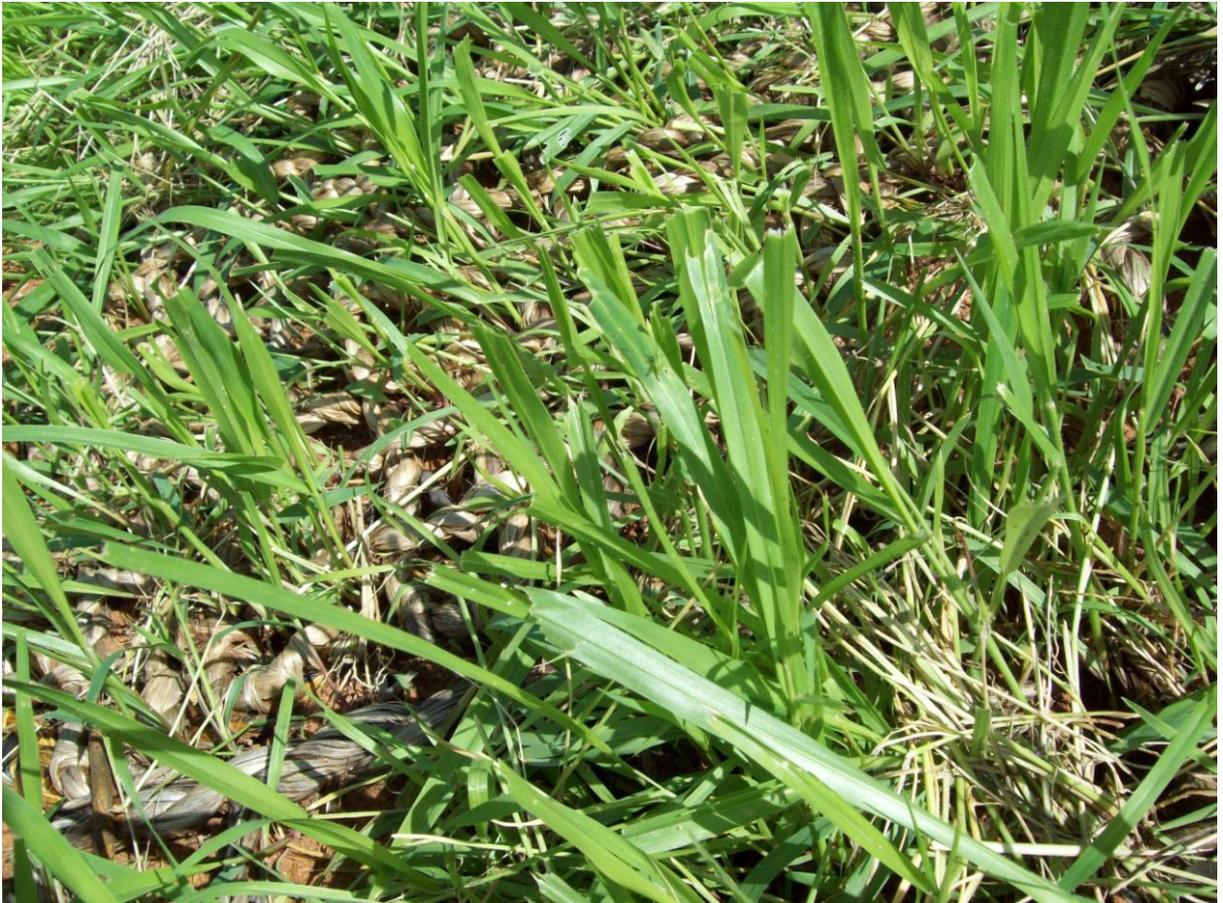
FIGURA 93. Em 30 de março, as gramíneas apresentavam bom desenvolvimento, mas notam-se alguns cortes nas pontas e o “tombamento” de boa parte dessa cobertura vegetal, devido ao episódio do gado, alimentando-se e pisoteando na área-teste (Hugo Alves S. Loureiro, 2012).

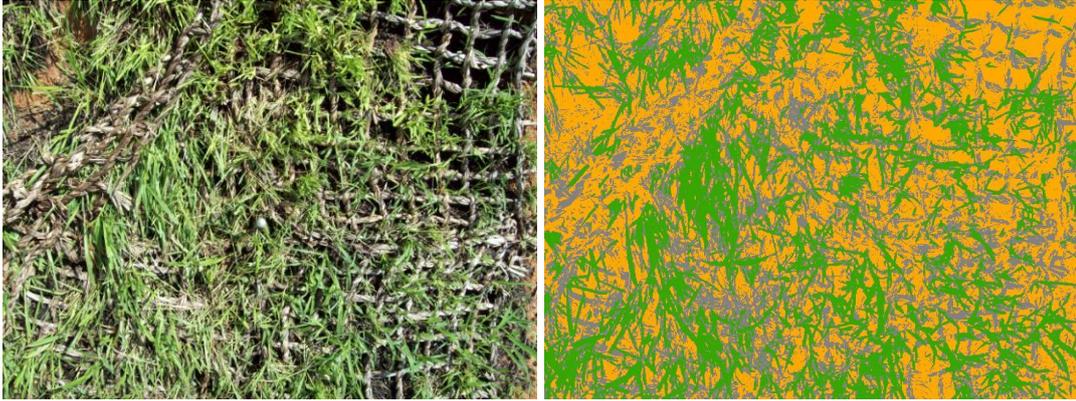
FIGURA 94. Fotocomparação de PA-1 em 30 de março de 2012 (Hugo Alves S. Loureiro, 2012).

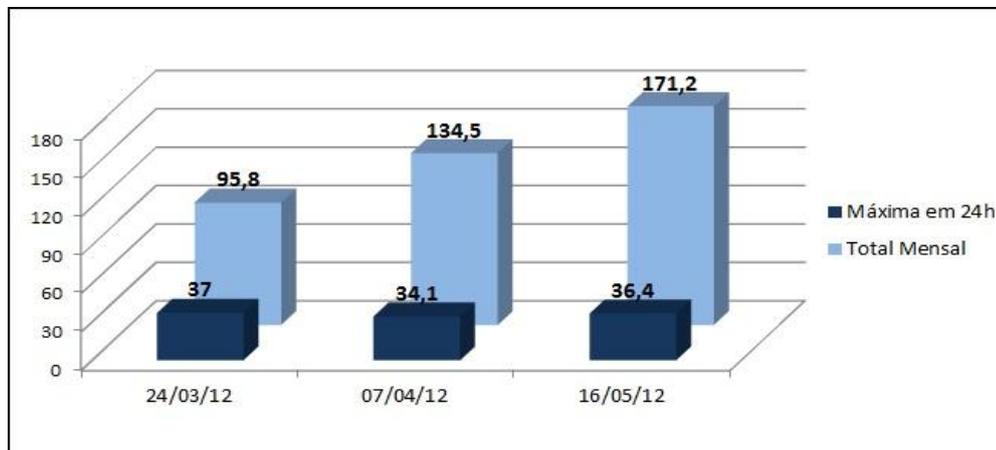
FIGURA 96. Pluviosidade registrada pela estação Fazenda Oratório da ANA, destacando o período da recuperação da área degradada, em março de 2012, até maio do mesmo ano. Fonte: sítio da internet HidroWeb, Agência Nacional de Águas.

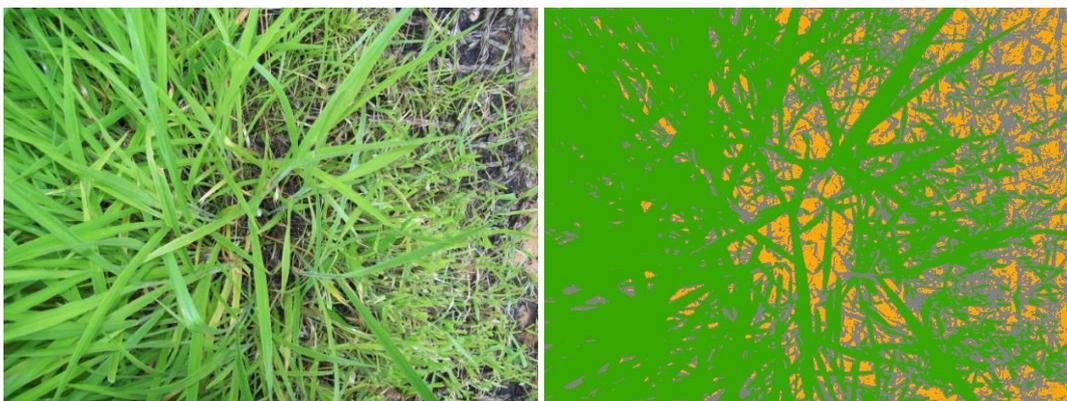
FIGURA 97. Fotocomparação de PA-1 em 21 de maio de 2012, destacando a concentração da cobertura vegetal mais afastada da borda da voçoroca, fato ocorrido em maior ou menor proporção nas extremidades da área-teste para a recuperação (Hugo Alves S. Loureiro, 2012).

Isto pode ser verificado nas análises da fotocomparação de PA-1 e, sobretudo, de PA-2. No primeiro, ganha destaque o fato, já comentado, de que a borda oferece condições limitantes ao desenvolvimento da vegetação. Nota-se claramente a concentração da cobertura vegetal no lado esquerdo das imagens, local mais interno à área-teste (Figura 97). Comparando aos trabalhos de Bezerra (2011) e Bezerra *et al.* (2011), estima-se que em PA-1,

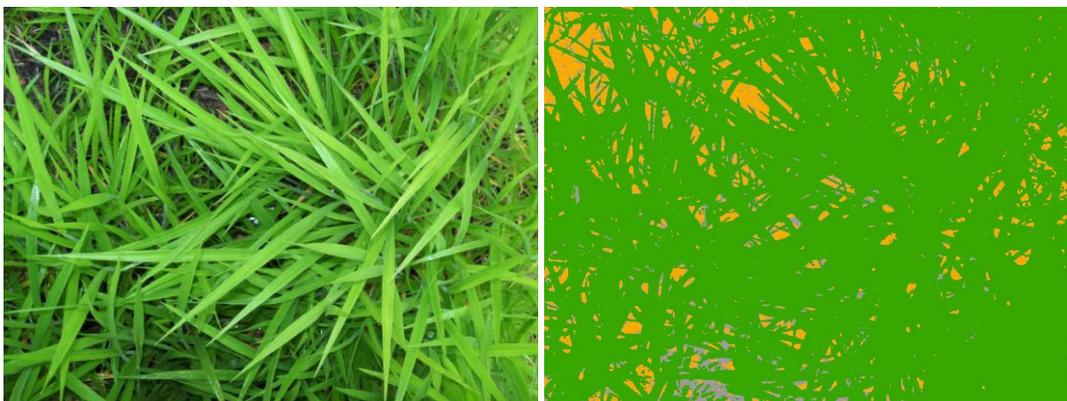
FIGURA 98. Fotocomparação de PA-2 em 21 de maio de 2012, com destaque para a fotografia e a classificação supervisionada, ambas apontando o bom nível de desenvolvimento da vegetação em 79 dias desde a semeadura e colocação dos geotêxteis (Hugo Alves S. Loureiro, 2012).

No PA-2, apesar de no monitoramento anterior o geotêxtil ter se apresentado bastante enrolado, o desenvolvimento da cobertura vegetal foi excelente. A estimativa é que tenha chegado a aproximadamente 80% ou mais (Figura 98).

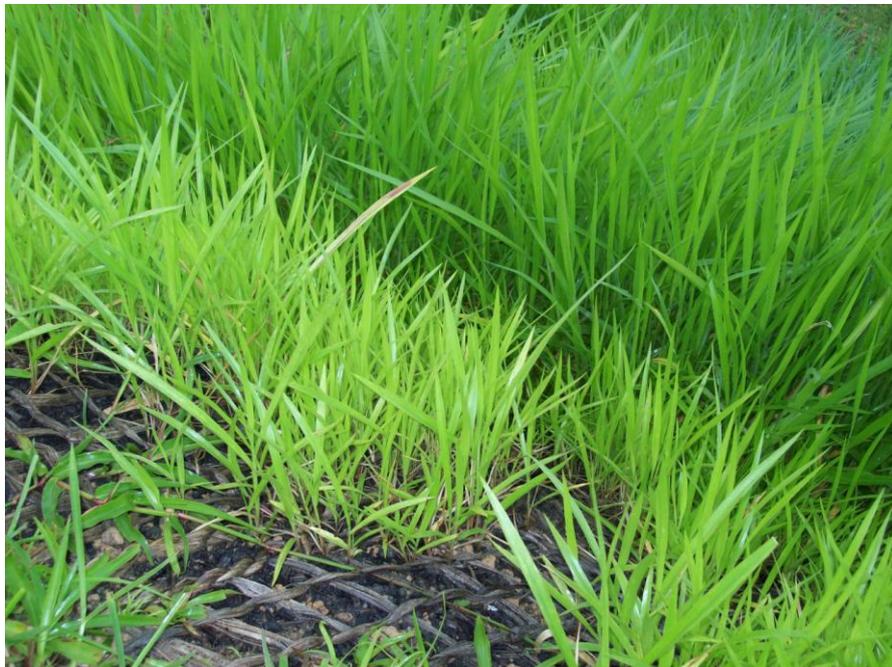
FIGURA 99. Diferentes estágios de desenvolvimento da cobertura vegetal. Retardo do crescimento observado nas gramíneas verde claro pode ser devido à maior declividade do local (Hugo Alves S. Loureiro, 2012).

Um ponto relevante a ser abordado é o que se pode ver na figura 99. As gramíneas de verde mais claro no centro da foto, apesar de semeadas juntamente às de coloração mais escura no alto da fotografia, são mais novas, demonstrando um crescimento diferenciado, mais lento. Há duas hipóteses levantadas. Pode ser devido ao fato de as gramíneas de coloração verde claro estarem situadas no ponto mais íngreme da área-teste retalhada (Figura 100), ou pode ser influência do modo como foi espalhado o NPK durante sua aplicação no solo. Em uma das etapas iniciais do processo de recuperação, a colocação do insumo NPK não abrangeu a totalidade da área, mas sim algumas faixas dela, como pode ser lembrado na figura 39, no capítulo da metodologia, onde percebe-se que o NPK não recobriu o ponto mais alto da área recuperada.

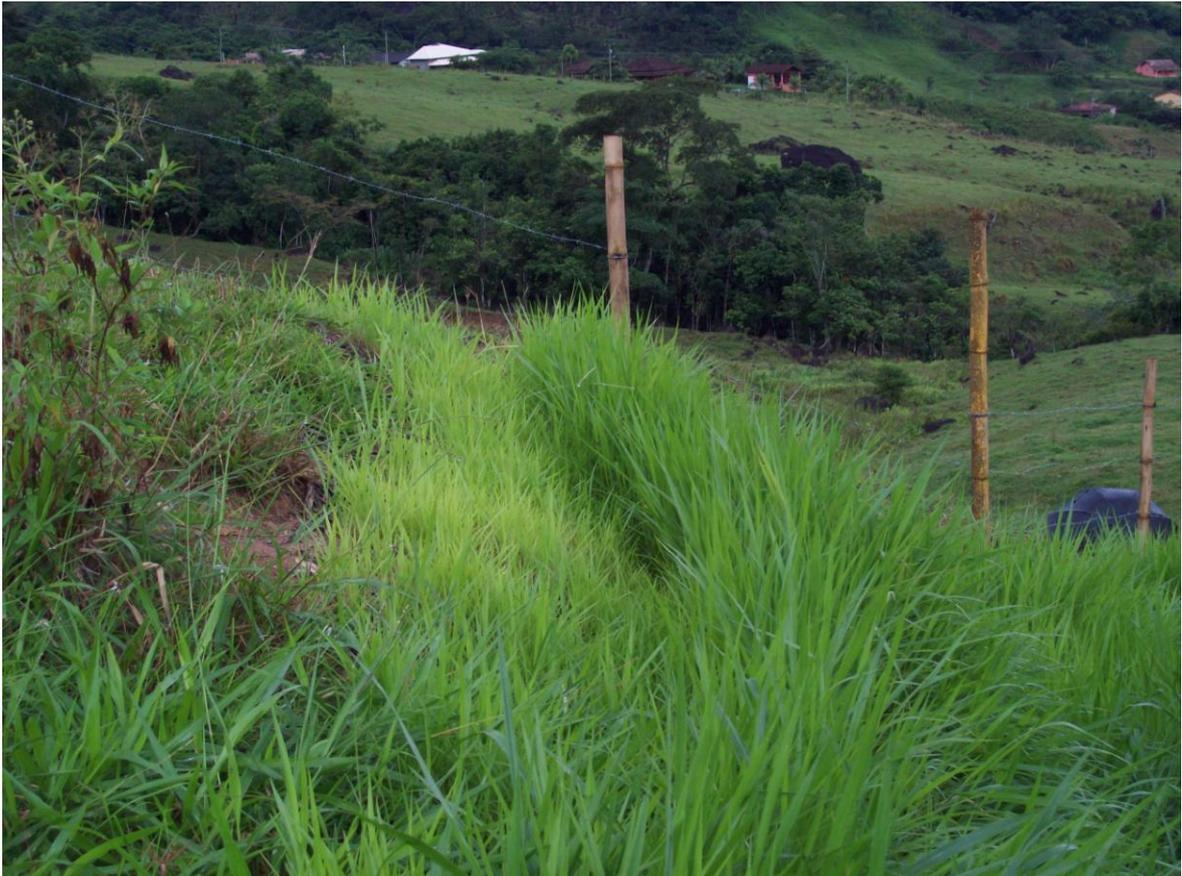
FIGURA 100. Declividade mais elevada pode contribuir com crescimento mais lento observado nas gramíneas que apresentaram tom mais claro de verde (Hugo Alves S. Loureiro, 2012).

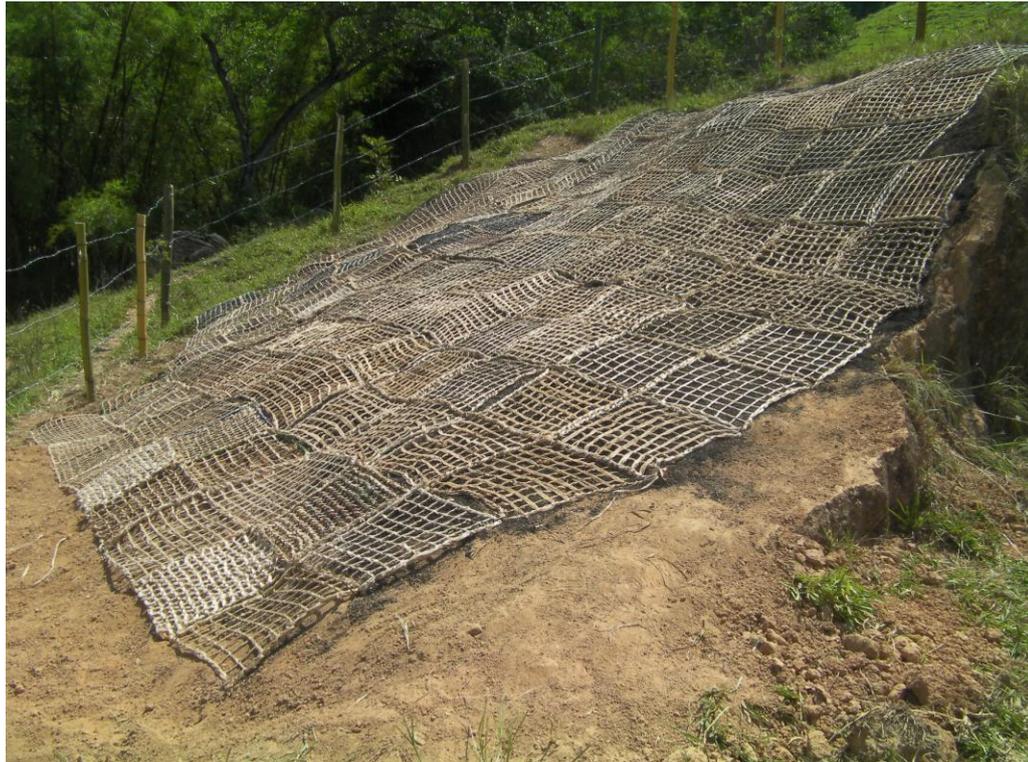
FIGURA 101. Visão lateral e próxima da área-teste de geotêxteis de bananeira, em 3 de março (José Fernando R. Bezerra, 2012).

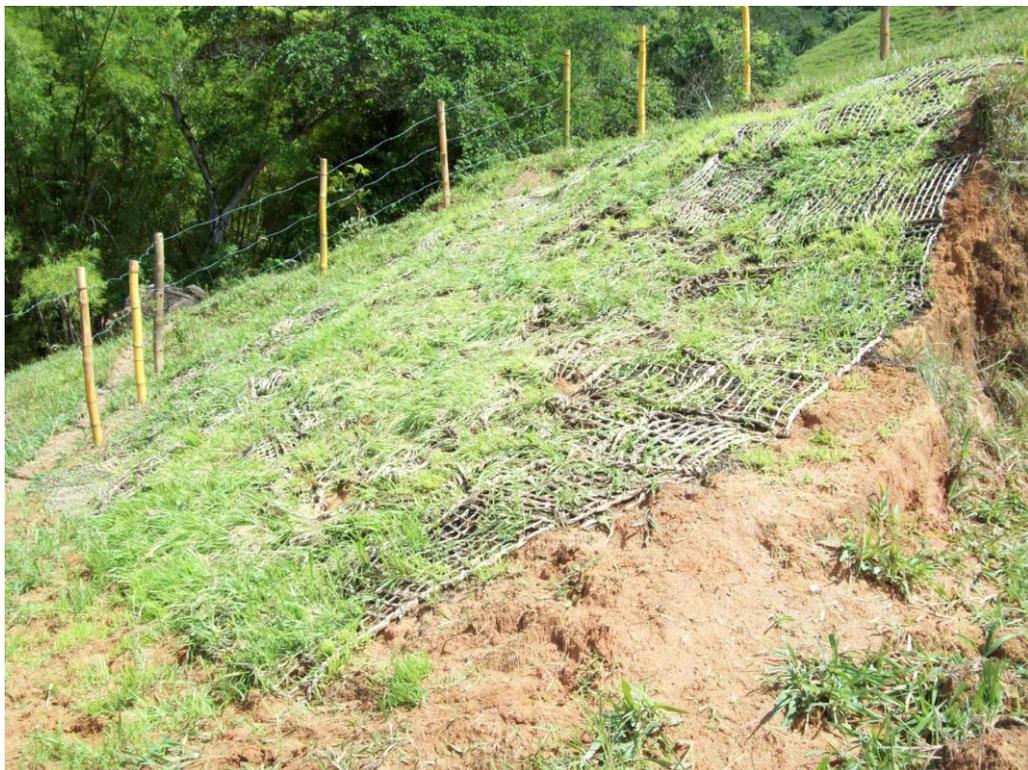
FIGURA 102. Visão lateral e próxima da área-teste de geotêxteis de bananeira, em 30 de março (Hugo Alves S. Loureiro, 2012).

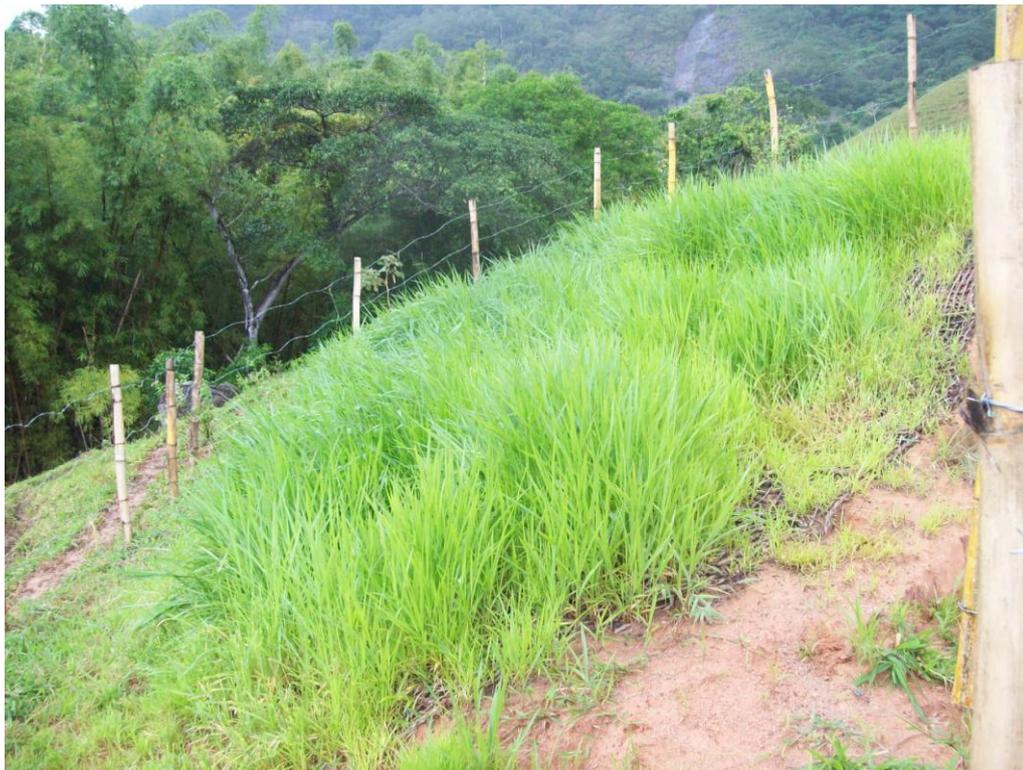
FIGURA 103. Visão lateral e próxima da área-teste de geotêxteis de bananeira, em 21 de maio (Hugo Alves S. Loureiro, 2012).

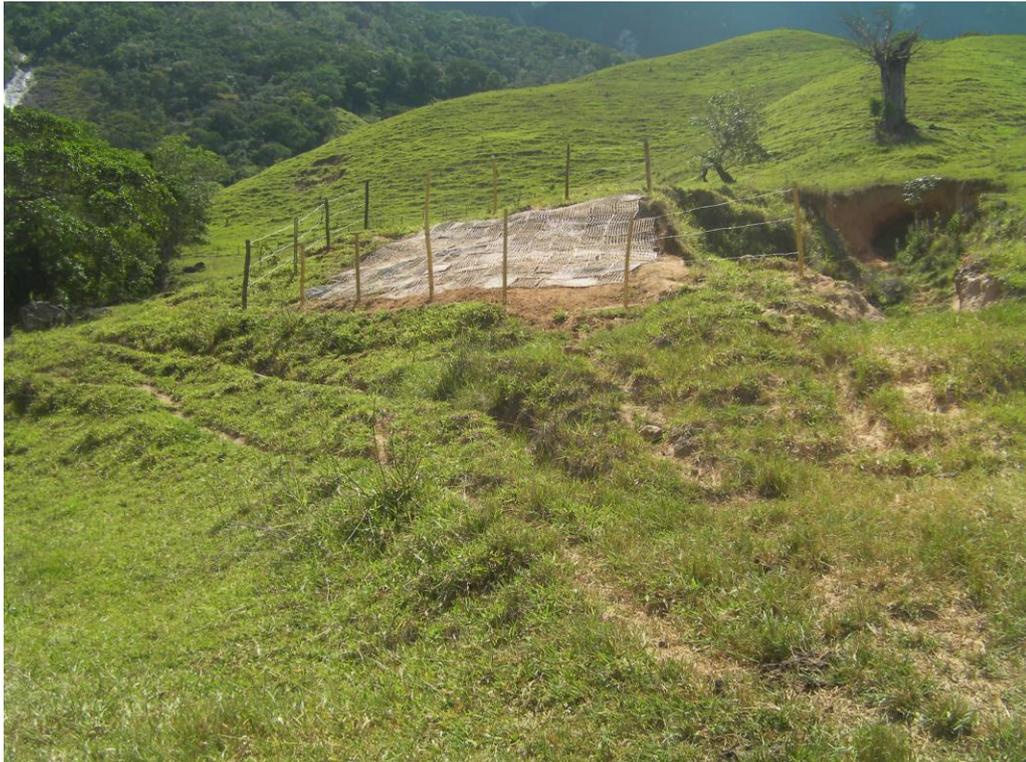
FIGURA 104. Visão frontal da área de estudo, destaque para a recuperação da área degradada. Foto de 3 de março (José Fernando R. Bezerra, 2012).

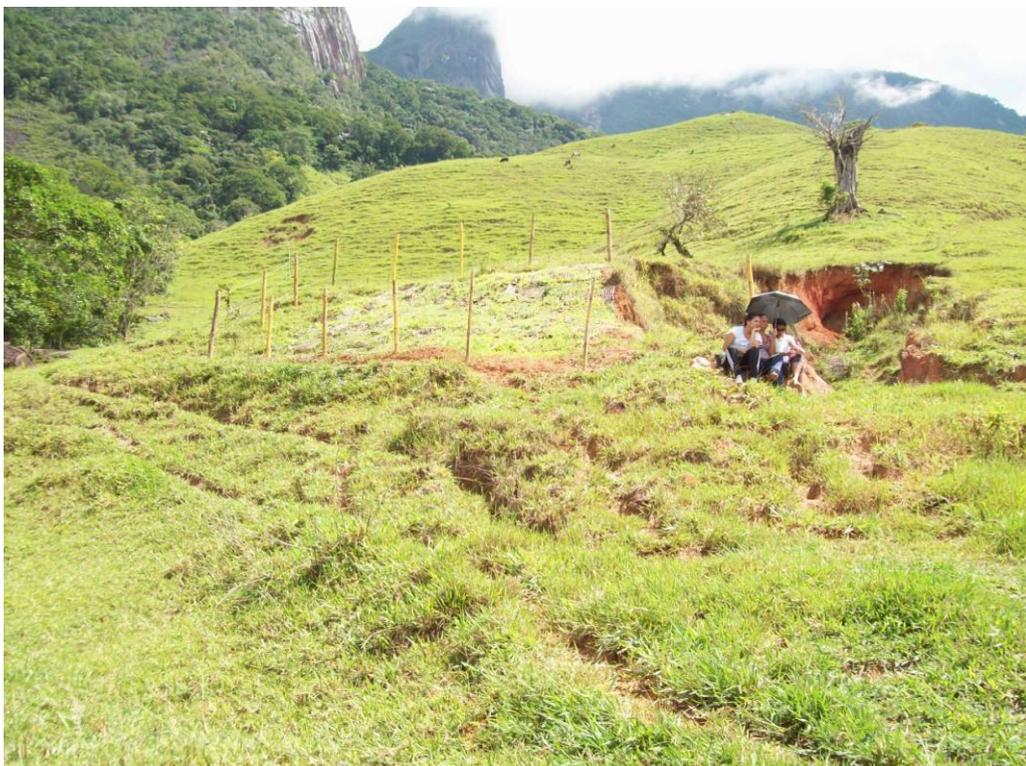
FIGURA 105. Visão frontal da área de estudo, destaque para a recuperação da área degradada. Foto de 30 de março (Hugo Alves S. Loureiro, 2012).

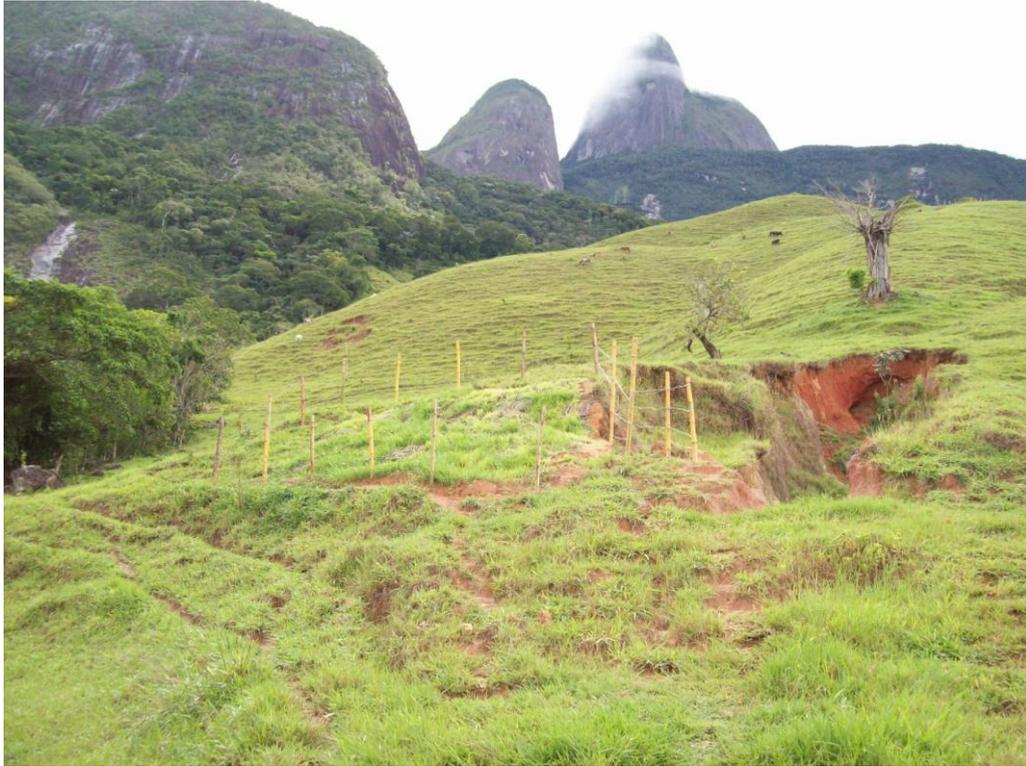
FIGURA 106. Visão frontal da área de estudo, destaque para a recuperação da área degradada. Foto de 11 de abril (Hugo Alves S. Loureiro, 2012).

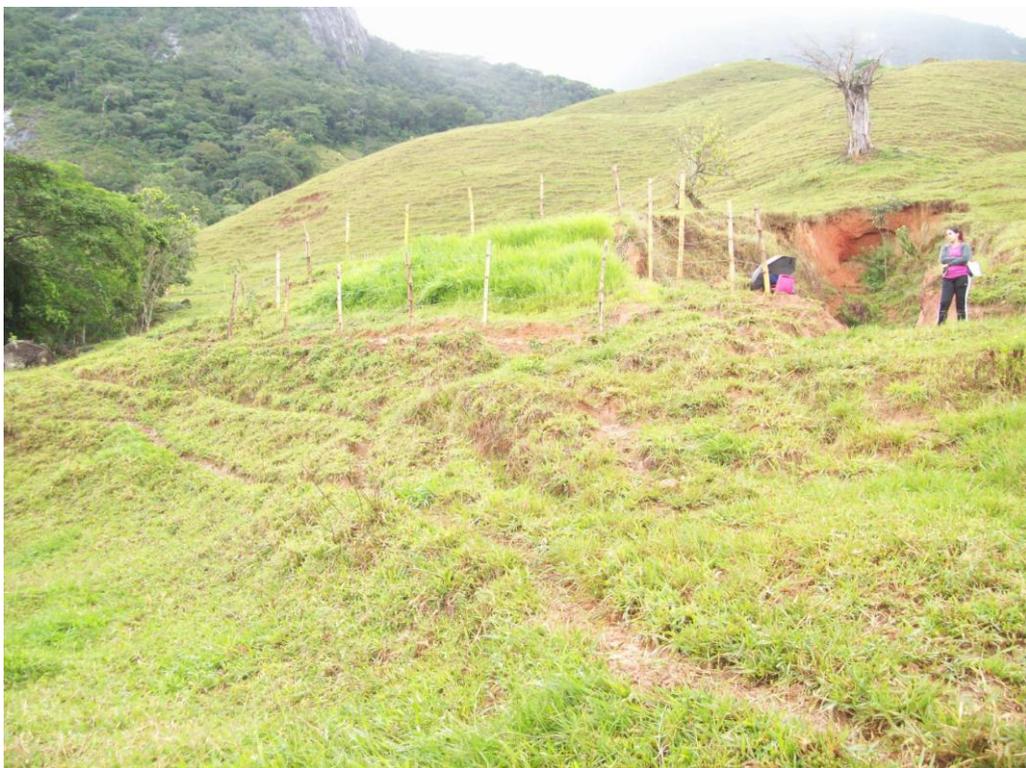
FIGURA 107. Visão frontal da área de estudo, destaque para a recuperação da área degradada. Foto de 21 de maio (Hugo Alves S. Loureiro, 2012).

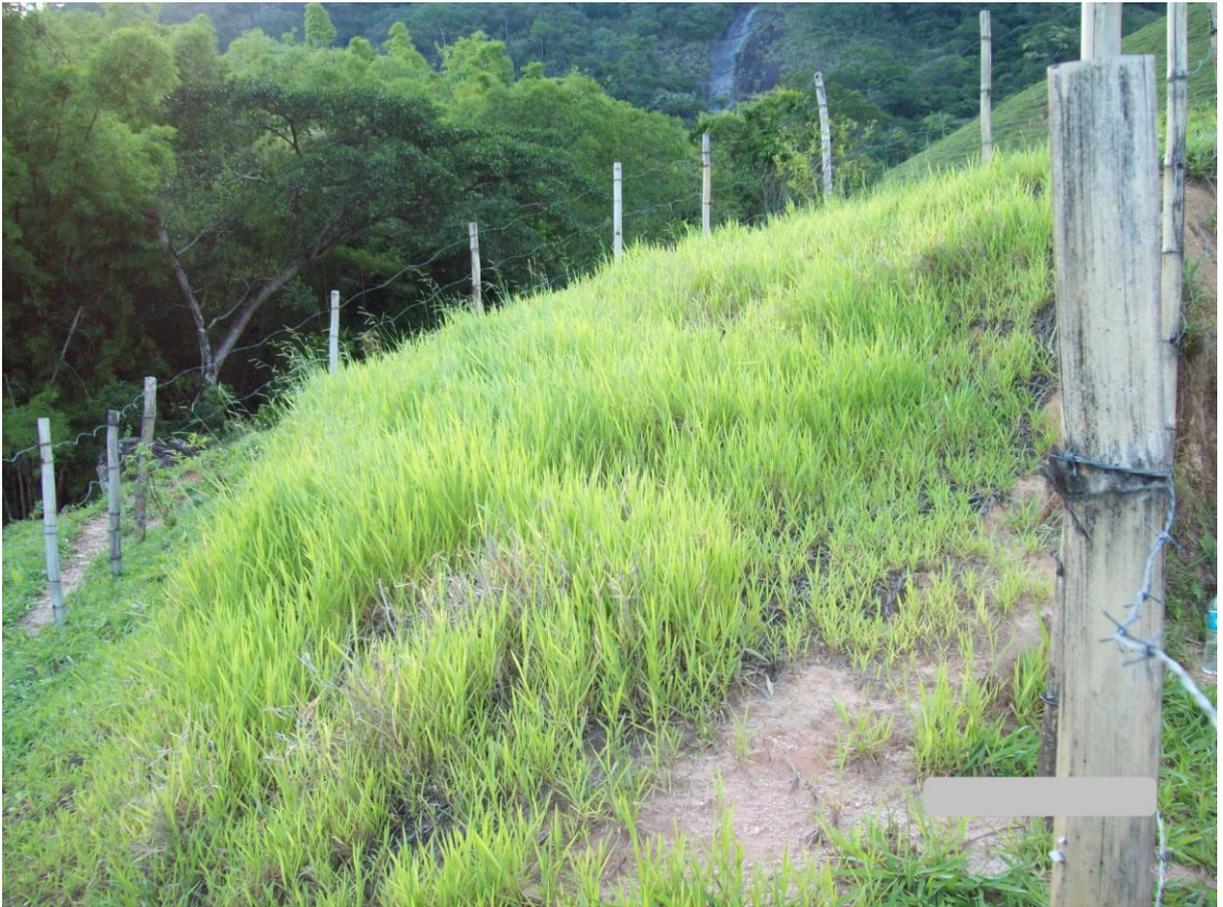
FIGURA 108. Em dezembro de 2012, durante visita à área, a cobertura vegetal se mostrou estabelecida na área recuperada (Hugo Alves S. Loureiro, 2012).

Em visita à área de estudo, em dezembro de 2012 (Figura 108), percebe-se que ainda houve desenvolvimento da cobertura vegetal nas extremidades, se comparada à figura 108. Contudo, o crescimento é bastante desacelerado, uma vez que a vegetação já está estabelecida. Nota-se também, maior presença de matéria vegetal morta, que acrescenta matéria orgânica ao solo.
