**O IMPACTO DA UTILIZAÇÃO DE TRILHAS NA ÁREA
DE PROTEÇÃO AMBIENTAL DE CAIRUÇU - PARATY –
RIO DE JANEIRO**

Dissertação de Mestrado apresentada ao Programa de Pós-Graduação em Geografia (Planejamento e Gestão Ambiental), Instituto de Geociências, Centro de Ciências Matemáticas e da Natureza, Universidade Federal do Rio de Janeiro, como requisito parcial à obtenção do título de Mestre em Ciências.

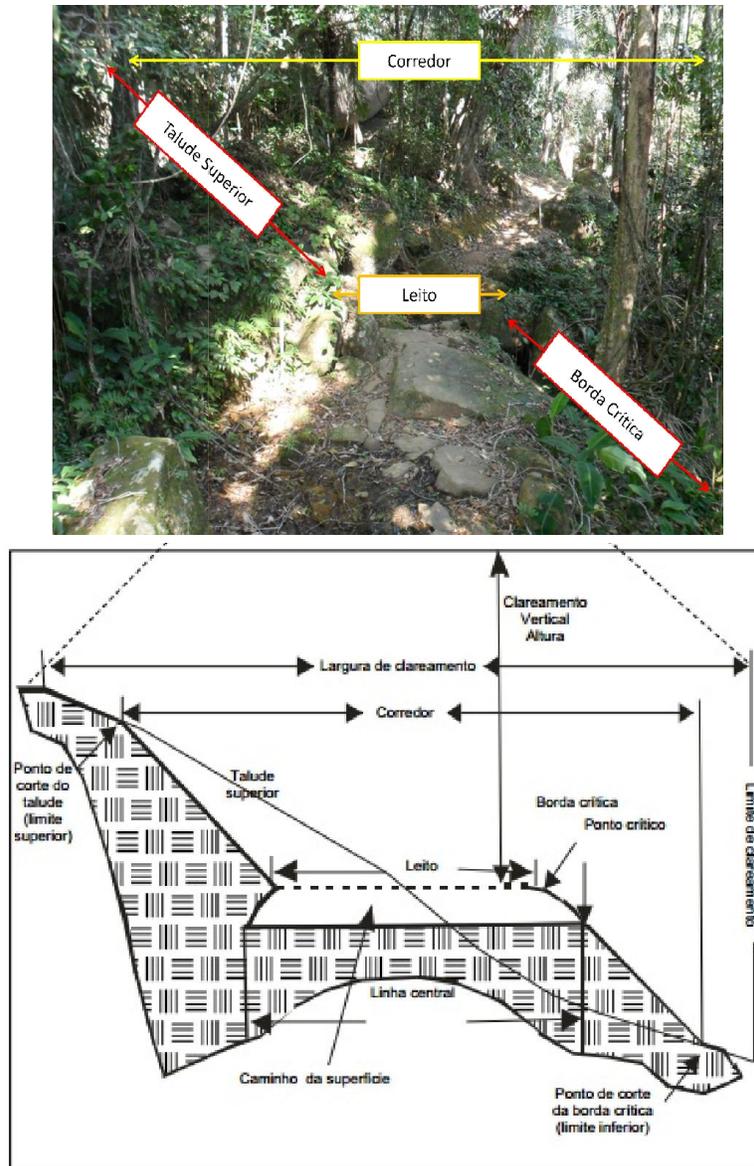
Figura 1: Esquema da zona de influência de uma trilha. Adaptado de: Costa, 2006.

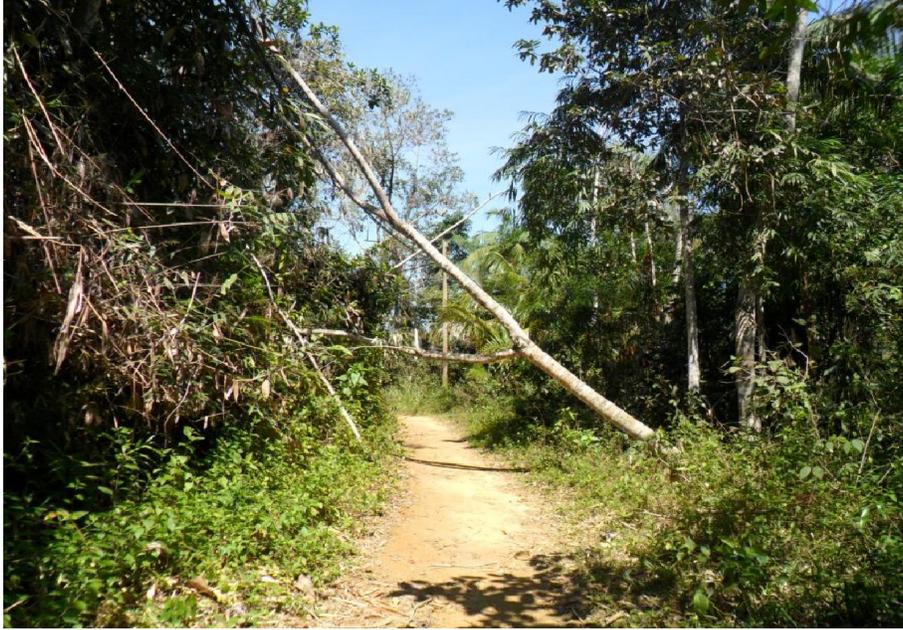
Figura 4: Trilha *Enseada de Laranjeiras - Praia do Sono*, onde é possível observar que há fragmentação interna do fragmento florestal formada pela trilha. Acervo: L. A Rangel, 2012.

Portanto, as trilhas podem provocar ruptura interna do fragmento, já que “cortam” as áreas florestadas e inibem o trânsito de animais pelas mesmas, podendo isolar determinadas comunidades de animais de um lado da trilha (Figura 4).

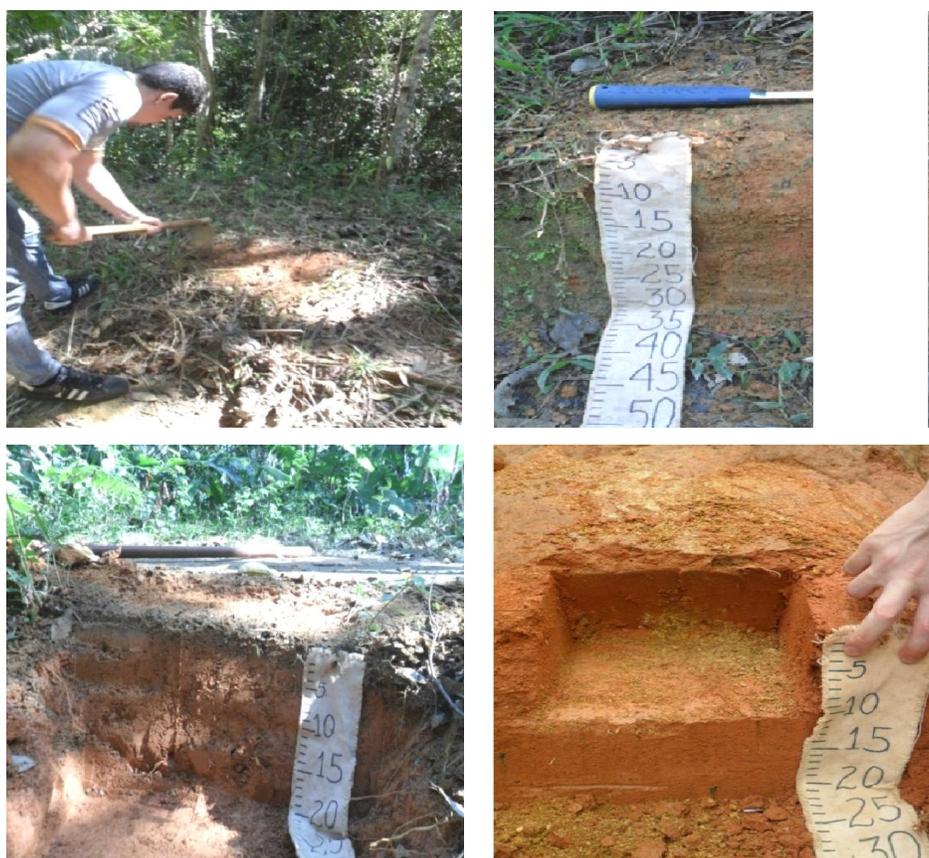
Figura 10: Abertura de trincheira para coleta de blocos para realização da estabilidade de agregados. Acervo: L. A. Rangel, 2012.

Para determinar a estabilidade de agregados em água – método proposto por Yoder (1936) e modificado por Castro Filho *et al.* (2002) – foram coletados em campo, blocos de solo (Figura 10) em duas profundidades 0-10 cm e 10-20 cm, em três repetições (para realização de teste estatístico), que foram suavemente quebrados e homogeneizados com peneiras de 4 mm e 2 mm, antes do tamisamento úmido, para ser determinada a distribuição das classes (2,0 – 1,0 – 0,5 – 0,25 – 0,125 e < 0,125mm) de agregados por via úmida.

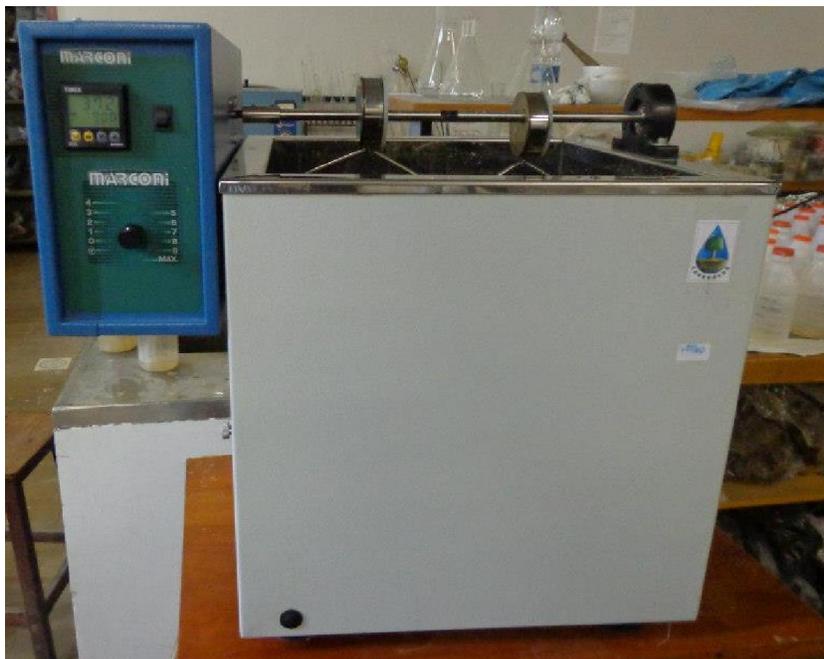
Figura 11: Aparelho de Yoder onde as amostras são submetidas ao tamisamento úmido. Acervo: L. A. Rangel, 2012.

foram transferidas para o aparelho de Yoder (Figura 11), adaptado por Castro Filho *et al.* (1998) com peneiras de malhas de 2,0, 1,0, 0,5, 0,25 e 0,125 mm de abertura.

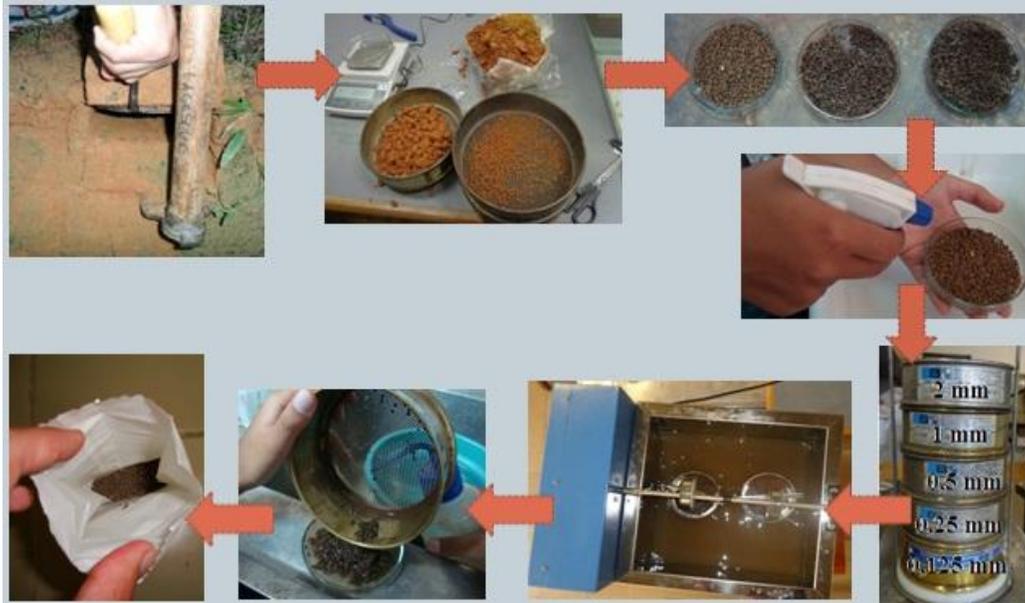
Figura 12: Processo de coleta e análise das amostras para determinação da estabilidade de agregados em água. Acervo: L. A. Rangel, 2012.

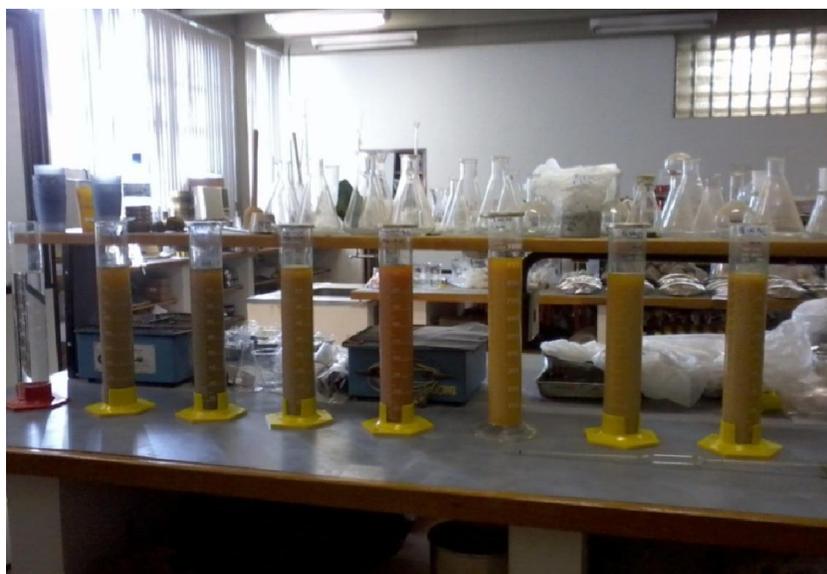
Figura 13: Pipetagem da fração argila durante a análise granulométrica. Acervo: L. A. Rangel, 2012.

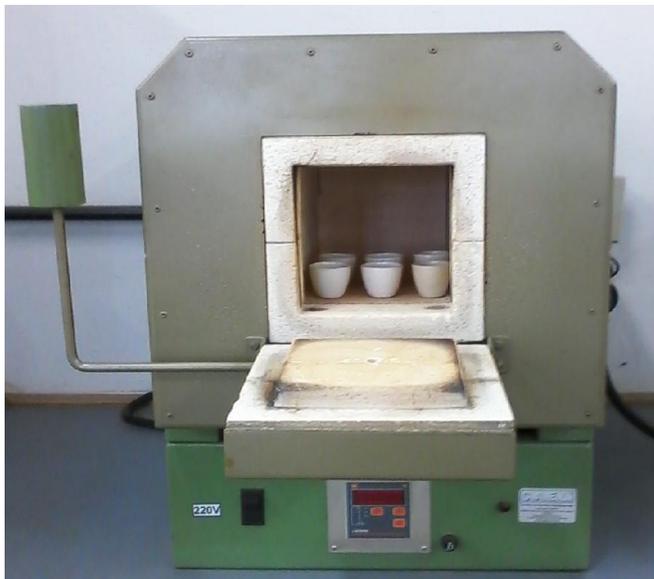
Figura 14: Amostras no forno mufla no Laboratório de Geomorfologia Maria Regina Mousinho de Meis/UFRJ. Acervo: L. A. Rangel, 2013.

Na presente pesquisa o método utilizado para queima da matéria orgânica foi o de Ball (1964). As amostras de macro e micro agregados do solo foram pesadas em cadinhos de porcelana, e levadas à estufa a 105°C por 24 horas. Após este período, foram retiradas da estufa e deixadas esfriar em dessecador, sendo pesadas novamente para registro do peso seco. Os cadinhos contendo as amostras de solo foram, então, colocados em forno mufla com temperatura de 375°C durante 16 horas (Figura 14).

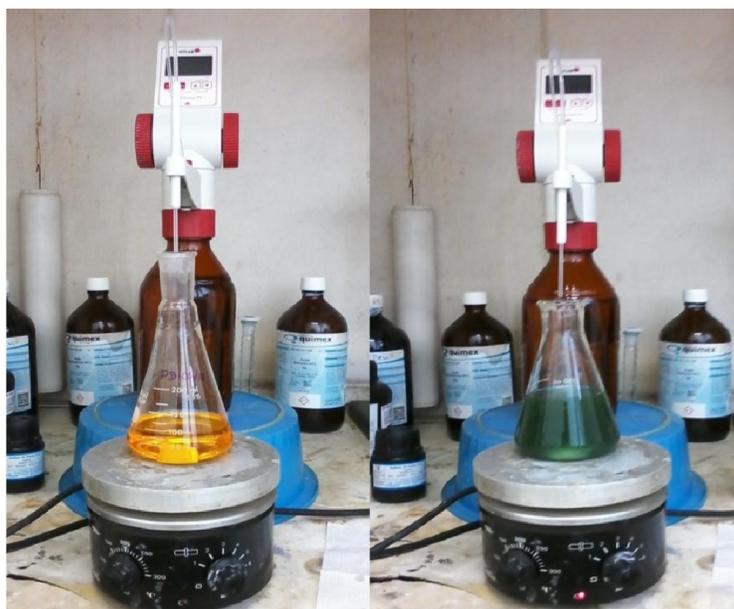
Figura 15: Erlenmeyers com 0,5g da amostra com dicromato de potássio e ácido ortofosfórico adicionados (esquerda); término da titulação, após a mudança da coloração da solução para verde, encerrando a titulação (direita). Acervo: L. A. Rangel, 2013.

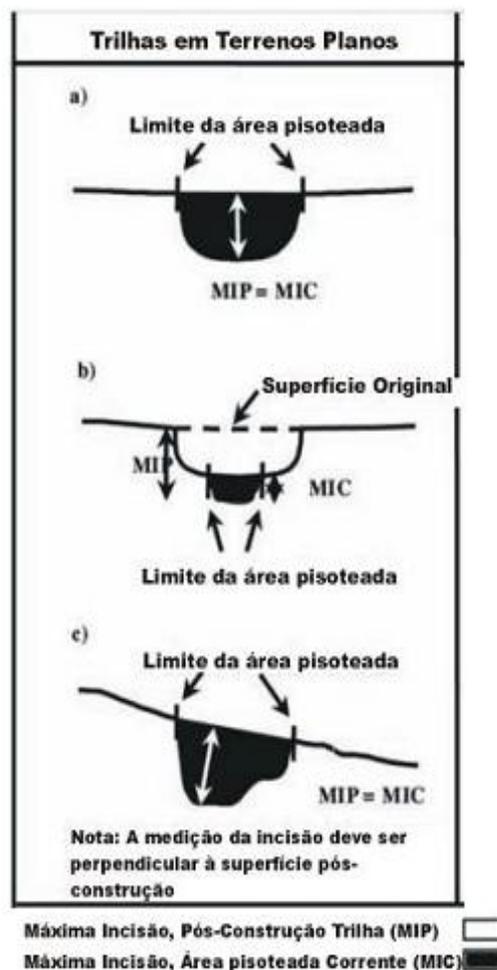
Figura 16: Ilustração da aplicação de mensurações do limite da área pisoteada em terrenos planos. Fonte: Farrell e Marion, 2002.

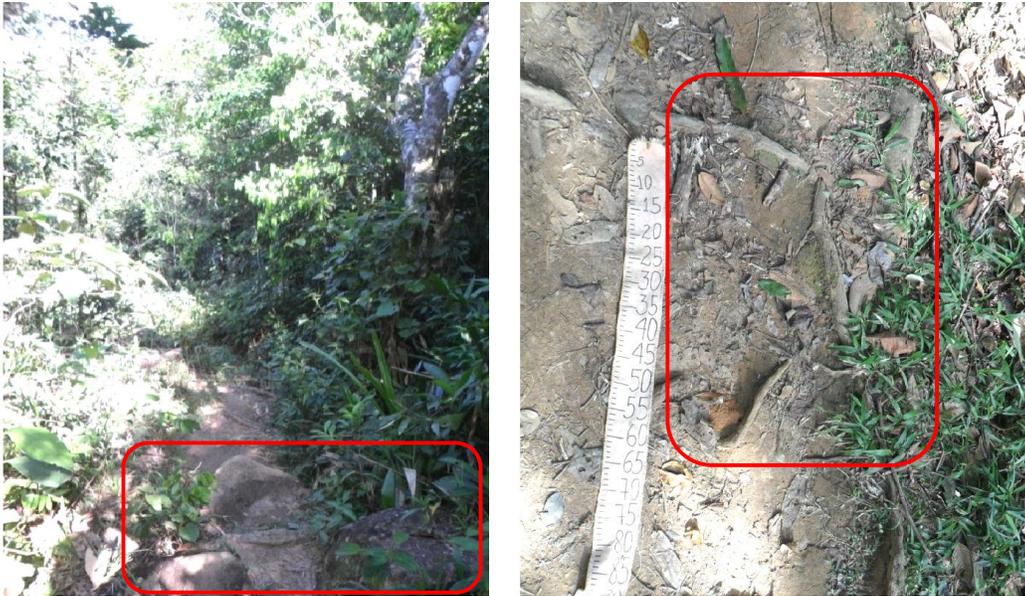
Figura 17: Exemplo de elevada exposição de rochas (esquerda) e elevada exposição de raízes (direita) no leito da trilha. Acervo: L. A. Rangel, 2012.

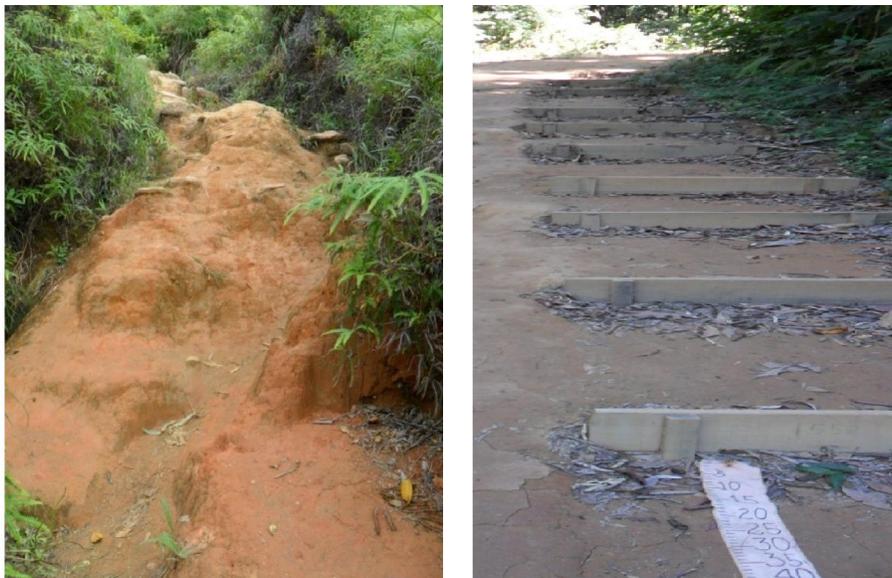
Figura 18: Degraus originados pelo pisoteio da trilha, exposição de blocos rochosos e pelo fluxo de água (esquerda) e degraus relacionados à colocação de estruturas de madeira (direita). Acervo: L. A. Rangel, 2012.

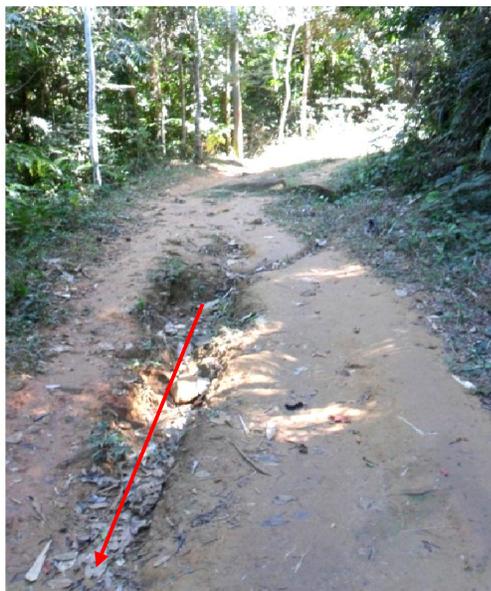
Figura 19: Ravina no leito da trilha com acumulação de serapilheira (em vermelho). Acervo: L. A. Rangel, 2012.

A constatação da existência de feições erosivas, como ravinas, ocorreu quando visualmente foi averiguado o aprofundamento anormal do leito da trilha. As ravinas são, segundo Araújo *et al.* (2013 p. 78), “pequenos canais formados a partir do fluxo preferencial do escoamento superficial”. Essas formações, no leito da trilha, são favorecidas pela retirada da vegetação e pelo impacto direto da gota da chuva no solo (Figura 19).

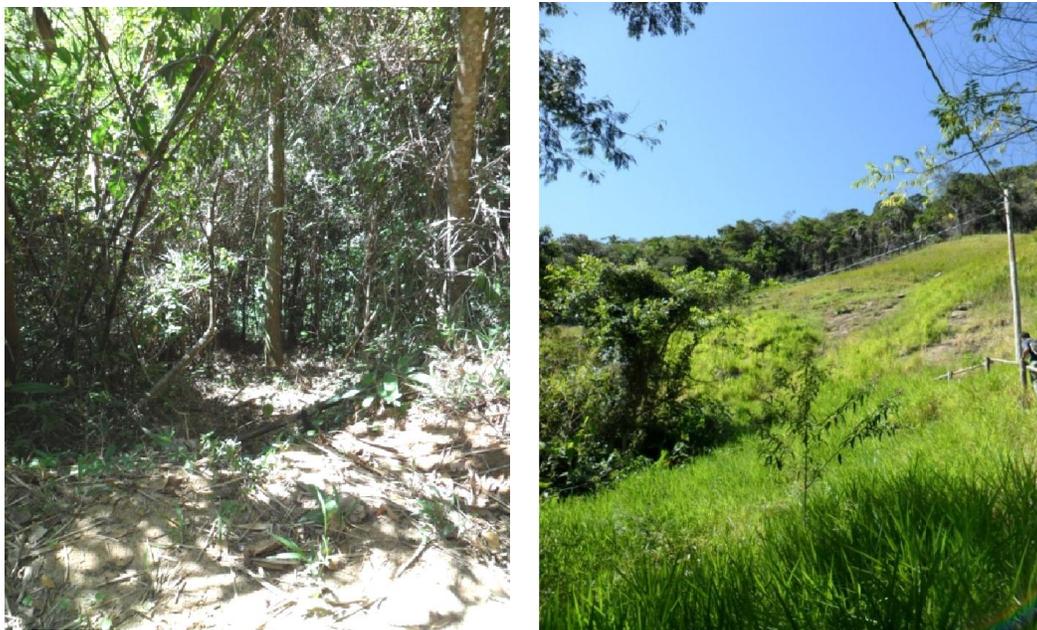
Figura 21: Variações na vegetação da Trilha Laranjeiras – Praia do Sono. Floresta ombrófila densa (esquerda) e área descampada com a presença de gramíneas (direita). Acervo L. A. Rangel, 2012.

A trilha possui nível de dificuldade médio, pois apresenta diversas intervenções de manejo, como a presença de escadas, degraus, pontes e corrimãos. Aparentemente é feita a limpeza do leito da trilha, pois raramente a serapilheira fica acumulada. Ela é considerada, pelo plano de manejo (ICMBIO, 2004) a mais utilizada da APA de Cairuçu, possui aproximadamente 3 km de extensão e está inserida em ambiente de floresta ombrófila densa, em estágio avançado de sucessão. Porém, em alguns trechos, é possível observar mudança na vegetação, com a presença de gramíneas e de vegetação arbustiva, isso ocorre principalmente em encostas degradadas (Figura 21).

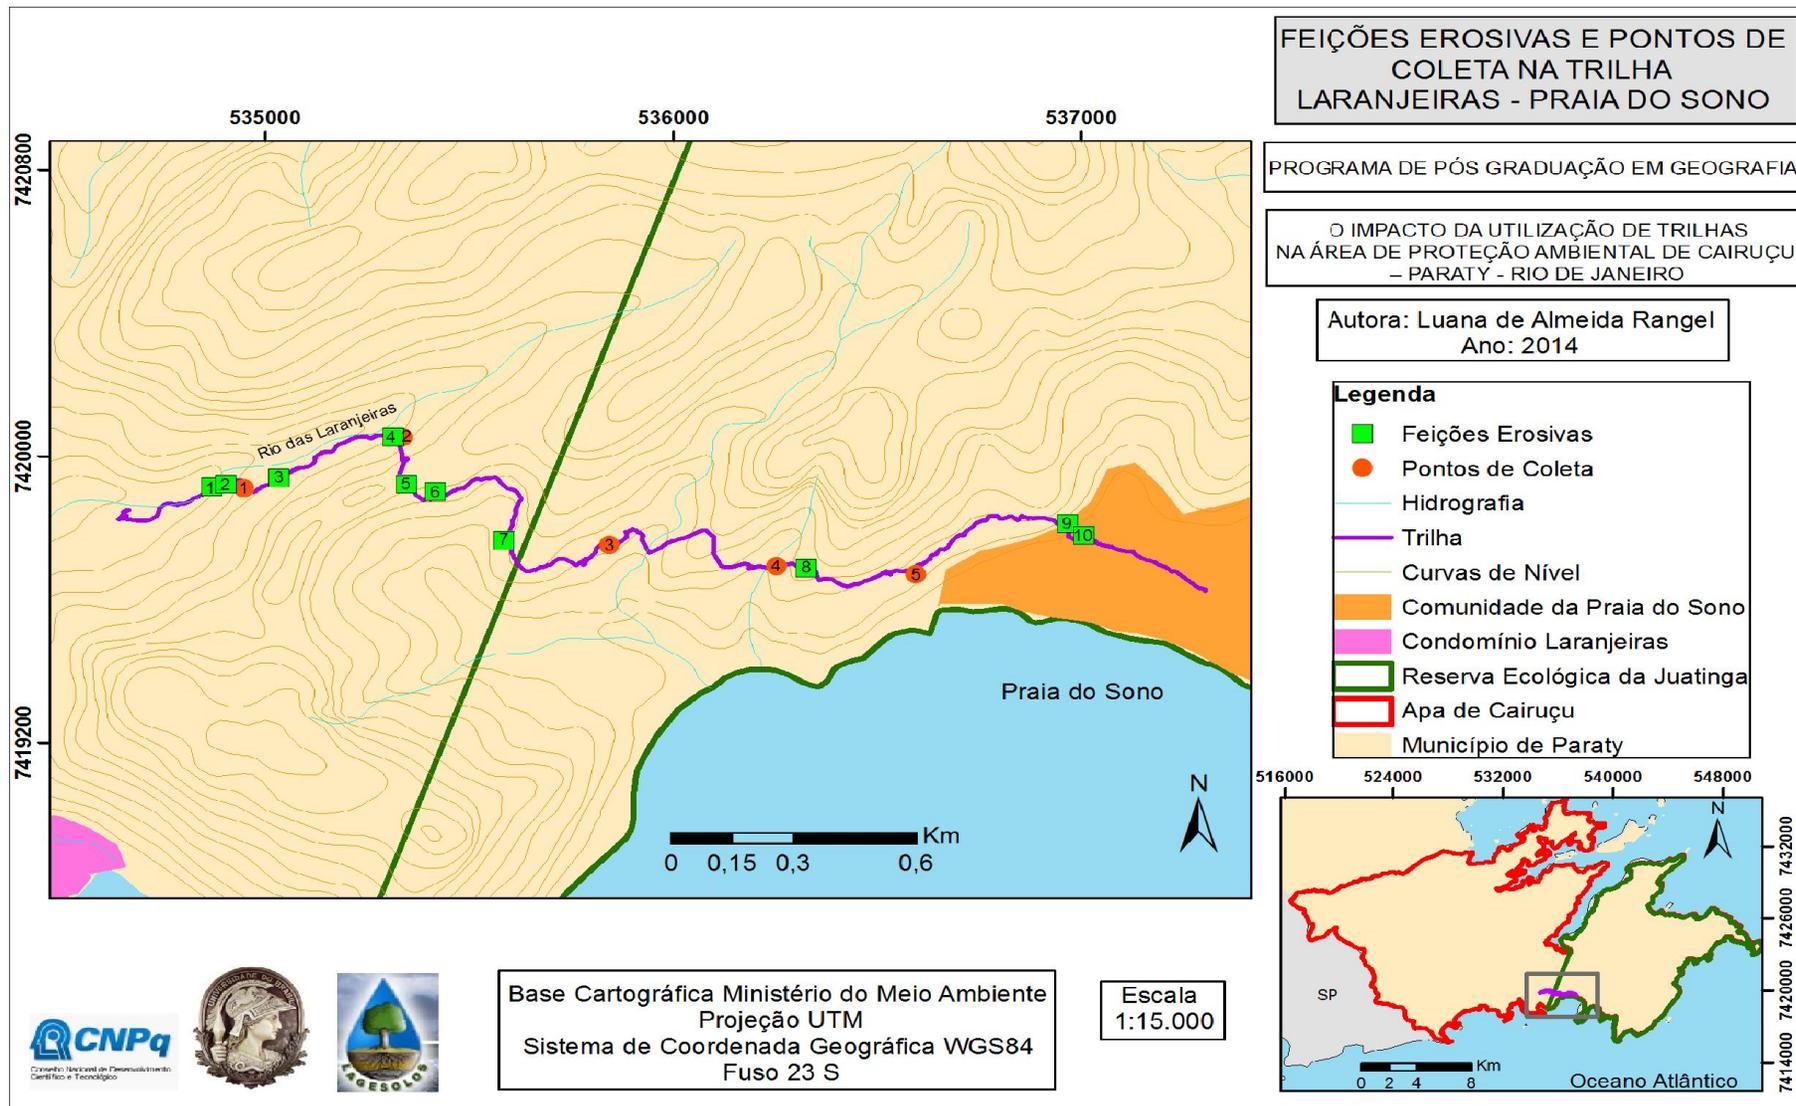
Figura 22: Mapa das feições erosivas e dos pontos de coleta na trilha Laranjeiras – Praia do Sono. Elaboração própria, 2014.

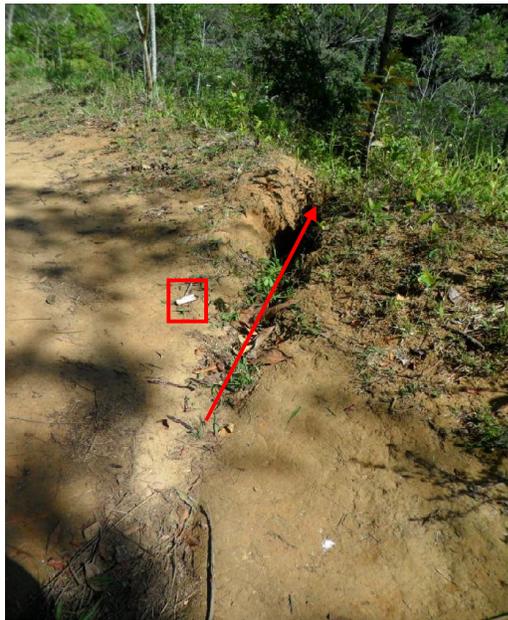
Figura 24: Ravina no leito da trilha com o acúmulo de serapilheira e vegetação danificada na borda da trilha. Destacado em vermelho uma ponta de cigarro deixada na trilha. Acervo: L. A. Rangel, 2012.

A ravina apresentada na figura 24 tem aproximadamente 80 centímetros de comprimento, 5 cm de largura e 3 cm de profundidade. Ela está localizada em uma área de convergência de fluxos. Verifica-se ainda, que a declividade da borda crítica é bem significativa, a vegetação da borda está danificada e existe a presença de lixo no leito da trilha.

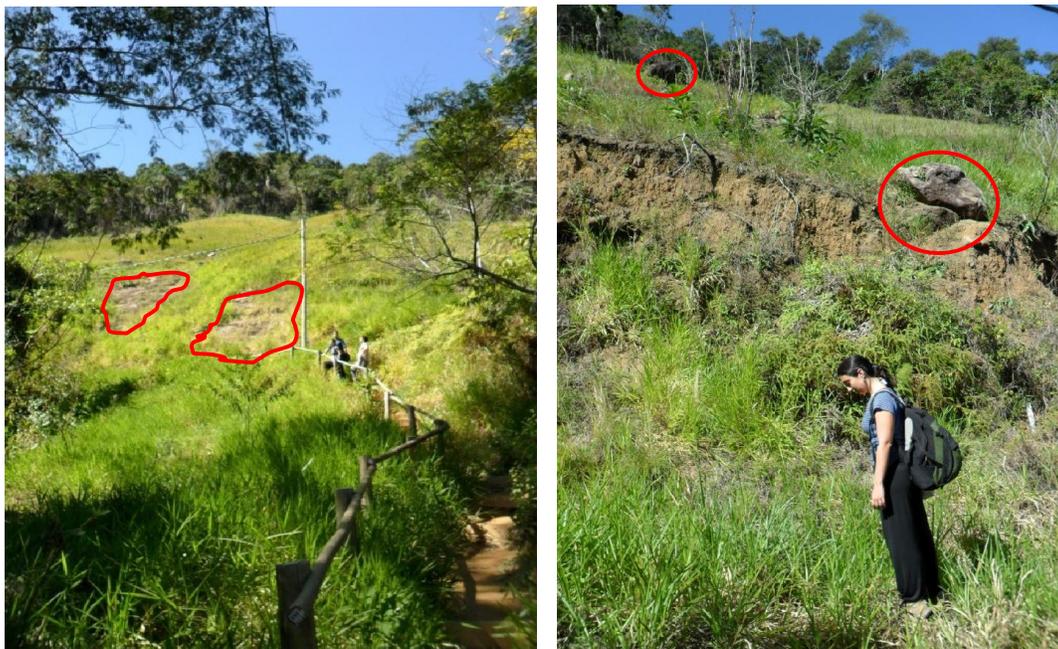
Figura 25: Encosta com vegetação predominante de gramíneas e em destaque duas áreas com início de processo erosivo (esquerda). Corte na encosta e em destaque blocos rochosos (direita). Acervo: L. A. Rangel, 2012.

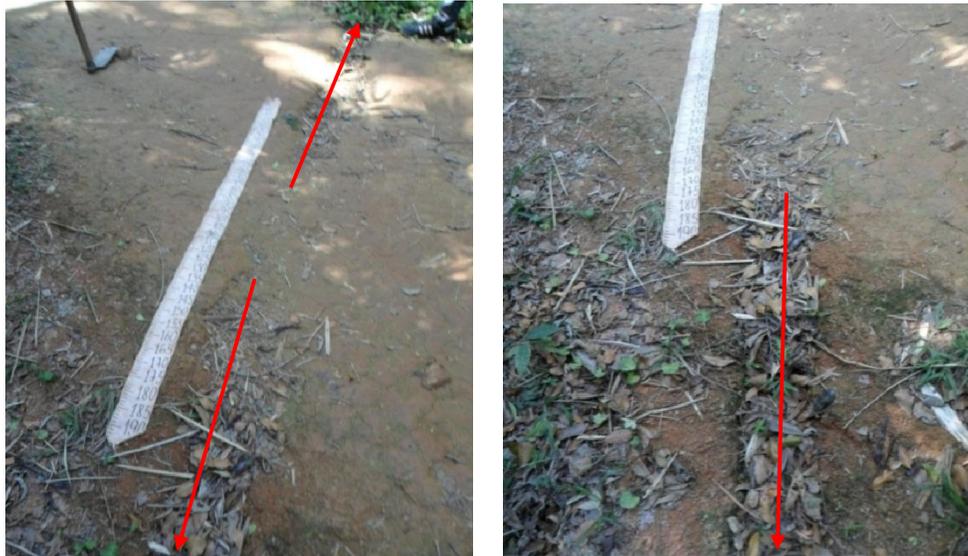
Figura 26: Solo compactado com ravina (em vermelho) atravessando o leito da trilha (esquerda) e o acúmulo de serapilheira na borda (direita). Acervo: L. A. Rangel, 2012.

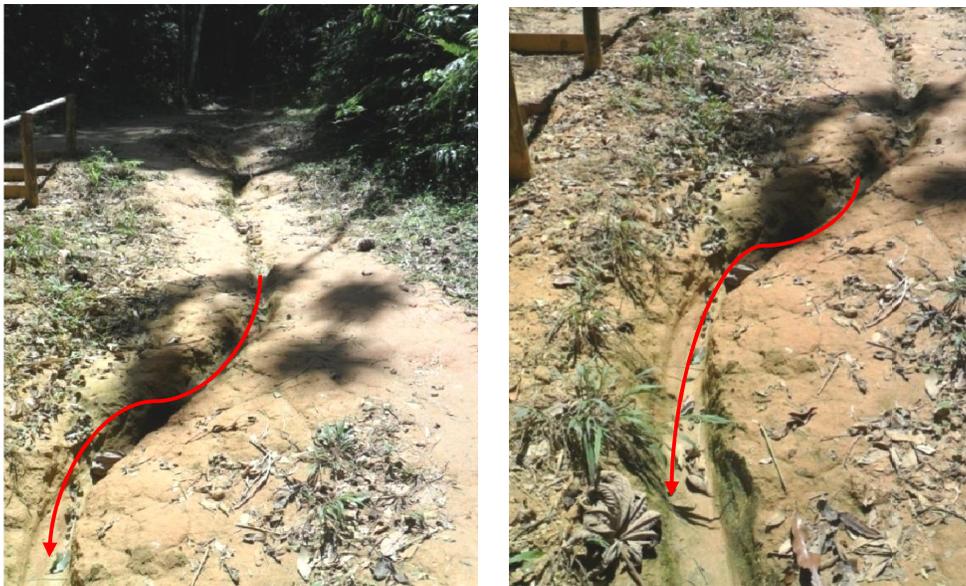
Figura 27: Ravina e escada de madeira (esquerda) evidenciando fluxo superficial concentrado. Em detalhe, acúmulo de serapilheira dentro da ravina e no leito da trilha (direita). Acervo: L. A. Rangel, 2012.

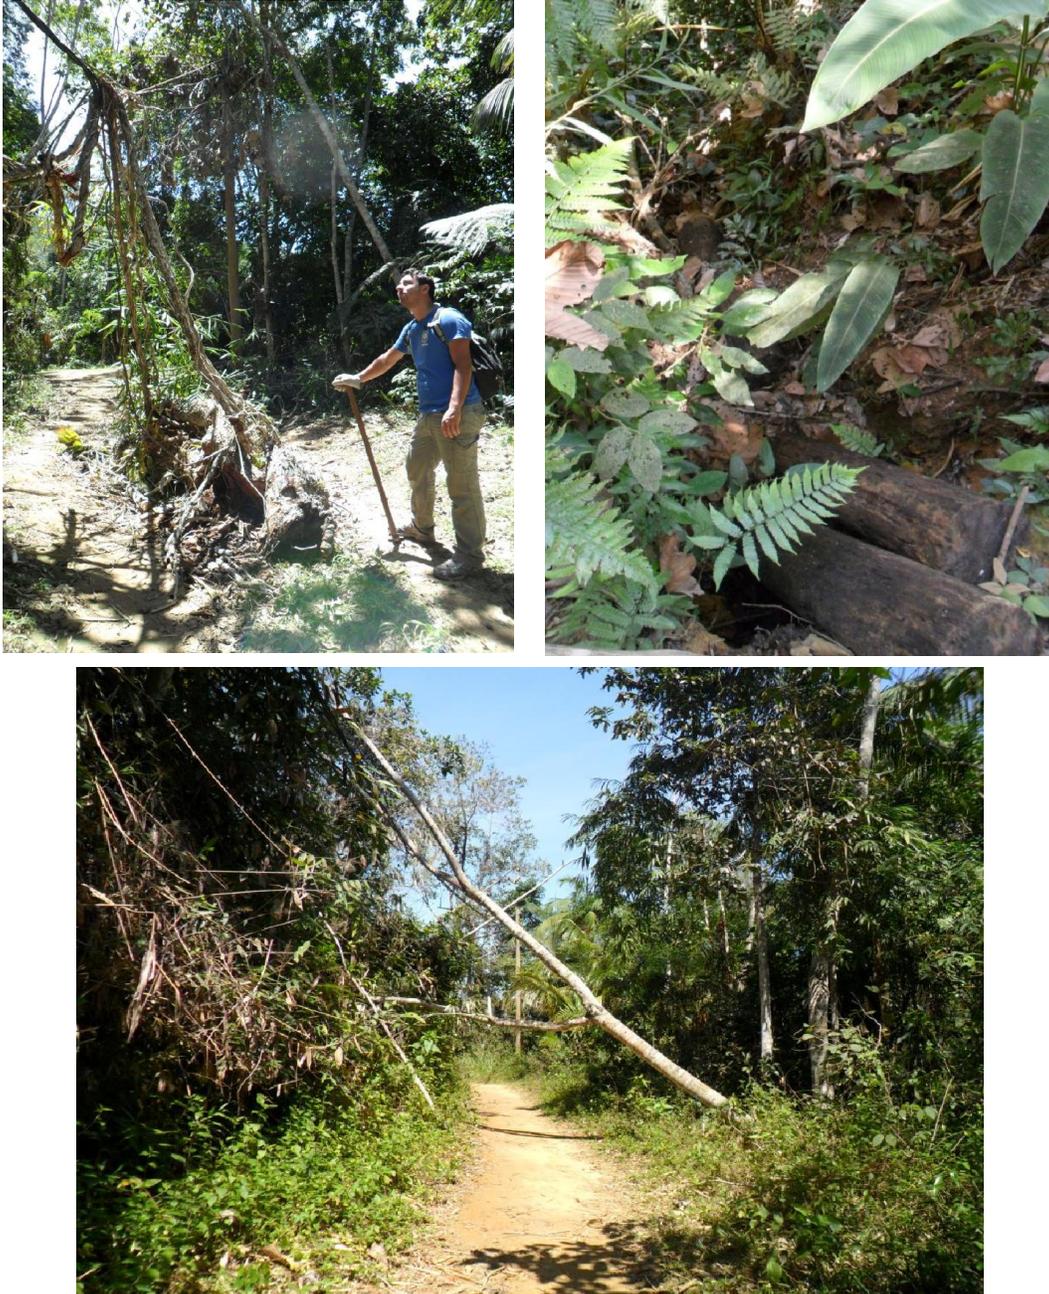
Figura 28: (a) Árvore queimada e caída sobre a fiação elétrica. (b) Troncos cortados e queimados na borda da trilha. (c) Árvore caída no leito da trilha. Acervo: L. A. Rangel, 2012.

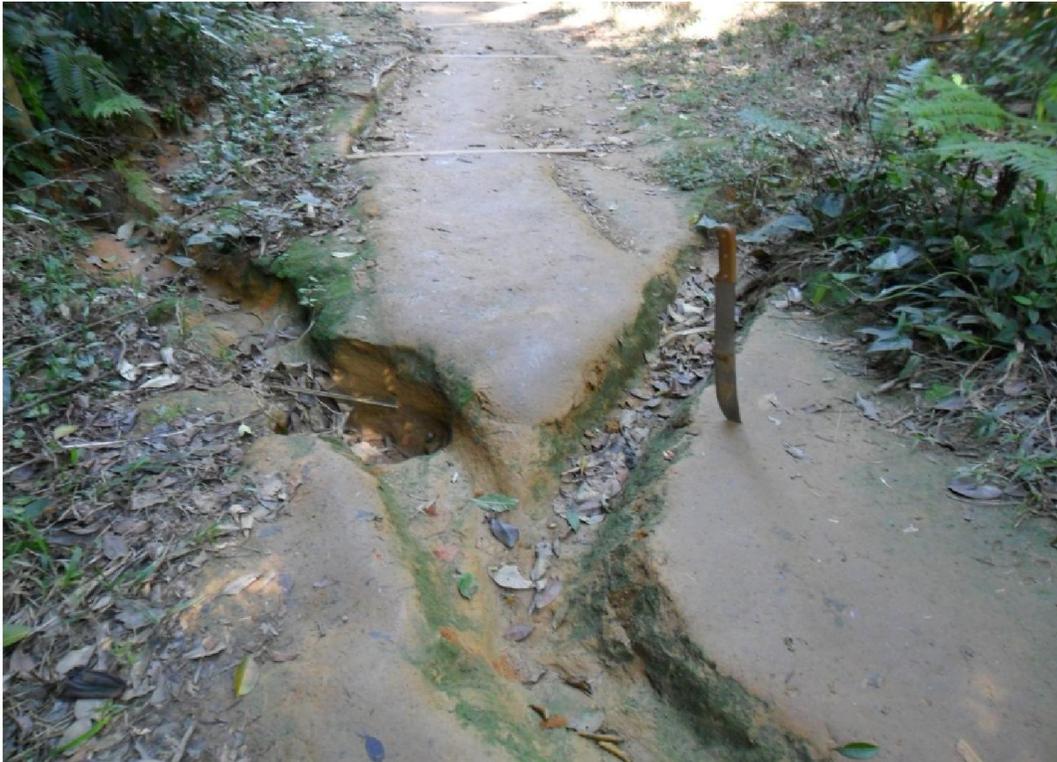
Figura 29: Ravina, com fluxo preferencial para a borda da trilha, bem desenvolvida com acúmulo de serapilheira. Acervo: L. A. Rangel, 2012.

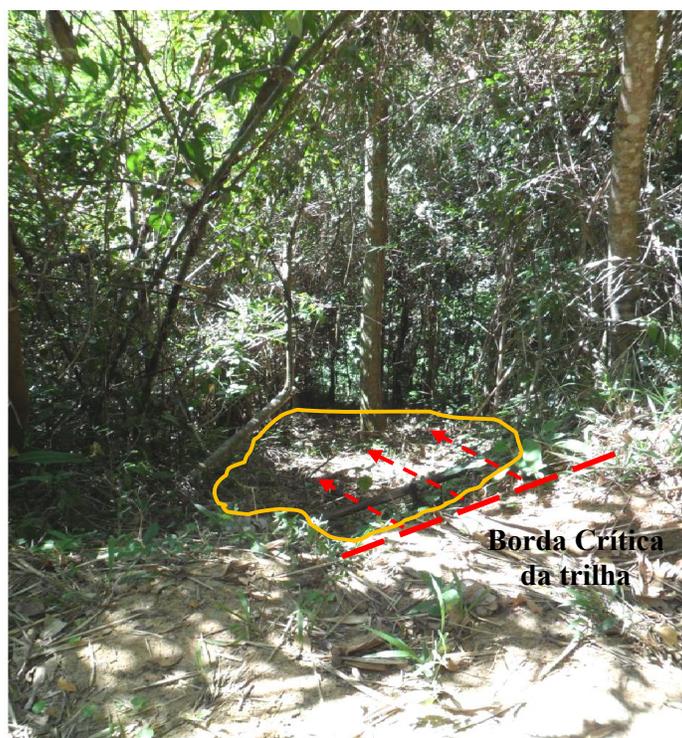
Figura 30: Borda crítica, erosão e desbarrancamento (setas em vermelho), supressão da vegetação e abertura de uma “clareira” no corredor da trilha (destacado em amarelo). Acervo: L. A. Rangel, 2012.

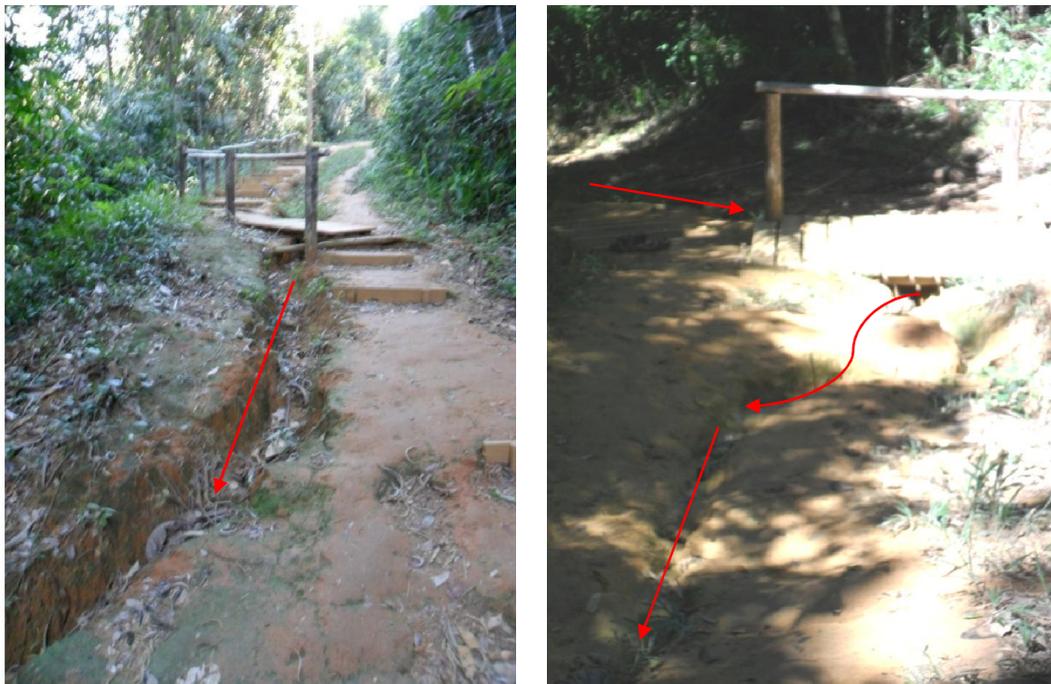
Figura 31: Escada e ponte em cima de ravina (destacado em vermelho) desenvolvida no leito da trilha. Acervo L. A. Rangel, 2012.

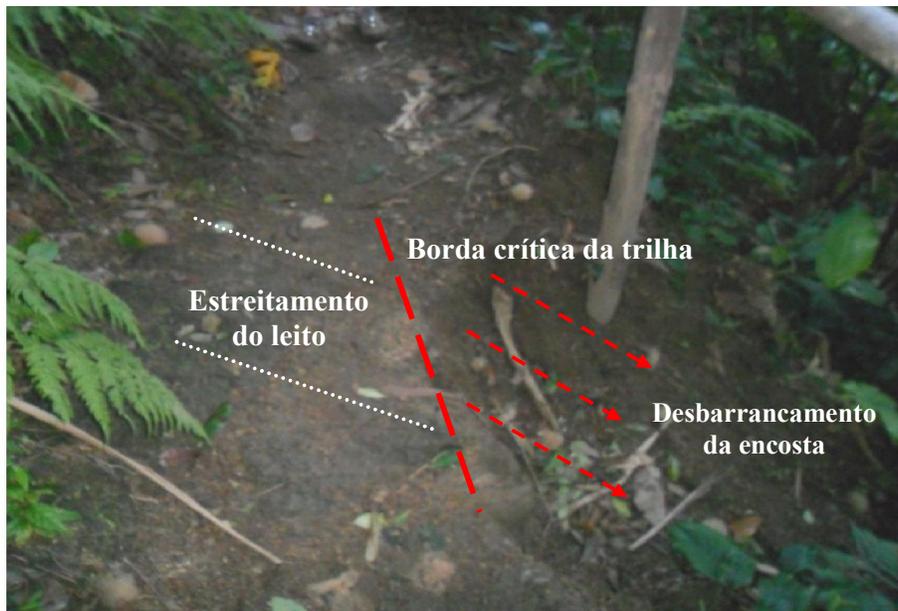
Figura 32: Borda crítica na trilha Laranjeiras - Praia do Sono, onde verifica-se o desbarrancamento da encosta e o estreitamento do leito. Acervo: L. A. Rangel, 2012.

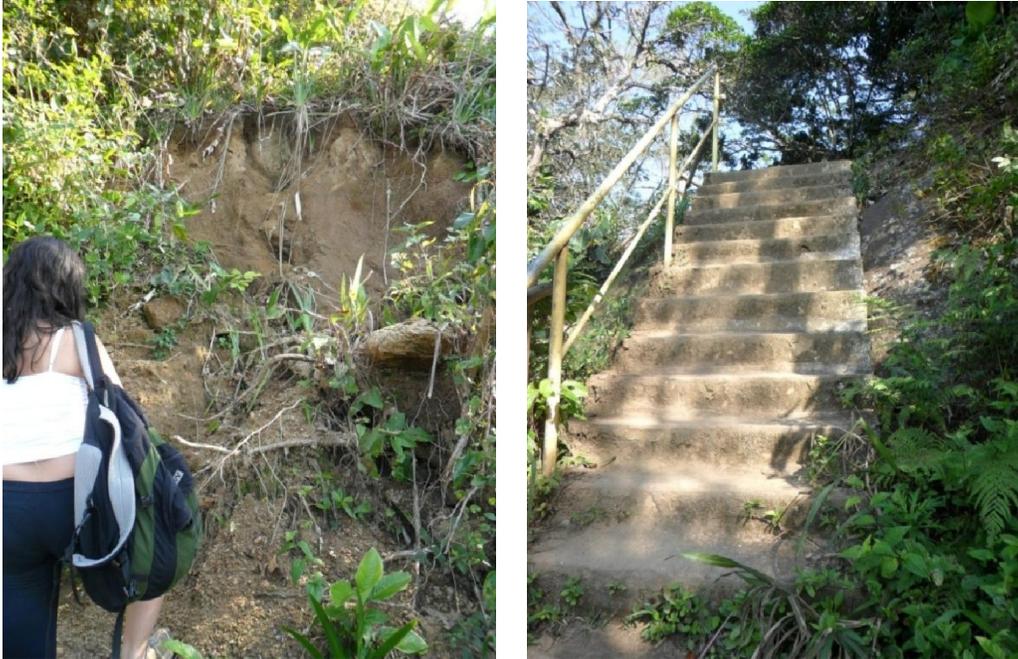
Figura 33: Movimento de massa e escada de cimento construída à montante do deslizamento. Acervo: L. A. Rangel, 2012.

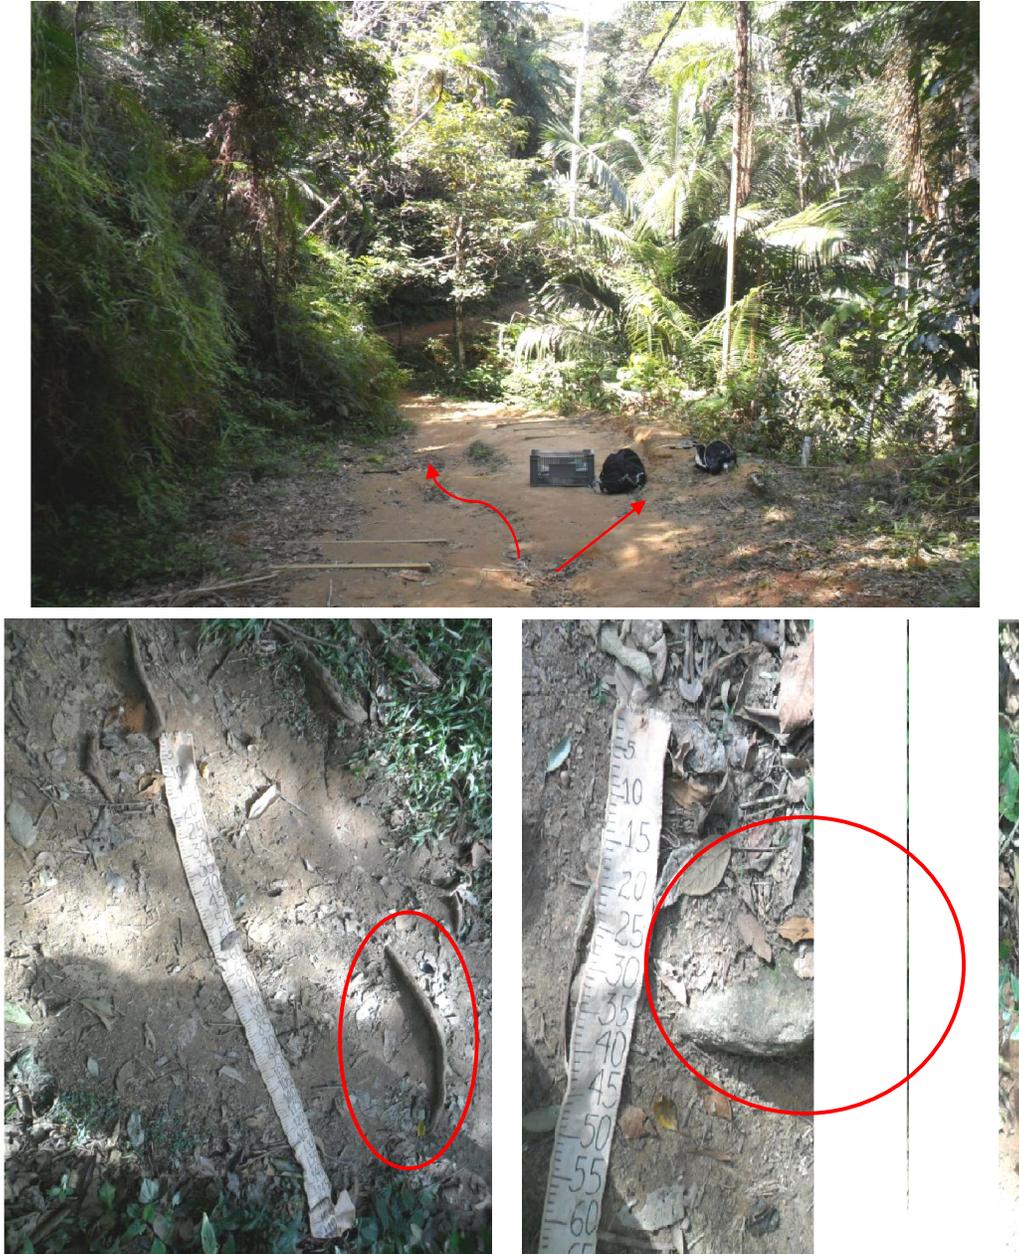
Figura 34: (a) Visão geral do terceiro ponto de coleta com a presença de ravinas no leito da trilha (setas em vermelho). (b1) e (b2) Em detalhe raízes e rochas expostas no leito da trilha no quarto ponto de coleta. Acervo: L. A. Rangel, 2012.

Sendo assim, os degraus podem estar relacionados tanto à estrutura de manejo, quanto à erosão, pois, dependendo do seu traçado podem condicionar o fluxo de água para determinado local, favorecendo a concentração e a linearidade do mesmo. Além disso, podem ocasionar a formação de poças e de áreas alagadas, principalmente quando o solo está altamente compactado e as taxas de infiltração são muito baixas.

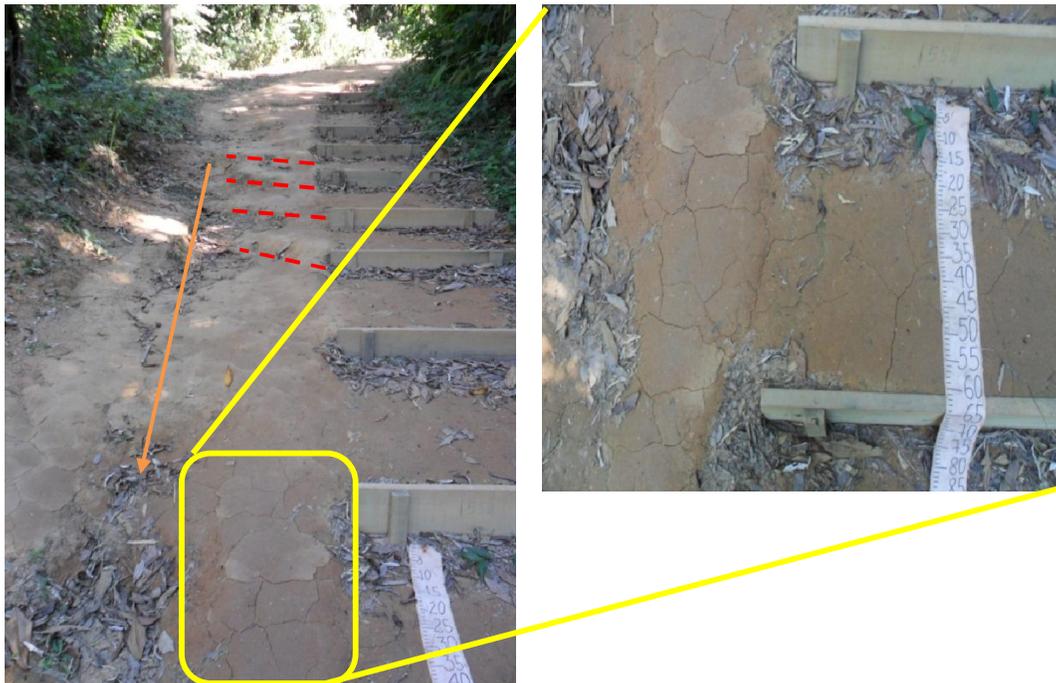
Figura 35: Terceiro ponto de coleta onde foram colocados degraus de madeira e em seu prolongamento existe a formação de degraus sem contenção (em vermelho), ao lado dos degraus verifica-se o início de uma feição erosiva (seta em laranja) e observa-se, ainda, o solo com “fissuras” indicando a grande compactação do mesmo (detalhe em amarelo). L. A. Rangel, 2012.

Nesse ponto, recomenda-se que seja feita a aplicação de serapilheira ao longo do leito da trilha. Isso facilitaria a manutenção do fluxo subsuperficial e superficial, aumentaria a porosidade do solo, evitaria a compactação e a criação de crostas no topo do solo e diminuiria a ocorrência de processos erosivos. Além disso, a instalação de uma canaleta de drenagem diminuiria o fluxo de água no leito da trilha.

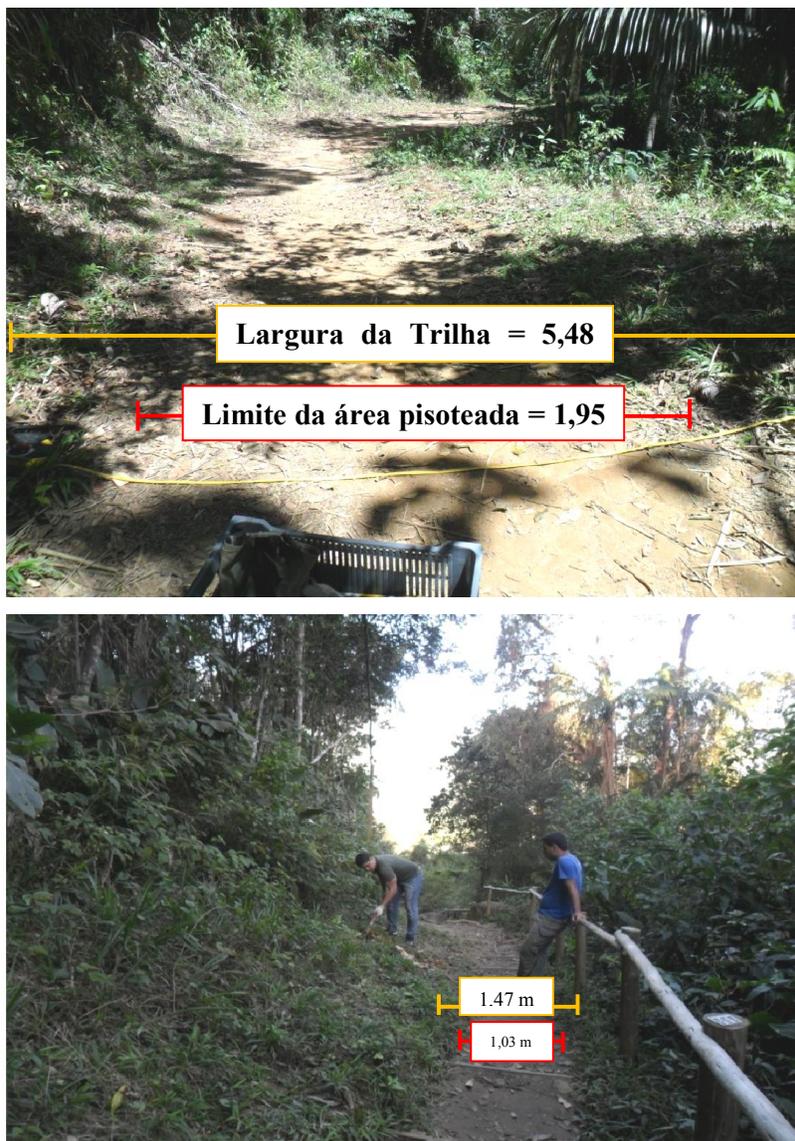
Figura 36: Pontos (dois e cinco) de coleta com diferentes larguras na trilha, destacado em vermelho o limite da área pisoteada e em amarelo a largura da trilha. Acervo: L. A. Rangel, 2012.

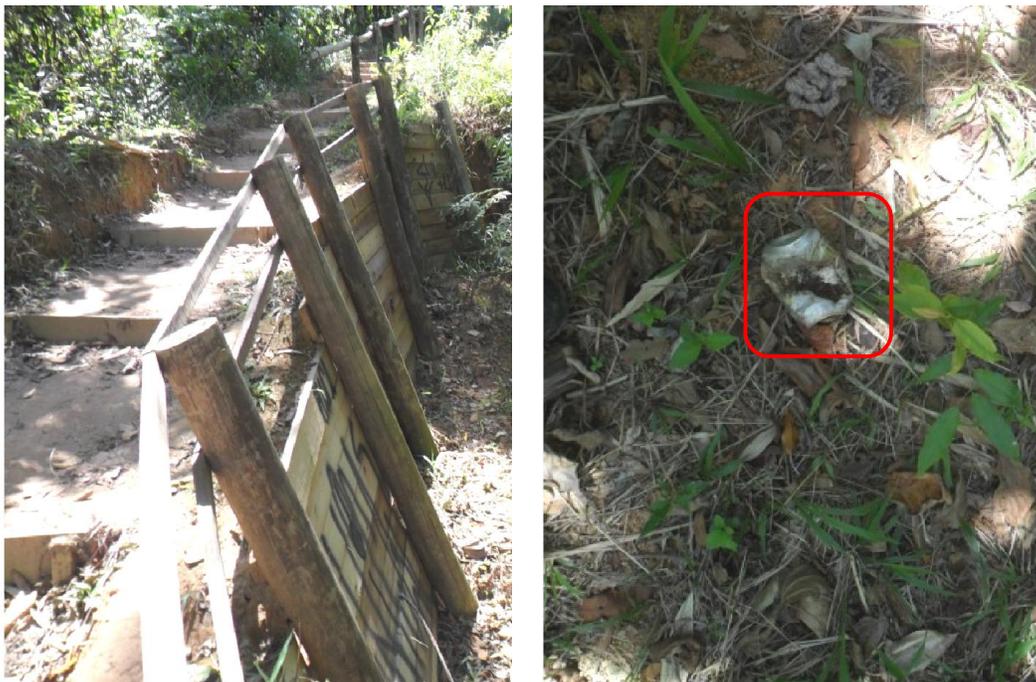
Figura 37: Pichação no primeiro ponto de coleta (esquerda) e lixo no segundo ponto de coleta (direita). Acervo: L. A. Rangel, 2012.

Outro impacto observado na trilha foi com relação ao saneamento, além da presença de lixo na trilha, foram observadas diversas pichações nas estruturas de manejo, como contenções e escadas de madeira (Figura 37). Além de deteriorar a paisagem natural, interferindo na experiência do visitante, a presença de lixo prejudica a fauna e contamina o solo e a água.

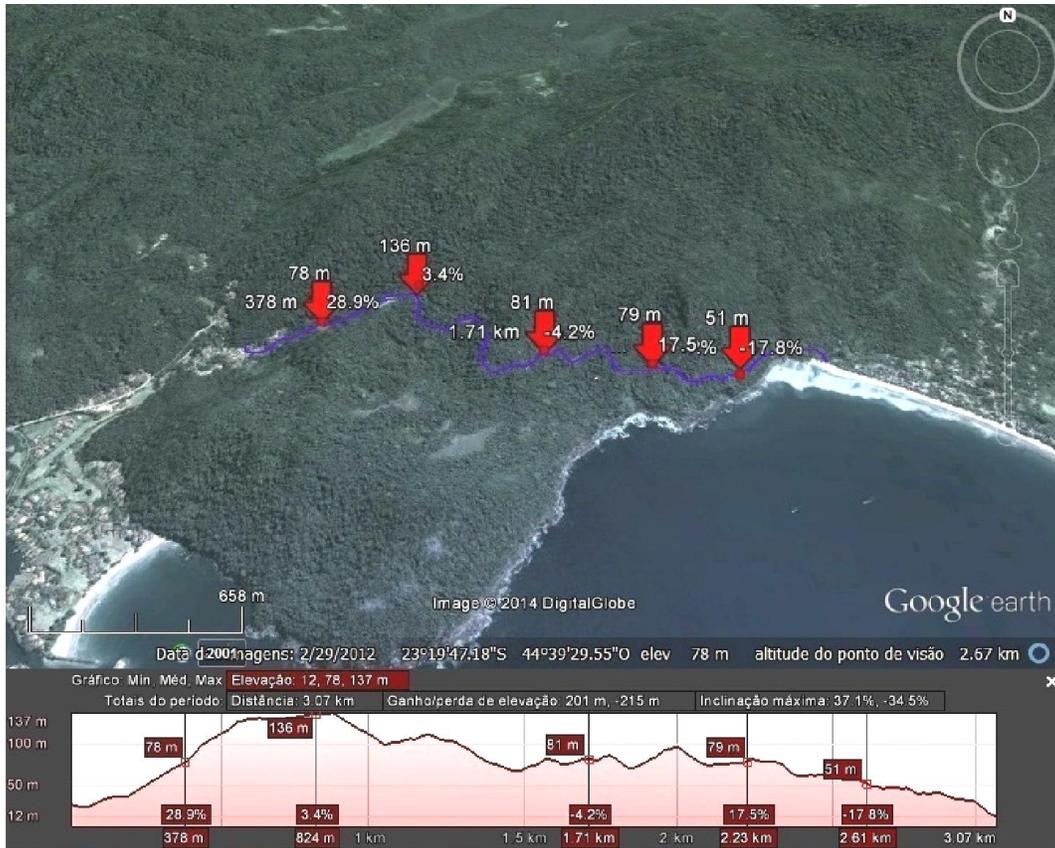
Figura 38: Perfil Topográfico da trilha Laranjeiras - Praia do Sono e altitude dos pontos de coleta. Fonte: Google Earth, 2013.
