**O IMPACTO DA UTILIZAÇÃO DE TRILHAS NA ÁREA
DE PROTEÇÃO AMBIENTAL DE CAIRUÇU - PARATY –
RIO DE JANEIRO**

Dissertação de Mestrado apresentada ao Programa de Pós-Graduação em Geografia (Planejamento e Gestão Ambiental), Instituto de Geociências, Centro de Ciências Matemáticas e da Natureza, Universidade Federal do Rio de Janeiro, como requisito parcial à obtenção do título de Mestre em Ciências.

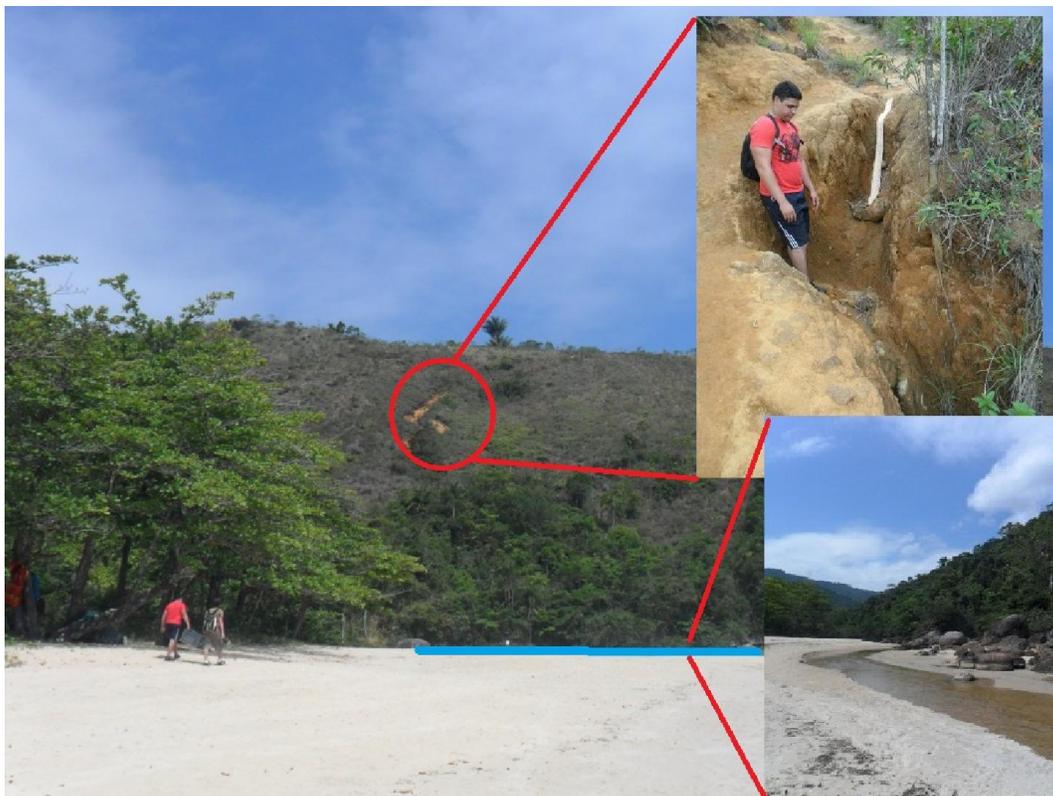
Figura 39: Encosta onde está localizada a trilha Praia do Sono – Praia de Antigos, e destacado em azul o córrego do Sono que recebe sedimentos da trilha quando chove. Em detalhe, feição erosiva significativa ao longo da trilha. Acervo L. A. Rangel, 2012.

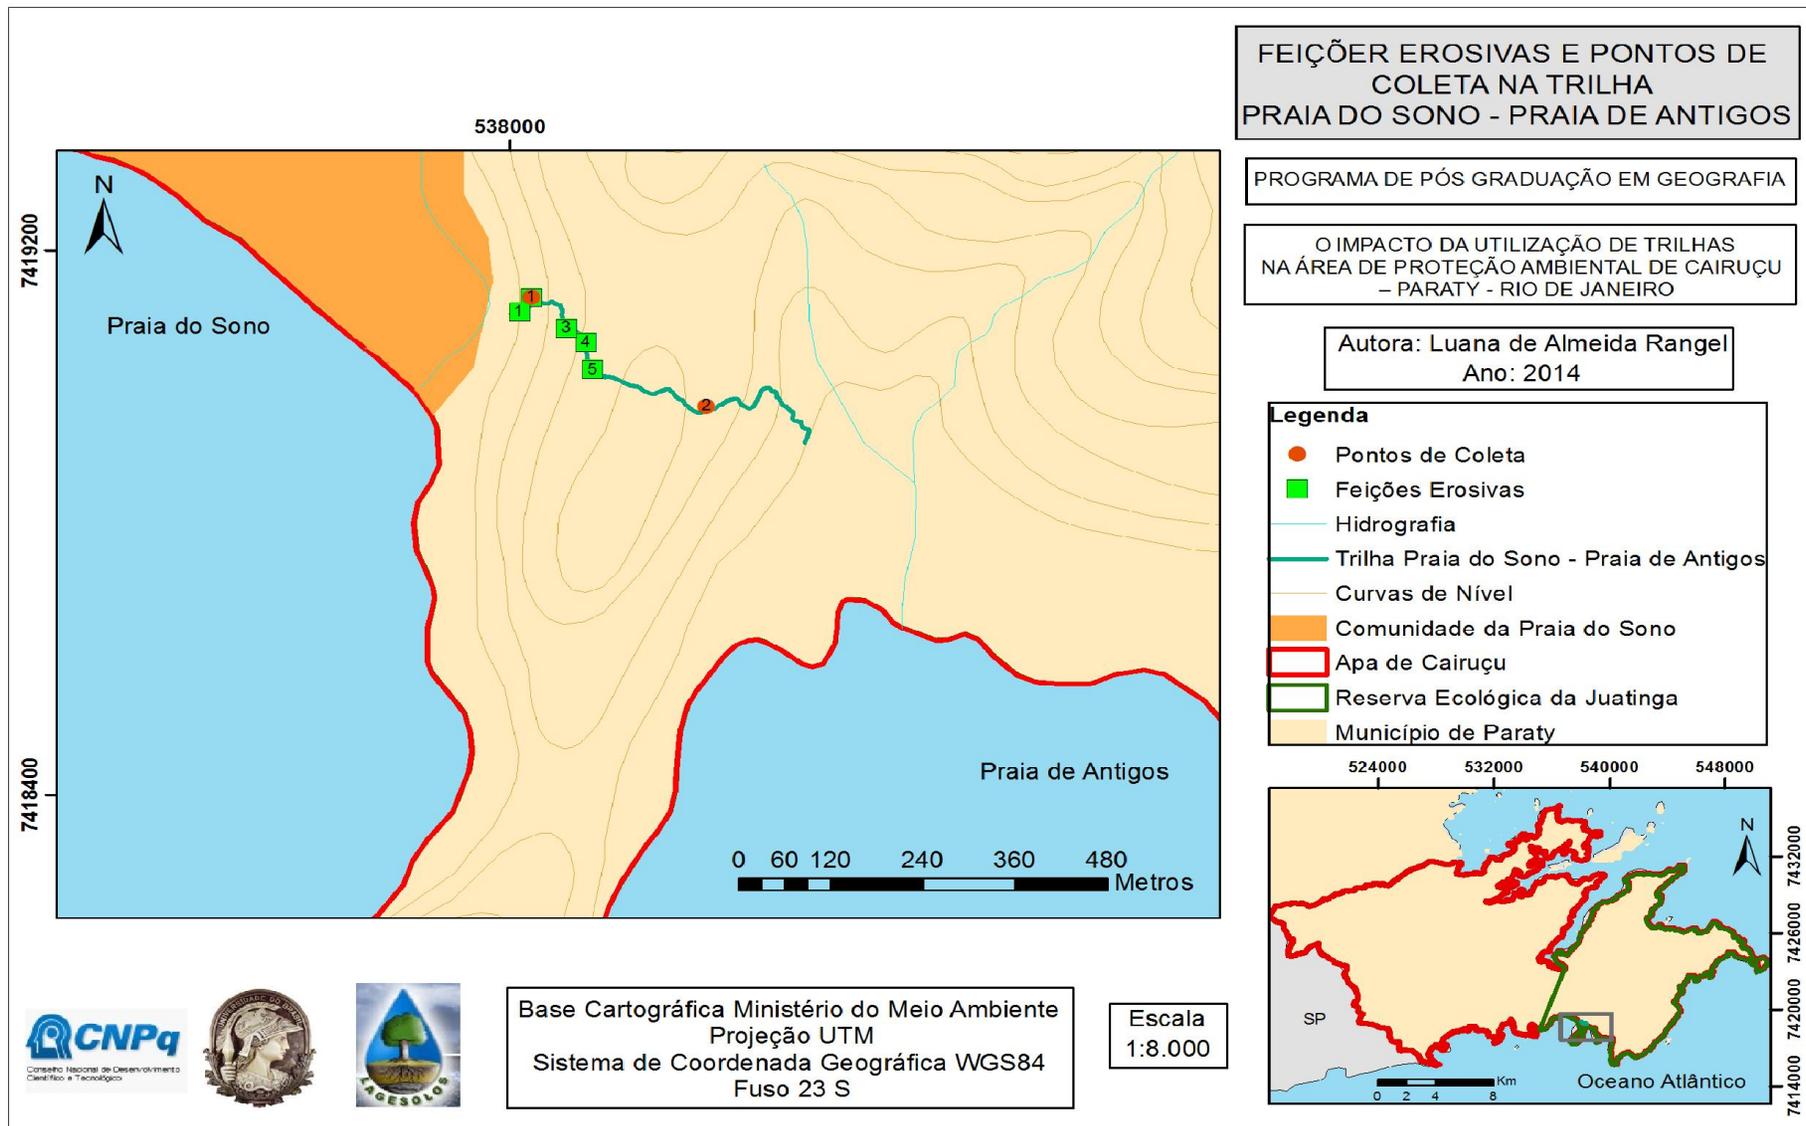
Figura 40: Mapa das feições erosivas e dos pontos de coleta na trilha Praia do Sono – Praia de Antigos. Elaboração própria, 2014.

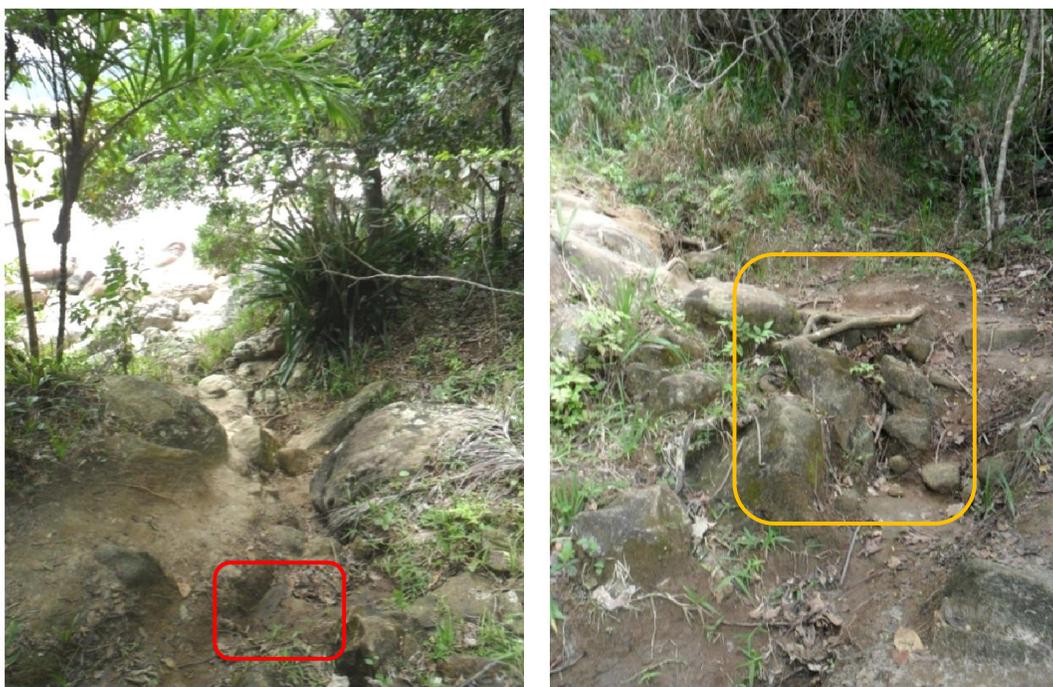
Figura 41: Exposição de raízes e blocos rochosos no leito da trilha evidenciando erosão laminar (destacada em laranja). Destacada, em vermelho, área com acúmulo de água. Acervo: L. A. Rangel, 2012.

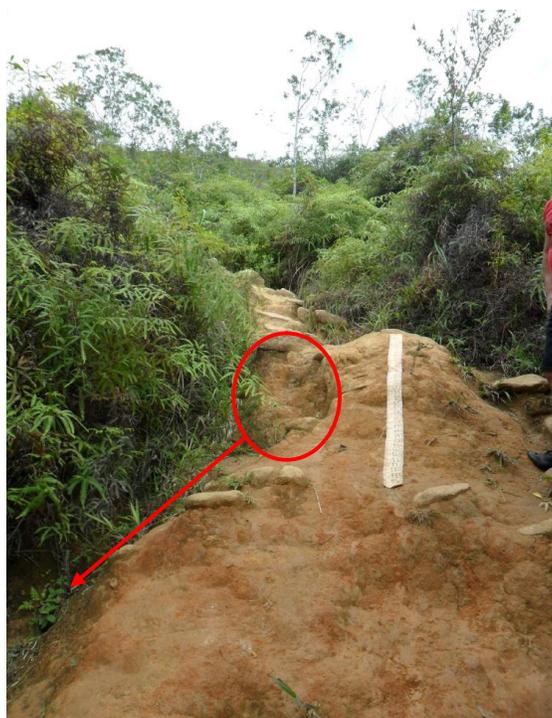
Figura 42: Exposição de rochas e raízes no leito da trilha. Destacada em vermelho, ravina na borda da trilha. Acervo: L. A. Rangel, 2012.

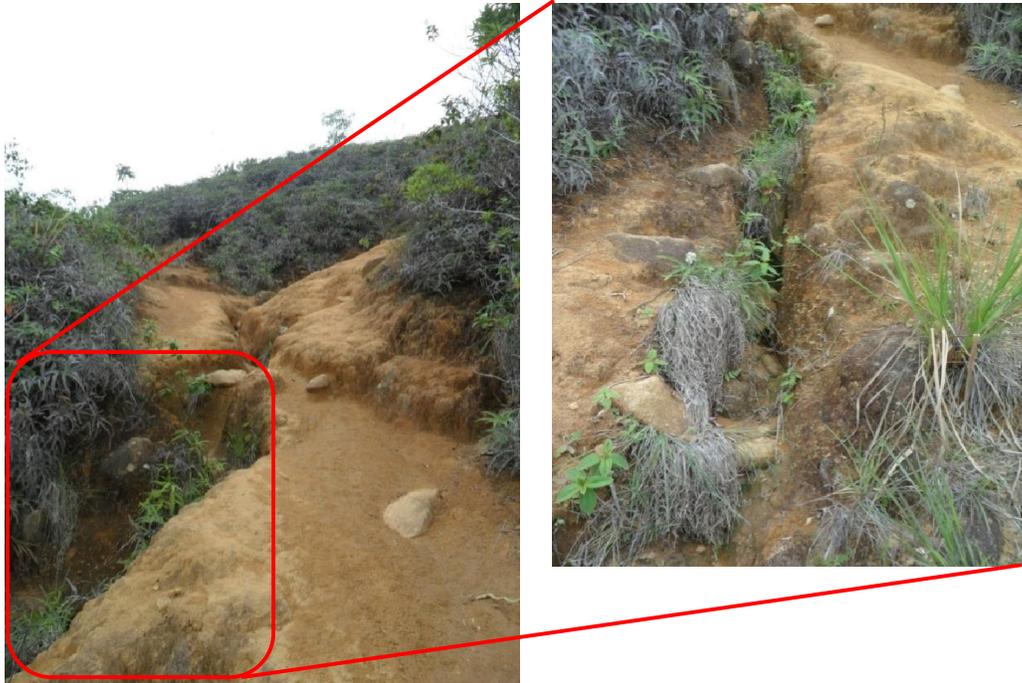
Figura 43: Ponto com intenso processo erosivo, onde é possível observar a compactação do solo e, em detalhe, ravina no leito e na borda da trilha. L. A. Rangel, 2012.

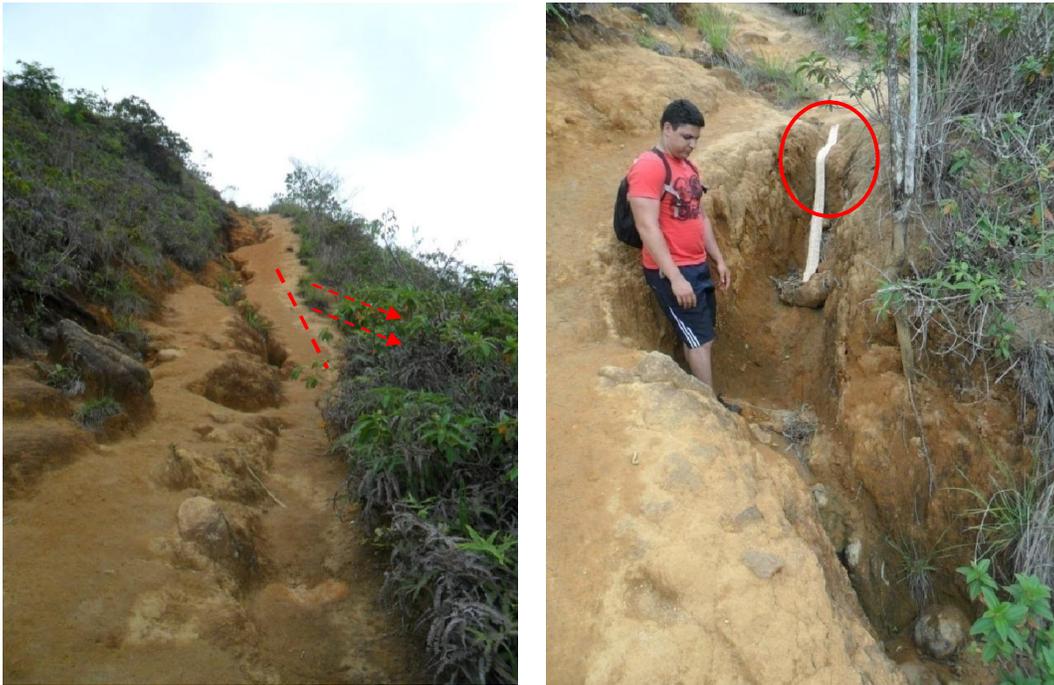
Figura 44: (a) Ravina no leito da trilha e erosão na borda crítica destacada em vermelho. (b) Ravina bem desenvolvida com presença de blocos rochosos no seu interior e cabeceira destacada em vermelho. L. A. Rangel, 2012.

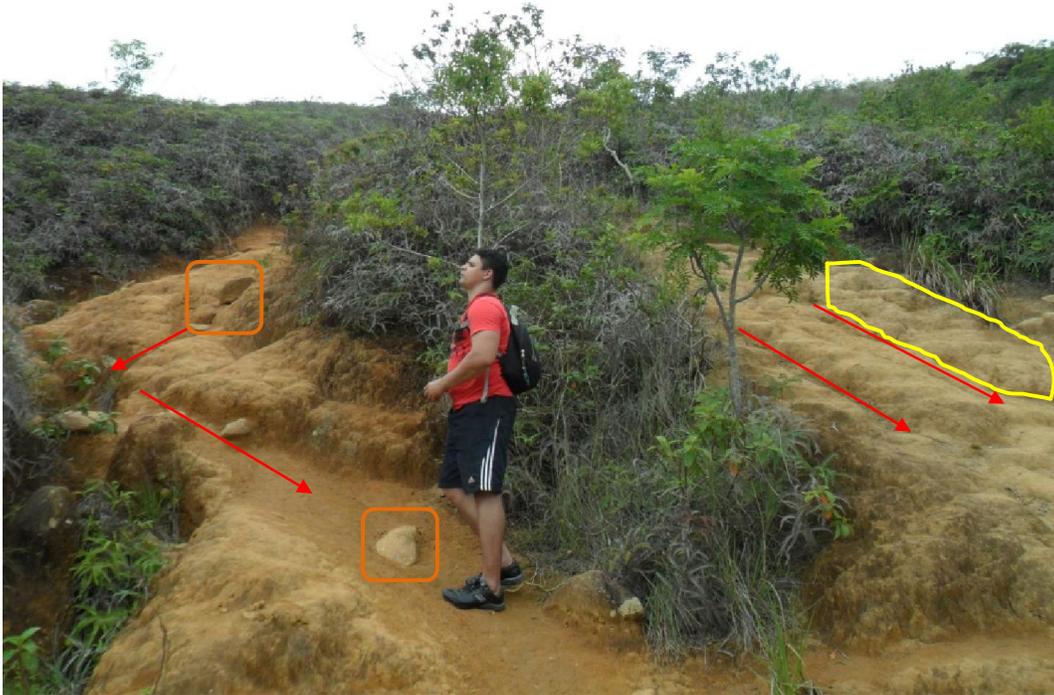
Figura 45: Feição erosiva provocada por concentração de fluxo de água e agravada pela tentativa de abertura de uma estrada aproveitando o traçado da trilha. Ravinas destacadas em vermelho; formação de degraus destacada em amarelo; e blocos rochosos destacados em laranja. Acervo L. A. Rangel, 2012.

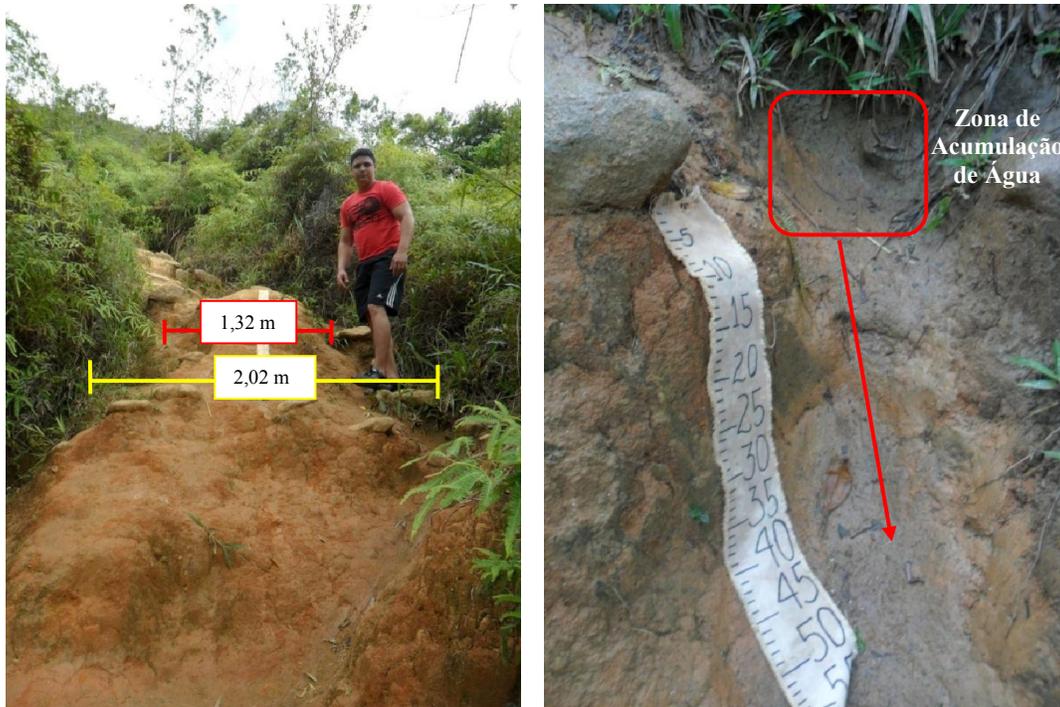
Figura 46: Vista geral do primeiro ponto de coleta (esquerda) e canal preferencial de água que drena da área de borda para o leito da trilha (direita). Acervo: L. A. Rangel, 2012.

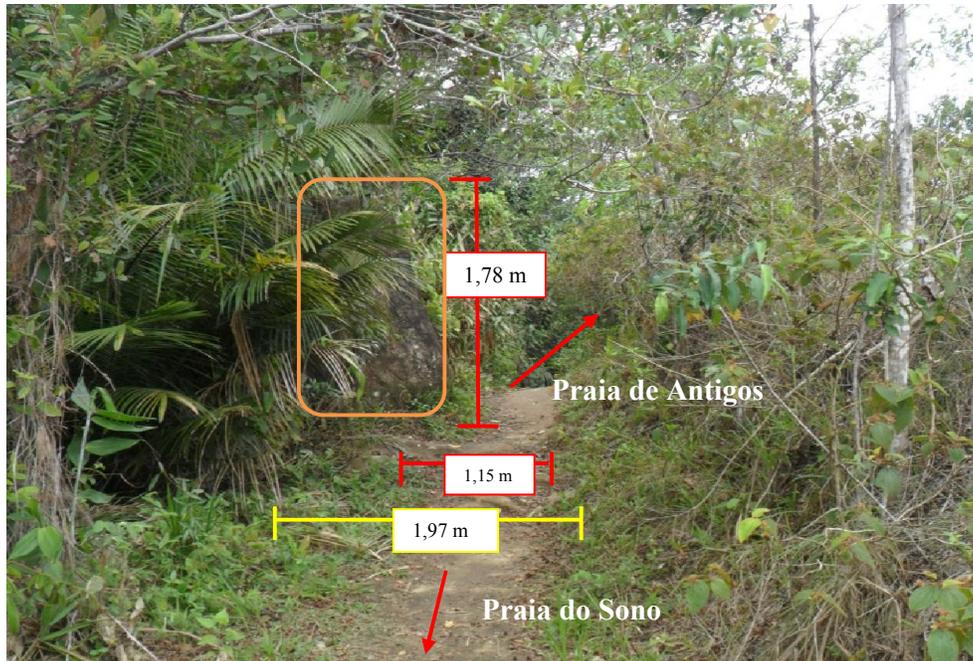
Figura 47: Visão geral do segundo ponto de coleta com a presença de raízes no leito da trilha e de bloco rochoso de tamanho significativo (destacado em laranja). Acervo: L. A. Rangel, 2012.

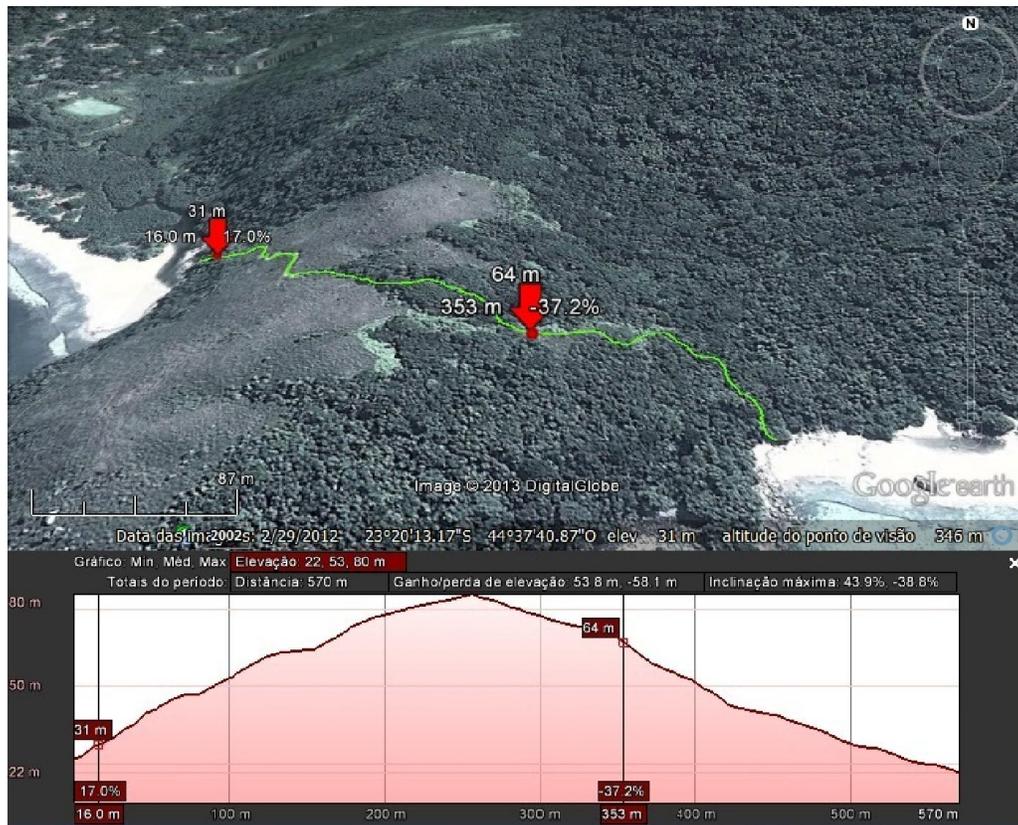
Figura 48: Perfil Topográfico da trilha Praia do Sono – Praia de Antigos e altitude dos pontos de coleta. Fonte: Google Earth, 2013.

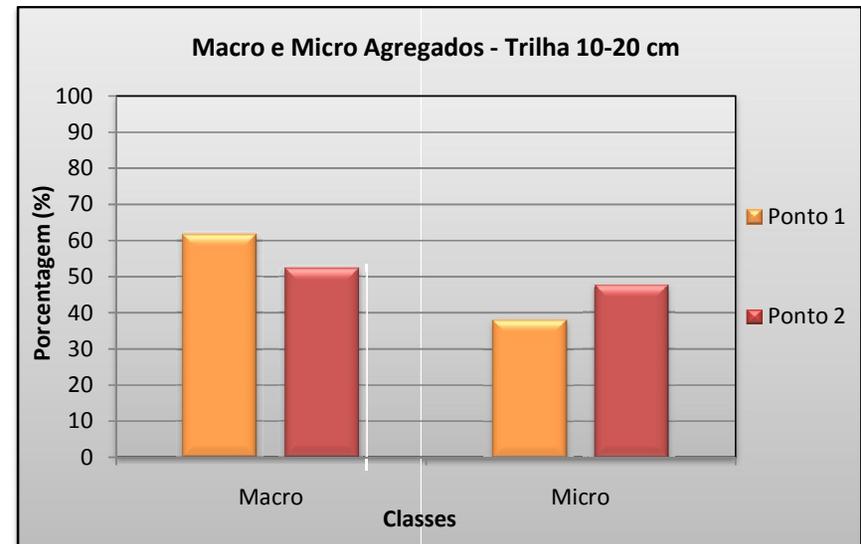
A análise da porcentagem de macro e micro agregados do solo corrobora que o leito da trilha na profundidade de 0-10 cm no ponto 1 está sofrendo com a quebra dos macroagregados do solo, isto é, os macroagregados do solo estão pouco instáveis (Gráficos 13 a 16).

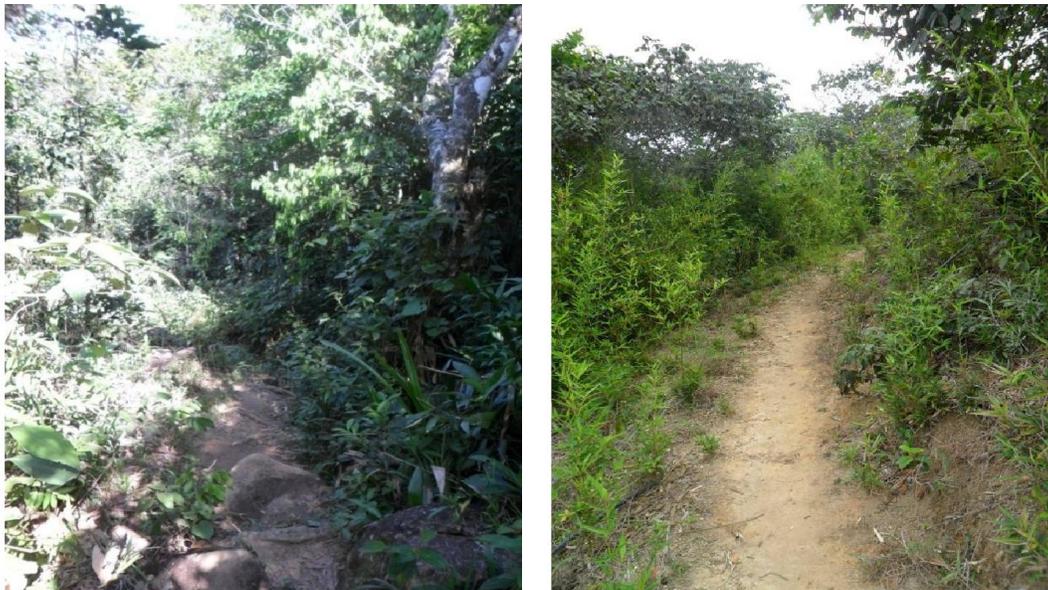
Figura 49: Vegetação ombrófila (esquerda) e vegetação de capoeira (direita) na trilha Praia de Galhetas – Ponta Negra. Acervo: L. A. Rangel, 2012.

A trilha que se inicia na praia de Galhetas e vai até a enseada de Ponta Negra tem aproximadamente 350 metros de extensão. A vegetação predominante na trilha é de floresta ombrófila até os primeiros 160 metros, após esse ponto, a vegetação torna-se típica de capoeira (Figura 49).

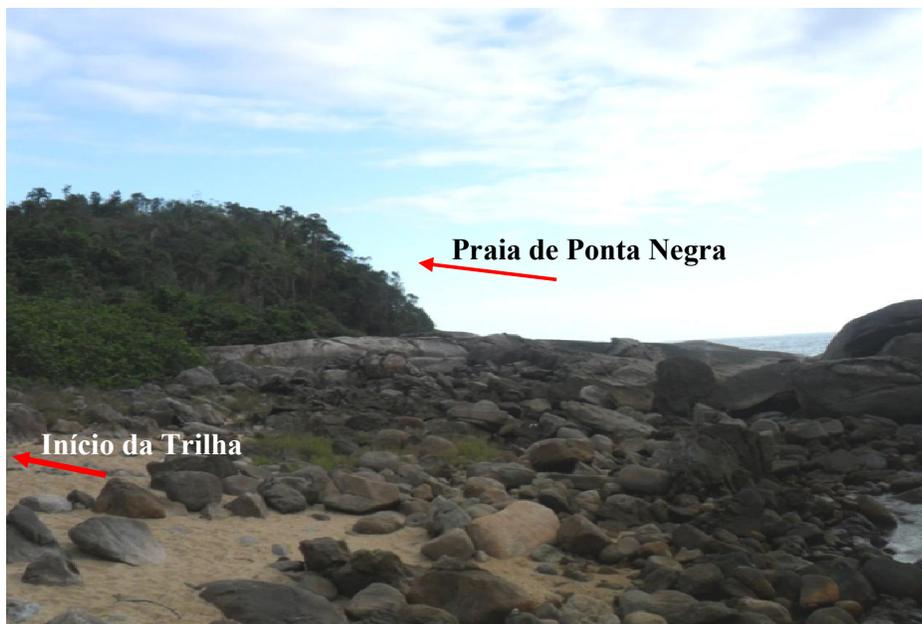
Figura 50: Vista da praia de Galhetas com a presença de blocos rochosos de diversos tamanhos. Ao fundo, atrás da encosta, está localizada a praia de Ponta Negra. Acervo: L. A. Rangel, 2012.

A trilha tem início na praia de Galhetas que é dominada por blocos rochosos de diversos tamanhos. A presença desses blocos evidencia que no período de glaciação, pode ter havido transporte dos mesmos até a praia (Figura 50). Apesar da trilha ser utilizada por turistas e moradores da região, que desejam chegar até a Enseada de Laranjeiras, essa praia é frequentada mais por moradores da Enseada de Ponta Negra.

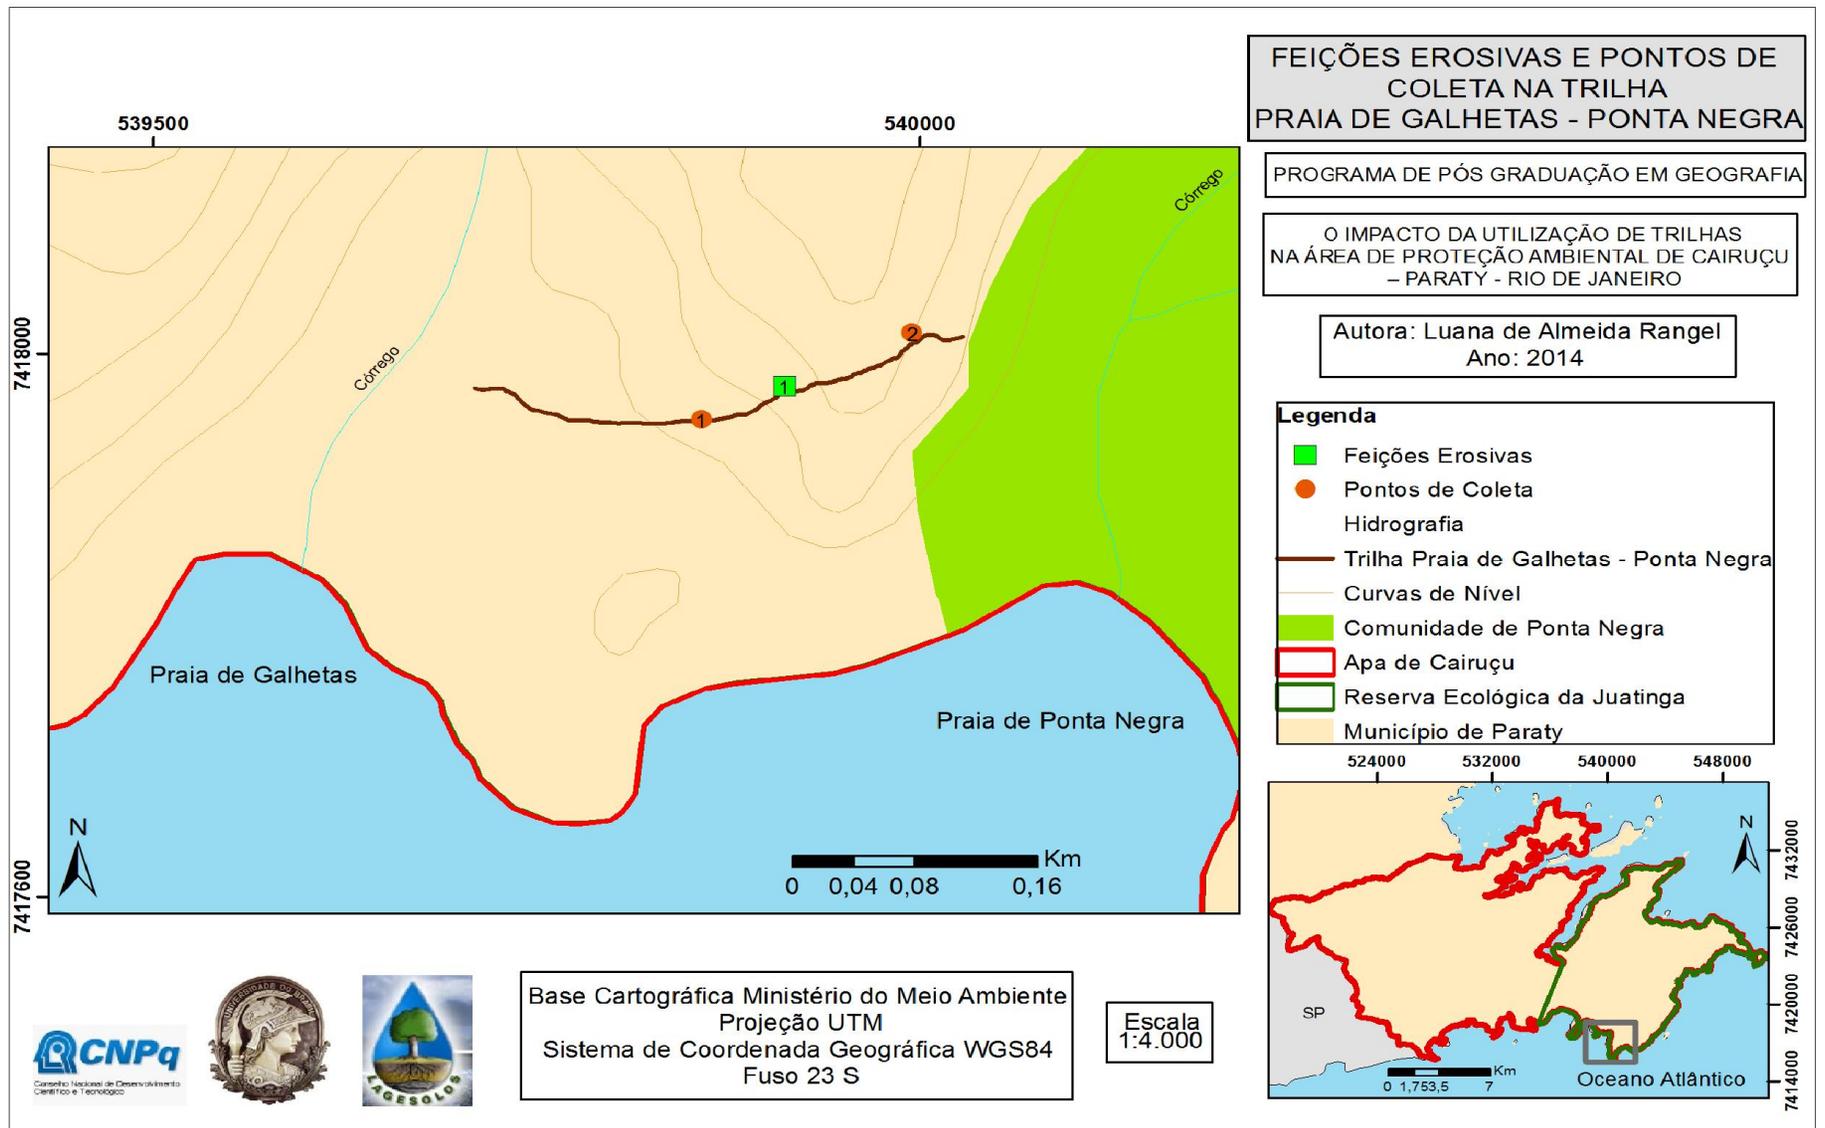
Figura 51: Mapa das feições erosivas e dos pontos de coleta na trilha Praia de Galhetas – Ponta Negra. Elaboração própria, 2014.

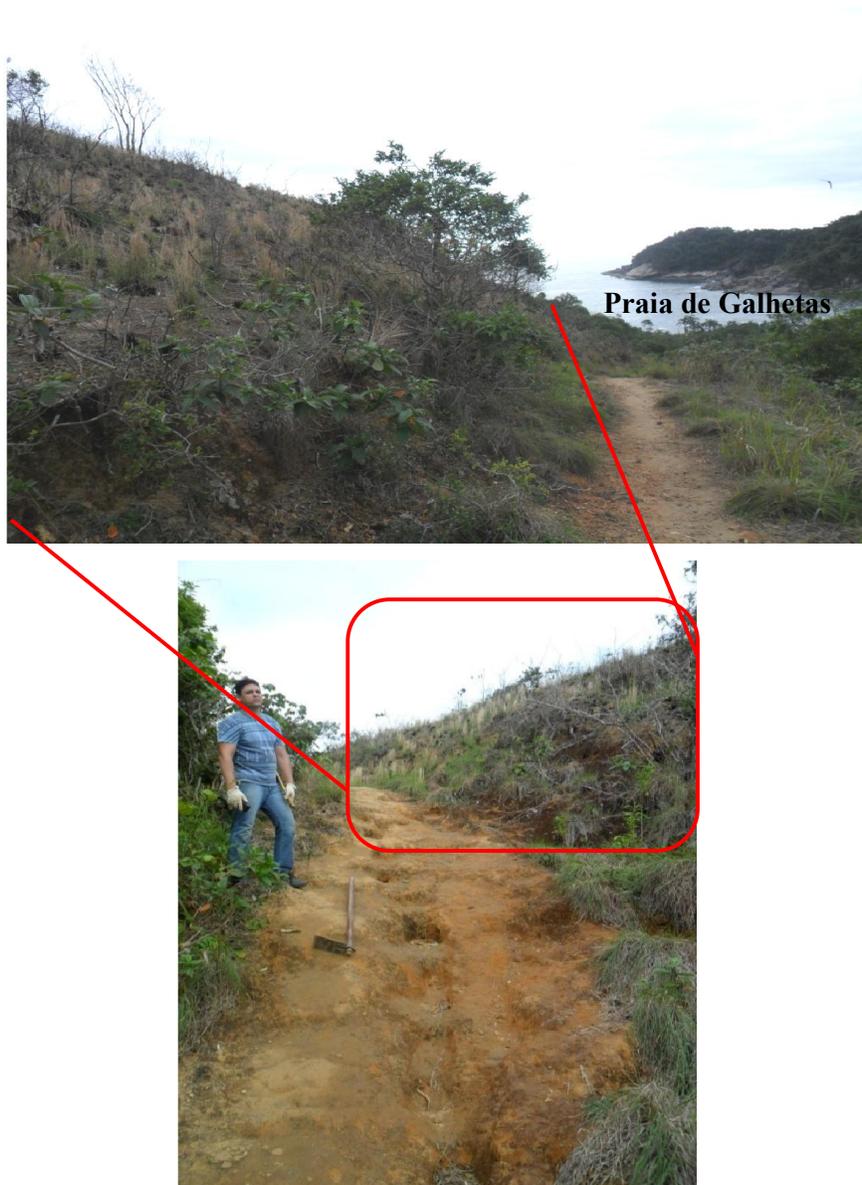
Figura 52: (a) Encosta com vegetação queimada no divisor da trilha Praia de Galhetas – Ponta Negra. (b) Degráus evidenciando a concentração do fluxo de água no leito da trilha. Acervo: L. A. Rangel, 2012.

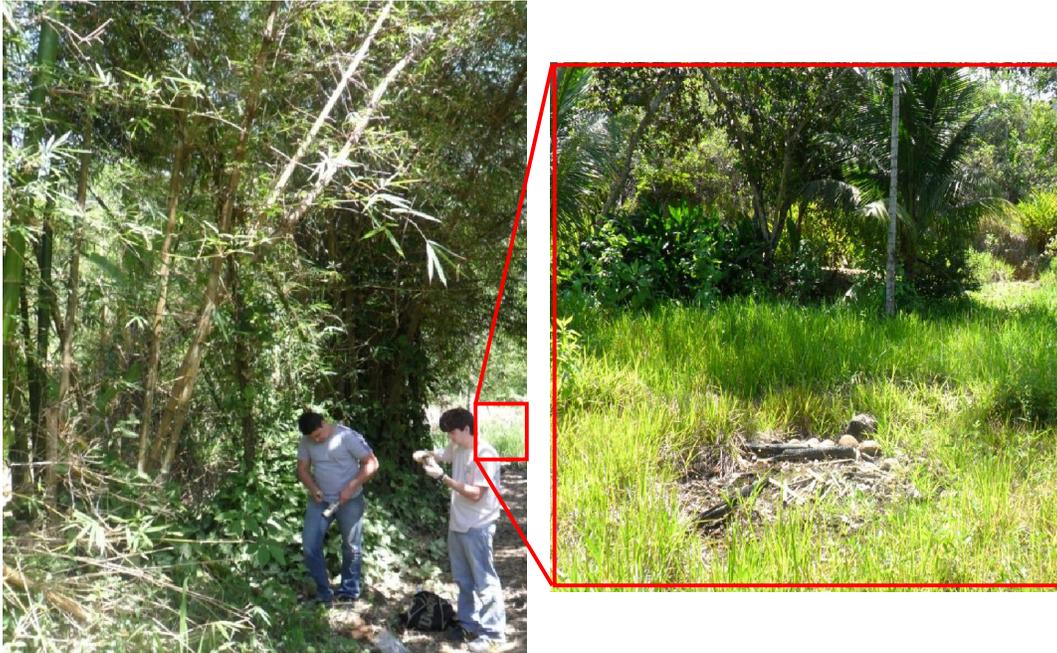
Figura 53: Início da trilha próximo à praia de Galhetas; e em detalhe, resto de fogueira em uma área com presença de gramíneas. Acervo: L. A. Rangel, 2012.

Além dos impactos ocasionados pela concentração de água e pela compactação do solo, foram observados restos de uma fogueira próximos a Praia de Galhetas (Figura 53). Estando a trilha inserida em uma área de Reserva, esta prática não poderia ocorrer, pois além de diminuir as propriedades físicas e químicas do solo, prejudica a microfauna do solo e coloca em risco a vegetação do entorno.

Diante disso, a inversão da declividade da trilha, através da modificação da inclinação do leito da trilha e através da construção de rampas, facilitaria a diminuição da concentração do fluxo de água, evitando os degraus no leito. A revegetação da borda, a construção de canaletas de drenagem e a incorporação de matéria orgânica no leito da trilha, também ajudariam a reduzir o fluxo superficial linear. Já com relação às queimadas e a presença de fogueiras, o desenvolvimento da educação ambiental com os usuários facilitaria a não ocorrência desse tipo de ação.

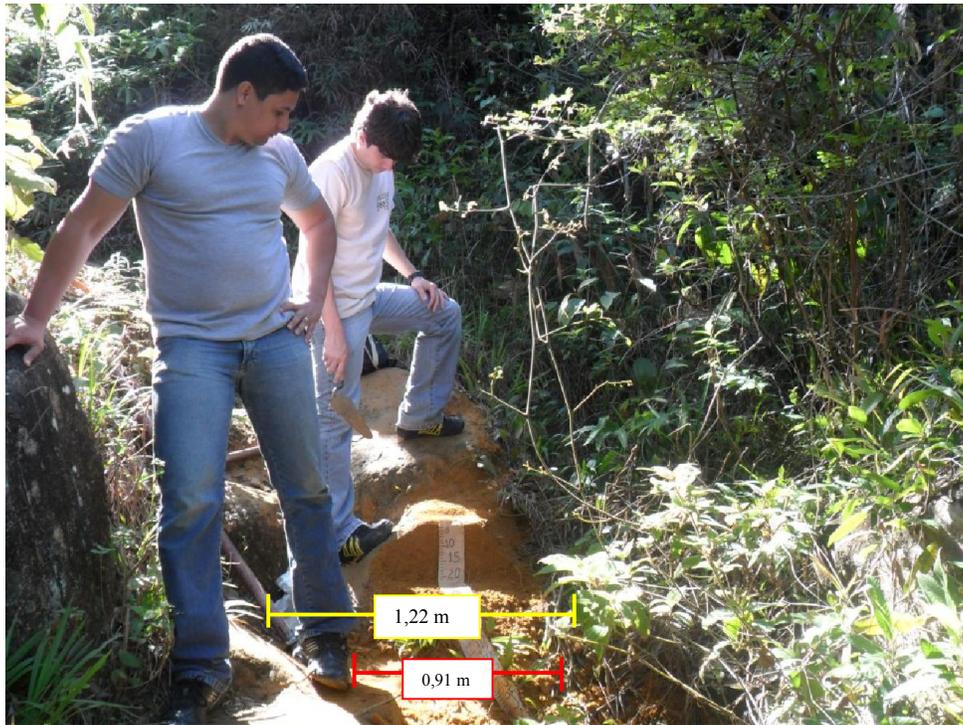
Figura 54: Primeiro ponto de coleta na trilha Praia de Galhetas – Ponta Negra; observe a presença de blocos rochosos e degraus no leito da trilha. Acervo: L. A. Rangel, 2012.

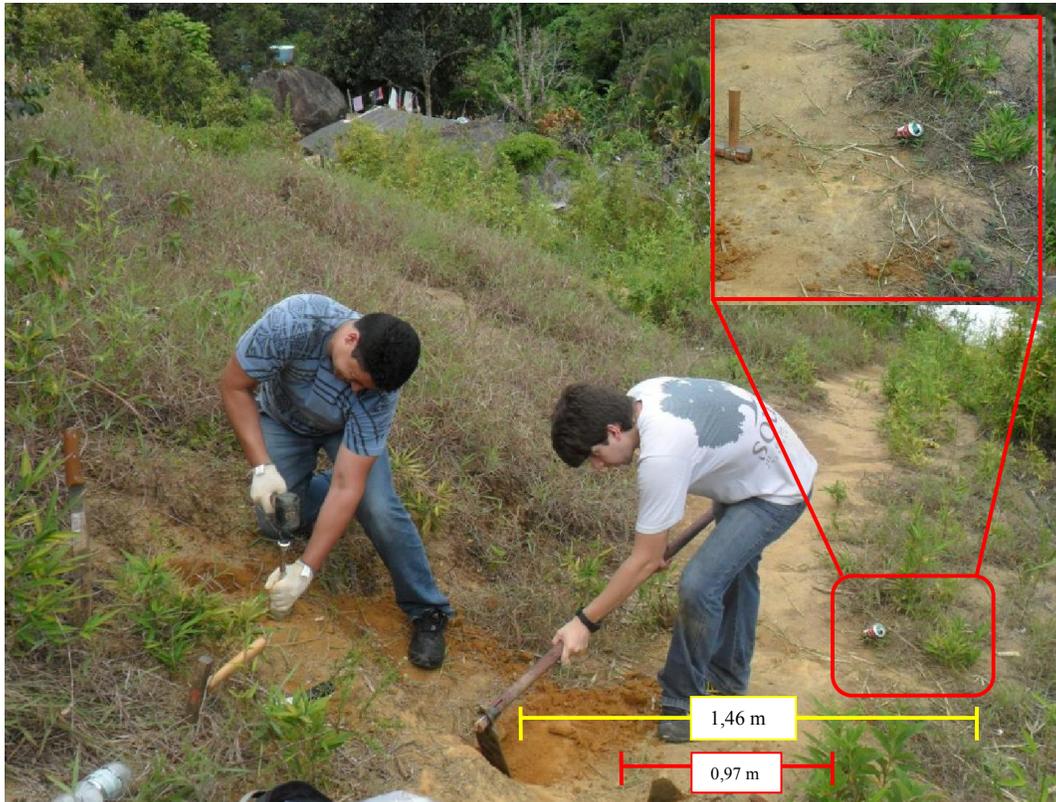
Figura 55: Segundo ponto de coleta na trilha Praia de Galhetas – Ponta Negra; em destaque lata de alumínio encontrada no leito da trilha. Acervo: L. A. Rangel, 2012.

Já no segundo ponto de coleta foram observados impactos como a presença de lixo e vegetação da borda danificada. Além disso, o risco de escorregar, principalmente em eventos chuvosos, é bem alto; fator este, agravado pela declividade acentuada (aproximadamente 35°) e pela falta de estruturas de manejo que poderiam auxiliar na subida da trilha (Figura 55). A largura da trilha, neste ponto é de aproximadamente 1,16 metros, já o limite da área pisoteada é de 0,97 metros.

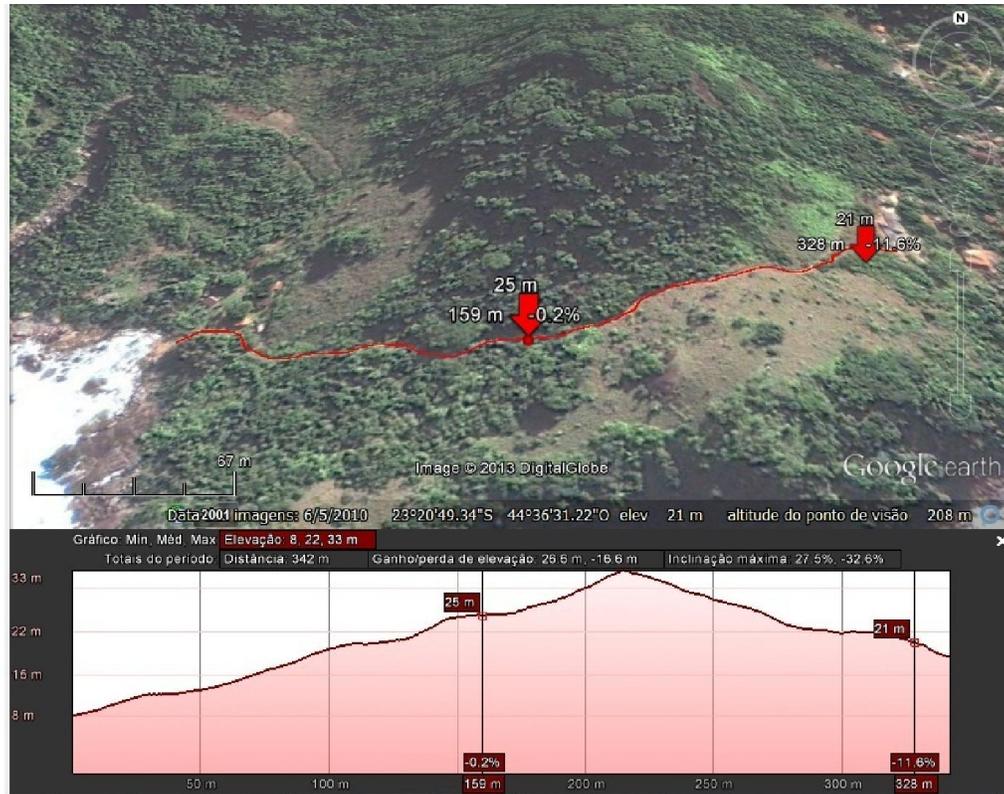
Figura 56: Perfil Topográfico da trilha Praia de Galhetas – Ponta Negra e altitude dos pontos de coleta. Fonte: Google Earth, 2013.
