ANÁLISE DA SUSCETIBILIDADE À EROSÃO AO LONGO DA
RJ-165 (ESTRADA PARATY-CUNHA)

Dissertação de Mestrado apresentada ao Programa de Pós-Graduação em Geografia, Instituto de Geociências, Universidade Federal do Rio de Janeiro, como requisito parcial à obtenção do título de Mestre em Geografia.

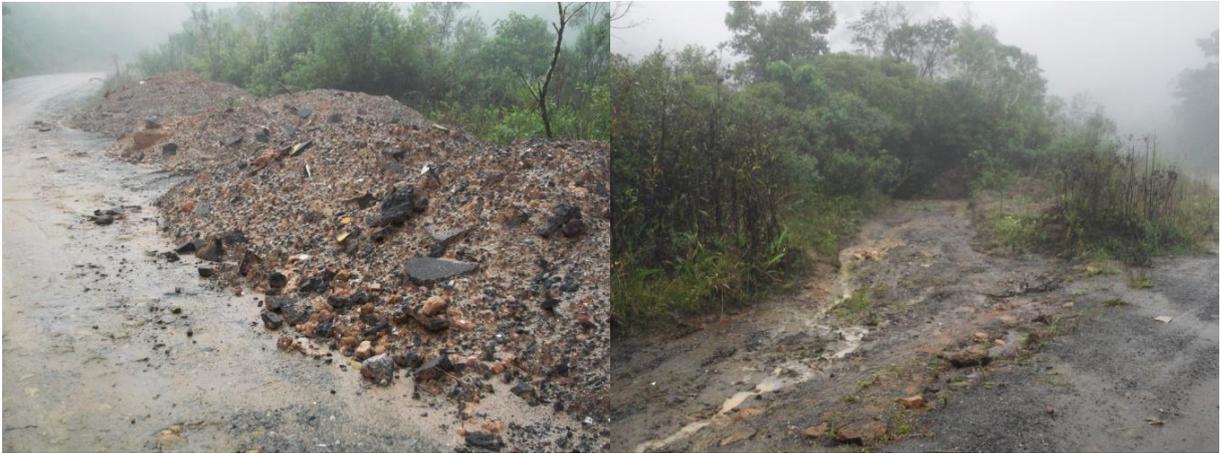
Figura 2. Material depositado no leito da Estrada e seu processo de remoção.

A situação atual (2014) da estrada tem favorecido à ocorrência de processos de degradação ambiental, dentre eles a erosão acelerada no leito estradal e nos taludes e, os movimentos de massa (Fig. 2).

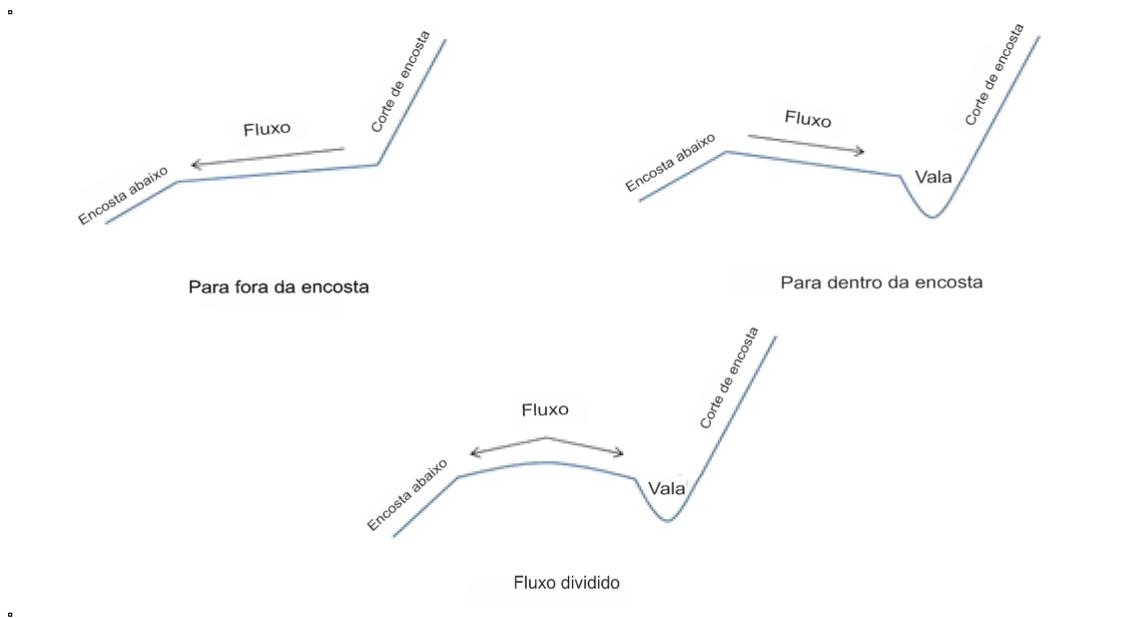
Figura 3. Esquema de direção de fluxos em uma estrada. (DUFF, 2010)

Para Duff (2010) o desenho das estradas pode direcionar o fluxo para dentro ou para fora da encosta ou, ainda para os dois lados (Fig. 3). Estradas com o fluxo para dentro da encosta são construídas com valas ao longo da parte de dentro a fim de controlar o fluxo de água, costumando ser mais caras e menos comuns. Já as estradas com fluxo para fora da encosta não são recomendadas para áreas onde existem fontes naturais ou estão muito sujeitas a deslizamentos.

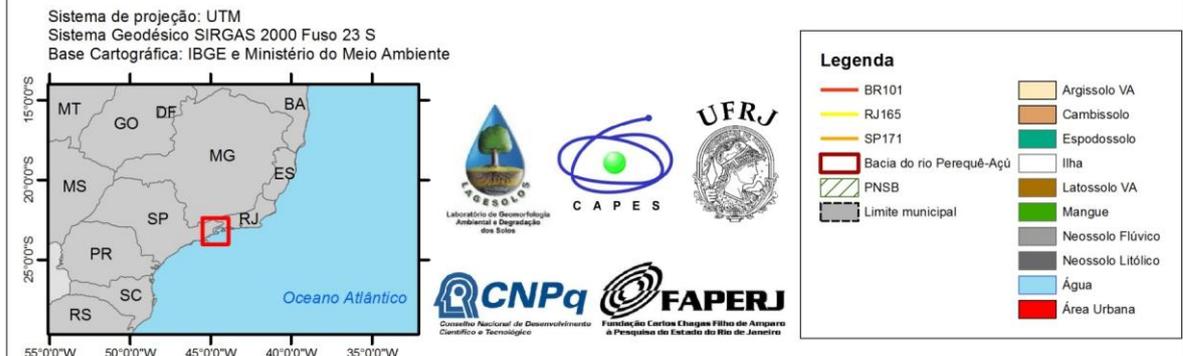
Mapa de solos - Embrapa

Figura 8. Mapa de solos. Fonte: Adaptado de Carvalho Filho et al., 2003

Os solos da região são constituídos em Cambissolos e suas associações com Cambissolos Húmicos, Latossolos e Argissolos, além de Espodossolos e Neossolos Flúvicos e Quartzârenicos (MMA, 2002). Já Carvalho Filho, *et al.* (2003) mapearam as seguintes classes para a região: Cambissolos Háplicos Tb Distróficos, Neossolos Litólicos Distróficos, Latossolos Vermelho-amarelos Distróficos, Neossolos Flúvicos Tb Distróficos e Solos Indiscriminados de Mangue (escala 1: 250.000) (Fig. 8). A RJ-165 atravessa os Neossolos Flúvicos, Latossolos Vermelho-amarelos e, já dentro do PNSB, os Cambissolos e os Neossolos Litólicos.

- Mapa de formas das encostas (com base nas cartas topográficas do IBGE 1:50.000). Gerado através da ferramenta *Curvature* do ArcGIS 10.
- Suscetibilidade à erosão dos solos, através da avaliação dos mapas de solos da EMBRAPA (CARVALHO FILHO *et al.*, 2003) (adaptado Fig. 8), uso e cobertura do solo (INEA, 2010) e declividade do terreno, extraída da hipsometria das cartas topográficas do IBGE, escala 1:50.000. A metodologia escolhida para a representação da modelagem da suscetibilidade à erosão foi adaptada de Ross (1994), através da sobreposição de mapas e atribuição de valores específicos a cada um deles segundo a importância dos fatores em relação à erosão. Os valores de importância de cada mapa foram considerados da seguinte forma: uso e cobertura do solo 45%, tendo em vista ser a principal forma de proteção frente à erosão; solo 30%, por se tratar diretamente do material a ser afetado e; declividade 25% (Tab. 4). O mapa de solos foi baixado através do site da EMBRAPA, disponível em <http://www.cnps.embrapa.br/solosbr/sigweb.html>, enquanto o mapa de uso e cobertura do solo foi baixado através do site do INEA: http://www.inea.rj.gov.br/basetematica_estadoambiente/.

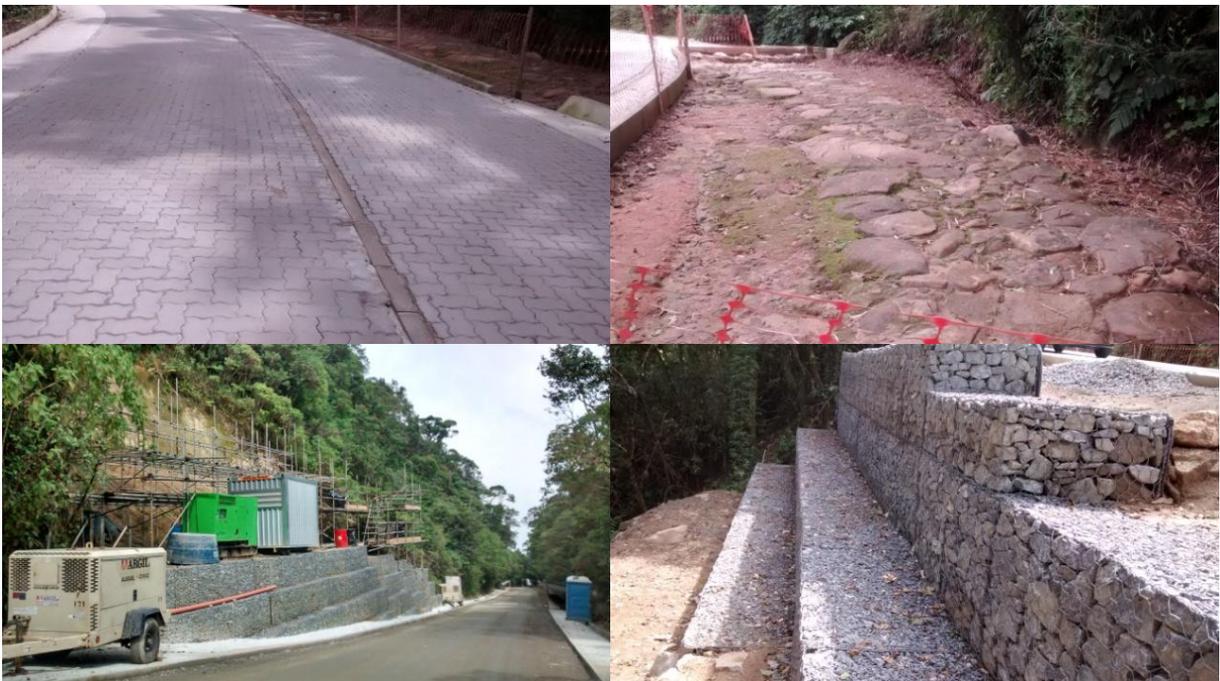
Figura 11. Calçamento da via com blocos intertravados (superior esquerda); Calçamento original da Estrada Real (superior direita); regularização do leito e muro de contenção (inferior esquerda); detalhe do muro de contenção (inferior direita). Fonte: Autor, 2014

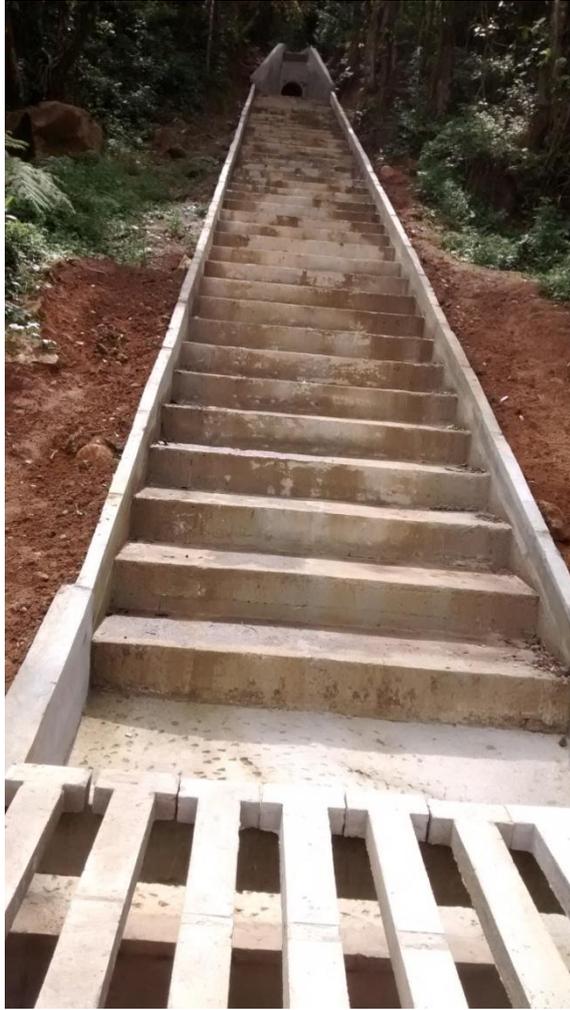
Figura 12. Escada para dissipação de energia de escoamento e bueiro. Fonte: Autor, 2014

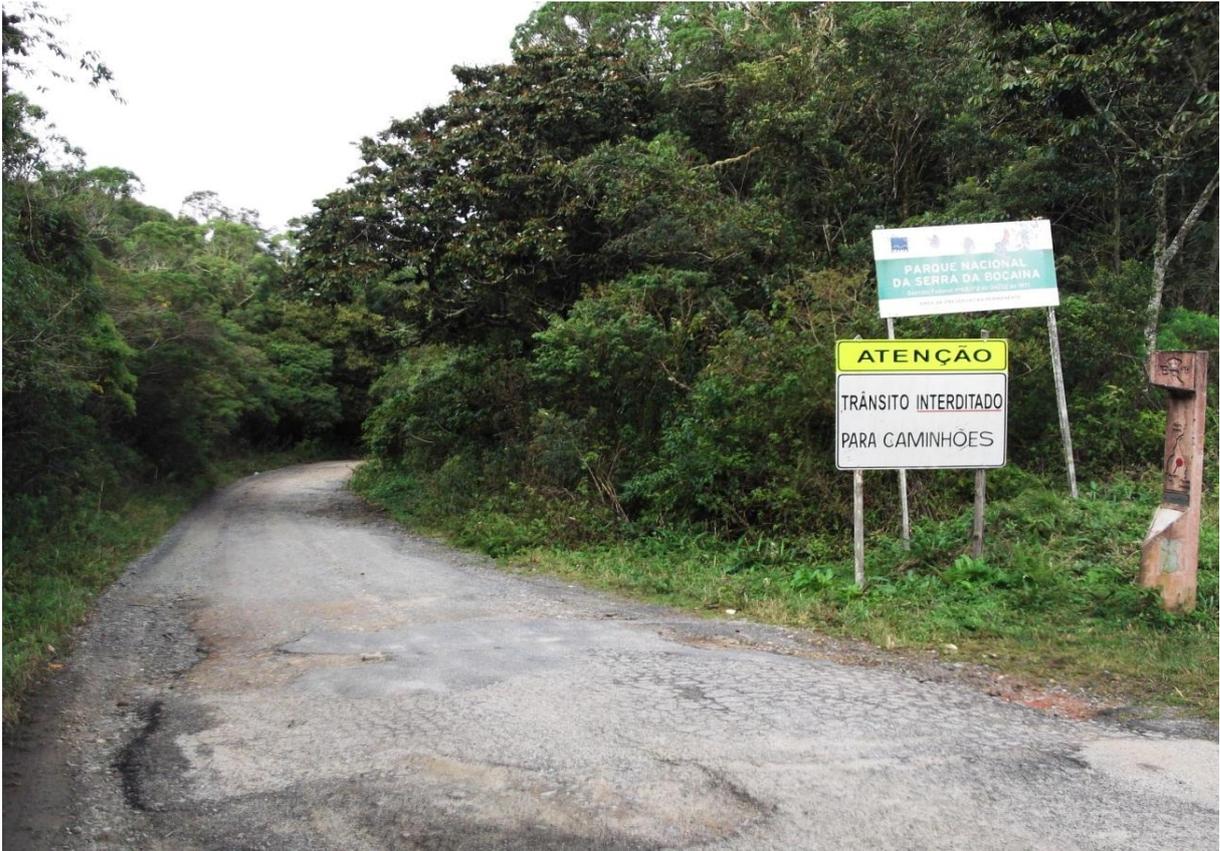
Figura 13. Início da Estrada Paraty-Cunha em Cunha. Fonte: Silva et al. (2012).

As péssimas condições de trafegabilidade da estrada, principalmente no trecho não asfaltado dificultam a locomoção por esta via (Fig. 13). As reivindicações do asfaltamento e da melhoria das condições de trafegabilidade da estrada são antigas. Segundo Suzano Avena (2003), o início do conflito se deu ainda na década de 1970 quando a FUNDERJ (Fundação Estradas de Rodagem do Rio de Janeiro) assumiu a rodovia no trecho fluminense, resolvendo implementar melhorias, porém pouco foi feito. Em 1985 o péssimo estado em que se encontrava a estrada motivou as prefeituras locais a acionarem o Poder Público Estadual e através da FUNDERJ foi elaborado um plano de asfaltamento convencional. Entretanto a obra foi embargada, quando já estavam asfaltados cerca de 9,5 km fora dos limites do parque. Em 1986 a FUNDERJ elaborou um novo plano de asfaltamento, sugerindo a implantação da classe turística, entretanto o embargo foi mantido. Neste momento a discussão sai das esferas institucionais para tornar-se pública.

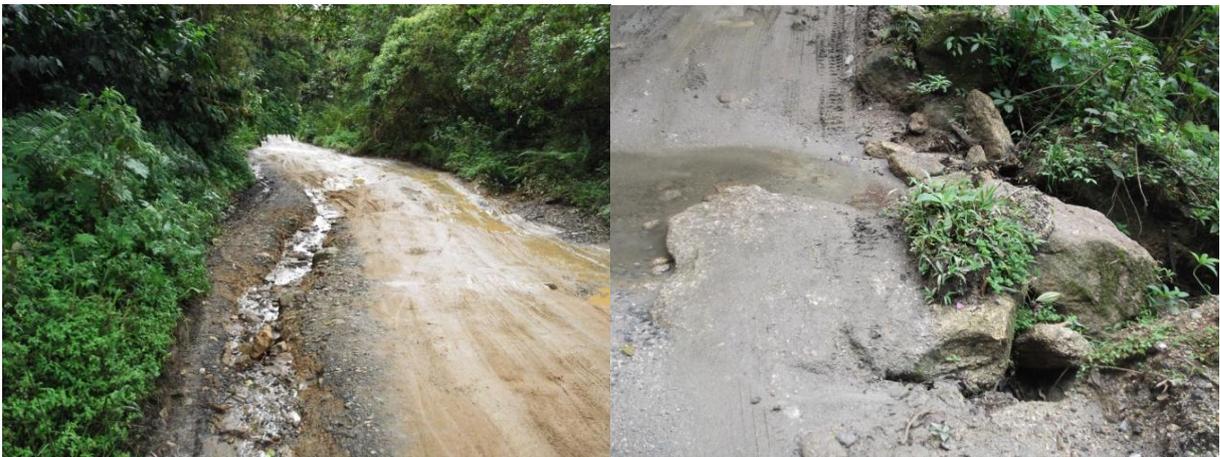
Figura 15. Degradação do leito da estrada. Fonte: Autor, 2012

Sem duvida o vetor da estrada constitui um sério problema em relação aos processos erosivos e ao carreamento de sedimentos, potencializando a degradação ambiental do PNSB (Fig. 15). No Relatório de Monitoria o caso exposto acima fica bem evidente:

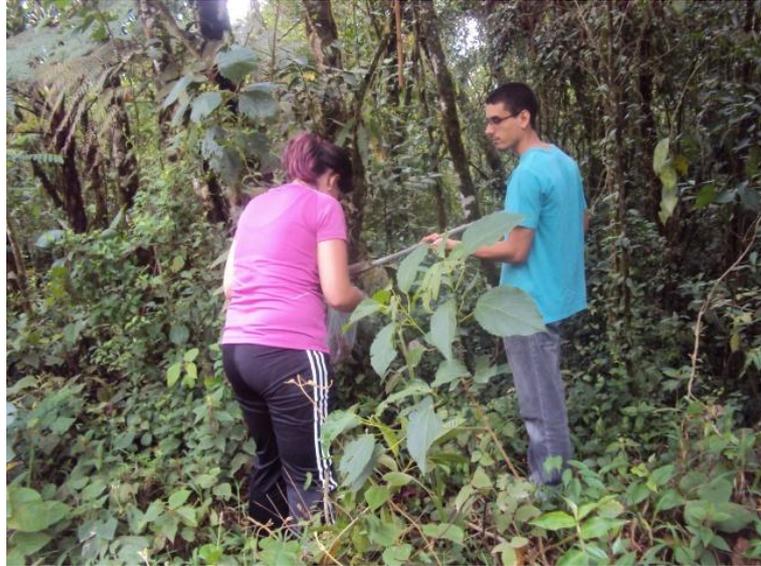
Figura 17. Coleta em área de floresta

As atividades de campo foram realizadas na Estrada Paraty-Cunha e no seu entorno, no Parque Nacional da Serra da Bocaina, a fim de reconhecimento e localização das feições erosivas (erosão laminar, ravinas e voçorocas) com GPS, bem como a verificação da morfologia do relevo, uso e cobertura da terra e coleta de amostras de solo com trado holandês (amostras deformadas) e amostrador volumétrico (amostras volumétricas) (Fig. 17 e 18). As amostras deformadas foram coletadas em sete pontos no leito da própria estrada e na mata ao lado, nas profundidades 0-20 cm e 20-40 cm, exceto no ponto 7 por dificuldade de coleta. Neste último ponto apenas foram coletadas amostras da estrada. As amostras volumétricas foram coletadas na profundidade de 0-10 cm, tendo em vista que é neste intervalo que ocorrem a maior parte dos processos erosivos.

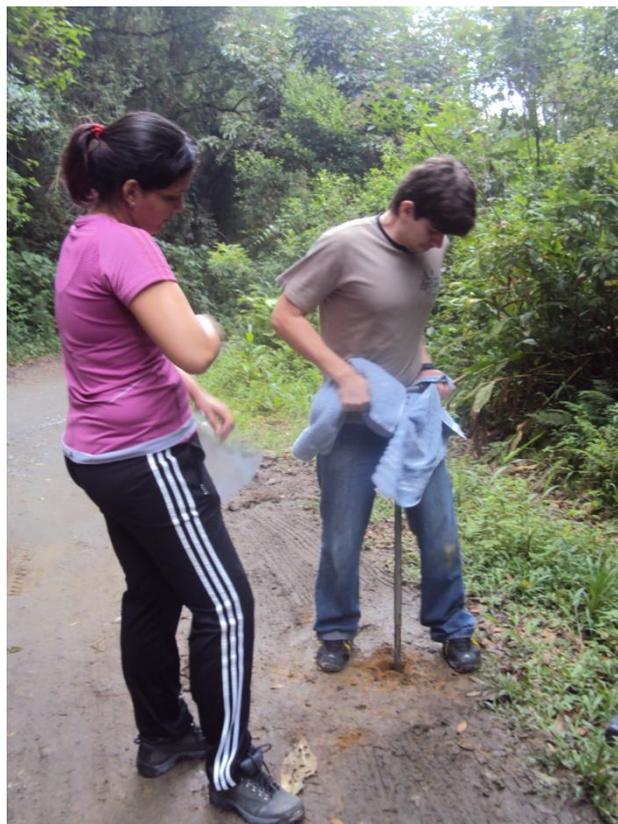
Figura 18. Coleta no leito da estrada

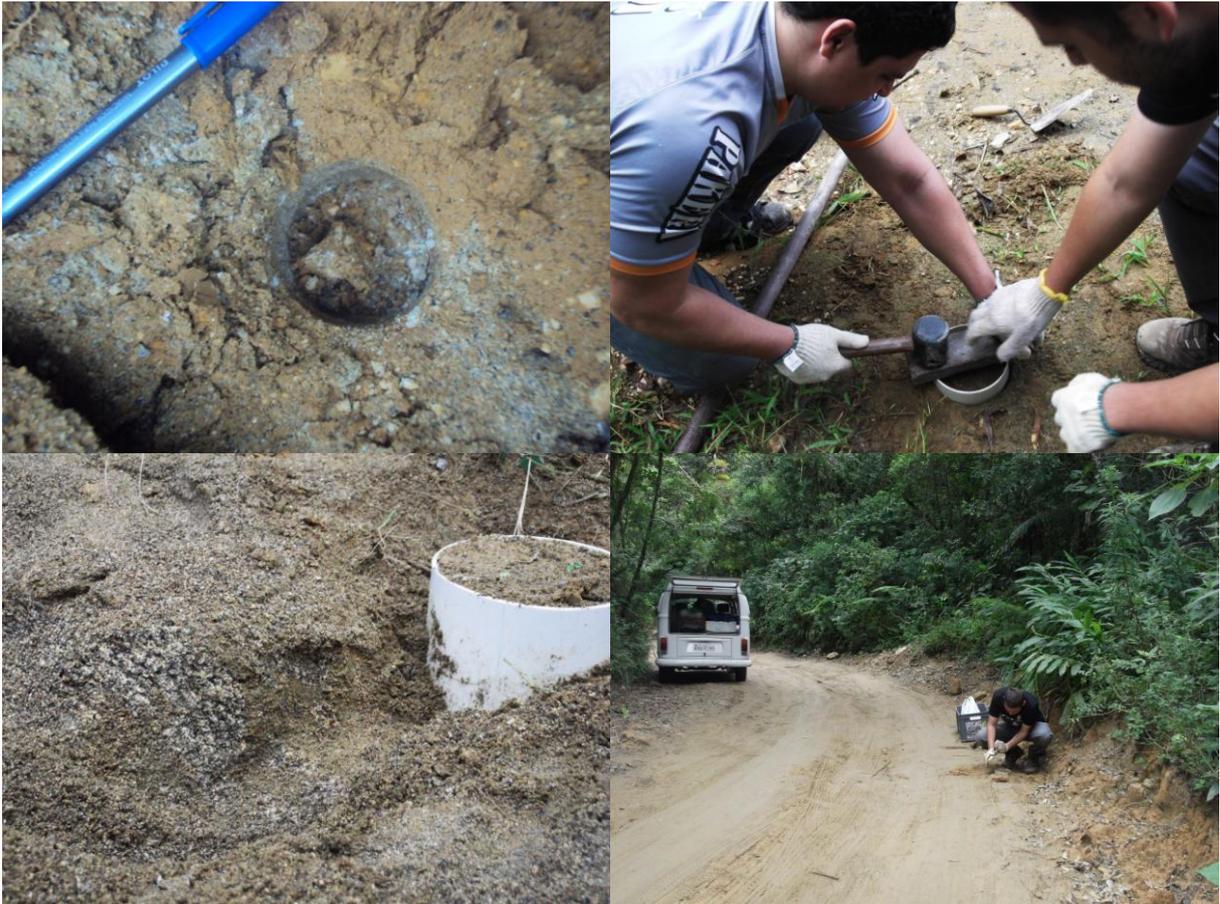
Figura 19. Buraco após retirada da amostra volumétrica (superior esquerda); coleta de amostra para Inderbitzen (superior direita); amostrador de Inderbitzen fincado no solo (inferior esquerda); aspecto do ponto coletado (inferior direita)

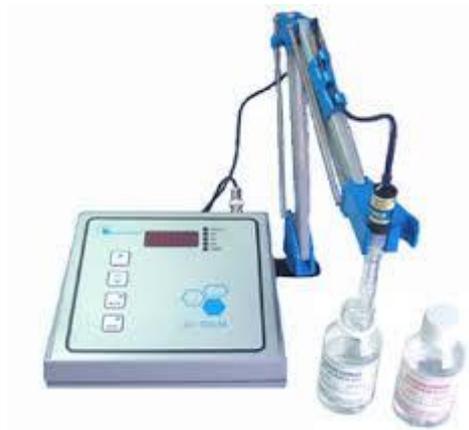
Figura 20. Phmetro utilizado nas análises de pH

- Para o pH foram pesadas 10 g de solo e adicionadas 25 ml de água, agitando-se as amostras e deixando repousar por 1 hora. A leitura do pH foi feita com o aparelho “peagamêtro” (Fig. 20).

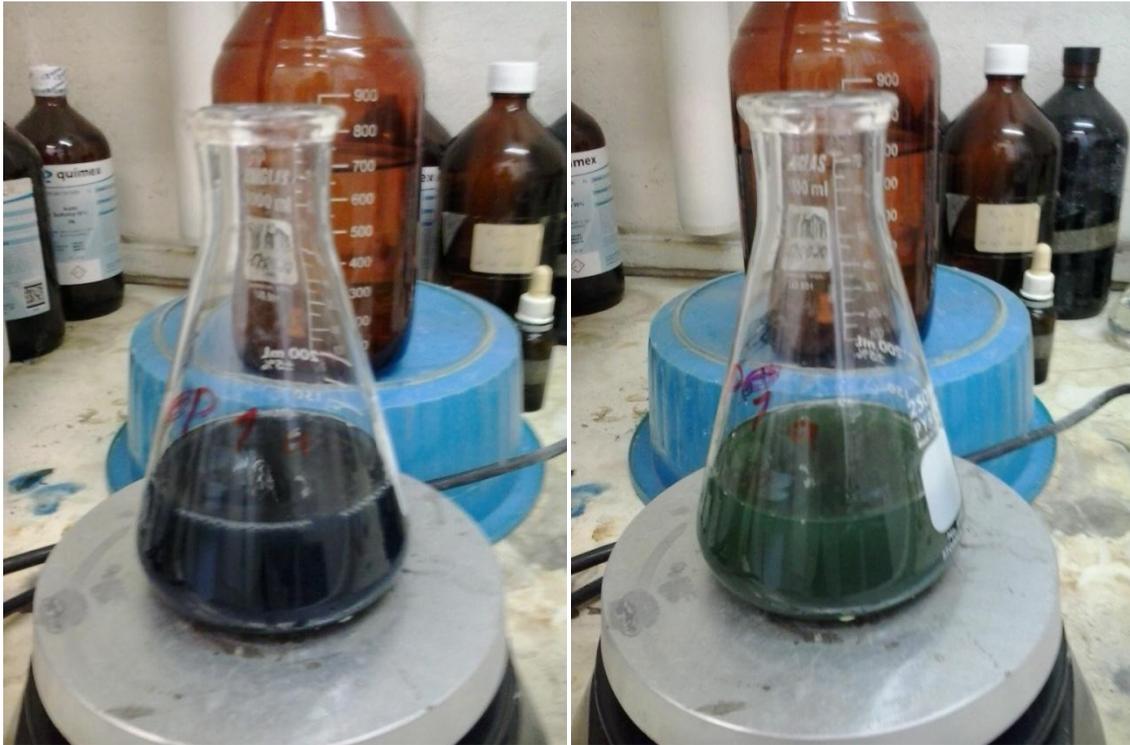
Figura 21. À esquerda amostra na iminência de mudança de cor e à direita amostra com a cor alterada.

- A matéria orgânica foi determinada através de sua oxidação em via úmida, com dicromato de potássio em meio sulfúrico, utilizando como fonte de energia o calor despendido do ácido sulfúrico. A metodologia seguida é descrita em Embrapa (1997): a amostra de solo (terra fina seca ao ar) é passada em peneira de ABNT nº 80 (abertura de 0,180 mm), sendo posteriormente aferida 0,5 g em Erlenmeyer de 250 ml. Após esta etapa é adicionado 10 ml da solução de dicromato de potássio e uma pitada de sulfato de prata. As amostras são levadas a fervura branda por cinco minutos e após esfriarem são adicionados 80 ml de água destilada, 2,0 ml de ácido ortofosfórico e três gotas do indicador difenilamina. Após isso faz-se a titulação, adicionando-se com o auxílio de uma bureta o sulfato ferroso amoniacal. Nesta etapa as amostras vão adquirindo uma coloração azul até passarem a verde (Fig. 21), então neste momento da mudança de cor anota-se o volume de sulfato ferroso amoniacal gasto, procedendo-se os cálculos em seguida. Para cada amostra é feita uma repetição para obter-se a média. Também é feita uma prova em branco.

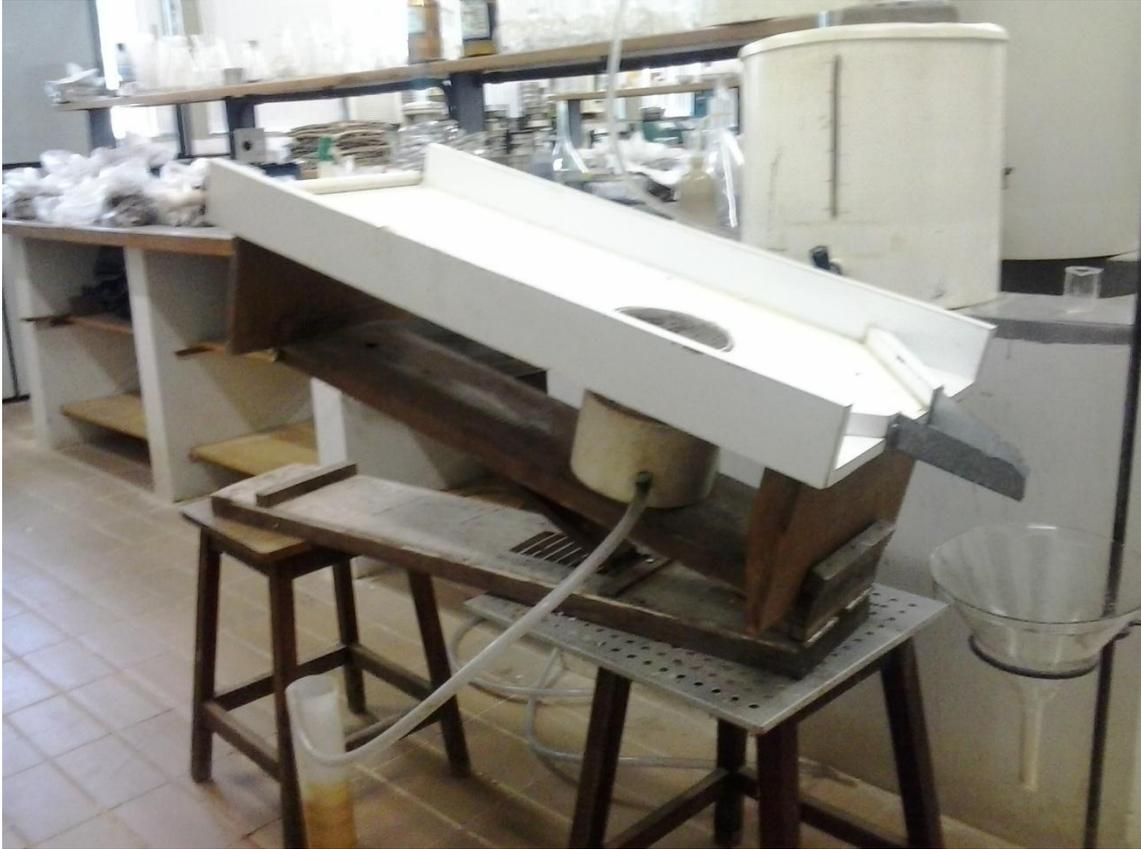
Figura 22. Rampa para o ensaio de Inderbitzen

- Ensaio de Inderbitzen (1961) consistiu na coleta de amostras volumétricas com um anel de PVC de 150 mm de diâmetro por 100 mm de altura. Este foi completamente cravado no solo e retirado sendo, embrulhado em papel filme, a fim de conservar a umidade. Foram coletadas amostras em cinco diferentes pontos da estrada, sendo que para cada ponto foram retiradas três amostras. Em laboratório convencionou-se utilizar a declividade de 10° afim de comparação entre as amostras. Na parte inferior do equipamento (Fig. 22 e 23) foi utilizada peneira ABNT nº 100 para a retenção de sedimentos e, logo abaixo desta peneira recipientes para coleta e mensuração do escoamento superficial. Abaixo da amostra foi colocado um funil que coletou o volume de água infiltrada. Os volumes escoados e infiltrados foram coletados em intervalos de 5, 10, 15, 30, 45 e 60 minutos. O fluxo de água utilizado foi de 50 ml/s. A principal limitação desse método consistiu na negligência do efeito do impacto das gotas de chuva ou efeito *splash*.

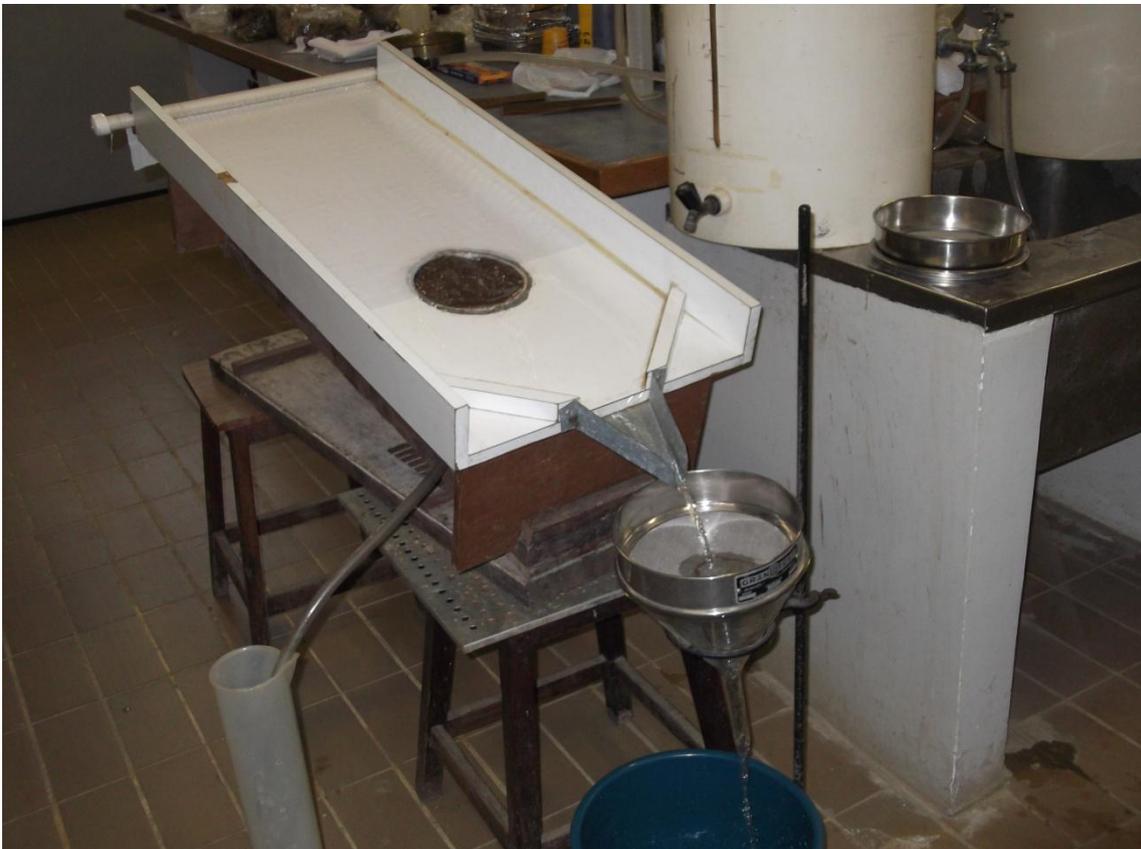
Figura 23. Ensaio de Inderbitzen sendo realizado

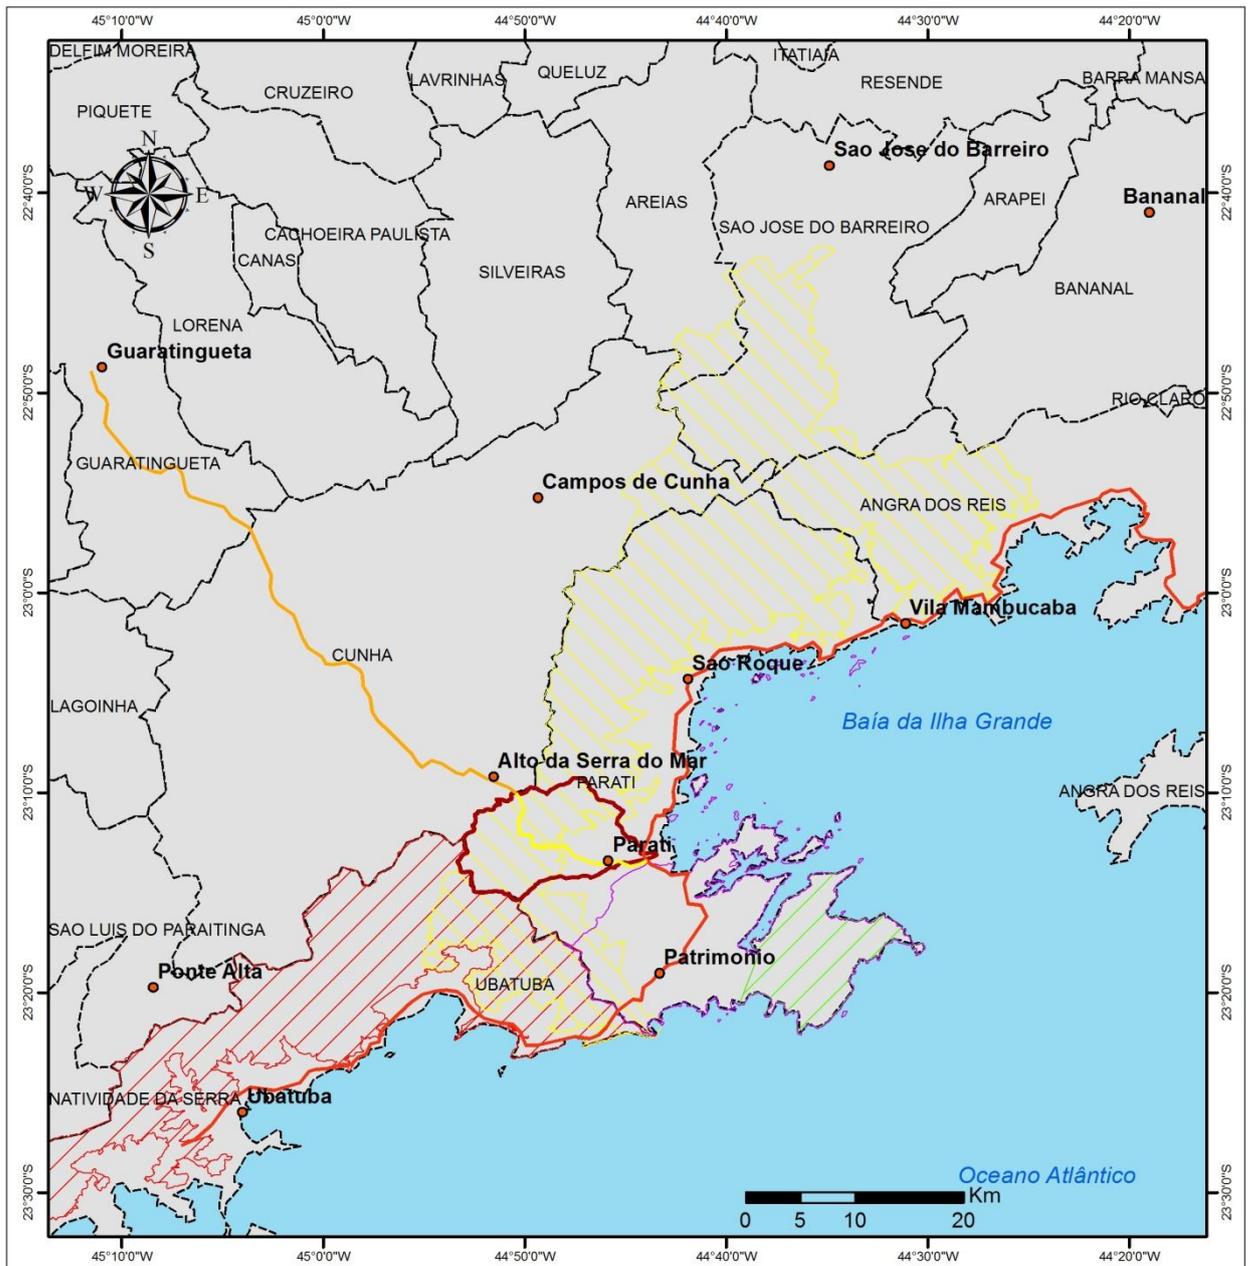
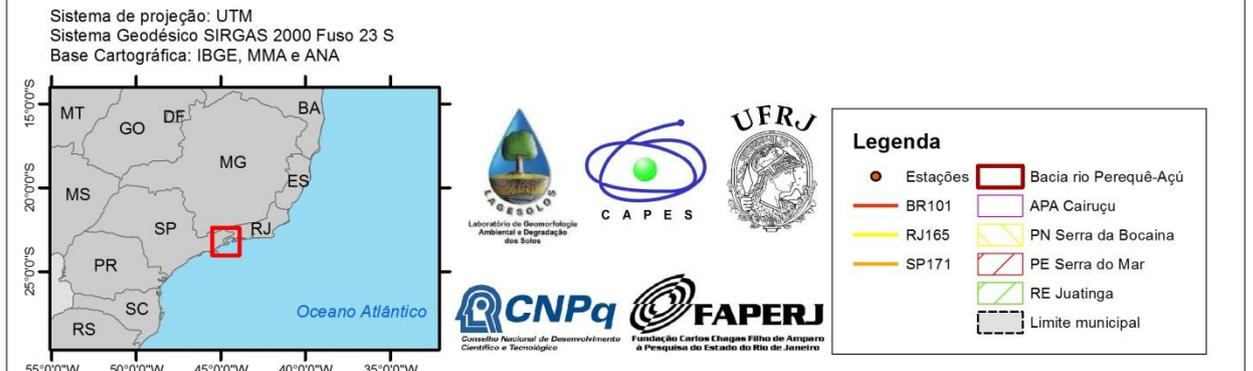
Figura 24. Mapa de localização das estações pluviométricas

O levantamento do índice pluviométrico apresentou como esperado maior precipitação na escarpa serrana, principalmente entre o sul de Paraty e o norte de Ubatuba. Os valores mais intensos de precipitação ocorreram na estação São Roque com 2328 mm e média mensal de 194 mm. A seguir seguem os valores das médias anuais, mensais e sazonais de precipitação na região (Tab. 12) e a localização das estações (Fig. 26):

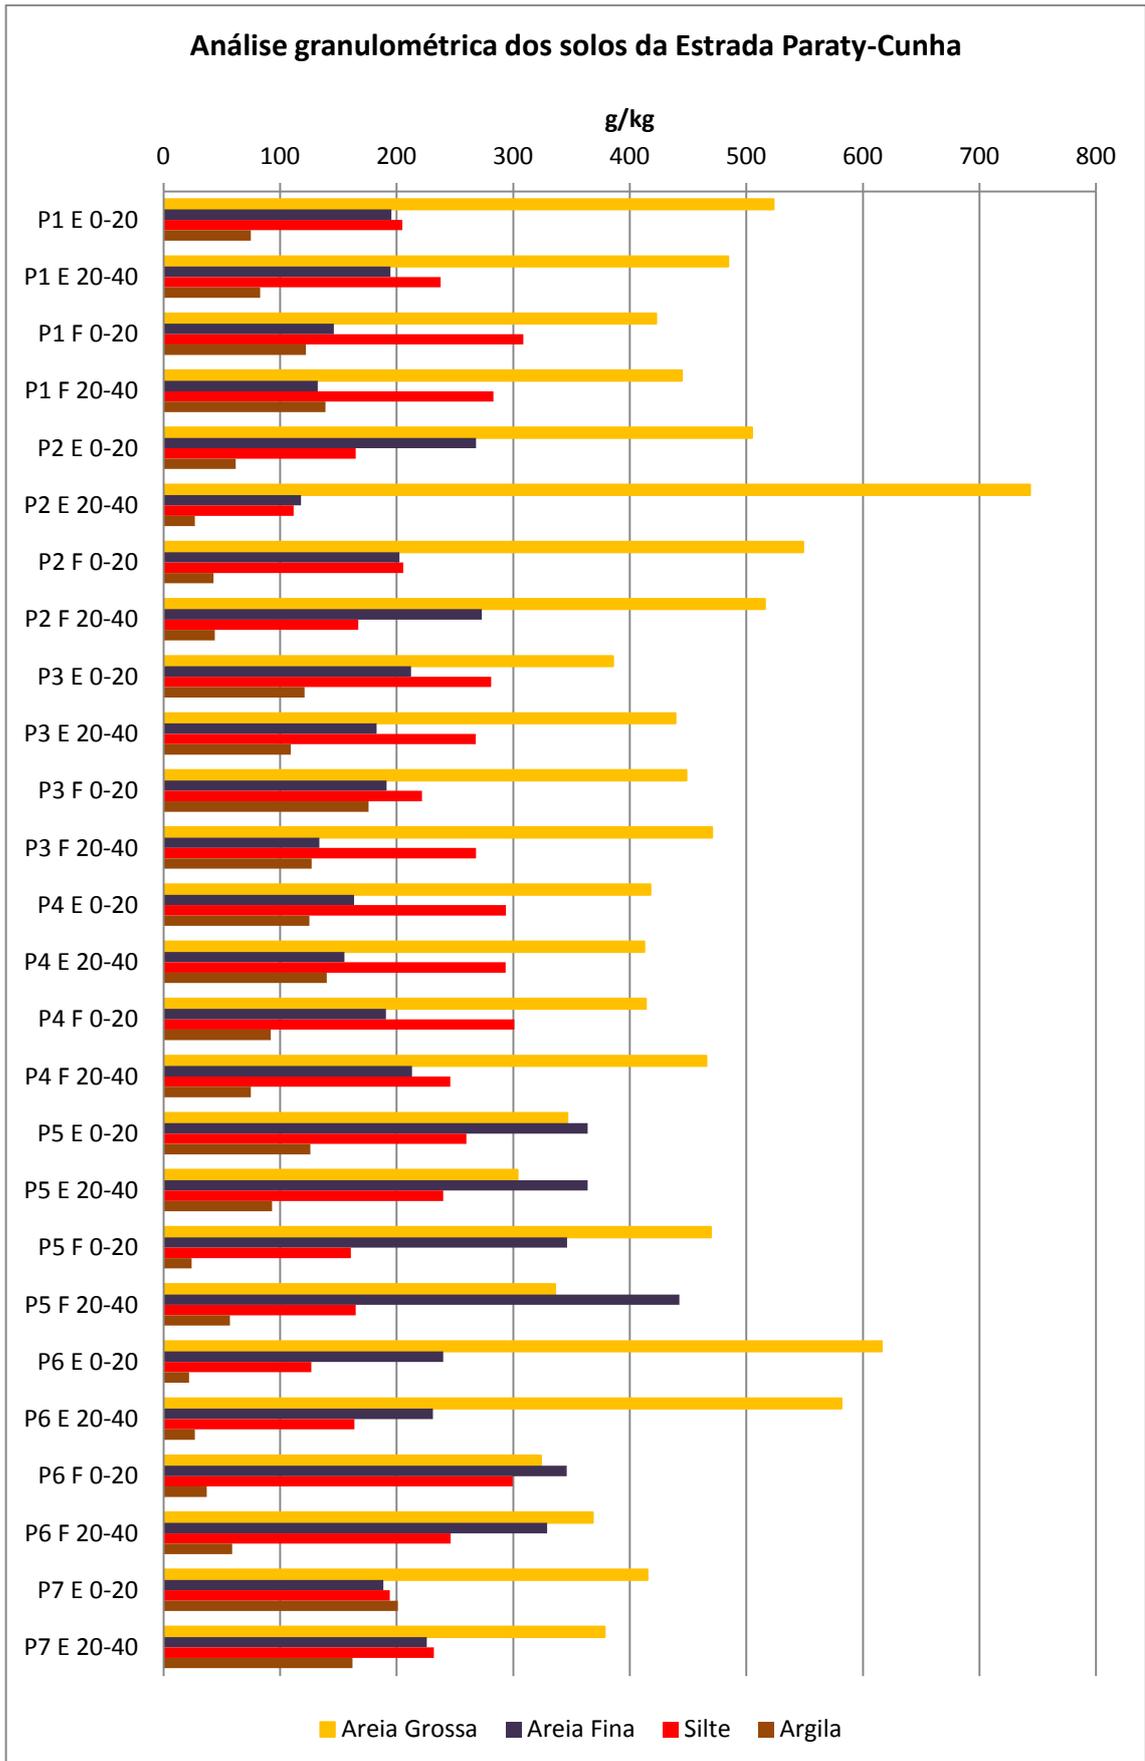
Gráfico 1. Análise granulométrica dos solos da Estrada Paraty-Cunha

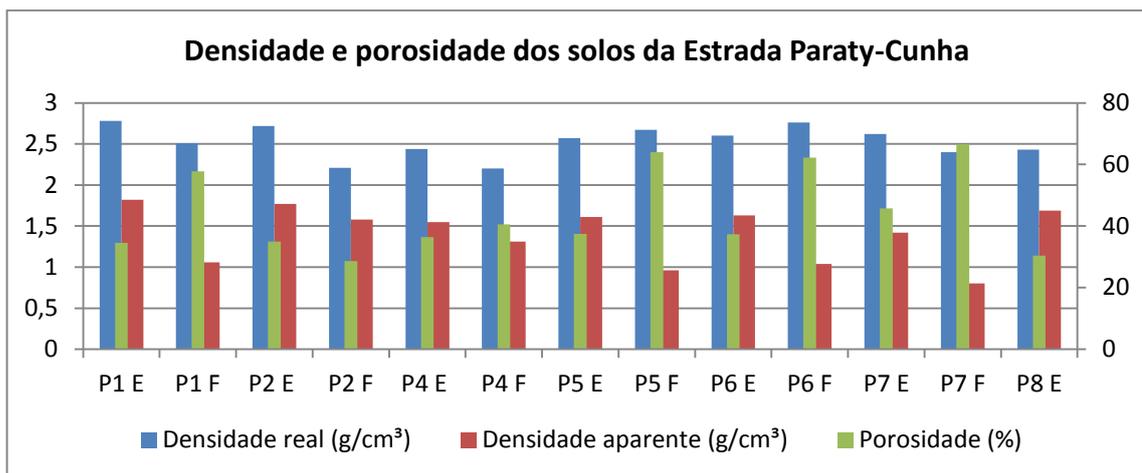
Gráfico 3. Densidade e porosidade dos solos da Estrada Paraty-Cunha

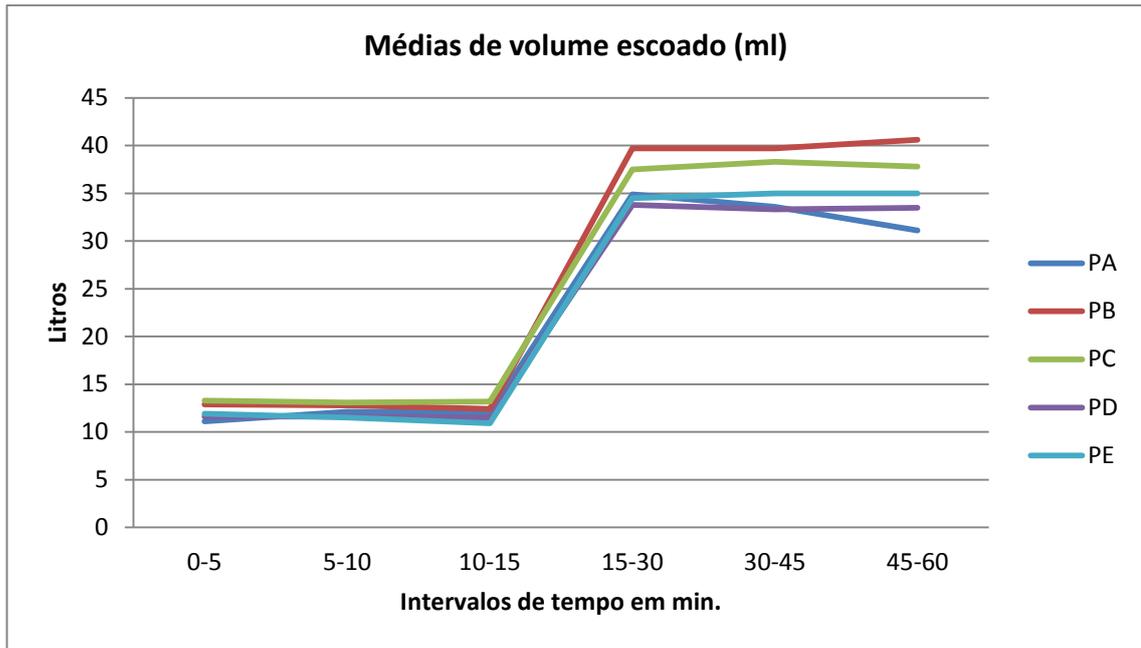
Gráfico 6. Médias de volume escoado

Apesar do maior volume de escoamento superficial, não foi a PB a obter maior erosão. Esta amostra registrou 3071,6 kg/ha, enquanto a PC registrou 17292,5 kg/ha. A PA registrou apenas 99,3 kg/ha, entretanto esta amostra tinha muita matéria orgânica (1,7 %) em relação às outras, o que certamente contribuiu para reter a erosão e melhorar a infiltração.

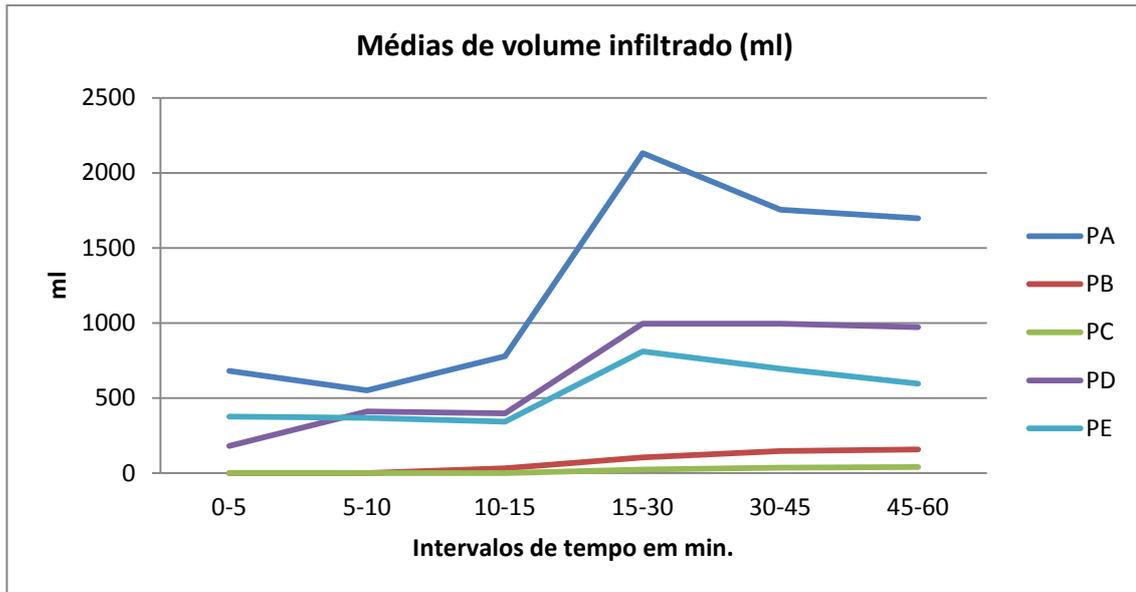
O gráfico da infiltração (Gráf. 7) de água no solo mostra uma média de volume infiltrado com picos no intervalo de 15-30 minutos nas amostras PA e PE. Este fato pode ser explicado pelo aumento do tempo de intervalo do ensaio (de 5 para 15 min.), o que num primeiro momento aumenta o volume infiltrado e, após isso também acaba por selar o topo do solo e os poros da amostra, diminuindo a água infiltrada. A amostra PA foi a que demonstrou comportamento mais irregular no gráfico em relação às outras, começando em 682,3 ml (0-5 min.), declinando em 5-10 minutos, voltando a subir em 10-15 minutos até atingir um pico de 2130,7 ml, quando então novamente declina. Vale ressaltar mais uma vez, que nesta amostra existe alto valor de matéria orgânica, o que contribui para a agregação do solo e infiltração da água. Ela também apresentou altos teores de areia fina (187 g/gk) e silte (329 g/kg).

Gráfico 7. Médias de volume infiltrado

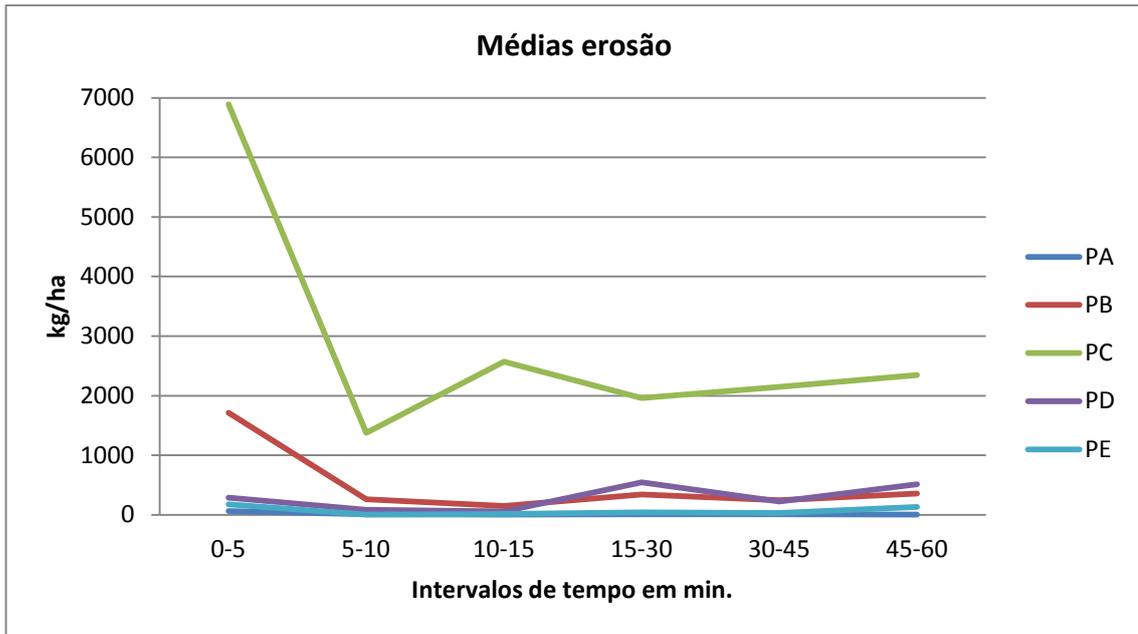
Em todas as amostras os cinco primeiros minutos foram os mais críticos, – exceto na PD – pois o solo encontrando-se seco possui menor coesão de suas partículas superficiais, gerando mais perdas. Após isso, com o fluxo constante, tem-se uma estabilização do transporte.

Gráfico 8. Médias da produção de sedimentos

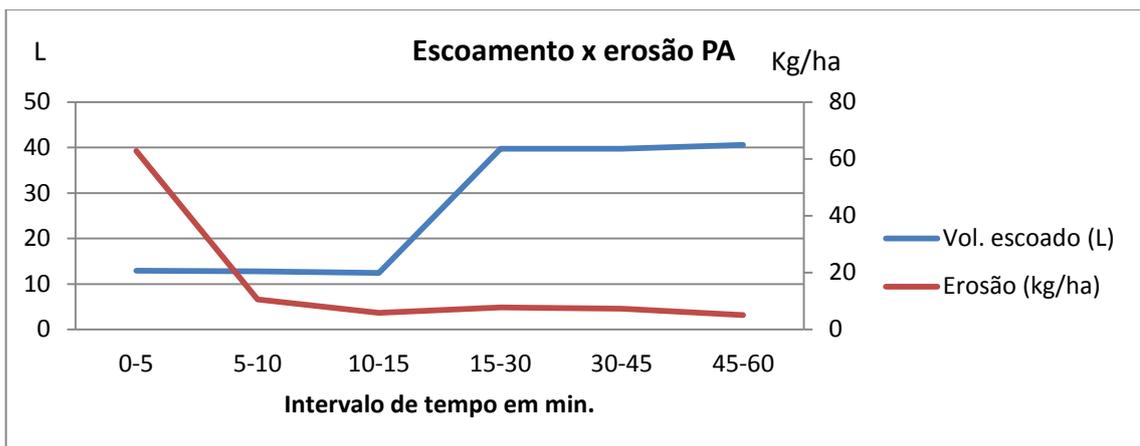
PA foi uma das amostras que mais se mantiveram regulares, quanto ao escoamento e a erosão (Gráf. 9). A erosão teve seu pico no intervalo de 5-10 minutos e após começou a declinar de forma lenta e gradual. Esta amostra foi um caso a parte, pois sua concentração de matéria orgânica lhe conferiu muito mais estabilidade, apesar da alta concentração de areia fina + silte (187 e 329 g/kg respectivamente).

Gráfico 9. Escoamento x erosão no PA

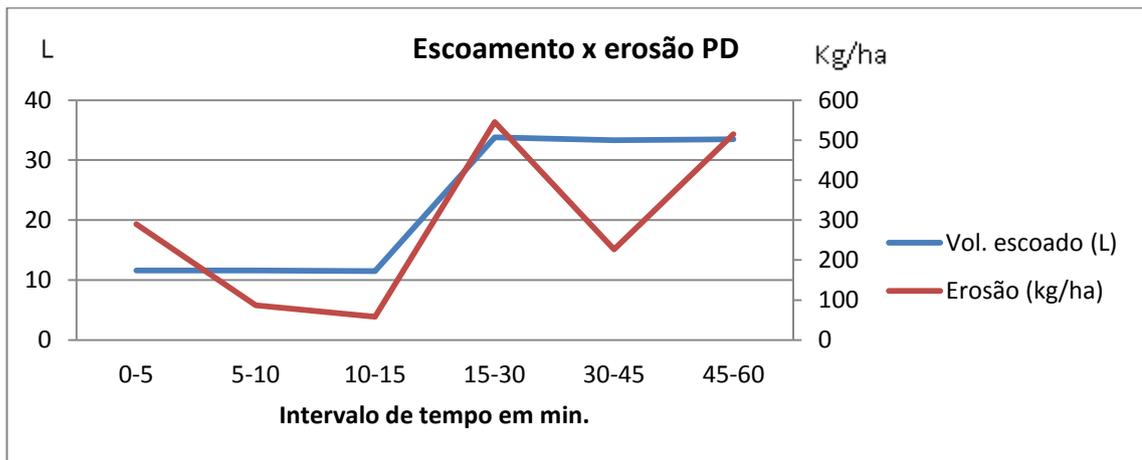
Assim como nos demais experimentos o gráfico em PD (Gráf. 12) demonstrou uma intensa perda de sedimentos nos cinco minutos iniciais, entretanto após quinze minutos houve um novo pico reduzindo em seguida para novamente retomar o aumento. Variações decorrentes, provavelmente de uma pequena diminuição no escoamento superficial de 33,8 L para 33,3 L e, em seguida um pequeno aumento de 33,5 L.

Gráfico 12. Escoamento x erosão no PD

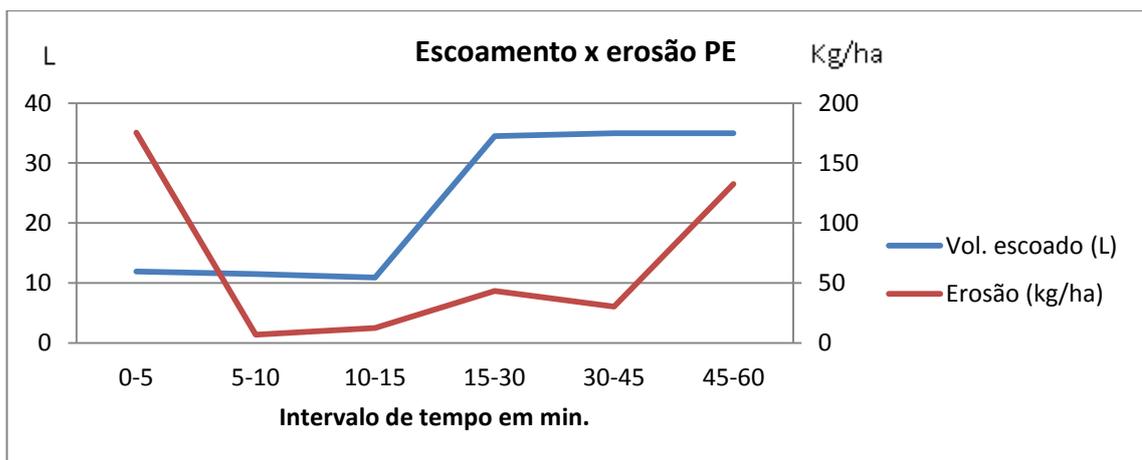
PE tem um pico nos cinco primeiros minutos, para após isso reduzir e por fim dos 45 minutos em diante houve novo aumento (Gráf. 13).

Gráfico 13. Escoamento x erosão no PE

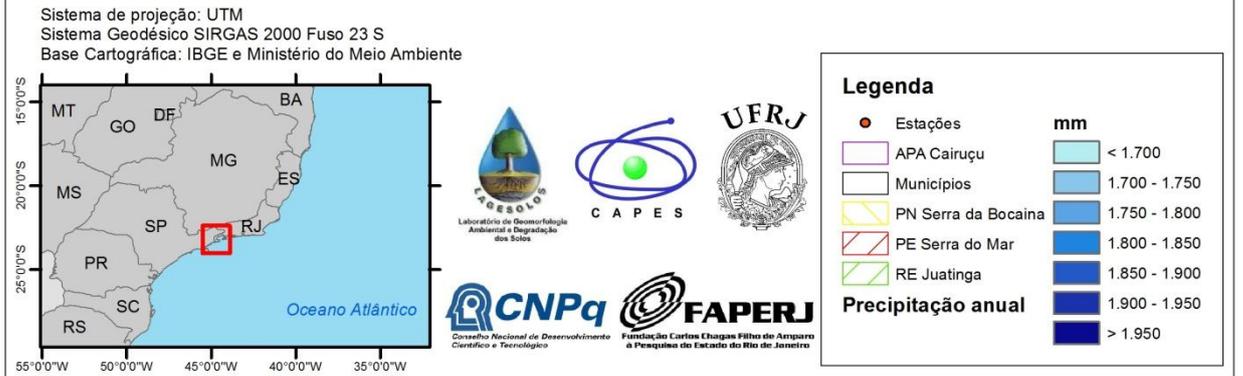
Distribuição Pluviométrica - Anual

Figura 26. Distribuição pluviométrica anual

Os valores de precipitação média anual (Fig. 26) variaram de 1334 mm na estação Bananal a 2328 mm na estação São Roque, enquanto na *krigagem* os valores variaram de 1658 mm a 2011 mm, portanto uma diferença de mais de 300 mm para mais e para menos.

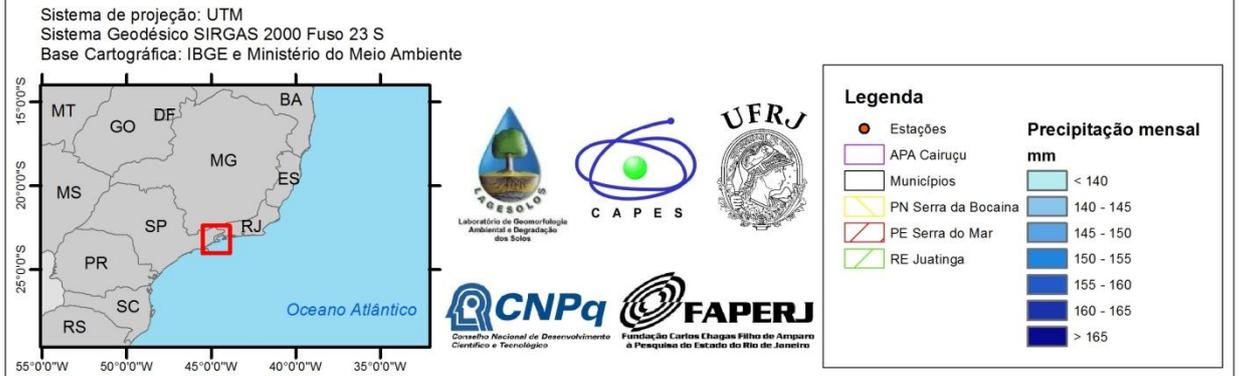
Distribuição Pluviométrica - Mensal

Figura 27. Distribuição pluviométrica mensal

A precipitação média mensal (Fig. 27) variou de 111 mm na estação Bananal a 194 mm na estação São Roque, enquanto a variação da *krigagem* ficou entre 138 mm a 167 mm.

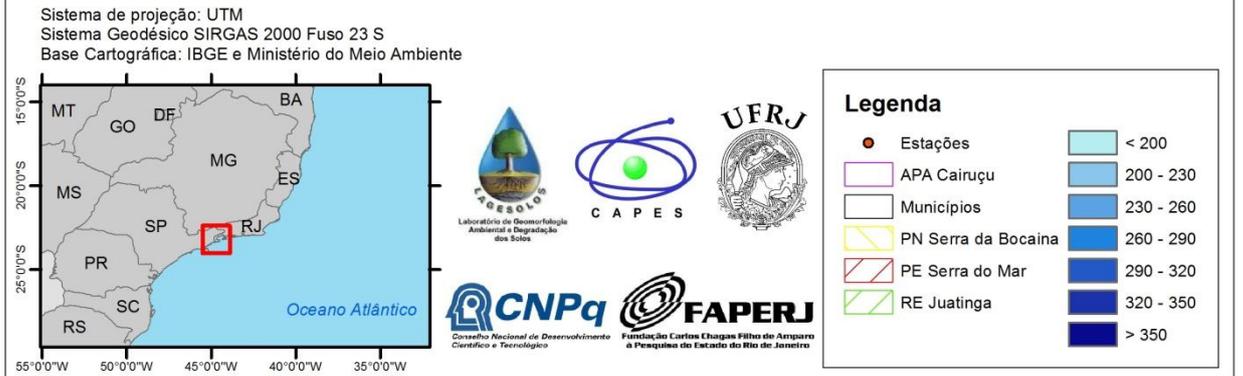
Distribuição Pluviométrica - Outono

Figura 28. Distribuição pluviométrica outono

Os valores do outono (Fig. 28) ficaram bem próximos em relação ao mínimo (170 mm média e 177 mm *krigagem*) enquanto que os valores máximos ficaram muito distantes (429 mm média e 392 mm *krigagem*).
