ANÁLISE DA SUSCETIBILIDADE À EROSÃO AO LONGO DA
RJ-165 (ESTRADA PARATY-CUNHA)

Dissertação de Mestrado apresentada ao Programa de Pós-Graduação em Geografia, Instituto de Geociências, Universidade Federal do Rio de Janeiro, como requisito parcial à obtenção do título de Mestre em Geografia.

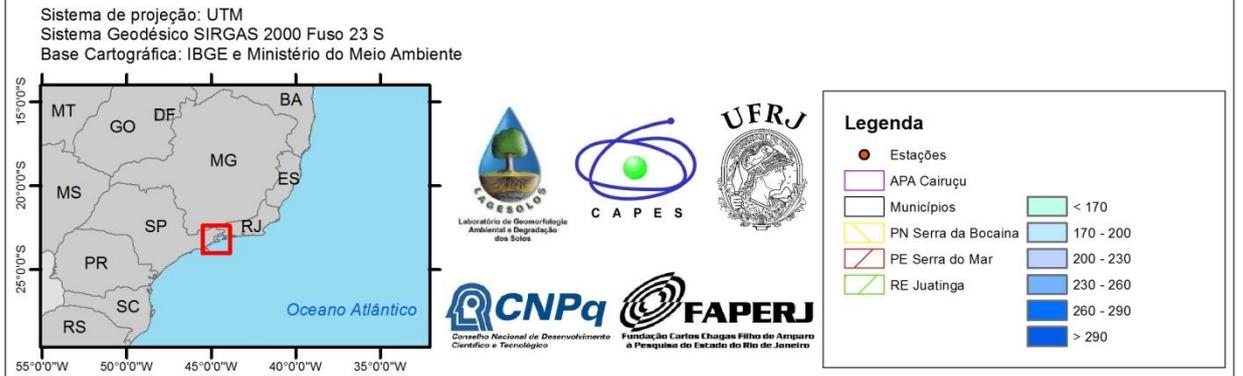
Distribuição Pluviométrica - Inverno

Figura 29. Distribuição pluviométrica inverno

A variação da precipitação média do inverno (Fig. 29) variou de 128 mm a 333 mm e para a *krigagem* de 152 mm a 317 mm.

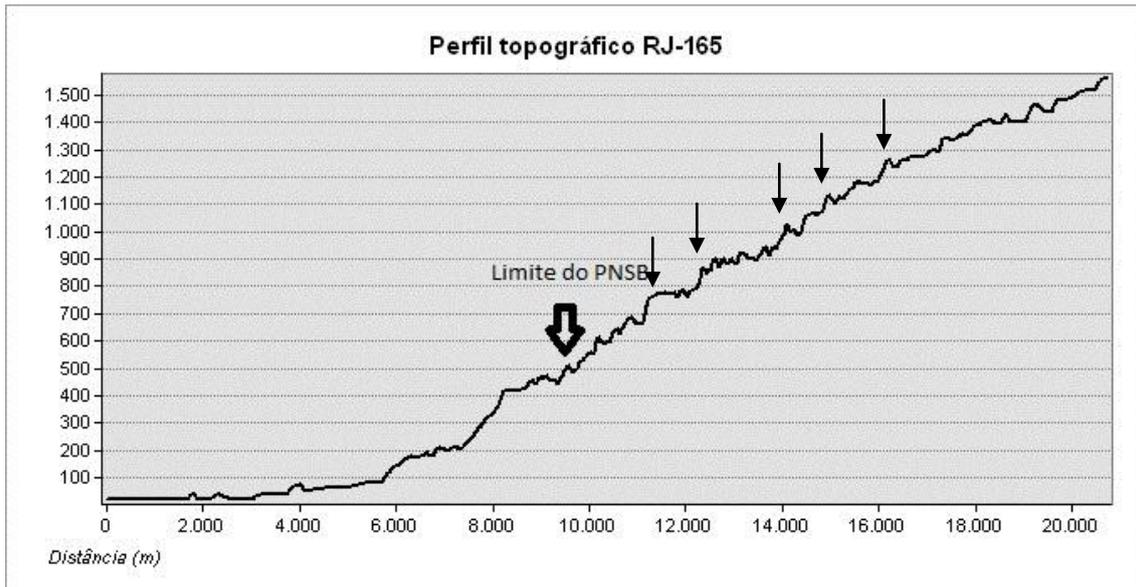
Figura 31. Perfil topográfico da Estrada Paraty-Cunha

Através do Modelo Digital de Elevação foi possível visualizar a morfologia do relevo da Bacia do rio Perequê-Açú, calcular com maior precisão a superfície da bacia, analisar a hipsometria e principalmente a declividade da estrada, como segue na Figura 30, além de realizar um perfil topográfico (Fig. 31). A área da bacia corresponde a 119,833 km².

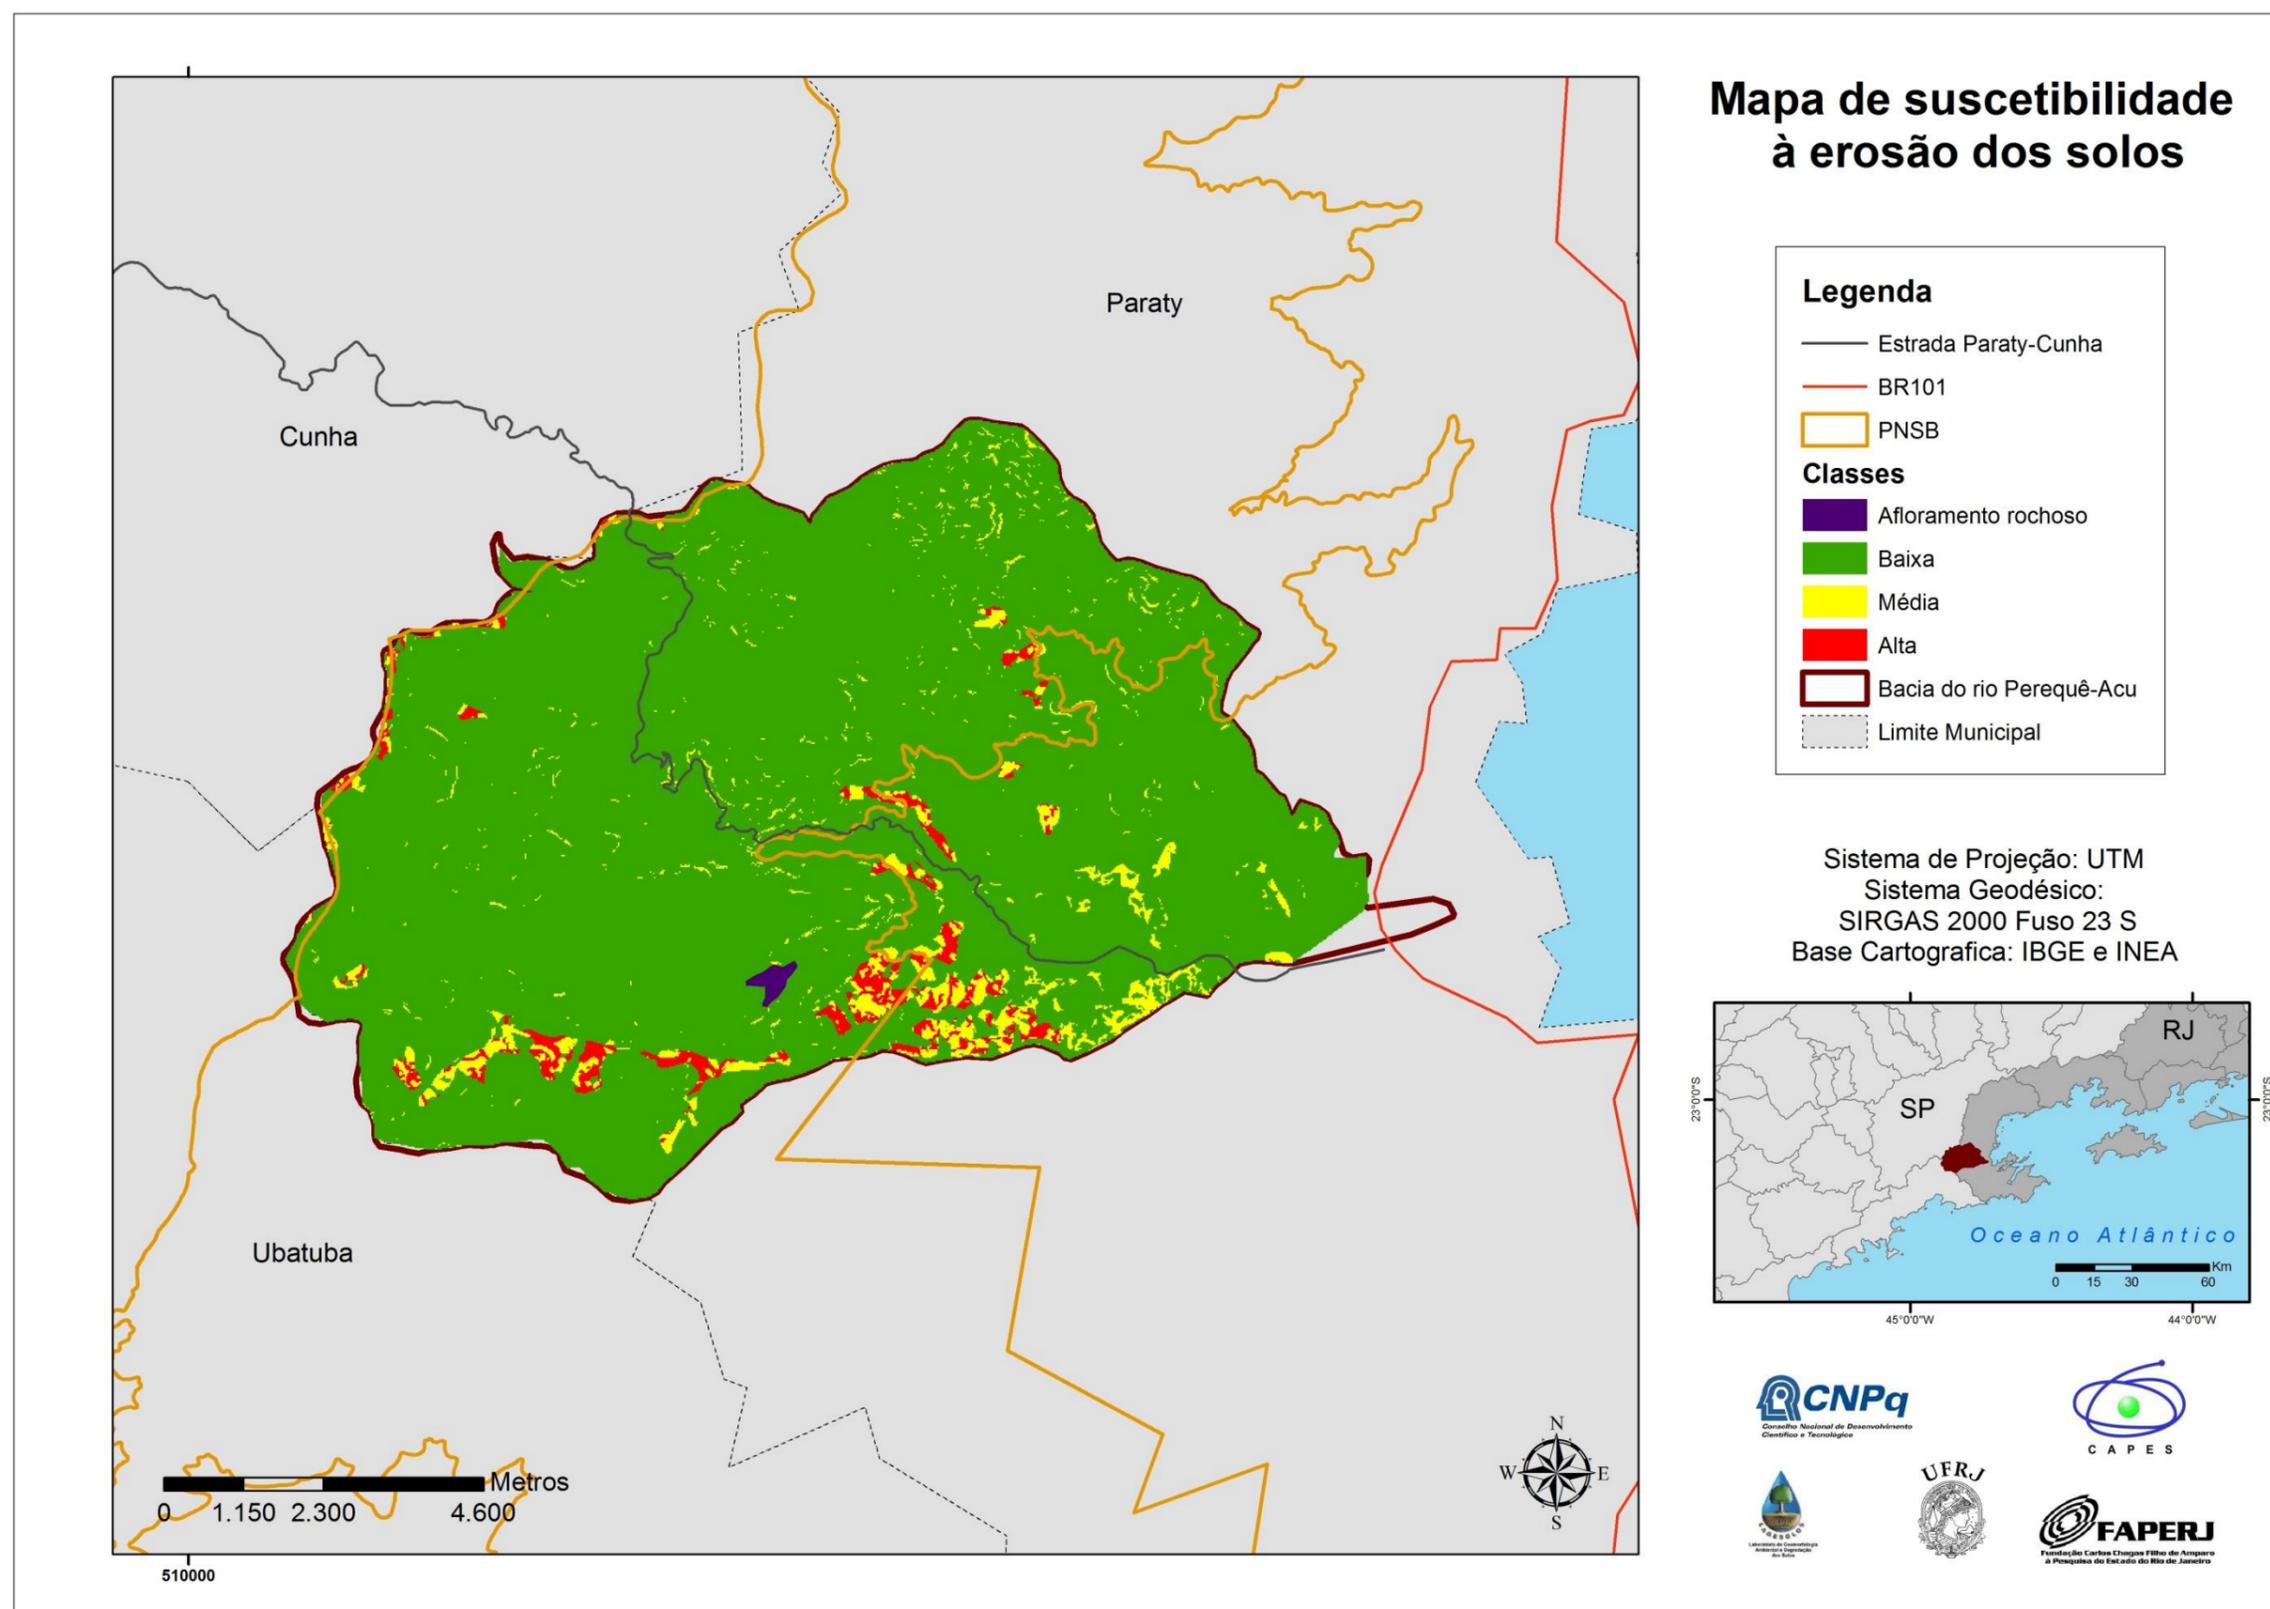
Figura 36. Mapa de suscetibilidade à erosão dos solos

Mais adiante seguem os mapas de formas das encostas (Fig. 33), declividade (Fig. 34), uso e cobertura do solo (Fig. 35) e suscetibilidade à erosão (Fig. 36) com seus respectivos comentários descritos de forma a explicar os resultados obtidos.
