PROGRAMA DE PÓS - GRADUAÇÃO EM GEOGRAFIA – PPGG

Dinâmica Geomorfológica das Praias Oceânicas Urbanas da Cidade do Rio de Janeiro e Impactos Associados a Ressacas do Mar: Uma Contribuição à Gestão Costeira.

Dissertação de mestrado apresentada ao Programa de Pós-Graduação em Geografia da Universidade Federal do Rio de Janeiro como requisito para obtenção do título de Mestre em Geografia.

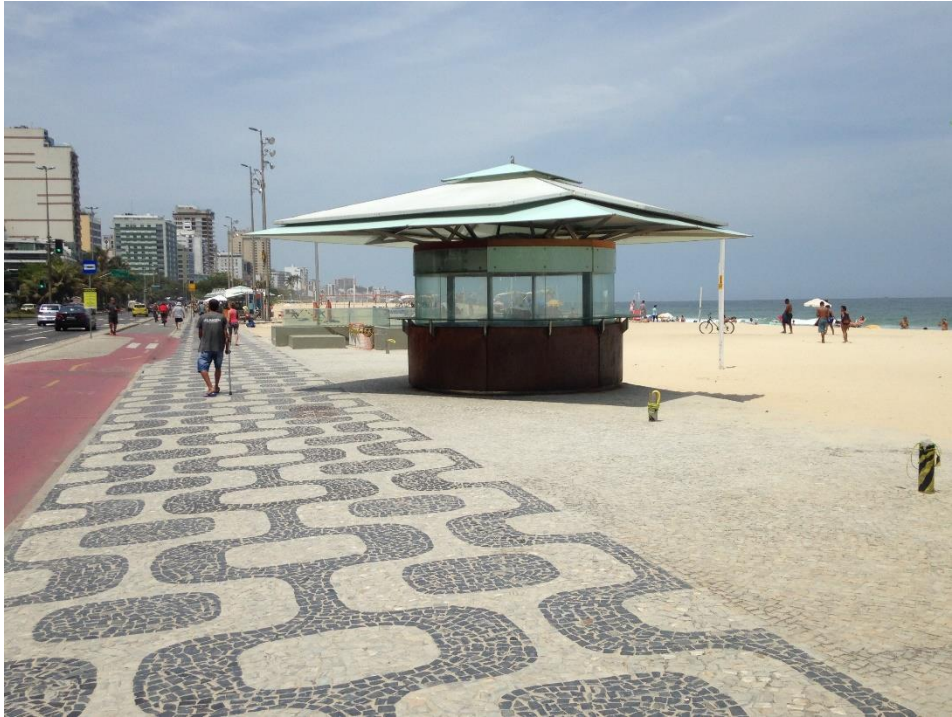
*Figura 2 - Quiosque em posição avançada na berma - Praia do Leblon.*

A capital do estado conta ainda com ciclovia em toda sua extensão, sendo o trecho mais recente inaugurado em 2016, a Ciclovia Tim Maia, que liga o Leblon a São Conrado. Contabilizando as outras ciclovias existentes na extensão da orla consideradas, temos 36,6 km. Também é possível observar quiosques que funcionam no calçadão, e os que foram modernizados nos últimos 5 anos com estruturas também na berma da praia (figura 2).

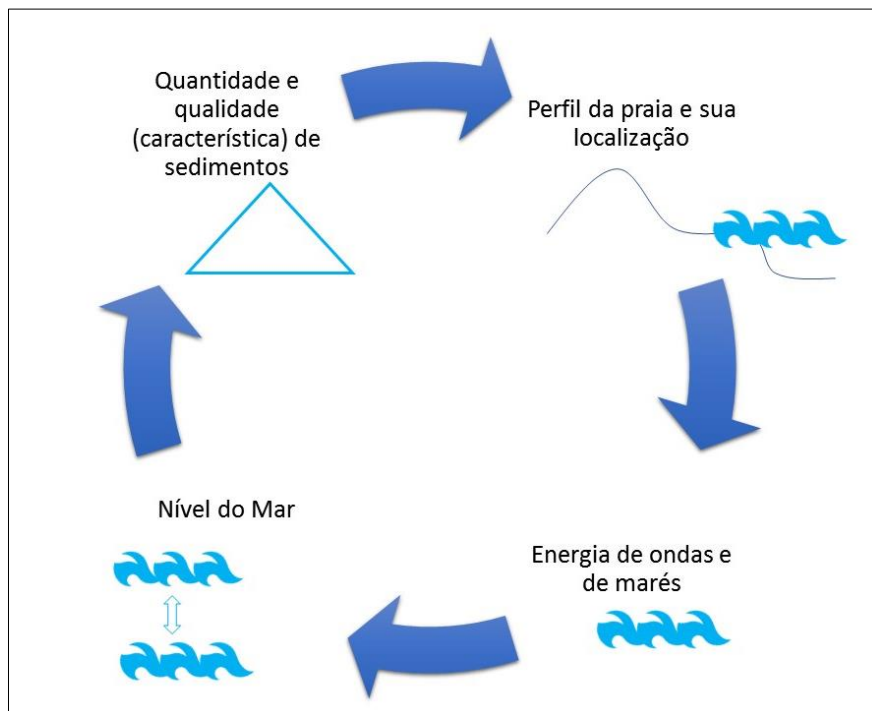
Figura 4 - Fatores controladores do equilíbrio dinâmico - Adaptado de Pilkey e Dixon (1996) p.24.

1. Energia de ondas e de marés;
2. Quantidade e qualidade (característica) de sedimentos;
3. Perfil da praia e sua localização;
4. Nível da maré.

Assim, a ocorrência de alguma alteração em quaisquer destes elementos poderá acarretar em agradação ou erosão das praias. É possível afirmar que as praias constituem proteções naturais do continente às ondas que atingem o litoral, já que os sedimentos ali presentes compõem uma camada protetora na ocorrência de uma rápida erosão.

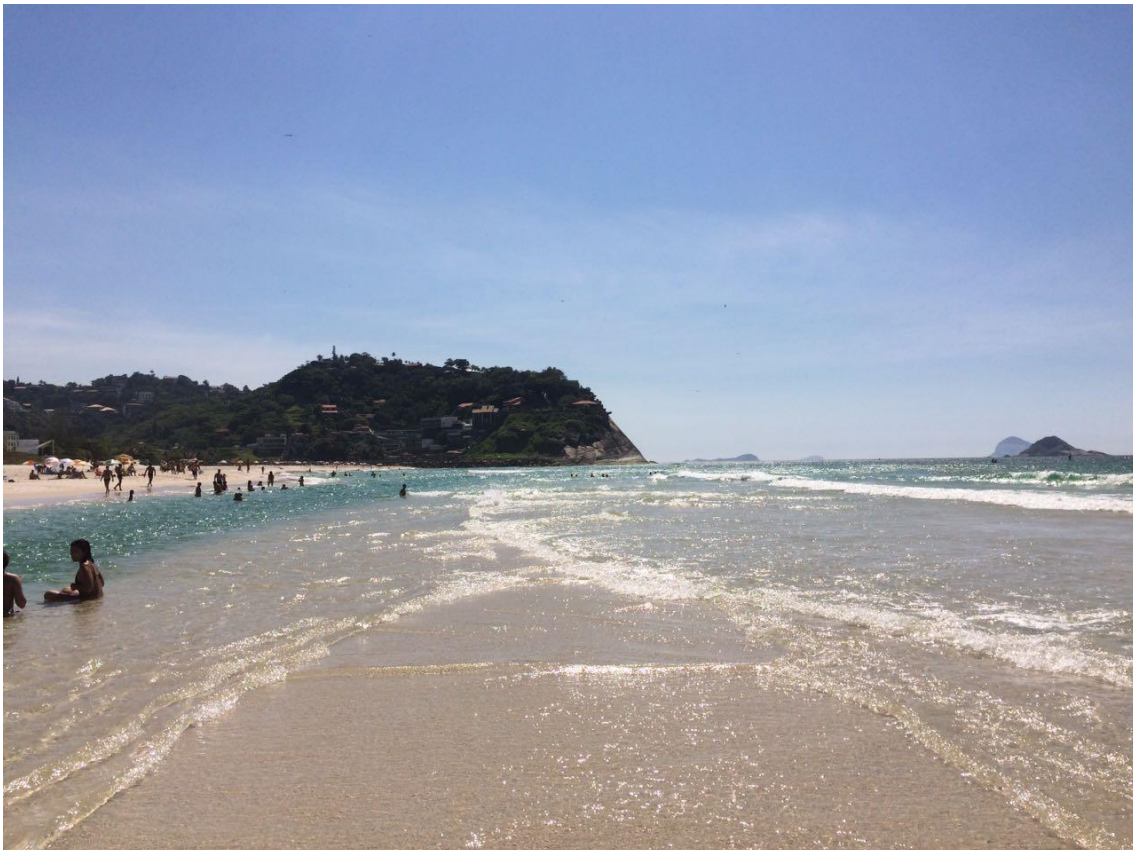
*Figura 8 - Exemplo da ocorrência do estágio morfodinâmico Terraço de Baixa-Mar nas proximidades do "Quebra-Mar" na praia da Barra da Tijuca no município do Rio de Janeiro. Acervo Próprio.*

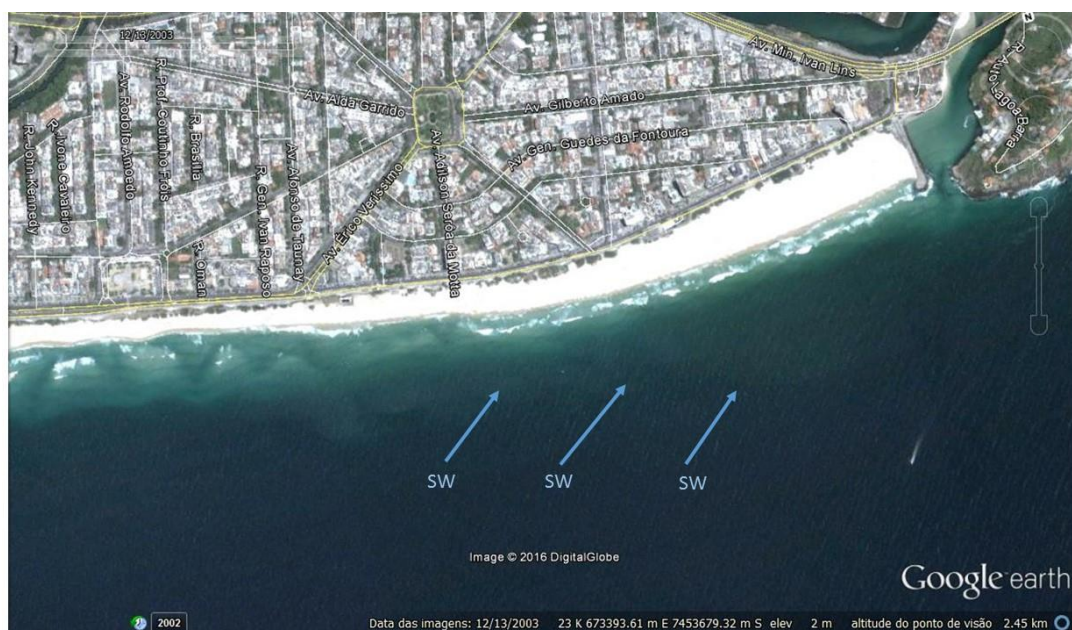
Figura 10- Erosão na parte central da Praia da Barra e acúmulo no quebra-mar, em posição perpendicular ao ângulo das ondas - Fonte: Google Earth.

Bird (1993) e Komar (1976) ressaltam que intervenções como guias correntes e espigões podem afetar de maneira significativa este transporte, fazendo com que a erosão e a deposição ocorram de maneira acelerada, impedindo a manutenção do estoque de areia em alguns pontos da praia, como ocorre no quebra-mar da Barra, localizado no Rio de Janeiro (Figuras 10 e 11), sendo este o único molhe na cidade.

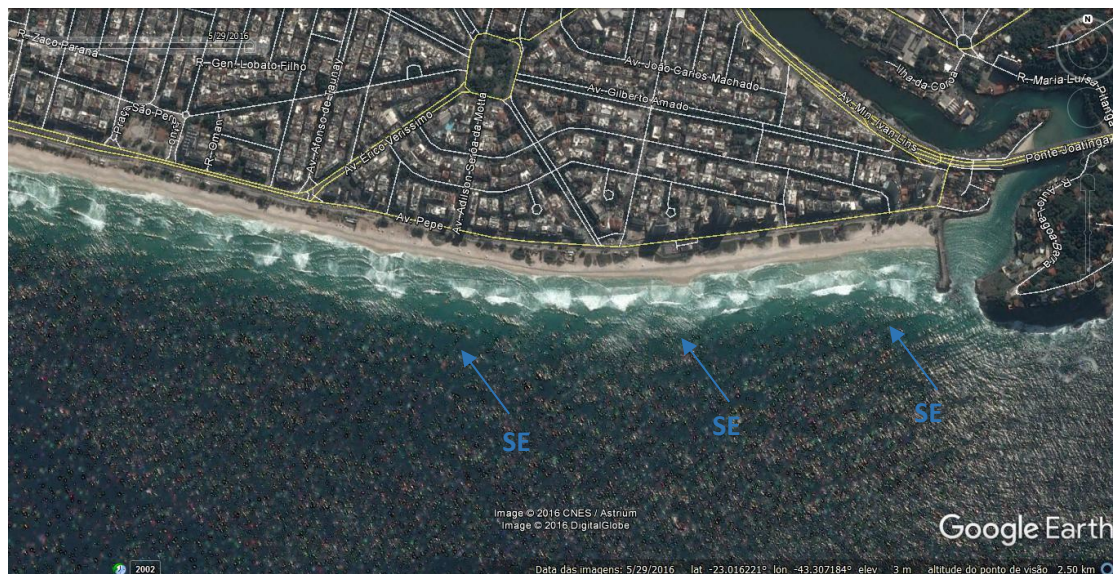
*Figura 11- Transporte de sedimentos por ondas de sudeste. - Fonte: Google Earth.*

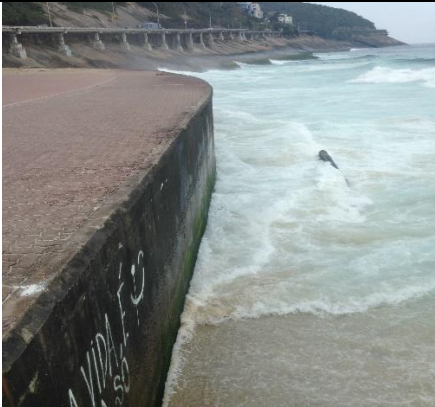
</div> </div>	
<b>Muro Curvado</b>	
Características	<ul style="list-style-type: none"> <li>• São projetados para permitir que as ondas quebrem e dissipem sua energia, além de repelir as ondas de volta para o mar;</li> <li>• A curva pode também evitar a onda de transbordamento na parede e proporciona uma proteção adicional para o “pé” do muro.</li> </ul>

Vantagens	<ul style="list-style-type: none"> <li>• A estrutura côncava permite uma melhor dissipação da onda;</li> <li>• A curva pode impedir ondas de</li> </ul>

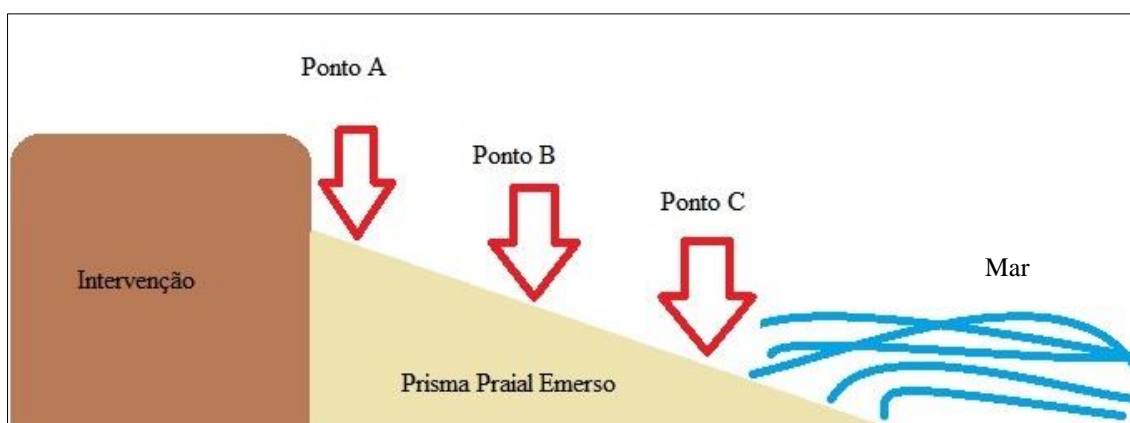
*Figura 15 - Representação esquemática dos locais de coleta.*

Para tanto, foram realizados diversos trabalhos de campo com o objetivo de coletar diferentes tipos de amostras num mesmo perfil, conforme metodologia indicada por Muehe (1998). Estas foram extraídas de 3 diferentes pontos do prisma praial emerso, sendo um na face de praia, um no centro da berma e outro em local próximo à intervenção, quando existente, conforme ilustrado na figura 15, compondo assim um perfil transversal. Além disso, a coleta foi repetida a cada  $\frac{1}{4}$  do arco praial, com o objetivo de estudar a distribuição granulométrica também no sentido transversal. Identificados os locais de coleta de sedimentos, a superfície foi limpa, a fim de se retirarem eventuais matérias orgânicas e raízes, além do lixo deixado por banhistas; em seguida, foram cavados 20 centímetros e retiradas cerca de 200 gramas de amostra e estas foram devidamente identificadas com o seu ponto de referência por meio de um GPS.

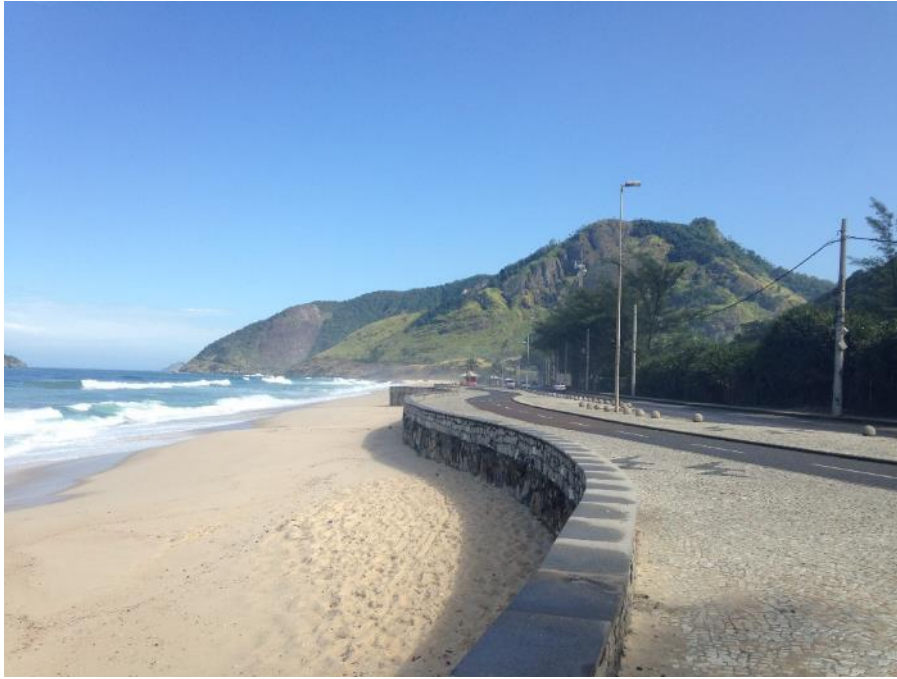
*Figura 20- Ponto 3 - Praia da Macumba*

O próximo ponto (figuras 20 e 21) é um perfil curto e com muita variação, tendo sido constatado através de observações *in situ* e pelos perfis, que a base do muro sempre fica vulnerável na presença de ondulações do quadrante Sul. Algumas notícias retratam danos aos quiosques próximos, que são potencializados pela arquitetura, em formato de ondas, do calçadão, porém estes não são tão significativos quanto a outros observados em outro ponto estudado.

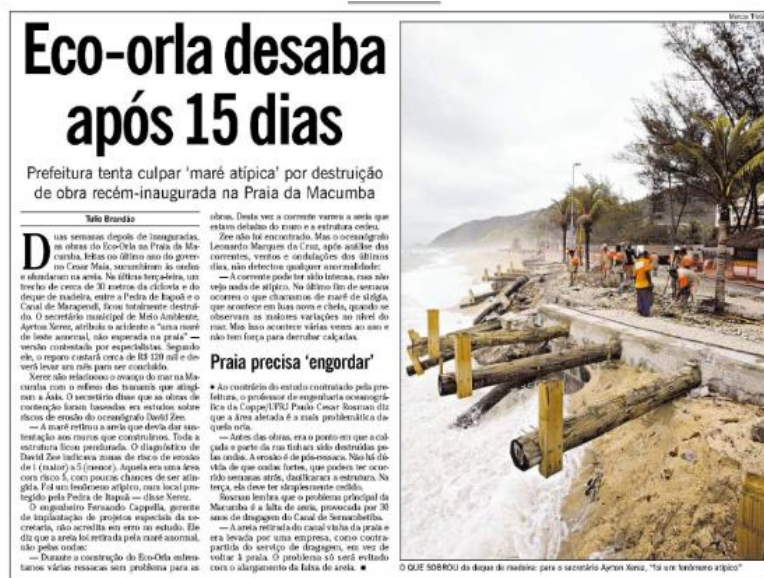
Figura 22 - Manchete de jornal relatando a primeira ocorrência após a inauguração da obra. 6 de janeiro de 2005 – Fonte: Acervo O Globo

No local, alguns danos já foram verificados, inclusive em uma ressaca que ocorreu 15 dias depois da inauguração Projeto Eco Orla, onde os muros de contenção projetados não suportaram a força das ondas de leste. O muro que sustenta o calçadão e a ciclovia foram construídos em forma similar à de ondas, se observado através de vista aérea, justamente onde a arquitetura é similar a crista da onda, estão instalados os quiosques. Sendo essa parte do muro a mais próxima da arrebentação, ela é a primeira a sofrer danos com as fortes ondas, aumentando ainda mais os custos de reparo. Para reparo deste dano, foi gasto uma quantia de R\$120.000,00 (GLOBO COMUNICAÇÕES, 2013).

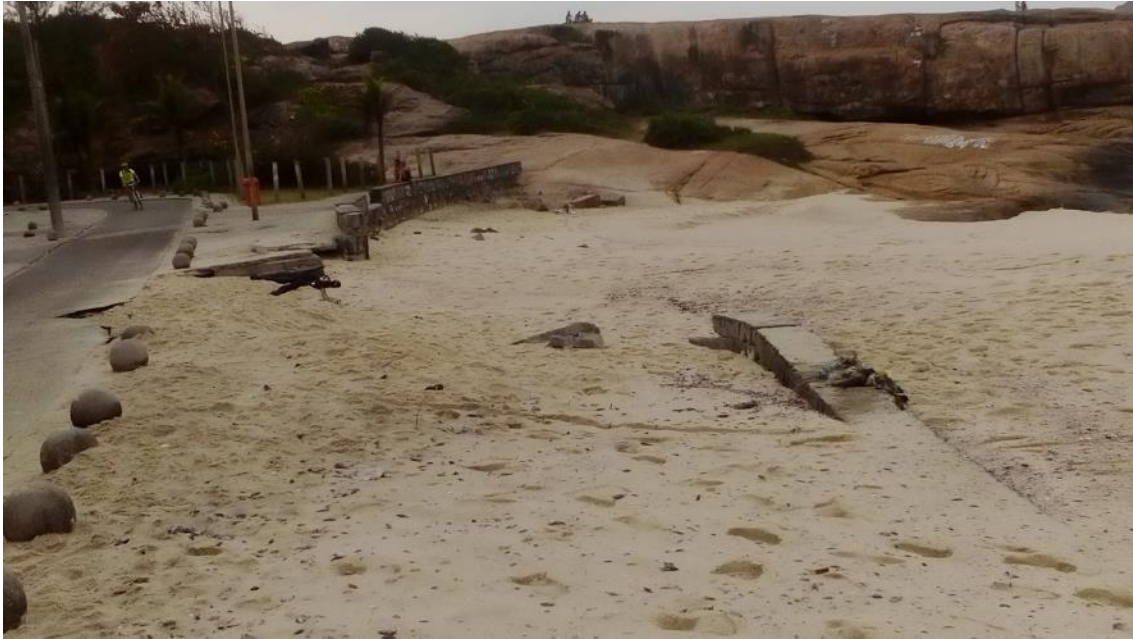
*Figura 28 - Ponto de erosão na praia da Macumba. – Ponto 4*

A síntese do IPCC (2012) indica que o risco de eventos extremos aumenta com o aumento da temperatura média global nos cenários de mudanças climáticas, sendo assim, irão ocorrer uma variabilidade maior do que a conhecida atualmente de eventos contrastantes em intensidade. O ponto de estudo 4 na praia da Macumba deixa claro como um novo nível eustático do mar pode causar danos ainda maiores às estruturas que se encontram perto da área de atuação deste. Se hoje, a ação de ondas de um determinado quadrante somadas a eventos de maré meteorológica são capazes de ocasionar avarias, se o nível de base for elevado e eventos extremos se tornarem mais frequentes, mais edificações e outras construções serão atingidas. Atualmente, de acordo com Muehe e Neves (2008), a ocorrência de variações associadas a eventos climáticos causa variações meteorológicas que podem alcançar 90 cm na cidade do Rio de Janeiro.

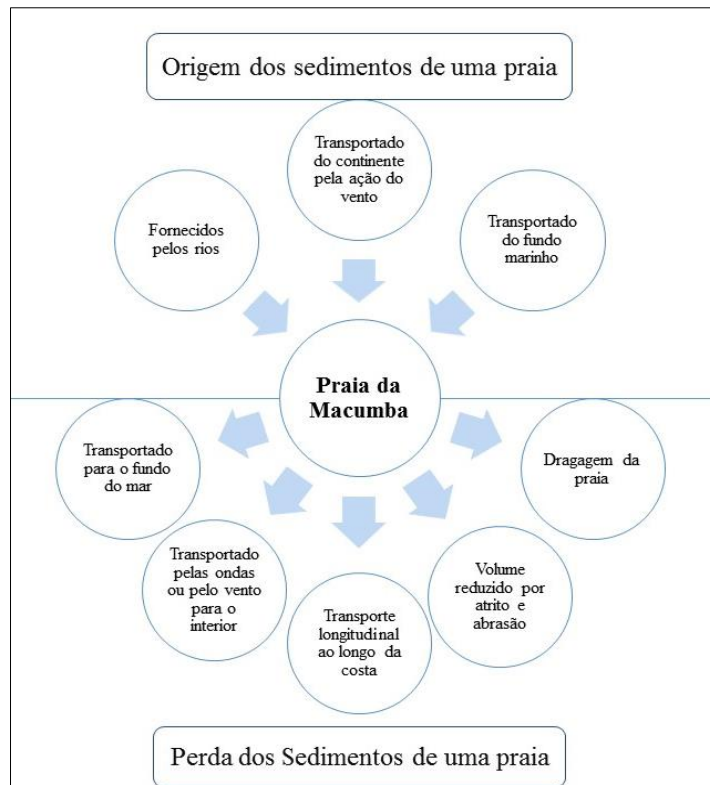
Figura 30 - Balanço sedimentar da Praia da Macumba - Modificado de Bird (1993)

A praia tem os seus sedimentos originados de materiais fornecidos pelo canal de Sernambetiba, transportado do continente pela ação do vento e também remobilizado do fundo marinho, assim, quaisquer alterações neste, ou uma taxa maior de output de sedimentos irá ocasionar estresse no balanço sedimentar deste arco praial.

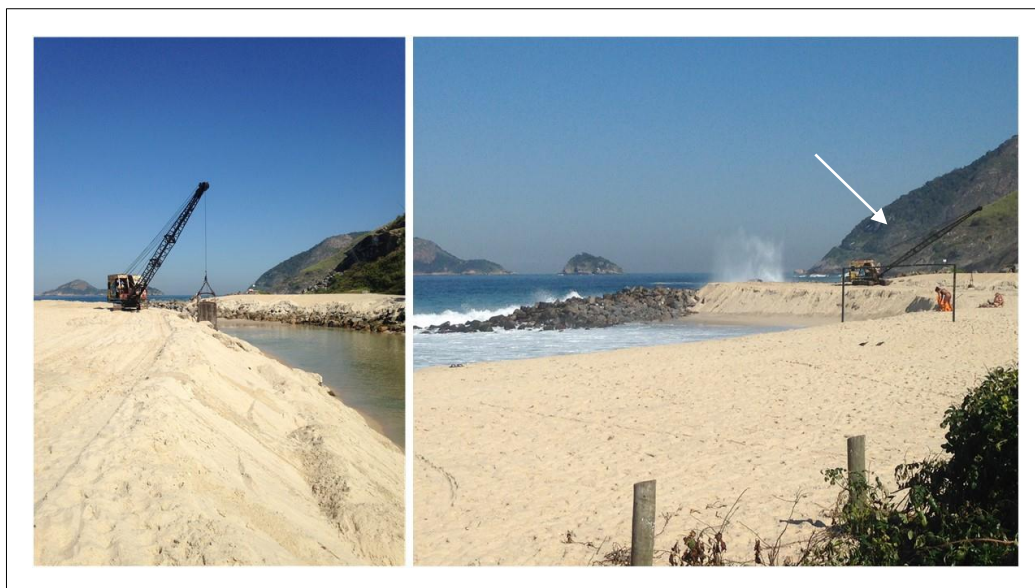
Figura 31 – Maquinário em operação no Canal de Sernambetiba – Na fotografia da

*direita, a seta mostra a localização da dragagem.*

Os impactos mais salientes são os relacionados com a dragagem do canal, que com a eventual retirada de sedimentos diminui o aporte sedimentar do arco, colaborando com o aumento da erosão, até mesmo em outros pontos do arco praial, e também a construção do muro para a sustentação da ciclovia, calçadão e quiosques no perfil ativo e arquitetura em formato de ondas que facilita os danos para tais estruturas, além de interferir nos fluxos longitudinais e transversais.

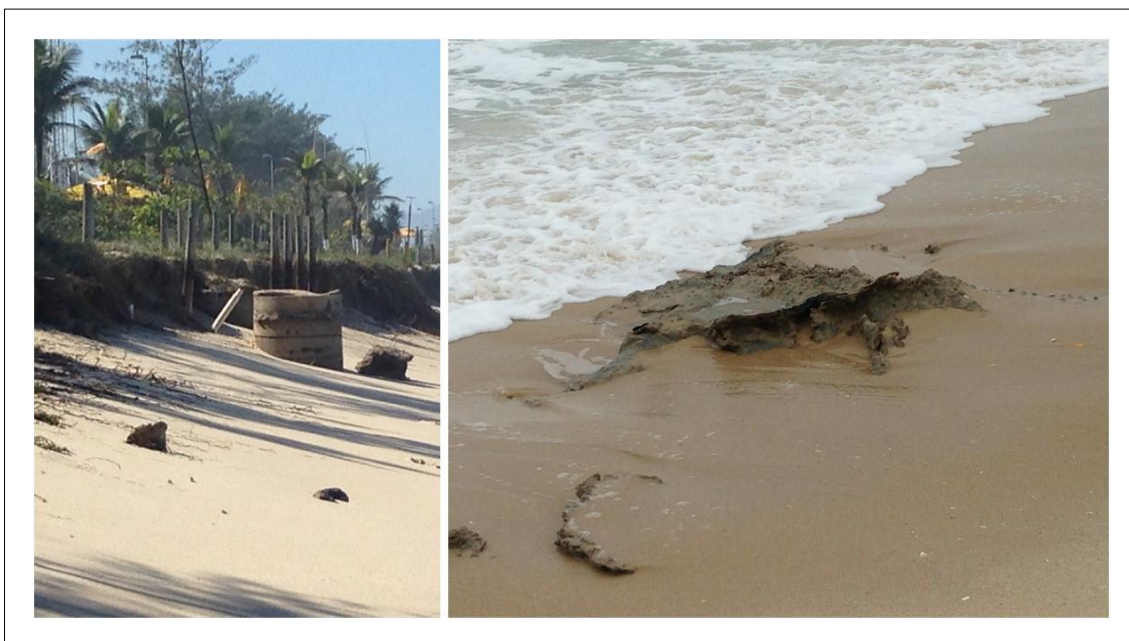
*Figura 38 - Estruturas encontradas com a ocorrência de Overwash no ponto 2.*

No Ponto 2, nas datas em que o *overwash* foi detectado, este foi relacionado com a ocorrência de resíduos sólidos que se encontravam encobertos pela berma, entre eles, podemos identificar raízes da vegetação fixadora de dunas que ficaram exposta, manilha de concreto para saneamento público e arenitos de praia. A observação desta estrutura geológica é um bom indicador para a comprovação de flutuação do nível do mar.

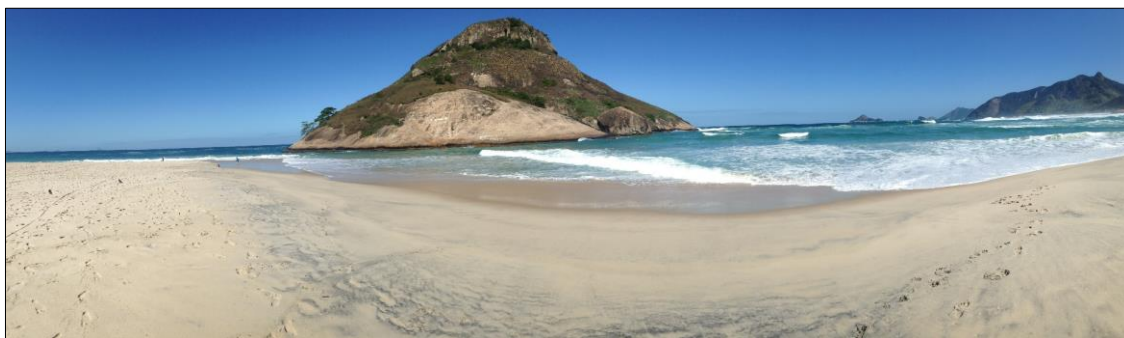
Figura 39 - Morfologia do Tômbolo verificada no dia 29 de junho de 2016.

Para os pontos 5, 6 e 7, alguns valores de colisão o *overwash* foram incoerentes com o que verificado em campo. Próximo ao Pontal, os valores de colisão não coincidiram com o que verificado no perfil, mas houve ruptura da faixa de areia do

tômbolo, isto se sucedeu entre dias 21 de abril e 29 de junho. Também foi constatada marcas de arrasto próxima a vegetação fixadora de dunas nos dias de colisão do ponto 6.

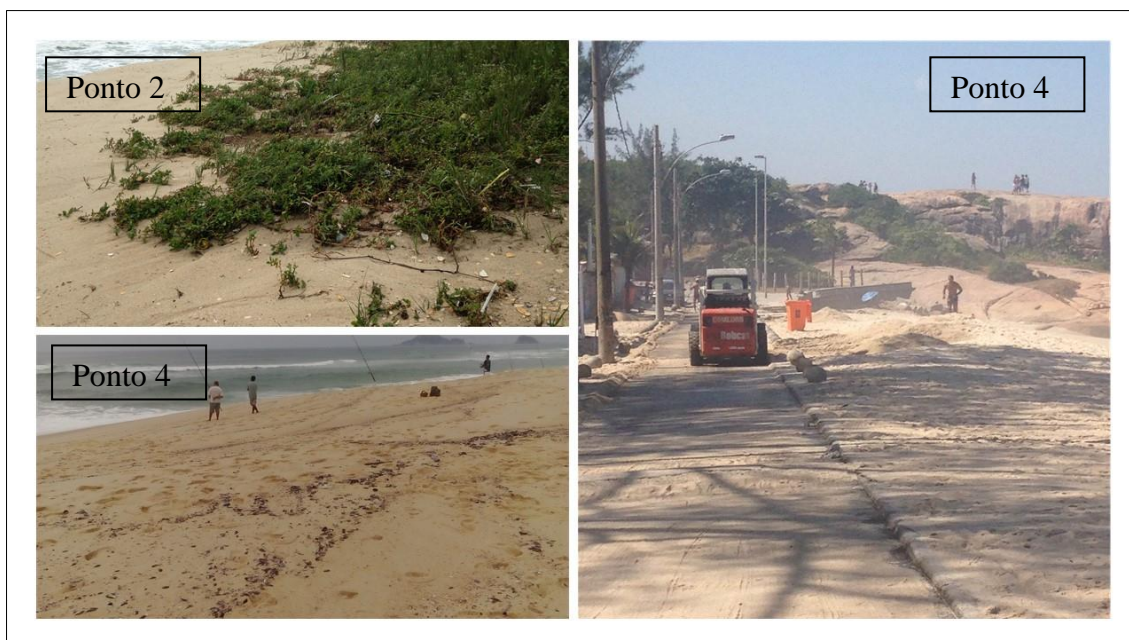
Figura 40 - Evidência de Overwash nos pontos 2 e 4.

Para os perfis 2, 3 e 4, os resultados se mostraram fiéis ao observado *in situ*, com colisão na vegetação e marcas de ondulação na areia e grande presença de sedimentos no calçadão no ponto 4, sendo necessária remoção dos detritos por parte da companhia de limpeza urbana do Rio de Janeiro. A presença de arenito de praia no primeiro perfil do arco atua como uma barreira natural para maiores erosões, uma vez que, antes de chegar nos quiosques e no passeio, a onda quebra quando tem sem seu desenvolvimento alterado.

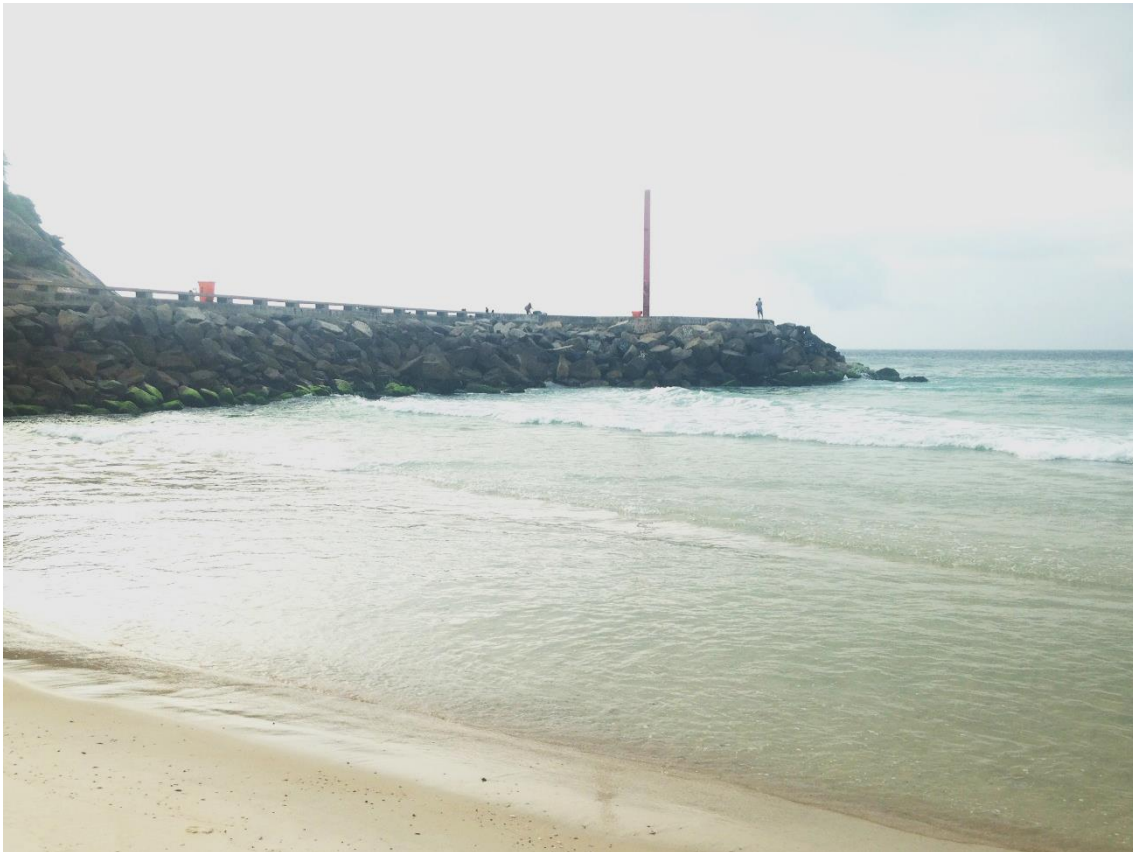
*Figura 42 - Quebra-mar da Barra da Tijuca*

Em local próximo a saída da lagoa da Tijuca, uma estrutura mantém a saída da principal ligação do complexo lagunar de Jacarepaguá sempre aberta, garantindo assim a troca de águas no interior da lagoa, e a manutenção desta. Contudo, como mencionado na discussão teórico-metodológica e indicado na matriz de impacto ambiental (tabela 8), tal estrutura, assim como o píer para a construção do emissário, atua funcionando como uma barreira física para o transporte natural dos sedimentos.

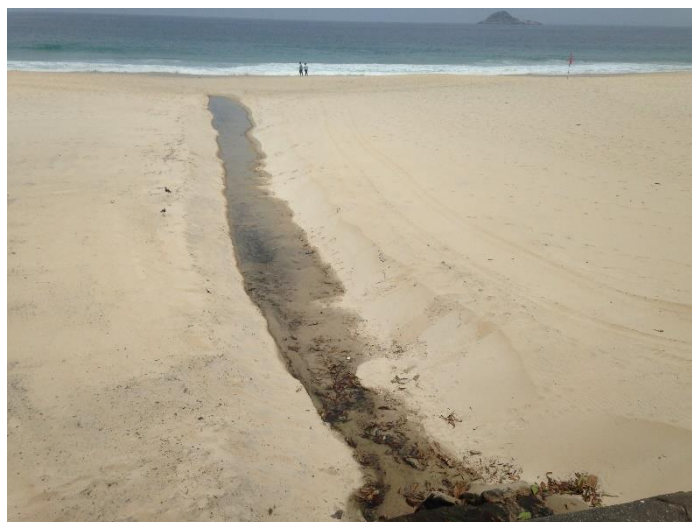
*Figura 45- Língua negra após chuva em 09/10/2015. – Acervo Próprio*

As águas são impróprias para banho e é comum o aparecimento de línguas negras nessa região, principalmente após fortes chuvas, já que grande parte do esgoto dos bairros de São Conrado, Rocinha - maior favela do país, contando com cerca de 70 mil habitantes - e o Vidigal são despejados no mar, com ligações que são, em grande maioria, clandestinas. É possível encontrar reportagens desde o final da década de 80 retratando esse acontecimento, a imagem abaixo foi capturada no dia seguinte as chuvas do dia 09/10/2015, onde foram registrados 9,8 mm de chuva, em um período acumulado de 96 horas (4 dias), de acordo com dados da estação Vidigal, da Prefeitura do Rio de Janeiro.

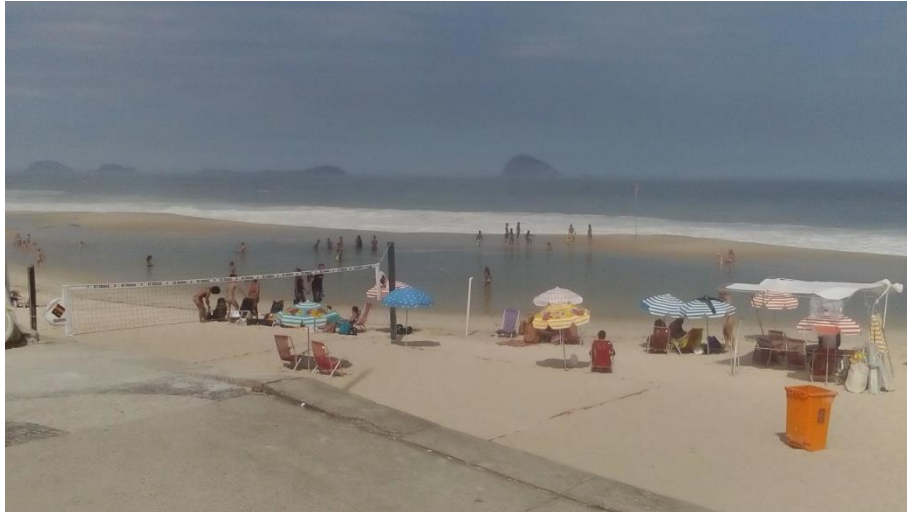
*Figura 50 - Terraço de Baixa-Mar identificado na praia de São Conrado em 22/04/2016.*

A figura 50 ilustra a formação durante o evento de 21 de abril, quando, durante uma baixa-mar em maré de sizígia, o terraço é totalmente exposto, podendo apresentar um relevo de bancos e calhas dispostos paralelamente à praia, e, durante a preamar, as ondas ultrapassam o terraço sem rompe-lo (CALLIARI, 2003). Quando somada a línguas negras, a “piscina” (figura 51) formada pelo terraço de baixa-mar pode ser prejudicial à saúde dos banhistas, levando os gestores públicos a terem maiores gastos e a perda de fundos gerados pelos frequentadores deste local.

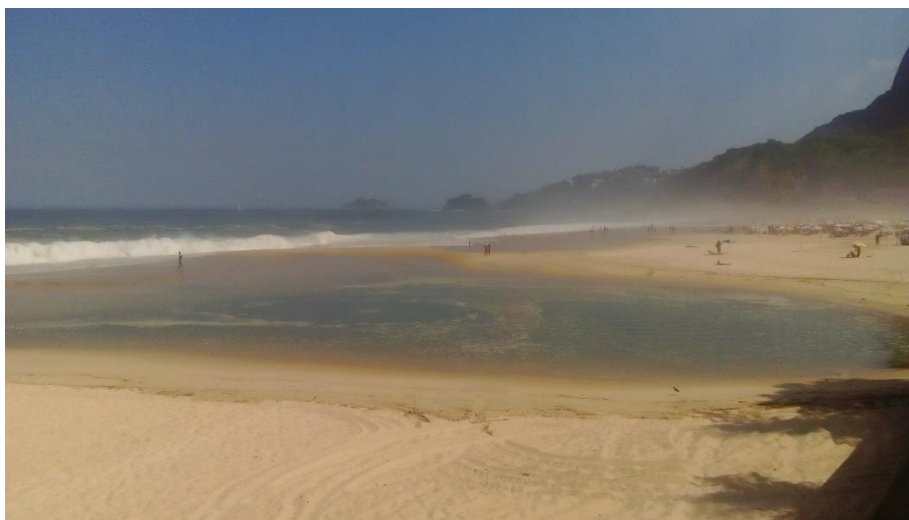
*Figura 51 - Terraço de baixa-mar e língua negra na praia de São Conrado.*

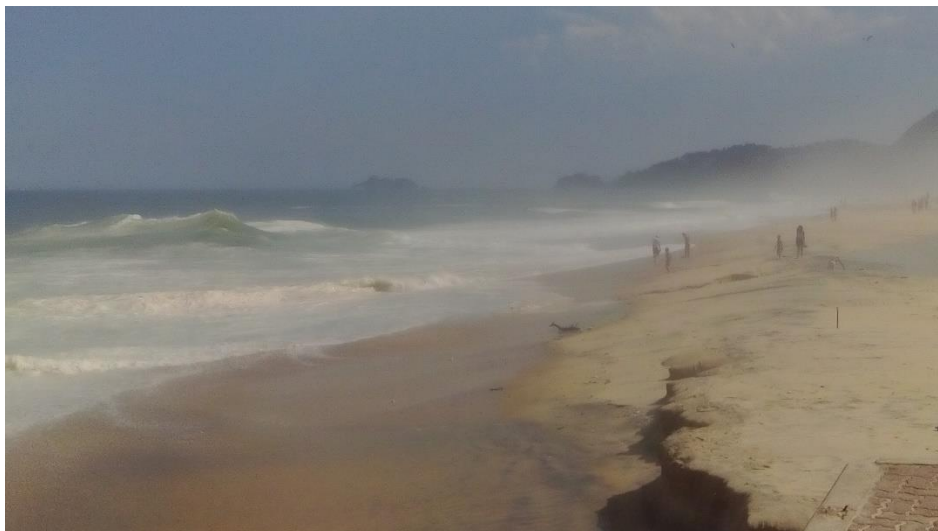
*Figura 53- Estágio Morfodinâmico Refletivo.*

Neste arco, este foi o perfil com maior variação e visíveis danos a estruturas localizadas no pós praia, já que as mesmas se encontram localizadas instaladas na berma de tempestade, ou seja, no perfil ativo desta extremidade. Neste ponto, quando o estoque sedimentar da berma ainda se encontra presente, observamos uma propensão ao estágio Refletivo, uma vez que o tipo de arrebentação predominante é a mergulhante, como resultado obtemos a formação de cúspides bem pronunciadas na face de praia.

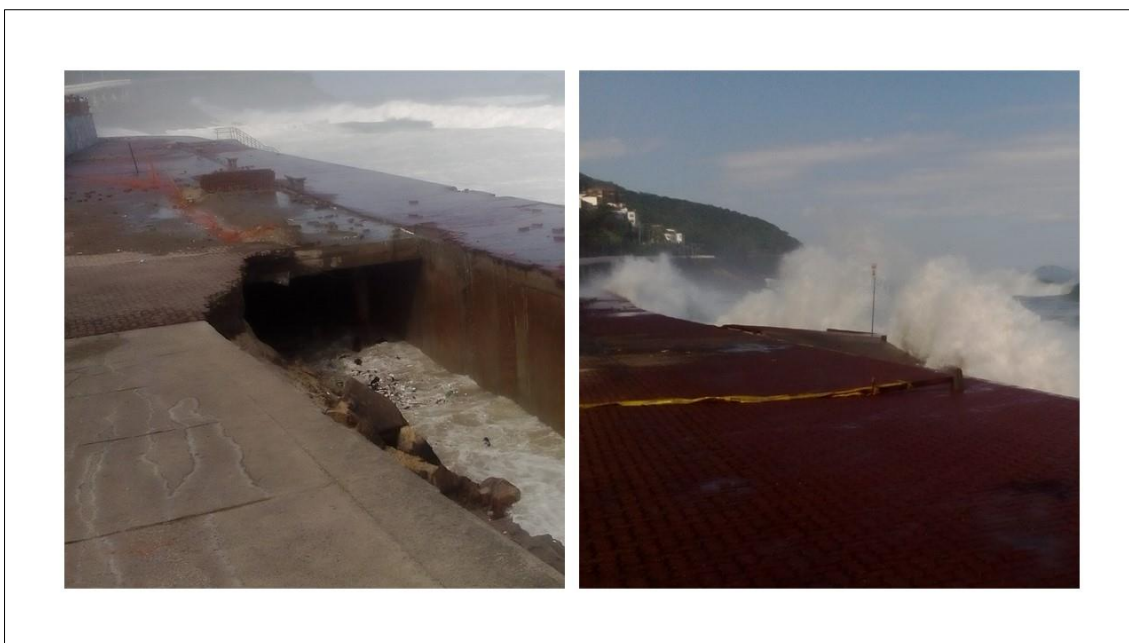
*Figura 55 - Estrutura tomada pelas ondas na praia de São Conrado em 21/04/2016*

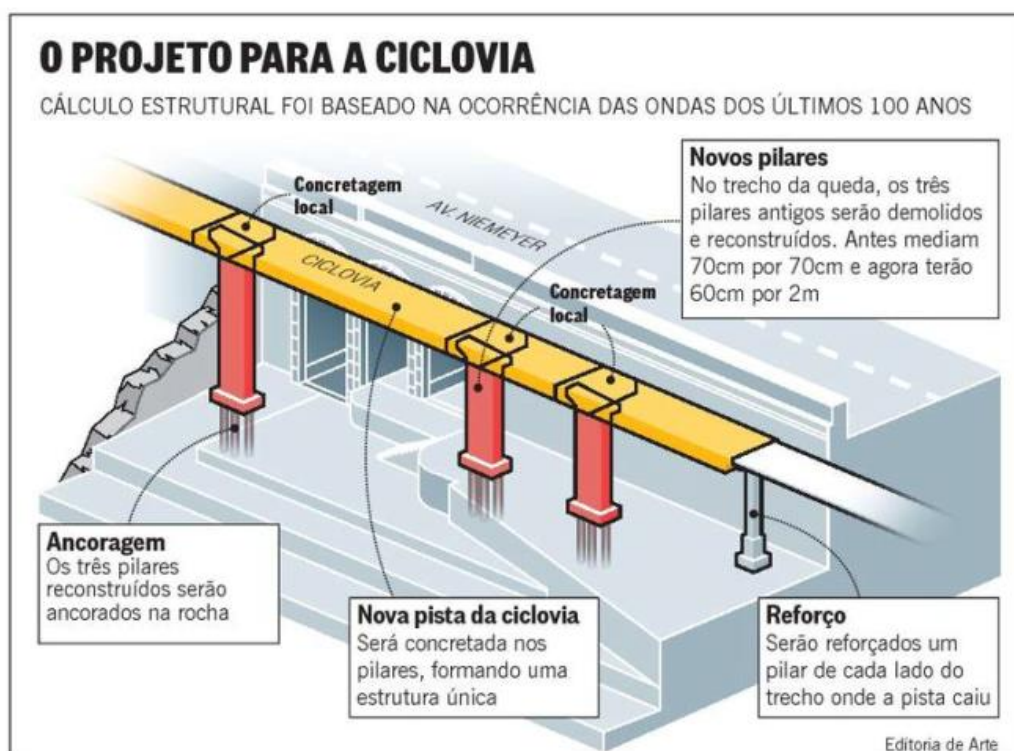
Figura 56- Reparos feitos após a queda de parte da estrutura no dia 21/04/2016.

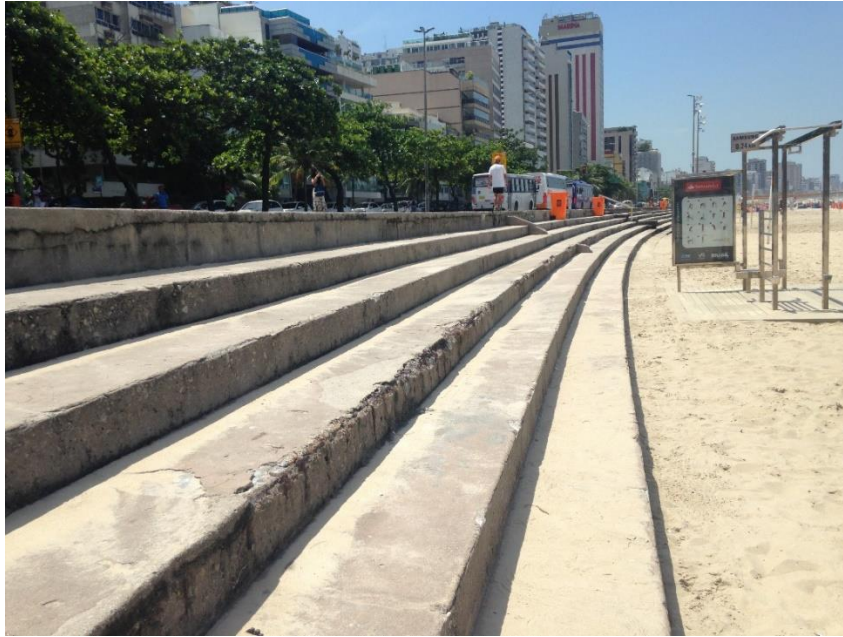
*Figura 66- Estrutura encontrada no ponto 1 do Arco Praial Ipanema – Arpoador*

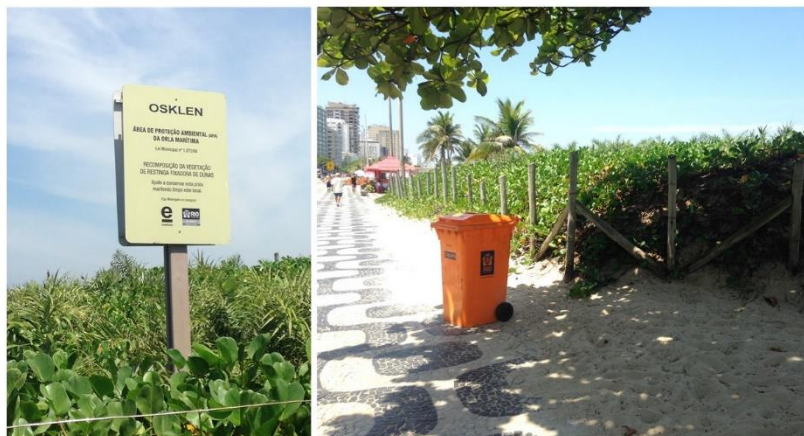
Próximo aos pontos 2 e 3 também encontramos um plantio de vegetação, que faz parte de uma parceria público privada entre a prefeitura da cidade do Rio de Janeiro e empresas relacionadas a roupas, calçado e outros produtos associados a praia, assim, estas ficam associadas a recomposição da vegetação de estinga fixadora de dunas. Alguns destes canteiros apresentam estágio desenvolvido, avançado sobre o calçadão.

*Figura 69- Recomposição da vegetação de estinga fixadora de dunas. Acervo Próprio*

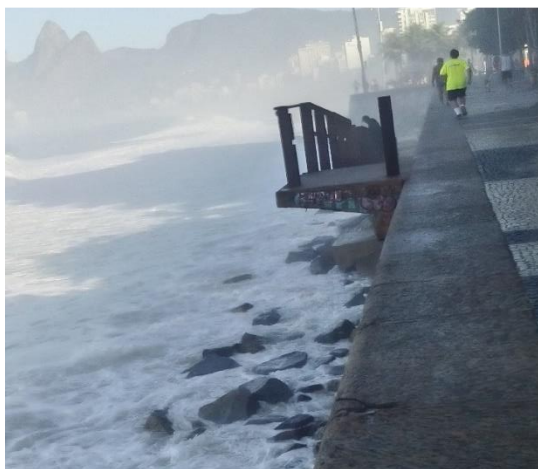
*Figura 71 - Perda de sedimentos durante ressaca do dia 21 e 22 de abril de 2016.*

Em comparação entre os campos realizados nos dias 21 e 22, foi possível observar a rápida transformação deste ponto da praia, quando os 13.945,39m<sup>3</sup> de volume que encontramos no primeiro dia foi levado pelas fortes ondulações resultando na exposição de todo o muro e também o enrocamento que protege a base deste, como mostrado na figura 7, por este motivo não foi possível confeccionar o perfil topográfico neste dia.

As condições encontradas em campo no dia 23 de março demonstravam que apenas 37.663,92m<sup>3</sup> dos sedimentos estavam presentes na faixa da berma, em um prisma praiial emerso medindo 23,65m, dessemelhante ao que foi detectado no dia 6 de outubro com volume de 130.655,5m<sup>3</sup>, em um perfil de 52,94m.

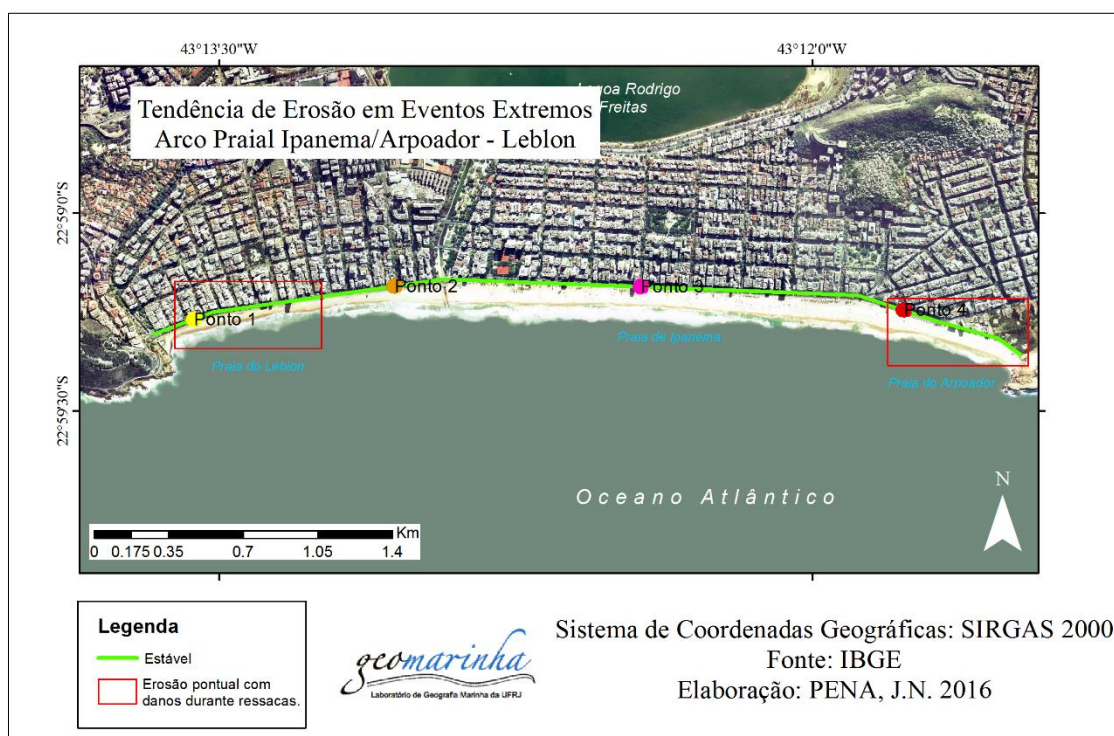
*Figura 75 - Tendência de Linha de Costa para o arco praiar Ipanema – Leblon*

Embora o arco praiar tenha comportamento estável, é importante lembrar que, em determinadas regiões, a retirada de sedimentos devido ao transporte longitudinal, somado a um evento de ressaca de alta intensidade, pode ocasionar danos durante estes eventos, tendo em vista o baixo aporte sedimentar que estará presente. Em 30 de outubro de 2016, ondas com 3,2m na direção sul resultaram em avarias para o calçadão,

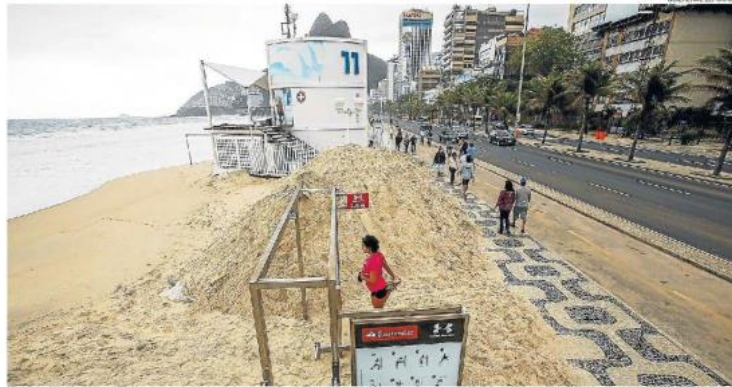
Ressaca danificou piso em pedra portuguesa em frente a quiosque. Trecho foi interditado pela prefeitura

*Figura 76 - Danos causados por ressaca no calçadão do Leblon - Fonte: Acervo O Globo*

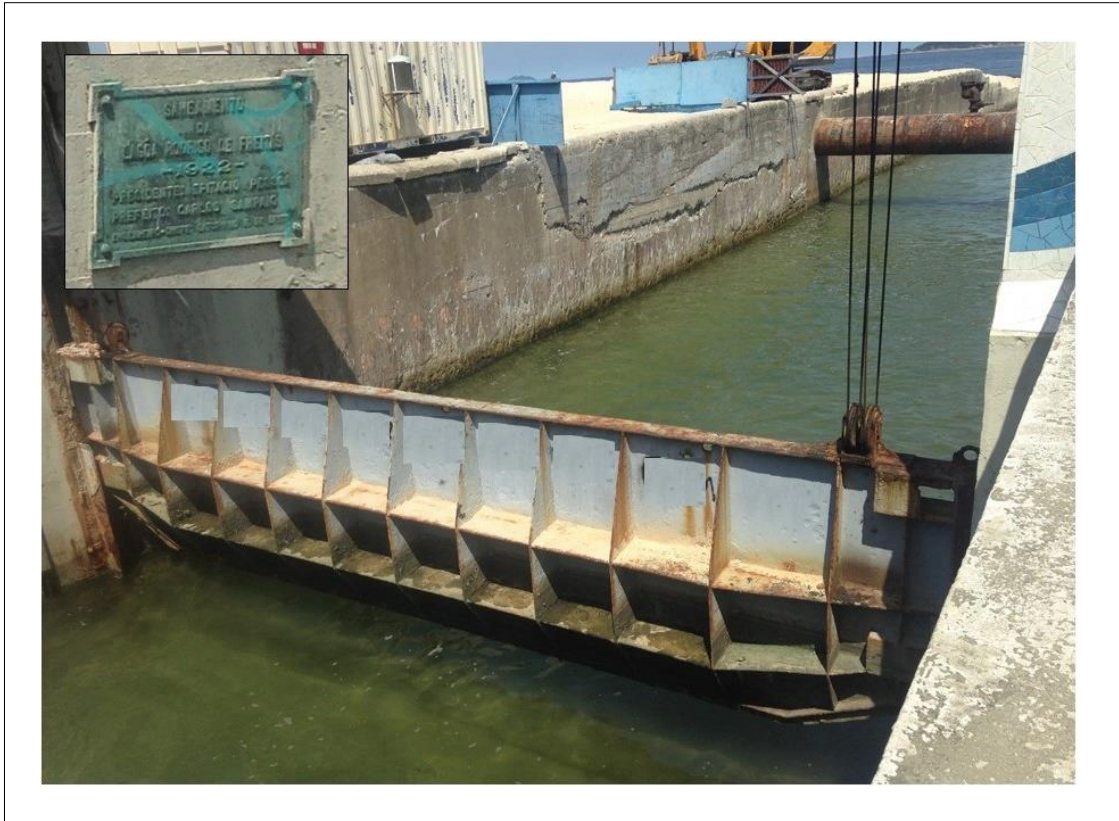
*Figura 77- Estrutura que controlada a vazão do canal de maré Jardim de Alah.*

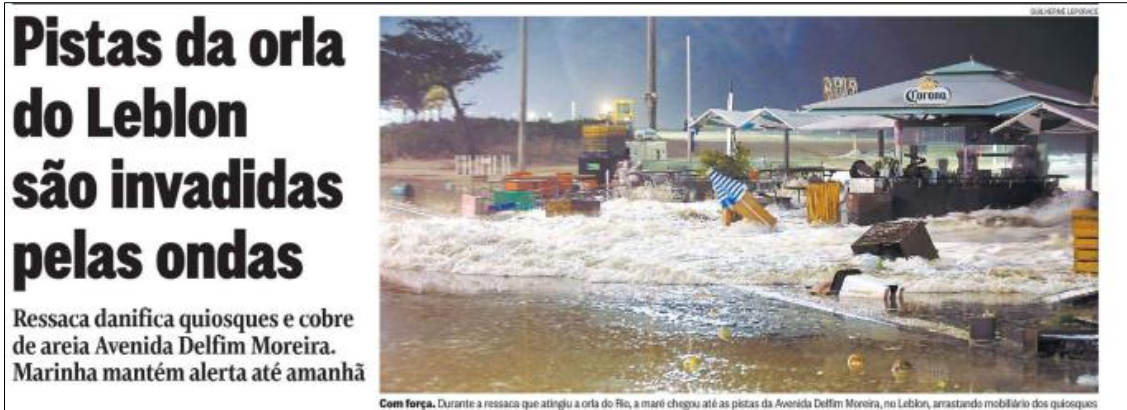
*Figura 78- Impactos da forte ressaca na orla da cidade do Rio de Janeiro em 30 de outubro de 2016 - Fonte: Acervo O Globo.*

Além disso, atualmente os quiosques presentes neste arco praial ocupam posição avançada na berma e os quiosques duplos contam com espaço subterrâneo (figura 79), onde ficam localizados os banheiros. Com a movimentação longitudinal dos sedimentos, deixando parte da praia menor transversalmente, estes ficam mais vulneráveis a eventos de ressaca e também a uma futura subida do nível do mar, quando os processos, que ocorrem na atual linha de costa, passarão a acontecer em local mais elevado, como o ocorrido no dia 30 de outubro de 2016, com ondas de sul e a maior maré observada medindo 2,85m.

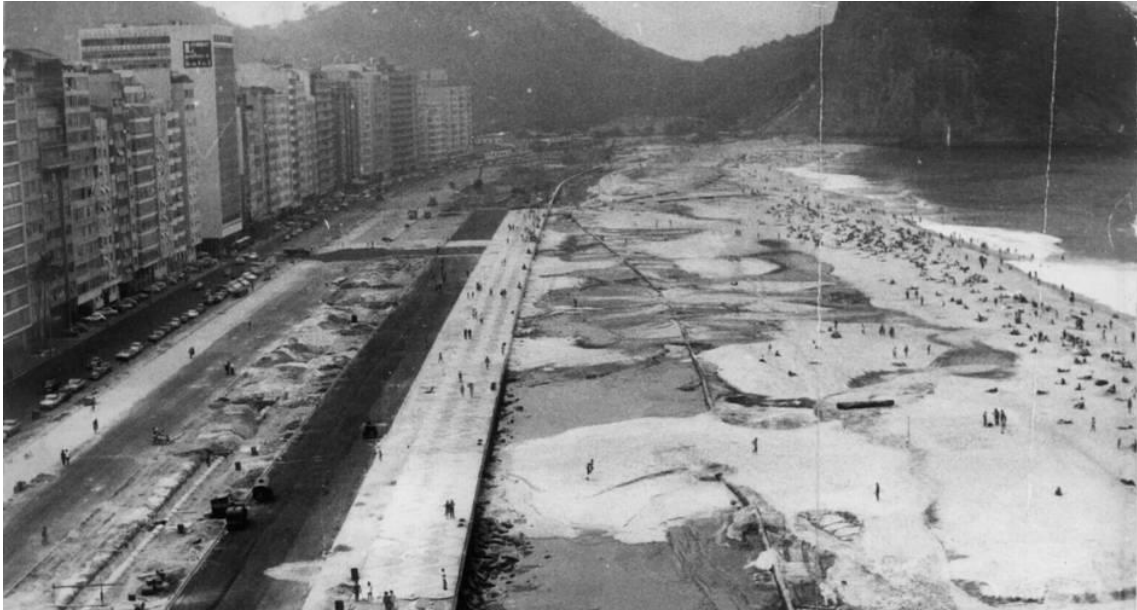
*Figura 86- Copacabana durante as obras; final de 1960 e início de 1970 – Fonte: Sky Scaper City*

De 1925 a 1968, foram registradas 34 reportagens evidenciando ressacas e seus impactos sobre a orla de Copacabana, até que, em 14 de novembro de 1968, o jornal O Globo traz a notícia de que secretário de obra da época, Raimundo de Paula, autorizou o alargamento da Praia de Copacabana em 80 metros, esta intervenção teria início em 1969. O projeto do arquiteto Lúcio Costa previa a implantação de passarelas sobre a Avenida Atlântica que seria duplicada, além de contar com um canteiro central, porém a construção das passarelas não se concretizou e foi posto em prática um projeto mais simples e econômico, que podemos presenciar atualmente. Fotos com a obra em andamento e com o projeto idealizado por Lúcio Costa podem ser encontradas em jornais, bem como nas figuras 85 e 86.

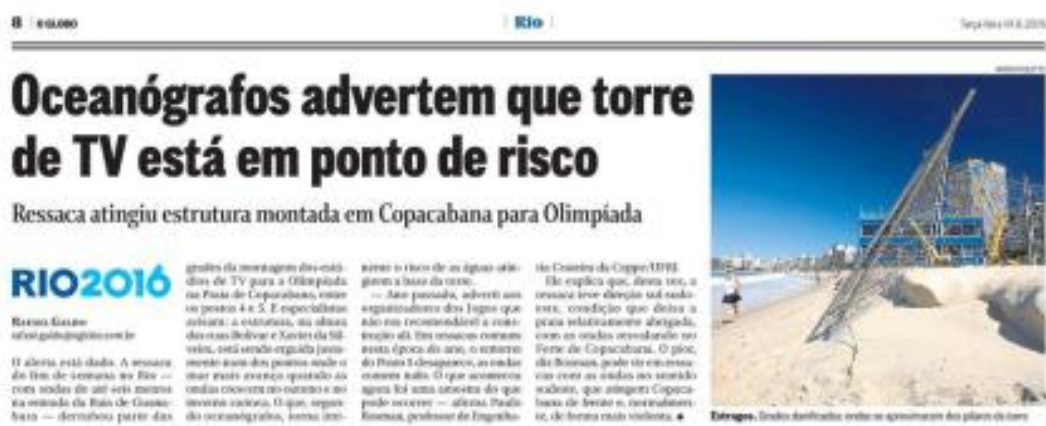
Figura 88 - Risco de queda da Torre de TV - Fonte: Acervo O Globo.

Não se pode afirmar que perfis de tempestade acentuados e até mesmo impactos nos quiosques deixarão de acontecer. Copacabana passa por condições severas de ondulação e marés meteorológicas, e esta responde a tais condições de estresse, assim como acontece com praias não modificadas. Como o que aconteceu durante os Jogos Olímpicos Rio 2016 (figura 88), onde a estrutura oficial com os estúdios, montada na berma da praia de Copacabana, próximo ao ponto 5 ficou sob risco de queda devido a resposta da praia frente a uma maré de 2,45m e ondas de 0,6m na direção sul-sudoeste (SSO).
