**GEOTURISMO EM UNIDADES DE CONSERVAÇÃO: A  
UTILIZAÇÃO DE TRILHAS NO LITORAL DO PARQUE  
NACIONAL DA SERRA DA BOCAINA – PARATY (RJ)**

Tese de Doutorado apresentada ao Programa de Pós-Graduação em Geografia (Planejamento e Gestão Ambiental), Instituto de Geociências, Centro de Ciências Matemáticas e da Natureza, Universidade Federal do Rio de Janeiro, como requisito parcial à obtenção do título de Doutora em Ciências.

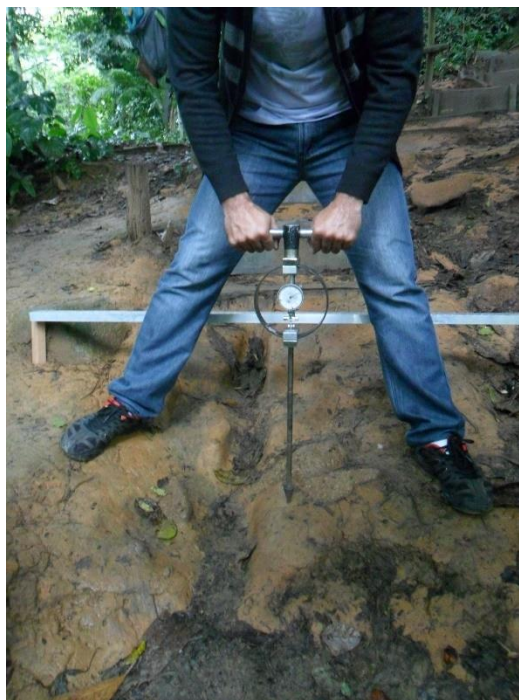
Figura 14. Medição da capacidade de penetração no leito da trilha PNC através da utilização do penetrômetro. Foto: L. A. Rangel (2016).

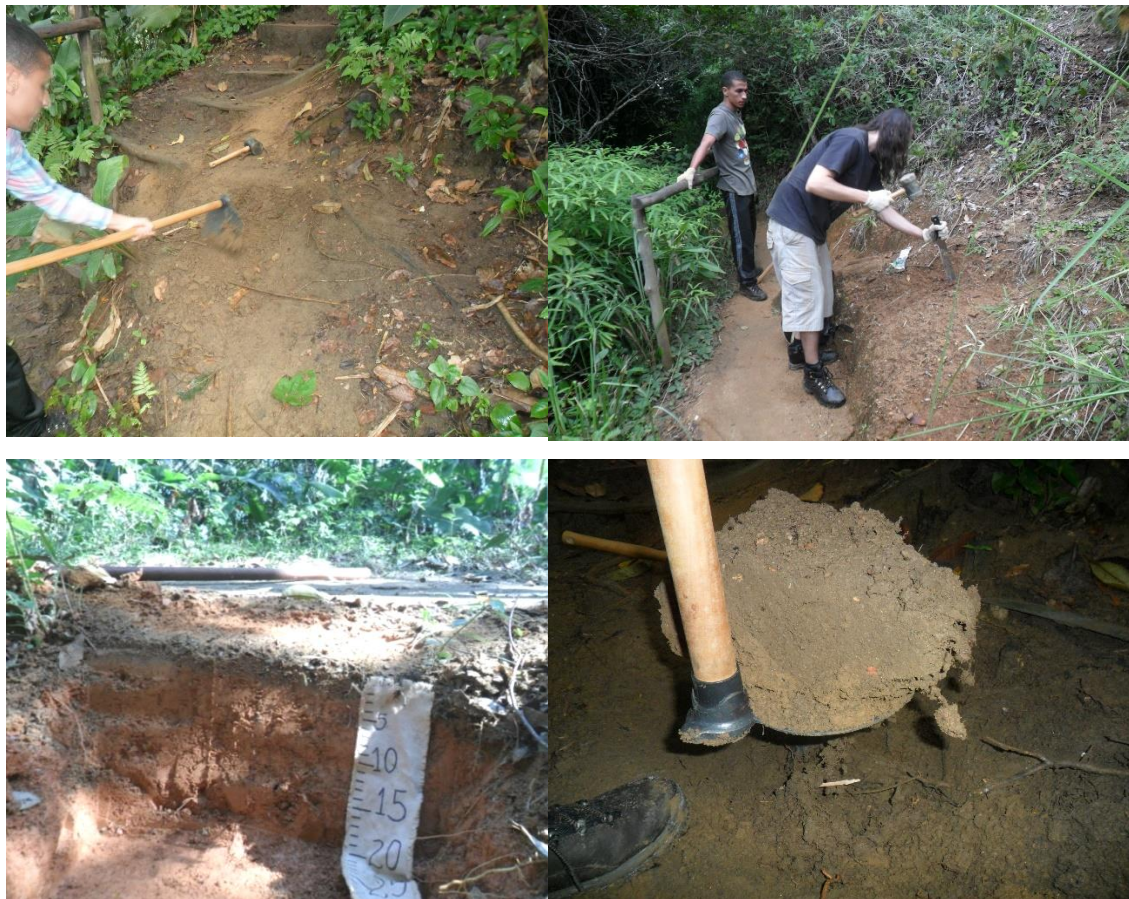
Figura 15. Abertura de trincheira para coleta de blocos para realização da estabilidade de agregados. Fotos: L. A. Rangel (2015).

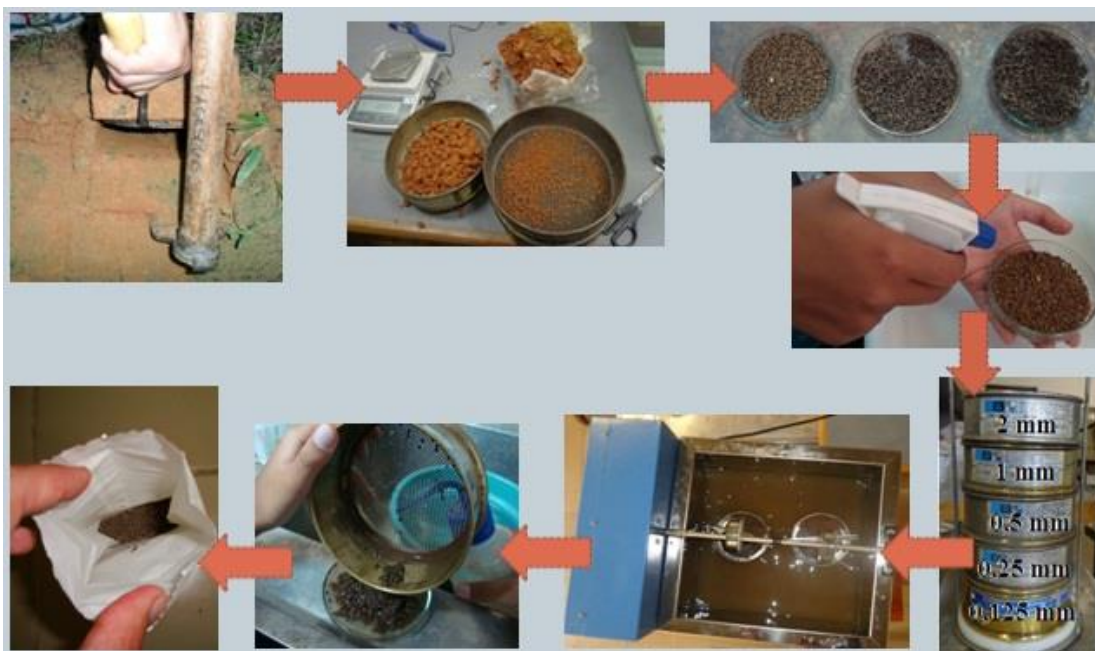
Figura 16. Processo de coleta e análise das amostras para determinação da estabilidade de agregados em água. Fonte: Rangel (2014).

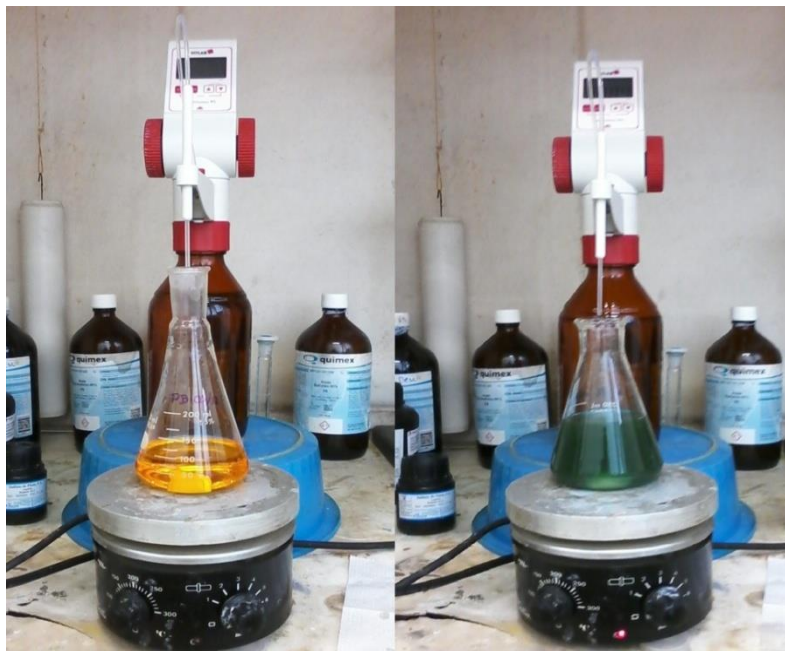
Figura 17. Erlenmeyers antes da titulação (esquerda); e após a mudança da coloração da solução para verde, encerrando a titulação. Fonte: Rangel (2014)

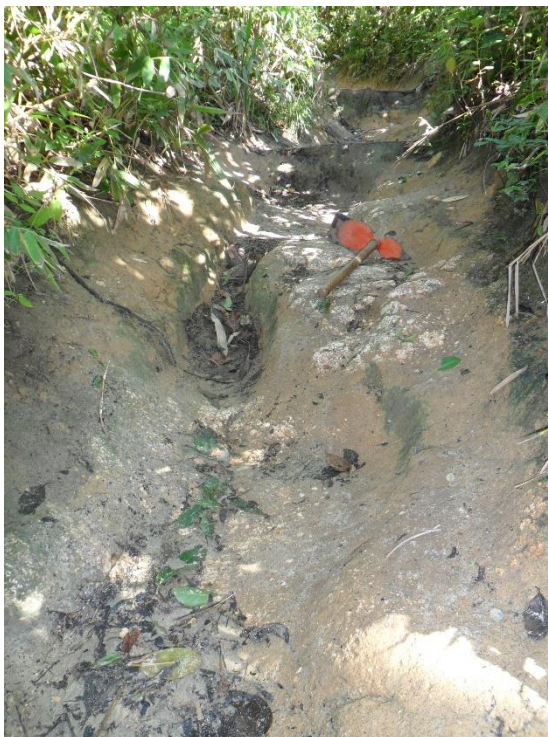
Figura 19. Primeiro ponto de coleta na trilha PMC, com ravina no leito da trilha e exposição de horizonte C.

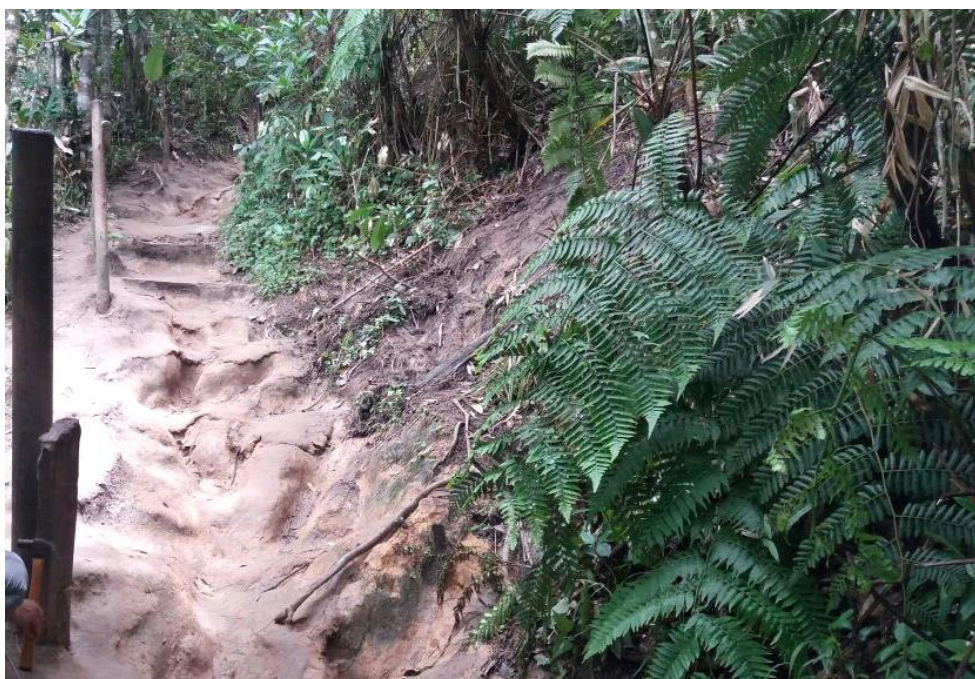
Figura 20. Deslizamento no talude superior do ponto 2, na trilha PMC. Foto: L. A. Rangel (2017)

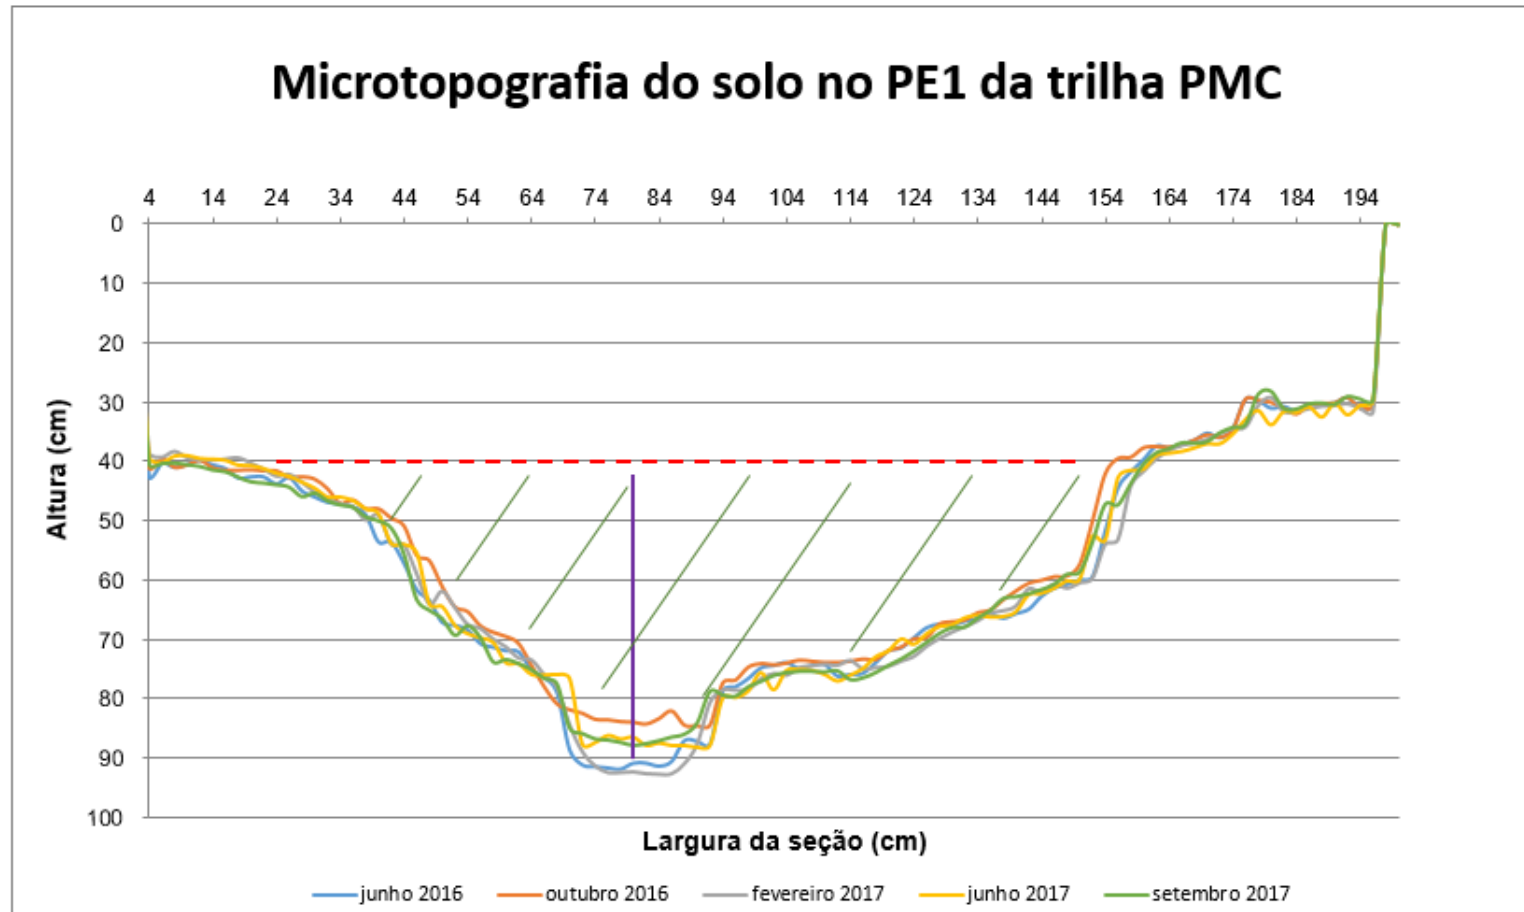
Observação 1: A estimativa da profundidade anterior a incisão da trilha está sinalizada com uma linha pontilhada em vermelho.

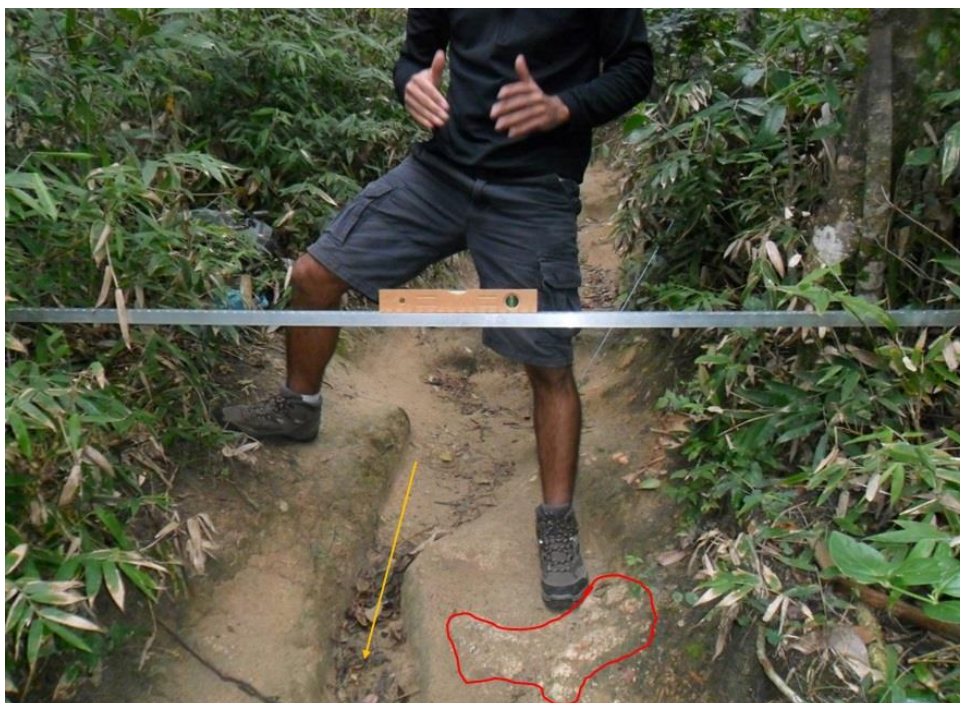
Figura 21. Análise da microtopografia do solo, através da ponte de erosão, em PE 1 da trilha PMC em junho de 2016. A seta em amarelo indica ravina com acúmulo de serapilheira e o destaque em vermelho indica início de exposição do horizonte C. Foto: L. A. Rangel (2016).

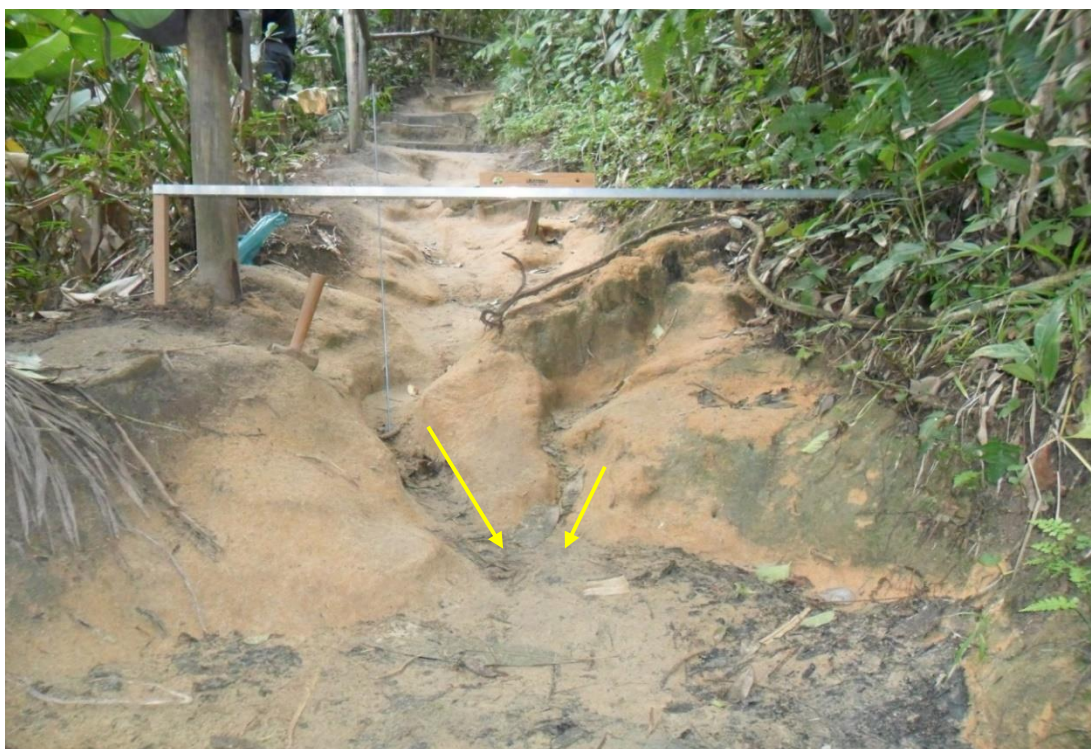
Figura 22. Microtopografia do solo em PE 2 da trilha PMC em outubro de 2016, com vegetação presente no talude superior e ravinas no leito (setas amarelas). Foto: L. A. Rangel (2016).

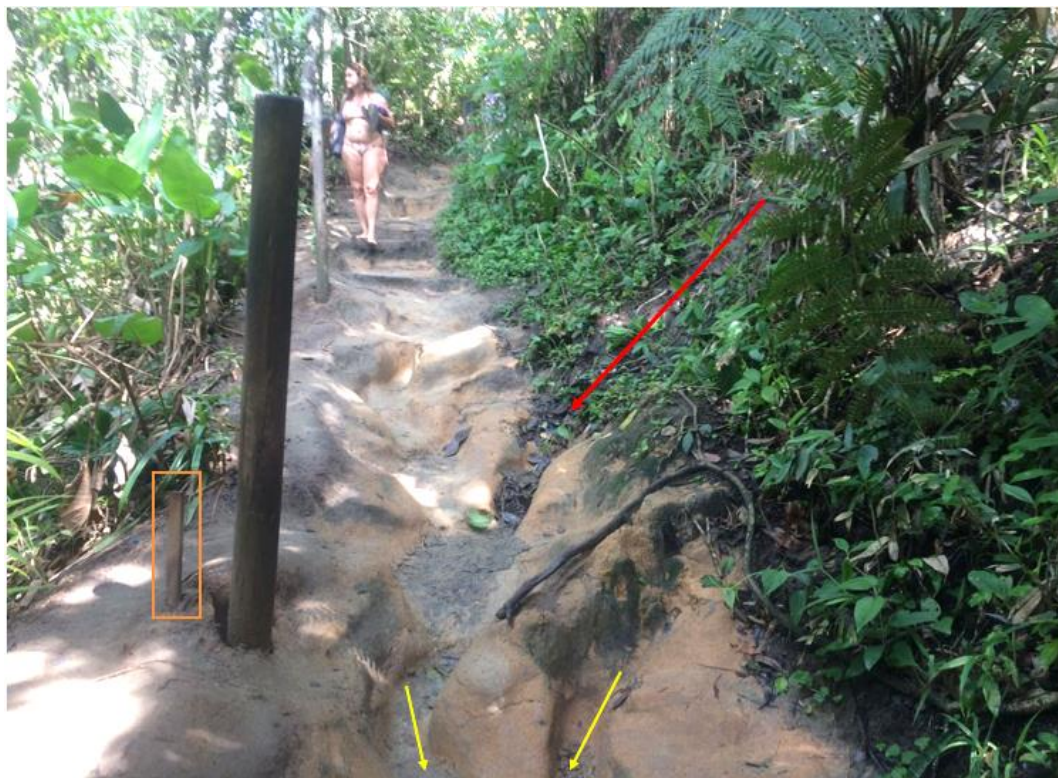
Figura 23. Microtopografia do solo em PE 2 da trilha PMC em janeiro de 2017, com pequeno deslizamento no TS e deposição de serapilheira no leito (seta em vermelho), ravinas monitoradas (setas em amarelo) e estaca de nivelamento ainda presente (destaque em laranja). Foto: L. A. Rangel (2017).

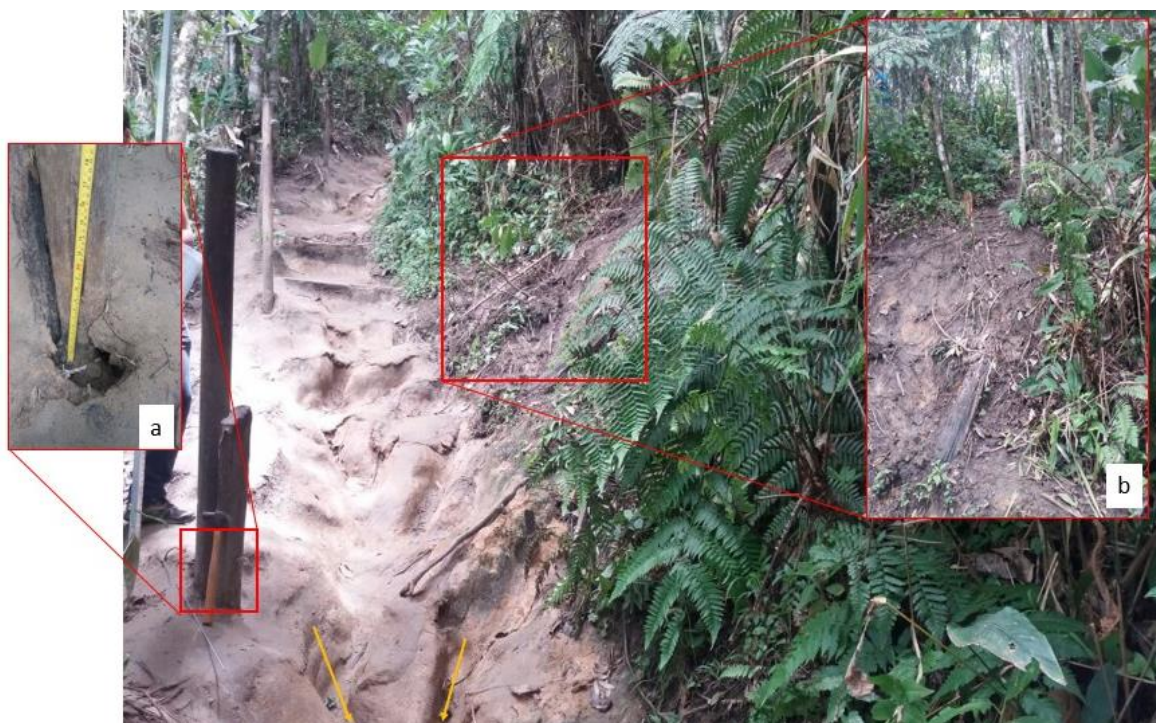
Figura 24. Alterações significativas no ambiente e na microtopografia do solo em PE 2 da trilha PMC em fevereiro de 2017, com deslizamento no talude superior e soterramento da estaca no talude superior (detalhe 'b'), erosão da estaca de nivelamento no talude inferior (detalhe 'a') e deposição de material no leito da trilha onde antes existiam ravinas (setas amarelas). Foto: L. A. Rangel (2017).

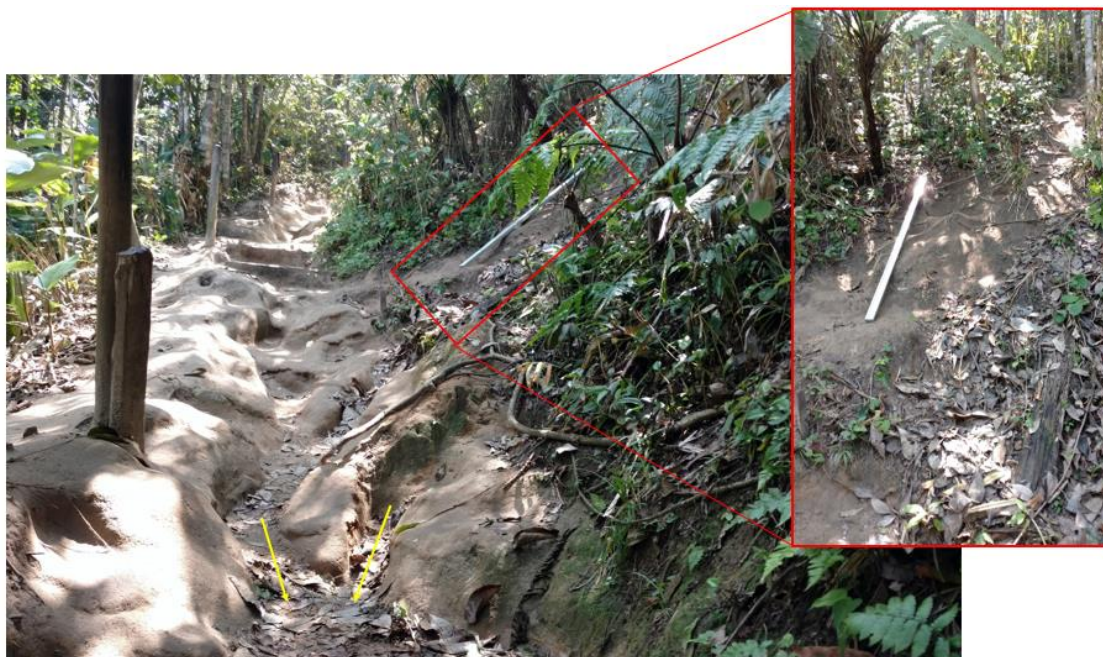
Figura 25. Situação do ambiente e da microtopografia do solo em PE 2 da trilha PMC em setembro de 2017, com criação de atalho já consolidado onde ocorreu deslizamento no talude superior (detalhe) e acúmulo de serapilheira em ravinas no leito da trilha (setas amarelas)

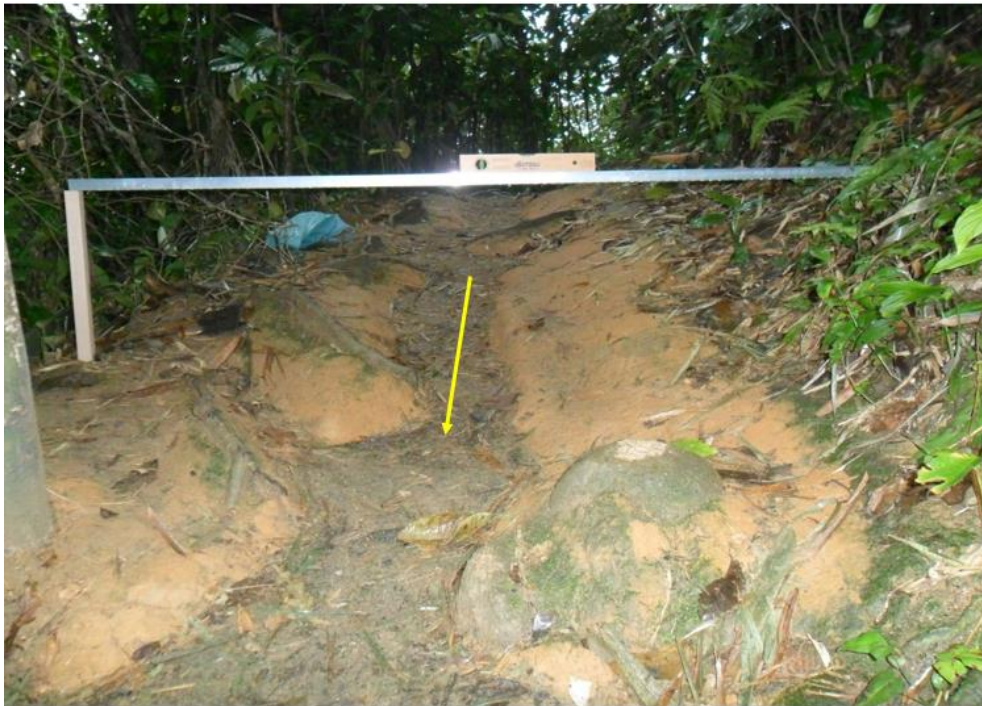
Figura 26. Análise da microtopografia do solo em PE 3 na trilha PNC. Ravina com acúmulo de serapilheira (seta amarela), raízes expostas e blocos rochosos no leito. Foto: L. A. Rangel (2016).

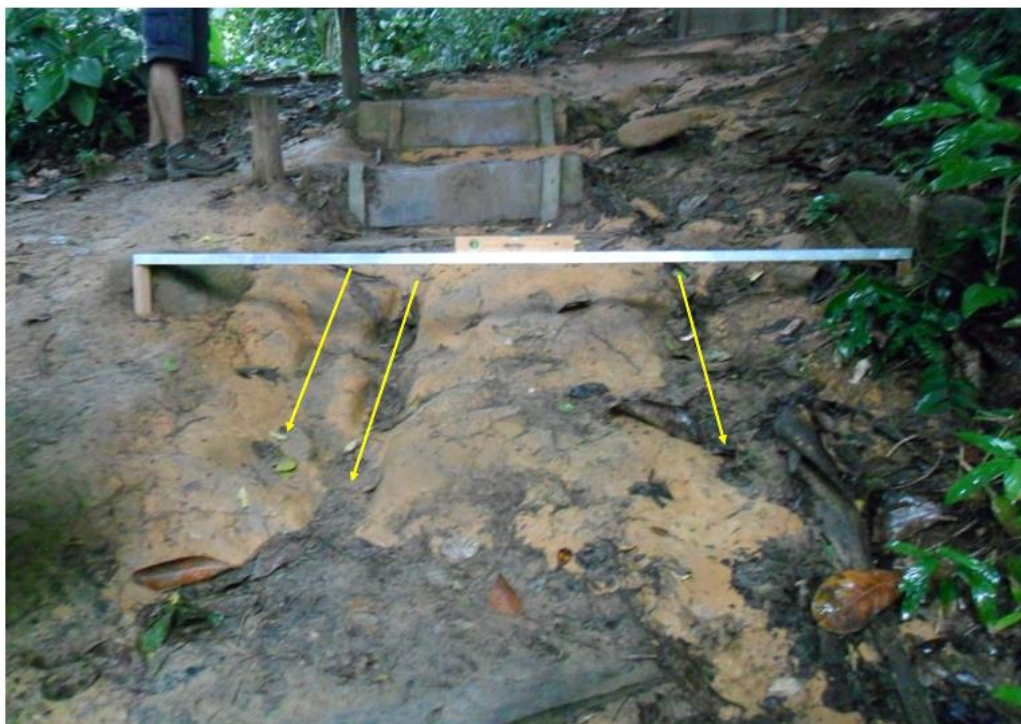
Figura 27. Análise da microtopografia do solo em PE 4 na trilha PNC. Ravinas no leito da trilha com acúmulo de serapilheira (setas amarelas). Foto: L. A. Rangel (2016).

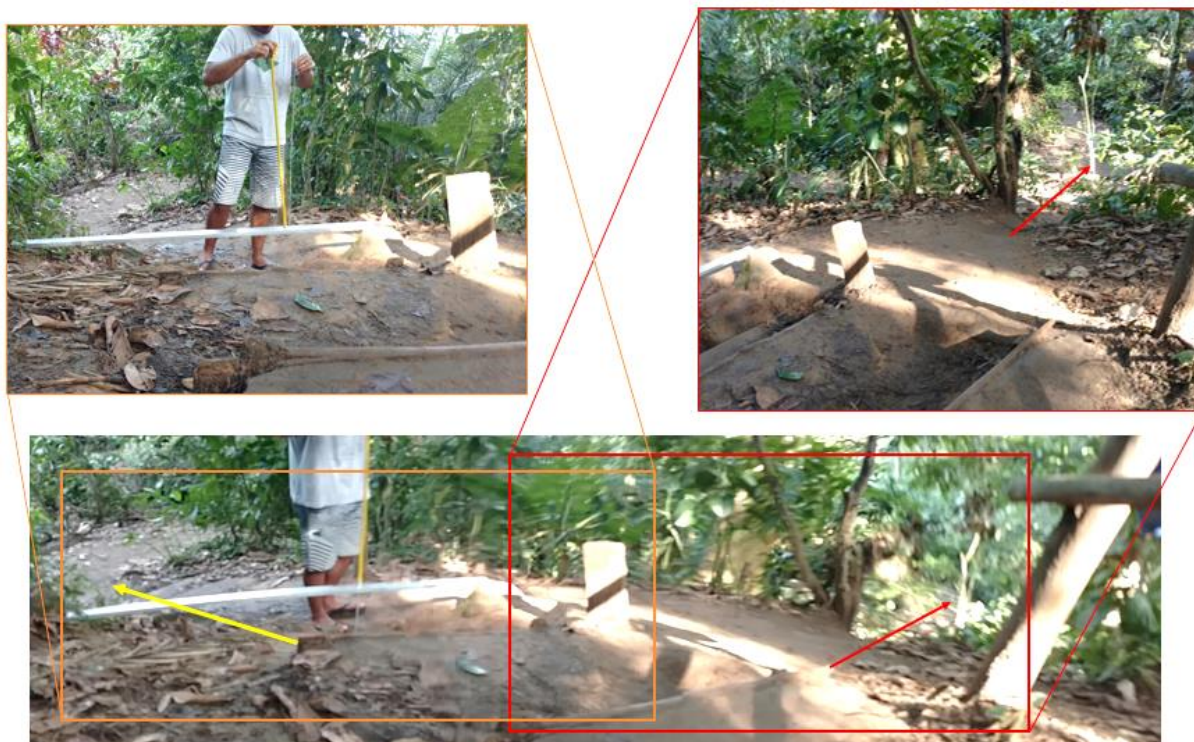
Figura 28. Análise da microtopografia do solo em PE 4. A seta em vermelho indica o atalho que foi criado após o primeiro monitoramento em junho de 2016 (no detalhe em vermelho) e a seta em amarelo indica o caminho que era percorrido na trilha antes da criação do atalho. Fotos: L. A. Rangel (2016).

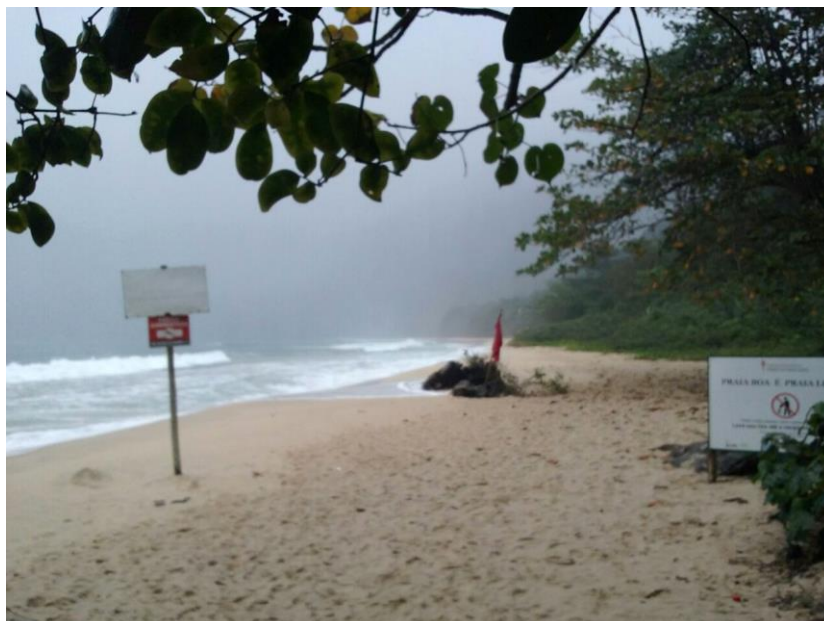
Figura 29. Vista da praia do Caixa D'Aço no dia 20 de junho de 2017. Chuva intensa e ressaca do mar impediram a chegada até a trilha PNC. Foto: Hugo Alves (2017).

Já em PE 2 – que sofreu com deslizamento de terra no TS e, conseqüentemente, soterramento e erosão das estacas de nivelamento em janeiro de 2017 – foi observada pequena variação do tamanho da área do perfil transversal no leito da trilha. Em PE 3 e PE 4 foi observada a mesma tendência que em PE 1, isto é, deposição de material no período de 06/2016 até 10/2016 e remoção de 10/2016 até 02/2017. Nesses dois últimos pontos não foi possível realizar o monitoramento em junho de 2017 devido à chuva e à ressaca intensa que impossibilitaram chegar na trilha para a piscina natural (Figura 29)

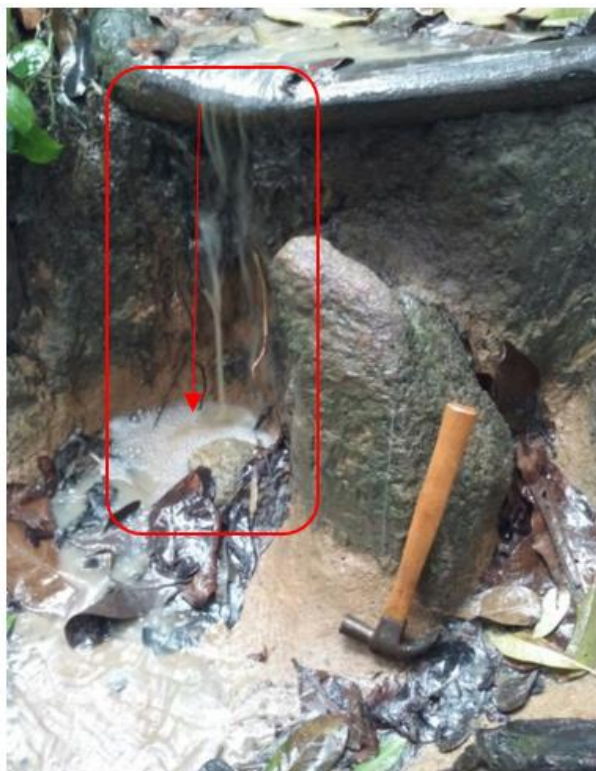
Figura 30. Fluxo superficial de água, sedimentos e serapilheira durante evento chuvoso na trilha PMC em junho de 2017. Foto: Hugo Alves (2017).

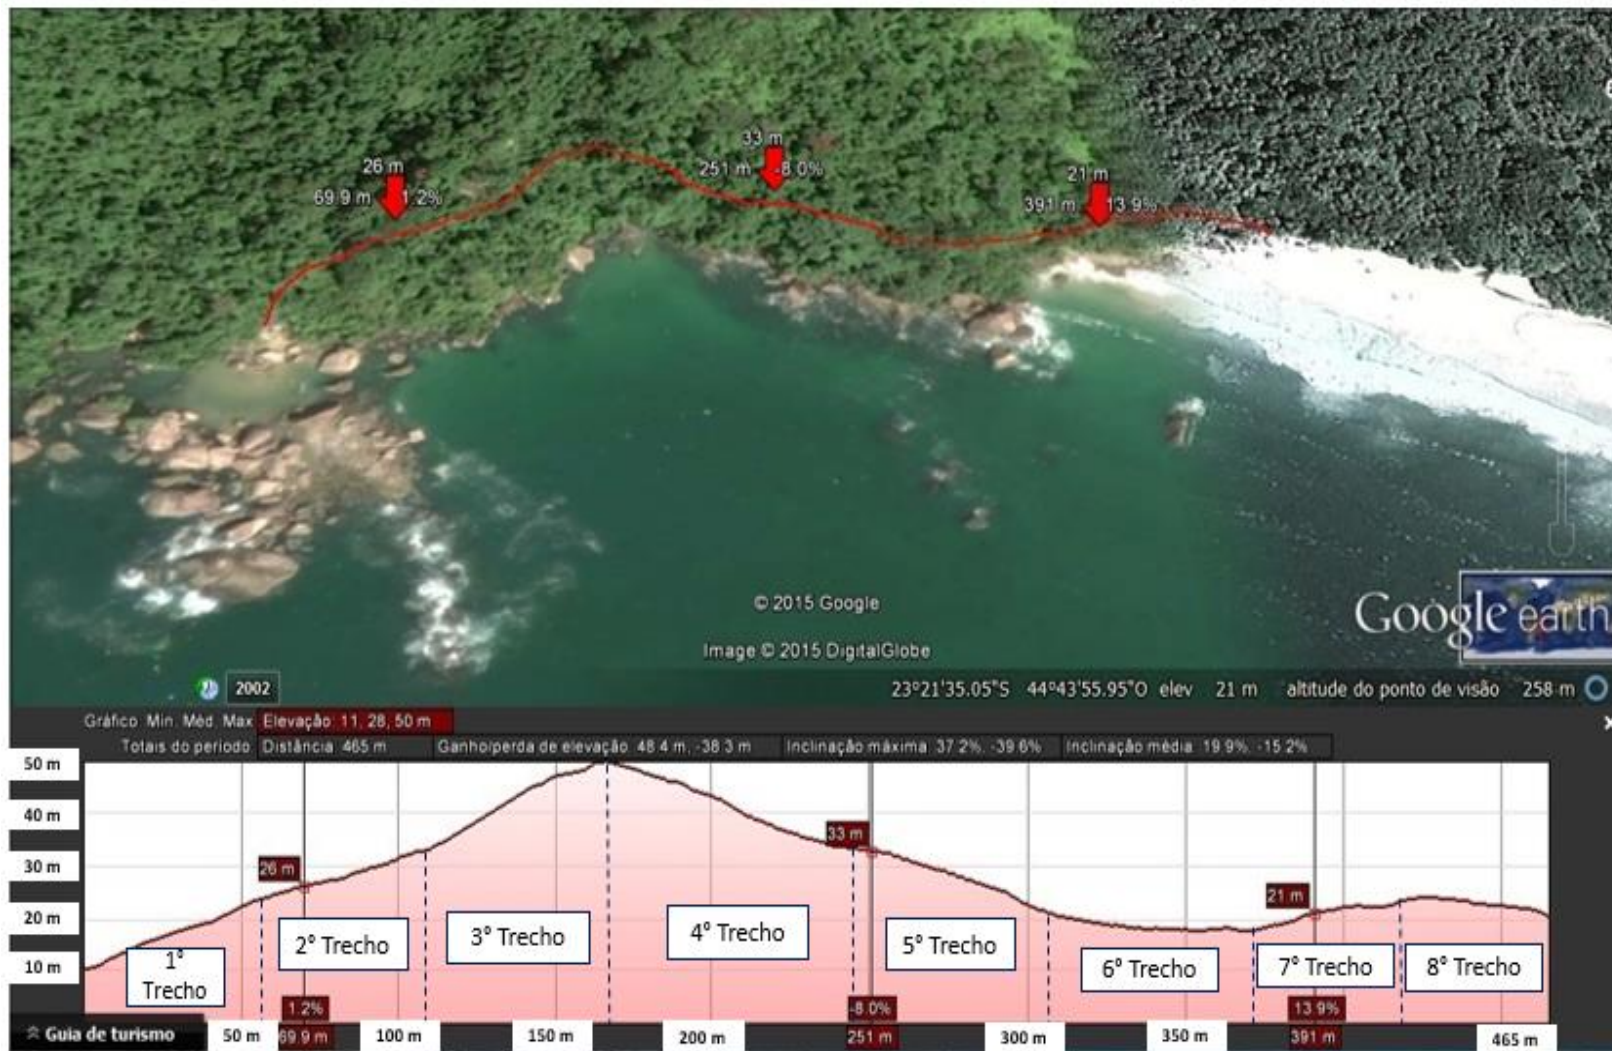
Figura 32. Perfil de elevação e localização dos pontos de coleta na trilha PNC. Adaptado do Google Earth. Fonte da imagem: Digital Globe (2015)

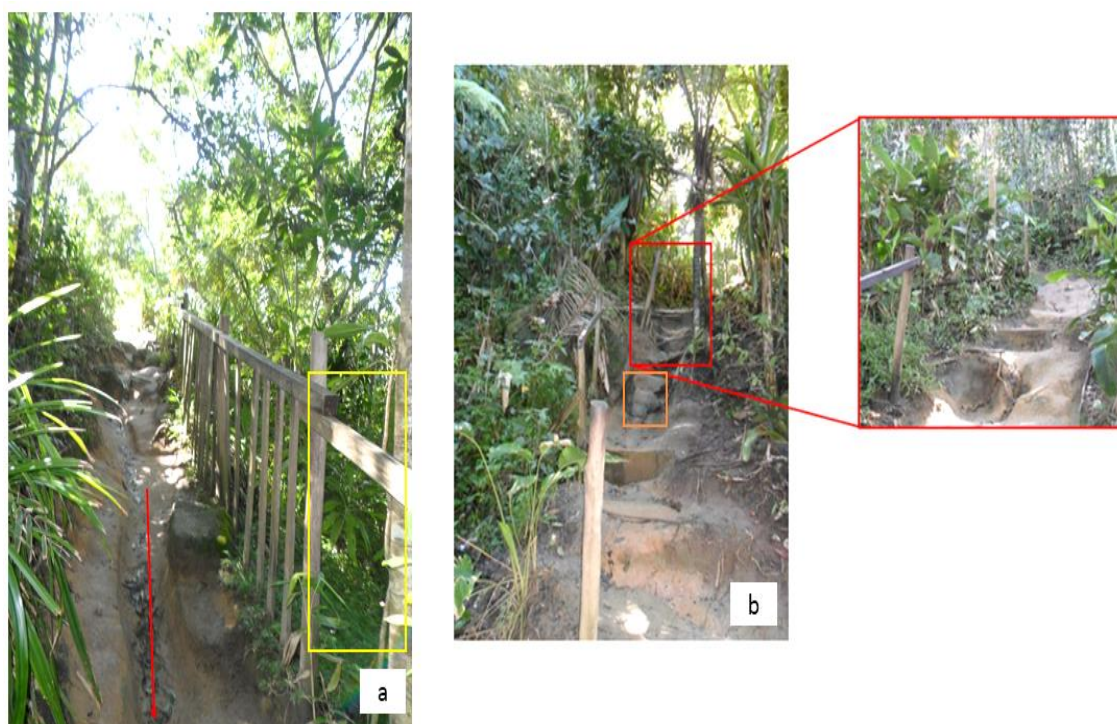
Figura 33. Impactos e degradações observadas na trilha PMC. (a) Ravina com acumulação de serapilheira leito da trilha (seta em vermelho) ao lado de estrutura de manejo danificada (destaque em amarelo). (b) Ponto onde os usuários têm dificuldade para se locomover: escada bastante danificada com degraus já erodidos (no detalhe), blocos e raízes expostos (destaque em laranja). Fotos: L. A. Rangel (2015).

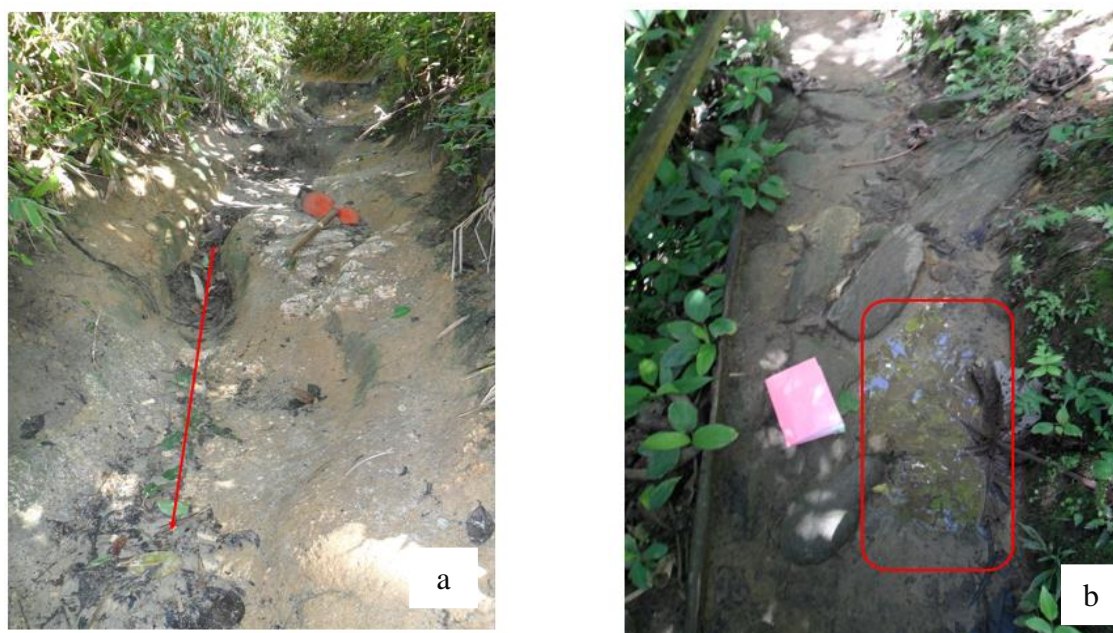
Figura 34. Impactos observados na trilha PNC. (a) Erosão acelerada com presença de ravina (em vermelho) e afundamento do leito. (b) Alagamento no leito (em vermelho) e presença de blocos rochosos. Fotos: L. A. Rangel (2015).

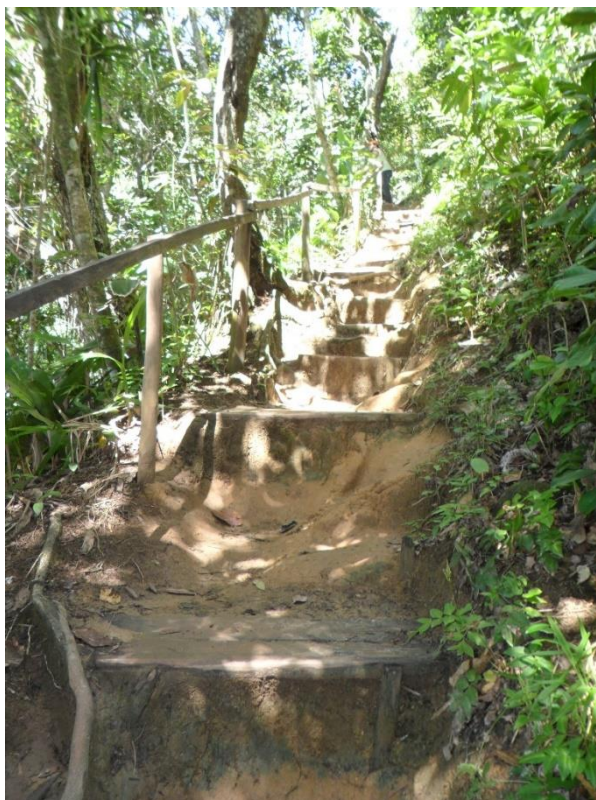
Figura 36. Exemplo de trecho com elevada declividade na trilha PMC. Foto: L. A. Rangel (2015).

A declividade também apresentou índices ruins em 5 dos 7 trechos analisados (1 a 3 – trilha PMC – e 6 e 7 – trilha PNC). Esta situação dificulta a experiência do visitante – principalmente com ausência, ou degradação das estruturas de manejo – e aumenta a possibilidade da ocorrência de feições erosivas no leito da trilha, devido ao escoamento superficial acelerado (Figura 36).

Kroeff (2010) observou, analisando as trilhas do Parque Nacional da Serra dos Órgãos, que trechos de trilha com declividades acima de  $10^\circ$  tendem a ter tanto erosão em ravinas, como degraus no leito da trilha. Ademais, a construção de degraus, na tentativa de reduzir a declividade e facilitar o acesso – como observado na figura 36 - pode ocasionar outros impactos como: aumento da deposição dos sedimentos nas bases dos degraus, aumento da compactação e afundamento do leito.

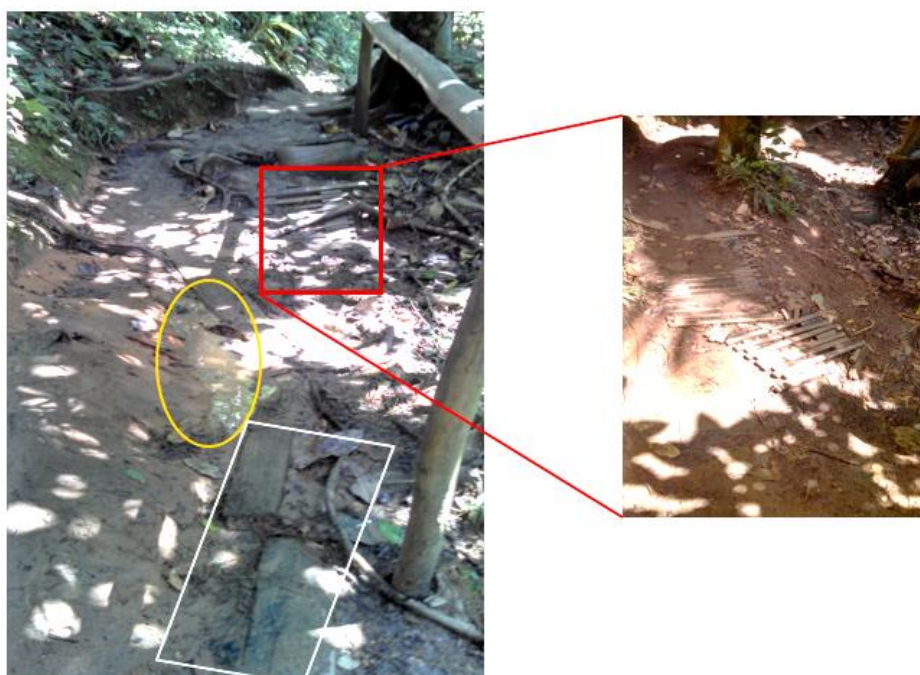
Figura 37. Exemplo de estruturas de manejo degradadas (destaque em vermelho e branco) e pontos de alagamento (em amarelo) na trilha PNC. Fotos: L. A. Rangel (2015).

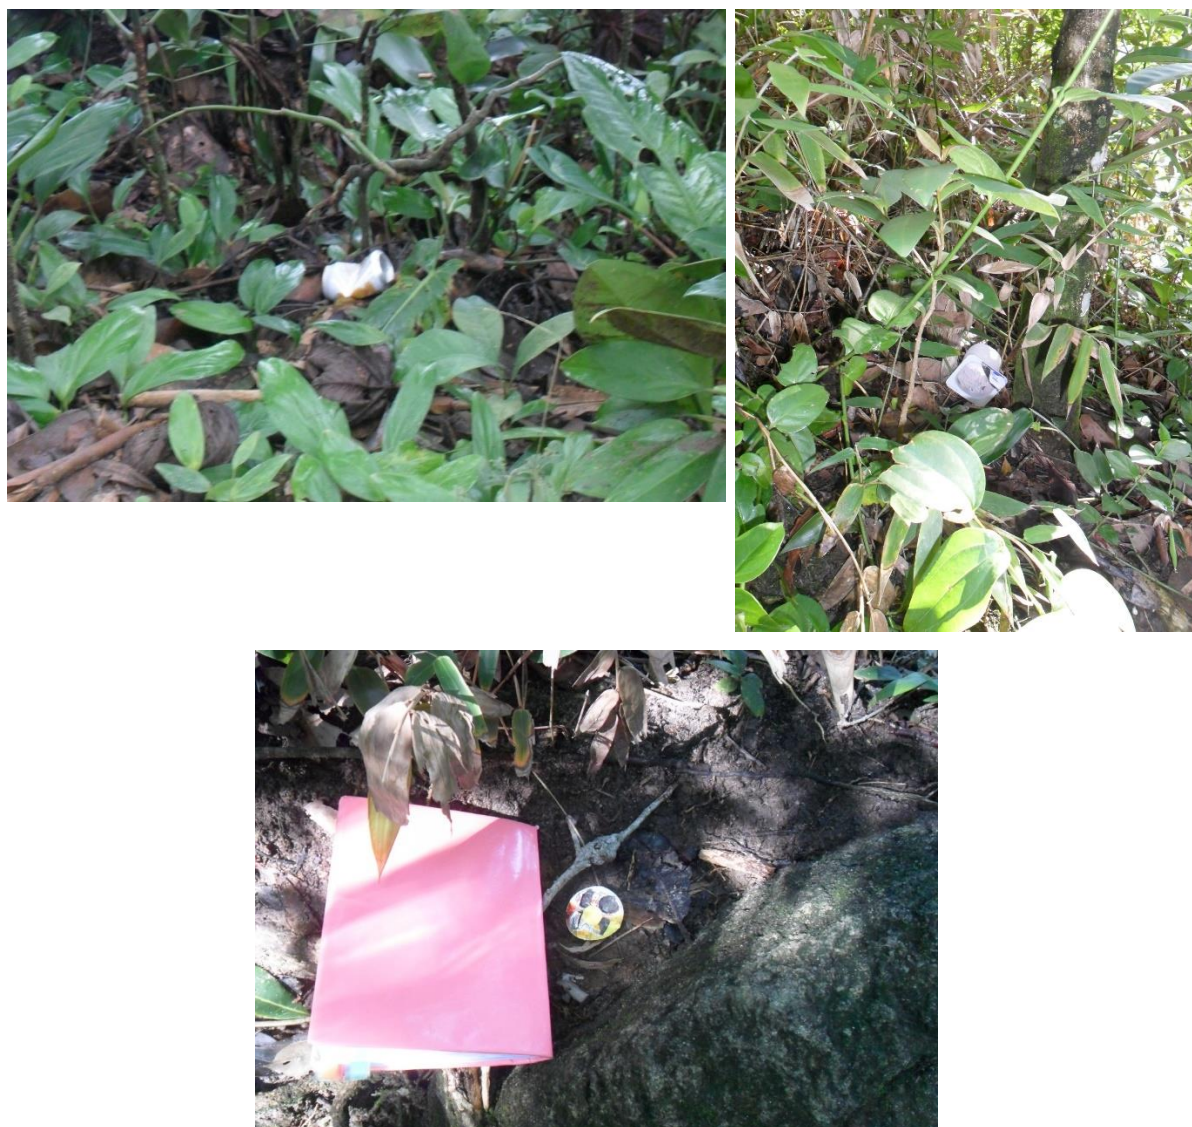
Figura 39. Exemplo de lixo deixado na área de borda e nas trilhas PMC e PNC. Fotos: L. A. Rangel (2016).

Ademais, os impactos humanos como a presença de lixo e pichações são recorrentes, impactando negativamente no ecossistema e na experiência do visitante (Figura 39). Diversos autores (COSTA, 2006; KROEFF, 2010; RANGEL, 2014; RANGEL; BOTELHO, 2017) destacam que a presença de lixo é comum em ambientes de trilha.

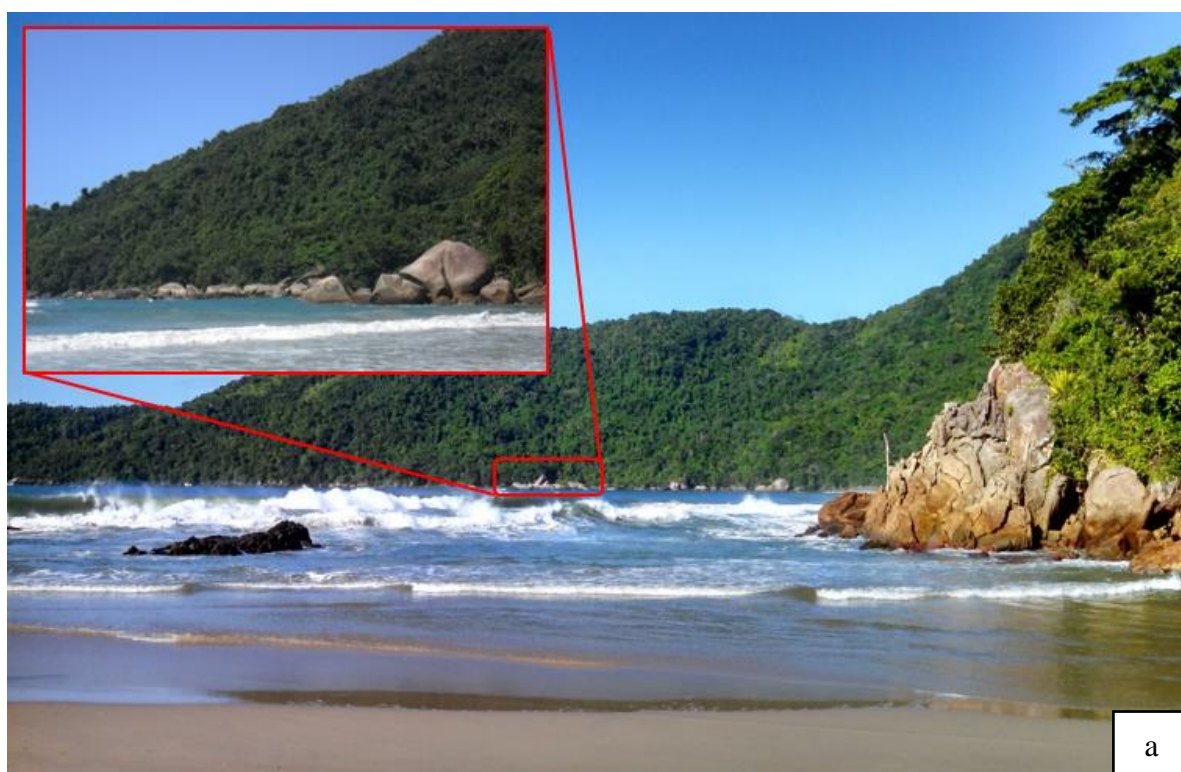
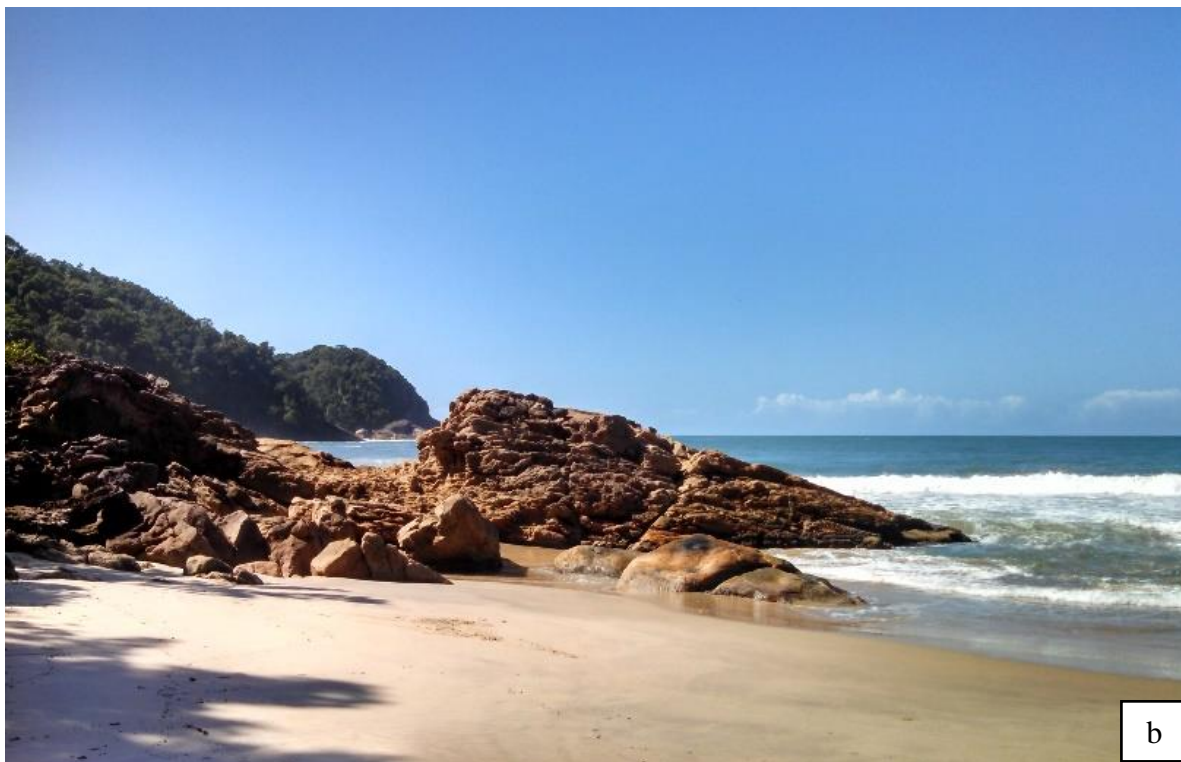
Figura 40. Exemplos de pontos de interesse geológicos e de beleza cênica na vila de Trindade. (a) Praia do Meio no detalhe (em vermelho) os blocos que formam a piscina natural Caixa D’Aço. (b) Sítio de geodiversidade na Praia Caixa D’Aço. Fotos: L. A. Rangel (2015).

Dentre os aspectos e valores citados no quadro, merecem destaque o valor estético, pela beleza cênica da biodiversidade e geodiversidade local (Figura 40) e o valor econômico das rochas, associado à presença do granito verde Ubatuba que possui elevado valor comercial e ornamental.

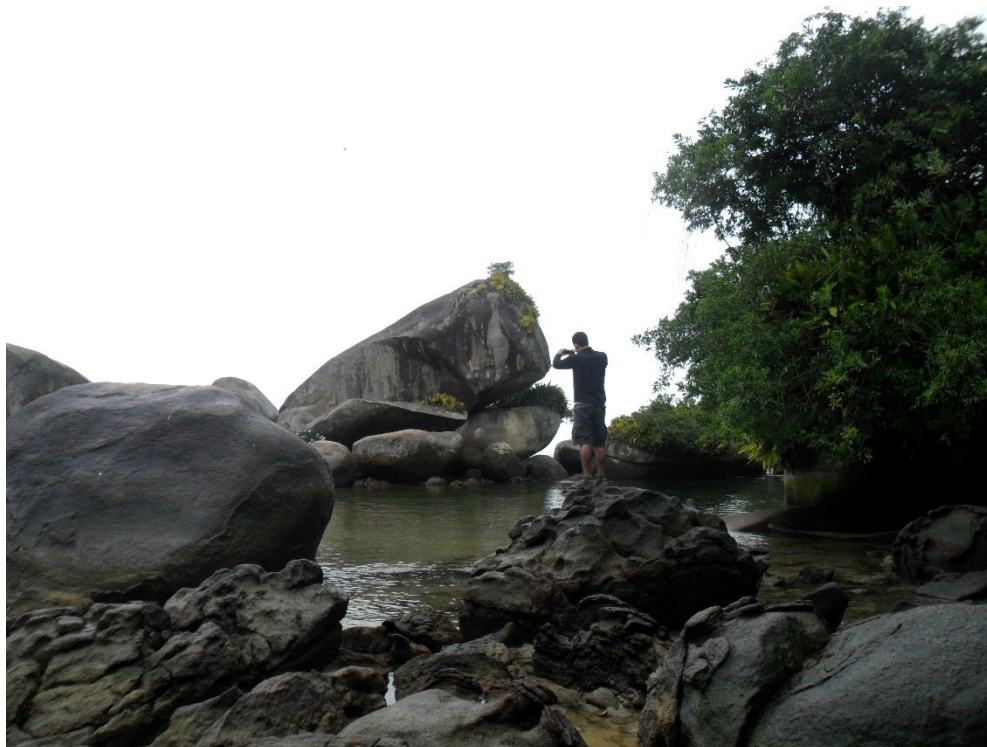
Figura 45. Elementos da geodiversidade presentes na piscina natural Caixa D'Aço. Foto: L. A. Rangel (2016).

O valor econômico foi considerado alto, pois, a importância atual da área, incluindo transporte de barco para a PNC, possíveis guiamentos (atividade de guia realizada pela comunidade local), e outras atividades econômicas instaladas em função do atrativo geoturístico é a base da economia local (Figura 45).
