**GEOTURISMO EM UNIDADES DE CONSERVAÇÃO: A  
UTILIZAÇÃO DE TRILHAS NO LITORAL DO PARQUE  
NACIONAL DA SERRA DA BOCAINA – PARATY (RJ)**

Tese de Doutorado apresentada ao Programa de Pós-Graduação em Geografia (Planejamento e Gestão Ambiental), Instituto de Geociências, Centro de Ciências Matemáticas e da Natureza, Universidade Federal do Rio de Janeiro, como requisito parcial à obtenção do título de Doutora em Ciências.

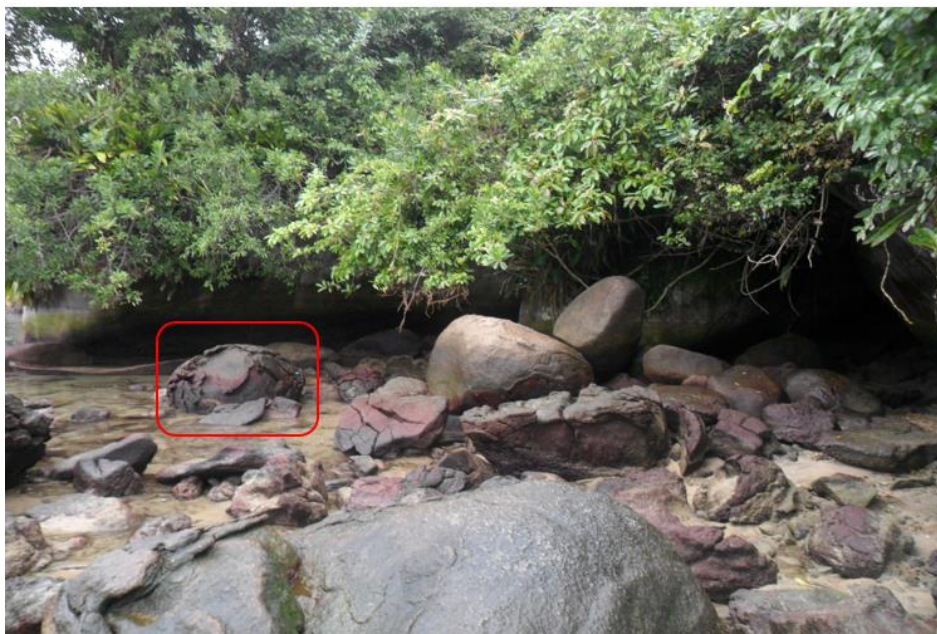
Figura 46. Exemplo do potencial didático da PNCA - processos de intemperismo químico, como a esfoliação esferoidal (destaque em vermelho) e fraturas nas rochas. Fotos: L. A. Rangel (2016).

Já os valores científicos e didáticos são de grande relevância para justificar a atividade geoturística e a necessidade de geoconservação da área. Estão baseados na presença de evidências geológico-geomorfológicas que sirvam como base para pesquisas científicas, aulas de campo e divulgação das Geociências. Apesar de não ser considerada um geossítio, por não possuir elevado valor científico de acordo com a classificação de Brilha (2016), possui médio valor didático, pois, há possibilidade de observação de processos relacionados ao intemperismo químico, como a esfoliação esferoidal (Figura 46); e de processos associados à dinâmica climática em tempo geológico, exemplificados pela deposição dos blocos que formam a piscina.

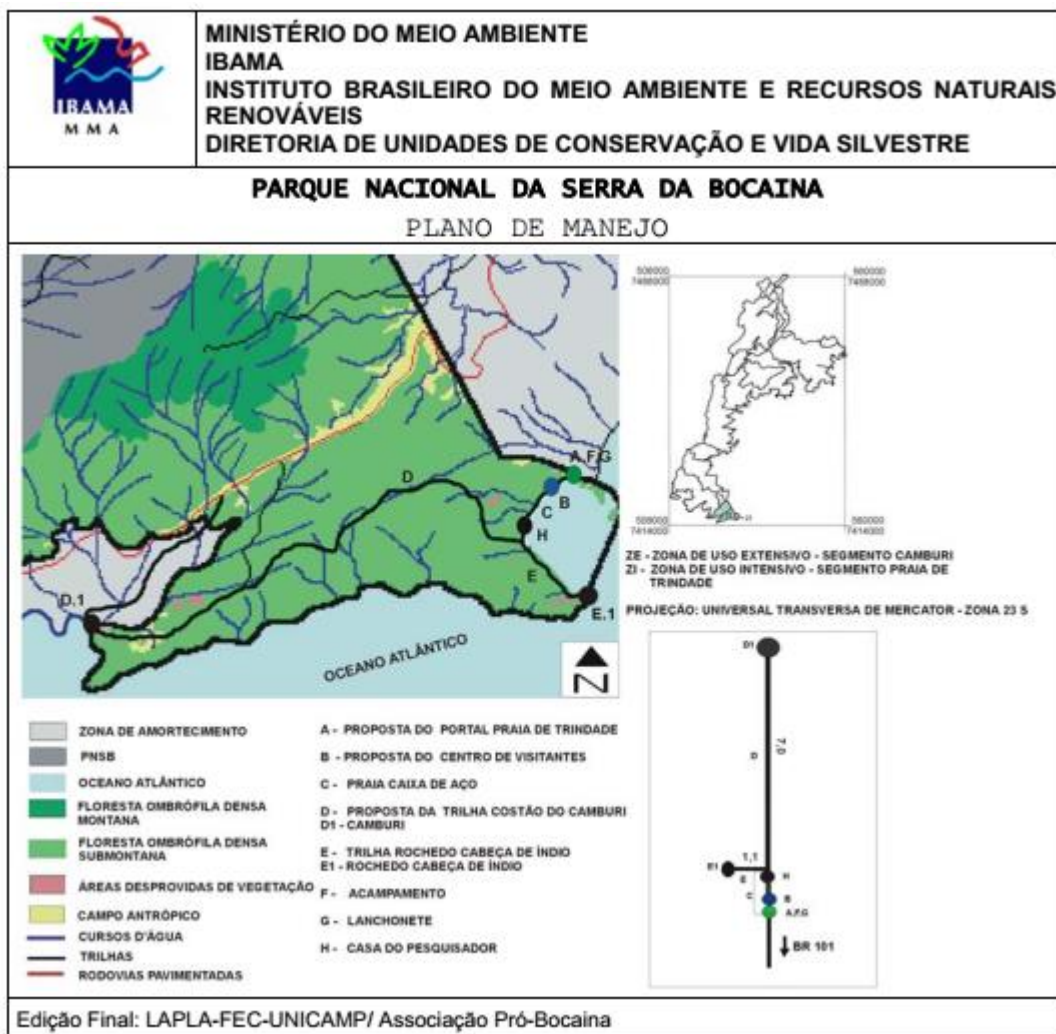
Figura 48. Mapa da Zona de Uso Intensivo – segmento Trindade. Fonte: MMA (2002).

Já para a gestão do Parque, a praia Caixa D'Aço, localizada em Trindade, seria uma área de ação específica, para a qual está sendo realizado um relatório de monitoria e de atualização do plano de manejo (Figura 48).

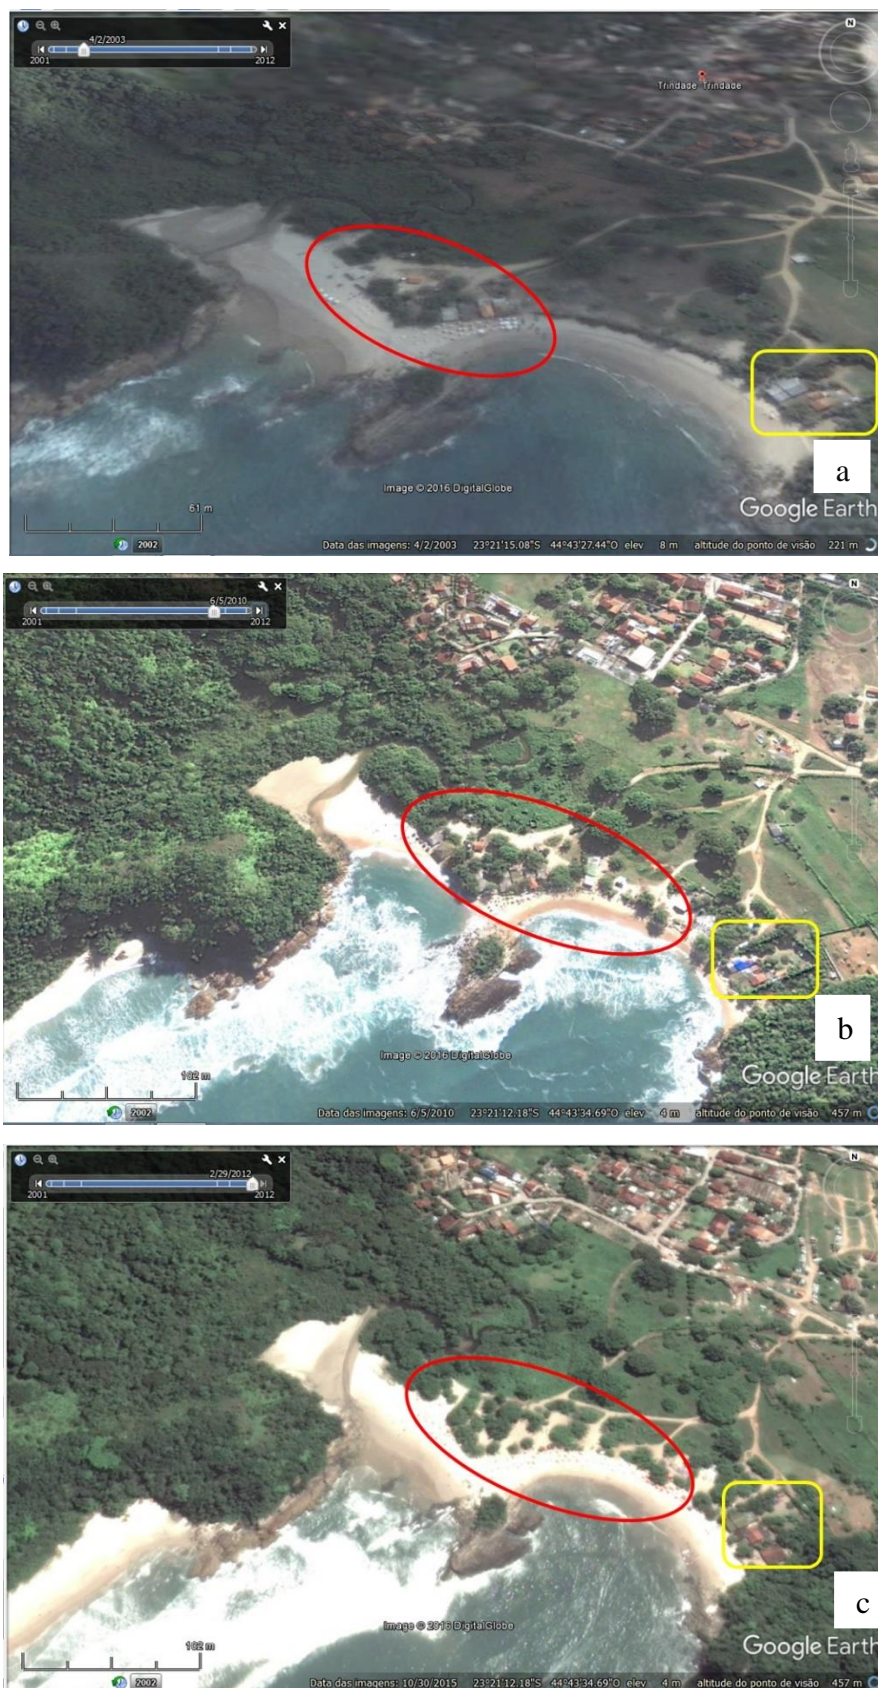
Figura 50. Evolução da ocupação na praia do Meio em Trindade. (a) Quiosque e bares (vermelho) e ancoradouro de barcos (amarelo) em 2003. (b) Expansão de quiosques e bares (vermelho) em 2010. (c) Quiosques e bares removidos pelo Parque (vermelho) e manutenção do ancoradouro (amarelo) em 2015. Fonte: Loureiro, Rangel e Guerra (2017).

Loureiro *et al.* (2017) destacam que a praia do Meio sofreu com intensas intervenções da gestão do Parque, pois, com a expansão do turismo em Trindade, a instalação de bares e quiosque aumentou significativamente desde 2003 e, com a tentativa de ordenamento e as restrições de ocupação no interior dos limites da UC, as ações de remoções se intensificaram a partir de 2010, permitindo a presença, apenas dos caiçaras (Figura 50).

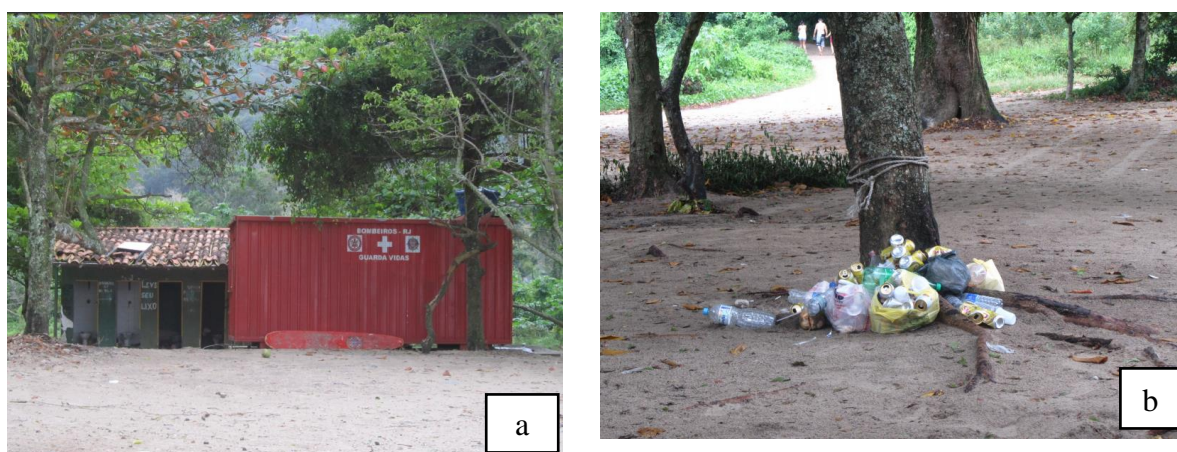
Sobre o processo conflituoso de desapropriação de bares na praia do Meio, ocorrido em 2015, Santos (2016) destaca que o processo teve início em 2013, quando os bares foram interditados por ordem judicial. A autora relata a situação de abandono da praia do Meio, sem condições de receber os turistas, evidenciada por fotografias (Figura 51):

Figura 51. Abandono da praia do Meio em outubro de 2014. (a) Falta de estrutura para receber turistas, banheiros danificados e contêiner do Corpo de Bombeiros. (b) lixo acumulado na praia.

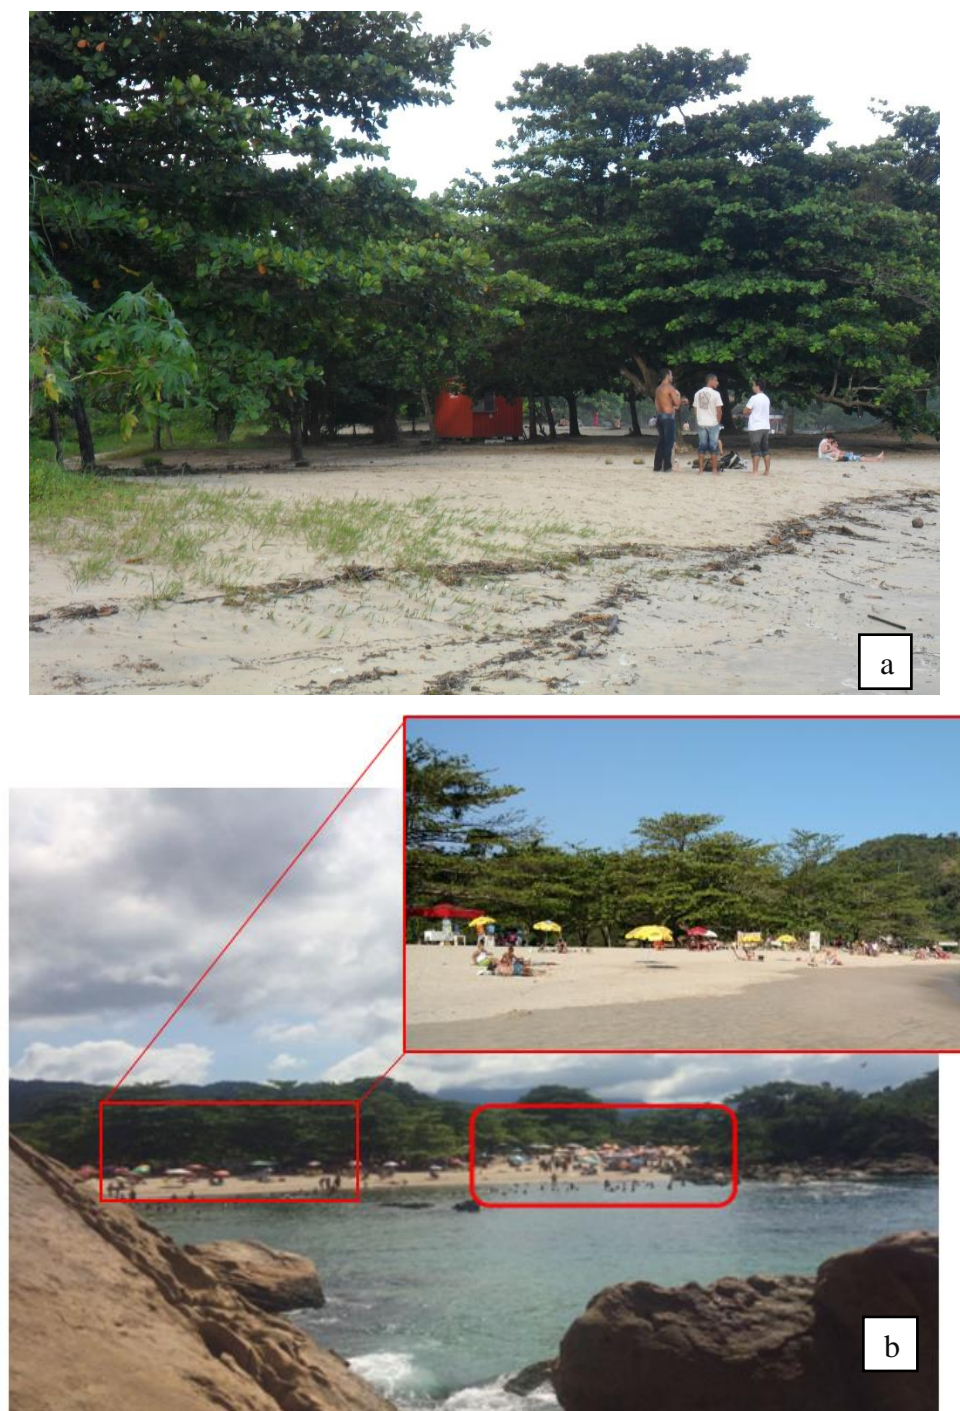
Em 2015, após decisão judicial os bares foram removidos e com a ausência de fiscalização da gestão do Parque, a praia do Meio sofre, atualmente, com a presença de ambulantes irregulares, excesso de visitantes, acúmulo de lixo e desordenamento, principalmente em época de férias e feriados (Figura 52).

Figura 52. a) Vista de Praia do Meio em abril de 2015, quando ainda havia um contêiner do Corpo de Bombeiros que abrigava guarda-vidas (esse contêiner foi retirado em 2016). (b) Concentração de pessoas, barracas e ambulantes na praia do Meio em janeiro de 2017. Fotos: L. A. Rangel (2015 e 2017).

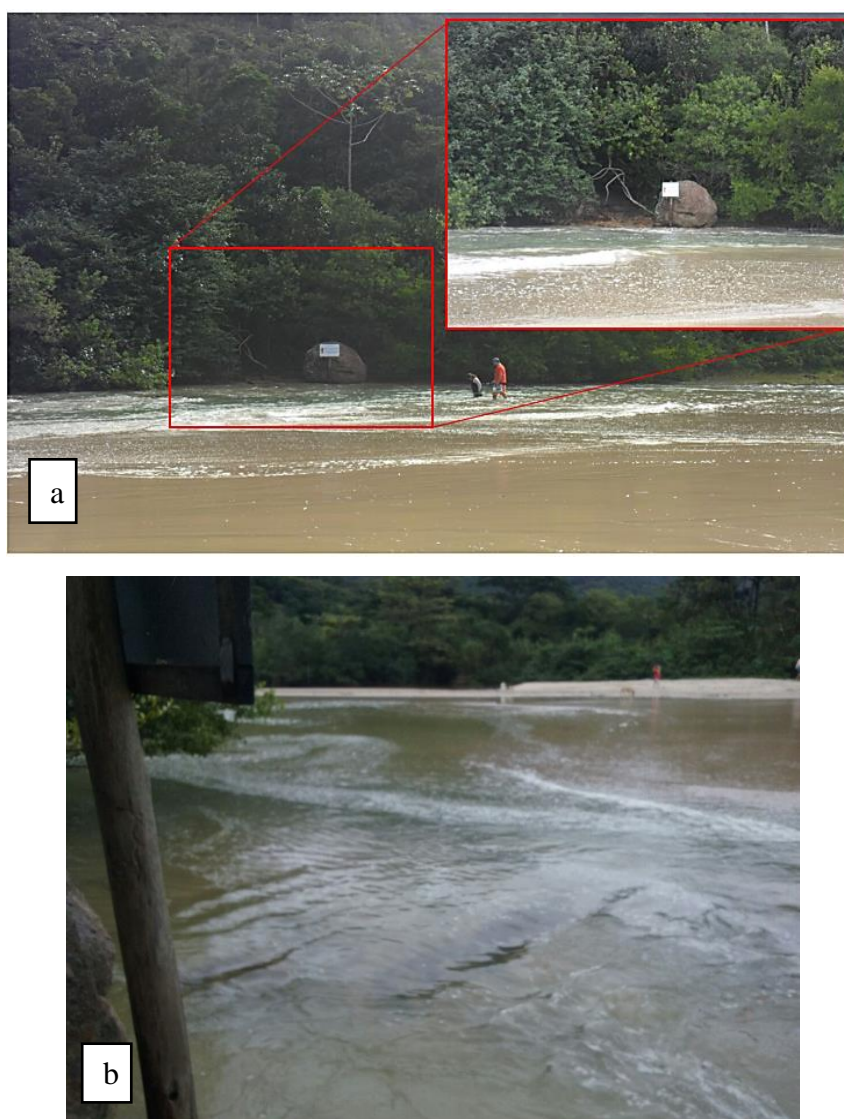
Com relação ao acesso às trilhas, a primeira situação conflitante encontrada pelos usuários ocorre quando o nível do córrego situado na praia do Meio está elevado, em caso de maré cheia, as pessoas têm muita dificuldade em acessar as trilhas (Figura 53). Como agravante, no córrego é despejado parte do esgoto doméstico da Vila de Trindade, o que representa riscos para saúde do turista. Esse fato evidencia a necessidade da instalação de uma estrutura de manejo - uma travessia elevada, por exemplo - com urgência e investimento em saneamento básico na vila.

Figura 53.(a) Pessoas se arriscando, na maré alta, para tentar acessar a trilha para a Praia Caixa D'Aço. Foto: L. A. Rangel (2015). (b) Espuma branca e esgoto aparente no córrego em dia de maré alta em junho de 2017. Foto: L. A. Rangel (2017).

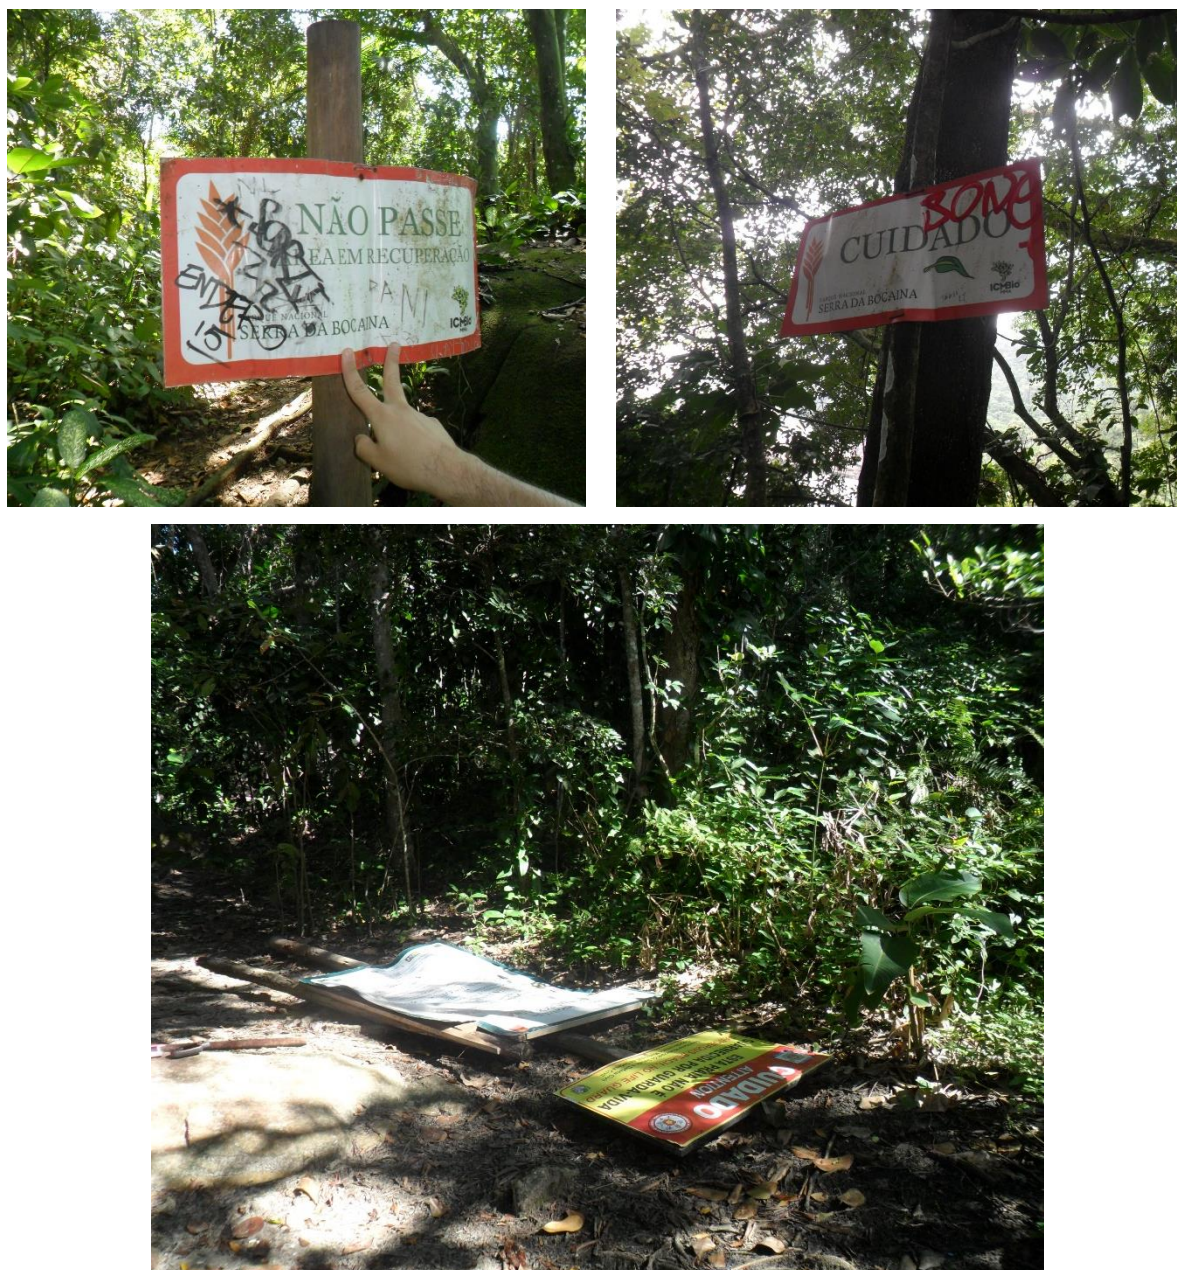
A depredação e retirada constante de placas de sinalização instaladas pelo PNSB também evidencia um conflito entre moradores da Vila de Trindade (que resistem à determinadas medidas impostas pelo Parque), turistas e a gestão da Unidade de Conservação (Figura 54).

Figura 54. Exemplos de depredação e retirada de placas de aviso instaladas pela gestão do PNSB. Fotos: L. A. Rangel (2015).

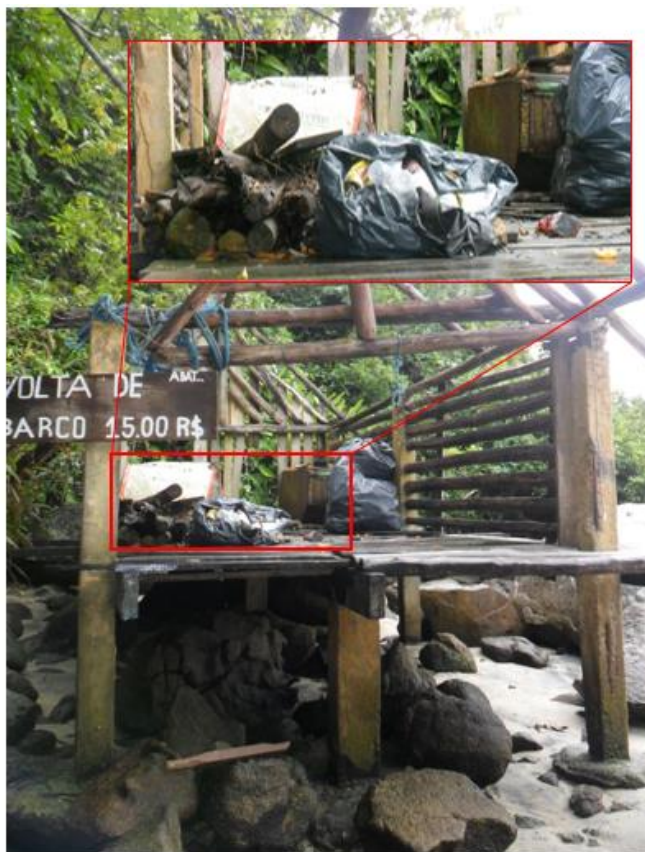
épocas de maior fluxo de turistas. Porém, o lixo fica acumulado poluindo o ambiente e podendo atrair animais (Figura 55).

Figura 55. Outubro de 2016 - Estrutura improvisada para venda de bebidas na piscina natural Caixa D'Áço. No detalhe: acúmulo de lixo e placa, instalada pelo PNSB, destruída. Foto: L. A. Rangel (2016).

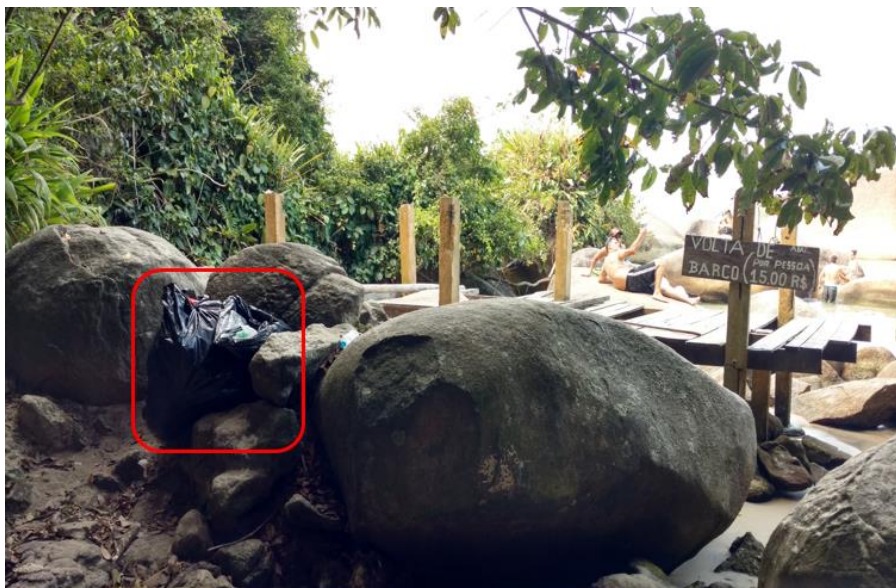
Em outubro de 2017 foi constatado que a cobertura da construção havia sido retirada, permanecendo somente a base. Porém o acúmulo de lixo continuava ocorrendo (Figura 56).

Figura 56. Setembro de 2017 - Retirada da cobertura da construção e acúmulo de lixo (destaque em vermelho). Foto: L. A. Rangel (2017).

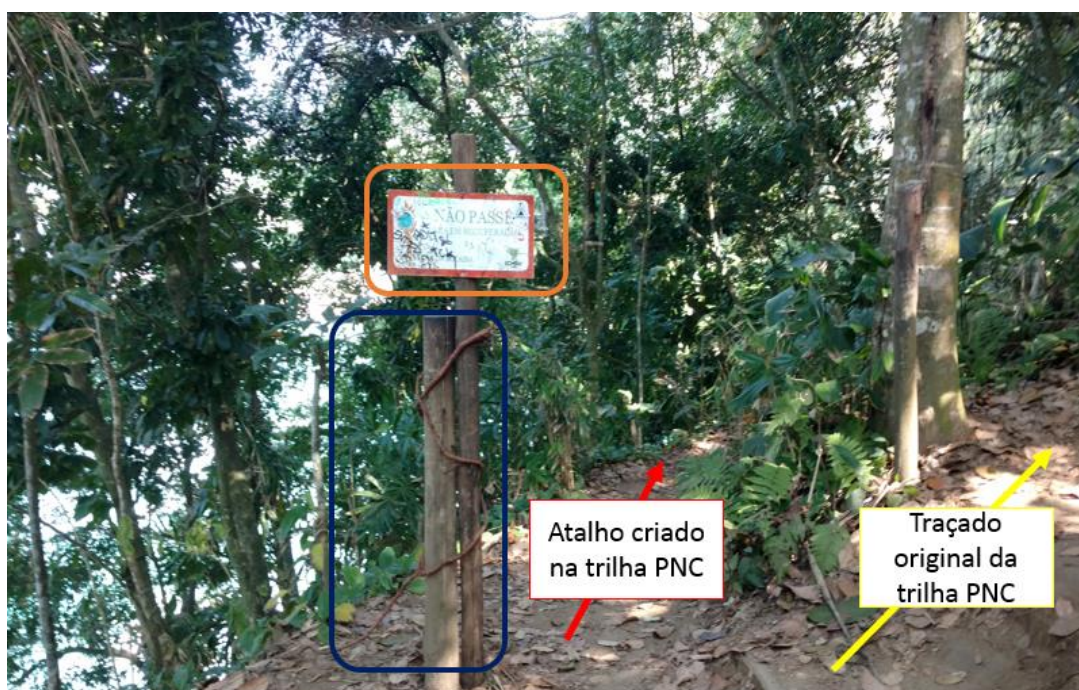
Figura 57. Exemplo de atalho que já havia sido interditado pelos gestores do PNSB (placa destacada em laranja) e foi reaberto recentemente (cerca que foi retirada destacada em azul). Foto: Luana de A. Rangel (2017)

Portanto, seria adequado fazer um planejamento para modificar o traçado da trilha em determinados pontos onde foram criados atalhos (Figura 57).
