**APLICAÇÃO DE TÉCNICAS PARA REABILITAR ÁREAS  
DEGRADADAS NA BASE GEÓLOGO PEDRO DE MOURA: BACIA DO  
RIO URUCU (COARI-AM).**

Tese apresentada ao Programa de Pós-Graduação em Geografia da Universidade Federal do Rio de Janeiro (PPGG-UFRJ) para obtenção do Grau de Doutora em Geografia.

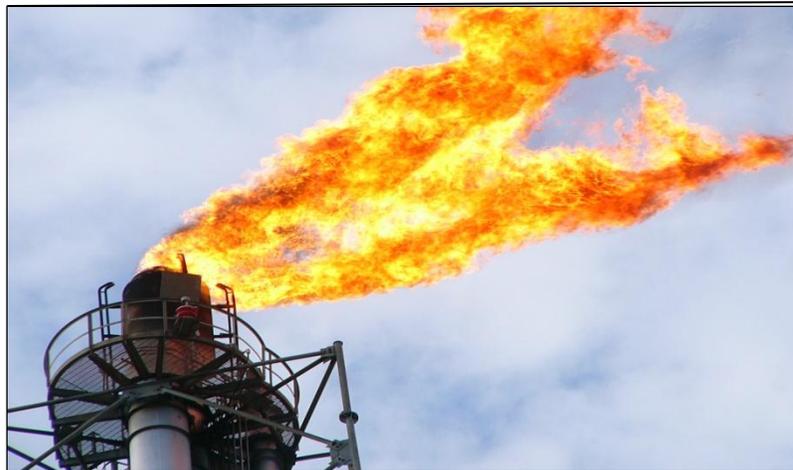
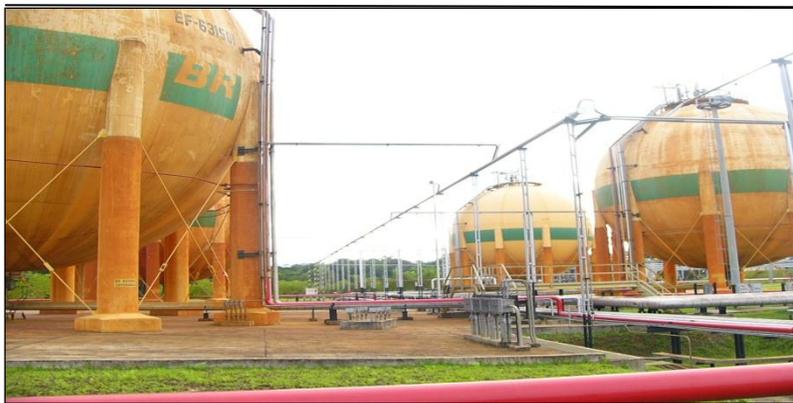
**Figura 4.2:** Imagens da Base de extração de gás. Geólogo Pedro de Moura. Bacia do Rio Urucu (AM).

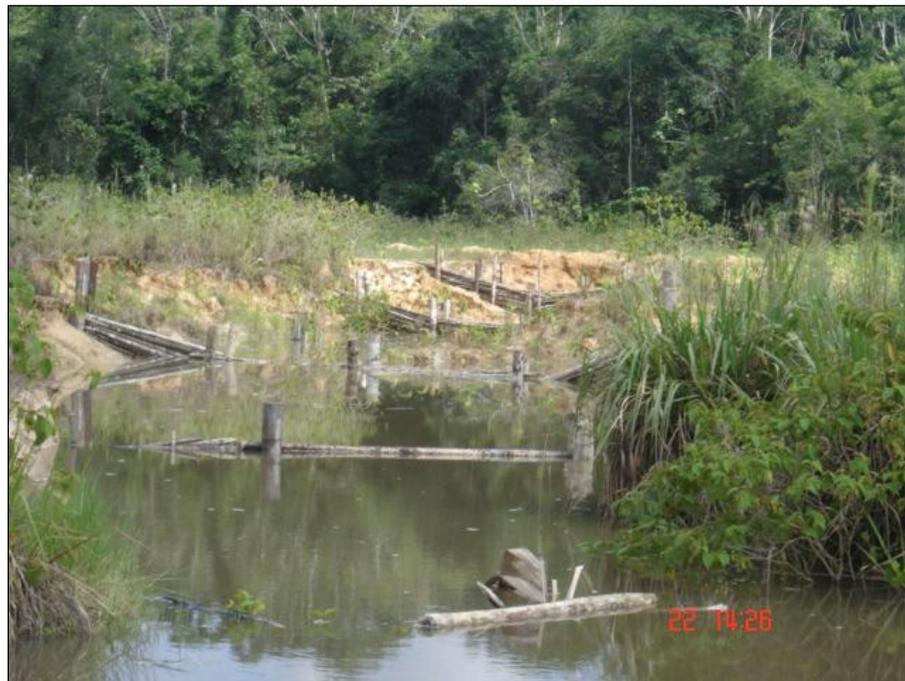
Geologicamente a área da bacia é representada por sedimentos inconsolidados pelítico-psamíticos, depositados em ambiente continental (fluviolacustre), que compõem a Formação Solimões (CARVALHO *et al.*,1996). Este tipo de composição sedimentar do terreno torna propício o surgimento de formas erosivas severas como as voçorocas. Além deste aspecto, outros fatores como a execução de obras de engenharia (abertura de estradas, terraplanagem, perfurações de poços, construção de portos, asfaltamentos e outros), contribuem para acelerar o processo erosivo na área. A exemplo tem-se a voçoroca do Porto Hélio, que pelo grau de degradação acentuado do terreno, associado aos fluxos internos, terminou configurando-se como um canal de primeira ordem da bacia do Urucu (Fig.4.8).

**Figura 4.8:** Voçoroca do Porto Hélio enchente (2006).  
**Foto:** Albuquerque (2006).

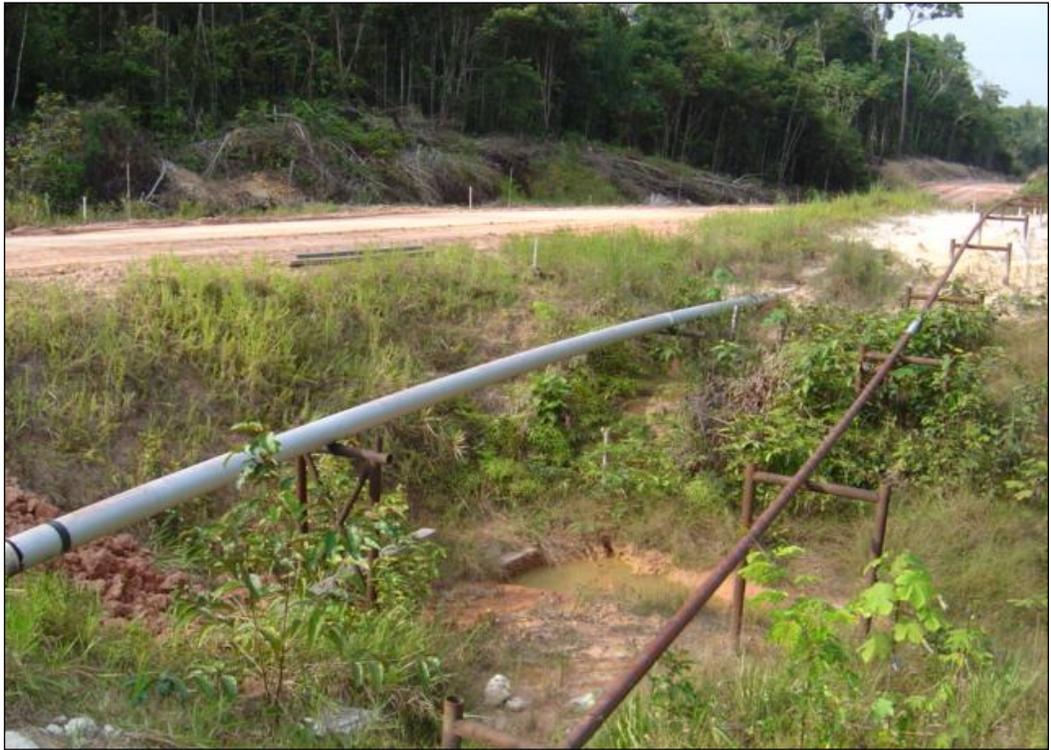
**Figura 5.1:** Dutos para transporte de gás.  
**Foto:** Vieira (2004)

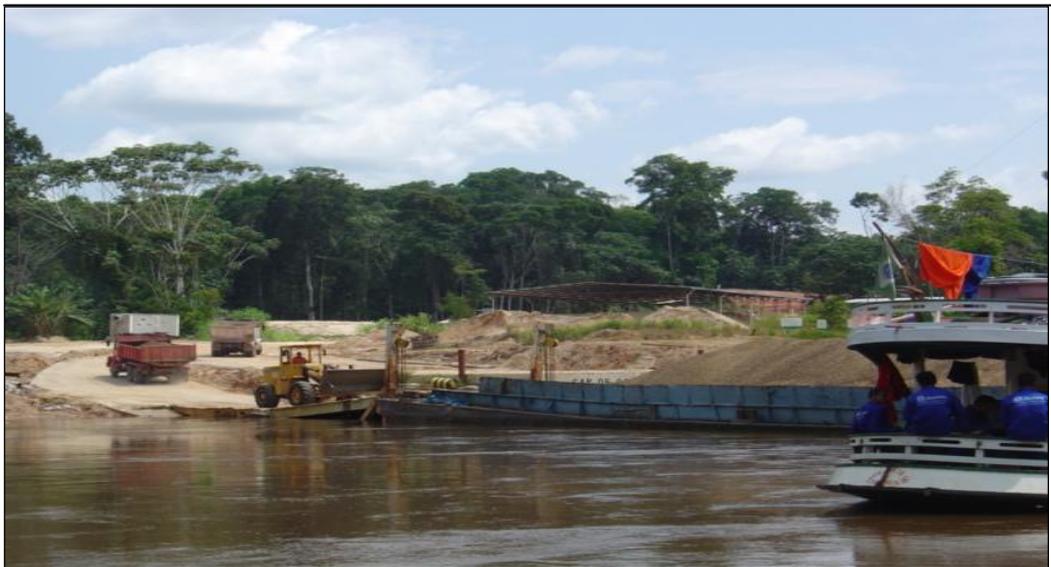
(2) Deslocamento, transporte de material e compactação do solo. Ações consideradas de extrema necessidade para a realização de obras, movimentação de máquinas e colocação dos dutos (Figura 5.2);

**Figura 5.2:** Os deslocamentos para transporte de material e o trânsito de máquinas pesadas na Base de Operações são atividades de extrema necessidade. Todavia o processo erosivo torna-se acelerado principalmente nas áreas situadas às margens do Rio Urucu.  
**Foto:** Aguiar (2004)

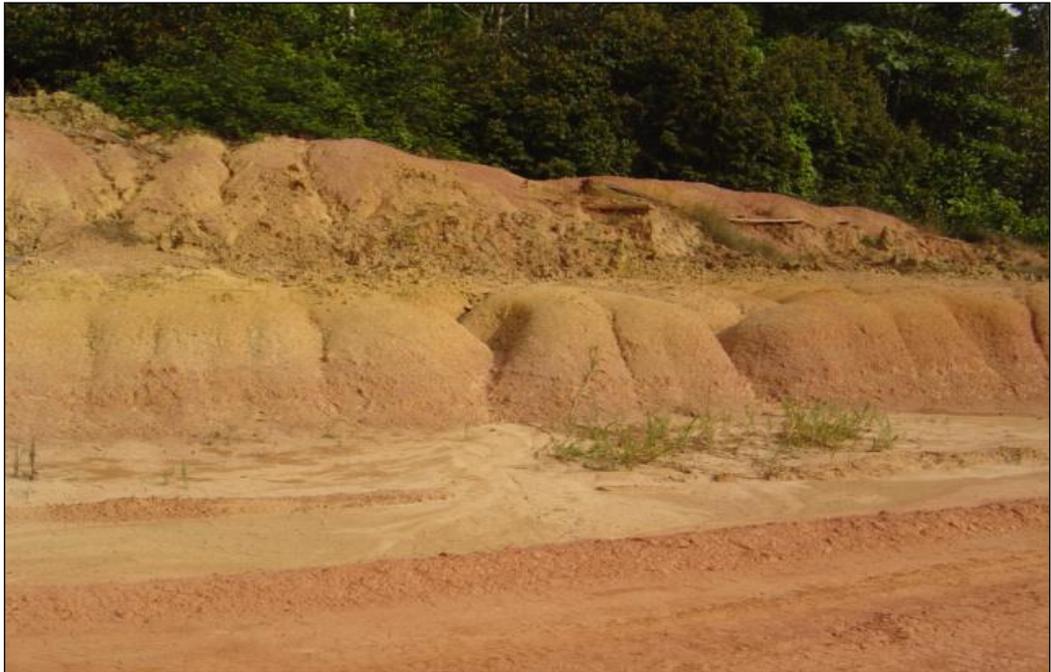
**Figura 5.3:** Os cortes realizados em taludes para a abertura de estradas que se direcionam até os poços de gás têm gerado processos erosivos que se iniciam pelo aparecimento de ravinas e evoluem para voçorocas nas laterais da estrada.

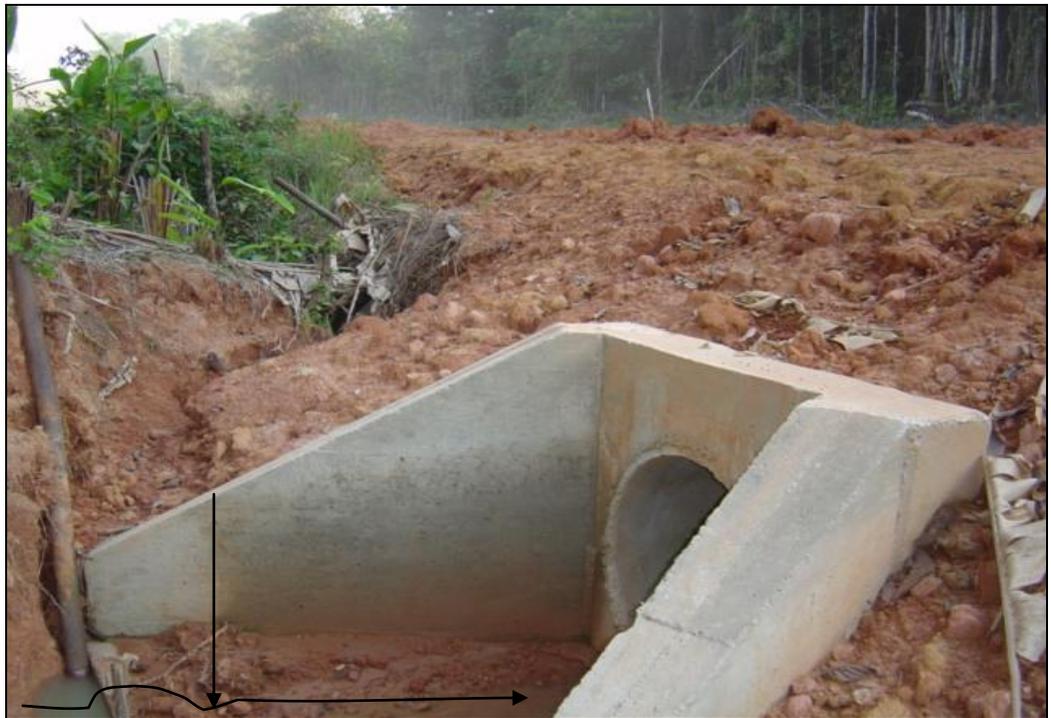
**Figura 5.4:** Manilha comumente utilizada para a canalização dos cursos de água durante a construção de estradas. Para evitar este tipo de situação a recuperação da área deve ser realizada de modo simultâneo à construção de estradas.

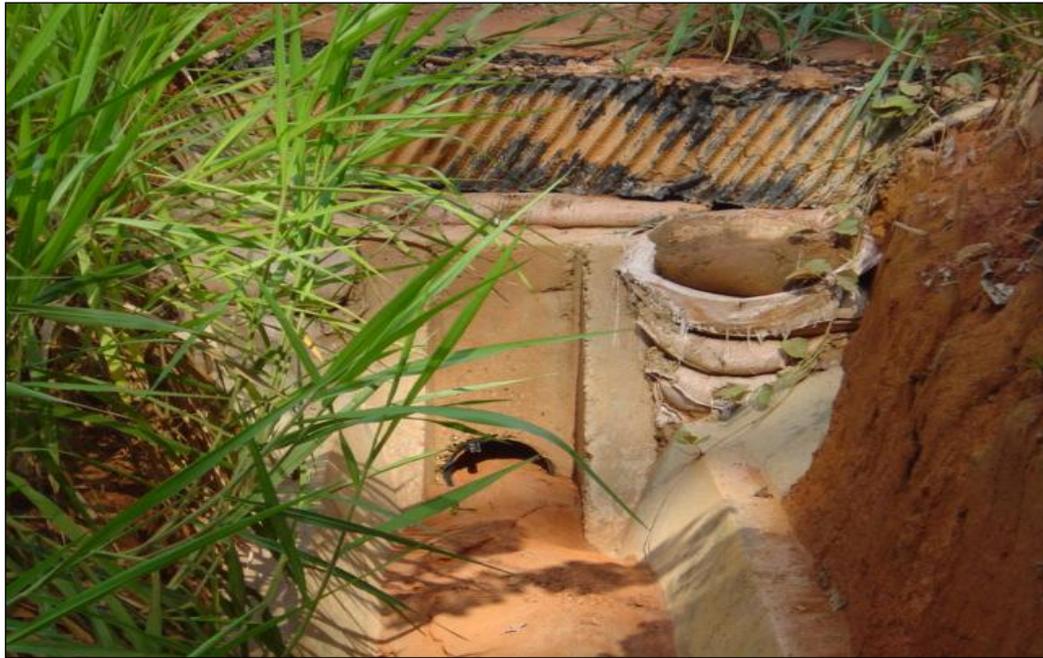
**Figura 5.5:** O diâmetro das manilhas que drenam canais fluviais da bacia do Rio Urucu se torna subdimensionado. A quantidade de sedimentos transportados por *runoff* impede a passagem da água por estes dutos.

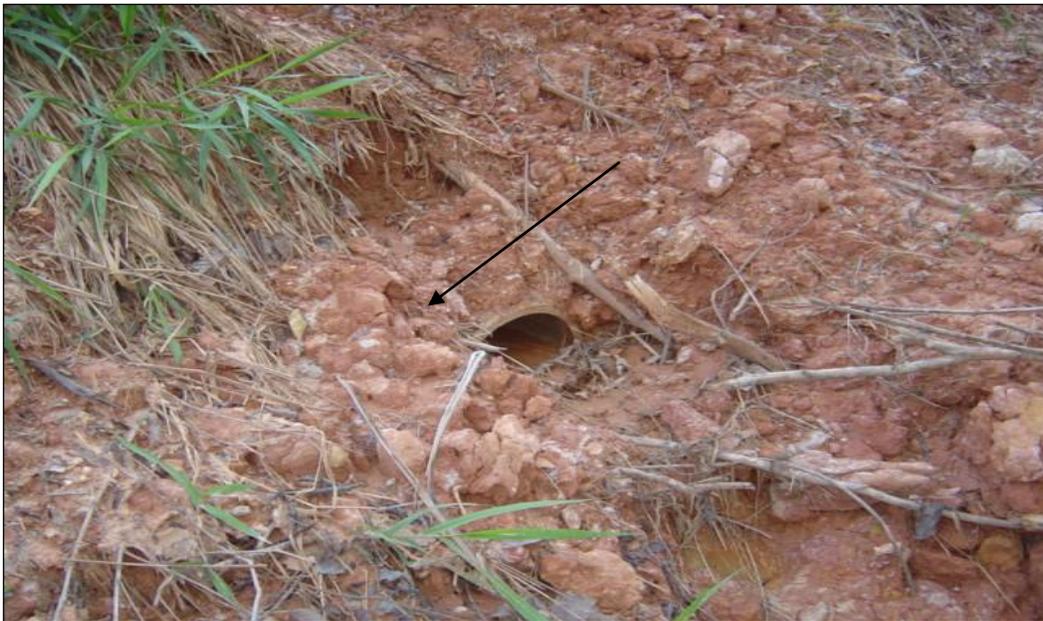
**Figura 5.6:** Manilha de 1m de diâmetro totalmente obstruída por sedimentos que são transportados da estrada. A ausência de canaletas que evitariam a concentração de fluxos é a principal causa deste processo. Ver figura anterior (nº 5.3) onde a existência de canaleta no nível de base do canal foi insuficiente para evitar a obstrução do mesmo. Neste caso, a obra de contenção de fluxos deverá ser refeita, tanto nas encostas como na parte interna dos pequenos cursos de água que cortam as estradas.

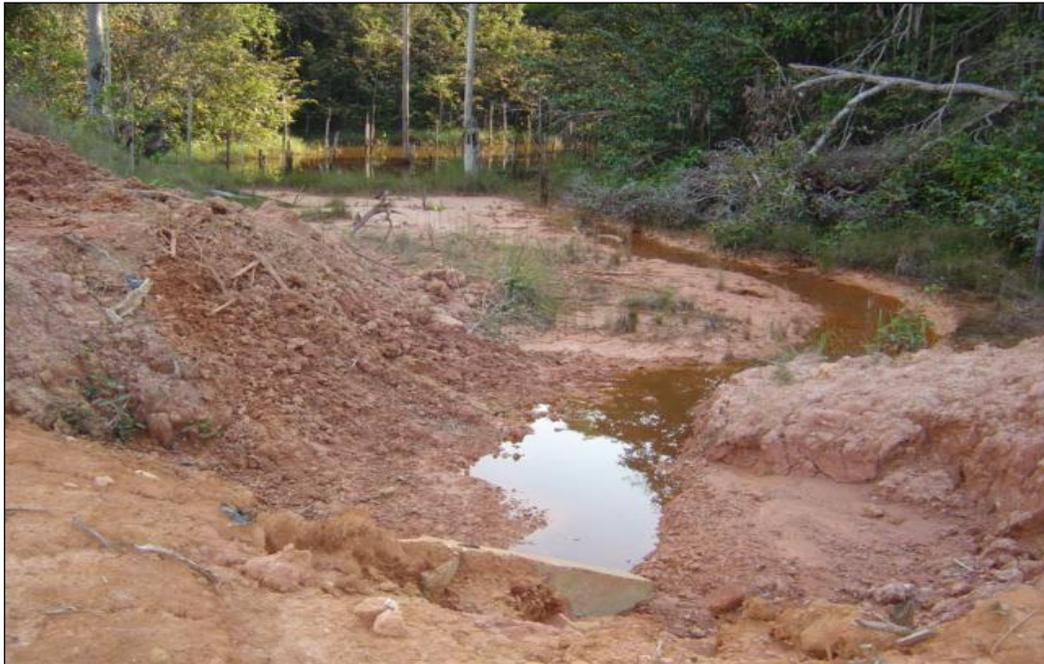
**Figura 5.7:** Cursos fluviais como o da figura, compõem sub bacias do Rio Urucu, praticamente todos os canais que se situam próximos ao curso médio e superior, se encontram sob este nível de assoreamento. Uma das propostas de relevância para os planos de contenção de erosão é a recuperação de cabeceiras de drenagem.

(6) Os taludes necessitam ser reconstruídos nas áreas próximas às margens dos cursos fluviais. A ausência deles tem provocado a concentração dos fluxos de água, proporcionando escoamento concentrado e transporte de sedimentos para dentro dos canais (Figura 5.7).

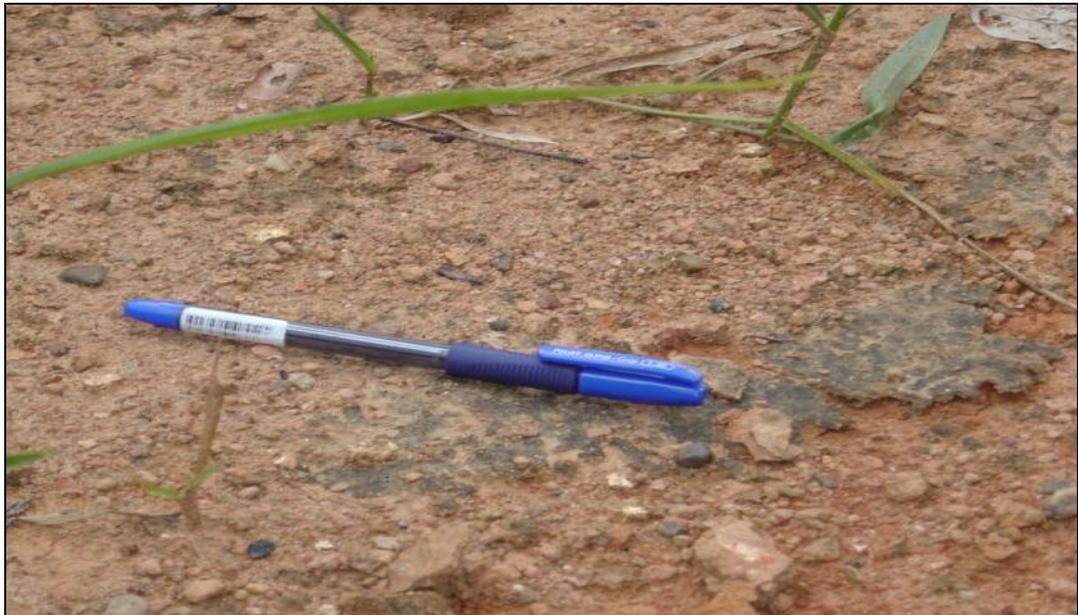
**Figura 5.8:** A formação de crostas na superfície do solo diminui a taxa de infiltração e proporciona aumento dos fluxos superficiais.

(2) Durante os reconhecimentos de campo realizados nos meses de julho e agosto de 2004, foi possível identificar que formas erosivas estão associadas à formação de crostas e fluxos superficiais e lineares que evoluem para microrravinas, estas por sua vez proporcionam o aparecimento de cabeceiras de drenagem de córregos que se conectam à densa rede hidrográfica que compõe as sub-bacias do Rio Urucu (Figura 5.8).

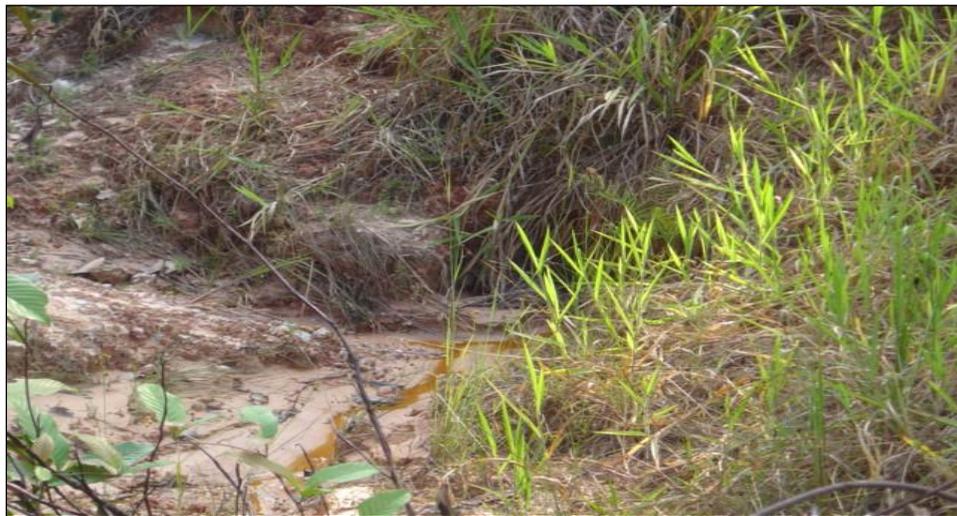
(3) A formação de cabeceiras pode ser um fator controlado, não somente por fluxos superficiais. Pode ser associado aos fluxos subsuperficiais definidos pela densidade de pequenos canais de primeira ordem (Figura 5.9).

Sob esta forma de abordagem do problema é possível indicar que a densidade de drenagem torna-se a principal causa da erosão na área, ou seja, a bacia do rio Urucu apresenta uma densa rede de canais que podem evoluir a partir da formação de pequenas cabeceiras de drenagem. Estes canais precisam ser identificados, mensurados e estudados. Um minucioso estudo sobre a rede hidrográfica local possibilitará a formulação de uma proposta de mitigação do problema erosivo e a criação de um plano de controle e reconhecimento de alterações ambientais na Bacia.

**Figura 5.9:** A existência de fluxos que se configuram como pequenos canais torna-se uma das principais causas do aumento de erosão na Base de Operações. Estes canais existem por toda a área e apresentam fluxos interrompidos por sedimentos.

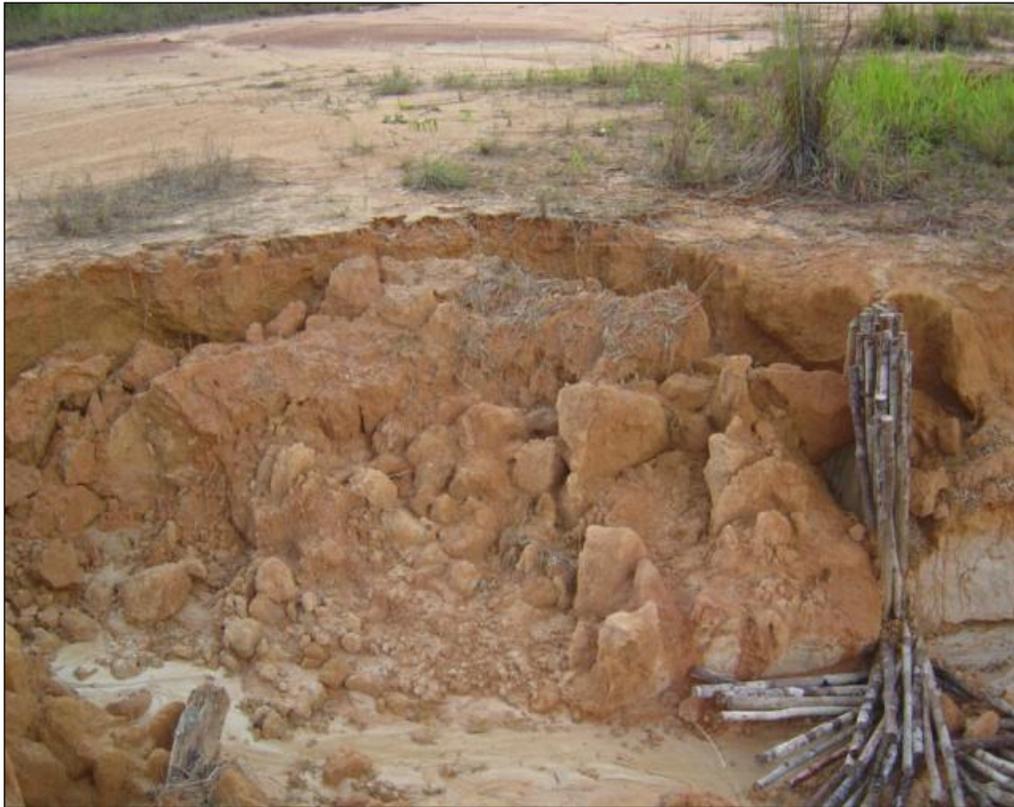
**Figura 5.10:** Colapso de material existente nas áreas de cabeceiras de voçorocas. As superfícies compactadas nas bordas favoreceram o aparecimento de escoamentos concentrados. A associação de uma rede de fluxos tanto superficiais como subsuperficiais favoreceram a evolução deste tipo de incisão. As barras de madeira à direita colocadas como alternativa de contenção aos desbarrancamentos não foram suficientes para conter a erosão.

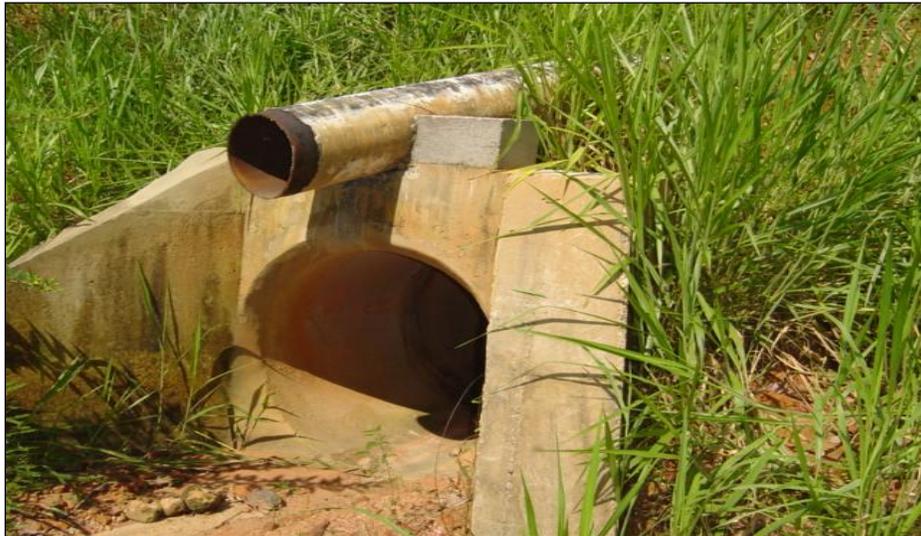
1) Outra forma de erosão por quedas d'água (*plunge pool erosion*) foi identificada na Base Geólogo Pedro de Moura. Esta modalidade de erosão foi verificada na parte interna dos pequenos canais hidrográficos locais, proporcionando o transbordamento de fluxos e conseqüente obstrução dos manilhões. A ocorrência desta erosão se define a partir dos fluxos concentrados dentro dos tubos conectados às canaletas e posicionados à parte superior das caixas de concreto que sustentam as manilhas e, atravessam as estradas, devido à ausência de um anteparo no leito do canal, para dissipar a velocidade do fluxo (Figura 5.11). A turbulência ocasionada por meio da queda d'água retira material em torno da zona de impacto e escava uma depressão nos leitos (Figura 5.12). A profundidade varia de acordo com o aumento do deflúvio (DIETRICH e DUNNE, 1993); Oliveira (1999).

**Figura 5.11:** O papel dos dutos posicionados na parte superior das manilhas é capturar a água concentrada nas canaletas. Entretanto, este tipo de obra, durante a estação chuvosa, tem ocasionado a escavação do leito e transbordamento de água e sedimentos que levam à situação exposta na figura seguinte.

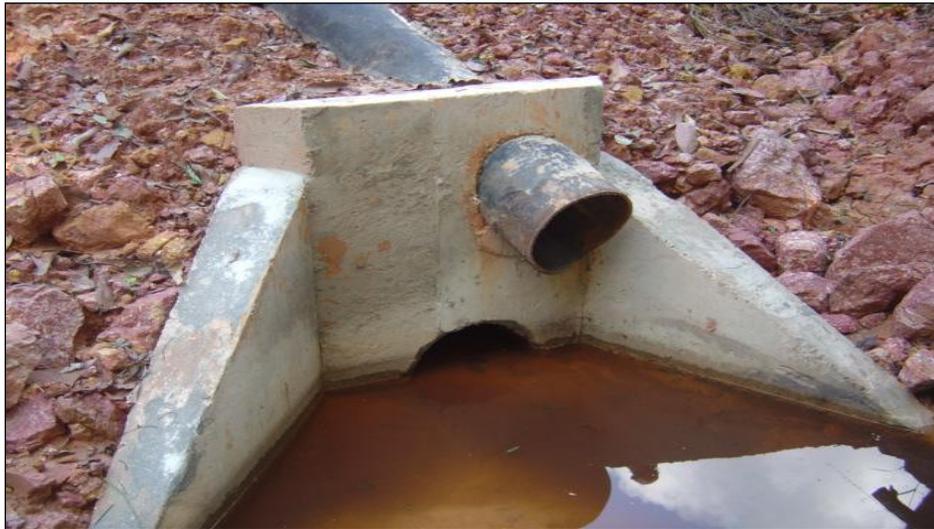
**Figura 5.12:** Observar o acúmulo de sedimentos na superfície existente na base das caixas de concreto das manilhas. Uma das alternativas para evitar esse tipo de situação seria a elevação do nível da base destas caixas.

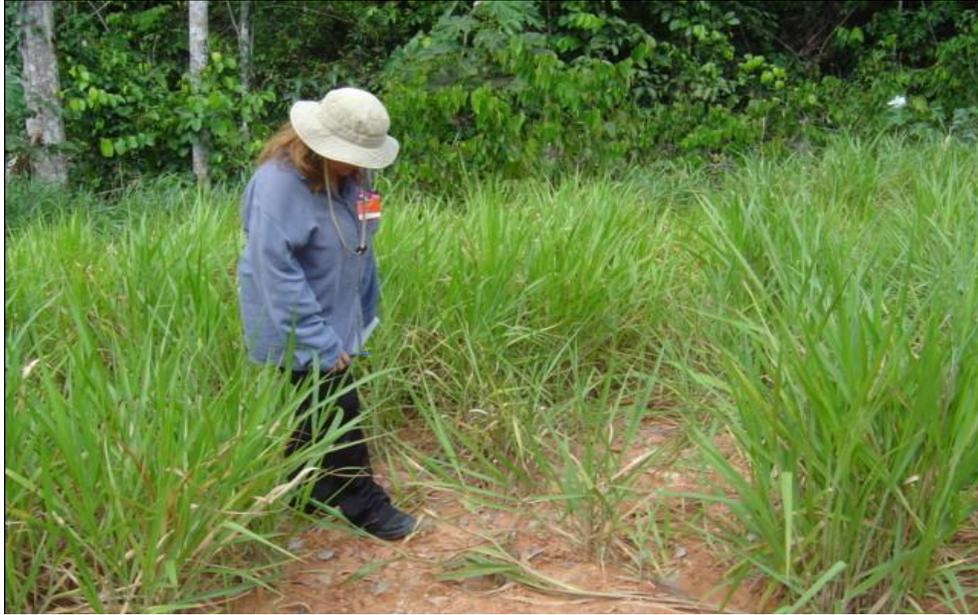
2) Como alternativa de mitigar o problema, a aplicação de técnicas e práticas de caráter vegetativo como o plantio por hidrossemeadura, não têm proporcionado os efeitos esperados. Ao contrário do proposto, vêm gerando o aparecimento de rotas preferenciais de fluxo superficiais que evoluem para fluxos concentrados. Este aspecto ficou claramente identificado durante os

reconhecimentos de campo, quando foi observado e mensurado o espaçamento em intervalos de 100 cm entre os indivíduos (Figura 5.13).

**Figura 5.13:** Medidas mitigadoras como a hidrossemeadura (*braquiária*) não apresentaram o resultado esperado. A geração de fluxos preferenciais ocorre entre os intervalos de espaçamento dos indivíduos, a distância obtida foi de 100 cm.

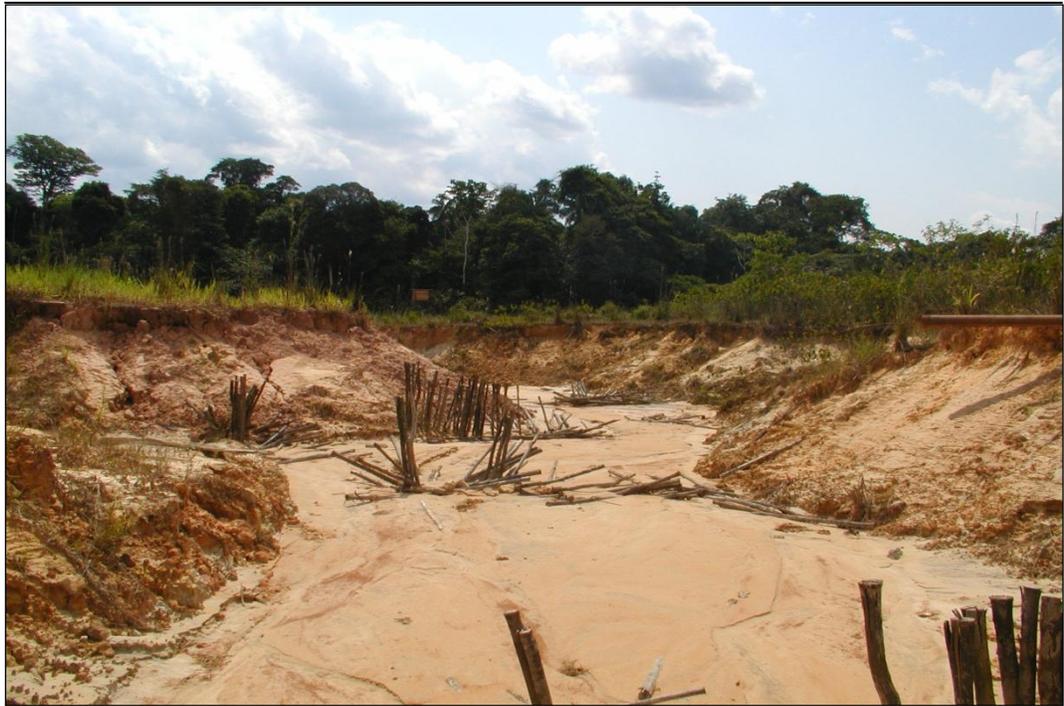
**Figura 5.14:** Voçoroca do Porto Hélio com fluxos no nível de base da incisão.  
**Foto:** Vieira (2004).

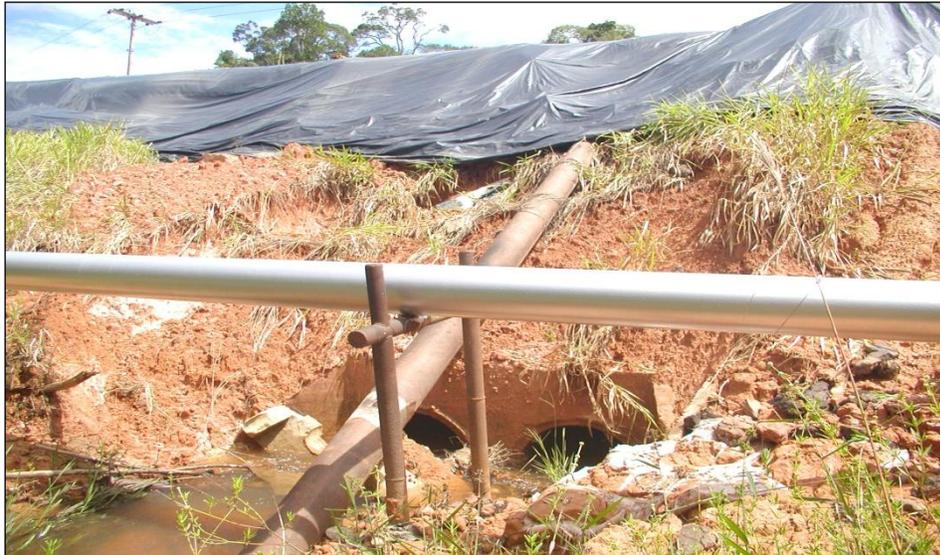
As pontes ou galerias permitem a passagem livre do fluxo, enquanto as manilhas, geralmente provocam comprometimento do canal hidrográfico. Entretanto, quando a necessidade de construir estradas envolve rapidez e contenção de custos a utilização de manilhas tem sido a proposta de adequar soluções imediatas.

**Figura 5.15:** Observar a falência deste tipo de obra para a canalização de fluxos em estradas. A quantidade de sedimentos que se distribui nas encostas próximas às estradas e às margens dos canais exerce sobrecarga rompendo as caixas de sustentação das manilhas. As lonas sobrepostas no topo auxiliam a retenção de sedimentos nos períodos de concentração pluvial.

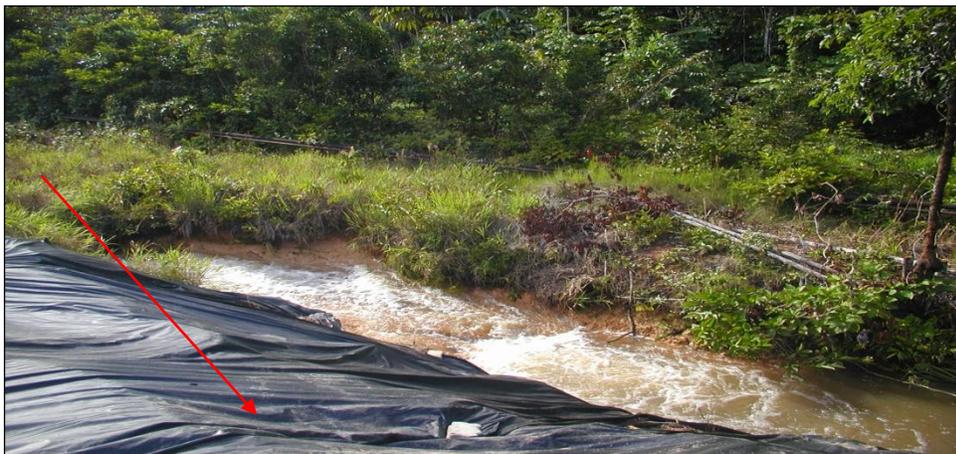
Os dois primeiros estão relacionados à conexão hidrológica entre a estrada e o canal, sendo assim, há mecanismos de produção constante de sedimentos, em ritmos e intensidade que acompanham as precipitações locais. O terceiro mecanismo de contribuição sedimentar das estradas é associado o rompimento de aterros. A passagem de estradas sobre pequenos canais hidrográficos é feita com canalização do fluxo por meio de manilhas e o preenchimento lateral do conduto com terra. O subdimensionamento, ou ainda, a disposição inadequada desses condutos, leva à sua falência, por ocasião de grandes eventos de precipitação (Fig. 5.15). Vazões que excedem capacidade dos condutos e o acúmulo constante de detritos vegetais, em função de ângulos pequenos entre o alinhamento do canal montante e orientação das manilhas, represam água e favorecem ao rompimento dos aterros (Fig. 5.16).

**Figura 5.16:** A sobreposição de lonas auxilia apenas a retenção de fluxos no topo. Todavia, as concentrações de fluxos na lateral da estrada extravasam a dimensão das canaletas, ocasionando a entrada de água nas faixas próximas às margens.

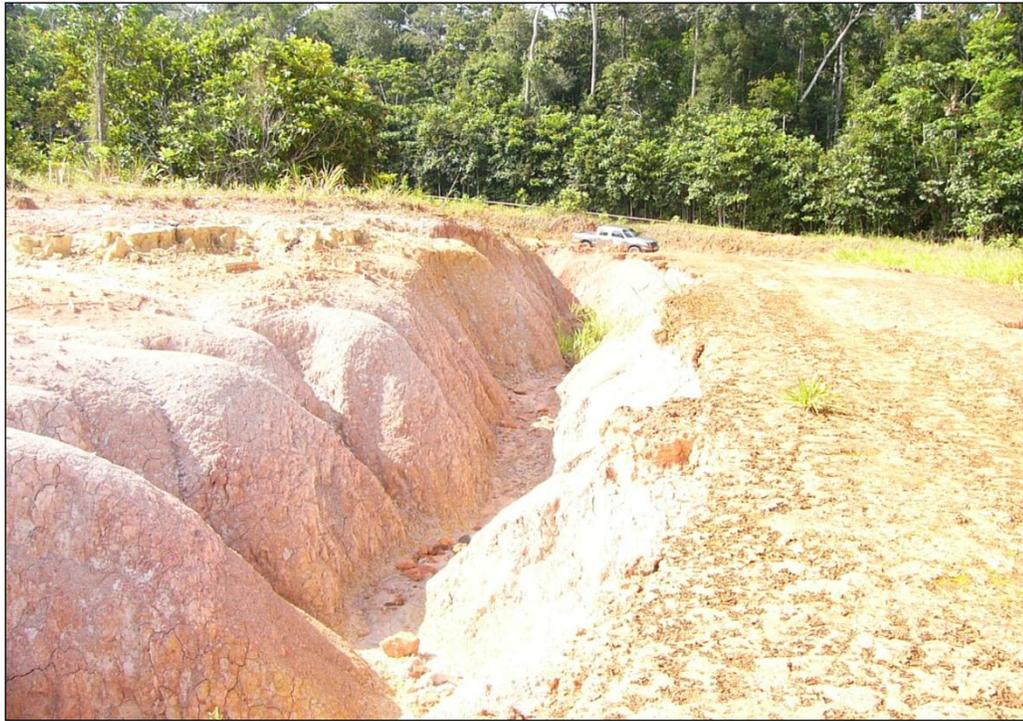
**Figura 5.17:** Incisão localizada na parte superior do talude.  
**Foto:** Aguiar (2004)

A necessidade de realizar obras que facilitem as condições de acesso aos dutos proporcionaram a concentração de fluxos nos taludes situados na lateral da estrada (Figura 5.17).

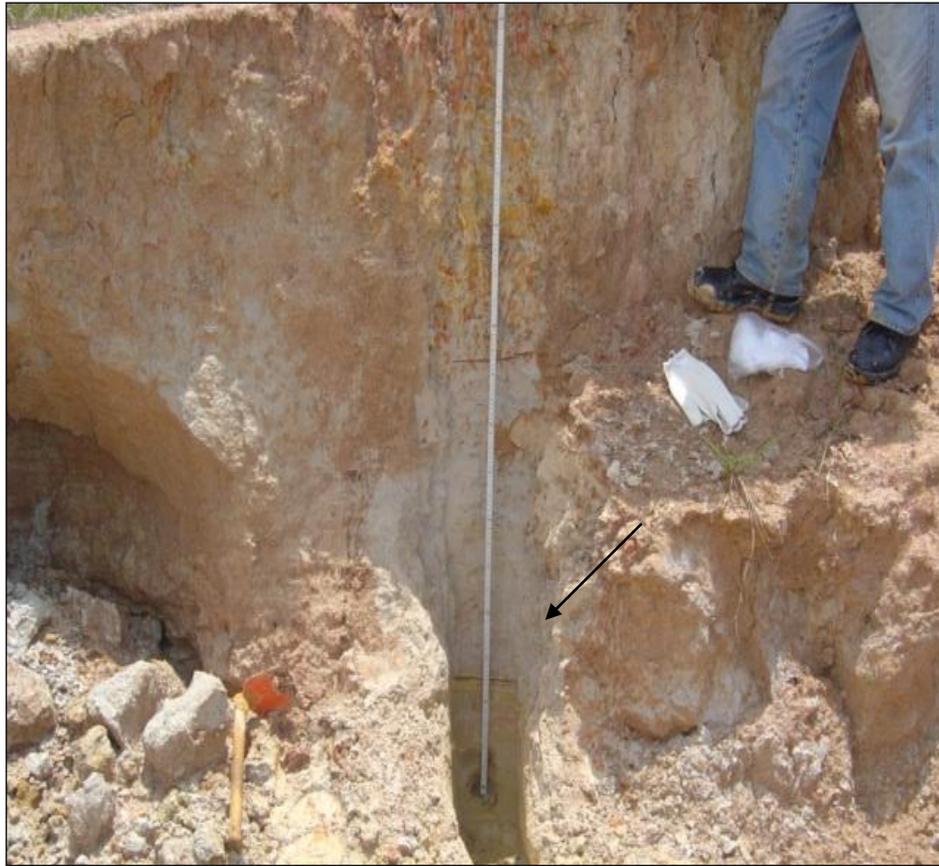
**Figura 7.2:** Perfil situado nas áreas de cabeceira da voçoroca do Porto Hélio.  
**Foto:** Vieira (2005).

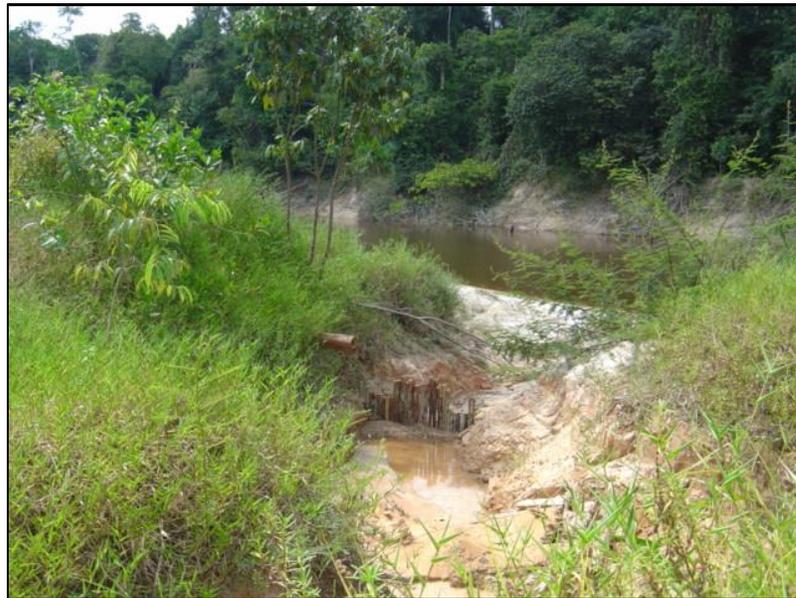
**Figura 7.4:** Neste trecho a jusante da voçoroca está conectada ao Rio Urucu. Durante as cheias este setor recebe influência direta do leito maior.

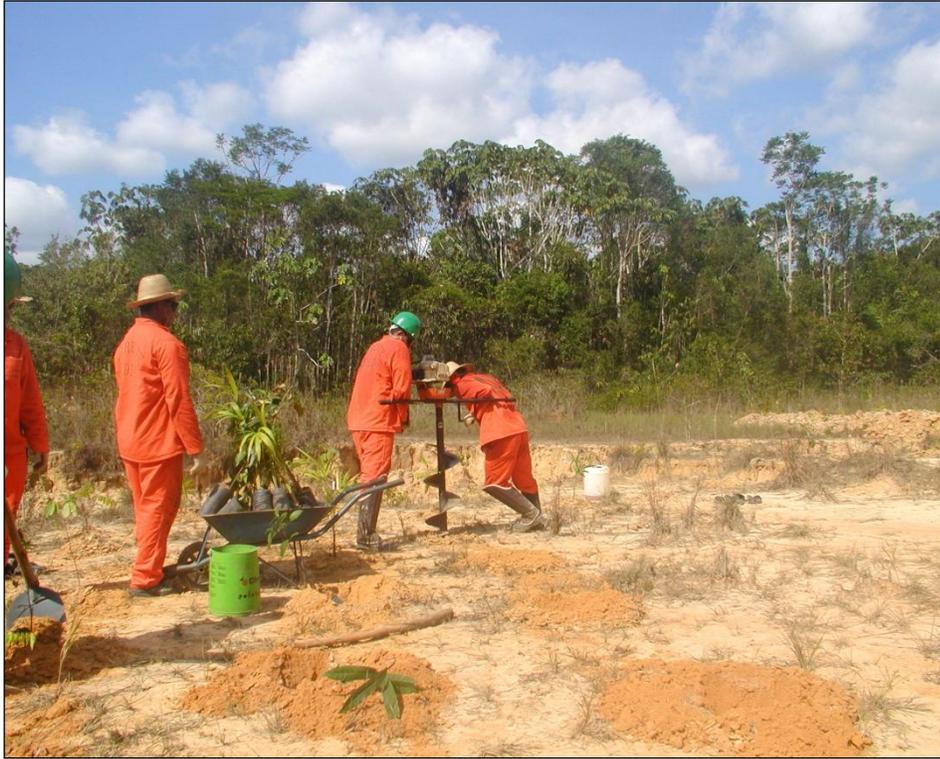
**Figura 7.6:** Os elevados níveis de compactação do solo, ofereceram resistência às perfurações e abertura das covas para o plantio (Novembro/2005).

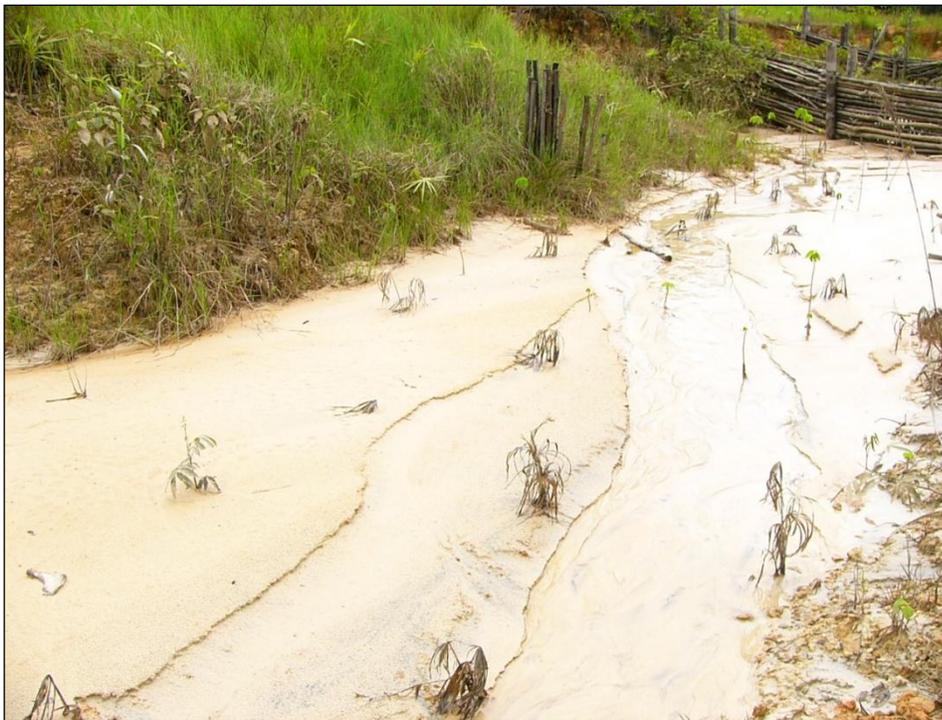
**Figura 7.7:** Fluxos laminares na superfície interna da voçoroca do Porto Hélio.  
**Foto:** Albuquerque (2005).

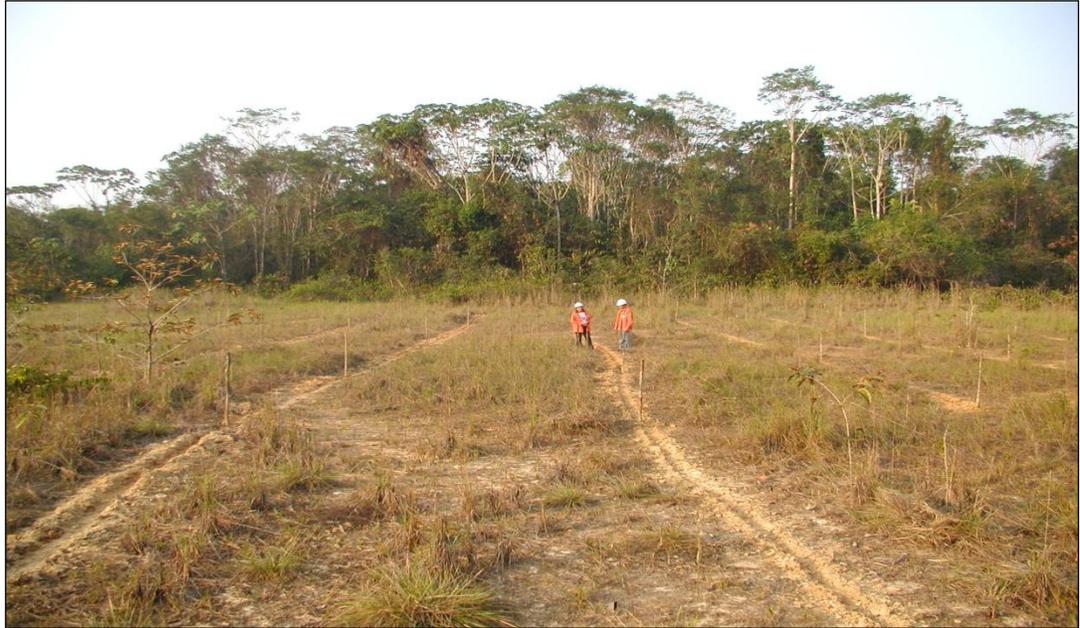
**Figura 7.13:** Marcação dos pontos de construção das canaletas em intervalos de seis metros de distância correspondente às cabeceiras.

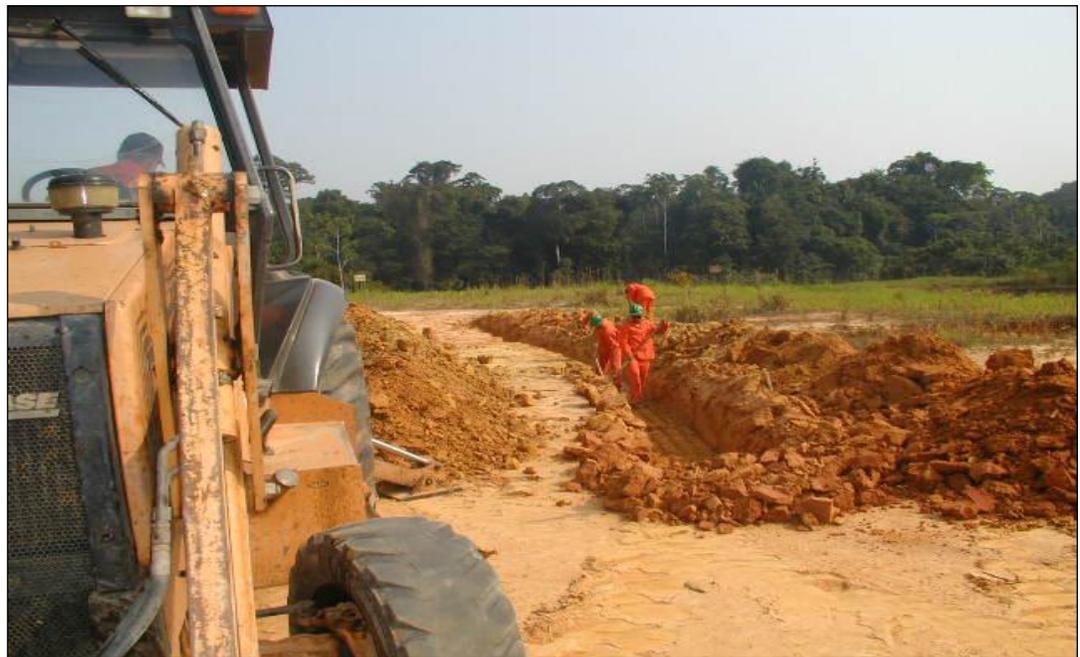
**Figura 7.14:** Para a perfuração do solo neste local foi utilizado o trabalho mecânico de uma retroscavadeira devido os níveis de compactação.

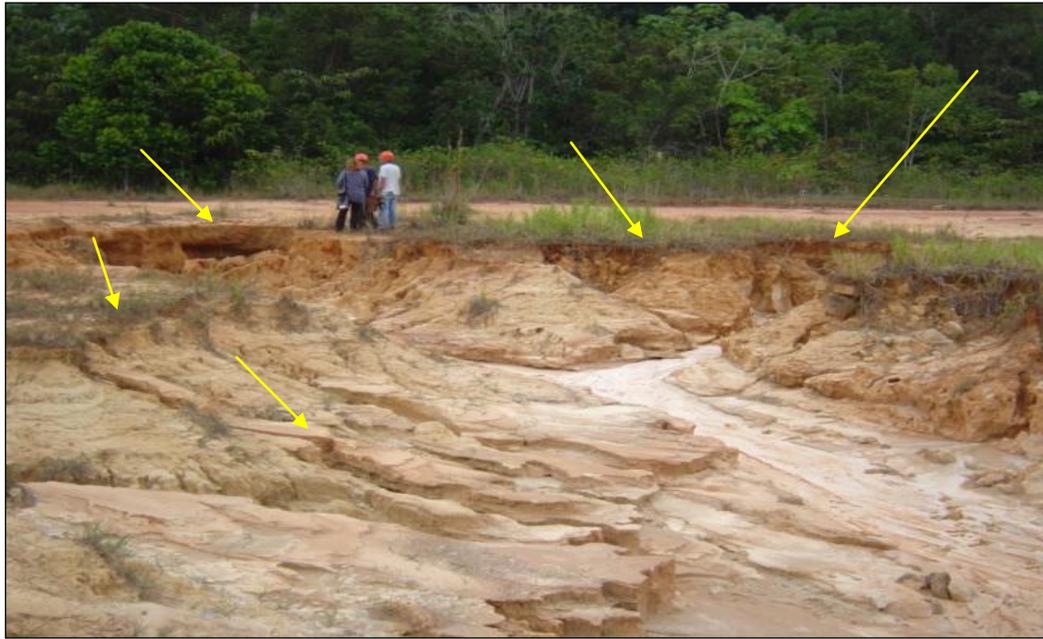
**Figura 7.15:** A existência de 5 ramificações nas cabeceiras de drenagem fornece à Voçoroca, a configuração de uma pequena bacia de forma dendrítica. Em novembro de 2004, esta incisão havia transportado cerca de 3.800m<sup>3</sup> de sedimentos que se distribuíram tanto na parte interna como dentro do rio Urucu.

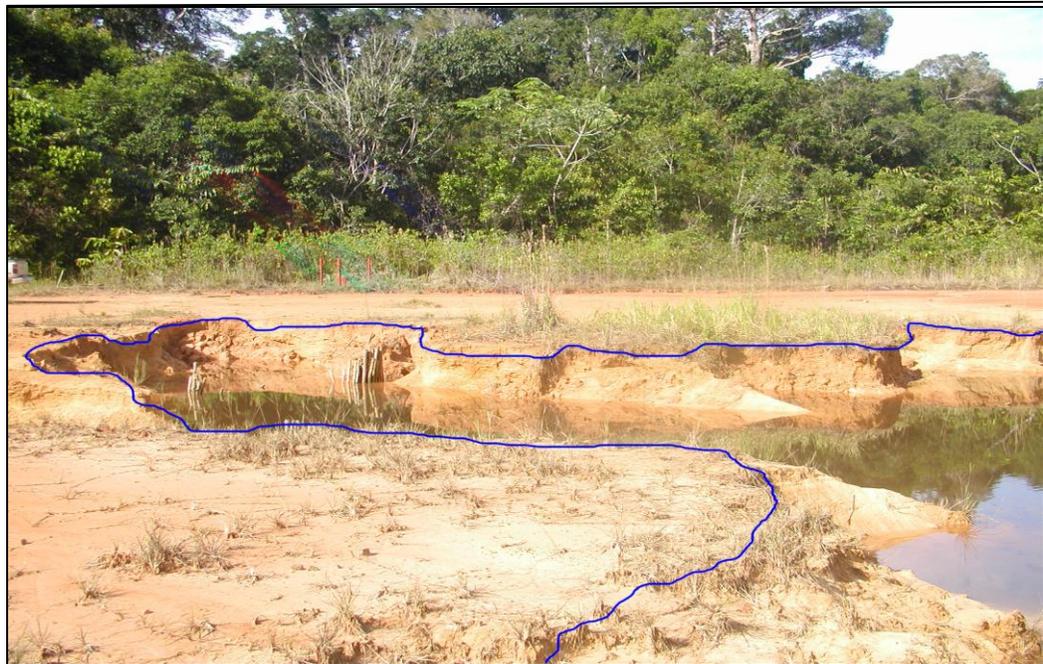
**Figura. 7.16:** A mesma voçoroca na localidade do Porto Hélio em Junho de 2005. A interação de fluxos associada à contribuição do volume de água do rio Urucu proporciona a enchente dentro da incisão, configurando-se um pequeno canal de 1ª ordem.

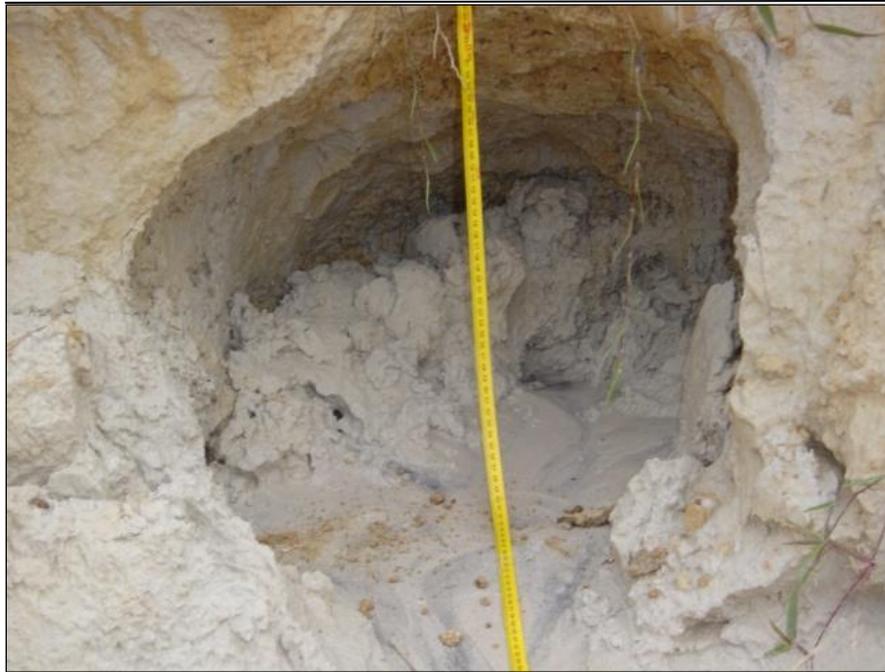
No interior desta incisão um conjunto de processos e feições, como afloramento de lençol freático do centro da voçoroca em direção a jusante, movimentos de massa (desmoronamento, queda em blocos e deslizamentos), solapamentos na base das paredes, alcovas de regressão, pedestais, sulcos e pequenos filetes verticais e subverticais. (Figuras 7.17 e 7.18), apresentava-se de forma evidente tornando mais grave o quadro erosivo.

**Figura 7.18:** Alcovas de regressão, feição erosiva que aparece em vários pontos da incisão. Com a evolução destas pode ocorrer o desmoronamento do material acima e contribuir assim para o aumento das dimensões da voçoroca.

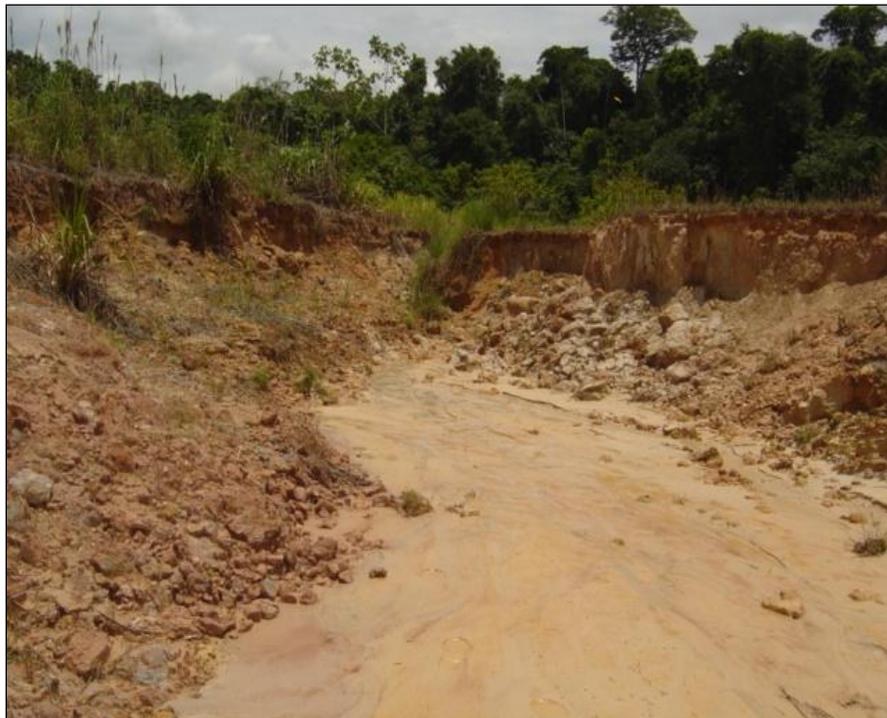
**Figura 7.19:** Pequenos desmoronamentos ocorrem em toda extensão da voçoroca, principalmente onde aflora o lençol d'água.

Considerando as referências de Kageyama (1994), e utilizando-se as técnicas para controle da sedimentação e assoreamento dos cursos de água foi possível estabilizar a erosão da parte interna da voçoroca do Porto Hélio com a construção de barreiras apresentadas (Figura 7.19).

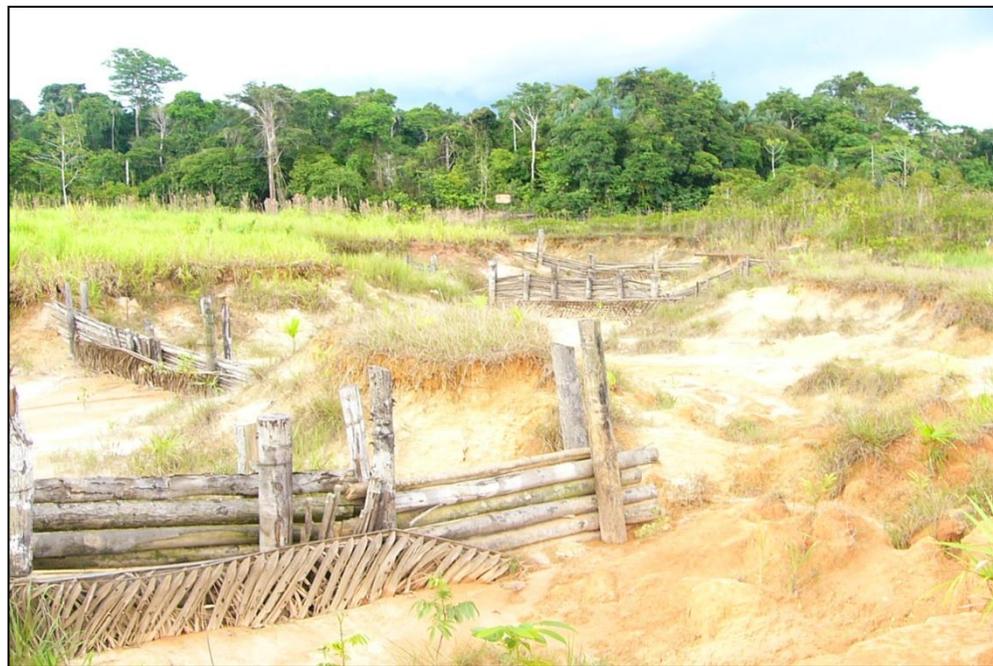
**Figura 7.20:** As barragens construídas na superfície interna da voçoroca propiciaram a redução do processo erosivo. A manutenção dos sedimentos foi efetuada com o auxílio de palhas que revestiram os intervalos entre as toras. A vegetação posta nas laterais também ajudou a conter os fluxos lineares.
