**APLICAÇÃO DE TÉCNICAS PARA REABILITAR ÁREAS  
DEGRADADAS NA BASE GEÓLOGO PEDRO DE MOURA: BACIA DO  
RIO URUCU (COARI-AM).**

Tese apresentada ao Programa de Pós-Graduação em Geografia da Universidade Federal do Rio de Janeiro (PPGG-UFRJ) para obtenção do Grau de Doutora em Geografia.

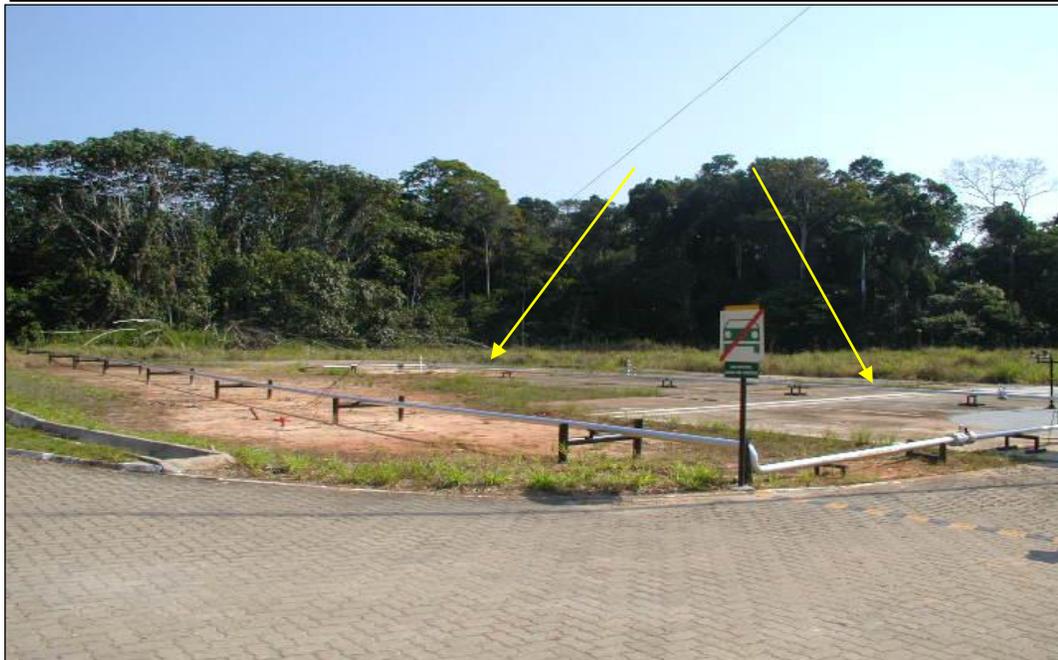
**Figura 8.2:** O recobrimento das áreas adjacentes aos poços. As setas indicam locais do entorno dessa área para onde os fluxos são direcionados provocando o surgimento de voçorocas. **Foto:** Aguiar (2005)

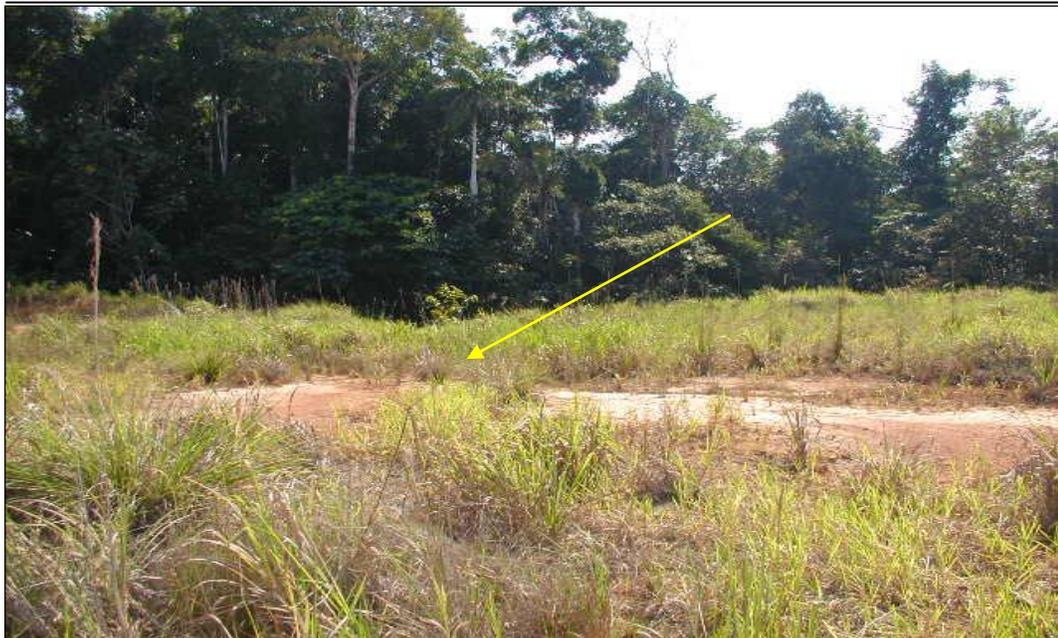
**Figura 8.3:** Visão da faixa de entorno dos poços. A existência de fluxos concentrados ocasiona o aparecimento de processo erosivo acelerado. **Foto:** Aguiar (2005)

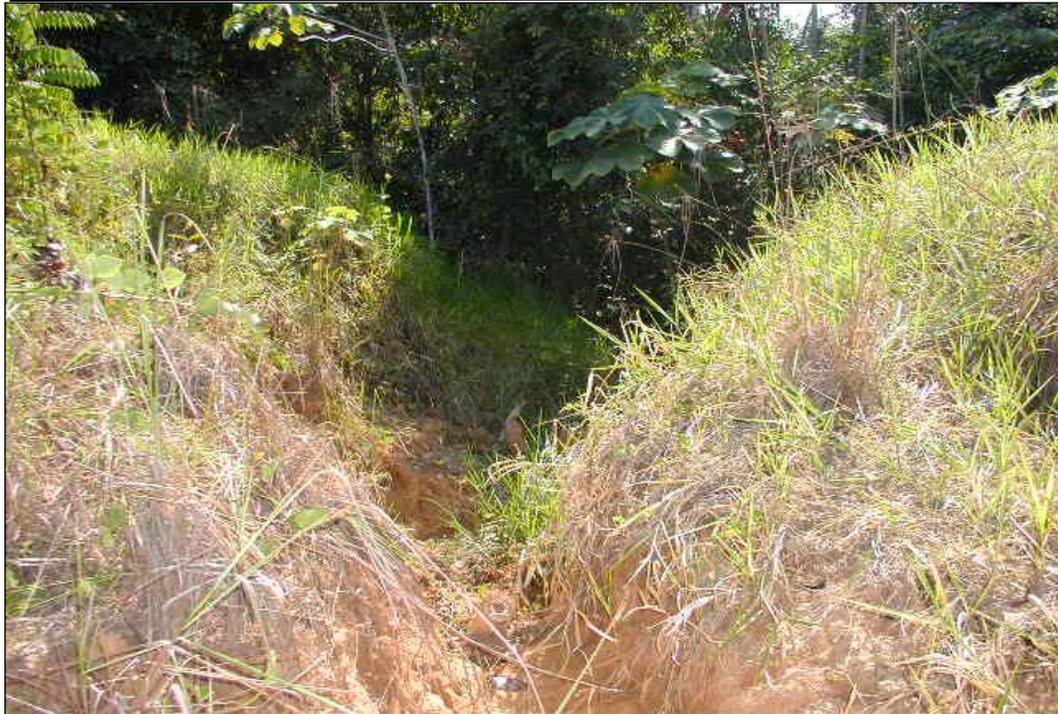
**Figura 8.4:** Incisões existentes na área de entorno.  
**Foto:** Vieira (2005)

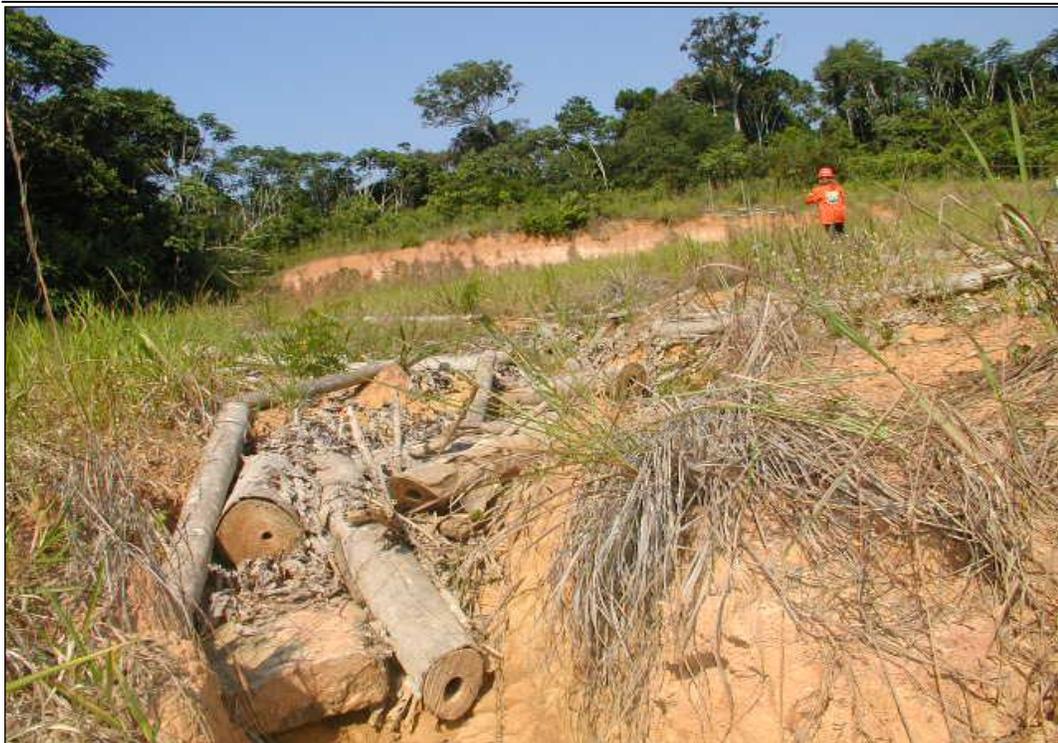
**Figura 8.5:** Toras de madeira não foram suficientes para a contenção de fluxos.  
**Foto:** Vieira (2005)

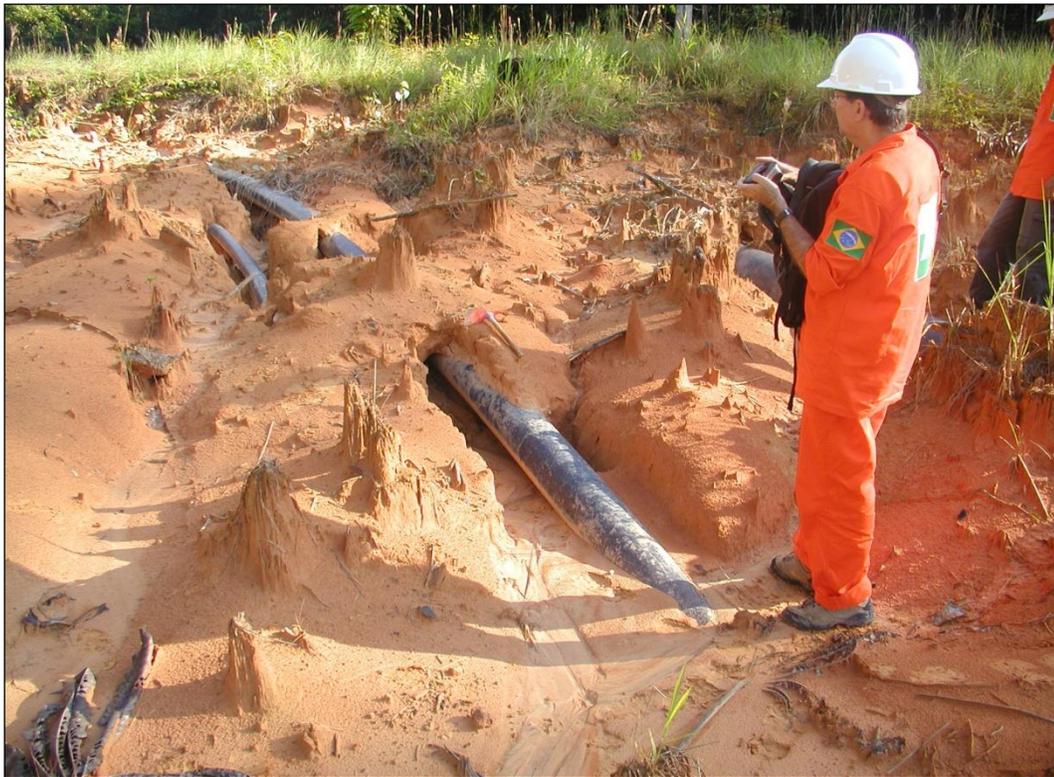
**Figura 9.1:** O escoamento superficial tem causado a exposição de dutos tanto nas estradas do RUC como do SUC.

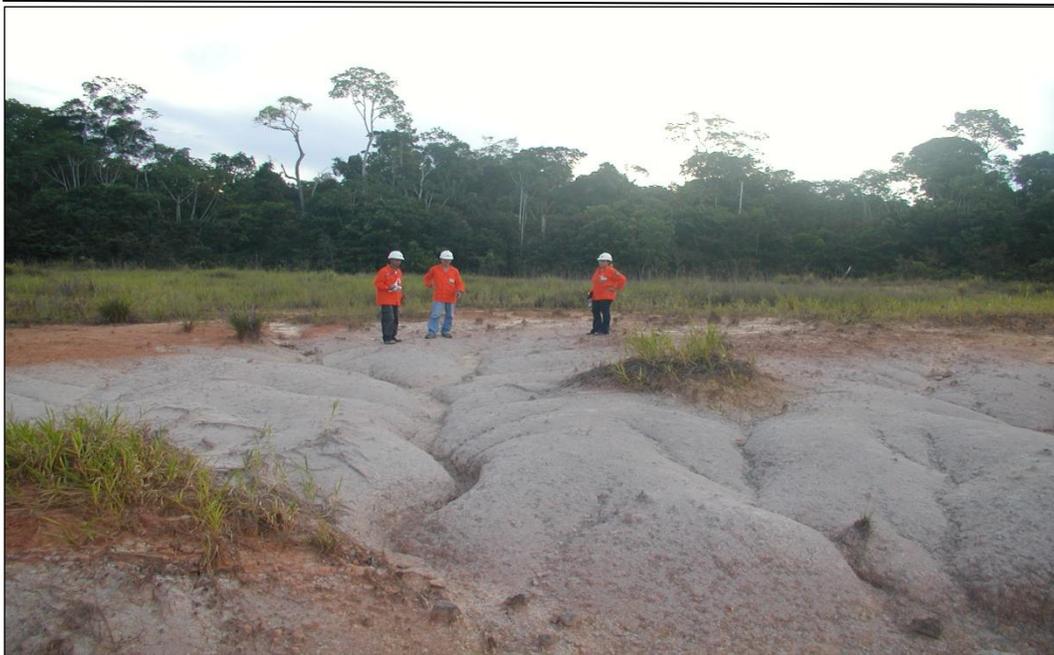
**Figura 9.2:** Rede de ravinas a montante da incisão  
**Foto:** Vieira (2005).

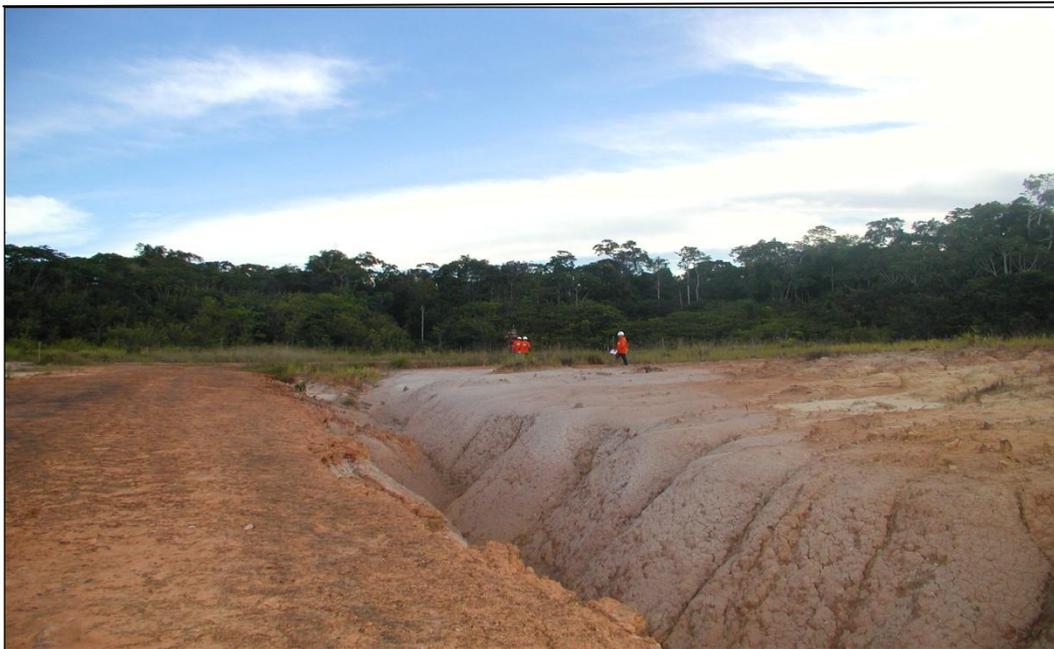
**Figura 9.3:** Formas de erosão mais acentuadas à jusante, evolução para voçorocas.  
**Foto:** Vieira (2005)

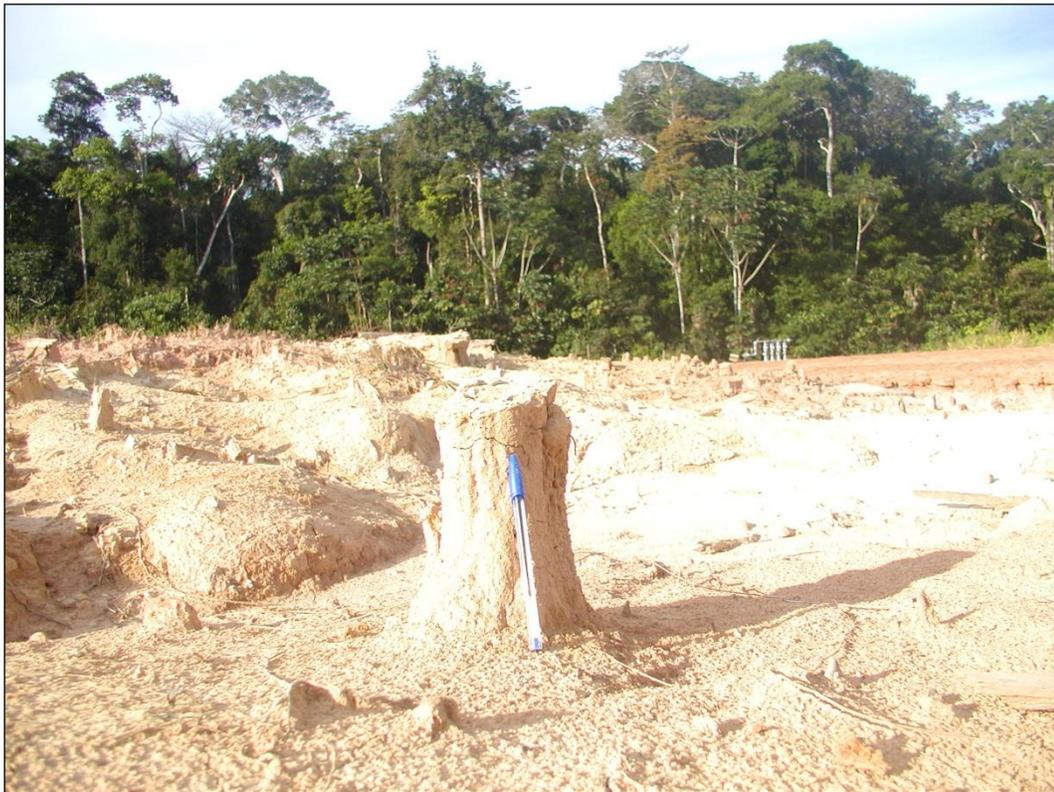
**Figura 9.4:** Estrutura testemunha  
**Foto:** Aguiar (2005)

Nas fases de reconhecimento de campo realizadas em setembro de 2005, foi possível identificar 28 sulcos erosivos com profundidades médias de 0,50 m, este tipo de medida foi obtido pela diferença estabelecida, entre o nível de base e as estruturas testemunhas, denominadas na geomorfologia por *demoiselle*, existentes no interior das incisões (ver Fig. 9.4), evidência em destaque nos 708 metros de estrada que foram percorridos e averiguados (ver planta representativa da estrada do RUC a seguir).

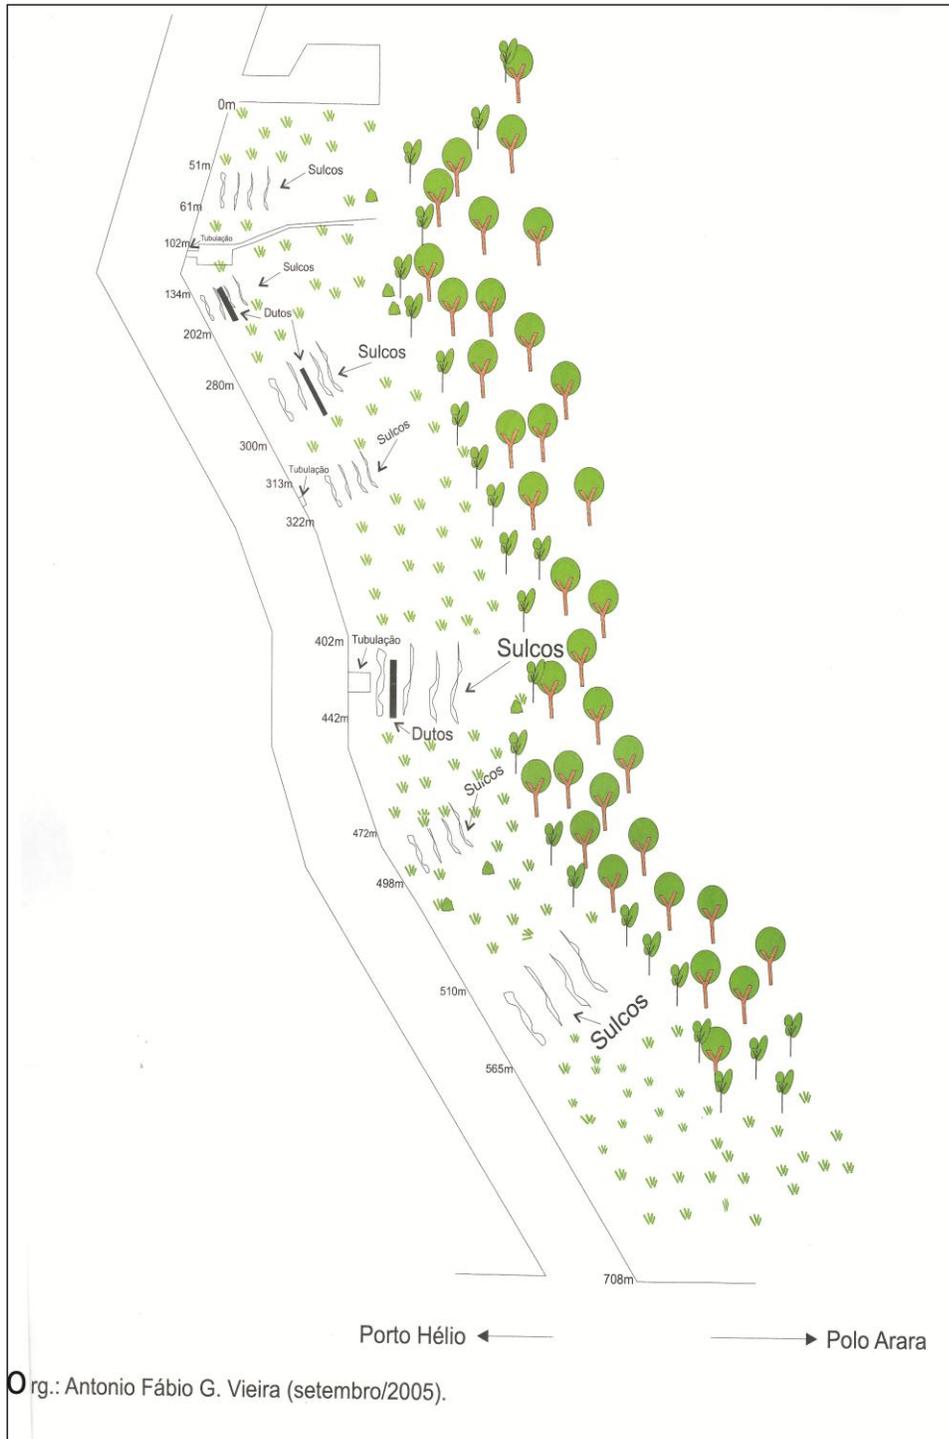
**PLANTA DA ESTRADA DO RUC**

**Figura 9.5:** Tubulações Expostas nas Estradas

Todo material erodido está sendo transportado para dentro dos cursos fluviais, fato evidenciado diante do comprometimento de 70% da capacidade de escoamento das manilhas,

proporcionando assim a redução de fluxo e capacidade de transporte no canal. O material de empréstimo que recobriu os dutos apresenta friabilidade e erode de modo rápido, necessitando ser recomposto o mais breve possível. Para amenizar o processo erosivo local devem ser repostos aproximadamente 3.000 m<sup>3</sup> de aterro, para recobrimento dos dutos e utilizado o revestimento de biomanta de juta (Fig. 9.5. Etapas de Recuperação).

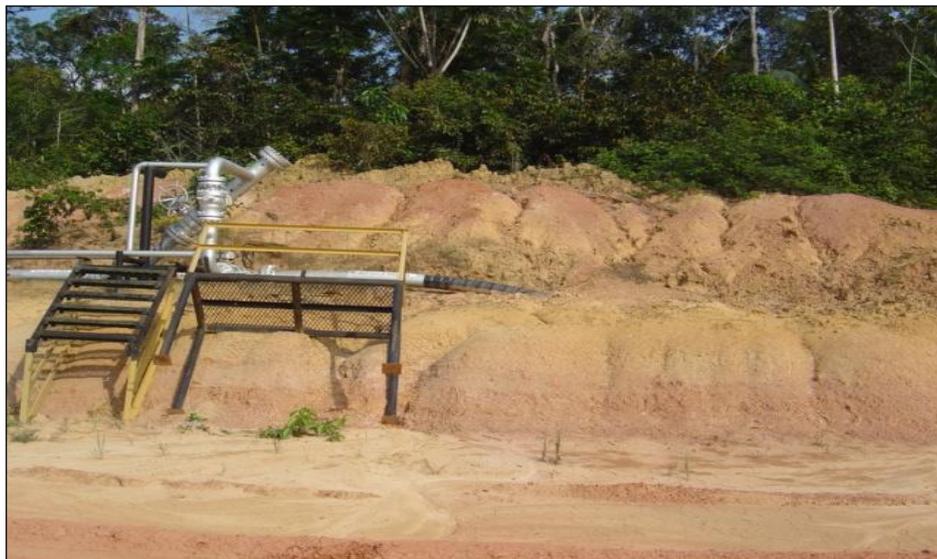
**Figura 10.1:** A necessidade de escavações para aterro de dutos e a exposição do terreno, a ação de fluxos superficiais propiciou o aparecimento de inúmeros sulcos na parte mais elevada do relevo.

1) A existência de sulcos erosivos com profundidades médias de 0,50 cm que se localizavam tanto na parte superior como inferior dos taludes na lateral da estrada. Esses taludes com declividades classificadas entre 3 a 8% (EMBRAPA, 2006) originaram-se a partir das obras com os cortes no terreno para a abertura de estradas. Outras obras como escavações para enterros de dutos e exposição do terreno aos elevados níveis de precipitação presentes na área da bacia propiciaram a existência deste tipo de feição erosiva (fig. 10.1). Sobre os índices de precipitação, Pereira (2006), realizando estudos no Urucu obteve dados sobre médias máximas de 2.869 mm (1999) e médias mínimas de 2.122 mm (1998). Estes níveis de precipitação, ao atingirem os taludes, passaram a constituir fontes produtoras de sedimentos pelo fenômeno da erosão em sulcos que se instalou na estrada do SUC. Desse modo, a significativa carga de sedimentos, produzidas por esta modalidade erosiva, é destinada aos pequenos canais que cortam a estrada ao longo de 10 quilômetros de extensão.

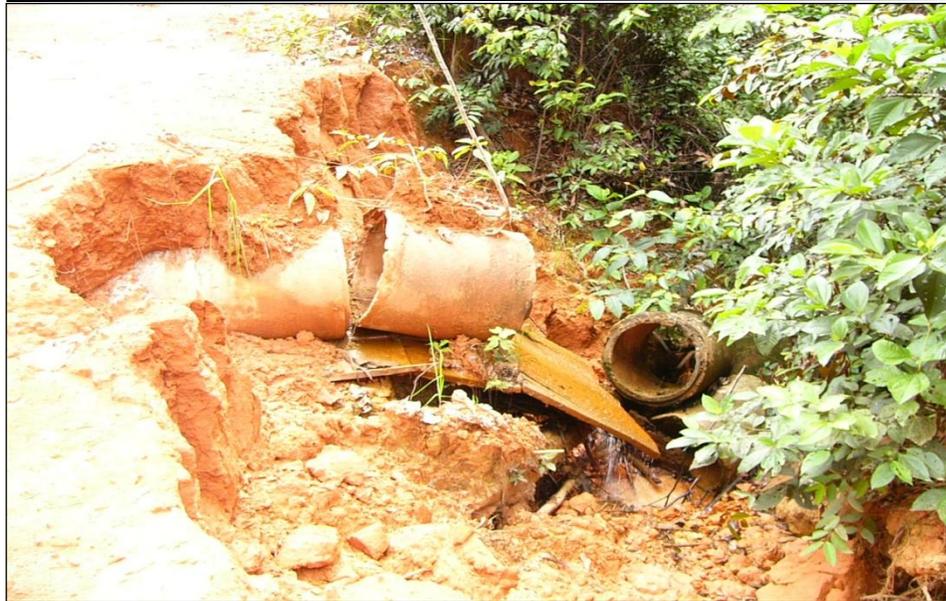
**Figura 10.2:** Os dutos, que são enterrados no solo com o objetivo de confinar os fluxos para a passagem e abertura de estradas acabam apresentando subdimensionamento de diâmetro causado pela elevação de nível da água e da grande quantidade de sedimentos que são carregados para dentro do canal.

2) O segundo problema identificado foi o assoreamento dos canais, derivado de dois fatores: dos sedimentos que são transportados da parte interna dos sulcos e da obstrução dos dutos de concreto utilizados para o confinamento dos fluxos e/ou retificação dos canais hidrográficos que drenam a bacia do rio Urucu (Figuras 10.2 e 10.3).

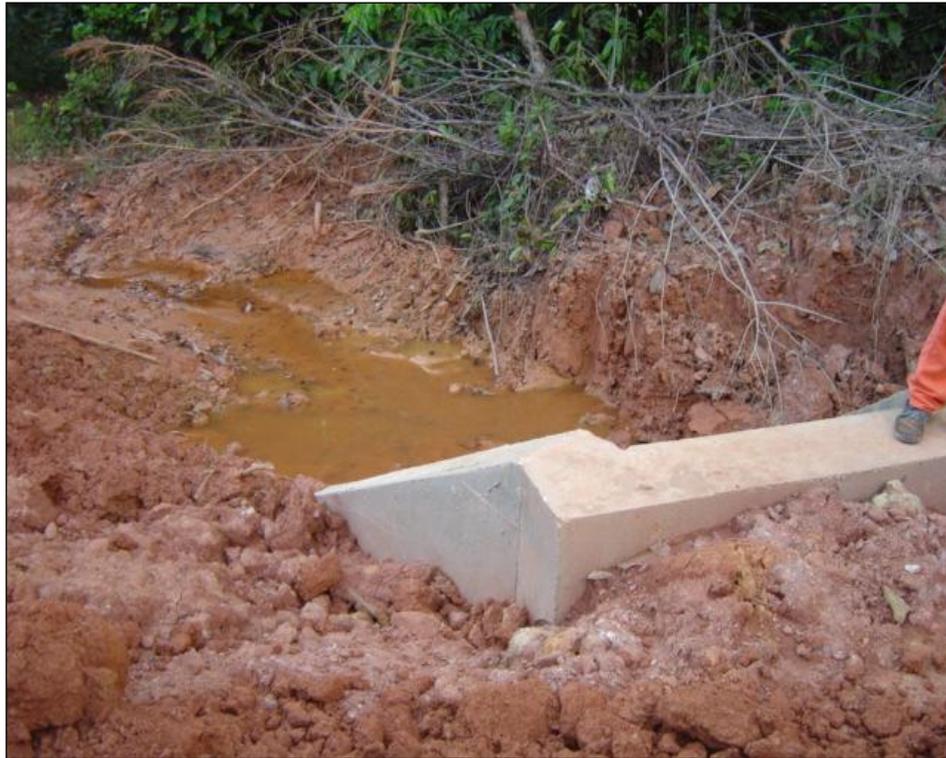
**Figura 10.3:** A elevada carga de sedimentos transportados causa assoreamento nos canais fluviais.

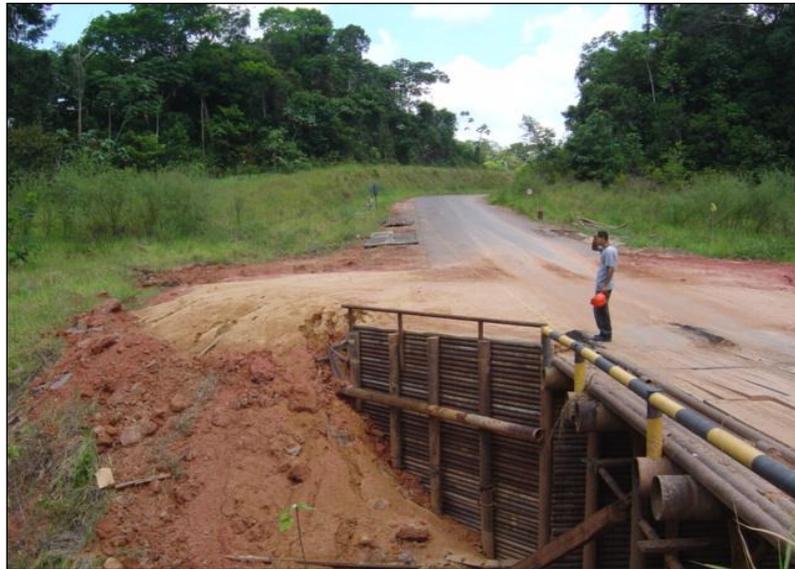
**Figura 11.1:** Encosta conectada ao canal hidrográfico. Os setores a montante e a jusante desta encosta, não receberam aplicação de nenhuma medida preventiva para reduzir a a velocidade dos fluxos e a contribuição sedimentar sobre os canais. Verificar o surgimento de incisões na parte superior.

Os dois primeiros estão relacionados à conexão hidrológica entre a estrada e o canal, sendo assim há mecanismos de produção constante de sedimentos, em ritmos e intensidade, que acompanham as precipitações locais.

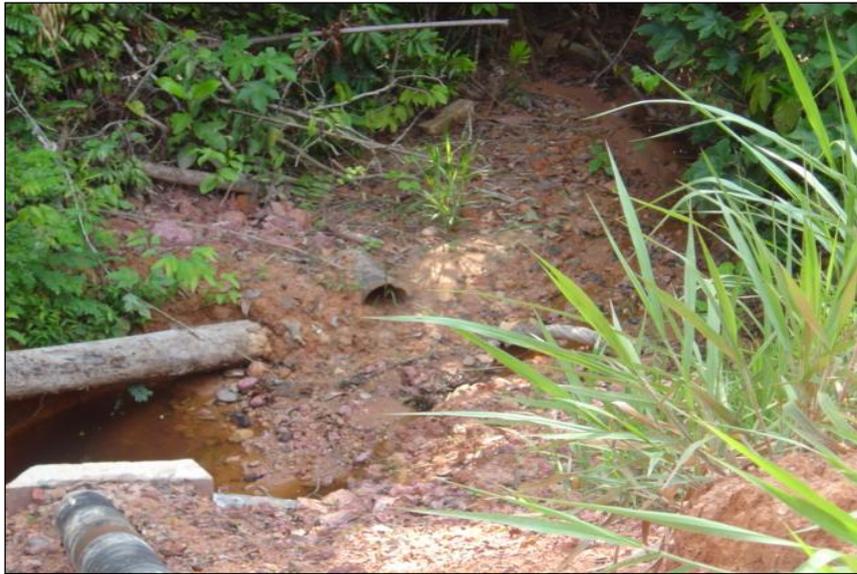
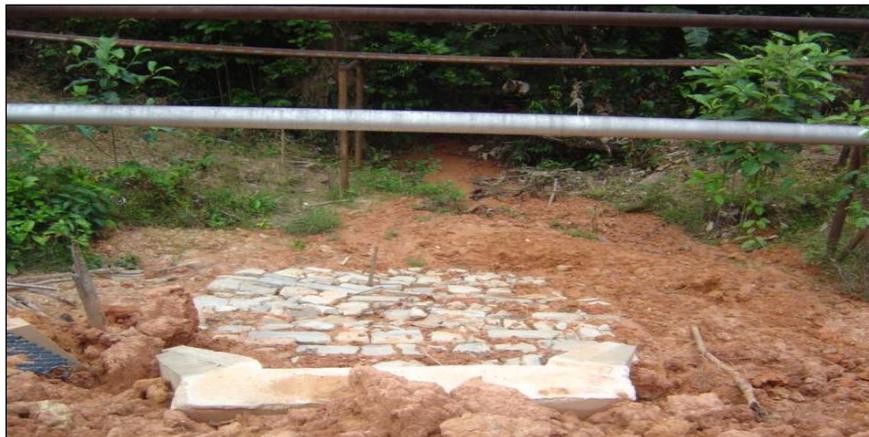
**Figura 11.2:** Rompimento de aterros. Foto: Aguiar (2005).

O terceiro mecanismo de contribuição sedimentar das estradas é associado ao rompimento de aterros. A passagem de estradas sobre pequenos canais hidrográficos é feita com canalização do fluxo por meio de manilhas e o preenchimento lateral do conduto com terra.

O subdimensionamento ou ainda a disposição inadequada desses condutos, leva a sua falência, por ocasião de grandes eventos de precipitação. Vazões que excedem capacidade dos condutos e o acúmulo constante de detritos vegetais em função de ângulos pequenos entre o alinhamento do canal montante e orientação das manilhas, represam água e favorecem o rompimento dos aterros (Fig.11.2).

O reconhecimento da dimensão adequada dos condutos (diâmetro) é fundamental nas análises, pois o subdimensionamento é o principal responsável pelo entupimento com detritos e/ou rompimento de aterros, como já foi mencionado anteriormente.

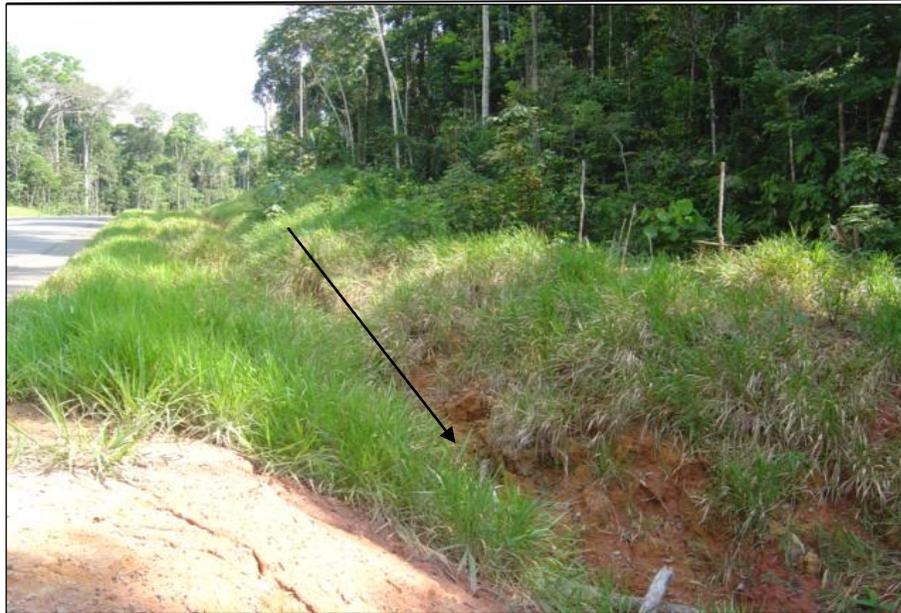
**Figura 11.3:** Exemplo de fluxos concentrados nas laterais das estradas, provocando o aparecimento de sulcos que evoluem para voçorocas. O material transportado por estas incisões é direcionado para os rios que cortam as estradas.

A contribuição sedimentar sobre os cursos fluviais na estrada do Porto Evandro, decorre em grande parte da ausência de canaletas nas laterais das estradas. Em consequência da ausência destas estruturas, não é possível dissipar a energia dos fluxos, o que leva a concentração do escoamento superficial proporcionando incisões que se direcionam até os canais (Fig.11.3).

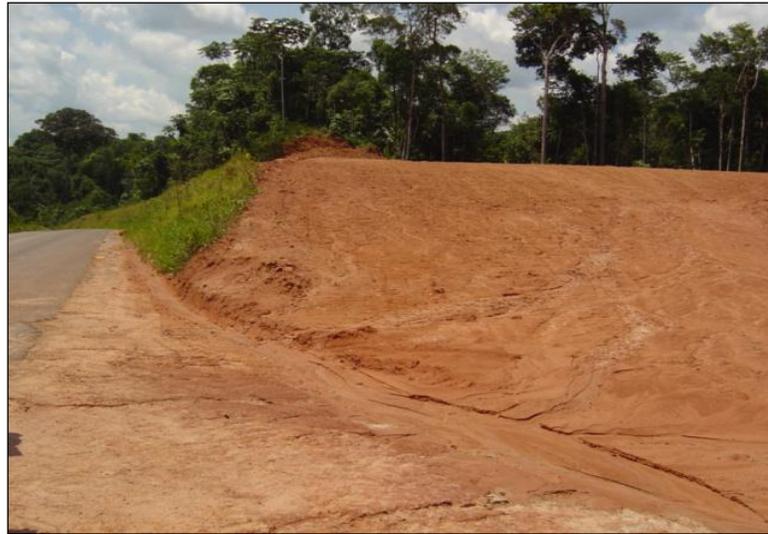
**Figura 11.4:** Encosta exposta por processo de terraplenagem

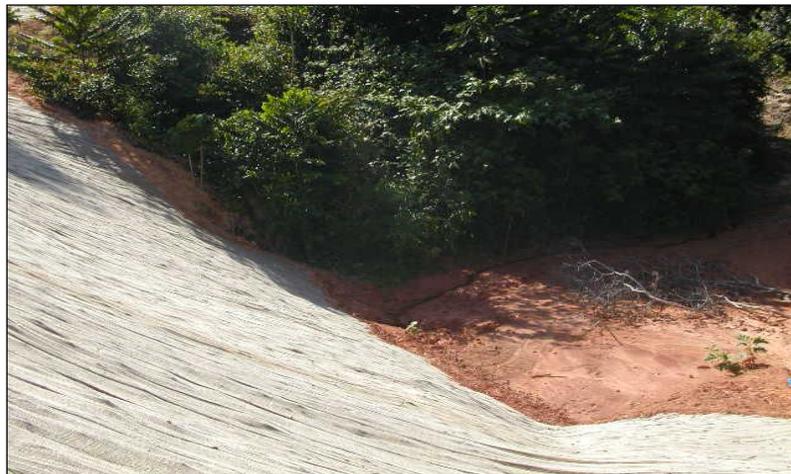
**Figura 11.4.1:** Manta antierosiva de juta.

Como medida de recuperação foi recomendado o revestimento da encosta por mantas de juta (Figuras 11.4.1; 11.4.2), ou biomantas, incluindo a construção de patamares dissipadores de energia.

Sempre em busca de alternativas ambientais para a contenção de processos erosivos, se recomenda para a fixação das mantas antierosivas, talas de madeira ou bambu, somente em casos extremos, os grampos de aço.

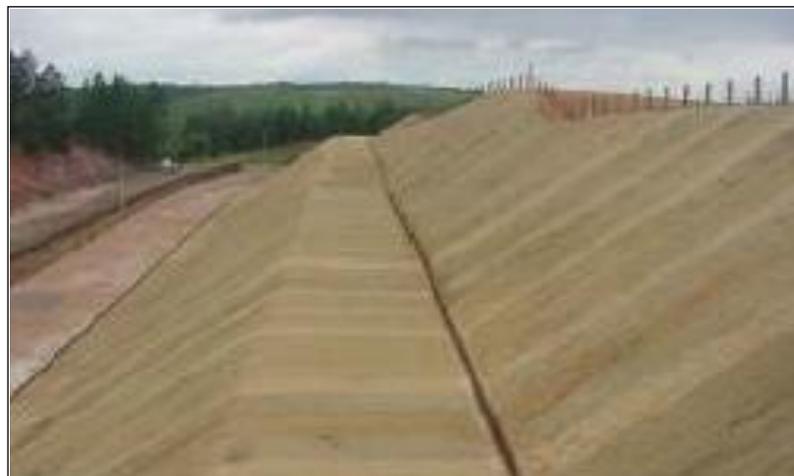
**Fig.11.4.2:** Revestimento de encosta com biomanta

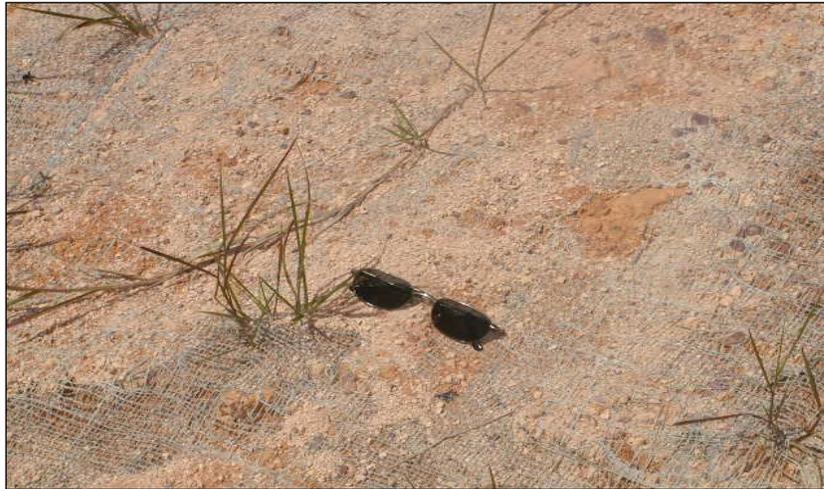
**Figura 11.4.3:** Resíduos de manta de juta no solo.

A alternativa de propor a aplicação de mantas de juta para reter sedimentos ao longo da encosta se deu pelo fato de que este material, não constitui resíduo de difícil decomposição no solo (Figuras. 7.5.3; 7.5.4).

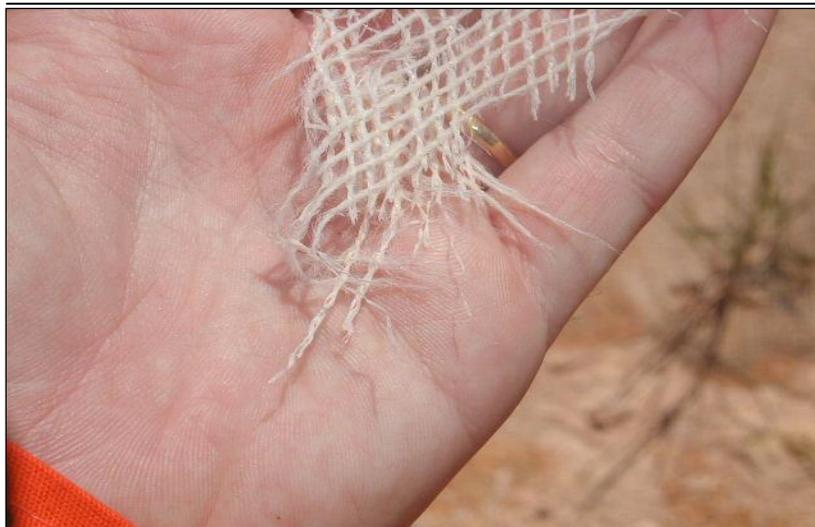
**Figura 11.4.4:** Amostra de juta em decomposição. Foto (Albuquerque, 2005).

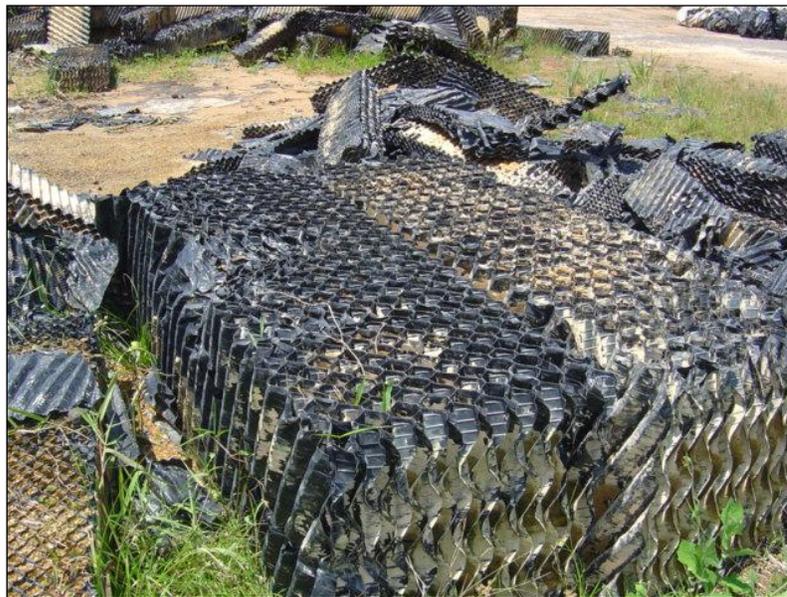
**Figura 12.1:** Telas de plástico – Embalagens de materiais.

➤ Dentre os fatores identificados como positivos encontram-se algumas técnicas que foram aplicadas e surtiram efeito adequado à atenuação de processo erosivo como: *Uso de Telas Plásticas* (Figuras 12.1 e 12.2), *Mantas de Lona* (Fig. 12.3) e *Bolsas de Concreto* (Fig.12.4).

➤ O uso de *telas plásticas* que chegam até a Base Geólogo Pedro de Moura como embalagens de materiais e equipamentos para serviços, surtiu um efeito desejado para a atenuação dos fluxos e redução de sedimentos ao longo da vertente, fato que contribuiu para acentuar processos erosivos e a contribuição sedimentar sobre os cursos de água locais. Esta medida constitui uma modalidade de contenção erosiva que não foi executada durante este trabalho, já se encontrava instalada no local, sob responsabilidade da Petrobrás.

➤ Avaliando esta forma de contenção, poderíamos mencionar que o fator positivo desta medida foi a reutilização do material que ia ser descartado, entretanto, o uso do plástico, a torna inviável, ou seja, constitui resíduo para o solo. A impossibilidade de absorção deste tipo de material inviabiliza aqui neste trabalho, a sua recomendação, tendo em vista a concepção ambientalista do mesmo. Somente em circunstâncias específicas poderá ser adaptada e utilizada. Um aspecto a ser considerado é que muitos destes materiais como plásticos e concreto serão retirados ao final do trabalho de exploração de gás, pela política ambiental da empresa.

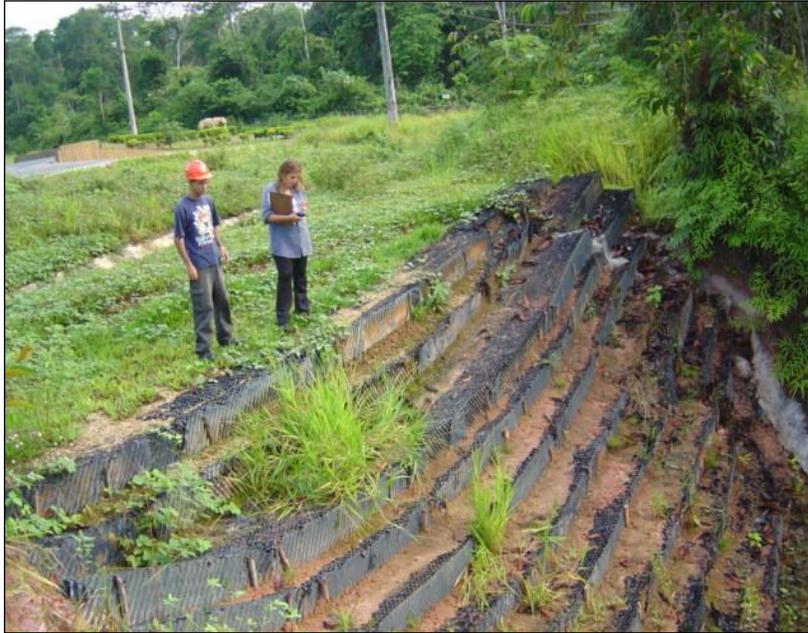
**Figura 12.2:** O uso de telas de plástico na vertente.  
**Fotos:** Vieira (2004)

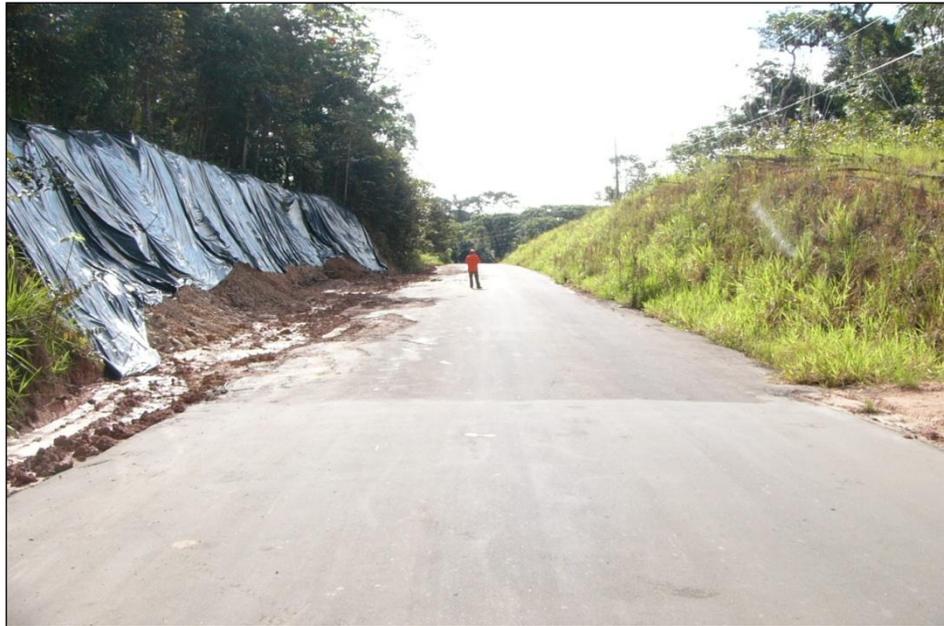
**Figura 12.3:** Mantas de lona recobrimo encostas. A aplicação de medida mitigadora executada de forma conjunta com a obra reduziria custos de recuperação.

➤ As *mantas de lona* são utilizadas para recobrir a encosta e impedir desmoronamentos, para evitar custos com a compra deste material recomenda-se a aplicação da medida mitigadora em caráter concomitante à execução da obra (Fig.12.3).

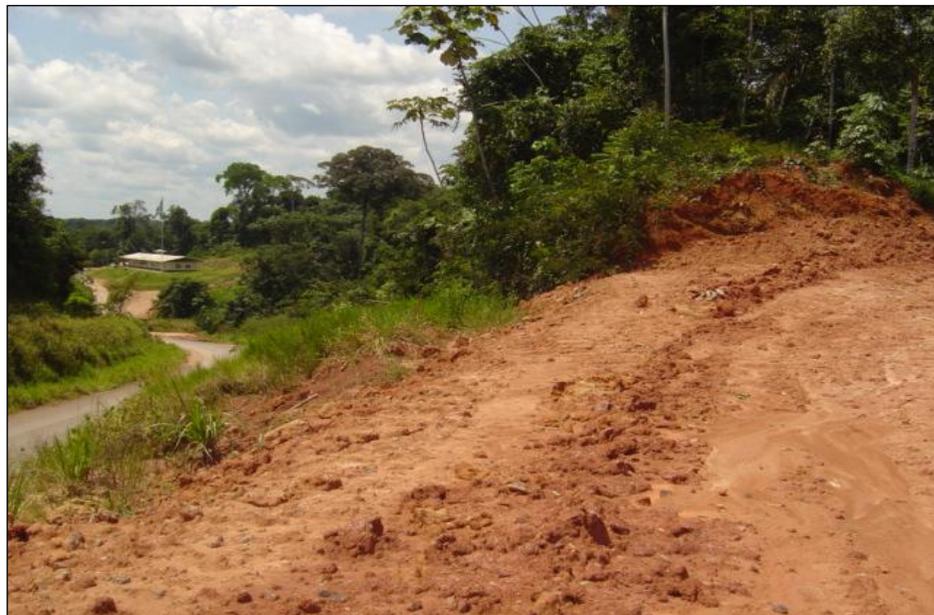
**Figura 12.4:** As encostas que sofrem ação de corte ou terraplanagens não devem permanecer por longo tempo expostas à ação erosiva.

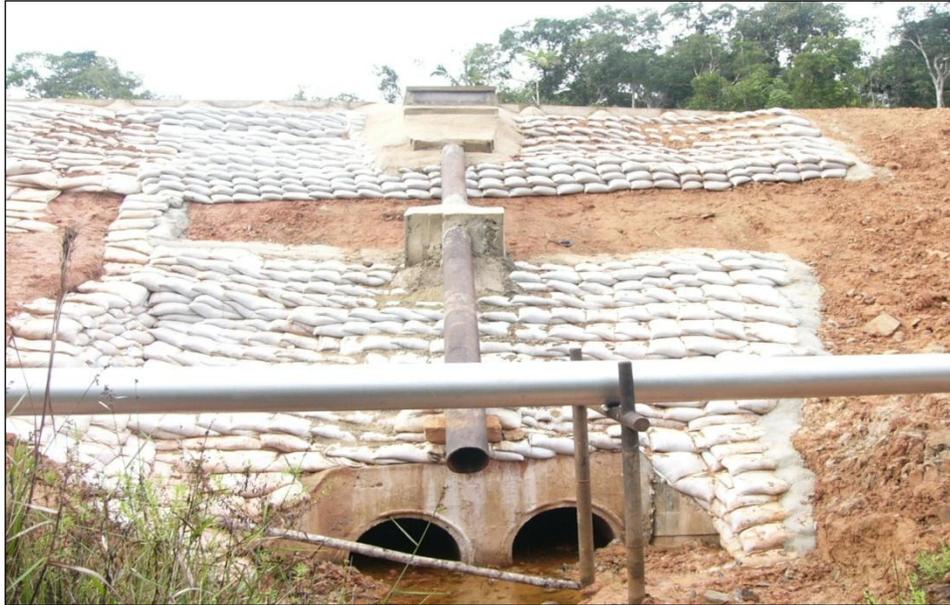
**Figura 12.5:** Deslizamento de Bolsacreto  
**Foto:** Aguiar (2006).

Os fluxos de água, que se formaram na estrada convergiram para a encosta, causando o deslizamento das bolsas de concreto que ali foram colocadas com a finalidade de conter fluxos e escoamentos superficiais. Aspectos como a sobrecarga deste material, contribuíram para acentuar o processo erosivo e o comprometimento da obra. Como medida mitigadora para esta situação se recomenda o revestimento da encosta com mantas têxteis e a construção de patamares.

➤ A Figura 12.5 apresenta flagrantes que podem comprometer os mecanismos geomorfológicos de transporte e sedimentação e que devem ser evitados, para a redução de gastos.

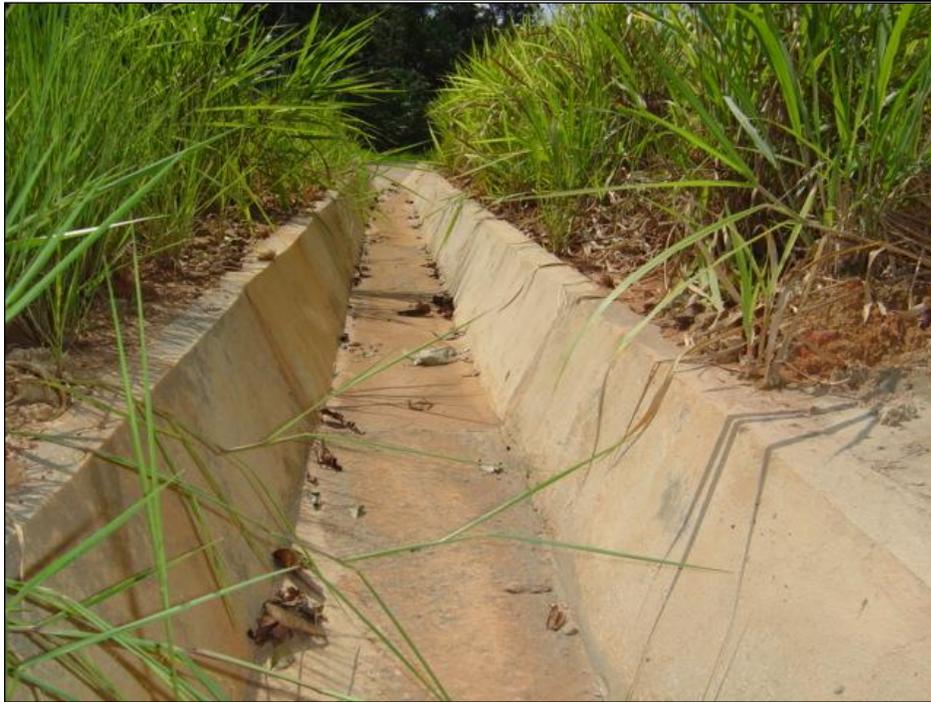
**Figura 12.6:** Exemplo de canaleta sem redutor de velocidade para fluxos.

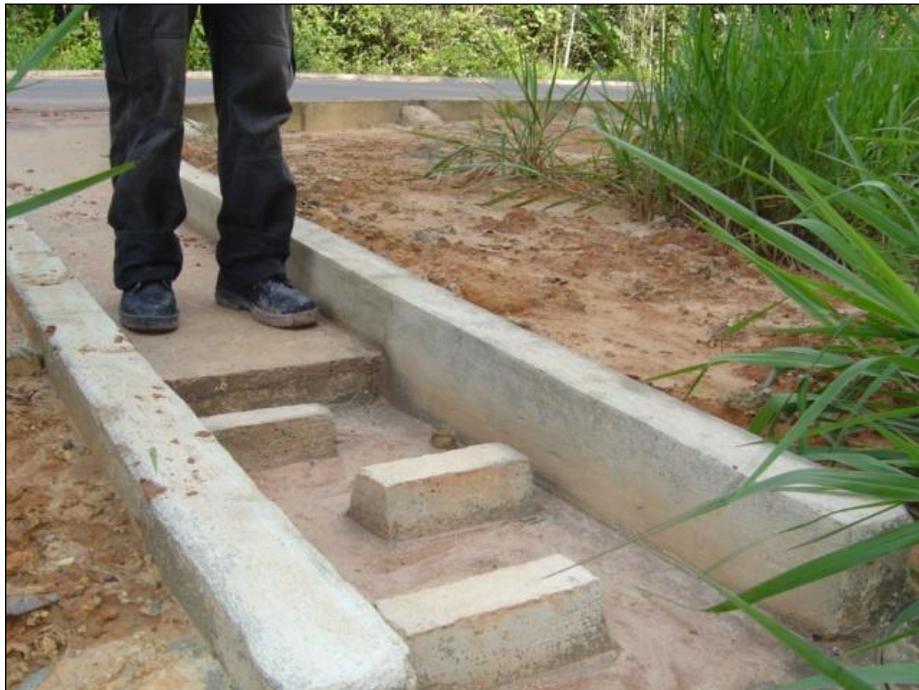
**Figura 12.7:** Exemplo de canaleta com redutor de velocidade dos fluxos  
**Fonte:** Petrobrás (2006).

➤ As canaletas de concreto devem ser constantemente monitoradas a jusante, para que não ocorra erosão por quedas de água. O simples uso de dissipadores internos contribui, de modo significativo, para a redução de velocidade dos fluxos, esta modalidade de construção já vinha sendo executada pela Petrobras (Figuras 12.6 e 12.7).

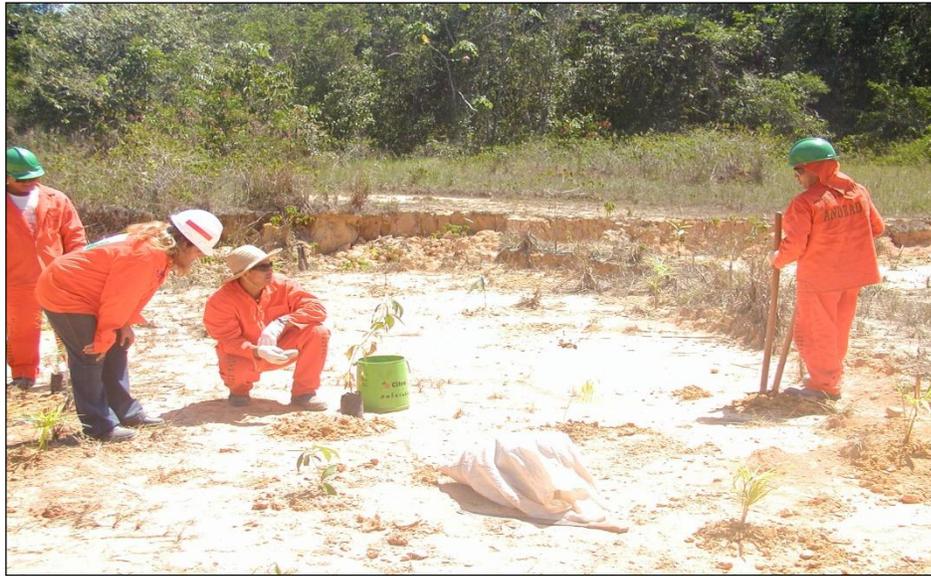
**Figura 12.8:** Porto Hélio – Antes da aplicação de técnicas de reabilitação  
**Foto:** Vieira (2005)

➤ Ambientes registrados antes da aplicação de propostas mitigadoras de caráter ambiental e seus benefícios e ambientes registrados depois da aplicação de práticas mitigadoras apresentam um quadro de medidas que pode ser aplicado para a contenção de erosão (Figuras 12.8; 12.9; 12.10; 12. 11)

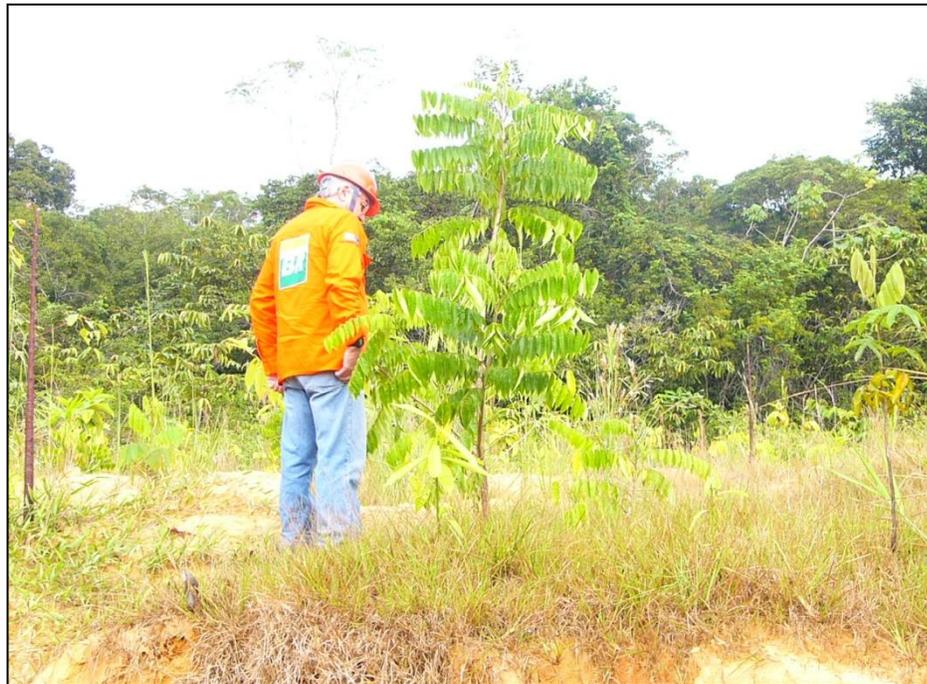
**Figura. 12.9:** Porto Hélio depois da aplicação de técnicas de reabilitação  
**Foto:** Bessa (2006).

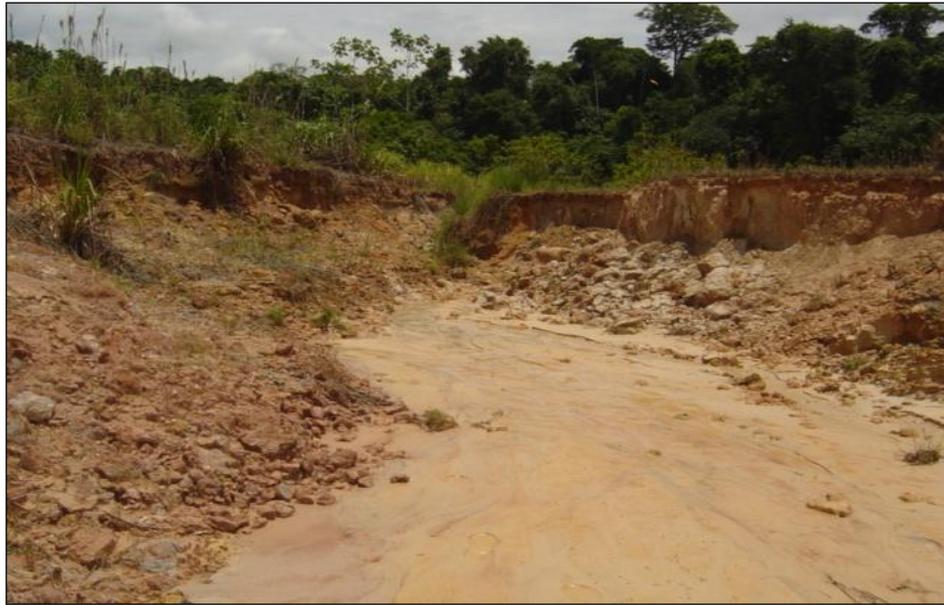
**Figura 12.10:** Parte interna da incisão erosiva do Porto Hélio, antes da construção de barragens.

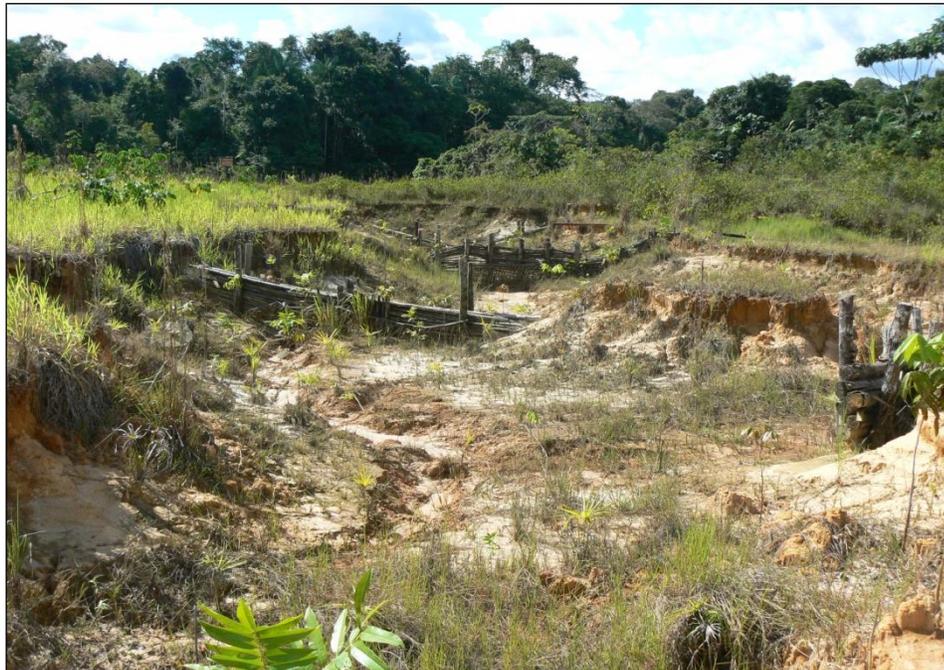
**Figura 12.11:** Porto Hélio depois da construção de barragens, os sedimentos são retidos no fundo e possibilitam o preenchimento da incisão. Os vegetais que foram plantados auxiliam na contenção.
