**APLICAÇÃO DE TÉCNICAS PARA REABILITAR ÁREAS  
DEGRADADAS NA BASE GEÓLOGO PEDRO DE MOURA: BACIA DO  
RIO URUCU (COARI-AM).**

Tese apresentada ao Programa de Pós-Graduação em Geografia da Universidade Federal do Rio de Janeiro (PPGG-UFRJ) para obtenção do Grau de Doutora em Geografia.

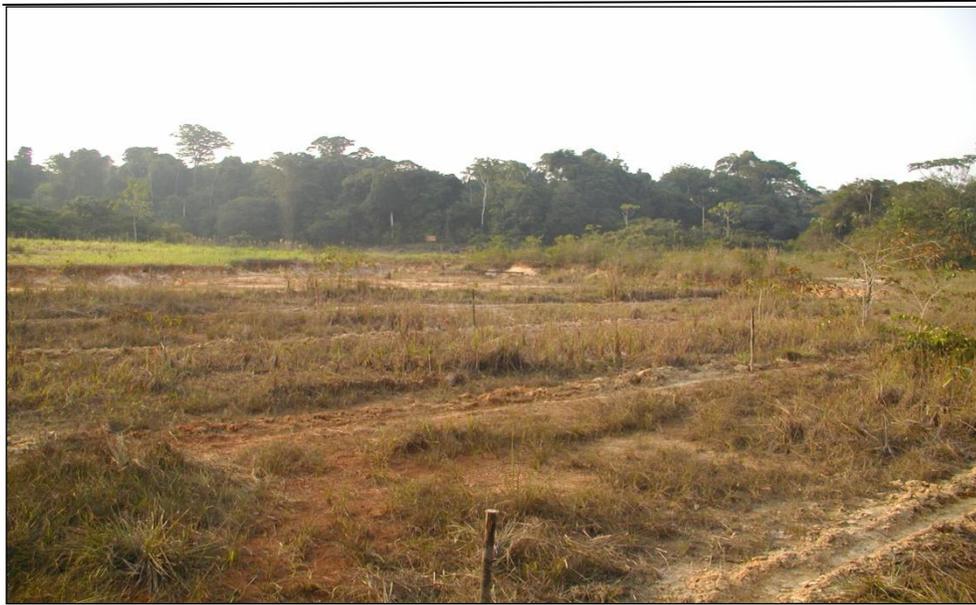
**Figura 12.12:** Cabeceiras – Voçoroca do Porto Hélio em fase anterior à aplicação das práticas mecânicas.

➤ Recuperação e Proteção das cabeceiras – Antes e Depois - Voçoroca Porto Hélio (Figuras 12.12; 12.13).

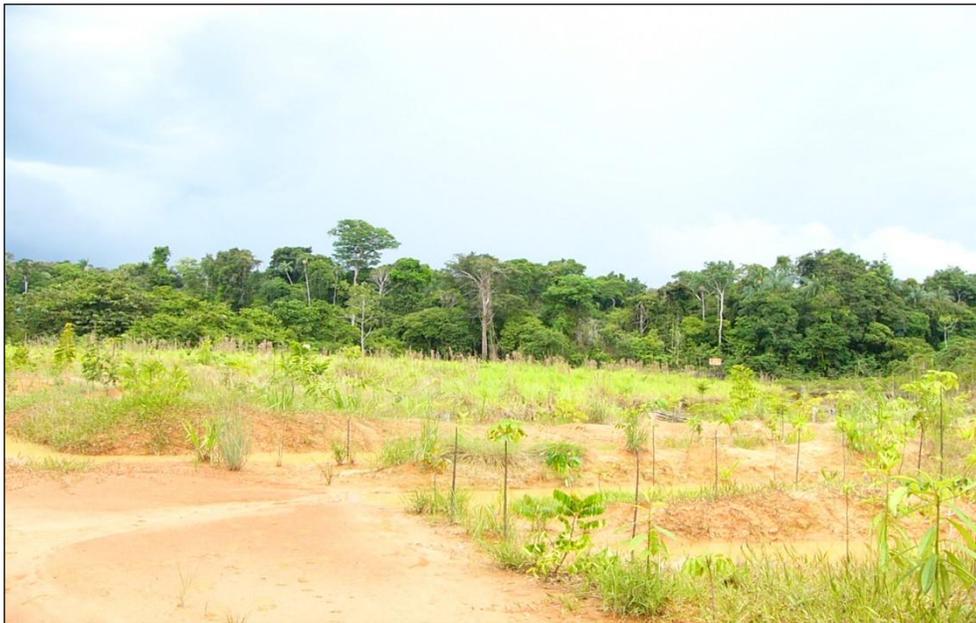
**Figura 12.13:** Cabeceiras Voçoroca Porto Hélio - Fase posterior à aplicação das técnicas mecânicas e vegetativas

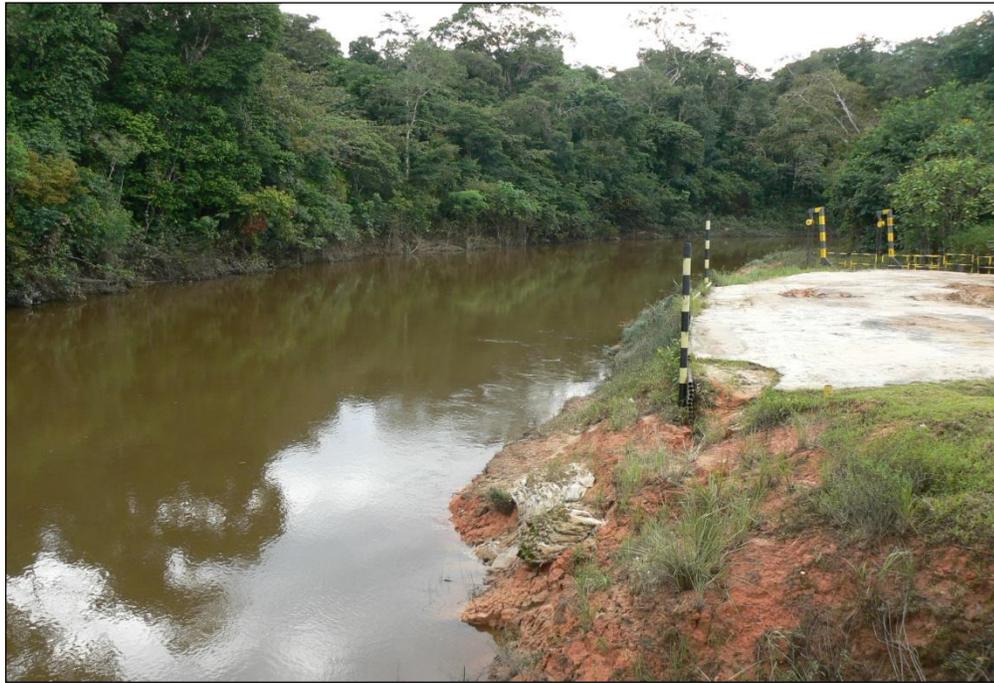
**Figura 12.14:** Erosão marginal.  
**Foto:** Aguiar (2006)

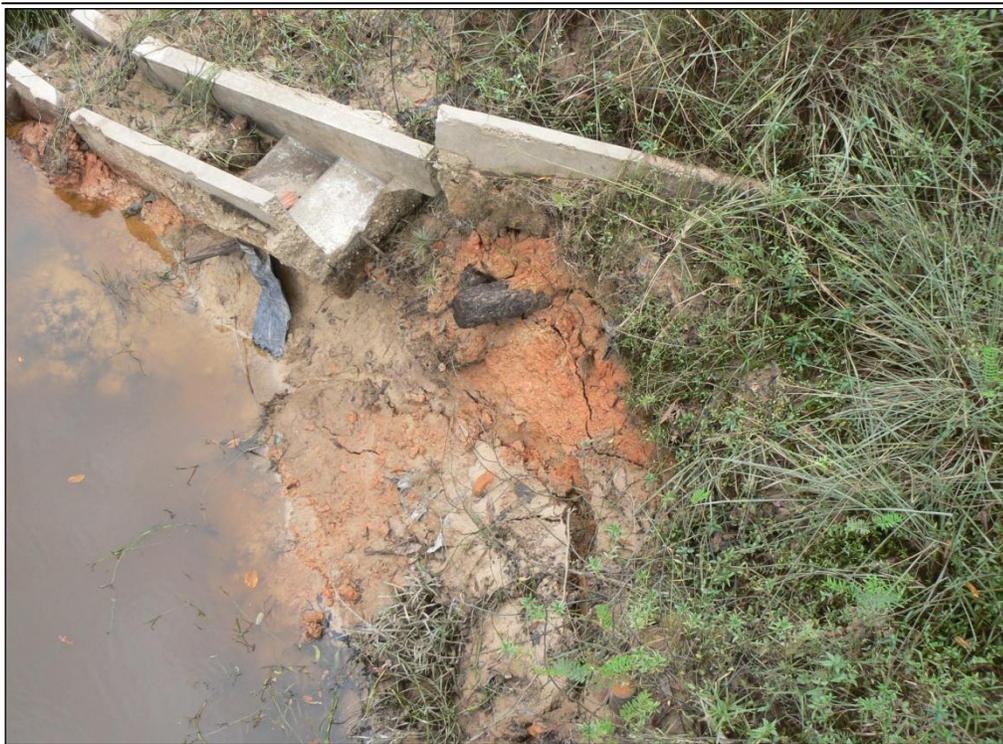
**Figura 12.15:** Queda de canaleta por erosão marginal.  
**Foto:** Bessa (2007)

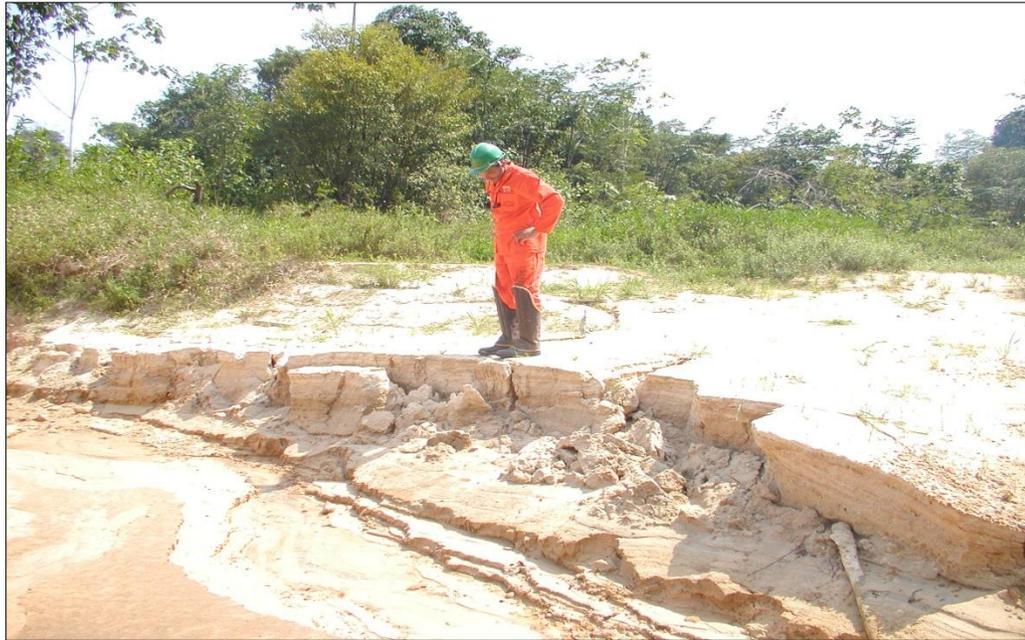
**Figura 12.16:** Erosão marginal.  
**Foto:** Aguiar (2006)

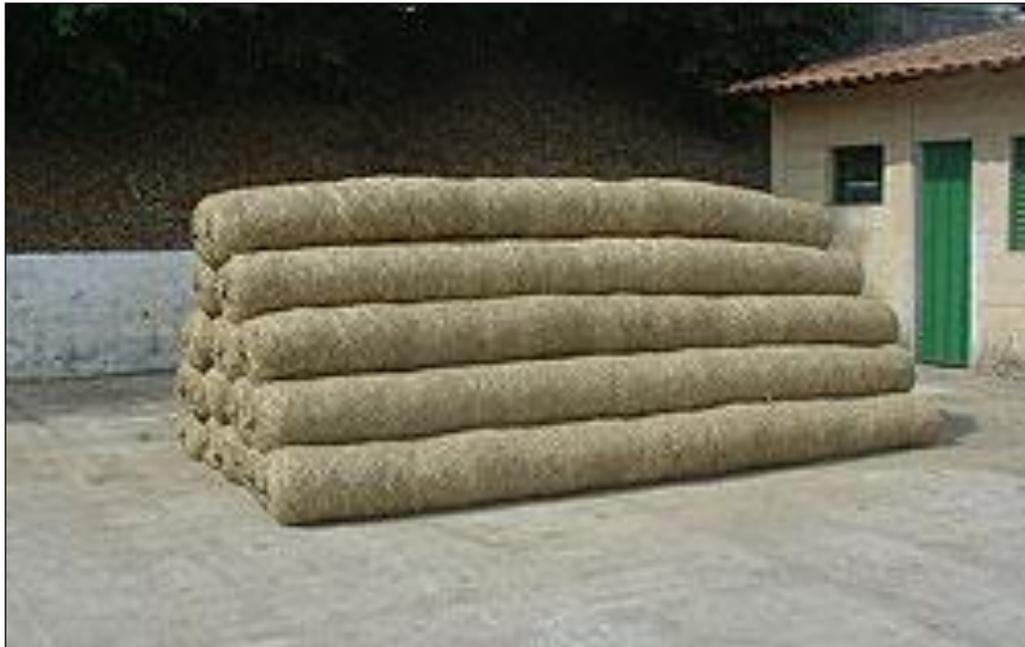
**Figura 12.17:** Retentores de Sedimentos – Fibra Natural.  
**Fonte:** Deflor (Bioengenharia, 1995).

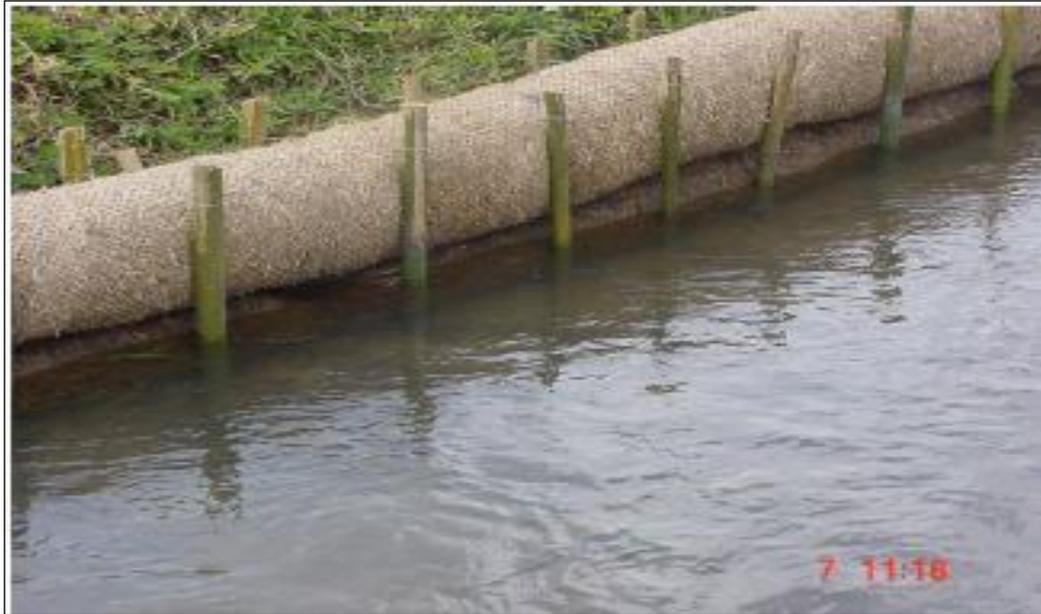
**Figura 12.18:** Fixação dos retentores com bambu.

➤ Além dos retentores, existem as alternativas de construção de barragens denominadas palificada em treliça e palificada dupla revestidas com vegetação. (Figuras 12.18; 12.18.1; 12.18.2; 12.19).

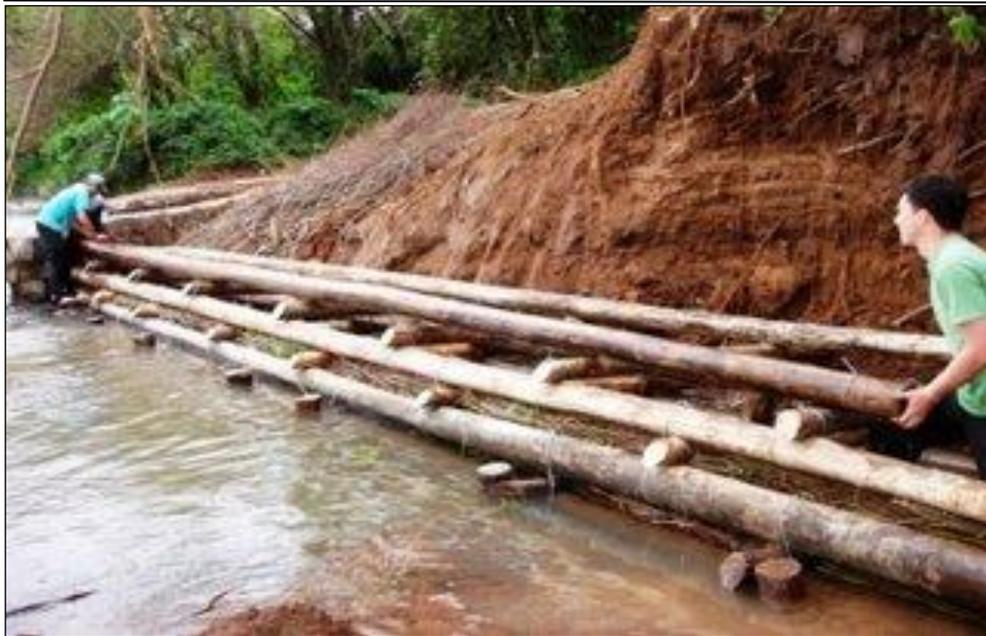
**Figura 12.18.1:** Palificada Dupla.  
**Fonte:** Deflor 2007.

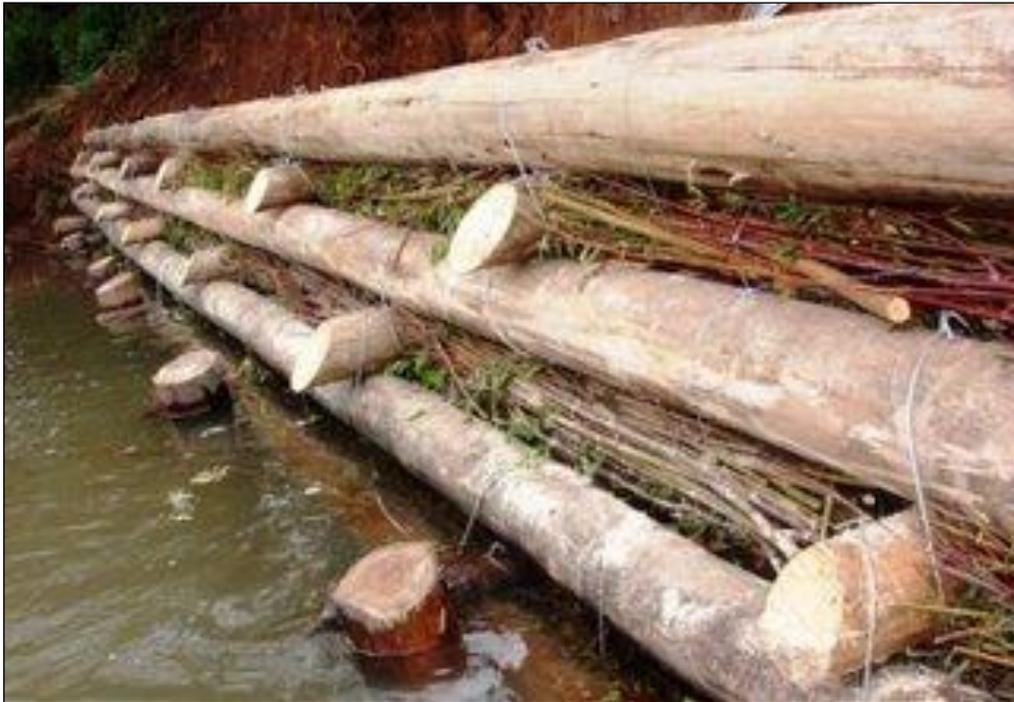
**Figura 12.18.2:** Palificada Dupla com preenchimento vegetal.  
**Fonte:** Deflor 2007

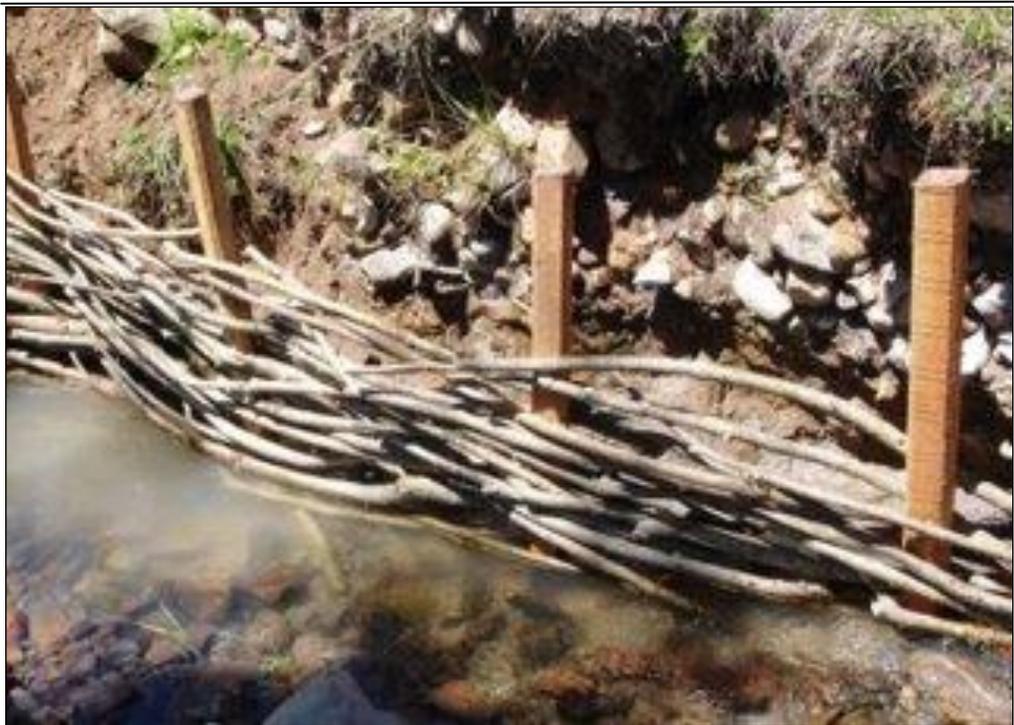
**Figura 12.19:** Palificada em treliça.  
**Foto:** Deflor 2007.
