Barreiras provocadas por deslizamentos induzidos pelas chuvas extremas em janeiro/2011, Nova Friburgo (RJ): repercussão e impactos socioambientais.

Dissertação de mestrado apresentada ao Programa de Pós-Graduação em Geografia, Instituto de Geociências, Universidade Federal do Rio de Janeiro, como parte dos requisitos necessários à obtenção do título de Mestre em Geografia

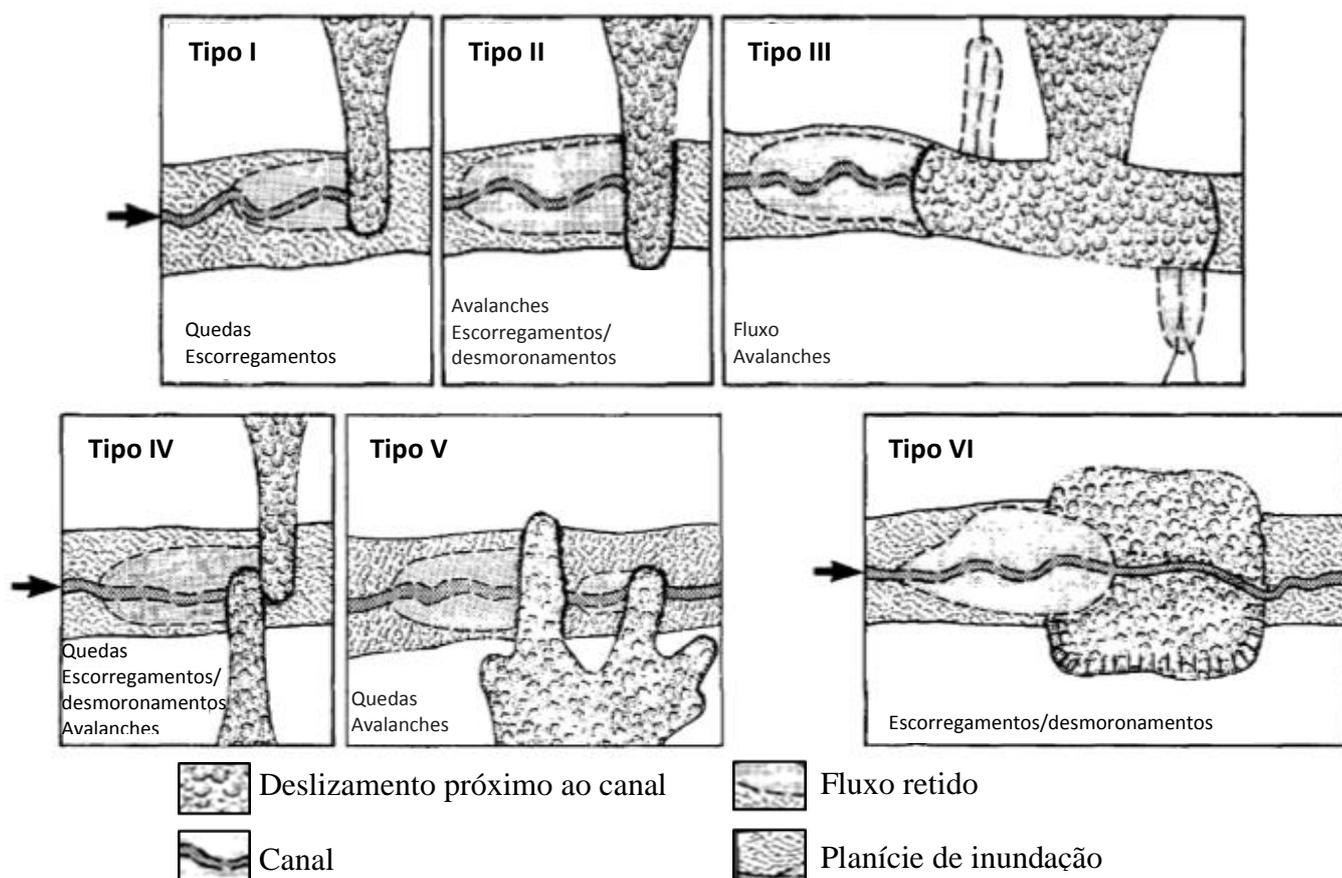
Figura 3. Classificação de barreiras segundo deslizamento proposta por Costa & Schuster, 1988. Modificado de Costa & Schuster, 1988.

3. Os deslizamentos enchem o vale de um lado para o outro, deslocam distâncias consideráveis a montante e jusante do vale, a ruptura, normalmente, envolve o maior volume de material de escorregamento;
4. Formadas pela falha contemporânea de material de ambos os lados de um vale. Os deslizamentos podem se dar lado a lado no meio do vale, ou podem justapor um ao outro;
5. Os deslizamentos se formam quando o mesmo deslizamento tem múltiplos fluxos de detritos que se estendem por um fundo de vale e formam duas ou mais barreiras de deslizamento no mesmo alcance do rio;
6. Envolve uma ou mais superfícies de falha que se estendem sob o rio ou vale do rio e emergem no lado oposto do vale do deslizamento de terra. Tipicamente envolvem deslizamento basal lento e quedas, elevando o nível do leito do rio, alterando o gradiente local do fluxo.

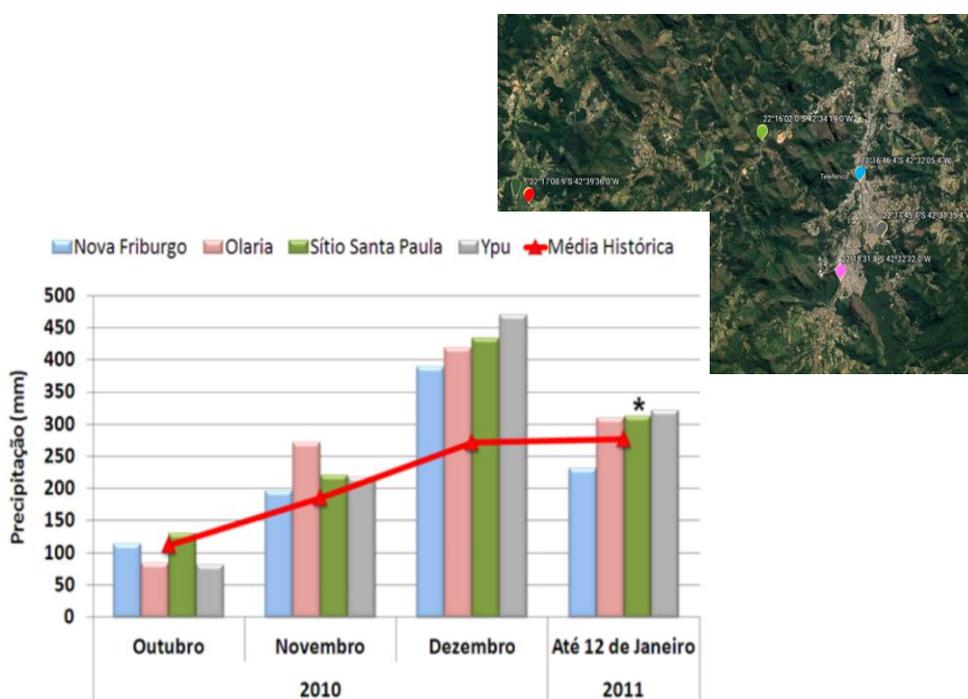
Figura 6. Acumulado de chuva nos meses antecedentes ao evento de janeiro de 2011, registrados por estações automáticas, Olaria, Sítio Santa Paula e Ypu, localizadas no município de Nova Friburgo/RJ em relação à média histórica da estação Fazenda Mendes. *Estação destruída durante as chuvas de 2011. Valor de precipitação estimado. (Coelho Netto et. al, 2013, apud Fraga, 2014). Mapa de localização das estações segundo as cores da coluna. Fonte: Google Earth.

A figura 6 traz os dados de precipitação das estações geo-hidroecológicas do Sítio Santa Paula* e de outras próximas a bacia de estudo até o dia do desastre (12/01/2011). No qual, fica evidente o acúmulo de precipitação no mês de janeiro nos dias antecedentes ao evento de 2011, na bacia do córrego d'Antas, com registros de chuvas, em 12 dias, que representam mais da metade das chuvas concentradas no mês de dezembro.

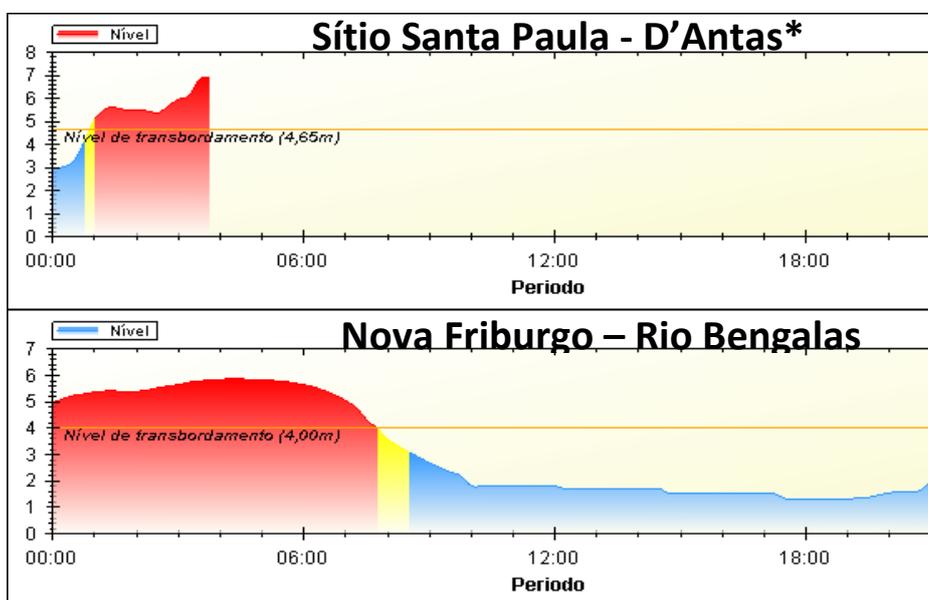
Figura 7. Nível de transbordamento do córrego d'Antas e do Rio Bengalas. Fonte: INEA. * Estação destruída durante o evento de inundação em 2011.

As estações registraram o nível de transbordamento do canal em horas durante o desastre, no qual foram apontados os níveis de transbordamento do Bengalas e seu tributário, o córrego d'Antas (figura 7). O nível registrado no Sítio Santa Paula, estação

destruída durante o evento de 2011, que possui como média normal de 4,65 metros e registrou durante as horas de duração do evento o valor aproximado de 7 metros, mostrando alteração do canal. A partir do gráfico do nível de transbordamento do córrego d'Antas e no Bengalas pode-se estimar o tempo de duração da onda de inundação que inicia após 00hs e começa a abaixar a partir das 6hs (figura 7).

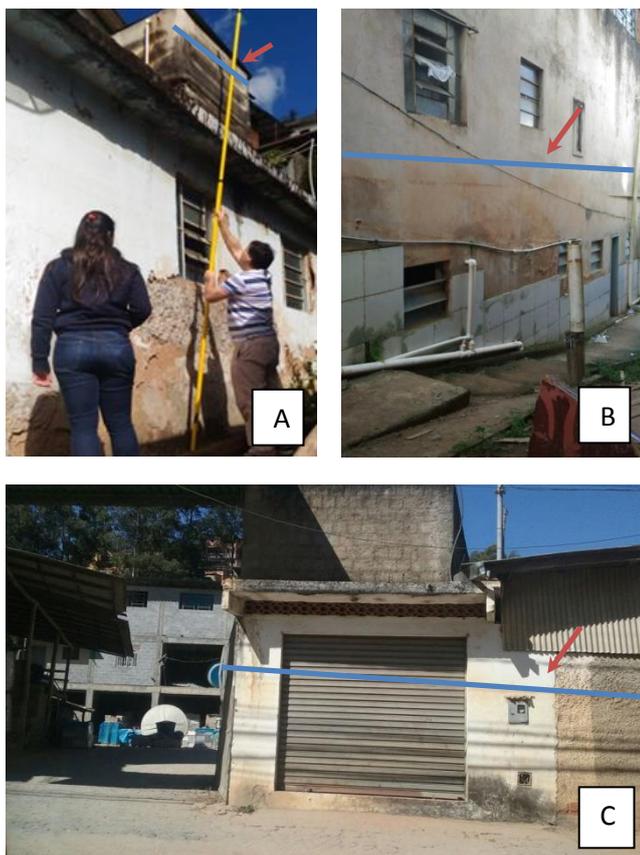
Figura 8. Fotografias em campo (A - Medindo altura nível d'água. B e C - Edificação com marca de altura do nível d'água alcançado).

Inicialmente foi levantado em campo o nível d'água máximo atingido pelo córrego d' Antas em 11/12 de janeiro de 2011 ao longo do seu percurso. Complementando essa informação também foram considerados os relatos dos moradores. Nos pontos de registro destes dados foram obtidas as medidas de altura, com apoio de uma trena, a fim de poder precisar o alcance da inundação longitudinalmente e lateralmente (figura 8). Utilizou-se na pesquisa a base de dados 1: 5.000, no Datun Sirgas 2000 e ferramentas do Arcgis e Google Earth-pro, além de imagens pós desastre de janeiro de 2011 da bacia do córrego d'Antas.

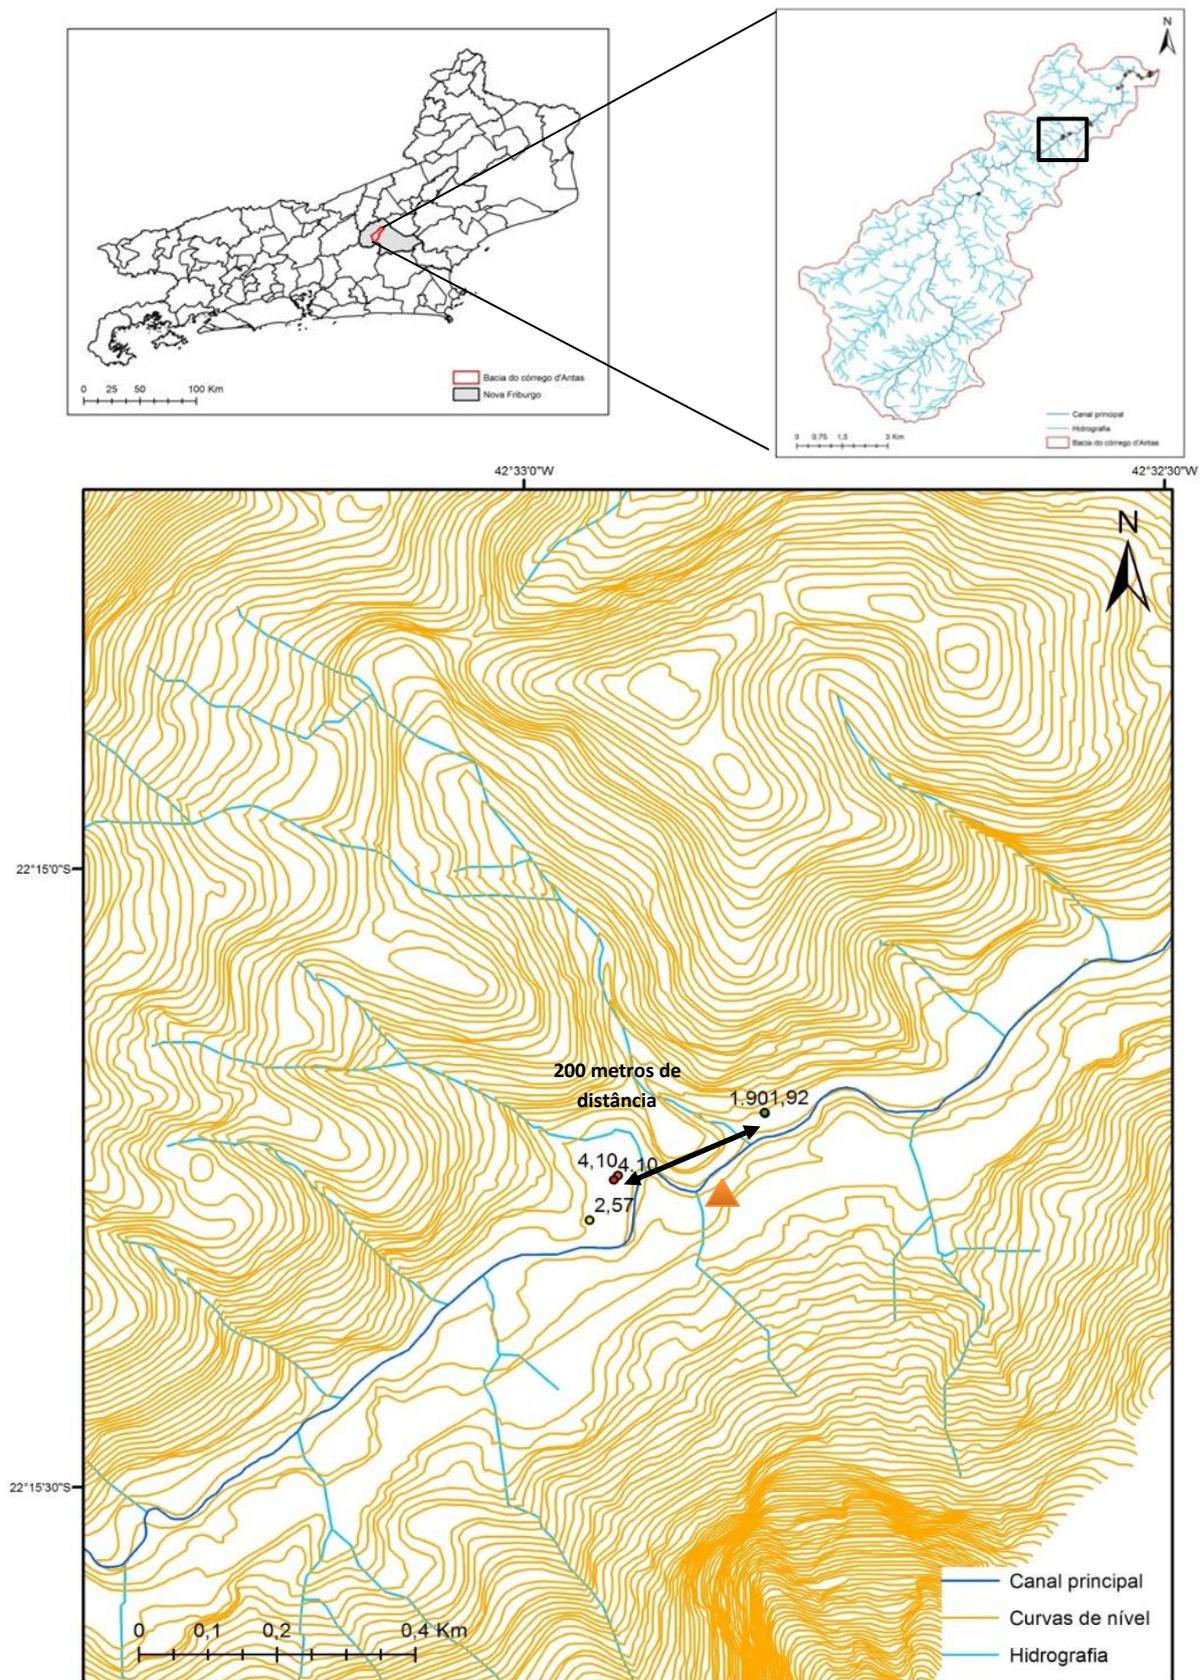
Figura 13. Identificação de barreira: distância (metros) dos pontos de altura (metros) do nível d'água e morfologia de estreitamento do rio. Localização barreira B. Fonte dos dados: hidrografia - Lima, 2014.

A partir das marcas da água nas edificações se observou que em um ponto o nível d'água variava de 4,1 metros a montante para 1,9 metros à jusante em, aproximadamente, 200 metros de distância (figura 13). Por ser uma distância relativamente pequena entre os pontos e somado a análise da morfologia neste trecho com as entrevistas infere-se a formação de barreira temporária neste local.

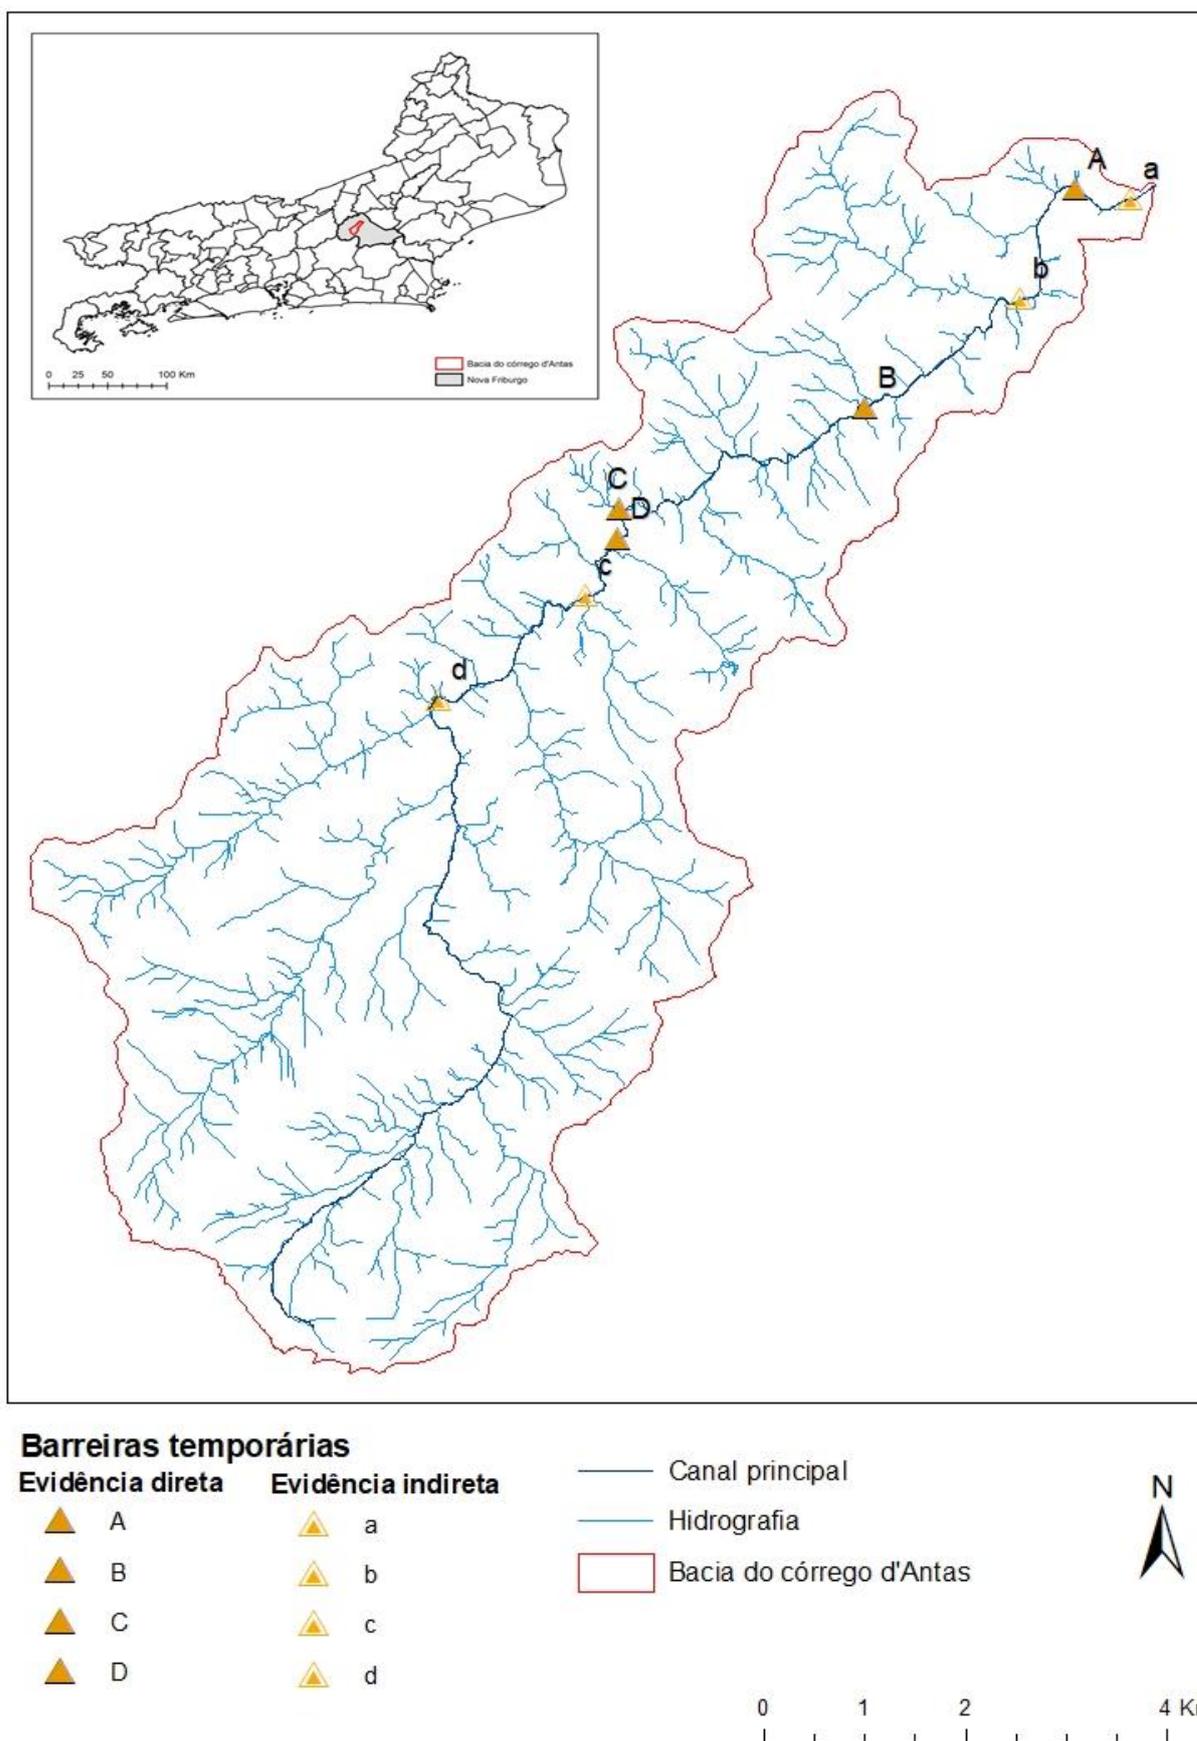
Figura 14. Localização barreiras confirmadas e por interpretação de campo. Fonte hidrografia: Lima, 2014

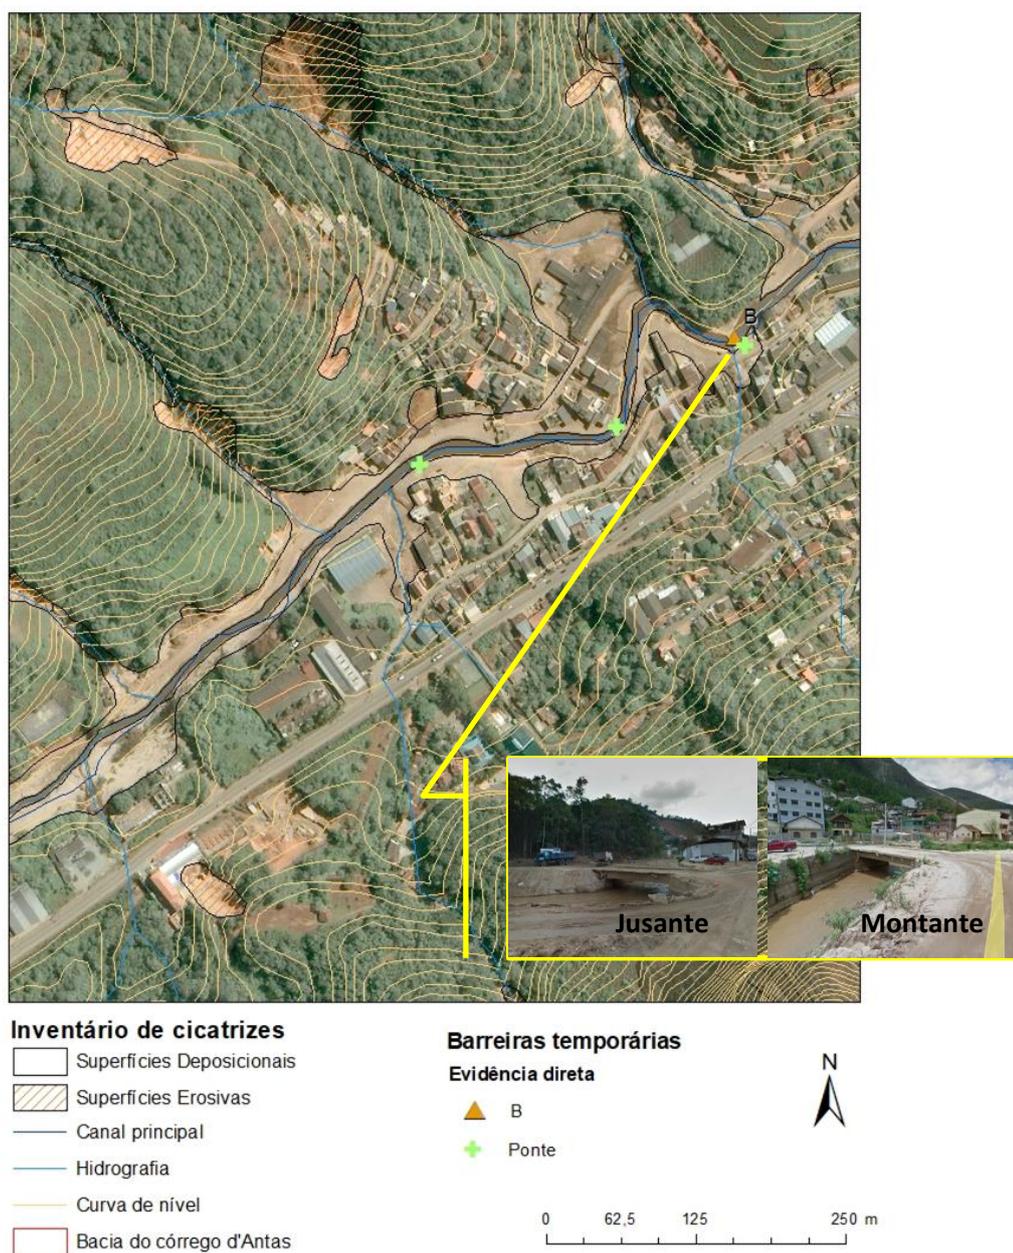
Figura 16. Localização barreira B e Fotografias da ponte do Córrego d'Antas. Fonte: Google Earth 07/2011.

O estrangulamento do vale e a ponte de alvenaria (figura 16) torna este um ponto, suscetível a inundações a montante. A própria comunidade, devido ao estreitamento do vale, apelida este local como “gargalo”. Através das entrevistas se observou em janeiro de 2011, que troncos de árvores se encaixaram na parte de baixo da ponte e represaram parcialmente o canal, intensificando a inundação que aconteceria naturalmente pelo estrangulamento e ponte. Relatos evidenciam que no momento de ruptura da barreira, o fluxo ganhou velocidade, portanto, intensificou o poder de destruição da onda a jusante da barreira.

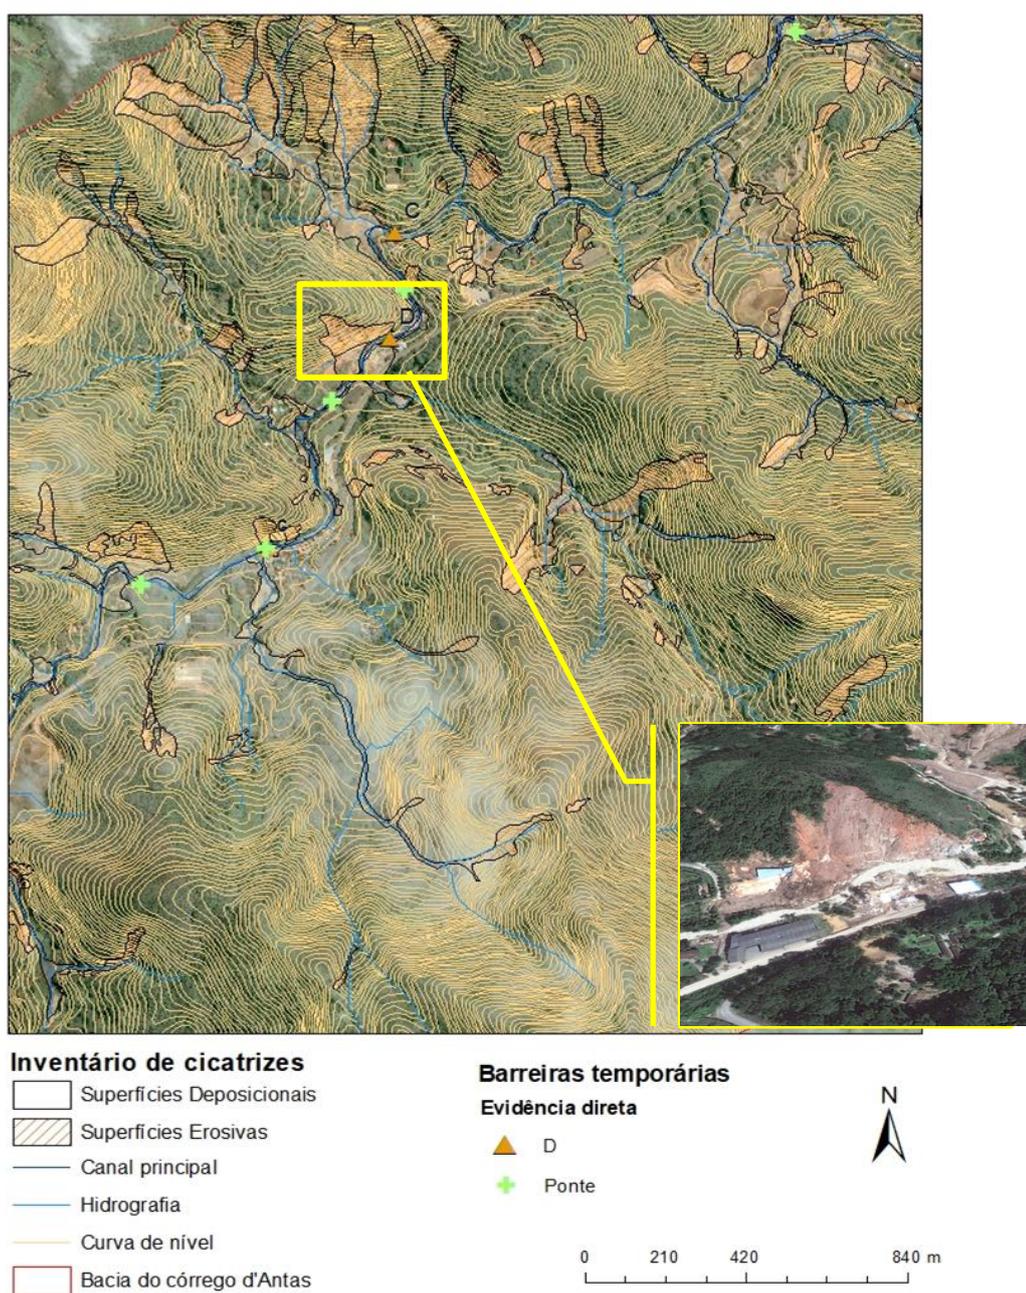
Figura 18. Localização barreira D e fotografia da cicatriz de deslizamento diretamente no canal. Fonte: Google Earth.

O deslizamento, com área aproximada de 11.120,7 m² (figura 18), desencadeado por erosão fluvial, no qual, a base da encosta, escavada pelo fluxo, levou ao enfraquecimento e colapso diretamente no canal. A onda do fluxo de detrito se estendeu pelo fundo de vale preenchendo a planície, alcançando a margem oposta á cicatriz de deslizamento. A presença de alvéolo neste ponto e a convergência de uma sub-bacia de 3ª ordem em área de floresta secundária (fotointerpretação), o que tornou esta barreira uma das maiores de janeiro de 2011.

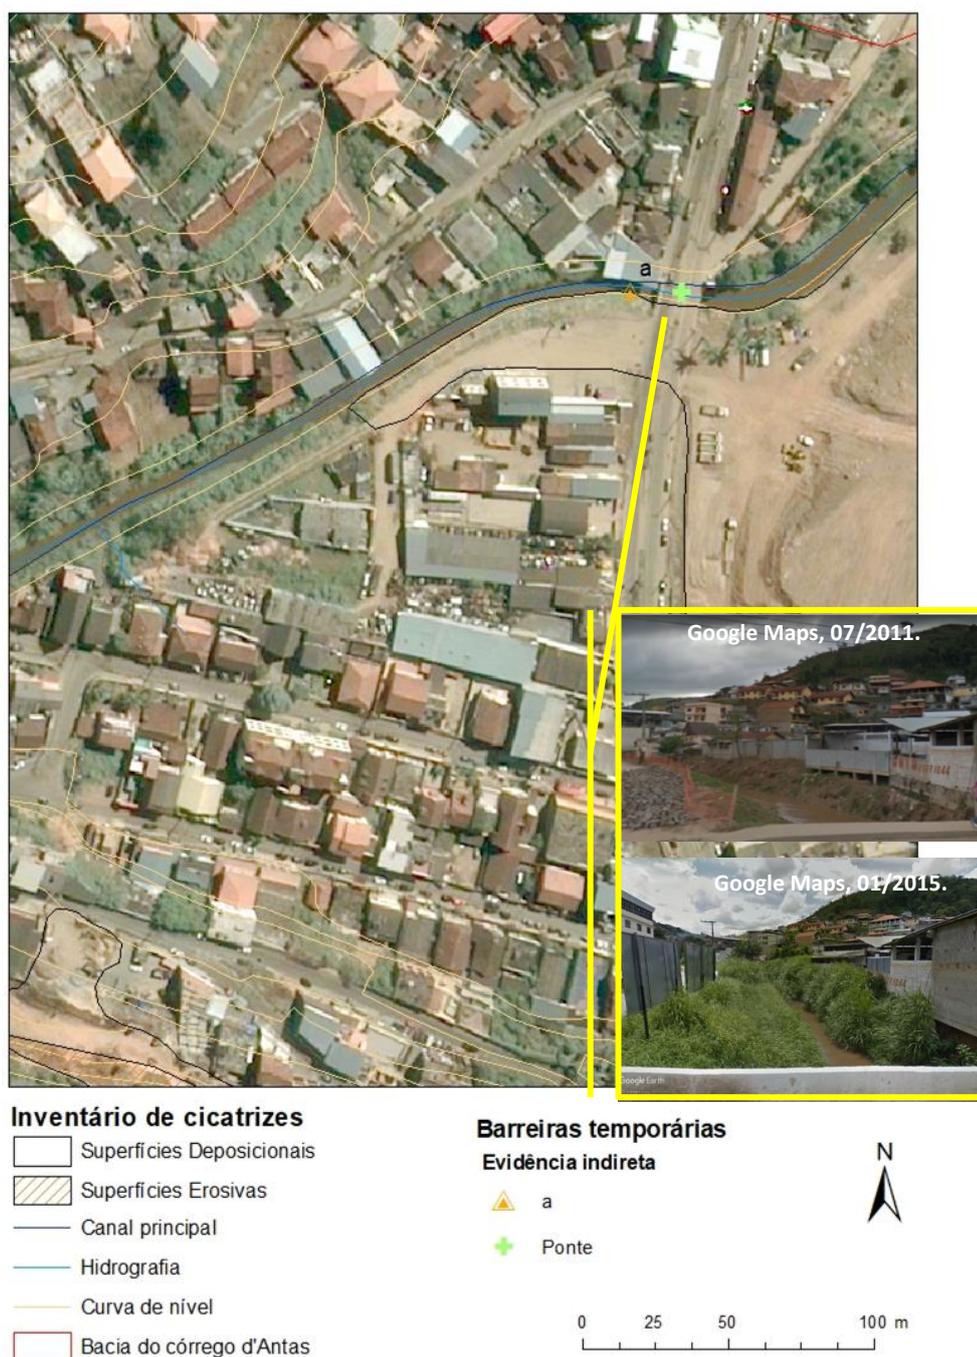
Figura 19. Localização barreira a e ponte - visão à montante.

Segundo as entrevistas, a ponte de alvenaria (figura 19) reteve parte do volume de detritos transportado pelo fluxo no canal na parte inferior e gerou a barreira temporária parcial. Espalhou-se lateralmente passando pela parte superior da ponte, afetando as edificações próximas ao canal, atingindo níveis de altura d'água nunca alcançado anteriormente.

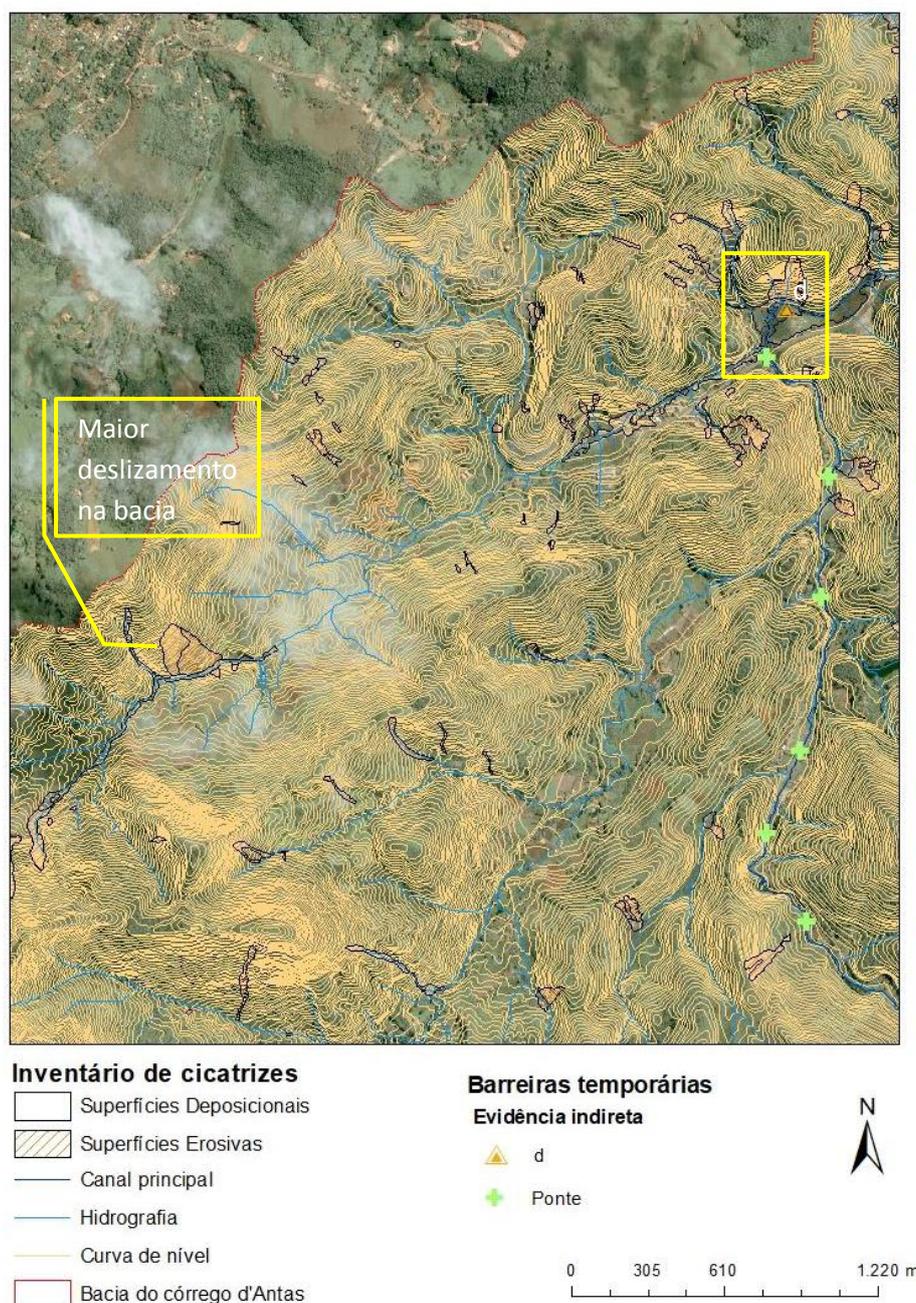
Figura 22. Localização do maior deslizamento identificado no desastre socioambiental de 2011 na bacia do córrego d'Antas.

A existência de um alvéolo, sendo o único ponto em que o rio meandra sem ter controles morfológicos evidenciando uma alta probabilidade de deposição. Atribuído a convergência de uma sub-bacia de 4ª ordem, na qual, houve o maior deslizamento da bacia (aproximadamente 46.711,9 m³ de solo) na rede de drenagem à 3 km do canal principal (figura 22).
