**ALTERAÇÕES ANTROPOGÊNICAS NA GEOMORFOLOGIA E SUAS INFLUÊNCIAS
NA ACELERAÇÃO DOS PROCESSOS EROSIVOS, NA BACIA HIDROGRÁFICA
COLÔNIA ANTÔNIO ALEIXO, MANAUS-AM.**

Tese de doutorado ao Programa de Pós-Graduação em Geografia (Planejamento e Gestão Ambiental), Instituto de Geociências, Centro de Ciências Matemáticas e da Natureza, Universidade Federal do Rio de Janeiro, como requisito parcial à obtenção do título de Doutor em Geografia (Planejamento e Gestão Ambiental)..

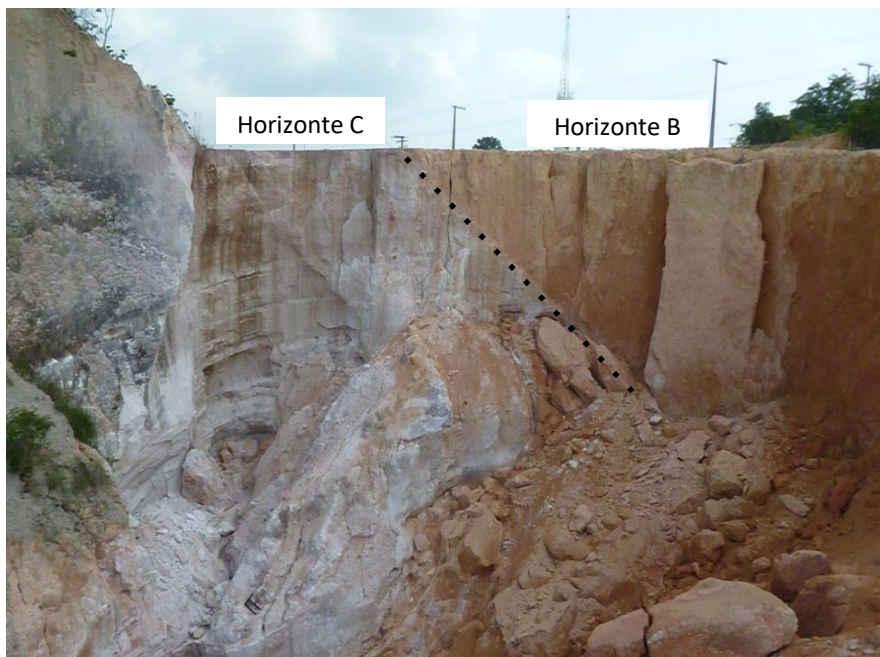
Figura 5: Voçoroca com controle estrutural na Bacia Colônia Antônio Aleixo. Falha Normal NW-SE. Fonte: Abreu *et al.*, 2012.

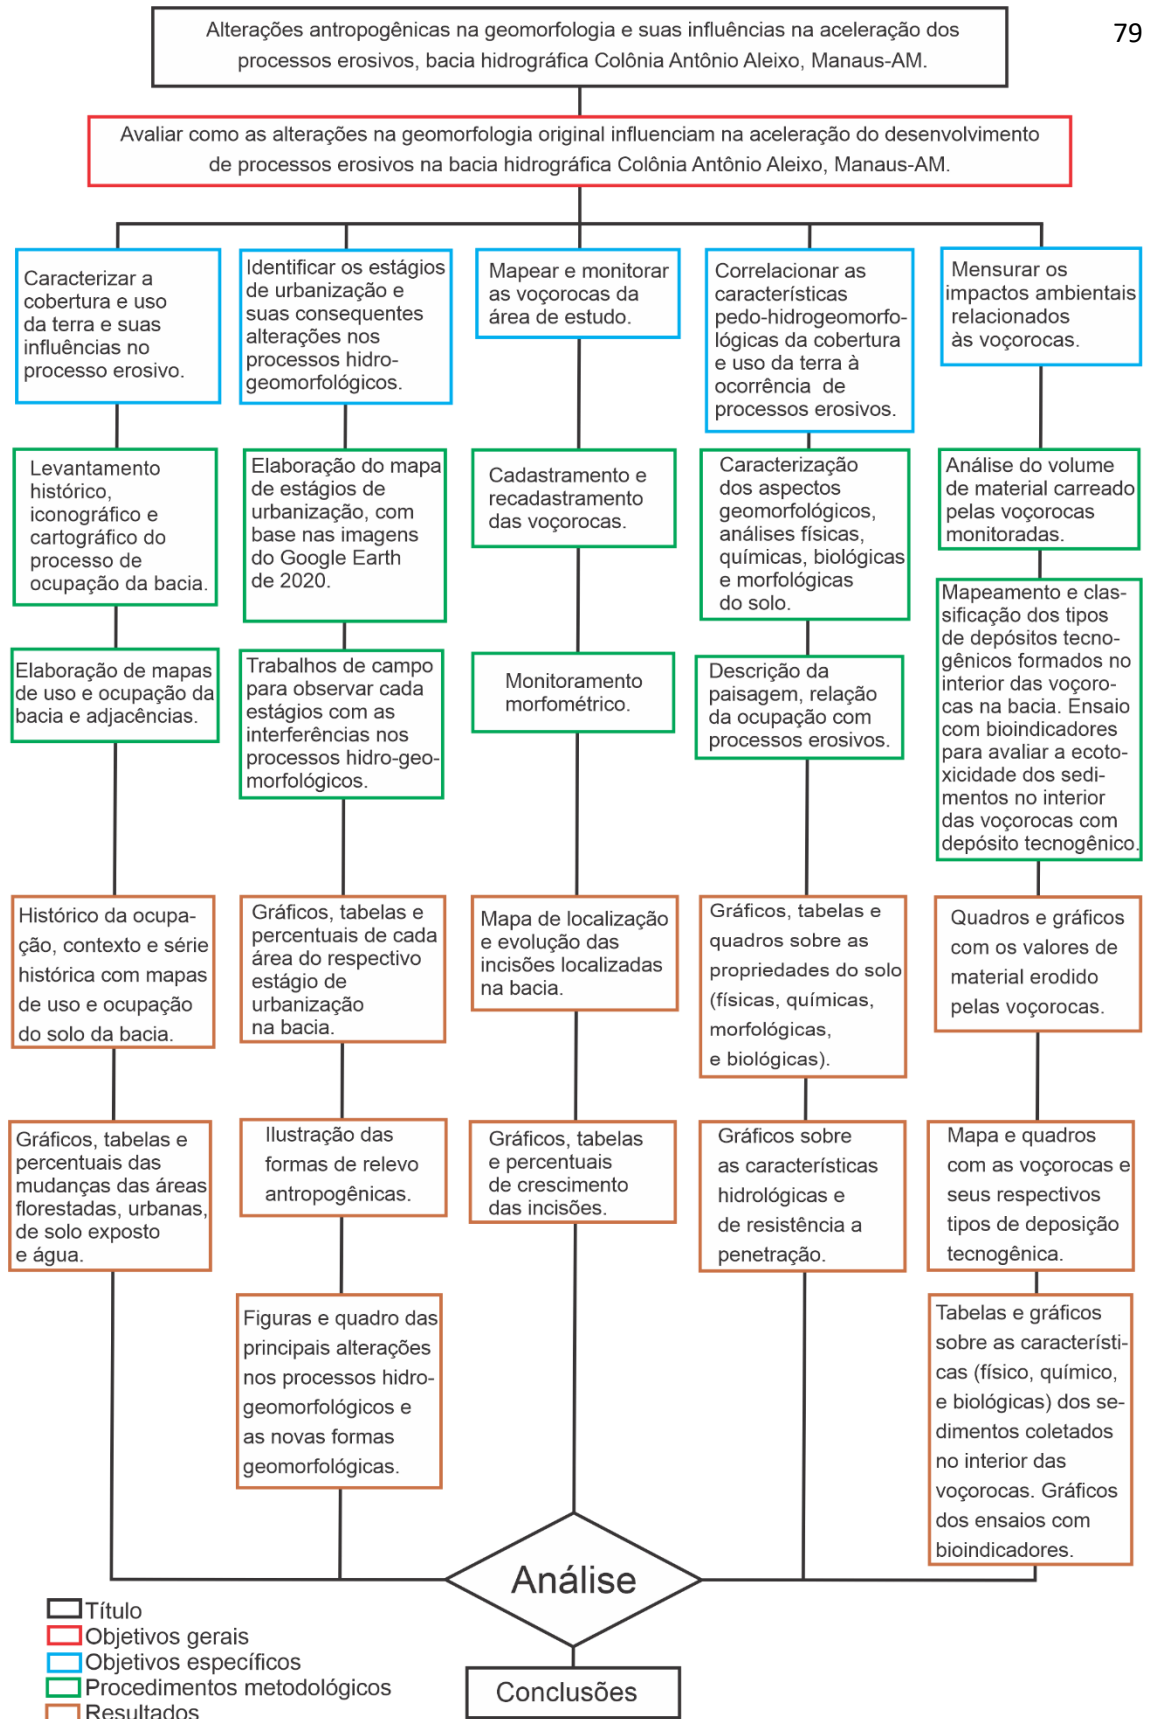
Figura 20: Fluxograma dos objetivos, procedimentos operacionais e resultados esperados.
Org: Armando Brito da Frota Filho e Diego Janoti Suarez, 2018

Na figura 20, segue o cronograma com os procedimentos metodológicos e operacionais da pesquisa, individualizando a metodologia de cada objetivo específico e seus resultados esperados

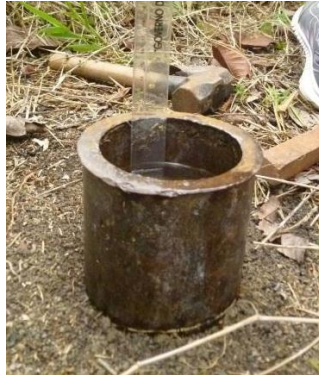
Figura 23: Infiltrômetro de Hills.

O teste de infiltração foi realizado com intuito de aferir a capacidade da água em infiltrar no solo e qual o seu ponto de saturação. Com esses dados é possível inferir o quanto de água é necessário para o desencadeamento do escoamento superficial e conseqüentemente o início do processo erosivo. Esse dado pode ser relacionado com granulometria do solo, densidade real e do solo, porosidade e a resistência do solo à penetração.

com profundidade média de cinco centímetros, a altura entre o solo e o topo do tubo deve ser conhecida e mantida, pois é a partir dela que será calculado o volume infiltrado durante o ensaio.

Ademais, antes de se iniciar o teste, deve-se observar se o local a ser realizado tem estabilidade, retirar a camada vegetal mais superficial. Além disso, minutos antes do início do ensaio, deve umedecer ao redor do cilindro a fim de produzir o equilíbrio hidrostático (FROTA FILHO, 2016).

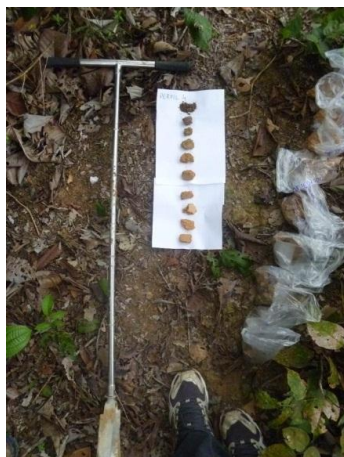
Figura 25: Trado holandês usado para coleta das amostras de solo

Essas amostras foram coletadas com o auxílio de trado holandês (FIGURA 25), a cada 10 cm até uma profundidade de 50 cm. Escolheu-se essa profundidade para verificar a possível correlação entre os dados dos testes de resistência à penetração do solo, além de ser a recomendada para estudos sobre erosão e conservação dos solos (GUERRA, 2014; GUERRA *et al*, 2017). As amostras coletadas tiveram suas cores aferidas em campo, de acordo com a *Munsell SoilColor Charts* (2016).

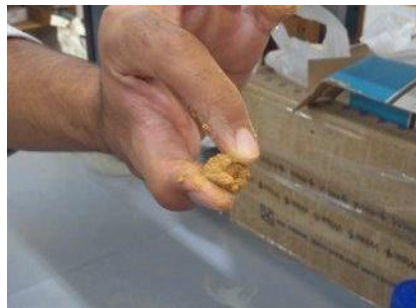
Figura 29: Teste de consistência (dureza).
Foto: Armando Brito da Frota Filho, 2018

Neste sentido, a dureza foi aferida por meio da compressão de um torrão de solo entre o polegar e dedo indicador (IBGE, 2015), como mostra na figura 29. E a análise do grau de dureza pode ser observada no quadro 6, síntese.

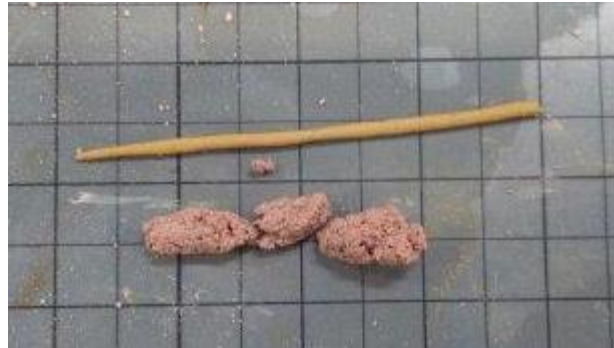
Figura 31: Cilindros feitos com as amostras. Em papel milimetrado com escala de 1cm.
Foto: Armando Brito da Frota Filho, 2018

Para determinação da plasticidade, rola-se depois de amassado o material do solo entre o indicador e o polegar e observa-se se pode ser feito ou modelado um fio ou cilindro fino de solo, com cerca de 4 cm de comprimento (IBGE,2015), conforme figuras 30 e 31, e o parâmetro pode ser observado no quadro 6, que sintetiza as características e graus de consistência nos três estados de umidade.

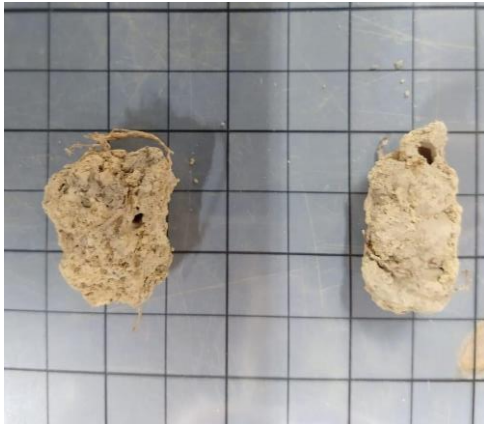
Figura 33: Observação da presença e tamanho. Distribuição dos poros escala papel de 1 cm por quadrado Foto: Amando Brito da Frota Filho, 2018

qualitativos (tamanho e distribuição). Para ambos os casos foi seguida a metodologia descrita no Manual de Pedologia do IBGE (2015), como exemplificado nas figuras 32 e 33 com base nos parâmetros descritos no quadro 08.

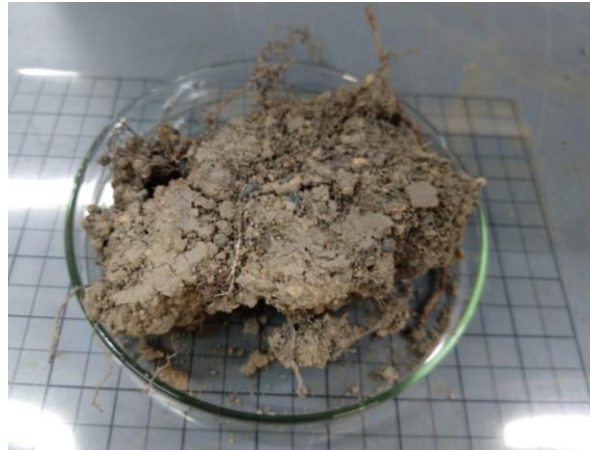
Figura 32: Observação da presença e distribuição das raízes. Foto Amando Brito da Frota Filho, 2018.

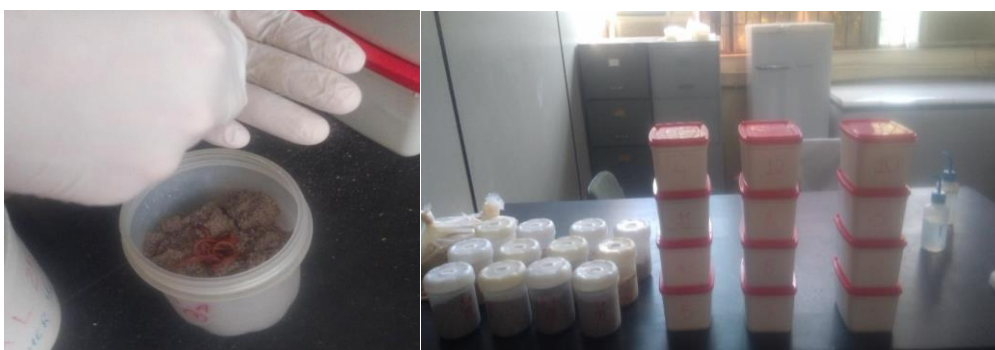
Figura 34: Inserção de minhocas *Eisenia andrei* em recipientes com solo contaminado.

O teste teve duração de 14 dias, no qual, as minhocas ficaram no solo e foram hidratadas em intervalos de 07 dias. Ao fim do experimento foi contabilizada a quantidade de indivíduos por recipiente e o peso médio destes. A correlação entre as amostras (padrão, referência e sob influência de chorume) dos ensaios foi realizada, a partir de dados como mortes e perda ou ganho de massa corporal (FIGURA 34).

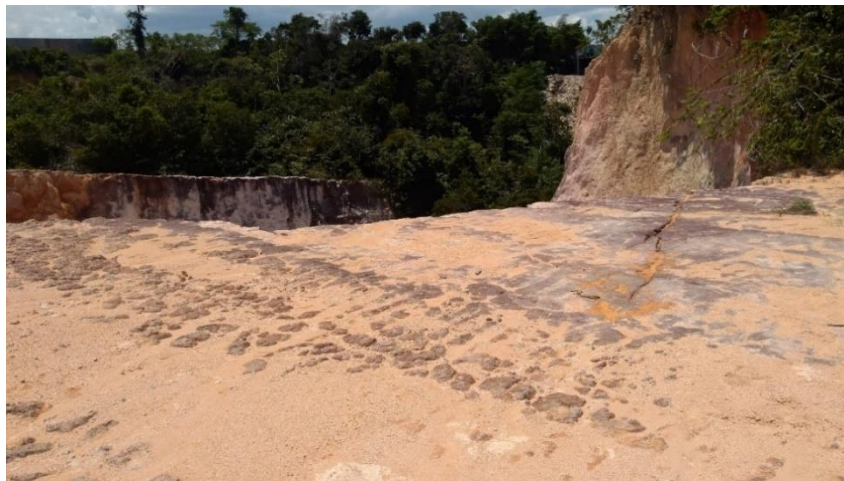
Figura 44: Solo exposto compactado no bairro Distrito Industrial II, bacia Colônia Antônio Aleixo.

Contudo, em algumas áreas devido à forma de ocupação e pelo processo ao qual o solo foi submetido, como terraplanagens e/ou compactação do solo, a vegetação não consegue se recuperar de forma natural, um exemplo disso, é uma das áreas de solo exposto, da bacia Colônia Antônio Aleixo, figura 44. Este tipo de paisagem antropizada com solos expostos, podendo ou não ter horizontes pedológicos removidos é recorrente na bacia, em especial, no bairro Distrito Industrial II.

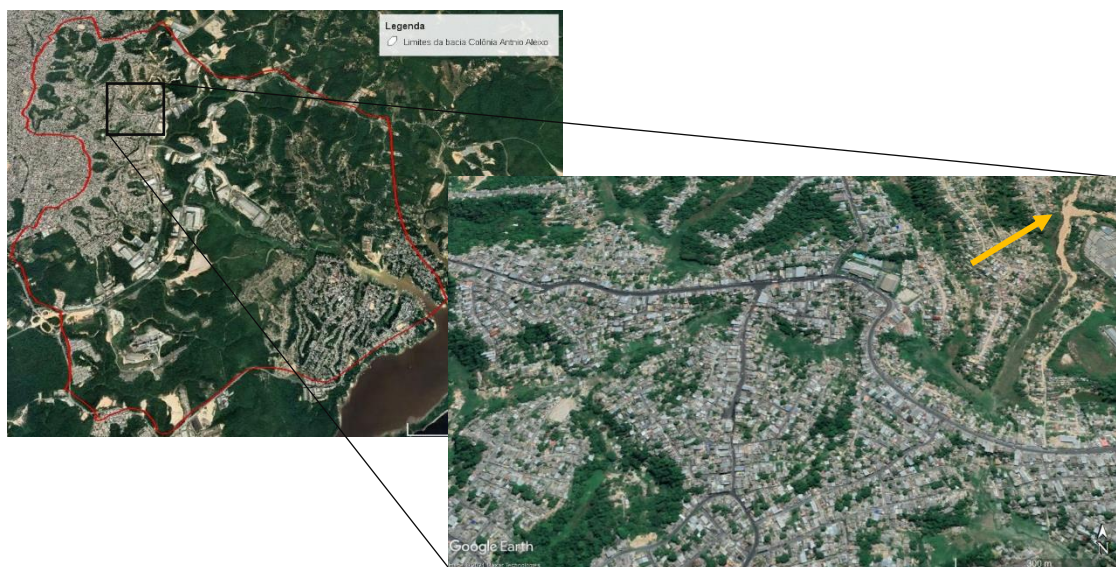
Figura 48: Área representativa do estágio três de urbanização na Bacia Colônia Antônio Aleixo, seta amarela para canal assoreado, resultante dos sedimentos de voçoroca a montante. Fonte: Google Earth, 2021.

No estágio 3, também referenciado como “áreas em estágio final de ocupação urbana” (FIGURA 48), é a fase altamente impermeabilizada, em si não apresenta grande produção de sedimentos, já que não há solo exposto para ser erodido, na bacia Colônia Antônio Aleixo, esse estágio tem área de 15,04 km² (60,31%).

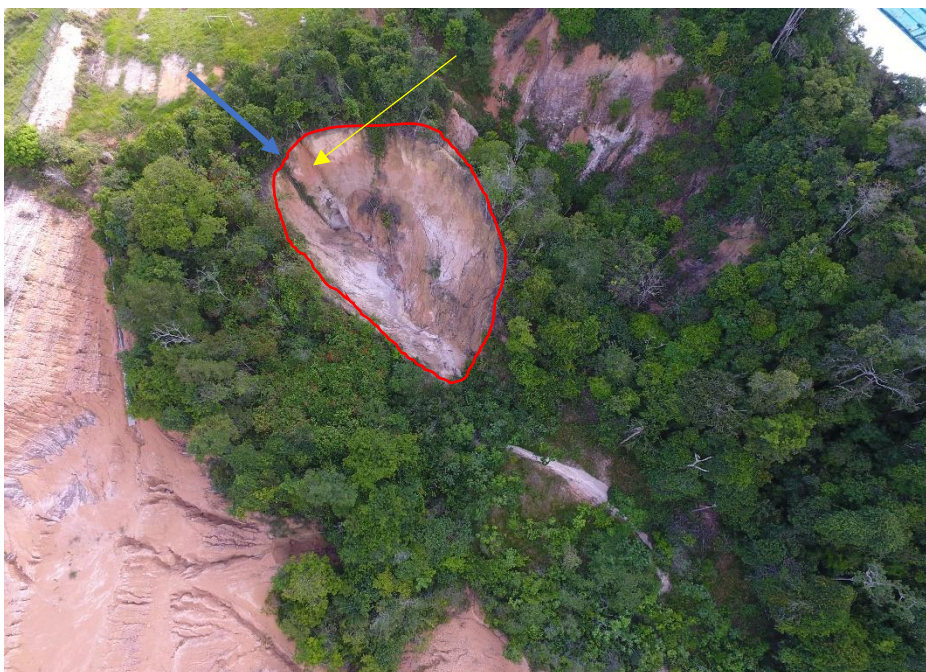
Figura 50: Voçoroca localizada no bairro Distrito Industrial II, em contorno vermelho, seta azul indica a direção da canaleta, seta em amarelo indica saída da canaleta. Fonte: Fábio Vieira e Armando Brito da Frota Filho, 2018

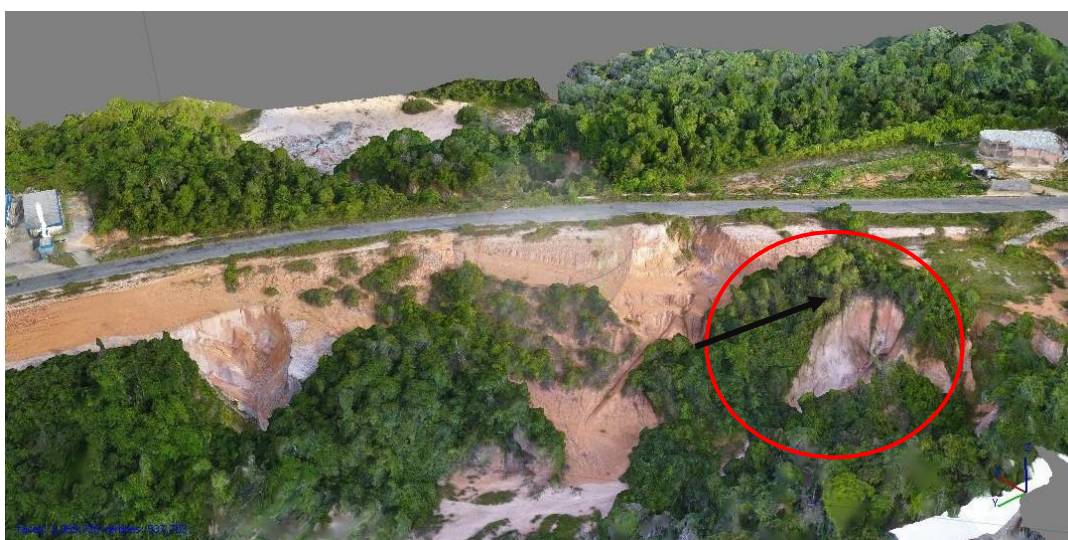
Figura 52: Imagem de voçorocas monitoradas pelo VANT, destaque com círculo vermelho para a incisão localizada em meio à vegetação e a seta preta indicando a mancha na parede da voçoroca originada por uma canaleta. Fonte: Armando Brito da Frota Filho, 2020.

Na imagem acima é possível notar uma mancha na parede da voçoroca, tal resultado, é o processo de escoamento da água, por meio de uma canaleta mal direcionada, que gerou a incisão e contribuiu para acelerar seu processo de crescimento, juntamente com o potencial erosivo da chuva.

Até 2021¹⁶, foram localizadas e cadastradas 26 incisões, como pode ser observado, na Tabela 8, a quantidade de incisões em relação aos anos anteriores aumentou. Um caso específico, trata-se de uma voçoroca localizada enquanto era realizado o monitoramento de outras duas (FIGURA 52). Esta, localizada em meio à vegetação e que não era possível ser vista

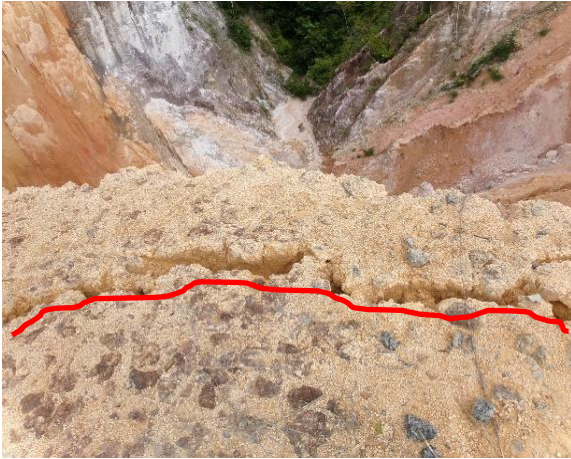
Figura 57: Fenda de tração na borda da voçoroca 01. Em vermelho o destaque do contorno da fenda, bairro Distrito Industrial II. Fonte: Armando Brito da Frota Filho, 2018.

Nas bordas e cabeceira da voçoroca 01, são encontradas fendas de tração que atestam a instabilidade do terreno, que conseqüentemente contribuem para o desprendimento de blocos de solos da parede da incisão. Essa dinâmica é encontrada nas figuras 57, 58 e 59, que respectivamente, mostram na borda da voçoroca a formação de fendas de tração, indicando instabilidade do solo e um sulco, que em processo de escavação nas suas paredes é possível notar escamas ou filmes de silte deixados pelo processo erosivo. Indicando que a voçoroca em questão está ativa. Na figura 60, há as cicatrizes dos movimentos de massa, que se tornarão sedimentos carregados até o fundo da voçoroca e posteriormente para o vale.

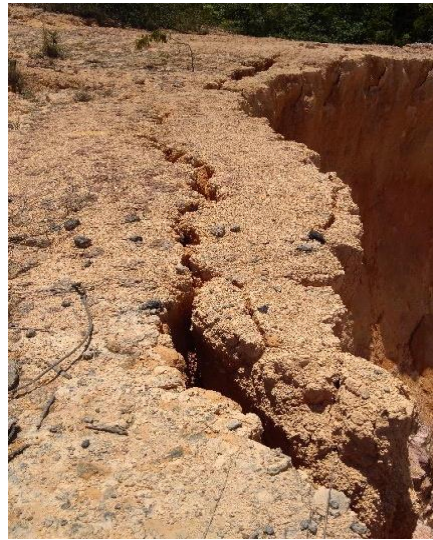
Figura 58: Fenda de tração na borda da voçoroca 01, bairro Distrito Industrial II. Fonte: Armando Brito da Frota Filho, 2018.

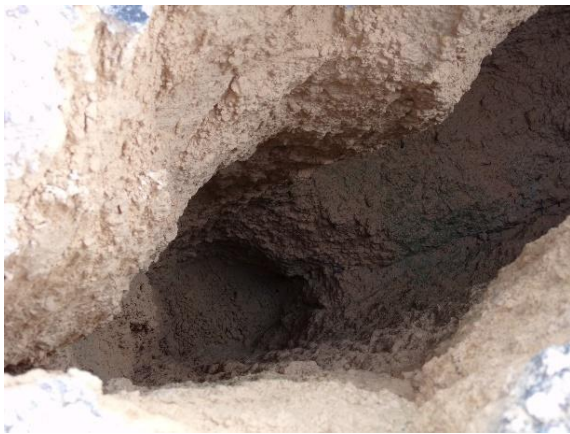
Figura 60: Sulco encontrado nas bordas da voçoroca, no interior deste sulco, nota-se uma marmitta torrencial, oriunda de fluxos turbulentos. Largura de 10 cm. Fonte: Armando Brito da Frota Filho, 2018

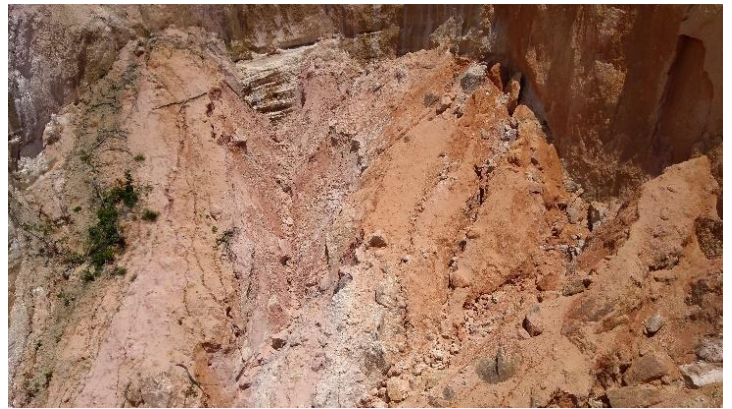
Figura 59: Cicatrizes de movimento gravitacional de massa, do tipo queda em bloco, no interior da voçoroca, indicando atividade recente. Fonte: Armando Brito da Frota Filho, 2018.

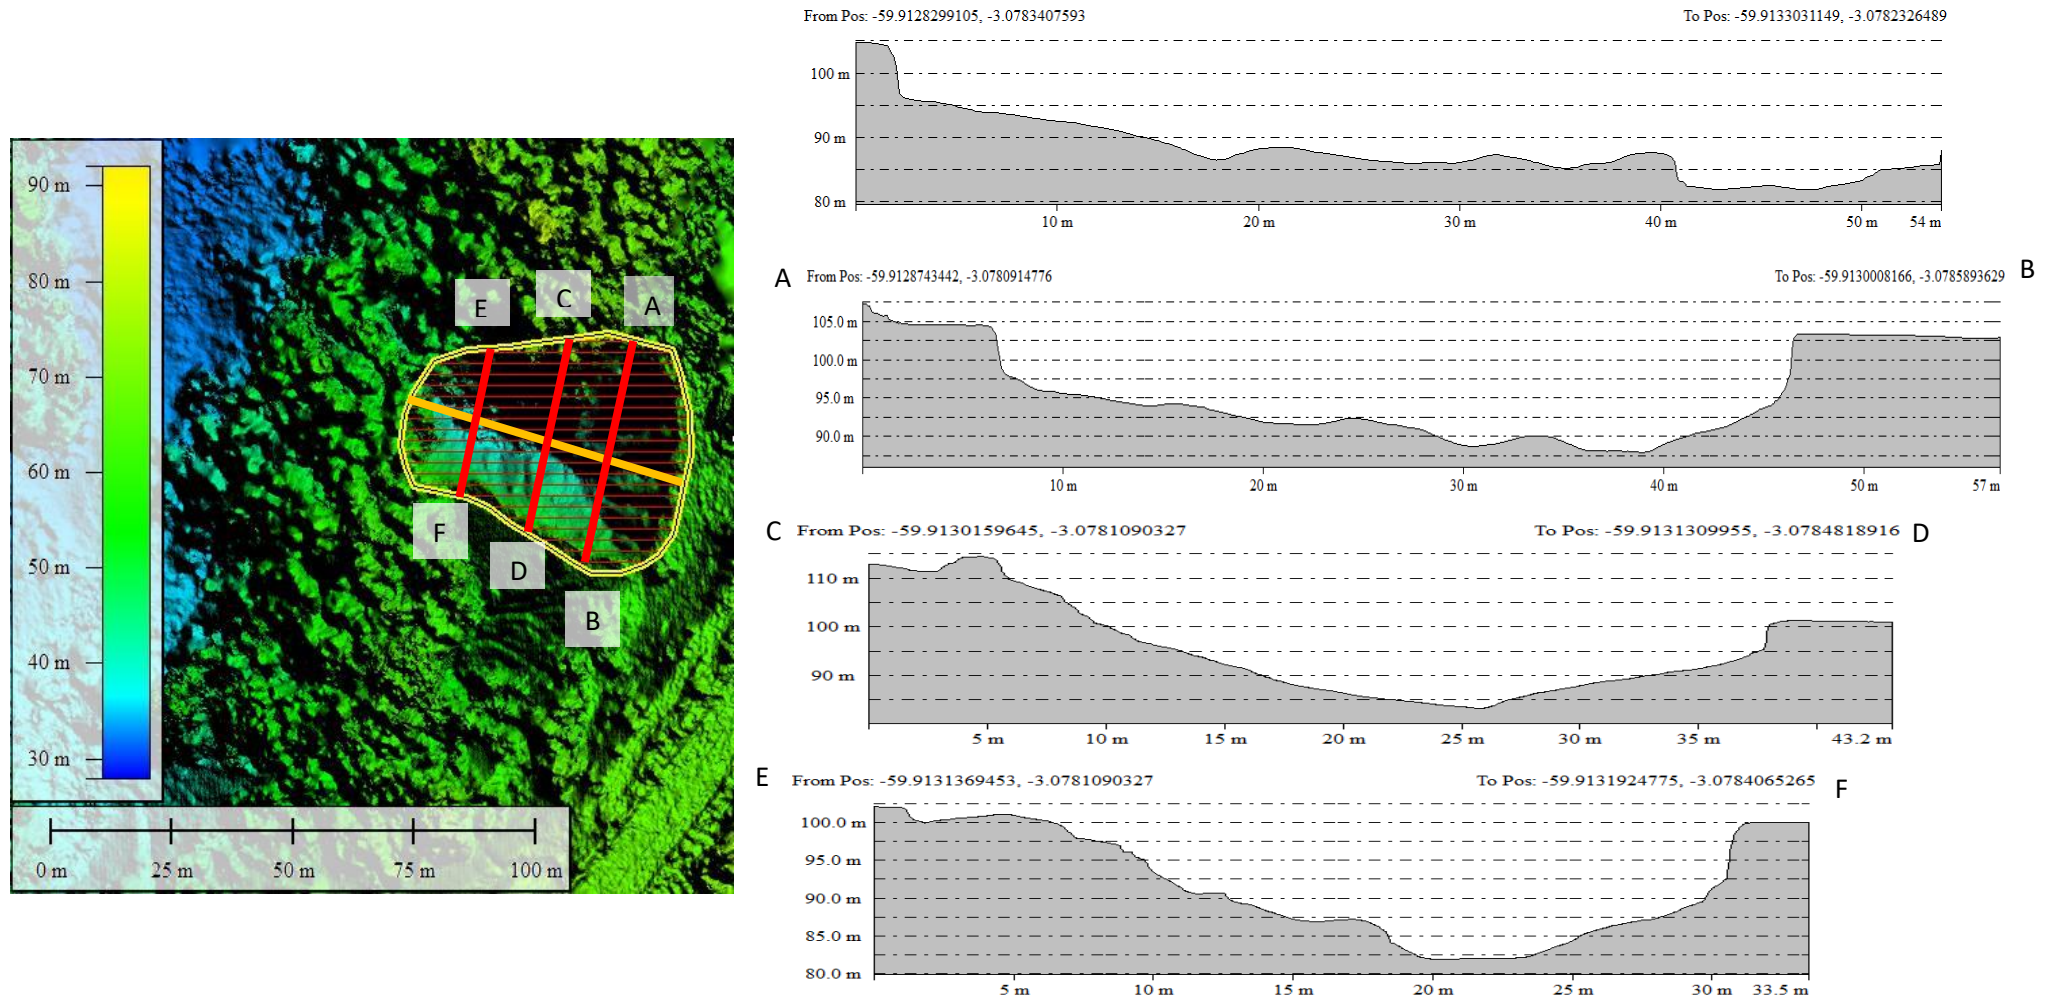
Figura 61: Monitoramento da voçoroca 01, bairro Distrito Industrial II, realizado em 2017. Modelo digital do terreno, à esquerda, com os traçados do perfil longitudinal e dos transversais (AB, CD e EF), ao lado esquerdo os perfis suas coordenadas geográficas. Fonte: Armando Brito da Frota Filho, 2020.

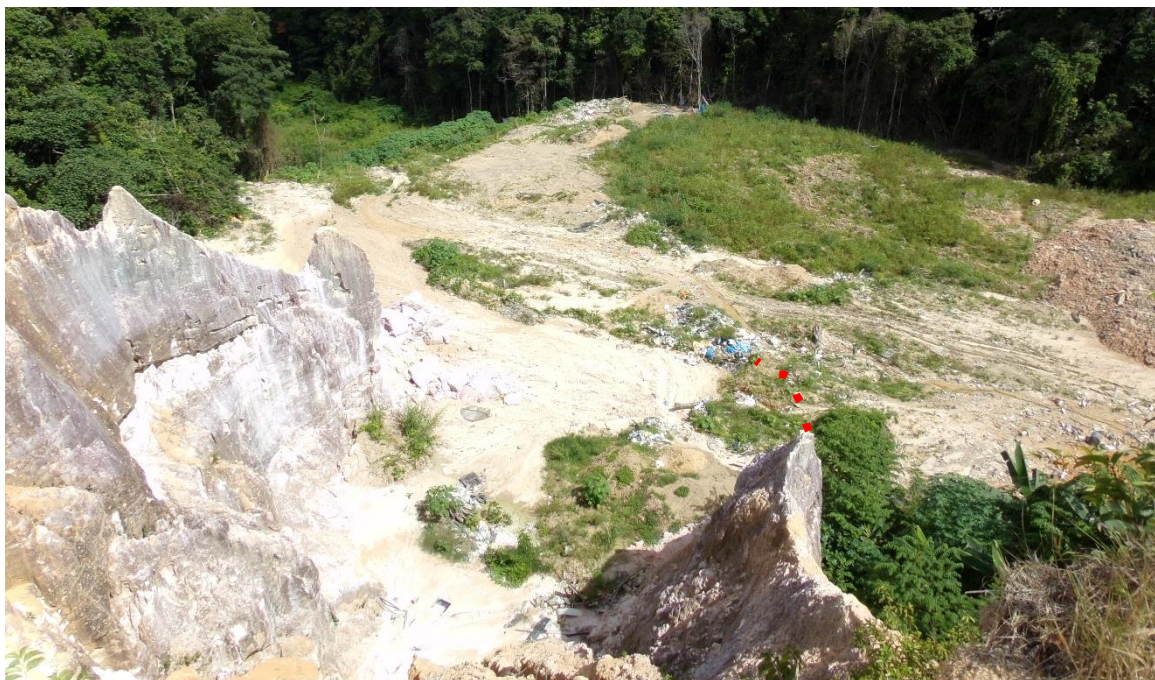
Figura 67: Parte da parede direita da voçoroca 03 colapsada. Em linha vermelha tracejada, simula o formato da parede antes do desmoronamento. Fonte Armando Brito da Frota Filho, 2019.

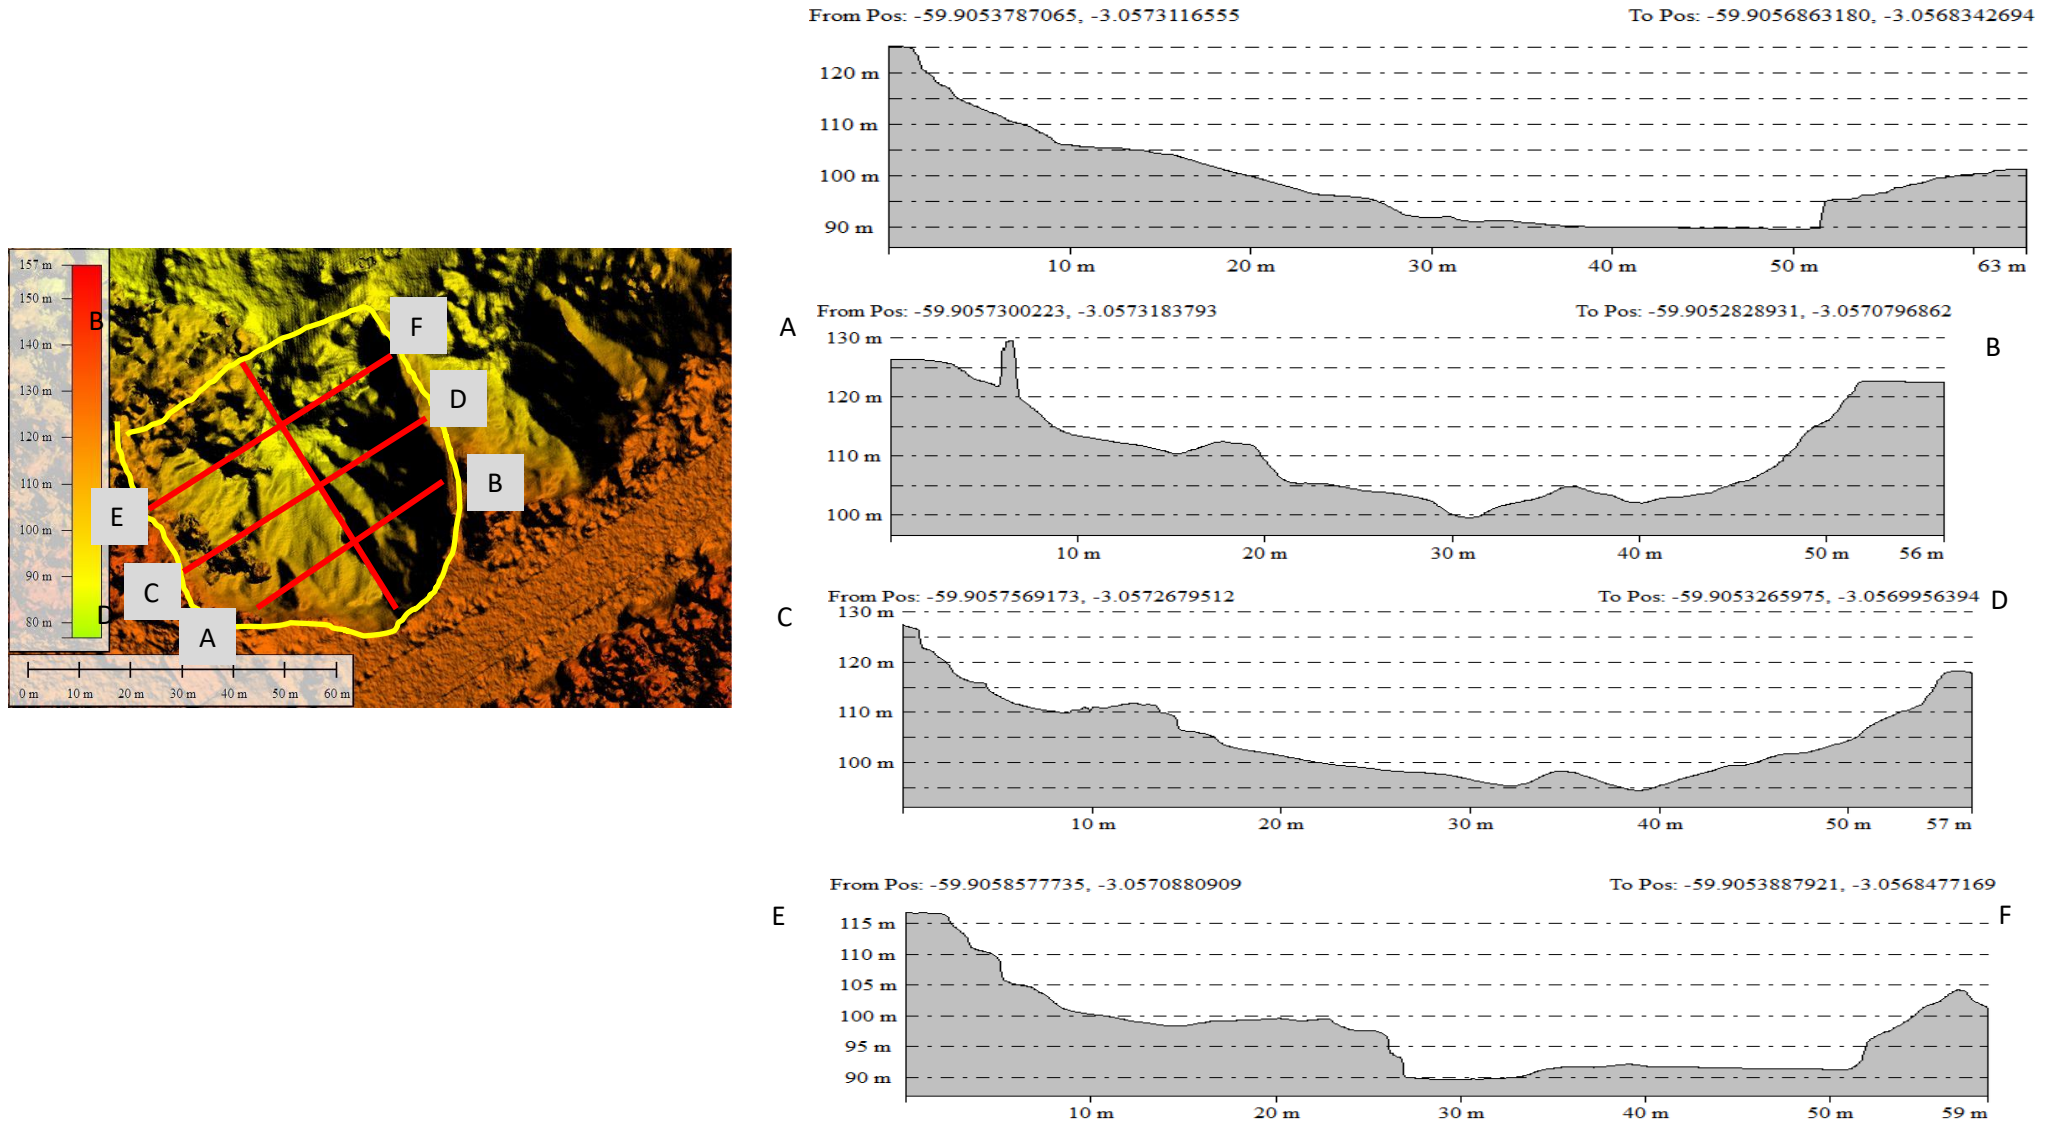
Figura 68: Monitoramento da voçoroca 03, bairro Distrito Industrial II, realizado em 2017. Modelo digital do terreno, à esquerda, com os traçados do perfil longitudinal e dos transversais (AB, CD e EF), ao lado esquerdo os perfis suas coordenadas geográficas. Fonte: Armando Brito da Frota Filho, 2020.

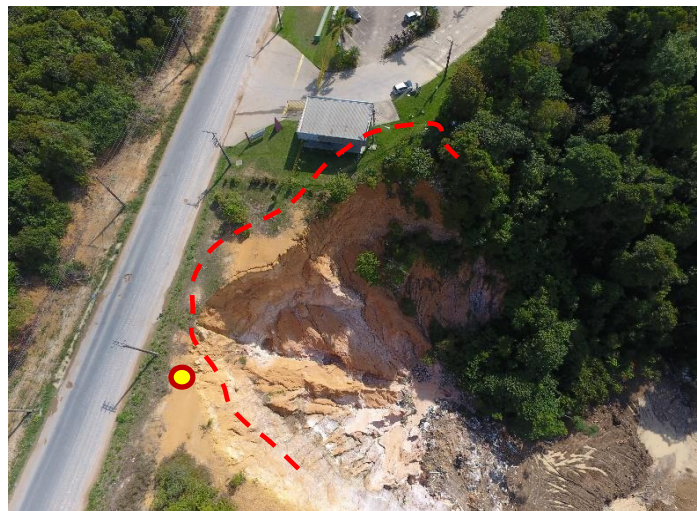
Figura 74: Imagem por VANT do ponto amarelo marca o local de coleta de amostra 02, próximo à borda da voçoroca (linha tracejada em vermelho), na bacia Colônia Antônio Aleixo, Manaus – AM. Fonte: VANT - LATOSSOLO 1, 2018.

O segundo (2) ponto de coleta passou por remoção da cobertura vegetal original, além de terraplanagem com retirada do horizonte O e A, fazendo com que o local tenha grande influência de erosão pelas águas pluviais, que desencadeou duas voçorocas (FIGURA 74).

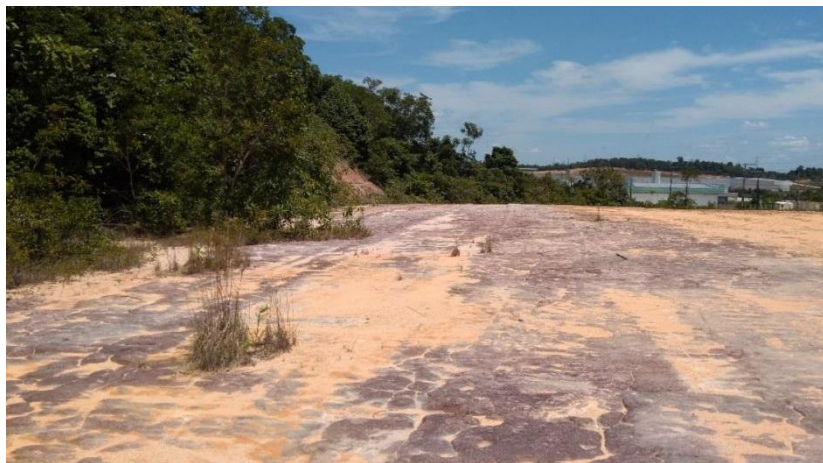
Figura 75: Local do ponto nº 03 de coleta de amostras de solo e realização de teste resistência à penetração e infiltração, bacia Colônia Antônio Aleixo. Notar a presença de crostas ferruginosas. Foto: Armando Brito da Frota Filho, 2018.

O terceiro (3) ponto de coleta passou por intenso processo de movimentação de solo, no qual foram retirados os horizontes O, A e parte do B, além do processo de adensamento do solo,

via maquinário pesado, que atuou na área. Com isso, as argilas oxídicas ficaram expostas, o que permitiu o aceleramento do processo de formação de crostas ferruginosas e intensificação de escoamento superficial, e, conseqüentemente, de processos erosivos (FIGURA 75). Esses processos contribuem diretamente para o crescimento da voçoroca que se encontra no local. Na figura 76, é possível observar o volume de solo retirado, por processo de terraplanagem.

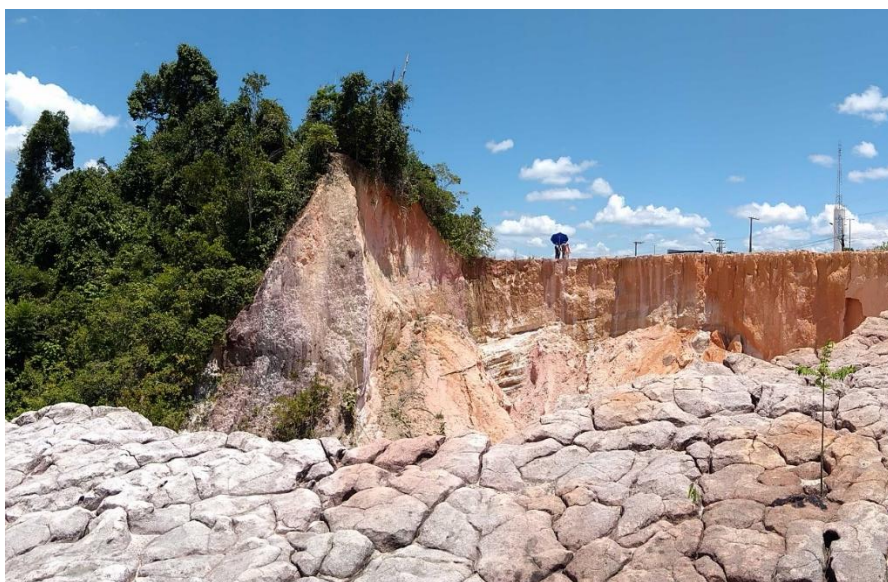
Figura 76: Voçoroca localizada, no bairro Distrito Industrial II, BH Colônia Antônio Aleixo. Foto: Armando Brito da Frota Filho, 2018.

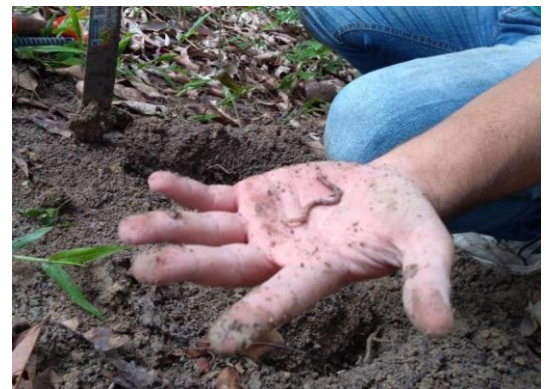
Figura 78: Presença de minhocas no solo do ponto 1. Bacia Colônia Antônio Aleixo, Manaus-AM. Foto: Armando Brito da Frota Filho, 2018.

A porosidade total teve variância de 47,32 a 53,97 %, em especial, devido aos teores de matéria orgânica, presença de raízes e animais (FIGURAS 77 e 78), que aumentam a porosidade pelo processo de bioturbação (LEPSCH, 2011).

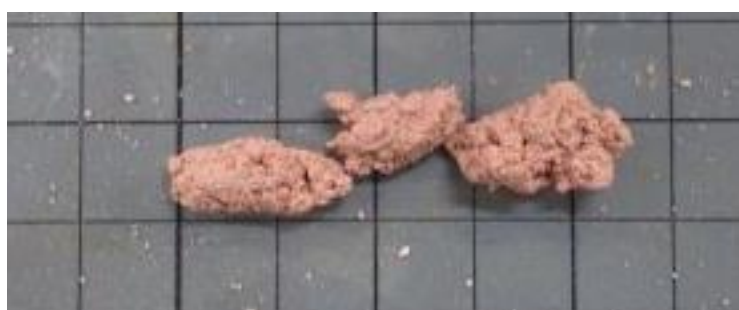
Figura 81: Resultado do teste de plasticidade na amostra de solo no ponto 03, da bacia Colônia Antônio Aleixo. Cada quadrado equivale a 1 cm.
Fonte: Armando Brito da Frota Filho.

Com base em tudo isso, grande quantidade de grânulos de areias de maior dimensão, menor quantidade de argila (entre 20 e 24%), em especial, se comparada às amostras anteriores (acima de 60 %), além da matéria orgânica incipiente, refletem na pouca plasticidade e pegajosidade, e que, por consequência, resulta na baixa presença de agregados do solo. Como visto na figura 81, a amostra de solo pela baixa presença de agentes cimentantes não desenvolve um cilindro e maior comprimento sem se desfazer.

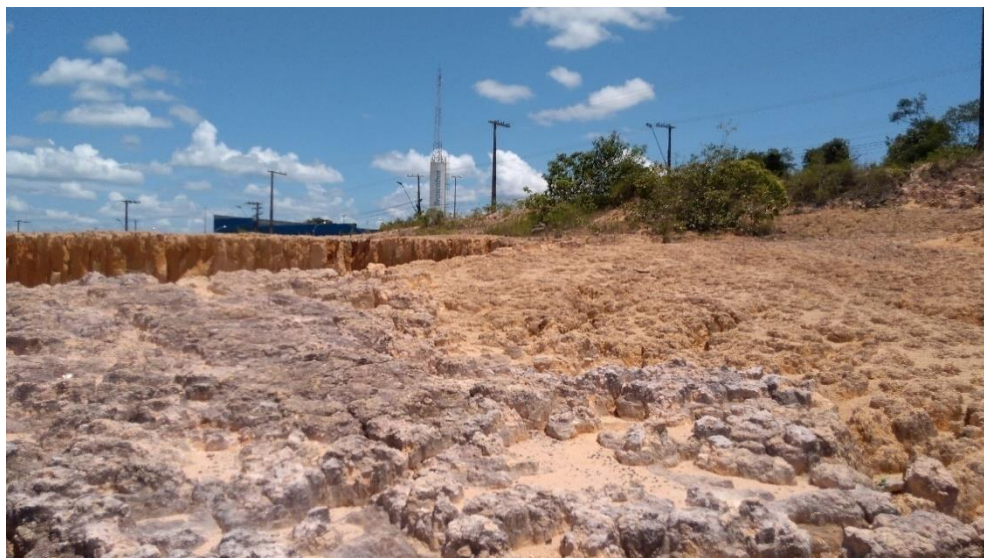
Figura 85: Solo com presença de crostas de alteração pela presença de argilas lateríticas ponto 3, terreno alterado com solo exposto sem ocupação humana, bairro Distrito Industrial II, bacia Colônia Antônio Aleixo. Foto: Armando Brito da Frota Filho, 2020.

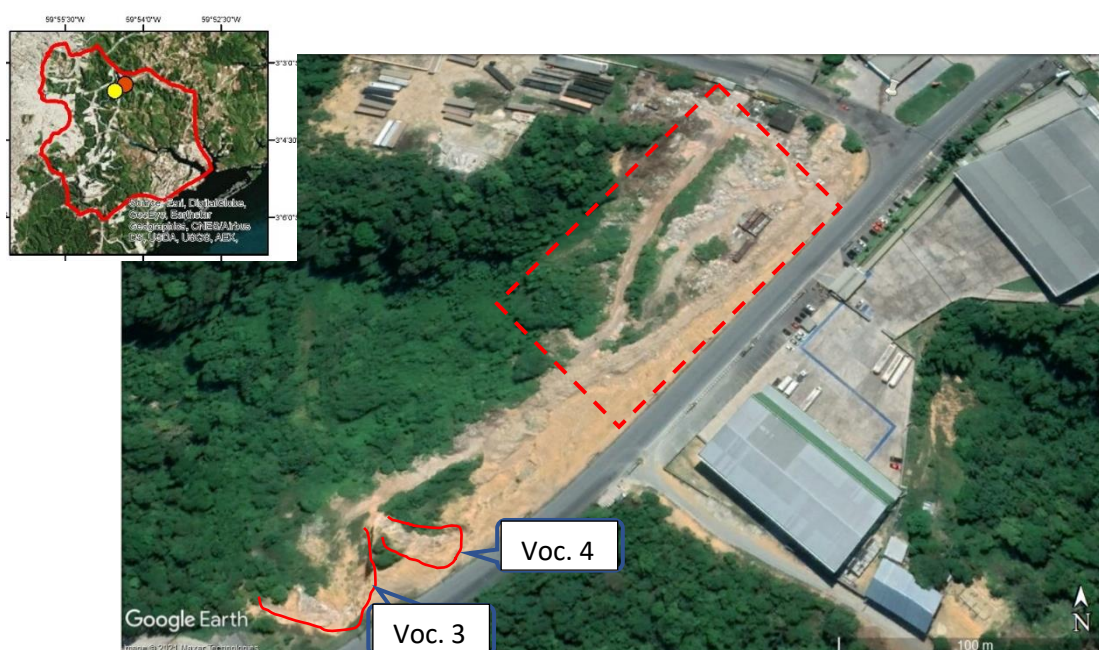
Figura 87: Imagem do Google Earth das voçorocas 03 e 04, em tracejado vermelho área da voçoroca que foi descaracterizada. Fonte: Imagem Google Earth, 2020. Org: Armando Brito da Frota Filho, 2020.

Na figura 87 há a mesma dinâmica, com a apresentação das incisões 03 e 04 e seus sedimentos localizados, no que seria o canal, que já está descaracterizado com a presença da

vegetação. Neste ponto, havia a presença de quatro voçorocas, sendo que duas delas se uniram dando origem à incisão 04 e uma foi descaracterizada e se tornou um depósito tecnogênico.

Antes de perder as suas características por intervenções e processo de deposição antrópica, está era uma das maiores voçorocas da bacia Colônia Antônio Aleixo e em seu último monitoramento, em 2015, apresentou volume erodido de $110\,000\text{ m}^3$ (FROTA FLHO, 2016), o que gerou aproximadamente 130 900 toneladas de material erodido. Contudo, o espaço vazio dos sedimentos foi preenchido por diversos materiais tecnogênicos e que também sofrem processo erosivo e são carregados para áreas mais baixas, onde era o canal.

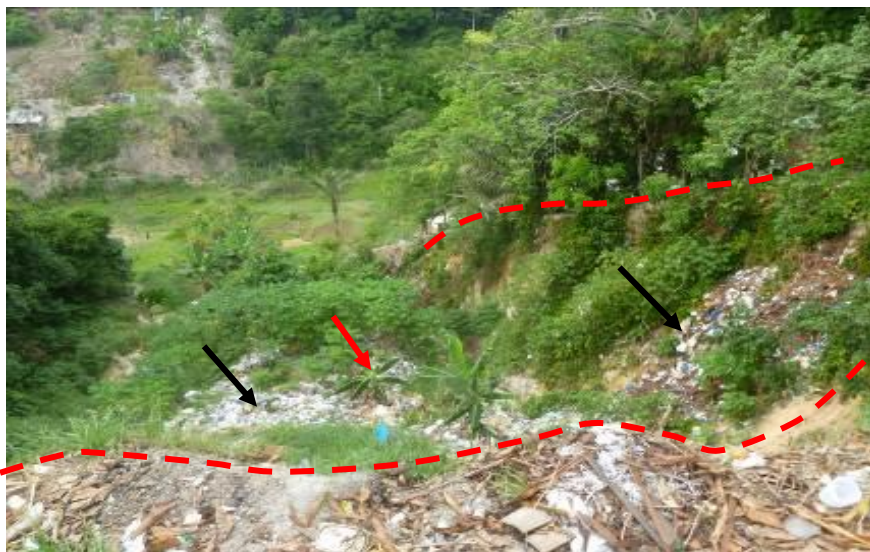
Figura 90: Voçoroca com deposição Tecnogênia Gárbica, no bairro Jorge Teixeira. Linha tracejada em vermelho indica a borda e limites da voçoroca. As setas pretas indicam os resíduos sólidos. Seta vermelha indica a presença de bananeiras no interior da incisão.

Em bairros majoritariamente habitacionais nos quais o saneamento básico e coleta de resíduos sólidos são precários, as voçorocas são utilizadas como “bota-fora” ou mesmo lixões. Tal situação foi descrita por Vieira (2008) para a cidade de Manaus e observado na área de estudo (FIGURA 89 e 90). Essa forma de descarte dos resíduos sólidos gera os depósitos tecnogênicos Gárbicos.

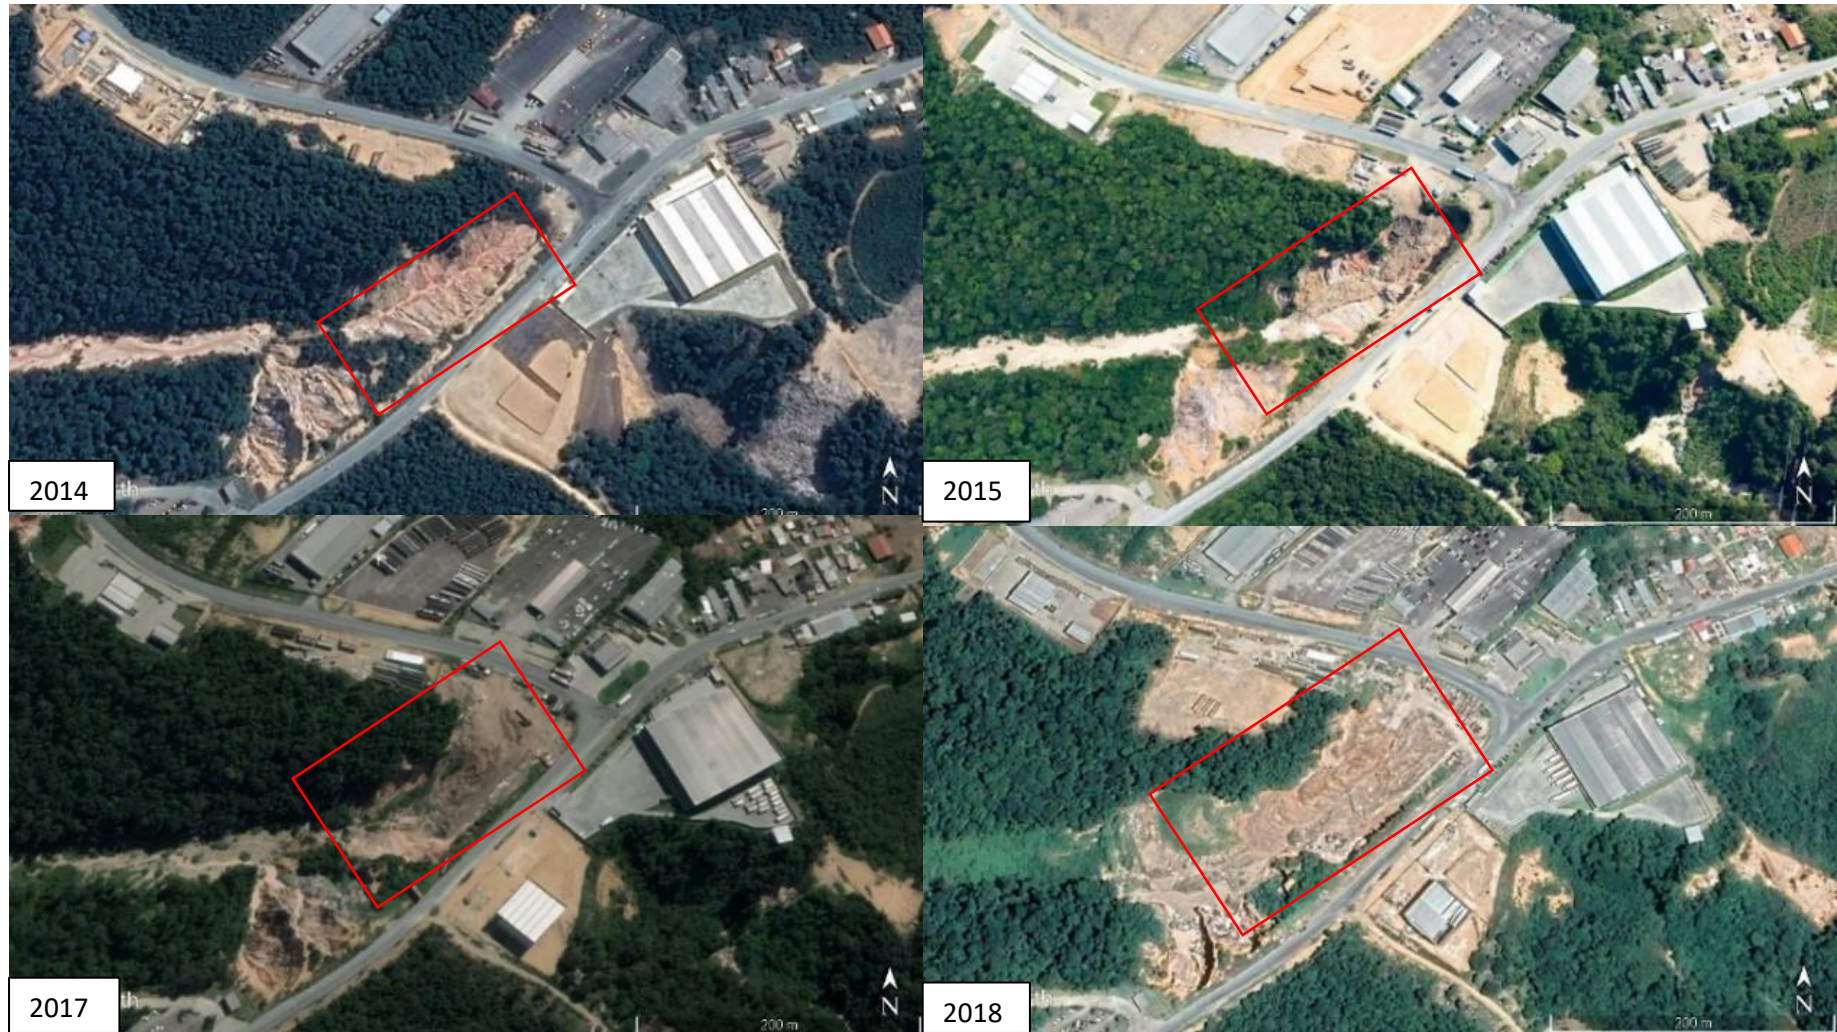
Figura 91: Mosaico com série histórica (anos de 2014; 2015; 2017; e 2018 – escala de 200 metros) da evolução de uma voçoroca pela ação humana sinalizada pelo quadro vermelho, localizado no bairro Distrito Industrial II, bacia Colônia Antônio Aleixo, Manaus – AM. Fonte de Imagens: Google Earth. Org: Armando Brito da Frota Filho.

Essa atividade ocorre em bairros industriais também, como o Distrito Industrial II, no qual há 03 voçorocas com depósitos tecnogênicos úrbicos – que nesse caso, englobam restos industriais. Além disso, há o caso de uma voçoroca que com o passar dos anos perdeu suas características (fundo plano, paredes verticais) e tornou-se um “bota-fora” resíduos sólidos, a figura 91 mostra a evolução desse processo.

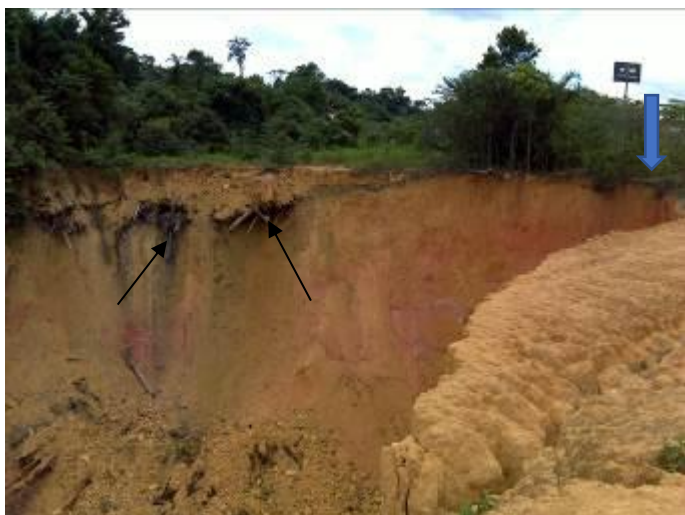
Figura 92: Cabeceira de uma voçoroca, no Bairro Distrito Industrial II. Setas pretas indicam os restos de uma árvore, seta azul borda da voçoroca. Fonte: Antônio Fábio Sabbá Guimarães Vieira, 2011.

As figuras de 92 a 95 expõem alguns dos processos pelos quais a voçoroca passou, até perder suas características, tais como, na primeira imagem na qual há a cabeceira da voçoroca que já havia passado por aterramento de árvores. As setas azuis, nas figuras 92 e 93, indicam o mesmo ponto sendo observado em períodos distintos. Na figura 93 e 94, os primeiros depósitos tecnogênicos e consequentemente o transporte do sedimento do interior da voçoroca antropogênico depositado no canal a jusante. Na figura 95, há a ilustração de uma parte da parede da voçoroca que foi escavada e transformada em um patamar, no qual os caminhões depositam material.

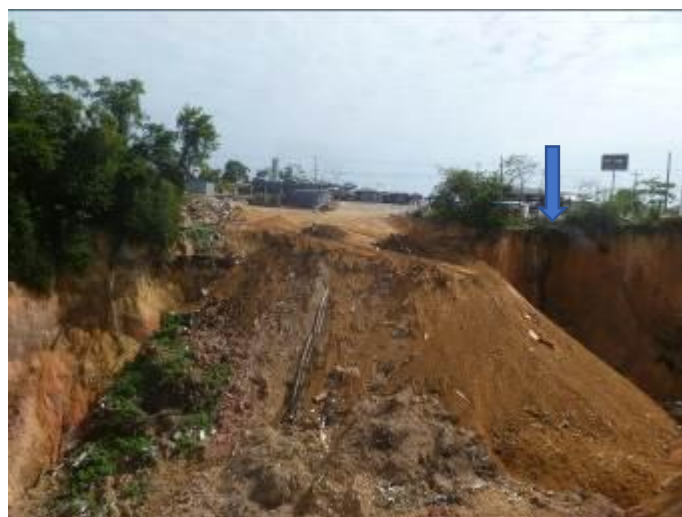
Figura 93: Cabeceira de uma voçoroca no Bairro Distrito Industrial II, com intervenção humana e deposição tecnogênica. Seta azul borda da voçoroca. Fonte: Armando Brito da Frota Filho, 2015.
