**ALTERAÇÕES ANTROPOGÊNICAS NA GEOMORFOLOGIA E SUAS INFLUÊNCIAS
NA ACELERAÇÃO DOS PROCESSOS EROSIVOS, NA BACIA HIDROGRÁFICA
COLÔNIA ANTÔNIO ALEIXO, MANAUS-AM.**

Tese de doutorado ao Programa de Pós-Graduação em Geografia (Planejamento e Gestão Ambiental), Instituto de Geociências, Centro de Ciências Matemáticas e da Natureza, Universidade Federal do Rio de Janeiro, como requisito parcial à obtenção do título de Doutor em Geografia (Planejamento e Gestão Ambiental)..

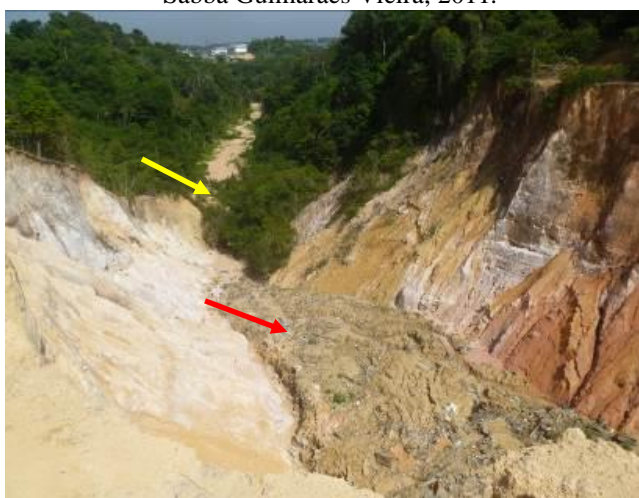
Figura 94: Interior de uma voçoroca no Bairro Distrito Industrial II, com intervenção humana e deposição tecnogênica. Seta vermelha indica a localização da Deposição Tecnogênica; Seta amarela indica o canal assoreado, 2016.

As figuras de 92 a 95 expõem alguns dos processos pelos quais a voçoroca passou, até perder suas características, tais como, na primeira imagem na qual há a cabeceira da voçoroca que já havia passado por aterramento de árvores. As setas azuis, nas figuras 92 e 93, indicam o mesmo ponto sendo observado em períodos distintos. Na figura 93 e 94, os primeiros depósitos tecnogênicos e consequentemente o transporte do sedimento do interior da voçoroca antropogênico depositado no canal a jusante. Na figura 95, há a ilustração de uma parte da parede da voçoroca que foi escavada e transformada em um patamar, no qual os caminhões depositam material.

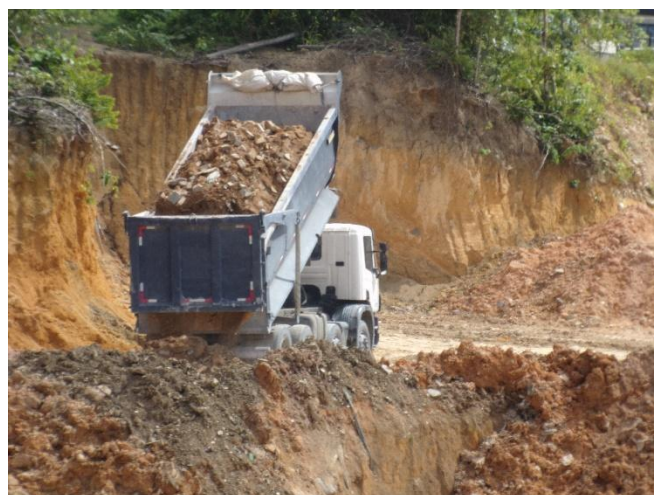
Figura 95 : Cabeceira de uma voçoroca no Bairro Distrito Industrial II, com intervenção humana, escavação e deposição tecnogênica. Fonte: Armando Brito da Frota Filho, 2018.

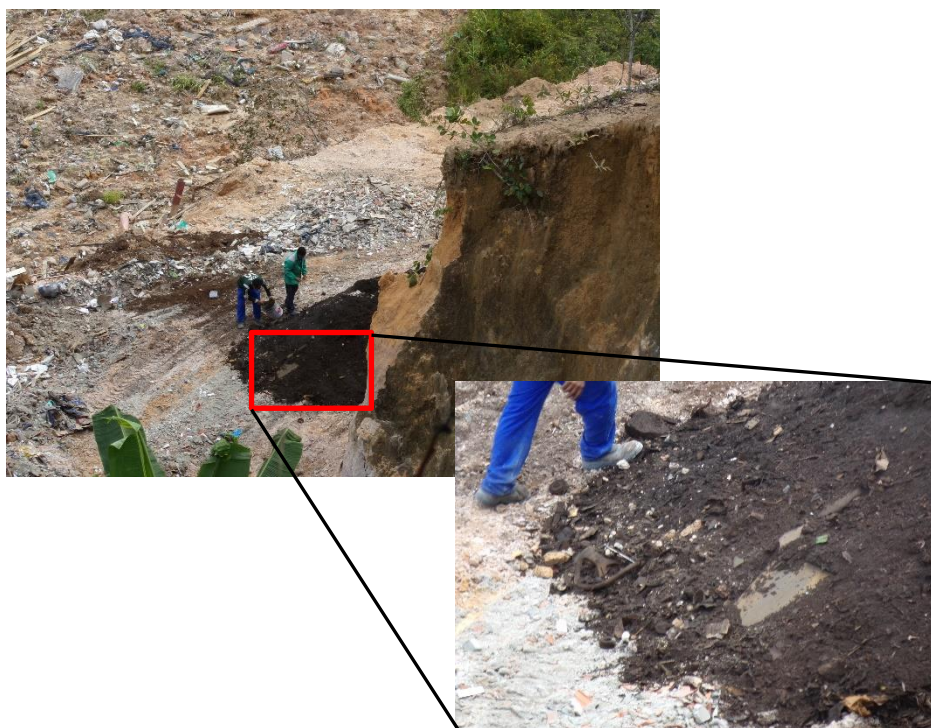
Figura 96: Depósitos tecnogênicos inconsolidados no interior da voçoroca. Destaque na imagem para a composição do material. Bairro Distrito Industrial II. Org: Armando Brito da Frota Filho, 2018.

Como citado anteriormente, está voçoroca que perdeu suas características devido à ação humana, criou uma nova forma de relevo via sucessivas deposições tecnogênicas. Estas são classificadas como gárbicas e úrbicas, a figura 96 mostra parte dos depósitos com recorte, ilustrando a composição do material depositado.

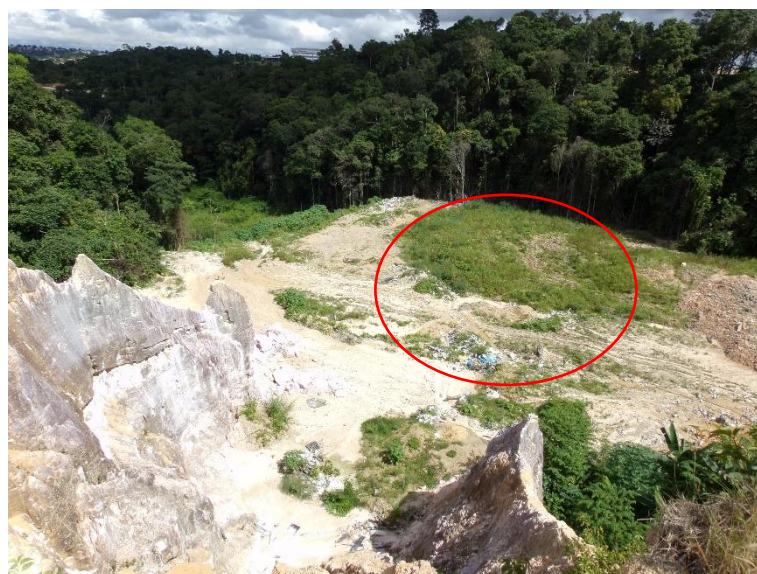
Figura 98: Depósito tecnogênico gárbico e úrbico com processo de pedogênese (círculo vermelho).

Os sedimentos contaminados apresentaram 0,48% de matéria orgânica, este valor é superior em relação ao sedimento limpo, e isso pode ser um indicativo de que parte do material despejado no local tenha caráter orgânico. Ainda que a quantidade seja pouca, faz diferença no processo de pedogênese que ocorre sobre os sedimentos (FIGURA 98).

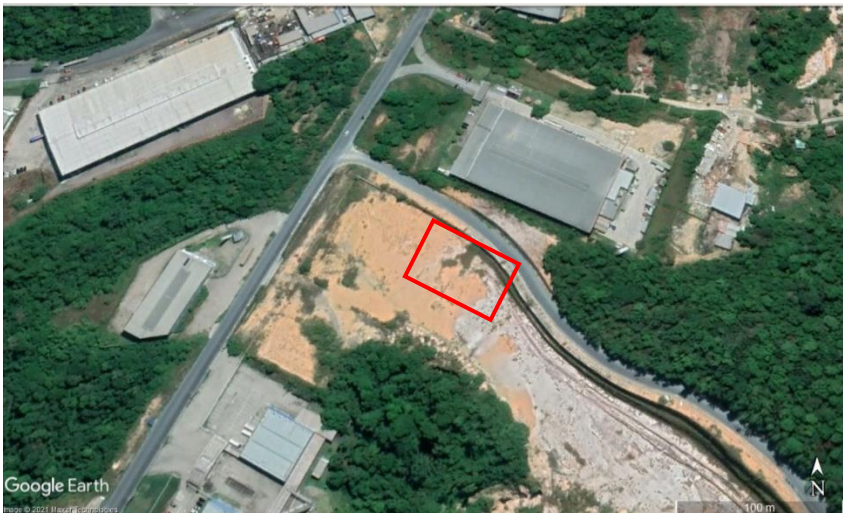
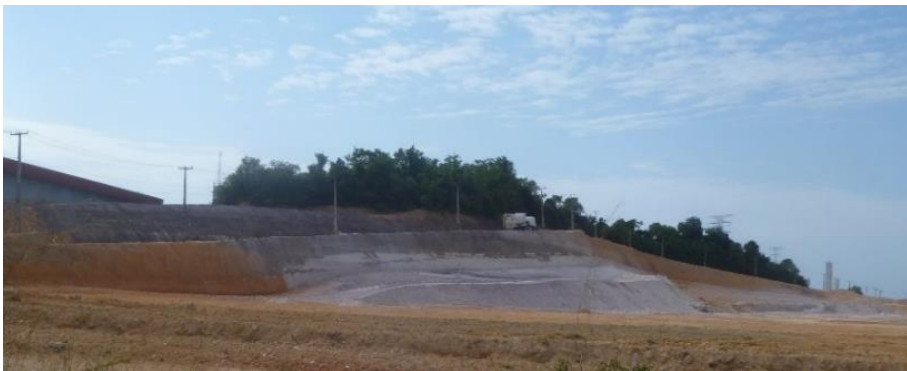
Quadro 14: Ficha com as características da forma – Talude antropogênico

Intencionalidade (Ação direta/indireta do homem)	Ação direta
Tipo de modelado	Remoção
Descrição	Resultante de sucessivos escavamentos e remoção de material e/ou horizontes do solo. Apresenta inclinação de 60° ou mais. Pode desenvolver processos erosivos se não apresentar algum tipo de cobertura ou proteção contra intempéries.
Susceptibilidade à erosão	A susceptibilidade à erosão dessa forma de relevo está relacionada tanto ao material de origem, que pode ser horizontes pedológicos ou rocha, quanto com ausência de cobertura vegetal associada à declividade são mais susceptíveis à erosão pela chuva.

Linhas vermelhas indicam a área da forma antropogênica. Fonte: Imagem do Google Earth, ano de 2020. Foto: Armando Brito da Frota Filho, 2019. Elaboração: Armando Brito da Frota Filho, 2021.

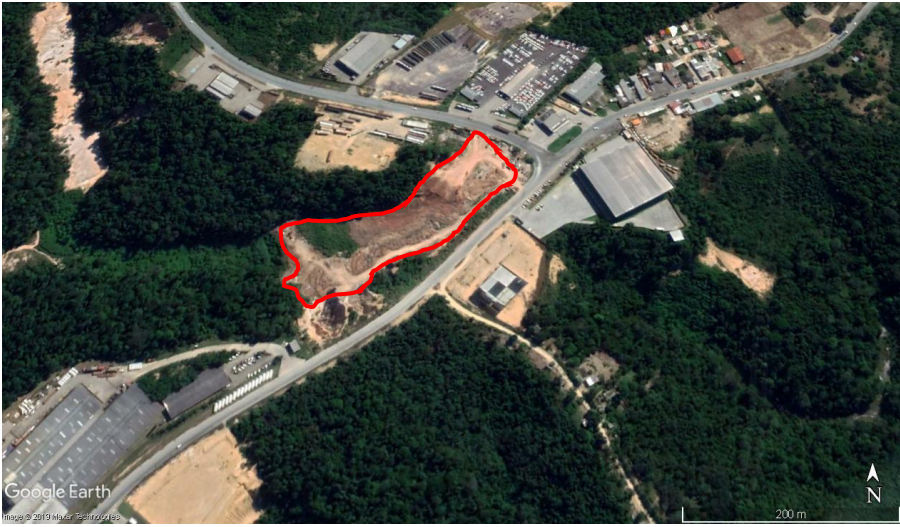
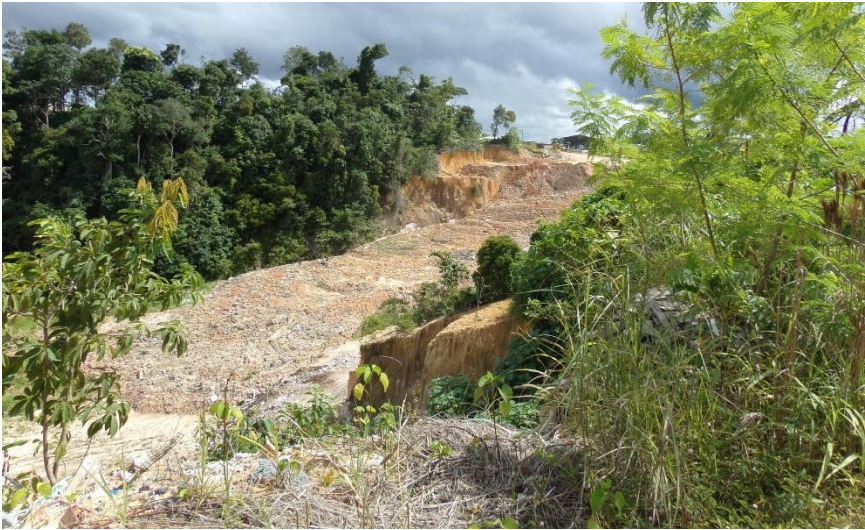
Quadro 15: Ficha com as características da forma – Encosta antropogênica

Intencionalidade (Ação direta/indireta do homem)	Ação direta
Tipo de modelado	Acumulação
Descrição	Encosta de acumulação antrópica – área resultante de sucessivos depósitos tecnogênicos (gárbicos, espódicos, úrbicos e/ou dragados) que sofreram processo de compactação (por ação antrópica ou natural). Encosta do tipo retilínea, que pode evoluir para côncava ou convexa, a partir de processos erosivos. Depósitos em processo de pedogênese incipiente.
Susceptibilidade à erosão	A susceptibilidade à erosão dessa forma de relevo está relacionada ao material inconsolidado que é destacado e carregado com mais facilidade, visto que os depósitos tecnogênicos tem baixa agregabilidade. Além disso, associa-se à declividade da encosta com ausência de cobertura vegetal.

Linhas vermelhas indicam a área da forma antropogênica. Fonte: Imagem do Google Earth, ano de 2020. Foto: Armando Brito da Frota Filho, 2019. Elaboração: Armando Brito da Frota Filho, 2021.

Há as encostas antropogênicas, que pela falta de coesão do material que as formam, que são os depósitos tecnogênicos no interior das voçorocas, intensificam o processo de crescimento das incisões, ou no caso das que estão inativas possibilita a reativação das incisões, ainda mais se foram contidas com uso de rejeitos. Em ambos os casos estes materiais de origem antropogênica propiciam, além da poluição dos cursos hídricos e lençol freático, causam potenciais danos à saúde da população adjacente.

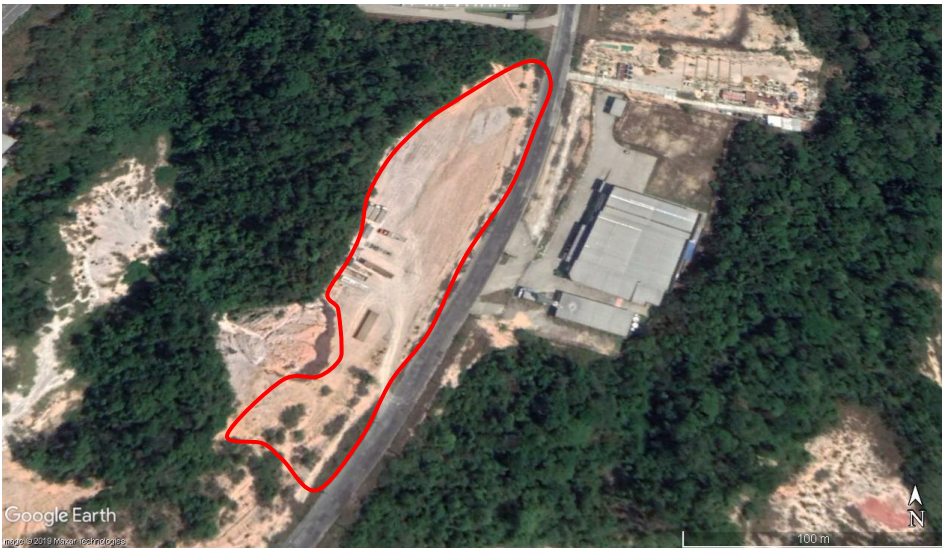
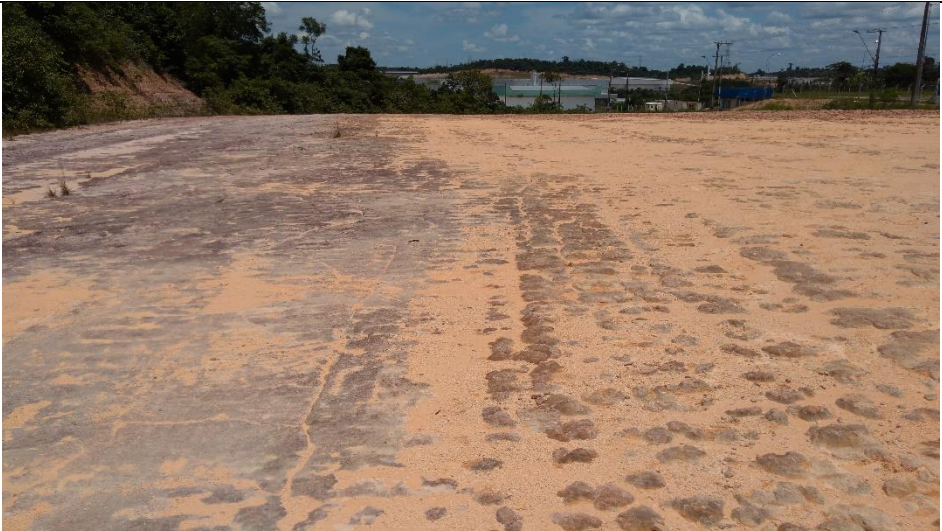
Quadro 16: Ficha com as características da forma – Patamar antropogênico

Intencionalidade (Ação direta/indireta do homem)	Ação direta
Tipo de modelado	Aplainamento
Descrição	Área que passou por processos sucessivos de remoção da camada de solo, processos de compactação. Sem processo de pedogênese.
Susceptibilidade à erosão	Pelo nível de compactação do solo, via maquinário e ausência de cobertura vegetal, os processos de destaque e transporte são favorecidos, possibilitando a formação de feiões erosivos de grande porte como voçorocas.

Linhas vermelhas indicam a área da forma antropogênica. Fonte: Imagem do Google Earth, ano de 2020. Foto: Armando Brito da Frota Filho, 2019. Elaboração: Armando Brito da Frota Filho, 2021.

Na figura 101, apresenta-se a área do patamar antropogênico – terraplanagem e que nele se desenvolveram pelo menos duas voçorocas, uma delas monitorada neste estudo (voçoroca 01) e a outra, presente, desde 2004, e obliterada por ação humana em 2015²³. Nesse sentido, esta forma de relevo não só apresenta susceptibilidade ao processo erosivo, visto a presença das voçorocas, assim como outras feições como microravinas, pedestais e alcovas.

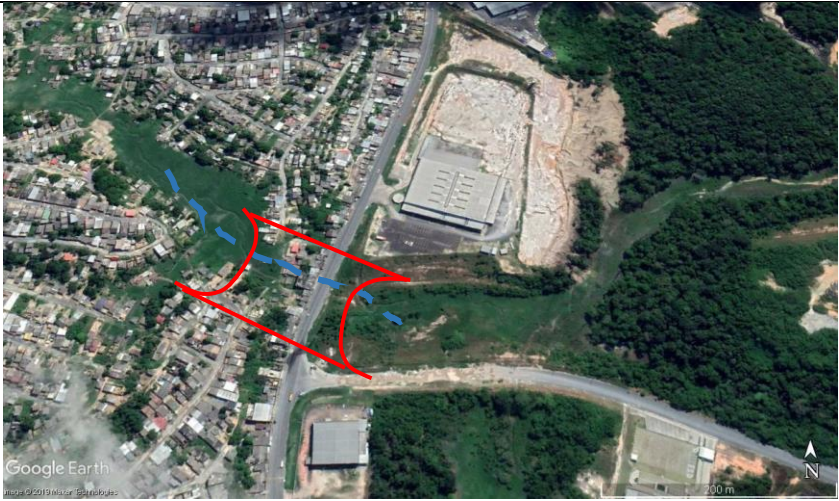
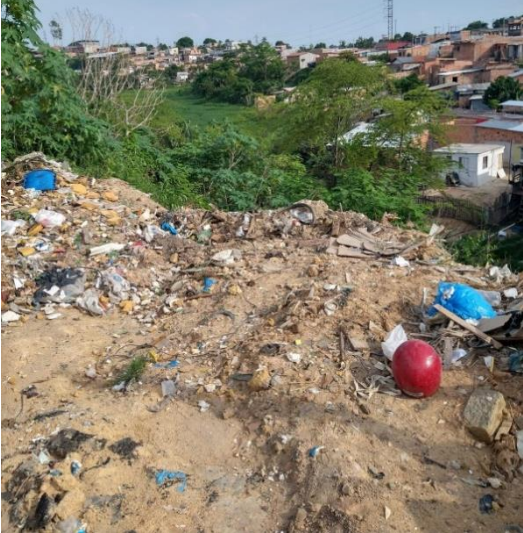
Quadro 17: Ficha com as características da forma – Planície antropogênica

Vista da pista.
Intencionalidade (Ação direta/indireta do homem)	Ação direta
Tipo de modelado	Acumulação
Descrição	Planície de acumulação antrópica – Trecho de canal fluvial parcialmente aterrado por materiais de construção civil e/ou depósitos tecnogênicos (gárbicos, espódicos, úrbicos e/ou dragados) que passaram por processo de compactação (por ação antrópica) e impermeabilização, com manilha para fluxo de águas.
Susceptibilidade à erosão	Ao se considerar que o material utilizado apresenta certa consolidação, o potencial erosivo é reduzido, O único fator que pode aumentar a susceptibilidade à erosão é a presença de canaleta das águas pluviais/servidas sem presença de dissipadores de energia, que nesse caso pode desenvolver feições lineares, cuja fonte de crescimento é o fluxo advindo da canaleta.

Linhas vermelhas indicam a área da forma antropogênica; linha tracejada em azul indica o caminho do canal fluvial. Fonte: Imagem do Google Earth, ano de 2020. Foto: Armando Brito da Frota Filho, 2020. Elaboração: Armando Brito da Frota Filho, 2021.

Em consideração à rede de drenagem da bacia Colônia Antônio Aleixo, 1734 metros foram modificados e se enquadram em planícies antropogênicas – canal parcialmente aterrado. E no que concerne a estas (QUADROS 17 e 18) e aos terraços antropogênicos – planícies de inundação aterrada (QUADROS 20), a vulnerabilidade ao processo erosivo é reduzida drasticamente pelo fato de serem parcialmente constituídos de concreto e/ou cimento que além de impermeabilizar a forma antropogênica, consolidando-a.

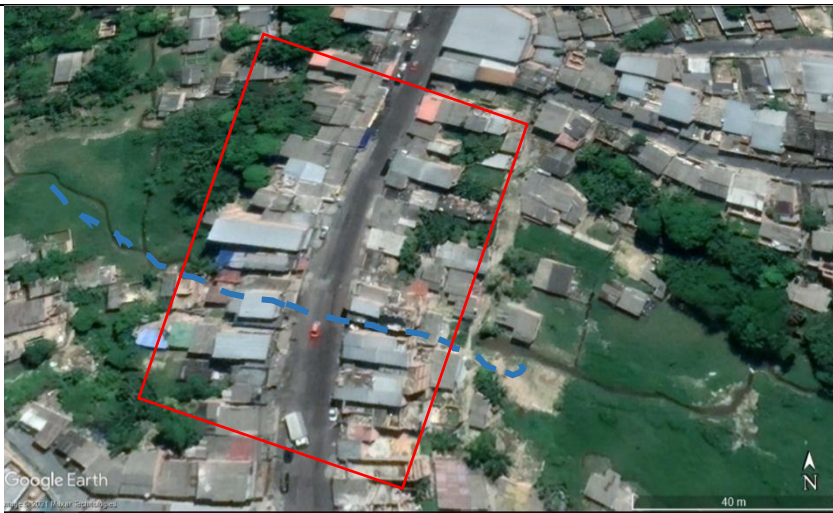
Quadro 18: Ficha com as características da forma – Planície antropogênica

Forma	Planície antropogênica
Tipo	Canal aterrado
Imagem <i>Google Earth</i>

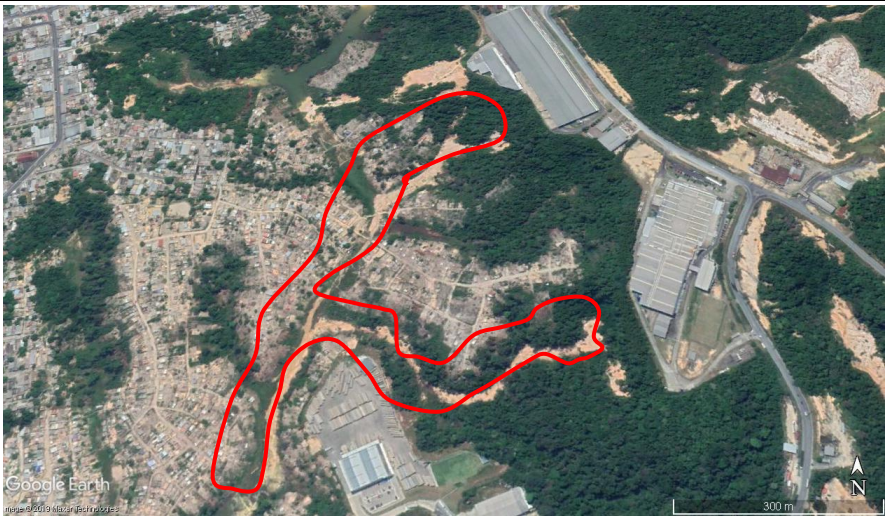
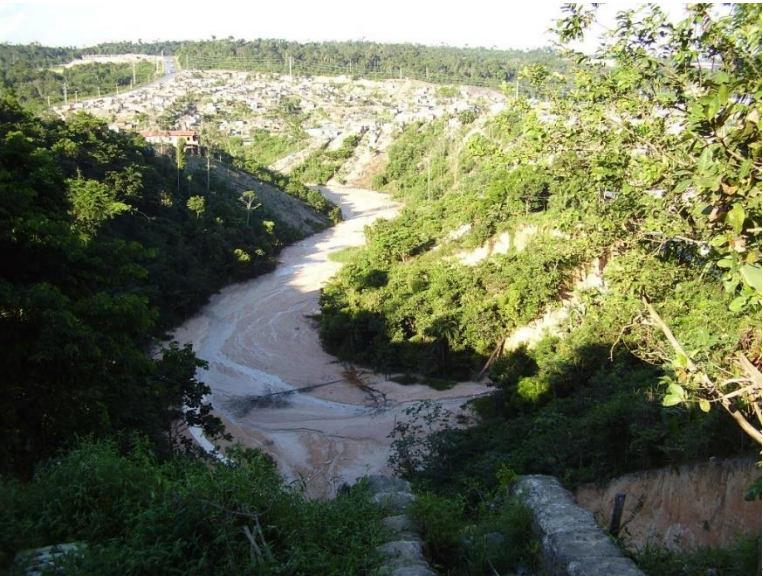
Quadro 19: Ficha com as características da forma – Planície antropogênica

Intencionalidade (Ação direta/indireta do homem)	Ação indireta
Tipo de modelado	Acumulação
Descrição	Rios, igarapés ou pequenos cursos d'água que passaram por processos de assoreamento resultante do processo carreamento de materiais por sucessivos anos, oriundos de diversas fontes como voçorocas. E consequente aplainamento.
Susceptibilidade à erosão	Estas áreas por serem originalmente fundos de vale, ou seja, próximas ao nível de base local, e pela baixa declividade a susceptibilidade é menor aos processos erosivos. Contudo, se os processos erosivos a montante reduzirem, pode ocorrer escavação da rede drenagem original, visto a inconsolidação o material depositado, e que voçorocas podem ser caracterizadas como canais de ordem Zero.

Linhas vermelhas indicam a área da forma antropogênica; Fonte: Imagem do Google Earth, ano de 2020. Foto: Antônio Fábio Vieira, 2008 Elaboração: Armando Brito da Frota Filho, 2021.

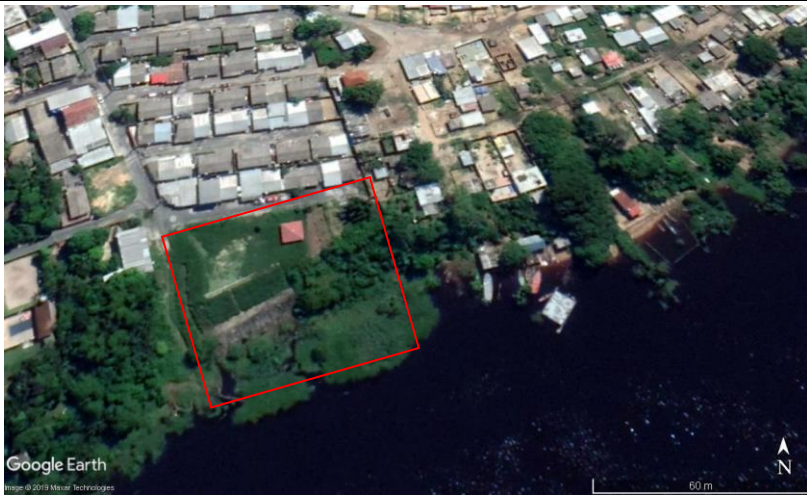
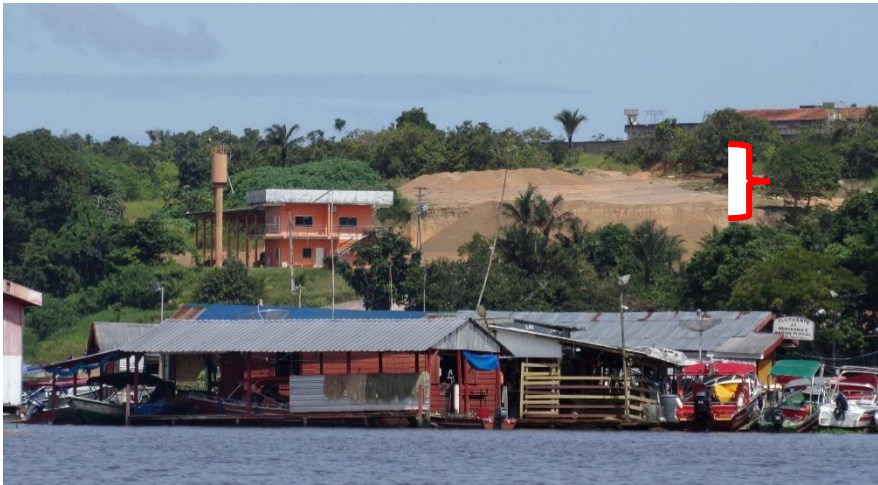
Quadro 20: Ficha com as características da forma – Terraço antropogênico

Intencionalidade (Ação direta/indireta do homem)	Ação direta
Tipo de modelado	Acumulação
Descrição	Terraço de acumulação antrópica - área plana, levemente inclinada apresentando ruptura de declive em relação ao leito do rio às várzeas (planícies de inundação) recentes situadas em nível inferior, entalhada e resultante de sucessivos depósitos tecnogênicos (gárbicos, espódicos, úrbicos e/ou dragados) que sofreram processo de aplanamento (por ação antrópica ou natural).
Susceptibilidade à erosão	Devido à pouca cobertura vegetal, associada aos materiais de composição pouco consolidados, a susceptibilidade erosiva é maior. Além disso, o fluxo de água neste desnível abrupto tende a ganhar mais energia cinética. Outro fator de susceptibilidade é o fluxo de água que atinge o encontro entre o terreno original e a forma de relevo antropogênica, assim o solo de menor resistência tende a ser destacada e carreado com mais facilidade.

Chave em vermelho indica a área da forma antropogênica; Fonte: Imagem do Google Earth, ano de 2020. Foto: Armando Brito da Frota Filho, 2019. Elaboração: Armando Brito da Frota Filho, 2021. Elaboração: Armando Brito da Frota Filho, 2021.

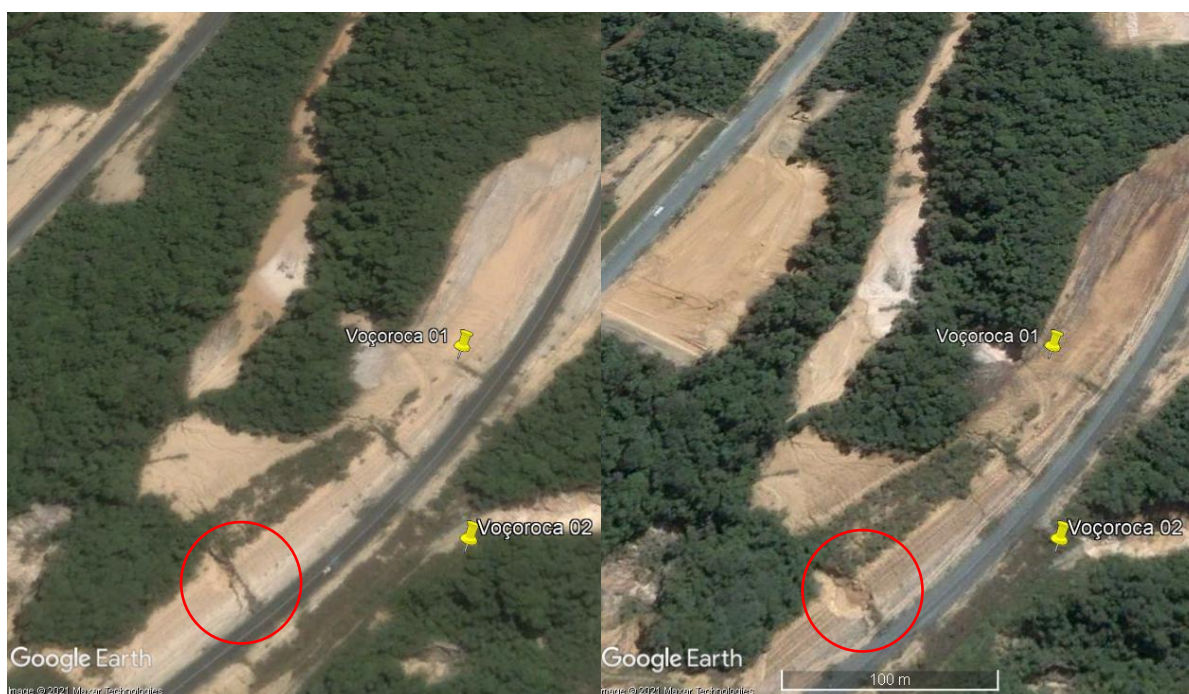
Figura 101: Área do Patamar antropogênico – terraplanagem, com a voçorocas 01 e em vermelho incisão que se formou nessa mesma forma de relevo. Imagens da série histórica do Google Earth dos anos de 2004 e 2006. Org: Armando Brito da Frota Filho, 2021.
