**ANÁLISE SOCIODEMOGRÁFICA DA VULNERABILIDADE DA POPULAÇÃO RESIDENTE
NAS ENCOSTAS SUSCETÍVEIS A MOVIMENTO DE MASSA NO MUNICÍPIO DE SÃO
GONÇALO: UMA CONTRIBUIÇÃO METODOLÓGICA À GESTÃO.**

Tese de Doutorado apresentada ao Programa de
Pós-Graduação em Geografia, Instituto de
Geociências, Universidade Federal do Rio de Janeiro,
como requisito parcial a obtenção do título de Doutor
em Ciências - Geografia.

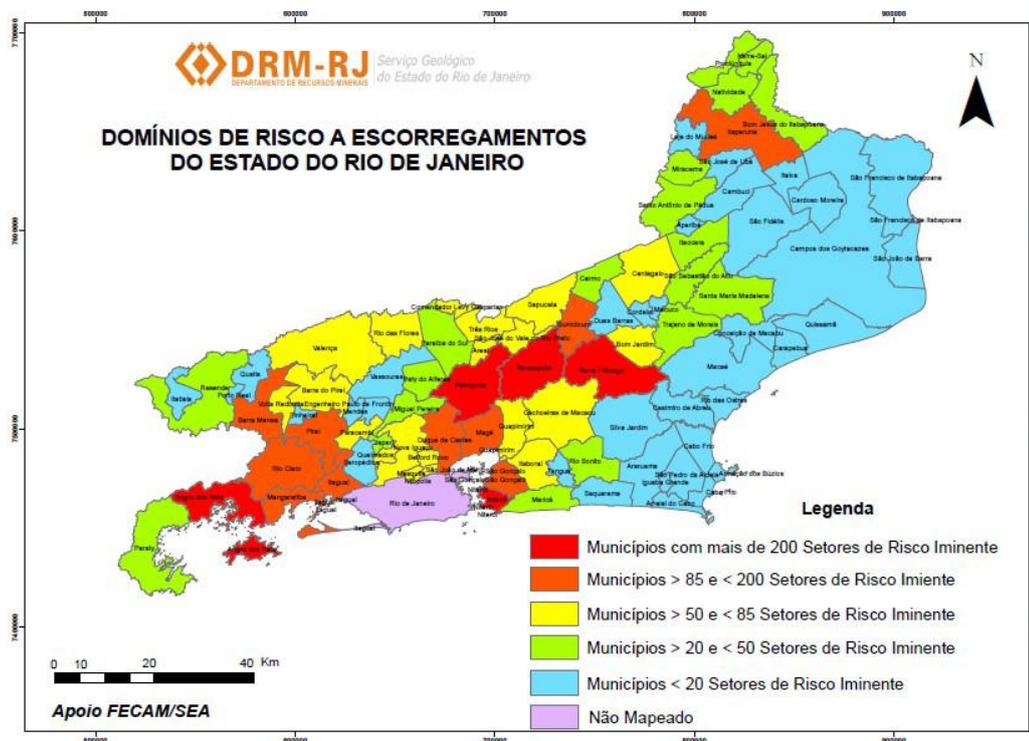
Figura 1.1: Mapa de domínios de risco a escorregamento do Estado do Rio de Janeiro. Fonte: CPRM, 2012.

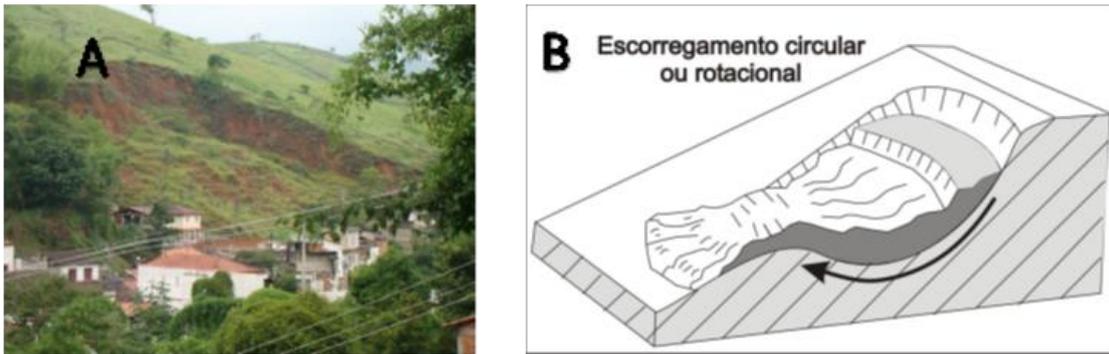
Figura 2.2: (A) Deslizamento circular ou rotacional. (B) Perfil esquemático do deslizamento circular ou rotacional

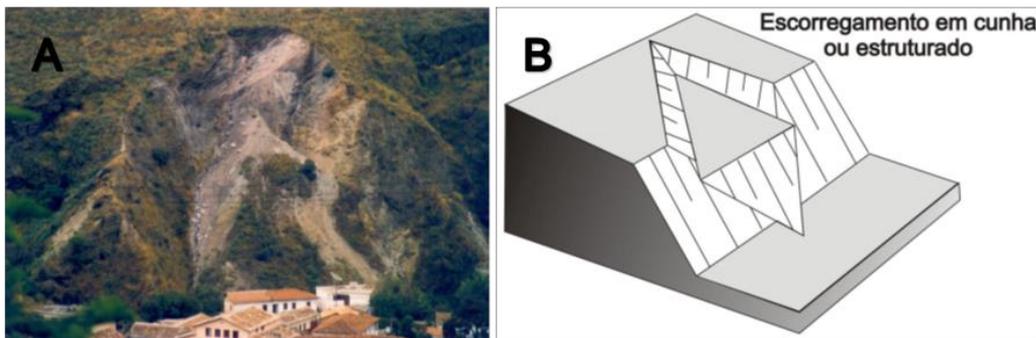
Figura 2.3: (A) Deslizamento em cunha ou estruturado. (B) Perfil esquemático de um deslizamento em cunha ou estruturado

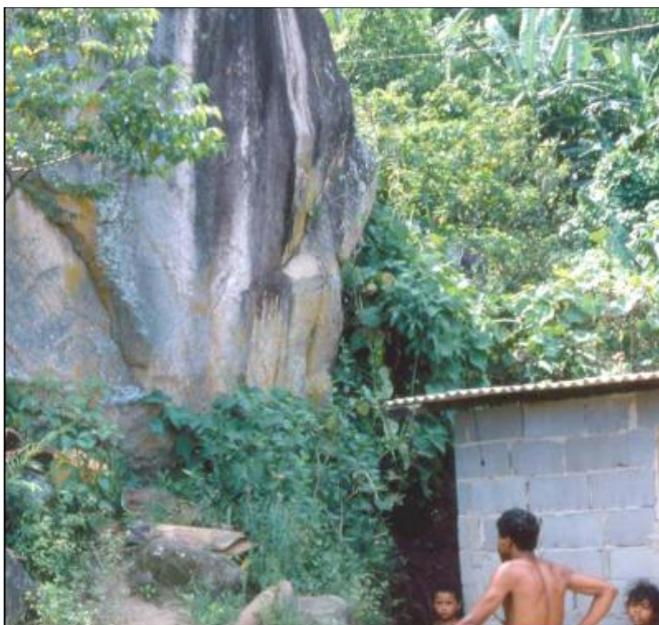
Figura 2.4: Situação de risco de tombamento de bloco rochoso.

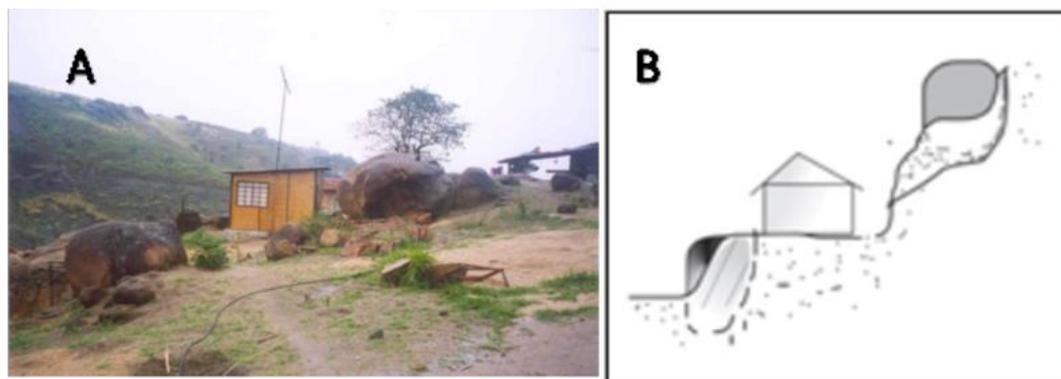
Figura 2.5: (A) Situação de risco de rolamento de bloco rochoso. (B) Perfil esquemático de rolamento de bloco rochoso

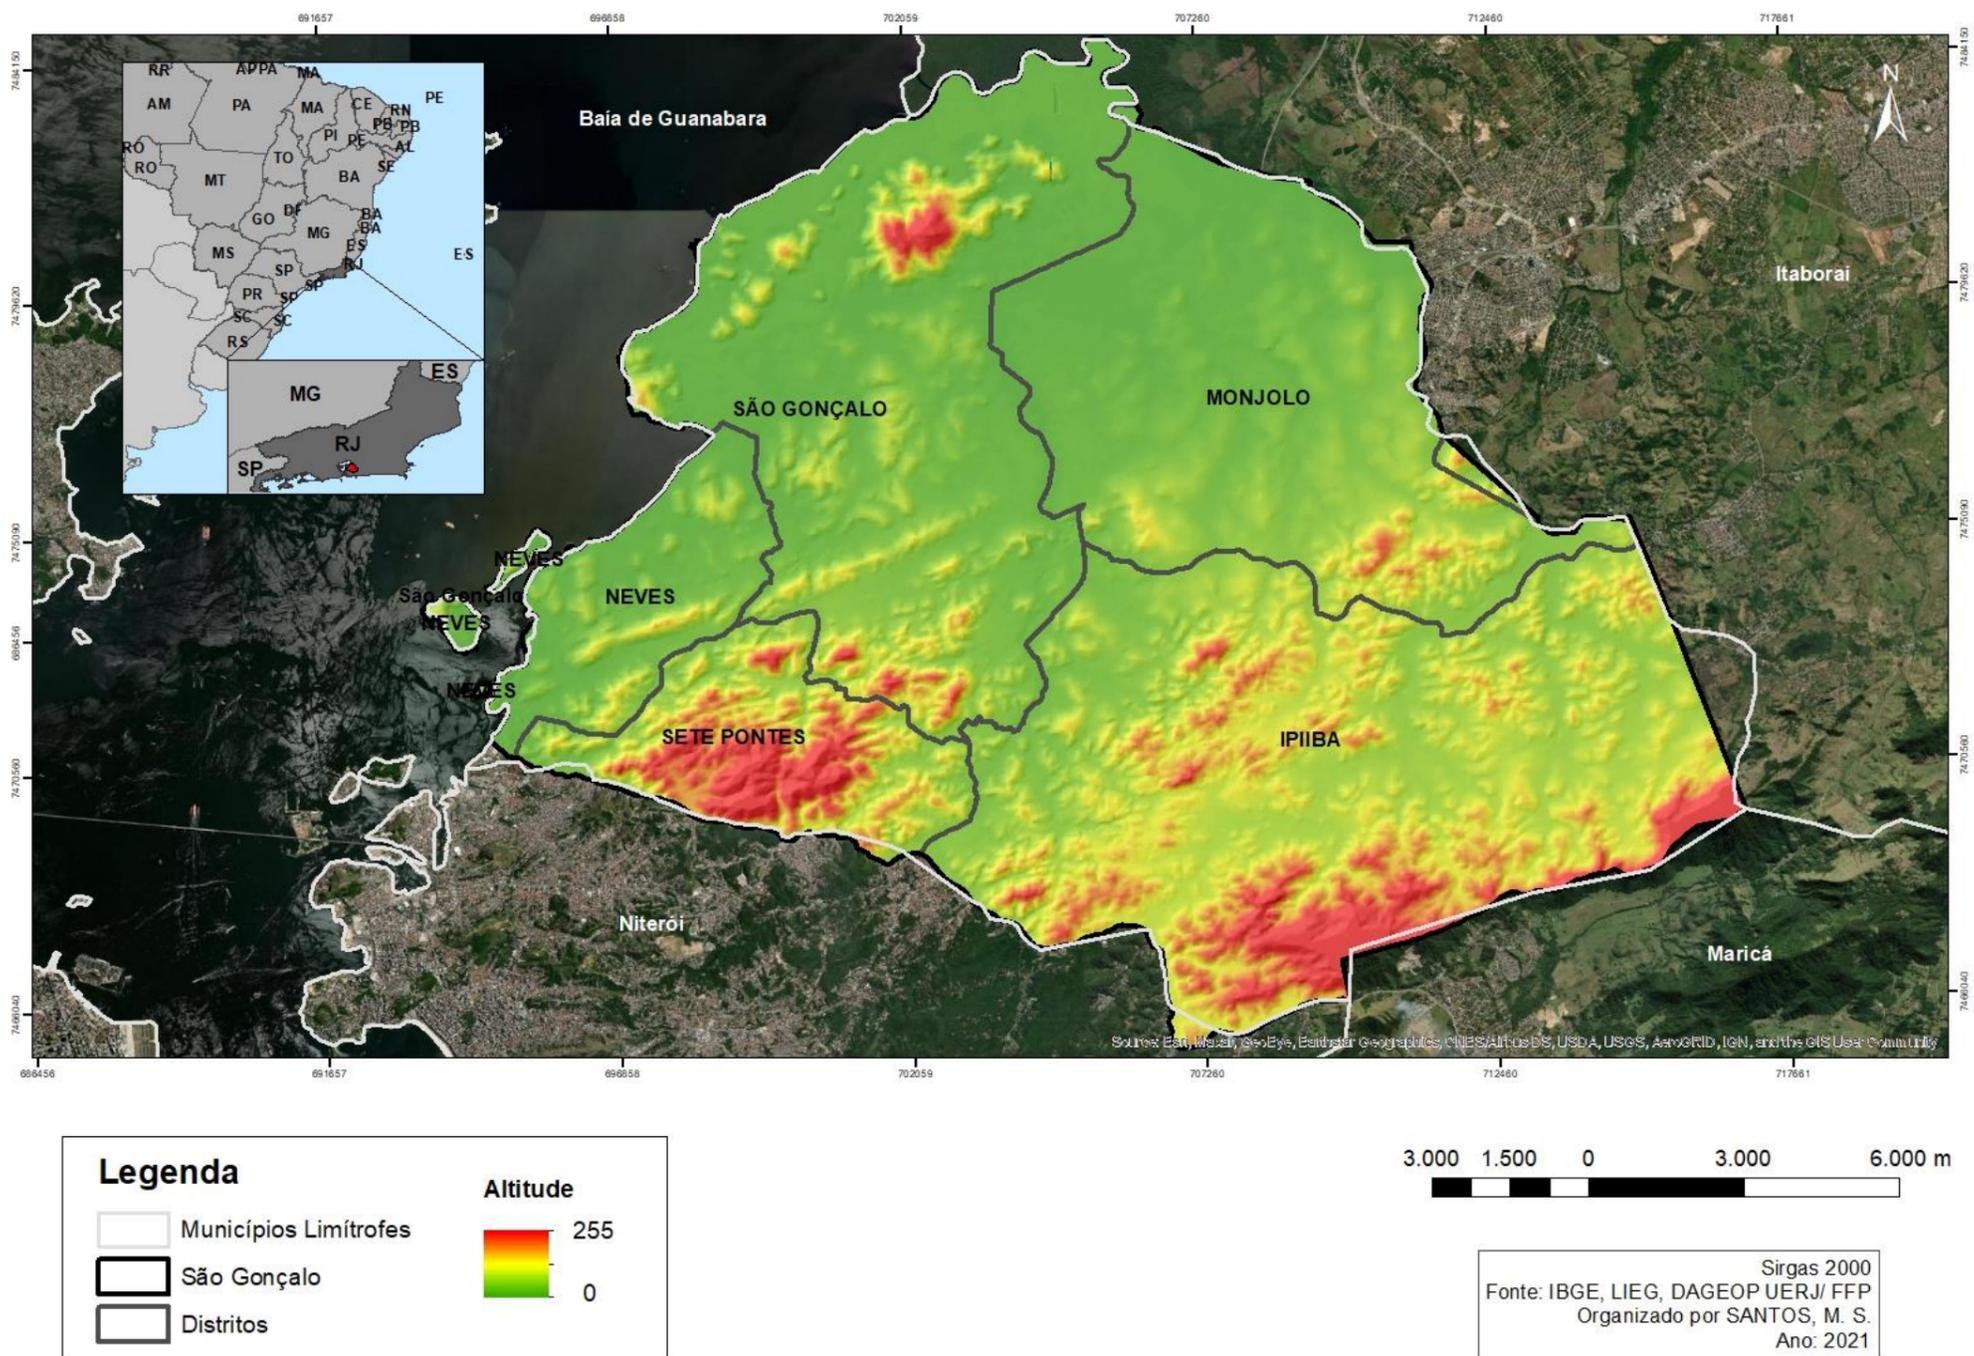
Figura 5.1: Mapa hipsométrico do Município de São Gonçalo.

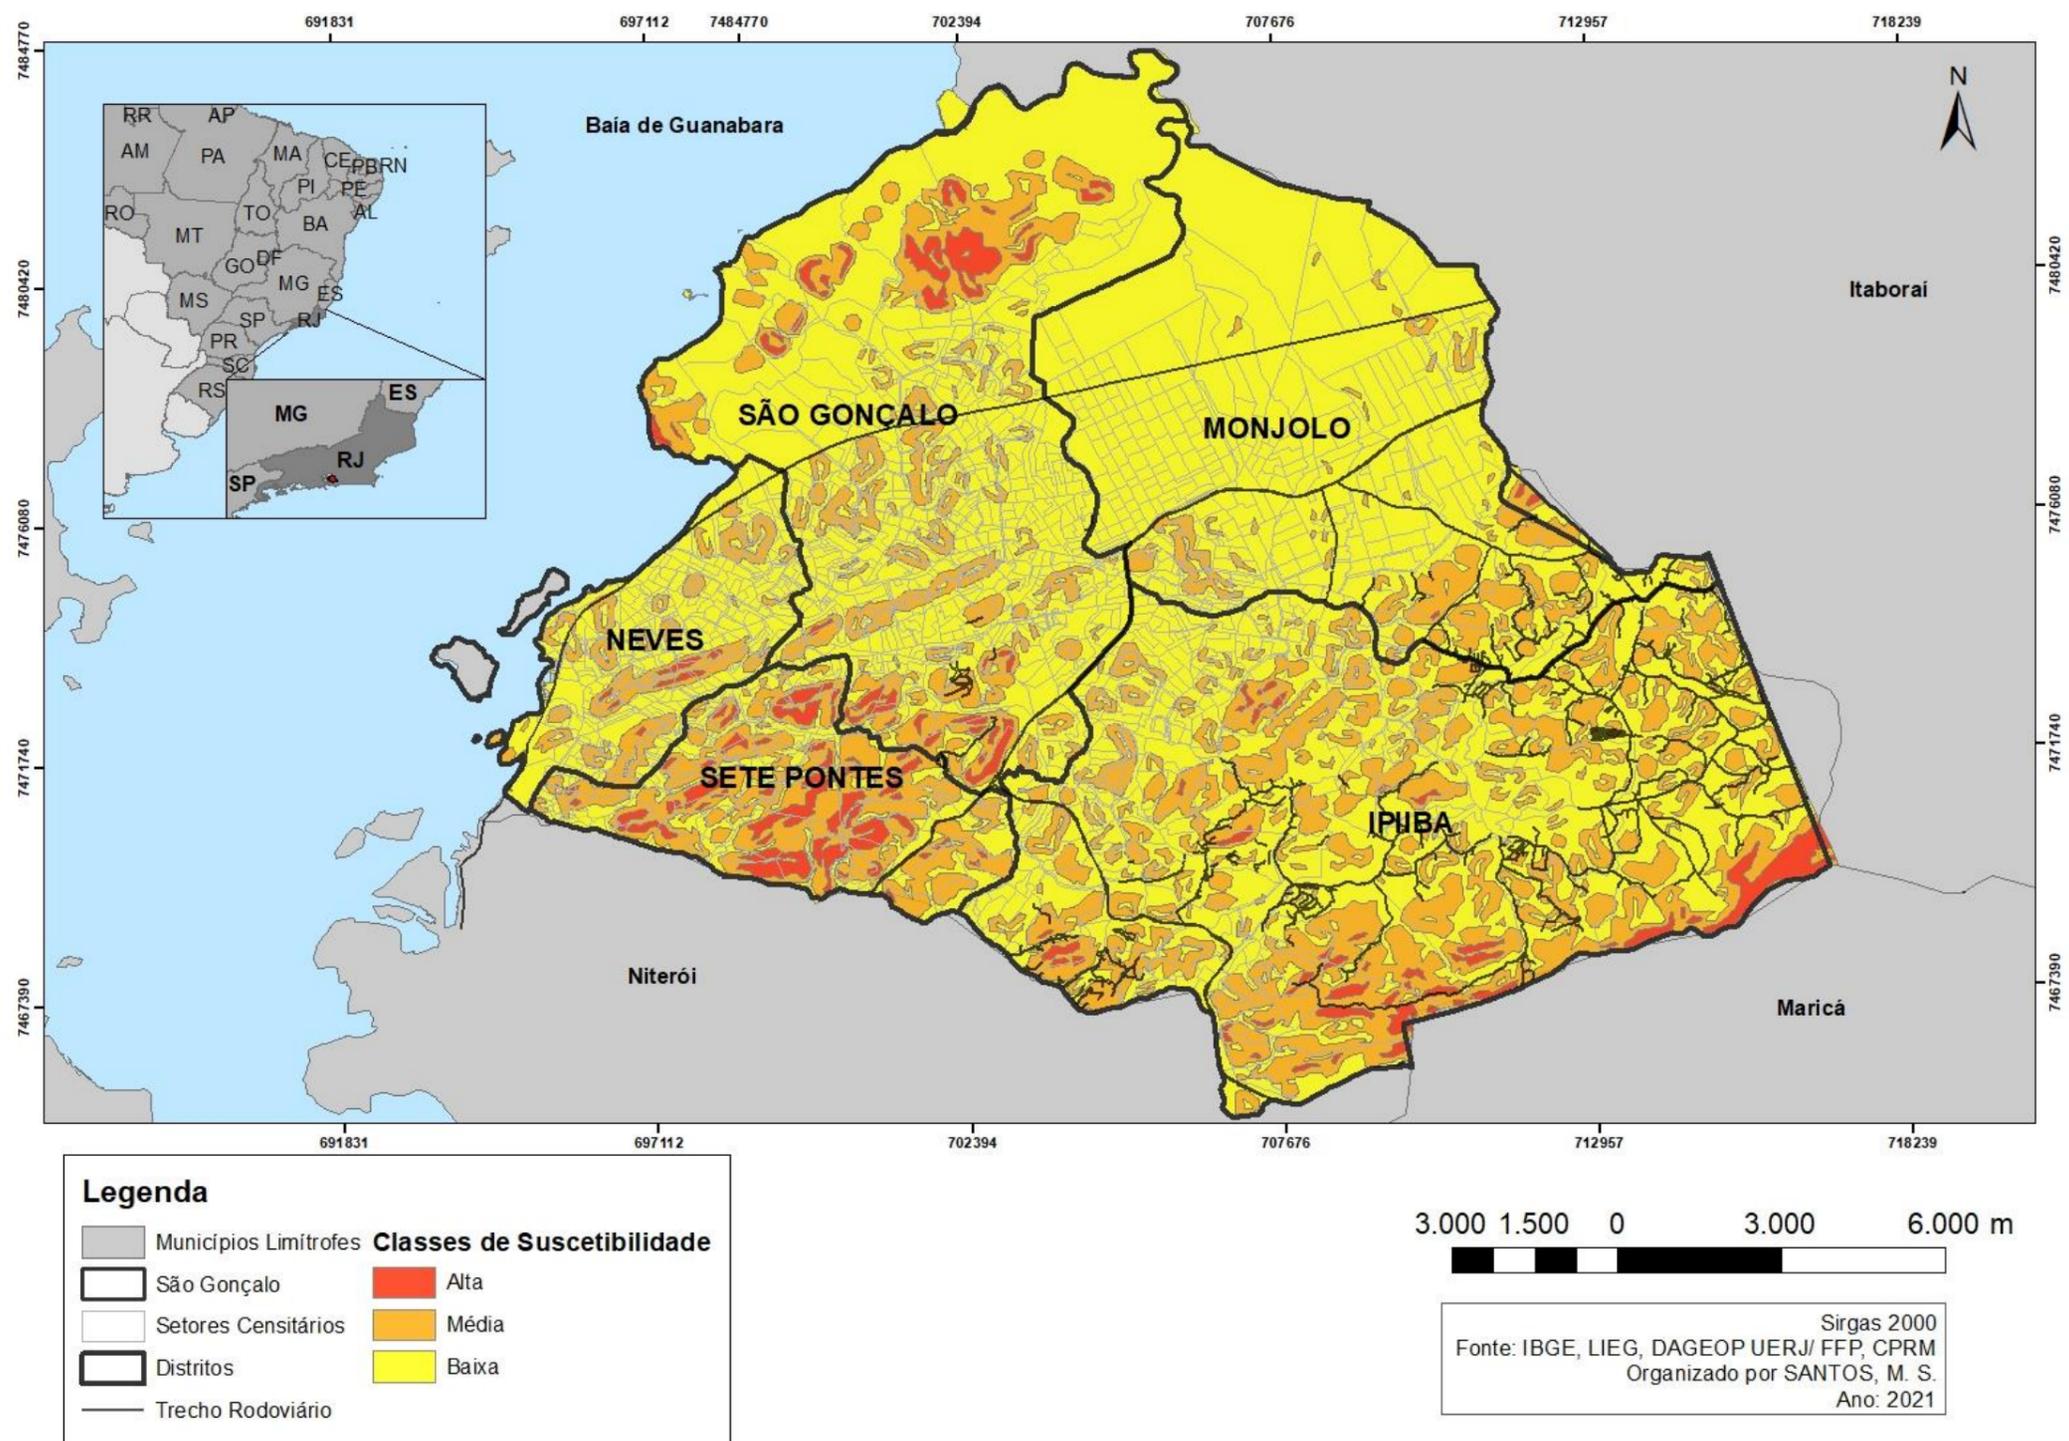
Figura 5.2: Mapeamento da suscetibilidade a movimento de massa

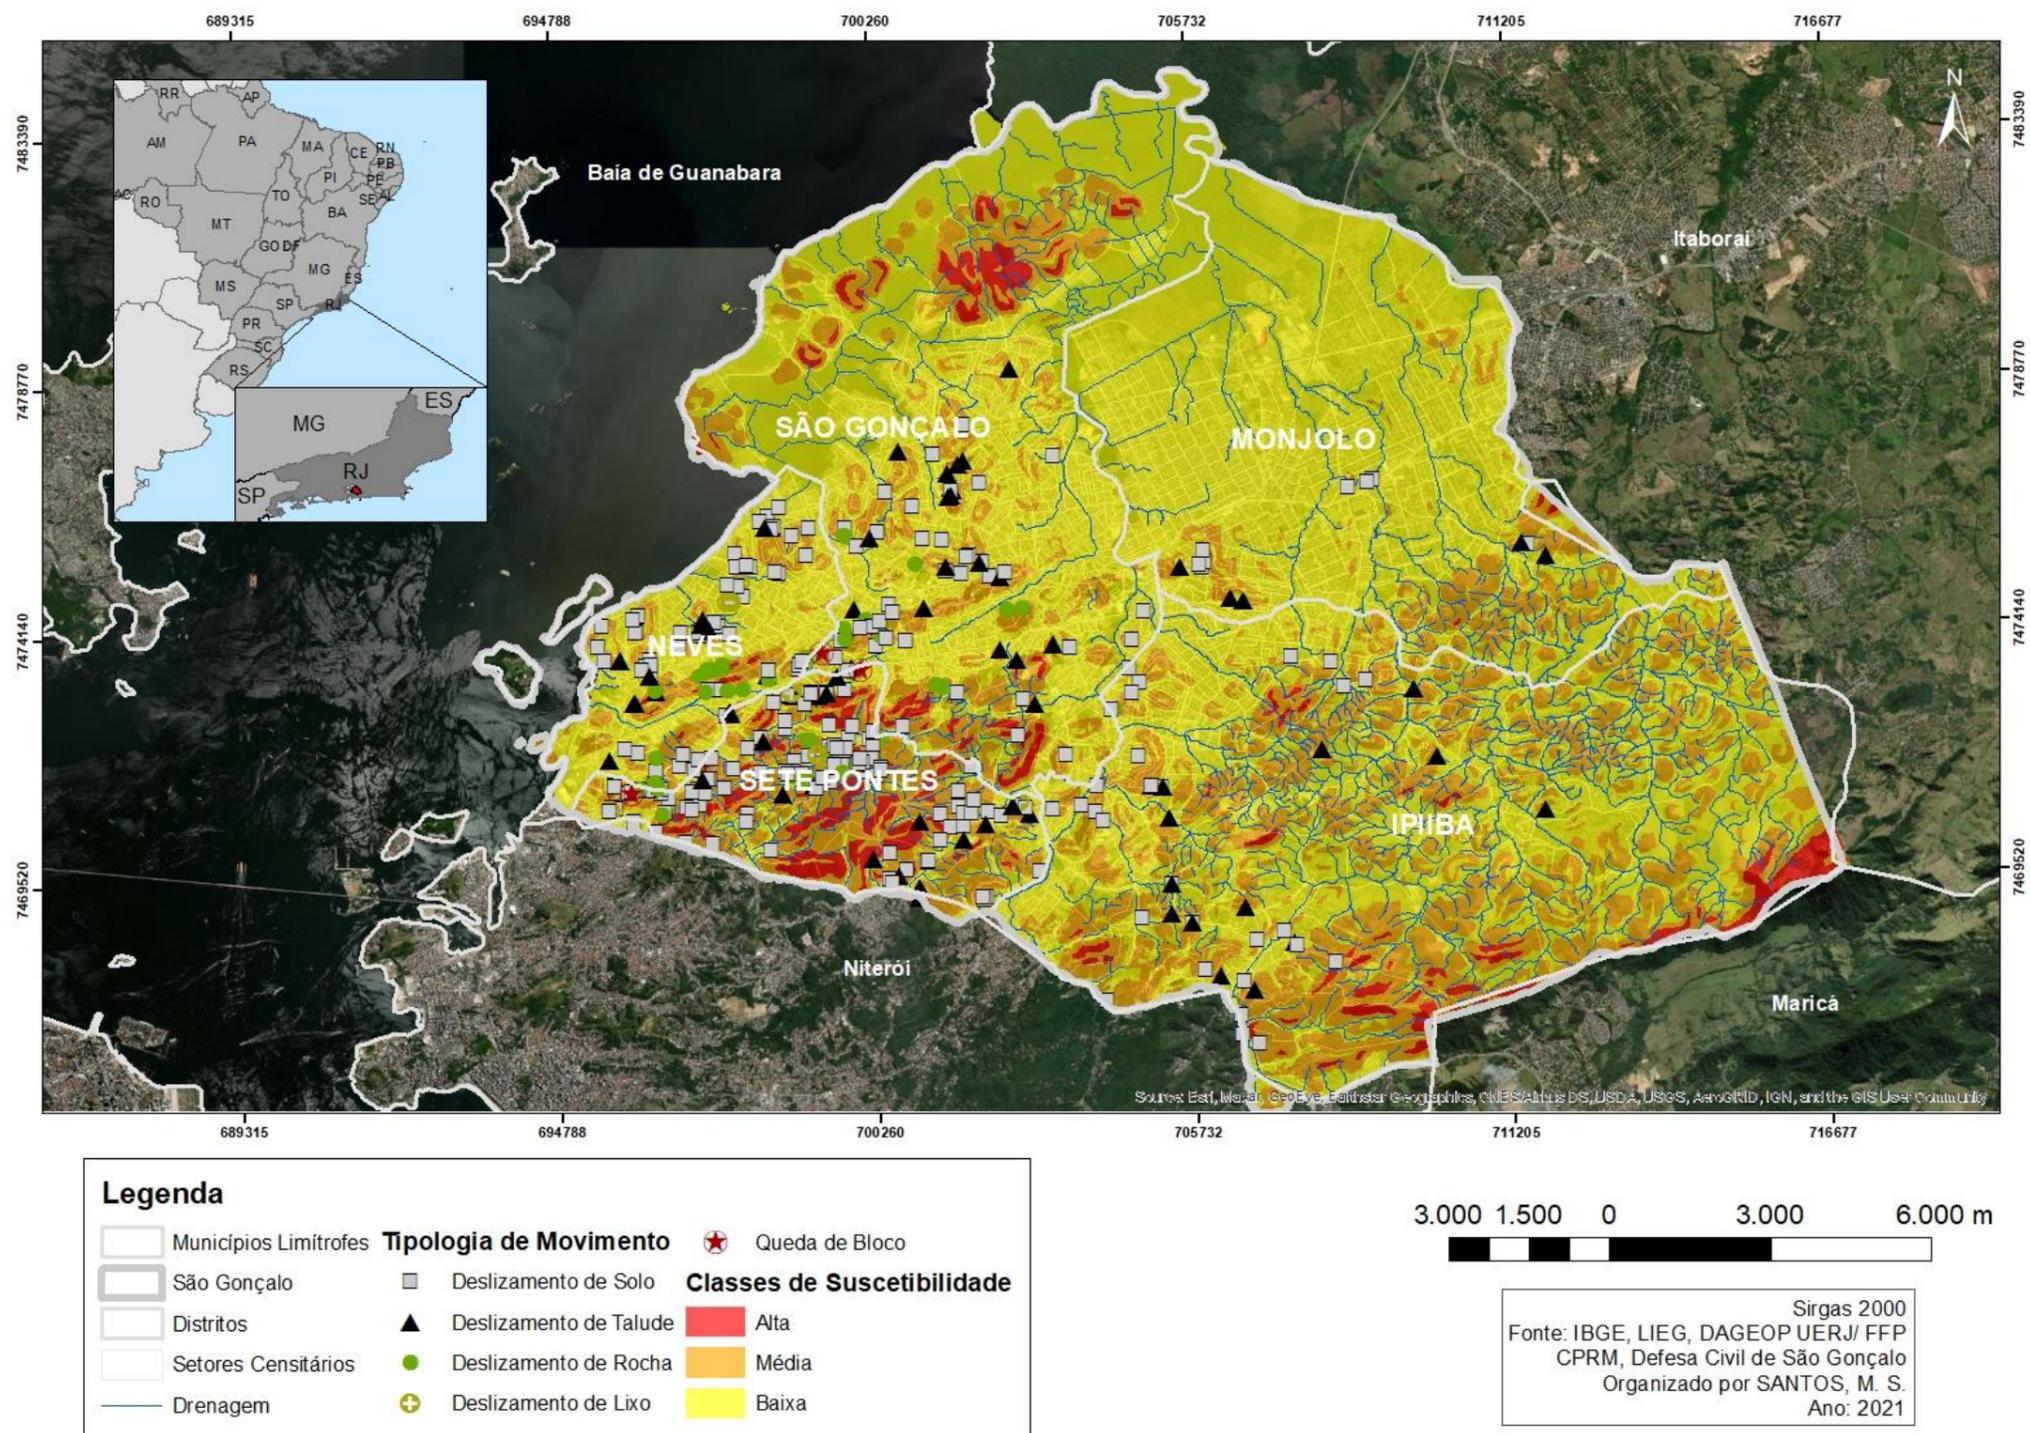
Figura 5.4: Distribuição de 2006 até 2018 das ocorrências de movimentos de massa segundo a Defesa Civil associada à classificação de suscetibilidade.

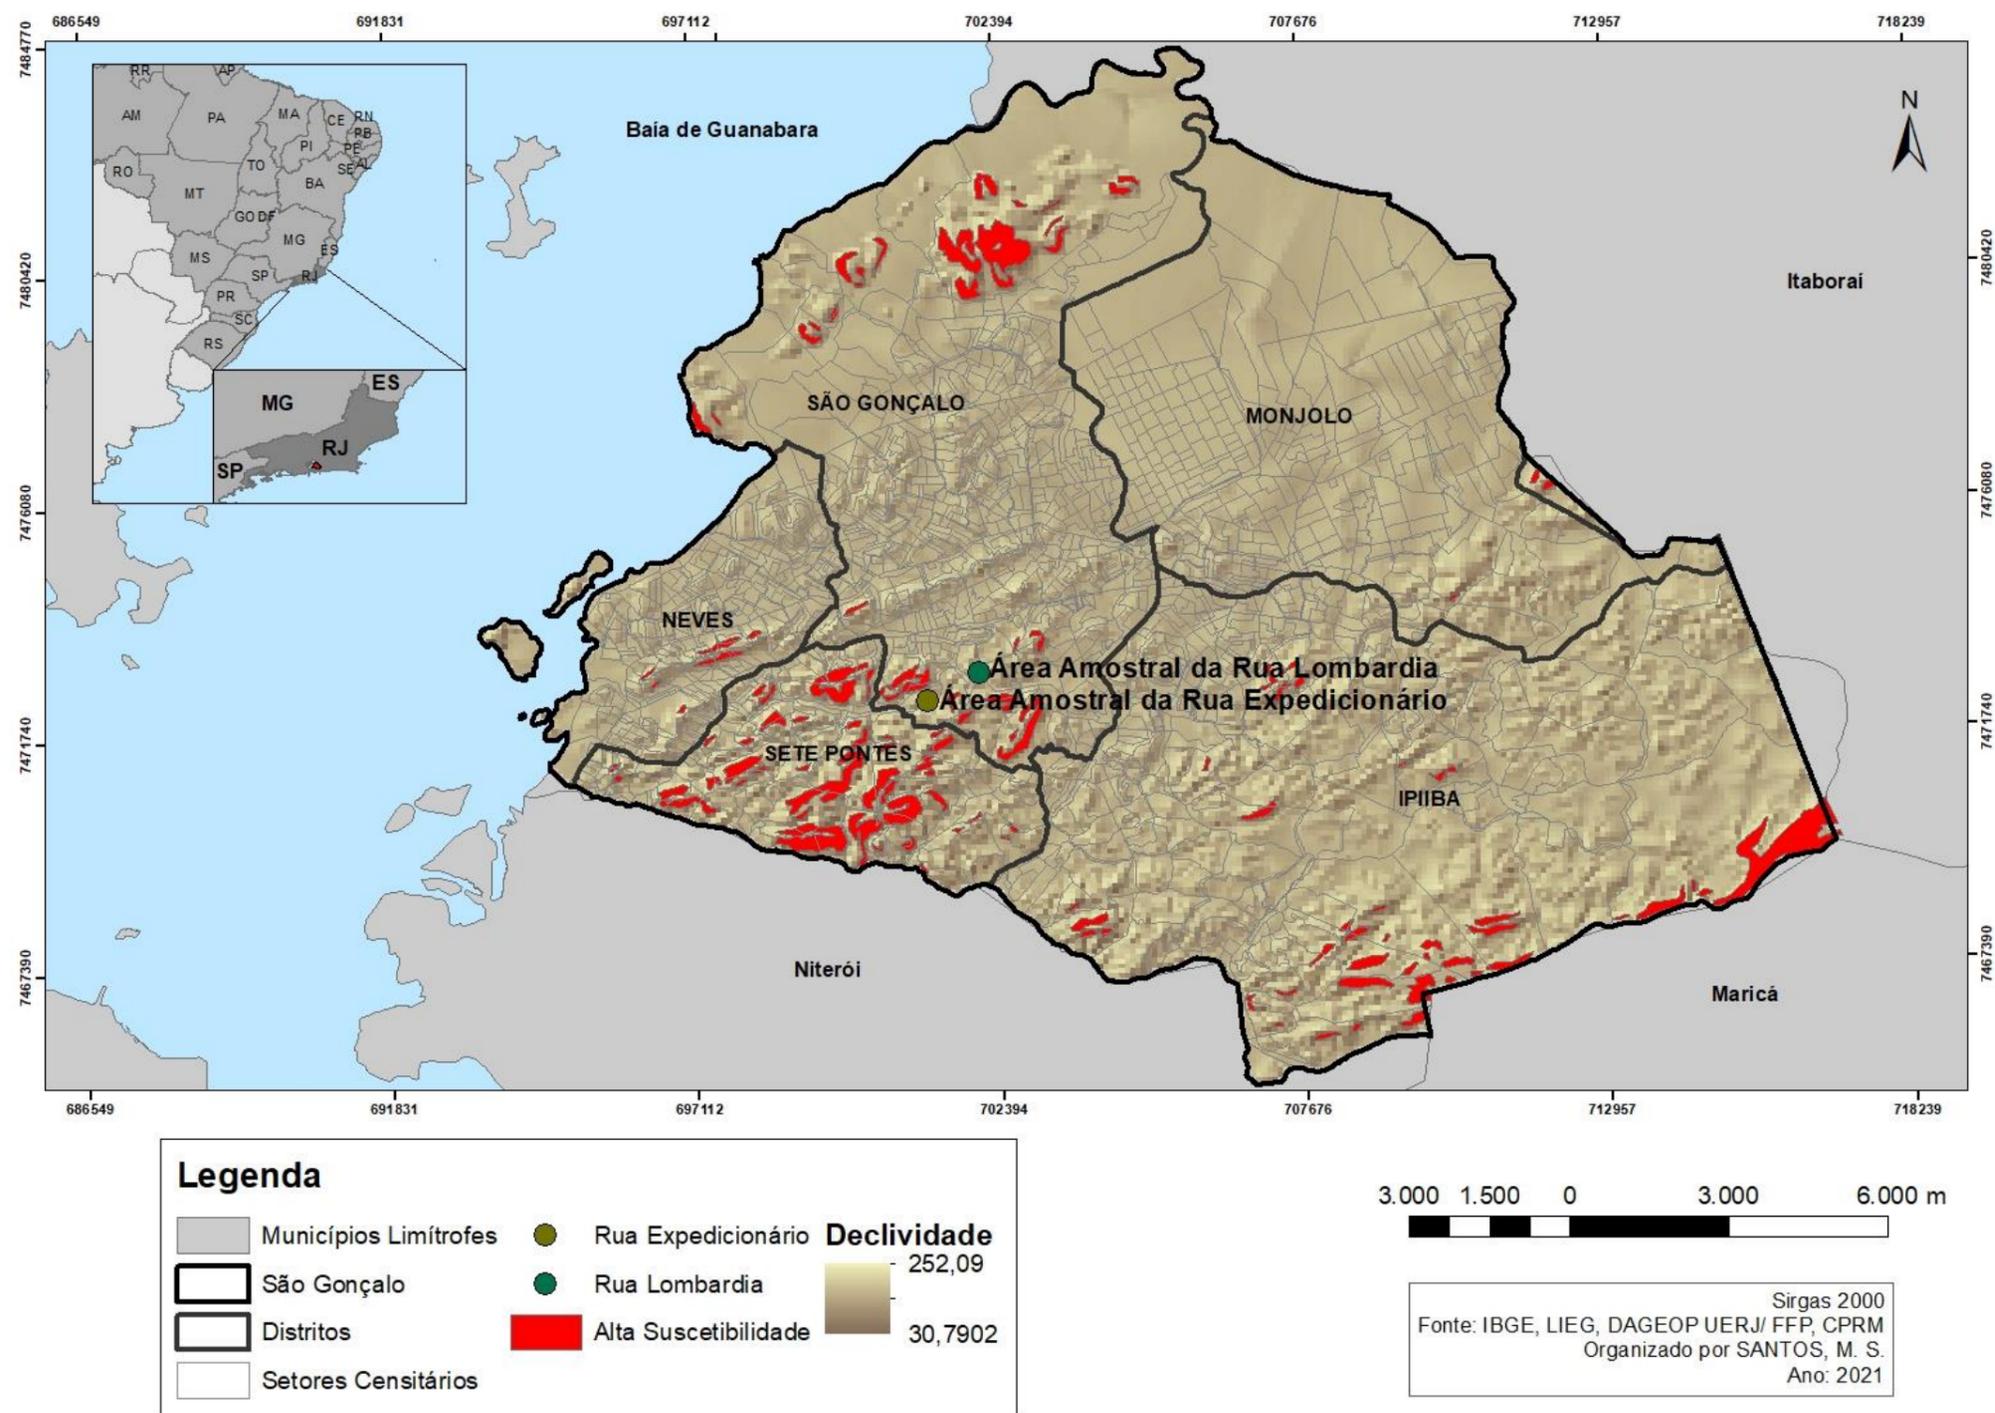
Figura 5.24: Mapa de integração das unidades censitárias com áreas de alta suscetibilidade a movimento de massa.

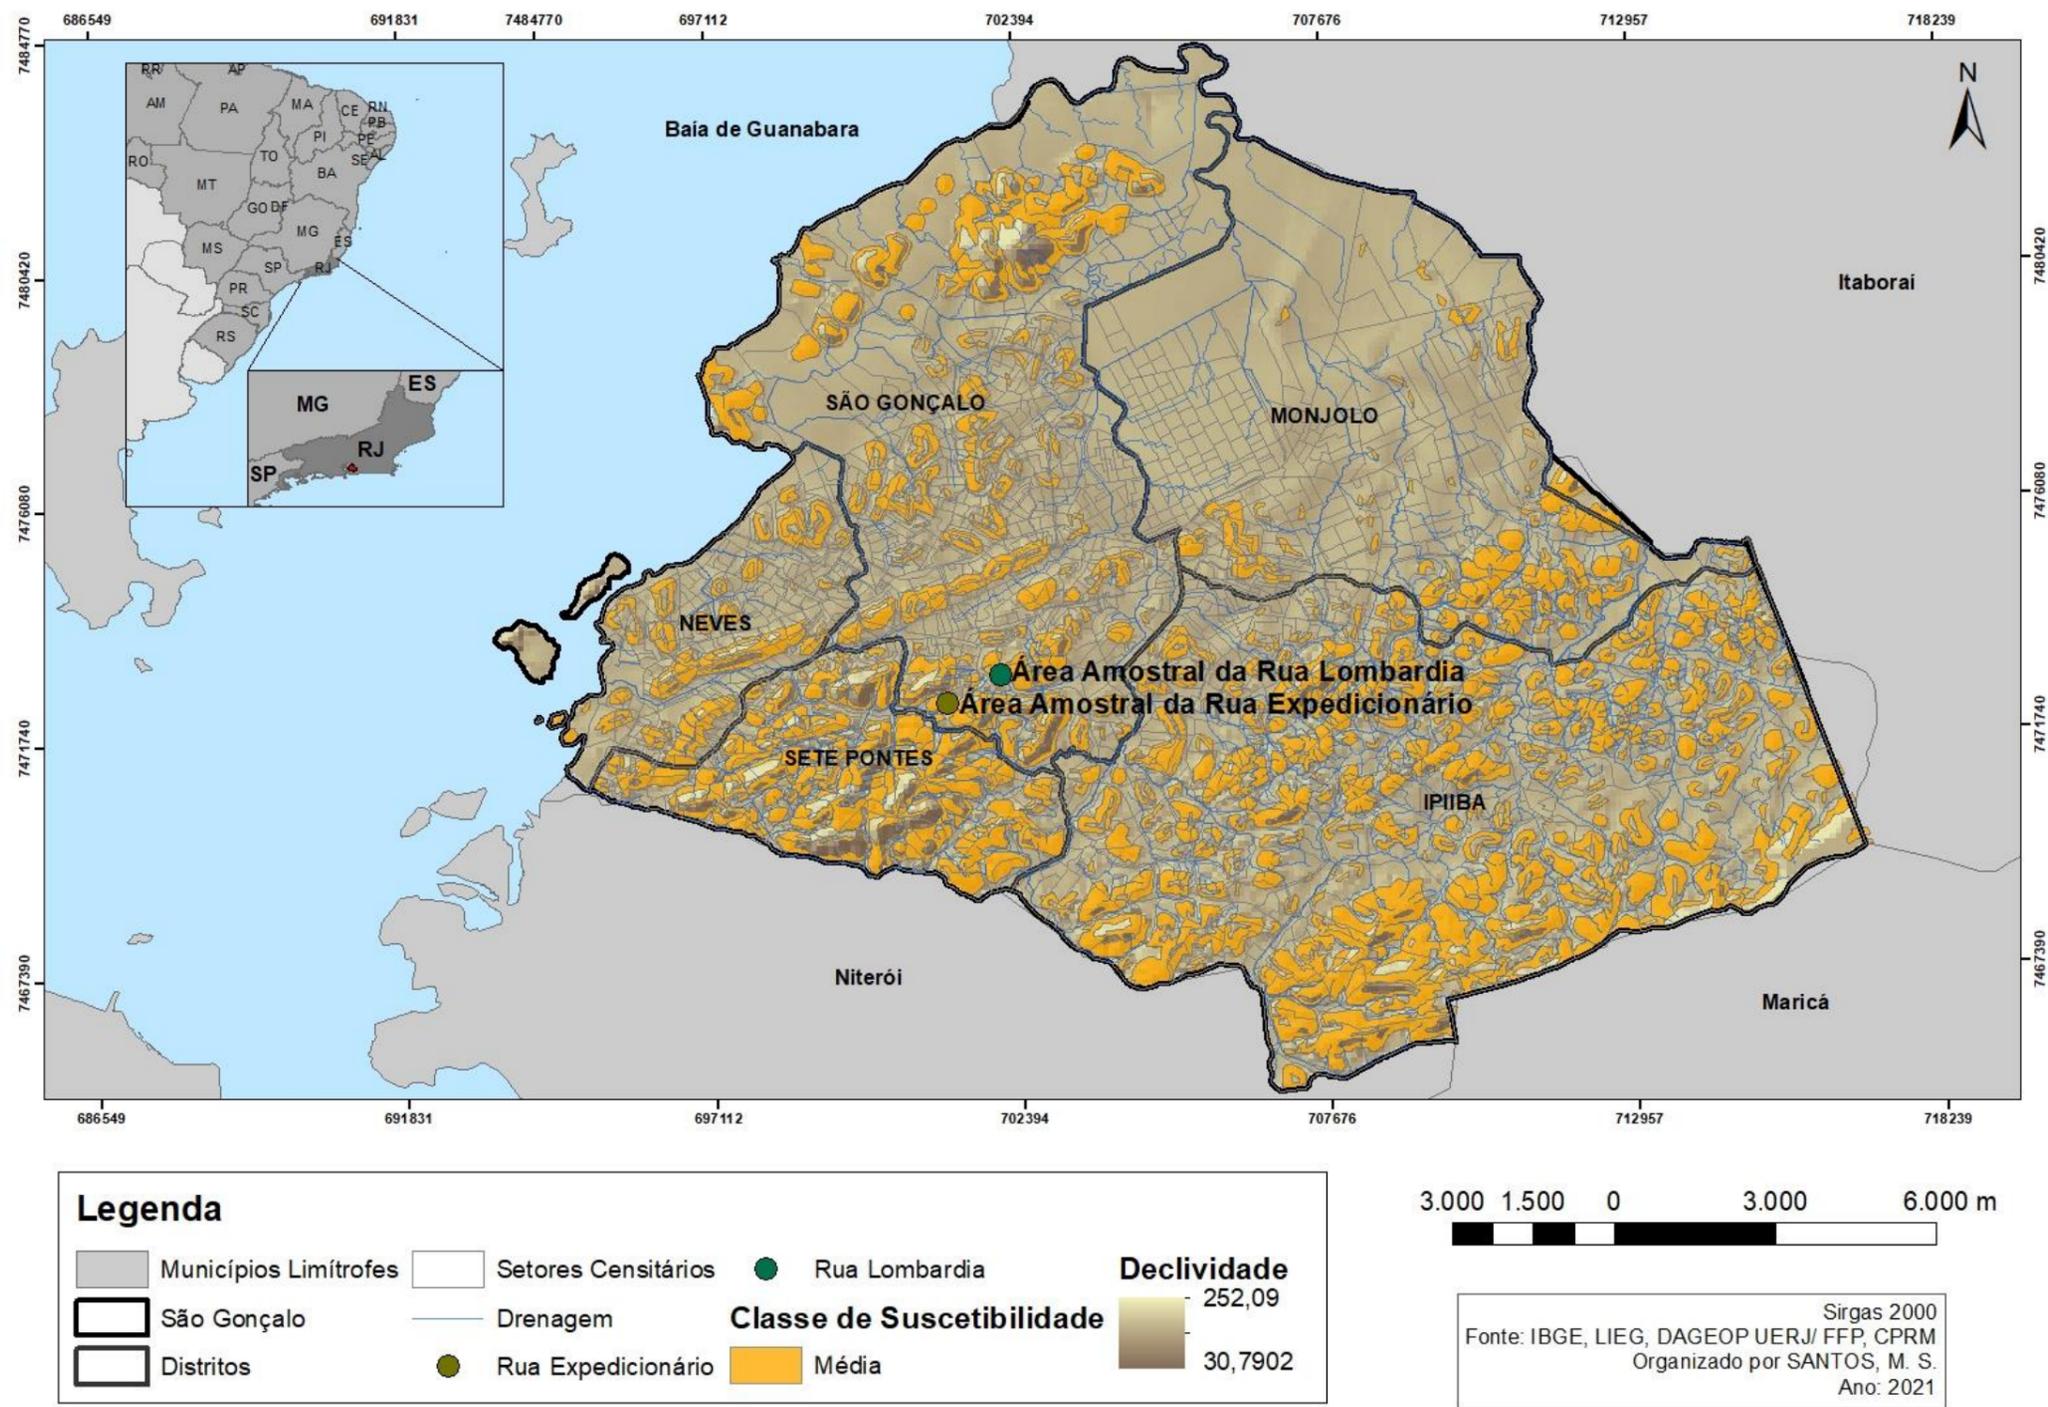
Figura 5.25: Mapa de integração das unidades censitárias com áreas de média suscetibilidade a movimento de massa.

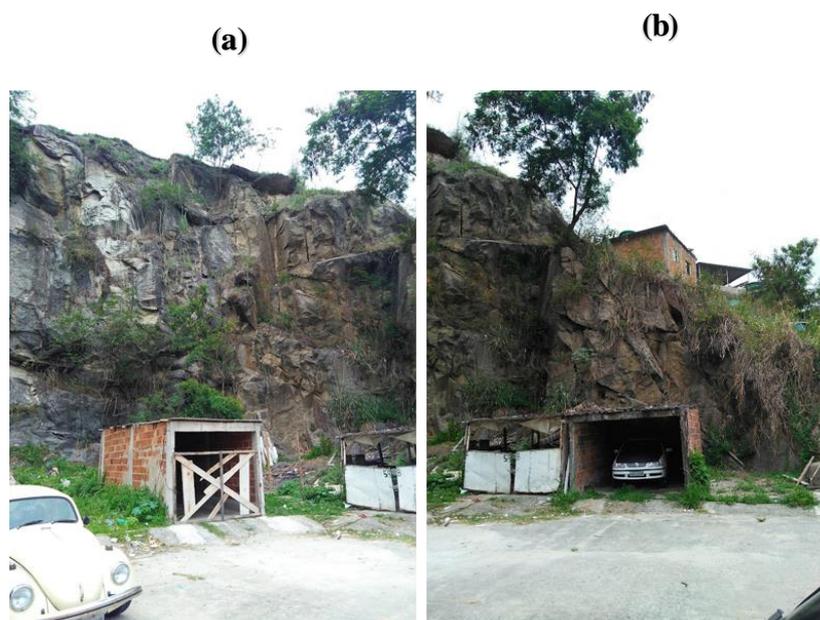
Figura 5.28: Foto A: Detalhe da rocha fraturada, vegetação entre as fissuras, segundo moradores ponto de exfiltração de água durante os eventos chuvosos. Foto B: Detalhe para o baixo padrão construtivo da residência e da garagem do carro.

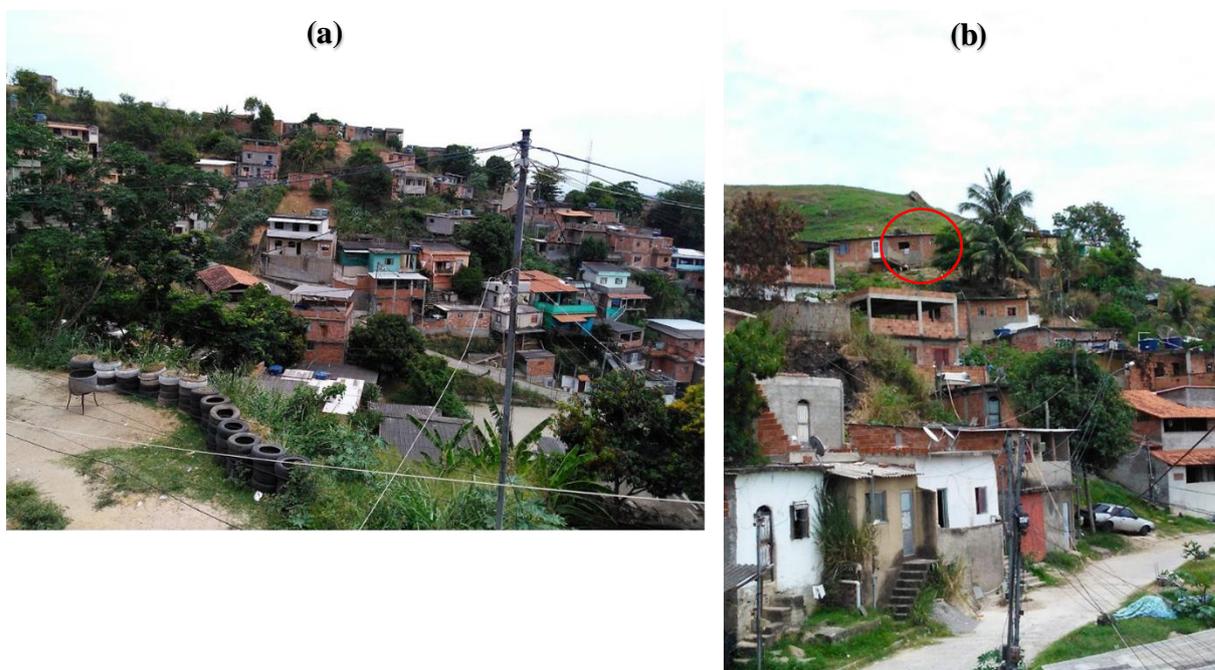
Figura 5.29: A: Visão geral da comunidade do Coió e das casas localizadas ao longo da encosta. B: Visão das residências com baixo padrão construtivo, da via estreita e sem asfaltamento, em destaque no alto da encosta um bloco rochoso solto.

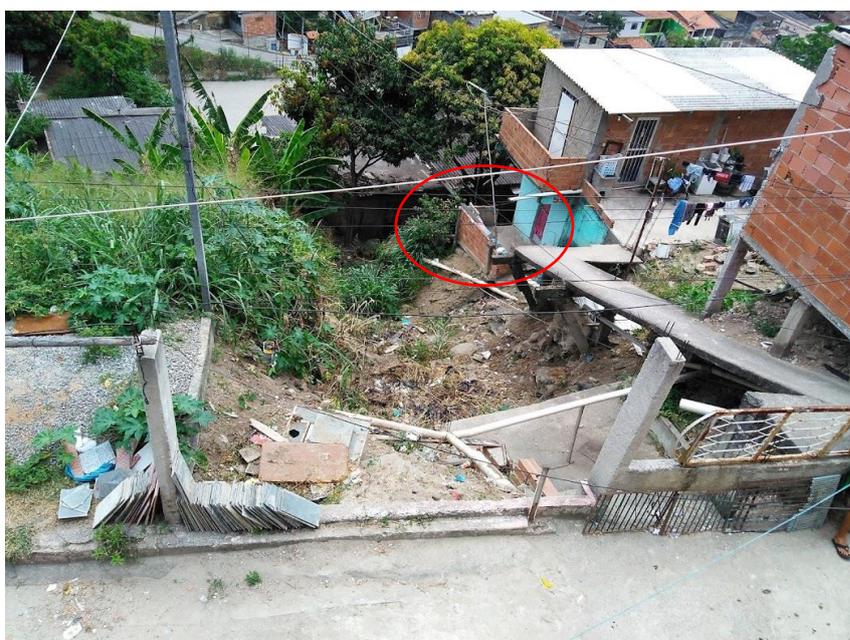
Figura 5.30: Detalhe para o ponto de deslizamento. Localidade plenamente ocupada, ponto segundo os moradores de confluência de água, apresentando acumulo de lixo e vegetação. Em destaque encanamento voltados para ponto do deslizamento

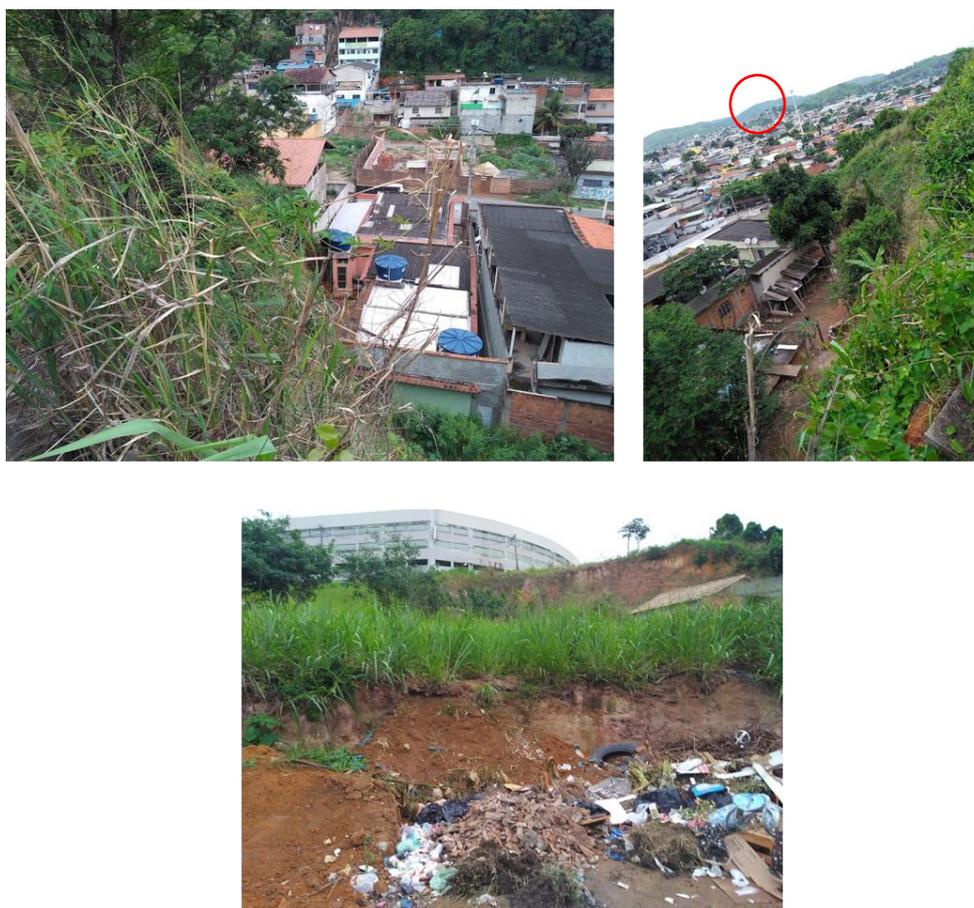
Figura 5.31: Registros de pontos da Av. Macedo Soares com visão de ponto irregular de descarte de lixo, ocupações próximas a encostas e em destaque a sirene de alerta. Arquivo Pessoal, novembro, 2019.

Outro ponto percorrido, mas que não foi possível a aplicação de questionário, foi o bairro do Porto da Pedra, nas ruas próximas ao Shopping São Gonçalo. Essa região também dispõe de sirenes de alerta é um ponto que sofre com inundações e possui pontos de risco de deslizamento. Ao longo das vias observou-se sinais claros de vulnerabilidade, principalmente relacionado com descarte de lixo (Figura 4.31).

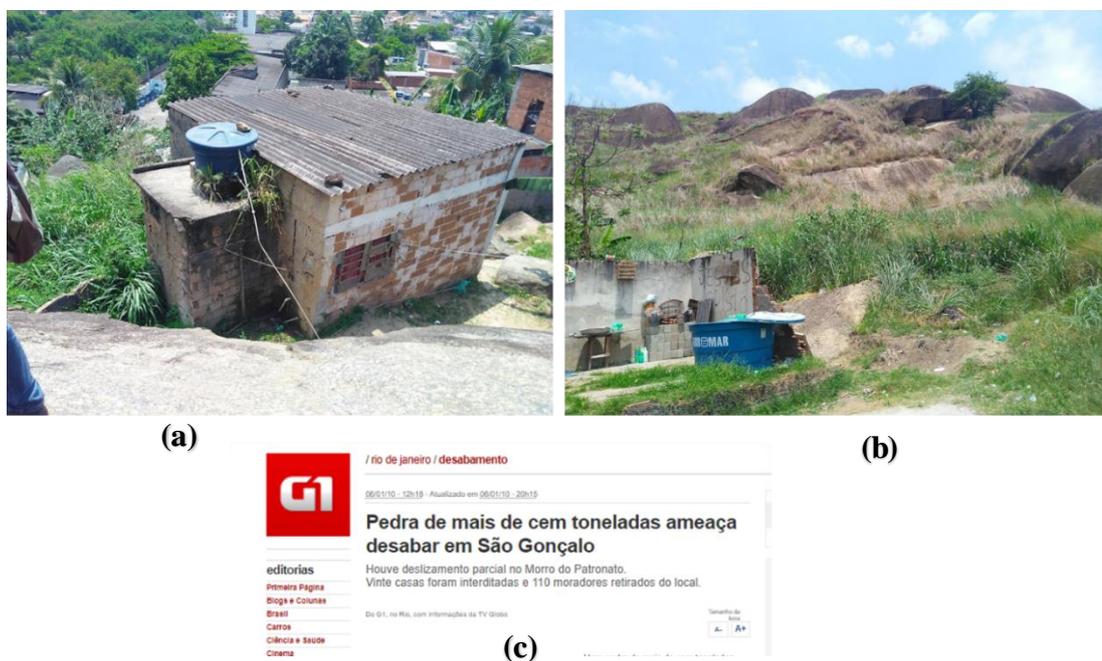
Figura 5.32: Foto A e B: Visão da parte topo da encosta localizada na comunidade do Feijão detalhe para as residências de baixo padrão construtivo próximas a blocos soltos e rochas fraturadas. C trecho de reportagem sobre a área.

A comunidade do Feijão, localizada no bairro Paraíso, situada próxima a universidade do Estado do Rio de Janeiro- Faculdade de Formação de Professores, foi outro ponto de observação (Figura 4.32 e 23). É uma área suscetível à movimento de massa, a defesa civil relata interdição de casas na região devido ao risco iminente, existe reportagens na imprensa abordando essa situação, inclusive esse consta na lista de setores de risco da DRM. Conforme trabalho de Lima *et. al.* (2017) em 2010 no Morro do Patronato ocorreu o rolamento de um matacão rochoso, com 70m³ de volume, que estava instável. Os anos de 1988 e 2004 também ocorreu deslocamento blocos rochosos, resultando em 02 mortes. Segundo os autores, deslizou devido ao aumento da poro-pressão no solo residual que preenchia as fraturas.

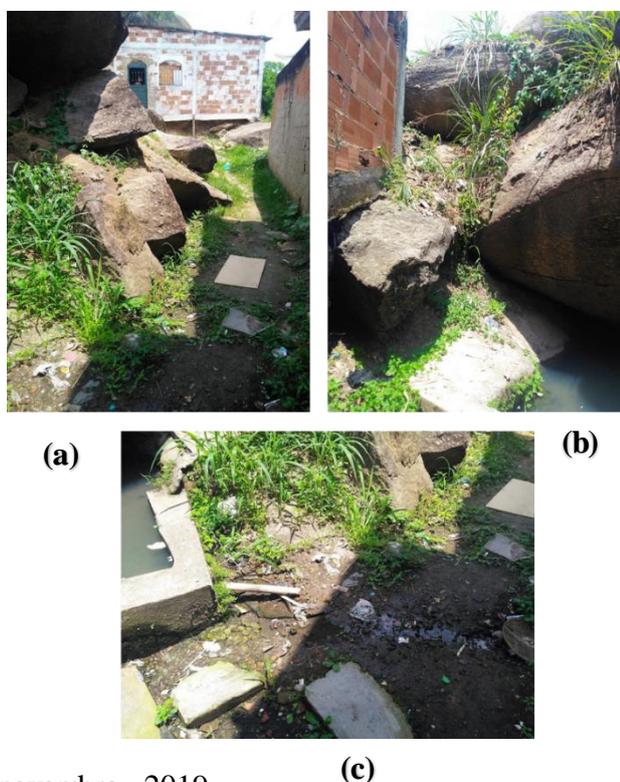
Figura 5.33: Detalhe para o baixo padrão construtivo, blocos soltos e fraturados próximos as residências, ponto de vazamento de água e acúmulo de água no solo..

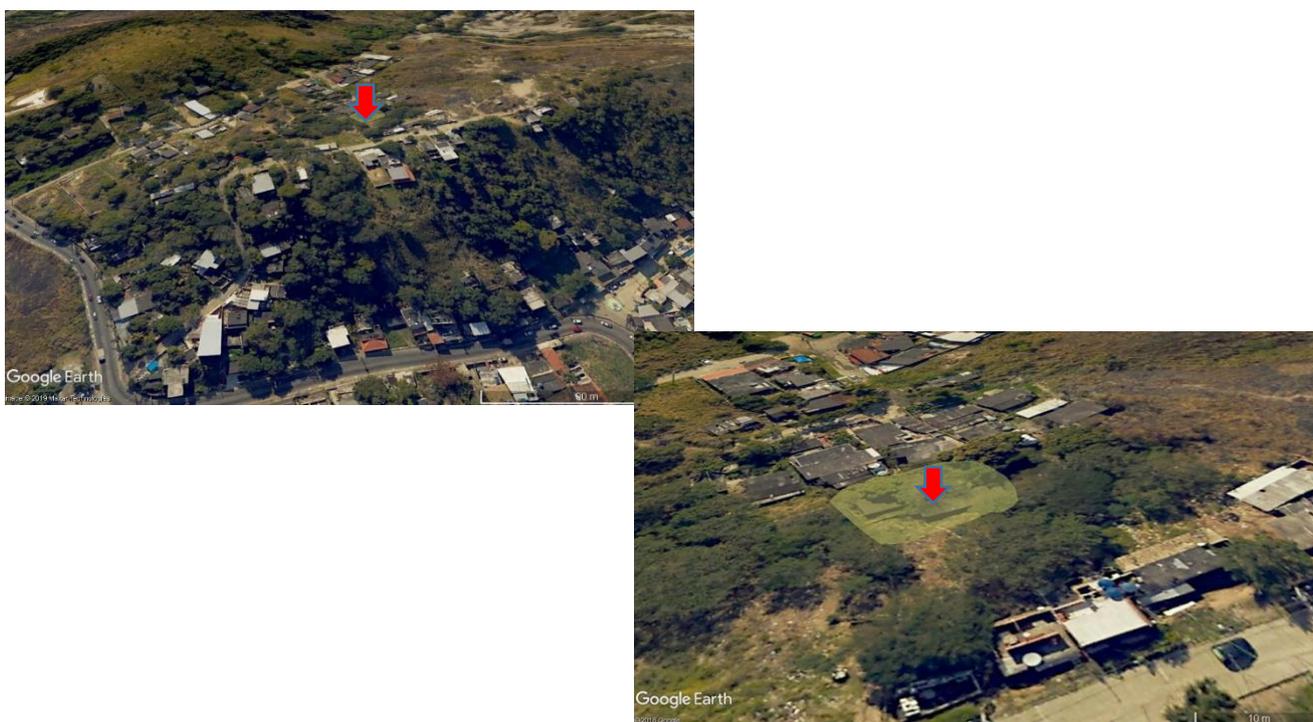
Figura 5.34: Imagem da Rua Lombardia no Bairro Colubânde, em destaque visão da residência interditada pela Defesa Civil.

Primeira incursão de campo aconteceu na rua Lombardia, no Bairro Colubânde no Município de São Gonçalo (Figura 4.34). Segundo registros da Defesa Civil do Município de São Gonçalo no dia 15/02/2019 foi realizada uma solicitação para uma vistoria nesse endereço, referente à queda de bloco que atingiu parte de uma propriedade particular, não resultando em vítimas, nem em danos a edificação residencial.

Na visita de campo percebemos que a casa se encontra interditada, por risco iminente de um bloco rochoso rolar sobre a residência, além da construção ficar na direção da trajetória do bloco em caso de deslocamento deste, fica muito próxima a encosta. No terreno observamos a presença de canos hidráulicos expostos cortando o terreno, caixa d'água no nível do chão, vegetação arbórea e rasteira na encosta, cortes na encosta, rachaduras na residência e parte do terreno cimentado (Figura 4.35), ou seja, uma série de elementos que contribuem para a instabilidade da encosta que poderia causar perdas de vidas e de bens materiais. Percebeu-se
