**ANÁLISE SOCIODEMOGRÁFICA DA VULNERABILIDADE DA POPULAÇÃO RESIDENTE
NAS ENCOSTAS SUSCETÍVEIS A MOVIMENTO DE MASSA NO MUNICÍPIO DE SÃO
GONÇALO: UMA CONTRIBUIÇÃO METODOLÓGICA À GESTÃO.**

Tese de Doutorado apresentada ao Programa de
Pós-Graduação em Geografia, Instituto de
Geociências, Universidade Federal do Rio de Janeiro,
como requisito parcial a obtenção do título de Doutor
em Ciências - Geografia.

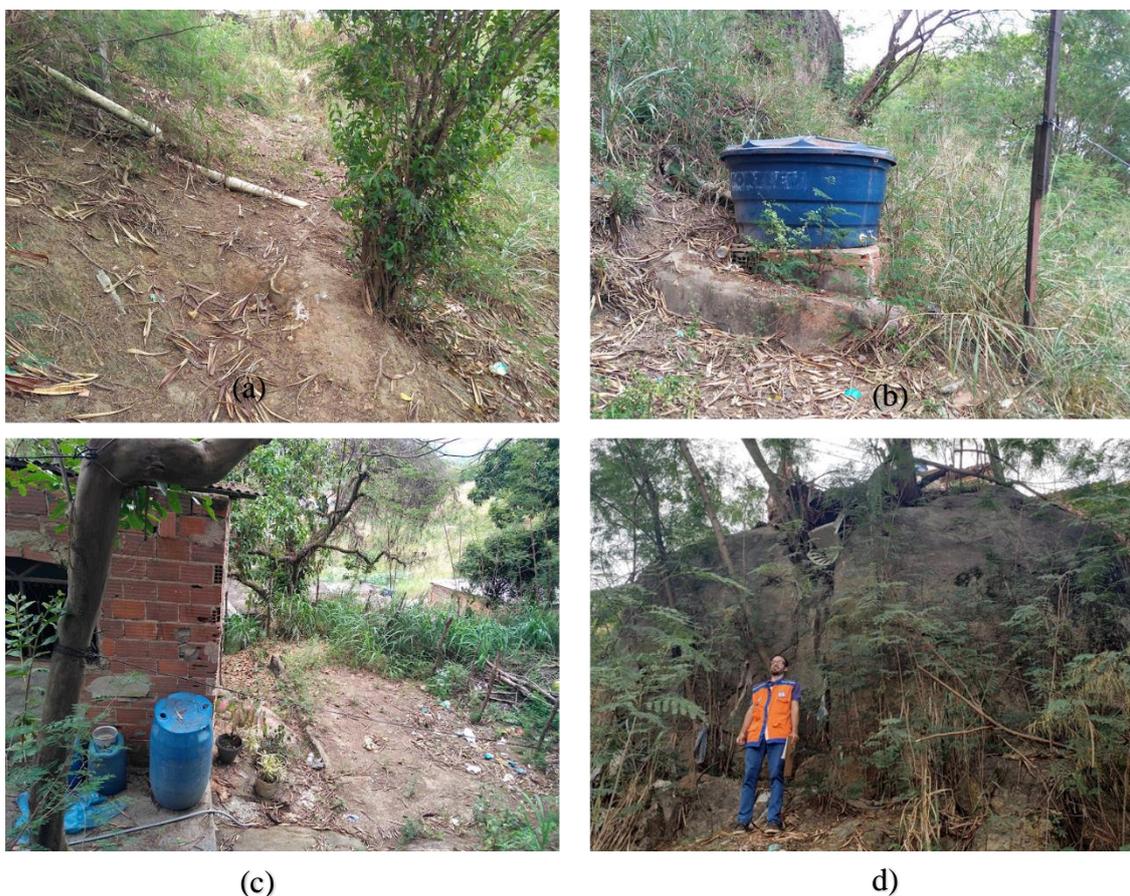
Figura 5.35: Foto A mostra detalhe do encanamento exposto na encosta. Foto B caixa da água em contato com o solo na encosta. Foto C detalhe do padrão da residência e de parte do terreno. Foto D em destaque rocha fraturada que resultou na interdição da residência.

Primeira incursão de campo aconteceu na rua Lombardia, no Bairro Colubânde no Município de São Gonçalo (Figura 4.34). Segundo registros da Defesa Civil do Município de São Gonçalo no dia 15/02/2019 foi realizada uma solicitação para uma vistoria nesse endereço, referente à queda de bloco que atingiu parte de uma propriedade particular, não resultando em vítimas, nem em danos a edificação residencial.

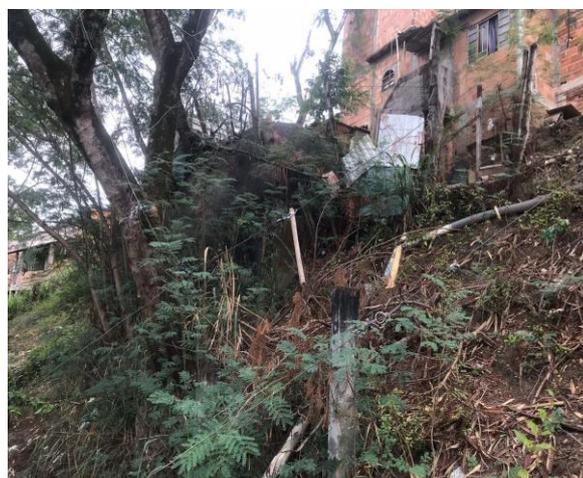
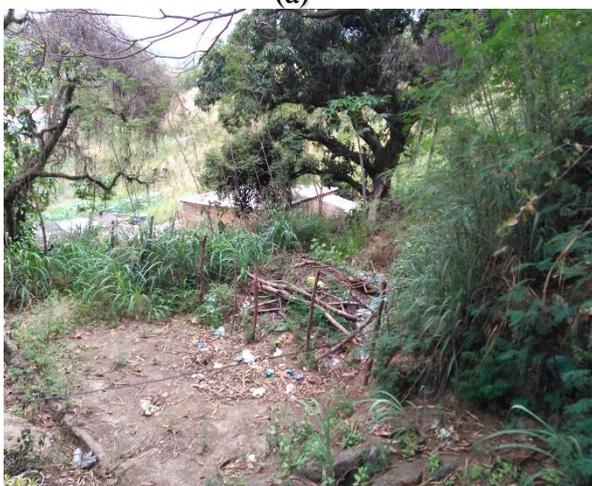
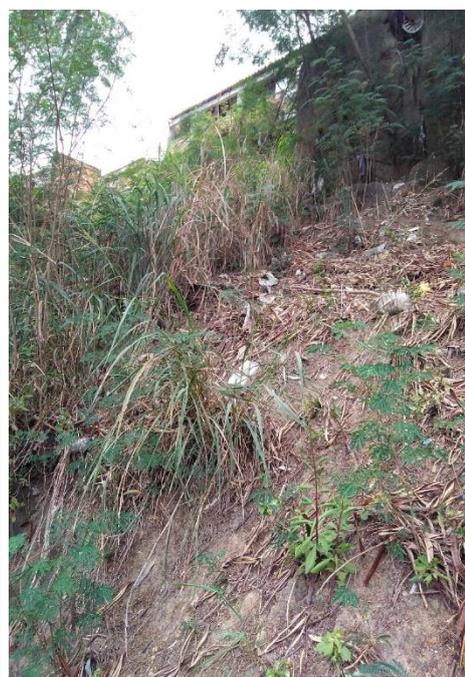
Figura 5.36: Fotos com perspectiva do terreno da residência interdita. Foto A visão da residência da frente. Foto B terreno ao lado da residência e Foto C detalhe da encosta com resíduos sólidos e vegetação rasteira.

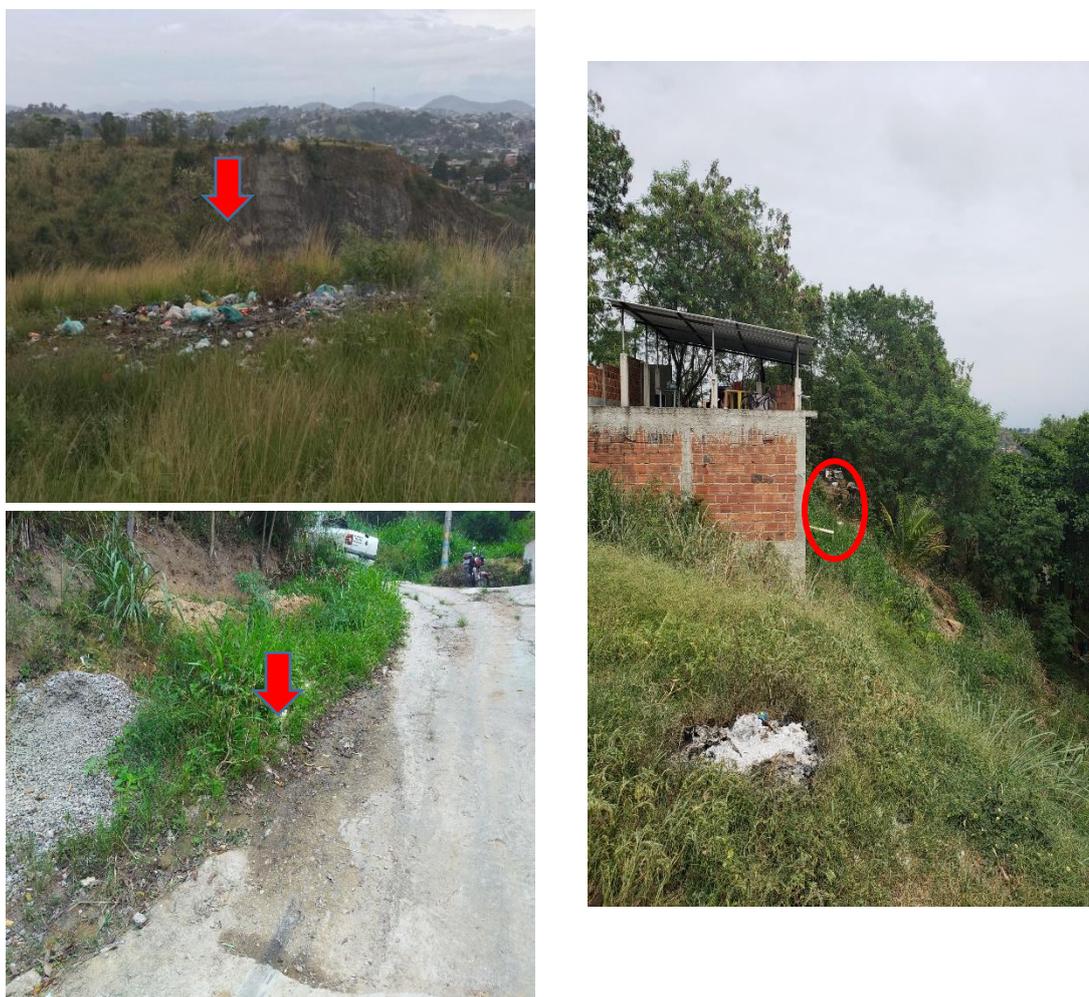
Figura 5.37: Fotos da Rua Lombardia em detalhe lixo em terreno baldio, rua com unidade concentrada e encanamento conectado diretamente na encosta.

vazamentos em partes do seu encanamento. Também foi relatado, a drenagem das águas pluviais ocorre de forma concentrada no solo.

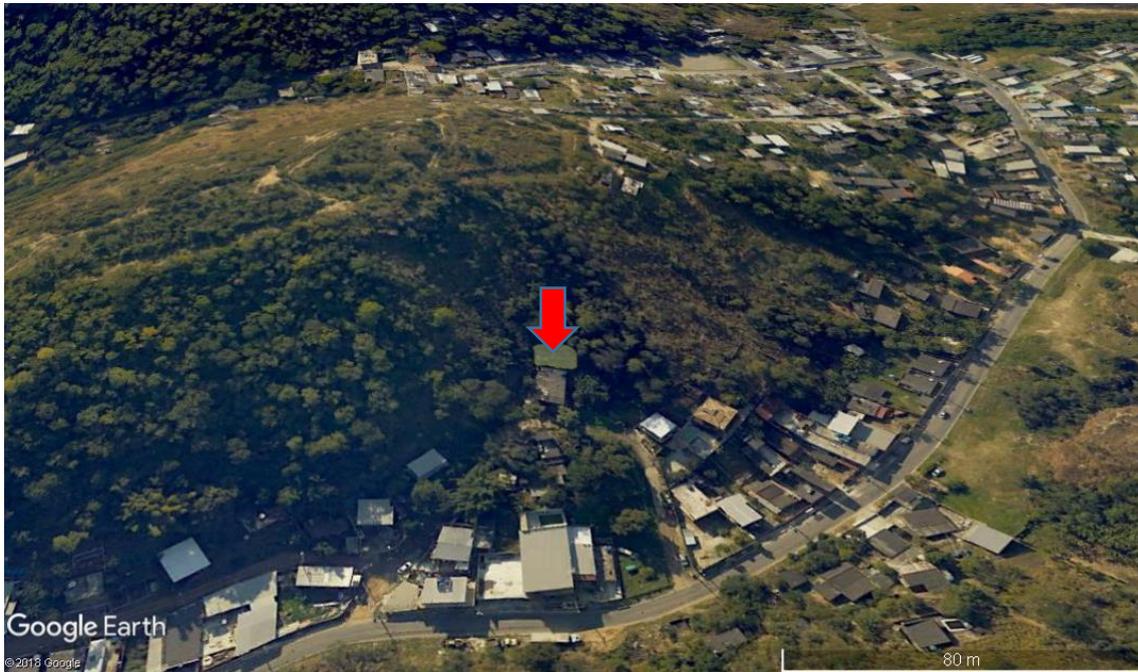
Figura 5.38: Visão oblíqua da residência situada na Rua Expedicionário, no Engenho Pequeno

A residência que observamos apresentava um baixo padrão construtivo e situava-se na parte mais elevada da rua. Segundo o relatório da defesa civil, em fevereiro de 2019 foi realizado uma vistoria no número 158, devido ao uma ameaça de rolamento de bloco de rocha. A construção se apresenta a menos de dois metros do corte realizado para geração do patamar de terreno e dista a 150 metros de uma série de blocos rochosos com fraturas bem definidas e ângulo de movimentação na direção sul à jusante, que incidiria diretamente sobre duas casas (Figura 4.39 e 4.40).

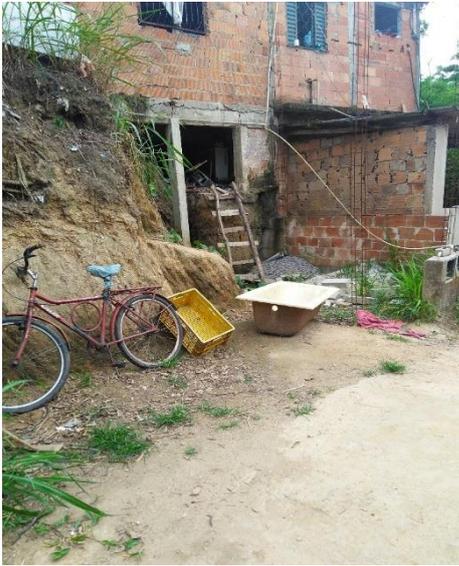
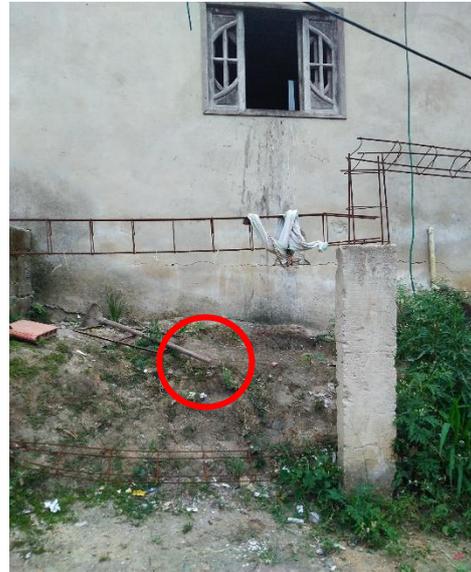
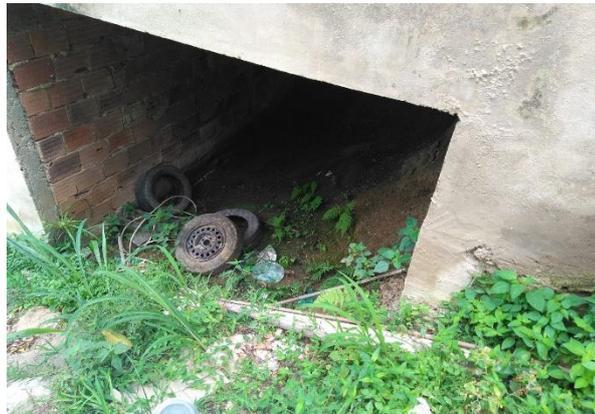
Figura 5.39: Foto A – Visão do padrão construtivo da residência observada em campo. Foto B – Visão da residência de fundos da residência observada no campo, detalhe para o encanamento direcionado para o solo. Foto C- resíduos sólidos dentro do terreno das residências, detalhe para pneus acumulados.

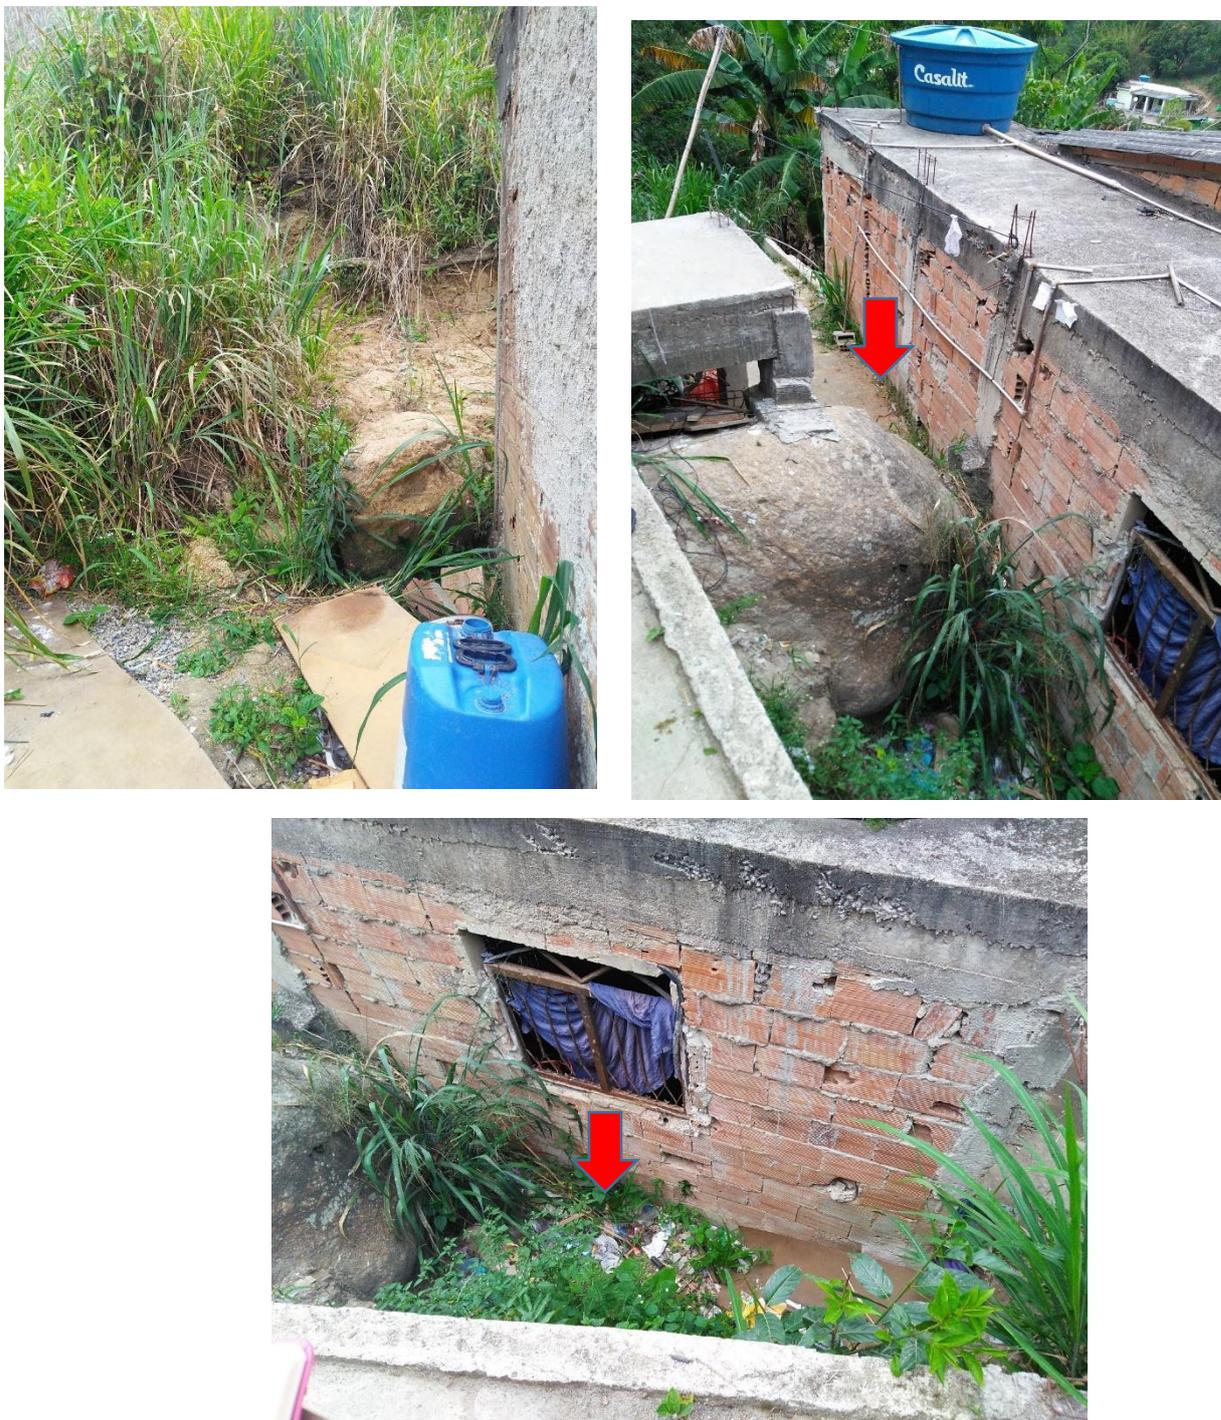
Figura 5.40: Detalhe do padrão construtivo, do acúmulo de resíduos e da rocha muito próxima a residência.

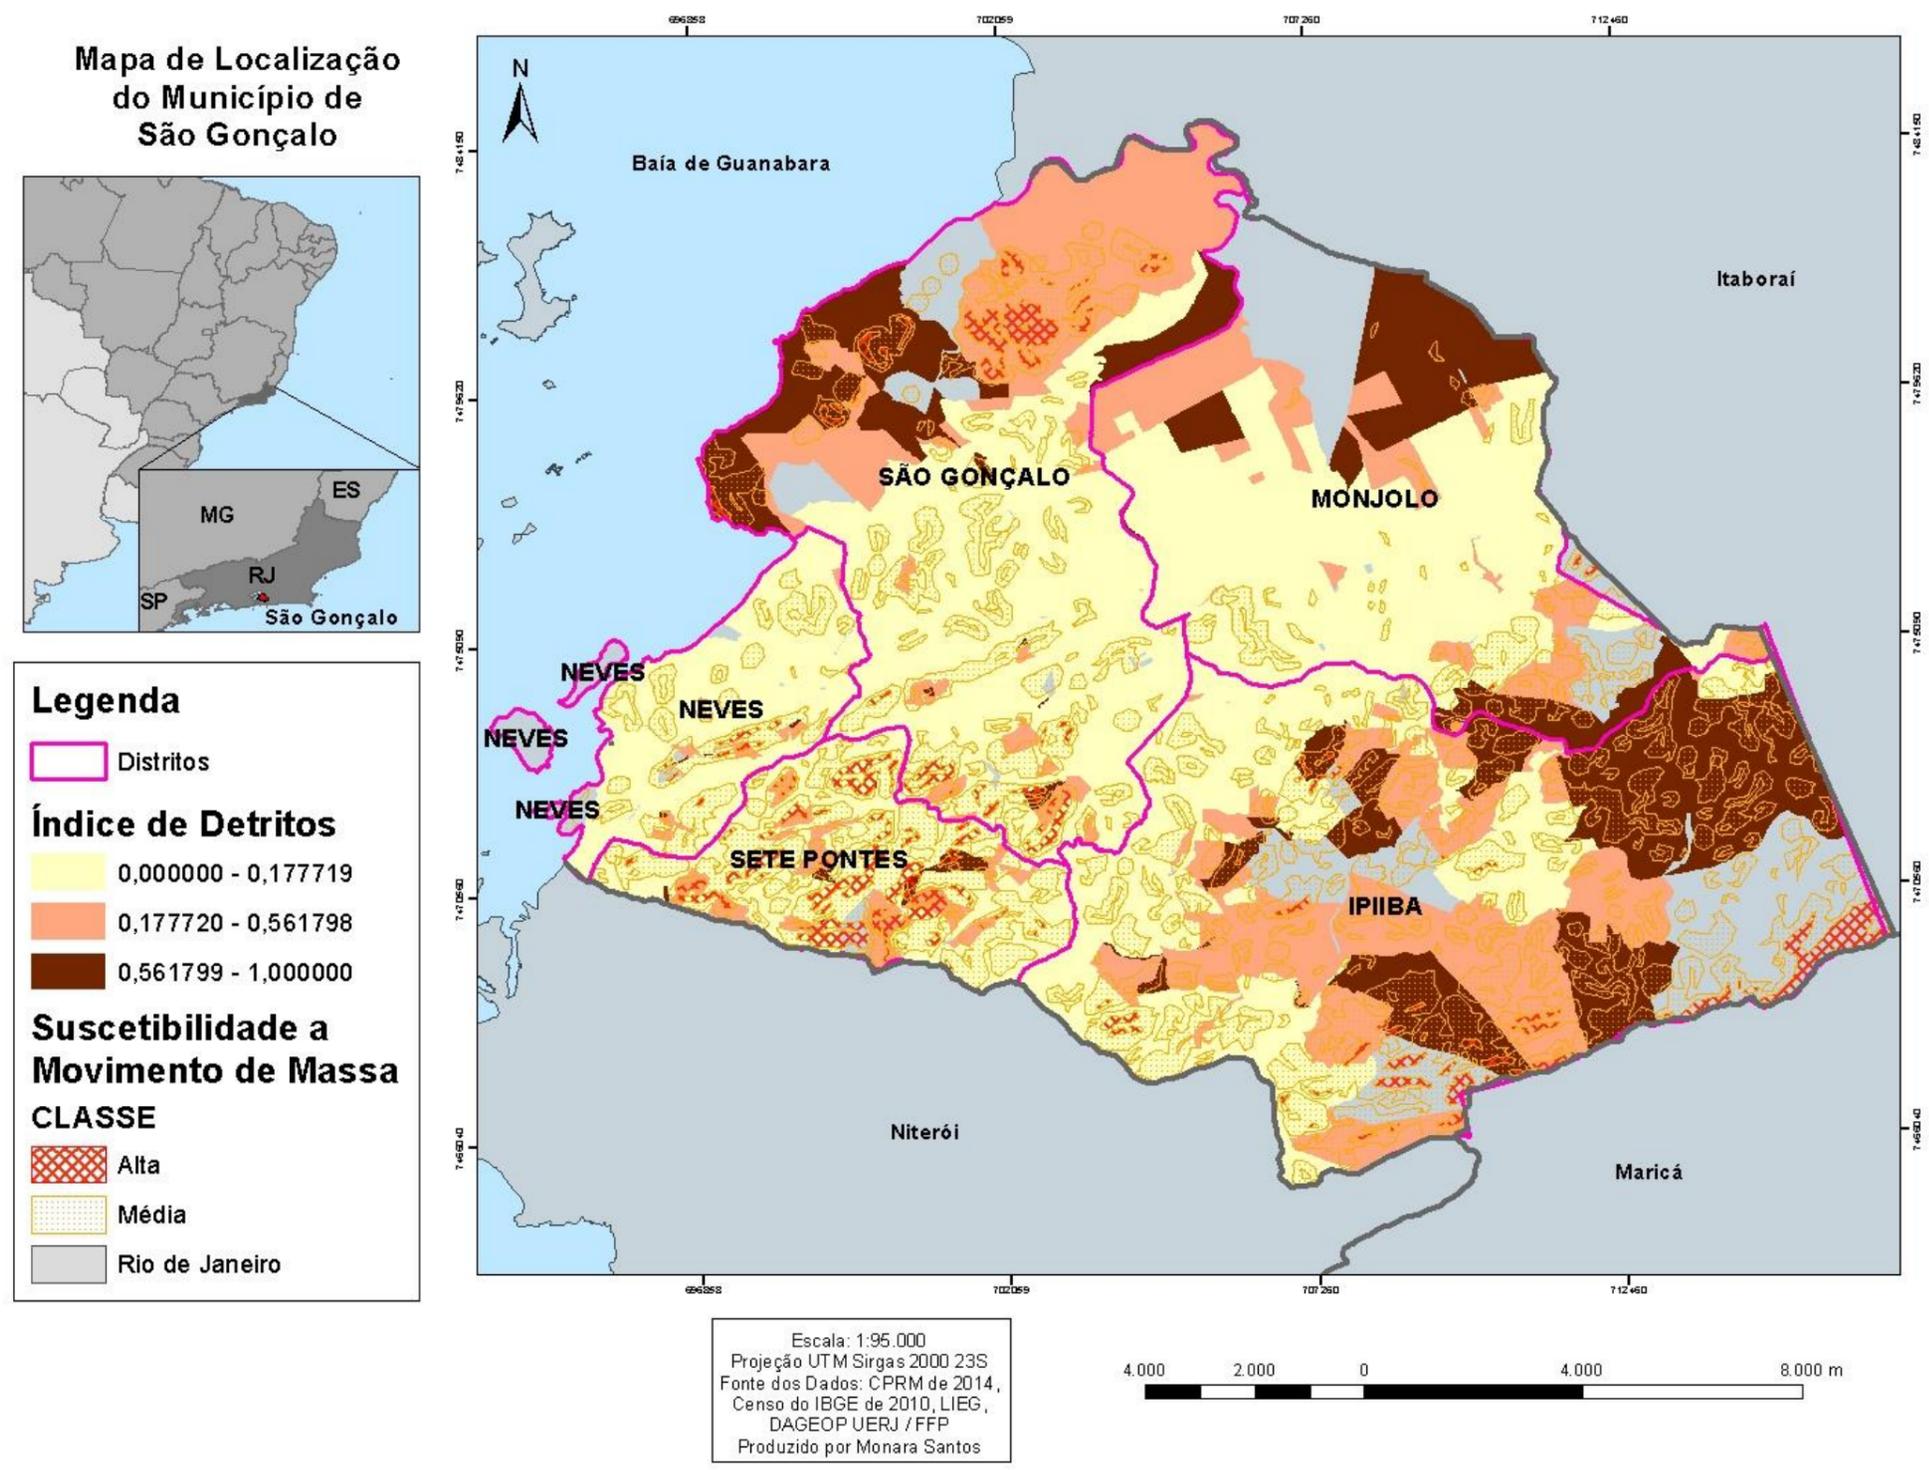
Figura 5.41: Índice referente a produção de detritos no Município de São Gonçalo.

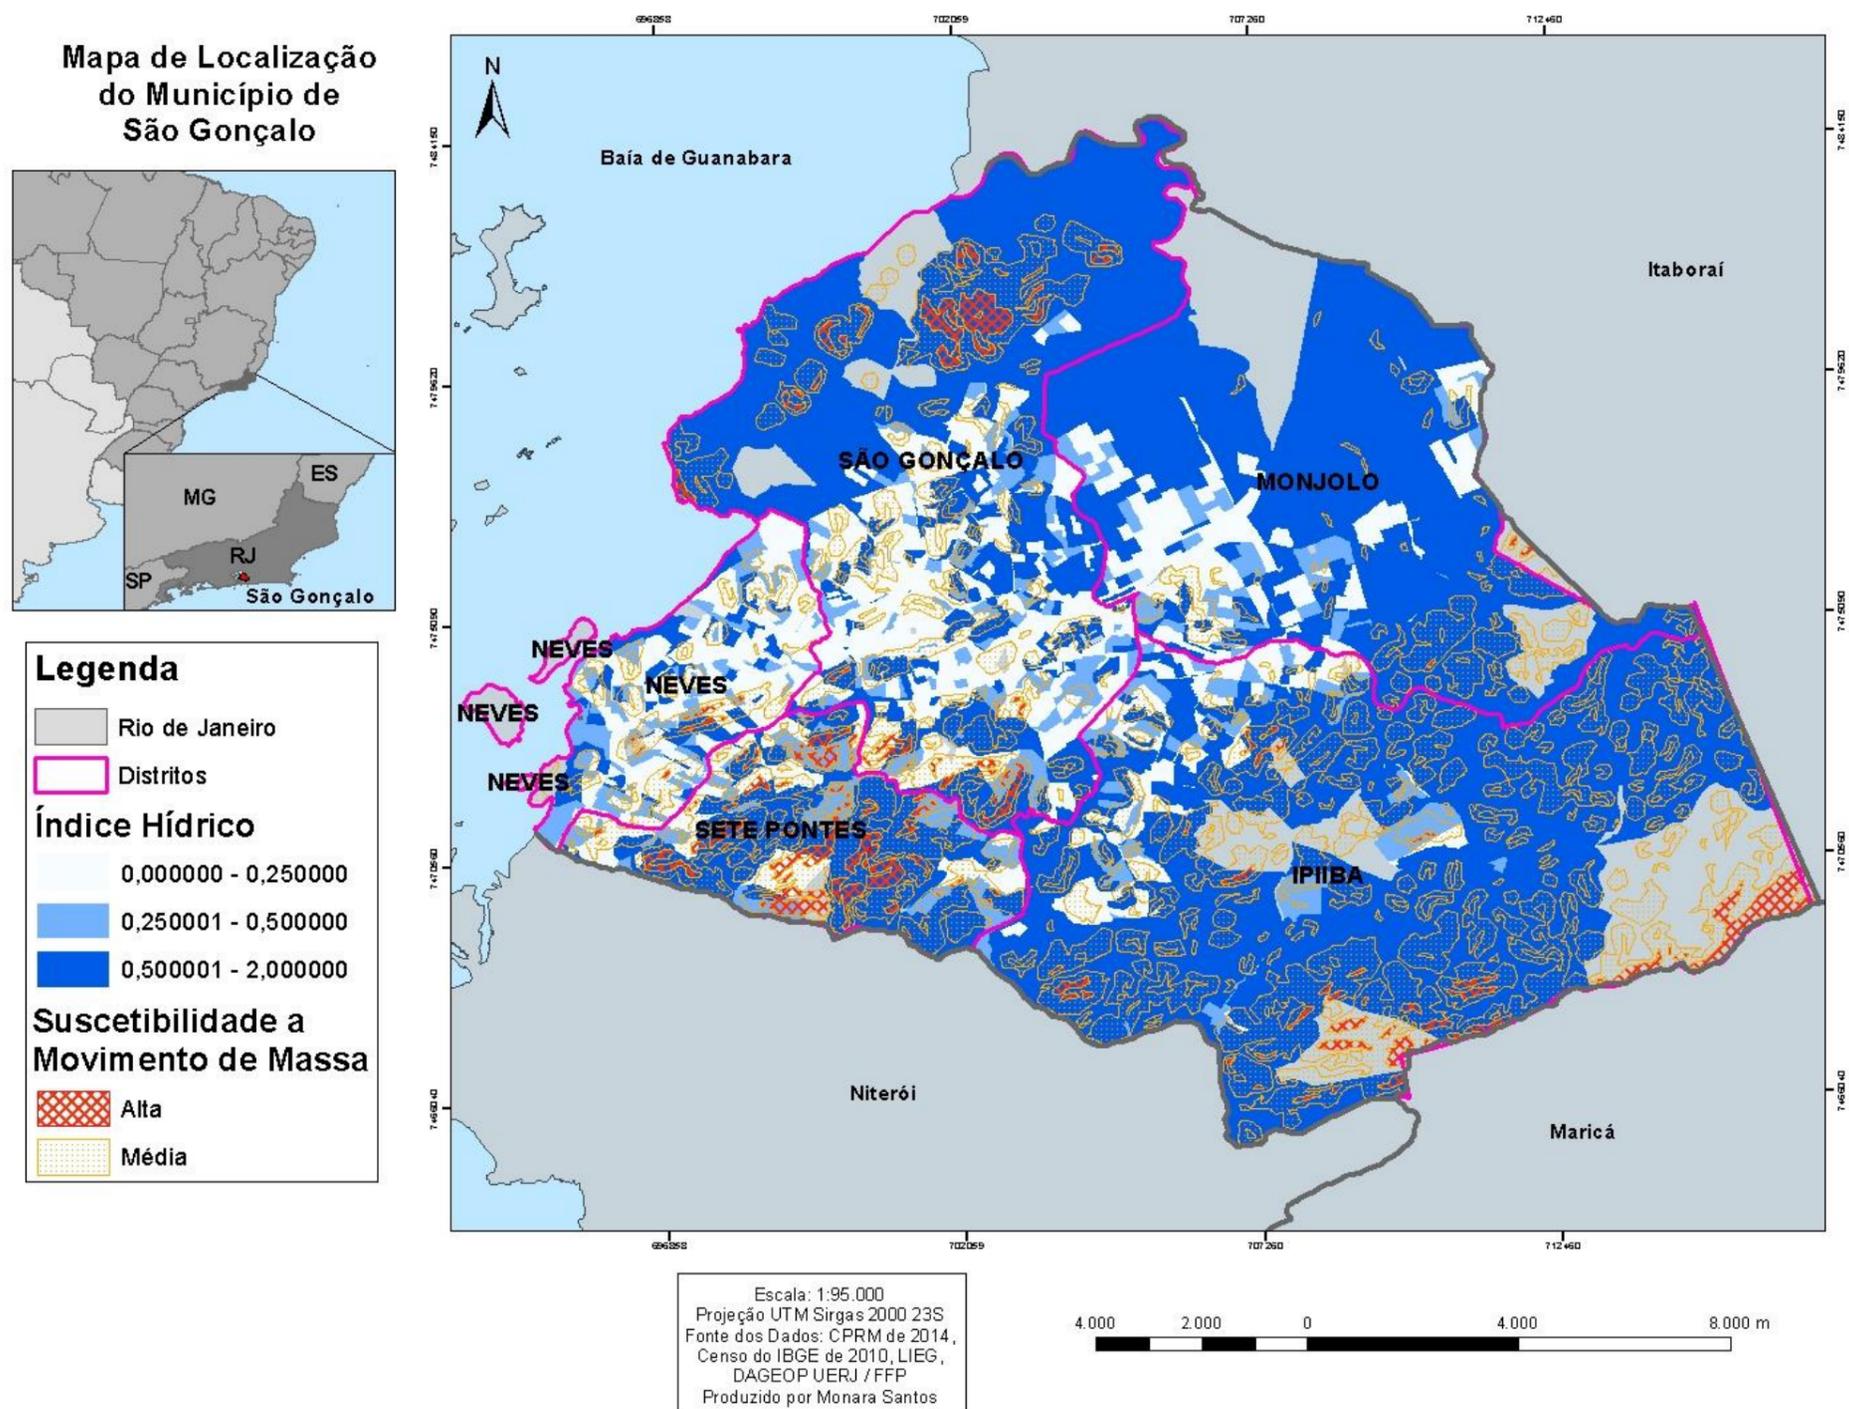
Figura 5.42: Índice de potencialidade de geração resíduos hídricos na paisagem.

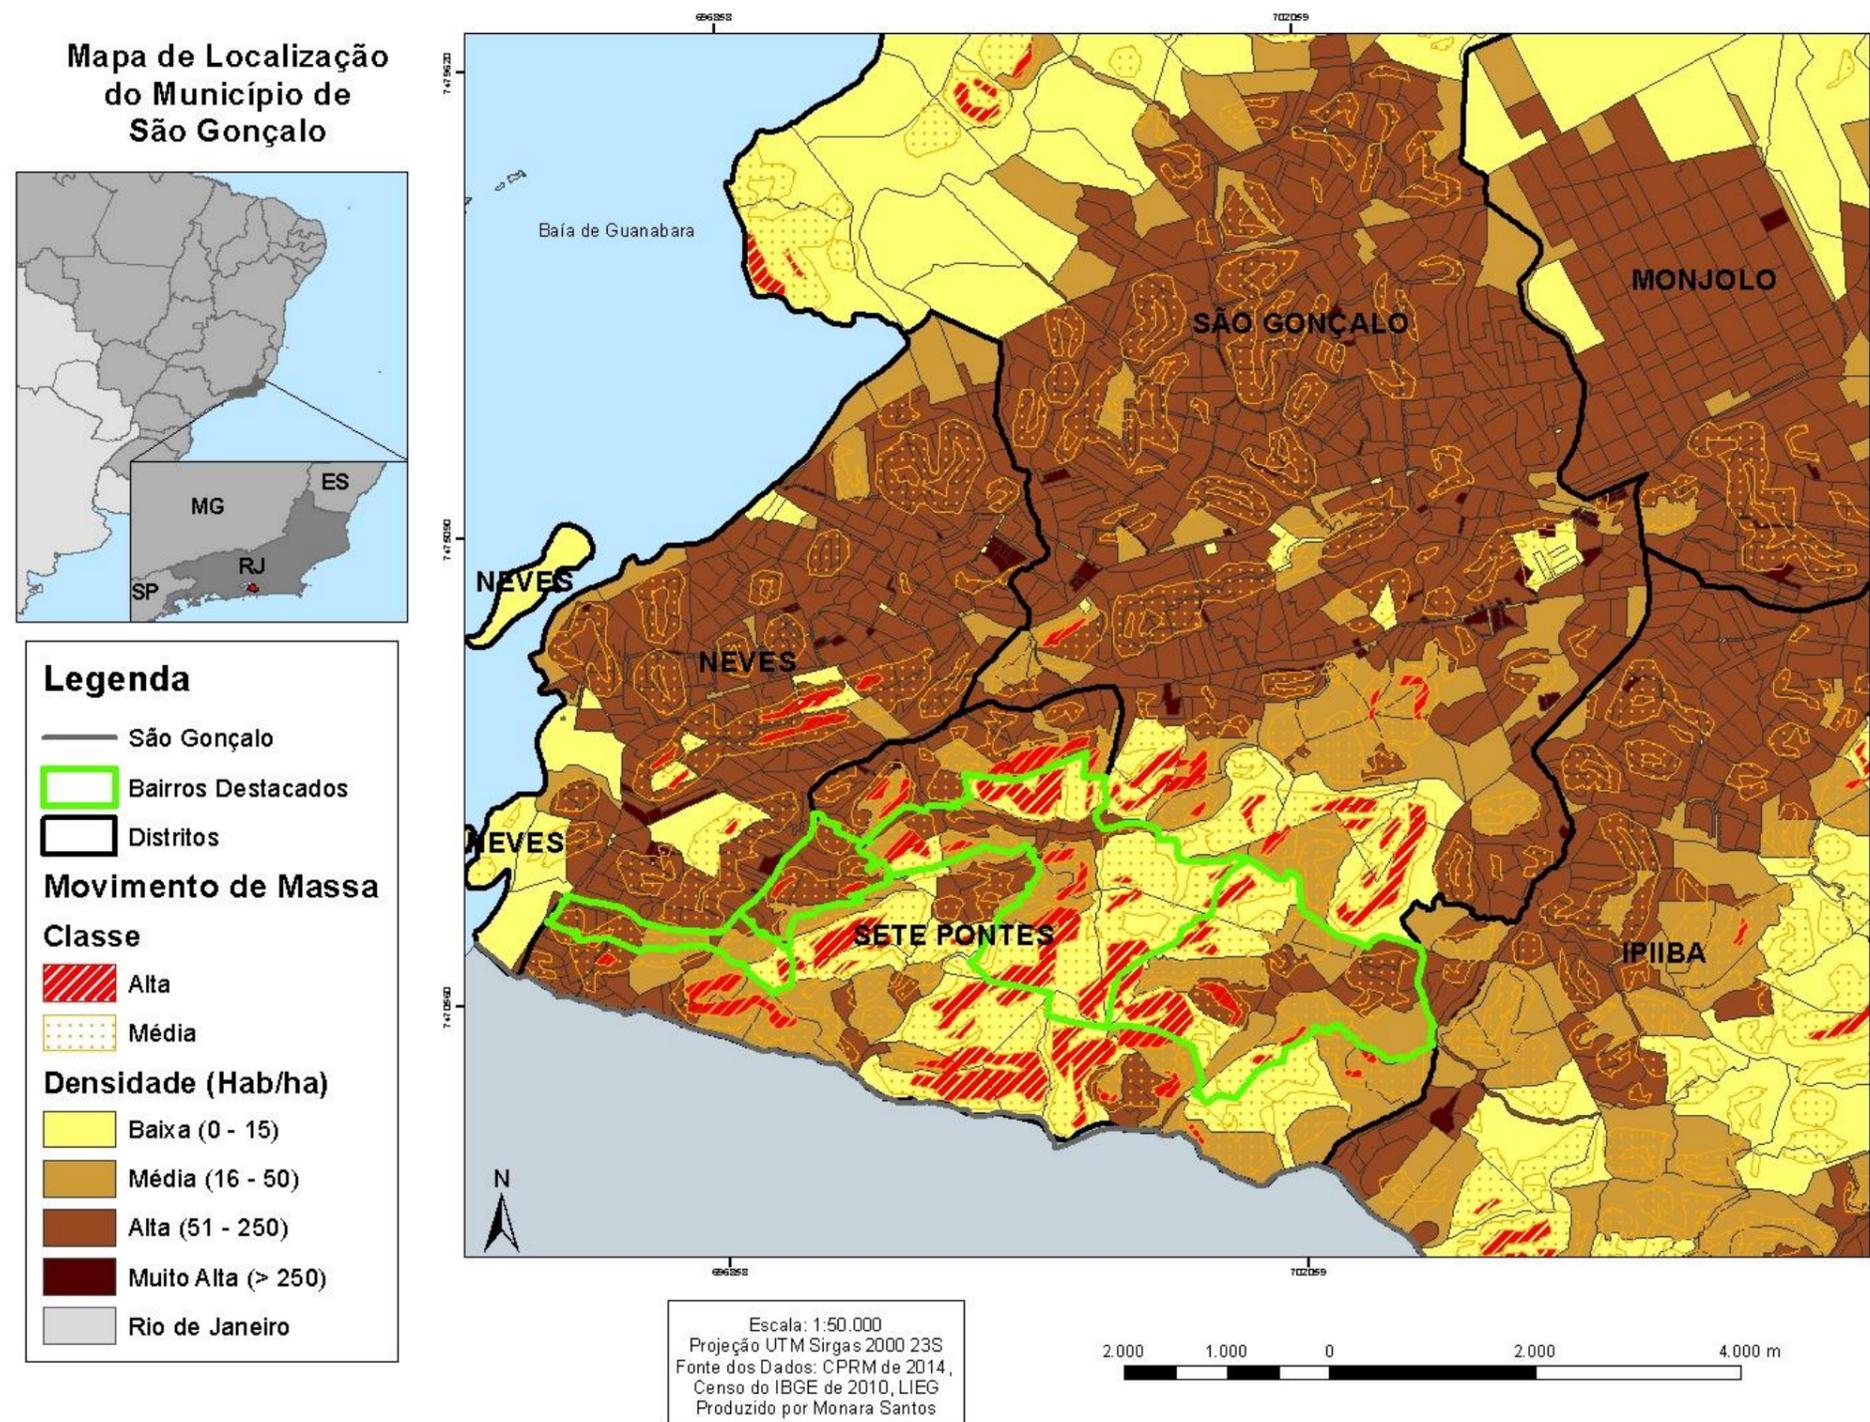
Figura 5.45: Detalhe da sobreposição das unidades censitárias com mais registros de boletins de ocorrência, com a classificação de suscetibilidade e o mapeamento de densidade demográfica.
