**Rua Grande, um Resgate Histórico Através da
Leitura Arquitetônica das suas Fachadas:**

UNIVERSIDADE FEDERAL DO RIO DE JANEIRO
Faculdade de Arquitetura e Urbanismo
PROARQ – Programa de Pós Graduação em Arquitetura

Dissertação de Mestrado apresentada ao Programa de Pós-Graduação em Arquitetura, Faculdade de Arquitetura e Urbanismo, da Universidade Federal do Rio de Janeiro, como parte dos requisitos necessários à obtenção do título de Mestre em Ciências em Arquitetura.

Rio de Janeiro, 2011

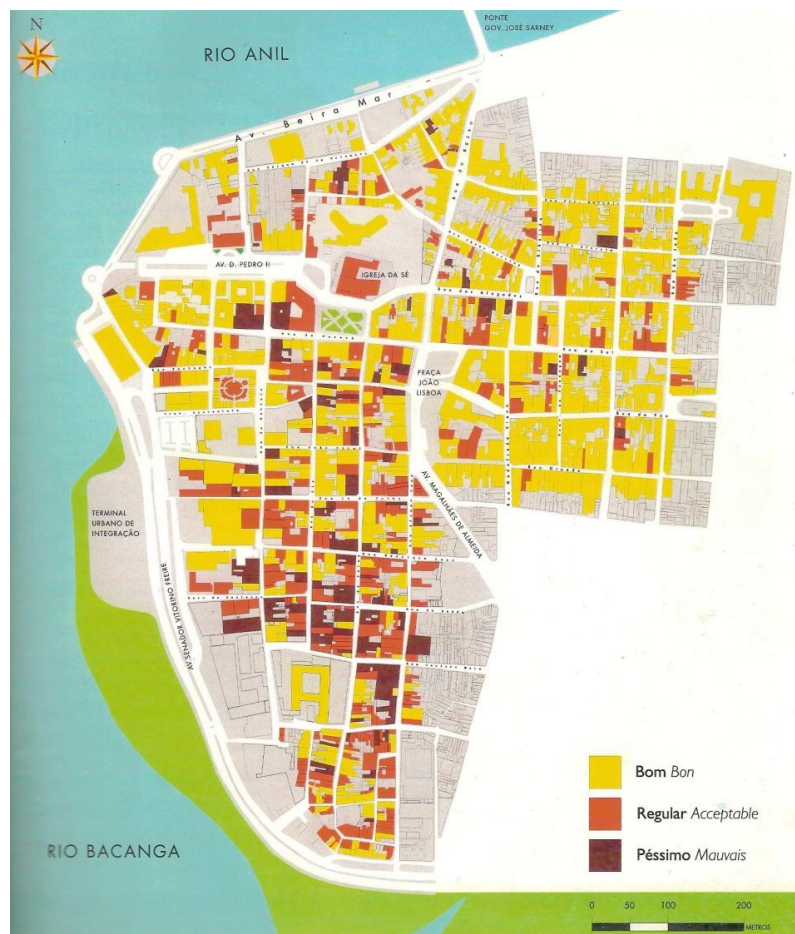
Figura 10– Mapa do estado de conservação dos imóveis do Centro Histórico

Em 1974, conforme mencionado, o IPHAN faz o tombamento federal da Praia Grande, Ribeirão e Desterro, contribuindo para estudos sobre a revitalização e preservação desse patrimônio. No ano de 1979, no Governo de João Castelo, o Plano Estadual priorizou a preservação do Centro Histórico, mobilizou uma equipe técnica coordenada pela Secretaria de Planejamento – SEPLAN para sistematizar e elaborar as pesquisas, estudos, projetos, promover a divulgação dos trabalhos e a articulação junto à comunidade, aos diversos níveis de governo e segmentos organizados, preparar e acompanhar propostas de financiamentos e captação de recursos financeiros e supervisionar a execução de obras para a revitalização e preservação do Centro Histórico de São Luís (ANDRÉS, 1998, p.61). Em outubro do mesmo ano acontece um Encontro Nacional da Praia Grande, promovido pelo Governo do Estado através da SEPLAN como o apoio do IPHAN/MinC, reunindo profissionais e experiências no intuito de revitalizar este importante acervo histórico que, gradativamente, estava sendo deteriorado (Figura 10).

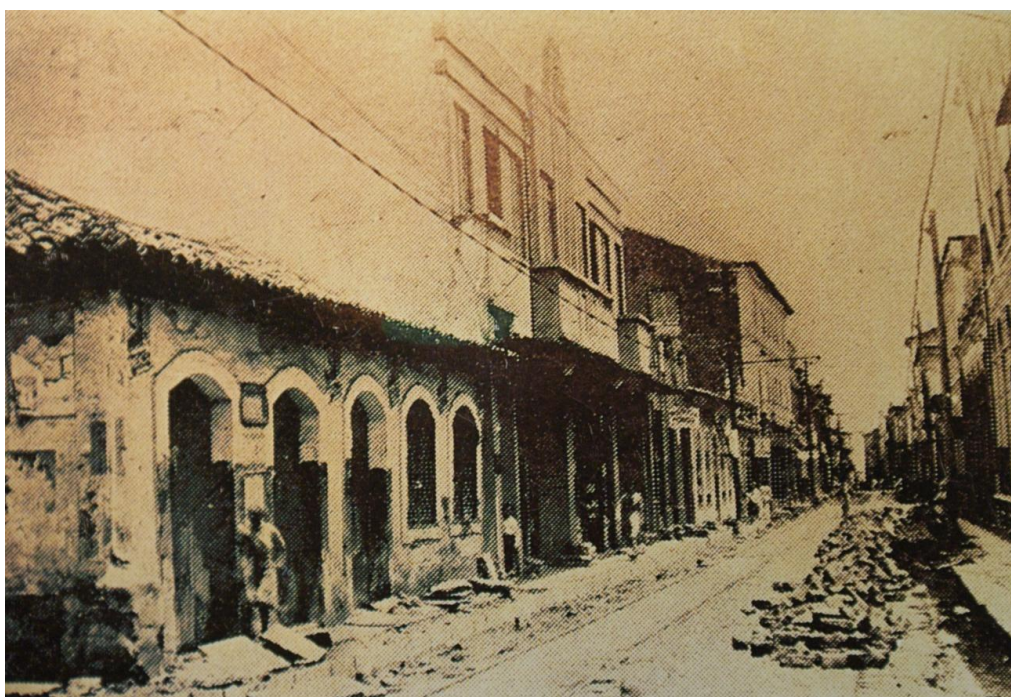
Figura 16 – Obra de pavimentação da Rua Grande. 1950

Contudo, devido à alta circulação na Rua Grande, havia sempre a preocupação com a pavimentação dessa via, cuja primeira ação ocorreu em 1855, depois de mais de 200 anos de uso contínuo. No início foram utilizadas as pedras cabeça-de-negro, mas posteriormente foram colocados granitos provenientes de Portugal, vindos nos navios que chegavam como lastro. Em 1897, começa-se a aplicar as pedras no calçamento assentadas com cimento e em 1912 as pedras de granito utilizadas tomaram a forma de paralelepípedos. (SOUZA, 1992, p.15) A figura 16 mostra uma obra de pavimentação da Rua Grande em 1950.

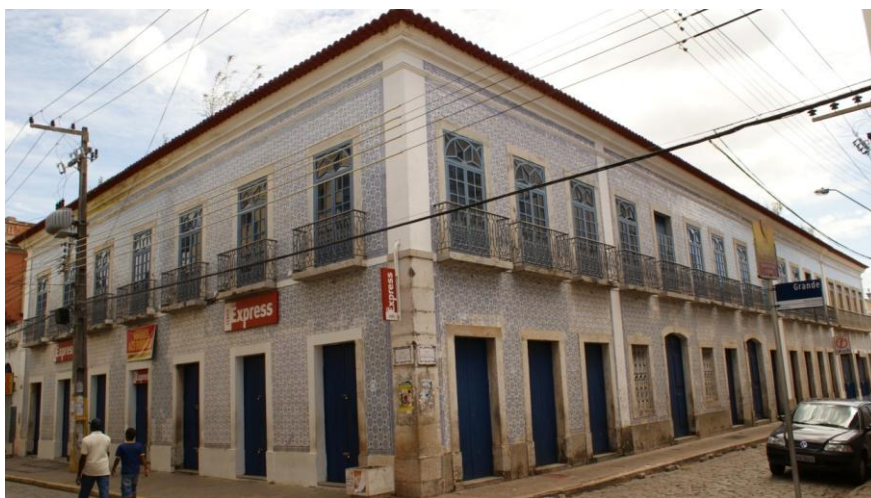
Figura 18 – Antiga residência de Ana Jansen

Nesse período, a Rua Grande abrigou a residência de vários cidadãos ilustres da capital maranhense. Catulo da Paixão Cearense, notável intelectual maranhense, nasceu em um sobrado de azulejos no dia 8 de outubro de 1863, cujo o sobrado não existe mais pois foi demolido e construído outro de configuração mais moderna de gosto questionável, segundo Souza (1992, p.16). Ana Jansen, vulto de muita influência no cenário político do Maranhão por vários anos do século XIX e personagem de várias lendas locais sobre o uso de sua influência e riqueza, principalmente no trato de seus escravos, também foi moradora dessa rua famosa. Morava em um imponente sobrado de dois andares em esquina, com fachadas totalmente revestidas de azulejos portugueses azuis e brancos (figura 18). Souza (1992, p.18) descreve o imóvel:

As paredes são grossas, de pedras, com lajes em concreto. As janelas possuem balcão sacado, em cantaria, com molduras do mesmo material. Existem bandeiras em madeira, com motivos trabalhados.

A antiga casa de Ana Jansen, localizado na quadra 01A, se constitui em um exemplo de sobrado (Figura 18). Neste exemplo, são percebidas fortes características coloniais na fachada como o balcão lançado em pedra, a verga retilínea sobre portas e janelas e beiral, que foram preservadas através dos anos, inclusive ainda com os azulejos originais. Outro imóvel (figura 25) situado na quadra 04 mostra este mesmo estilo, apresentando, neste caso, janelas com e sem balcões, ambas sob arcos abatidos, enquanto sobre as portas a verga retilínea e uma dimensão frontal maior e beiral bem avantajado, também localizado em uma esquina.

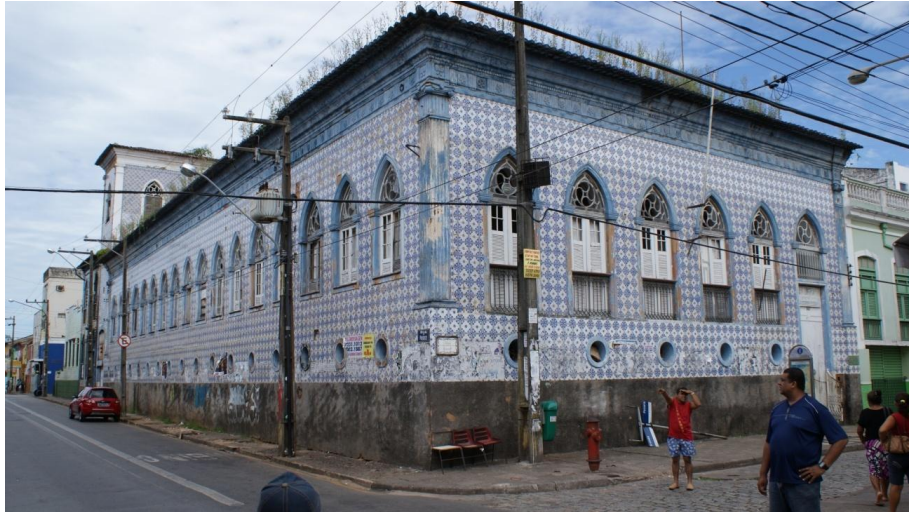
Figura 19 – Palacete Gentil Braga.

Também, nessa mesma rua, o escritor maranhense Gentil Braga possuía um palacete de esquina, com mirante e duas fachadas com 22 janelas. O palacete ainda está de pé, com algumas modificações resultadas de várias intervenções, realizadas ao longo dos anos. (Figura 19)

Além das influências já citadas, a Rua Grande também apresenta o estilo neo-gótico, abrigando alguns exemplares com essa característica. O Palacete Gentil Braga (figura 19) é um modelo de estilo Eclético, mas com detalhes neo-góticos nas janelas. O prédio mostrado na figura 45, também eclético, possui detalhes neo-góticos em suas janelas, frontão e florão.

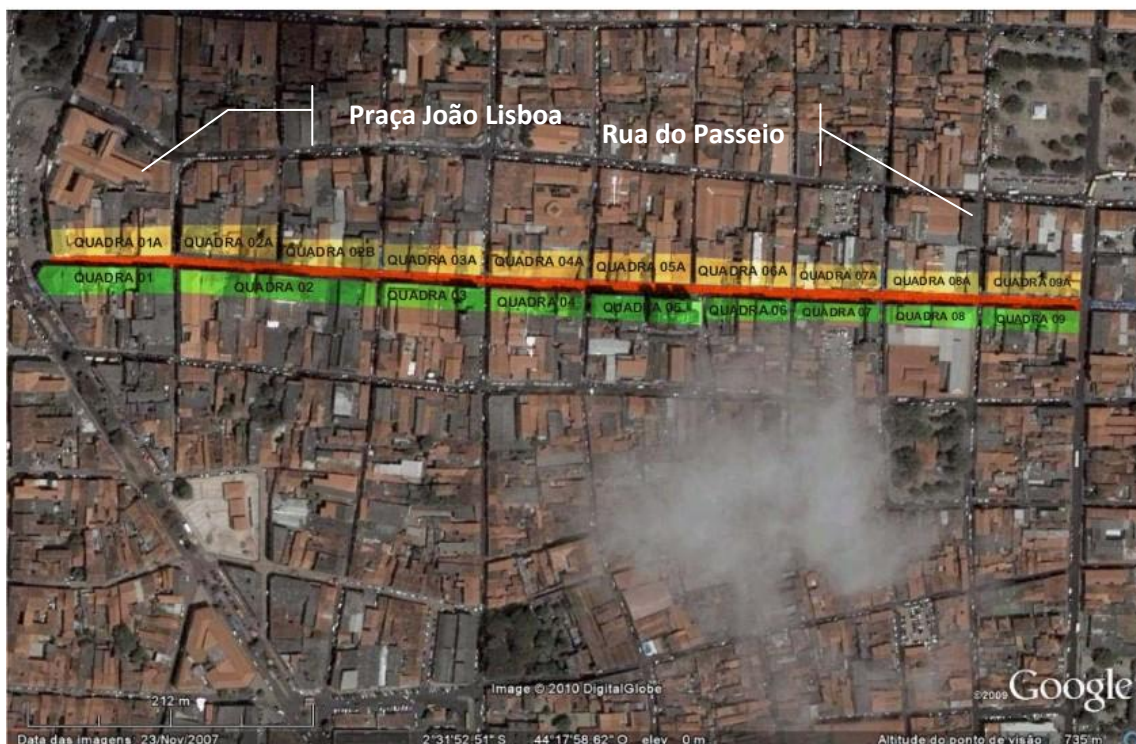
Figura 23 – Trecho objeto do estudo.

dividida em quadras de pesquisa, facilitando a documentação e referência dos imóveis locados. A figura 23 mostra o zoneamento em detalhe.

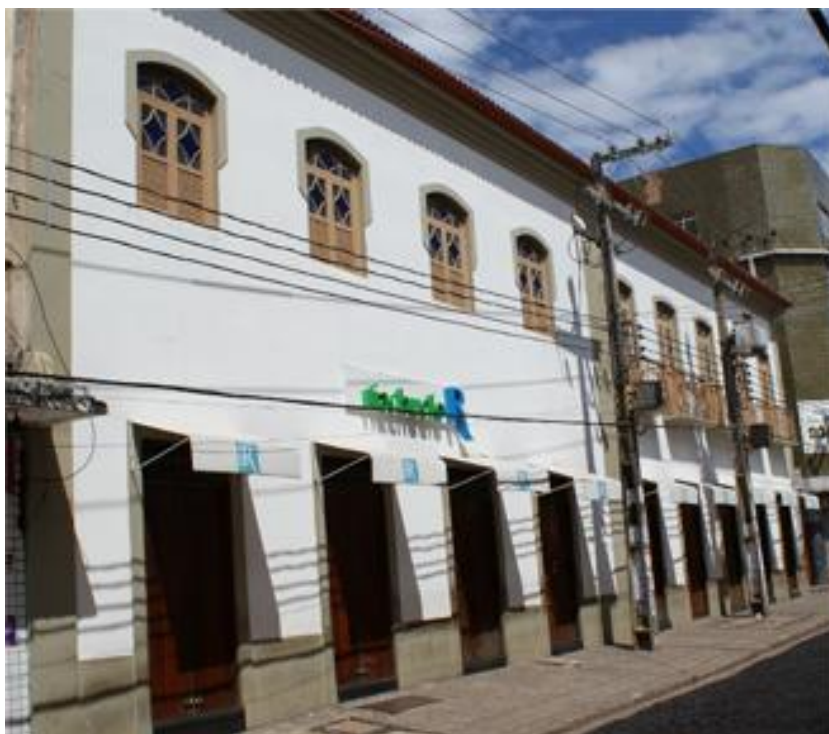
Figura 25 – Sobrado na Rua Grande, situado na quadra 04, da pesquisa.

Na Rua Grande há ainda um exemplo de sobrado de três pavimentos em estilo colonial na quadra 07A, entretanto com visíveis intervenções que o descaracterizaram na fachada do pavimento térreo, mas que ainda apresenta o balcão entalado, arcos plenos e beiral (Figura 27).

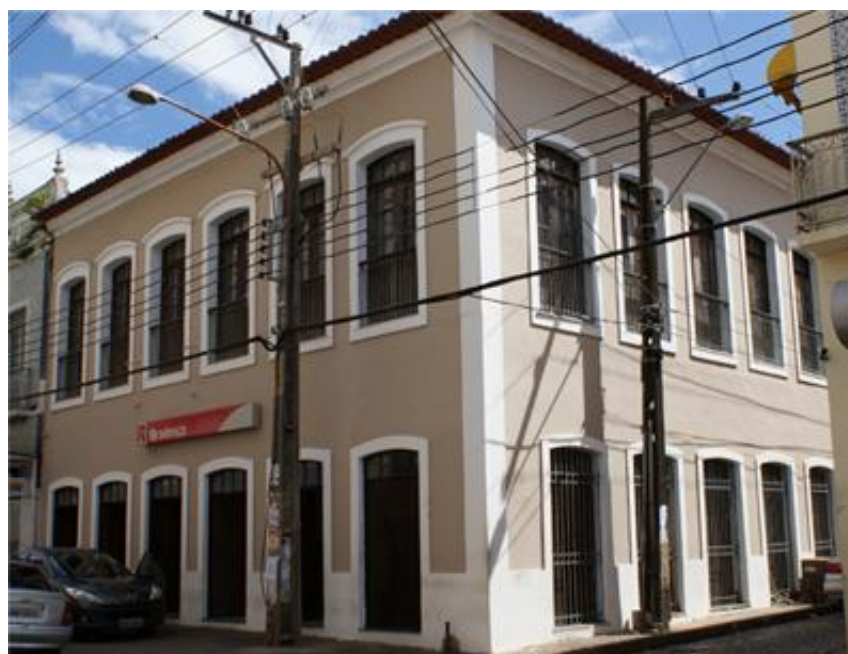
Figura 26 – Sobrado na Rua Grande, com balcão entalado, situado na quadra 05A, da pesquisa.

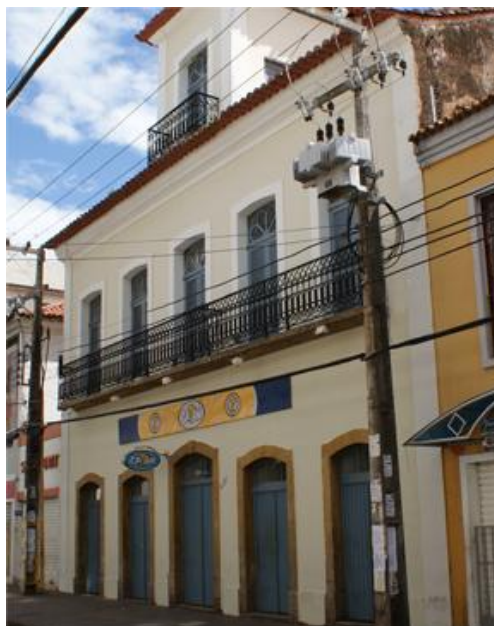
Figura 28 – Sobrado na Rua Grande, situado na quadra 05A, da pesquisa.

O mirante ainda se faz presente na Rua Grande, como é apresentado neste sobrado de fachada em bom estado de conservação (figura 28), situado na quadra 05A. As características do estilo colonial estão explícitas nesse belo exemplar que possui balcão lançado inclusive na janela do mirante, mostrado na figura 29.

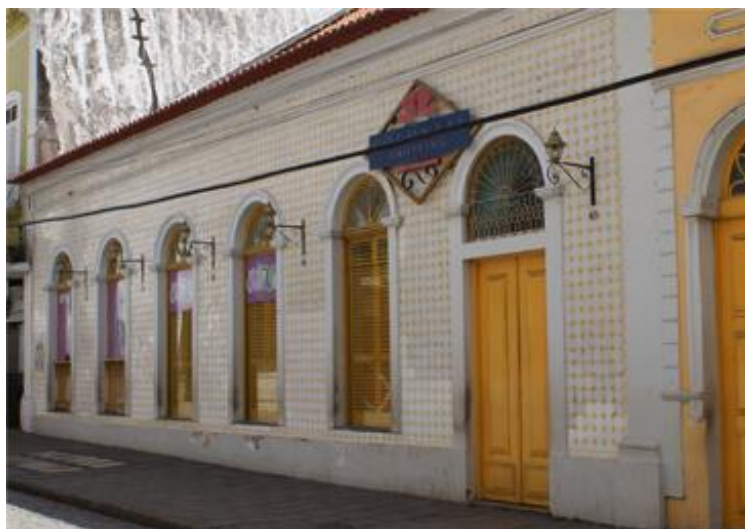
Figura 31 – Casa térrea, situada na quadra 04A, da pesquisa.

Vizinho ao imóvel citado, também na quadra 04A, existe uma variação da tipologia morada e meia onde há cinco janelas de um lado e uma porta do outro. A casa também apresenta uma mescla dos estilos Neoclássico e *Art Nouveau*. Esse conjunto arquitetônico sofreu forte intervenção, visto que no interior da quadra inteira, salvo alguns poucos imóveis, funcionava um *Shopping Center* o que justifica os vidros colocados nas janelas, que impedia a troca do ar exterior com o climatizado no interior do empreendimento. (figura 31)

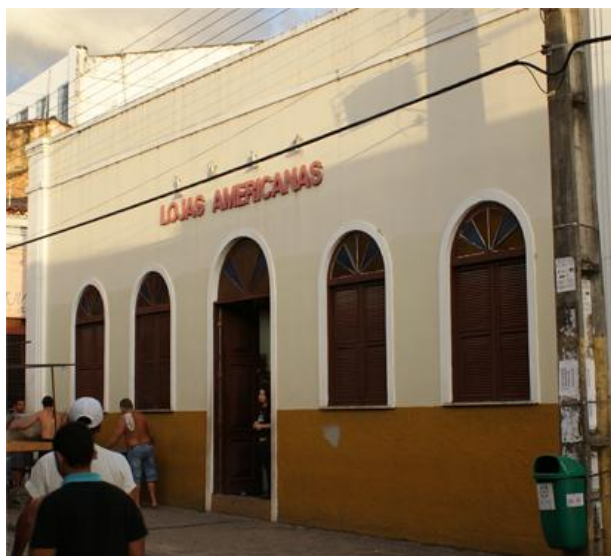
Figura 32 – Morada inteira, situada na quadra 08, da pesquisa.

A figura 32 mostra um imóvel modelo de morada inteira na quadra 08, que sofreu intervenção em sua fachada e interior. Como se pode observar, na fachada em estilo Neoclássico foi colocada platibanda.

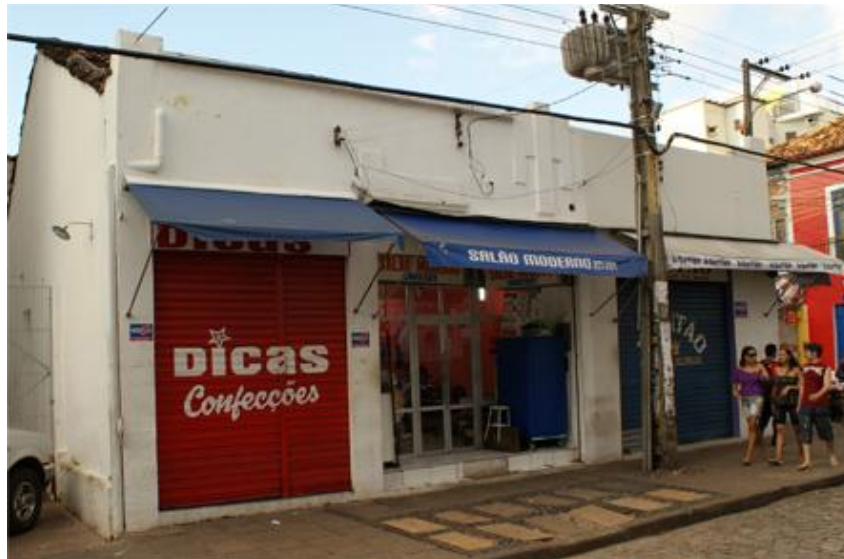
Figura 33 – Casa térrea, situada na quadra 09A, da pesquisa.

Contudo, muitos imóveis térreos da Rua Grande não resistiram às ações de modernização urbana impostas à cidade em meados do século XX, como é apresentado na imagem da figura 33, um imóvel situado na quadra 09A, onde a única referência do estilo colonial se concentra no telhado de duas águas com caída para a rua e para o interior do terreno. A atual fachada apresenta um estilo moderno, limpo, reto, sem muitos detalhes, apesar do elemento central na platibanda.

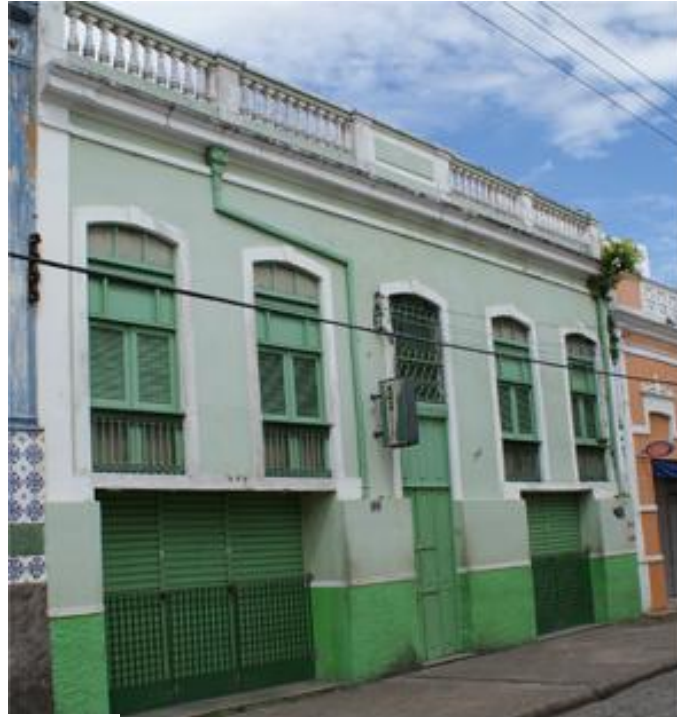
Figura 34 – Casa de porão alto.

As casas de porão alto são muito utilizadas, o que representa uma transição entre o sobrado e a casa térrea. Percebe-se o aparecimento de uma distância social em relação à Rua, pois mesmo que a casa esteja próxima da Rua, esta não adentra a casa mantendo assim uma significativa distância no sentido de resguardar seu espaço (SANTOS, 2002, p. 26). Exemplos desse tipo de imóvel é o Palacete Gentil Braga, mostrado na figura 19, localizado no limite final da área de pesquisa, que apresenta uma mistura de estilos como janelas neo-góticas, beiral colonial e azulejos; o imóvel situado na quadra 01 (figura 34) com arcos abatidos, gradil superior na porta e elementos decorativos de *Art Nouveau* na fachada, como a balaustrada na platibanda. Os porões do referido imóvel sofreram uma intervenção que os transformaram em pontos comerciais.

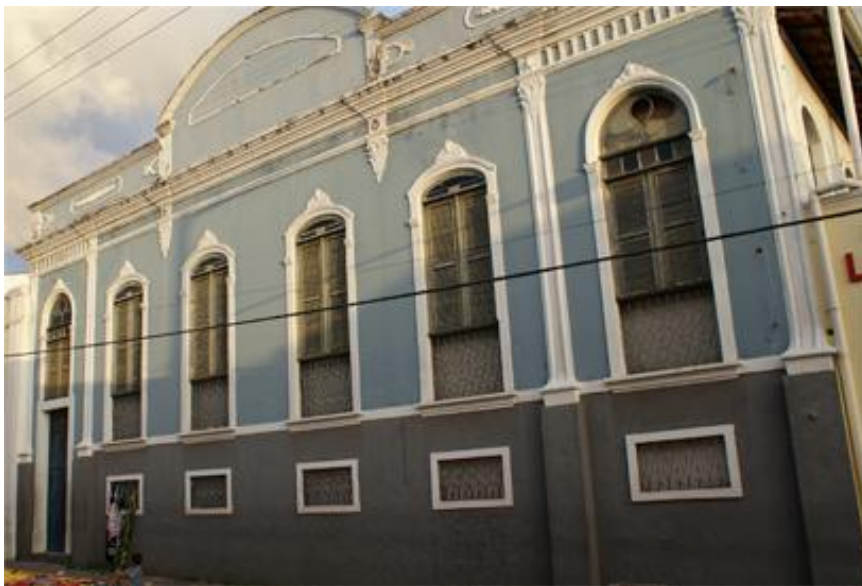
Figura 35 – Casa de porão alto.

A casa com porão alto na quadra 08 (figura 35) apresenta um estilo eclético na riqueza de elementos decorativos da *Art Nouveau* em sua fachada, com estuques detalhados, mesclada com arcos abatidos coloniais nas janelas e arcos plenos neoclássicos na porta e na última janela cujos detalhes são idênticos, um frontão renascentista e cornija clássica.

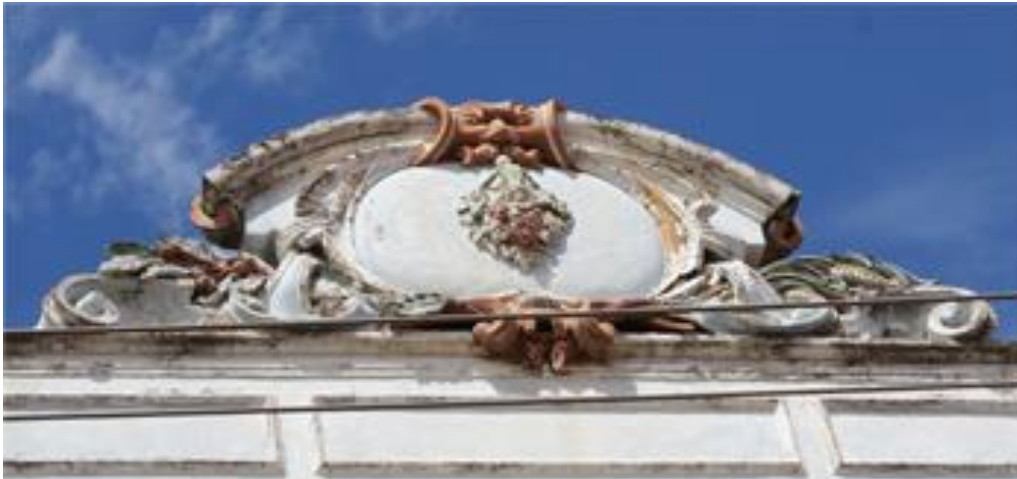
Figura 36 – Frontão de estilo eclético do prédio da quadra 04 pesquisa.

O estilo do movimento *Art Nouveau* está fortemente presente nos imóveis da Rua Grande, retrato de uma época de desenvolvimento econômico e cultural da cidade. A imponência do prédio da quadra 04 apresentado na figura 37 impressiona pela opulência dos detalhes embutidos na sua fachada eclética, combinando os estilos da *Art Nouveau*, Neoclássico e Rococó. (Figura 36)

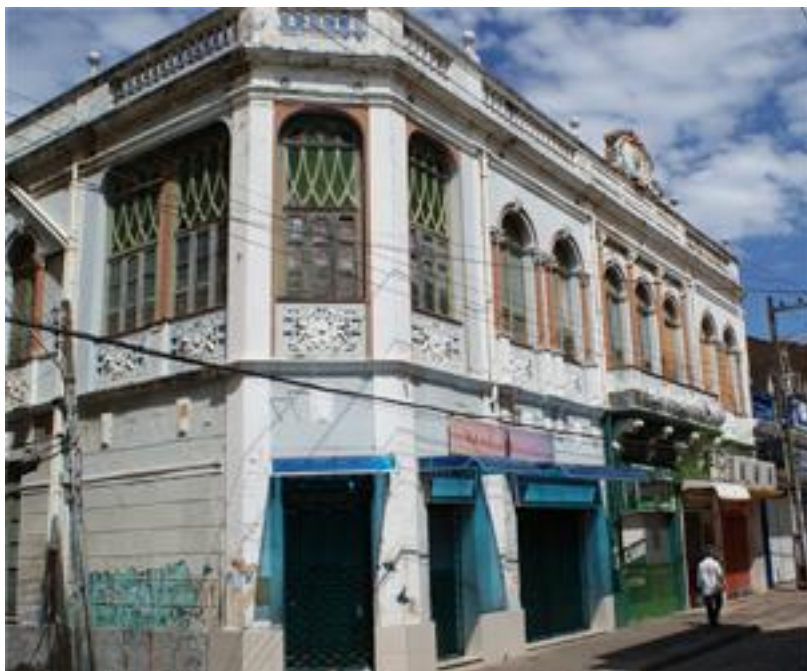
Figura 37 – Prédio eclético da quadra 04, da pesquisa.

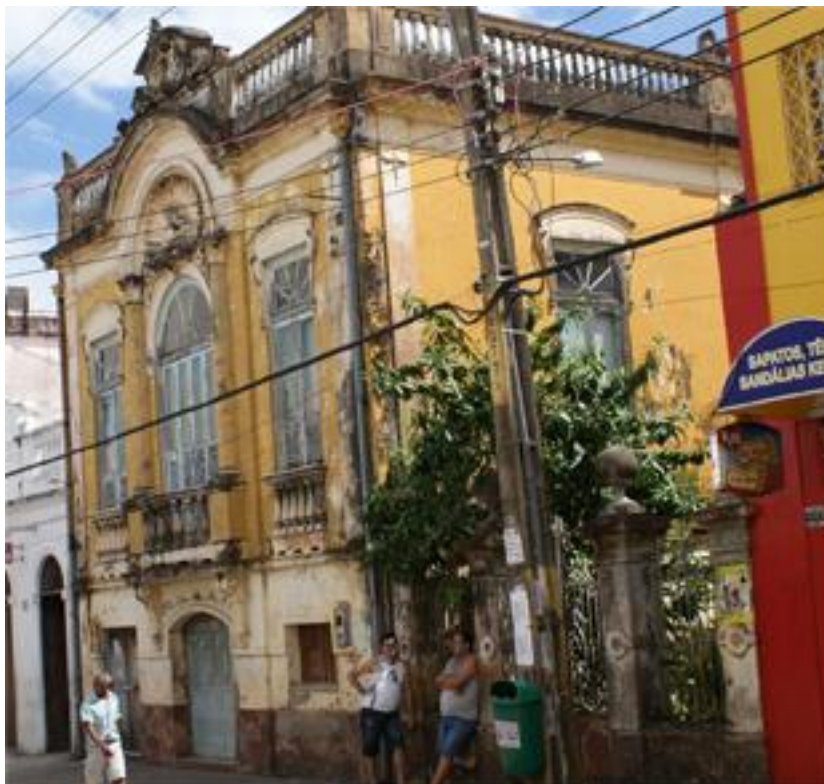
Figura 38 – Residência da quadra 06A, da pesquisa.

Esse processo de transformação era geral em todo o país, em decorrência do declínio da escravidão e o progresso tecnológico construtivo. Na Rua Grande há um imóvel bem representativo dessa mudança com características construtivas diferenciadas dos demais imóveis da Rua. (Figura 38)

Esta residência está localizada na quadra 06A, é em estilo eclético com detalhes de *Art Nouveau* na balaustrada da platibanda e nos balcões lançado e entalado, frontão e estuques detalhados em estilo Rococó (figura 39), porão, detalhes jateados nos vidros das janelas (figura 40), sendo que a janela central possui duas colunas neoclássicas, recuo lateral com portão em ferro fundido, jardim e escadaria decorada. (Figura 41)

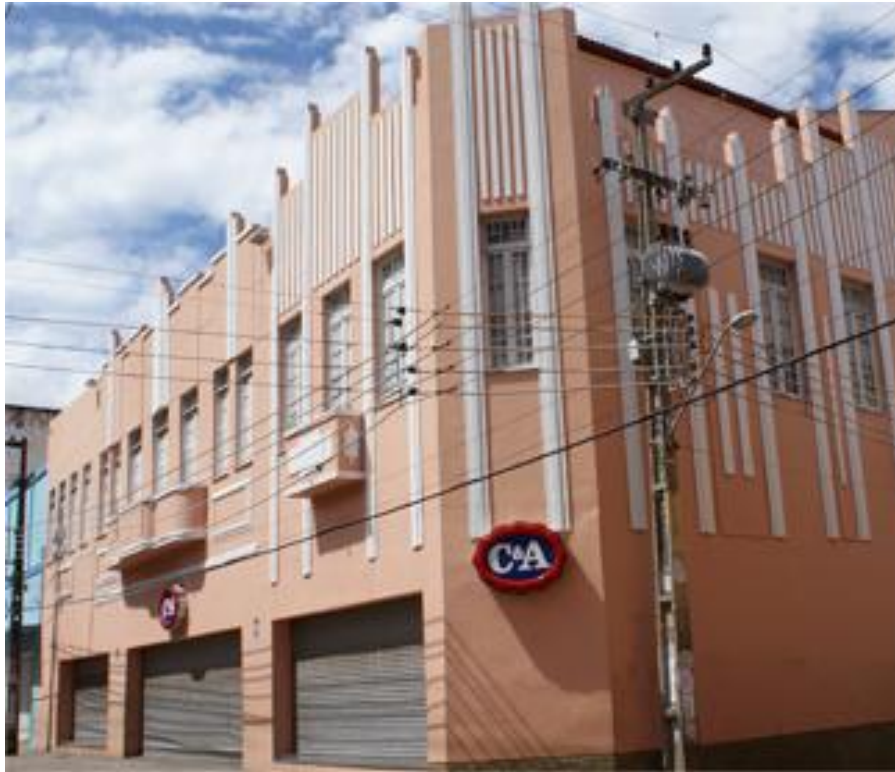
Figura 42 – Imóvel no estilo Art Déco, na quadra 03, da pesquisa.

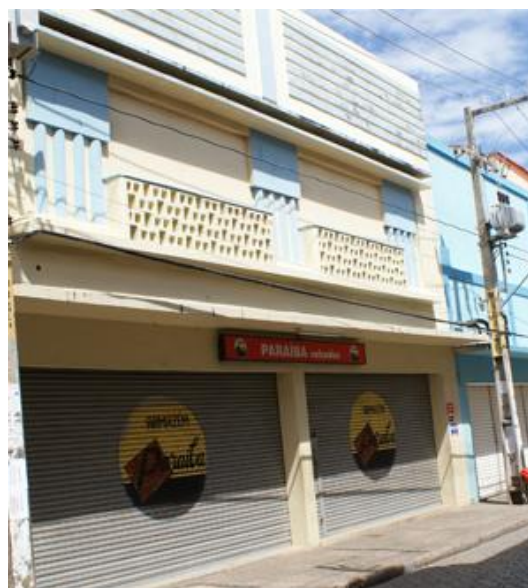
No imóvel situado na quadra 03 os detalhes *Déco* estão basicamente na platibanda do prédio, em conjunto com diversos elementos na fachada. (Figura 43)

Figura 43 – Detalhe Déco na platibanda de imóvel na quadra 03, da pesquisa.

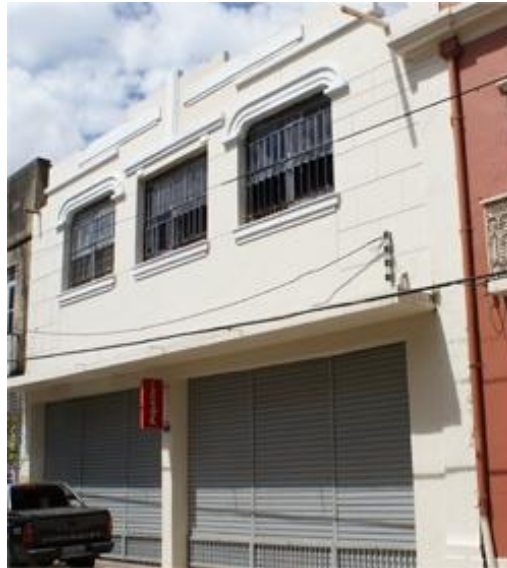
Outro imóvel com influência *Art Déco* na Rua Grande é mostrado na figura 44. Ele está localizado na quadra 02.

Figura 44 – Detalhe Déco na platibanda de imóvel na quadra 02, da pesquisa.

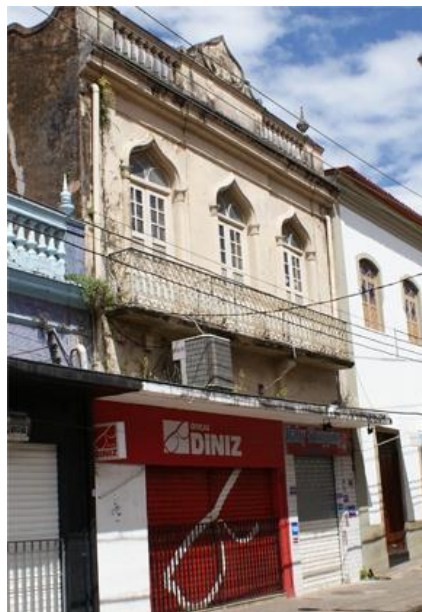
Figura 45 – Imóvel de fachada eclética com detalhes neo-góticos na quadra 04, da pesquisa.

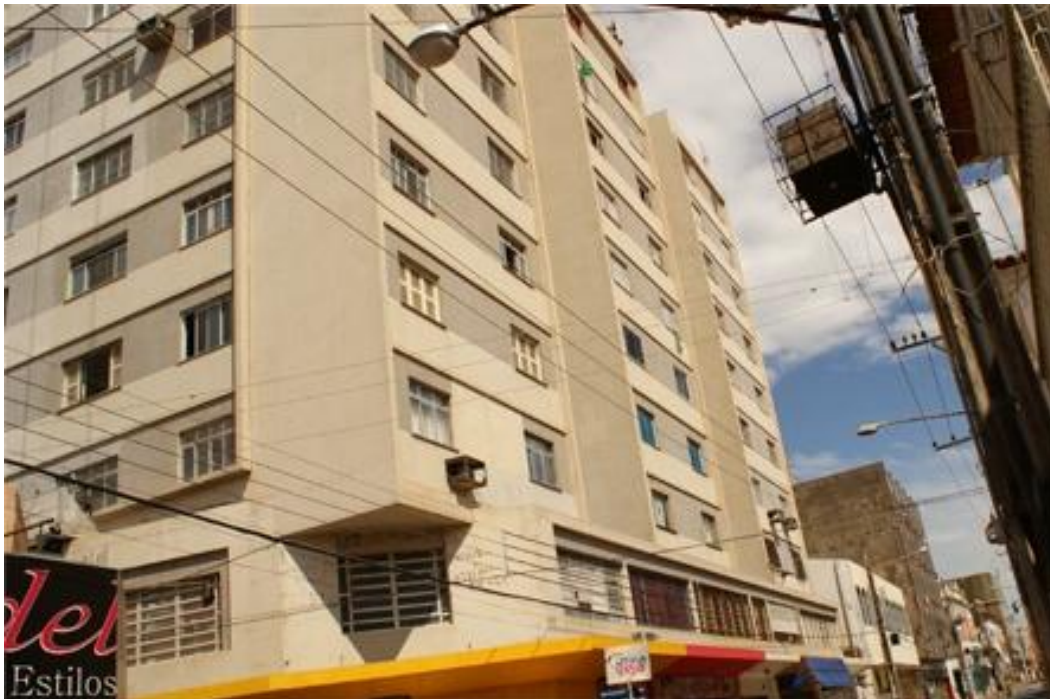
Figura 46 – Edifício Caiçara situado na quadra 05, da pesquisa.

Na segunda metade do século XX, a evidente modernização urbana das cidades corroborou para a verticalização dos imóveis, e com ela o uso do concreto como matéria prima de elementos estruturais, em substituição da madeira e do tijolo que agora compunha painéis de vedação (REIS FILHO, 2006, p.88). Os edifícios passaram a dominar a paisagem urbana, símbolos da mudança do paradigma cultural do uso de imóveis para morar, trabalhar ou mesmo desfrutar o lazer. O Edifício Caiçara, situado na quadra 05, um condomínio de apartamentos residenciais de dez andares no centro da cidade, retratou essa mudança na Rua Grande. Construído na década de 60, ele se tornou um expoente de modernidade na arquitetura em São Luís (Figura 46 e 47). A arquitetura do Caiçara encaixa-se perfeitamente ao modelo preconizado por Walter Gropius:

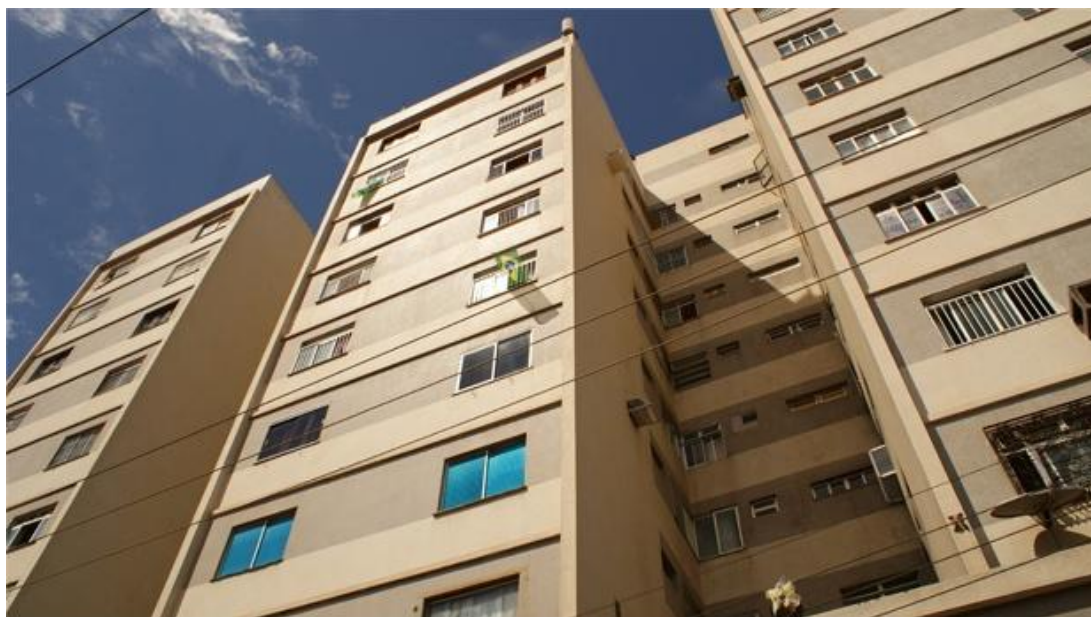
Figura 47 – Edifício Caiçara situado na quadra 05, da pesquisa.

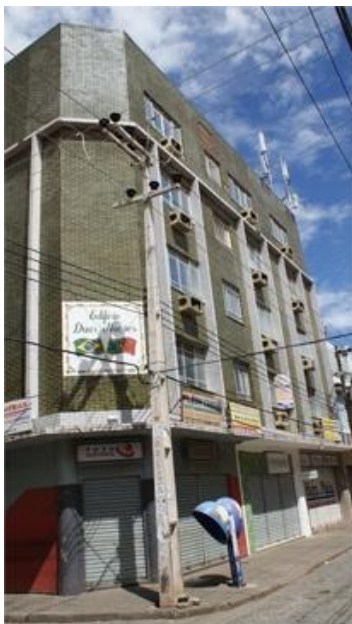
Após a consolidação do Caiçara, muitos outros edifícios se fizeram presentes, como o Edifício Duas Nações (figura 48) de uso comercial, na quadra 03 e, no decorrer dos anos, diversos foram sendo construídos, substituindo assim, antigos casarões, conforme mostra a figura 49.

Figura 48 – Edifício Duas Nações, situado na quadra 03, da pesquisa.

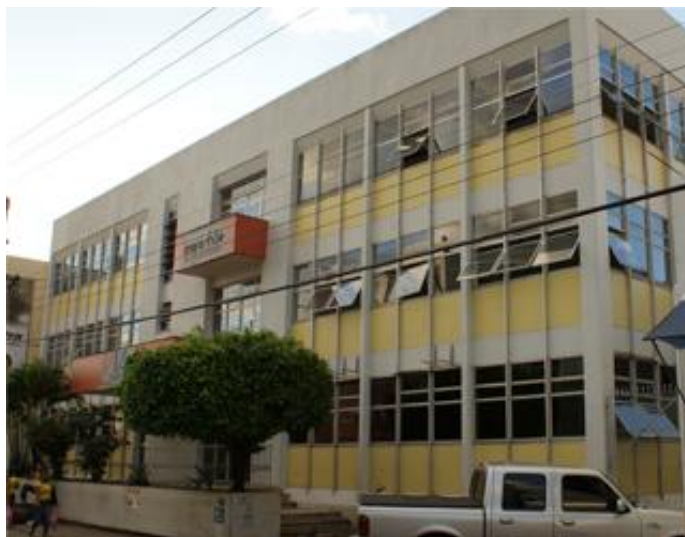
Figura 49 – Prédio da Secretaria de Estado da Educação, situado na quadra 09A, da pesquisa.

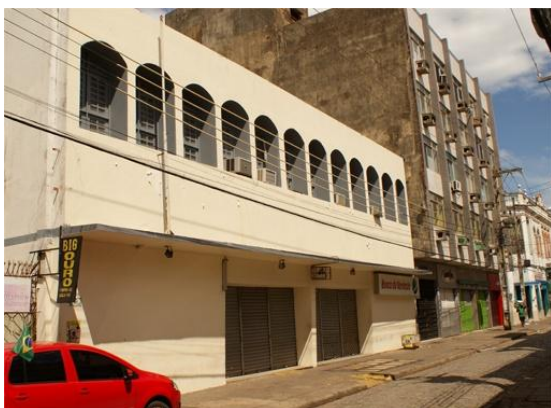
apresentam fachadas mais limpas de elementos decorativos, empregam materiais modernos como aço, alumínio, revestimentos em cerâmica industrial e muitas caixas de concreto para acondicionar aparelhos condicionadores de ar. As figuras 50 e 51 mostram exemplares desse estilo.

Figura 50 – Imóveis modernos, situados na quadra 05, da pesquisa

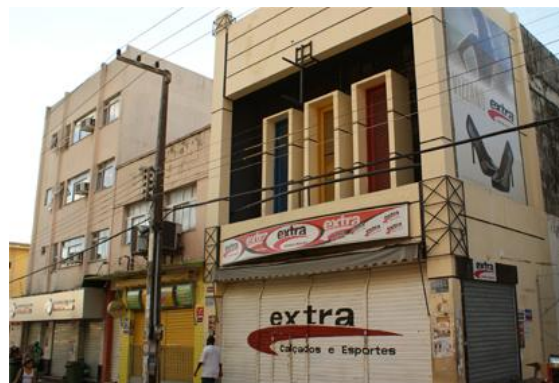
Figura 51 – Imóveis modernos, situados na quadra 09A da pesquisa

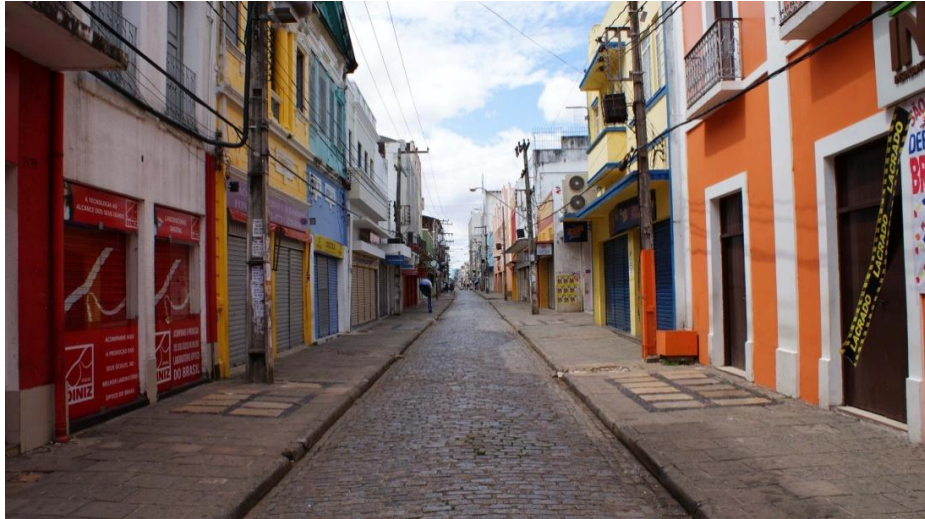
Para a visualização das mudanças ocorridas na Rua Grande, a figura 53 mostra o trecho exibido na figura 51, que corresponde às quadras 02 e 02B, atualmente.

Figura 53 – Trecho da Rua Grande atualmente.

Praticamente todos os acessos que outrora eram feitos através de portas simples foram trocados por extensos portões fechados com portas de rolo em aço. Poucos imóveis, como por exemplo, o sobrado da direita na cor laranja, permanece com a configuração original, com exceção das duas portas que aparecem na foto antiga que foram substituídas por apenas uma porta na imagem atual. O prédio amarelo e verde à esquerda permanece apenas com o segundo pavimento semelhante à foto tirada em 1950, porém no pavimento térreo não há mais resquício das portas originais. Interessante é que esse prédio foi pintado em duas cores diferentes, justamente porque atende a duas lojas distintas. (Figura 54)

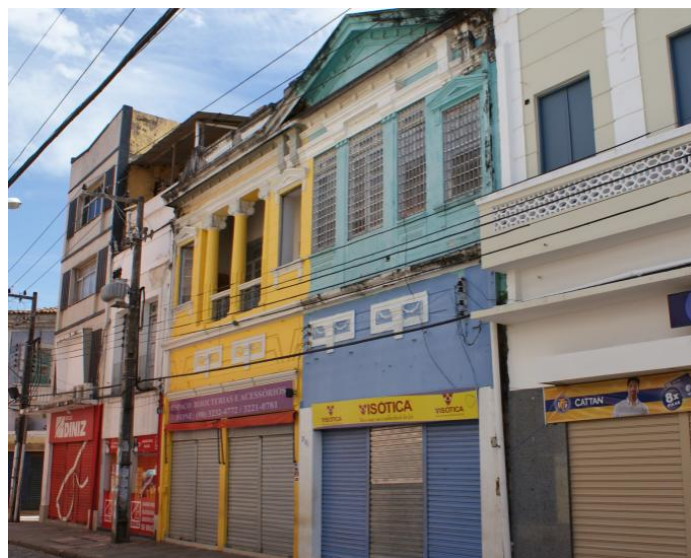
Figura 54 – Fachada de prédio atual da Rua Grande.

Os imóveis em primeiro plano da figura 54 até o prédio amarelo ao fundo foram todos sujeitos a intervenções modificando substancialmente a configuração de suas fachadas.

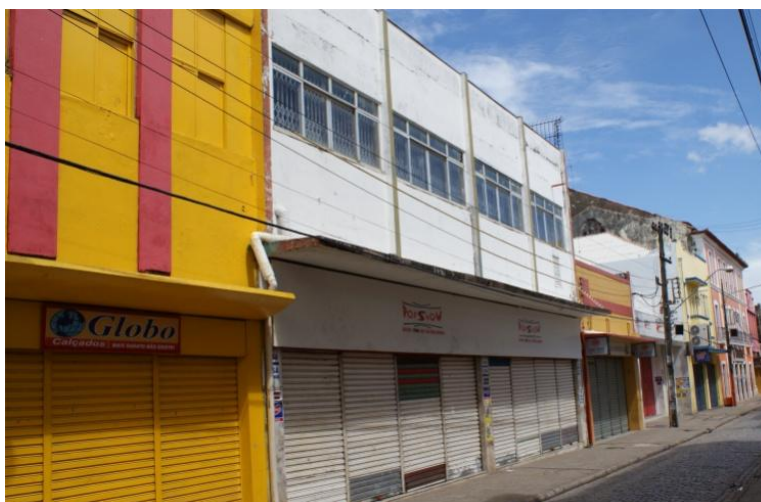
As duas casas térreas que na imagem de 1950 estão à esquerda em primeiro plano, vizinhas ao prédio mencionado anteriormente, foram demolidas para a construção dos imóveis de fachadas modernas que agora compõem a Rua. O mesmo destino aconteceu com todos os imóveis à direita a partir da terceira casa, mostrados na foto de 1950. A figura 55 mostra a configuração atual da quadra.

Figura 55 – Configuração atual de quadra na Rua Grande.

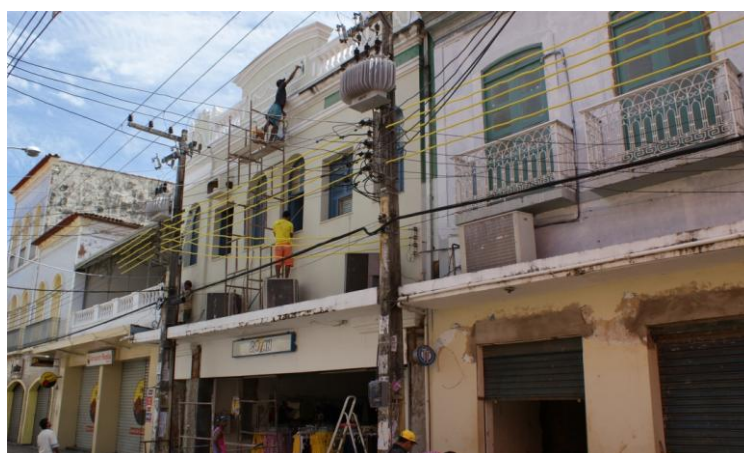
Um elemento que hoje é constante nas fachadas da Rua Grande é a marquise. Independente do tipo ou estilo do imóvel, ela se apresenta com o intuito de proteção ao sol forte e à chuva e, ao mesmo tempo, como um limite muitas vezes separando o moderno e atual, do antigo (Figura 56)

Figura 56 – Prédios com marquises.

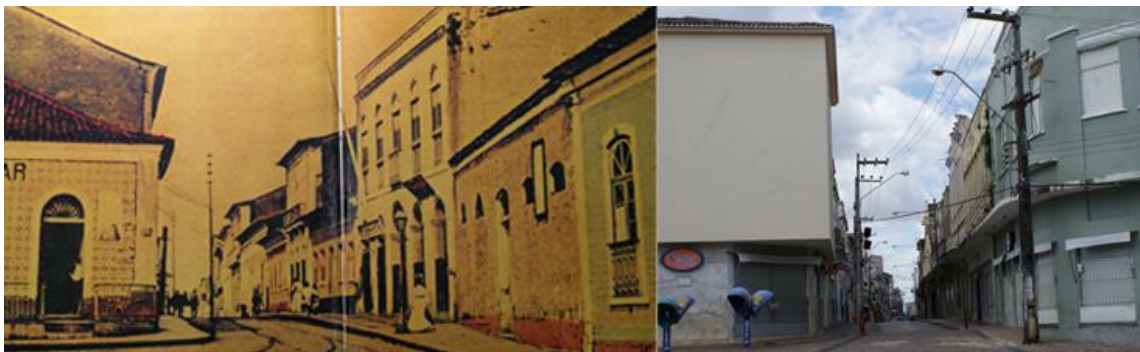
O início da Rua Grande no Largo do Carmo, mostrado na figura 17 em uma foto tirada em 1904 possui muito pouca semelhança com o ambiente apresentado hoje, como mostra a figura 57.

Figura 57 – Início da Rua Grande, no Largo do Carmo, em 1904 à esquerda (figura 17) e atualmente à direita.

Os prédios tomaram o lugar dos sobrados e casas térreas, a linha do bonde já não mais existe. As casas à direita na foto de 1904 foram demolidas em 1940 para a construção da Avenida Magalhães de Almeida. Na figura 14, mostra uma foto aérea onde aparece o início da Rua em 1950 e já apresenta referências de similaridade com o prédio de canto à direita na imagem atual (figura 56), já à esquerda ainda aparece o antigo imóvel onde funcionava um comércio, antecessor do prédio erguido na foto atual. (Figura 58)

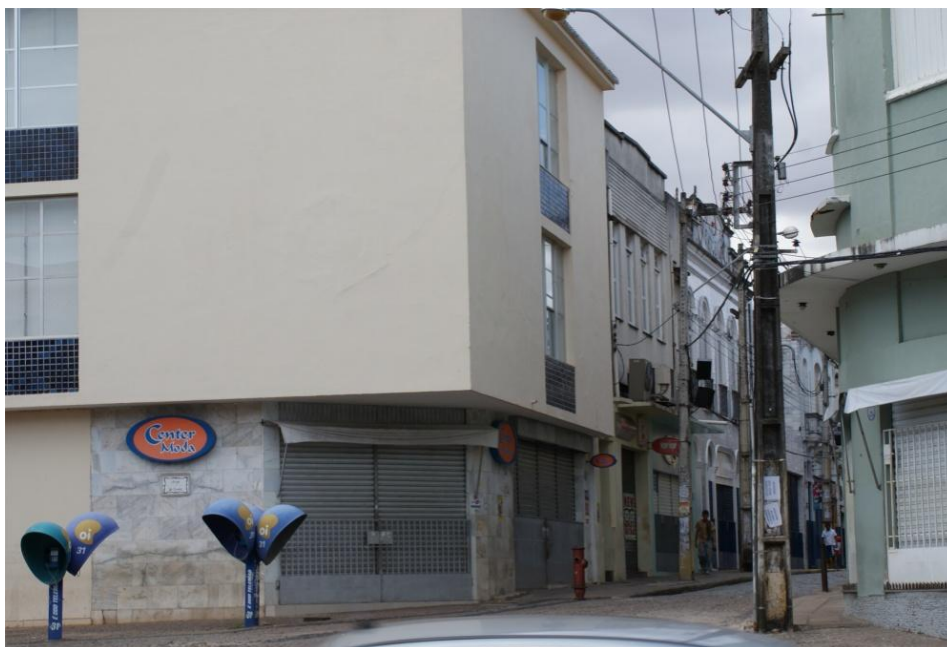
Figura 58 – Prédio no início da Rua Grande, no Largo do Carmo, atualmente.

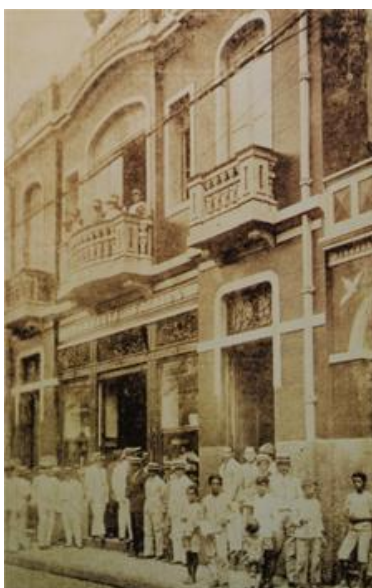
A foto da inauguração da Farmácia Garrido, em 1927, mostra a fachada do prédio onde a referida farmácia se instalou (figura 59). Um imponente prédio de estilo eclético, com balcões adornados por balaústres, sustentados por mísulas adornadas. O nome da farmácia entalhada em uma faixa acima da porta principal, foi confeccionada em madeira e vidro.

Figura 59 – Prédio da Farmácia Garrido, 1927
Fonte: Rua Grande, um Passeio no Tempo. 1992

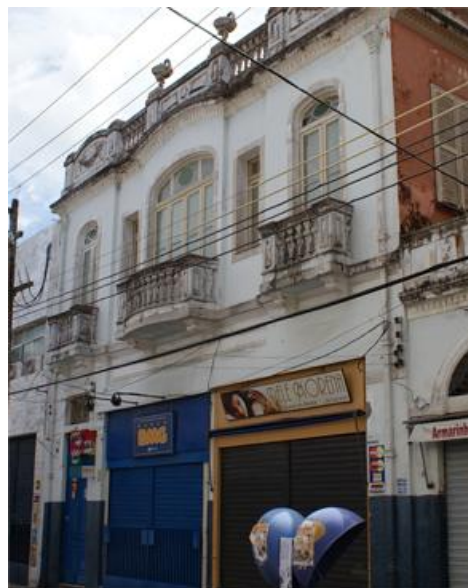
Atualmente, o prédio da mencionada farmácia, situada na quadra 01A, encontra-se apenas com o segundo pavimento da fachada com suas características originais, mas na parte térrea, as portas foram completamente modificadas, restando apenas uma que aparentemente indica estar na forma original. As duas outras sofreram intervenção e ficaram do mesmo tamanho, ambas possuem fechamento de portão de rolo em aço. O prédio que, em 1927, abrigava uma farmácia, hoje se divide em três comércios distintos. (Figura 60).

Figura 60 – Prédio da Farmácia Garrido, atualmente.
Fonte: Acervo pessoal. Junho/2010

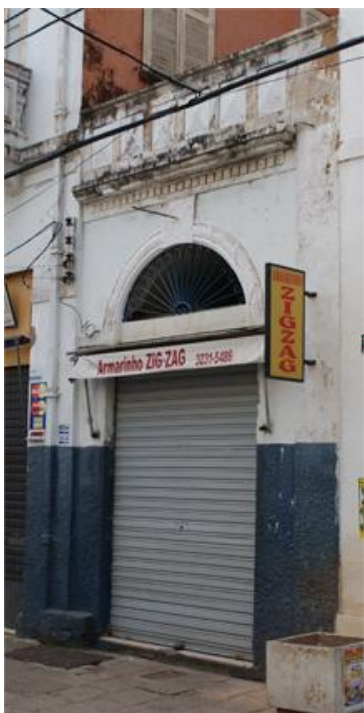
Ao lado direito do prédio está o Passo da Quaresma (figura 61). Trata-se de um pequeno oratório, que durante as procissões da Semana Santa, tornou-se parada obrigatória. É, portanto, um importante exemplar da arquitetura religiosa do século XVIII. Foi construído em pedra e cal e sofreu várias intervenções para se adequar à prática do comércio. O antigo portão de madeira deu lugar a uma porta metálica, e no lugar do antigo frontão foi construída uma platibanda – que já é mostrada desde 1927. O altar interno foi demolido para dar mais espaço ao comércio. Somente a abóbada de berço da parte interna permanece intacta. (SOUZA, 1992, p.16,17)

Figura 61 – Passo da Quaresma, atualmente.

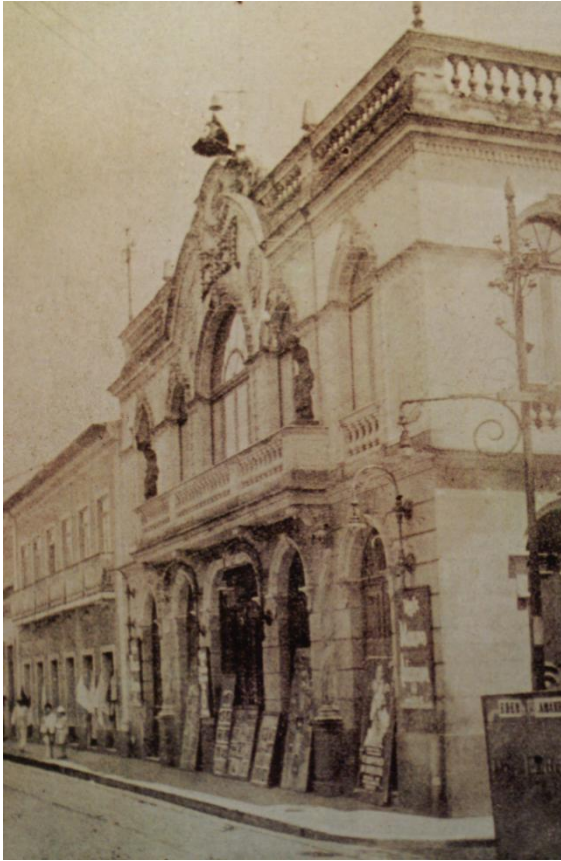
O imóvel onde funcionou o Cinema Eden, já mencionado, situa-se na quadra 02, tem um estilo eclético com fortes indicações de *Art Nouveau* – resultado de uma reforma realizada em 1939 (SOUZA, 1992, p.21). Sua fachada ainda se encontra em expressiva conservação, mas seu interior foi totalmente adequado para o comércio, guardando, no entanto, importantes elementos arquitetônicos originais de sua época, como o piso, o teto, o arco que envolvia o palco. A figura 62 mostra o antigo Cine provavelmente na década de 50, comparando com o mesmo prédio atualmente na figura 63.

Ao lado do cinema, na figura 62, aparece a fachada de um sobrado em estilo colonial de verga reta, balcão sacado e beiral, possui seis portas térreas e seis janelas no pavimento superior. A figura 64 mostra esse mesmo prédio atualmente, agora eclético, com a fachada modificada com detalhes decorativos *Art Nouveau*, platibanda decorada com frontão e balaustrada, estuques acima das janelas e portas comerciais modernas de rolo metálico com a identidade visual da empresa.

Figura 62 – Cine Eden, 1950 (provavelmente).
Fonte: Rua Grande, um Passeio no Tempo. 1992

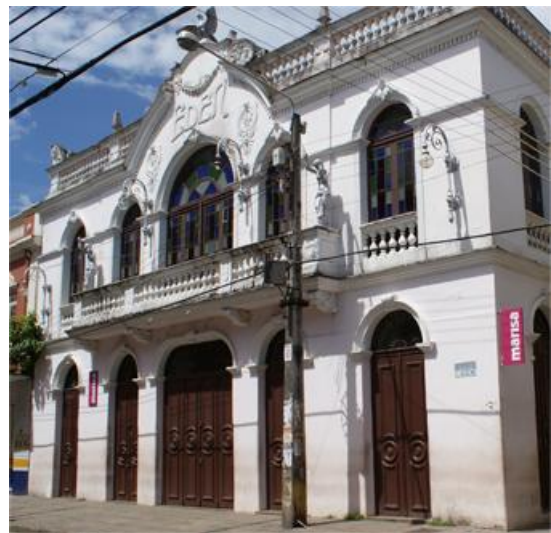
Figura 63 – Cine Eden, atualmente.
Fonte: Acervo pessoal. Junho/2010

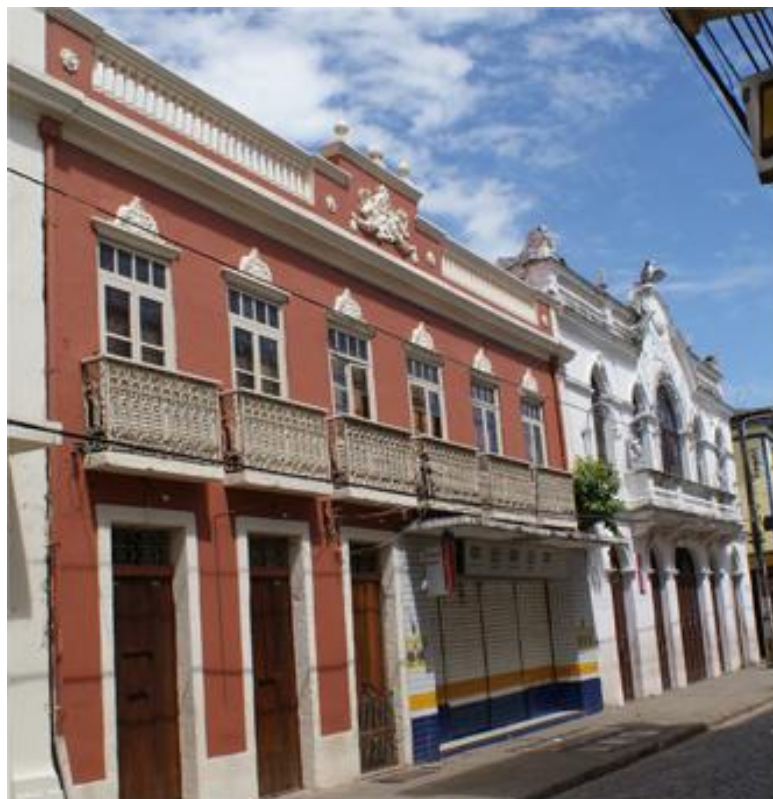
Figura 64 – Sobrado vizinho ao Cine Eden, atualmente.

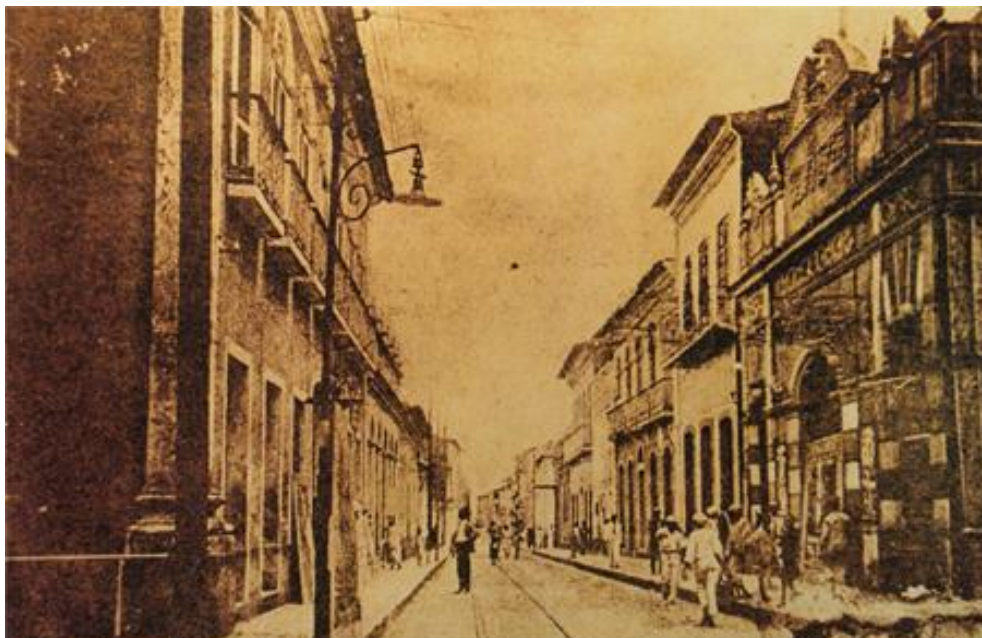
A figura 65 mostra a imagem do trecho, denominado na pesquisa de quadras 03 e 03A, em meados do século XX e, nessa imagem, mostra vários sobrados coloniais, neoclássicos e ecléticos, de ambos os lados.

Figura 65 – Quadras 03 e 03A em meados do séc. XX.
